# ANÁLISE DOS RECALQUES DAS FUNDAÇÕES DO HOSPITAL UNIVERSITÁRIO CLEMENTINO FRAGA FILHO

Projeto de Graduação apresentado ao Curso de Engenharia Civil da Escola Politécnica, Universidade Federal do Rio de Janeiro, como parte dos requisitos necessários à obtenção do Título de Engenheiro.

A ruptura de dois pilares da área AIII do Hospital Universitário Clementino Fraga Filho deflagrou uma série de discussões acerca da melhor medida a ser tomada em relação a esta área do hospital, tendo-se decidido pela implosão. Após a implosão, foram detectadas movimentações e verificado o surgimento de trincas na área remanescente próxima à área demolida. Foi instalado um sistema de monitoramento dos recalques, tendo-se considerado necessário o reforço das fundações. O reforço foi executado com dois tipos de estacas: raiz e Mega. O presente trabalho analisa os recalques monitorados, visando (i) a compreensão do mecanismo do reforço para cada tipo de estaca e (ii) a movimentação do prédio como um todo.

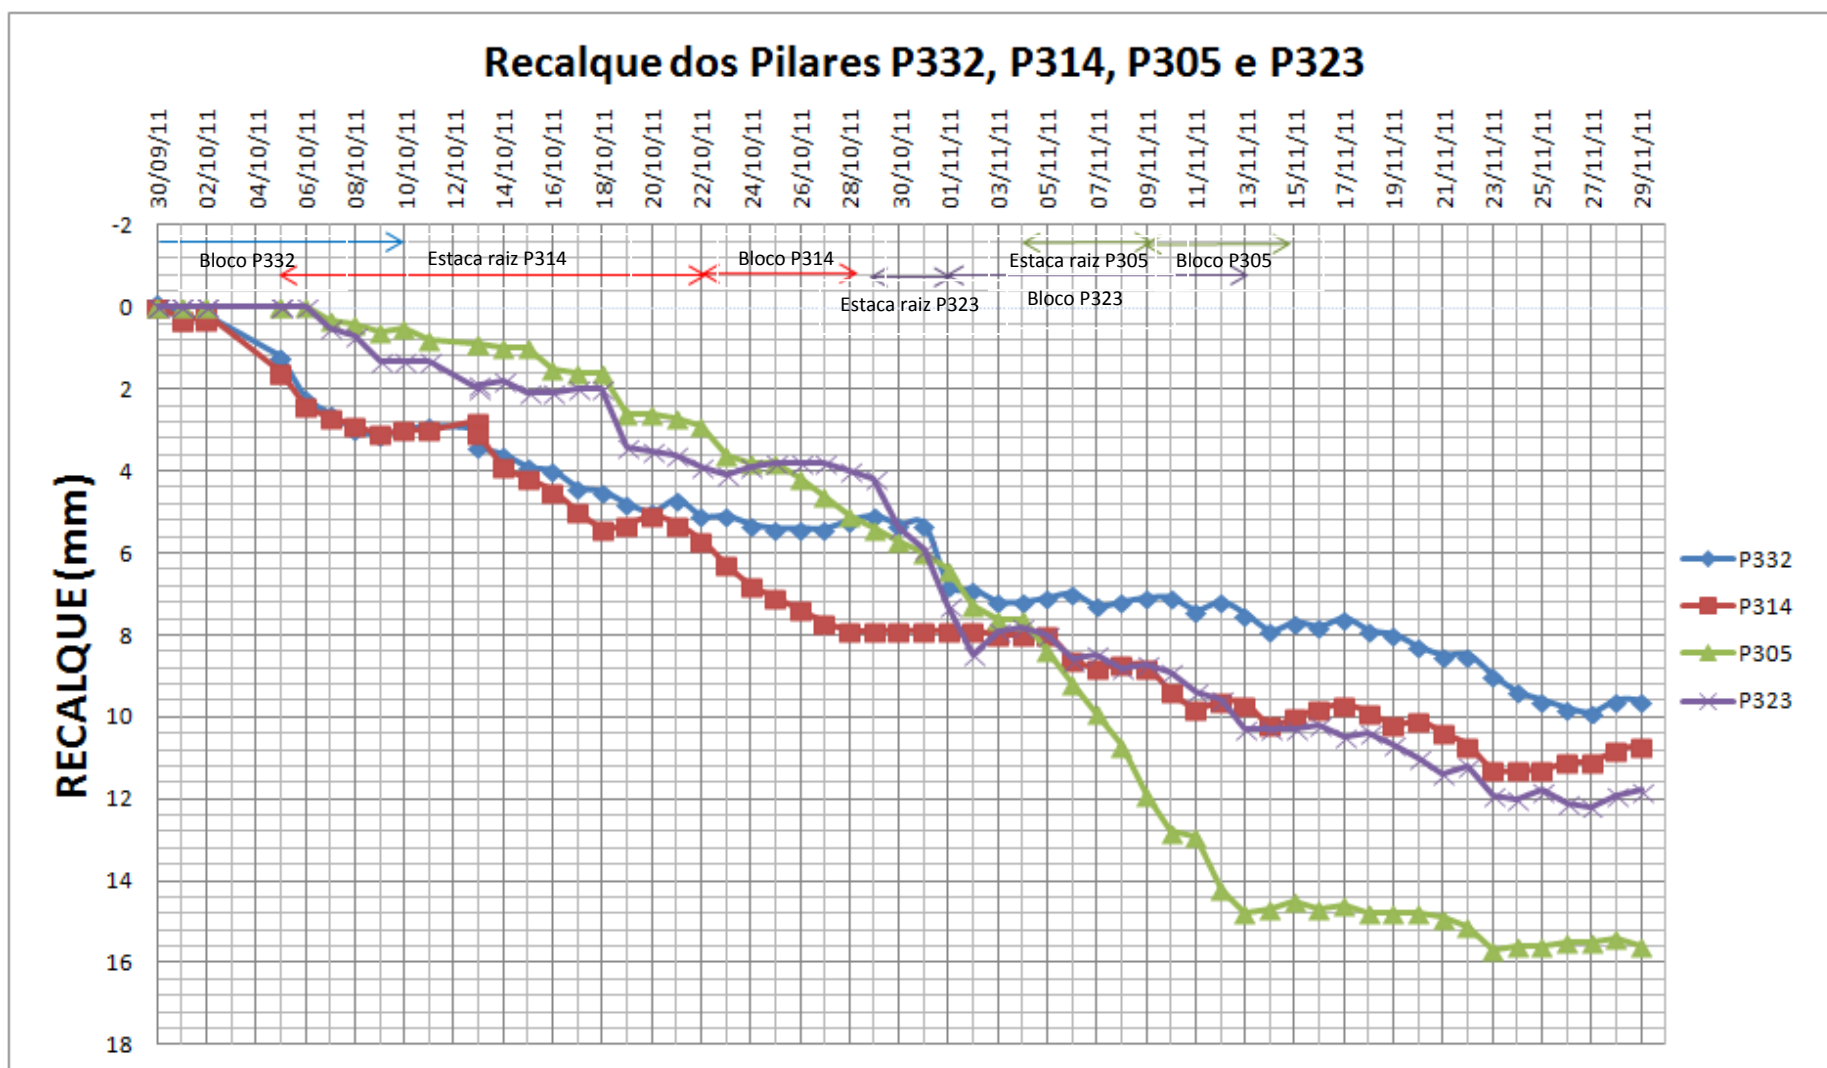
A figura 6.1 mostra a evolução dos recalques nos pilares da primeira linha, reforçados com estaca raiz até o final de novembro, onde foram observados recalques mais significativos. Observa-se uma tendência de estabilização desses pilares no final de novembro. Esses recalques foram acompanhados até abril, mas não são observadas grandes velocidades de recalque nesse tempo, conforme citado acima.

Figura 6.1: Recalque dos Pilares P332, P314, P305 e P323, reforçados com estacas raiz

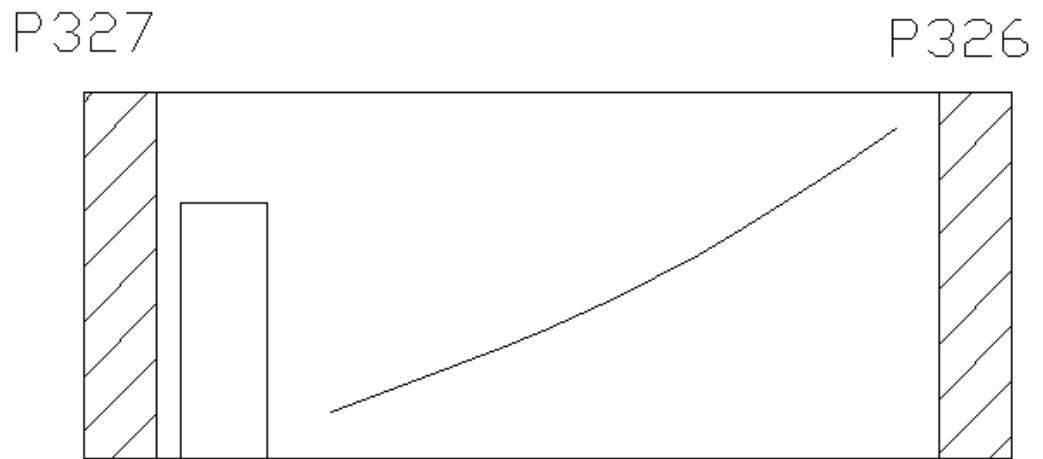
Figura 7.2: Esquema da trinca existente entre os pilares P327 e P326

Na parede entre os pilares P326 e P327, observam-se trincas a aproximadamente 45°, características de recalque distorcional significativo de pilares. Segundo Bjerrum (1953), as trincas nas alvenarias aparecem depois de recalques distorcionais maiores que 1/300. Um esquema da trinca observada está na figura 7.2. Essa trinca indica recalques maiores no P326 em relação ao P327. Do outro lado do corredor, entre os pilares P325 e P326, também existem trincas, mostradas na figura 7.3. Essas trincas indicam recalques maiores no P326 em relação ao P325.

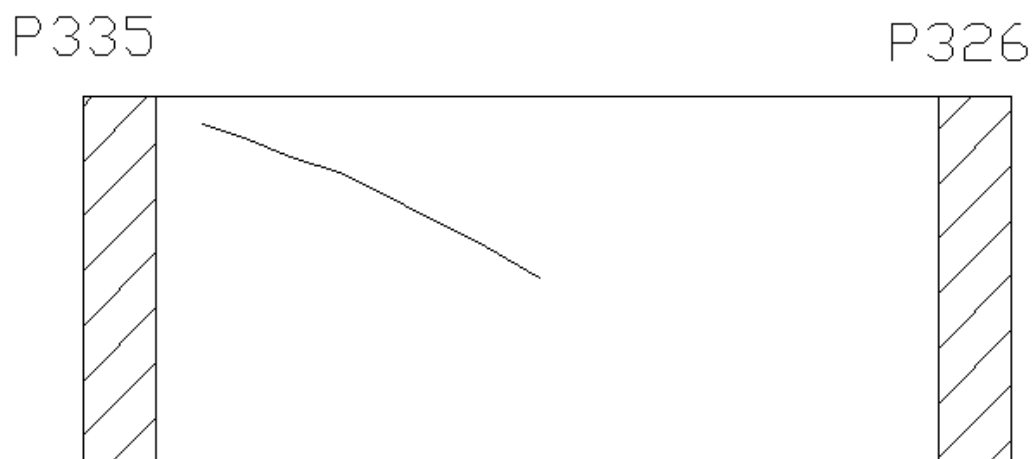
Figura 7.4: Esquema da trinca existente entre os pilares P335 e P326

Entre os pilares P335 e P326, existem trincas que indicam maiores recalques no pilar P335, conforme indicado na figura 7.4.

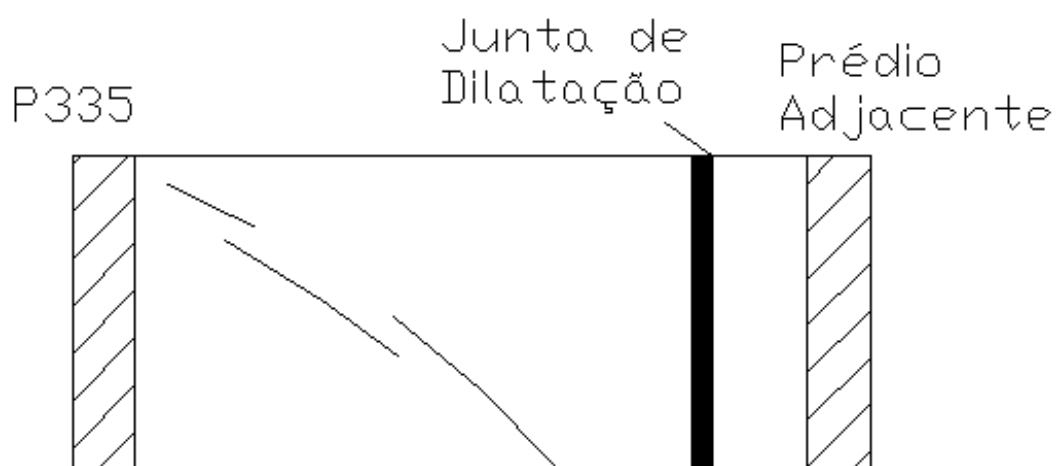
Figura 7.5: Esquema da trinca existente entre o pilar P335 e o outro prédio

Entre o P335 e o prédio adjacente a ele, mais baixo, existe uma junta de dilatação. Porém, na parede entre eles, foram observadas algumas rachaduras, conforme mostrado na figura 7.5. As figuras 7.6 e 7.7 mostram fotos da trinca.

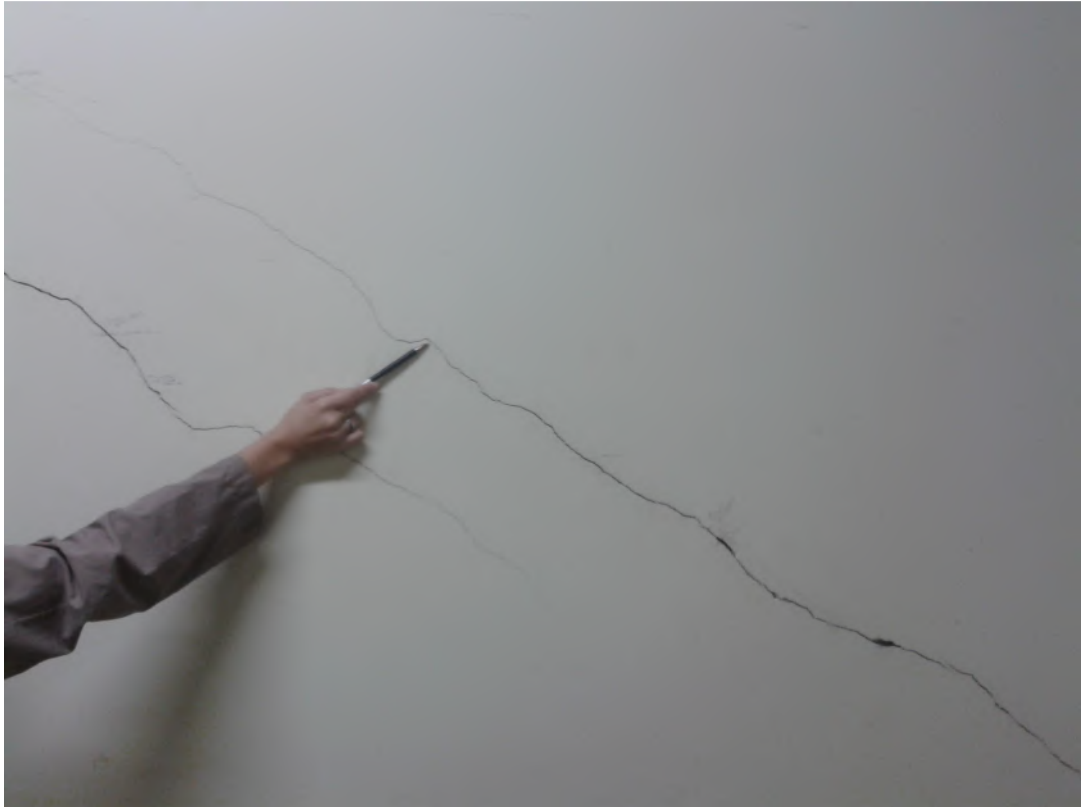
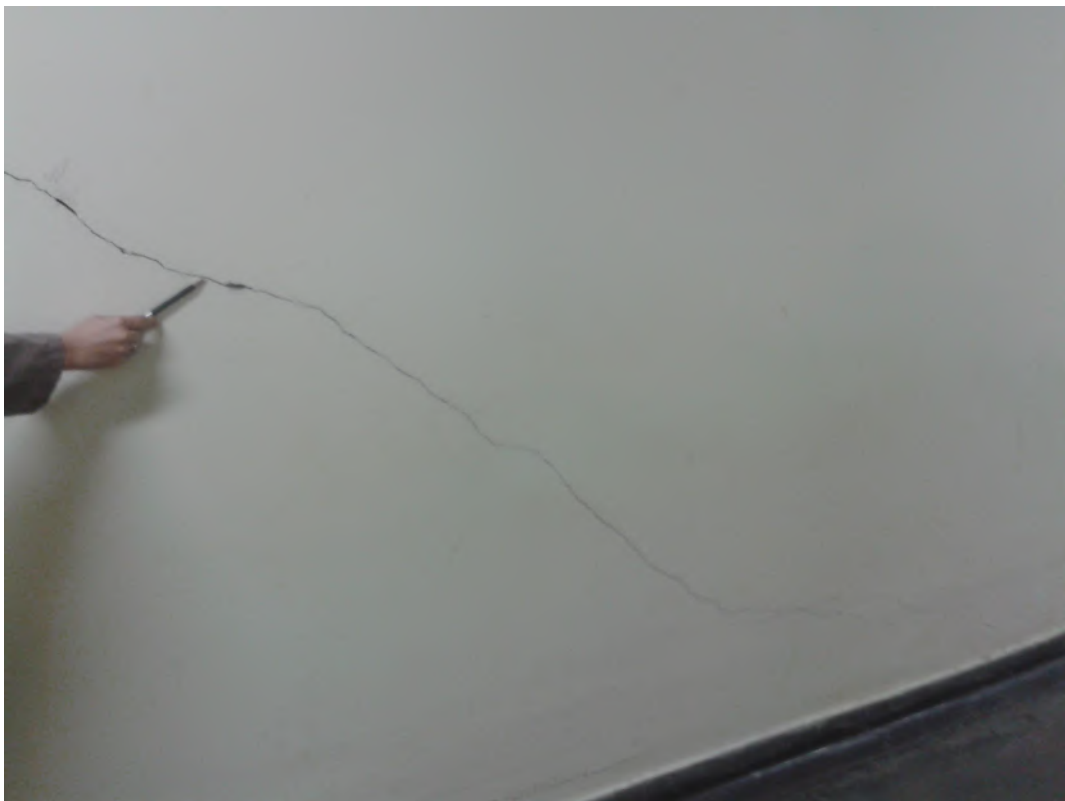
Figura 7.6: Trincas existentes entre o pilar P335 e o bloco adjacente

Figura 7.7: Trincas existentes entre o pilar P335 e o bloco adjacente

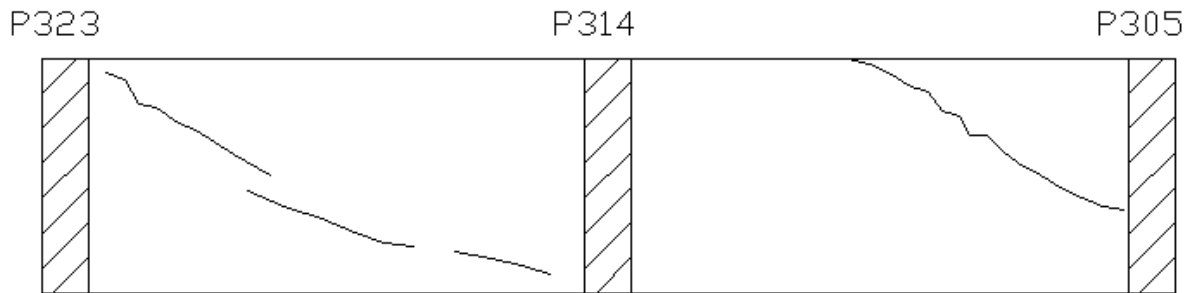
Figura 7.8: Esquema da trinca existente entre os pilares P323, P314 e P305

Observam-se trincas na parede existente na direção do P305, P314 e P323, conforme mostrado na figura 7.8. Essas trincas indicam recalques maiores do P314 em relação ao P305 e do P323 em relação ao P314.

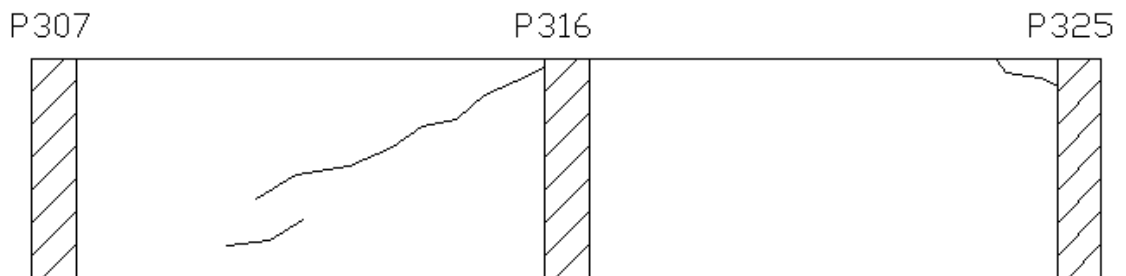
Figura 7.9: Esquema das trincas existentes entre os pilares P325, P316 e P307.

Além dessas, na parede existente entre o P325, P316 e P307, existem trincas que indicam recalque maior no P316 em relação ao P307 e uma pequena trinca perto do P325, conforme mostrado na figura 7.9.

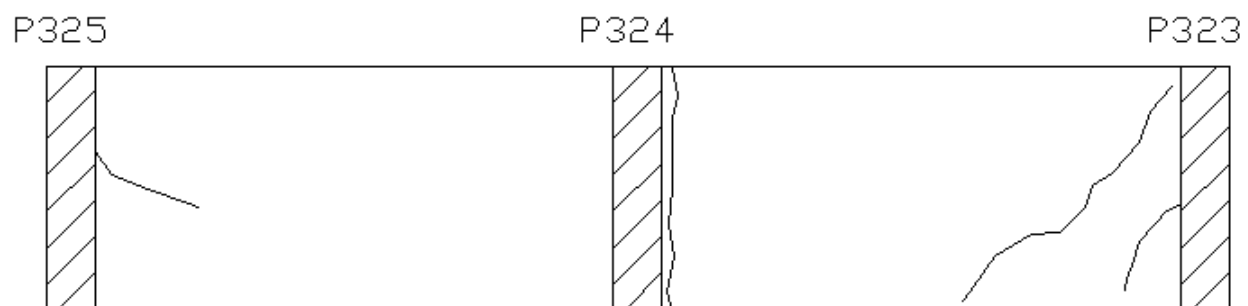
Figura 7.10: Esquema das trincas existentes entre os pilares P324 e P323

Na parede perpendicular, na direção dos pilares P325, P324 e P323, observam-se trincas que indicam maiores recalques no P323 em relação ao P324 e do P325 em relação ao P324. Adjacente ao pilar P324 existe também uma trinca vertical. As trincas são mostradas esquematicamente na figura 7.10 e na foto tirada no local na figura 7.11.

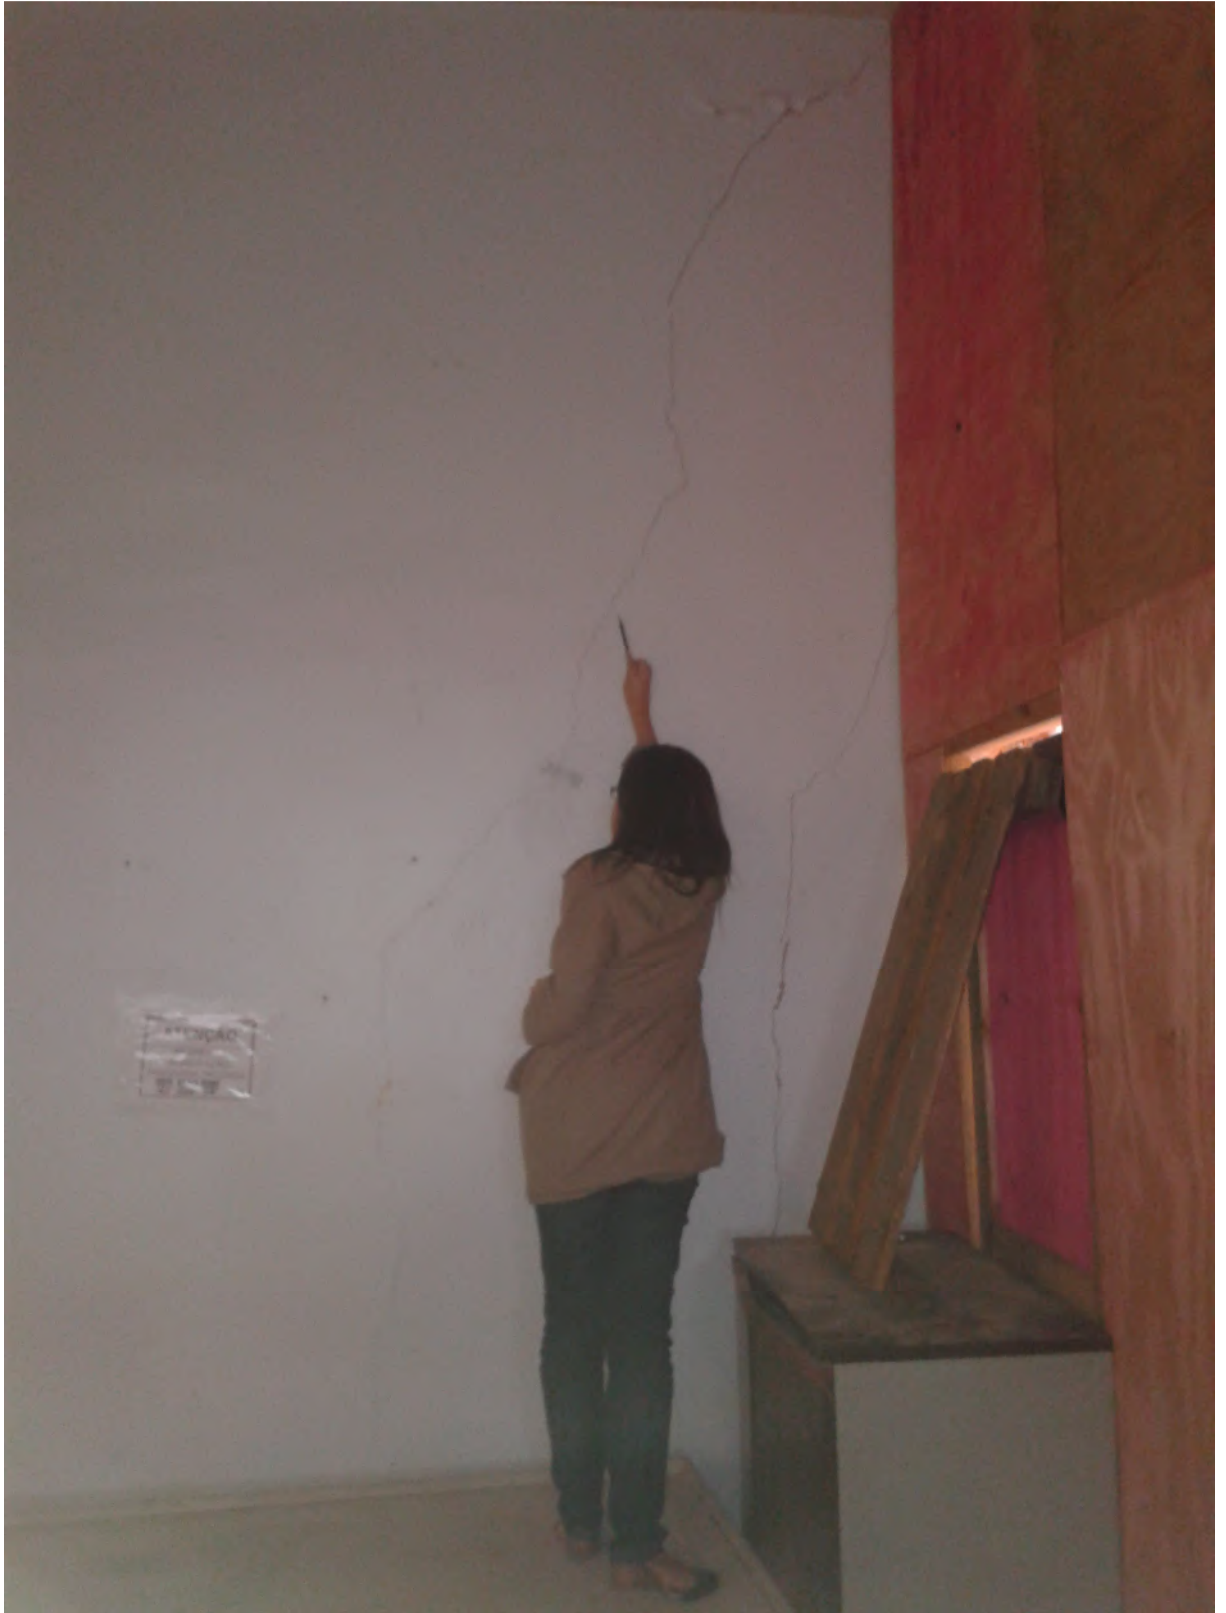
Foto 7.11: Trincas existentes na parede entre o P323 e P324

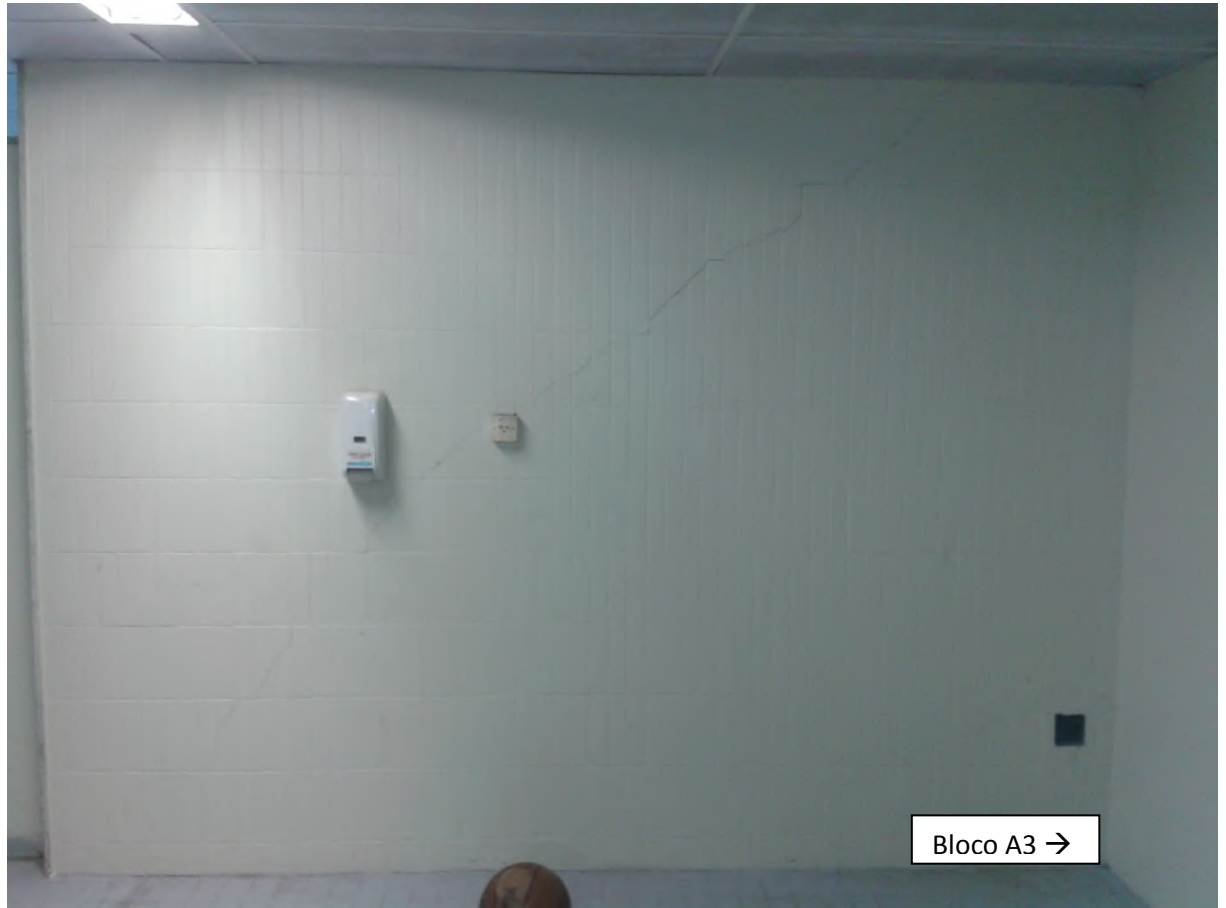
No prédio mais baixo adjacente ao A3, que é separado do A3 por uma junta de dilatação, observaram-se trincas indicando recalques maiores na linha de pilares mais próxima ao A3. Essas trincas são mostradas na figura 7.12. Essa é a última parede do prédio em questão e é a parede desse prédio mais próxima da área demolida.

Figura 7.12: Foto das trincas existentes no prédio adjacente

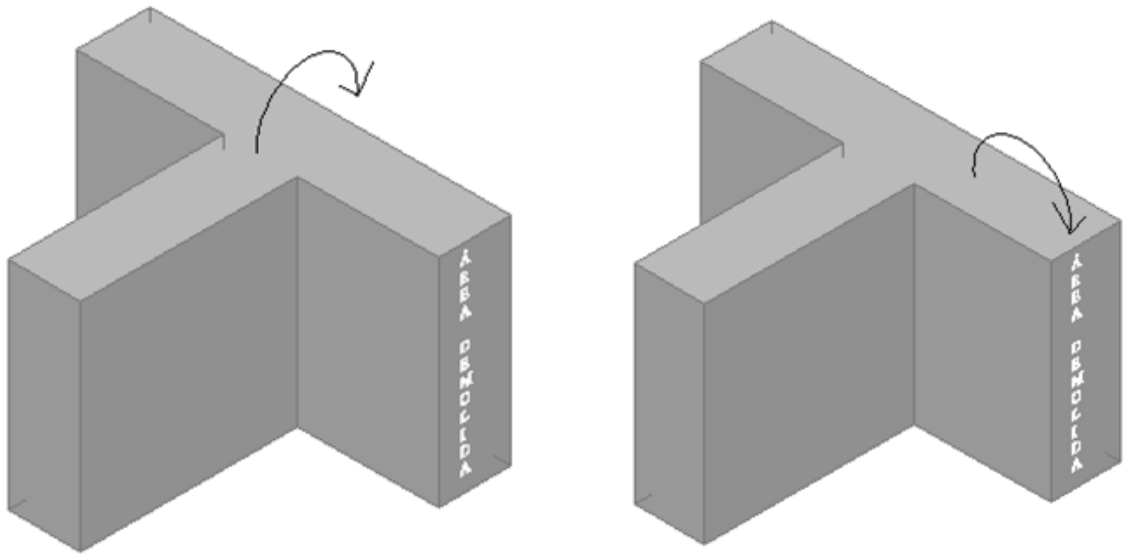
Figura 7.13: Indicações do movimento do prédio

Observando-se todas as trincas relatadas, o bloco A3 recalcou mais na área mais perto da área demolida. O movimento do prédio nas duas direções está indicado na figura 7.13. Observa-se que as trincas apareceram apenas nas paredes mais perto da área demolida.
