# Análise microestrutural do aço HP modificado ao Nb em diferentes condições de envelhecimento

Projeto de Graduação apresentado ao Curso de Engenharia Metalúrgica da Escola Politécnica, Universidade Federal do Rio de Janeiro, como parte dos requisitos necessários a obtenção do título de Engenheiro Metalúrgico.

Rio de Janeiro  
Dezembro de 2013

Neste trabalho foram analisadas amostras obtidas de tubos retirados em condições de operação. Um dos tubos foi retirado após 70.000 horas e os demais após uma falha de operação por surto de temperatura que ocorreu 10 meses após a retirada do primeiro. A falha de operação levou a perda de aproximadamente 3,5% dos tubos que estavam em serviço no forno de reforma. Dentre os tubos estudados presentes a esta falha de operação, apenas um apresentou falhas mecânicas.

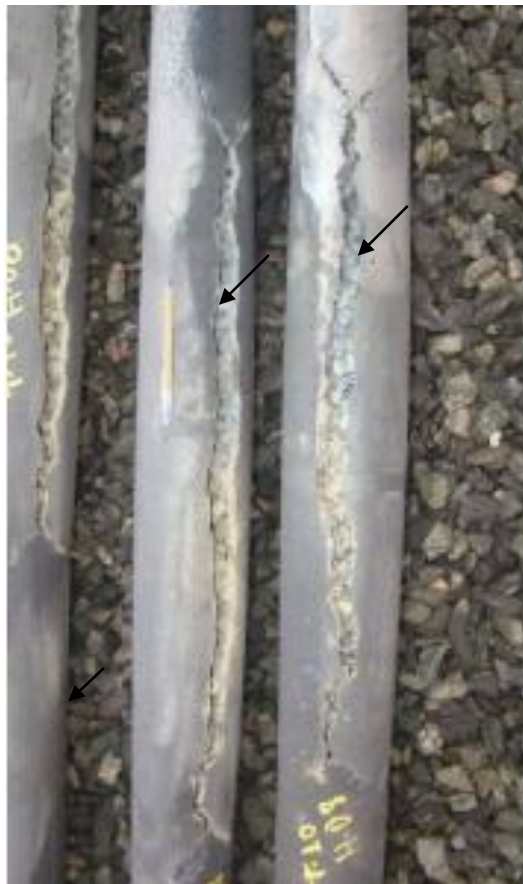
As trincas que se propagaram nos tubos estavam dispostas longitudinalmente com a presença de ramificações nas extremidades, tendo seu centro a aproximadamente 2 metros do teto do forno. Além das trincas presentes após o surto de temperatura, houve também a constatação de desprendimentos de paredes de alguns tubos [9]. Algumas falhas podem ser observadas através da Figura 3.1 obtida por QUEIROZ [9], onde as setas presentes indicam as ramificações das trincas.

Figura 3.2 - Tubos do forno de reforma após falha de operação por surto de temperatura com a presença de trincas e ramificações das mesmas [9].

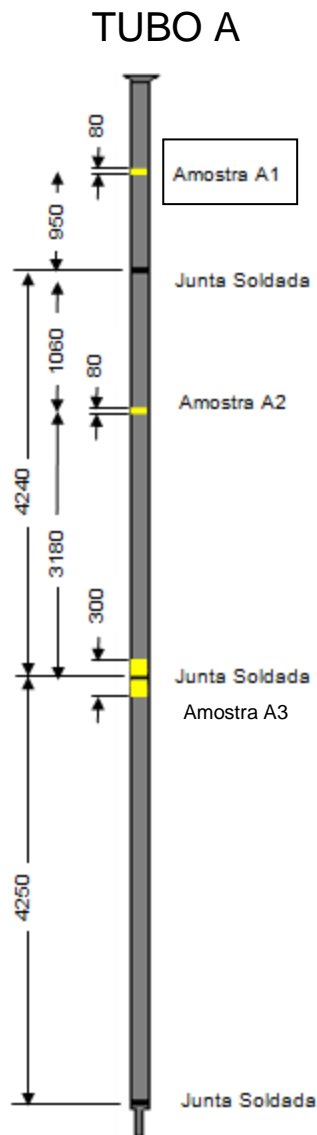
Figura 4.2 – As micrografias A, B e C referem-se à amostra A1 proveniente do tubo A (parede interna), retirada após 70.000 horas de serviço e ausente à falha de operação por surto de temperatura. A microestrutura da amostra A1 apresenta a matriz austenítica livre de precipitação secundária e apresenta os contornos dendríticos constituídos de carbeto primários de cromo dispostos na forma de lamelas e carbeto de níbio. Seção transversal ao tubo. Polimento mecânico. Ataque por submersão com gliceregia.

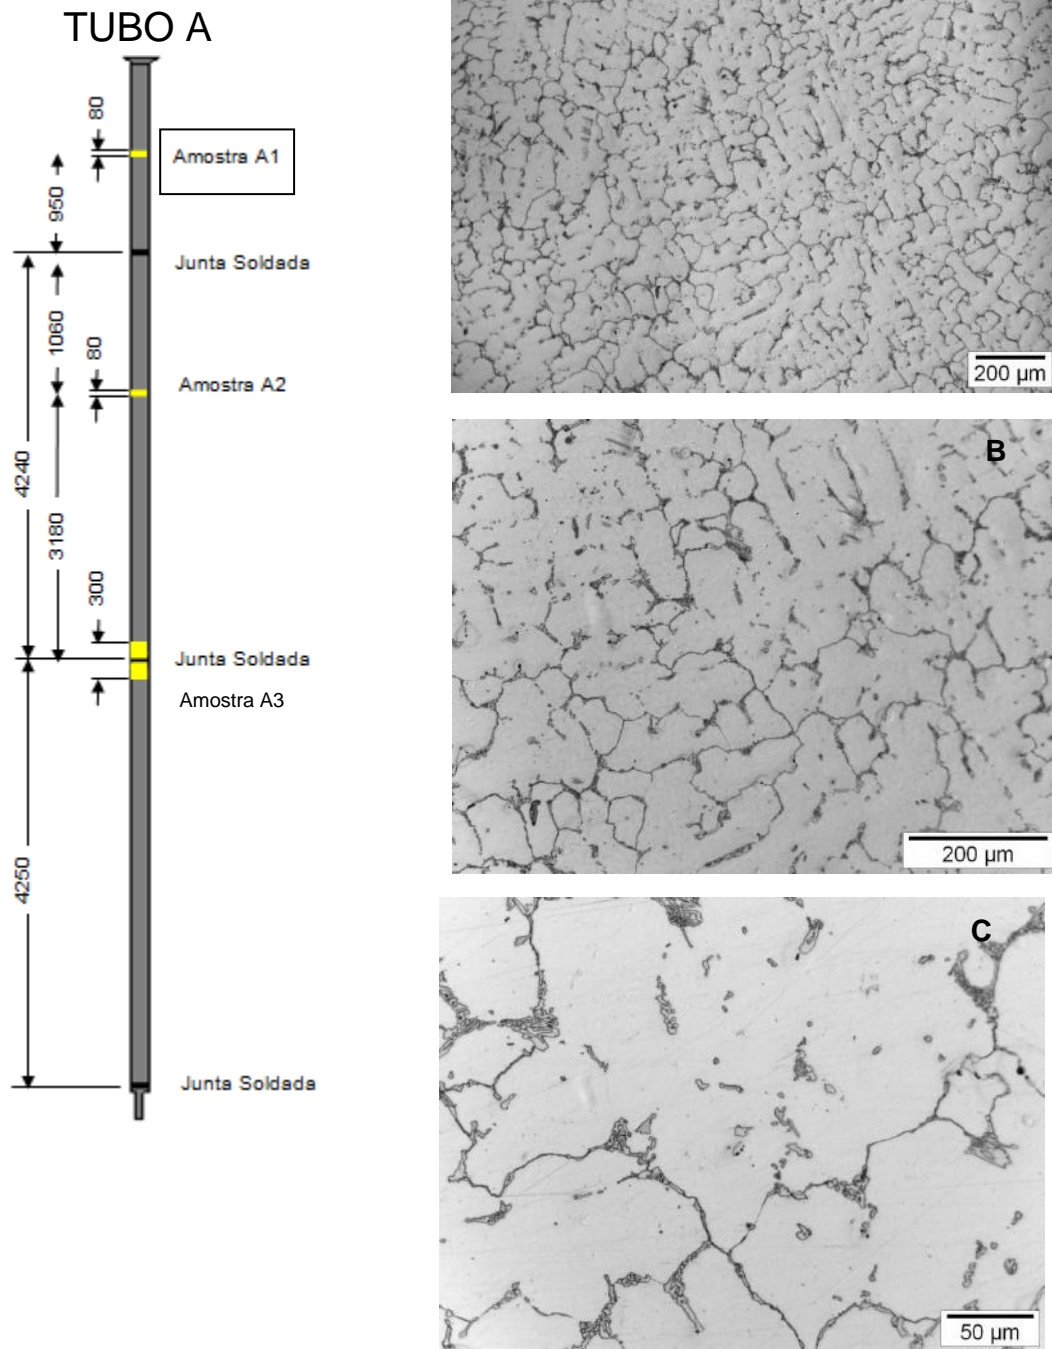
Figura 4.3 - As micrografias A, B e C referem-se à amostra A1 proveniente do tubo A (central), retirada após 70.000 horas de serviço e ausente à falha de operação por surto de temperatura. A microestrutura da amostra A1 apresenta a matriz austenítica livre de precipitação secundária e apresenta os contornos dendríticos constituídos de carbeto primários de cromo dispostos na forma de lamelas e carbeto de nióbio. Seção transversal ao tubo. Polimento mecânico. Ataque por submersão com gliceregia.

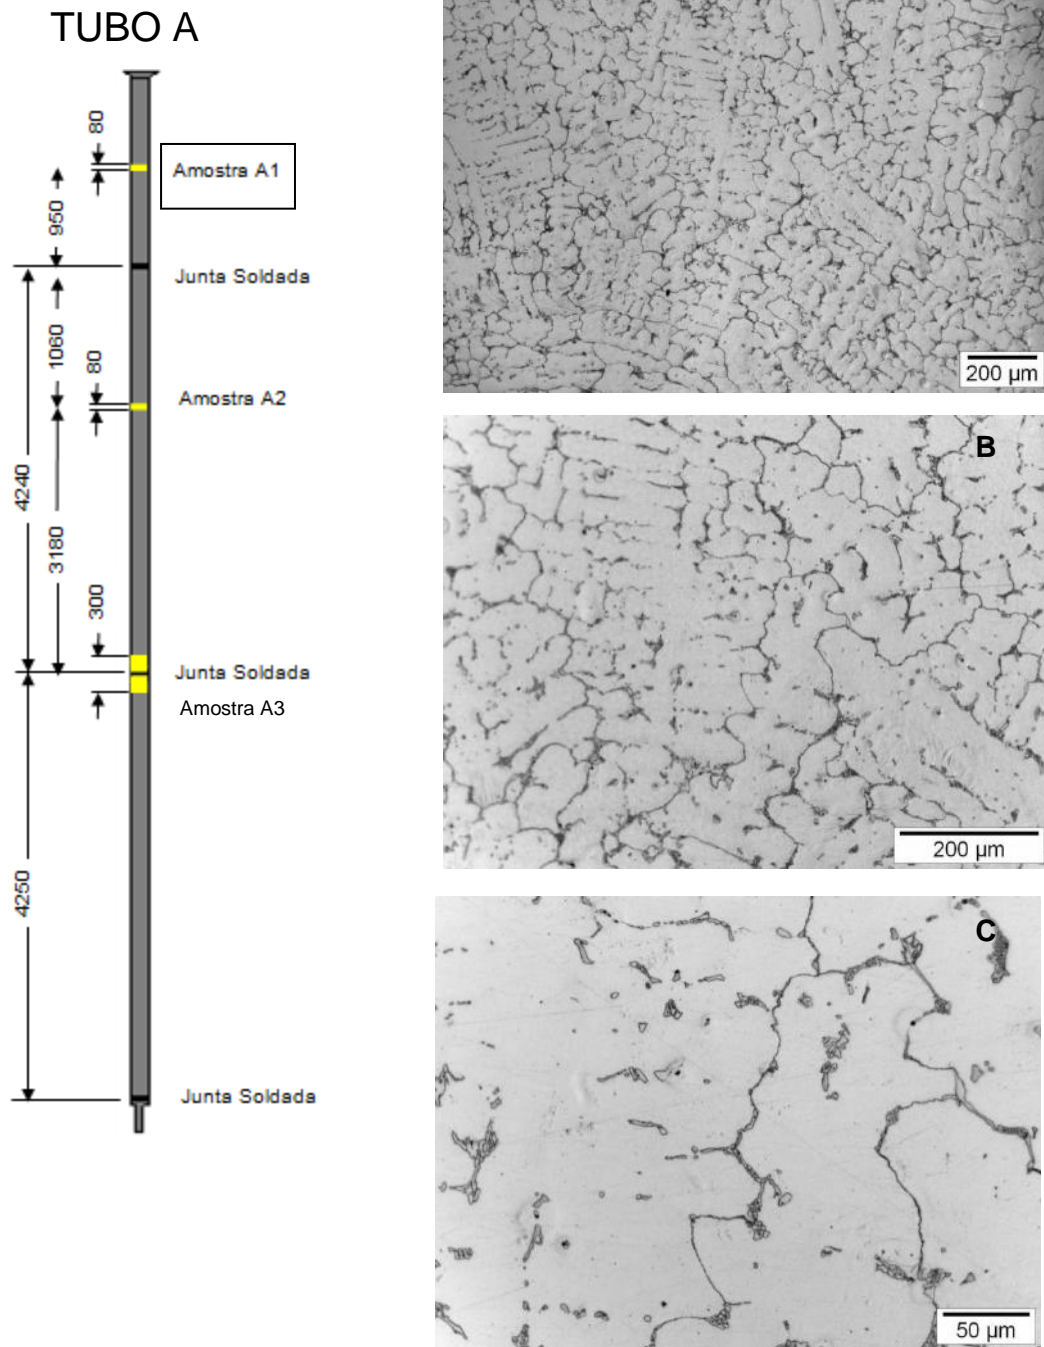
Figura 4.4 – As micrografias A, B e C referem-se à amostra A1 proveniente do tubo A (parede externa), retirada após 70.000 horas de serviço e ausente à falha de operação por surto de temperatura. A microestrutura da amostra A1 apresenta a matriz austenítica livre de precipitação secundária e apresenta os contornos dendríticos constituídos de carbetos primários de cromo dispostos na forma de lamelas e carbetos de nióbio. Seção transversal ao tubo. Polimento mecânico. Ataque por submersão com gliceregia.

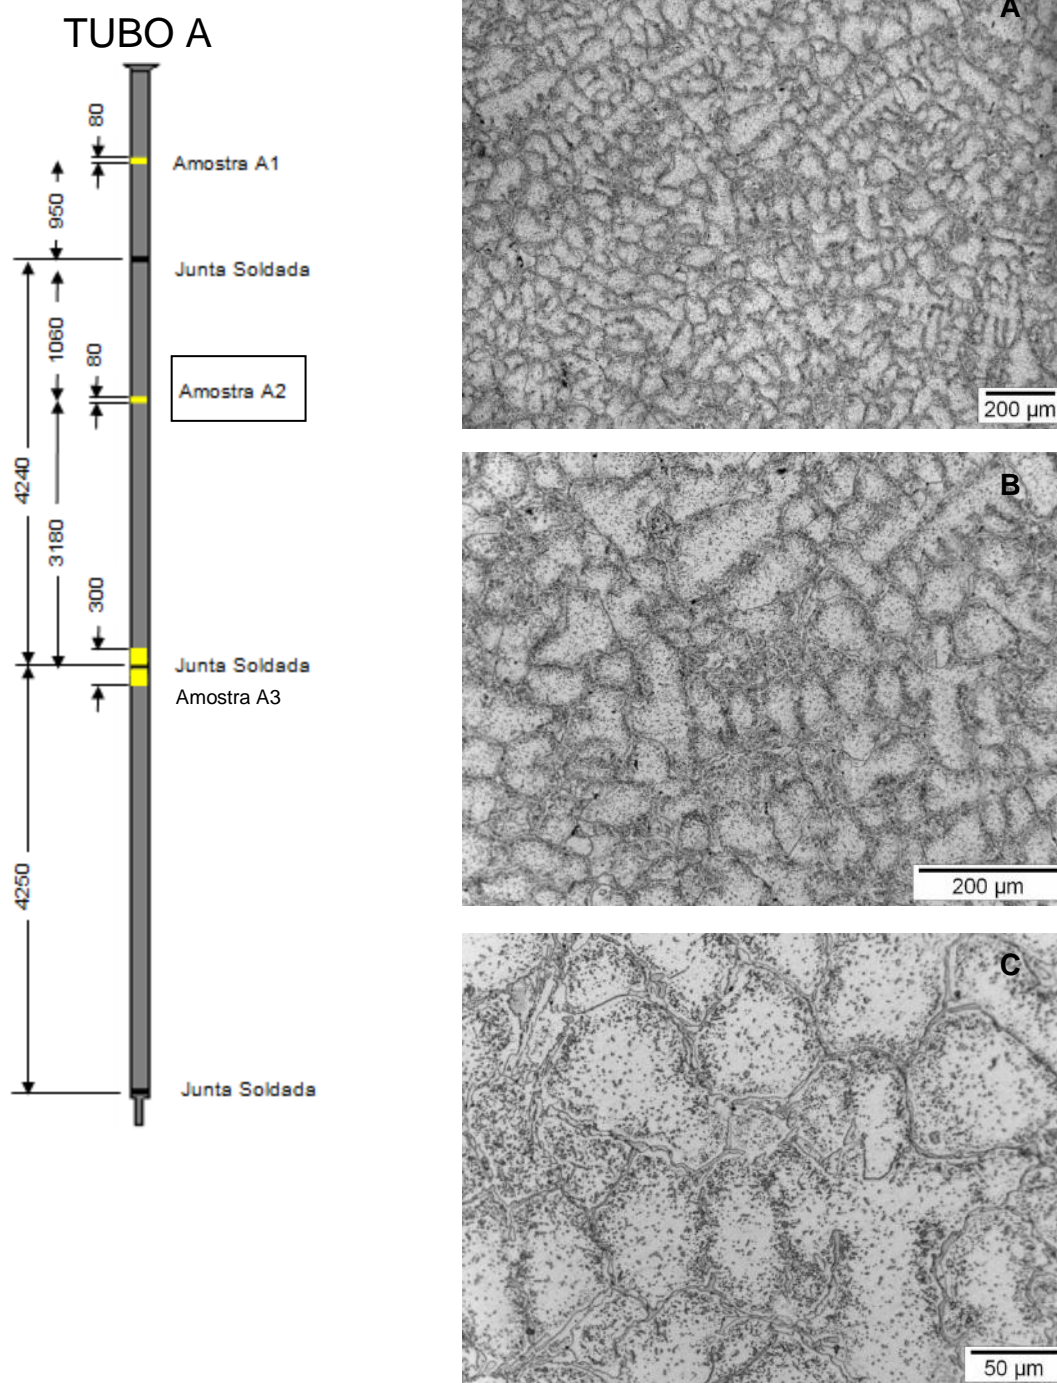
Figura 4.5 – As micrografias A, B e C referem-se à amostra A2 proveniente do tubo A (parede interna), retirada após 70.000 horas de serviço e ausente à falha de operação por surto de temperatura. A microestrutura da amostra A2 apresenta a matriz austenítica com uma massiva presença de precipitação secundária. Esta precipitação é praticamente nula numa vizinhança imediata ao contorno dendrítico, depois se apresenta de forma massiva e no centro da matriz austenítica de forma mais branda. Os contornos constituídos de carbeto primários não mais se apresentam na forma de lamelas, mas numa forma mais contínua. Seção transversal ao tubo. Polimento mecânico. Ataque por submersão com gliceregia.

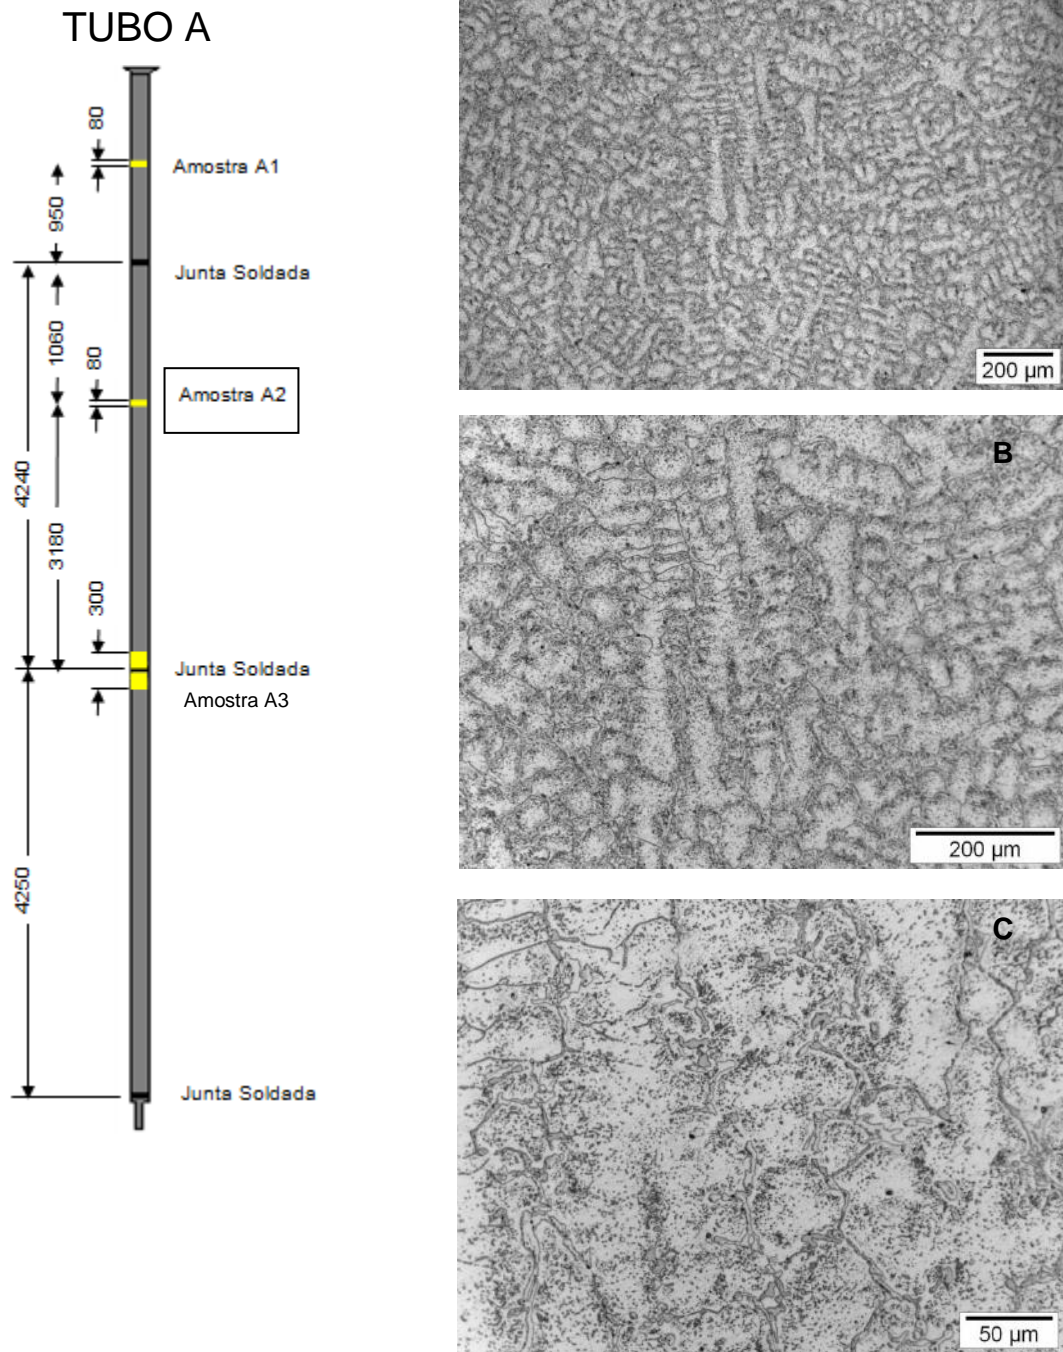
Figura 4.6 – As micrografias A, B e C referem-se a amostra A2 proveniente do tubo A (central), retirada após 70.000 horas de serviço e ausente à falha de operação por surto de temperatura. A microestrutura da amostra A2 apresenta a matriz austenítica com uma massiva presença de precipitação secundária. Esta precipitação é praticamente nula numa vizinhança imediata ao contorno dendrítico, depois se apresenta de forma massiva e no centro da matriz austenítica de forma mais branda. Os contornos constituídos de carbeto primários não mais se apresentam na forma de lamelas, mas numa forma mais contínua. Seção transversal ao tubo. Polimento mecânico. Ataque por submersão com gliceregia.

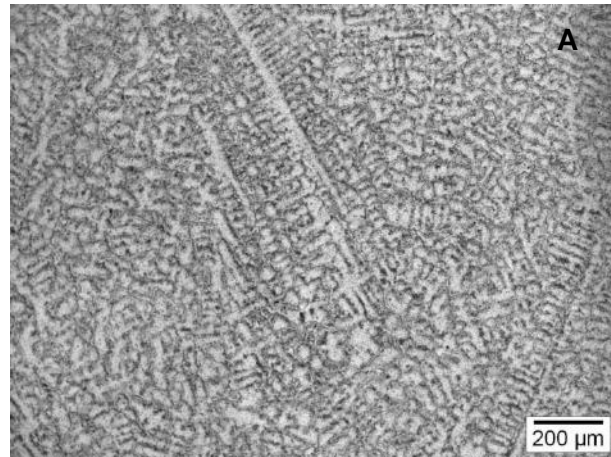
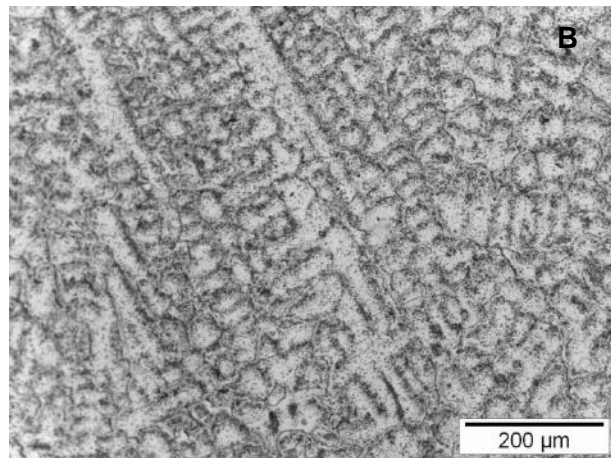
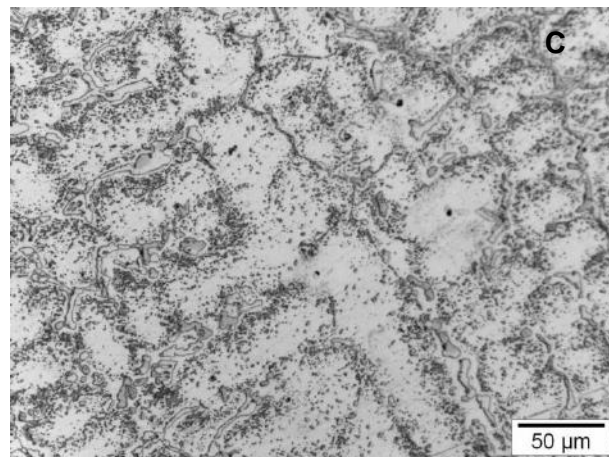
Figura 4.7 - As micrografias A, B e C referem-se a amostra A2 proveniente do tubo A (parede externa), retirada após 70.000 horas de serviço e ausente à falha de operação por surto de temperatura. A microestrutura da amostra A2 apresenta a matriz austenítica com uma massiva presença de precipitação secundária. Esta precipitação é praticamente nula numa vizinhança imediata ao contorno dendrítico, depois se apresenta de forma massiva e no centro da matriz austenítica de forma mais branda. Os contornos constituídos de carbetos primários não mais se apresentam na forma de lamelas, mas numa forma mais contínua. Seção transversal ao tubo. Polimento mecânico. Ataque por submersão com gliceregia.

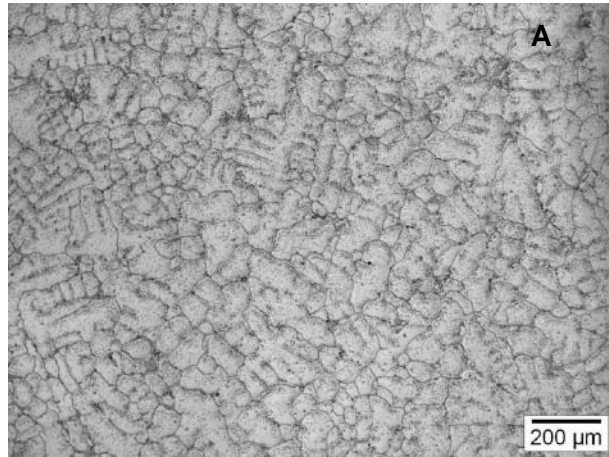
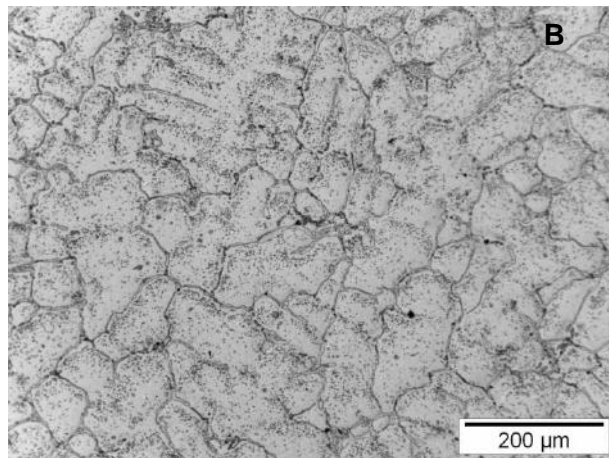
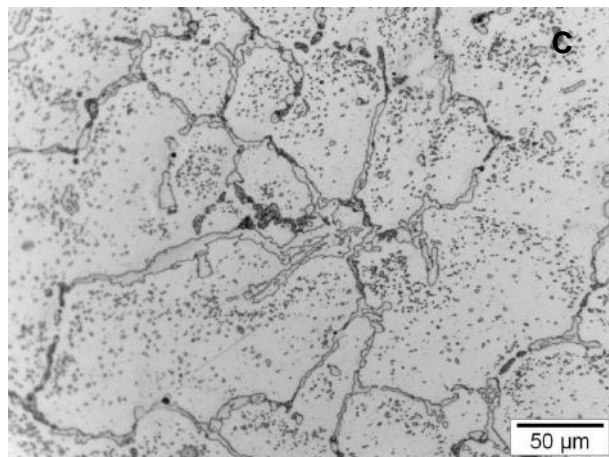
Figura 4.8 – As micrografias A, B e C referem-se a amostra A3 proveniente do tubo A (parede interna), retirada após 70.000 horas de serviço e ausente à falha de operação por surto de temperatura. A microestrutura da amostra A3 apresenta a matriz austenítica com presença de precipitação secundária. Esta precipitação apresenta-se coalescida e é praticamente nula numa vizinhança imediata ao contorno dendrítico, depois se apresenta dispersa pela matriz austenítica. Os contornos constituídos de carbetos primários não mais se apresentam na forma de lamelas, mas numa forma mais contínua e estão coalescidos. Seção transversal ao tubo. Polimento mecânico. Ataque por submersão com gliceregia.

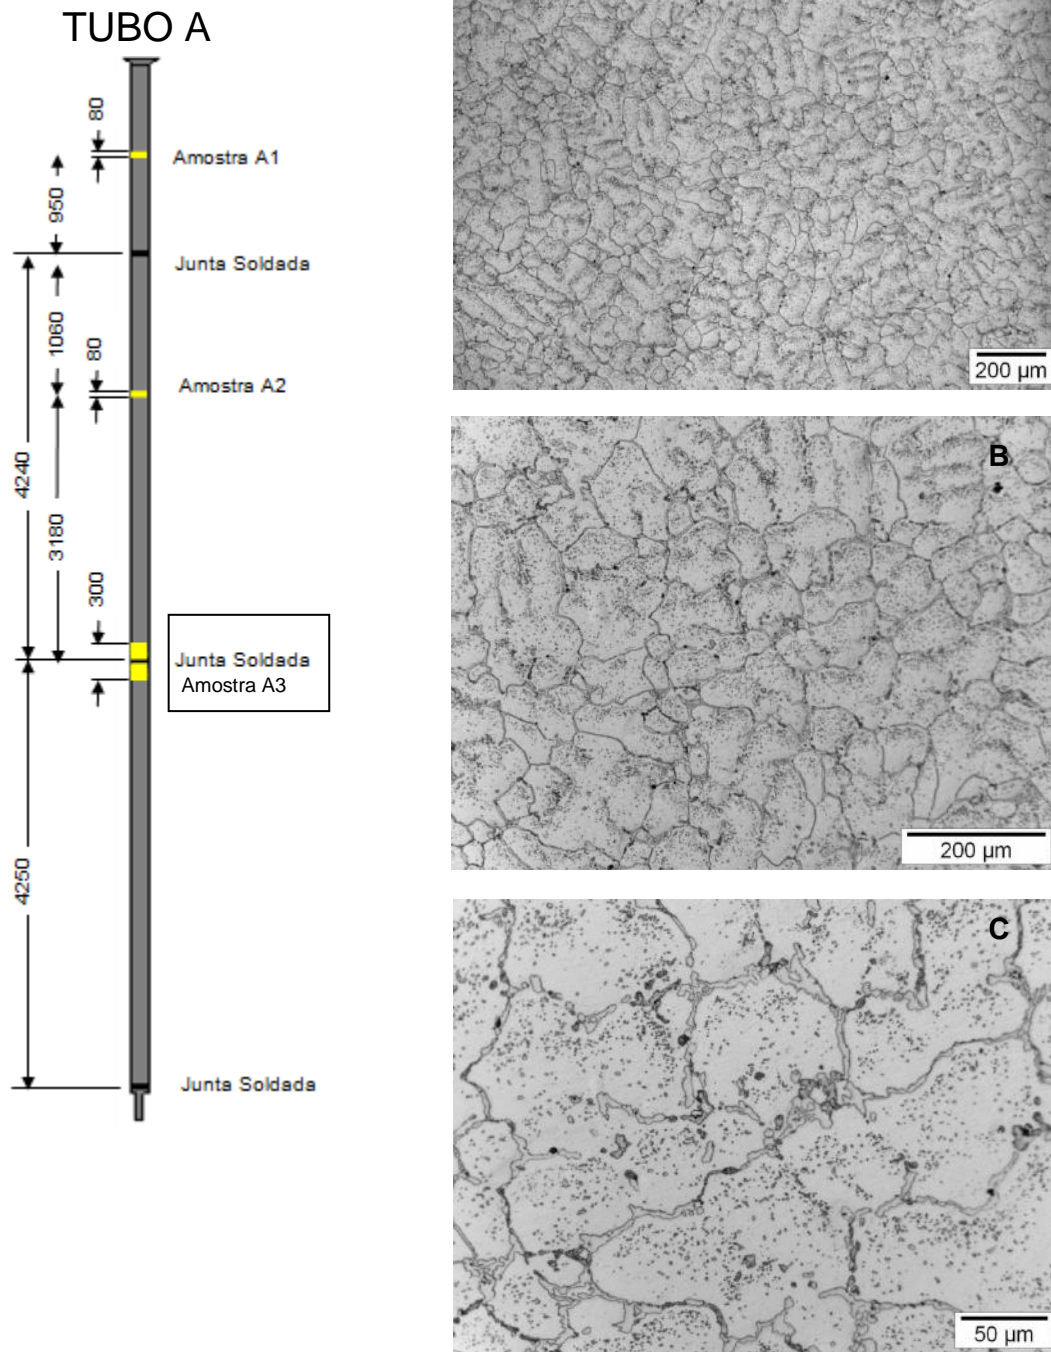
Figura 4.9 – As micrografias A, B e C referem-se a amostra A3 proveniente do tubo A (central), retirada após 70.000 horas de serviço e ausente à falha de operação por surto de temperatura. A microestrutura da amostra A3 apresenta a matriz austenítica com presença de precipitação secundária. Esta precipitação apresenta-se coalescida e é praticamente nula numa vizinhança imediata ao contorno dendrítico, depois se apresenta dispersa pela matriz austenítica. Os contornos constituídos de carbetos primários não mais se apresentam na forma lamelas, mas de forma mais contínua e estão coalescidos. Seção transversal ao tubo. Polimento mecânico. Ataque por submersão com gliceregia.

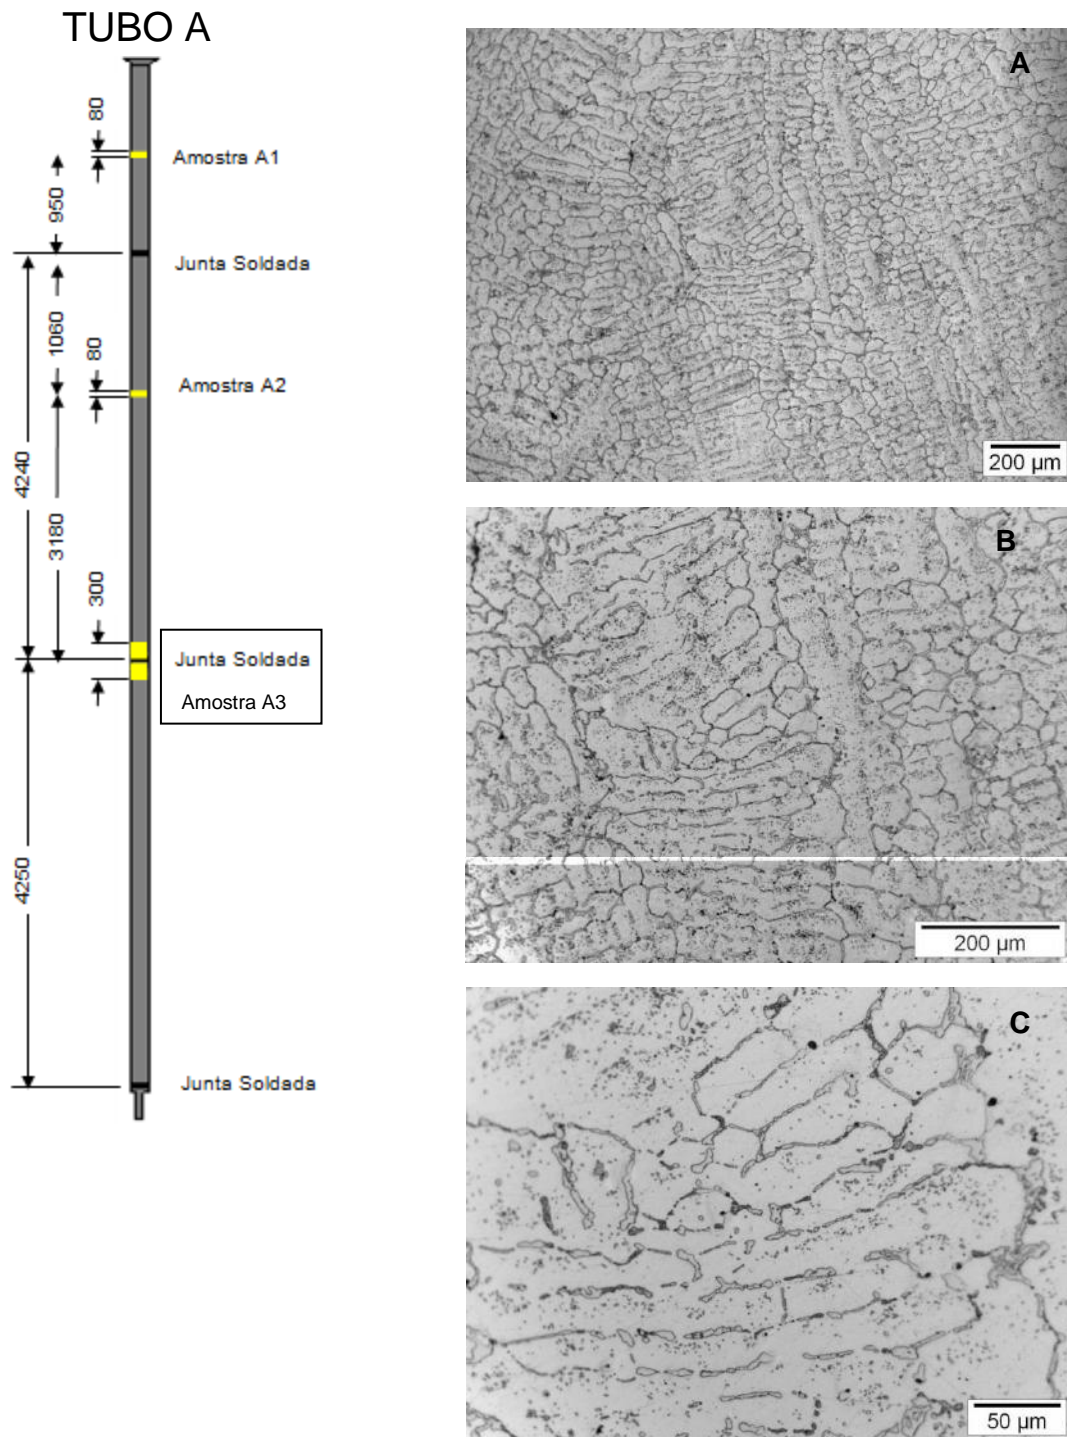
Figura 4.10 – As micrografias A, B referem-se a amostra A3 proveniente do tubo A (parede externa), retirada após 70.000 horas de serviço e ausente à falha de operação por surto de temperatura. A microestrutura da amostra A3 apresenta uma matriz austenítica com presença de precipitação secundária. Esta precipitação apresenta-se coalescida assim como os contornos constituídos de carbonetos primários que não mais se apresentam na forma de lamelas, mas numa forma mais contínua. Seção transversal ao tubo. Polimento mecânico. Ataque por submersão com gliceregia.

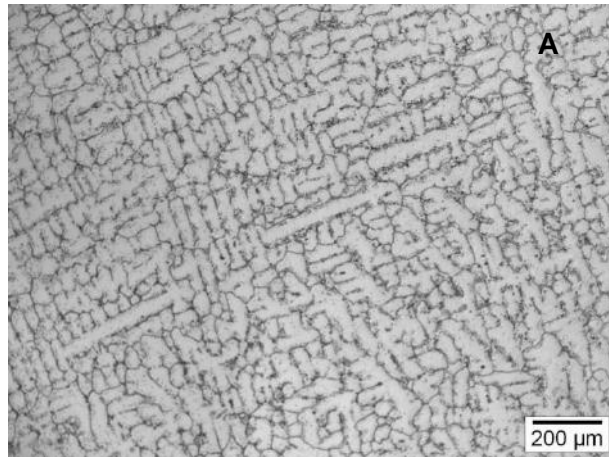
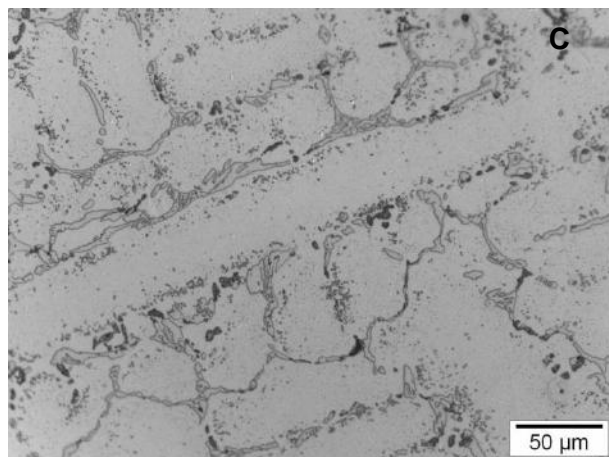
Figura 4.11 – As micrografias A, B e C referem-se a amostra B1 proveniente do tubo B (parede interna), retirada após a falha de operação por surto de temperatura. A microestrutura da amostra B1 apresenta uma matriz austenítica com a presença de precipitação secundária. Esta precipitação é praticamente inexistente numa vizinhança imediata ao contorno dendrítico, depois se apresenta de forma massiva e no centro da matriz austenítica de forma mais branda. Os contornos constituídos de carbeto primários estão presentes numa forma semi-contínua. Seção transversal ao tubo. Polimento mecânico. Ataque por submersão com gliceregia.

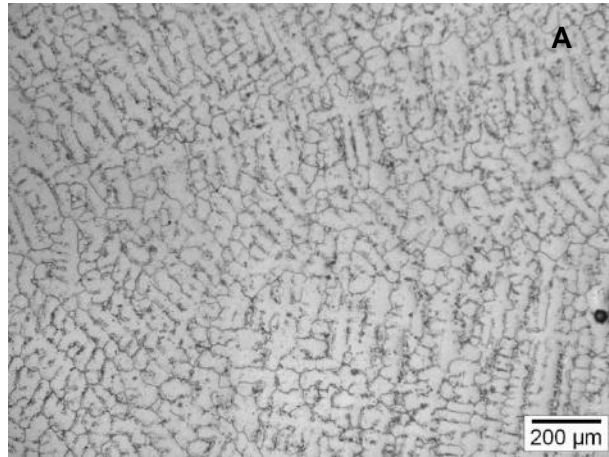
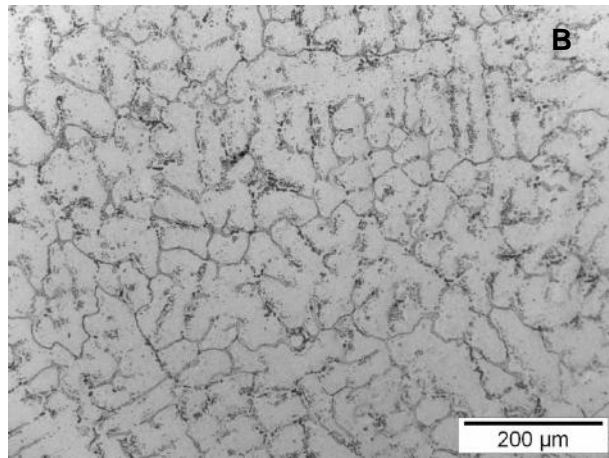
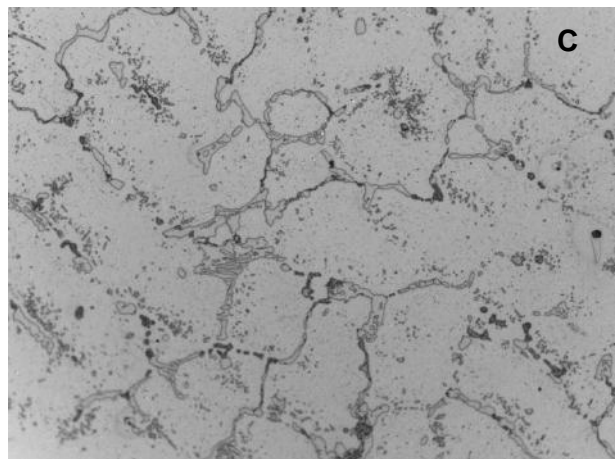
Figura 4.12 - As micrografias A, B e C referem-se a amostra B1 proveniente do tubo B (central), retirada após a falha de operação por surto de temperatura. A microestrutura da amostra B1 apresenta uma matriz austenítica com a presença de precipitação secundária. Esta precipitação é praticamente inexistente numa vizinhança imediata ao contorno dendrítico, depois se apresenta de forma massiva e no centro da matriz austenítica de forma mais branda. Os contornos constituídos de carbeto primários estão presentes numa forma semi-contínua. Seção transversal ao tubo. Polimento mecânico. Ataque por submersão com gliceregia.

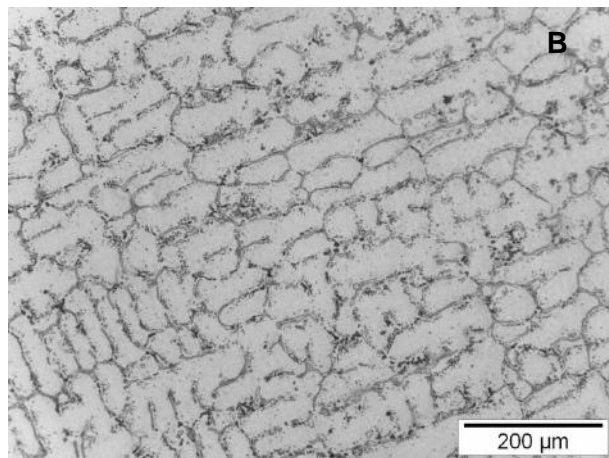
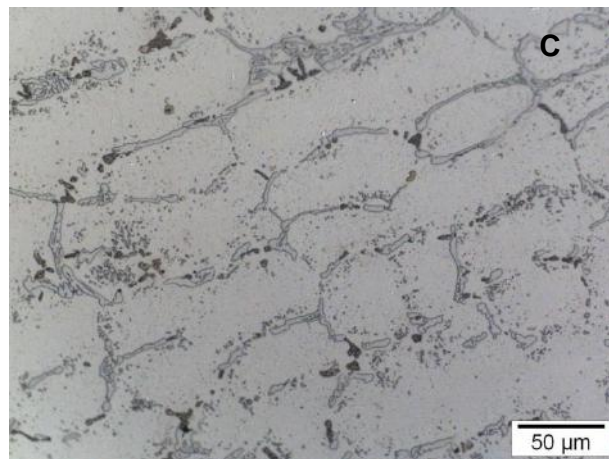
Figura 4.13 – As micrografias A, B e C referem-se a amostra B1 proveniente do tubo B (parede externa), retirada após a falha de operação por surto de temperatura. A microestrutura da amostra B1 apresenta uma matriz austenítica com a presença de precipitação secundária. Esta precipitação é praticamente inexistente numa vizinhança imediata ao contorno dendrítico, depois se apresenta de forma massiva e no centro da matriz austenítica de forma mais branda. Os contornos constituídos de carbeto primários estão presentes numa forma semi-contínua. Seção transversal ao tubo. Polimento mecânico. Ataque por submersão com gliceregia.

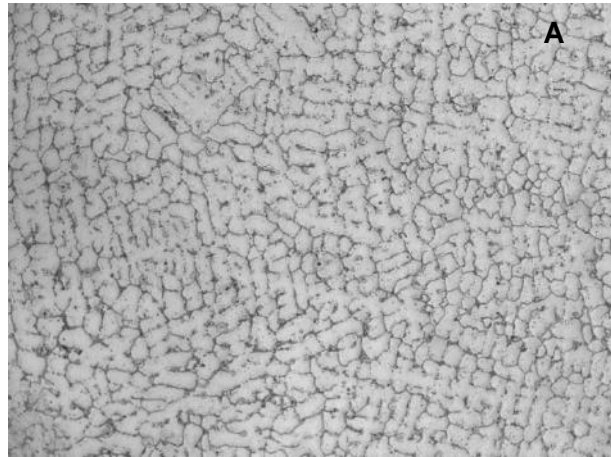
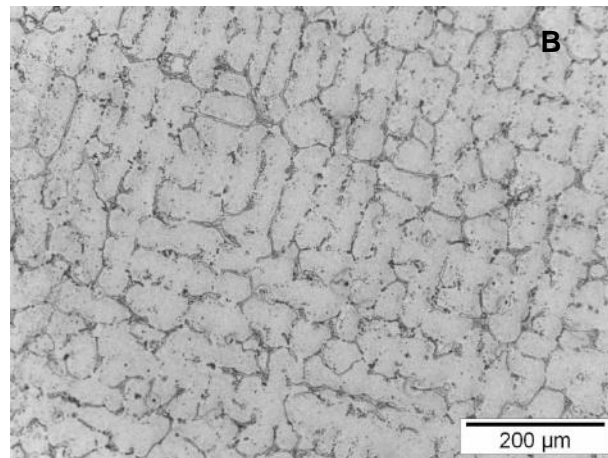
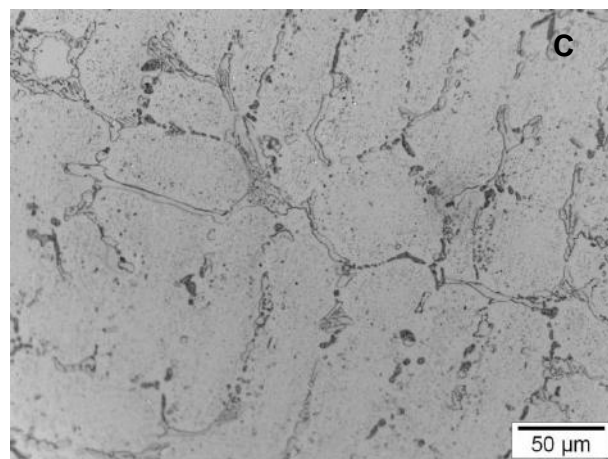
Figura 4.14 – As micrografias A, B e C referem-se a amostra B2 proveniente do tubo B (parede interna), retirada após a falha de operação por surto de temperatura. A microestrutura da amostra B2 apresenta uma matriz austenítica com uma precipitação secundária muito fina dispersa. Os contornos constituídos de carbeto primários estão presentes numa forma semi-contínua. Seção transversal ao tubo. Polimento mecânico. Ataque por submersão com gliceregia.

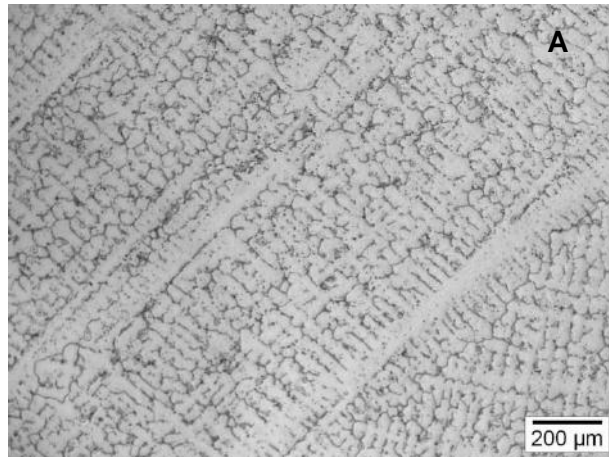
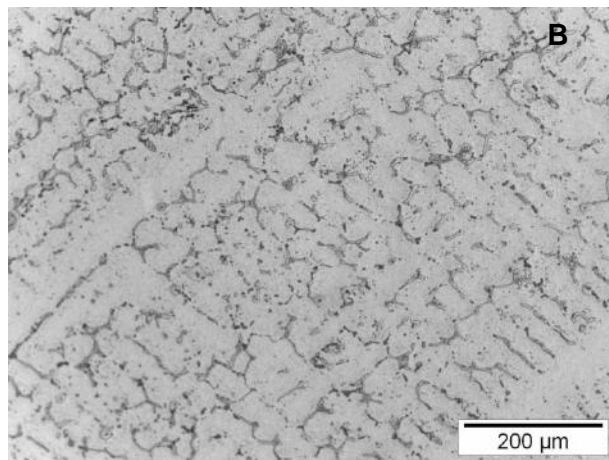
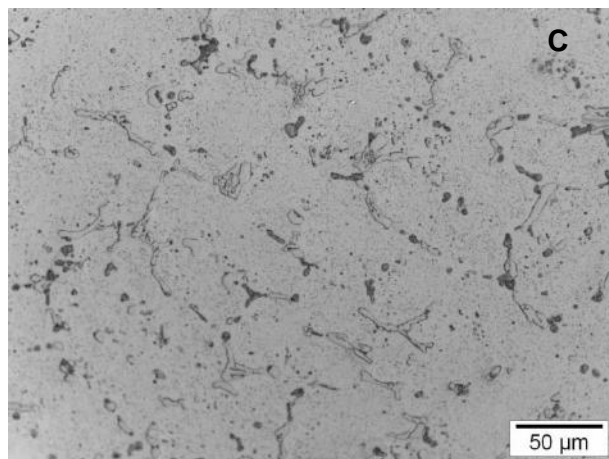
Figura 4.15 – As micrografias A, B e C referem-se a amostra B2 proveniente do tubo B (central), retirada após a falha de operação por surto de temperatura. A microestrutura da amostra B2 apresenta uma matriz austenítica com precipitação secundária muito fina. Os contornos constituídos de carbeto primários estão presentes numa forma semi-contínua. Seção transversal ao tubo. Polimento mecânico. Ataque por submersão com Gliceregia.

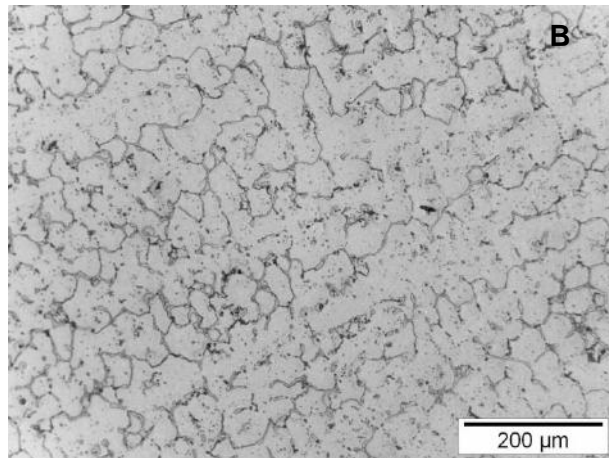
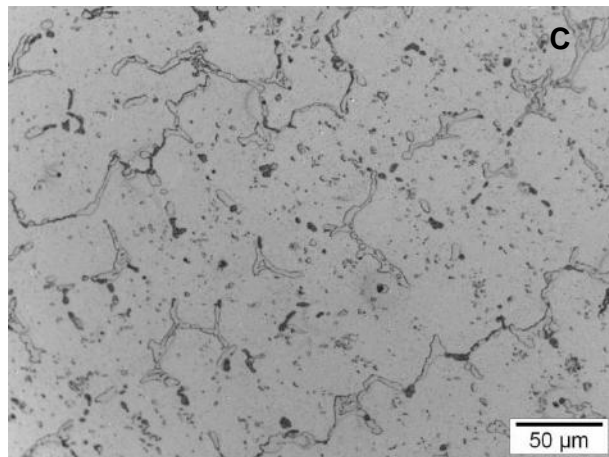
Figura 4.17 – As micrografias A, B e C referem-se a amostra B3 proveniente do tubo B (parede interna), retirada após a falha de operação por surto de temperatura. A microestrutura da amostra B3 apresenta uma matriz austenítica com precipitação primária e secundária coalescidas. Os contornos constituídos de carbeto primários estão presentes numa forma semi-contínua. Seção transversal ao tubo. Polimento mecânico. Ataque por submersão com gliceregia.

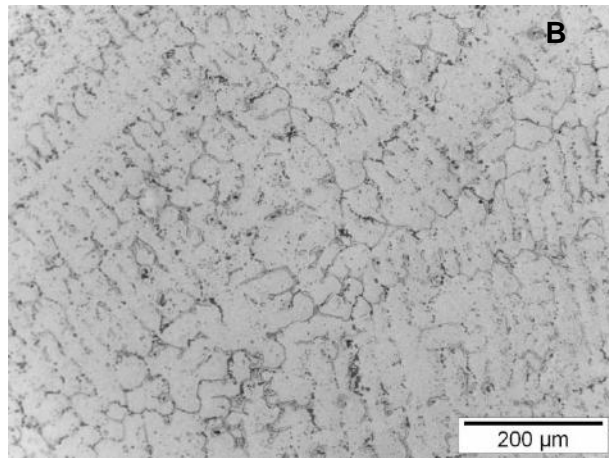
Figura 4.18 - As micrografias A, B e C referem-se a amostra B3 proveniente do tubo B (central), retirada após a falha de operação por surto de temperatura. A microestrutura da amostra B3 apresenta uma matriz austenítica com precipitação secundária coalescida. Os contornos constituídos de carbeto primários estão presentes numa forma semi-contínua. Seção transversal ao tubo. Polimento mecânico. Ataque por submersão com gliceregia.

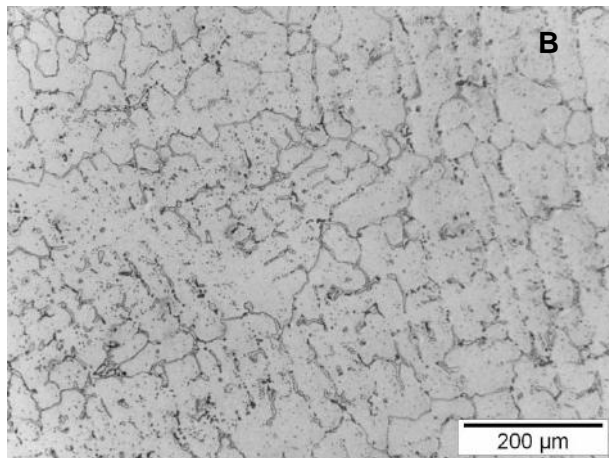
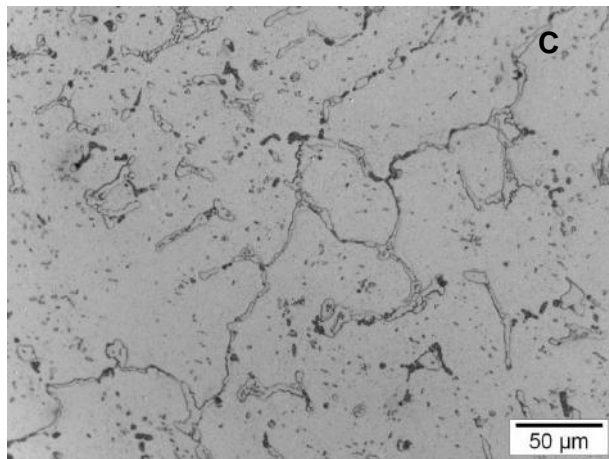
Figura 4.19 - As micrografias A, B e C referem-se a amostra B3 proveniente do tubo B (parede externa), retirada após a falha de operação por surto de temperatura. A microestrutura da amostra B3 apresenta uma matriz austenítica com precipitação secundária coalescida. Os contornos constituídos de carbeto primários estão presentes numa forma semi-contínua. Seção transversal ao tubo. Polimento mecânico. Ataque por submersão com gliceregia.

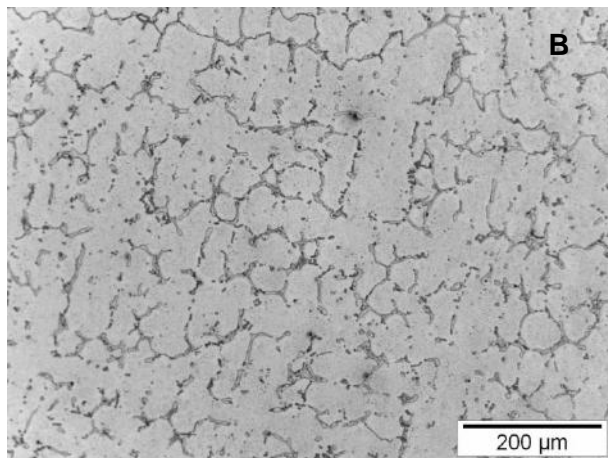
Figura 4.21 – As micrografias A, B e C referem-se a amostra C1 proveniente do tubo C (central) retirada após a falha de operação por surto de temperatura. A microestrutura da amostra C1 apresenta uma matriz austenítica com fina precipitação secundária. Os contornos constituídos de carbeto primários estão coalescidos e apresentam-se numa forma semi-contínua. Seção transversal ao tubo. Polimento mecânico. Ataque por submersão com gliceregia.

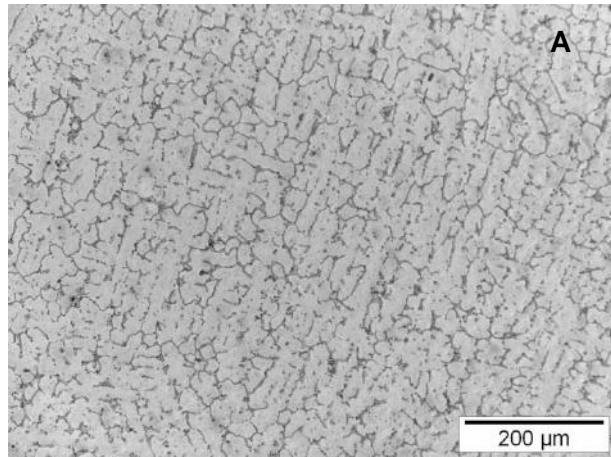
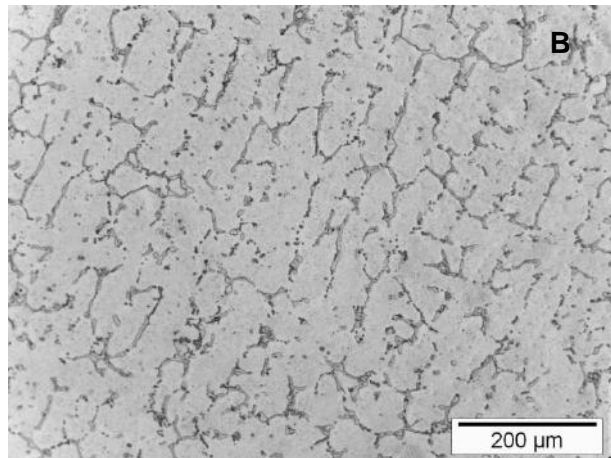
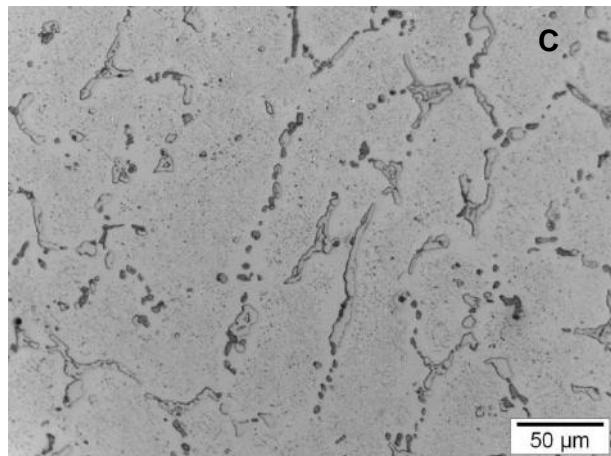
Figura 4.22 – As micrografias A, B referem-se a amostra C1 proveniente do tubo C (parede externa), retirada após a falha de operação por surto de temperatura. A microestrutura da amostra C1 apresenta uma matriz austenítica com fina precipitação secundária. Os contornos constituídos de carbeto primários estão coalescidos e apresentam-se numa forma semi-contínua. Seção transversal ao tubo. Polimento mecânico. Ataque por submersão com gliceregia.

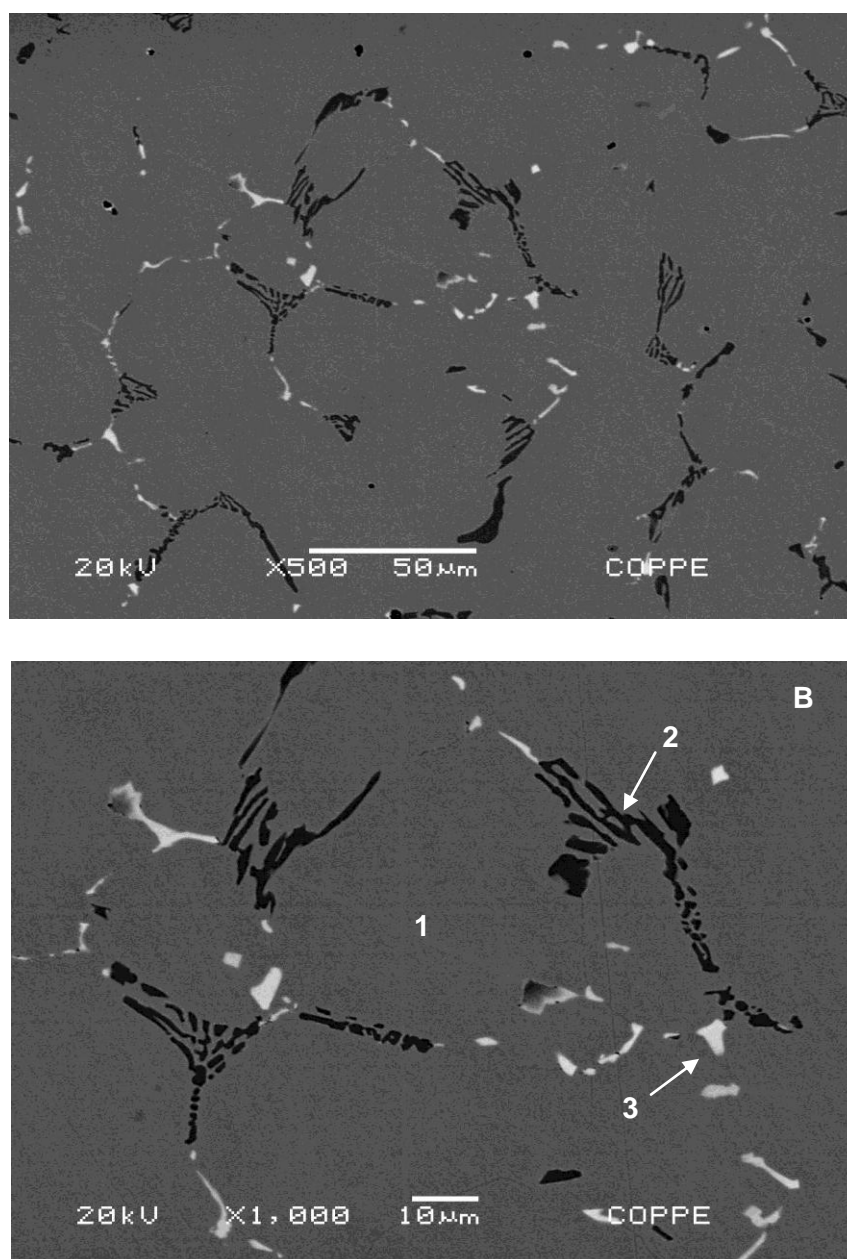
Figura 4.23 – As micrografias A e B referem-se a amostra A1 proveniente do tubo A, retirada após 70.000 horas de serviço e ausente à falha de operação por surto de temperatura. A microestrutura da amostra A1 apresenta uma matriz austenítica livre de precipitados secundários com precipitados primários de cromo dispostos em lamelas e carbonetos de nióbio. Matriz (1), carboneto primário de cromo (2), carboneto primário de nióbio (3). Seção transversal ao tubo. Polimento mecânico. Sem ataque químico.

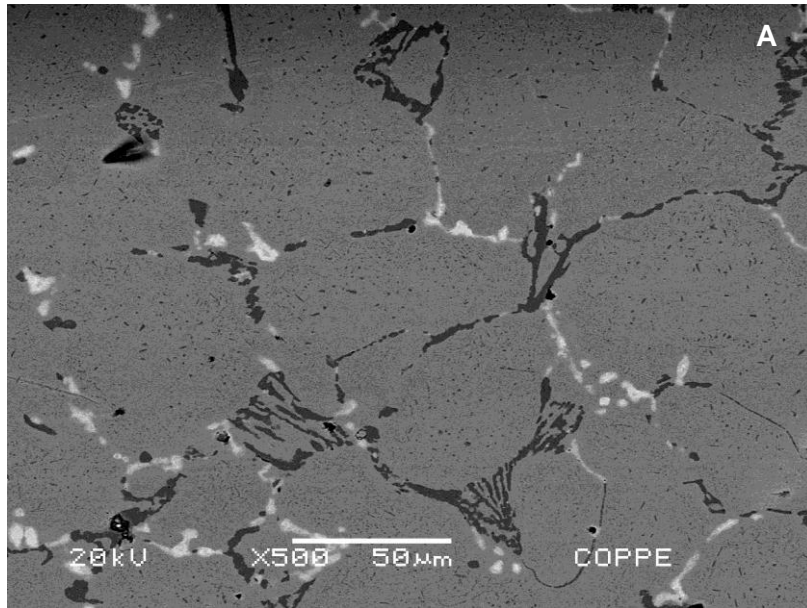
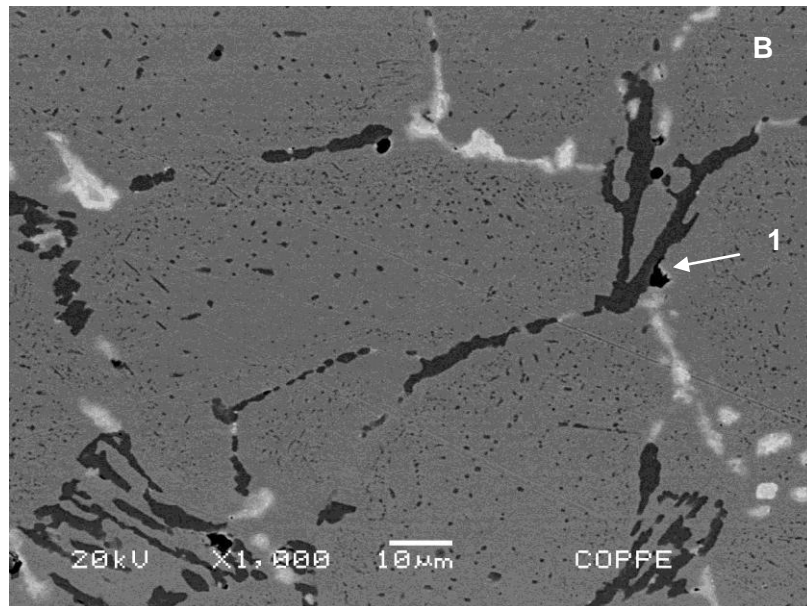
Figura 4.25 – As micrografias A e B referem-se da amostra A2 proveniente do tubo A, retirada após 70.000 horas de serviço e ausente à falha de operação por surto de temperatura. A microestrutura da amostra A2 apresenta uma matriz autenítica com a presença de precipitados secundários. Vazios de fluência (1). Seção transversal ao tubo. Polimento mecânico. Sem ataque químico.
