# Análise microestrutural do aço HP modificado ao Nb em diferentes condições de envelhecimento

Projeto de Graduação apresentado ao Curso de Engenharia Metalúrgica da Escola Politécnica, Universidade Federal do Rio de Janeiro, como parte dos requisitos necessários a obtenção do título de Engenheiro Metalúrgico.

Rio de Janeiro  
Dezembro de 2013

Neste trabalho foram analisadas amostras obtidas de tubos retirados em condições de operação. Um dos tubos foi retirado após 70.000 horas e os demais após uma falha de operação por surto de temperatura que ocorreu 10 meses após a retirada do primeiro. A falha de operação levou a perda de aproximadamente 3,5% dos tubos que estavam em serviço no forno de reforma. Dentre os tubos estudados presentes a esta falha de operação, apenas um apresentou falhas mecânicas.

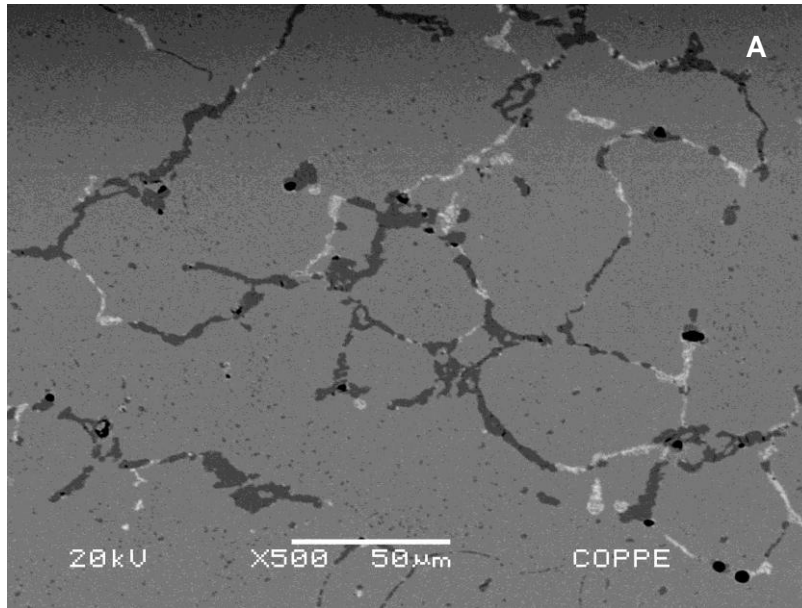
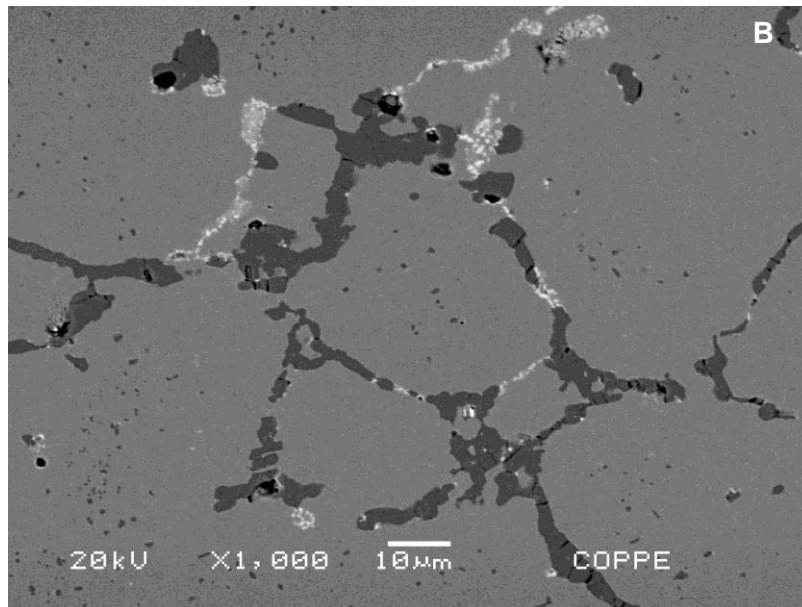
Figura 4.26 – As micrografias A refere-se a amostra A3 proveniente do tubo A, retirada após 70.000 horas de serviço e ausente à falha de operação por surto de temperatura. A microestrutura da amostra A3 apresenta uma matriz com precipitação secundária e os carbeto primários coalescidos. Seção transversal ao tubo. Polimento mecânico. Sem ataque químico.

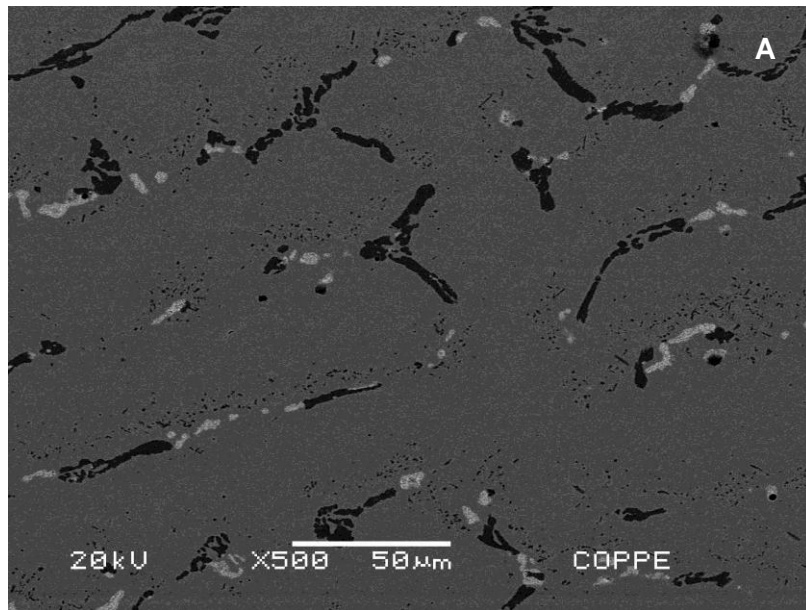
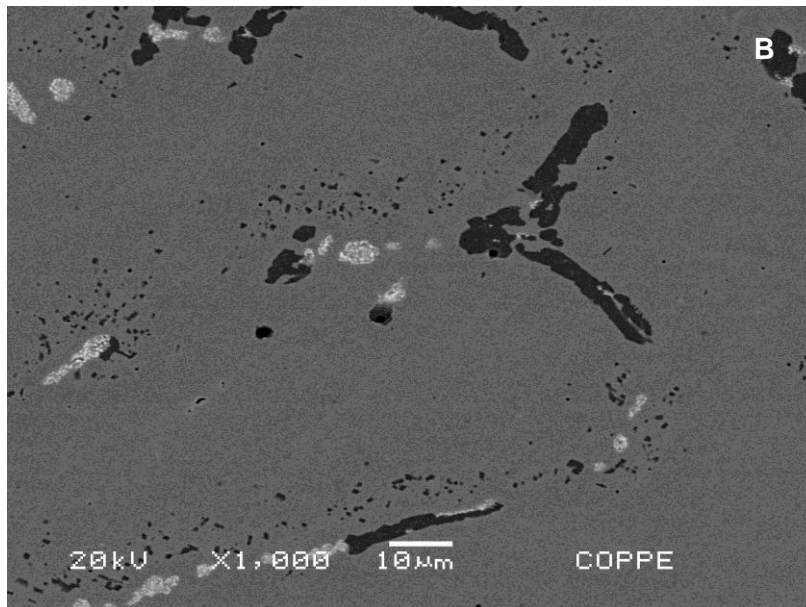
Figura 4.27 – As micrografias A e B referem-se da amostra B1 proveniente do tubo B, retirada após a falha de operação por surto de temperatura. A microestrutura da amostra B1 apresenta uma matriz austenítica com a presença de precipitação secundária. Esta precipitação é praticamente inexistente numa vizinhança imediata do carbeto primário. Seção transversal ao tubo. Polimento mecânico. Sem ataque químico.

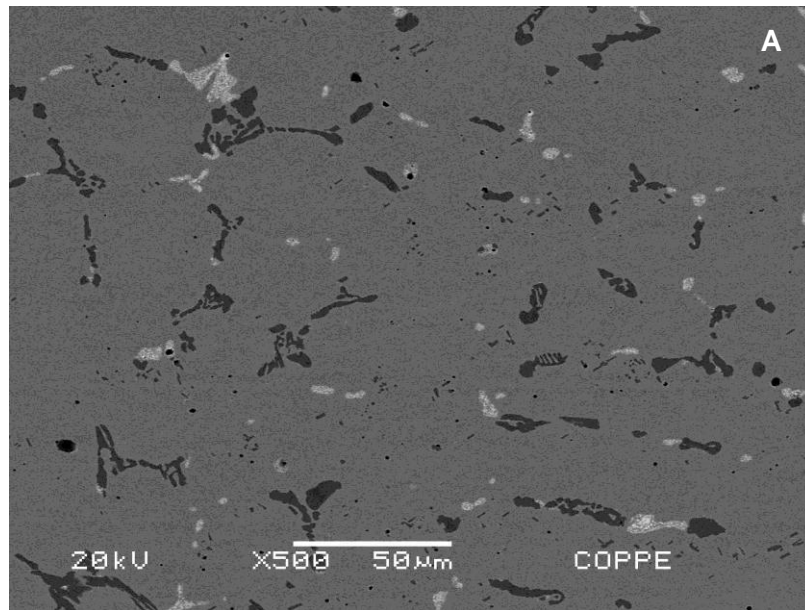
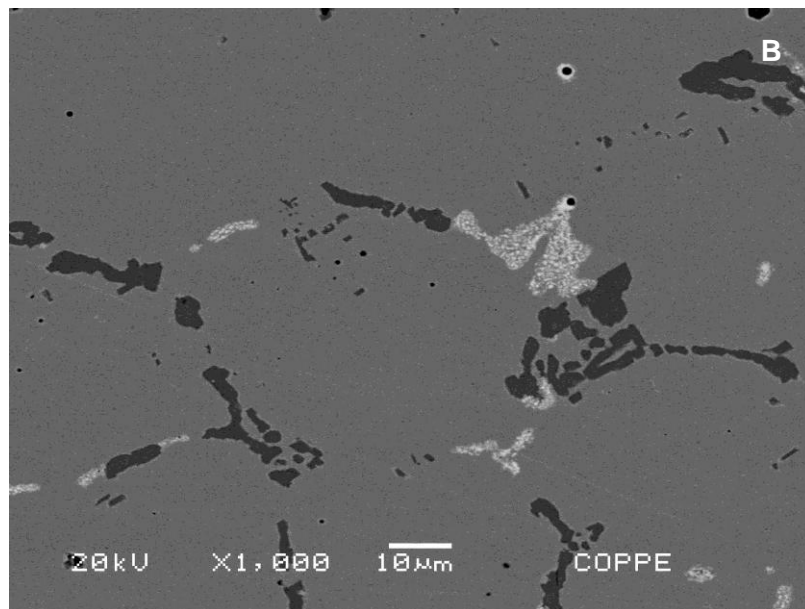
Figura 4.28 – As micrografias A e B referem-se da amostra B2 proveniente do tubo B, retirada após falha de operação por surto de temperatura. A microestrutura da amostra B2 apresenta a matriz austenítica com pouca precipitação secundária. Seção transversal ao tubo. Polimento mecânico. Sem ataque químico.

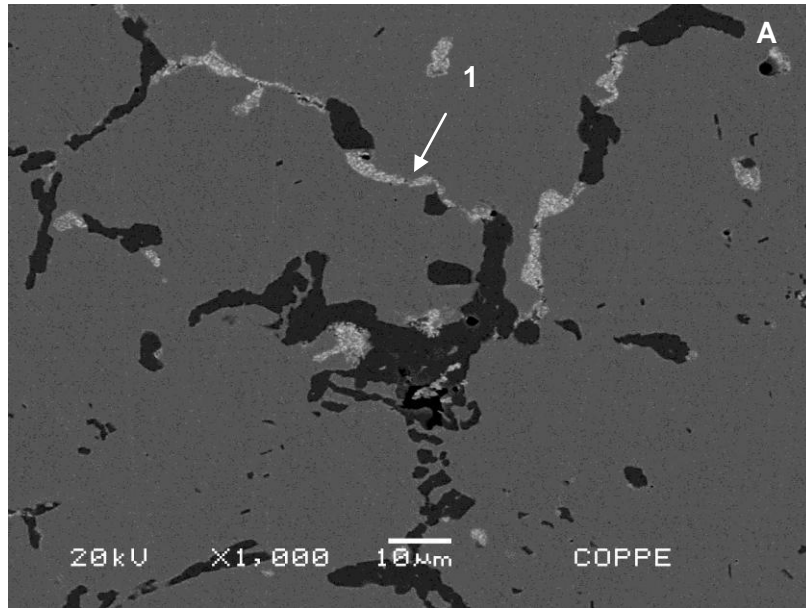
Figura 4.29 – As micrografias A refere-se a amostra B3 proveniente do tubo B retirada após a falha de operação por surto de temperatura. A microestrutura B3 apresenta uma matriz austenítica com a presença de poucos carbetos secundários. Seção transversal ao tubo. Polimento mecânico. Sem ataque químico.

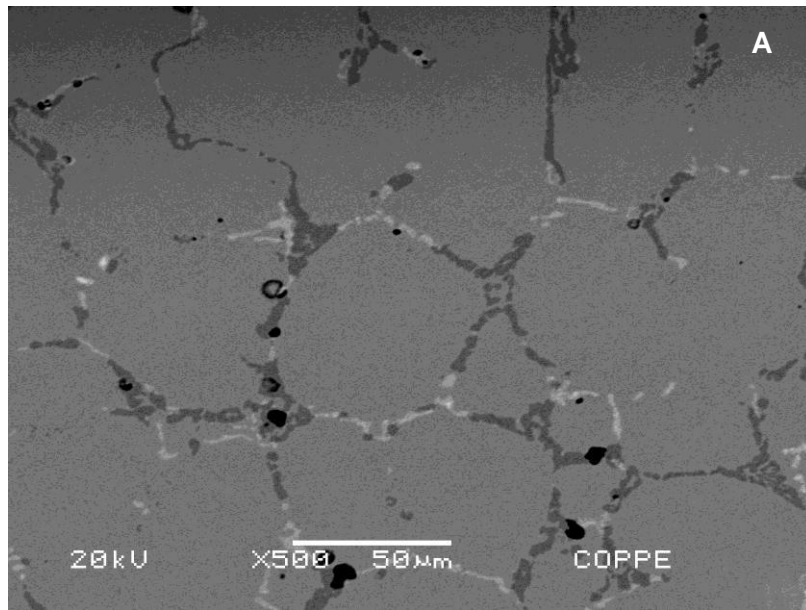
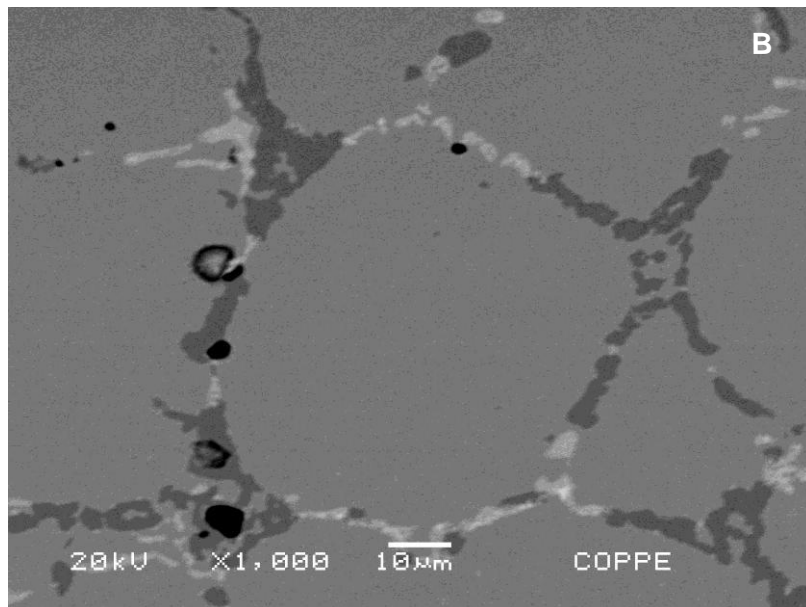
Figura 4.31 – As micrografias A e B referem-se da amostra C1 proveniente do tubo C retirada após a falha de operação por surto de temperatura. Na microestrutura da amostra C1 não é possível observar a presença de precipitados secundários dispersos pela matriz austenítica e os precipitados primários estão coalescidos. Seção transversal ao tubo. Polimento mecânico. Sem ataque químico.

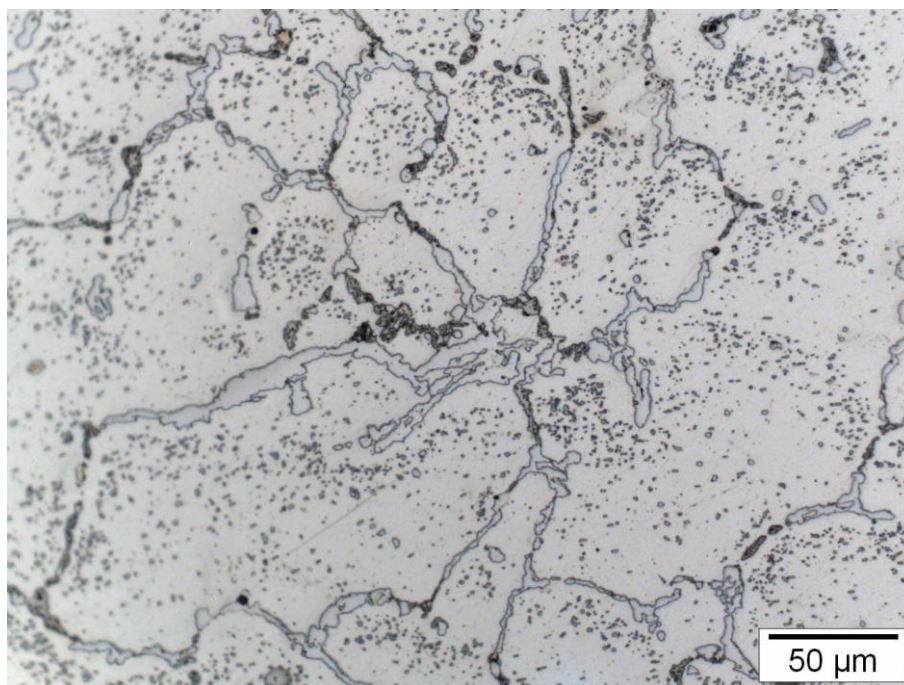
Figura 5.1 - Micrografia ótica da amostra A3, exposta a 70.000 horas de serviço e ausente a falha de operação por surto de temperatura.
