UNIVERSIDADE FEDERAL DO RIO DE JANEIRO

**AVALIAÇÃO DE FATORES HUMANOS VIA
MODELO DO QUEIJO SUÍÇO: ESTUDOS
DE CASO**

Monografia em Engenharia Química

Março de 2022

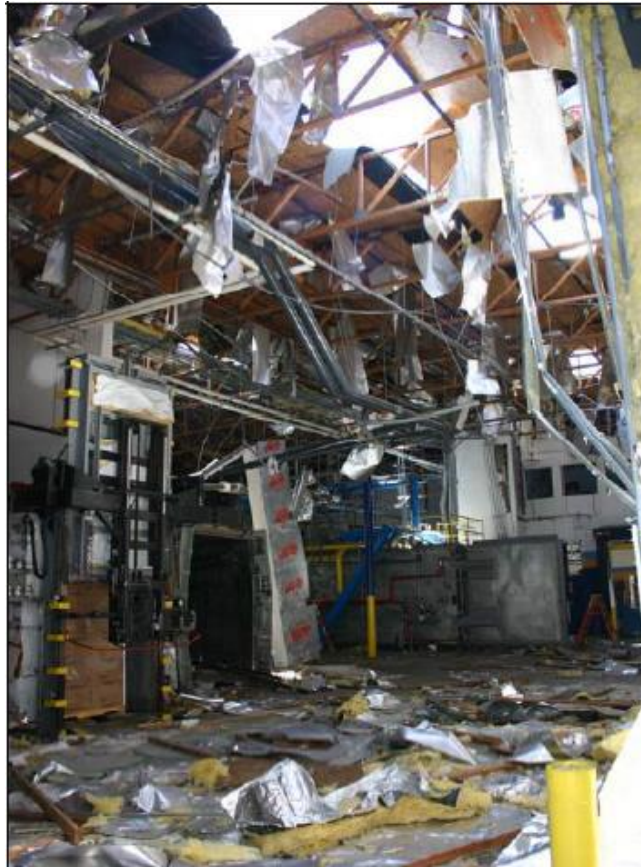
Figura 10 - Danos na instalação de Ontario da empresa Sterigenics

Por volta das 15h, horário local, do dia 19 de agosto de 2004, uma explosão ocorreu dentro de uma das câmaras de esterilização nas instalações da planta. Como consequência, quatro colaboradores sofreram ferimentos e a instalação foi severamente danificada, como é possível ver na Figura 10. Os vidros quebrados das janelas da sala de controle foram os responsáveis por todos os ferimentos dos funcionários. Após o acidente, a planta e a vizinhança foram evacuadas e as operações foram suspensas por nove meses.

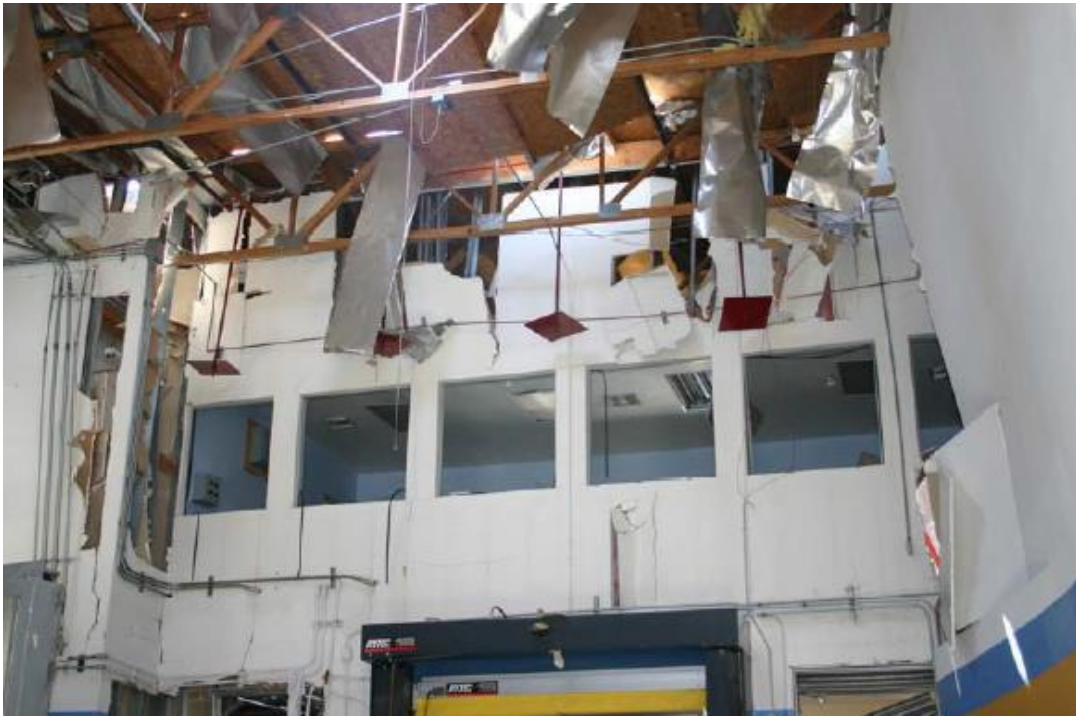
Figura 16 - Janelas de vidro da sala de controle quebradas com o impacto

poderia ocorrer. Nesse cenário, as janelas deveriam ser de um material resistente, a prova de explosão e não de vidro. Além disso, seria válido averiguar a possibilidade da sala de controle não ter janelas ou até ser distante das câmaras de esterilização e o controle visual do processo ser feito por meio de câmeras de monitoramento. Apesar de não evitar que o acidente ocorresse, essas modificações poderiam mitigar os danos humanos causados, visto que todos os ferimentos foram causados pelos estilhaços dos vidros da sala após a explosão.

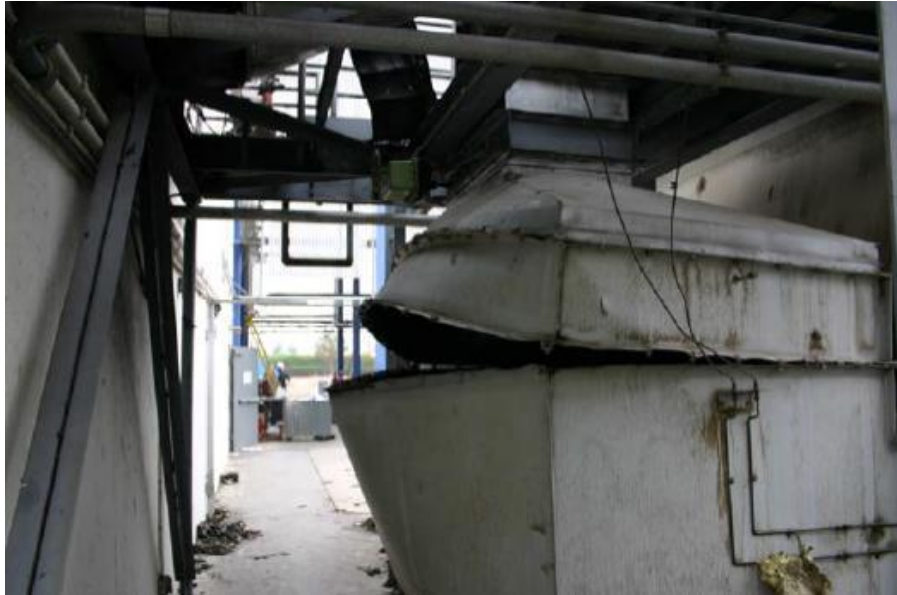
Figura 17 - Danos no queimador pós explosão

Segundo o relatório de investigação do acidente, os danos na sétima câmara e na tubulação de ventilação sugerem que o ar rico em ETO foi transportado para a oxidação de gases, onde ocorreu a ignição. Grande parte da tubulação de entrada da queima de gases que a conectava à câmara 7 explodiu, o que indica que houve uma alta pressão dentro do queimador, que também foi danificado (Figura 17).

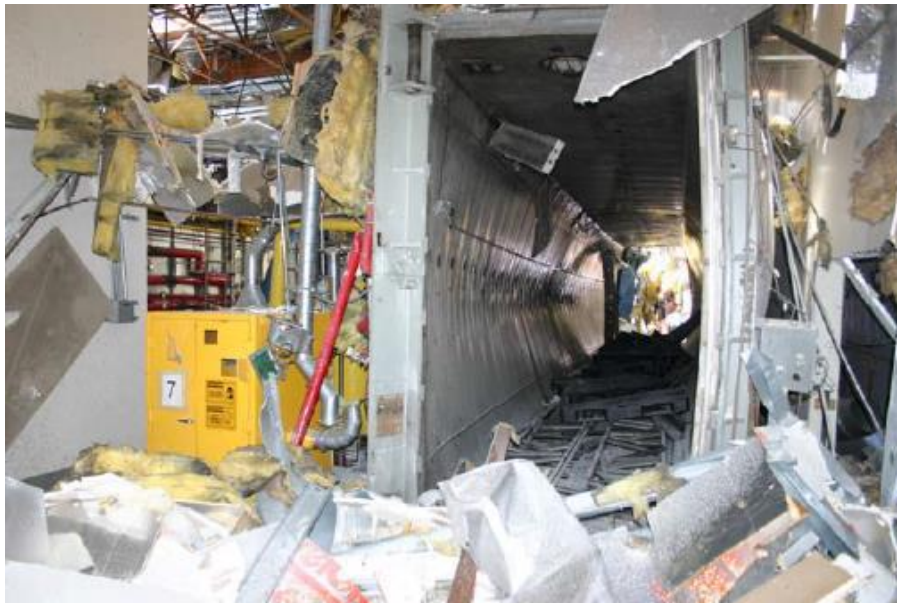
Figura 18 - Danos na sétima câmara de esterilização pós explosão

A força da explosão causou deformação à estrutura da câmara e fez com que as suas duas portas fossem arremessadas. A porta de carregamento foi encontrada a aproximadamente 4,6 m de distância, depois de colidir e danificar uma coluna de aço. Já a porta de descarregamento estava a 22,9 m, após colidir com a parede sul do prédio.

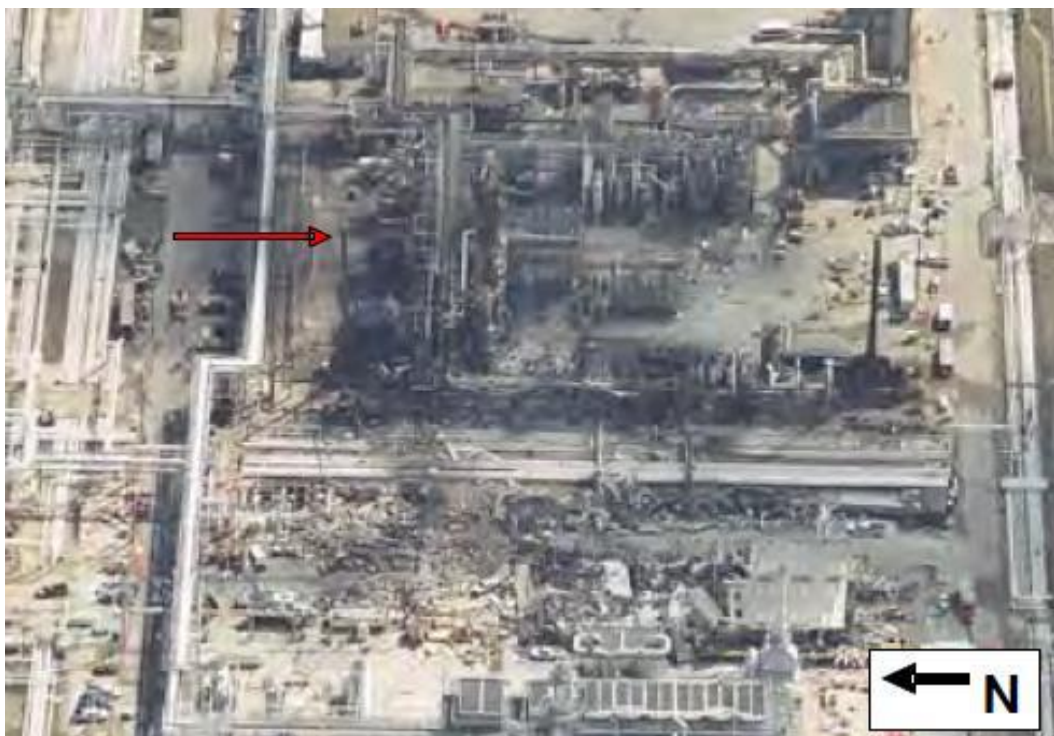
Figura 31 - Planta da Refinaria BP após os incêndios

A cerca de 7 m do tambor de purga, havia dois trabalhadores em um veículo com o motor ligado. Ao entrar na admissão de ar, o vapor fez o motor acelerar. Os dois homens saíram da caminhonete sem conseguir desligar o motor. Em seguida, o escapamento estourou, fazendo a ignição da nuvem de gás. Enormes explosões varreram a área, causando destruição maciça e incêndios por toda a região.

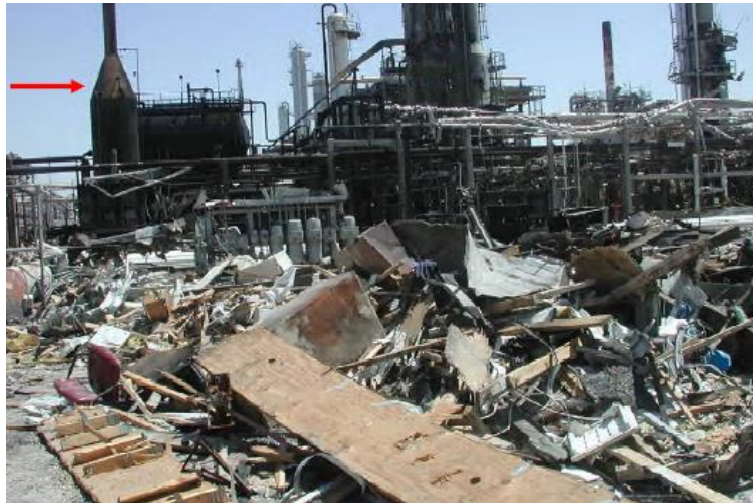
Figura 32 - Trailers destruídos após a explosão

A área total queimada foi estimada em aproximadamente 18.581 m² e, segundo a CSB, a maior parte da dispersão de vapores foi causada pela evaporação direta antes da ignição. Além disso, o hidrocarboneto líquido escorrendo pela chaminé e pelo tambor de descarte juntamente com o impacto da queda do líquido sobre os equipamentos e componentes do processo também promoveu a fragmentação em gotículas relativamente pequenas. Isso fez com que a taxa de evaporação aumentasse e, assim, estimulou a formação da nuvem de vapor inflamável.
