CONTRIBUIÇÃO AO ESTUDO DE FUNDAÇÕES DE EDIFICAÇÕES NA CIDADE DE CAXAMBU - MG

Cesar Malta da Gama Cruz Filho

Projeto de Graduação apresentado
ao Curso de Engenharia Civil da
Escola Politécnica, Universidade
Federal do Rio de Janeiro, como
parte dos requisitos necessários à
obtenção do título de Engenheiro

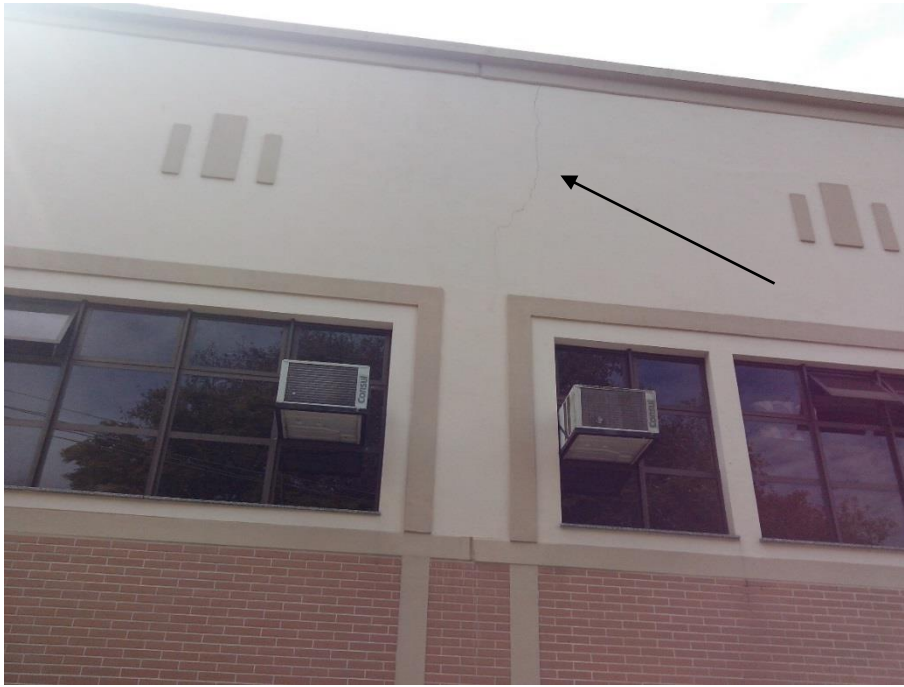
Figura 3.24 - Rachadura na fachada externa (lado3).

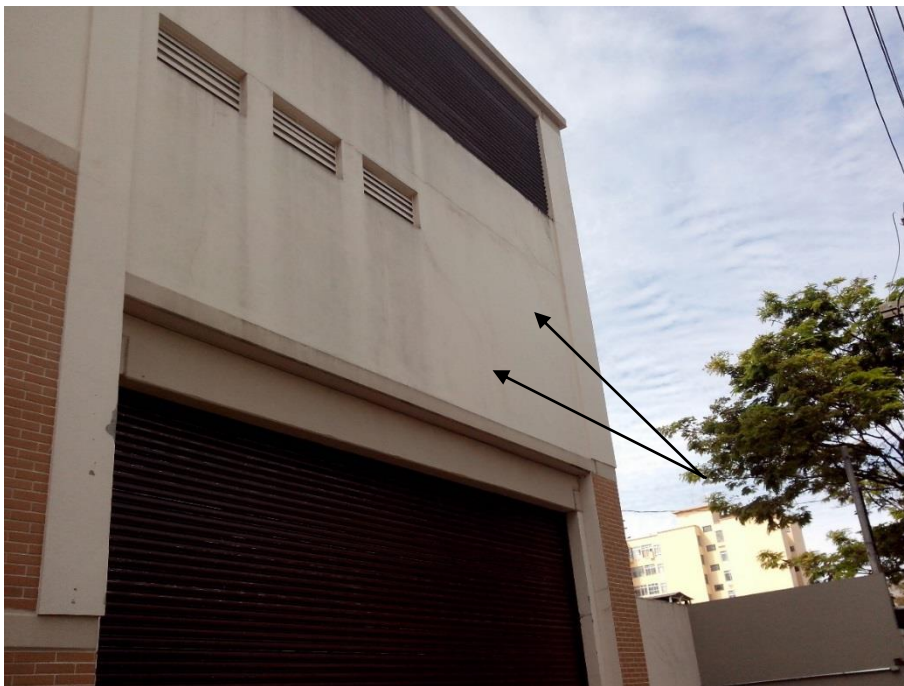
Figura 3.25 - Rachadura na fachada externa (lado3).

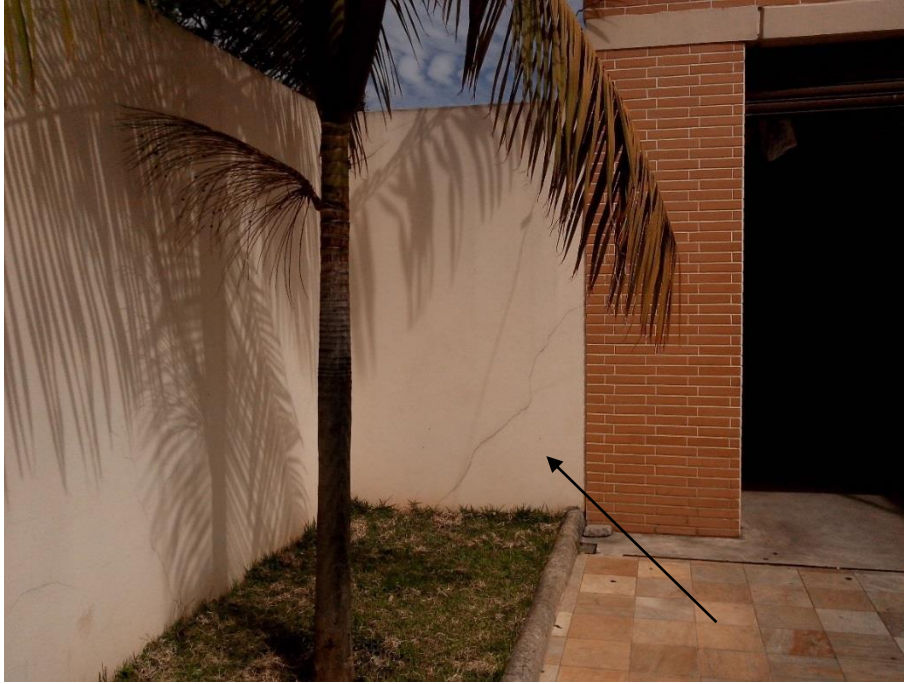
Figura 3.26 - Rachadura na fachada externa (lado 2).

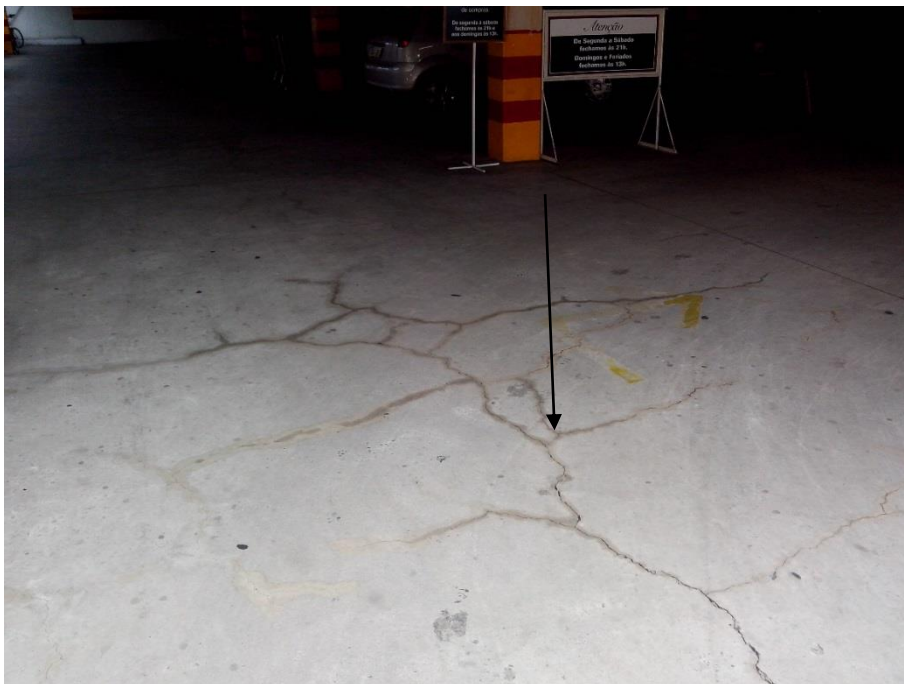
Figura 3.27 - Rachadura no chão do estacionamento.

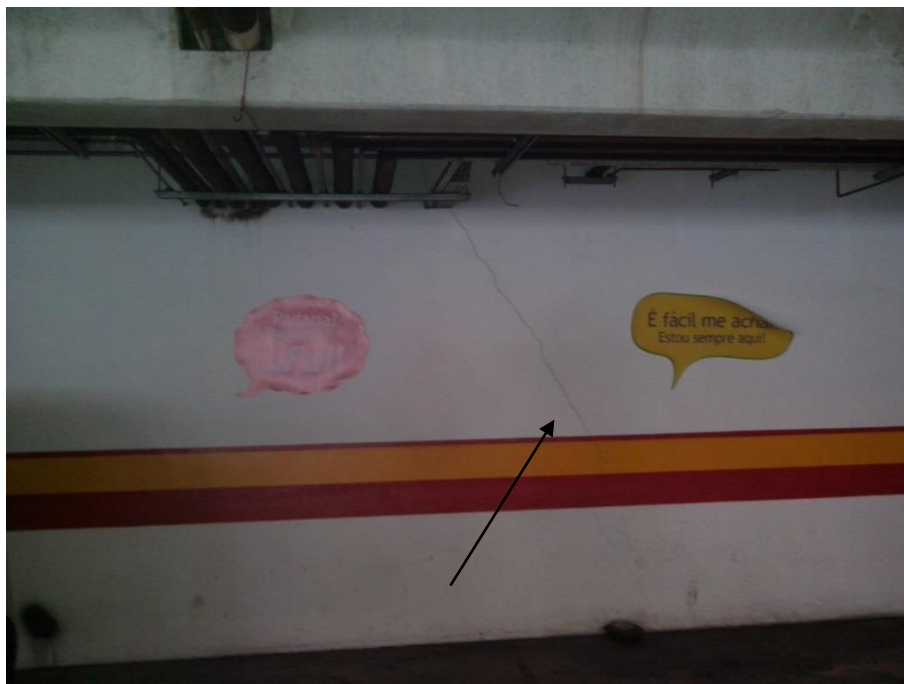
Figura 3.28 - Rachadura na parede interna do estacionamento (lado 3).

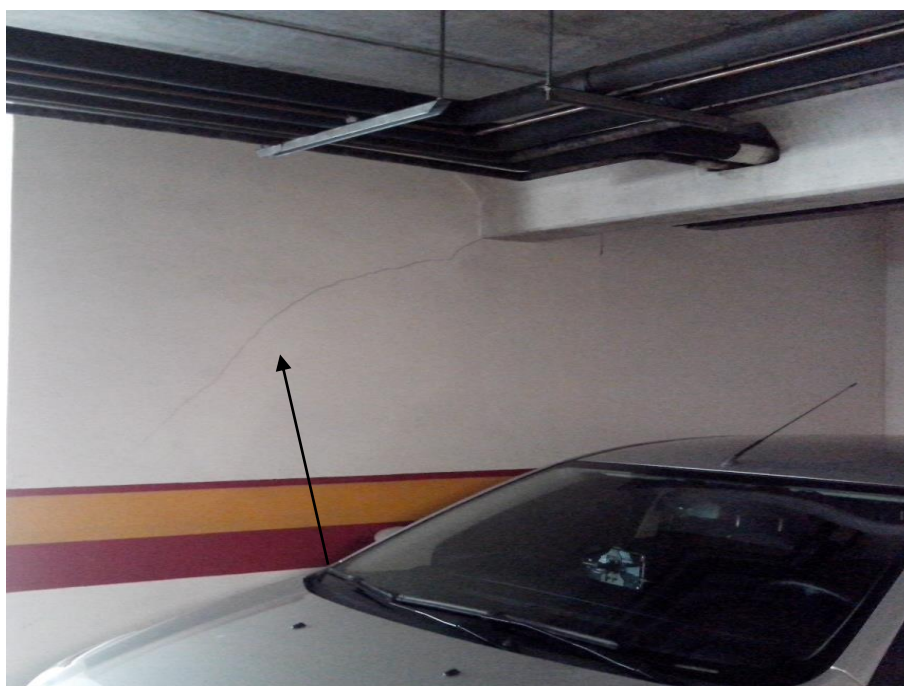
Figura 3.29 - Rachadura na parede interna do estacionamento (lado 4).

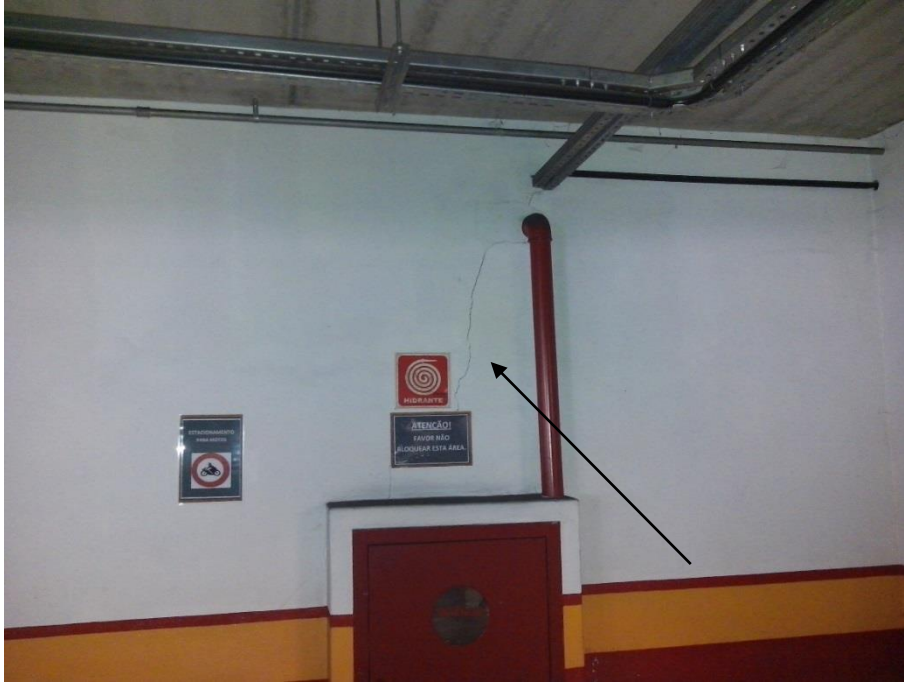
Fotografia 3.30 - Rachadura na parede interna do estacionamento (lado 3).

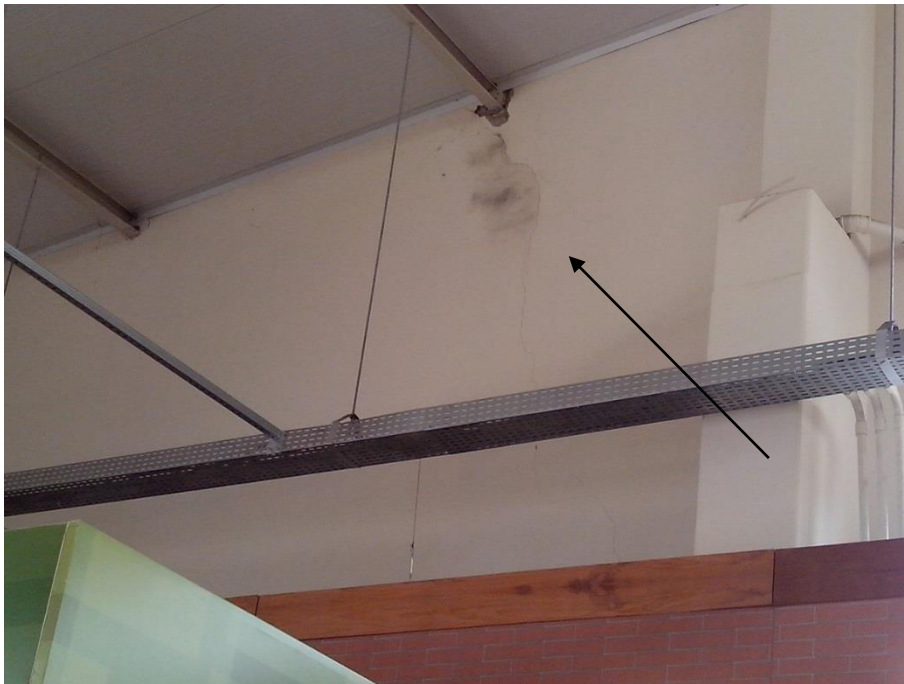
Fotografia 3.31 - Rachadura na parede interna da loja (lado 4).

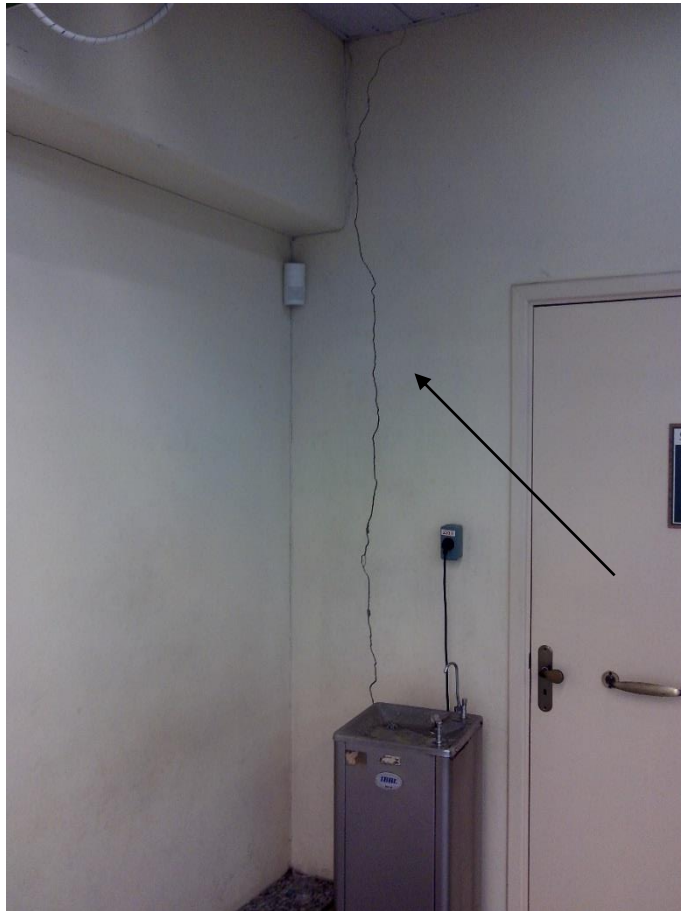
Figura 3.32- Rachadura na parede interna da loja (lado 4).

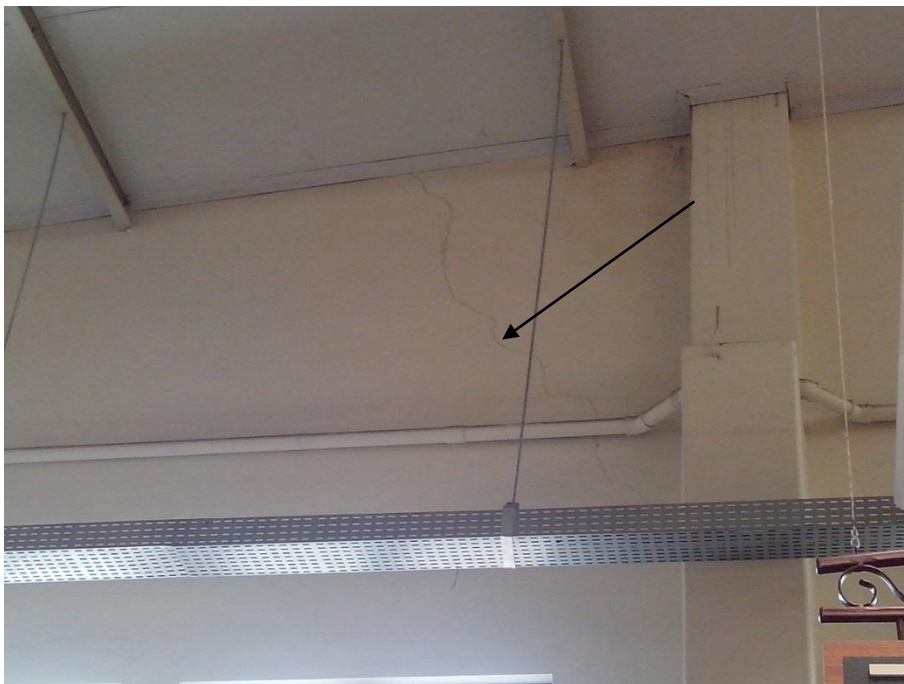
Figura 3.33- Rachadura na parede interna da loja (lado 4).

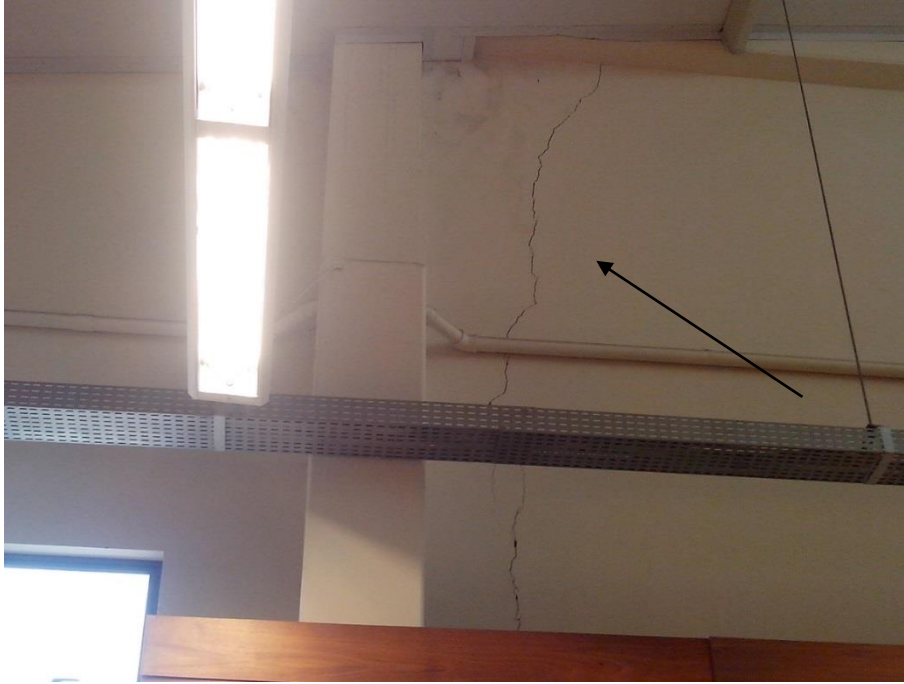
Figura 3.34 - Rachadura na parede interna da loja (lado 4).

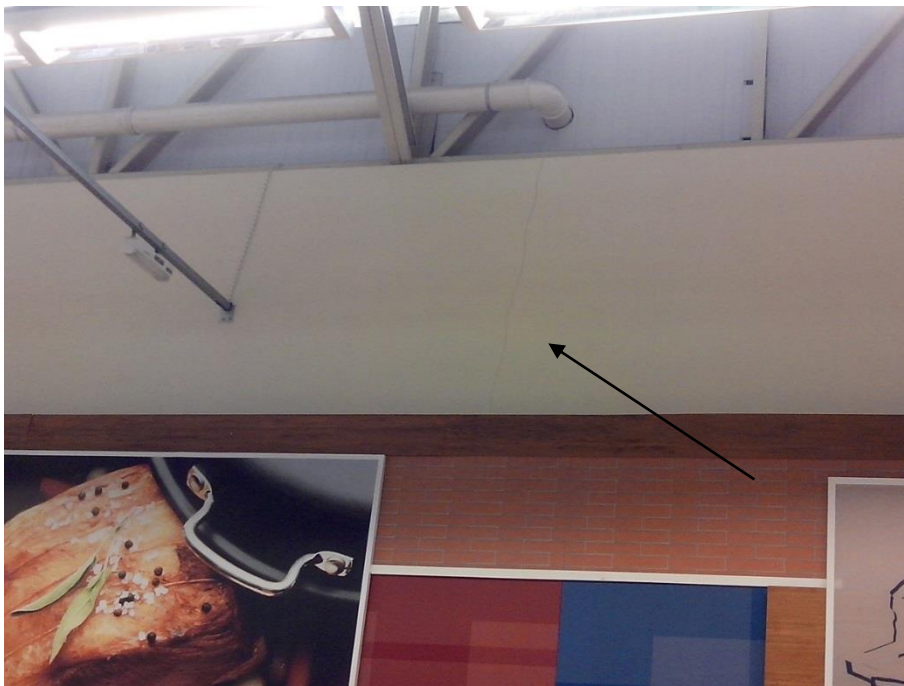
Figura 3.35 - Rachadura na parede interna da loja (lado 3).

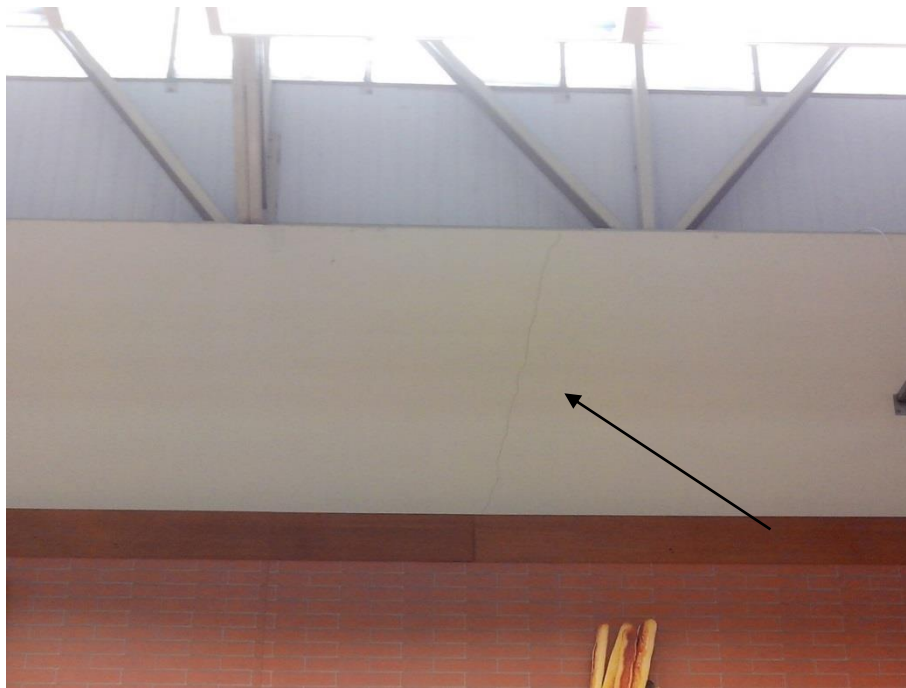
Figura 3.36 - Rachadura na parede interna da loja (lado 3).

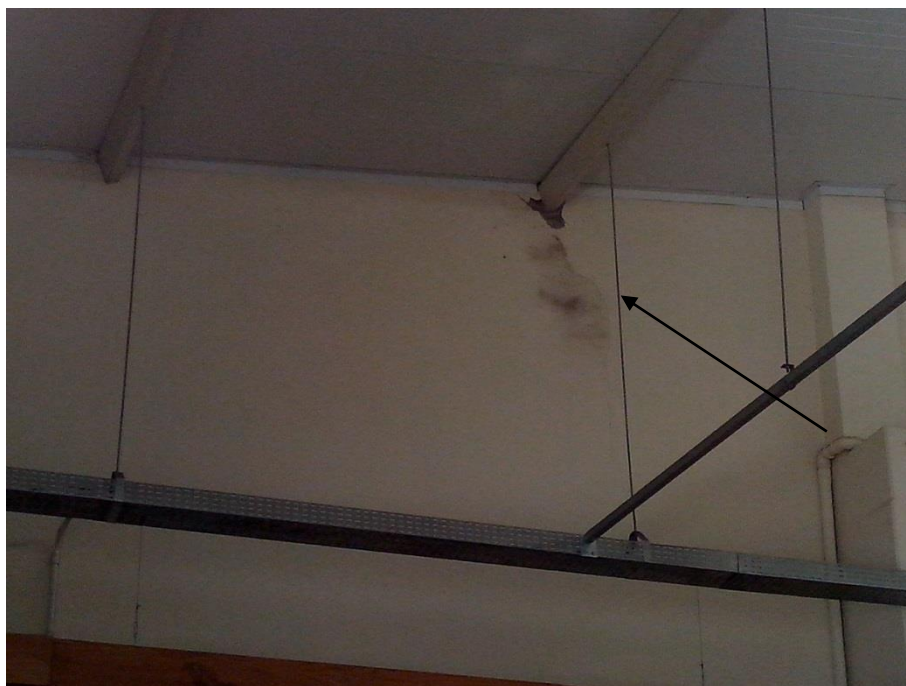
Figura 3.37 - Rachadura na parede interna da loja (lado 1).

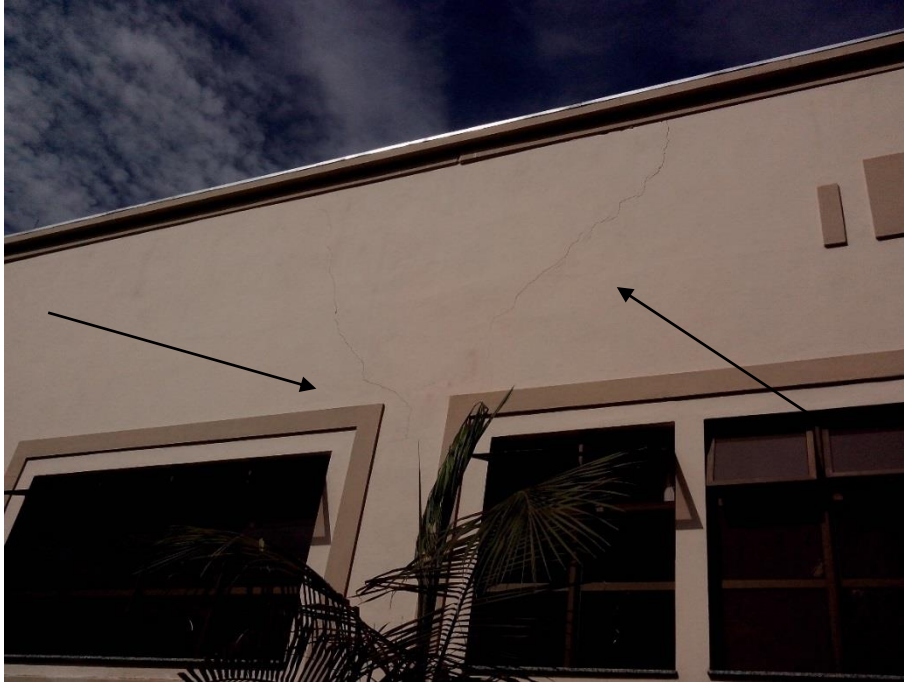
Figura 3.38 - Rachadura na fachada (lado 1).

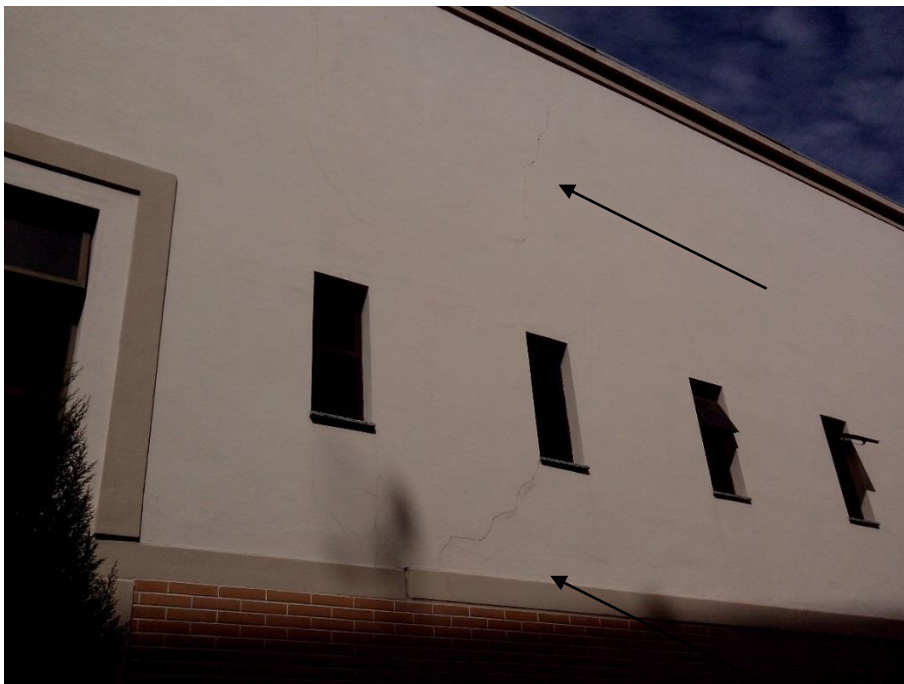
Figura 3.39 - Rachadura na fachada (lado 1).

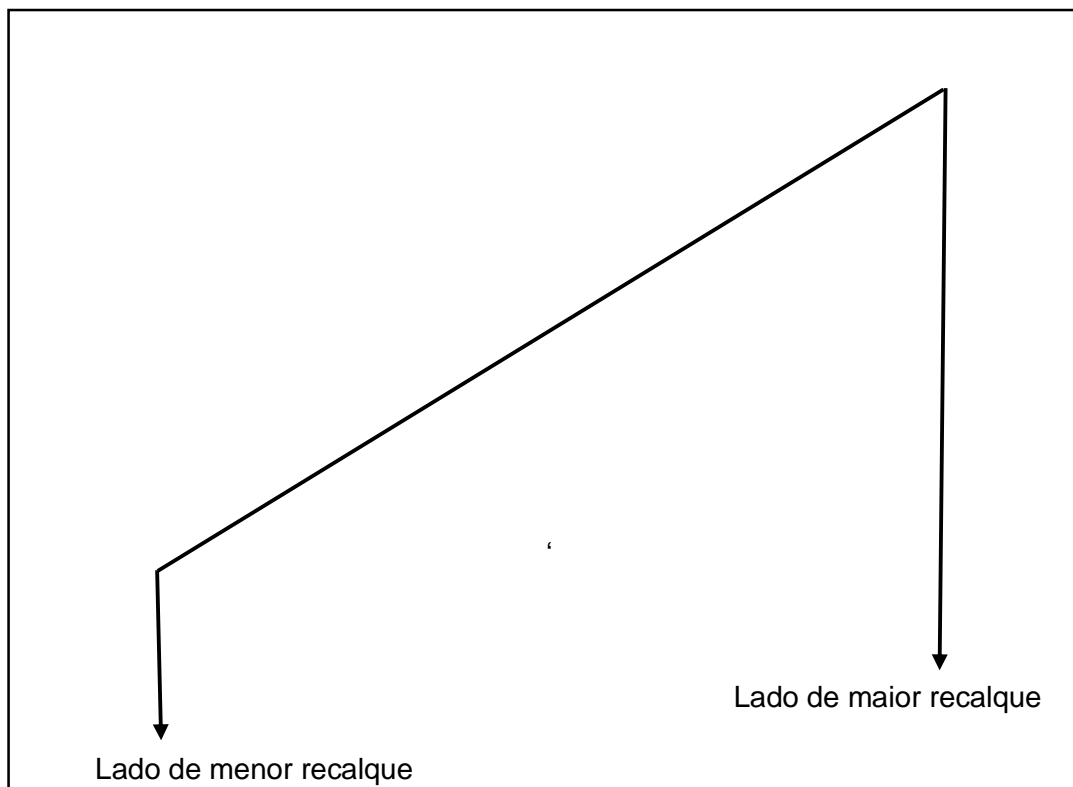
Através da inclinação das rachaduras pode-se definir em qual lugar houve os maiores recalques diferenciais, como mostrado figura 3.40 abaixo.

Figura 3.40. – Orientação de rachadura indicando sentido do recalque diferencial.
