Falhas no Sistema de Gestão de Segurança de
Processos: Estudo de Caso de Acidente em
Planta de Produção de Inseticida

Projeto Final de Curso

Fevereiro de 2020

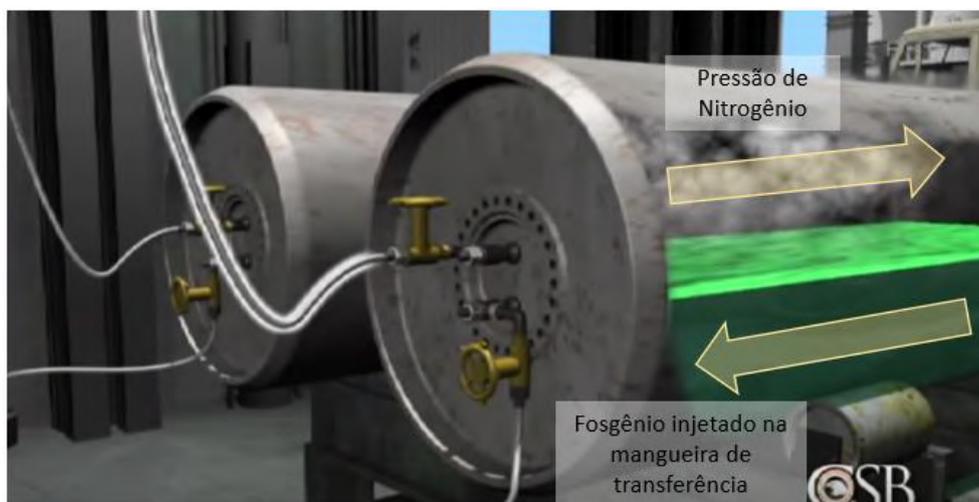
Figura 3 – Mangueiras de transferência nos cilindros ativos de fosgênio. Modificado de CSB, 2011

No dia anterior ao acidente, 22 de janeiro, houve problemas de escoamento em uma das mangueiras de transferência e, para evitar interrupções nos processos, decidiu-se pela troca de cilindros para a operação de transferência. Em uma dessas trocas a válvula de um cilindro parcialmente cheio foi fechada, mas a mangueira correspondente não foi purgada, de modo que a mesma permaneceu cheia de líquido. Isso fez com que a pressão fosse sendo acumulada à medida que o fosgênio líquido aquecia dentro da mangueira.

No momento do acidente um operador estava conferindo os cilindros do galpão quando a mangueira pressurizada se rompeu, atingindo-o com fosgênio líquido no peito e na face. O operador estava usando equipamentos de proteção individual que, embora estivessem de acordo com as normas de segurança na planta, não eram adequados para o nível de risco do local (CSB, 2011). Outros dois operadores também foram expostos, entretanto nenhum ferimento foi relatado. Estima-se que cerca de 1 kg de fosgênio foi emitido para a atmosfera neste vazamento. O operador atingido foi levado ao hospital, mas não resistiu à grave exposição e faleceu um dia após o acidente.

As investigações apontam que a permeabilidade do material da mangueira foi ponto chave na causa do acidente. O fosgênio era capaz de permear facilmente o Teflon® que revestia internamente a mangueira de aço inoxidável e, conseqüentemente, provocar a corrosão da mesma. Devido a isso, o procedimento padrão de manutenção recomendava a substituição das mangueiras a cada 30 dias. Entretanto, a investigação aponta que as mangueiras de fosgênio relacionadas ao acidente não haviam sido trocadas há mais de 7

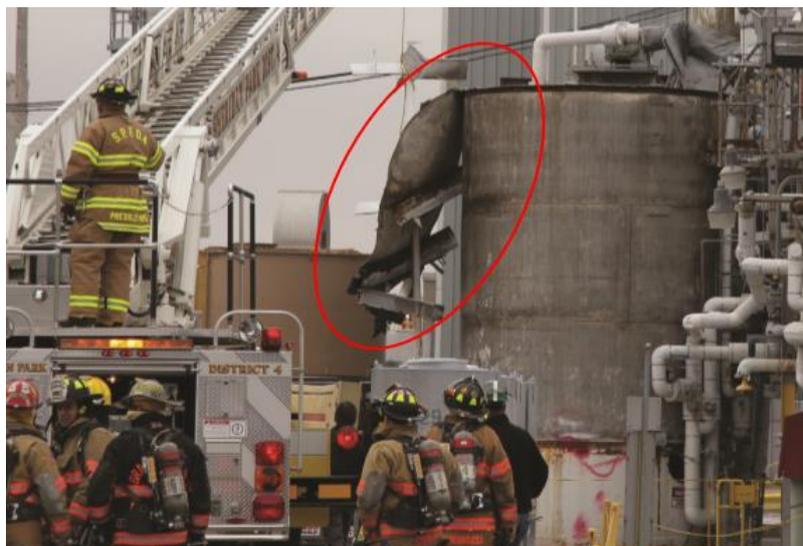
Na manhã do dia 9 de novembro de 2010 ocorreu uma explosão na planta de Buffalo, onde um soldador terceirizado e seu superior estavam reparando o suporte de um agitador acima de um tanque de armazenamento quando faíscas da soldagem deram início à queima de vapores inflamáveis de fluoreto de vinil¹ (VF) dentro do tanque. O soldador faleceu instantaneamente devido à intensidade da explosão, já o superior ficou com queimaduras de primeiro grau e alguns ferimentos. A explosão destruiu a maior parte do topo do tanque conforme mostra o detalhe da Figura 4.

Figura 4 – Imagem pós-acidente envolvendo explosão do tanque com gases inflamáveis. Modificado de CSB, 2012.

Cerca de 2 horas após do início das atividades o transmissor de nível do tanque 1 na sala de controle acusou um aumento repentino, sendo uma consequência do incêndio que tomou conta do interior do tanque. A sobrepressão lançou a tampa de aço do tanque a mais de 30 metros de distância. A explosão matou imediatamente o soldador, e o incêndio queimou os braços, cabeça e lesionou um tímpano do supervisor. O fogo rapidamente consumiu o vapor inflamável e se extinguiu.

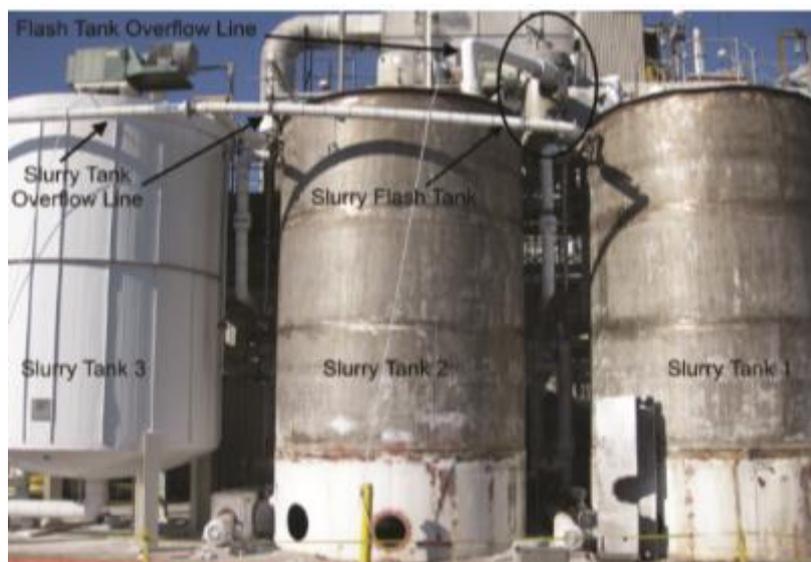
Figura 5 – Reservatórios de produto PVF (“*slurry tanks*”) após a reação de conversão.
Fonte: CSB, 2012

grave corrosão no suporte do agitador destes tanques. A DuPont decidiu que o reparo destes suportes envolveria a soldagem no topo dos tanques 1 e 2 e contratou uma empresa terceirizada para realização da atividade. O trabalho à quente no tanque 2 ocorreu durante uma parada das atividades, sem nenhum tipo de acidente. Entretanto, um atraso na programação levou o reparo do tanque 1 a ser adiado para depois do reinício das operações, dia 9 de novembro.

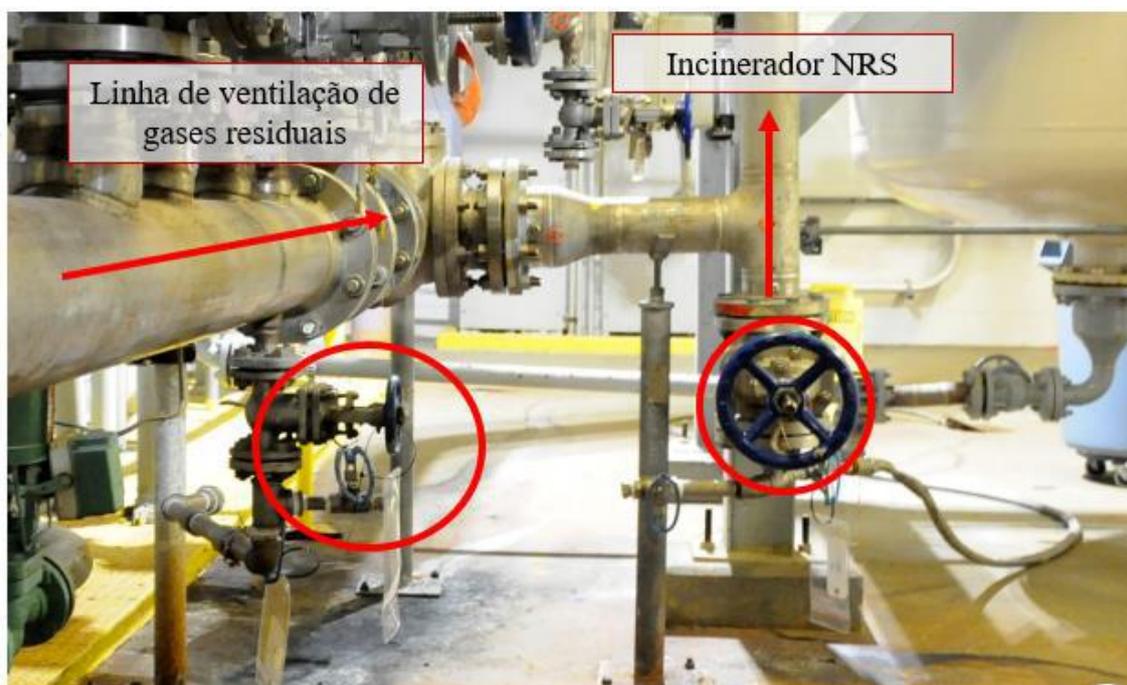
Figura 11 - Linha de ventilação de gases residuais conectada à tubulação com destino ao incinerador NRS no terceiro andar do prédio de produção. Válvulas de drenagem da linha de ventilação de gases residuais e do Incinerador destacadas em vermelho. Modificado de CSB, 2019.

Após a instalação deste equipamento, a DuPont notou frequentes eventos de alta pressão nos equipamentos conectados à tubulação do coletor e determinou que a possível causa seria o acúmulo de líquido na tubulação coletora de gases residuais. Tal líquido seria proveniente da condensação de correntes de vapor saturado provenientes de equipamentos com temperatura de operação maiores que a temperatura ambiente. Ainda de acordo com o relatório de recomendações (CSB, 2015), o projeto da tubulação referente ao incinerador não considerava adequadamente o acúmulo de líquido. Não havia, portanto, um design de engenharia capaz de remover o líquido da tubulação coletora de gases residuais. Acreditava-se que o líquido acumulado seria basicamente condensado de água, devido à utilização de vapor de água em alguns processos, e uma pequena parte de outros compostos, incluindo o metil mercaptano. Dessa forma, a prática rotineira dos operadores para lidar com esses problemas de alta pressão na tubulação era de abrir manualmente as válvulas de drenagem da linha de ventilação (demonstradas em vermelho na Figura 11) para a atmosfera, fazendo com que o líquido escoasse pelos drenos no chão do prédio de produção.

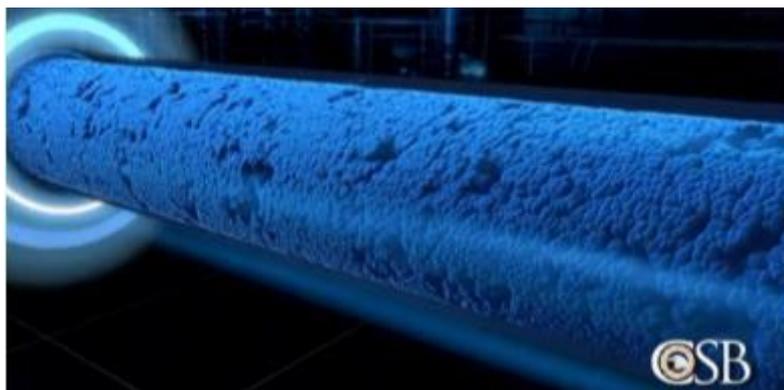
No dia 12 de novembro os operadores fizeram ajustes no sistema de controle de concentração de AAO para iniciar o restabelecimento da unidade, entretanto não obtiveram sucesso. A tubulação pertencente ao sistema de reação estava obstruída conforme mostra parte da animação da CSB (*Figura 12*), evento comum de ocorrer após o “shutdown” da planta. Este bloqueio ocorre devido a formação de um “*slurry*” proveniente da reação do metil mercaptano e outras substâncias químicas. A fim de desobstruir a linha utilizou-se injeção de uma corrente de água quente pela tubulação, mesmo não havendo um procedimento escrito de como limpar o sistema nessas condições (CSB, 2015).

Figura 12 – Parte da animação da CSB descrevendo a obstrução na linha do sistema de reação. Fonte: CSB, 2016

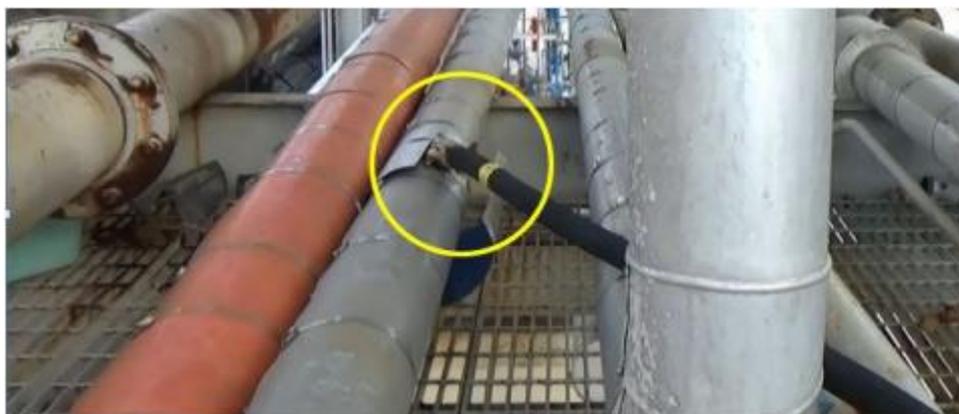
a fim de derreter e solubilizar o hidrato formado (Figura 13). A norma técnica interna da DuPont afirma que “haverá a formação de um hidrato com água, que é sólido abaixo de 40°F (4,5°C), de acordo com a informação do fornecedor” (CSB, 2015).

Figura 13 – Mangueira de água quente na linha de alimentação de metil mercaptano ao sistema de reação como estratégia de dissociar o hidrato formado. Fonte: CSB, 2015.

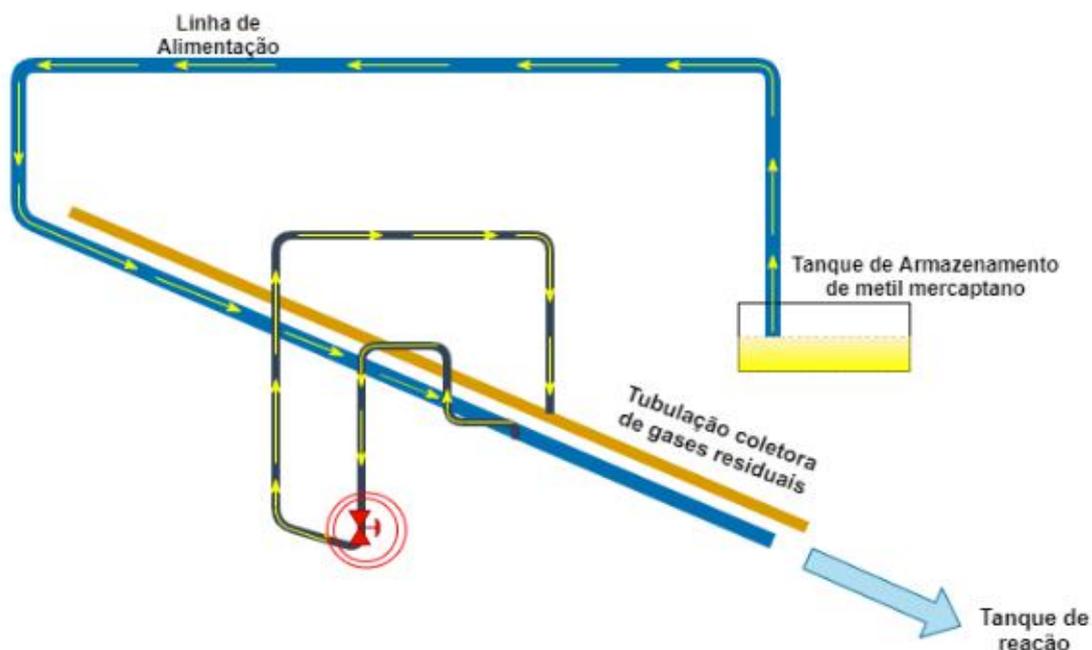
Figura 14 – Representação visual do alinhamento da tubulação que permitia o fluxo de metil mercaptano líquido da linha de alimentação (azul) para a tubulação coletora de gases residuais (laranja) devido a abertura da válvula 1 (vermelho). Modificado de CSB, 2016

Diferentemente do que os operadores imaginavam, a alta pressão não era causada pelo típico acúmulo de condensado de água no processo, mas sim por um problema diferente: metil mercaptano líquido escoando pela tubulação coletora de gases residuais (“*waste gas vent header*”) uma vez que o hidrato já estava sendo dissociado, permitindo assim a passagem da substância. Além disso, a diminuição do nível no tanque de estocagem de metil mercaptano, devido a bomba estar ligada, não foi identificada pelos funcionários na sala de controle uma vez que o mesmo ainda estava dentro dos limites de operação. Desta forma, a presença de metil mercaptano na linha de gases residuais causou o aumento de pressão na mesma.

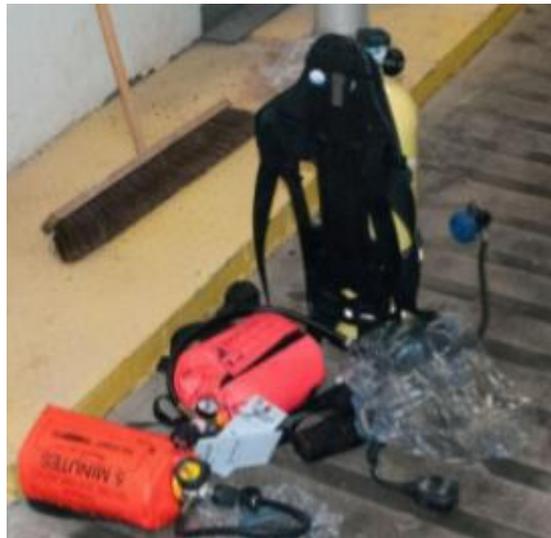
Figura 15 – Foto dos respiradores usados pelo operador 6 para resgate dos operadores dentro do prédio de produção. Fonte: CSB, 2019
