UNIVERSIDADE FEDERAL DO RIO DE JANEIRO

O PAPEL DAS ORGANIZAÇÕES NOS GRANDES

ACIDENTES DA INDÚSTRIA QUÍMICA

Projeto Final de Curso

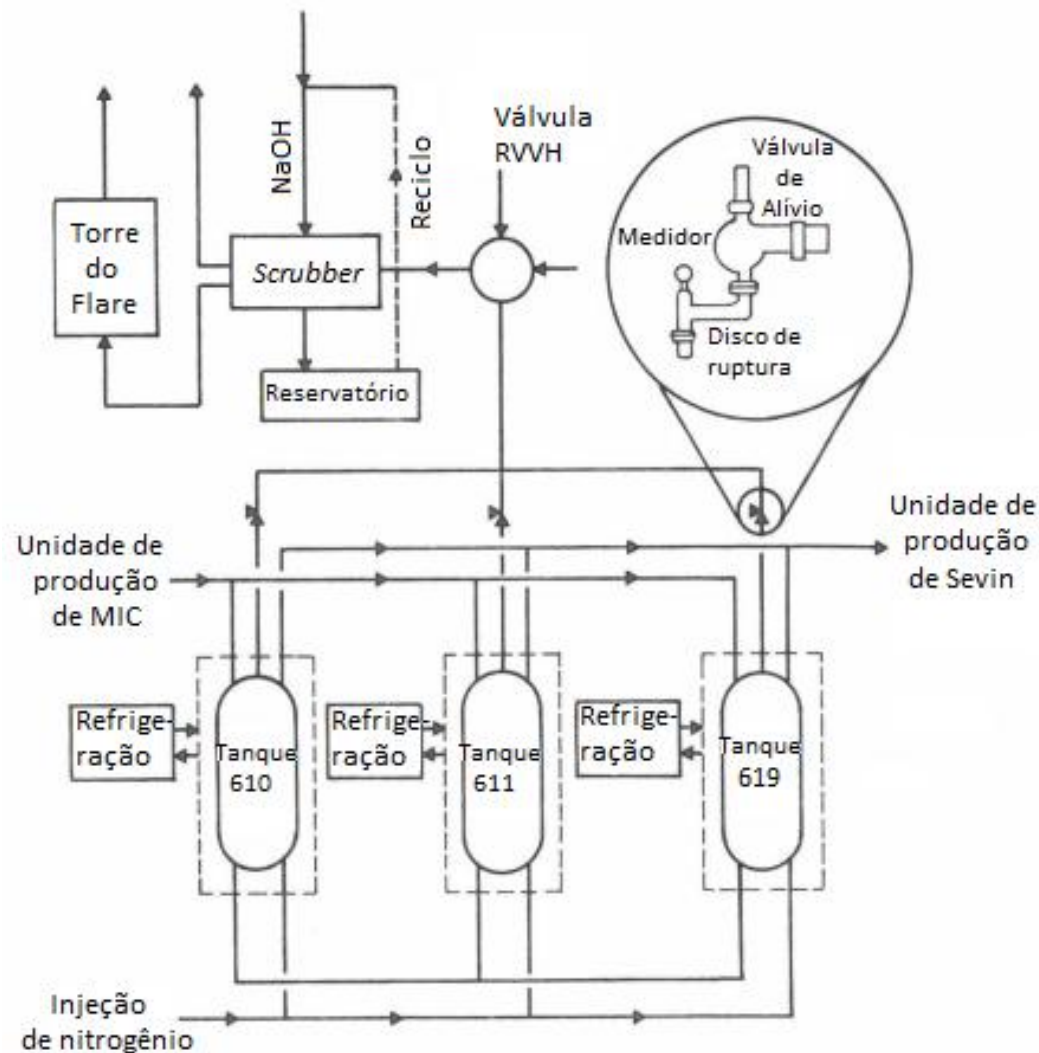
FIGURA 16 - UNIDADE DE ARMAZENAMENTO DE MIC

Além dos tanques, a unidade de armazenamento possuía outros equipamentos de segurança e de tratamento de gases efluentes. Como mostra a figura 16, válvulas ligavam os tanques a um *flare*, passando por um lavador de gases, o qual neutralizava os gases tóxicos e o MIC utilizando soda cáustica.

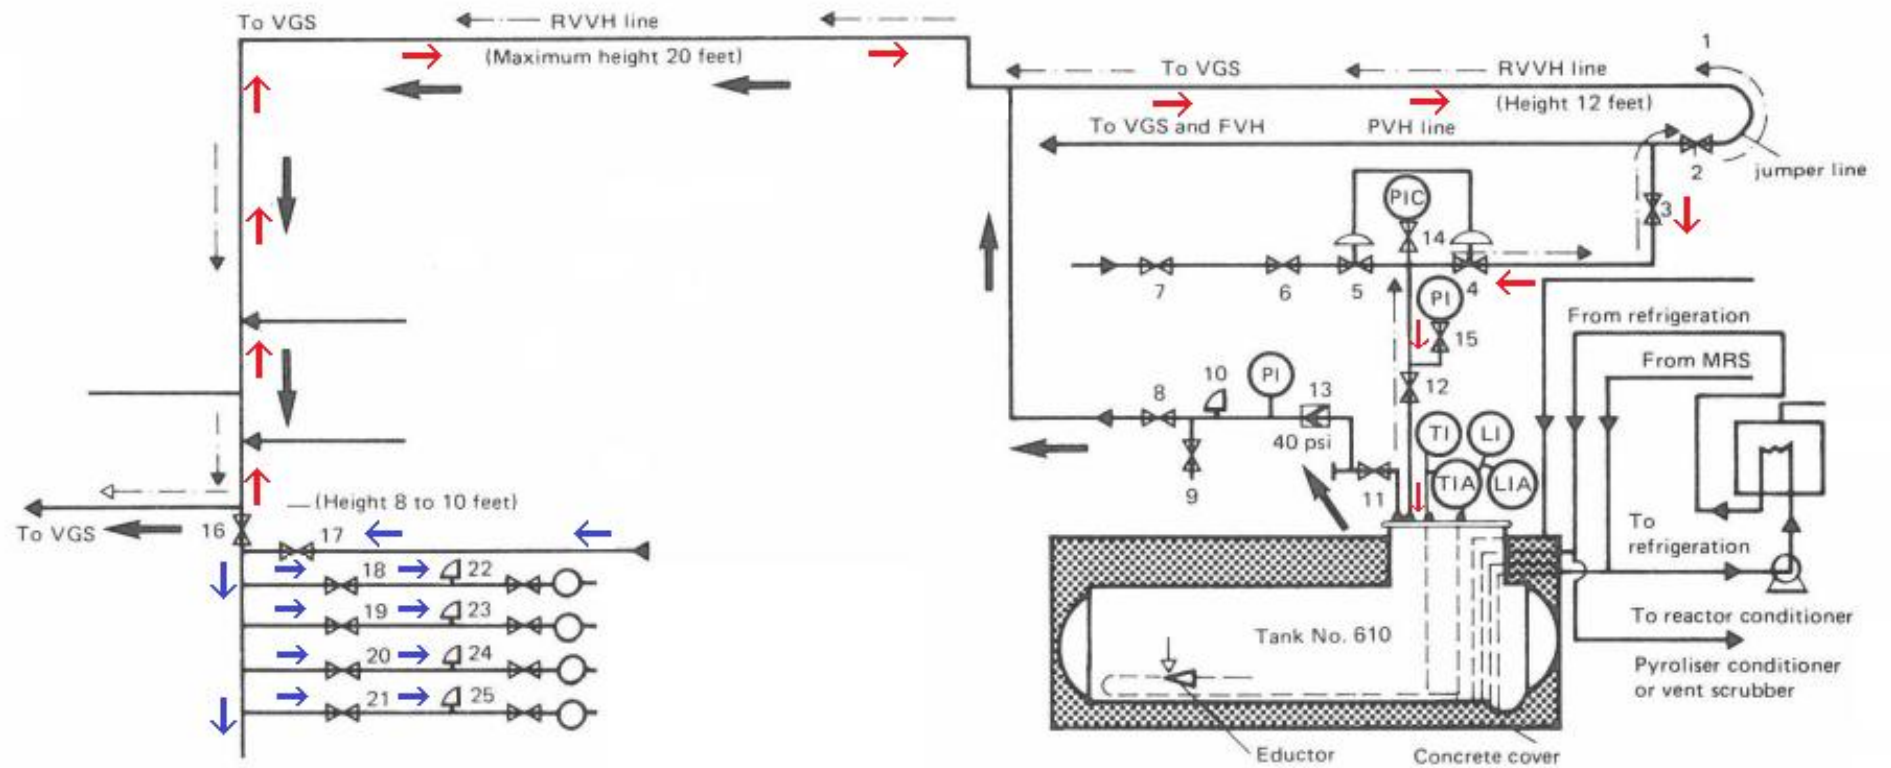
FIGURA 17 - TANQUE 610 E CONEXÕES

21h30 O procedimento de lavagem se inicia (ver “rota de lavagem”, representada pela seta azul, na figura 17). Porém, uma das saídas de purga está entupida, fazendo com que a água retorne passe pela RVVH *isolation valve* (Figura 17, 16) e atinja a RVVH line (ver “rota de ingresso da água”, representada pela seta vermelha, na figura 17), localizada seis metros acima do nível do solo (Peterson, 2009). Aparentemente, a RVVH *isolation valve*, que normalmente permanece fechada, está com defeito (Ayres, 1987). O trabalhador relata que, ao perceber que a água não estava escoando pela purga, interrompeu o fornecimento de água, mas o supervisor da planta ordena que o procedimento continue (Peterson, 2009). Essa decisão demonstra a competência insuficiente para exercer um cargo de liderança do supervisor, pois, mesmo sendo alertado por seu subordinado, ele aceita o desvio frente à operação-padrão, contrariando a política de conduta das operações a fim de evitar uma parada operacional.

22h30 A água entra no tanque 610 de MIC realizando o trajeto (ver “rota de ingresso da água”, representada pela seta vermelha, na figura 17) que passa pela *jumper line* e posteriormente atravessa duas válvulas (Figura 17, válvulas 2 e 3), as quais normalmente são mantidas abertas (Peterson, 2009) com o objetivo de conectar a *RVVH line* com a *PVH line* (Ayres, 1987). Em seguida, o caminho segue passando pela válvula *blow down* (Figura 17, válvula 4), que faz parte do sistema de pressurização dos tanques por injeção de nitrogênio, e que gera dúvidas quanto a ter sido deixada aberta ou ter falhado e não ter fechado completamente. Por fim, a água atravessa a *PVH isolation valve* (Figura 17, válvula 12), normalmente deixada aberta, e chega ao tanque (Peterson, 2009), que, na ocasião do acidente, não estava pressurizado (Veltri, 2020).

0h30 O operador, na sala de controle, faz novamente a verificação do medidor de pressão e percebe que a agulha do instrumento atingiu seu ponto máximo de leitura, em 55 psi. Ele então desce para a área de armazenamento dos tanques para verificar se há algum problema com o medidor. Ao chegar ao local, o trabalhador ouve o barulho do gás rompendo a válvula de alívio e estrondos vindos do tanque e sente um fluxo de calor vindo da mesma direção (Peterson, 2009). As ocorrências, observadas pelo operador, culminam no vazamento do gás pressurizado pelo topo do *scrubber* (Ver “rota de vazamento de gás

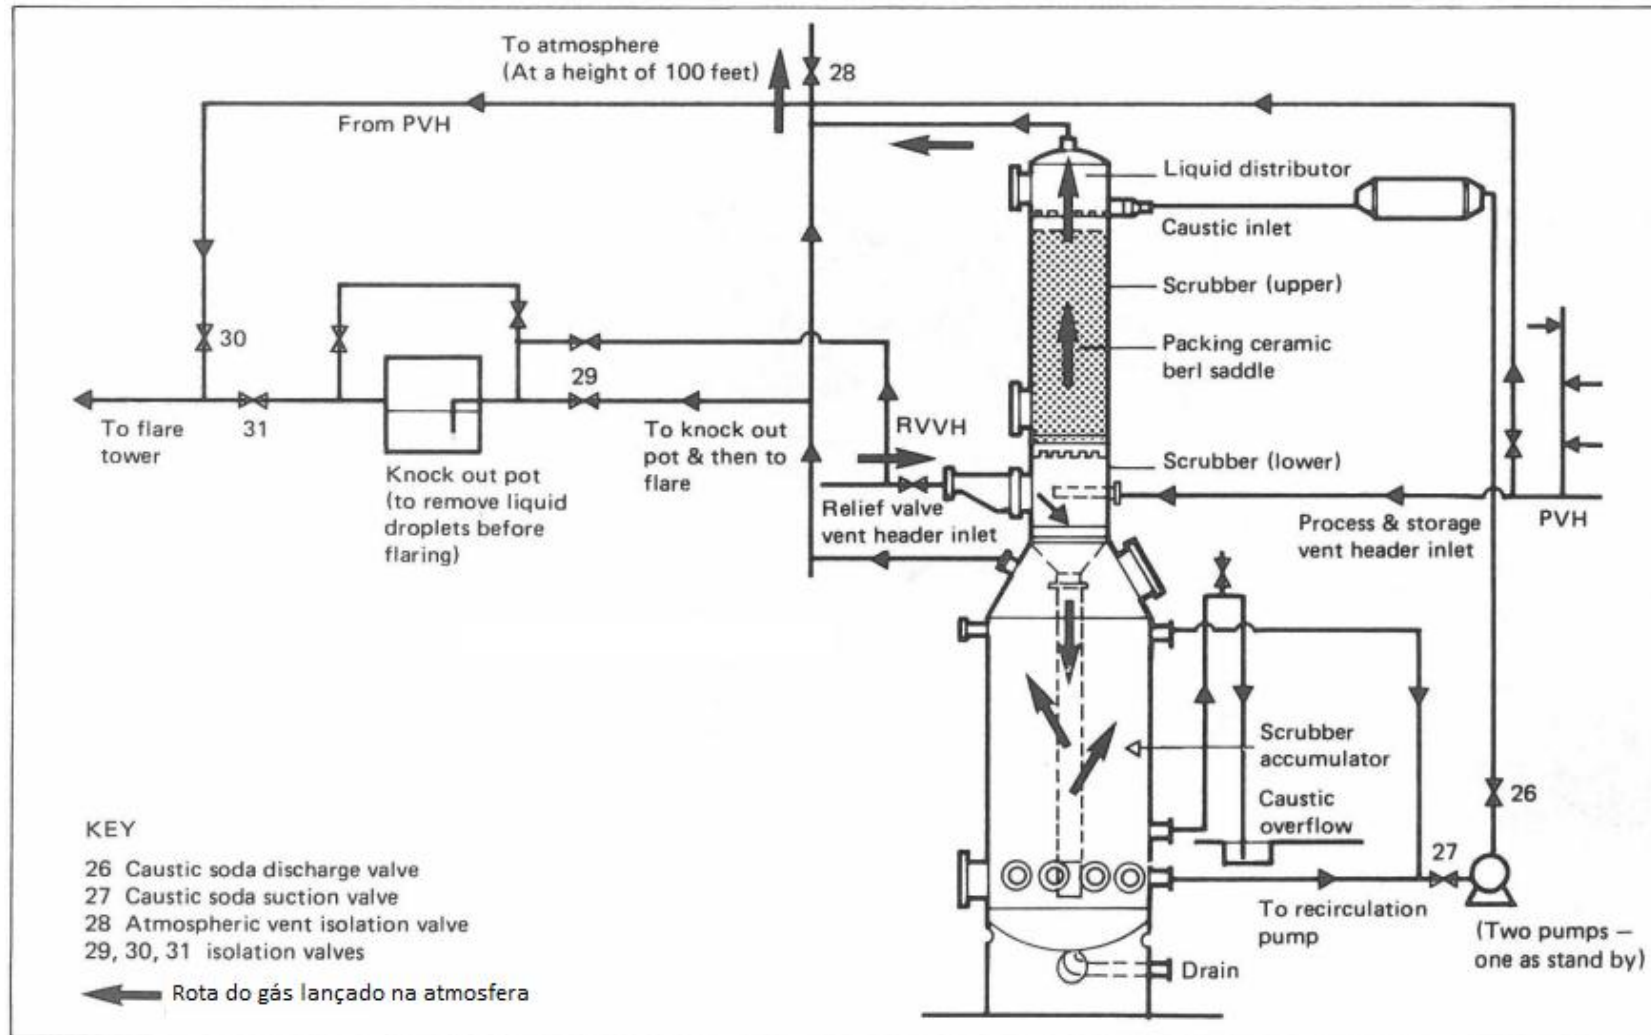
FIGURA 18 - LAVADOR DE GASES DO TIPO SCRUBBER E CONEXÕES

Além da refrigeração, outro equipamento que foi desligado, mas sob alegações de manutenção, foi o lavador de gases do tipo *scrubber*, cujo suprimento de soda cáustica estava bem baixo. Além disso, a tubulação que ligava os gases de saída do *scrubber* ao *flare* estava desconectada (Ayres, 1987). O próprio *flare* estava desligado desde novembro para reparo de tubulação corroída, de maneira que os gases do processo de produção de MIC eram redirecionados para o *scrubber* (Peterson, 2009).

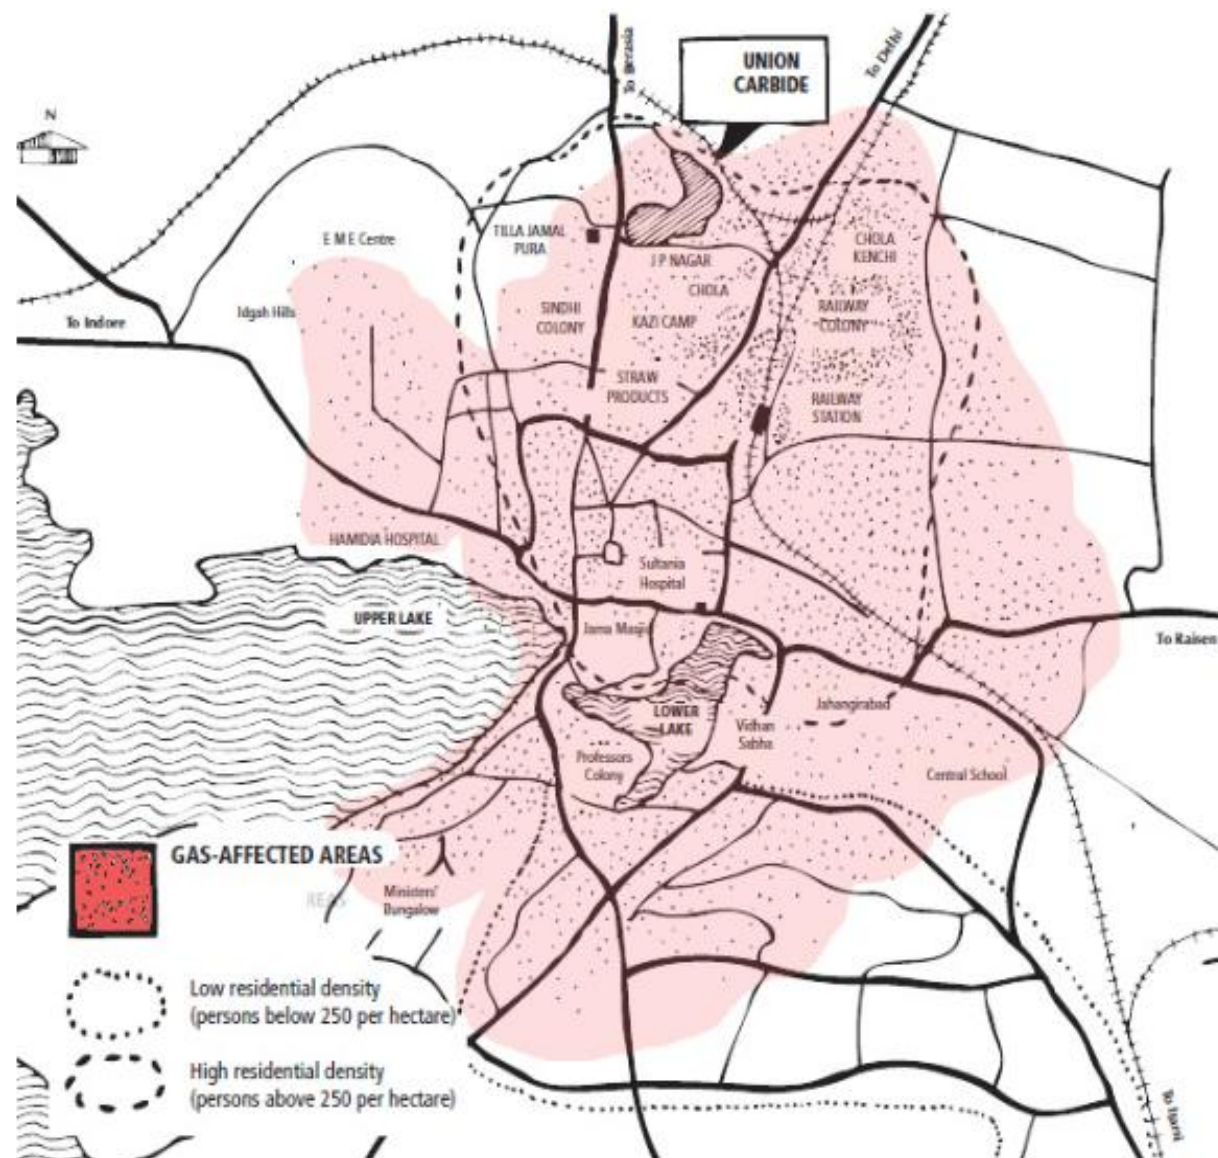
FIGURA 19 - ÁREA AFETADA PELO VAZAMENTO DE GÁS, Bhopal, 1984

Como pode ser observado na figura 19, a área mais densamente povoada era a mais próxima à instalação da Carbide. Ocorreu que, após o estabelecimento da planta em Bhopal, muitas pessoas foram atraídas para o local em vista da oportunidade de emprego e acesso a água. Assim, se estabeleceu uma comunidade no entorno fabril (Ayres, 1987). Em 1982, a Union Carbide demandou das autoridades governamentais locais o estabelecimento de uma zona “greenbelt” nas adjacências, a fim de frear o crescimento de tais comunidades, mas o pedido não foi atendido pelo governo (Peterson, 2009). Dois anos depois, o governo do estado de Madia Pradexe regularizou a ocupação da comunidade, concedendo propriedade legal aos seus residentes (Ayres, 1987). Essa população foi a primeira e a mais severamente afetada pelo gás liberado no acidente.

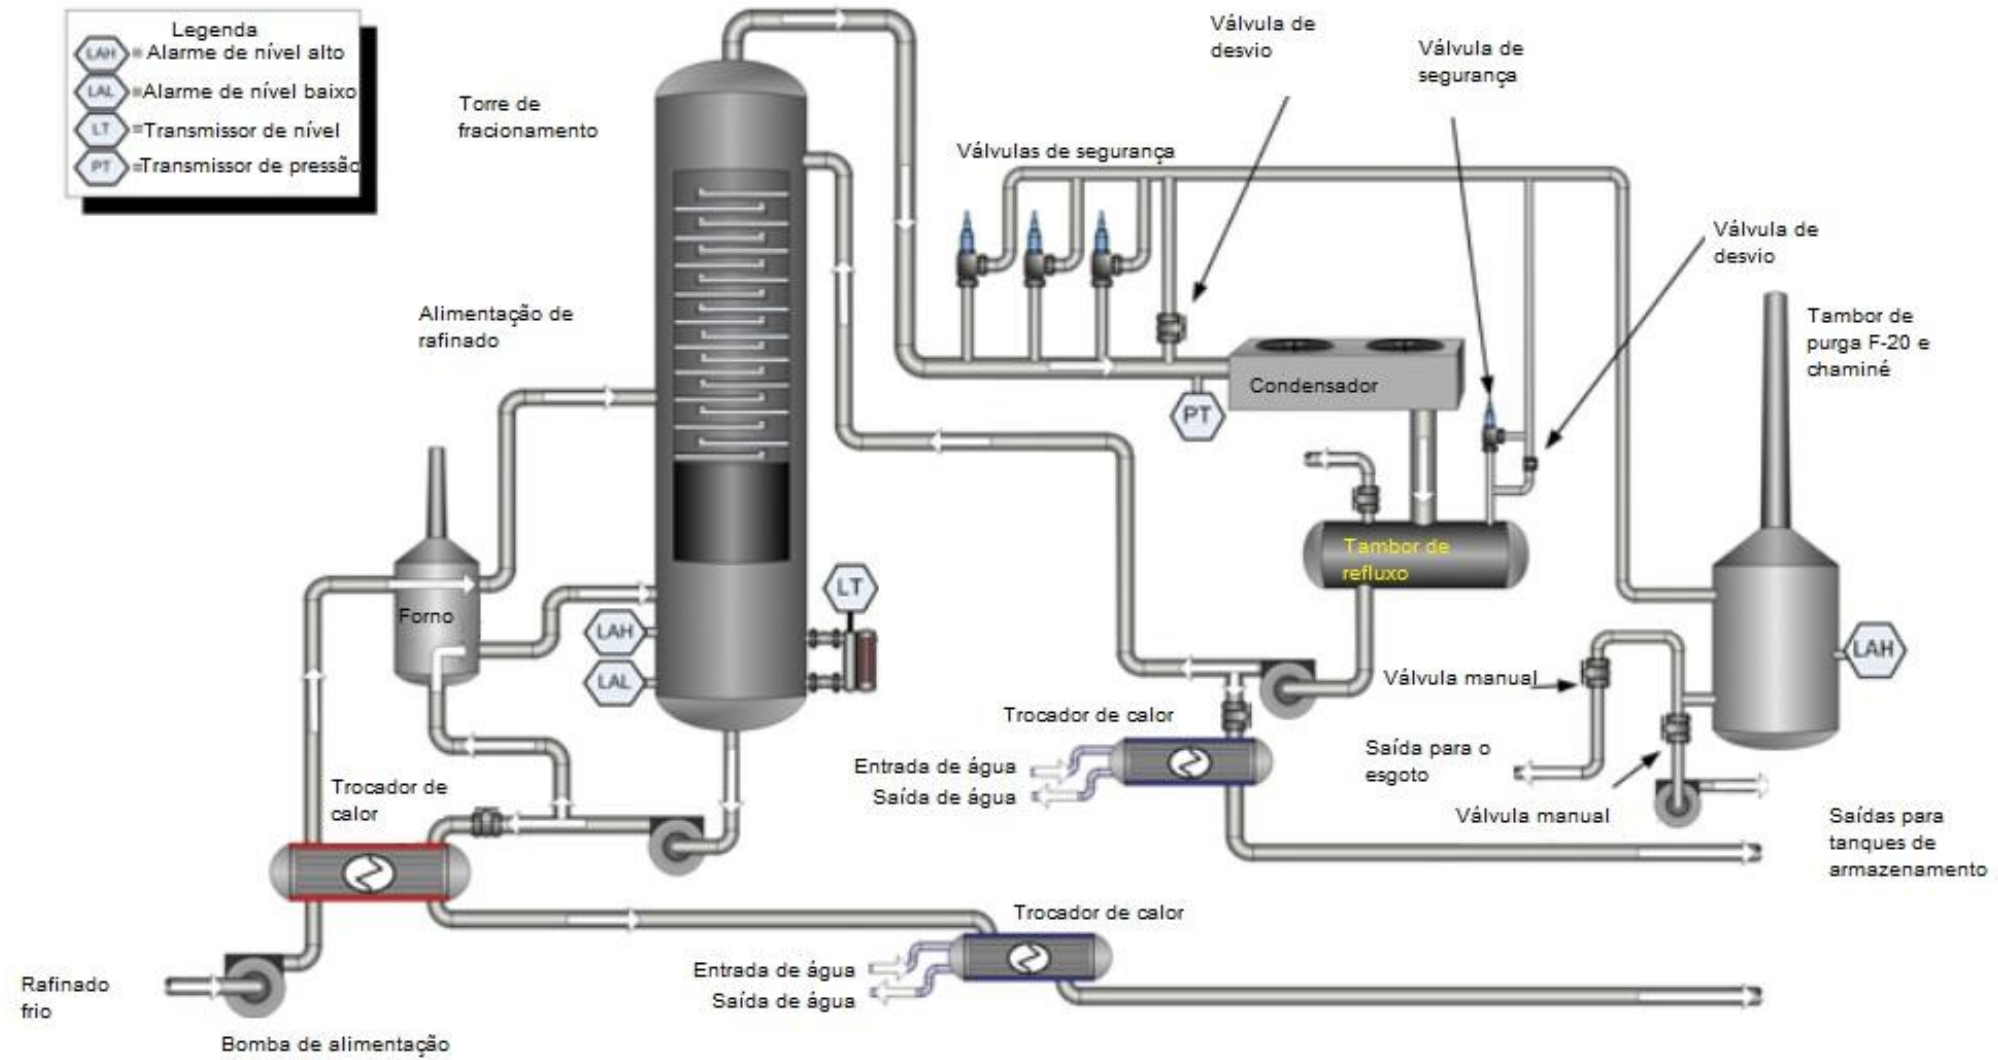
FIGURA 22 - SEÇÃO DE DESTILAÇÃO DE RAFINADO DA UNIDADE DE ISOMERIZAÇÃO

A figura 22 apresenta a seção de destilação de refinado na unidade ISOM e seus respectivos equipamentos. No canto inferior esquerdo da figura 22 está representada a **bomba de alimentação**, responsável por transportar o refinado ao **forno**, onde este aquece a matéria-prima para a sua entrada no meio da **torre de destilação vertical** de 52 metros de altura e capacidade de 586.100 litros (Kalantarnia, 2010). A torre é alimentada até atingir aproximadamente o nível de dois metros, segundo especificações de procedimento da BP, e o processo de transferência de massa entre as fases líquida e vapor ocorre à medida que o refinado evapora. Os componentes mais voláteis então começam a sair pelo topo da coluna, e os mais pesados começam a escoar pelo fundo. A partir desse momento, se inicia o refluxo, para que se aumente a pureza dos produtos de topo e de fundo e se torne o processo de separação mais eficiente. O produto de topo sai da torre na fase vapor, é conduzido para o **condensador** e depositado no estado líquido no **tambor de refluxo**, que retorna parte do produto para a torre de destilação e encaminha outra parte para um **trocador de calor**, o qual resfria ainda mais o produto de topo para que este seja armazenado em tanques. A carga que sai da coluna de destilação como produto de fundo passa por um divisor de fluxo, uma parte retorna para a torre passando pelo forno, e a outra é utilizada como corrente quente no **trocador de calor**, pré-aquecendo a alimentação antes da sua entrada no forno, (e dessa forma economizando energia), para que depois o produto de fundo possa ser armazenado em tanque.

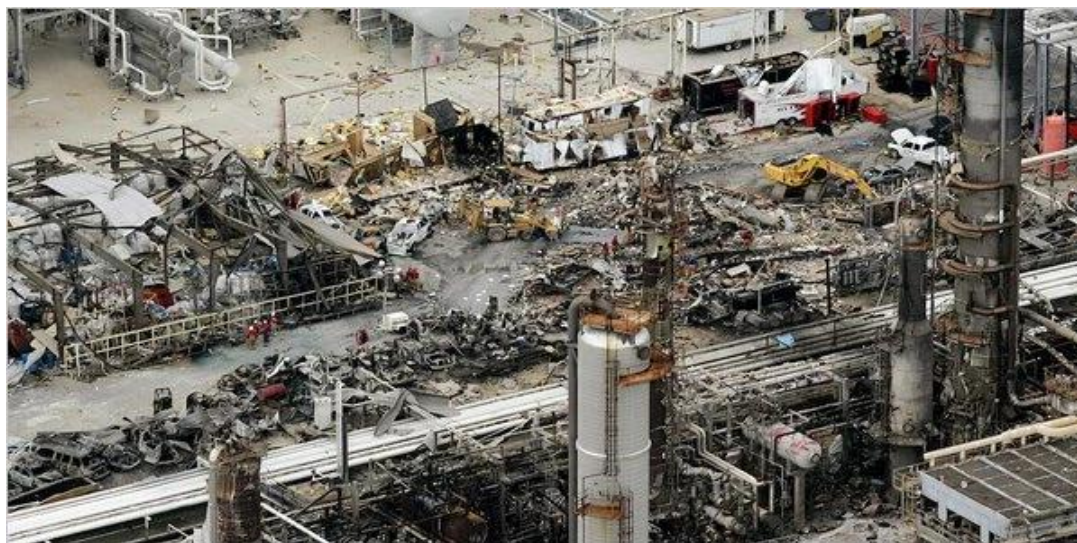
FIGURA 24 - UNIDADE DE ISOMERIZAÇÃO APÓS A EXPLOSÃO

A CSB concluiu que o acidente foi consequência de falhas de segurança e organizacionais em todos os níveis da empresa. A direção da BP vinha há anos ignorando os sinais de uma possível catástrofe, já que havia um histórico de fatalidades na planta, com 23 óbitos em acidentes ao longo dos 30 anos anteriores ao de março de 2005 (CSB, 2007).
