Fatores contribuintes para acidentes envolvendo operações com GLP

Monografia em Engenharia Química

Fevereiro de 2022

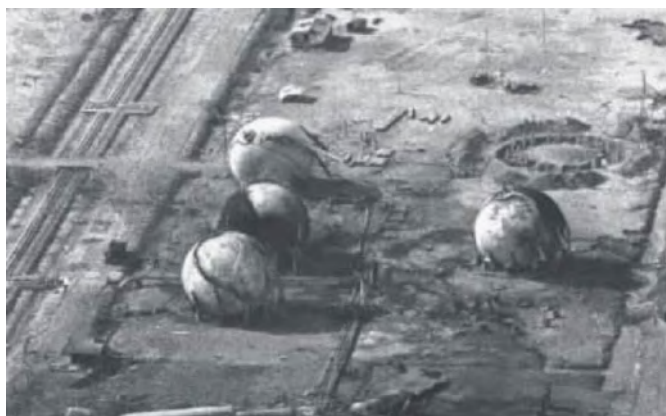
Figura 2.6: Acidente da REDUC, 1972.

Em 1972, ocorreu um grande desastre envolvendo BLEVE de vasos de GLP da Refinaria Duque de Caxias (REDUC) no estado do Rio de Janeiro (figura 2.6). No parque de esferas da refinaria, um operador abriu a válvula de drenagem para retirar a água do fundo do tanque esférico, porém deixou o local e houve vazamento do gás. Por conta da diferença de pressão interna e atmosférica, o gás liquefeito se expandiu quando em contato com a pressão atmosférica, realizando trabalho, e, então, congelando a válvula de saída. Ao retornar ao setor, o operador não conseguiu fechar a válvula congelada, o que ocasionou a continuidade do vazamento de GLP sem controle.

Após o GLP vazar, formou-se uma nuvem inflamável que encontrou uma fonte de ignição e gerou um incêndio em nuvem. O incêndio percorreu o caminho da nuvem, que encontra sua fonte de vazamento: a válvula. Ao ignizar o vazamento na válvula, ocorreu um jato de fogo capaz de fragilizar a esfera até sua ruptura que desencadeou o cenário de BLEVE.

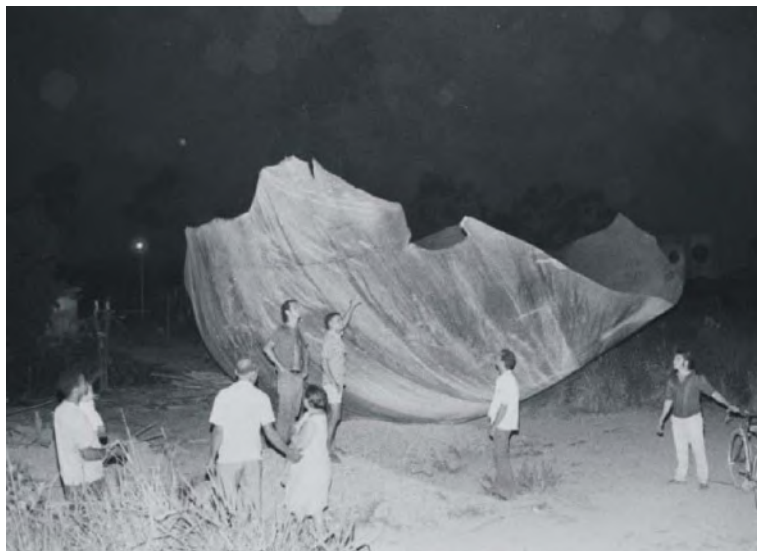
Figura 2.7: Parte da esfera arremessada.

Neste acidente, uma das consequências do BLEVE, além do incêndio com fogo atingindo 300 metros de altura, foi o arremesso de peças do tanque esférico

devido a forte ruptura com alta pressão. De acordo com a Sindipetro Paraná e Santa Catarina (2020), uma parte da esfera de 25 metros de diâmetro foi arremessada a mais de um quilômetro de distância do local de origem, como apresentada na figura 2.7. Ao todo, 42 trabalhadores foram mortos e 40 ficaram feridos.

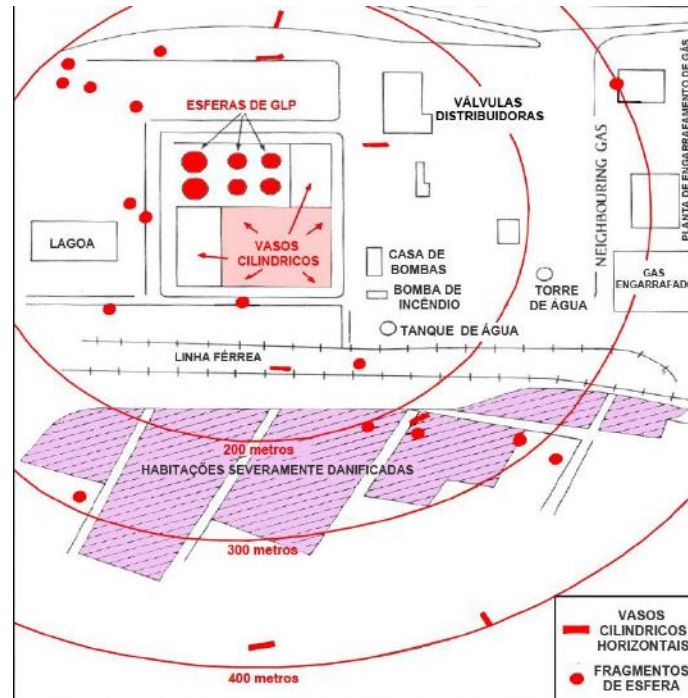
Figura 2.8: Área afetada pela explosão.

Outro acidente envolvendo GLP ocorreu no México em 1984, nas instalações da empresa PEMEX, que armazenava e distribuía o gás liquefeito de petróleo. O acidente ocorreu primeiramente por incêndio em nuvem e posteriormente por uma série de BLEVE. De acordo com Cetesb – Companhia Ambiental do Estado de São Paulo, esse acidente teve 650 mortes, mais de 6000 pessoas feridas e destruição total da base industrial. O grande número de vítimas está relacionado ao fato de que a área de tancagem era próxima da comunidade. A figura 2.8 apresenta tanto a proximidade da área com a população, quanto a distância que peças dos tanques foram encontradas.

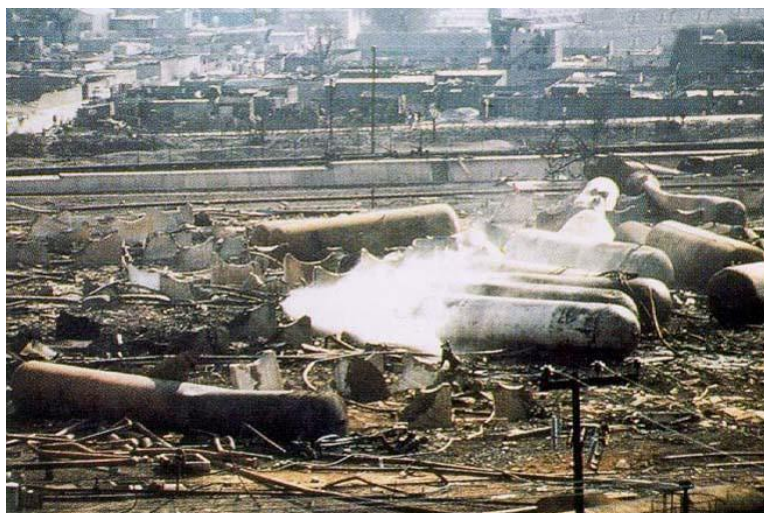
Figura 2.9: Área de tancagem destruída

A origem da nuvem foi devido a um vazamento de uma tubulação. A queda de pressão da tubulação foi verificada na sala de controle da PEMEX, mas desconheciam o motivo. Uma vez que não foi identificado o vazamento, tanto pela sala de controle quanto pelo sistema de segurança, ele formou a nuvem e encontrou uma fonte de ignição. A figura 2.9 apresenta uma parte da área de tancagem destruída após o incêndio.

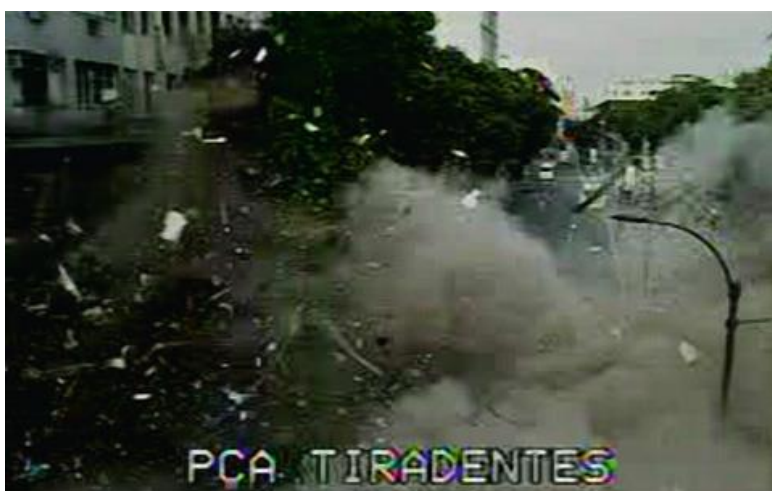
Figura 2.10: Momento exato do acidente de 2011

Um acidente que ocorreu no dia 13 de outubro de 2011 na cidade do Rio de Janeiro é um exemplo de explosão por nuvem de vapor de GLP. A explosão foi em um restaurante carioca, apresentada na figura 2.10, que deixou quatro mortos e dezessete feridos. De acordo com a Revista Veja (2018), o Corpo de Bombeiros Militar do Estado do Rio de Janeiro alegou que o estabelecimento não possuía autorização para utilizar gás encanado nem em botijão. Ainda assim, o restaurante funcionava e havia um estoque clandestino de seis botijões de 13kg.

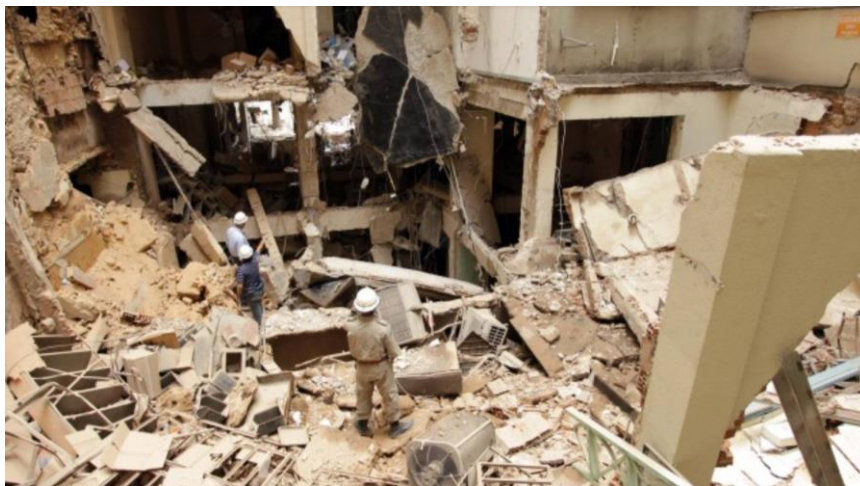
Figura 2.11: Escombros no local do acidente.

figura 2.11 mostra a parte interna do local do acidente após a explosão, a qual escombros foram retirados pelos Bombeiros.

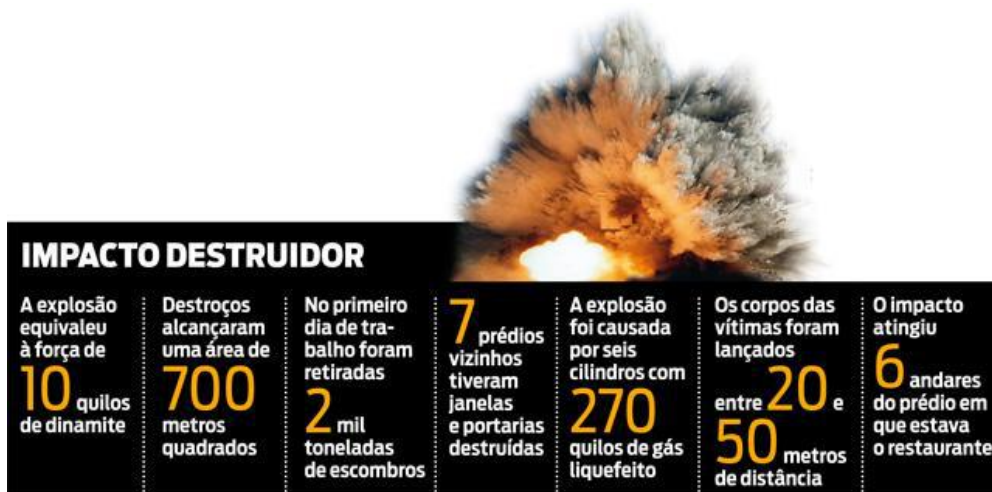
Figura 2.12: Impacto do acidente com gás GLP no Rio.

A perícia concluiu que o vazamento de gás ocorreu devido a tubulação de plástico flexível que não estava de acordo com a norma técnica de instalação. Essa tubulação permitiu o vazamento do GLP, que acumulou o gás no espaço confinado por horas. Uma vez que formou-se uma nuvem de vapor, uma fonte de ignição desconhecida foi capaz de causar esse acidente. A figura 2.12 apresenta os impactos do acidente.

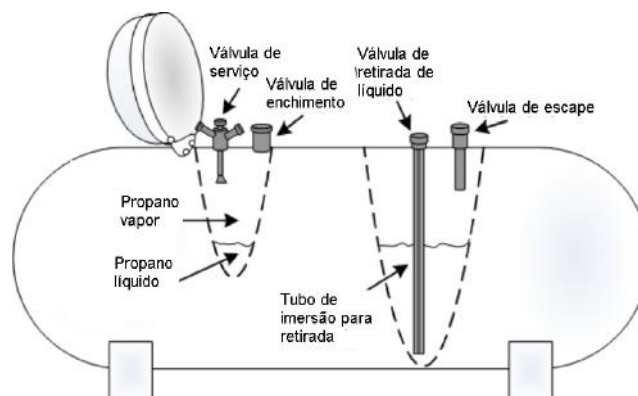
Figura 3.2: tanque do acidente

Além disso, possuía cinco conexões: uma para enchimento com válvula de retenção interna, um medidor de nível de líquido, uma válvula de alívio (dispositivo de segurança), uma válvula para fornecer propano gasoso aos reguladores e, por último, uma válvula de extração de líquido instalada em tubo de imersão interno para remover o propano líquido quando necessário. A figura 3.2 apresenta o tanque do acidente.

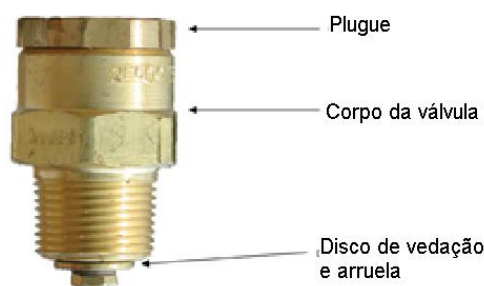
Figura 3.3: Válvula do tanque Ferrellgas

A válvula de retirada do líquido possui um orifício perfurado que, em caso de vazamento, uma pequena quantidade do propano era pulverizado, indicando mau funcionamento do plugue e indicando maior atenção para retirada da válvula. A válvula é apresentada na figura 3.3.

Ademais, outras conclusões foram levadas em consideração, como a falta de conhecimento de evacuação imediata no caso de vazamento de propano e a falta de conhecimento por parte do técnico que havia um defeito na válvula do tanque, que permaneceu na posição aberta liberando o gás que deu origem à explosão.

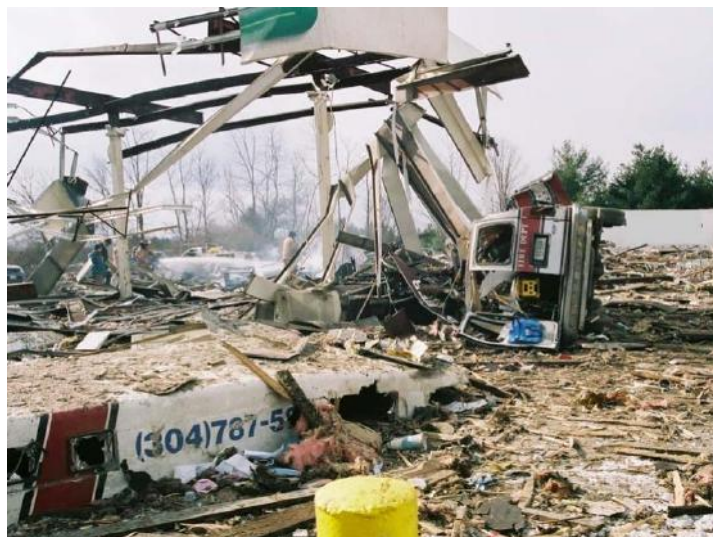
Figura 3.5: Foto do acidente da loja Little General.

A explosão foi tão forte que arremessou os tanques entre 15 a 24 metros de distância, destruiu o prédio, destruiu a ambulância do corpo de bombeiros e deixou veículos localizados no estacionamento danificados como apresentado no figura 3.5.
