CARACTERIZAÇÃO DE TRINCA EM TUBO DE AÇO INOXIDÁVEL HP FUNDIDO POR CENTRIFUGAÇÃO APÓS SURTO DE TEMPERATURA EM FORNO DE REFORMA A VAPOR

Projeto de Graduação apresentado ao Curso de Engenharia Metalúrgica da Escola Politécnica, Universidade Federal do Rio de Janeiro, como parte dos requisitos necessários à obtenção do título de Engenheiro.

Março de 2016

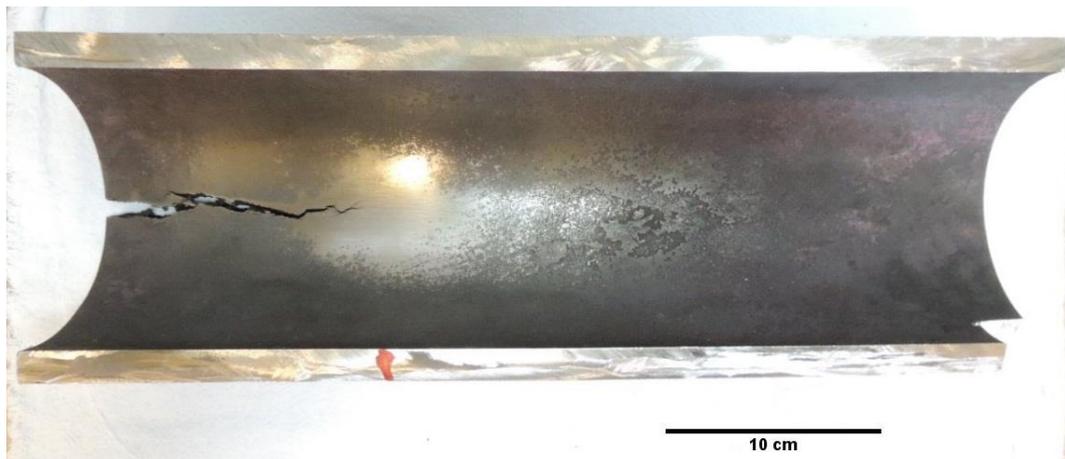
Figura 15: Inspeção visual da parte do tubo que continha a extremidade inferior da trinca E4A, parte interna.

Através da inspeção visual foi possível dimensionar a fração da trinca contida dessa parte do tubo em 117 mm de comprimento na parte externa e 140 mm na parte interna. Foi possível ainda observar a presença de ramificações existentes na ponta da trinca.

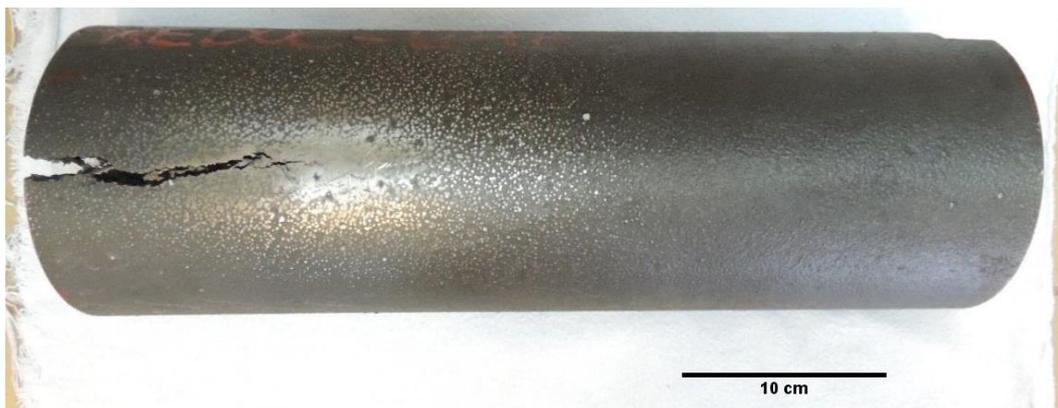
Figura 16: Inspeção visual da parte do tubo que continha a extremidade inferior da trinca E4A, parte externa.

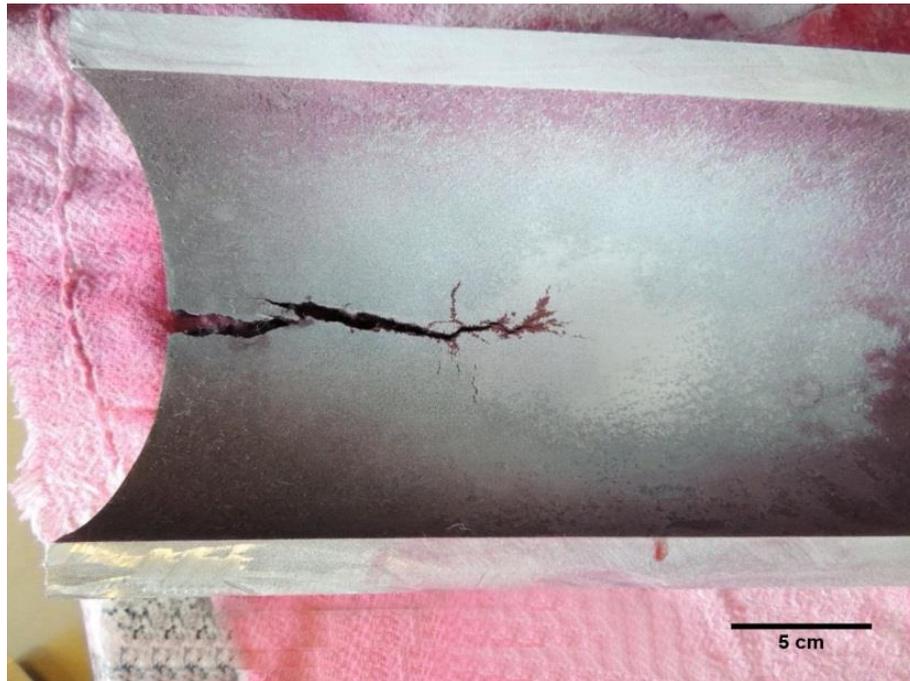
Mesmo o LP não sendo ensaio mais adequado este, no entanto, revelou a existência de trincas secundárias que não puderam ser observadas na inspeção visual, permitindo também um dimensionamento mais preciso da trinca, porém ainda insuficiente para reduzir as perdas de informações metalográficas. A partir dessa técnica foi possível dimensionar a fração da trinca na amostra em 145 mm na superfície interna e 125 mm na superfície externa. A trinca foi medida da mesma forma que na inspeção visual, ou seja, tomando como origem o lado no qual a trinca está aberta à espessura.

Figura 17: Parede interna do segmento do tubo com a trinca após ensaio de LP.

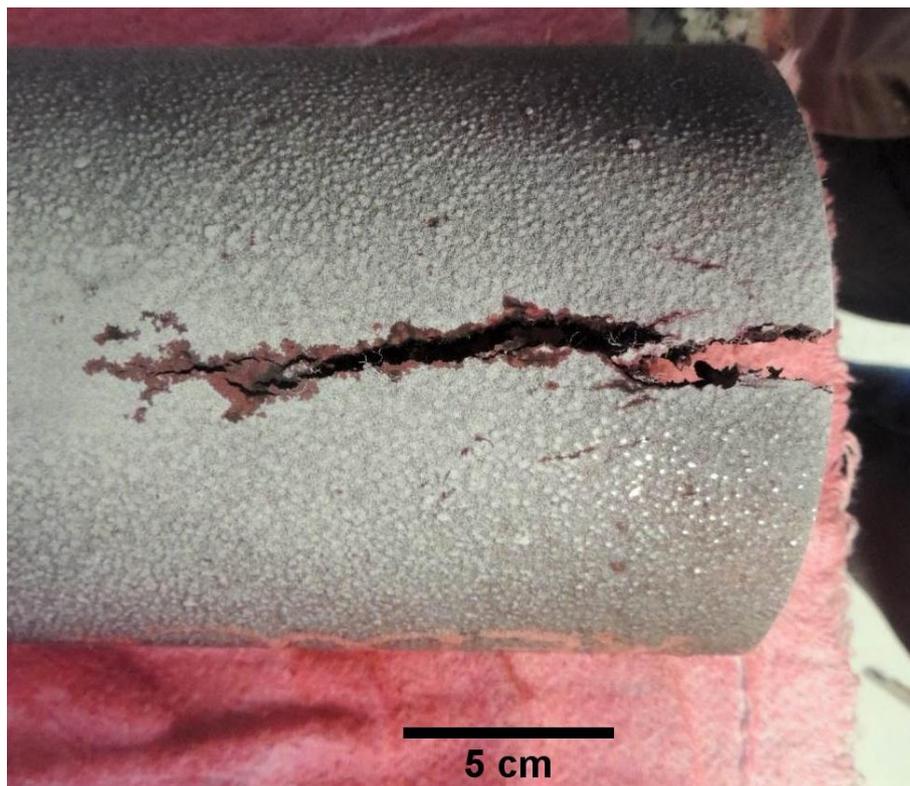
Figura 18: Parede externa do segmento do tubo que contém a trinca após ensaio de LP.

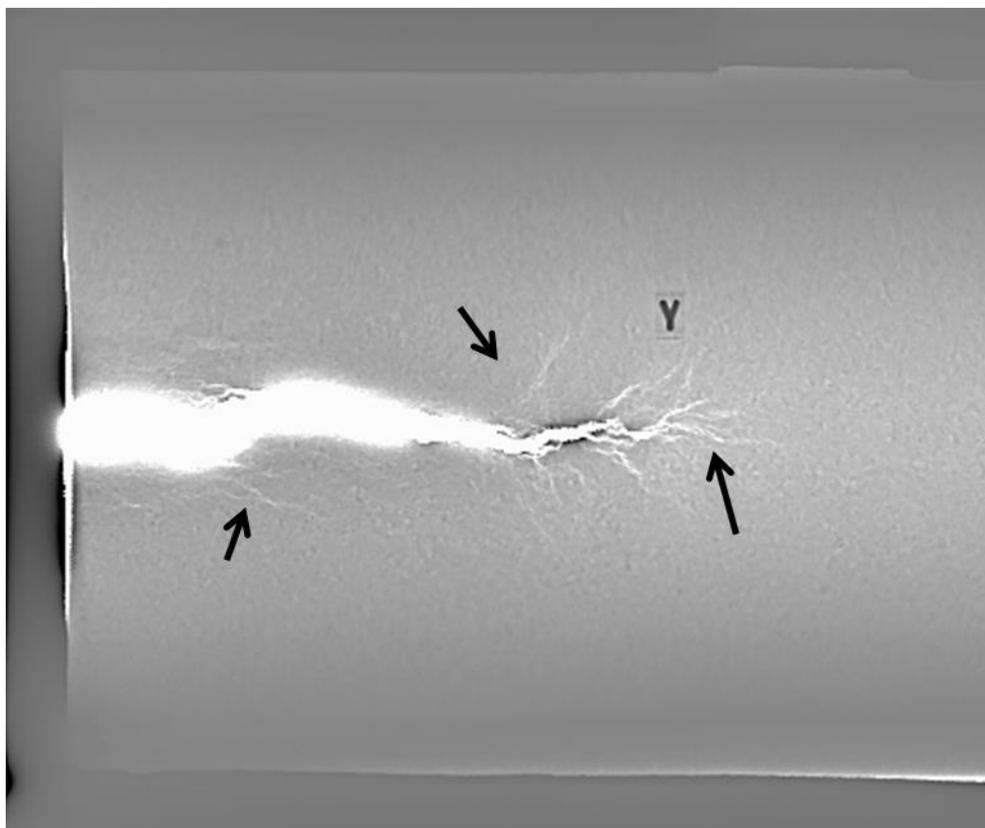
Figura 19: Raios-x da parte do tubo com a trinca 16kV, 4mA, 30 frames e filtro de cobre.

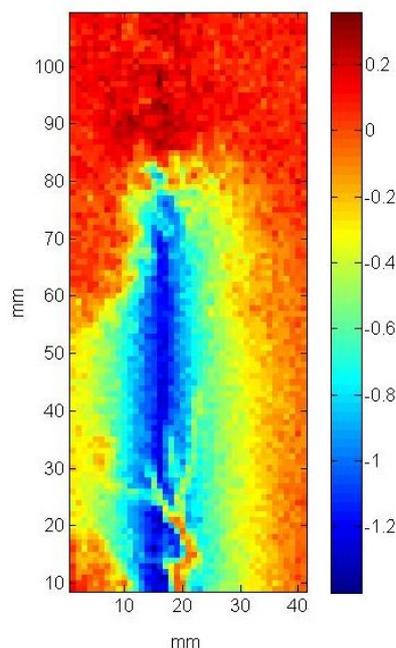
Figura 20: Imagem de C-Scan da trinca na parede interna do tubo. Região azul mostra a trinca e região em vermelho o material sem defeitos.

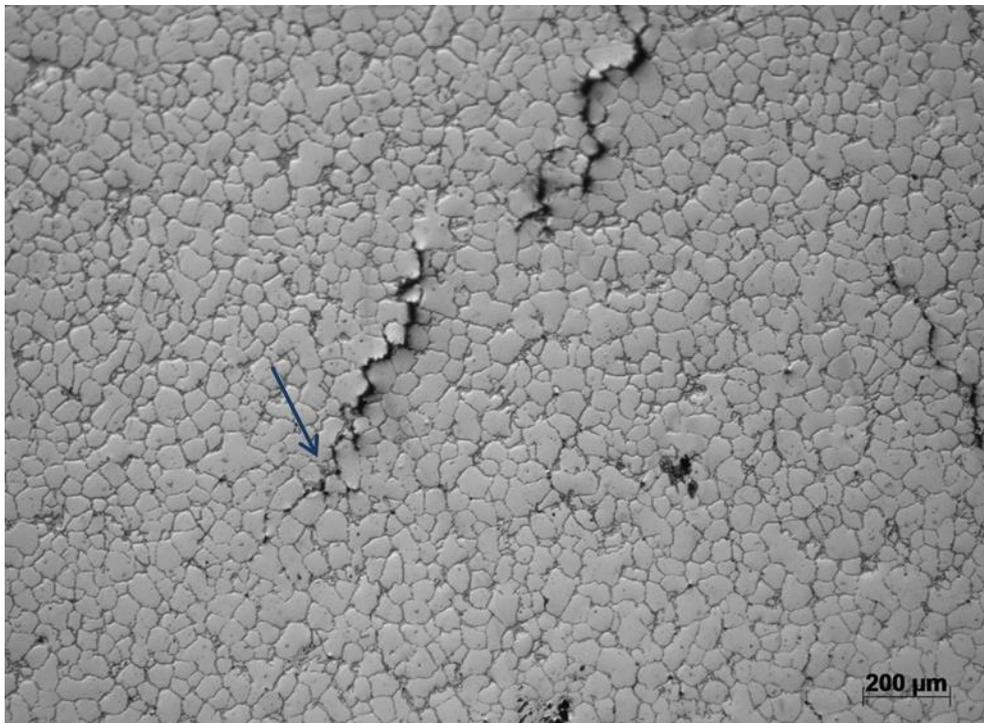
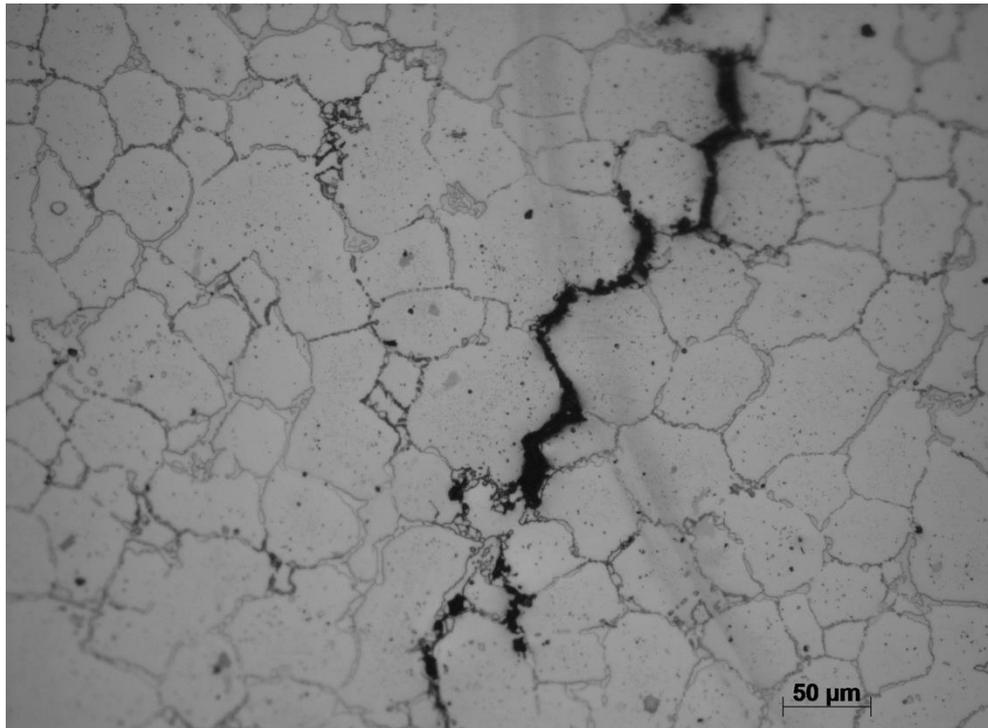
Na amostra E4A-3B tanto na direção longitudinal da parede interna do tubo como na direção transversal é possível observar claramente o caminho interdendrítico da trinca, como é mostrado na Figura 21, Figura 22, Figura 23 e Figura 24. Esse caminho preferencial pode indicar a presença de precipitados que favoreceram essa propagação. Por outro lado essa propagação pode ter ocorrido por conta eventualmente da evolução de danos causado por fluência ou ainda devido a fusões localizadas por conta da elevação da temperatura durante o surto, como será mostrado em imagens mais a frente.

Figura 21: Amostra E4A-3B direção longitudinal da parede interna atacada mostrando caminho interdendrítico das trincas.

Figura 22: Amostra E4A-3B direção longitudinal da parede interna atacada mostrando caminho interdendrítico das trincas.

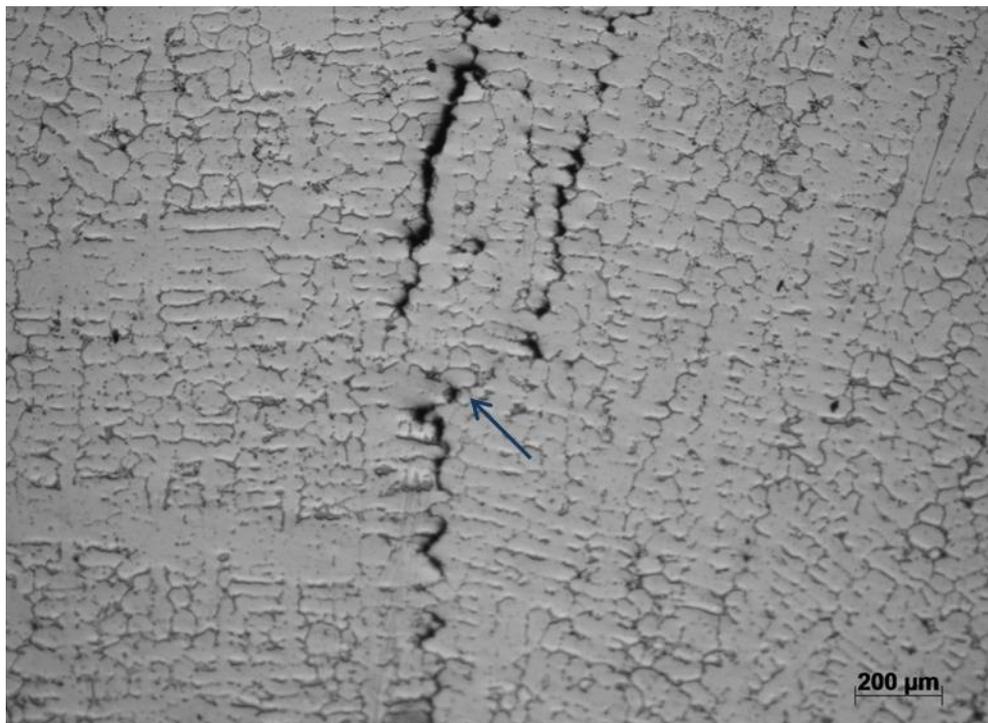
Figura 23: Amostra E4A-3B direção transversal atacada mostrando caminho interdendrítico.

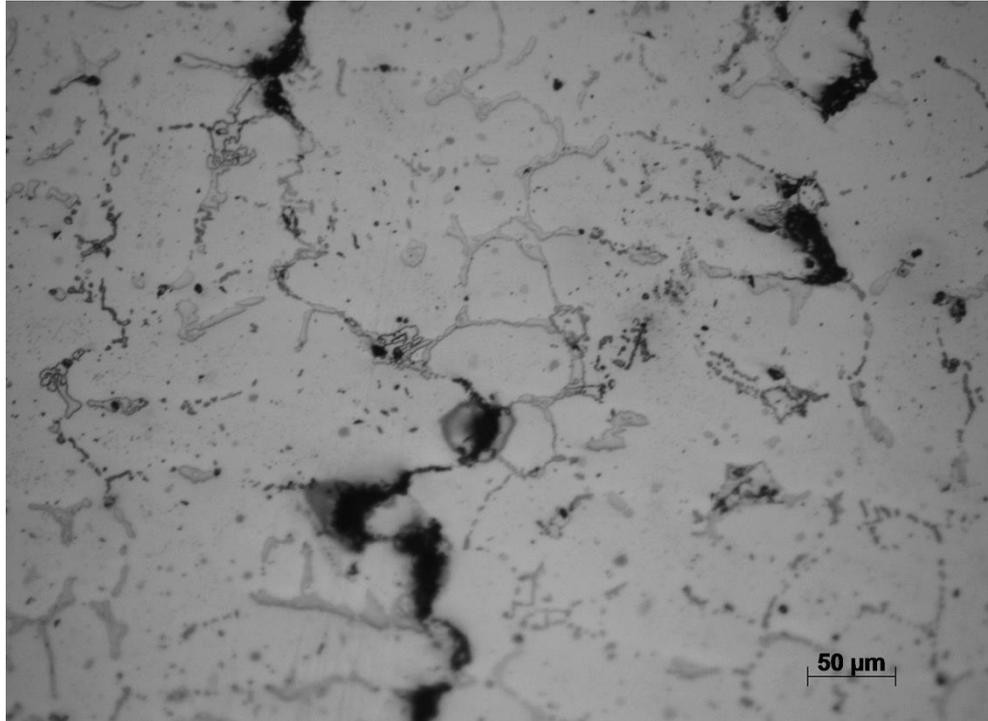
Figura 24: Amostra E4A-3B direção transversal atacada, mostrando precipitação interdendrítica e trinca contornando a dendrita.

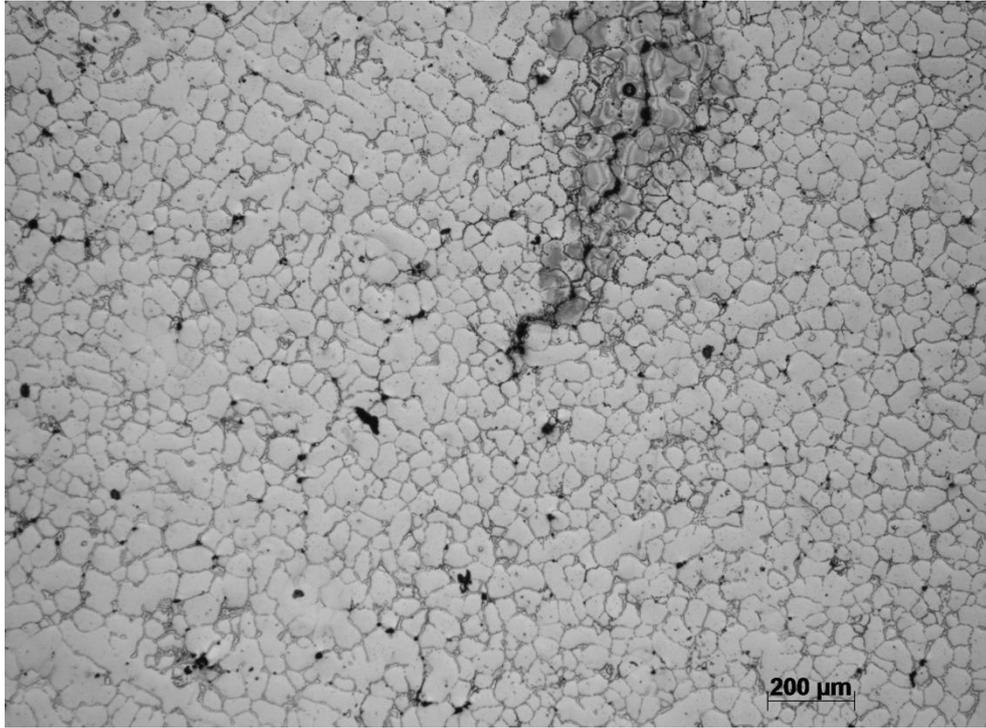
Ainda na amostra E4A-3B é possível observar uma grande concentração de vazios, Figura 25. Estes vazios, indicados pelas setas, aparecem associados à precipitação interdendrítica podem ser relacionados a danos devido à fluência ou ainda a fusão localizada como visto nas Figura 26 e Figura 27 e conforme mencionado anteriormente.

Figura 25: Amostra E4A-3B direção longitudinal da parede interna atacada mostrando concentração de vazios.

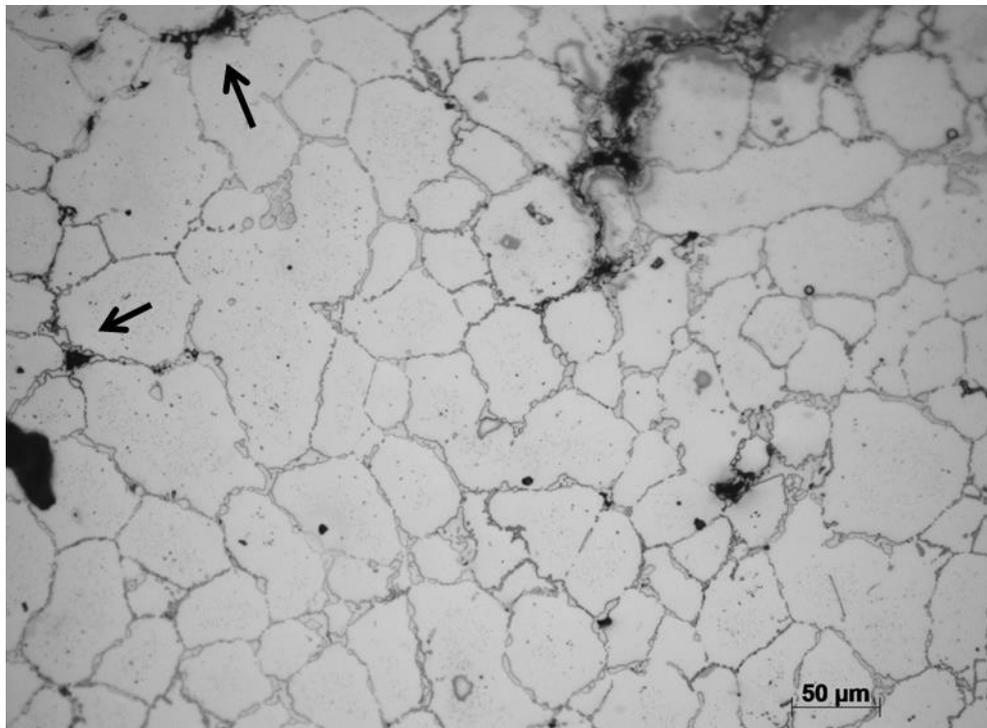
Figura 26: Amostra E4A-3B direção longitudinal da parede interna atacada mostrando vazios associados à precipitação interdendrítica.

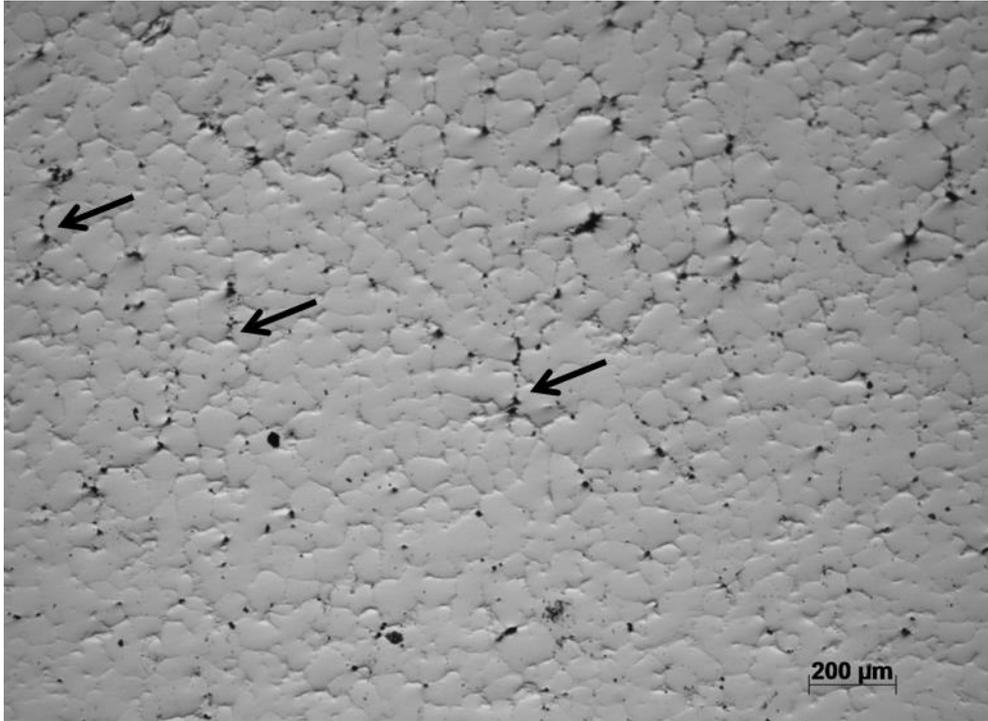
Na amostra E4A-3C é possível observar uma alta concentração de vazios, assim como o alinhamento destes, Figura 27 e Figura 28. Esse alinhamento de vazios está associado ao mecanismo de nucleação e propagação dessas trincas.

Figura 27: Amostra E4A-3C direção transversal sem ataque com alta concentração de vazios.

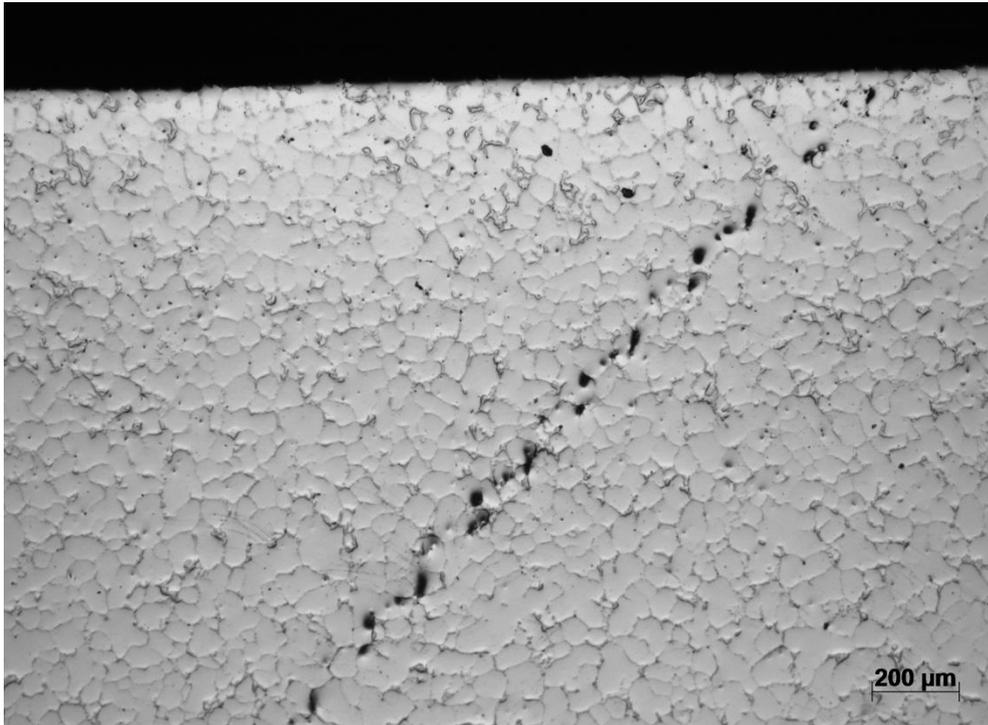
Figura 28: Amostra E4A-3C parede interna sem ataque com alinhamento de vazios.

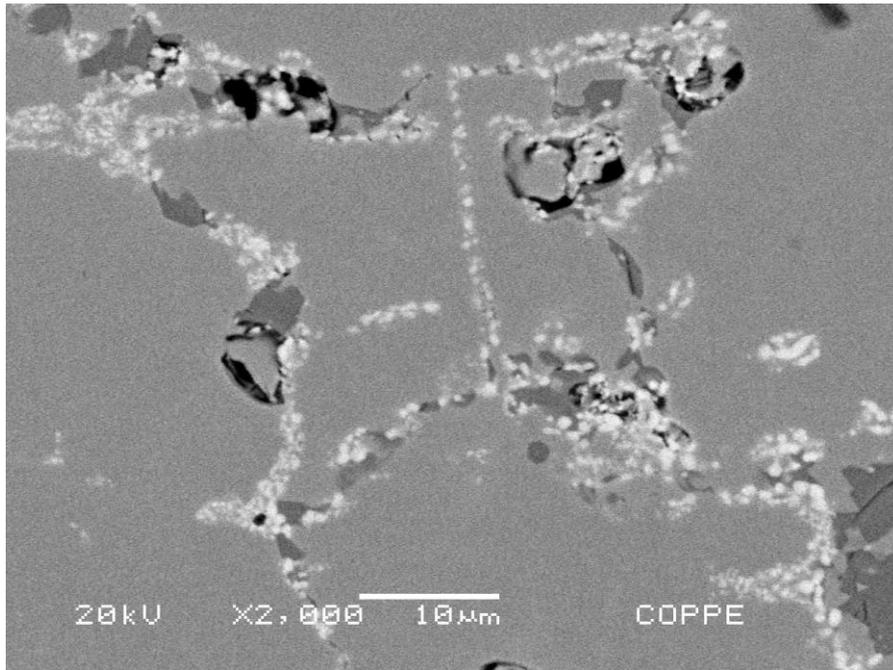
Na observação das amostras E3A-6C2 e E4A-4B2 em um aumento de 500X ambas apresentaram microestruturas semelhantes à esperada após o envelhecimento. No entanto quando a amostra próxima da trinca, E4A-4B2, foi observada em um aumento de 2000X, Figura 31, foi possível observar o resultado da evolução descrita acima na amostra. Isso indica que a precipitação de carbeto de nióbio se deu em uma região rica neste elemento, dando assim indícios da presença de fase G prévia e mostrando que a temperatura alcançada foi superior a 1000°C de acordo com o diagrama de precipitação tempo temperatura mostrado na Figura 4, e descrito na sessão 2.4.

Figura 31: Amostra E4A-4B2 mostrando a reprecipitação dos carbetos de nióbio com morfologia de pequenas partículas.

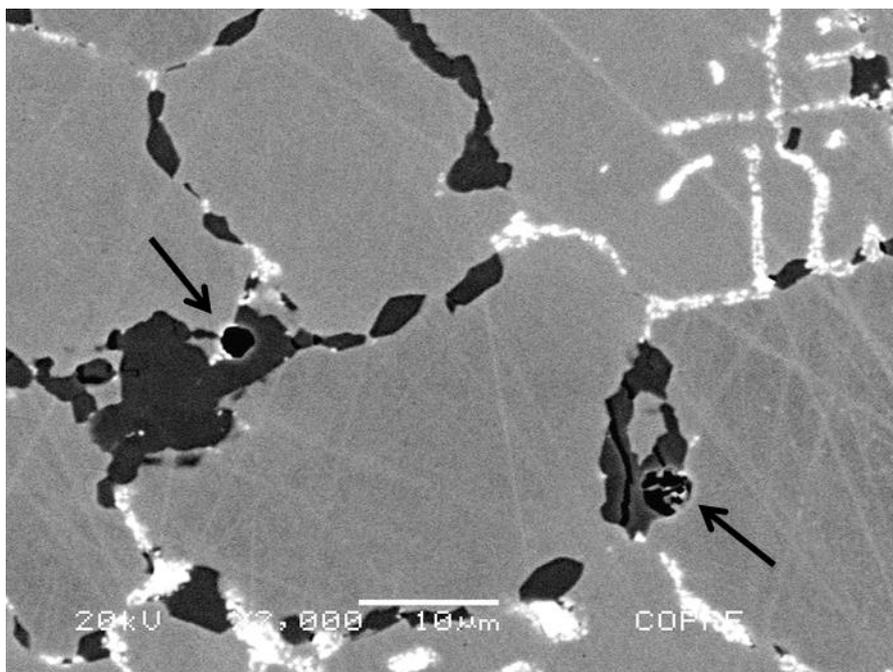
Analisando a amostra E3A-6C2, Figura 32, observam-se também a morfologia de reprecipitação dos carbetos de nióbio dispostos onde previamente haveria a fase G mostrando que essa morfologia é característica de regiões onde ocorreu o surto. Além disso, é possível observar a presença dos vazios associados a danos causados possivelmente pela fusão localizada na interface dos carbetos de cromo com a matriz.

Figura 32: Amostra E3A-6C2 mostrando carbetos de nióbio reprecipitados e vazios associados aos carbetos de cromo.

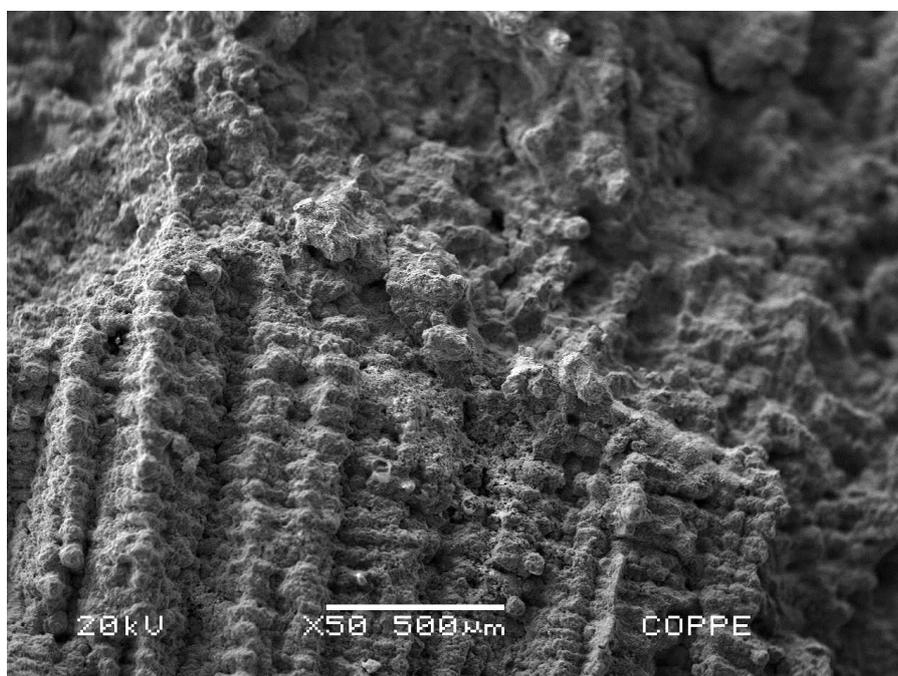
A fratógrafia corrobora as análises feitas através de MO, no qual o caminho da trinca é interdendrítico, ainda na observação da superfície de fratura não vemos nenhum outro modo de propagação da trinca sendo esta puramente interdendrítica, mostrada na Figura 37.

Figura 37: Superfície de fratura mostrando topografia interdendrítica da amostra E4A-3A.
