**UNIVERSIDADE FEDERAL DO RIO DE JANEIRO - CAMPUS MACAÉ  
CURSO DE GRADUAÇÃO EM ENGENHARIA CIVIL**

**DESTACAMENTO DE REVESTIMENTOS CERÂMICOS DE  
FACHADAS E ÁREAS EXTERNAS: ESTUDO DE CASO EM CABO  
FRIO – RIO DE JANEIRO**

**TRABALHO DE CONCLUSÃO DE CURSO**

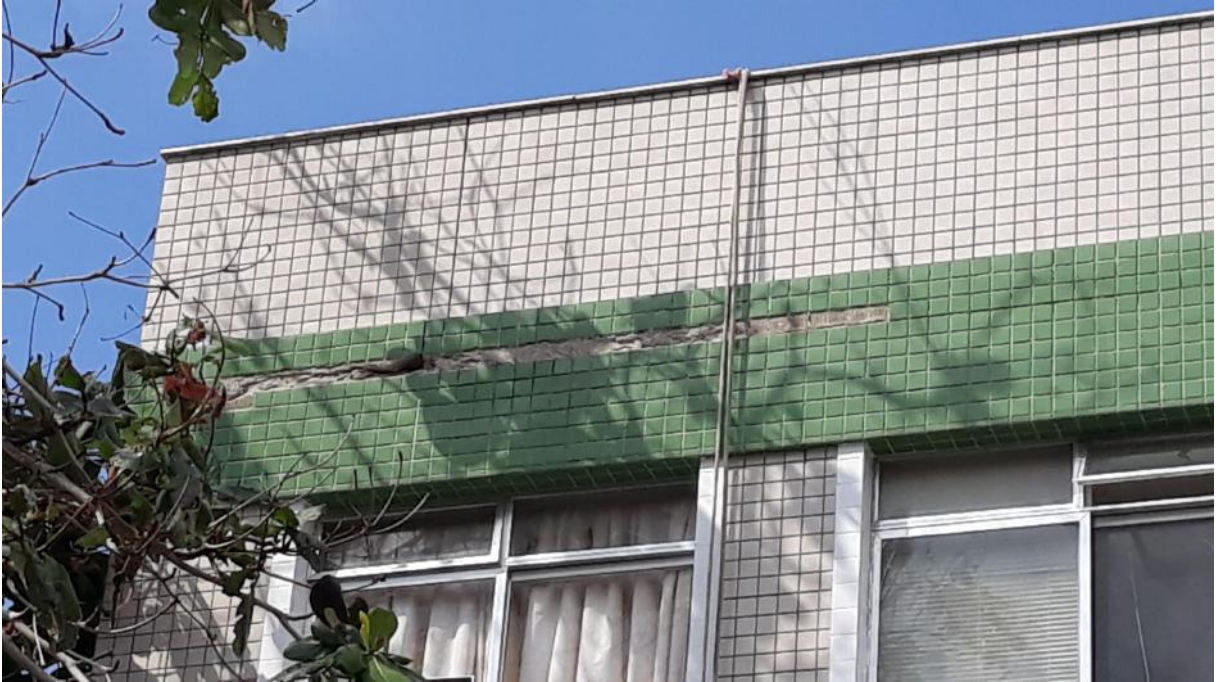
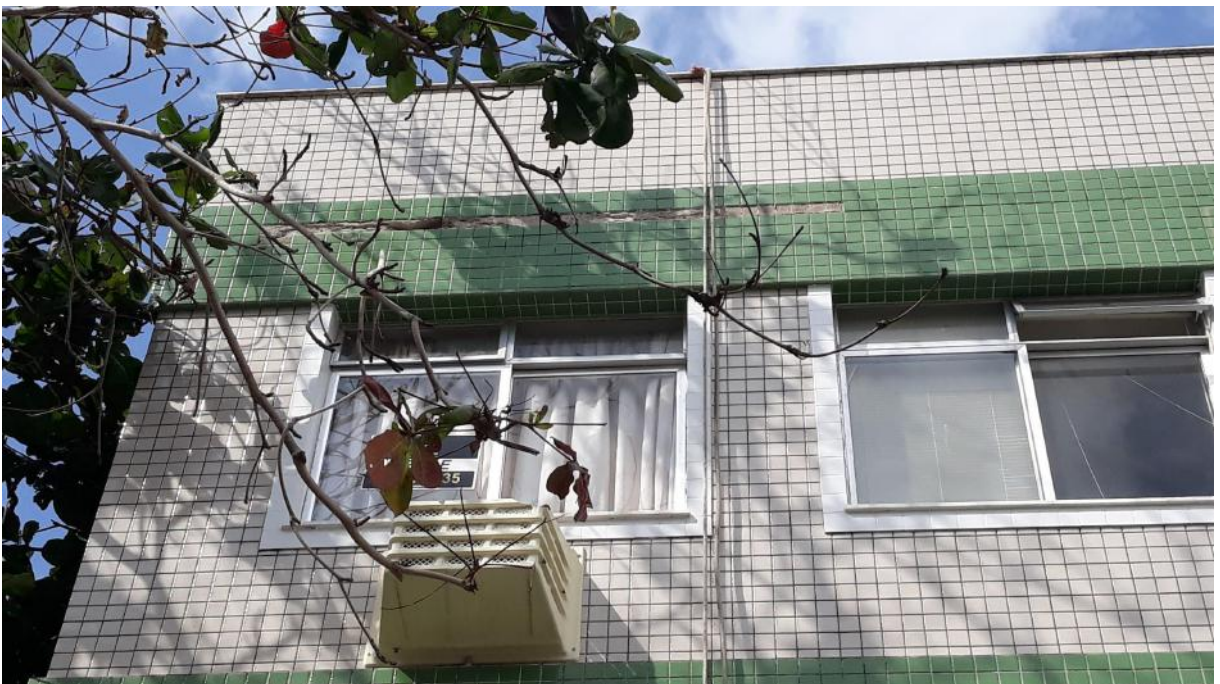
Após a remoção das pastilhas estufadas verificou-se a presença de uma trinca/fissura no emboço, coincidindo com o encontro da laje da cobertura com a alvenaria da mureta. As fotos abaixo foram tiradas após a remoção das pastilhas estufadas.

Figura 20 - Fissuras e desagregação do emboço  
(Fonte: Acervo pessoal)

Figura 21 - Fissuras e desagregação do emboço  
(Fonte: Acervo pessoal)

O surgimento da trinca/fissura no emboço foi provavelmente causada pelas tensões provenientes das deformações diferenciais dos materiais (alvenaria e estrutura). Com o surgimento da trinca, as infiltrações potencializaram o avanço dos sintomas.

Para recuperação do revestimento é necessária a restauração do emboço e posterior recolocação das pastilhas. Entretanto, sugere-se que sejam adotadas medidas para impedir que as tensões gerem novas fissuras, como a criação de juntas e reforço do emboço.

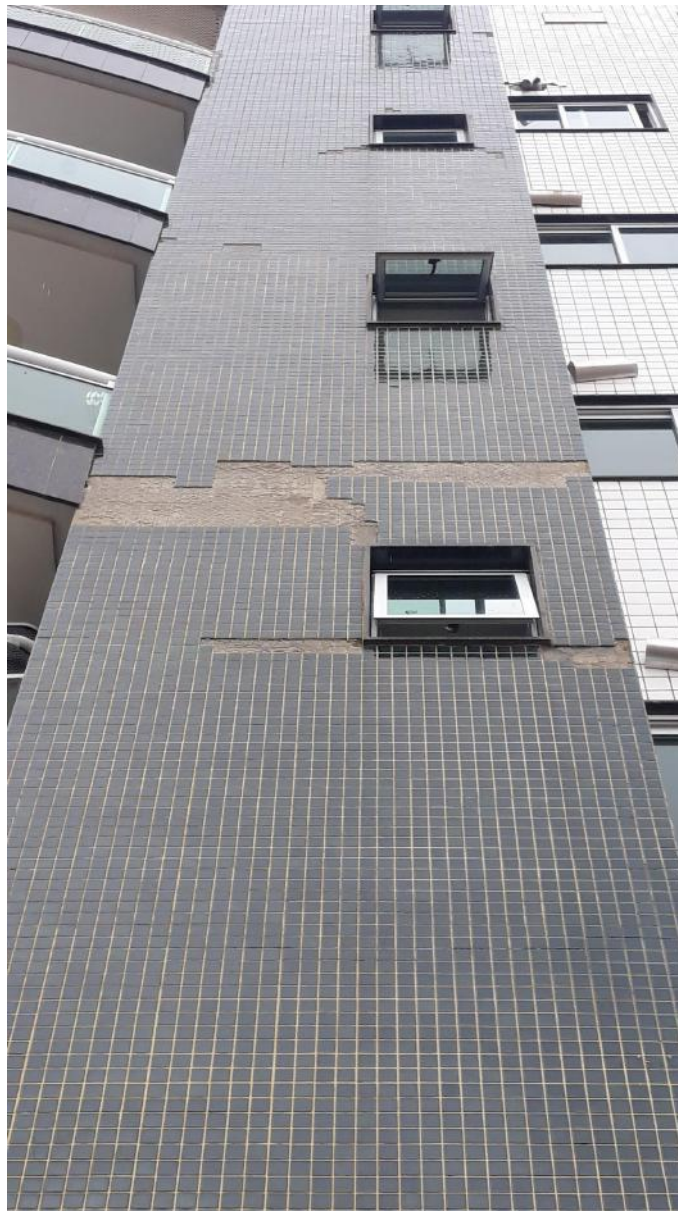
Nas fachadas laterais foi identificado o destacamento das pastilhas de 5x5 cm. O seu desprendimento iniciou em locais pontuais, com estufamentos nas áreas adjacentes, indicando que houvessem problemas no entorno. O destacamento sucedeu até a realização de testes de percussão e retirada das cerâmicas soltas e semi soltas.

Figura 25 - Destacamentos de revestimentos  
(Fonte: Acervo pessoal)

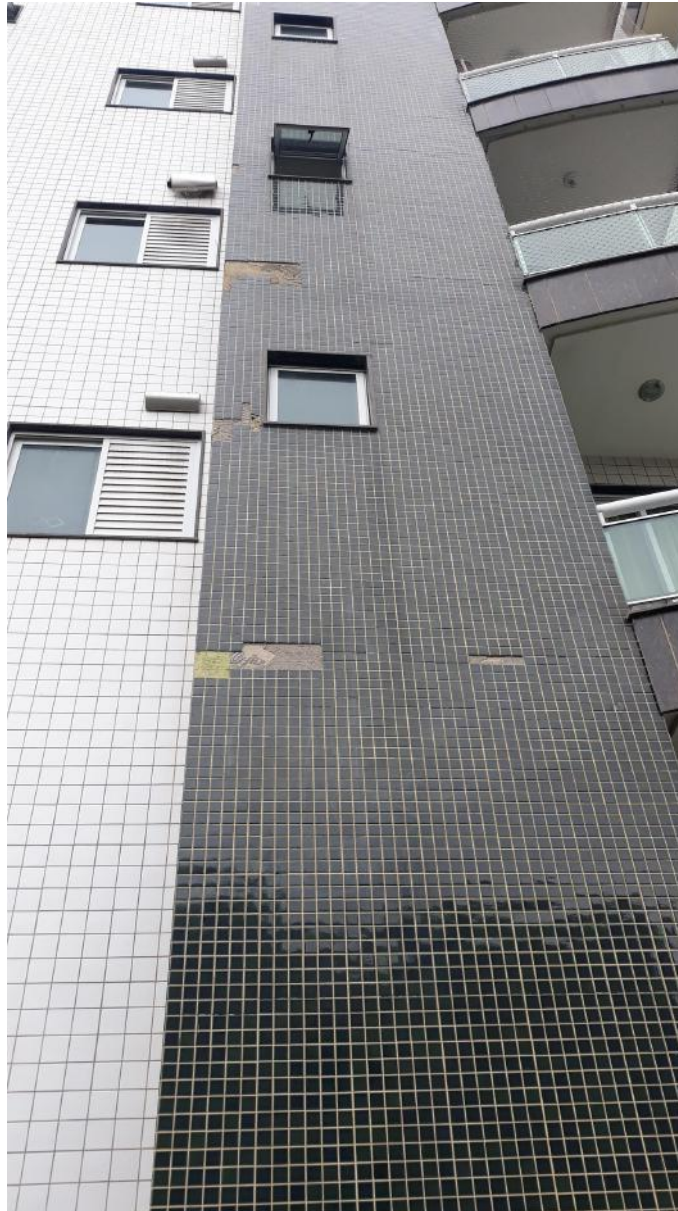
Figura 26 - Destacamentos nas divisões dos pavimentos  
(Fonte: Acervo pessoal)

Em especial, verificou-se que o padrão de descolamento nas divisões dos pavimentos pode ser consequência de esforços no encontro alvenaria e estrutura, ocasionados por movimentações diferenciais, e/ou encunhamentos mal executados, transmitindo as tensões para os revestimentos.

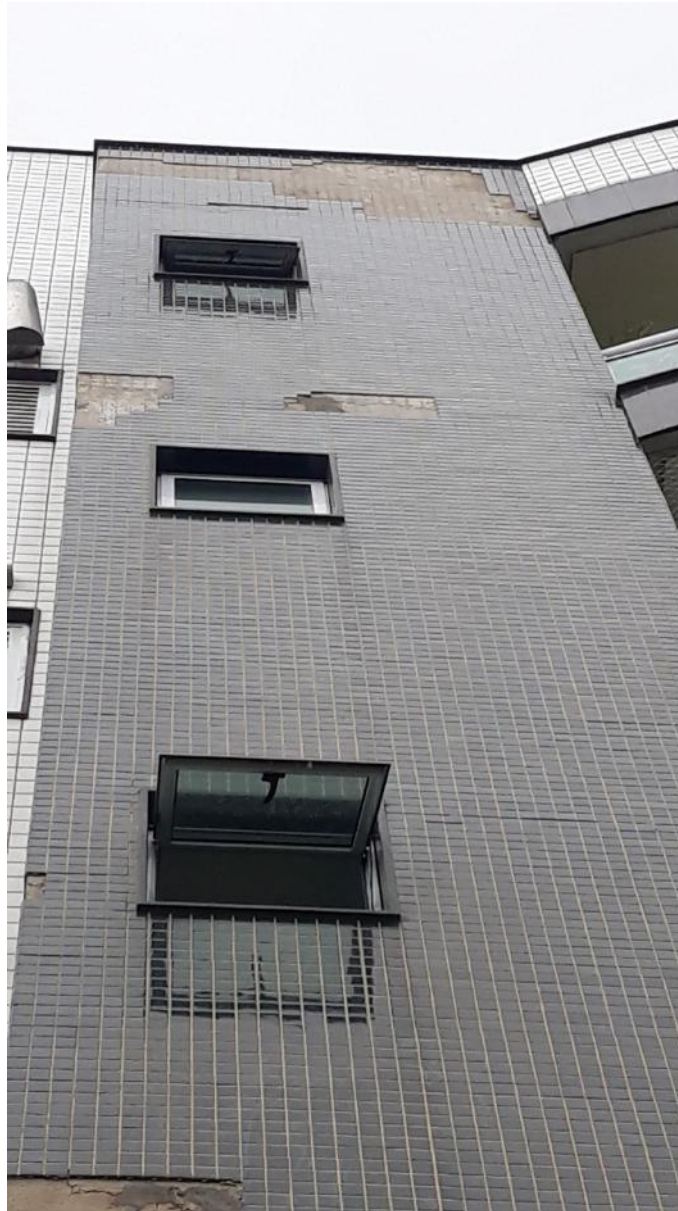
Figura 27 - Destacamentos  
(Fonte: Acervo pessoal)

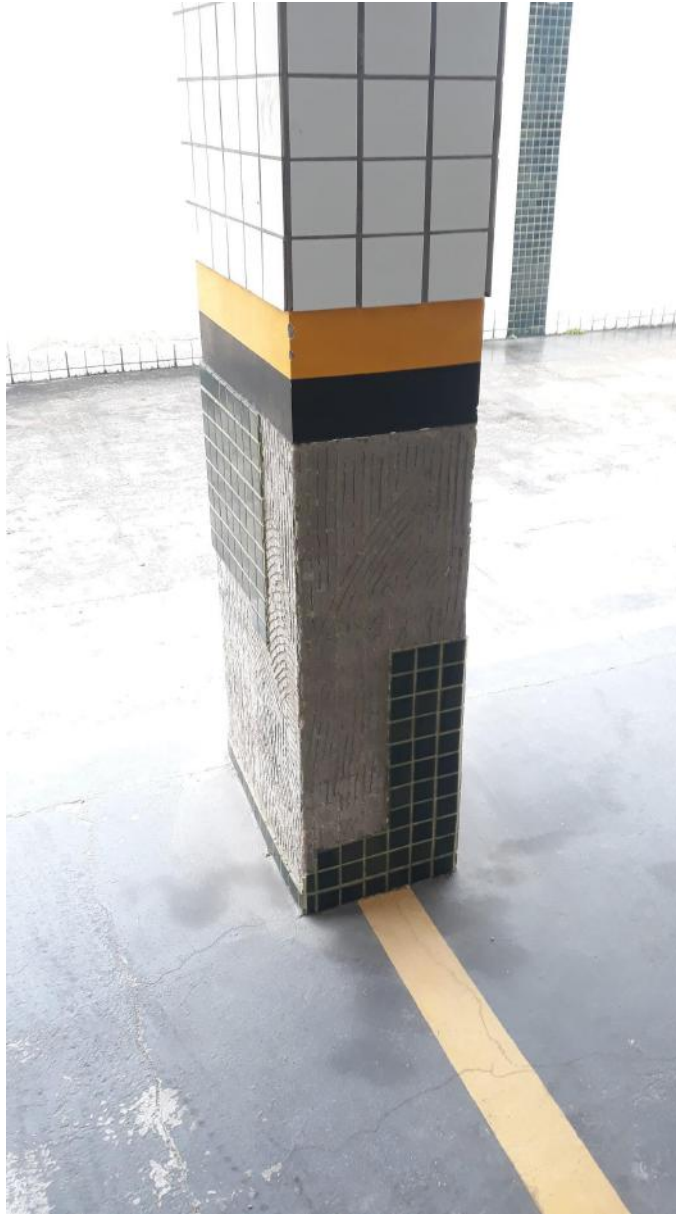
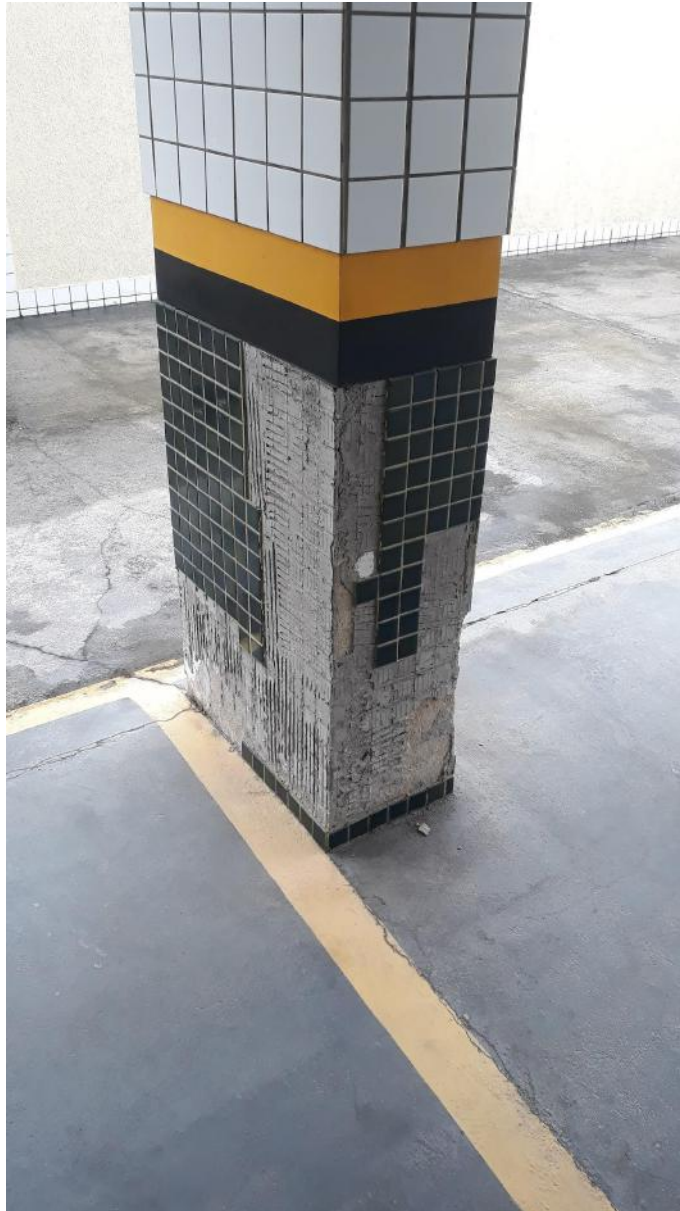
Também foram observados descolamentos ocorrendo nos pilares da garagem do térreo.

Figura 28 - Destacamentos no térreo  
(Fonte: Acervo pessoal)

Figura 29 - Destacamentos no térreo  
(Fonte: Acervo pessoal)

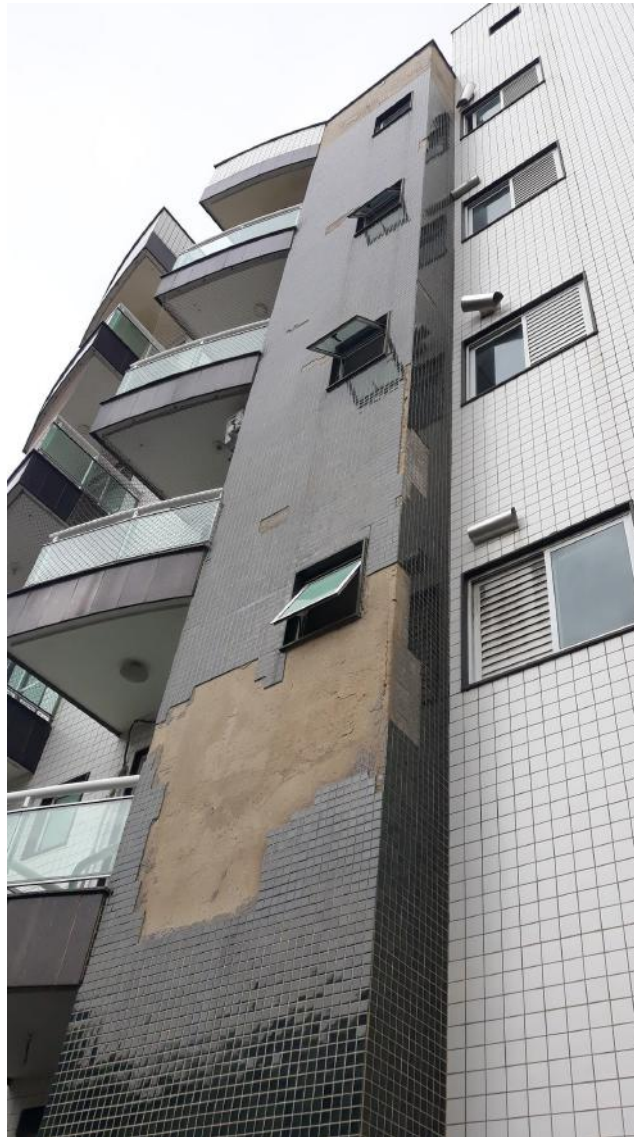
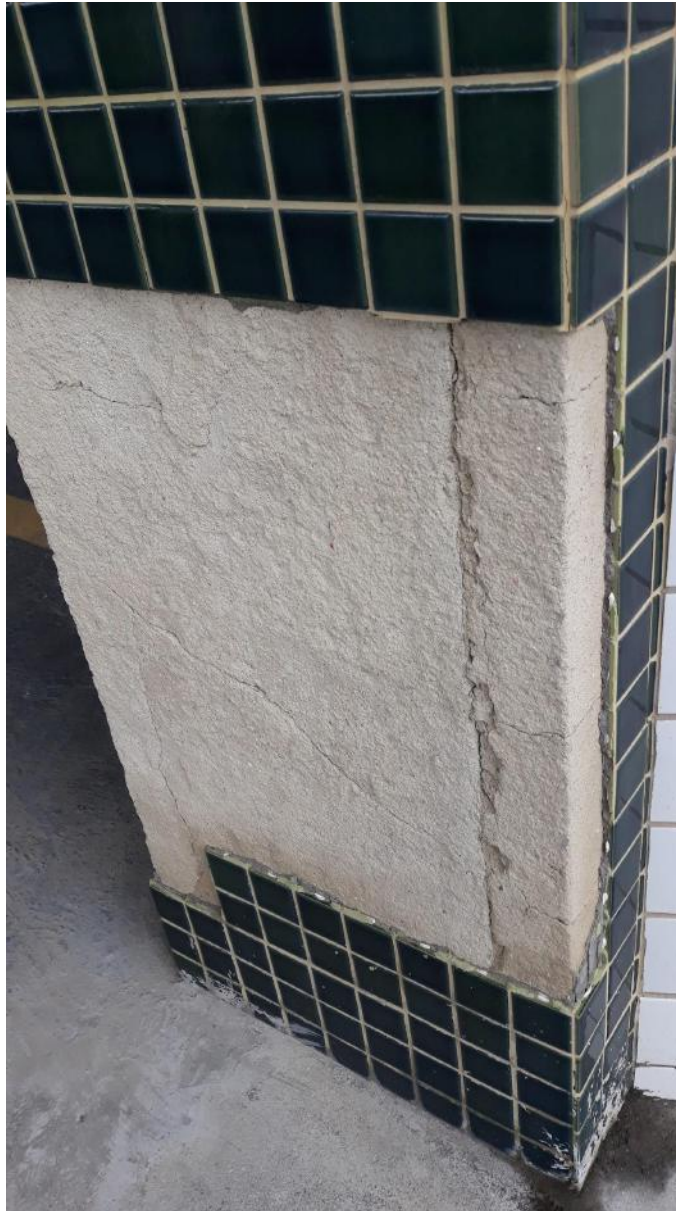
Figura 30 - Emboço deteriorado  
(Fonte: Acervo pessoal)

Figura 31 - Emboço deteriorado  
(Fonte: Acervo pessoal)

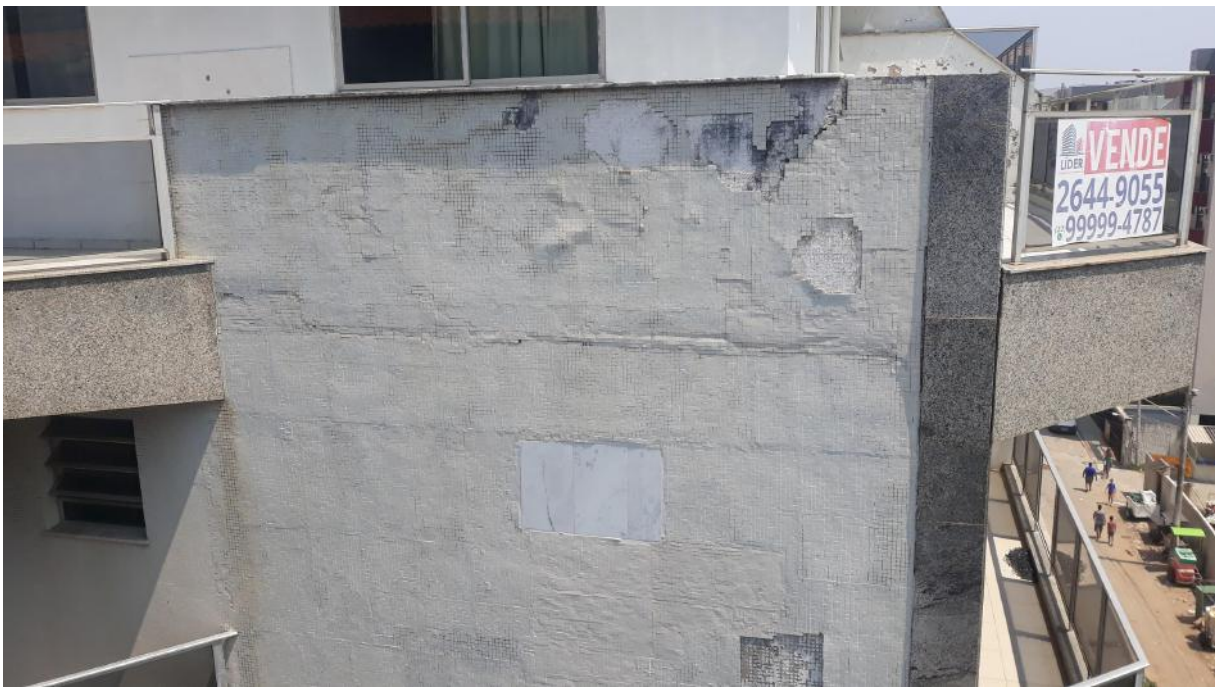
Após a queda e remoção das demais pastilhas semi soltas remanescentes, observou-se a deteriorização do emboço na região, principalmente na região que estava sem soleira na mureta.

Figura 34 - Estufamento e queda de revestimentos  
(Fonte: Acervo pessoal)

Mediante a observação do local, a primeira intervenção necessária é a recomposição do chapim sobre a mureta da cobertura, a fim de impedir que as infiltrações continuem ocorrendo.

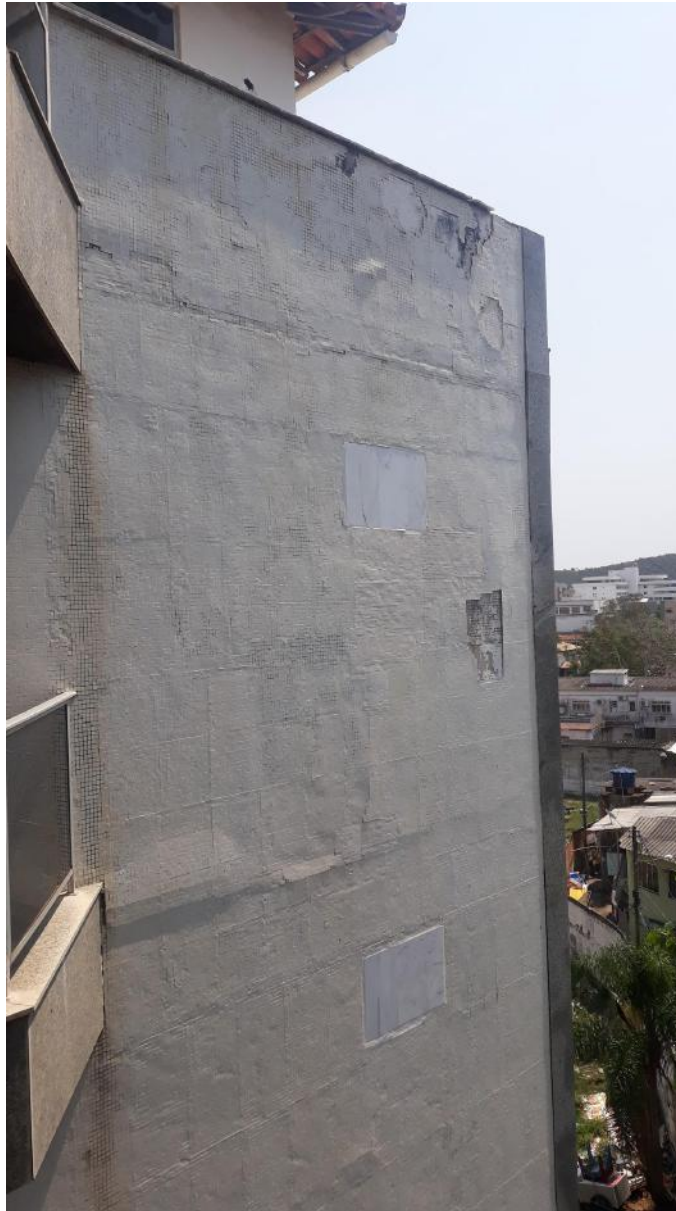
Também foi observado o estufamento em faixas horizontais na direção das regiões de encontro entre alvenaria e estrutura (entre 3º e 4º pavimento e entre 4º pavimento e cobertura).

Figura 35 - Estufamento nas divisões dos pavimentos  
(Fonte: Acervo pessoal)

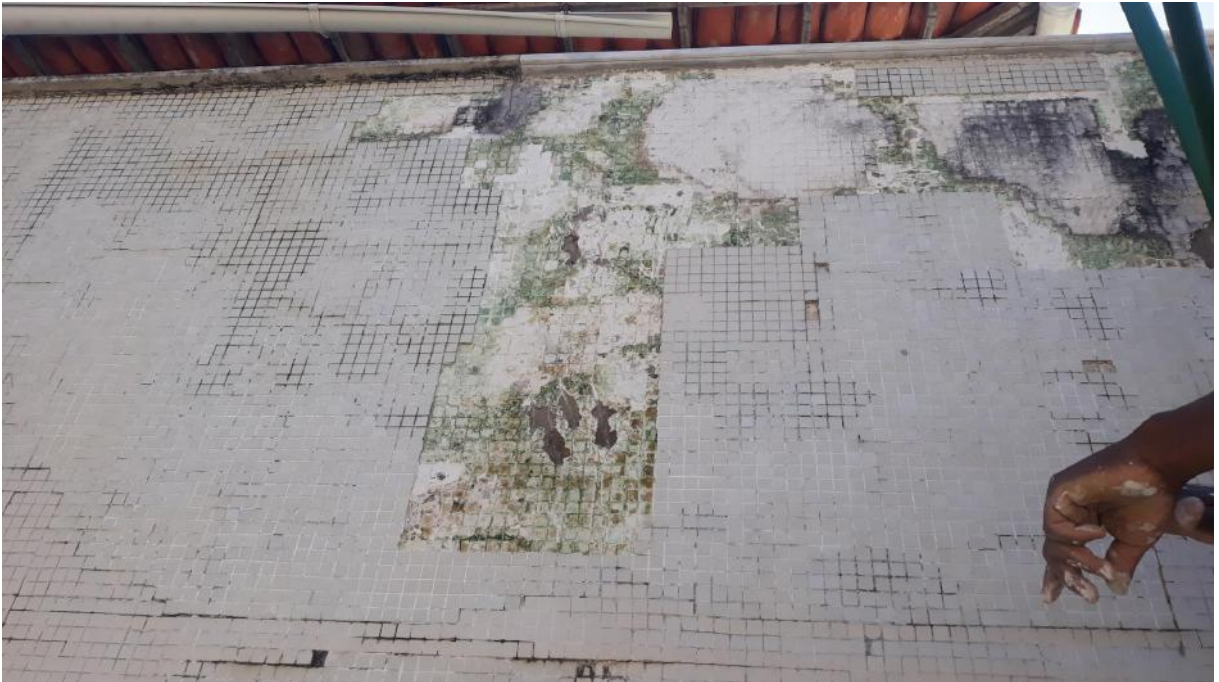
Após análise da região onde ocorreu o desprendimento, observou-se que a falta de chapim na mureta da cobertura era um ponto com grande ocorrência de infiltrações, causando grande deterioração do emboço e perda de aderência entre a argamassa e o substrato.

Figura 36 - Emboço deteriorado  
(Fonte: Acervo pessoal)

- i) A falta de peitoril da mureta da cobertura (falta de manutenção) possibilitou as infiltrações, sendo essa a origem das fissuras no emboço e perdas de aderência que causaram desagregações e destacamentos;

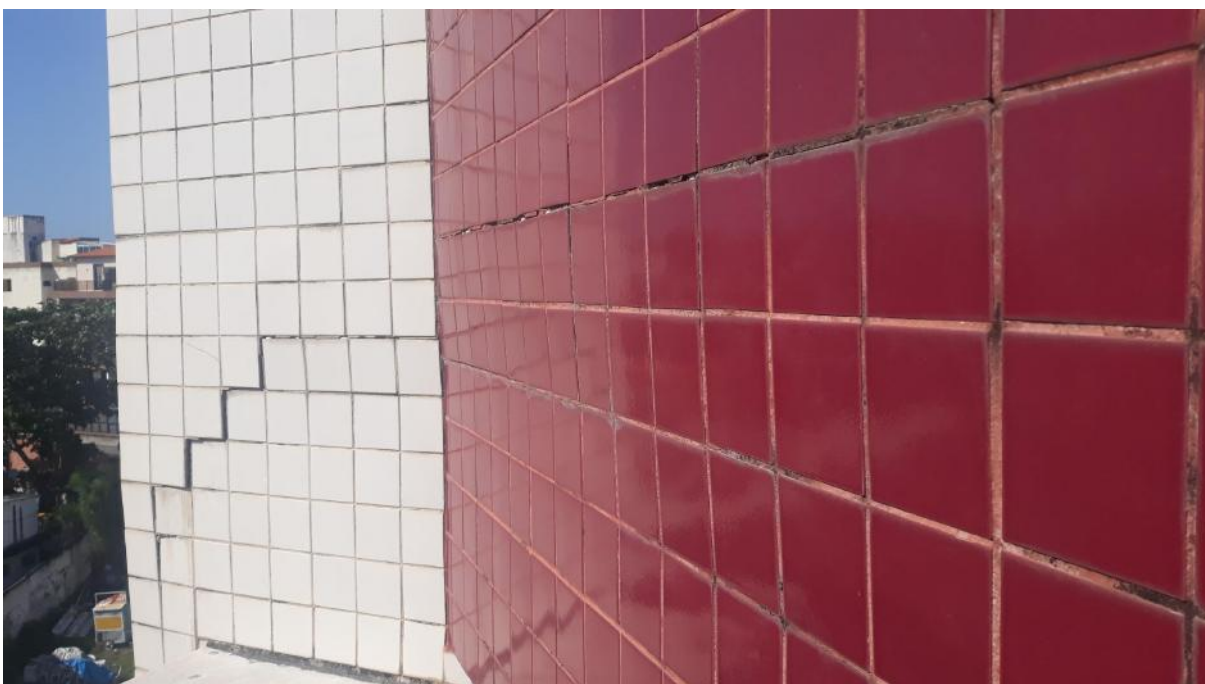
Após a retirada dos revestimentos e análises das regiões afetadas, foi identificado que as trincas e estufamentos estavam ocorrendo devido à movimentação diferencial entre estrutura e alvenaria. Também observou-se que houve fissuração na área interna da cobertura, no encontro do piso com a mureta, se tornando local de infiltrações.

Figura 39 - Fissuração e estufamento do revestimento  
(Fonte: Acervo pessoal)

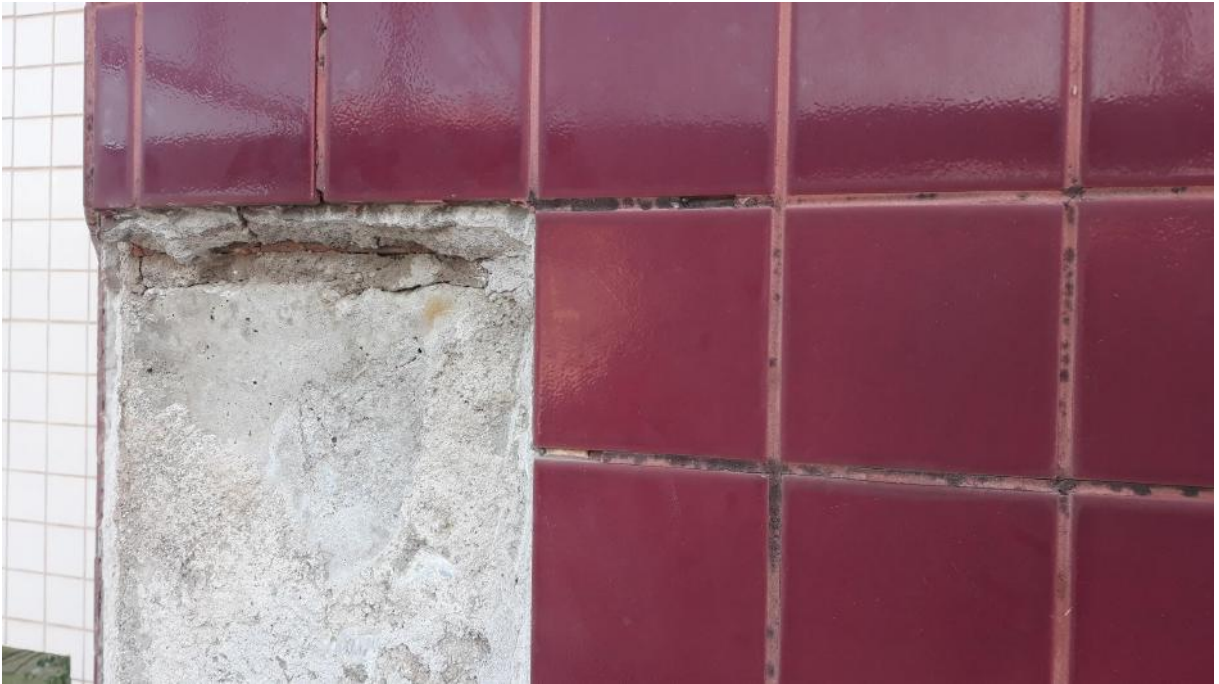
Figura 40 - Fissuração do emboço  
(Fonte: Acervo pessoal)

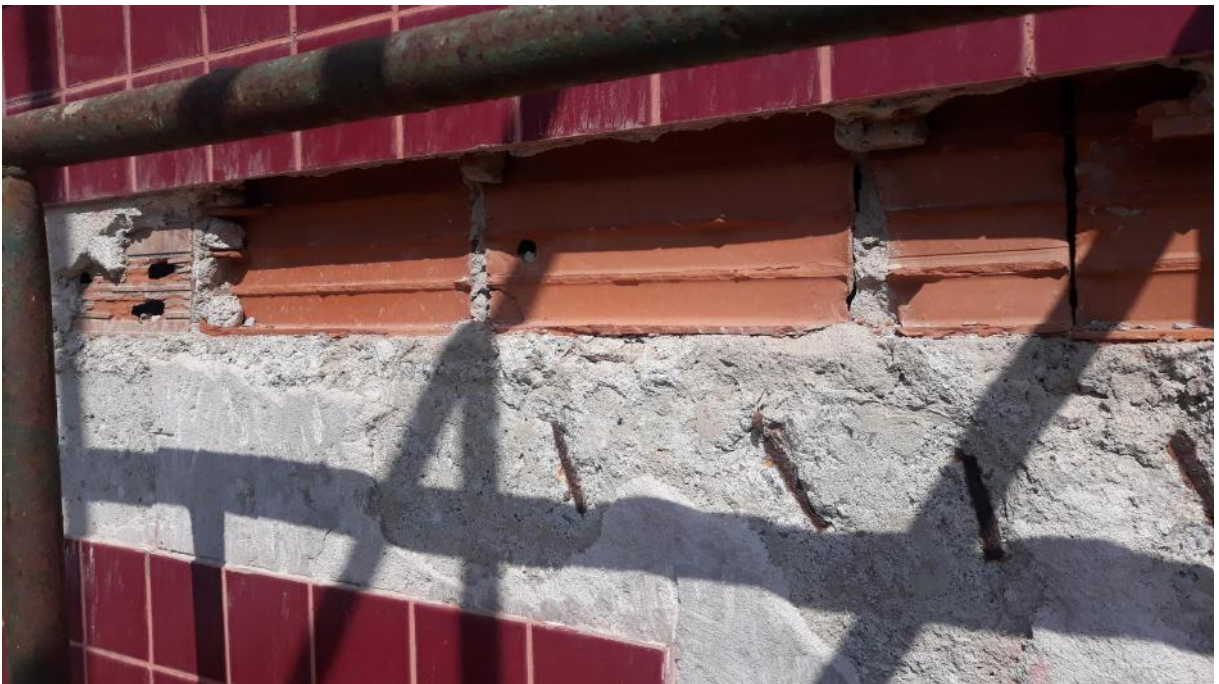
Figura 41 - Encontro da estrutura com alvenaria  
(Fonte: Acervo pessoal)

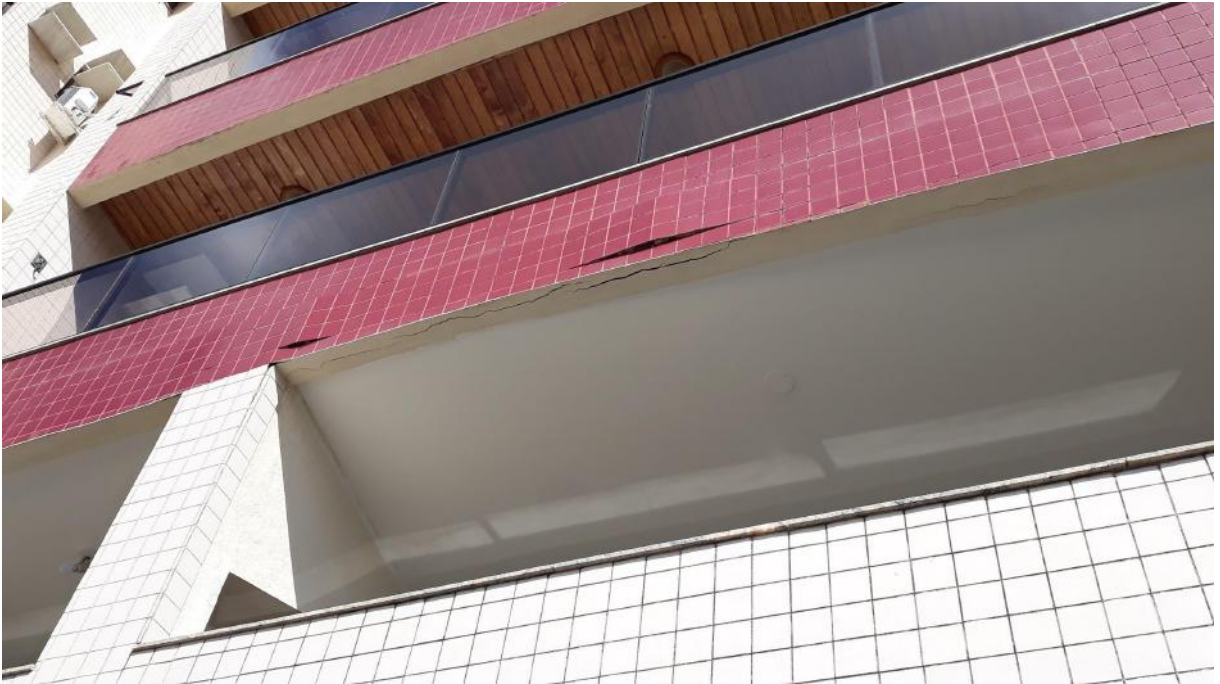
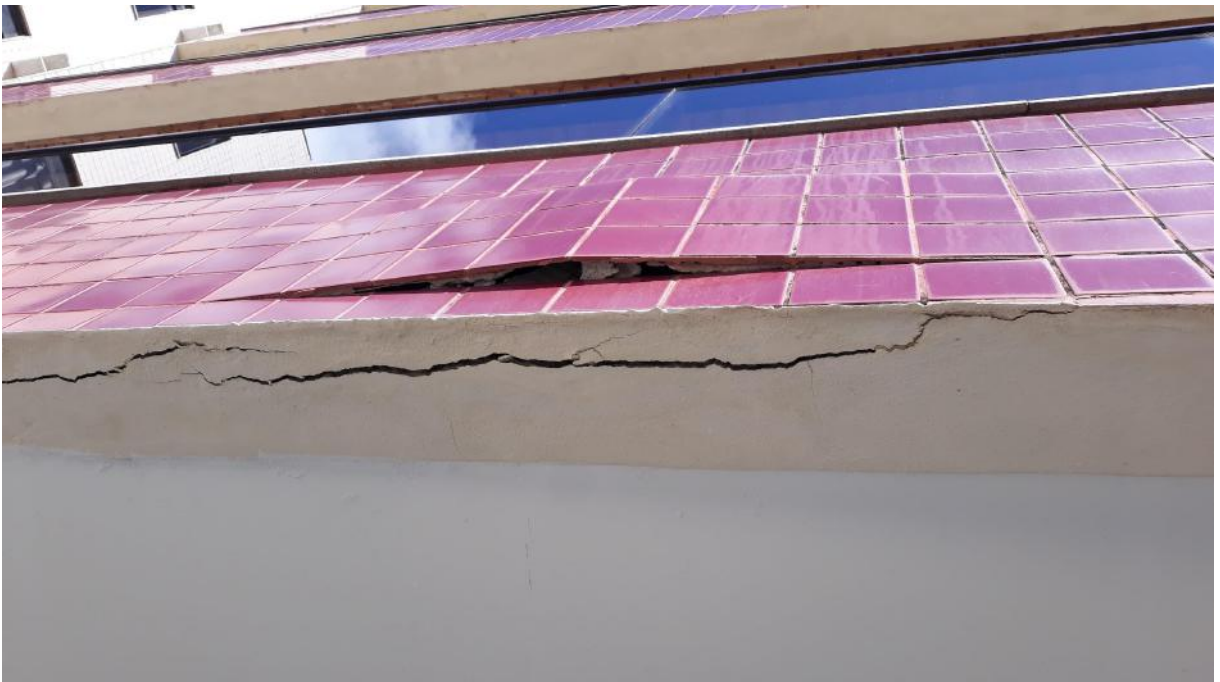
Em outro local da fachada, verificou-se o estufamento das cerâmicas na viga de sustentação da varanda, com fissuração do emboço.

Figura 42 - Estufamento do revestimento  
(Fonte: Acervo pessoal)

Figura 43 - Estufamento do revestimento  
(Fonte: Acervo pessoal)

Na viga de sustentação da varanda, a origem do estufamento foi o processo de corrosão atuando sobre as armaduras da viga, onde o seu aumento de volume causa a desagregação do concreto e, conseqüentemente, transporta esses efeitos para a argamassa de regularização e todos os outros componentes do sistema de revestimento cerâmico.

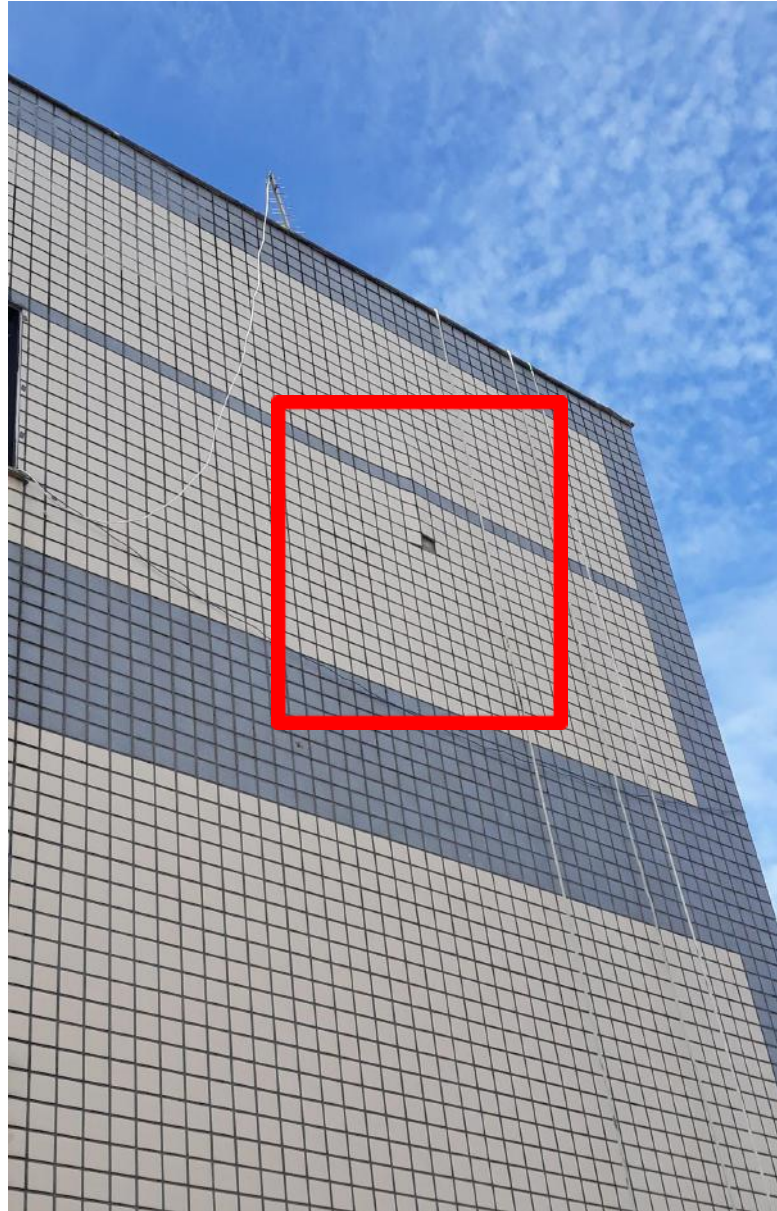
Figura 47 - Estufamento do revestimento  
(Fonte: Acervo pessoal)

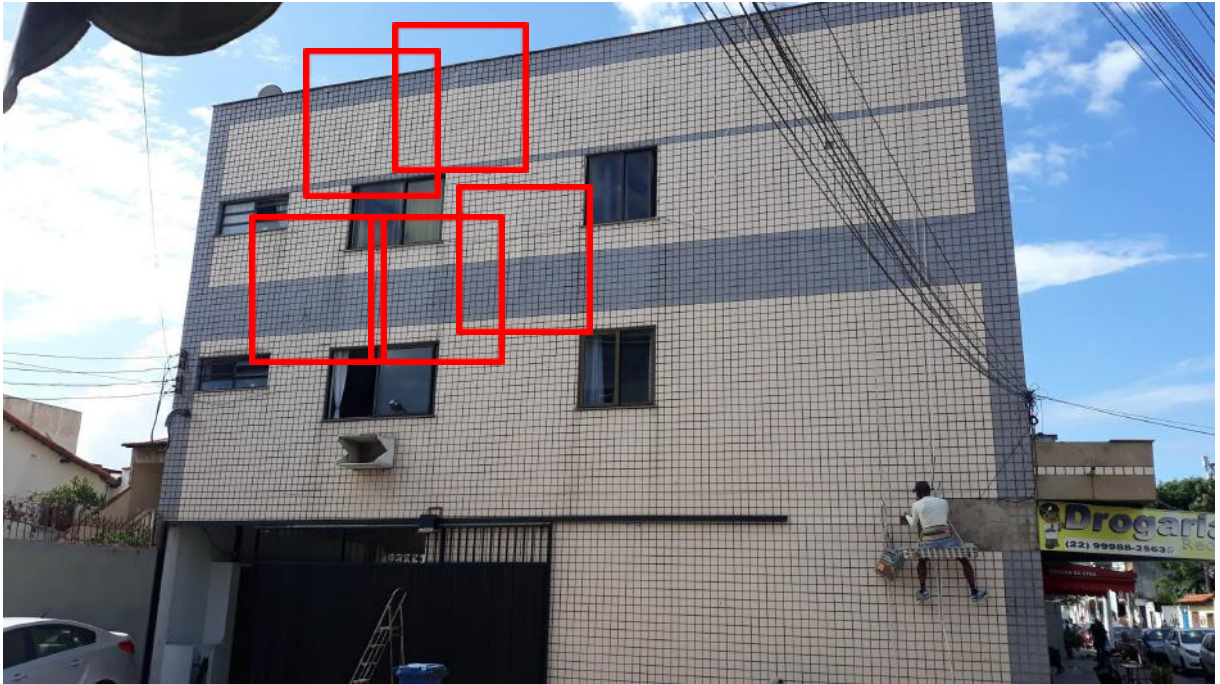
Figura 48 - Estufamento e retirada do revestimento  
(Fonte: Acervo pessoal)

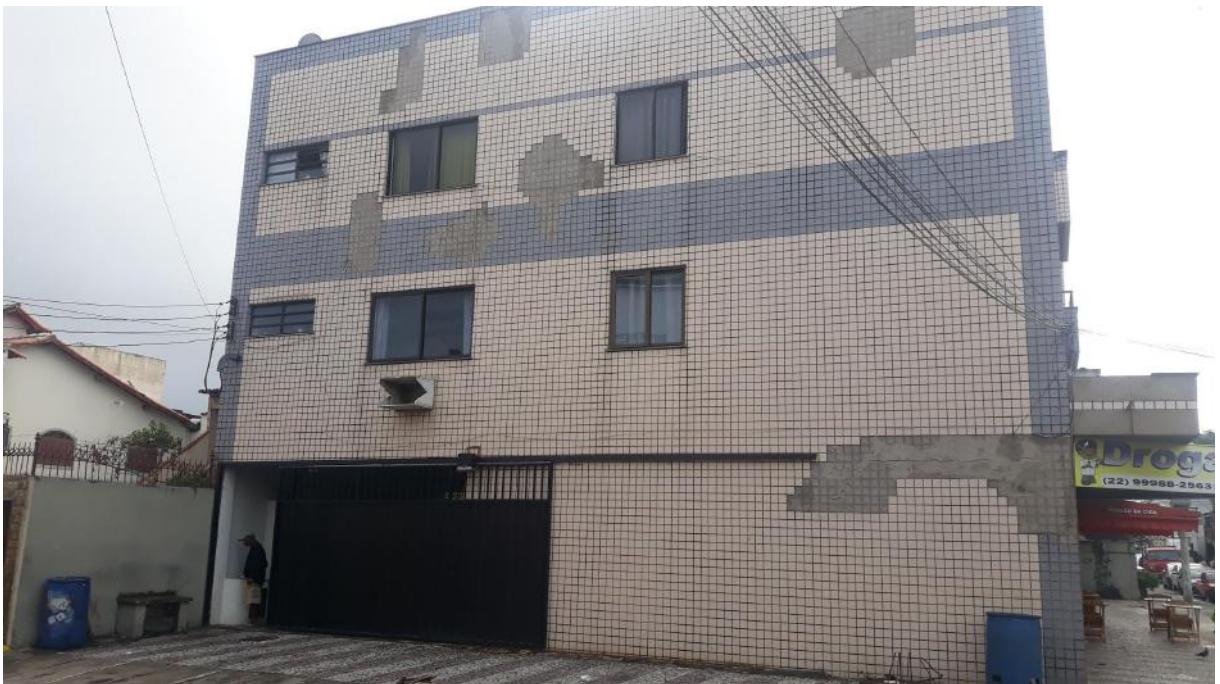
Figura 49 - Retirada do revestimento estufado  
(Fonte: Acervo pessoal)

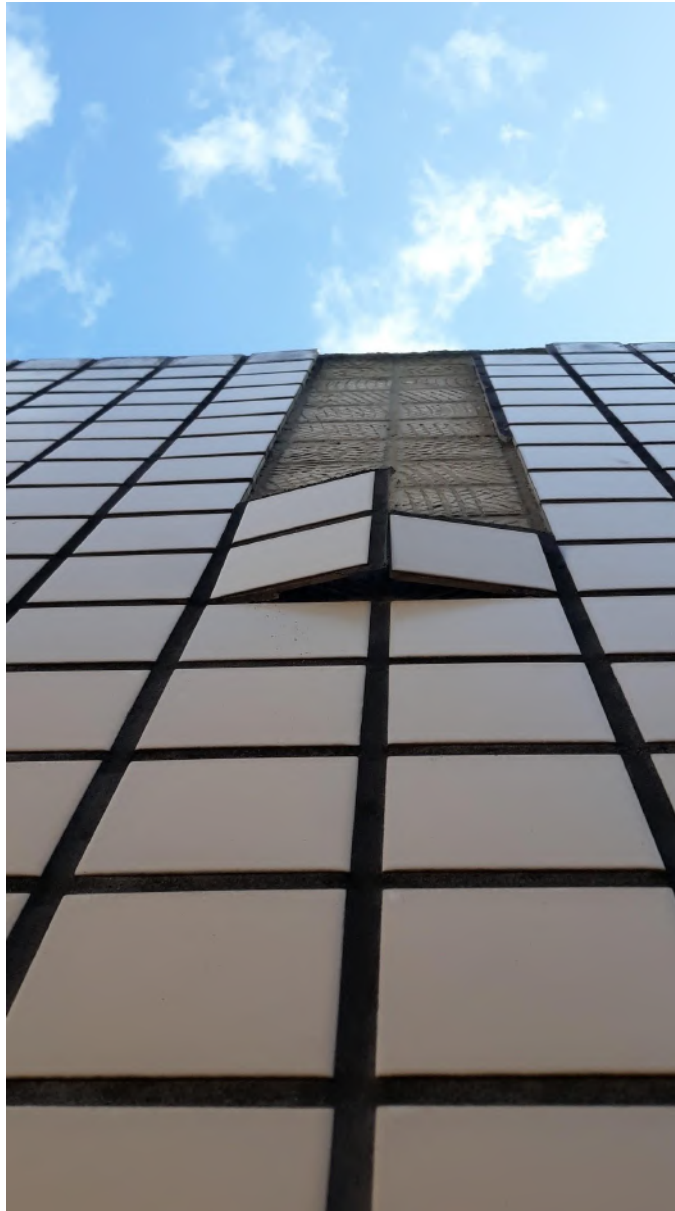
Figura 50 - Descolamento na área de ventilação  
(Fonte: Acervo pessoal)

Por fim, na área interna do prédio, o descolamento tem como origem a perda de aderência causada pelas infiltrações decorrentes da falta de chapim no perímetro da área de ventilação. Inclusive, pode ser observado o manchamento das cerâmicas na última fileira causado por infiltrações.

Na área de ventilação, é necessária a colocação de soleiras para impedir a ocorrência de infiltrações.

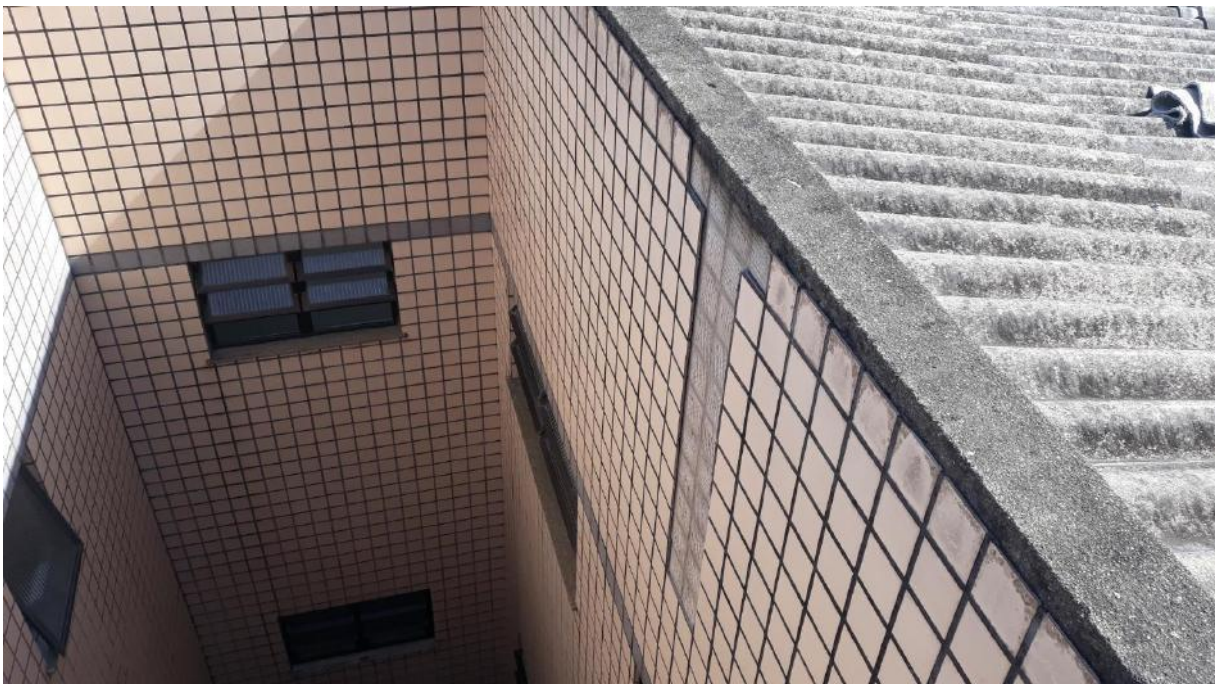
Figura 51 - Falta de chapim  
(Fonte: Acervo pessoal)

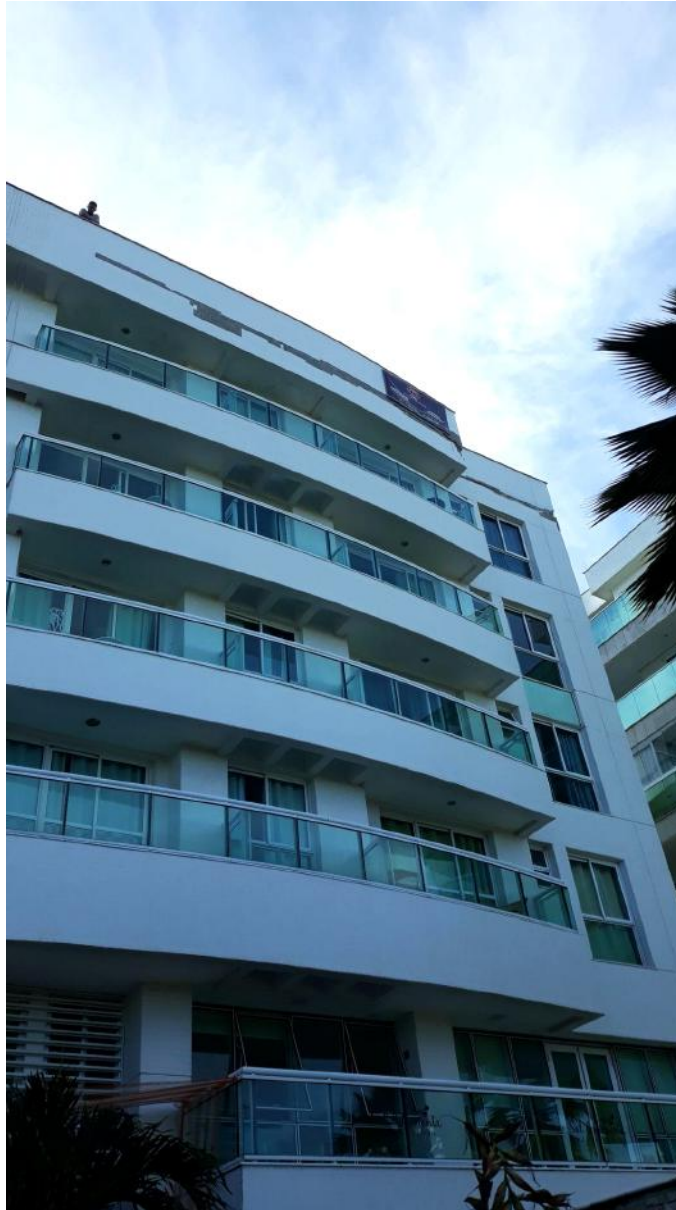
Figura 54 - Retirada de revestimentos  
(Fonte: Acervo Pessoal)

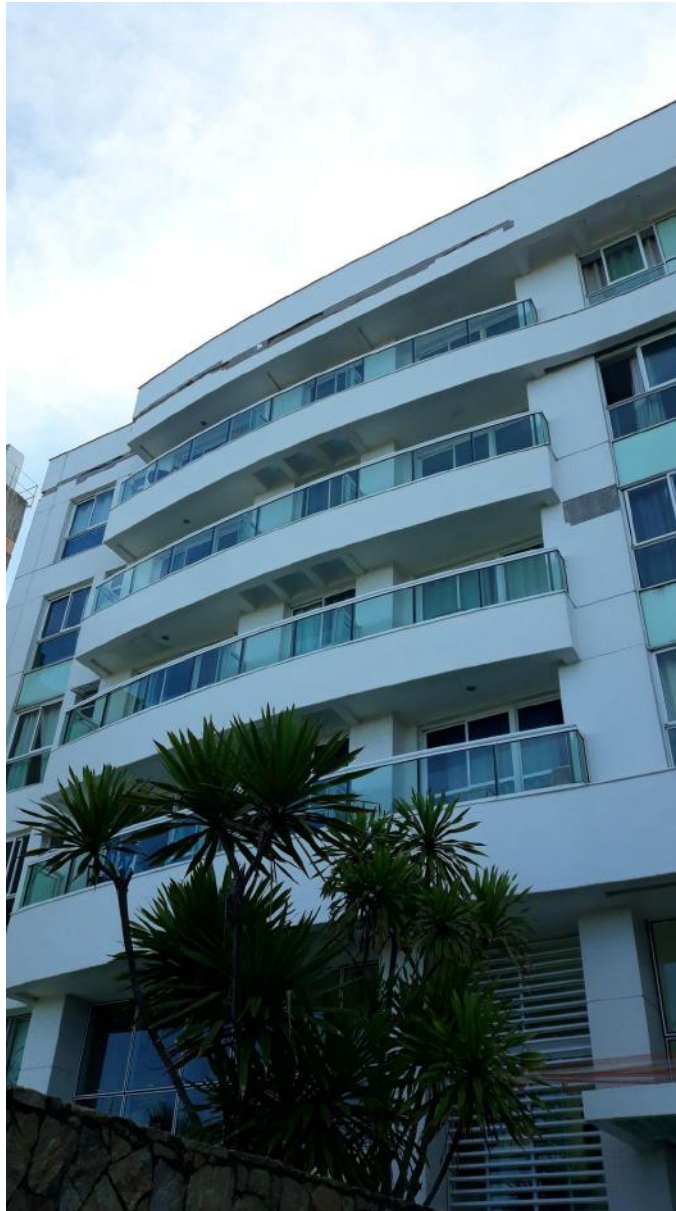
Figura 55 - Fissuração e desprendimento de emboço  
(Fonte: Acervo Pessoal)

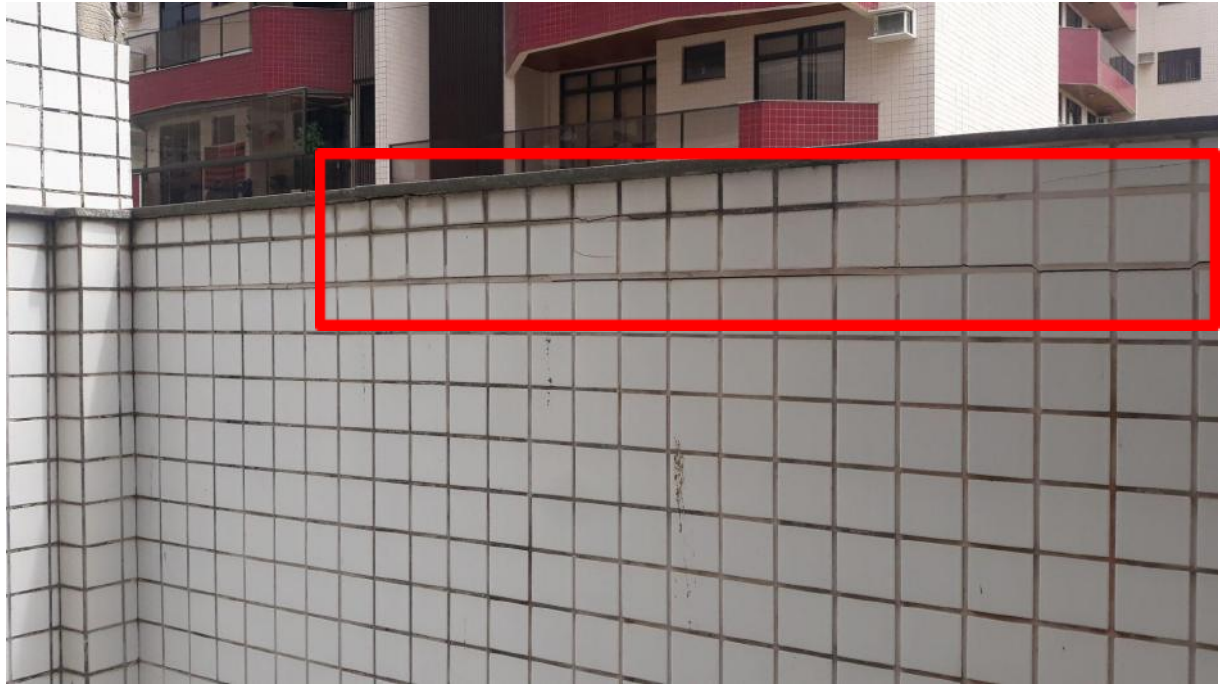
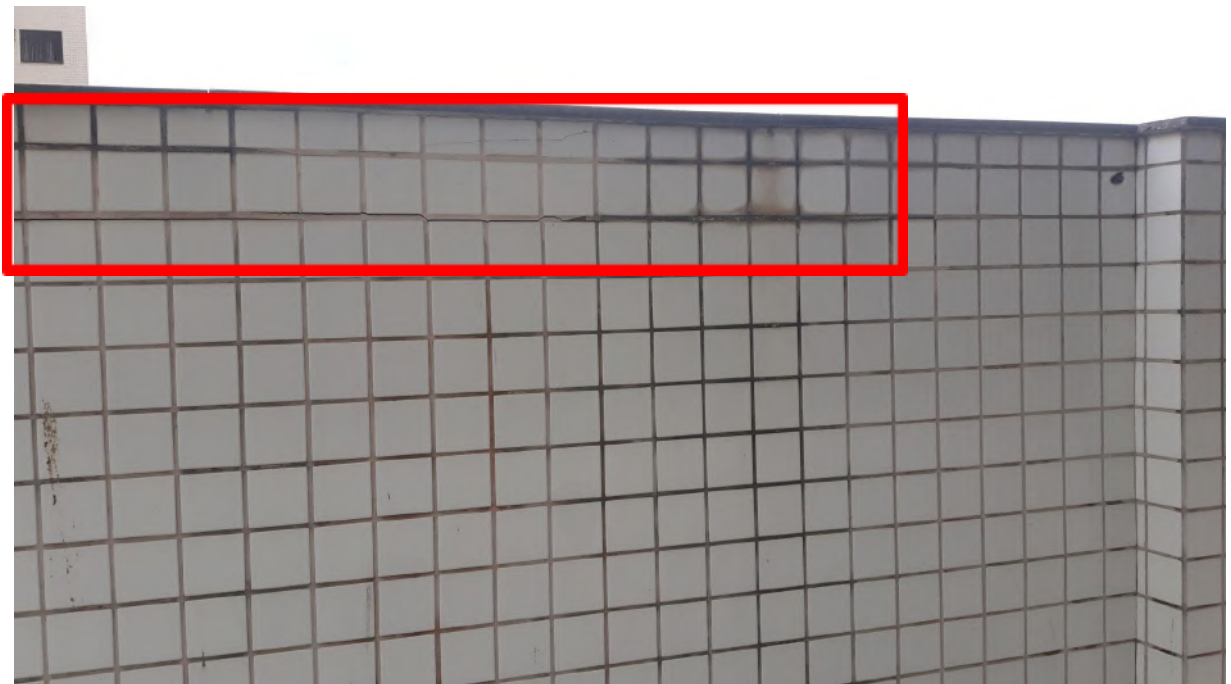
Figura 58 - Fissuração do revestimento  
(Fonte: Acervo pessoal)

Figura 59 - Fissuração do revestimento  
(Fonte: Acervo pessoal)
