**UNIVERSIDADE FEDERAL DO RIO DE JANEIRO - CAMPUS MACAÉ  
CURSO DE GRADUAÇÃO EM ENGENHARIA CIVIL**

**DESTACAMENTO DE REVESTIMENTOS CERÂMICOS DE  
FACHADAS E ÁREAS EXTERNAS: ESTUDO DE CASO EM CABO  
FRIO – RIO DE JANEIRO**

**TRABALHO DE CONCLUSÃO DE CURSO**

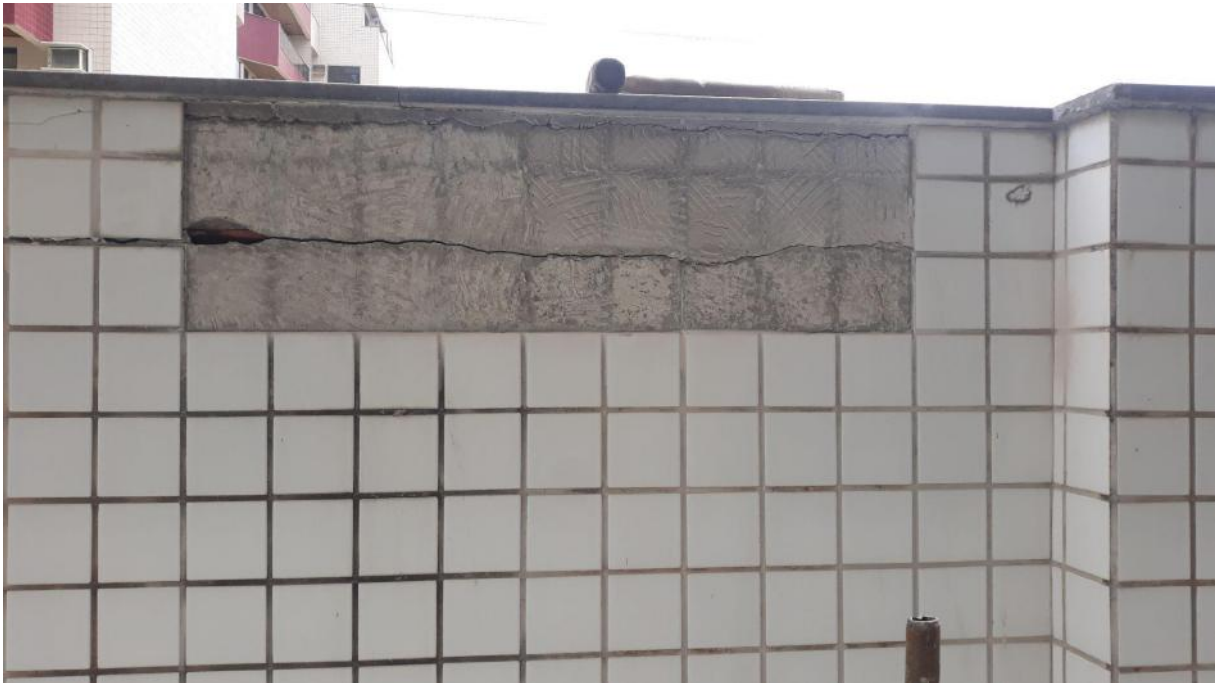
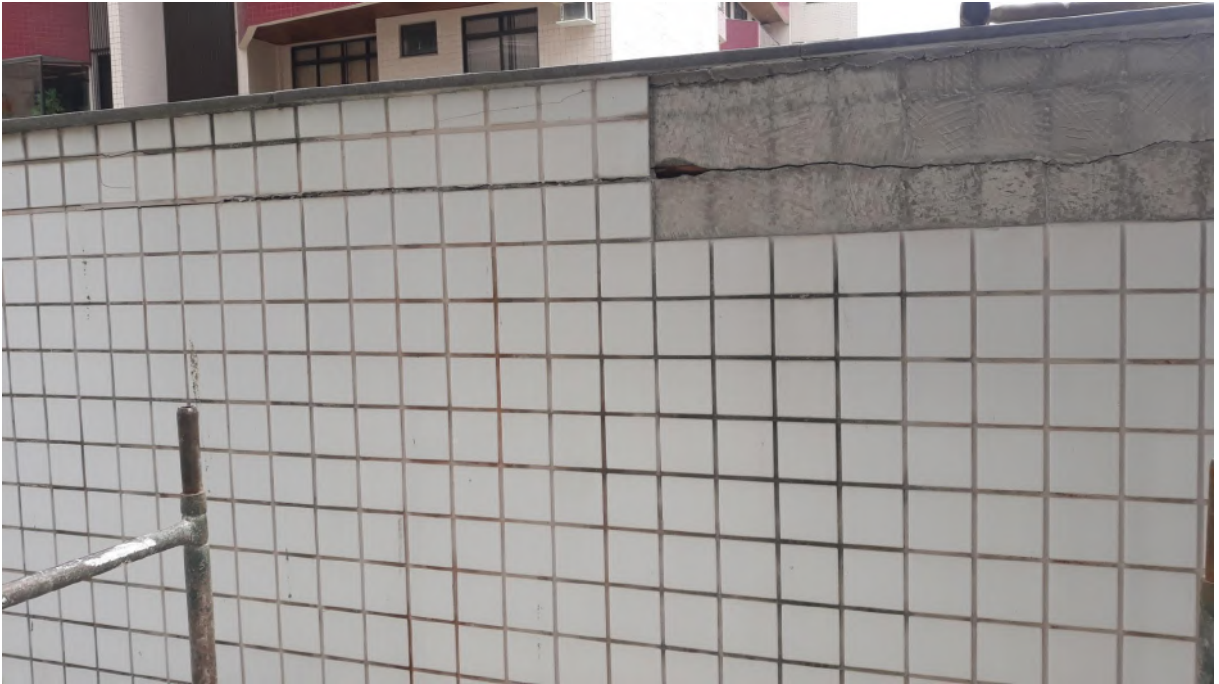
Figura 60 - Fissuração do emboço  
(Fonte: Acervo pessoal)

Figura 61 - Fissuração do emboço  
(Fonte: Acervo pessoal)

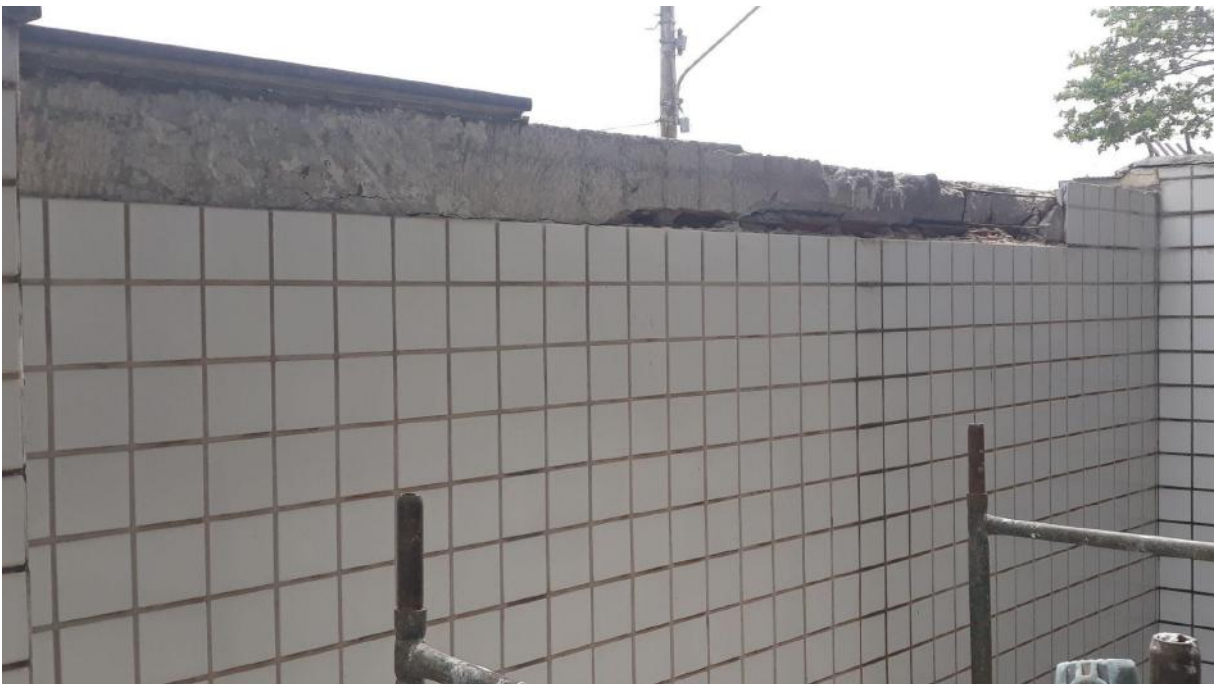
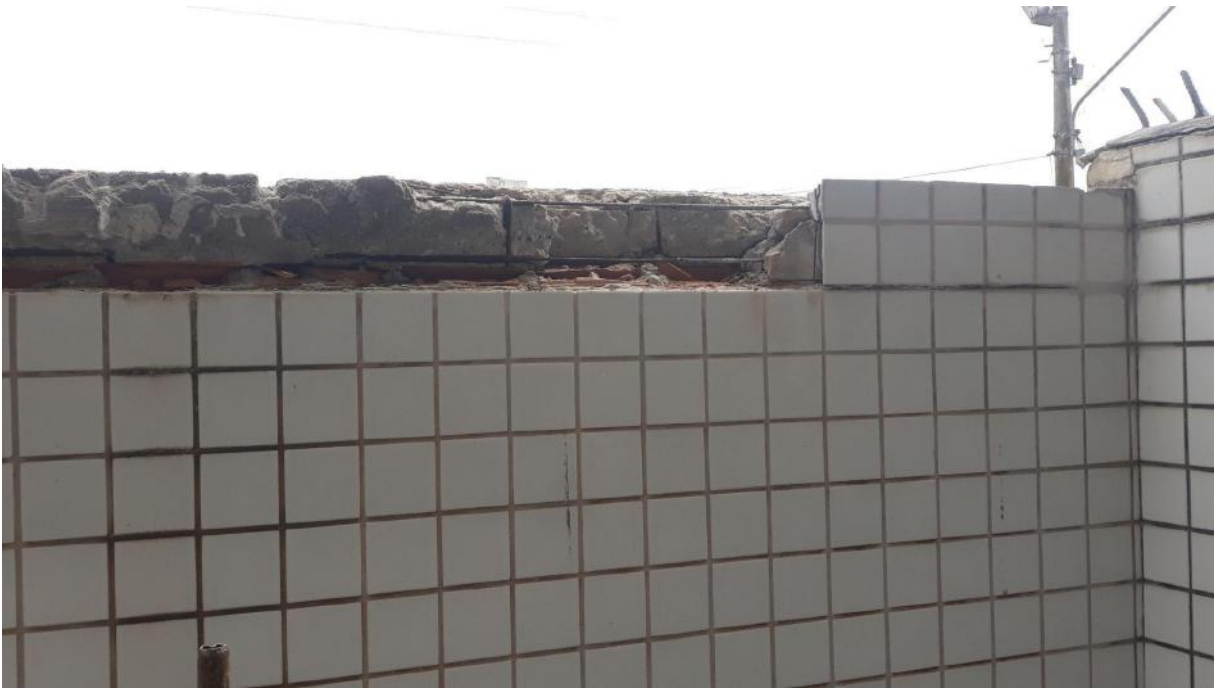
Figura 62 - Corrosão de armaduras e ponto de encunhamento  
(Fonte: Acervo pessoal)

Figura 63 - Corrosão de armaduras e ponto de encunhamento  
(Fonte: Acervo pessoal)
