# RESTAURO DO PALACETE DO CONDE DO ITAMARATY

Localização: Rua Boa Vista, nº 118, Alto da Boa Vista - VIII R.A. Tijuca - Rio de Janeiro

## ENTREGA FINAL

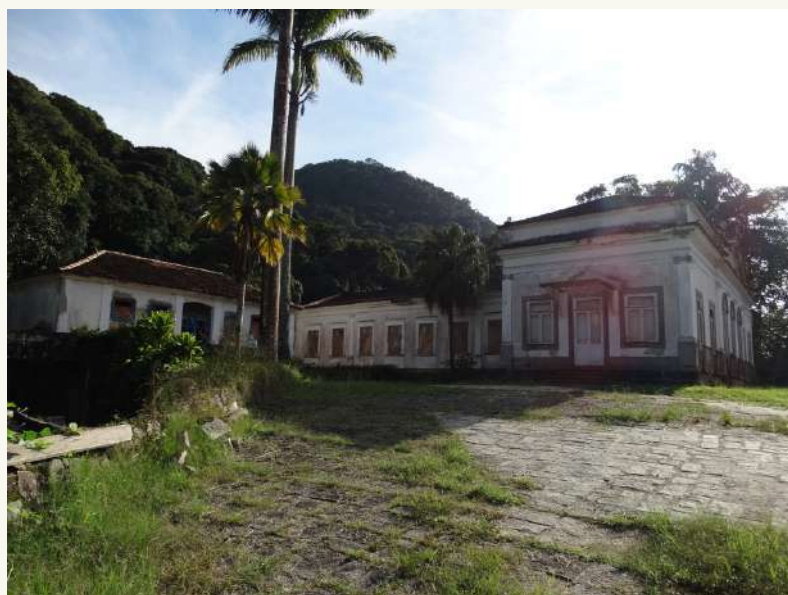
Fig. 59

- Sistema estrutural - Sua estrutura, autônoma de tijolos de barro cozido, se mantém estável apresentando poucas fissuras e trincas. Aparentemente os panos de alvenaria se encontram aprumados e sem indícios de comprometimento. Como peculiaridade, observa-se que a fachada noroeste de todos os elementos do conjunto encontram-se apoiadas sobre um muro de contenção de 3,50 metros de altura, criando um pátio abaixo do nível das edificações. É importante ressaltar que a explanada, construída nos anos 1980 em concreto armado, apresenta estrutura comprometida por fissuras e deslocamento do concreto.

- Revestimento das fachadas - As três edificações do conjunto sofreram com o mal uso ao longo dos anos e apresentam bastante sujeidade e fissuras superficiais. A pintura se encontra desgastada, com alguns pontos de descolamento de reboco que foram preenchidos com uma massa cinza não identificada.

- Cobertura - As coberturas dos três edifícios do conjunto apresentam muita sujeidade mas estão em bom estado. Não foi notado nenhum ponto de destelhamento mas é possível identificar o crescimento de vegetação em alguns pontos. Nada se sabe sobre as estruturas em madeira que compõem os telhados.

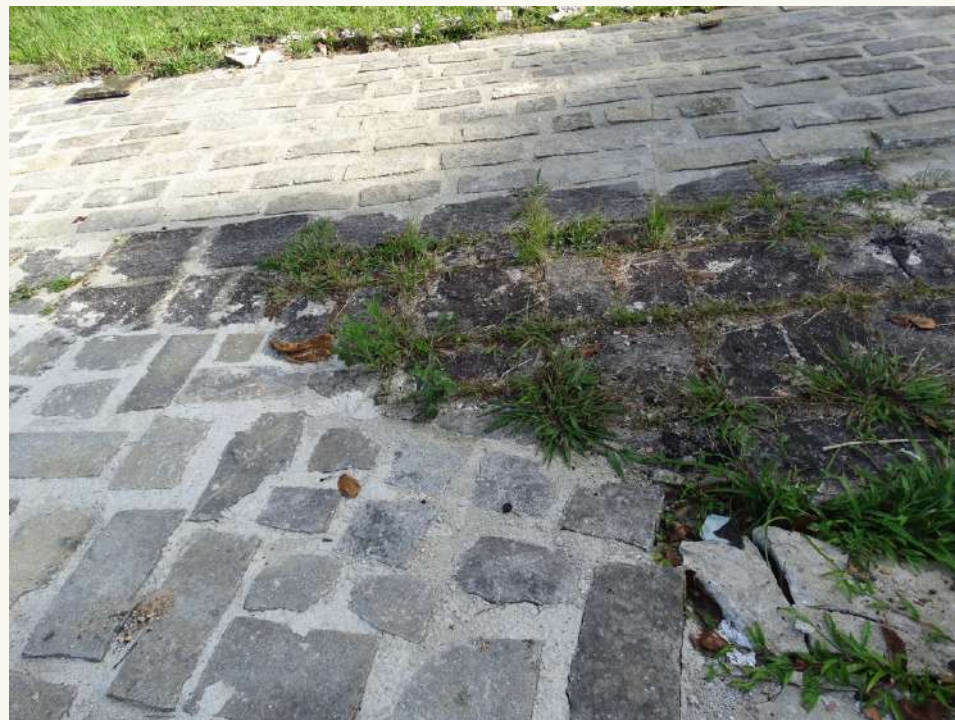
Fig. 65

- Esquadrias - As esquadrias das fachadas sudeste - fachada voltada para a rua- do palacete e do anexo são esquadrias originais da edificação com postas por madeira e vidro. No edifício do anexo as esquadrias estão sem os vidros e com pequenos danos na estrutura de madeira, as fachadas sudoeste e nordeste do anexo não possuem aberturas e sabe-se por fotos de terceiros encontradas na internet que na fachada noroeste existem pequenas esquadrias basculantes de alumínio o que indica uma intervenção naquele local. As fachadas sudoeste e nordeste do palacete possuem também algumas esquadrias originais e outras aberturas derivadas de modificações ao longo do tempo de vida da edificação. A capela possui porta frontal em madeira e vidro, mas nota-se a ausência dos vidros e nas fachadas laterais esquadrias em ferro adornadas com vitrais.

- Pisos externos - Os pisos da área externa foram bastante modificados ao longo dos anos, apenas na região próxima ao muro existem vestígios do piso original em pedra. Em muitas partes do terreno, como no estacionamento, foram instalados novos revestimentos sobre a pedra original e em alguns lugares as pedras originais foram retiradas e um novo piso de pedra foi feito.
