UNIVERSIDADE FEDERAL DO RIO DE JANEIRO
CENTRO MULTIDISCIPLINAR UFRJ-MACAÉ
INSTITUTO POLITÉCNICO
CURSO DE ENGENHARIA CIVIL

**ANÁLISE E TRATAMENTO DA SEGURANÇA VIÁRIA NA AVENIDA LACERDA
AGOSTINHO (LINHA AZUL), MACAÉ- RJ**

Trabalho de Conclusão de Curso de
graduação submetida ao Instituto
Politécnico do CM UFRJ-Macaé como
parte dos requisitos necessários à
obtenção do grau de bacharel em
Engenharia Civil.

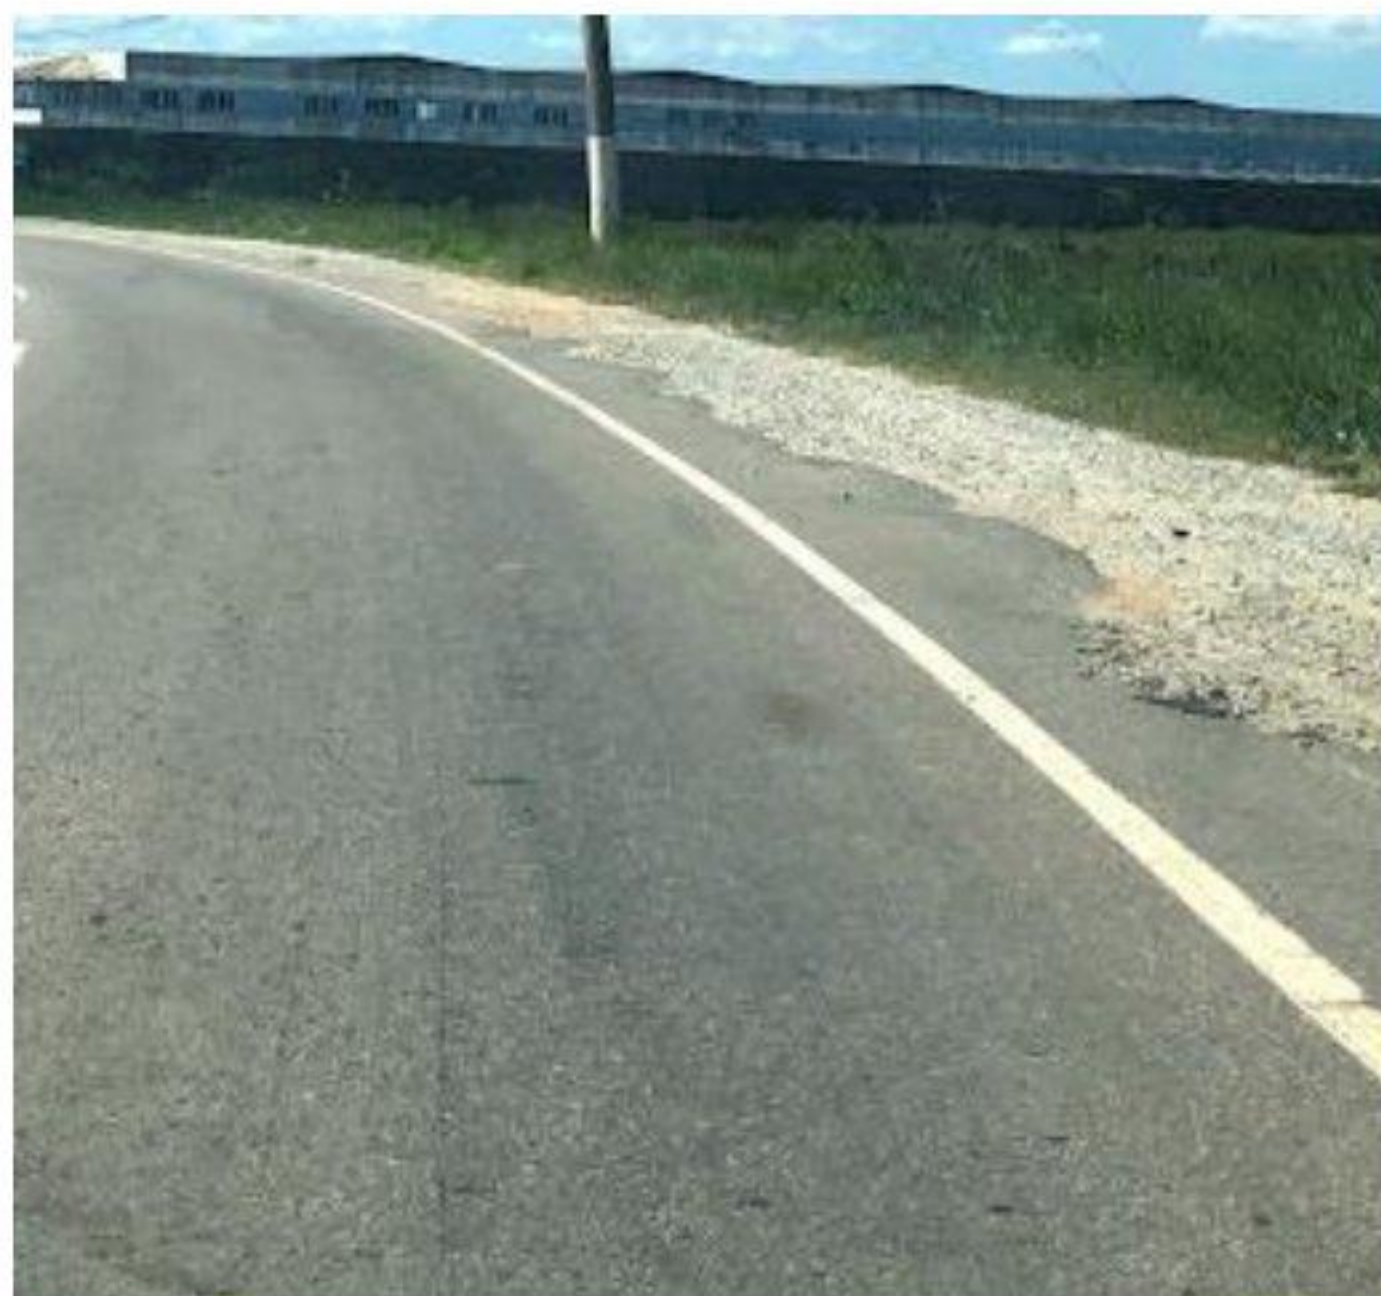
Os tombamentos na Linha Azul ocorreram próximos à curva, e também em trechos retos que apresentam erosão do acostamento e estrada de terra à beira da pista de rolamento (em frente ao Planalto Ajuda e o Hotel de Deus), como mostra a Fotografia 1.

Fotografia 1 – Erosão no acostamento.
Fonte: própria autora

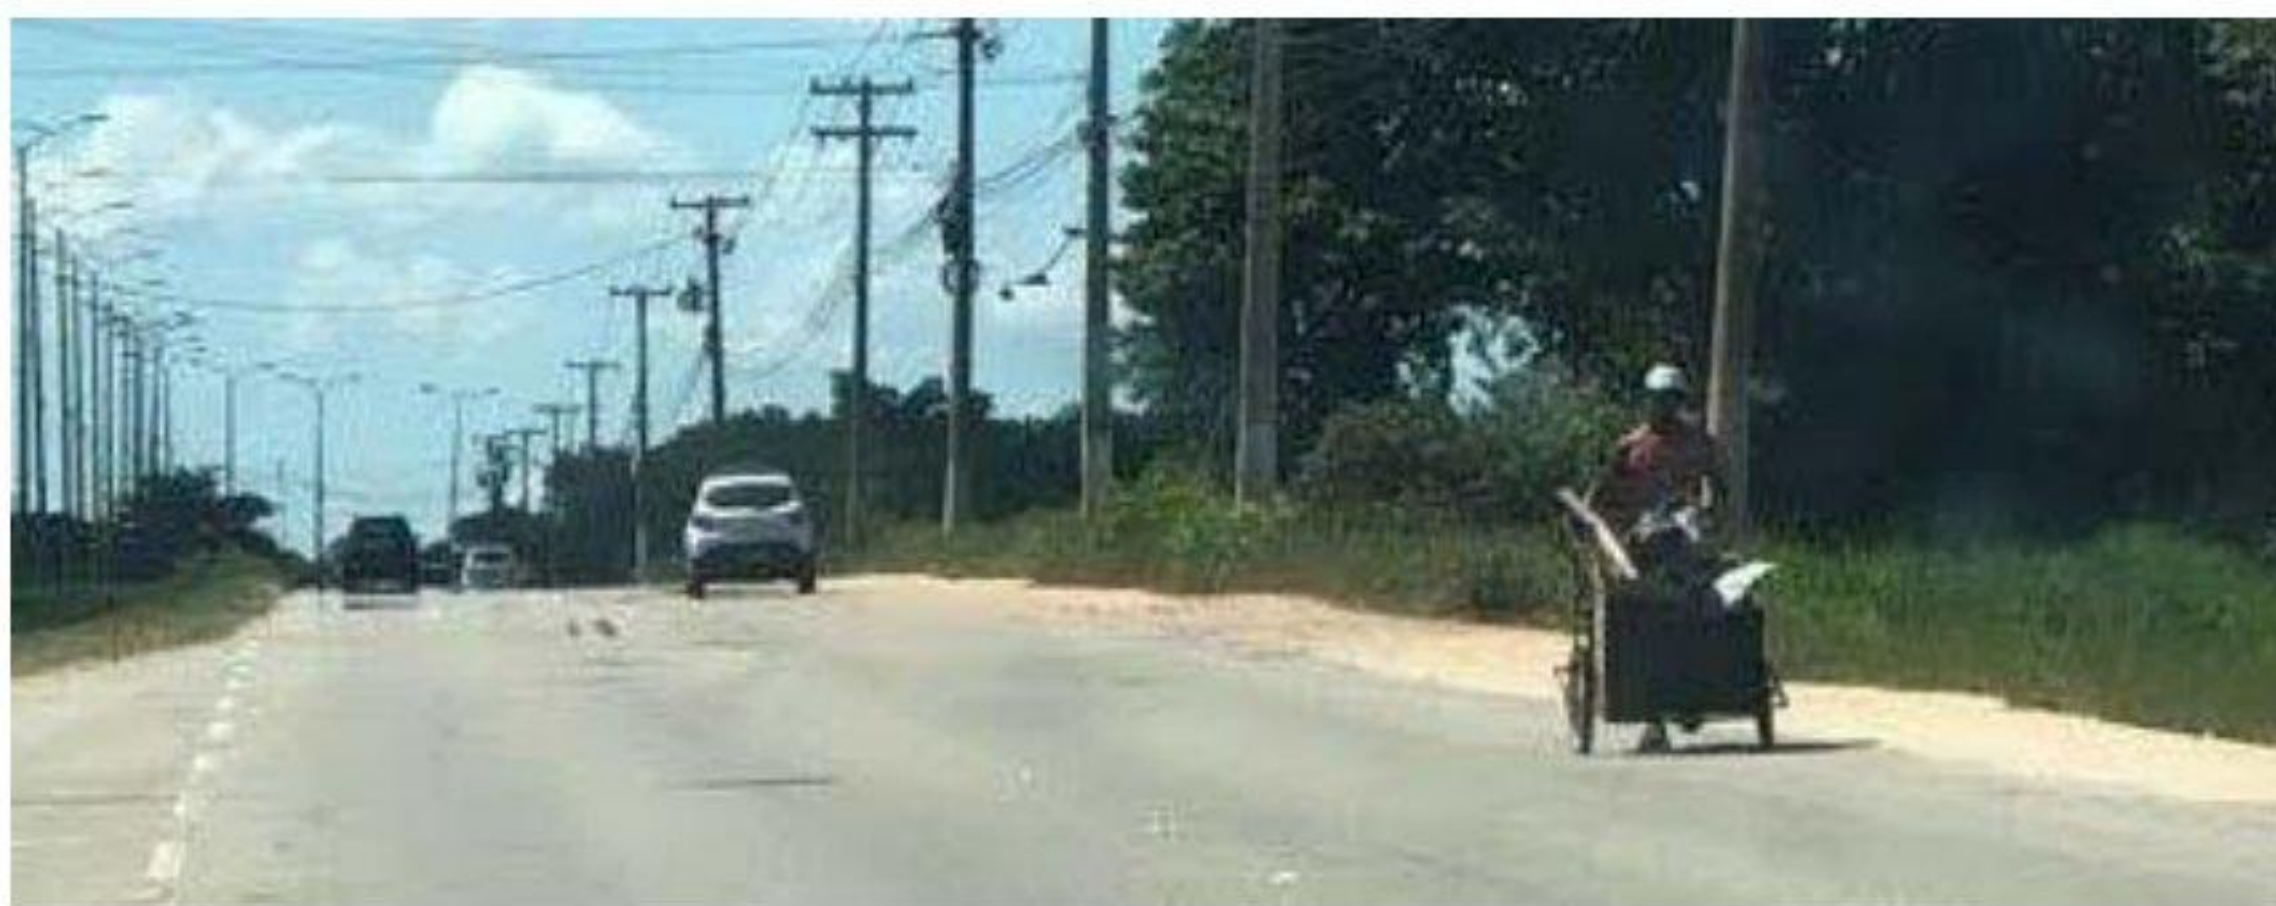
Nas Fotografias 2 e 3 é possível ver a falta de infraestrutura para os transportes ativos e na análise dos dados de acidente na Linha Azul, 25% dos atropelamentos de pedestre resultaram em óbito, confirmando a necessidade de se voltar a atenção para a adequação da via para esses usuários.

Fotografia 2 - Pedestre na via.
Fonte: Própria autora

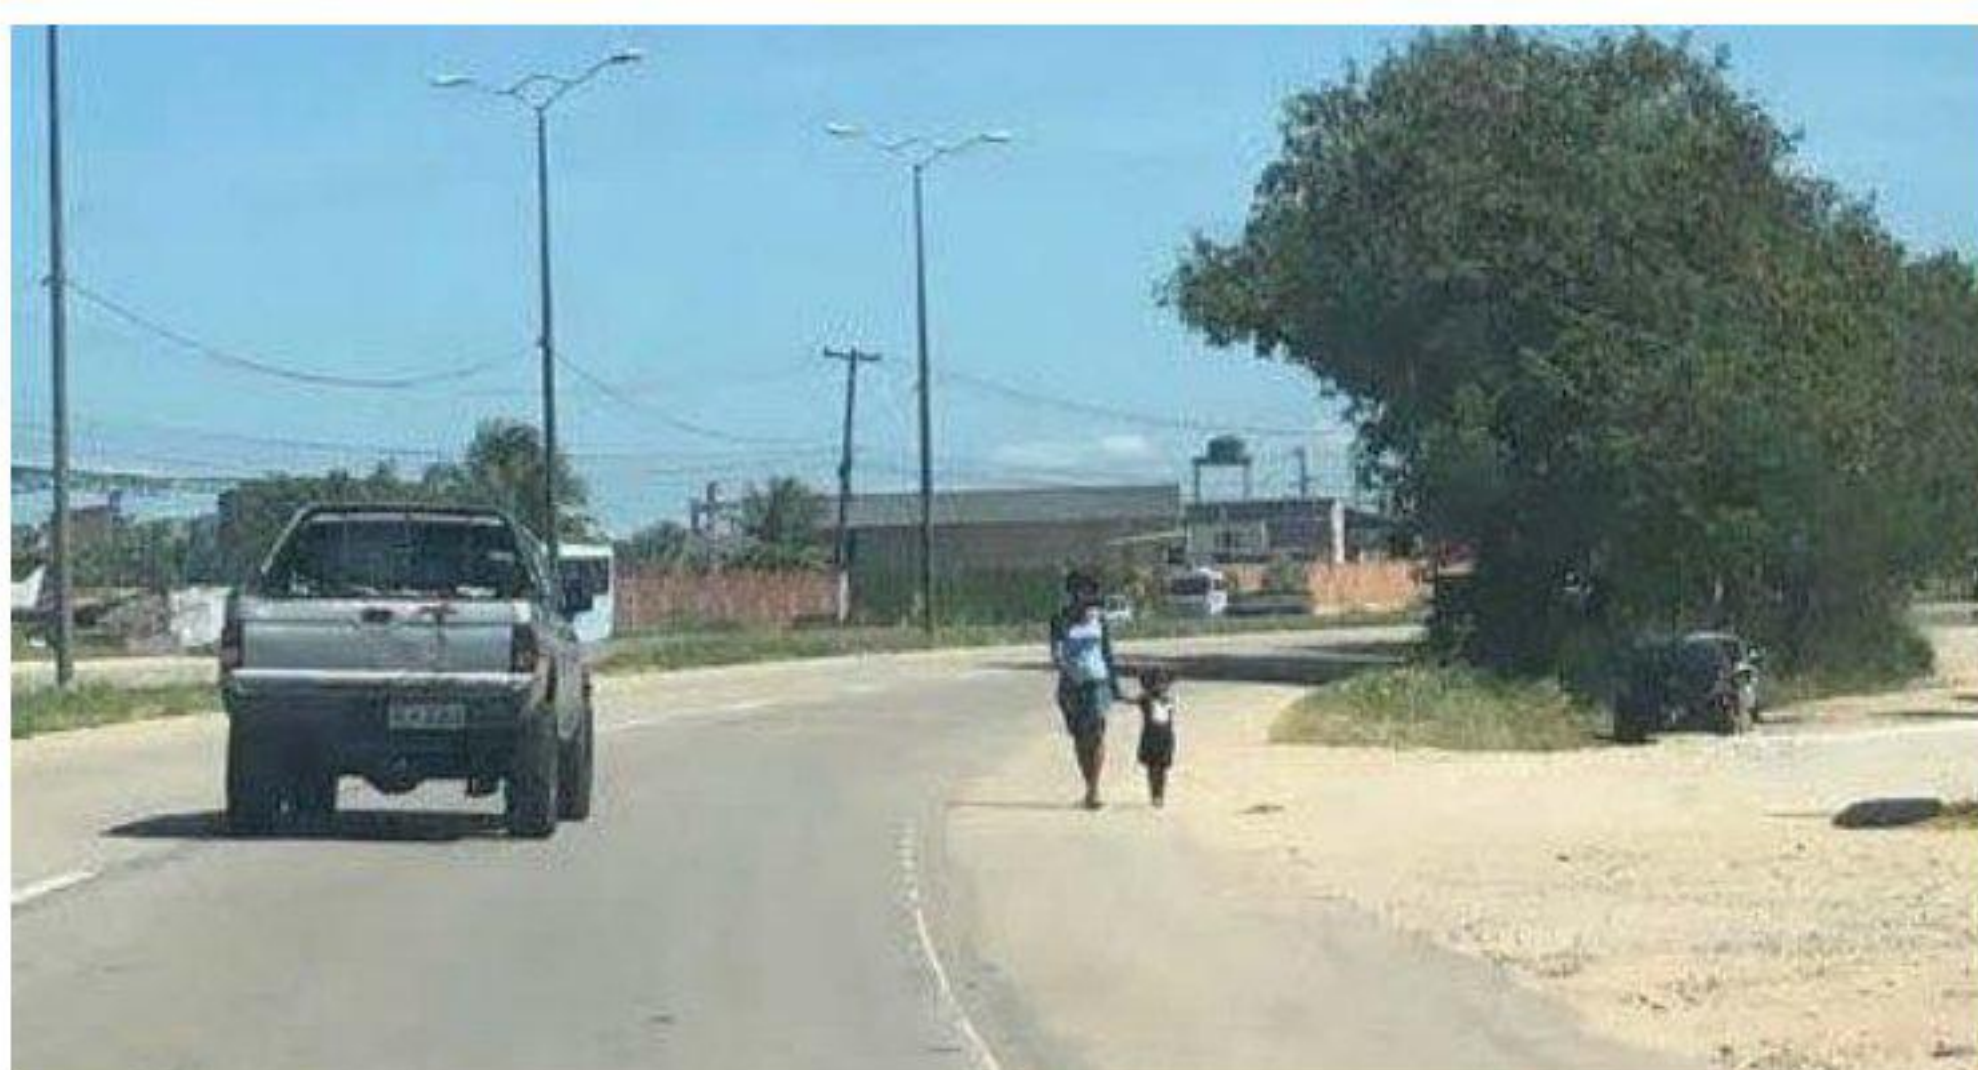
Fotografia 3 - Pedestres na via, incluindo crianças.
Fonte: Própria autora

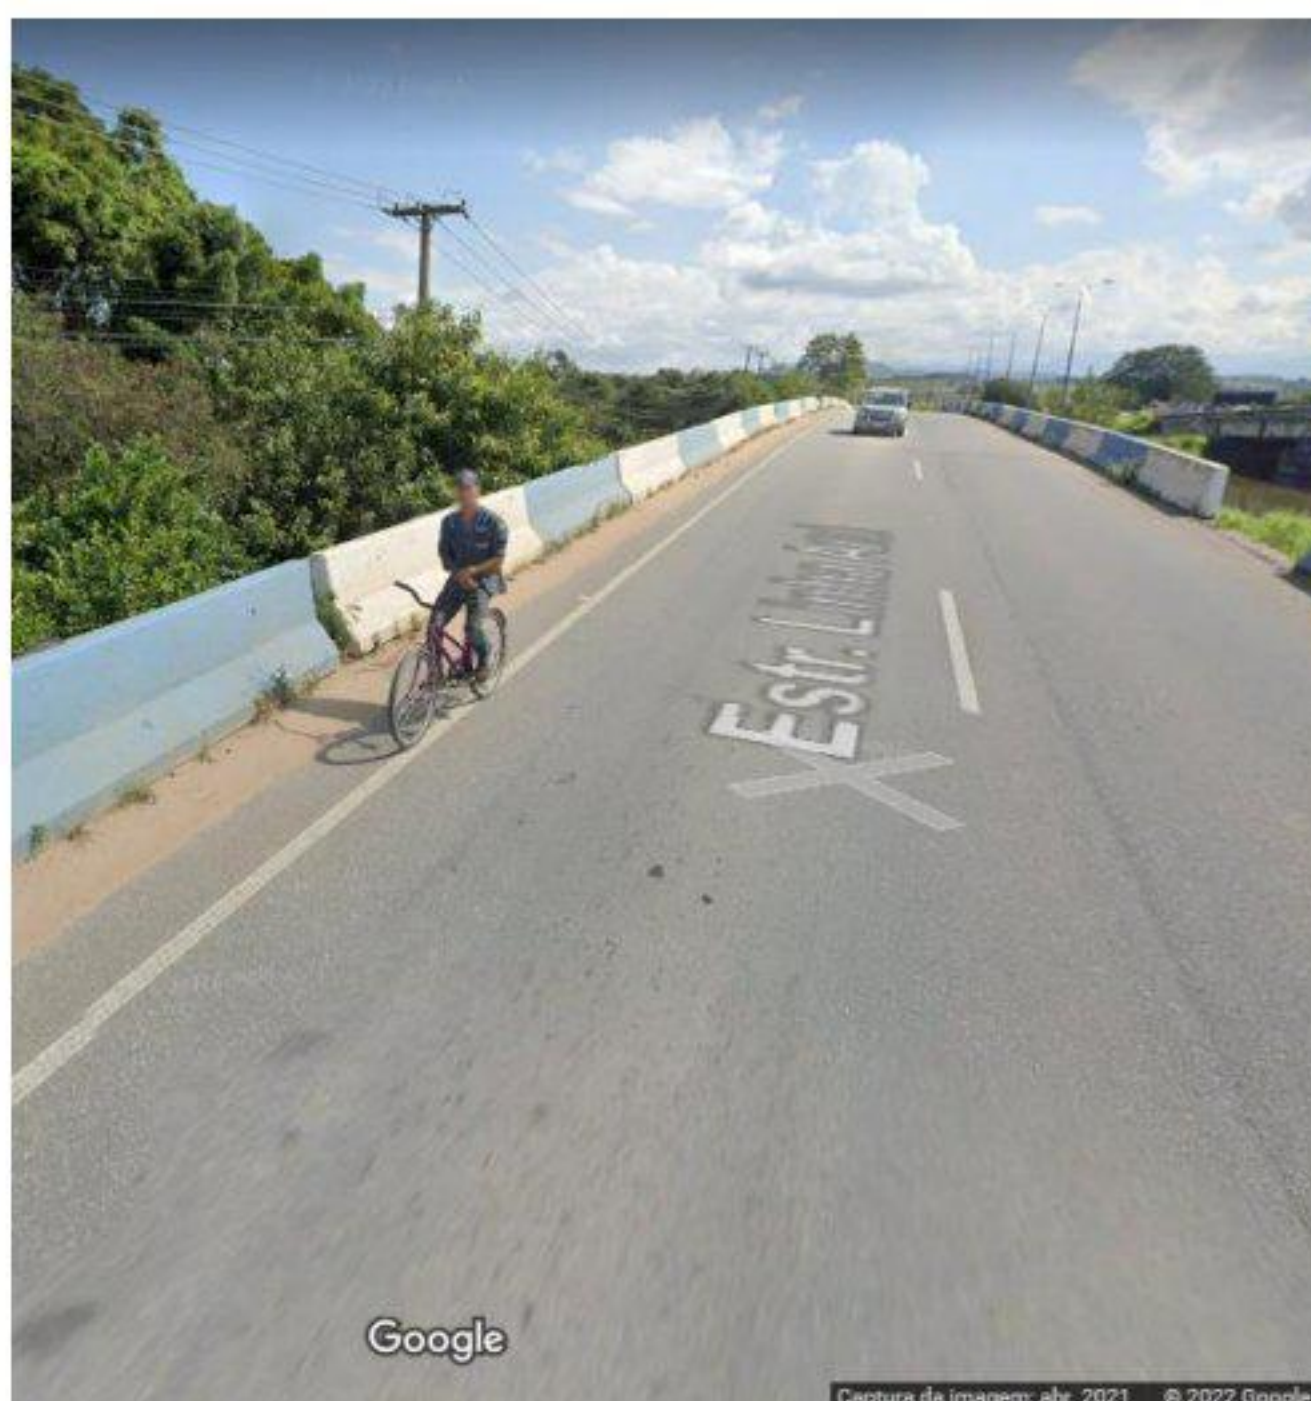
A fotografia abaixo, retirada do Google Street View, traz um exemplo da falta de estrutura para ciclistas na via.

Fotografia 4 - Ciclista dividindo a pista com os automóveis.
Fonte: Google Street View

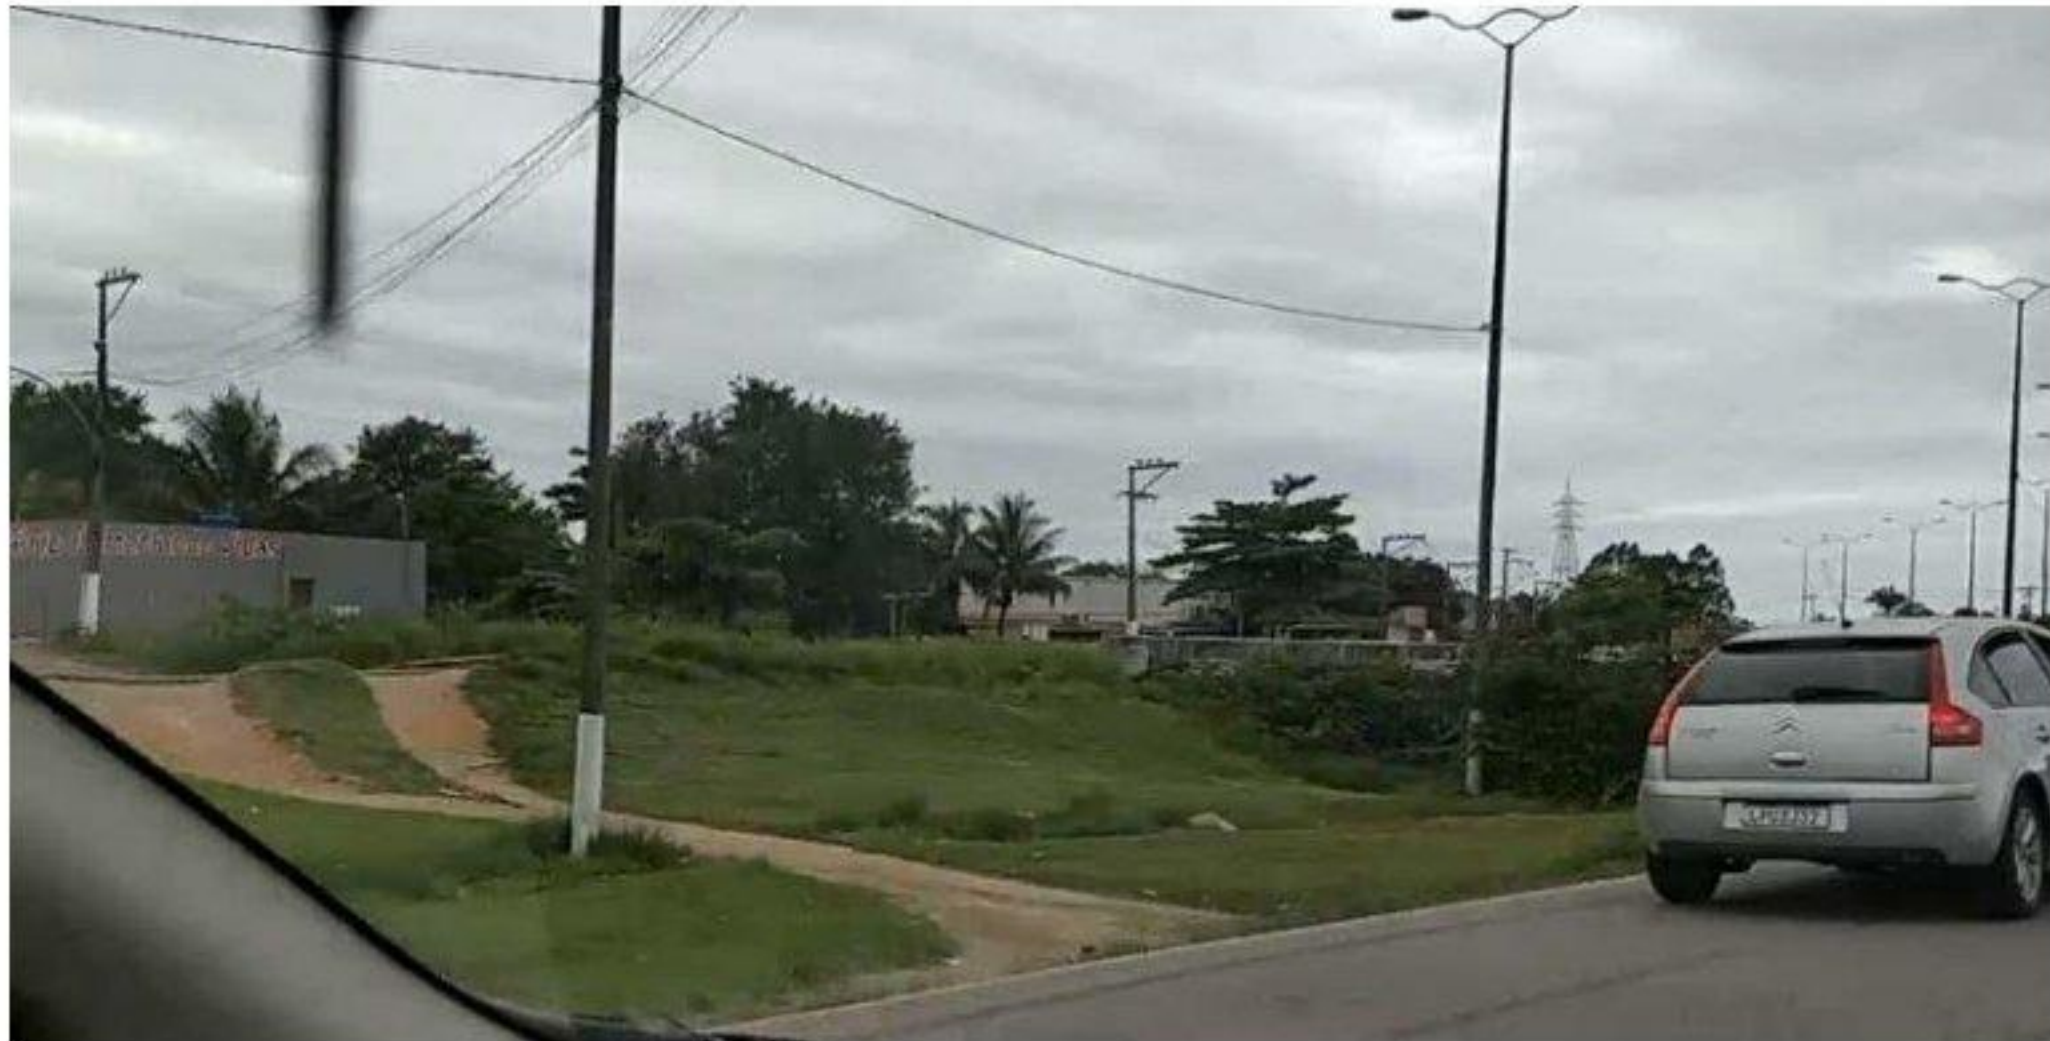
Existem fatores que podem resultar nesses movimentos irregulares, podendo ser devido ao baixo número de retornos, distância muito grande entre eles, falta de sinalização ou a má localização dos retornos e cruzamentos. Além disso, a falta de fiscalização e ausência de barreiras no canteiro central, encorajam o condutor a realizar essas manobras perigosas.

Fotografia 5 - Retorno irregular no canteiro central.
Fonte: Própria autora

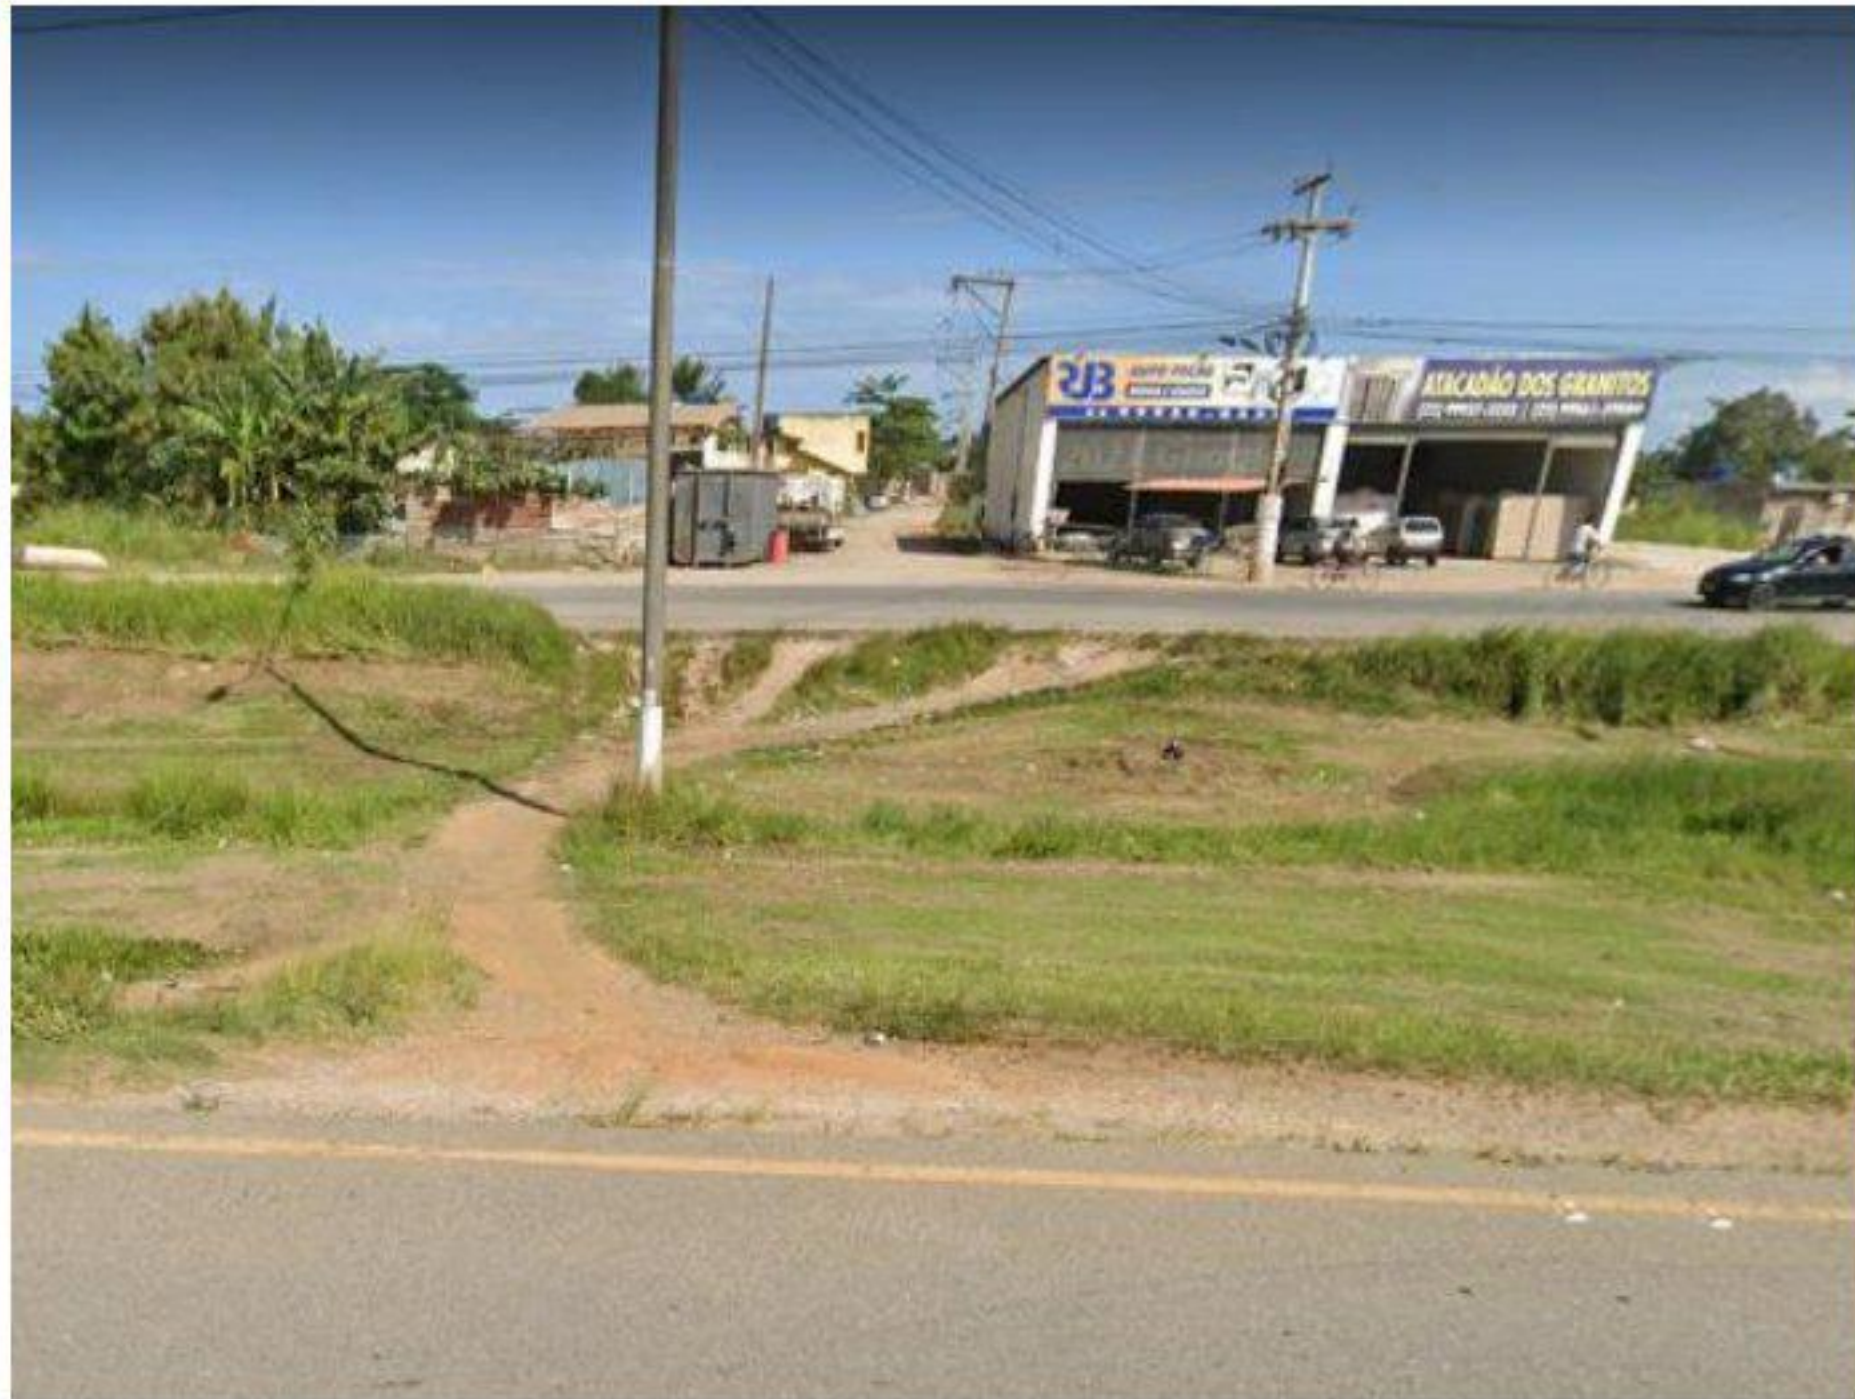
Fotografia 6 - Cruzamento irregular em frente à Rua Medeiros.
Fonte: Google Street View

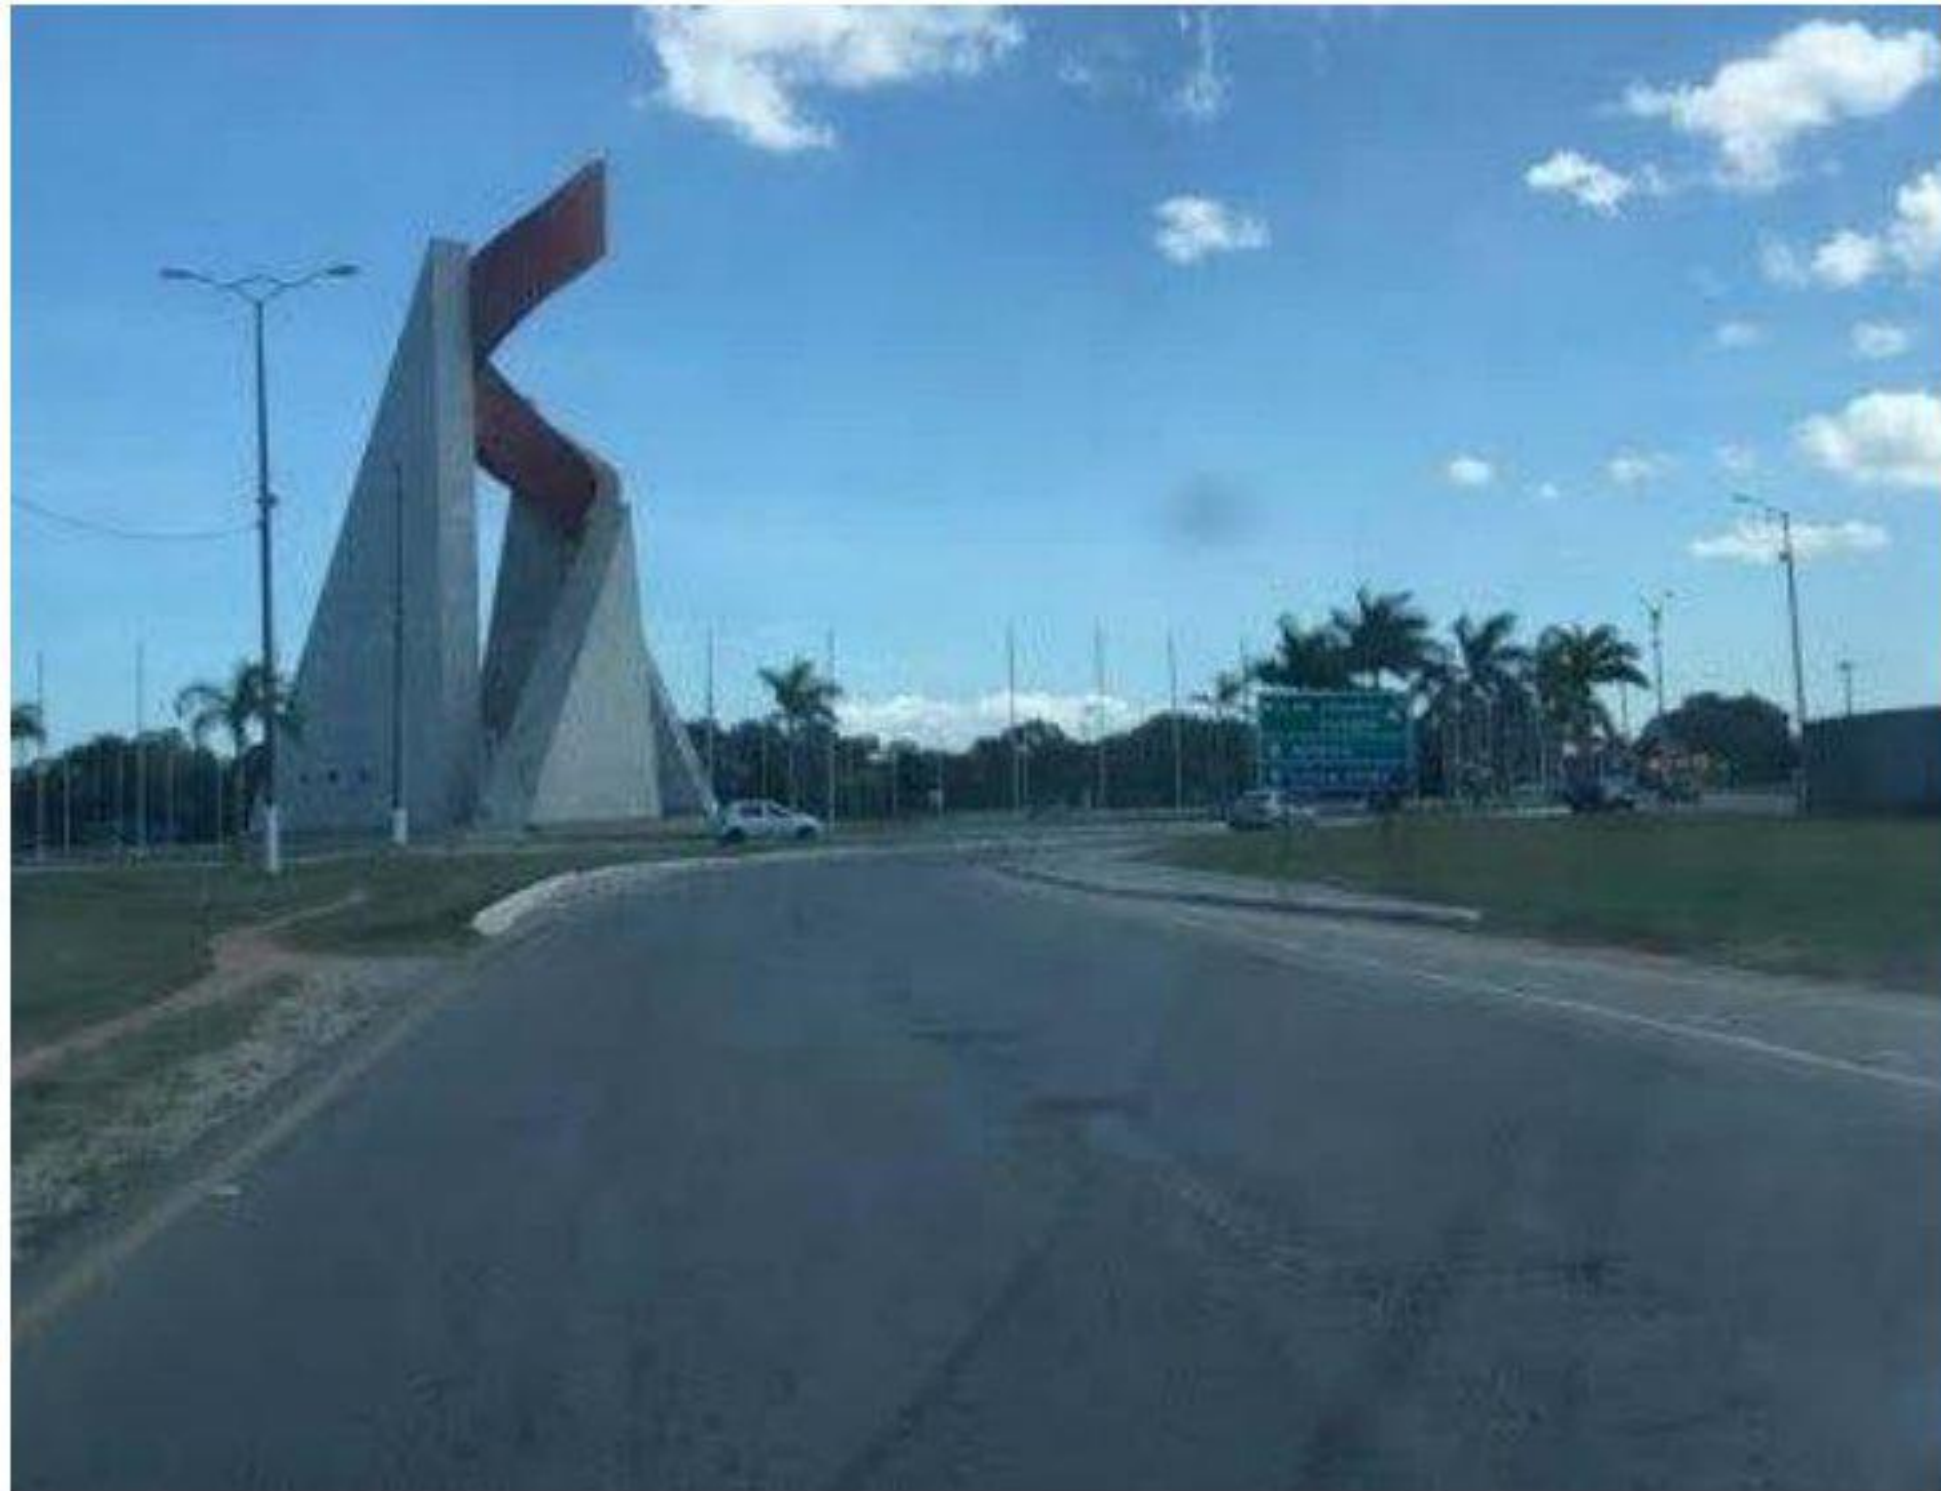
Fotografia 7 - Sem placa indicando rotatória.
Fonte: Própria autora

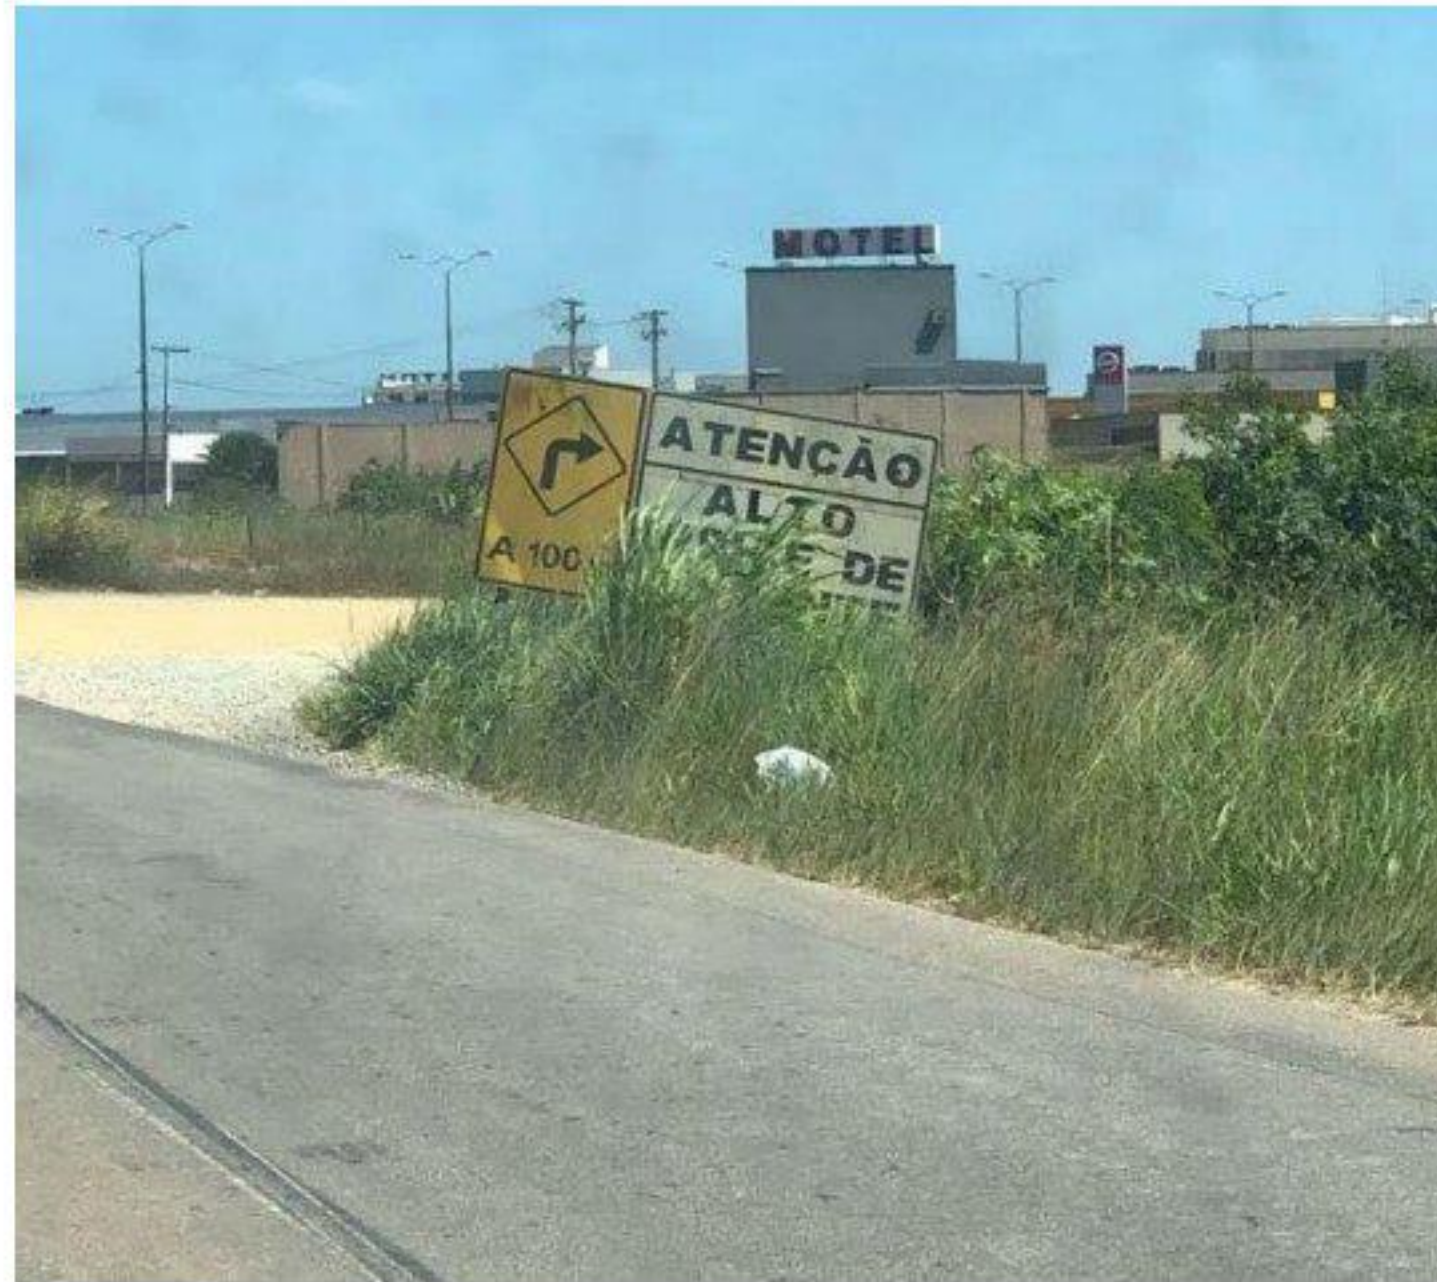
Fotografia 8 - Placa de atenção para alto risco de acidente coberta por vegetação.
Fonte: Própria autora

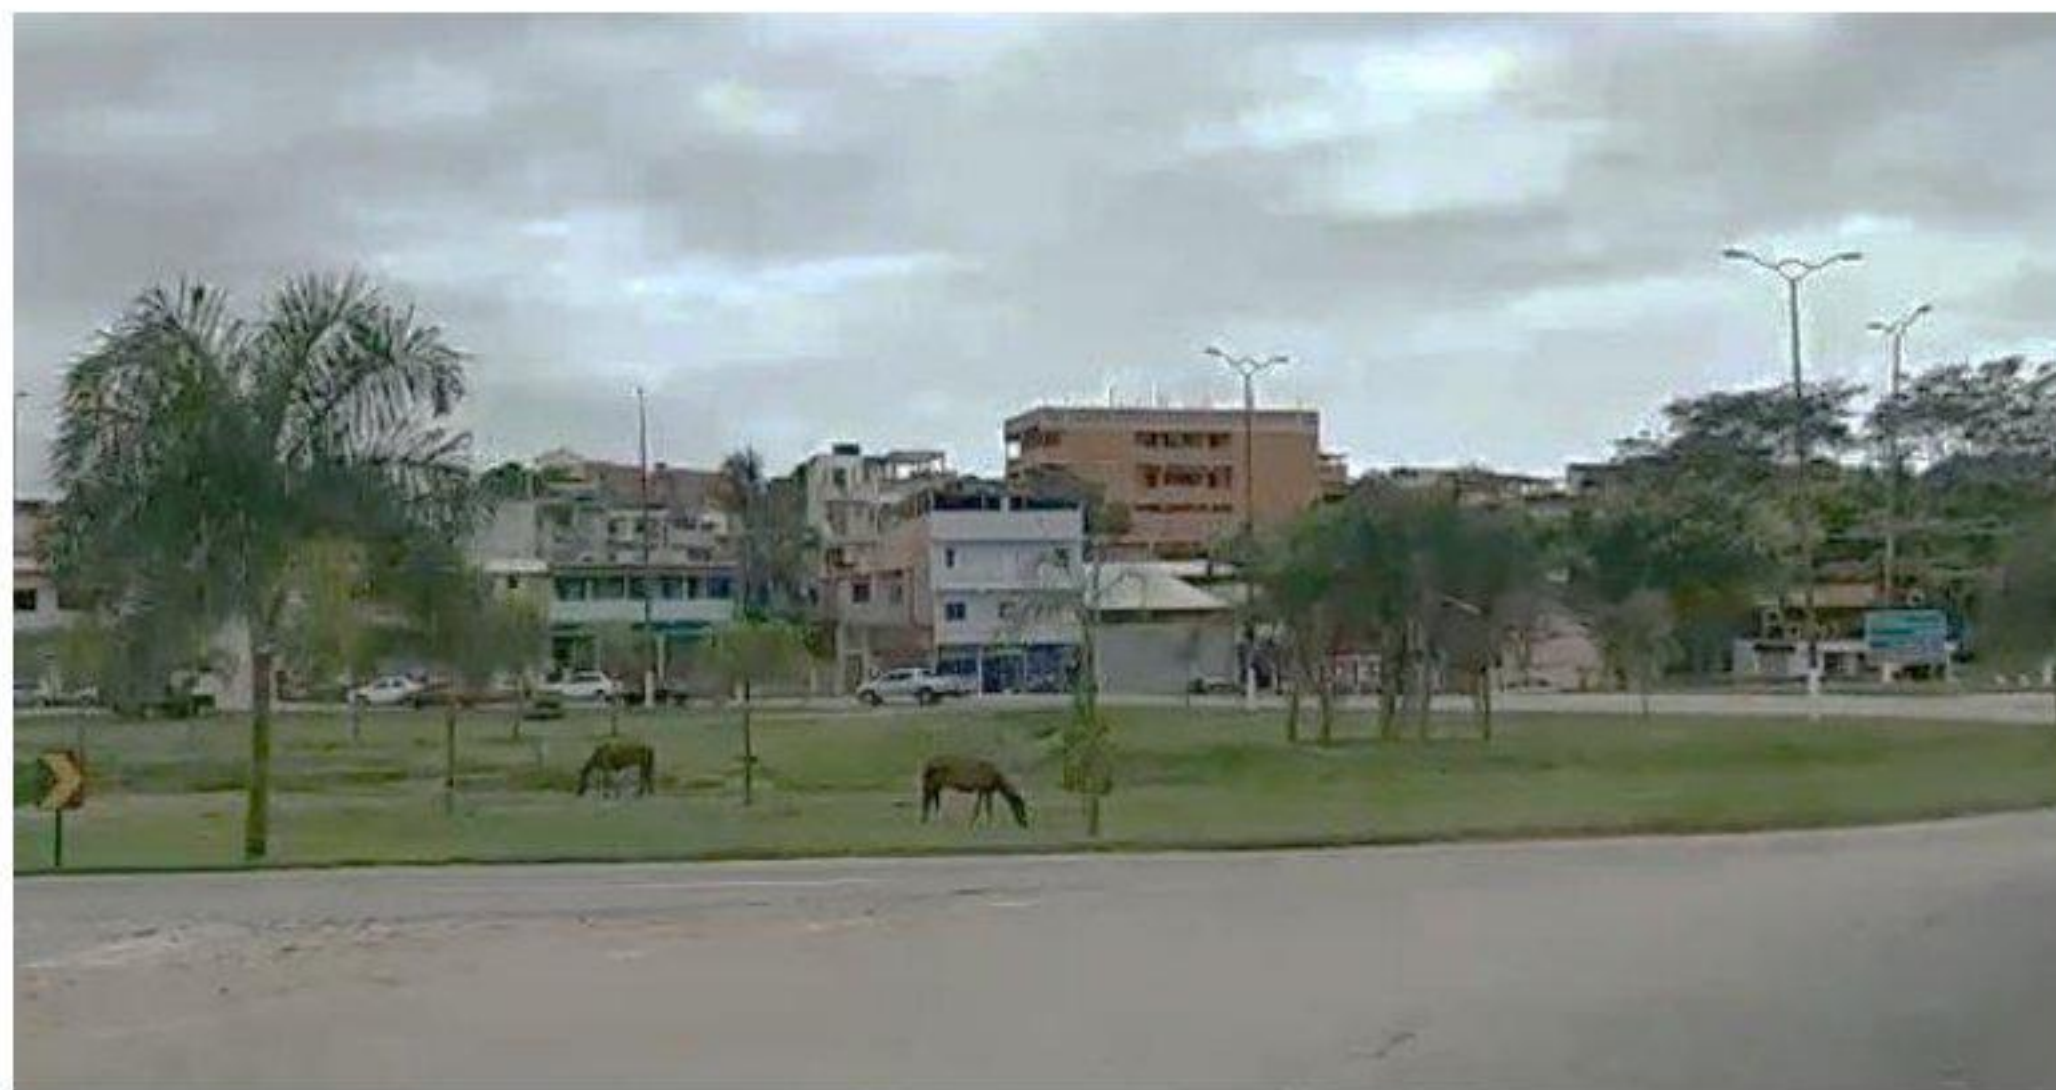
Fotografia 9 – Sem placas indicando animais no entorno da via.
Fonte: Própria autora

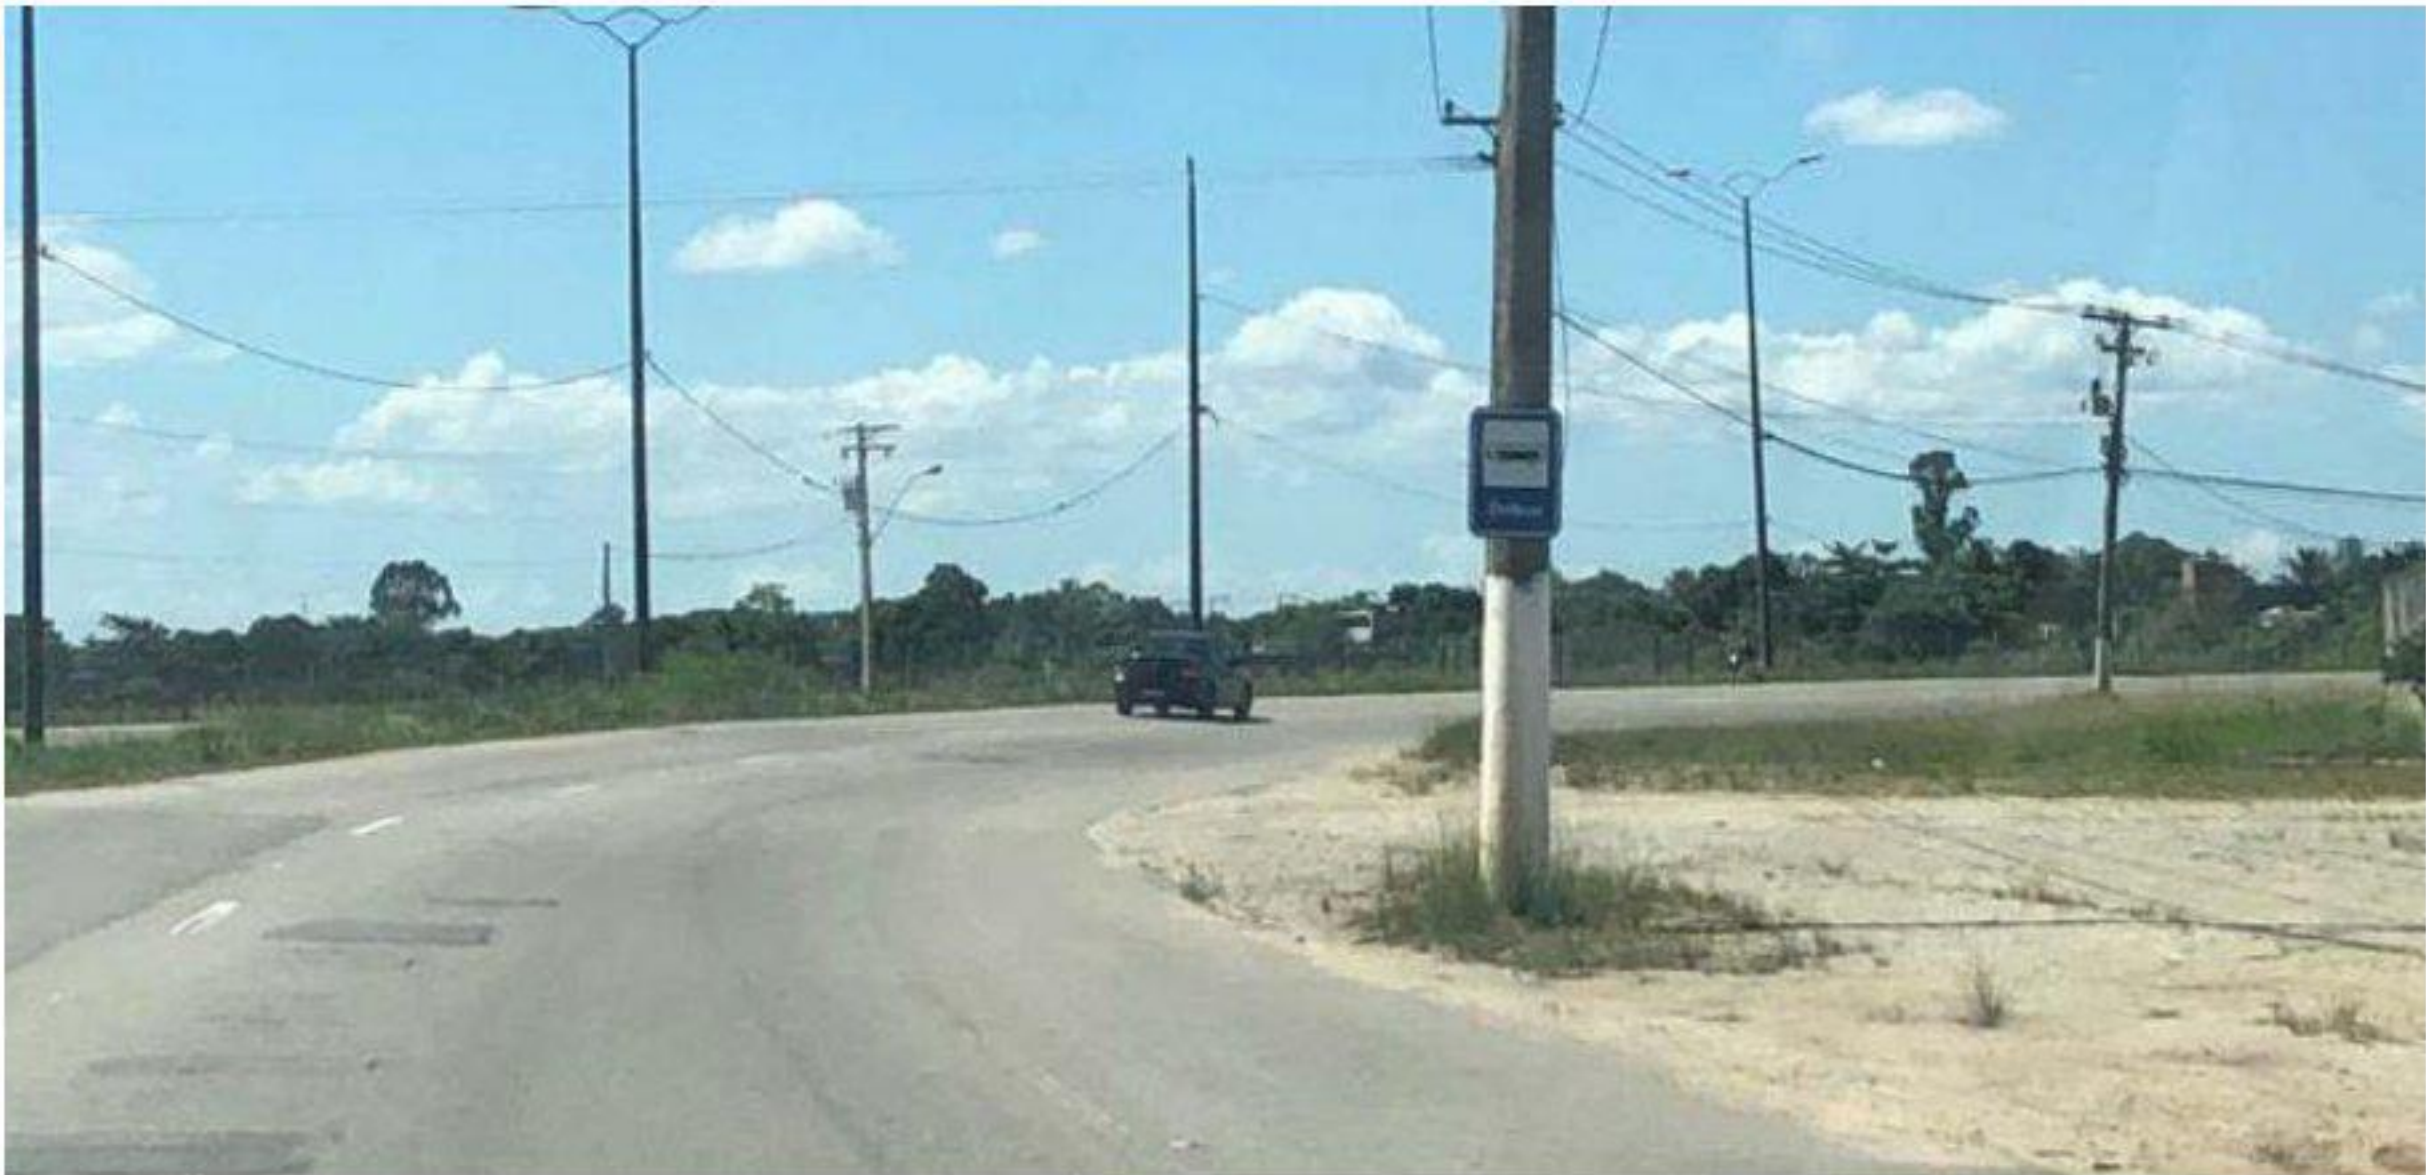
Fotografia 10 - Ponto de ônibus localizado na Linha Azul.
Fonte: Própria autora
