UNIVERSIDADE FEDERAL DO RIO DE JANEIRO
CENTRO MULTIDISCIPLINAR UFRJ-MACAÉ
INSTITUTO POLITÉCNICO
CURSO DE ENGENHARIA CIVIL

**ANÁLISE E TRATAMENTO DA SEGURANÇA VIÁRIA NA AVENIDA LACERDA
AGOSTINHO (LINHA AZUL), MACAÉ- RJ**

Trabalho de Conclusão de Curso de
graduação submetida ao Instituto
Politécnico do CM UFRJ-Macaé como
parte dos requisitos necessários à
obtenção do grau de bacharel em
Engenharia Civil.

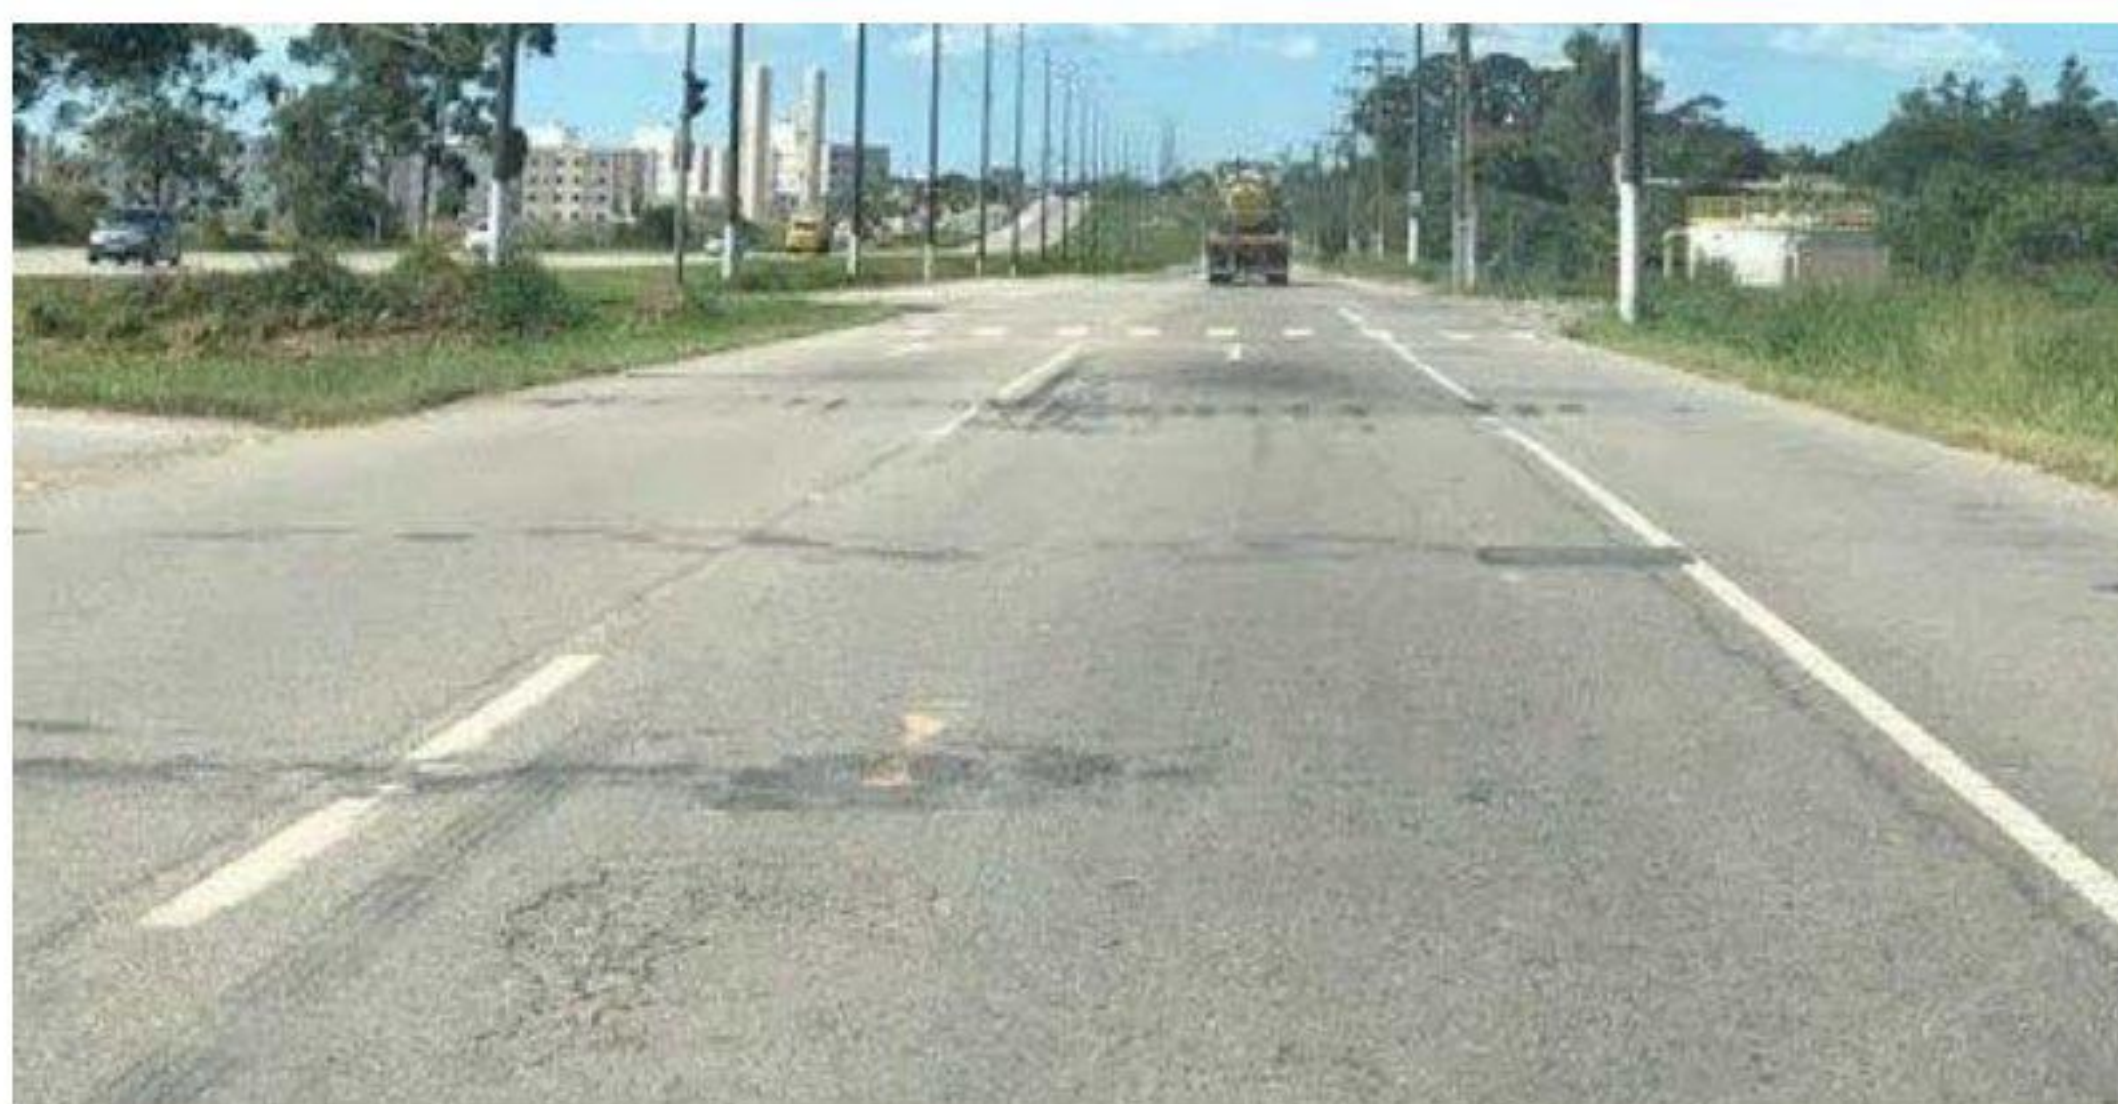
Durante as visitas à Linha Azul foi possível notar diversos tipos de patologia no pavimento, tais como: fissuras, trincas, trincas interligadas, desgaste (perda de agregado ou ligante), remendos, desnível entre a pista e o acostamento. Na Fotografia 12 é possível notar marcas de frenagem ou derrapagem na via logo antes de uma faixa de travessia. Por não haver nenhum aviso de presença de pedestres, esse problema pode indicar frenagens abruptas, que podem trazer consequências tanto para pedestres, quanto para automóveis, uma vez que aumenta o risco de colisões traseiras (PLAZA, 2021).

Fotografia 12 - Pista com irregularidades no pavimento.
Fonte: Própria autora

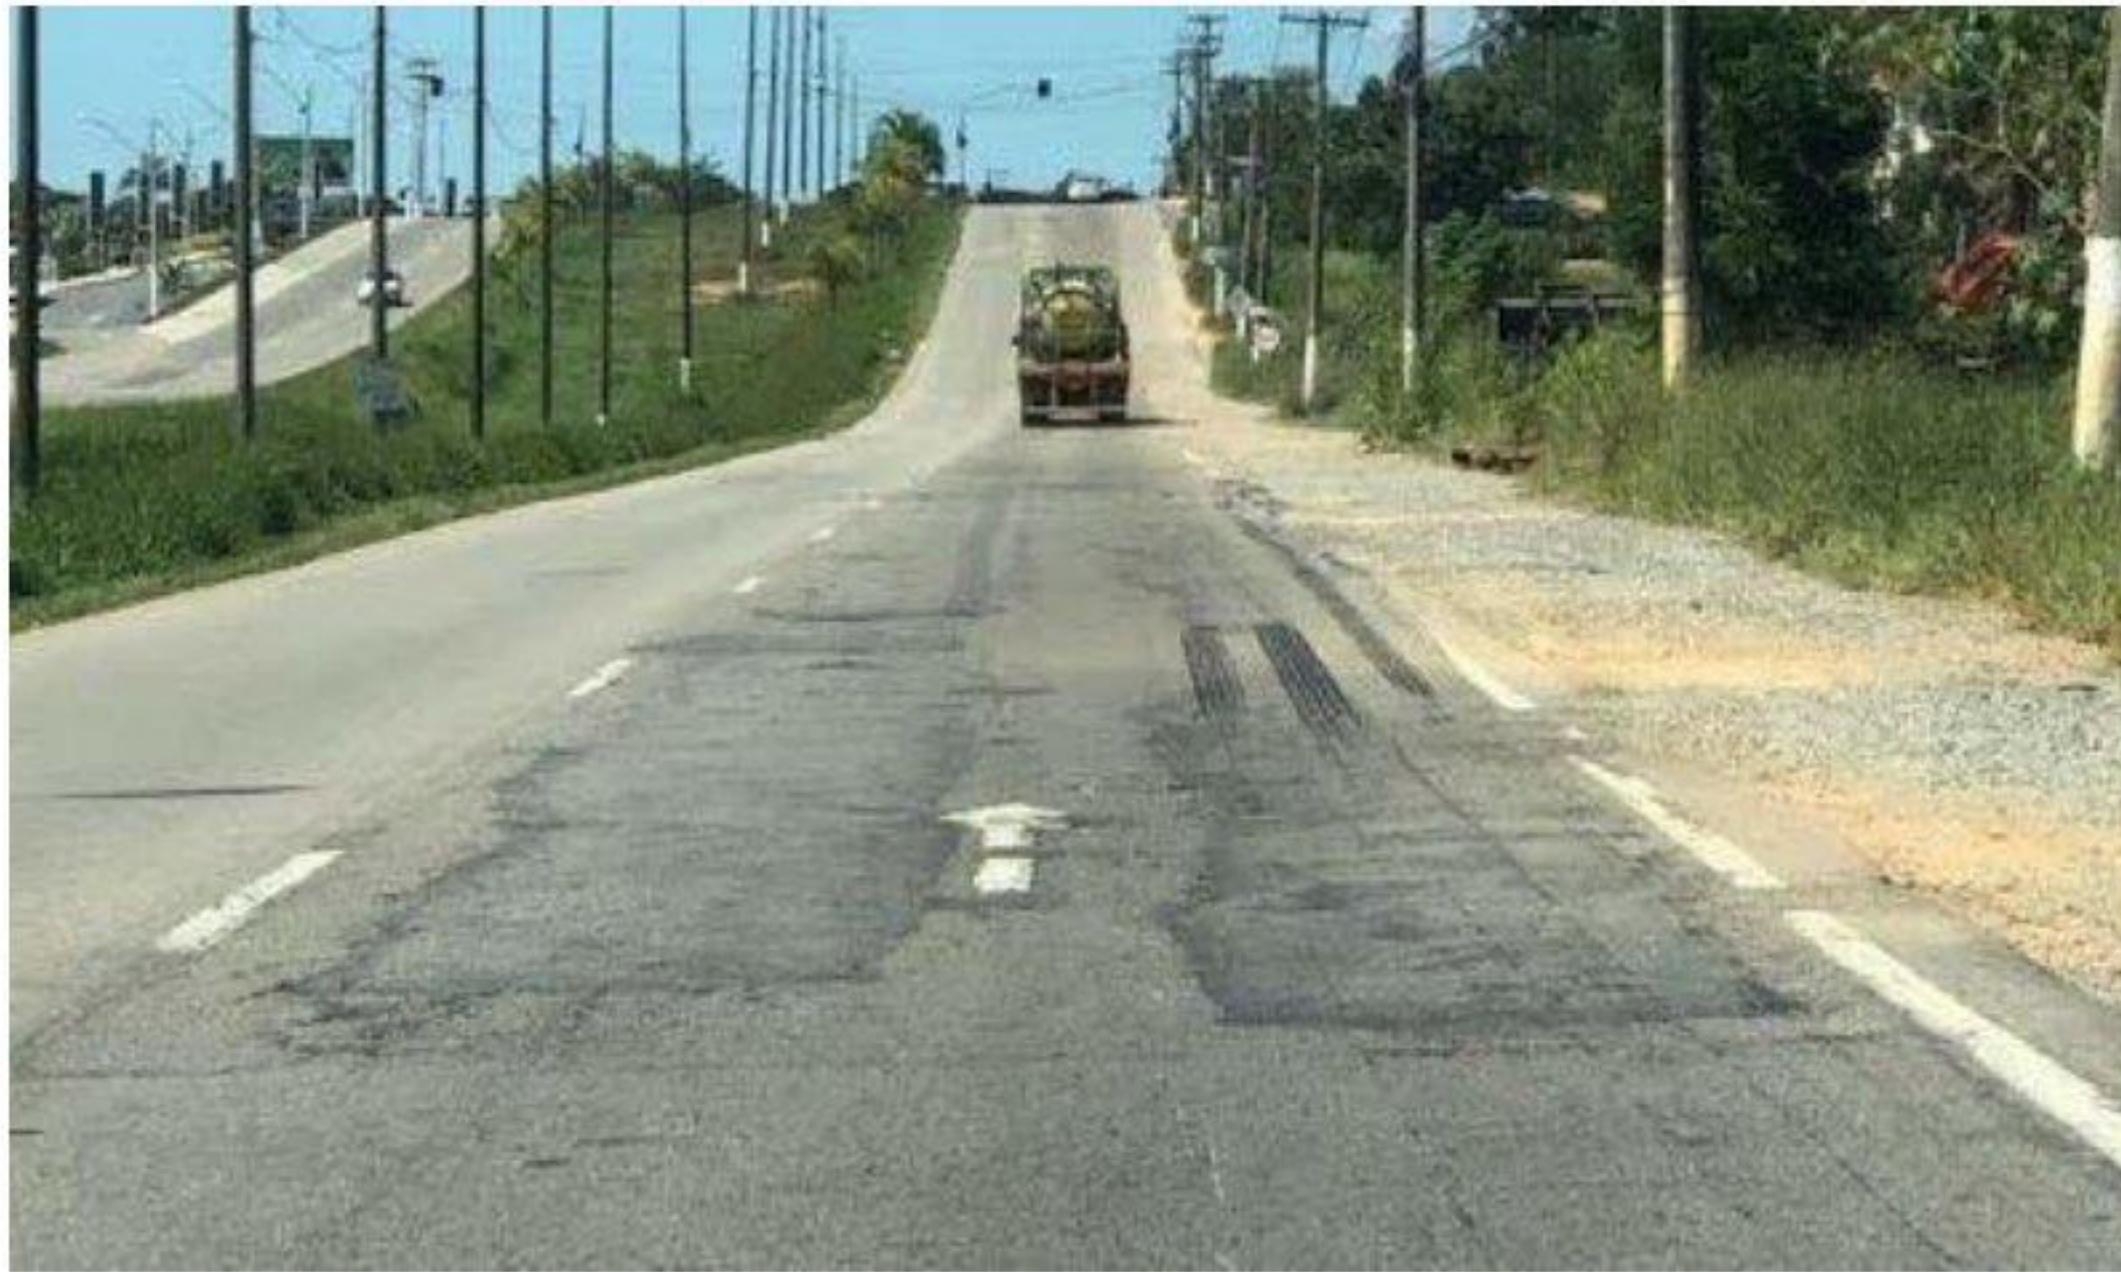
Fotografia 13 - Revestimento com remendos, trincas e erosão nas bordas.
Fonte: Própria autora

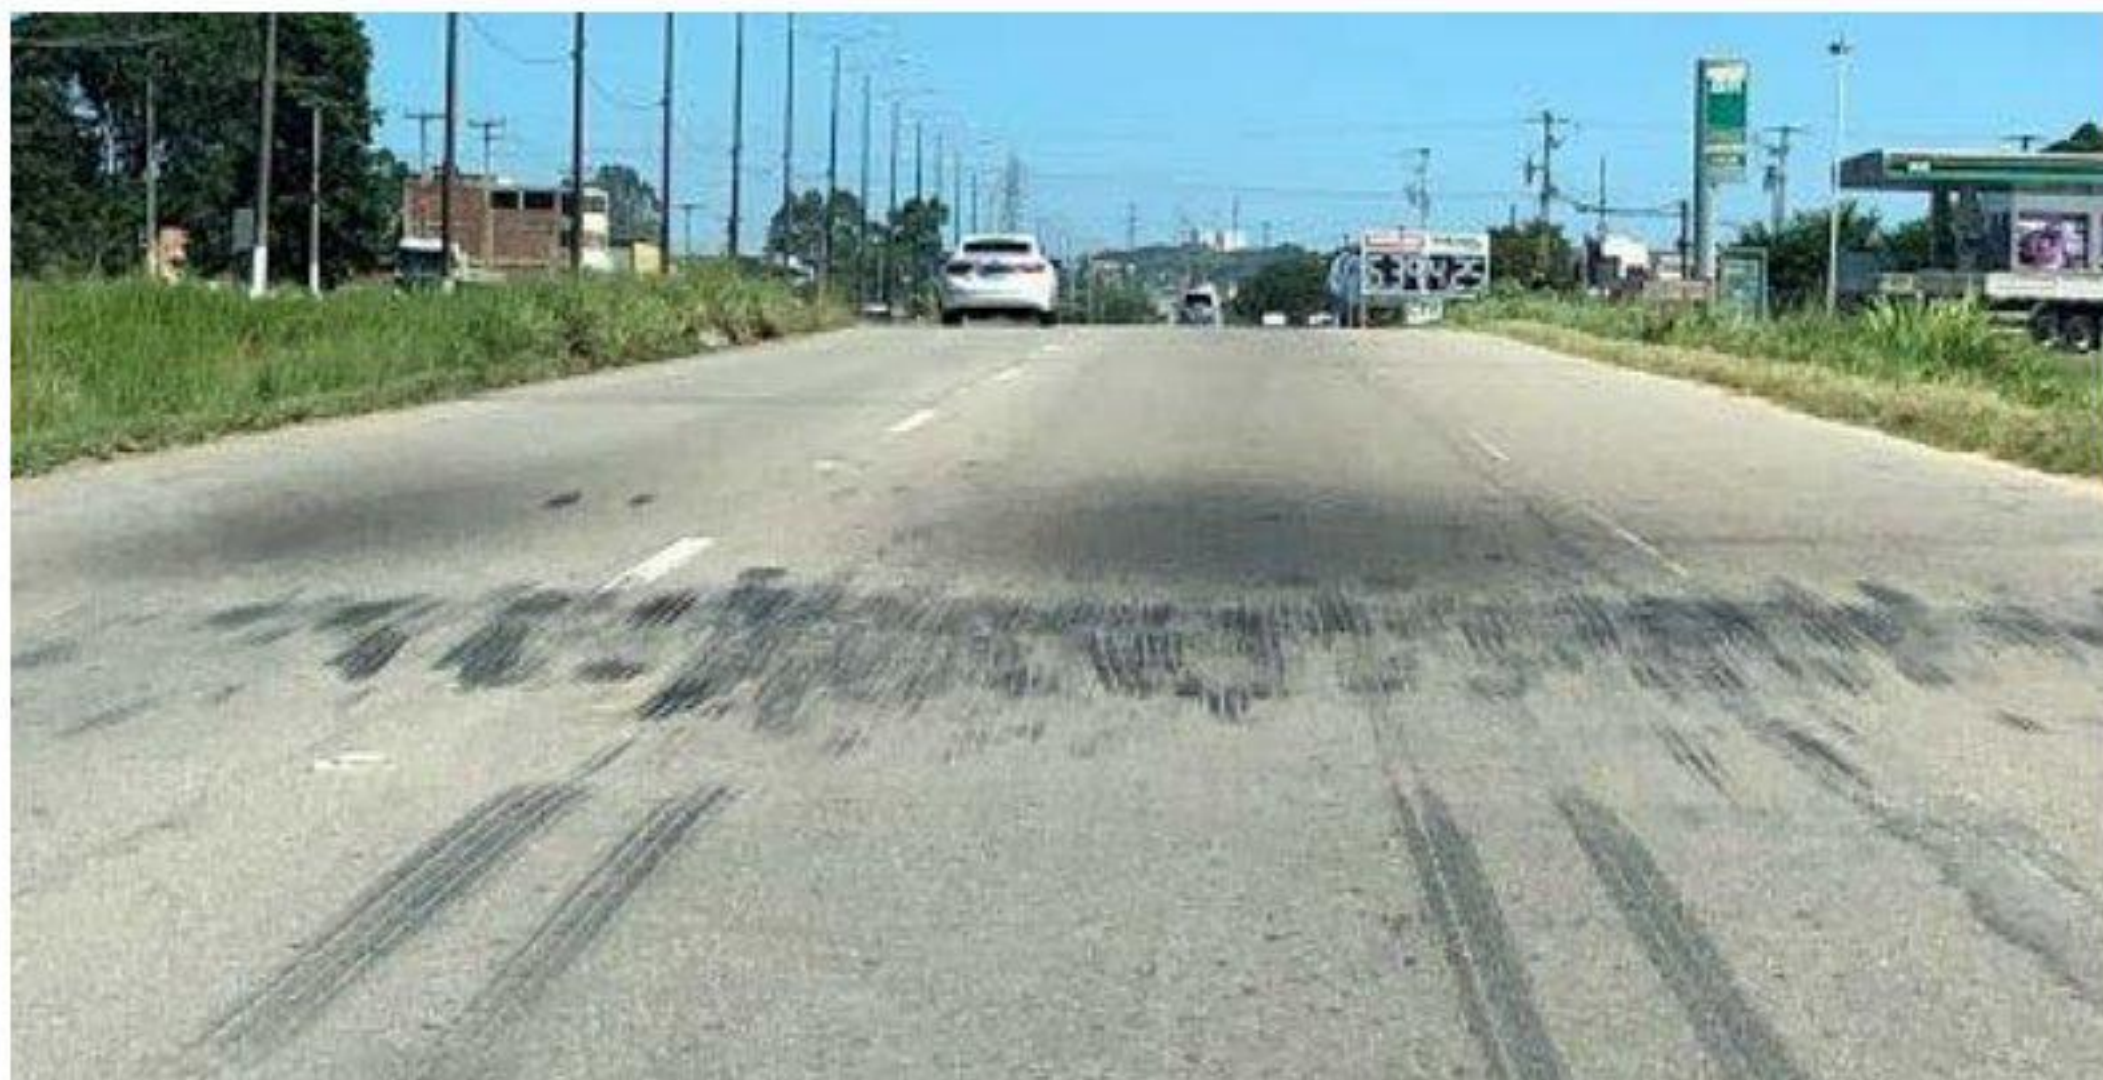
A Fotografia 14 mostra um trecho da via que apresenta afundamento, defeito que ocorre onde há grande solicitações de carga, as principais causas de ocorrência são: compactação ineficiente das camadas anteriores ao revestimento asfáltico, mistura asfáltica com baixa estabilidade ou enfraquecimento das camadas devido à infiltração de água (AMARAL, 2021).

Fotografia 14 - Afundamento na pista de rolagem.
Fonte: Própria autora

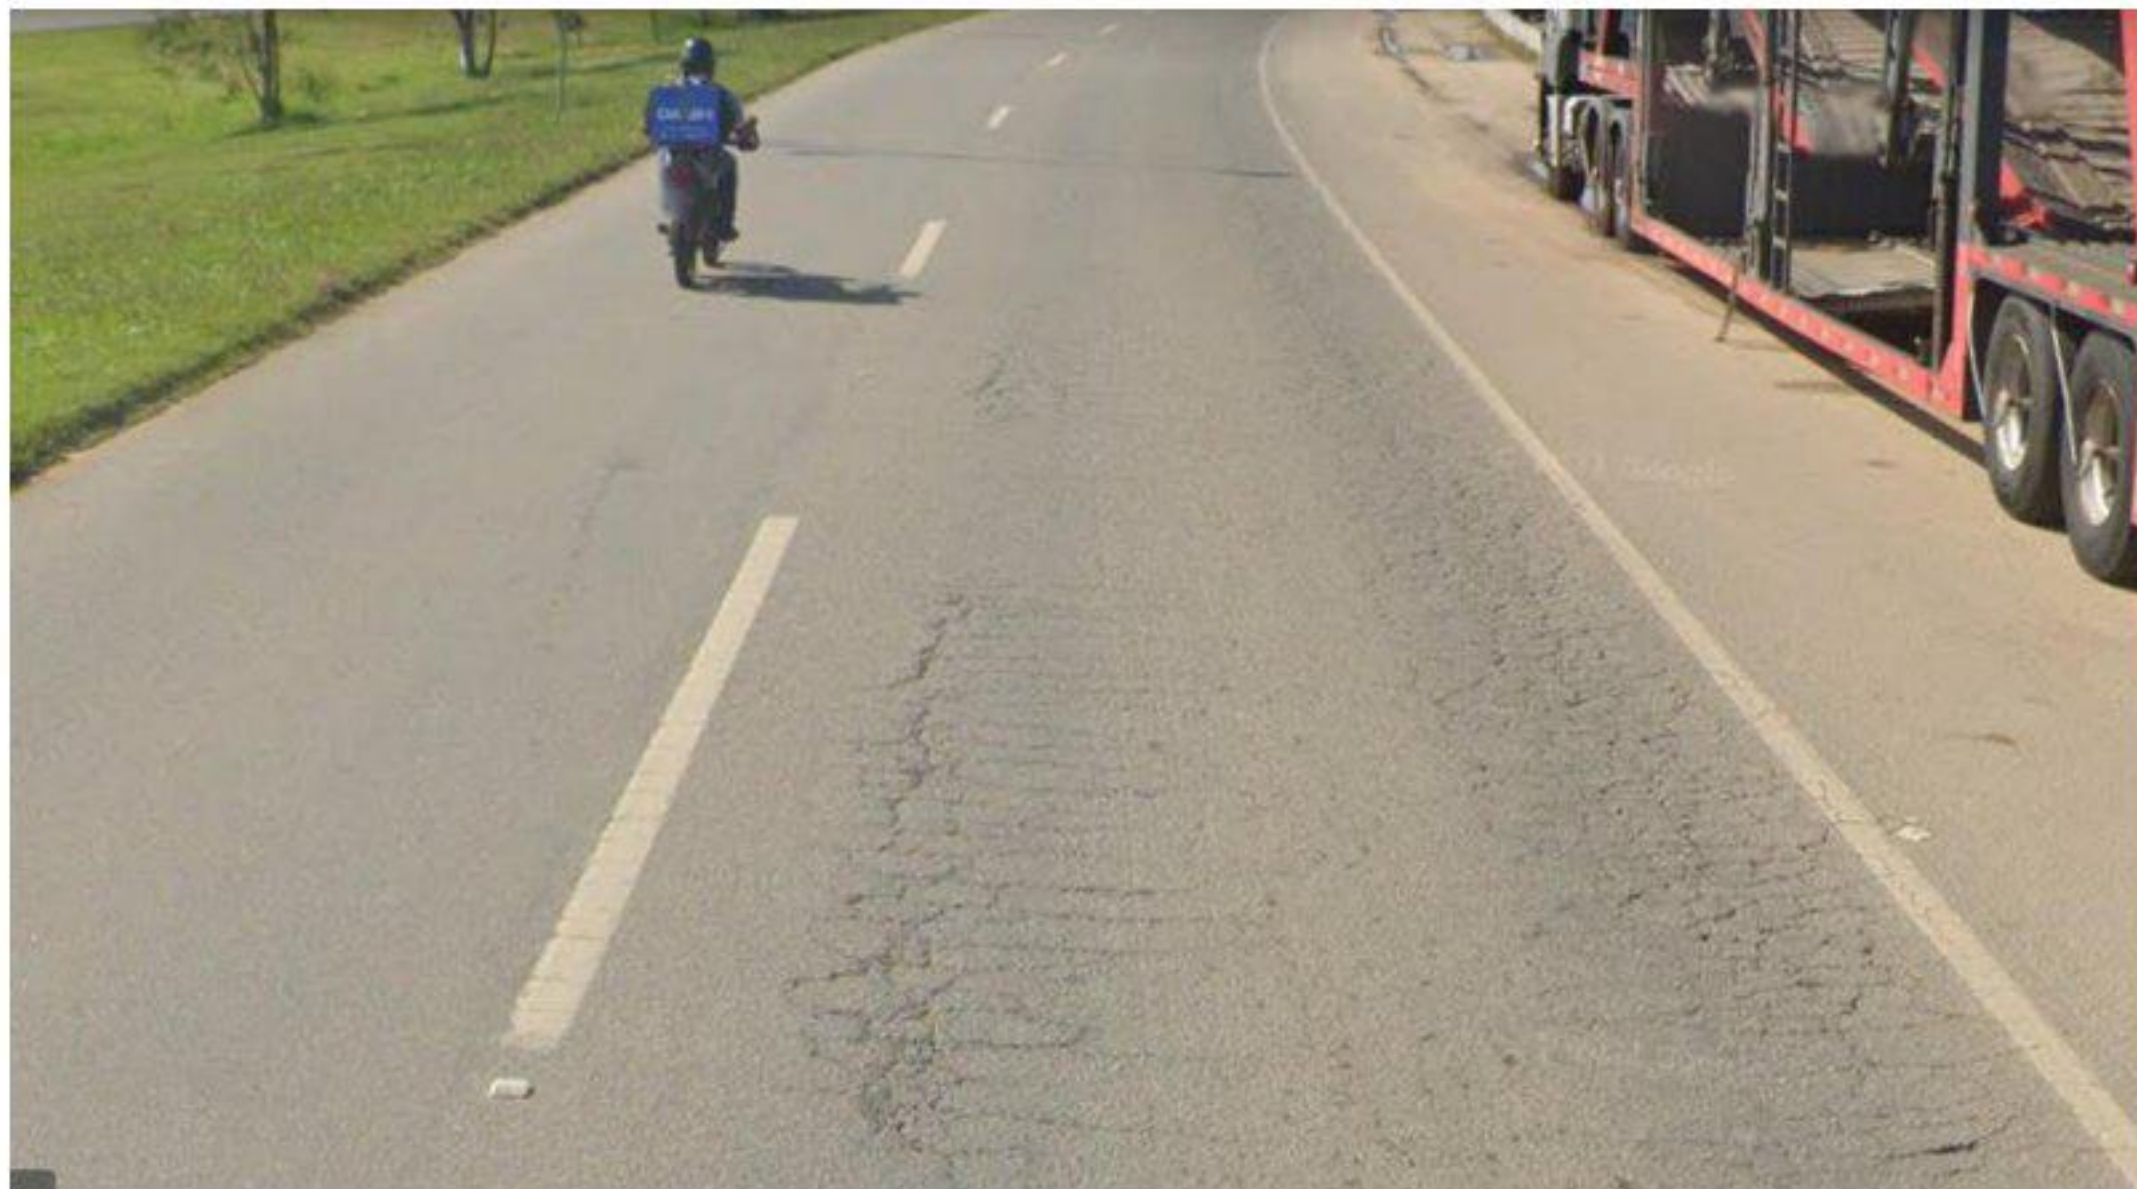
O trecho representado na Fotografia 15, apresenta as trincas interligadas, também conhecidas como trincas “couro de jacaré” devido ao seu aspecto, inicialmente se manifestam de forma isolado e com o passar do tempo se interligam, acontecem devido ao estágio avançado de fadiga do pavimento. (ALVES, 2018).

Fotografia 15 - Trincas interligadas no revestimento.
Fonte: Própria autora

Segundo Amaral (2021) as possíveis correções para trincas são as seguintes:

Lama asfáltica: técnica utilizada em revestimentos com poucos desgastes superficiais e pequeno grau de trincamento. Atua como rejuvenescedor da estrutura, com ação impermeabilizante;

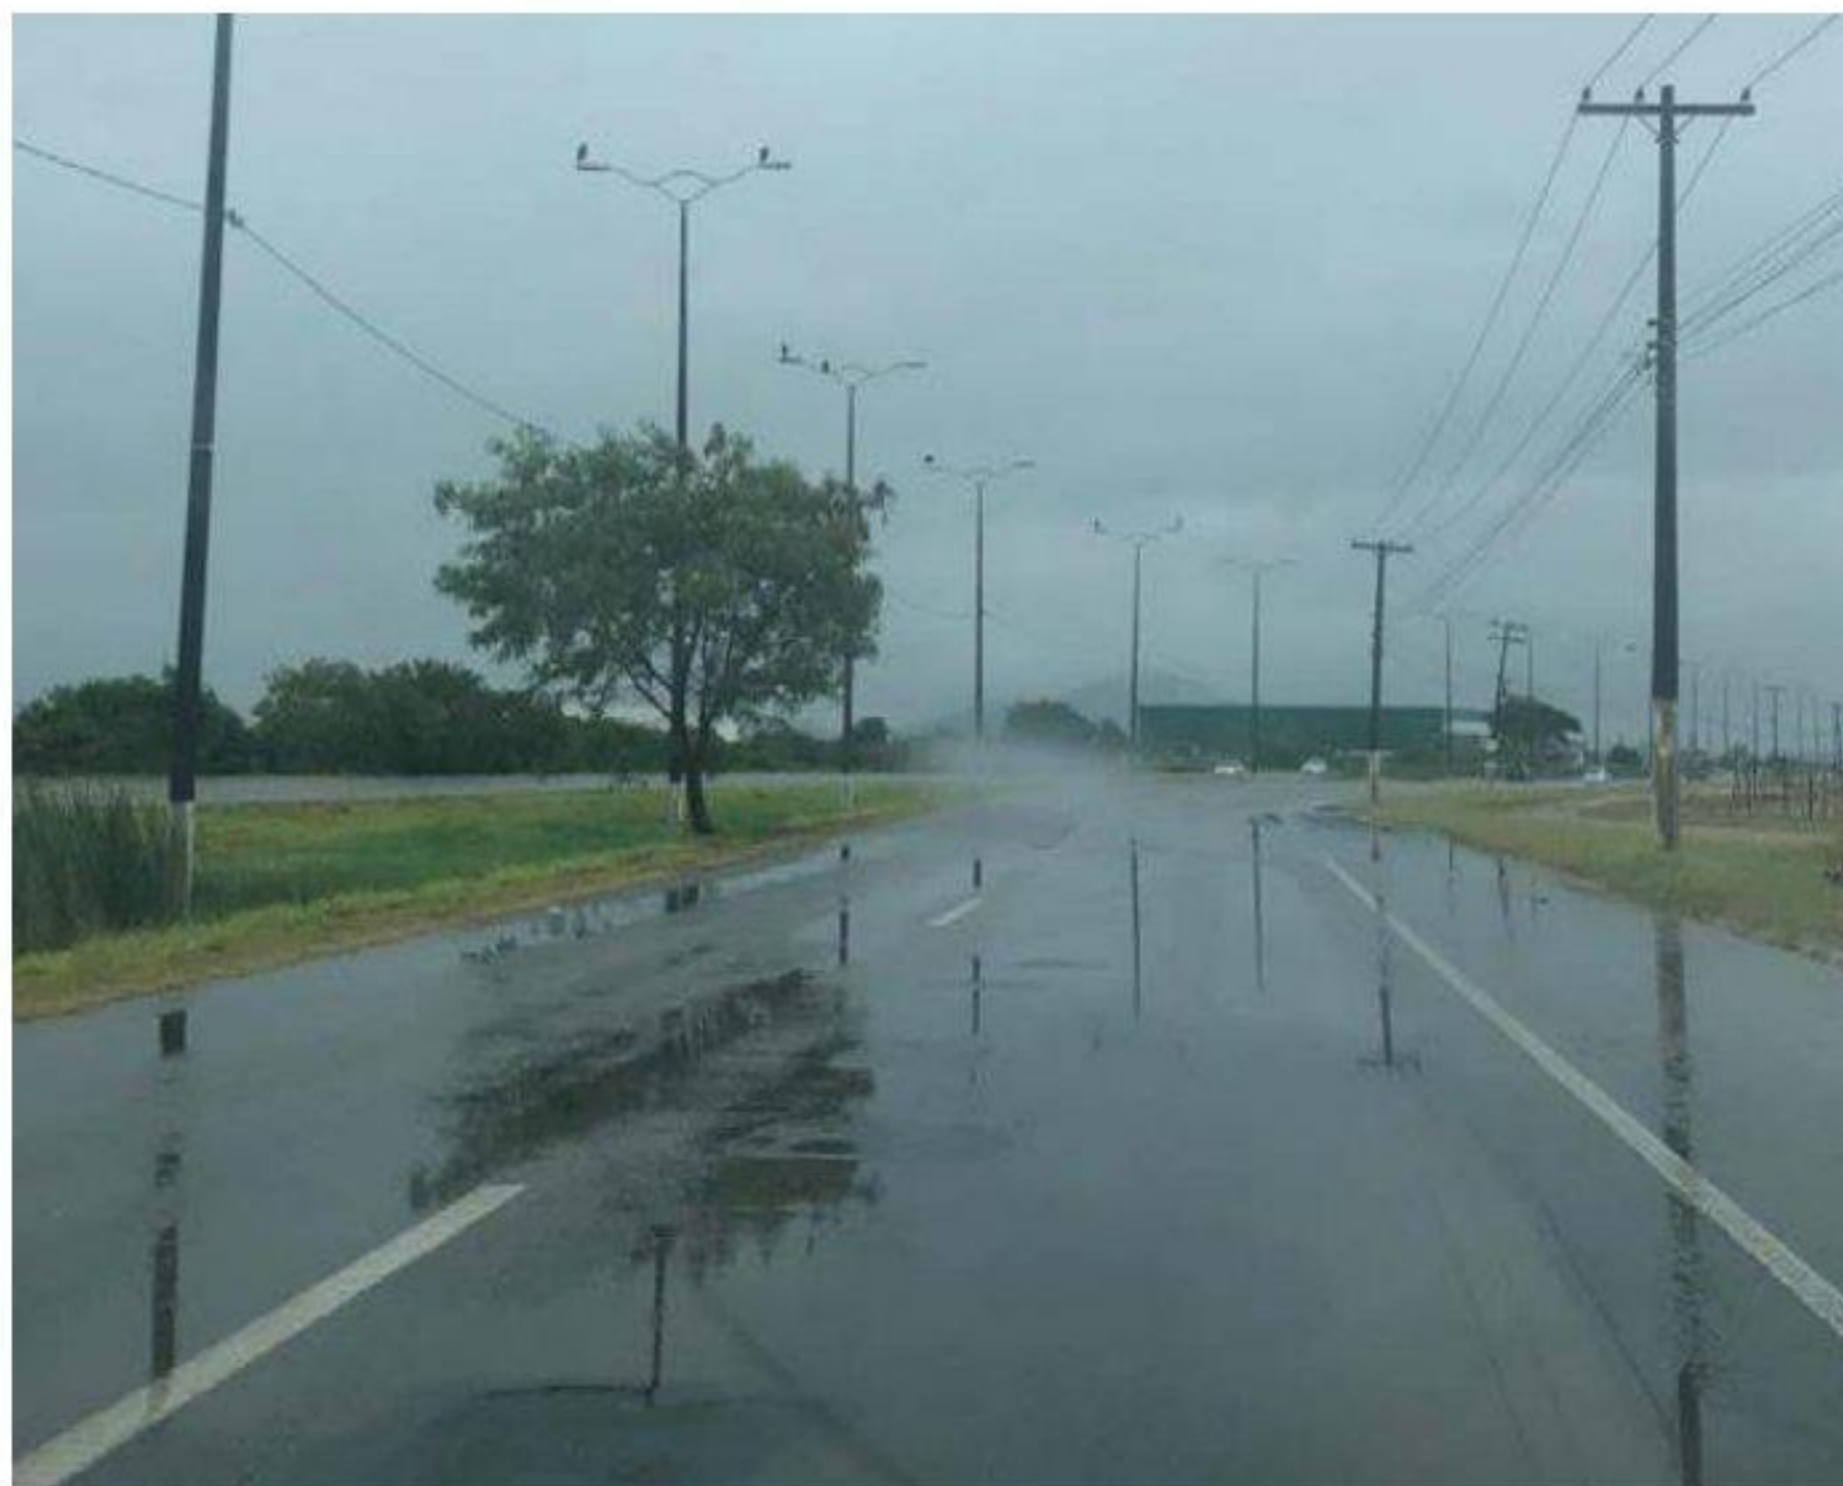
Fotografia 16 - Pista com acúmulo de água da chuva.
Fonte: Própria autora

De qualquer forma, é importante buscar formas de correção, pois a drenagem ineficiente acarreta na infiltração de água para camadas inferiores do pavimento, transportando partículas e assim enfraquecendo a sua estrutura. Isso pode ocasionar da formação de trincas, buracos, fissuras e em casos mais graves, no colapso da estrutura causando mais acidentes (LEAL, 2017).
