# ***A LENTIDÃO***

Restauro da Igreja Matriz de São  
Cristóvão

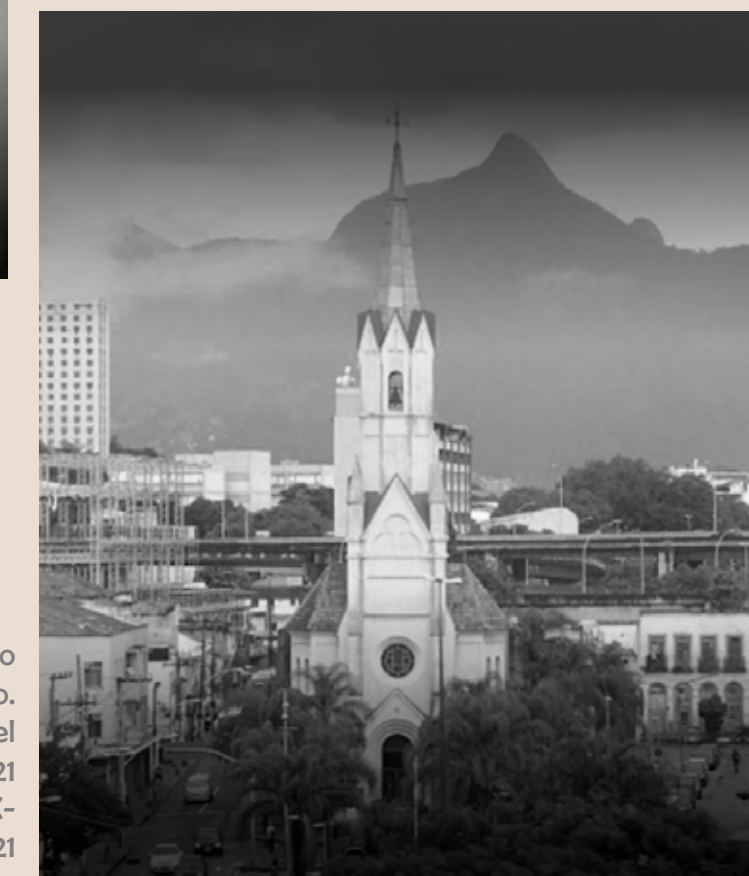
OS MONUMENTOS DO RIO DE JANEIRO: INVENTÁRIO 2015

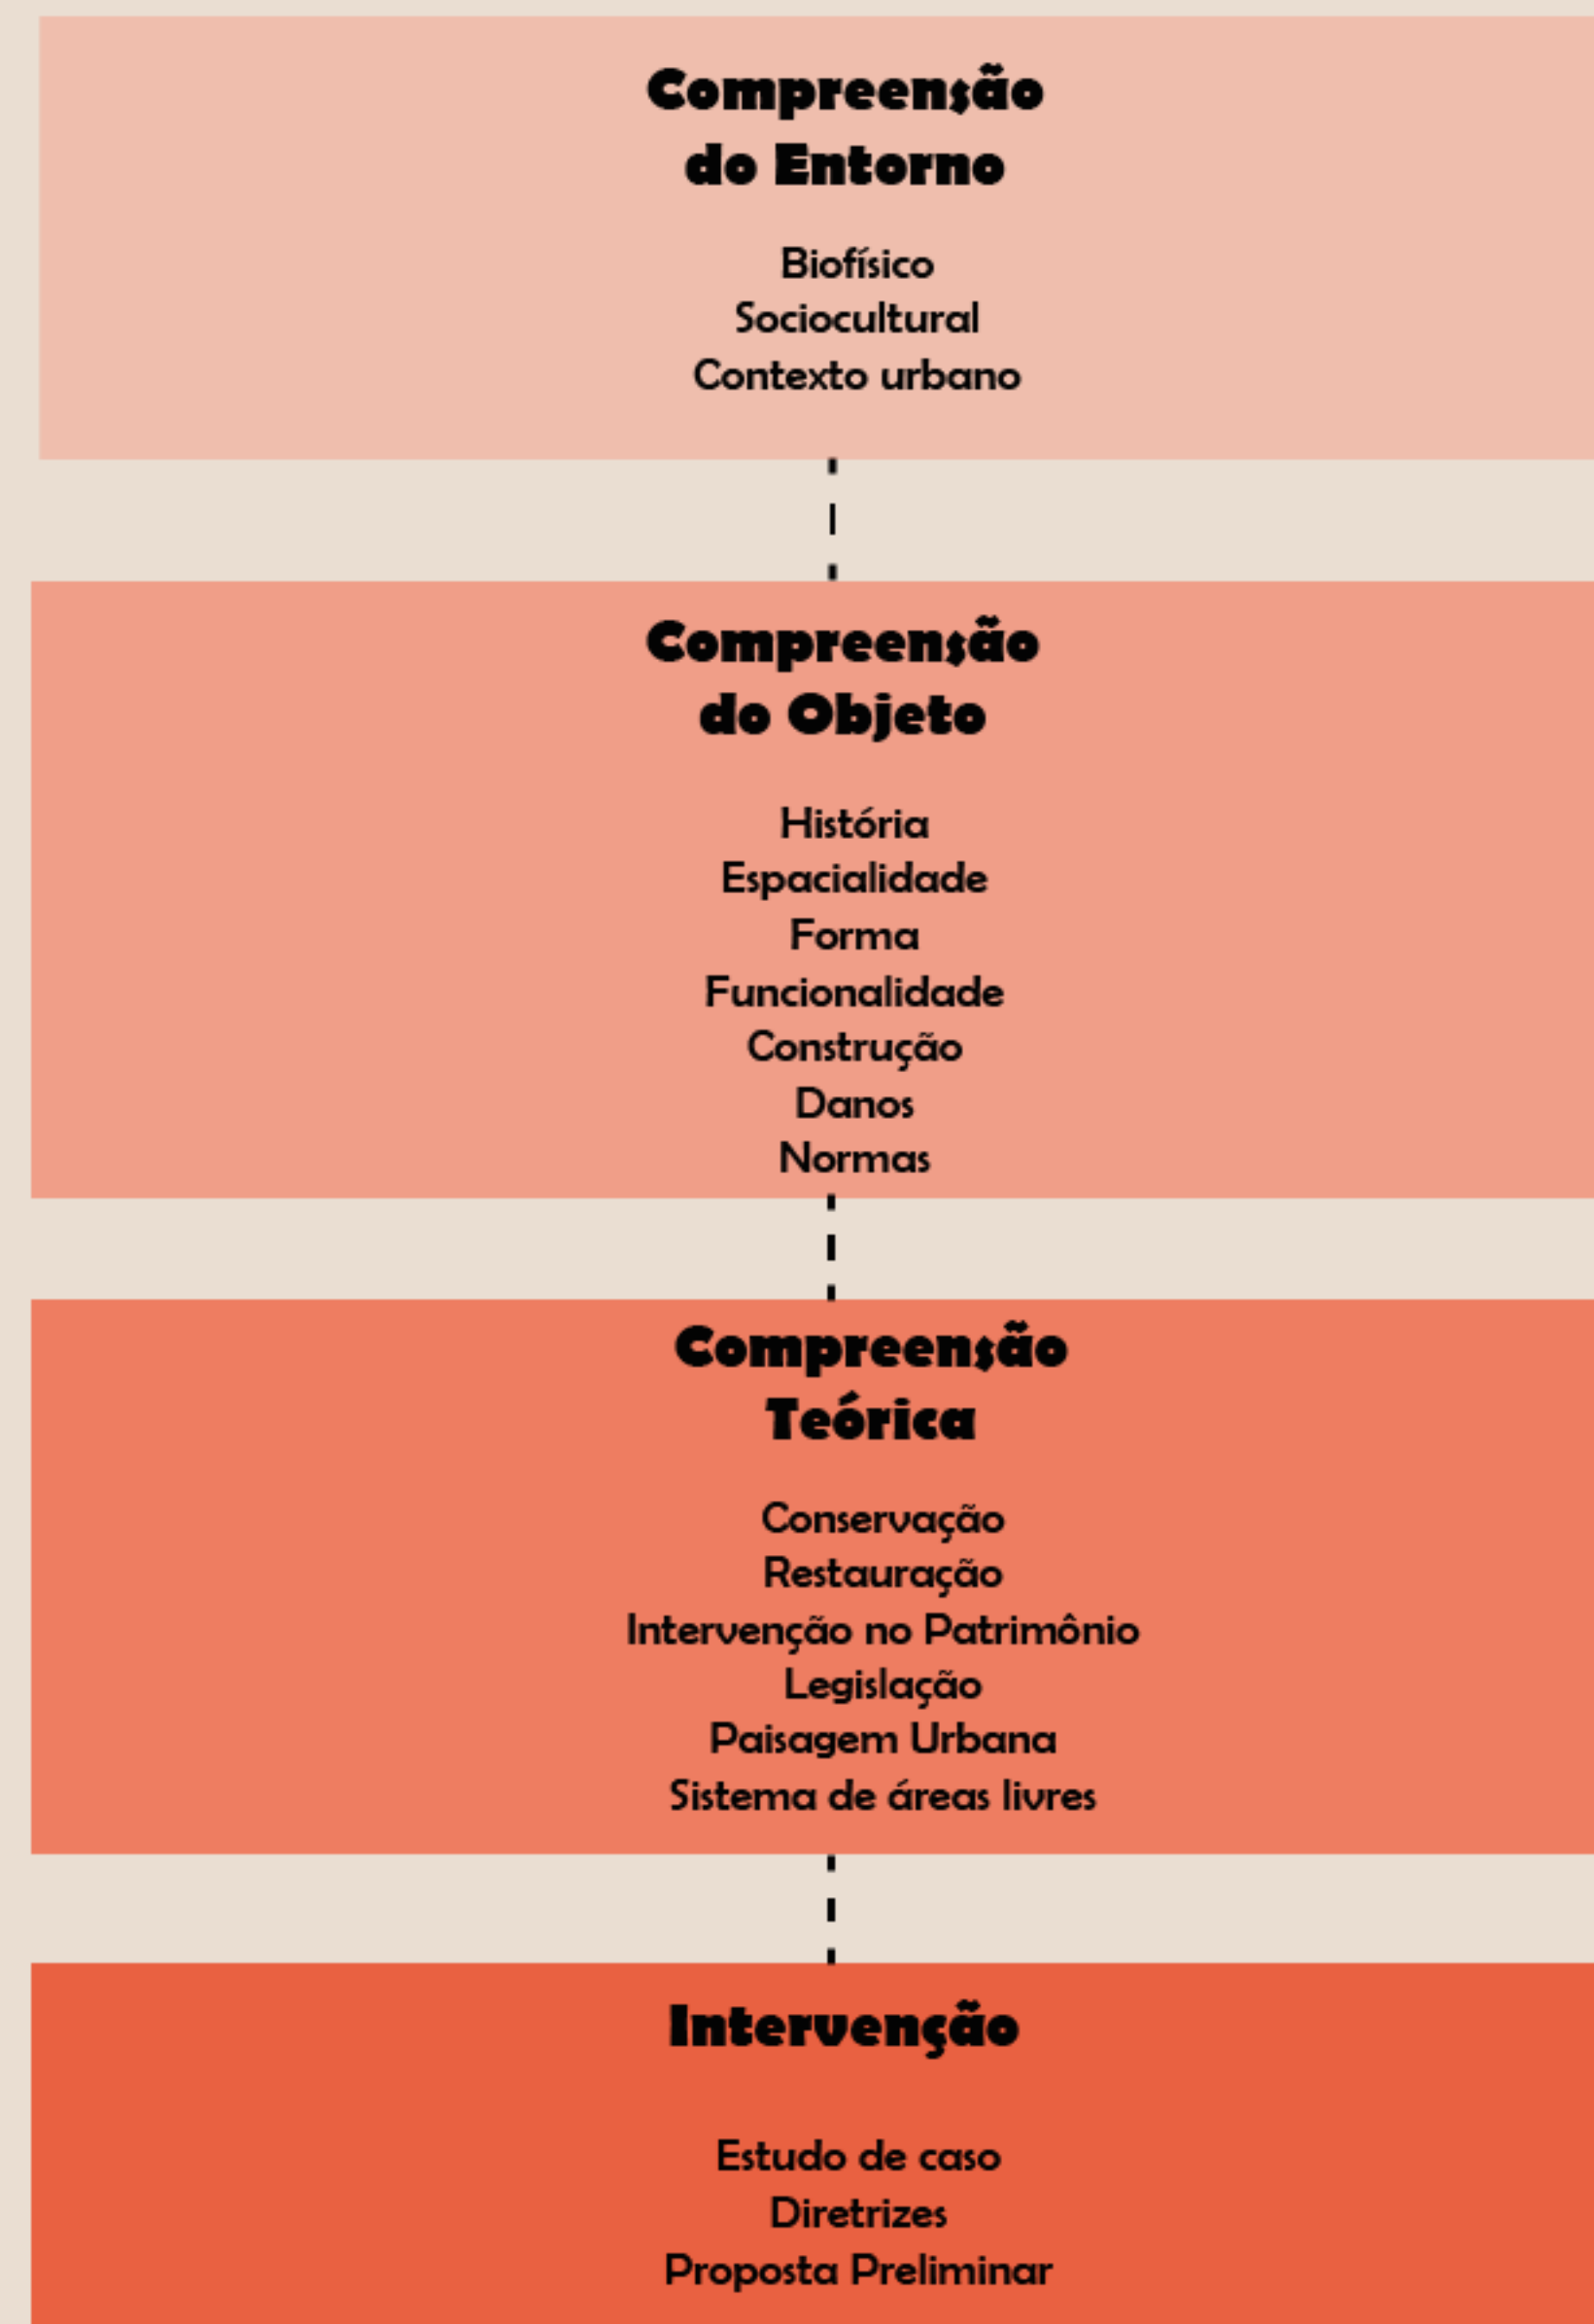
Figura 34: Fluxograma de metodologia. Fonte: Produzido pela autora, 2021.

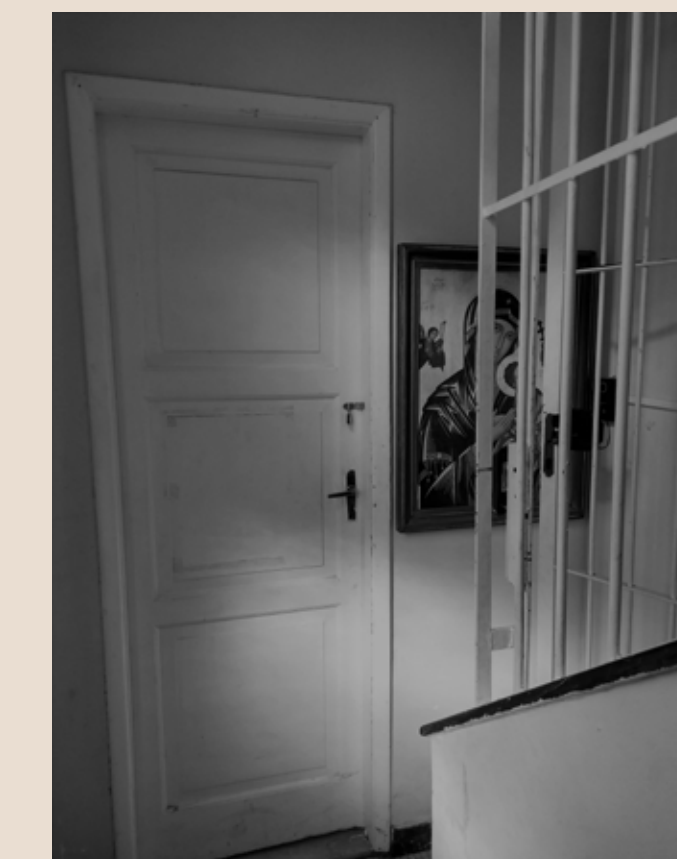
Figura 75: Quarto e escada para o segundo pavimento. Fonte: Autoria própria, 2021.

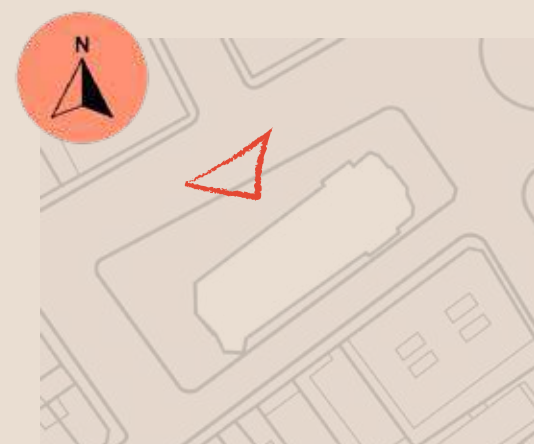
Figura 76: Mapa de localização e indicação de fachada. Fonte: Produzido pela autora, 2021.

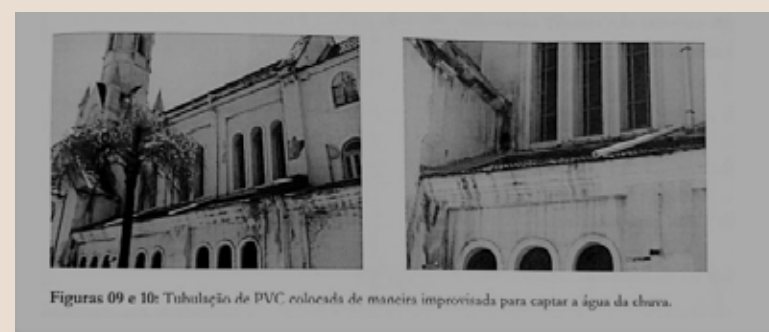
Figuras 09 e 10: Tubulação de PVC colada de maneira improvisada para captar a água da chuva.

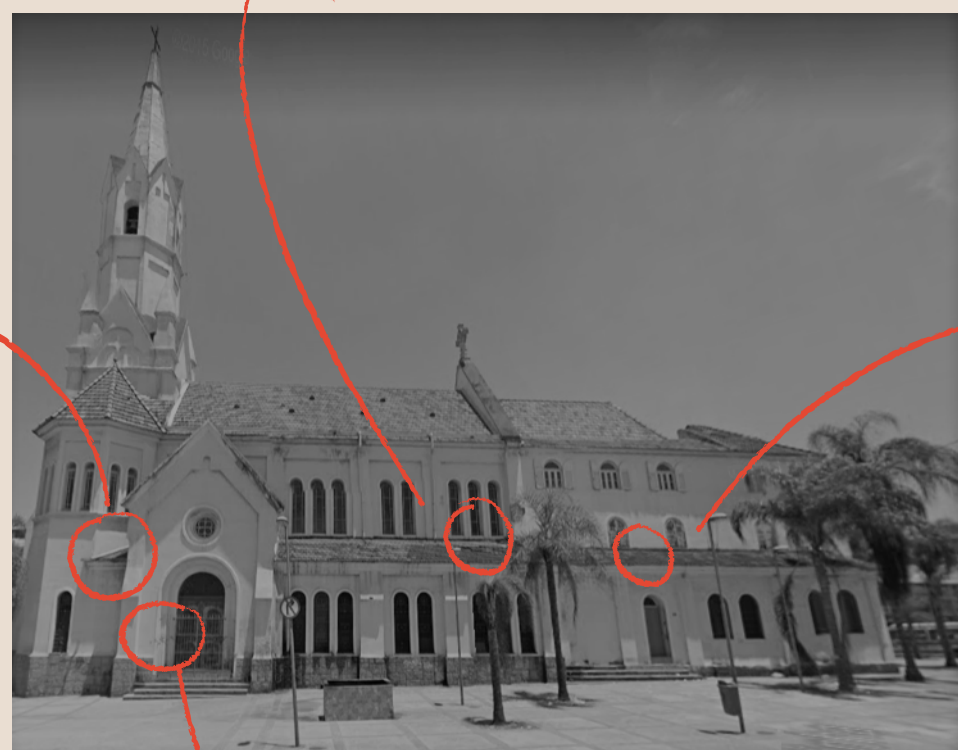
Figura 78: Fachada noroeste da Igreja. Fonte: Google Maps. Editado pela autora, 2021. Disponível em: <<https://goo.gl/maps/TnLqajh5HM9cFDR57>>. Acesso em: Setembro, 2021.

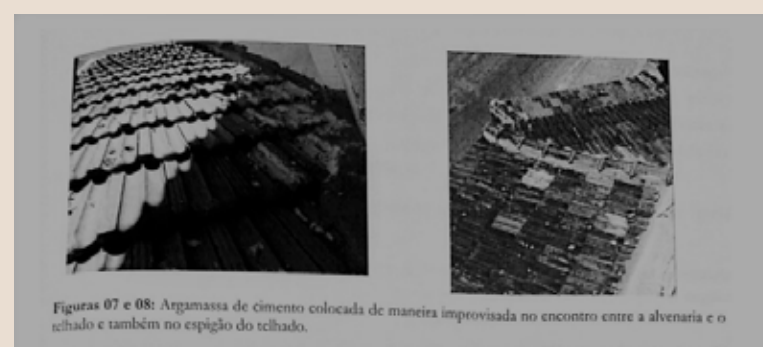
Figuras 07 e 08: Argamassa de cimento colocada de maneira improvisada no encontro entre a alvenaria e o telhado e também no espigão do telhado.

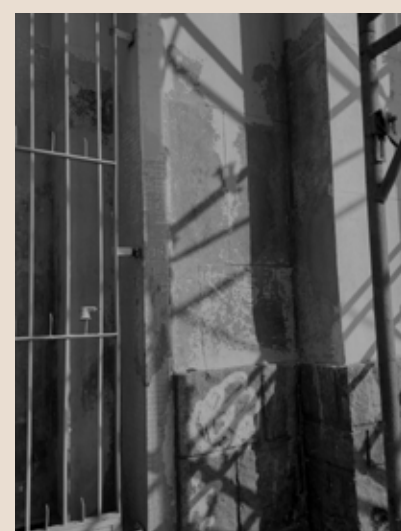
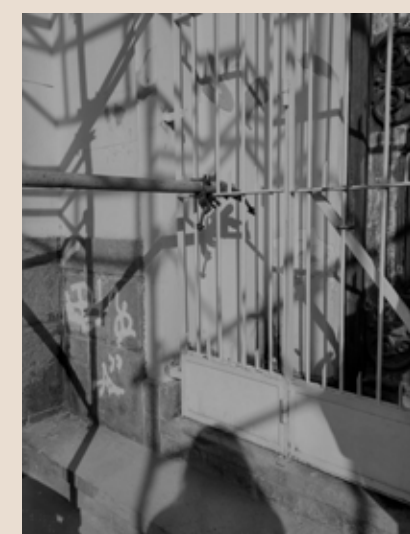
Figura 79: Pichação/grafite na fachada noroeste da Igreja. Fonte: Autoria própria, 2021.

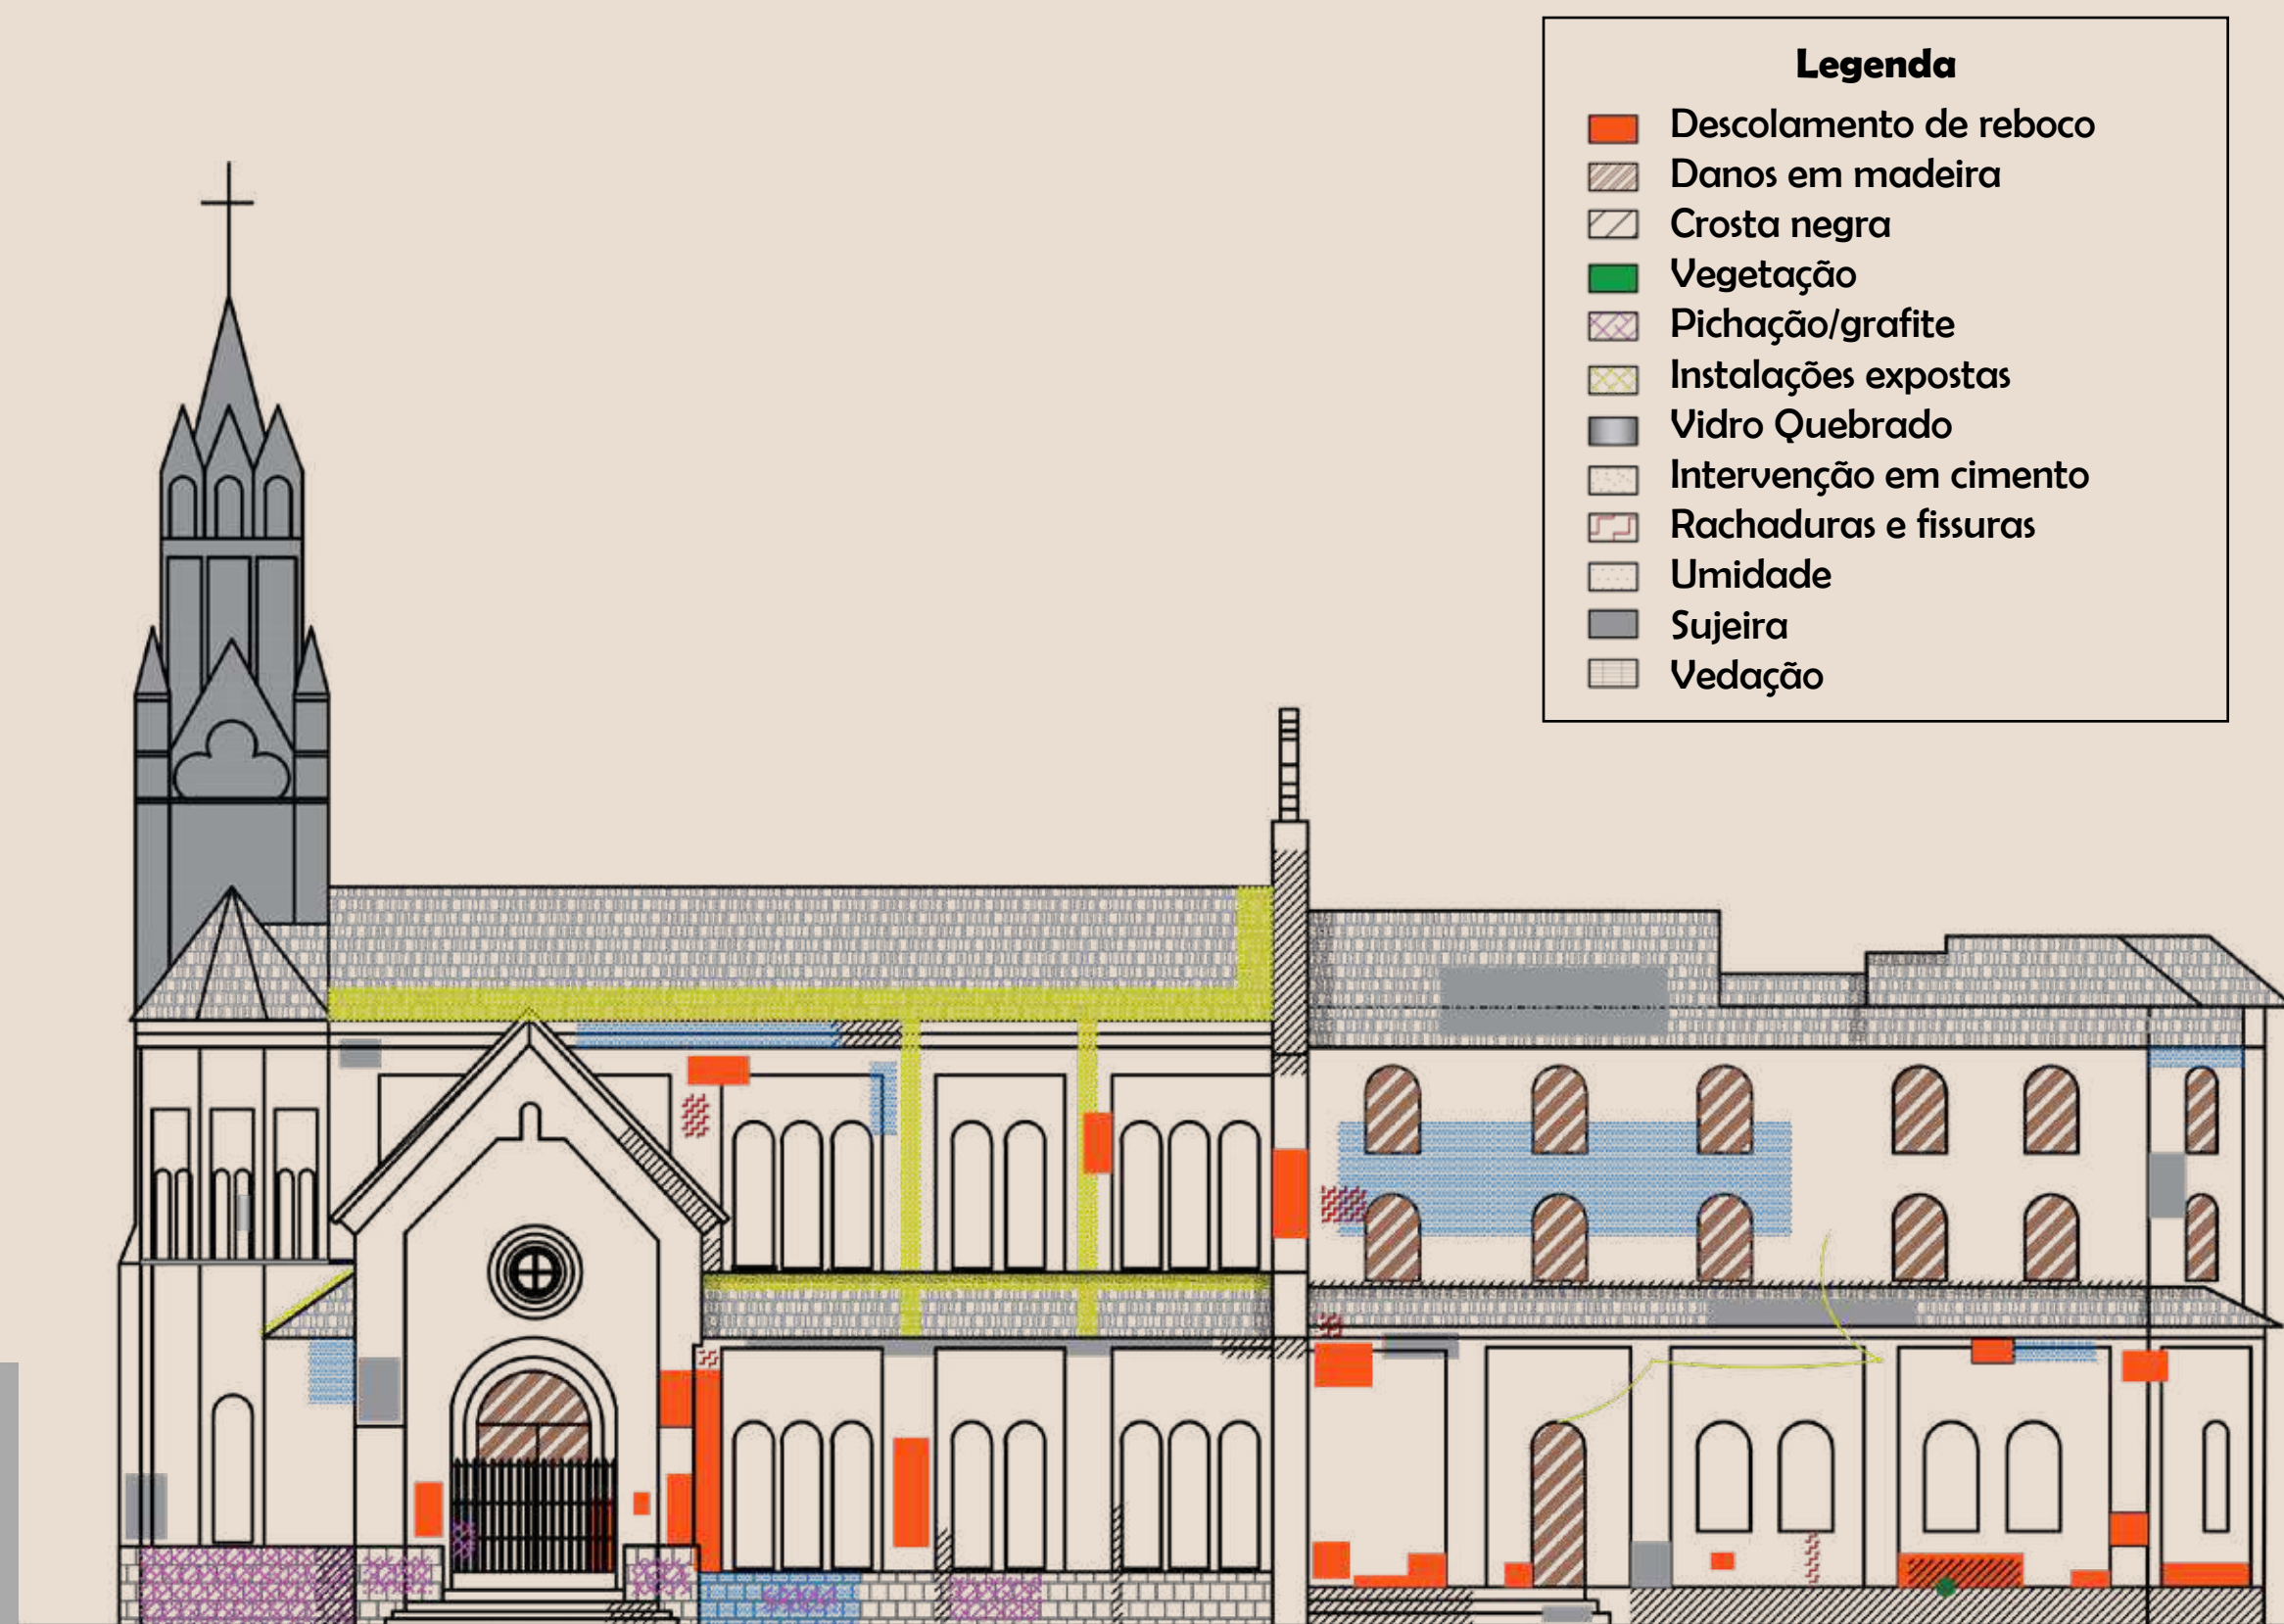
Legenda	
	Descolamento de reboco
	Danos em madeira
	Crosta negra
	Vegetação
	Pichação/grafite
	Instalações expostas
	Vidro Quebrado
	Intervenção em cimento
	Rachaduras e fissuras
	Umidade
	Sujeira
	Vedação

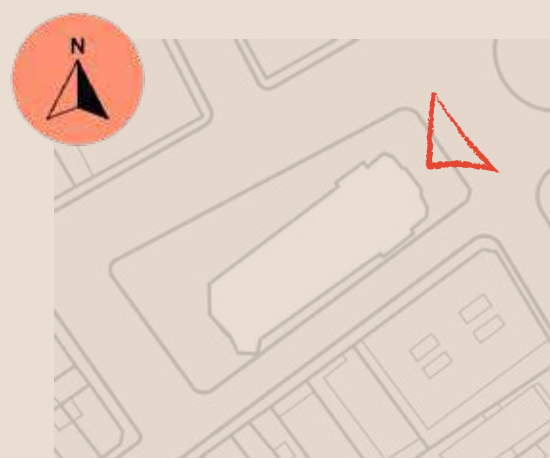
Figura 84: Mapa de localização e indicação de fachada. Fonte: Produzido pela autora, 2021.

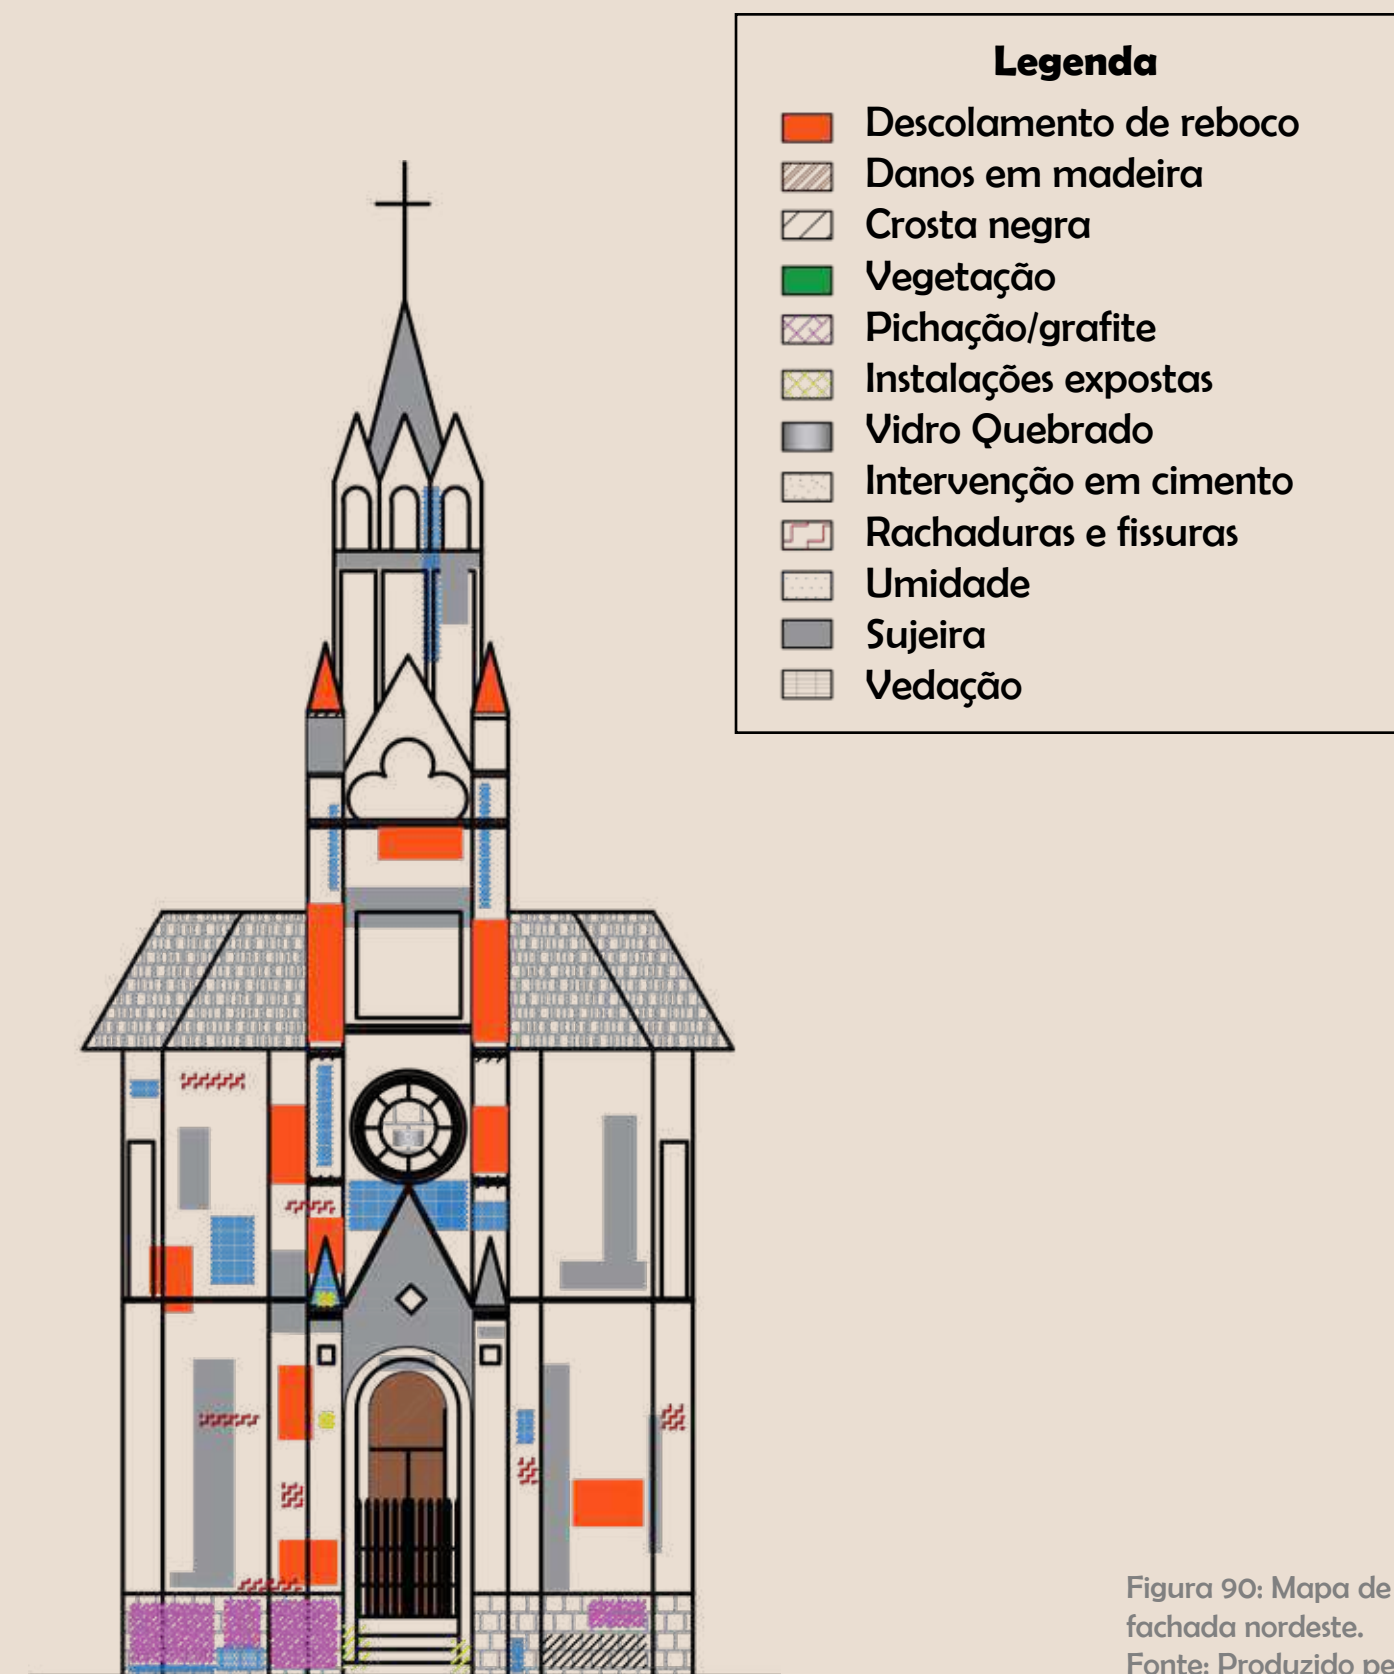
Figura 90: Mapa de danos da fachada nordeste. Fonte: Produzido pela autora, 2021.

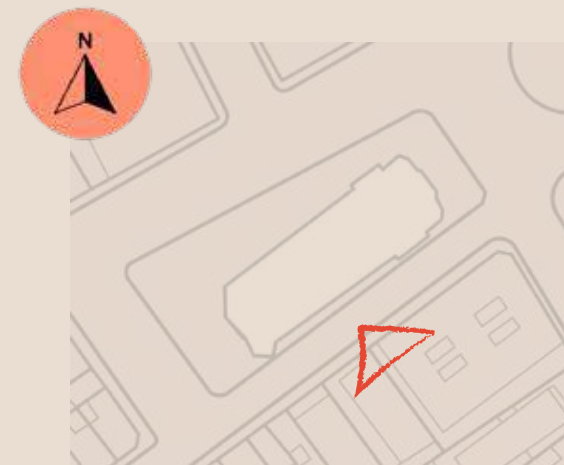
Figura 91: Mapa de localização e indicação de fachada. Fonte: Produzido pela autora, 2021.

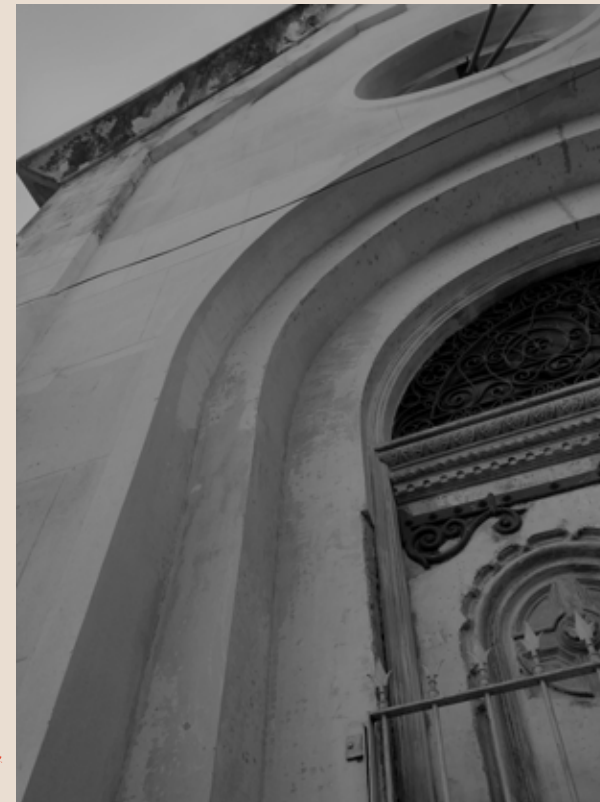
Figura 96: Danos na entrada lateral da fachada sudeste da Igreja. Fonte: Autoria própria, 2021.

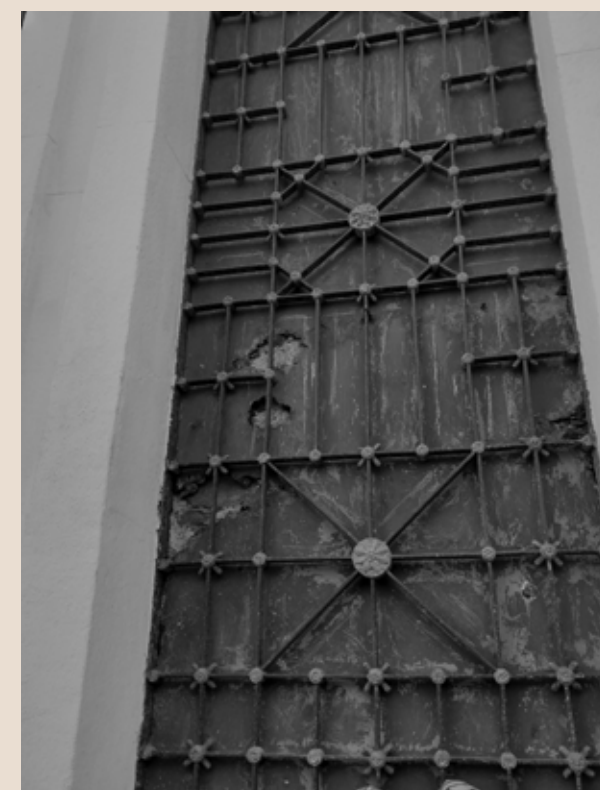
Figura 95: Vedação de esquadria com alvenaria na fachada sudeste da Igreja. Fonte: Autoria própria, 2021.

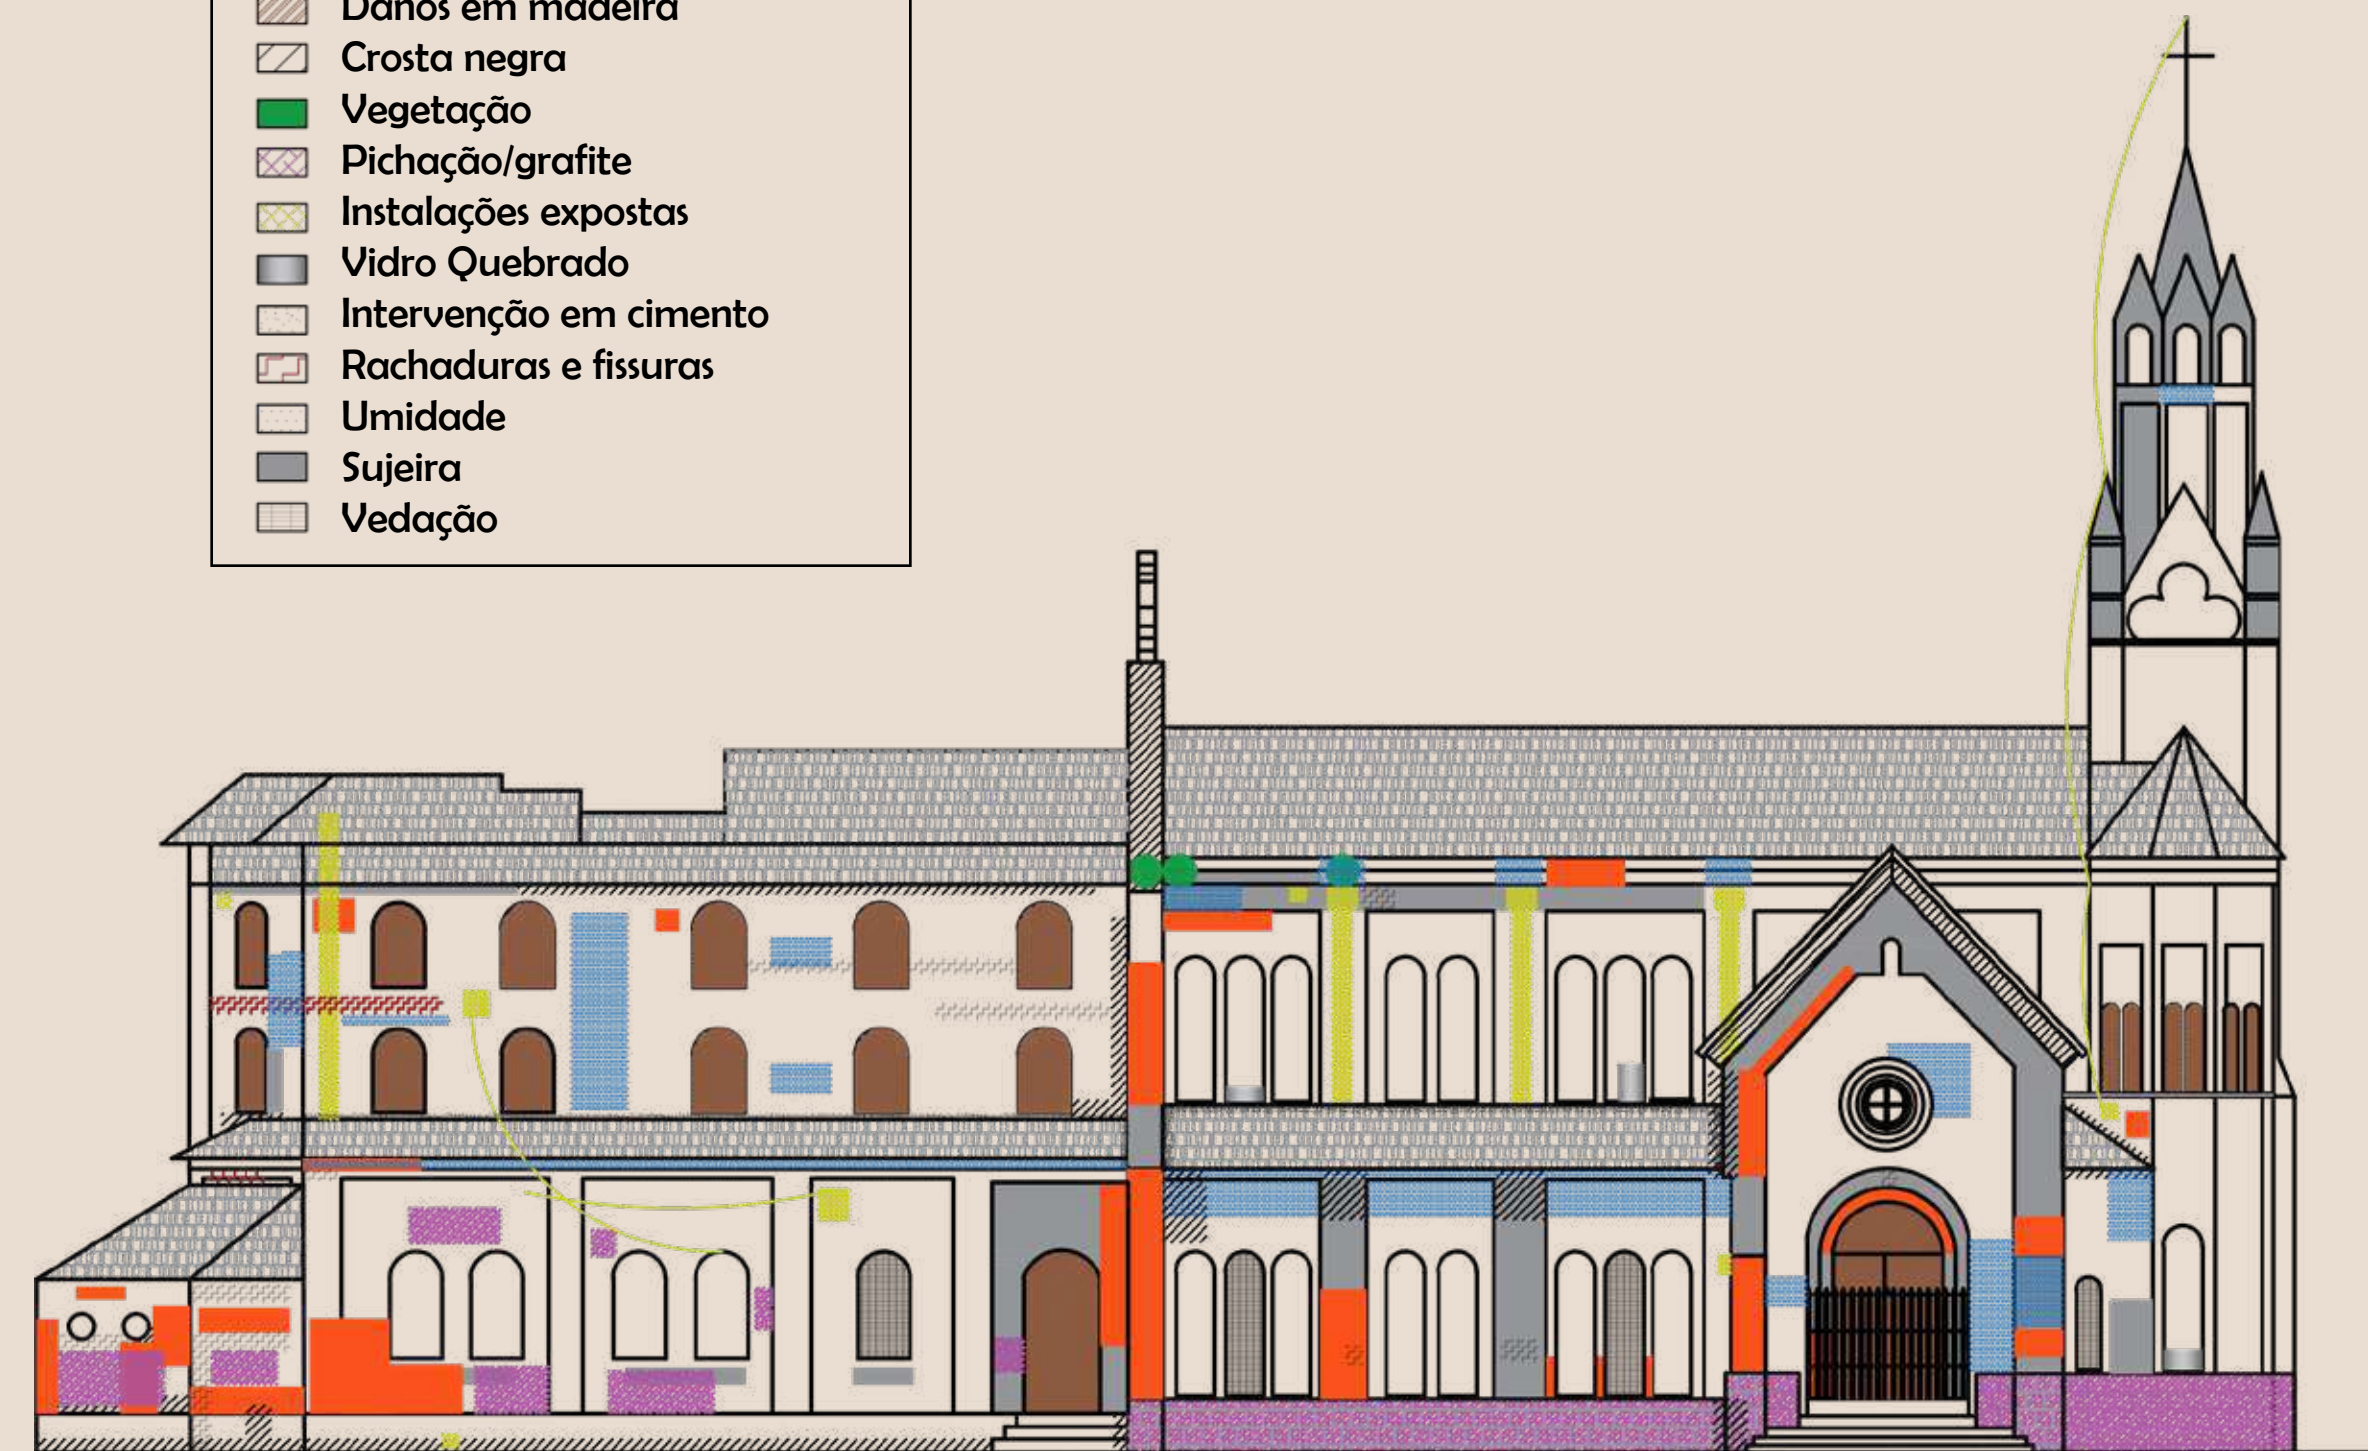
Figura 97: Mapa de danos da fachada sudeste. Fonte: Produzido pela autora, 2021.

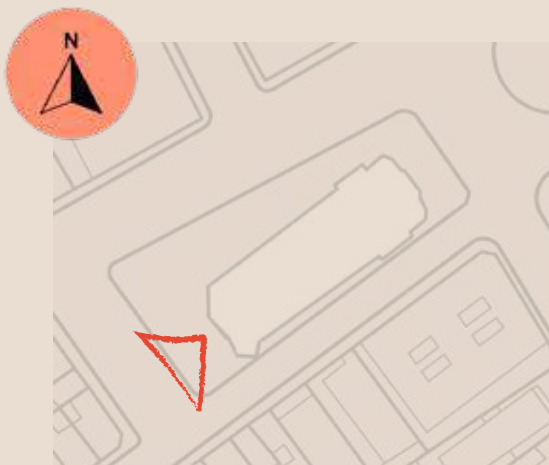
Figura 98: Mapa de localização e indicação de fachada. Fonte: Produzido pela autora, 2021.

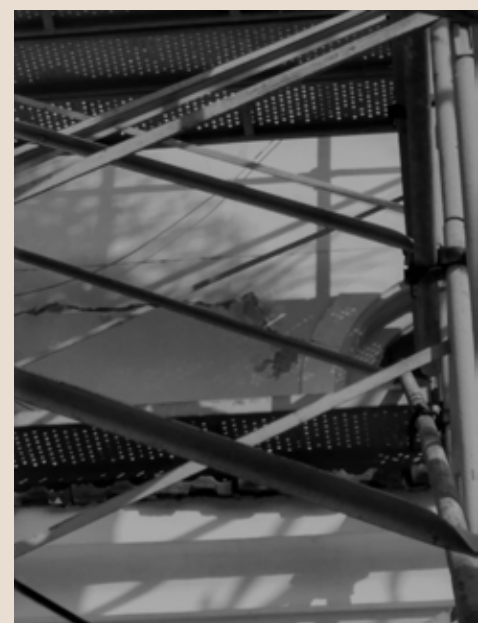
Figura 99: Fissura/rachadura na fachada sudoeste da Igreja. Fonte: Autoria própria, 2021.

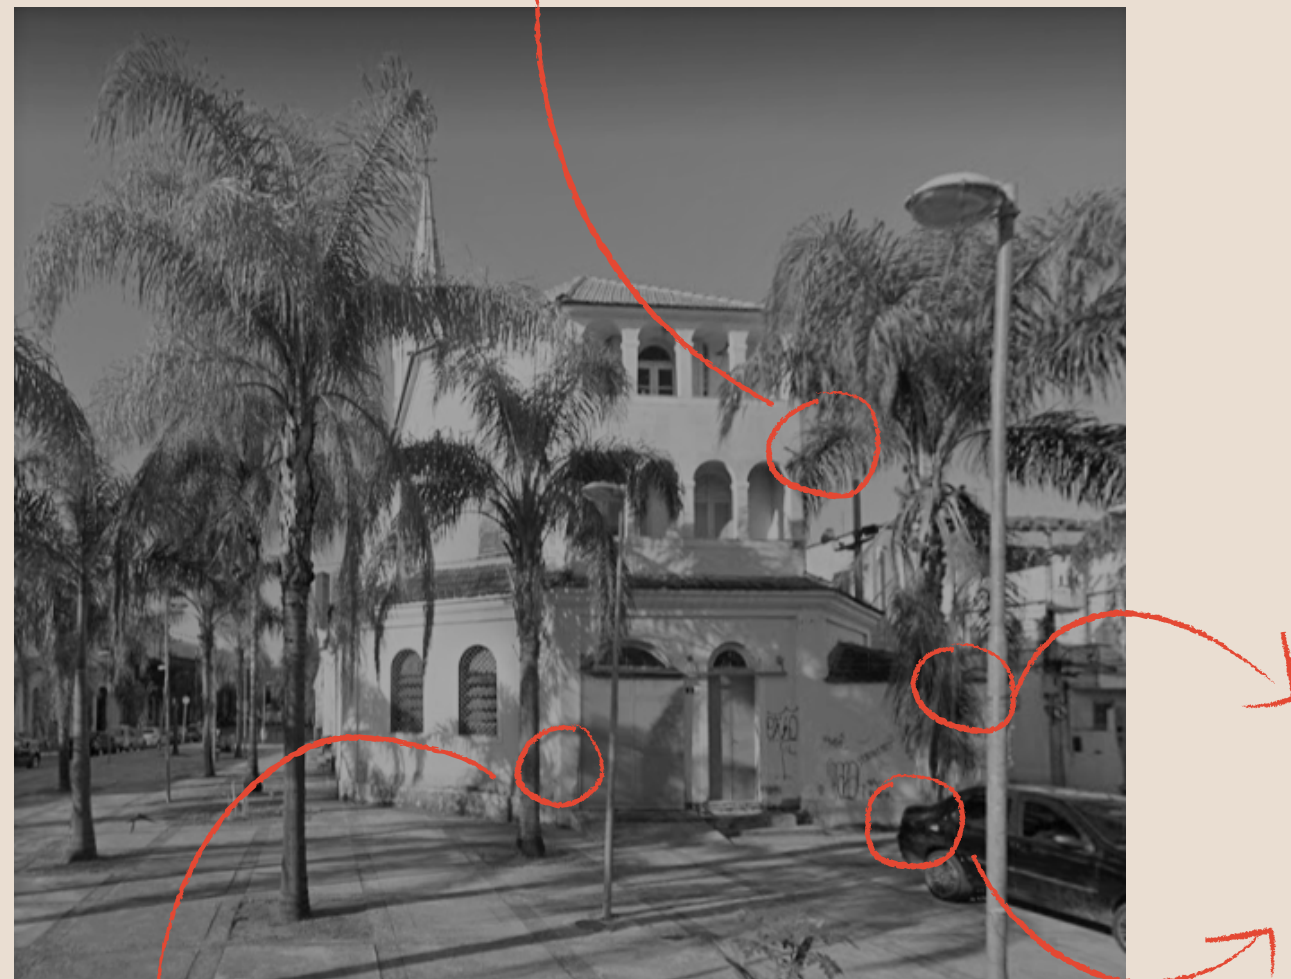
Figura 100: Fachada sudoeste da Igreja. Fonte: Google Maps. Editado pela autora, 2021. Disponível em: <<https://goo.gl/maps/5zdV4VufJWepJx8FA>>. Acesso em: Setembro, 2021.

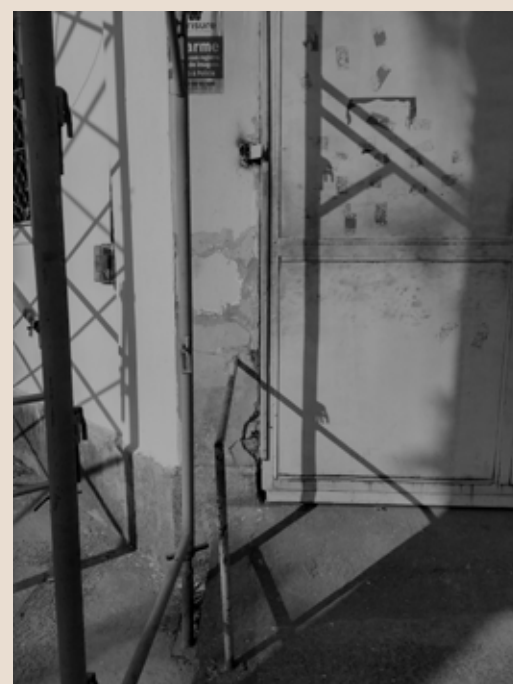
Figura 101: Descolamento de reboco e fissuras na fachada sudoeste da Igreja. Fonte: Autoria própria, 2021.

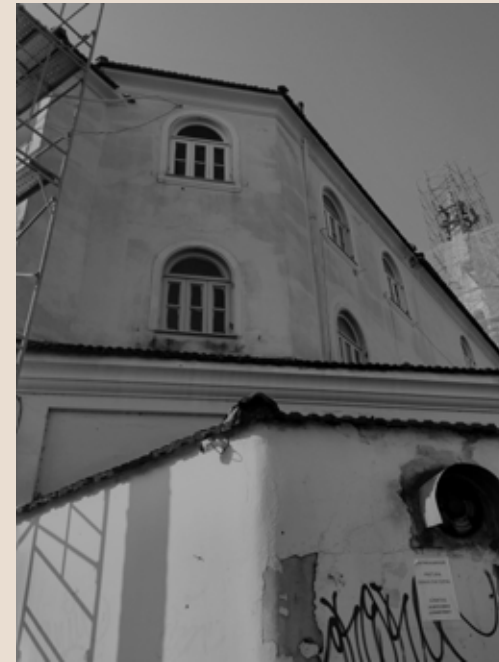
Figura 104: Manchas de umidade e fissuras na fachada sudoeste da Igreja. Fonte: Autoria própria, 2021.

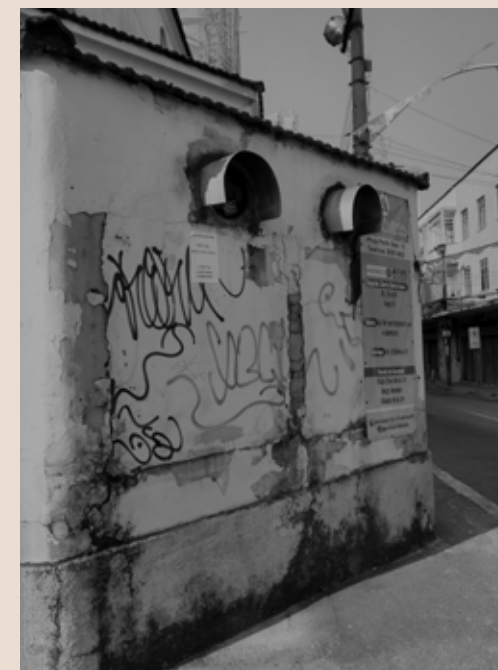
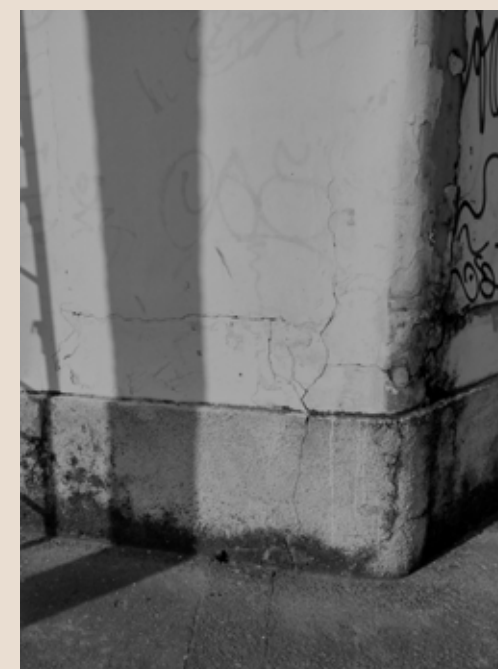
Figura 102: Fissuras/rachaduras na fachada sudoeste da Igreja. Fonte: Autoria própria, 2021.
