# ***A LENTIDÃO***

Restauro da Igreja Matriz de São  
Cristóvão

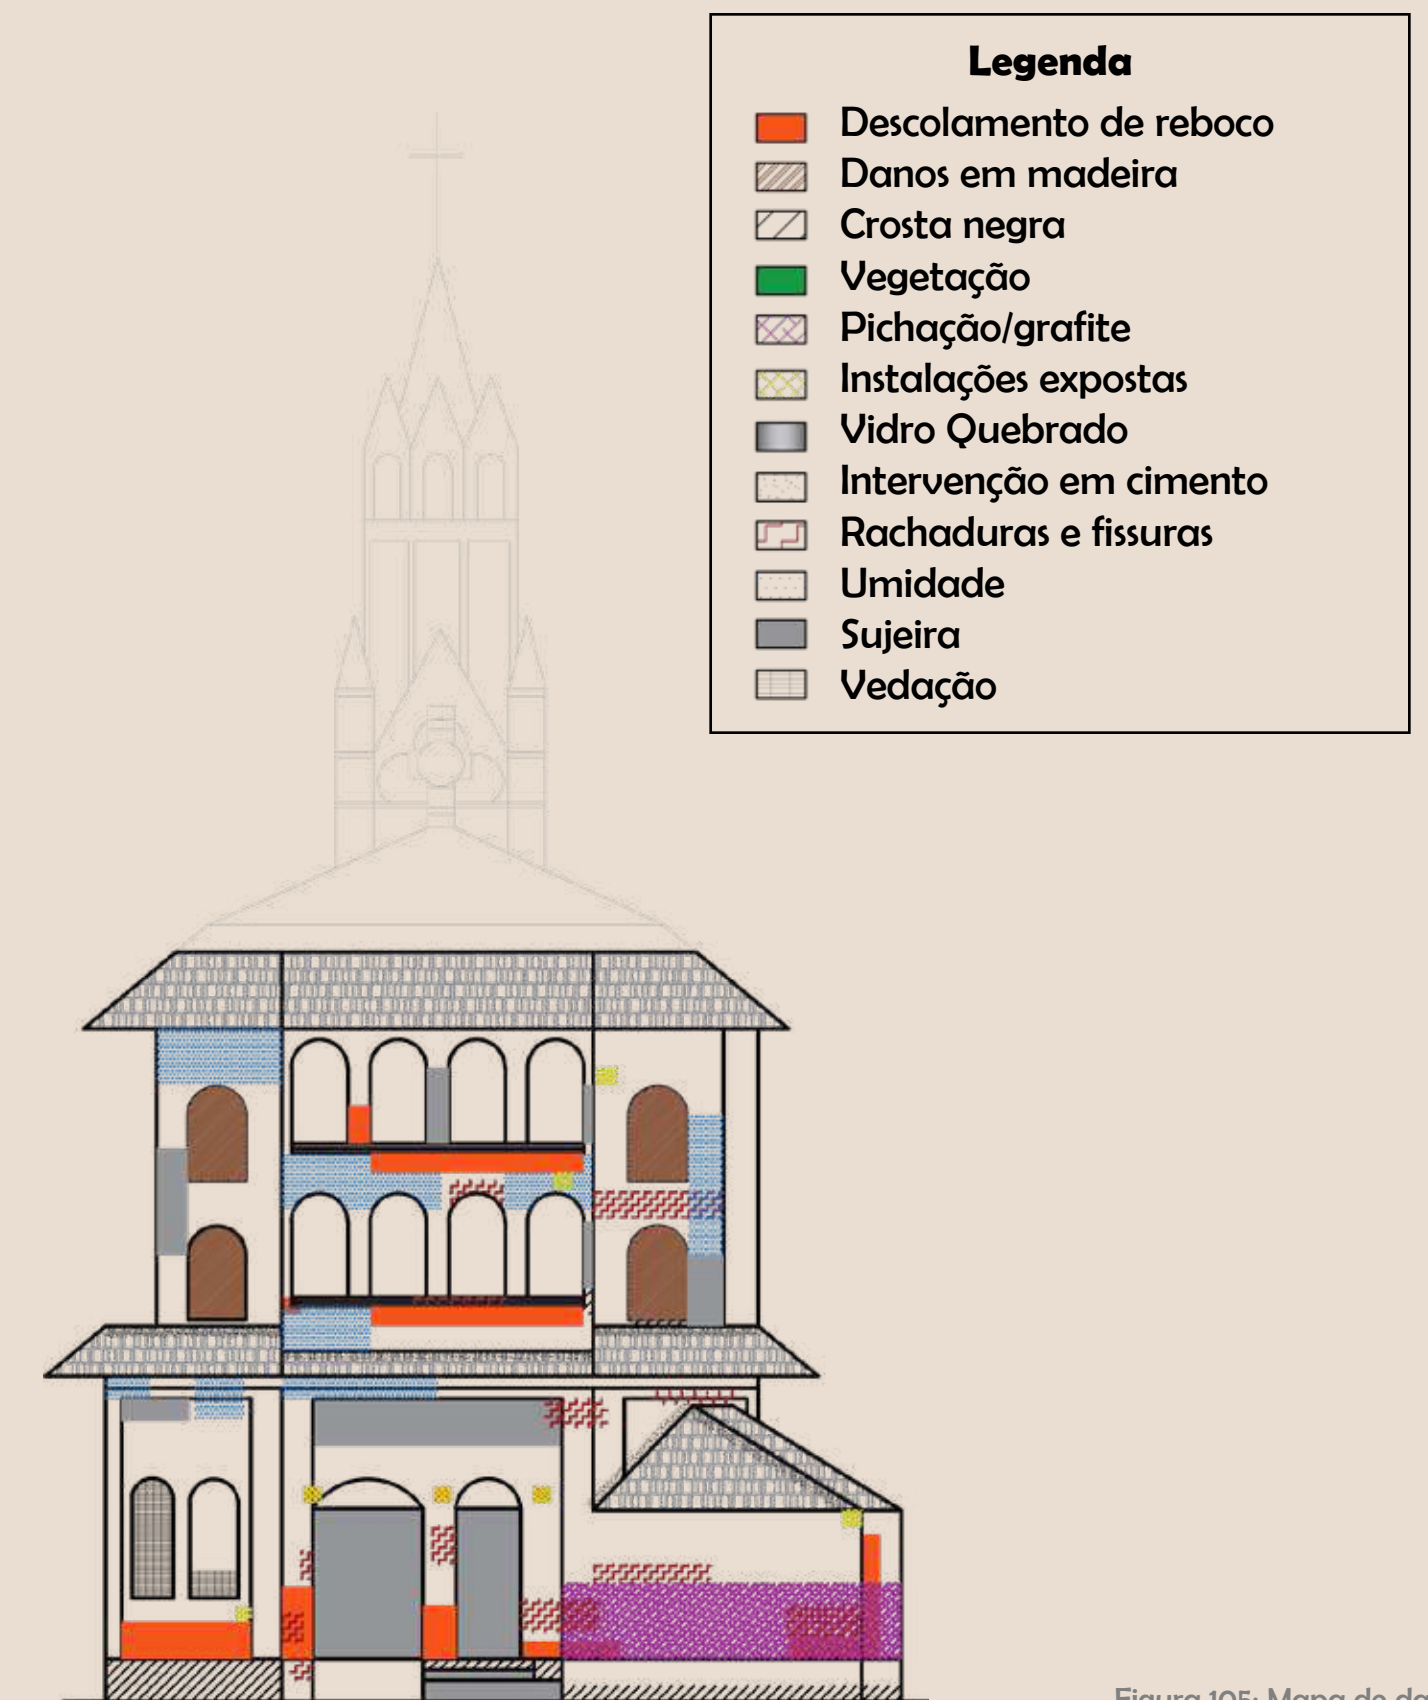
Figura 105: Mapa de danos da fachada sudoeste. Fonte: Produzido pela autora, 2021.

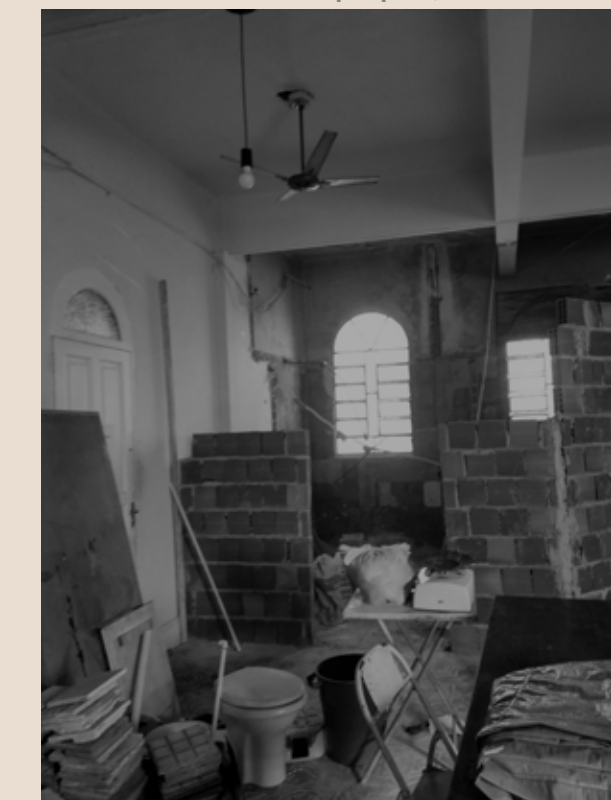
Figura 107: Danos na madeira superior do altar. Fonte: Autoria própria, 2021.

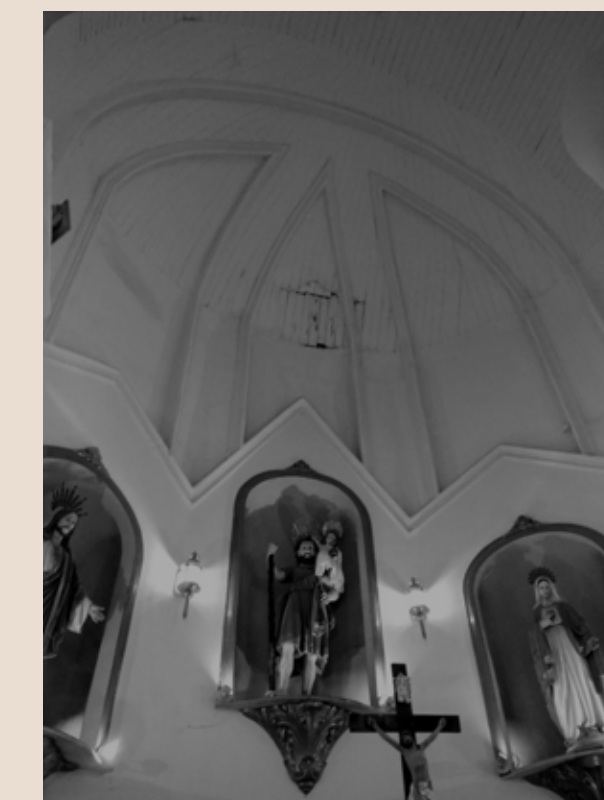
Figura 108: Danos na porta de acesso lateral. Fonte: Autoria própria, 2021.

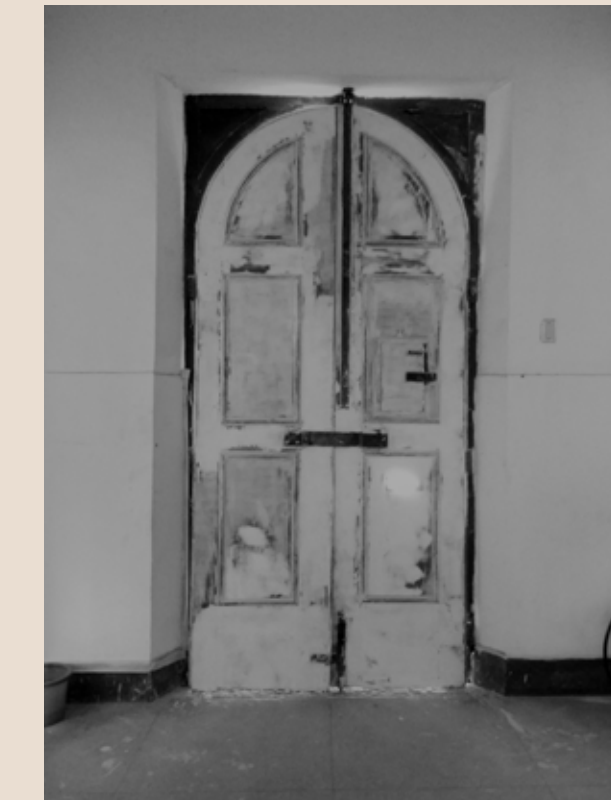
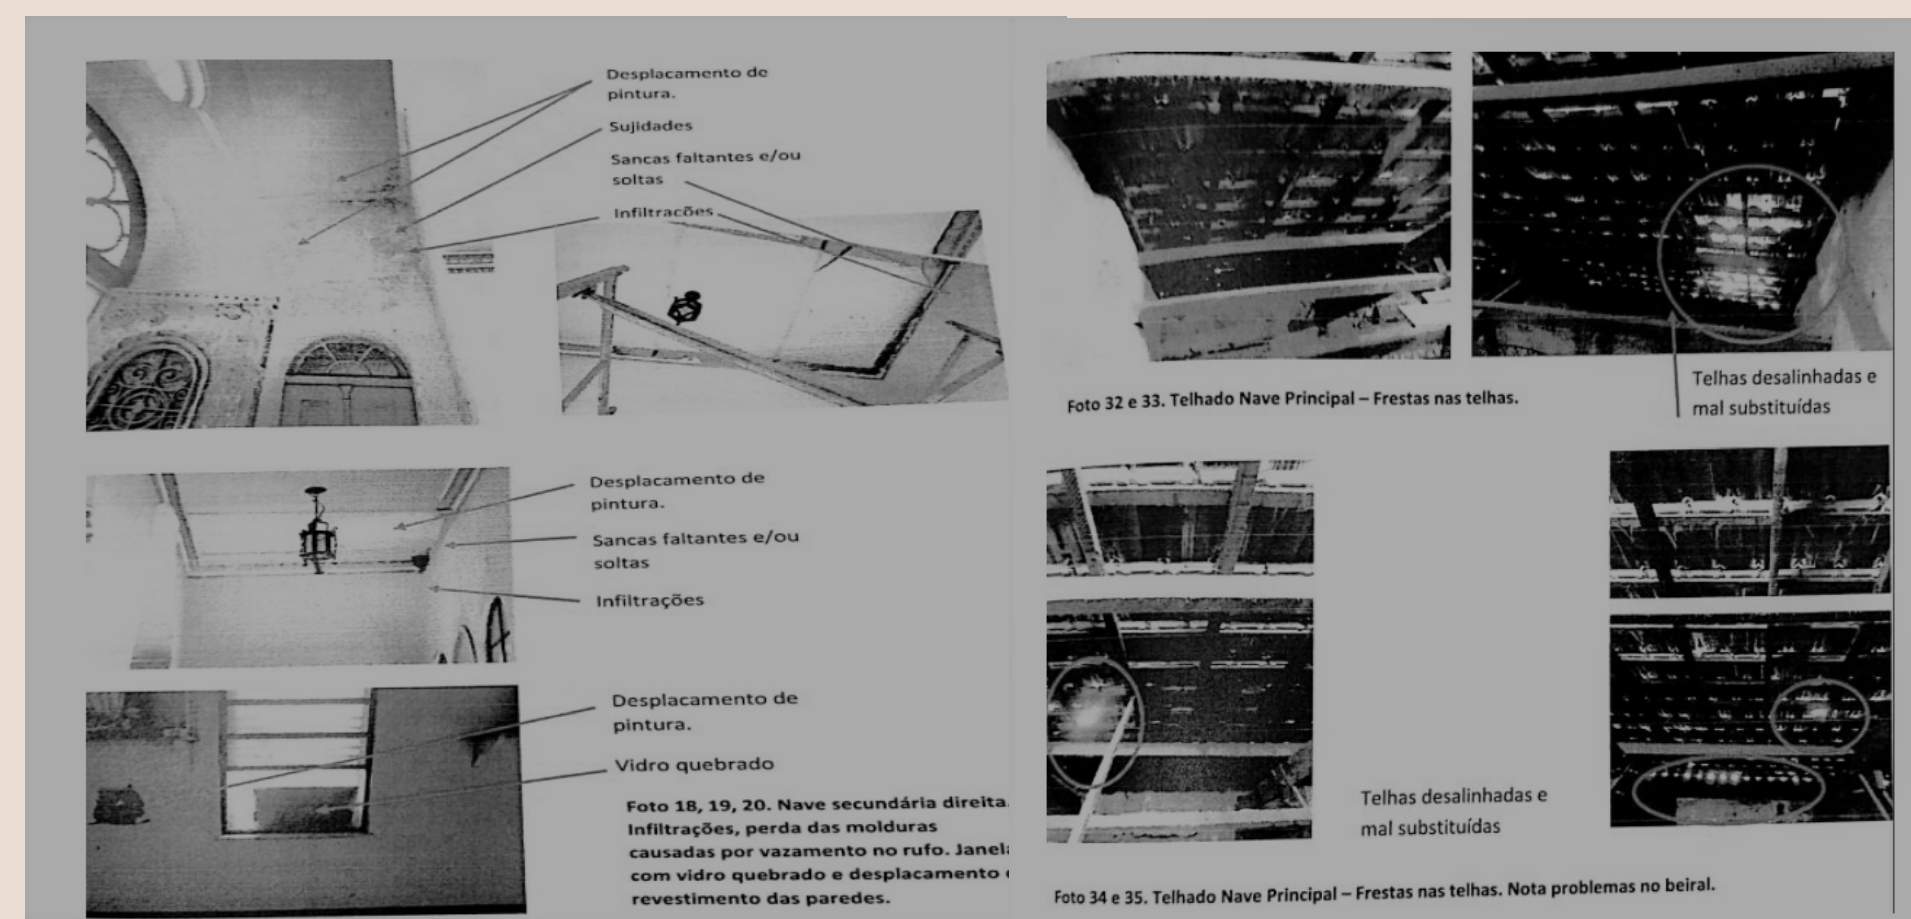
Figura 109: Relatório de danos internos. Fonte: Ministério Público do Rio de Janeiro, 2019. Editado pela autora, 2021. Disponível em: <<https://www.mprj.mp.br/home/-/detalhe-noticia/visualizar/78313>>. Acesso em: Outubro, 2021.

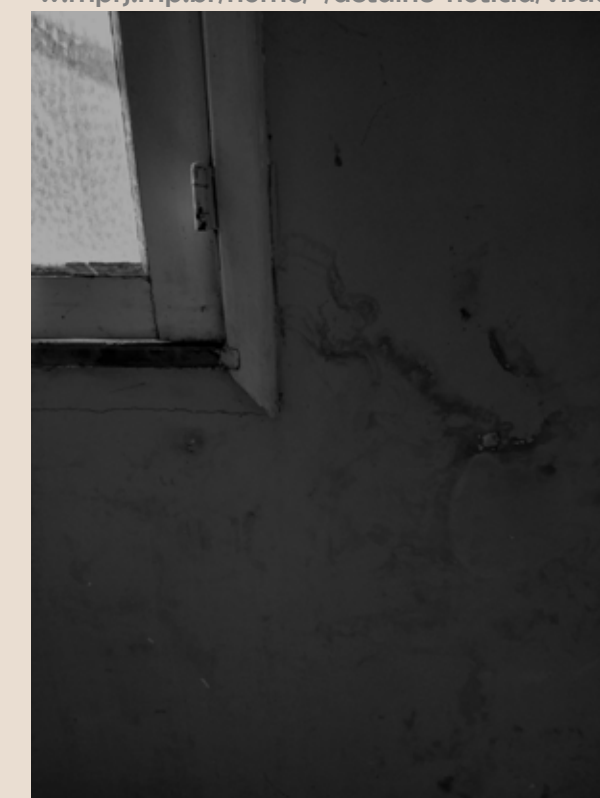
Figura 110: Danos na esquadria superior e manchas de umidade. Fonte: Autoria própria, 2021.

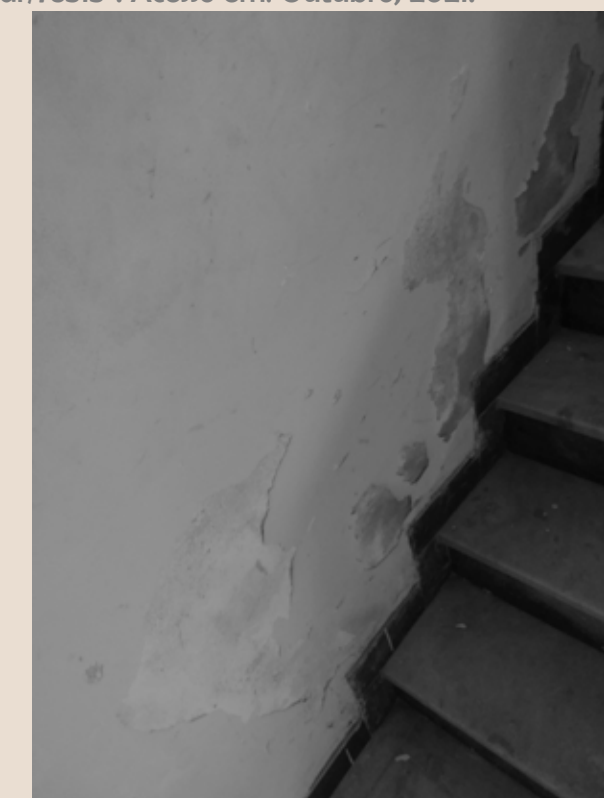
Figura 111: Descolamento de reboco na escada. Fonte: Autoria própria, 2021.

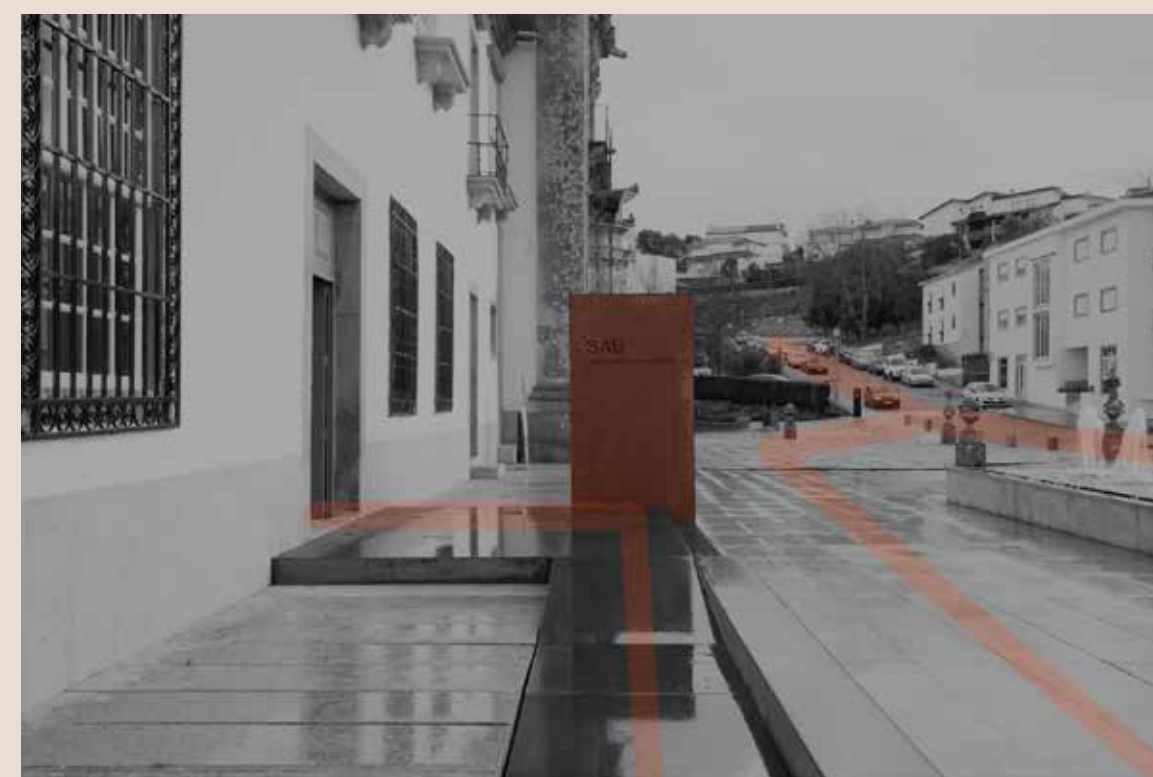
Figura 115: Entrada do Mosteiro de São Miguel de Refojos. Fonte: Archdaily. Editado pela autora, 2021. Disponível em: <[https://www.archdaily.com.br/br/948219/reabilitacao-e-restauro-do-mosteiro-de-sao-miguel-de-refojos-paulo-freitas-e-maria-joao-marques-arquitetos?ad\\_source=search&ad\\_medium=search\\_result\\_all](https://www.archdaily.com.br/br/948219/reabilitacao-e-restauro-do-mosteiro-de-sao-miguel-de-refojos-paulo-freitas-e-maria-joao-marques-arquitetos?ad_source=search&ad_medium=search_result_all)>. Acesso em: Outubro, 2021.

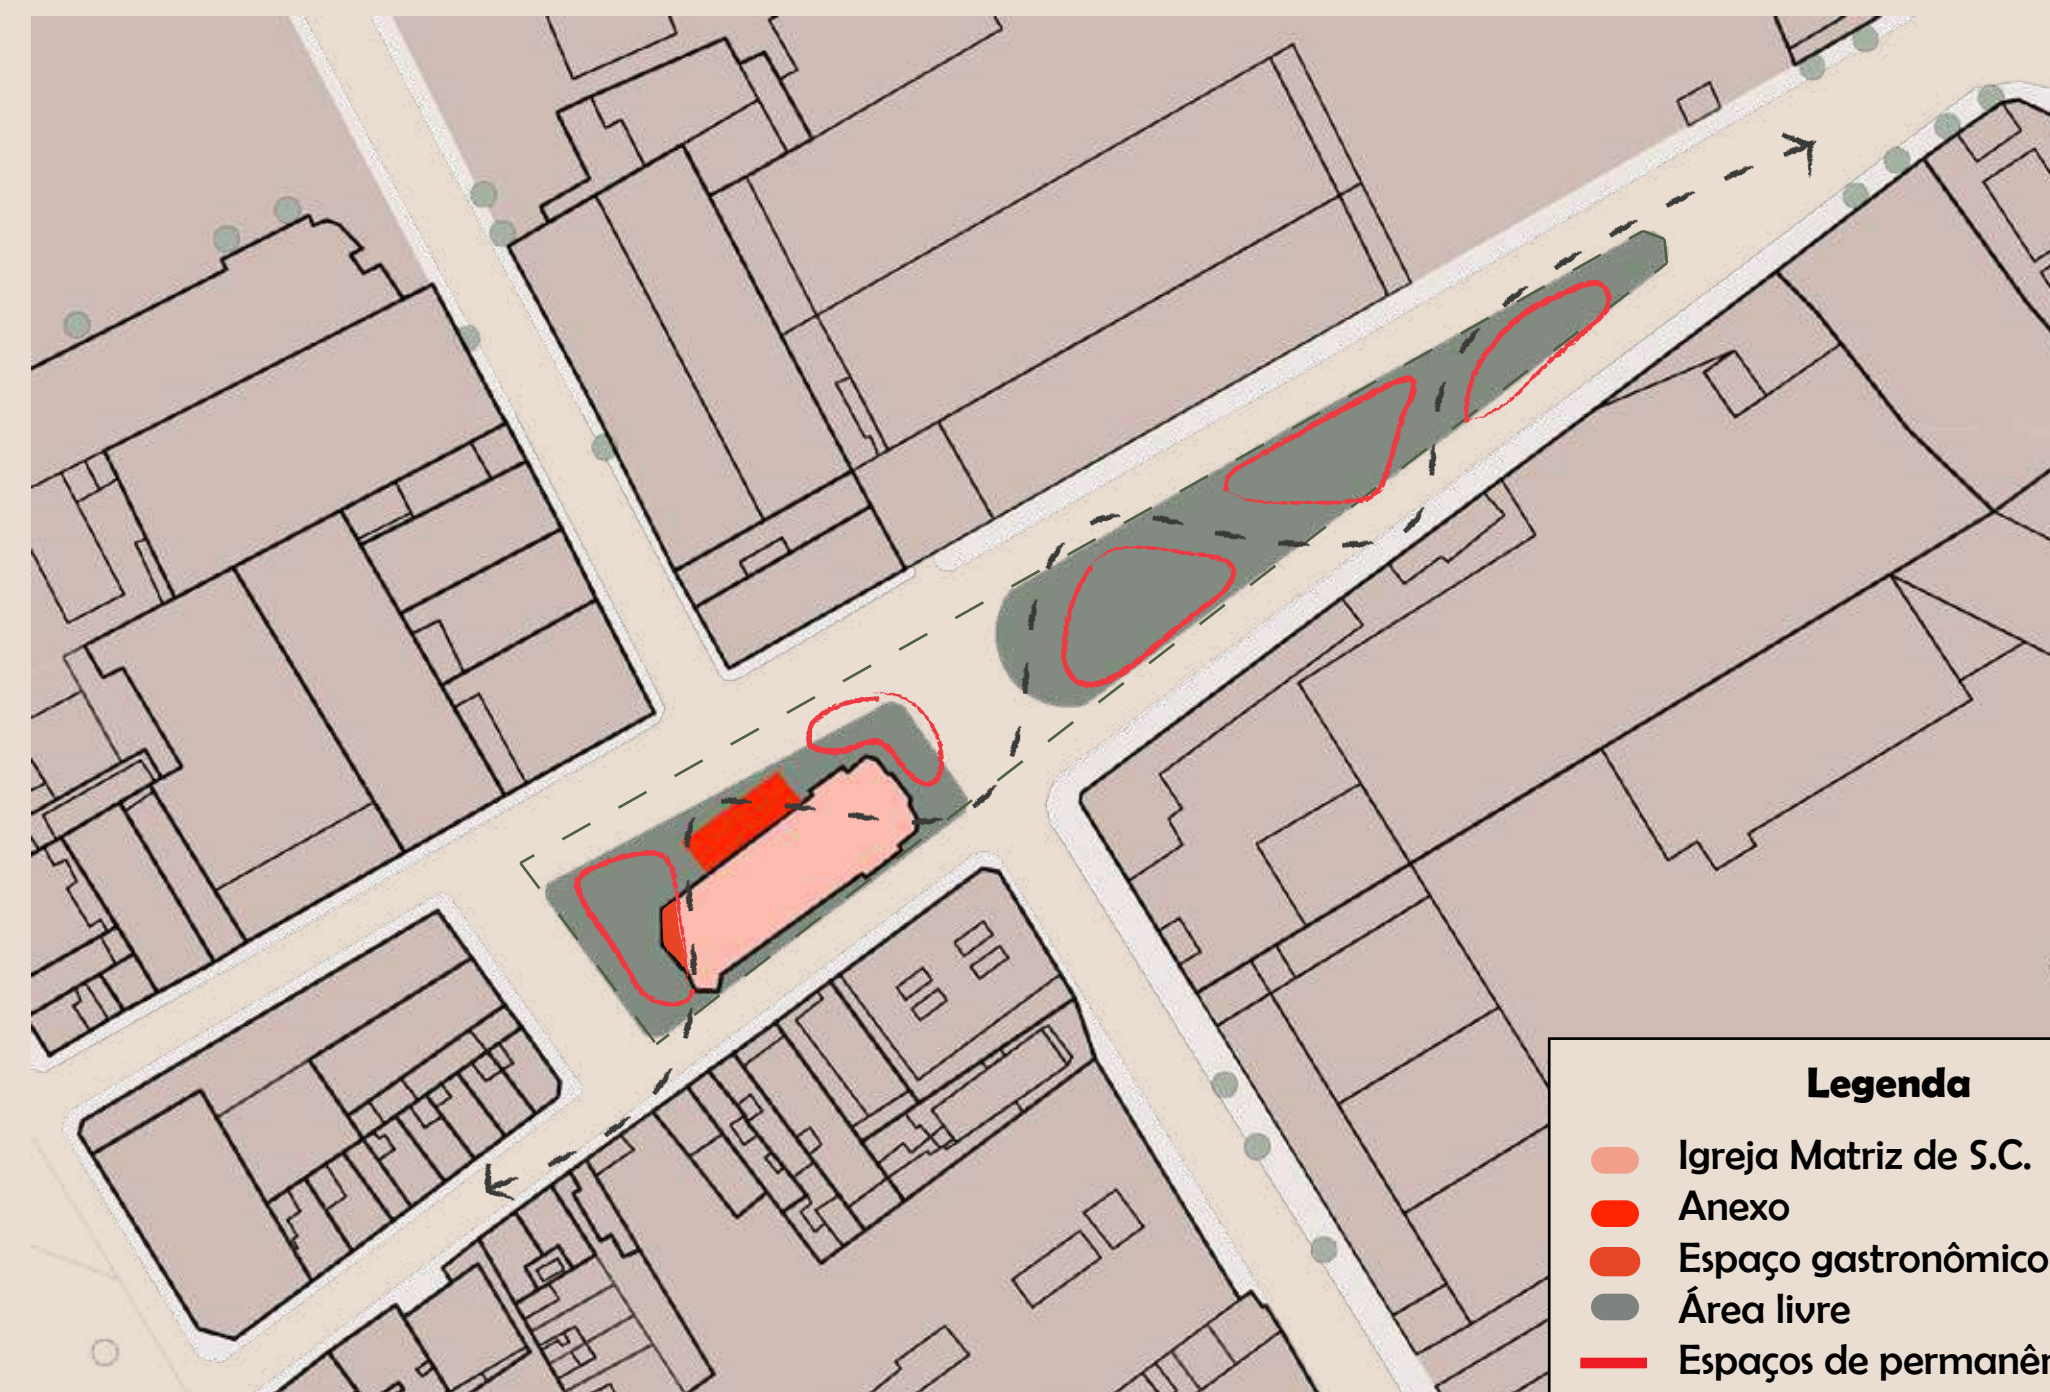
Figura 117: Mapa de intenções.  
Fonte: Produzido pela autora, 2021.

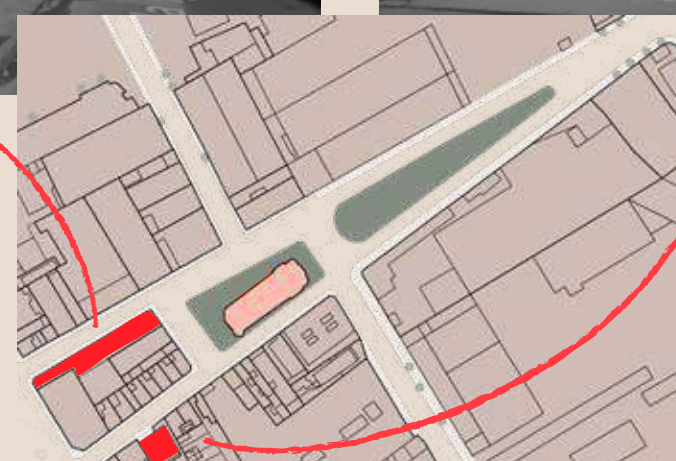
Figura 121: Mosca. Fonte: Produzido pela autora, 2021.

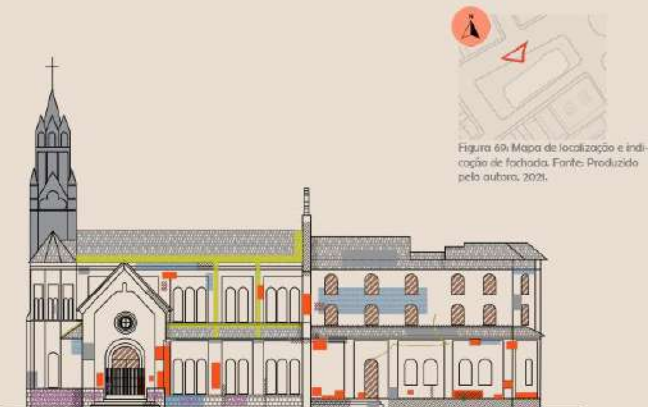
Figura 69: Mapa de localização e indicação de fachada. Fonte: Produzido pelo autor, 2021.

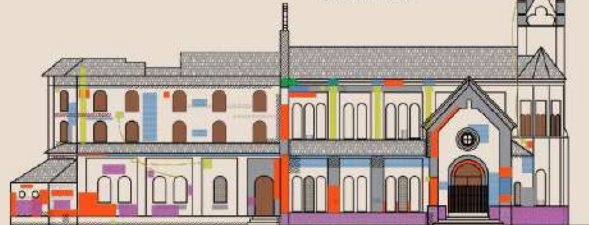
Figura 75: Mapa de localização e indicação de fachada. Fonte: Produzido pelo autor, 2021.

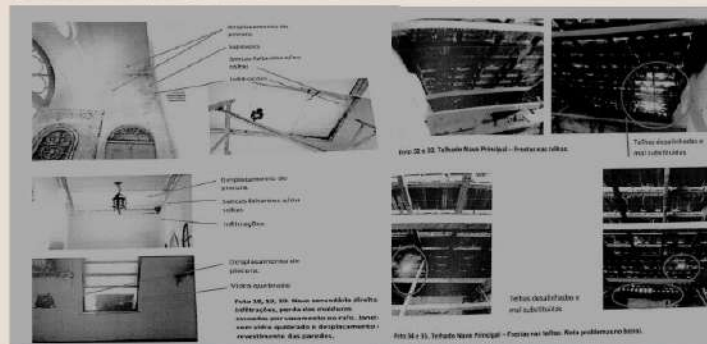
Figura 84: Relatório de danos internos. Fonte: Ministério Público do Rio de Janeiro, 2019. Editado pela autora, 2021. Disponível em: <a href="https://www.pmp.rio.br/home/-/detalhe-noticia/visualizar/86133">https://www.pmp.rio.br/home/-/detalhe-noticia/visualizar/86133</a>. Acesso em: Outubro, 2021.
