UNIVERSIDADE FEDERAL DO RIO DE JANEIRO  
CENTRO DE LETRAS E ARTES  
ESCOLA DE BELAS ARTES  
DEPARTAMENTO DE ARTES E PRESERVAÇÃO  
CURSO DE CONSERVAÇÃO E RESTAURAÇÃO

Questões e Diretrizes Técnicas para Produção de Fôrmas e de Próteses  
na Restauração do Patrimônio Edificado

2022

Trabalho de Conclusão de Curso apresentado ao Curso de Conservação e Restauração da Universidade Federal do Rio de Janeiro como requisito parcial à obtenção do título de Graduado em Conservação e Restauração.

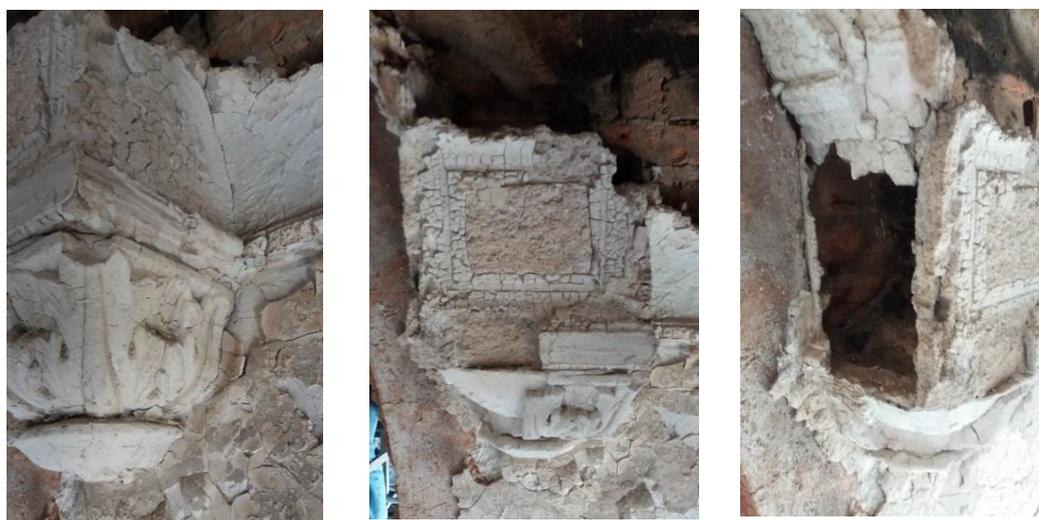
Em decorrência da alta temperatura atingida durante o incêndio, aconteceu uma retração de toda a camada pictórica existente nos ornatos. O incêndio também provocou uma mudança química na constituição da materialidade das mísulas e de outros elementos. A argamassa que constituía a peça ficou com um aspecto craquelado e farelento, similar à fragilidade de um doce suspiro.

Fig.11 Fotos da Mísula, localizada na antiga sala da Lucia, ilustrando o aspecto farelento pós incêndio.

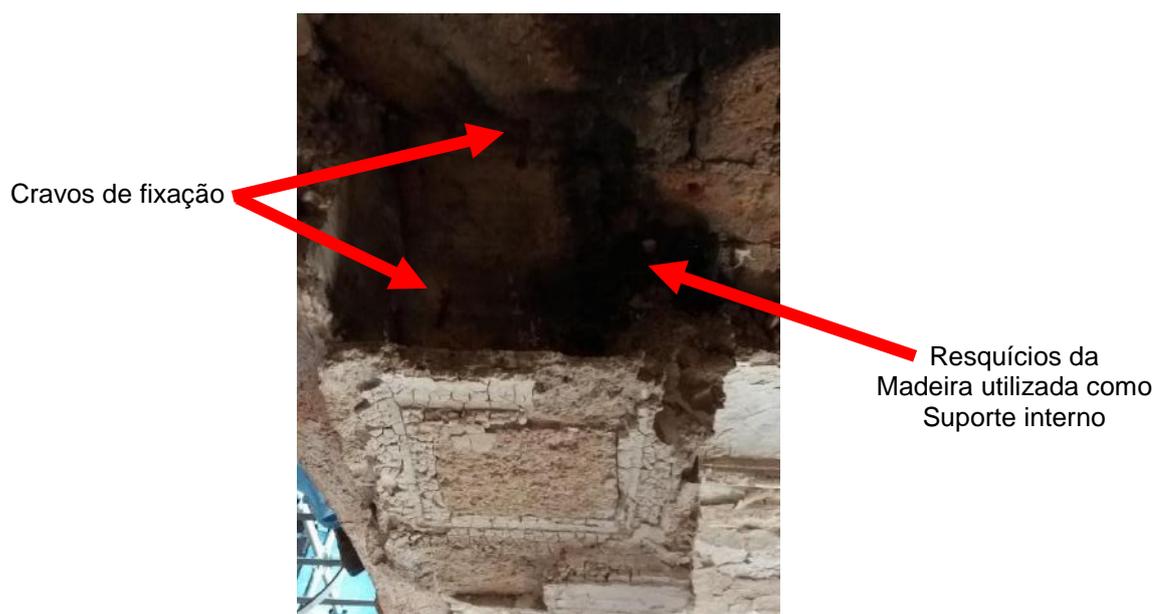
Além do aspecto frágil das mísulas, suas travas internas viraram carvão, por isso foi realizado um reforço de fixação da peça trabalhada com resquícios de madeiras do escombro e gesso.

Fig.15 Detalhe interno de fixação da Mísula.

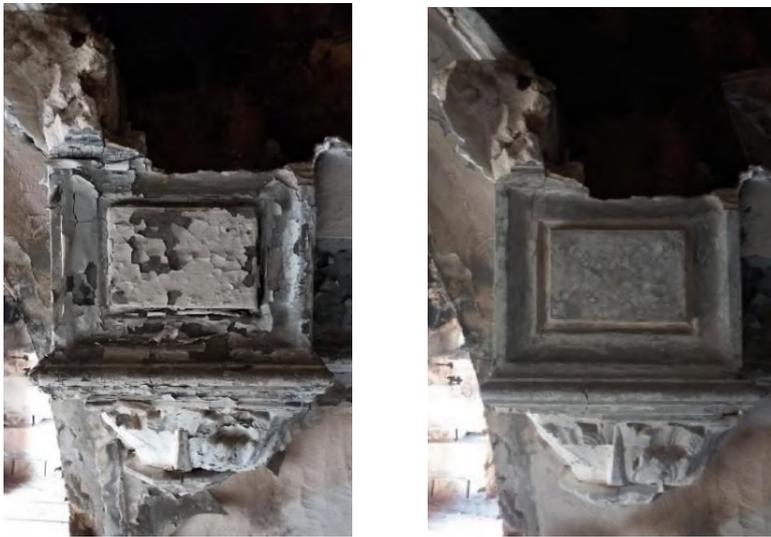
Fig.16 Mísula antes e depois da higienização e decapagem

Sucedeu-se também a aplicação de consolidante para resguardar as partes que estavam esfarelando.

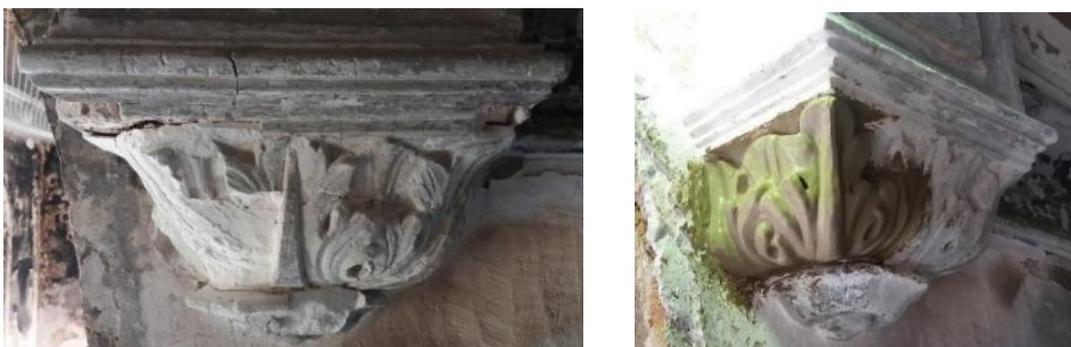
Fig.17 Detalhe da área de perda e da reconstituição volumétrica temporária realizada em argila.

A modelagem temporária demorou cerca de dois dias para ser executada. Ainda que houvesse a adição da vaselina líquida, ao final de cada dia trabalhado, a área em reconstituição era coberta e protegida com plástico para prolongar o efeito de hidratação da argila.

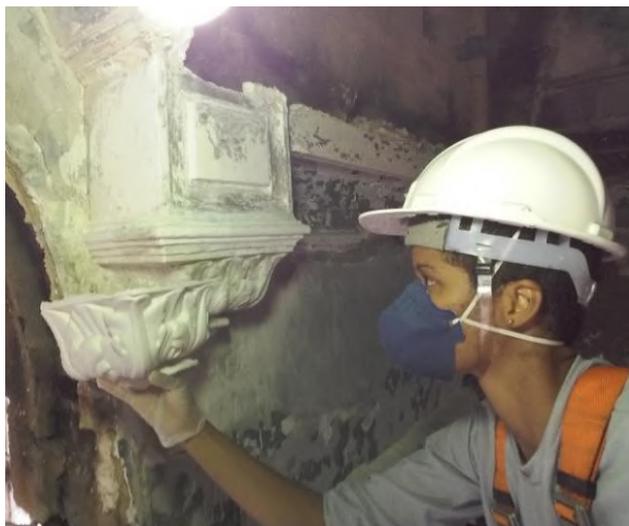
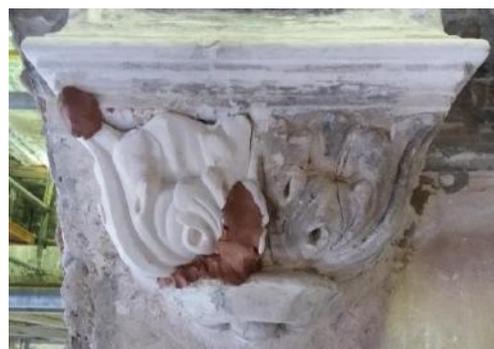
Fig.34 Aplicação da prótese *in loco* com auxílio de argila e gesso.

A prótese foi recortada e aplicada *in loco* com o auxílio de pedaços de argila para a sustentação superficial. Alguns furos foram feitos na peça e, posteriormente, injetou-se gesso líquido para a solidificação e a fixação da prótese.

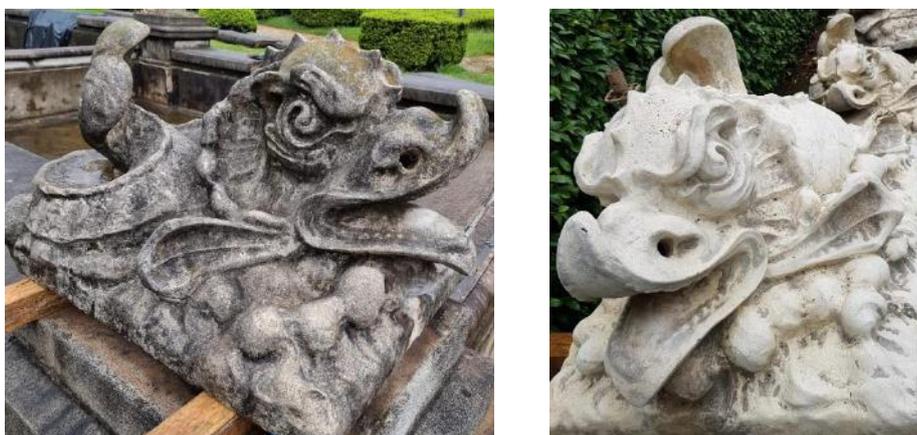
Fig.41 Celacanto antes e depois da higienização

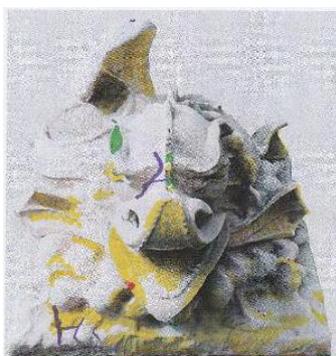
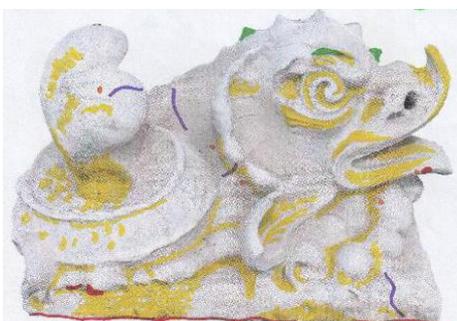
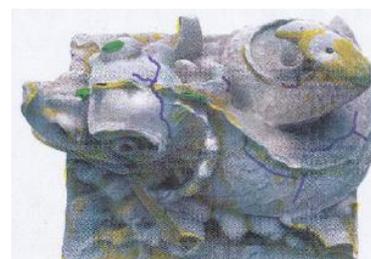
Fig.42 Mapeamento de danos dos Celacantos - Ex: DF12

Por intermédio de fotografias tiradas de todas as faces das esculturas e do *photoshop*, para a eliminação dos ruídos visuais das imagens, realizou-se a demarcação do mapeamento de danos feito com caneta hidrocor.

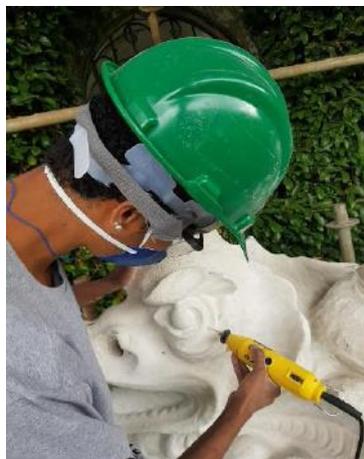
A partir da análise inicial, outros testes de remoção foram realizados de maneira a se entender a que ponto a remoção das materialidades excessivas poderia ser realizada. Todo o procedimento foi realizado com o auxílio de uma micro-retífica com ponteiras de pedras para desbastar as áreas excedentes.

Fig.43 Teste de desbaste do material excedente ao relevo da escultura e ponteira utilizadas durante o procedimento.

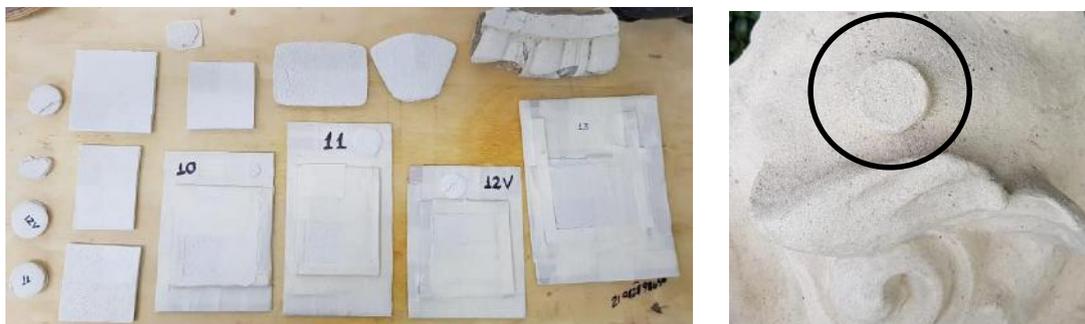
Fig.46 Testes do traço para o preenchimento de trincas e próteses, detalhe do traço escolhido para a o restauro dos Celacantos.

A empresa contratante forneceu o relatório de análise de argamassa das esculturas e dos ornatos. Por intermédio dos relatórios foram realizados novos testes para a argamassa utilizada para o fechamento de trincas e para a criação de próteses.

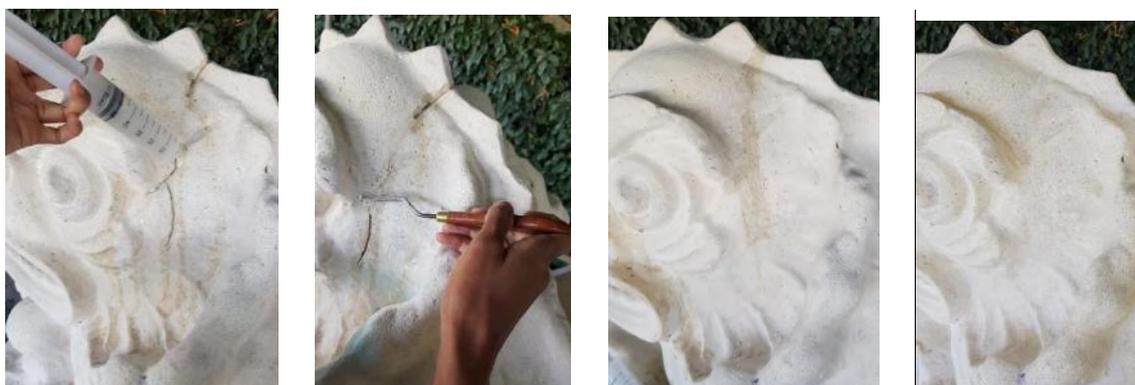
Fig.47 Consolidação e fechamento das trincas com o traço desenvolvido.

As trincas foram abertas com o auxílio da micro-retífica e fechadas com os traços<sup>26</sup> desenvolvidos após sua consolidação.

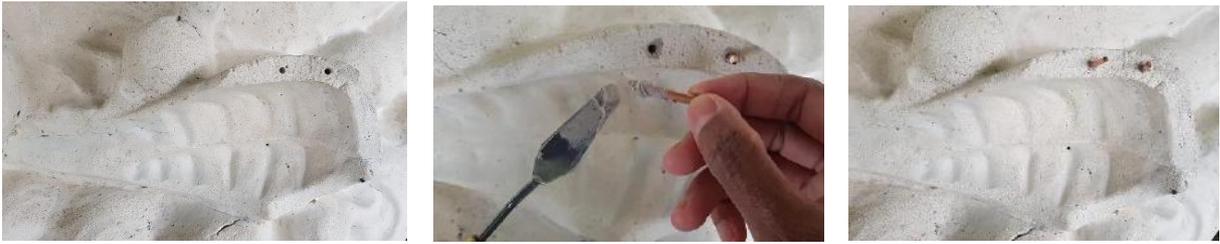
Fig.48 Pinagem da barbatana do Celacanto a ser reconstituído.

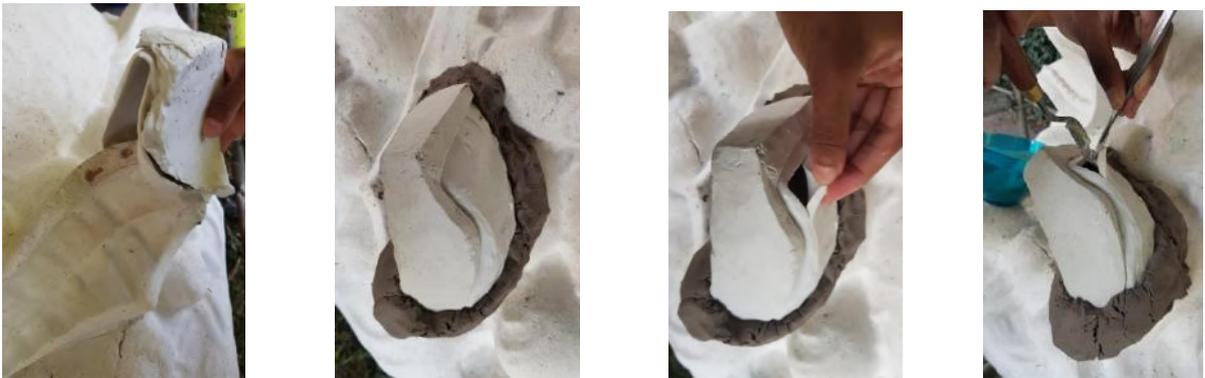
Fig.53 Preenchimento da prótese no local da perda.

Depois da secagem da argamassa a prótese foi retocada nas áreas de necessidade e finalizada.

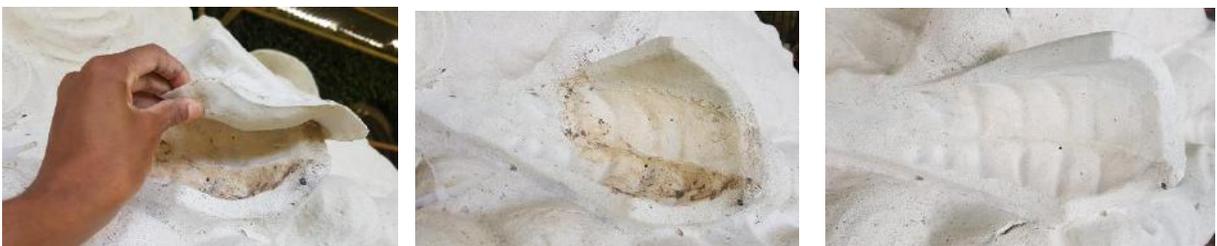
Fig.54 Fôrma removida, prótese seca e finalizada.

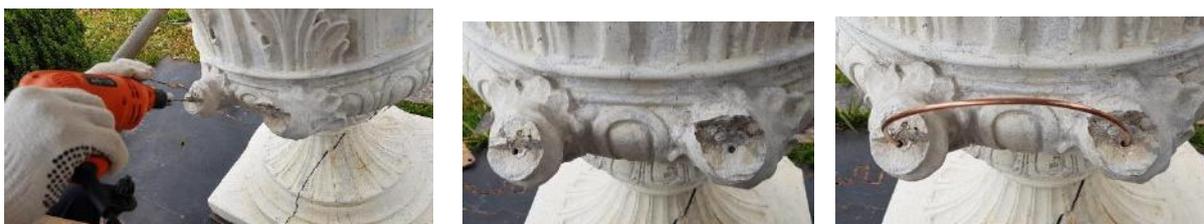
Fig.55 Processo de preparação do vaso para receber a prótese.

O resquício da alça faltante do vaso foi perfurado com uma furadeira utilizando-se de uma broca com o diâmetro de 1mm maior que o pino de cobre aplicado. Após perfurada, o pino foi medido e fixado ao furo com adesivo epóxi.

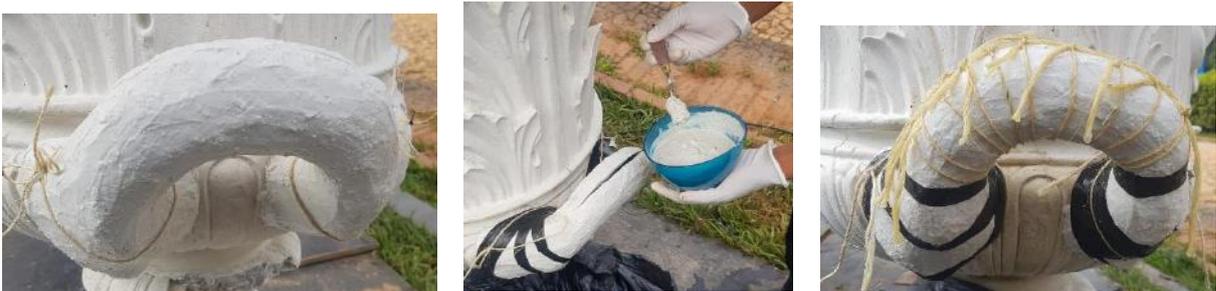
Fig.63 Fôrma de silicone fixada em volta do fio de cobre e preenchida com o traço desenvolvido.

A pinagem da alça com um único fio de cobre possibilitou a manutenção da forma e o reforço estrutural da prótese.

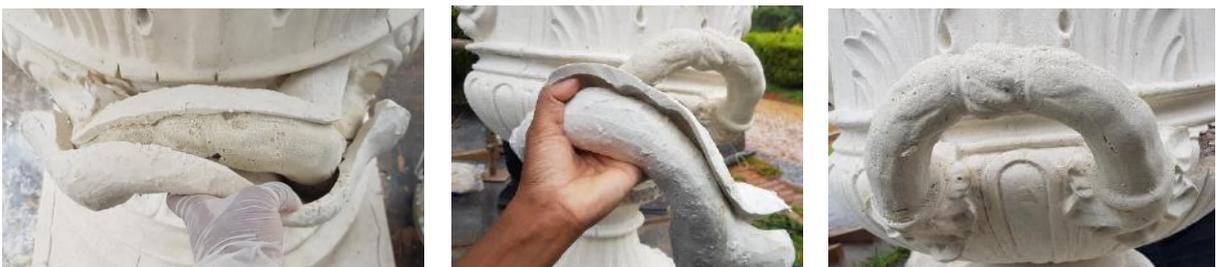
Fig.64 Remoção da fôrma de silicone e alça finalizada.

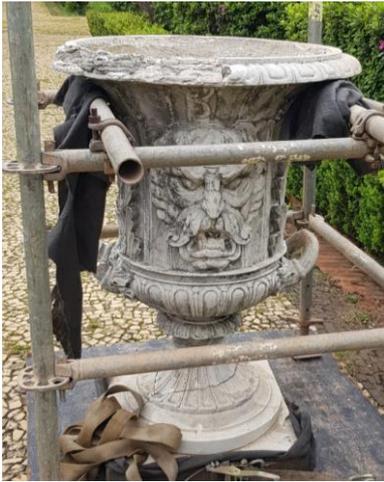
Assim como a alça, as bases de quatro dos quatorze vasos encontravam-se em estado crítico de sustentação e se desprenderam no ato da movimentação para manutenção hídrica da fonte. Os vasos danificados estruturalmente foram apoiados com um suporte de andaimes que foram içados durante o procedimento de restauração e de fixação das bases. A base do vaso foi removida e sua limpeza e fixação foram trabalhadas em bancada. (Fig. 65 Vaso com danos na base e estruturada.)

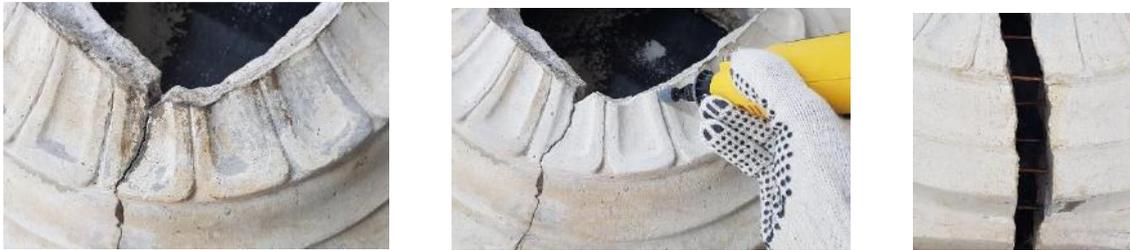
Fig.66 Limpeza da base por sobre a bancada, realizada com o auxílio de uma micro retifica e pinagem horizontal com fio de cobre e adesivo epóxi.

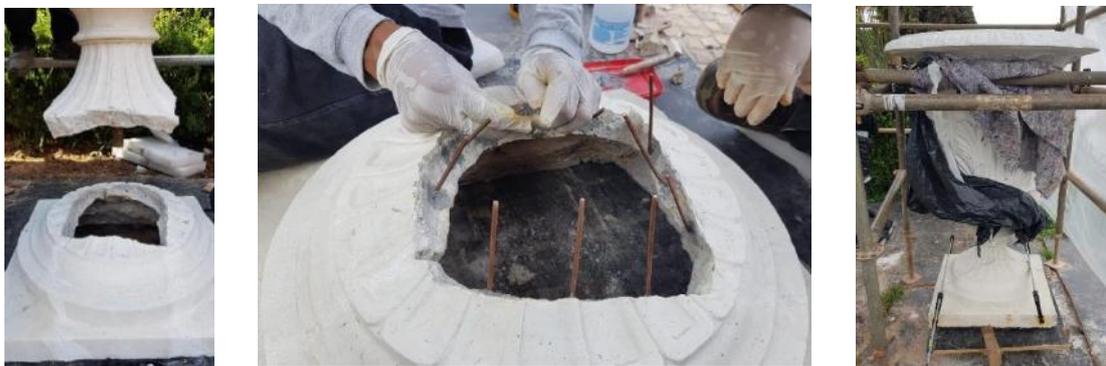
Fig.67 Içamento do vaso para marcação e furação dos pinos de cobre e fixação do adesivo epóxi com auxílio de sargentos.

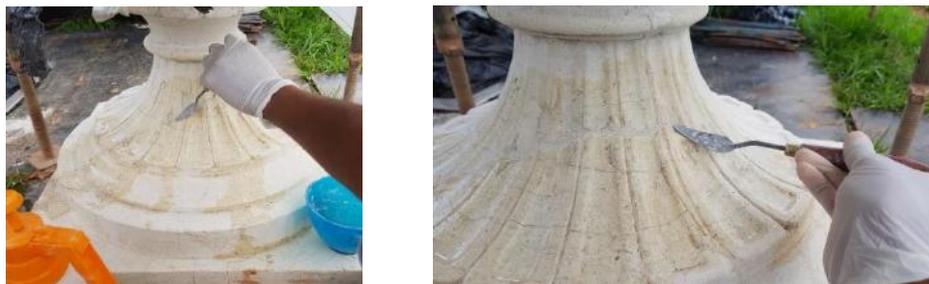
Fig.68 Finalização e fechamento das trincas
