Estudo de Caso do Acidente de Buncefield: Fatores Contribuintes e Oportunidades de Melhoria

Projeto de Final de Curso

Janeiro de 2023

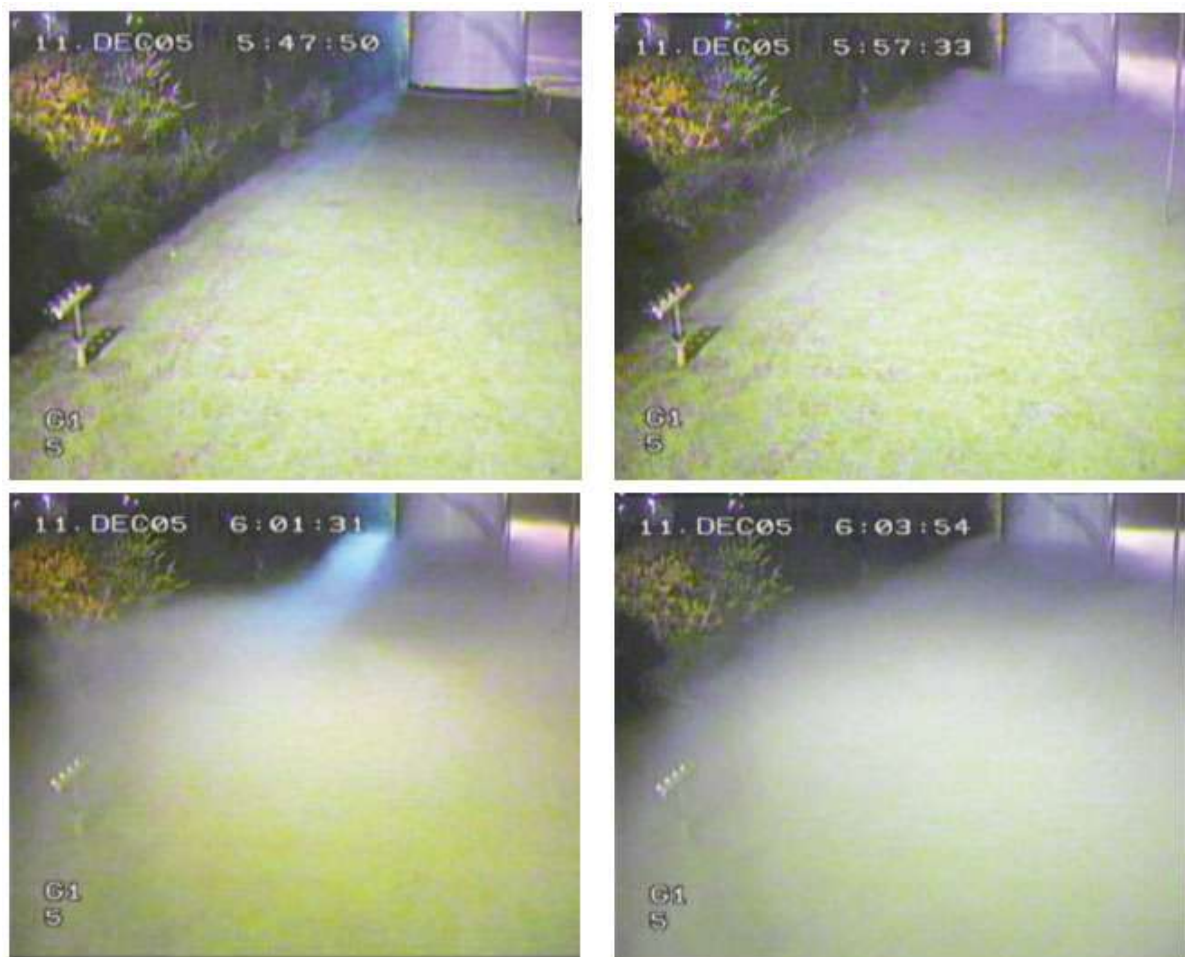
Conforme o vazamento do tanque 912 acontecia, uma nuvem de vapor, formada pela mistura dos hidrocarbonetos e do ar, foi gerada e dispersou-se para oeste em direção a Maylands. Uma névoa branca, cuja composição era uma mistura da fração volátil do combustível (butano) com fragmentos de gelo, estes formados pelo ar frio e úmido resultante da evaporação do combustível que deixava o tanque. Essa névoa foi se espalhando aos poucos até cobrir uma área com 360 m de diâmetro, incluindo o tanque 12, o qual estava cheio de querosene. Entre 5:37 e 6:00, o circuito fechado de televisão ou closed-circuit television (CCTV) de Buncefield conseguiu gravar imagens do espalhamento dessa névoa branca, conforme figura 10 (HSE, 2008; COMAH, 2011).

Figura 10: Névoa branca se dispersando. Fonte: HSE, 2008.

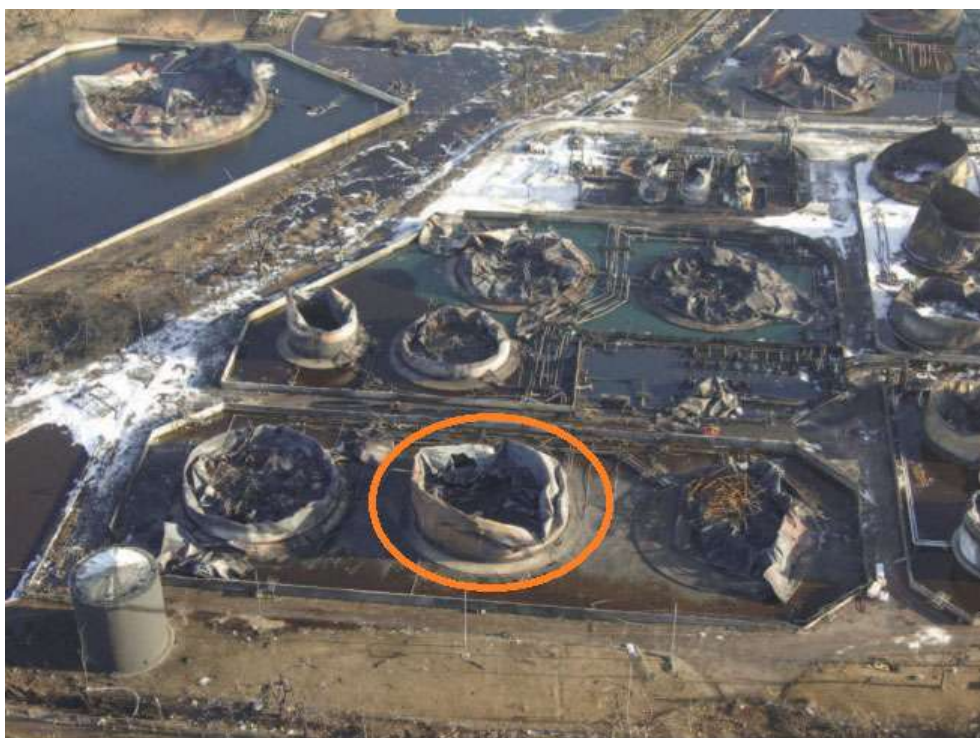
Uma série de explosões ocorreram a partir de 06:01. A principal delas ocorreu próxima ao estacionamento de Maylands (figura 9). O incêndio, gerado pela cadeia de explosões, durou 5 dias, destruindo a maior parte do depósito, como evidente na figura 11 (HSE, 2008).

Figura 11: Tanque 912 (indicado em laranja) após o acidente. Adaptado do HSE, 2008

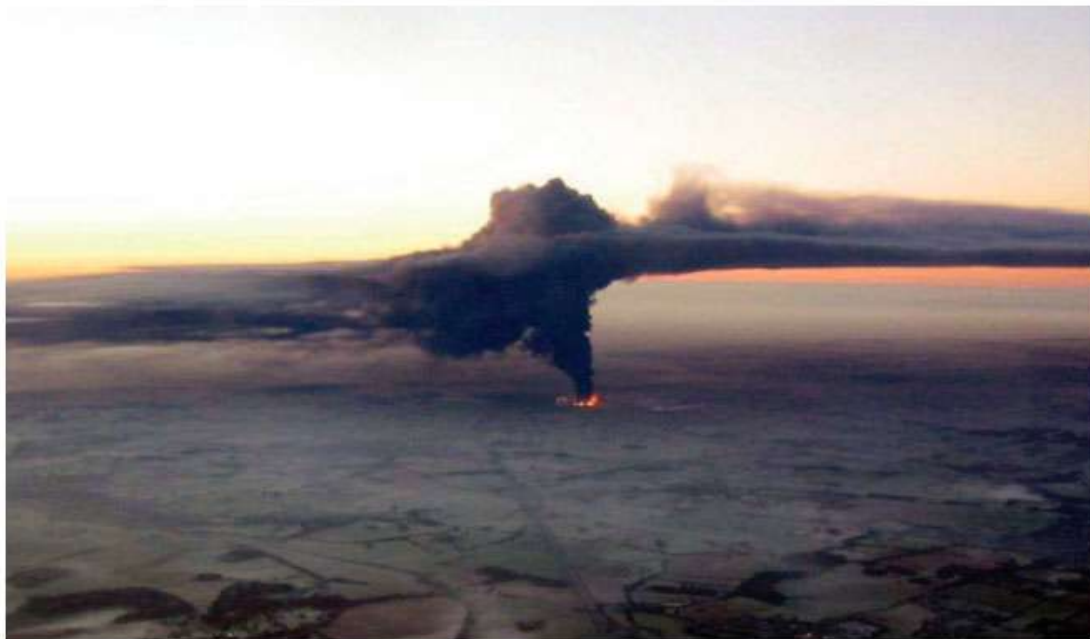
Como resultado das explosões, um incêndio foi gerado. O fogo queimou durante 5 dias, destruindo boa parte do local e emitindo uma grande nuvem de fumaça (figura 12), que pôde ser vista a muitos quilômetros de distância quando se dispersou sobre o sul da Inglaterra (HSE, 2008).

Figura 12: A fumaça gerada pelo incêndio. A estrada que corta no centro inferior da imagem é a rodovia M1. Fonte: HSE, 2008.

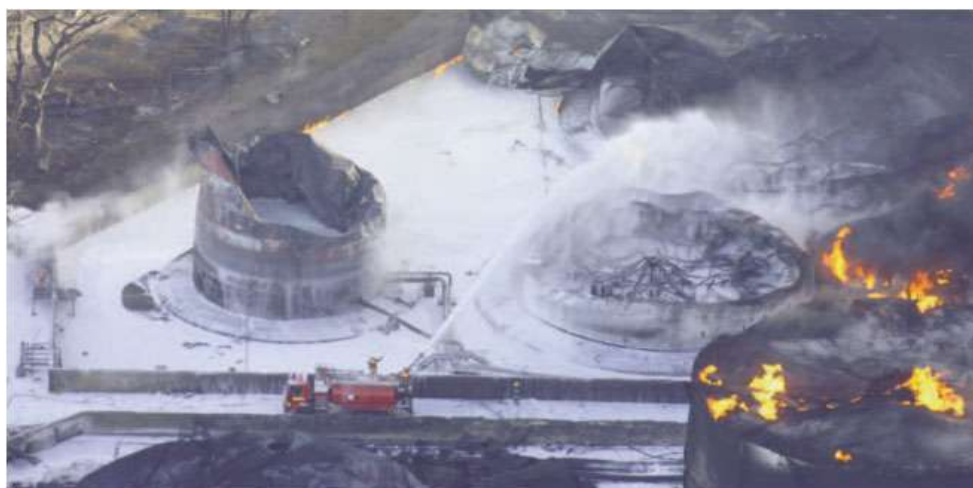
O auge do incêndio foi na segunda, dia 12 de dezembro, mais precisamente ao meio-dia. Neste momento, 25 bombas d'água vindas de Hertfordshire estavam no local com a presença de 20 viaturas de apoio e 180 bombeiros (figura 13). Muitos bombeiros vieram de outras partes do país e trabalho voluntário foi realizado para preservar o bem-estar daqueles que participavam da operação (HSE, 2008; COMAH, 2011).

Figura 13: Bombeiros agindo para apagar o incêndio. O tanque da direita pegando fogo é o tanque 912, responsável pelo acidente. Fonte: HSE, 2008.

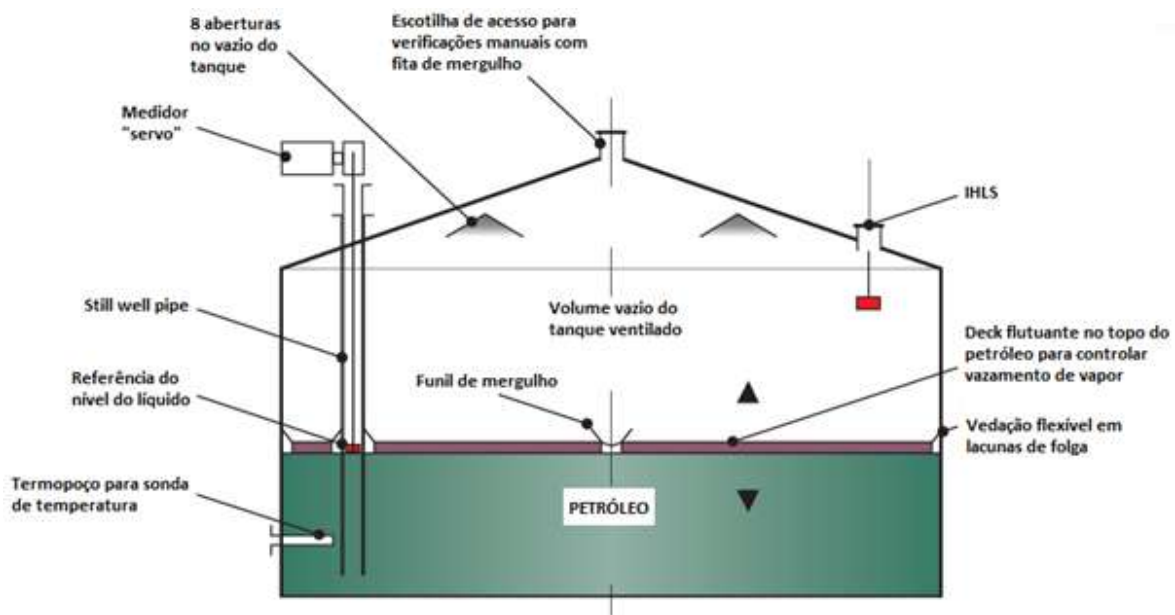
Como abordado no capítulo anterior, o acidente de Buncefield ocorreu por causa de uma explosão causada pelo transbordamento de gasolina do tanque 912 (figura 15). O tanque contém um termopço para medir a temperatura e um deck flutuante no topo do líquido (petróleo) para impedir que haja vazamento de vapor. Além disso, o tanque apresenta um *Independent High-Level Switch* (IHLS) e um medidor servo (relacionado com o *Automatic Tank Gauging System* ou ATG), que operam de forma independente. Este medidor possui um motor que é acionado conforme o volume no tanque varia, fazendo com que o indicador do nível do líquido (figura 15) suba. Quando isso acontece e ultrapassa o limite permitido, um sinal é emitido pelo ATG na sala de controle, indicando que as válvulas que estão alimentando o tanque devem ser fechadas (HSE, 2011).

A explosão ocorreu quando o vapor, uma mistura inflamável derivada do conteúdo que escapou do tanque, entrou em contato com uma fonte de ignição. Supõe-se que a fonte de ignição tenha sido devido ao acionamento de bombas de água, mas Mannan cita ainda em seu relatório *The Buncefield Explosion and Fire—Lessons Learned* (2011) a possibilidade de ter sido a cabine do gerador de energia de emergência, próxima do tanque 912. Não obstante, o desastre ocorreu em grande parte devido a falha no sistema de segurança do tanque 912.

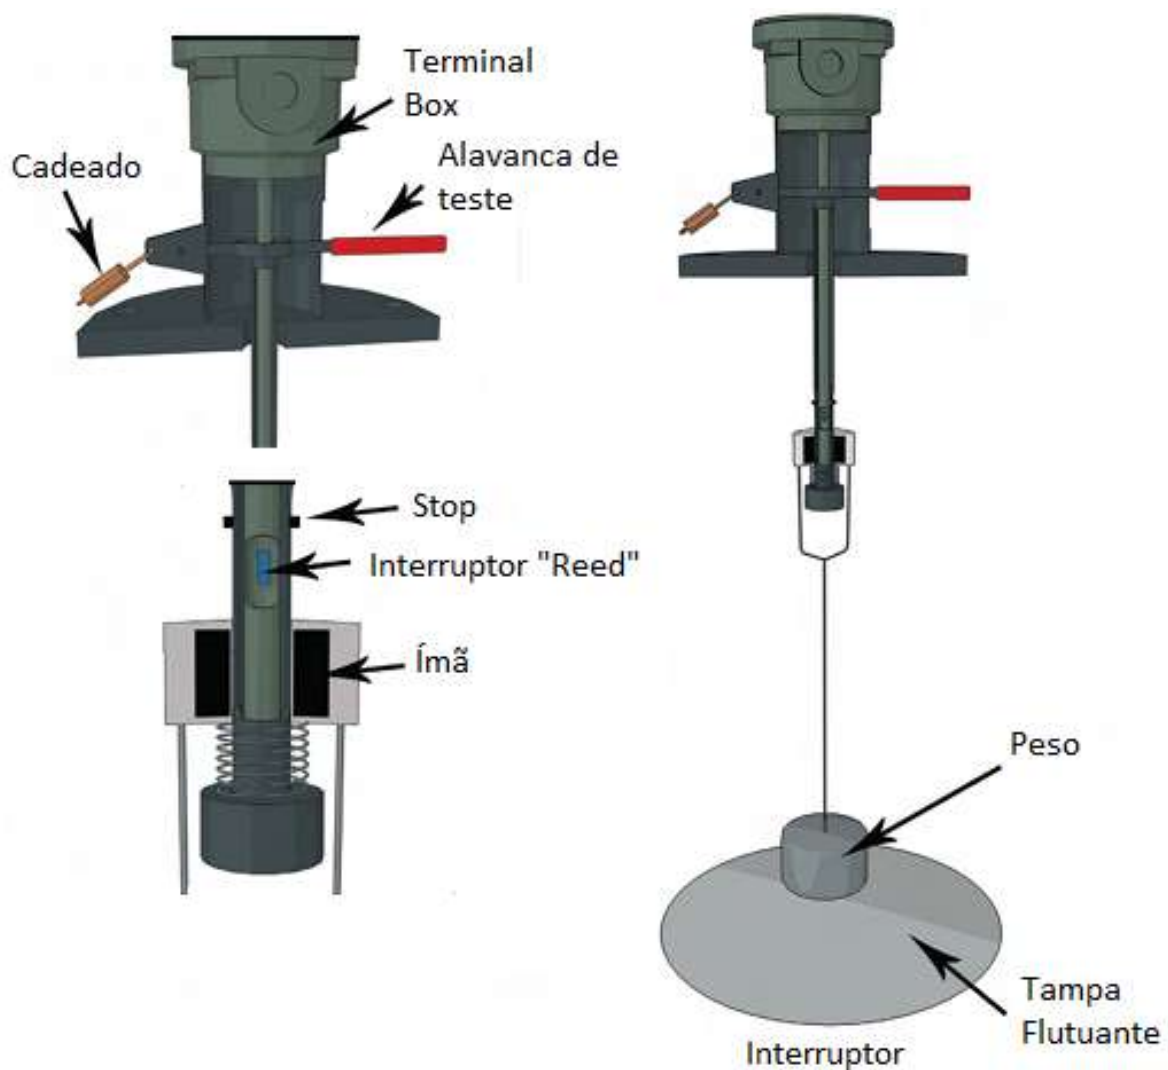
Sendo assim, dois testes foram realizados. No primeiro teste, retirou-se o cadeado e a alavanca foi inclinada para cima (posição superior). Esperava-se que o alarme fosse acionado mesmo se o peso não fosse levantado pela tampa, ou seja, se o líquido apenas entrasse em contato com a tampa flutuante. No final, a alavanca desceria para a posição horizontal e o cadeado seria recolocado para garantir que permanecesse nesta posição, servindo como uma medida de segurança. O mesmo foi feito na posição oposta (inferior) para detectar níveis de gasolina no tanque. Infelizmente, utilizar a alavanca na posição inferior (low-level mode) quando estava programada para operar na posição superior (high-level mode) resultou na desativação do interruptor. Ao término do teste, o cadeado não foi recolocado. Como isso ocorreu, a alavanca, mesmo se estivesse na posição horizontal pós teste, poderia descer para a posição inferior ou cairia naturalmente para uma posição ainda mais baixa. Em ambos os casos, o IHLS estaria inoperante e inabilitado (COMAH, 2011).

Como a detecção de baixos níveis de gasolina não era relevante para a maior parte dos tanques em Buncefield, a posição inferior para a alavanca é desnecessária devido ao seu potencial para desarmar o circuito de alarme. A posição da alavanca, portanto, determina a detecção do nível do tanque. Por esse motivo, após o acidente de Buncefield, a empresa TAV remodelou esse sistema, adicionando um pino que impedisse que a alavanca saísse da posição horizontal para a inferior (COMAH, 2011).

Figura 16: IHLS. Adaptado de COMAH, 2011.
