Trinta Anos Depois do Acidente de Piper Alpha: Análise do Impacto das Lições Aprendidas

Vanessa Karoline Teixeira Lins de Oliveira

Monografia de Final de Curso

Novembro de 2017

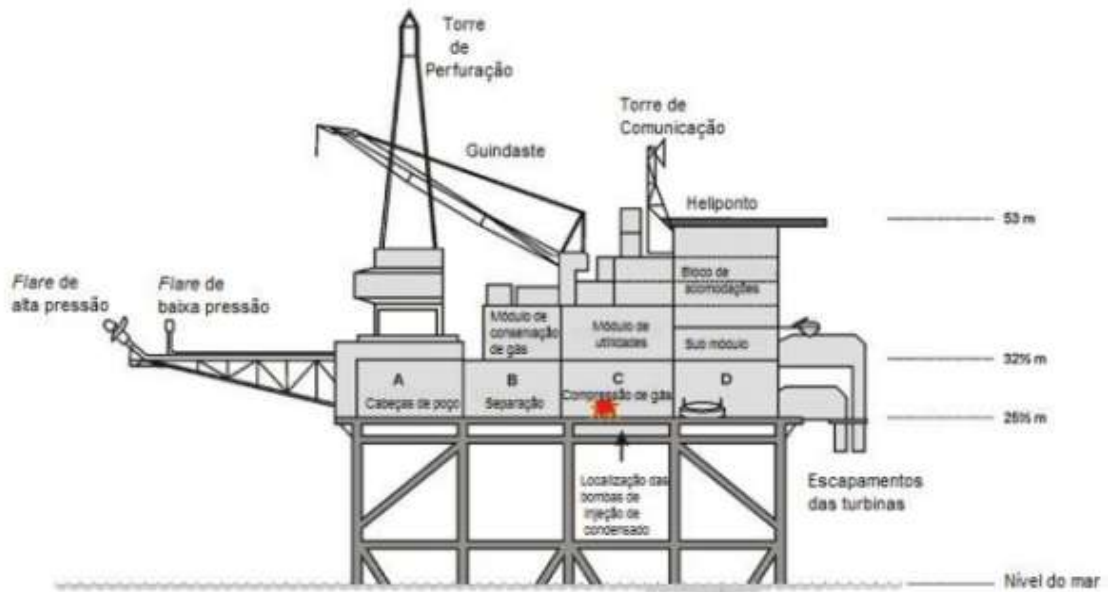
Figura II.5 - Perfil leste da plataforma Piper Alpha, destacando-se o local da ignição inicial no módulo C. (Fonte: MARTINS, 2014)

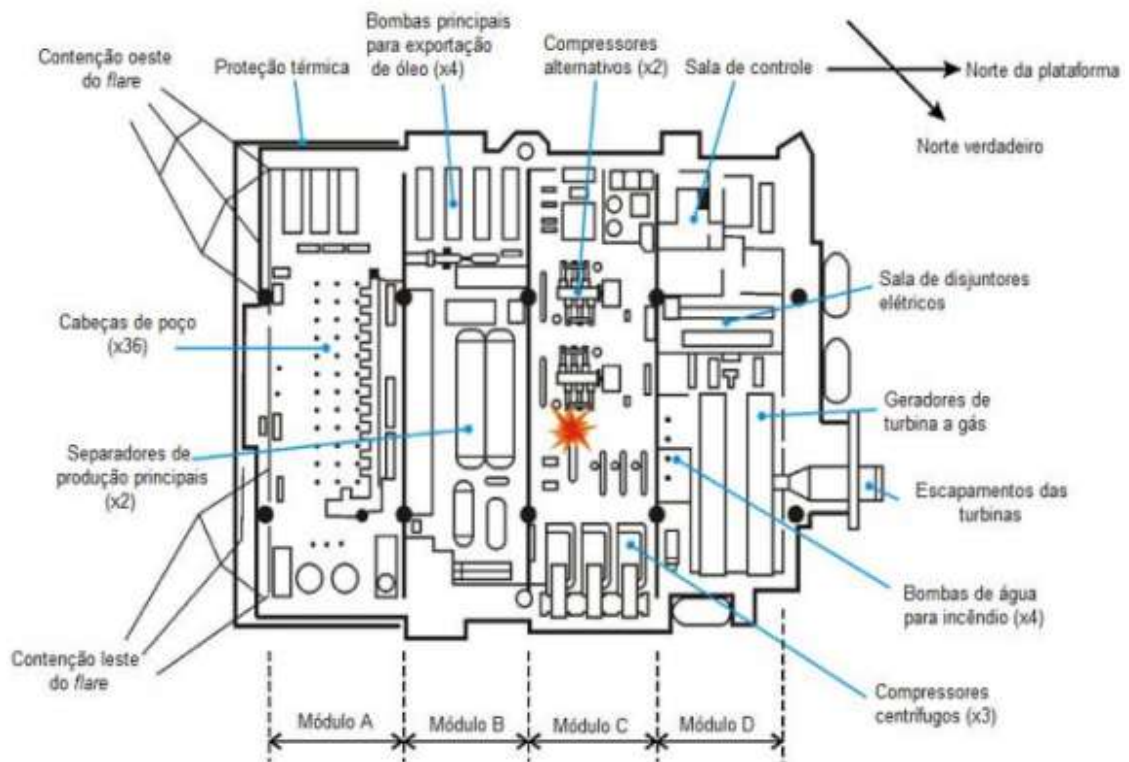
Figura II.6 - Vista superior do deck principal, destacando-se cada módulo e o ponto onde ocorreu o incêndio inicial. (Fonte: MARTINS, 2014)

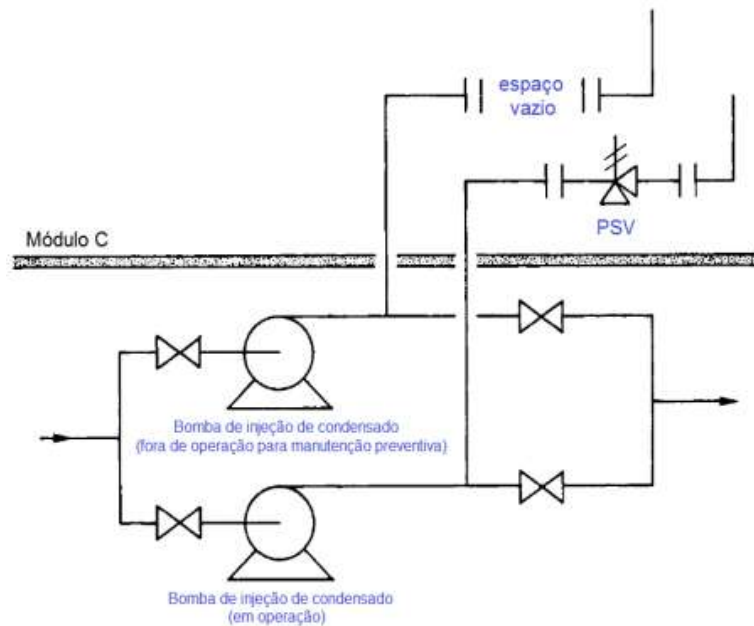
A PSV 504 localizava-se no módulo C, próxima dos compressores recíprocos de pistão e um nível acima das bombas de injeção de condensado (um esquema pode ser observado na Figura II.8), necessitando de um guindaste para realizar sua retirada e recolocação. Um modelo da PSV 504 é mostrado na Figura II.9.

Figura II.8 - Bombas de injeção de condensado A e B e a posição de suas válvulas PSV (no esquema a PSV 504 localizava-se no “espaço vazio”). (Fonte: MARTINS, 2014)

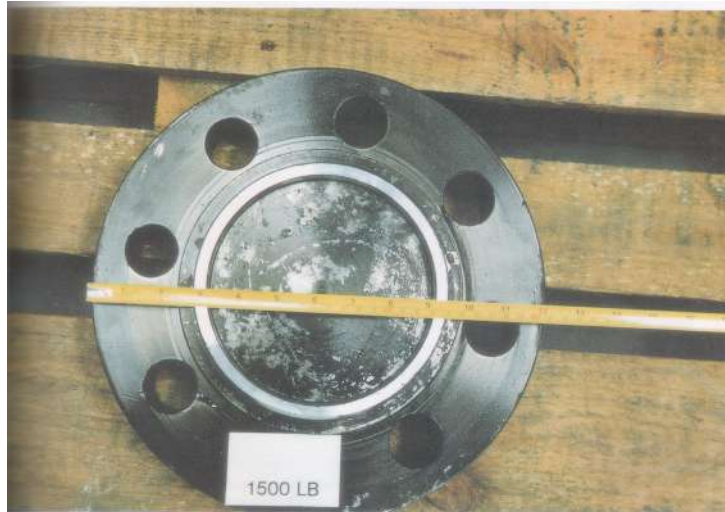
Por volta das 14h do dia 6 de julho de 1988, a PSV 504 foi retirada da saída da bomba de injeção de condensado A para recertificação. A Figura II.10 apresenta o modelo de flange utilizado para vedar o trecho de tubulação que ficou aberto com a retirada da PSV, enquanto a Figura II.11 mostra um esquema do equipamento com e sem a PSV 504. O trabalho de recertificação foi interrompido próximo do final do turno, que era às 18h. Como não havia permissão de hora extra para aquele trabalho em particular, nem a disponibilidade de guindaste naquele momento, decidiu-se por não recolocar a válvula no lugar até o dia seguinte. É importante observar que uma parcela considerável dos trabalhadores da plataforma era terceirizada e tinha uma determinada carga horária diária a cumprir. Caso alguma tarefa não terminasse dentro do turno vigente e não houvesse permissão da terceirizada para efetuar trabalho além do horário do contrato, o trabalho ficava para outro dia ou para o turno seguinte (CULLEN, 1990) (SHALLCROSS, 2013)

Figura II.10 - Exemplo de flange cego utilizado para vedar a tubulação que havia ficado aberta após a retirada da PSV 504 (Fonte: CULLEN, 1990 vol 2)

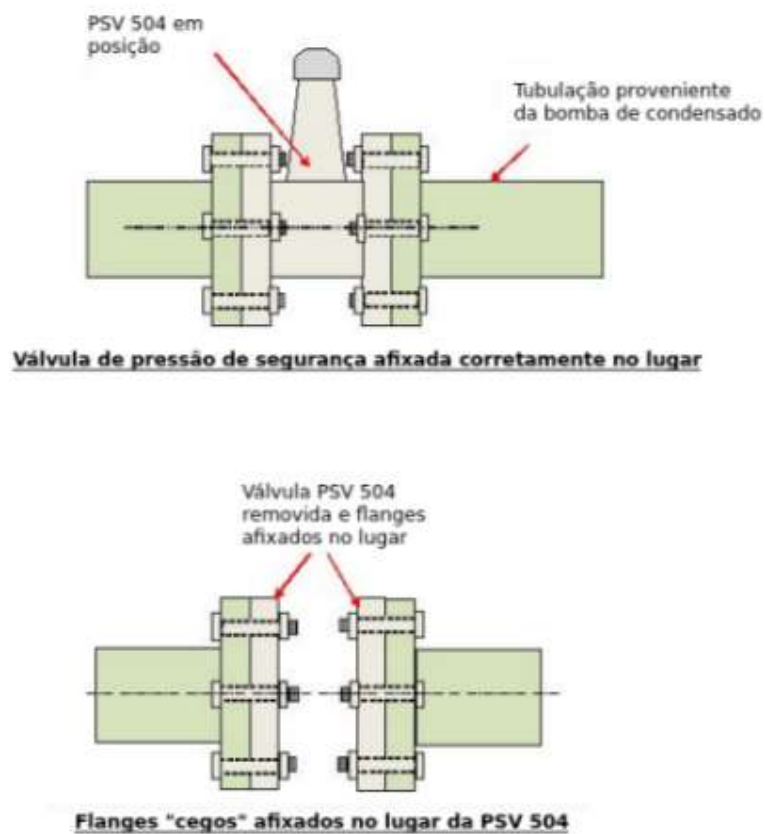
Figura II.11 - Tubulação proveniente da bomba de injeção de condensado com a PSV 504 e sem a PSV 504, mas com os flanges cegos. (Fonte: adaptado de SCOTT, 2011)

As investigações concluíram que o acidente teve início com o vazamento de GLP (condensado) através de um dos flanges cegos colocados na bomba A, após a remoção da

PSV 504. Esse flange estava no lado de descarga da tubulação da bomba A de injeção de condensado. Descobriu-se que o flange havia sido encaixado apenas **manualmente**, sem uso de nenhum tipo de equipamento para vedá-lo adequadamente. Quando a bomba começou a operar, o flange não suportou a pressão do GLP. Houve vazamento de condensado, que, devido à queda de pressão, sofreu *flash*, tornando-se vapor. O gás, acumulado no módulo C, encontrou uma fonte de ignição e a primeira explosão ocorreu dando início ao incêndio. (SHALLCROSS, 2013)

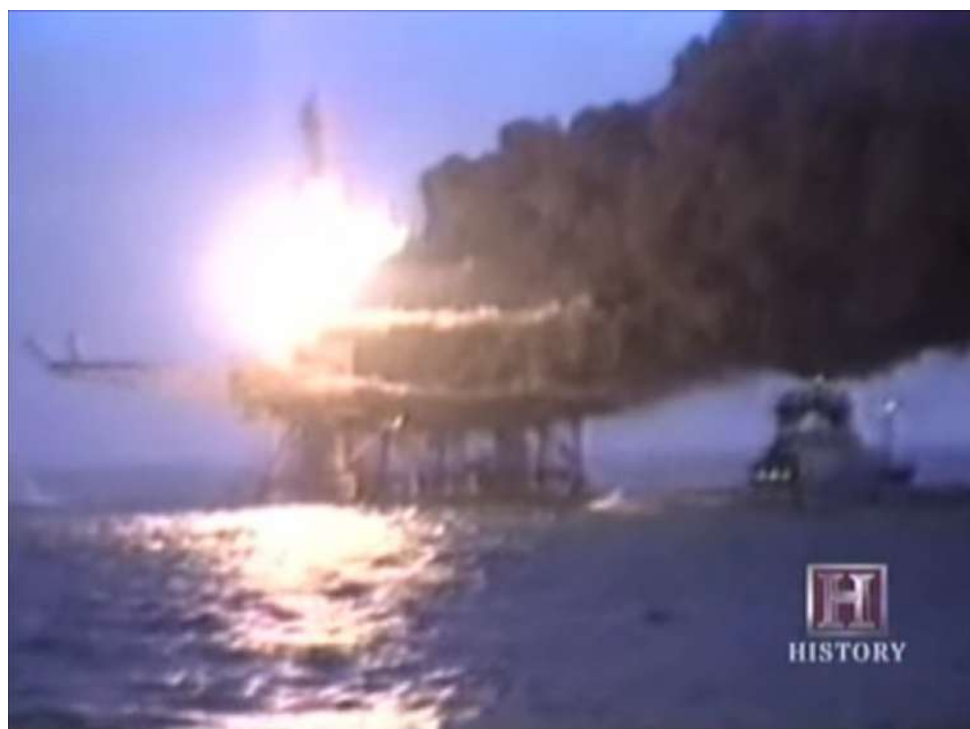
A Figura II.12 evidencia que a queima de petróleo bruto gerou uma enorme cortina de fumaça densa e preta, que impediu o pouso de helicópteros para o resgate. Estes eram o principal meio de transporte tanto de entrada quanto de saída da plataforma. Como o acesso aos botes salva-vidas também ficara impossibilitado devido à fumaça e às chamas (IAPG, 2007), muitos dos operários se dirigiram ao alojamento (pois este era um dos procedimentos padrão em caso de emergência para facilitar o resgate via helicóptero), que ficava logo abaixo do heliponto, juntando-se a outros operários que naquele momento estavam fora de seus

Figura II.12 - Formação de fumaça preta devido à queima de petróleo bruto da linha principal de óleo, no compartimento B. (Fonte: HISTORY CHANNEL)

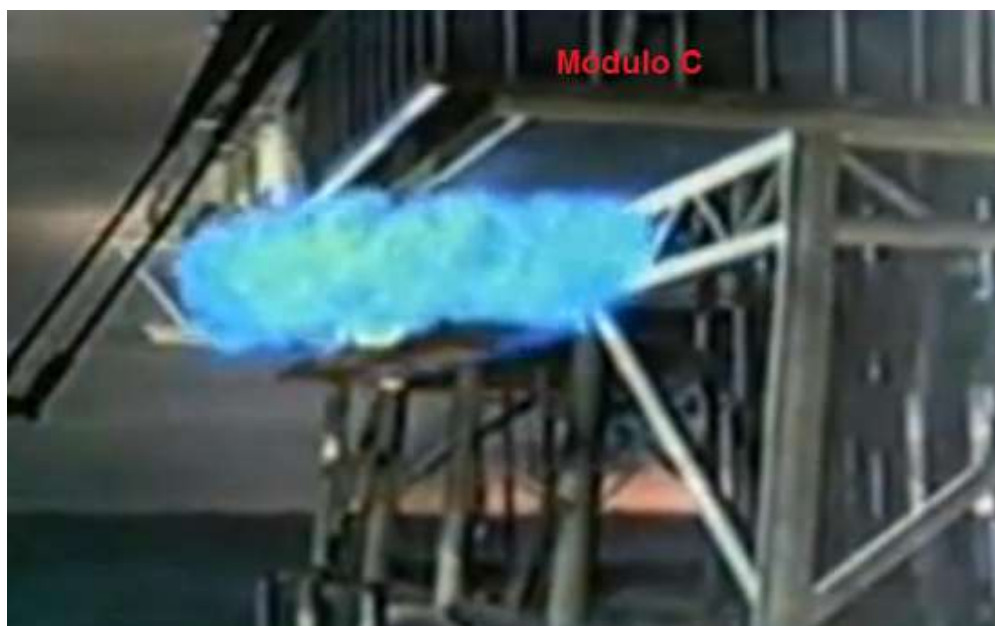
Sabe-se que o material que vazou era GLP, devido à chama azul observada logo abaixo do módulo C (Figura II.13), típica da queima de GLP, que é mais denso que o ar (por isso sua

localização abaixo do compartimento C, não acima, apesar da explosão ter ocorrido no módulo C). (MARTINS, 2014)

Figura II.13 - Chama azul observada por testemunha que estava a cerca de 25m da plataforma Piper Alpha. (Fonte: MARTINS, 2014)

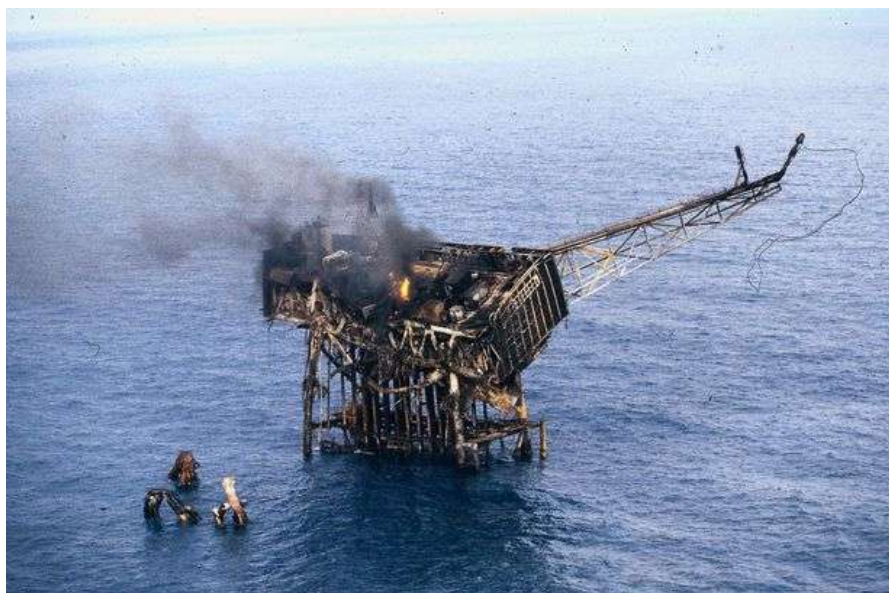
Após sucessivas explosões e estresse ao material da plataforma devido aos incêndios, a estrutura de Piper Alpha começou a colapsar: inicialmente abaixo do módulo B e estendendo-se até o centro da plataforma (CULLEN, 1990). O colapso foi agravado pela eventual explosão devido à ruptura da linha Piper-Claymore. A estrutura da plataforma foi quase totalmente destruída em cerca de uma hora e meia (MARTINS, 2014). Por fim, como pode ser visto na Figura II.14, a única estrutura que restou acima da superfície foi parte do módulo A. (CULLEN, 1990) (MARTINS, 2014)

Figura II.14 - Parte do módulo “A” da plataforma Piper Alpha foi a única estrutura que restou acima da superfície após o desastre. (Fonte: DAILY RECORD, 2015)
