Comparação histórica da erosão costeira e danos percebidos após os eventos de ressaca do mar ocorridos em 2001 e 2021 no litoral do município de Maricá, Rio de Janeiro.

Trabalho de Conclusão de Curso de graduação, apresentado ao Instituto de Geociências da Universidade Federal do Rio de Janeiro, como requisito parcial para a obtenção do grau de Licenciatura em Geografia. Área de Concentração: Geografia Costeira

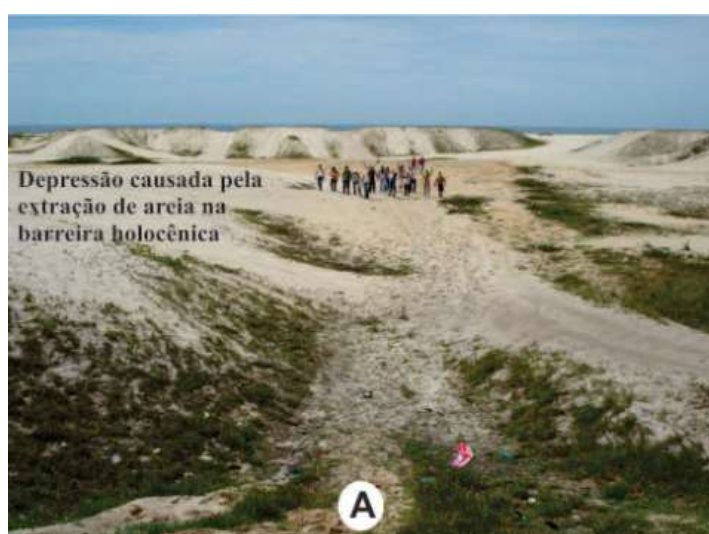
Além disso, ocorreram diversos episódios de extração ilegal de areia por parte de empresas privadas durante décadas na região da APA de Maricá, tirando mais de 100.000 m³ de areia nesse trecho do litoral, interferindo na paisagem costeira e no balanço sedimentar da área, tornando a praia mais vulnerável aos eventos de tempestades e aumentando os riscos de erosão permanente (SILVA, et al., 2014).

Foto 1: extração ilegal de areia na região da APA de Maricá. Fonte: SILVA et al, 2014.

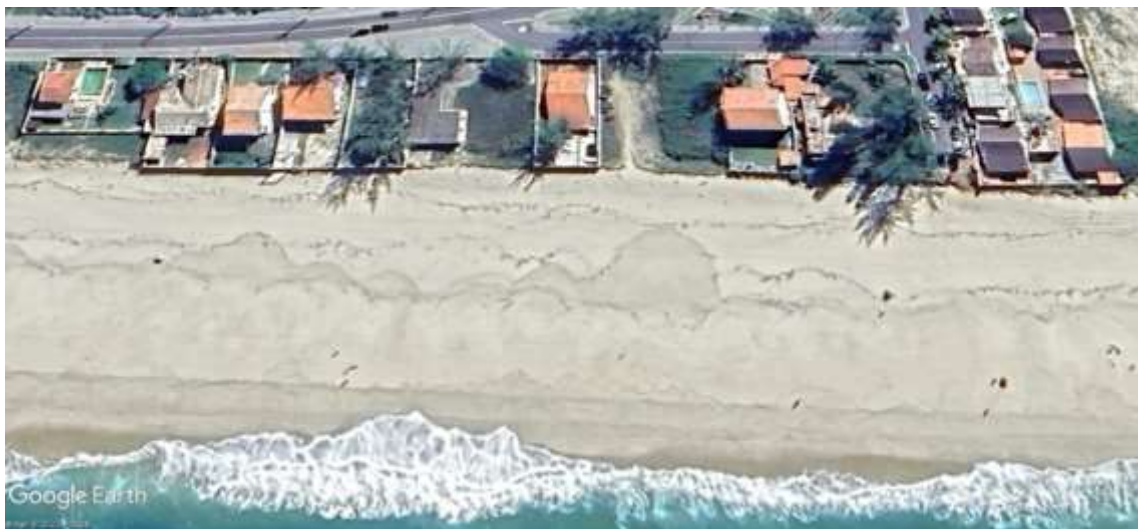
Figura 5: Ausência de cobertura vegetal e casas posicionadas no perfil ativo da Praia da Barra de Maricá. Fonte: Google Earth, 2023.

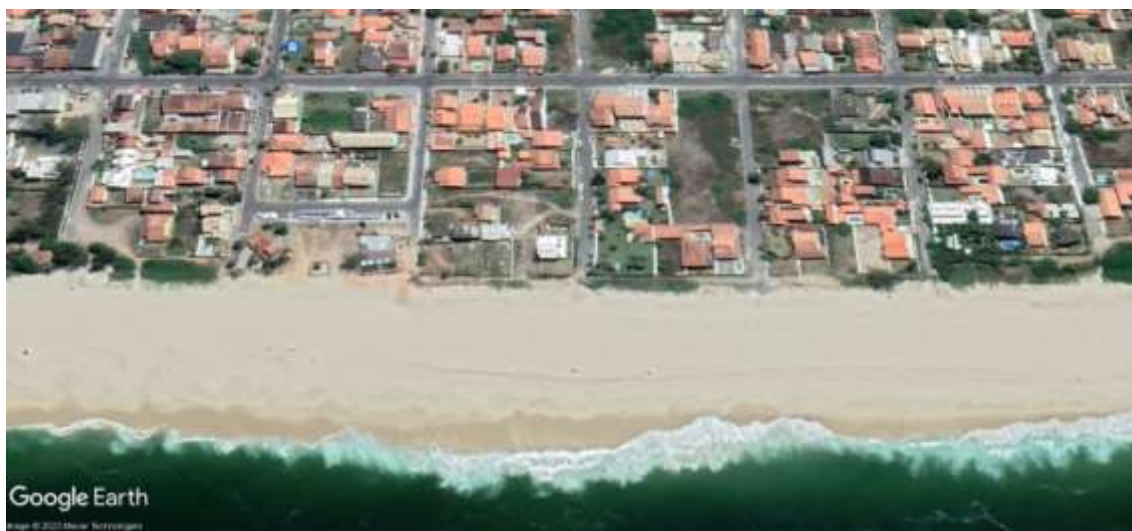
Figura 6: Praia de cordeirinho com cobertura vegetal esparsa ao longo da orla e partes in-existent, com construções na berma da praia. Fonte: Google Earth, 2022.

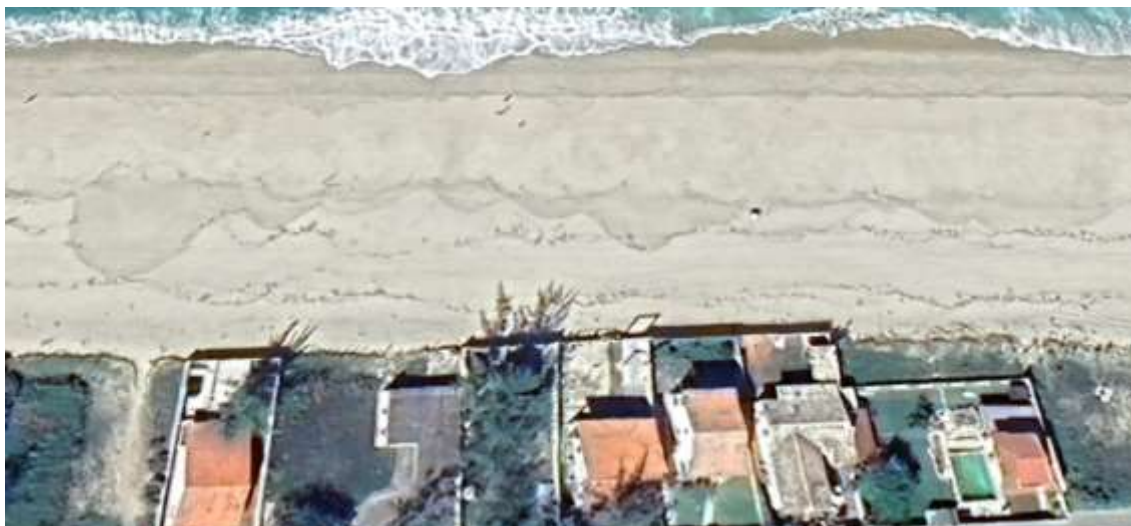
Figura 7: dunas frontais ausentes na região da Barra de Maricá. Fonte: Google Earth, 2023

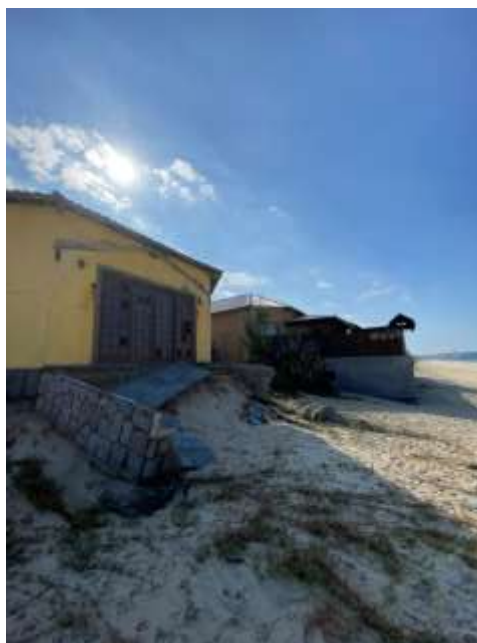
Foto 2: Muro da casa destruído e remoção da restinga da praia após a ressaca de julho de 2021 na Praia de Ponta Negra. Fonte: De autoria própria (2023).

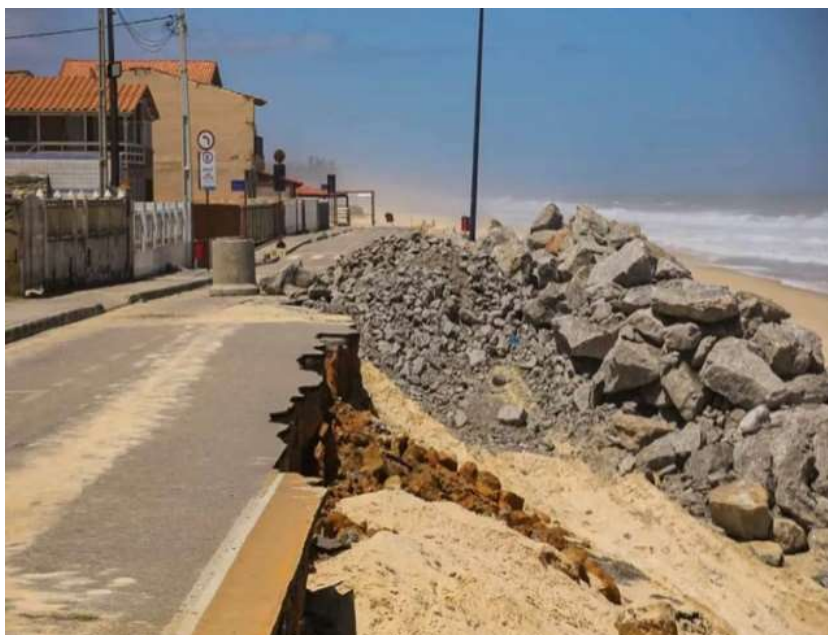
Foto 3: Calçada e rua parcialmente destruídas na praia da Barra de Maricá após a ressaca de julho de 2021.
Fonte: JORNAL ENFOCO

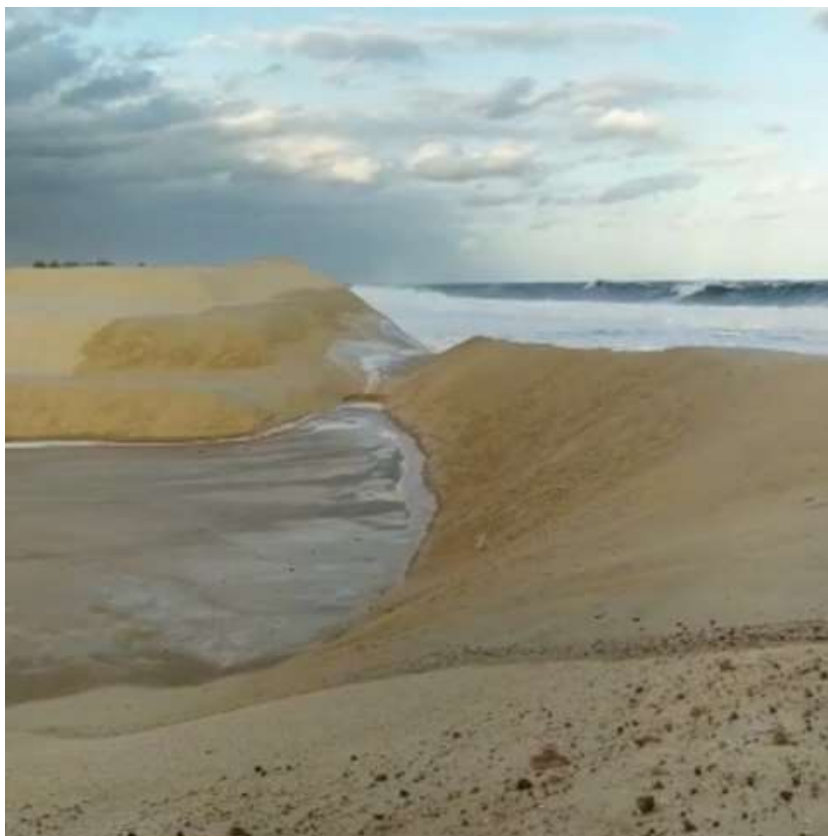
Foto 4: Abertura da barreira arenosa na Barra de Maricá pelas ondas de tempestade na ressaca de julho de 2021.
Fonte: MARICÁ INFO

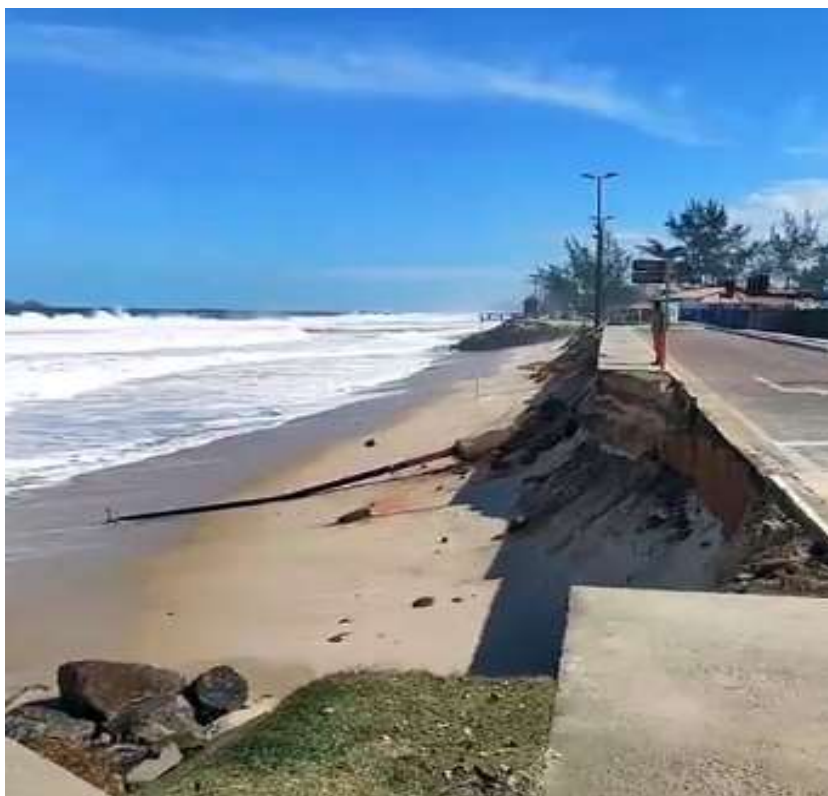
Foto 5: Deck de acesso à praia destruído na praia da Barra de Maricá na ressaca de julho de 2021. Fonte:
MARICÁ INFO

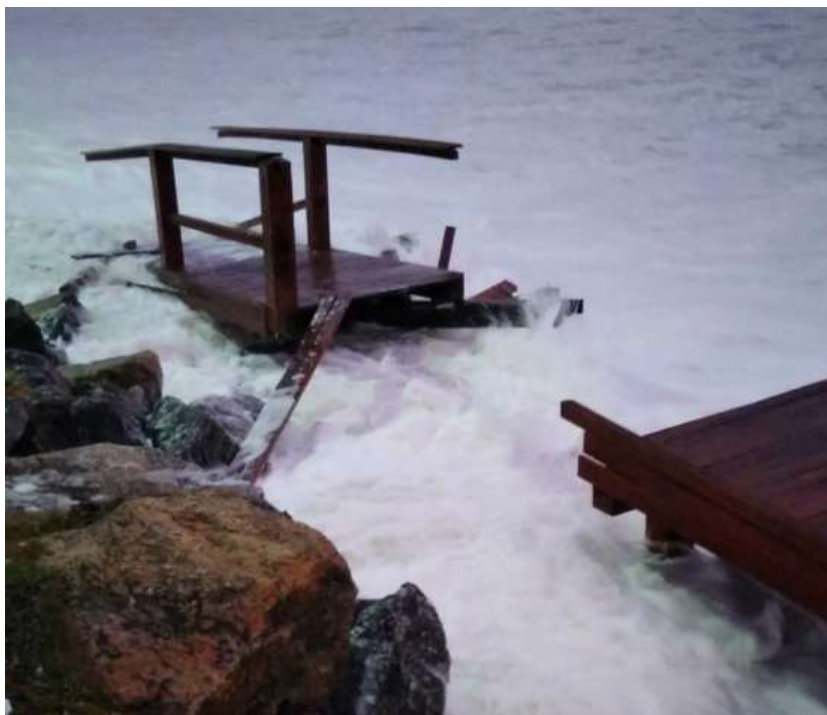
Foto 6: Calçada destruída na Barra de Maricá após a ressaca de julho de 2021. (Fonte: MARICÁ INFO)

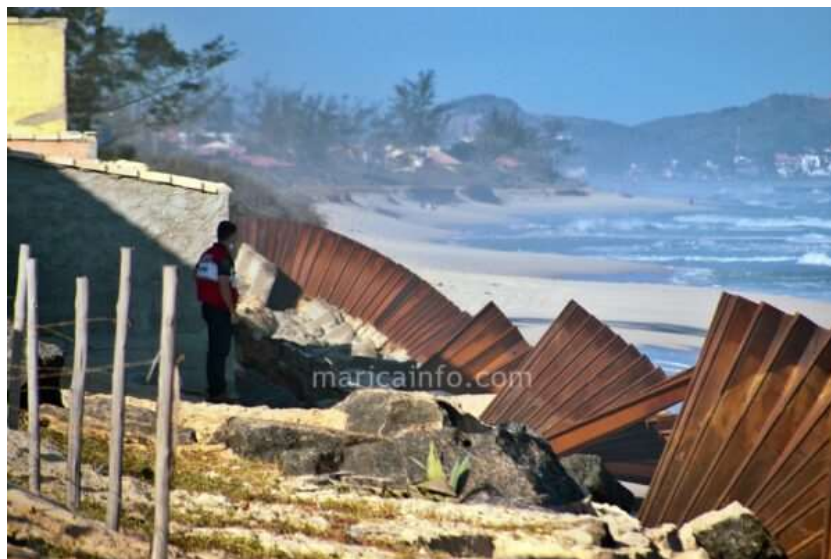
Foto 7: Estacas-prancha danificadas na praia de Guaratiba após as ressacas do mar de julho de 2021. Fonte: MARICÁ INFO.

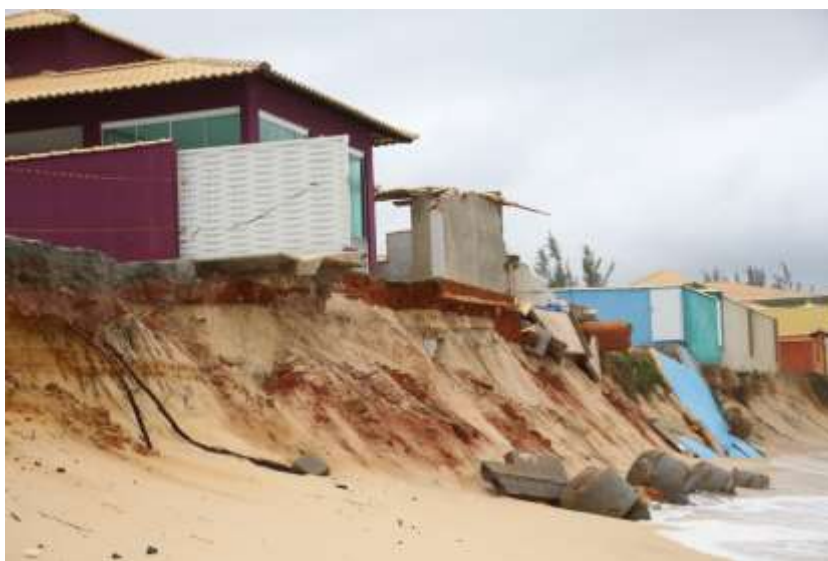
Foto 8: Destruição de muros, calçada e danos às casas na região de cordeirinho entre as ruas 64 e 65 após a ressaca do mar de 2019. (Fonte: Maricá info, 2019)

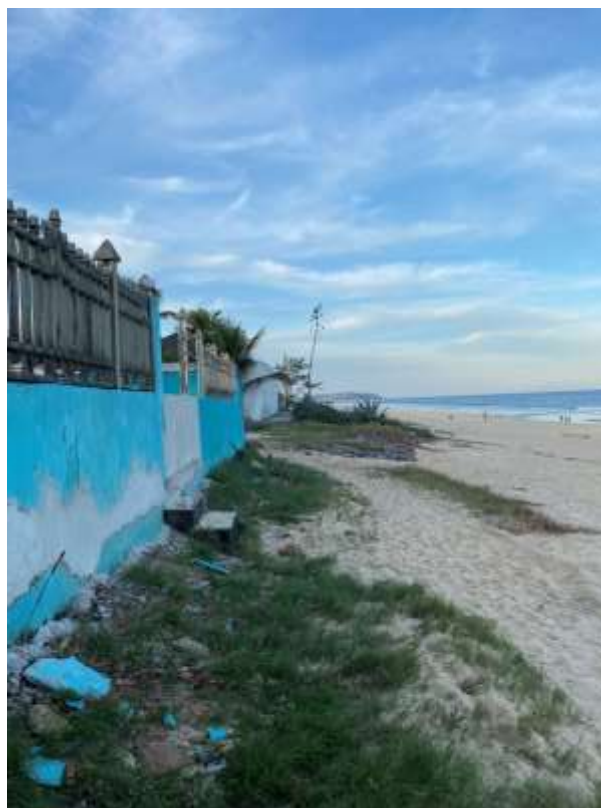
Foto 9: Casa posicionada no topo da escarpa de erosão, rua 93, Praia do Cordeirinho. Fonte: De autoria própria (2023).

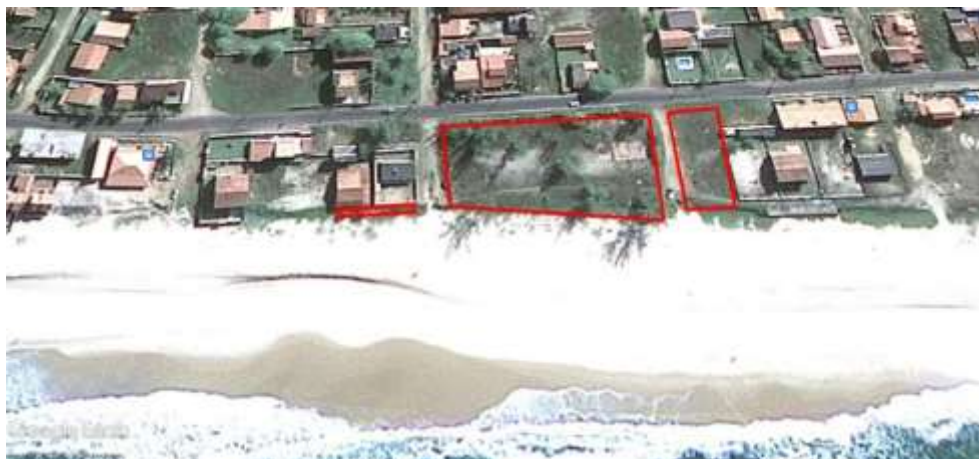
Por meio das imagens de satélites, foi possível observar que, até 2009, não havia edificações no trecho da orla da rua 65 e que na rua 64 havia apenas uma edificação em um dos lados da rua. Logo, a urbanização e a posição das casas são essenciais para entender a diferença na erosão costeira e nos danos sofridos nesse trecho da praia de Cordeirinho após as ressacas de 2001 e 2021. Entre as ruas 61 a 63, as ocupações são mais antigas, situadas muito próximas ao perfil ativo da praia, com várias casas construídas no topo da escarpa e até adentrando através dos muros do terreno na berma da praia.

. Figura 9: trecho da orla de cordeirinho entre as ruas 64 e 65 no ano de 2009 onde não havia construções e posteriormente ocorreu a urbanização em direção a praia. Fonte: Google Earth, 2009.

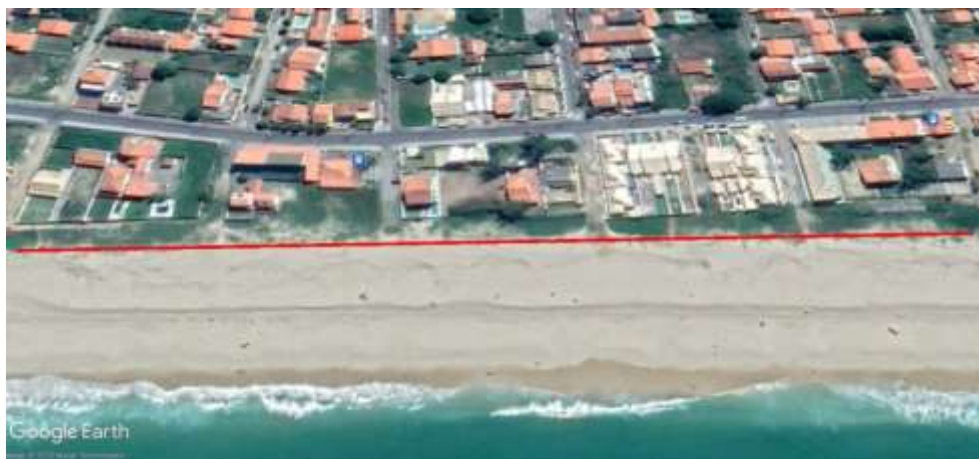
Figura 10: Praia de Cordeirinho entre as ruas 61 e 65 antes da forte ressaca de 2019. Na imagem é possível identificar construções recentes que não existiam até 2016, e maior urbanização na orla. A linha vermelha delimita a linha de costa e o alcance da restinga. (Fonte: Google Earth)

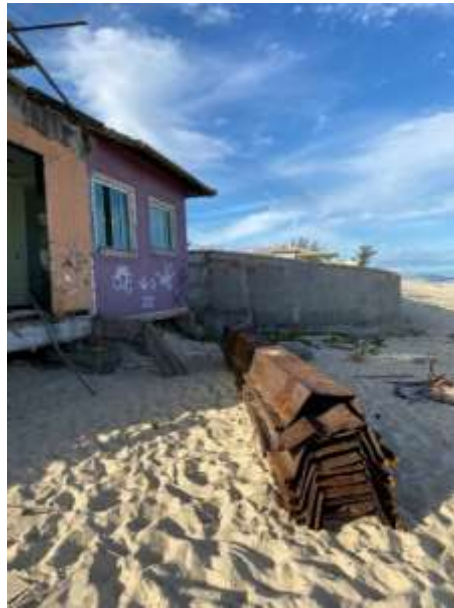
Foto 10: Casa na rua 64, em Cordeirinho, que teve grande parte de sua estrutura danificada e o muro completamente destruído após a ressaca de 2019. Nessa região foi utilizada a técnica de estacas-prancha para conter o avanço do mar. Com ressaca de julho de 2021 o mar retirou as estacas e elas estão até hoje empilhadas no local. Fonte: De autoria própria (2023).

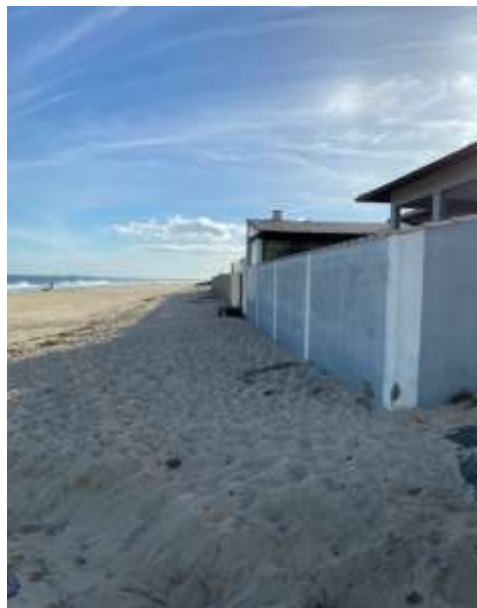
Foto 11: Casa na rua 64, em Cordeirinho, posicionada dentro da berma da praia. Fonte: De autoria própria (2023).

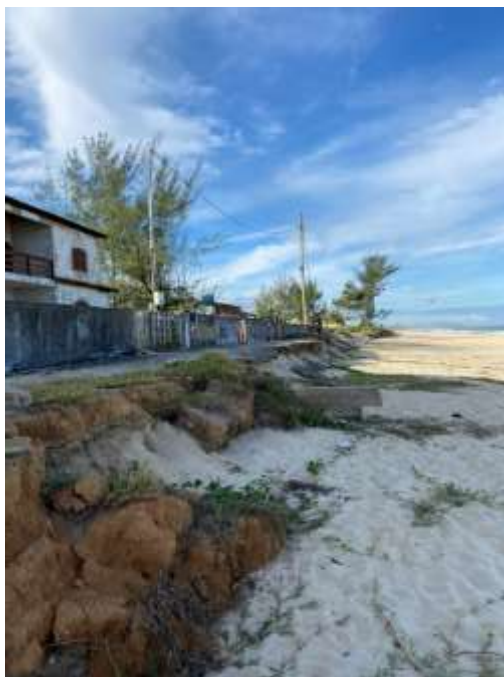
Foto 12: Marcas de erosão costeira após as ressacas de julho de 2021, na praia de Cordeirinho.

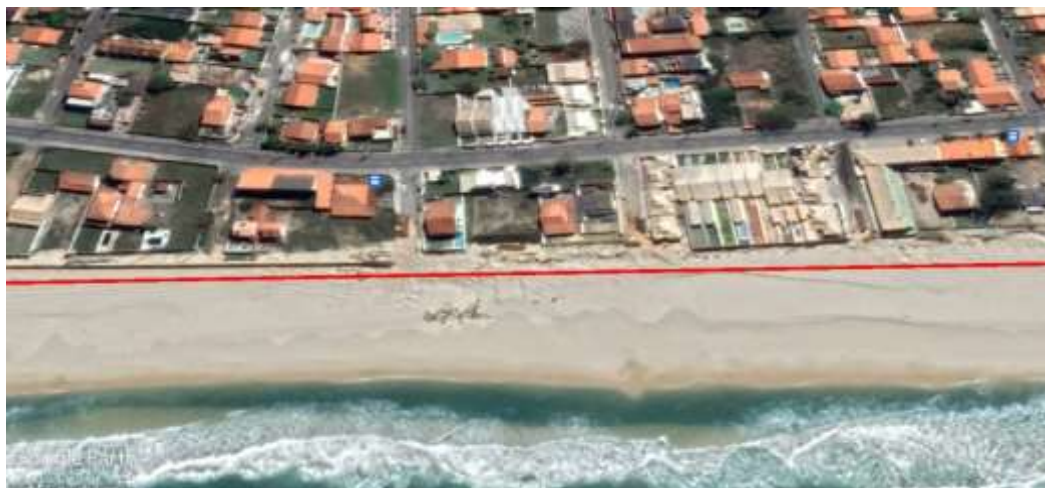
Figura 11: Orla de Cordeirinho, entre as ruas 61 a 65 onde houve maiores registros de erosão costeira após a ressaca de julho de 2021. É possível identificar o recuo do cordão litorâneo mais acentuado em relação às ressacas anteriores que atingiram este trecho e a remoção das estacas-prancha implantadas pela prefeitura. A linha vermelha representa a linha de costa em 2019, antes do processo erosivo histórico que se estendeu até 2021, quando houve o último evento extremo destrutivo dessa área. Fonte: Google Earth, 2023.

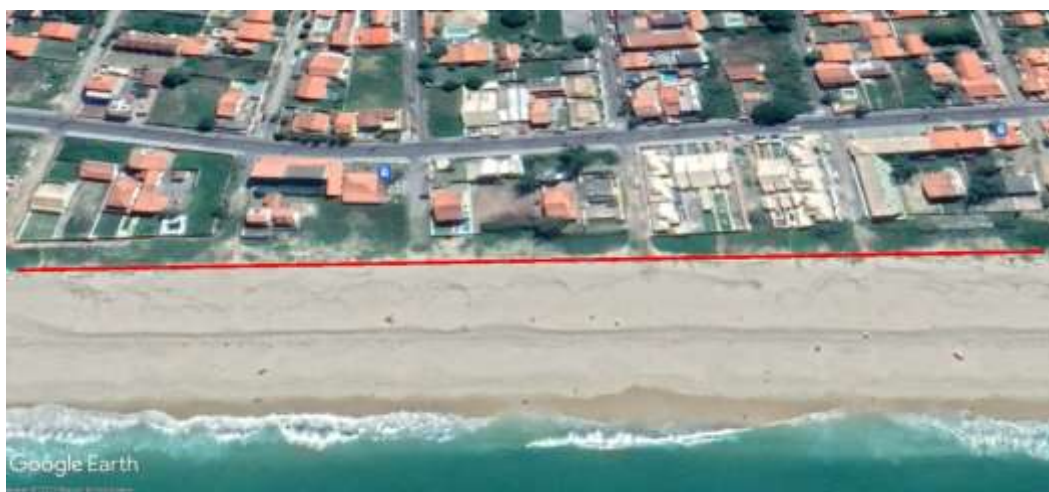
Figura 12: Comparação do mesmo trecho da praia de Cordeirinho três anos antes, em 2019, quando a localidade não havia sofrido erosão costeira severa. Fonte: Google Earth, 2023.

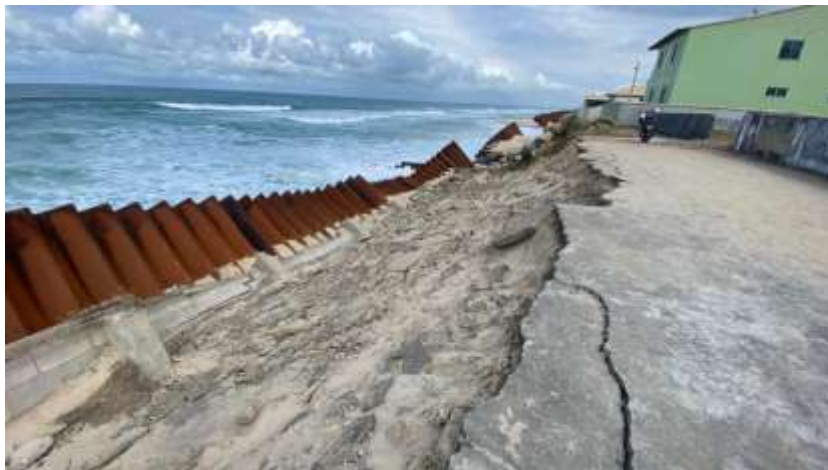
Foto 13: Erosão costeira na praia de cordeirinho durante a ressaca de julho de 2021. Fonte: Jornal Colabora Foto: Marcos Fabricio / Prefeitura de Maricá – 2021.

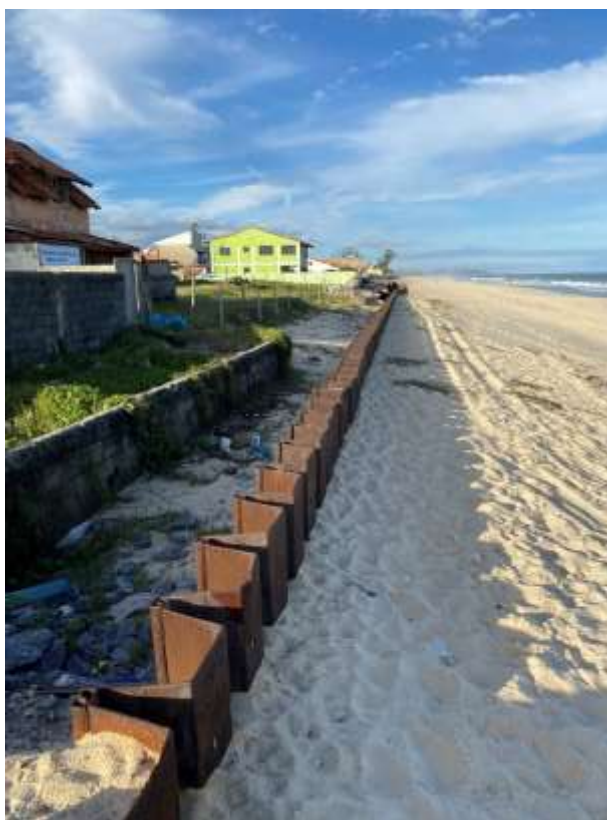
posteriormente, em 2020, em Ponta Negra, como meio de proteção das construções frente aos impactos da erosão costeira e aos danos vistos nestes trechos desde o ano de 2019. Esse método utilizado pela prefeitura de Maricá trouxe discussões através de moradores da área, visto que a obra realizada pela prefeitura foi destruída no ano seguinte após a ressaca de julho de 2021, arrancando as placas de 12m de comprimento da areia e deixando-as expostas na berma da praia. Várias estacas-prancha foram enterradas ao longo da berma pela água do mar, passando desconfiança e representando riscos aos banhistas, tendo em vista que algumas delas foram aparecer na ressaca do ano seguinte, ficando expostas na praia. Além da utilização de “obras duras” que não resolvem o problema de maneira efetiva e sustentável para a praia, visto que as áreas atingidas na ressaca de julho de 2021 registraram mais erosão na orla e destruíram a contenção feita, temos uma mudança na estética da praia, pois essas estacas-prancha são de material metálico que se posicionam onde deveria estar a vegetação de restinga. Neste sentido, além de influenciar no balanço sedimentar da praia, a estrutura altera a estética do ambiente, tornando-se local de concentração de lixo por conta do desnivelamento mais rebaixado que faz na areia e sua forma ondulada, dificultando a limpeza.

Foto 14: Estacas-prancha instaladas pela prefeitura na praia de Cordeirinho, entre as ruas 61 e 65, na tentativa de diminuir os processos erosivos na área. Fonte: De autoria própria (2023).
