Lições Aprendidas em Acidentes Passados: Estudo de Caso da Plataforma Piper Alpha

Projeto de Final de Curso

Março de 2014

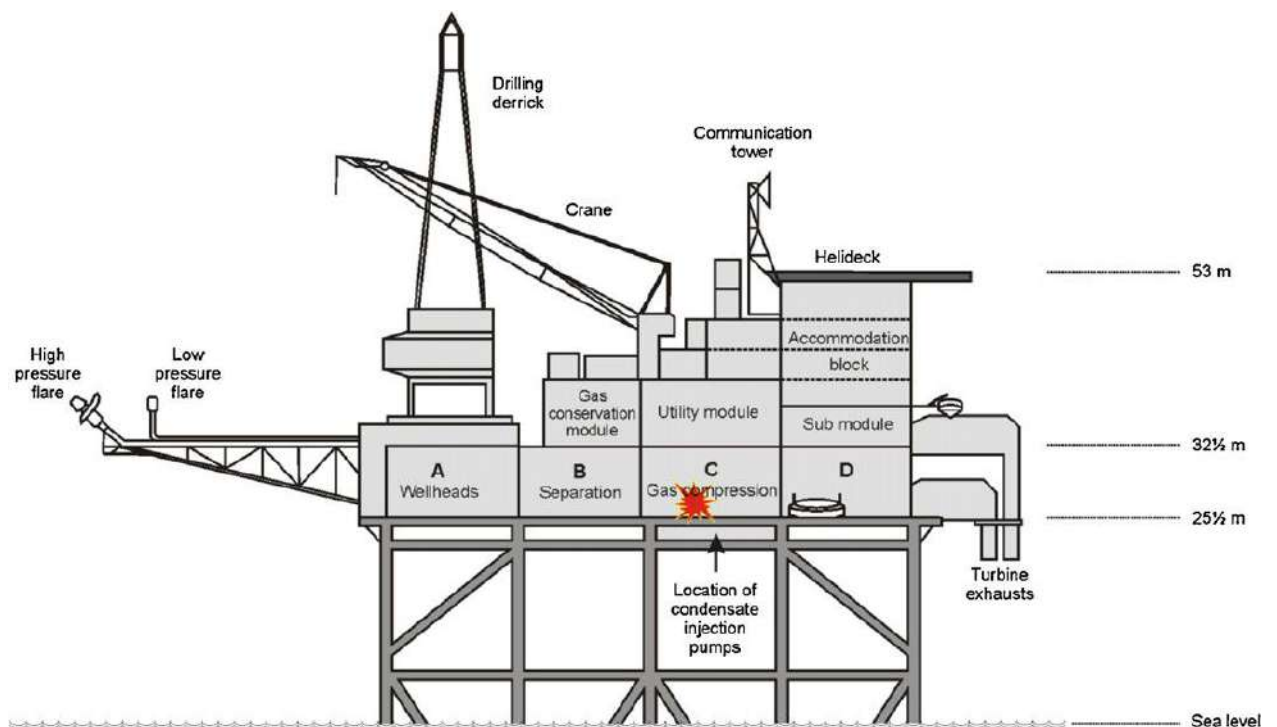
Conforme ilustrado na Figura V.1, o *deck* principal de produção era localizado a 25,5m acima do nível do mar, sendo composto por quatro módulos (A, B, C e D). As cabeças de poço e equipamento de perfuração estavam localizados no módulo A (Figura V.2), o qual era o módulo responsável pelo bombeamento do petróleo do fundo do mar. O módulo B estava separado do módulo A por paredes resistentes ao fogo. No módulo B, conforme demonstrado na Figura V.2, estavam localizados os dois separadores principais de produção e as bombas principais para envio do óleo para a costa. O módulo C continha os compressores. As duas bombas de injeção de condensado estavam abaixo do módulo C, em um *deck* a 21m acima do nível do mar (Figura V.1). O quarto e último módulo do *deck* principal de produção era o módulo D, contendo as utilidades, geradores de energia e a sala de controle (Figura V.2) (SHALLCROSS, 2013).

Figura V.1 – Elevação leste da plataforma Piper Alpha, destacando a ignição inicial no módulo C (FONTE: SHALLCROSS, 2013)

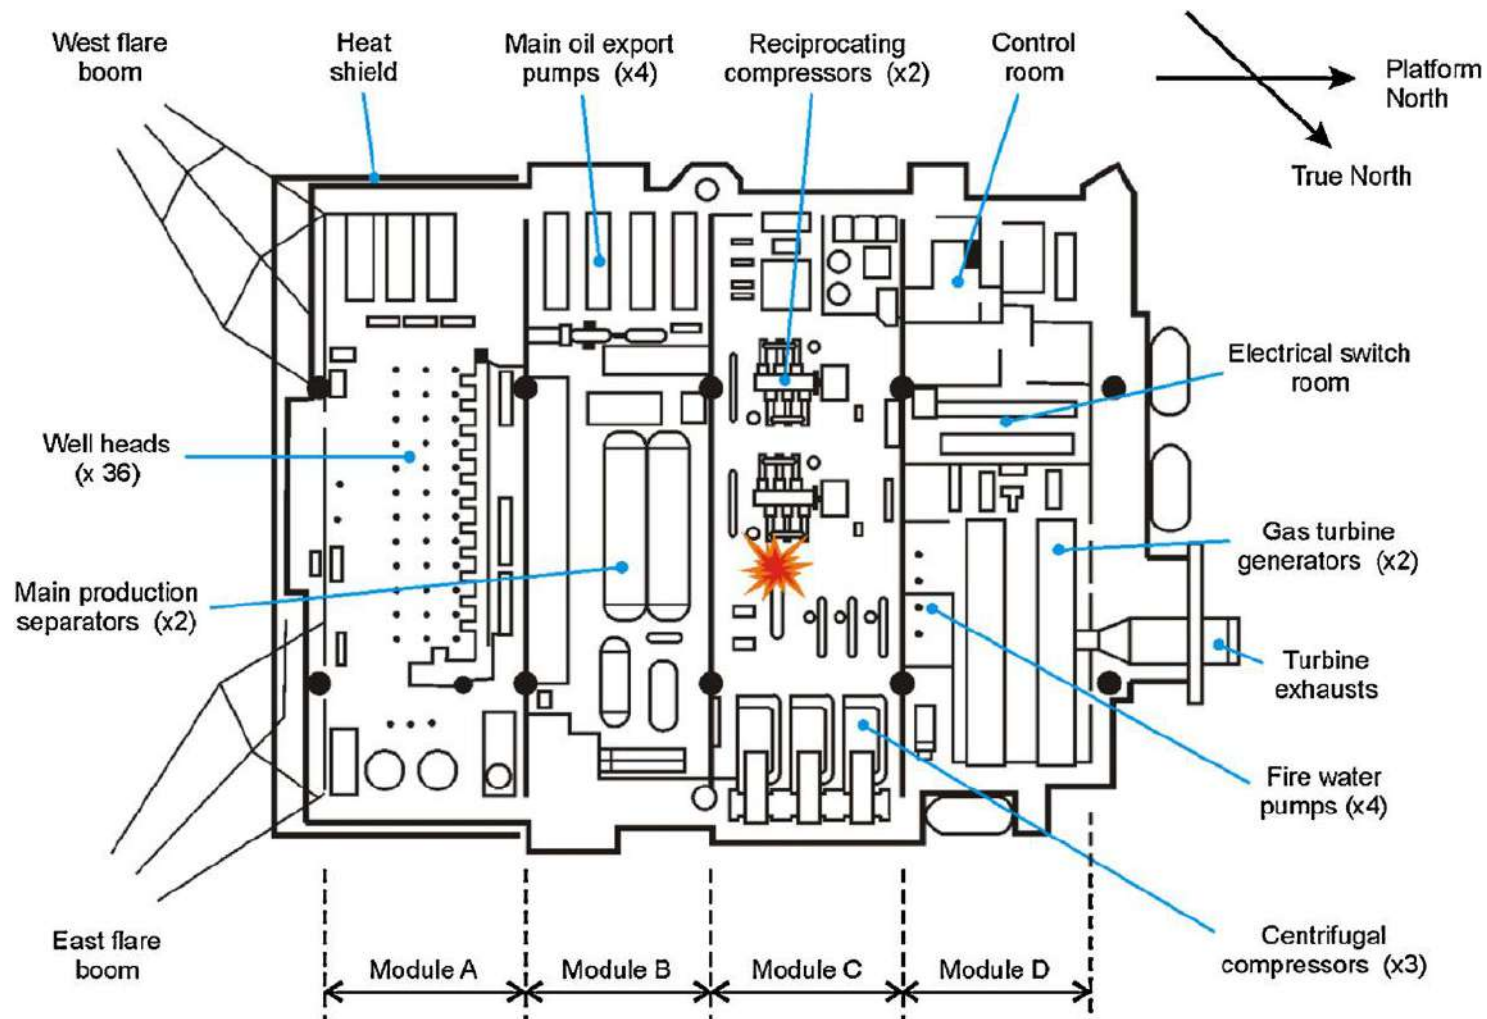
Figura V.2 – Planta do *deck* principal de produção da Piper Alpha, destacando a ignição inicial no módulo C (FONTE: SHALLCROSS, 2013)

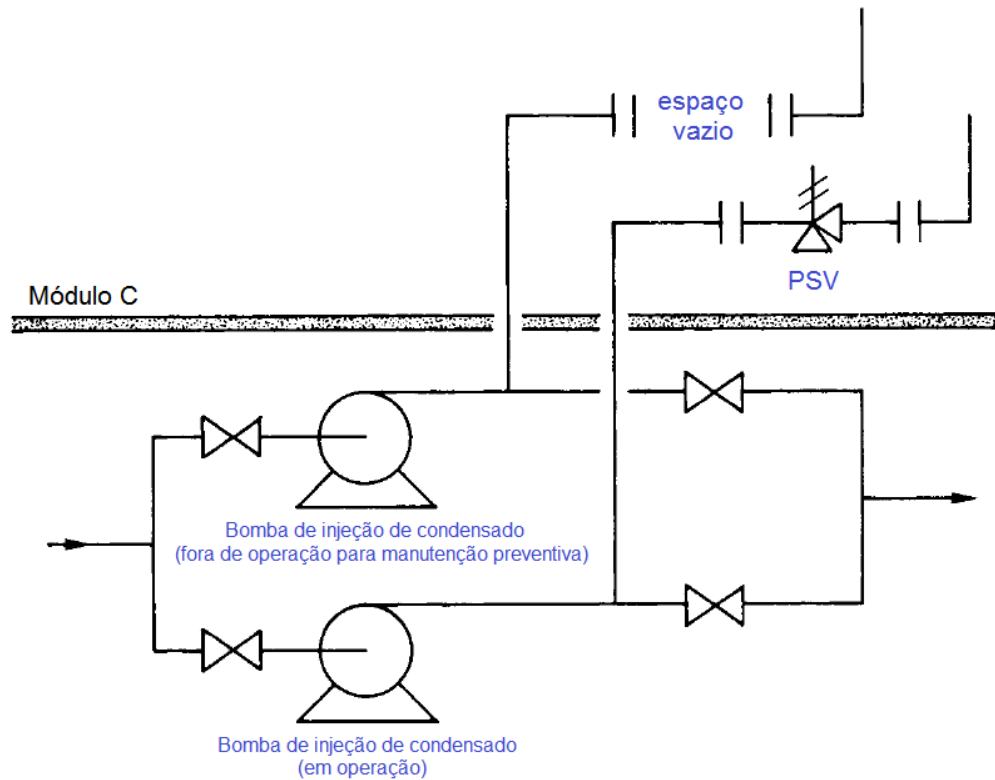
Figura V.4 – Esquema do posicionamento das duas bombas de injeção de condensado e suas respectivas PSVs (FONTE: Adaptado de KLETZ, 2001)

A Figura V.4 ilustra o posicionamento das duas bombas de injeção de condensado e suas respectivas PSVs. Conforme ilustrado, a PSV relativa à bomba fora de operação (para manutenção preventiva) foi removida.

Conforme descrito, as bombas localizavam-se a 21m do nível do mar, portanto abaixo da PSV 504, localizada no módulo C (25,5m acima do nível do mar).

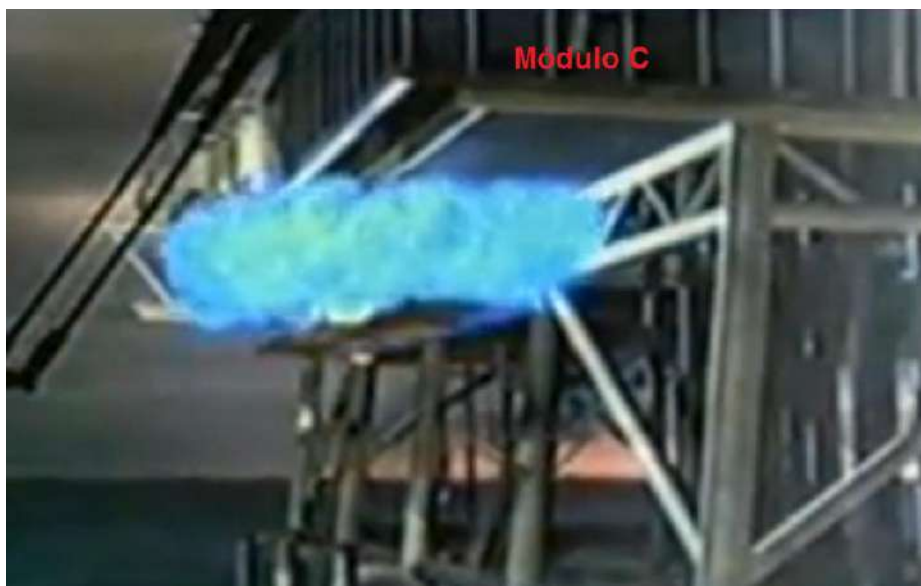
Após a investigação do acidente analisar depoimentos de testemunhas e registros fotográficos da época, concluiu-se que o gás responsável pela primeira explosão na Piper Alpha foi o GLP. Essa conclusão deveu-se à identificação de chama azul logo abaixo do módulo C, característica de queima do GLP (Figura V.5). Apesar do vazamento de gás ter sido detectado no módulo C, a chama vista logo abaixo é justificada pelo fato do GLP ser mais denso que o ar (CULLEN, apud NATIONAL GEOGRAPHIC, 2013).

Após testes e simulações concluiu-se ainda que o local mais provável do vazamento de GLP foi a extremidade de tubulação de onde a PSV 504 foi retirada para recertificação. Os flanges posicionados para vedar esse trecho provavelmente não foram colocados de forma correta e não suportaram a pressão exercida pelo gás (CULLEN, apud NATIONAL GEOGRAPHIC, 2013).

Figura V.5 – Chama azul identificada por testemunha, o comandante Michael Klegg, que estava a borda de um navio de manutenção, a aproximadamente 25m da Piper Alpha, no momento da explosão (FONTE: CULLEN, apud NATIONAL GEOGRAPHIC, 2013)

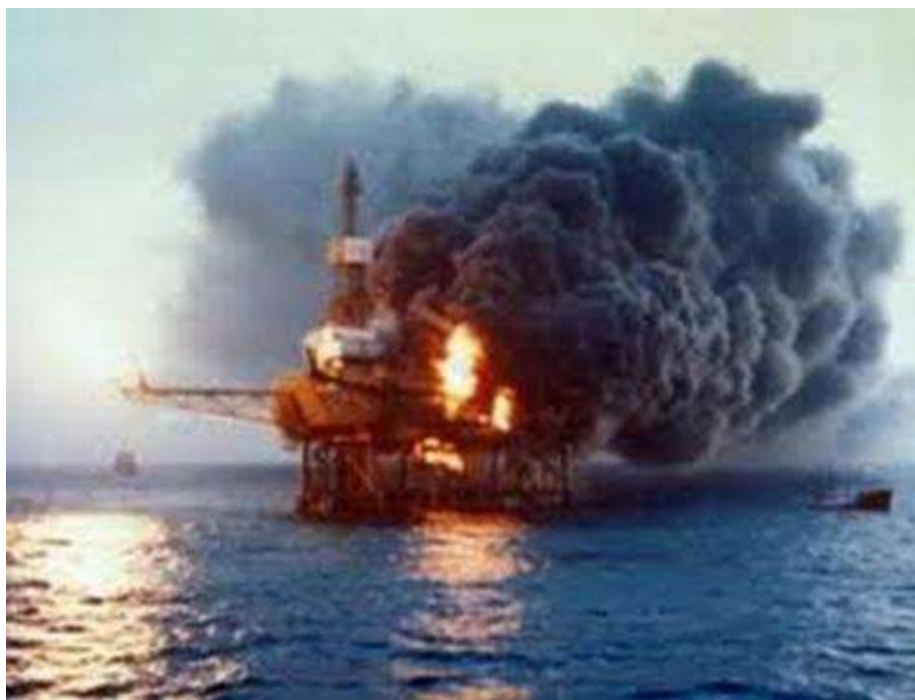
característica da queima de óleo cru, sendo coerente com o fato de existirem tanques de armazenamento de óleo neste módulo (CULLEN, apud NATIONAL GEOGRAPHIC, 2013).

Figura V.6 – Incêndio com formação de pluma na plataforma Piper Alpha
(FONTE: www.risksafety.com.br, acesso em 15 de fevereiro de 2014)

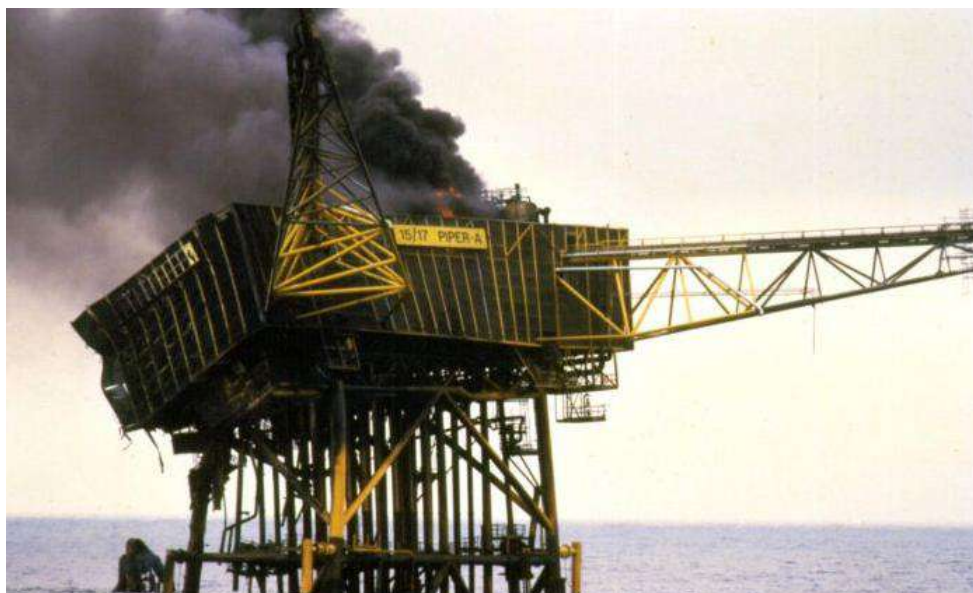
A plataforma de petróleo Piper Alpha foi totalmente destruída em cerca de uma hora e meia, em decorrência das sucessivas explosões e incêndio incontrollável. A plataforma desapareceu submergida nas águas do Mar do Norte, restando da superfície apenas parte do módulo A, conforme ilustrado na Figura V.7 (CULLEN, apud NATIONAL GEOGRAPHIC, 2013).

Figura V.7 – Destroços do módulo A da plataforma Piper Alpha
(FONTE: www.assetstorage.co.uk, acesso em 15 de fevereiro de 2014)

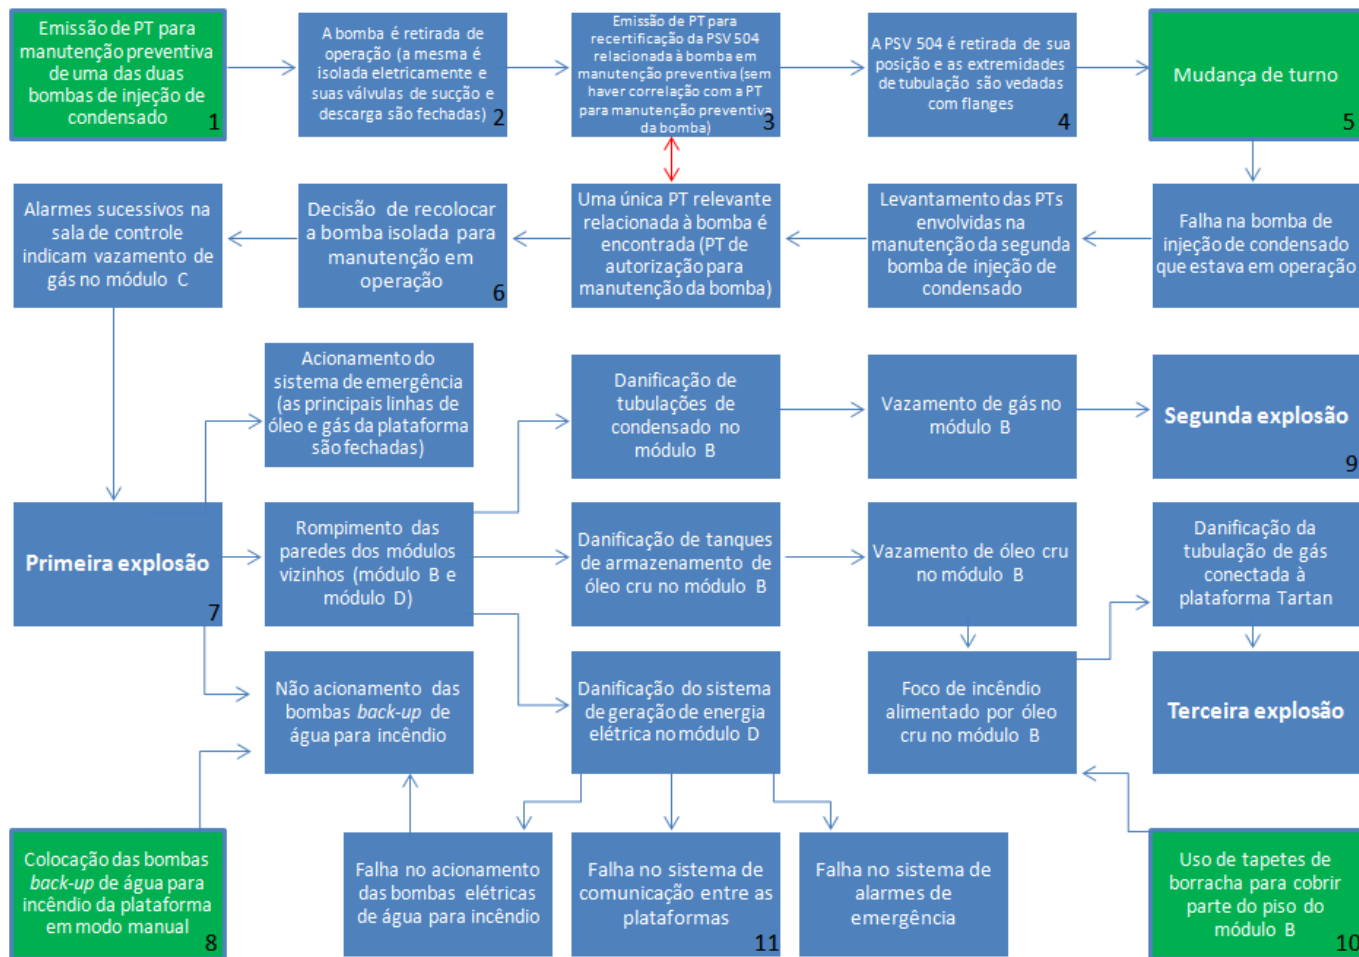
Figura VI.1 – Sequência de eventos que resultou na destruição da plataforma Piper Alpha

A Figura VI.1 ilustra a sequência de eventos que resultou no acidente da plataforma Piper Alpha, bem como explicita como os mesmos estão relacionados entre si. Destaca-se que apenas quatro eventos, de um total de vinte e oito, podem ser considerados eventos isolados, ou seja, não estão associados com eventos anteriores. Os vinte e quatro eventos restantes encontram-se associados por meio de uma relação de causa-consequência, direta ou indiretamente com eventos anteriores. Isso ratifica o fato de que a maioria dos acidentes ocorre em função de uma sequência de falhas.

Os quatro eventos isolados encontram-se destacados em cor verde e foram localizados nas quatro extremidades da Figura VI.1.

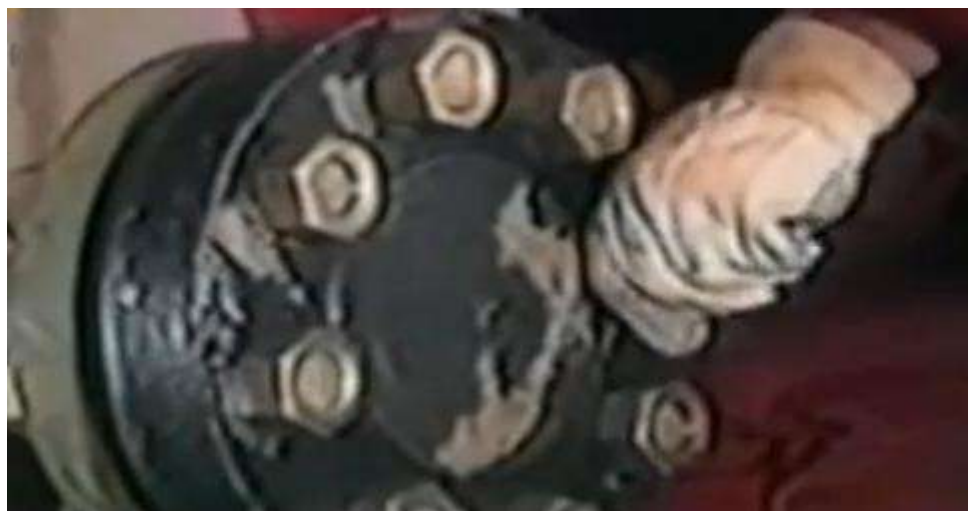
Figura VI.2 – Disco metálico (flange) aparafusado à extremidade de tubulação após retirada da PSV 504

Nessa etapa da cadeia de eventos outras falhas podem ser discutidas. Primeiramente, os flanges posicionados nas extremidades da tubulação após a retirada da válvula de segurança deveriam garantir que não houvesse vazamento. Para isso os parafusos devem receber torque adequado, para que haja vedação total da extremidade do duto.

Após testes realizados pela perícia envolvida na investigação do acidente, concluiu-se que os flanges não foram corretamente posicionados. O mau posicionamento dos flanges de vedação das extremidades da tubulação de onde foi retirada a PSV gerou, mais adiante, o vazamento de GLP nesse local.

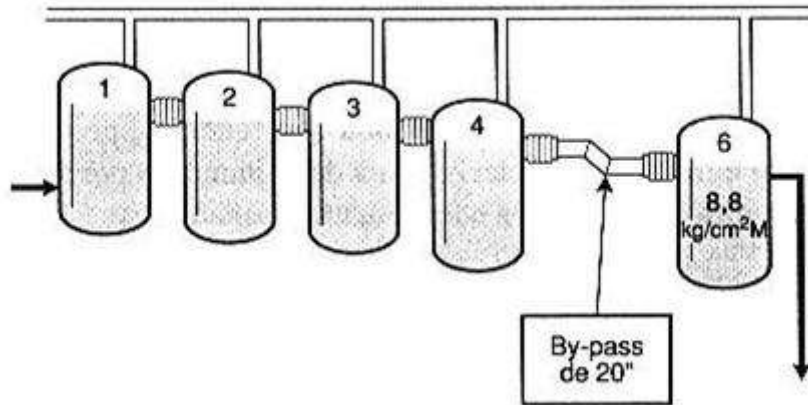
Figura VI.4 – Arranjo dos reatores e do tubo provisório em Flixborough
(FONTE: KLETZ, 2013)

Um dos reatores foi danificado e precisou ser removido. Para não interromper toda a operação, o reator foi então substituído por um tubo provisório mais longo, o qual apresentava duas curvas a fim de permitir vencer a diferença de altura. As juntas de expansão existentes foram mantidas em suas em suas posições em ambas as extremidades do tubo provisório (KLETZ, 2013).
