Levantamento dos Fatores Contribuintes para Acidentes no Setor *Offshore*

Monografia em Engenharia Química

Março de 2014

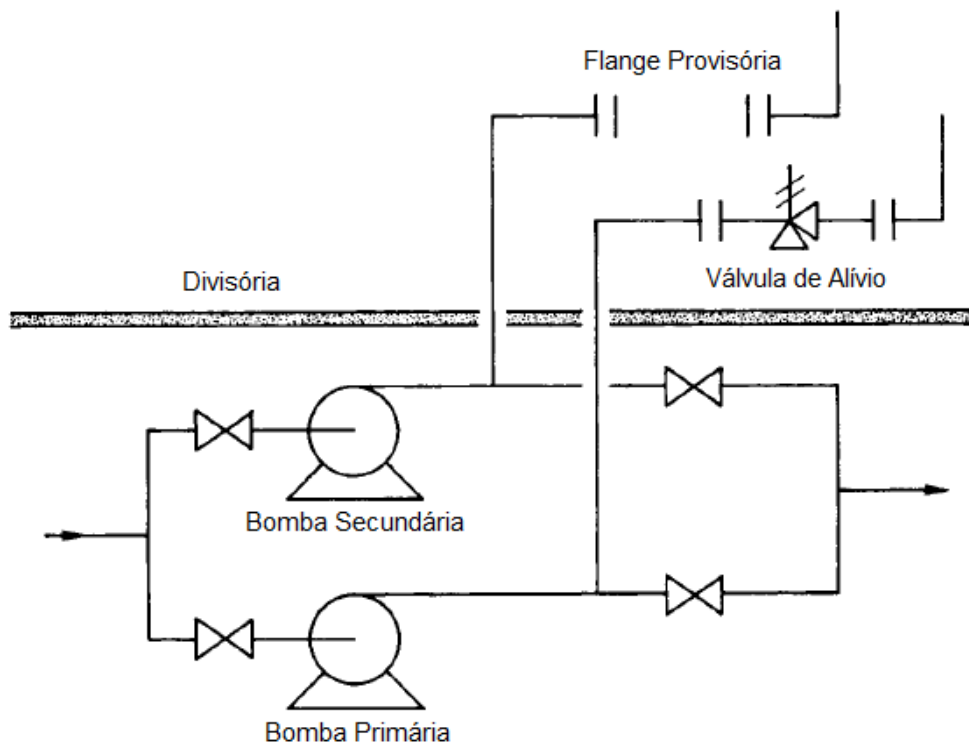
Figura 10 - Esquema do sistema de reinjeção do líquido condensado de gás.

O vazamento de gás que causou o acidente foi originado durante o turno da noite na plataforma. A sequência de eventos que ocasionou o acidente teve origem após falha da bomba principal que reinjetava condensado na linha de exportação de óleo. Os operadores decidiram ativar a bomba reserva (KLETZ, 2001).

Entretanto, eles não estavam cientes que um segundo trabalho de manutenção havia sido iniciado naquele dia. Uma válvula de alívio no tubo de descarga foi retirada para ser recertificada. No local foi instalada uma flange cega. Como o trabalho não havia sido completado até as 18:00 horas do mesmo dia, horário de término do turno diurno, o mesmo foi deixado para o próximo dia.

Os líderes decidiram que era seguro reiniciar a bomba reserva, já que não tinham visão da válvula, que se localizava 15 pés acima e nem acesso a segunda permissão de trabalho. Quando a válvula de sucção da bomba reserva foi aberta, gás começou a vazar através da flange cega. Então, foi percebido pela equipe devido ao ruído de vazamento, seguido de alarmes detectores de gás. A explosão ocorreu logo depois (DET NORSKE VERITAS, 2011).

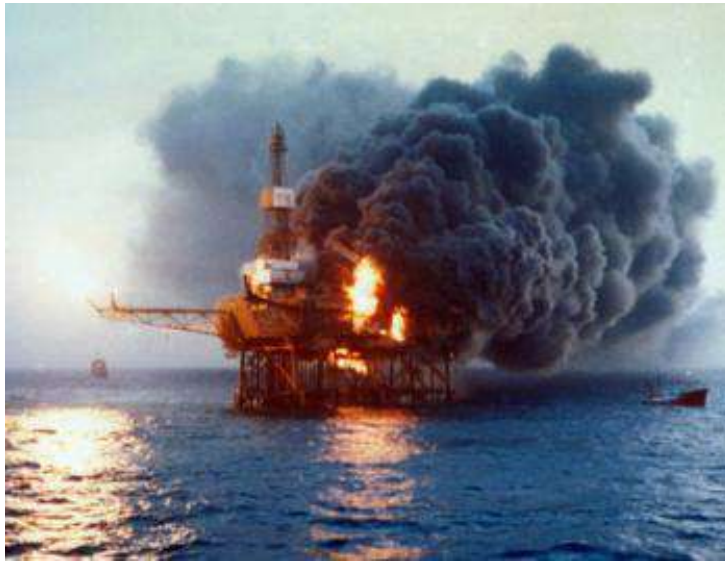
Figura 11 - Incêndio em Piper Alpha.

Estudos mostraram que o incêndio ocorrido na plataforma durou mais do que o estoque de óleo cru da embarcação poderia sustentar. Isso se deu por causa de um dano na linha de envio de óleo para o continente. Este mau funcionamento permitiu o retorno do óleo, alimentando as chamas. O retorno teria sido possibilitado pois a válvula de travamento automático foi danificada durante a explosão. A linha era de uso comum entre duas plataformas, tendo sido mantida pressurizada até que fosse dada a ordem de cessar a produção da outra plataforma, o que ocorreu aproximadamente uma hora depois da explosão inicial (KLETZ, 2001). Na figura 11 pode-se visualizar o incêndio ocorrido na plataforma.

Durante as investigações ficou claro que o incêndio foi sustentado por várias horas devido à falta de comunicação com as outras plataformas, já que a sala de comunicação havia sido destruída pela explosão. Foi relatado que após a destruição da sala o botão de parada emergencial da plataforma foi acionado. Entretanto o botão de parada dos três gasodutos conectados à plataforma não foram acionados (DET NORSKE VERITAS, 2011).

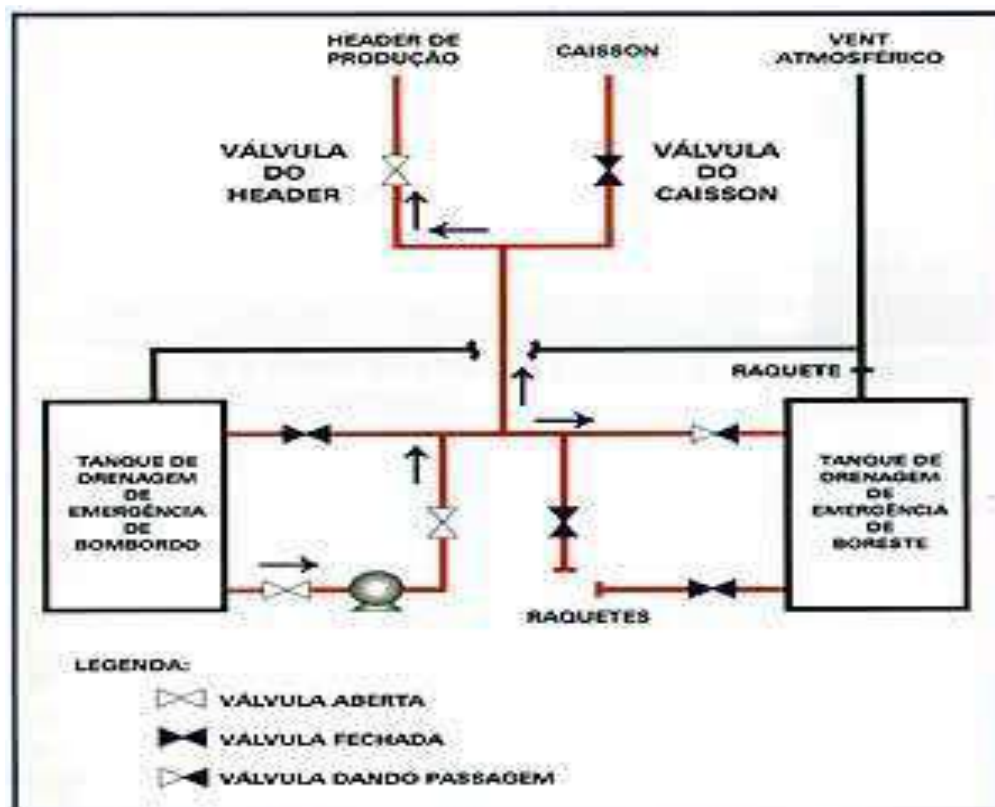
Figura 13 - Fluxograma de Processo do Esgotamento do TDE de bombordo após acionamento da bomba de recalque

A pressurização contínua do TDE de boreste fez com que o mesmo começasse a se deformar, já que havia sido projetado para operar próximo à pressão atmosférica. Cerca de duas horas após o início da operação de esgotamento do TDE de bombordo, às 0h22min de 15 de março de 2001, o TDE de boreste veio a se romper mecanicamente ao atingir uma pressão de aproximadamente 10 bar (FIGUEIREDO, 2011). Segundo a Agência Nacional do Petróleo, Gás Natural e Biocombustíveis (2001), a ruptura deste tanque se configurou como a primeira explosão relatada por testemunhas.

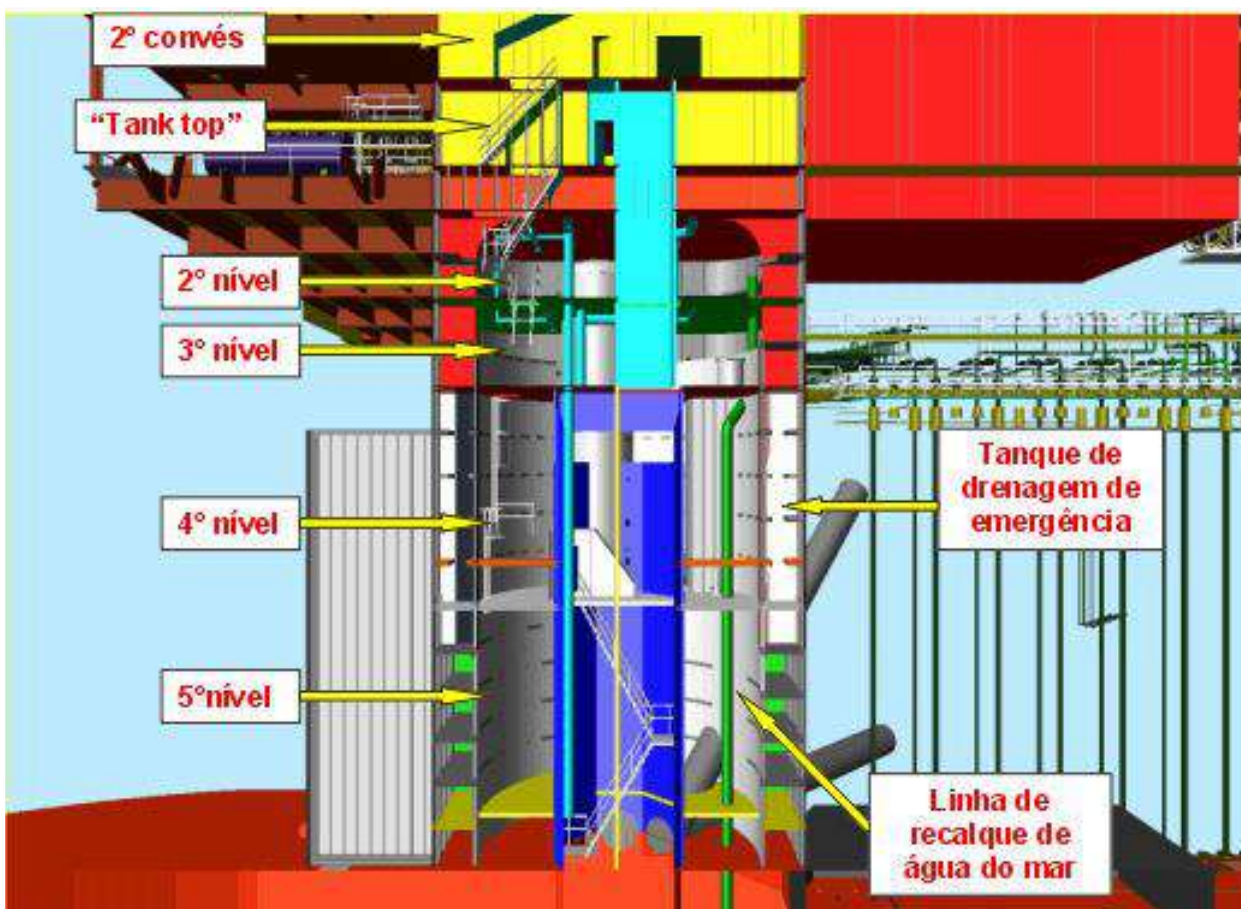
Figura 14 - Esquema da coluna de Popa Boreste.

A avaria ocorrida no TDE de boreste liberou água, óleo e gás contidos em seu interior, além de romper uma tubulação de água salgada de 18 polegadas presente no interior da coluna de popa boreste. Essa tubulação tinha como função alimentar o sistema de resfriamento da planta de separação e também o anel de incêndio da plataforma. Esta linha pode ser observada na figura 14. A queda de pressão nesse sistema de combate a incêndio fez com que a planta de processo entrasse em alerta de incêndio. Esse alerta faz com que a planta de processo pare ao se detectar a presença de fogo ou queda de pressão no anel de combate a incêndios (FIGUEIREDO, 2011).

Após a explosão do TDE de boreste houve vazamento de óleo, água e gás no nível 4 da coluna (figura 14), onde ele se localizava. Esse gás liberado atingiu os níveis superiores até o convés do *tank top* e segundo convés (figura 14) acarretando a segunda explosão. Uma grande falha no gerenciamento de risco foi a não identificação dos níveis 3 e 4 da coluna como áreas de risco de formação de atmosfera inflamável (áreas classificadas). Por esse motivo, não haviam dispositivos que pudessem conter o vazamento ou equipamentos elétricos à prova de explosão. O gás não foi imediatamente detectado após o rompimento do tanque no nível, mas somente por sensores do duto de ventilação e no convés de *tank top*, o que retardou ações corretivas. A figura 17 mostra o duto de ventilação.

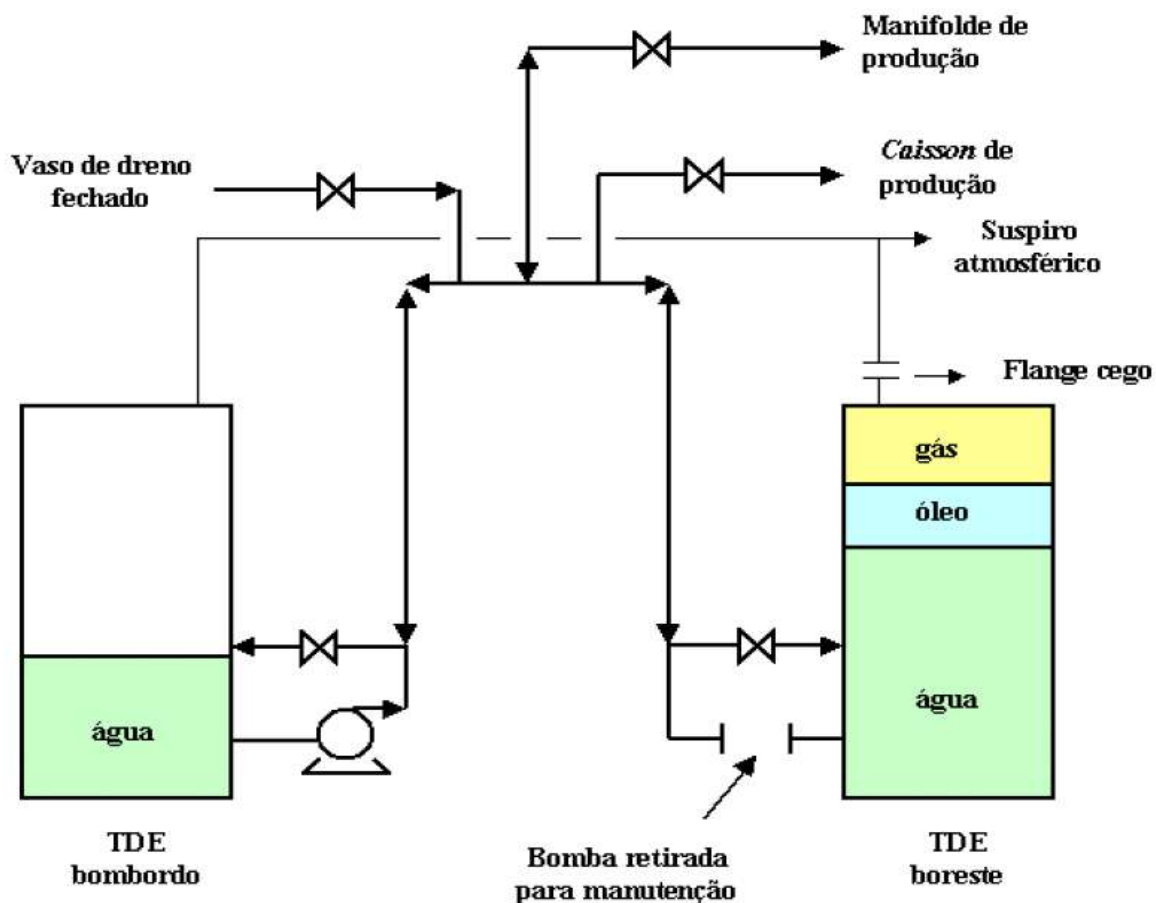
Figura 16 - Isolamento da linha de suspiro

Entretanto a não conformidade foi a passagem de fluxo através da válvula do TDE de boreste, seja devido a uma falha mecânica, ou seja devido a fechamento incompleto. Fica evidente a vulnerabilidade do sistema de esgotamento a nível de projeto e operação, pois a soma das falhas sujeitou o tanque à pressurização. O sistema deveria possuir proteções adicionais ou redundâncias que pudessem cobrir eventuais falhas.

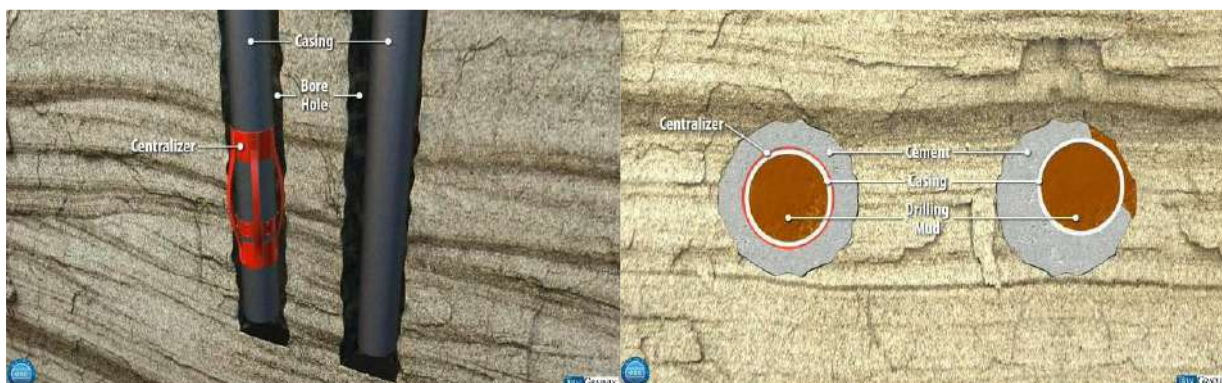
Figura 20 - Problemas causados pela não centralização do revestimento.

No dia 15 de Abril a operadora pediu autorização à autoridade reguladora para realizar uma completação para produção, reprojutando mais uma vez o design dos revestimentos. A empresa encomendou um teste à prestadora de serviço, utilizando 7 centralizadores para a cimentação de produção. Porém, dessa vez o teste indicou que poço tinha severa probabilidade de problemas com vazões de gás. Com dados divergentes, o *design* previa o uso de 21 centralizadores, mas foram usados somente 6, instalados no dia 18 de Abril. O uso de menos centralizadores do que o recomendado agilizou a operação, já que os demais não estavam disponíveis no local. Contudo, isso pode ter contribuído para o contato entre o revestimento metálico e a formação rochosa, obstruindo o espaço destinado ao cimento. Durante o tempo de pega uma falha pode ter sido gerada, não isolando o poço corretamente. Um esquema da operação pode ser observado na Figura 20 (Deepwater Horizon Study Group, 2011).

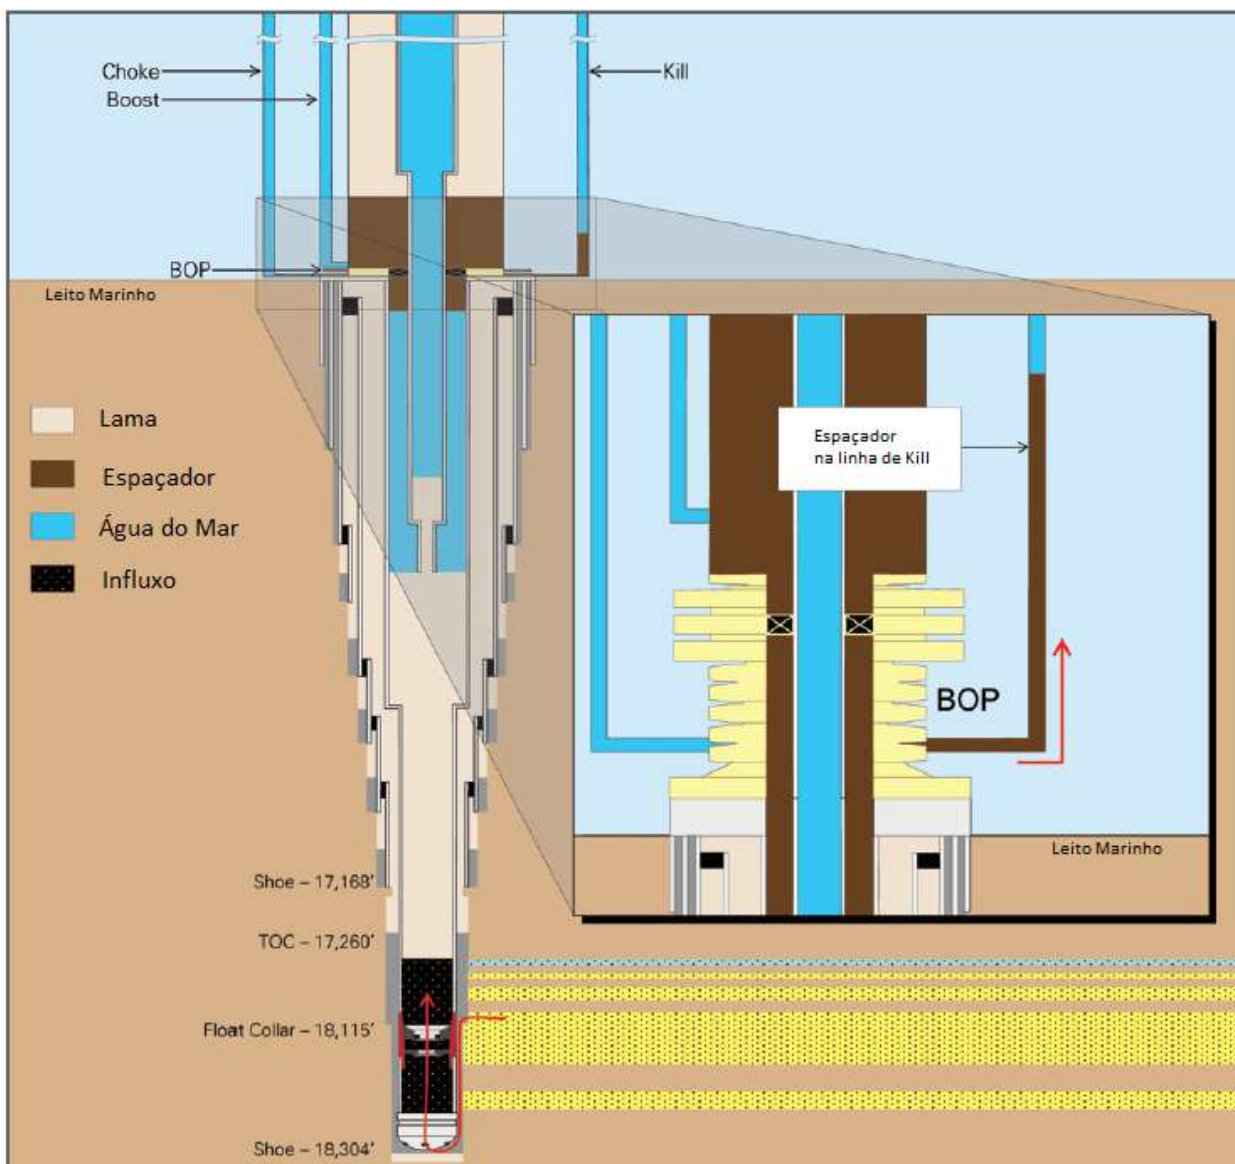
Figura 21 - Provável caminho feito pela lama.

Este aumento deixou claro que o poço não estava bem vedado em relação à formação e que hidrocarbonetos fluíam para dentro do revestimento, pressurizando sensores que indicavam este cenário. Já que a vedação mecânica havia sido vencida, a barreira próxima barreira seria a pressão hidrostática exercida pela coluna de fluidos no poço. Contudo, a lama mais densa estava sendo substituída por água salgada mais leve, fazendo com que a pressão do reservatório fosse maior do que a pressão hidrostática no poço e contribuindo para um fluxo cada vez maior de hidrocarbonetos.

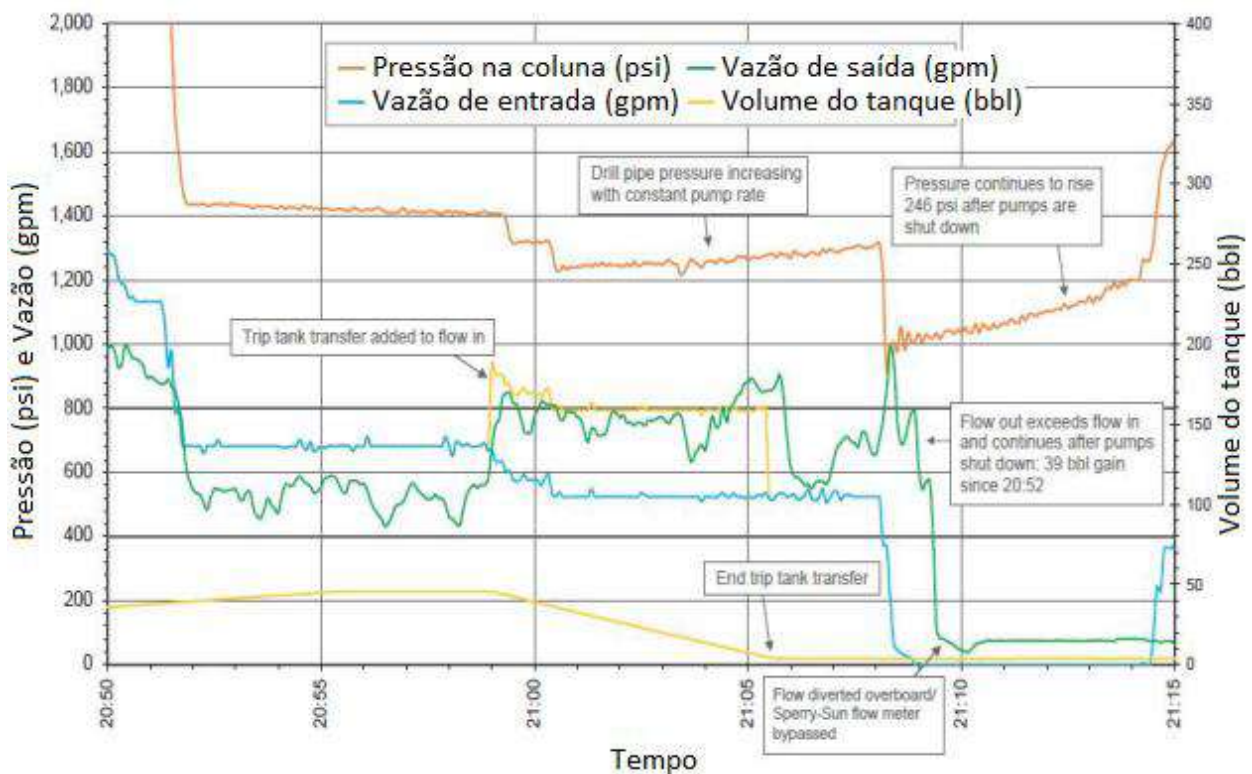
Figura 22 - Pressão e volumes de fluido na Deepwater Horizon.

manter constante. Neste momento era esperado que a queda pressão se mantivesse constante. Contudo, foi notado um aumento de pressão indicando o fluxo de hidrocarbonetos. Após o desligamento das bombas esse aumento de pressão foi ainda maior, quando o esperado era a manutenção da pressão no interior do poço. As linhas azul e verde (Figura 22) mostram os volumes que entravam e saíam do poço. O esperado é que elas se mantivessem próximas. Entretanto, durante o bombeio a vazão constante o vazão de saída era maior, continuando a fluir mesmo com o desligamento das bombas. Isso evidenciou o fluxo de hidrocarbonetos para dentro do poço, que expulsava os fluidos presentes nela, mesmo com bombas desligadas.

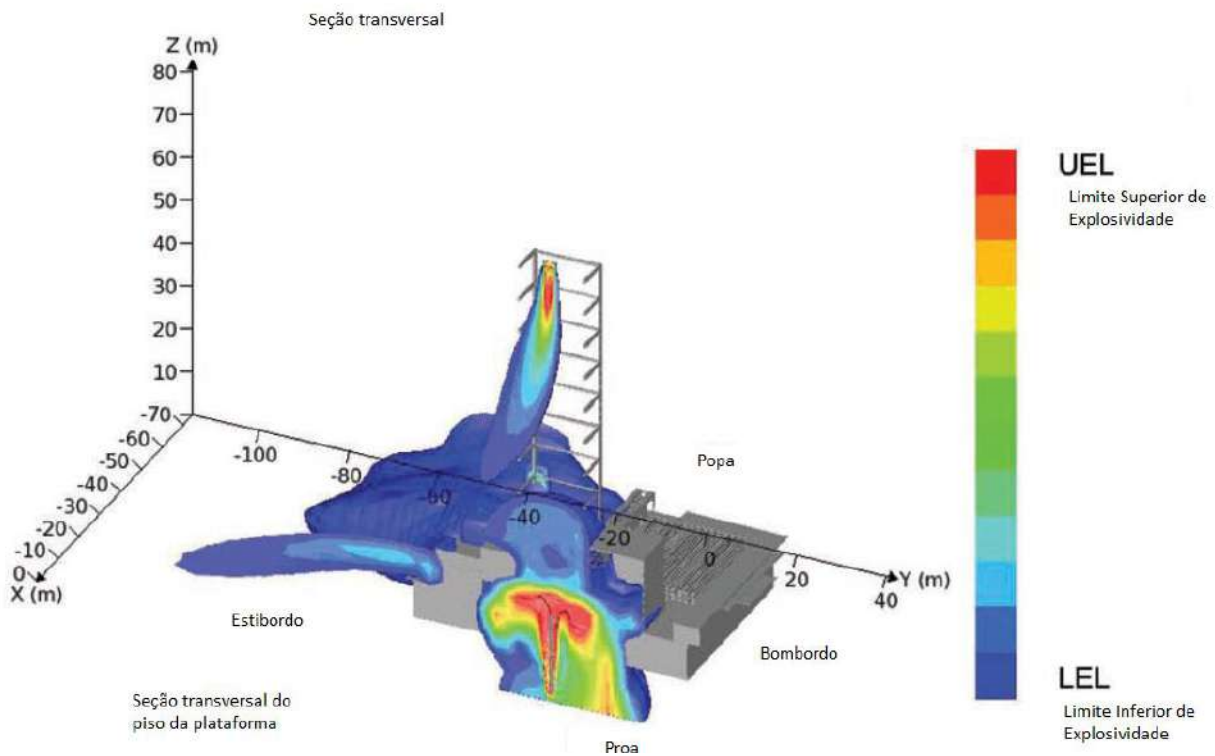
Figura 24 - Modelo de dispersão do gás após 240 segundos.

grande área da plataforma através da linha de ventilação, incluindo áreas de ignição em potencial como equipamentos elétricos e sala de motores. A Figura 24 ilustra essa situação através de uma simulação que mostra os limites de explosividade inferior e superior.

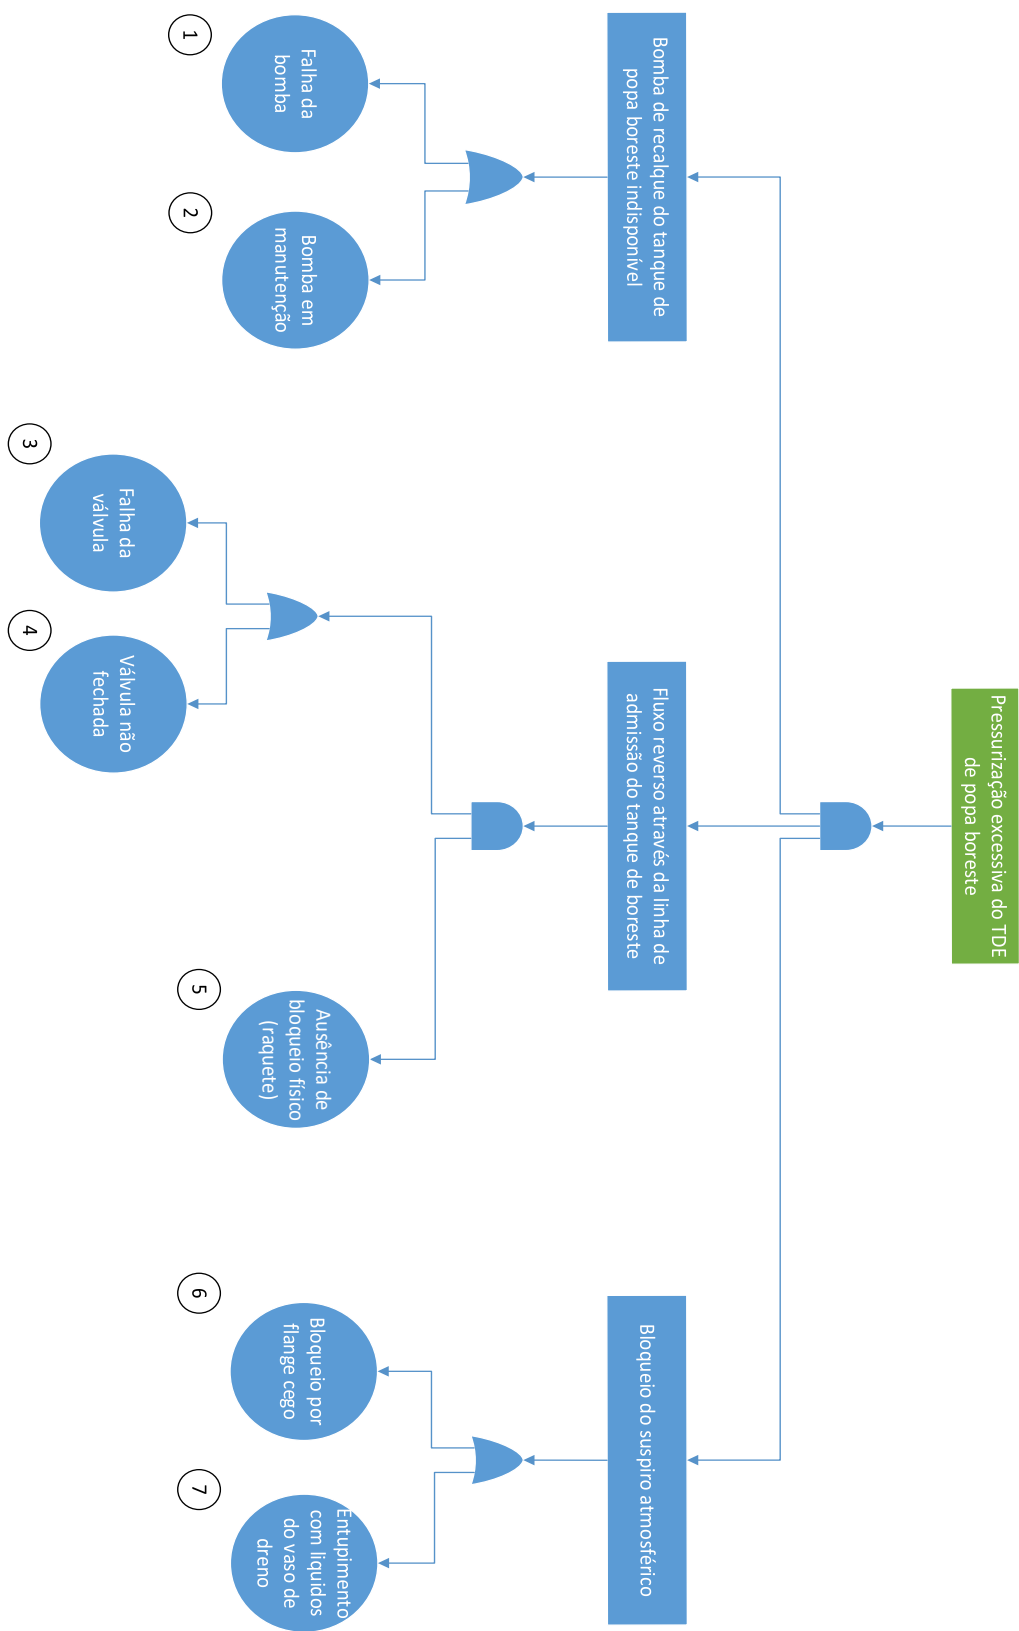
Figura 33 - Árvore de falhas para a explosão do TDE de popa boreste.

Destaca-se ainda que a metodologia de árvore permite entender não apenas as falhas de equipamentos, mas também erros humanos e atitudes indevidas. Deste modo, a metodologia contribui de forma real na compreensão dos acidentes passados e na prevenção de acidentes futuros.
