**Segurança de Processos em Operações
Offshore: Estudo de Caso do Acidente
Deepwater Horizon**

Monografia em Engenharia Química

Agosto de 2015

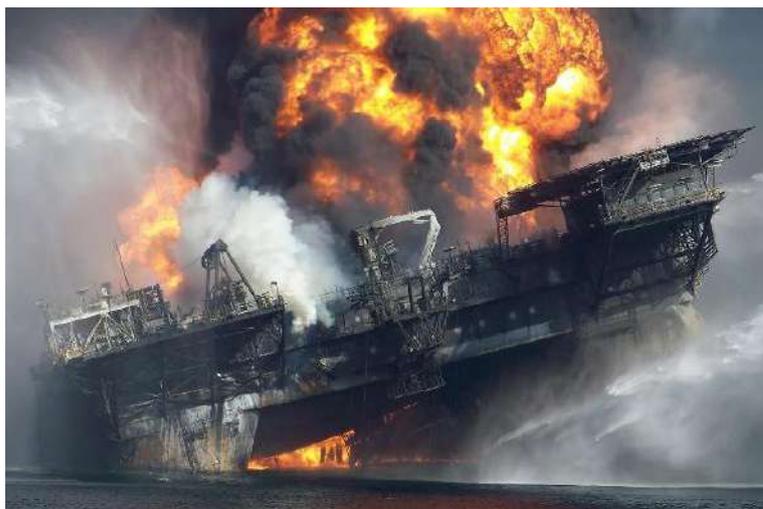
Figura 4.1 - Deepwater Horizon em chamas. Fonte: The New York Times, 2010.

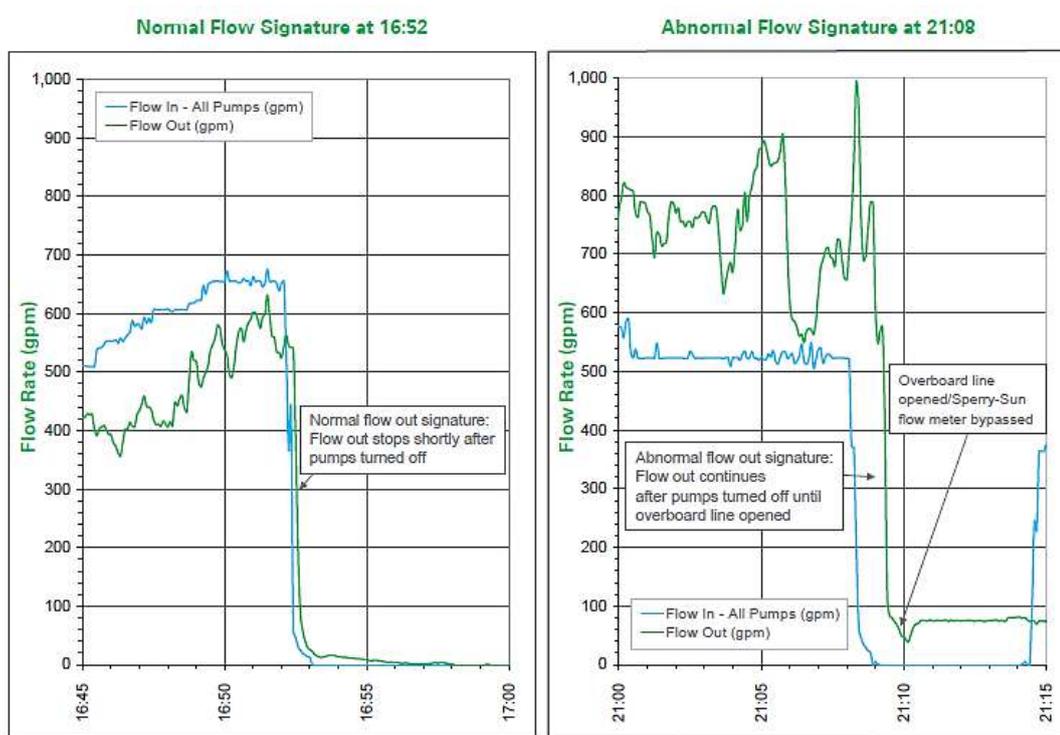
Com o direcionamento do *spacer* para linha de descarte (para fora da sonda), o *flow meter* controlado pelo *Sperry-Sun* que verificava o fluxo de saída do poço foi *bypassado*, resultando em uma perda de leitura no monitoramento por este equipamento (BP, 2010). Apesar disso, foi registrada uma rápida leitura de fluxo momentos antes da válvula que direcionaria o fluxo para *overboard* ser aberta (BP, 2010). Posteriormente as investigações mostraram que, como as bombas estavam desligadas, isso foi um indício de que algo estava errado (CCR, 2011). Comparando-se as leituras de fluxo de saída durante o desligamento das bombas em uma operação normal com os resultados obtidos no dia 20 de abril, se observa notável discrepância. (CCR, 2011). A Figura 4.7 apresenta leituras normais da vazão de saída do poço em comparação com as leituras obtidas no dado momento.

Figura 4.7 - Leituras de fluxo de saída normal (esquerda) versus anormal (direita) durante o desligamento das bombas. Fonte: BP, 2010.

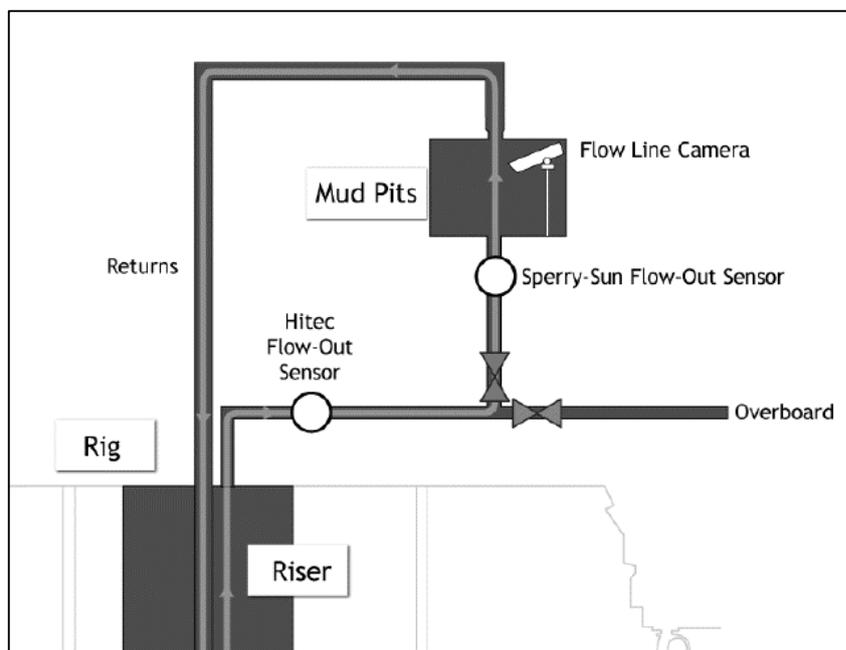
A Figura 4.8 mostra o esquema da linha em questão, mostrando que o *flow meter* controlado pela Transocean (identificado na figura como Hitec Flow-Out Sensor) era o único que viabilizava a leitura de fluxo de saída pelo painel de controle após o *sheen test*, quando a válvula que direcionava o fluxo para os tanques de lama (*mud pits*) foi fechada.

Figura 4.8 - Sensores de fluxo de saída do poço. Fonte: CCR, 2011.

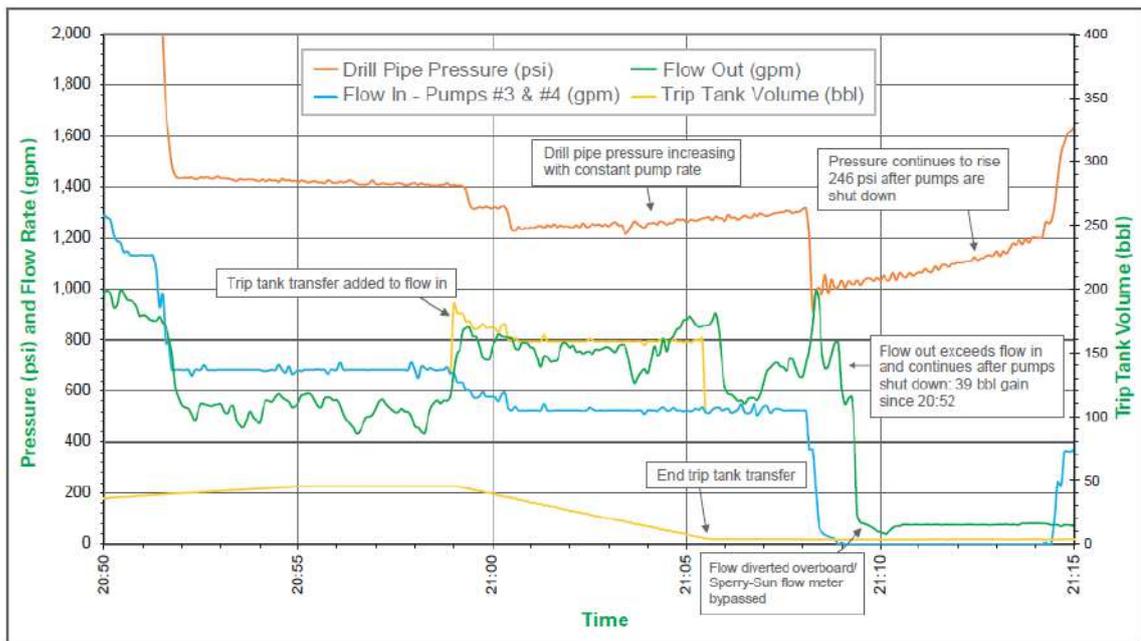
Com o desligamento das bombas a pressão na coluna de perfuração caiu (BP, 2010). Em condições normais a pressão se manteria constante pois não haveria movimento de fluidos no poço, porém, nos minutos seguintes foi registrado aumento de pressão. As investigações posteriores revelaram que essa elevação era um indício de *kick*, o que não foi compreendido durante o evento (CCR, 2011).

Figura 4.9 - Dados em tempo real indicando anormalidades na operação da Deepwater Horizon. Fonte: BP, 2010.

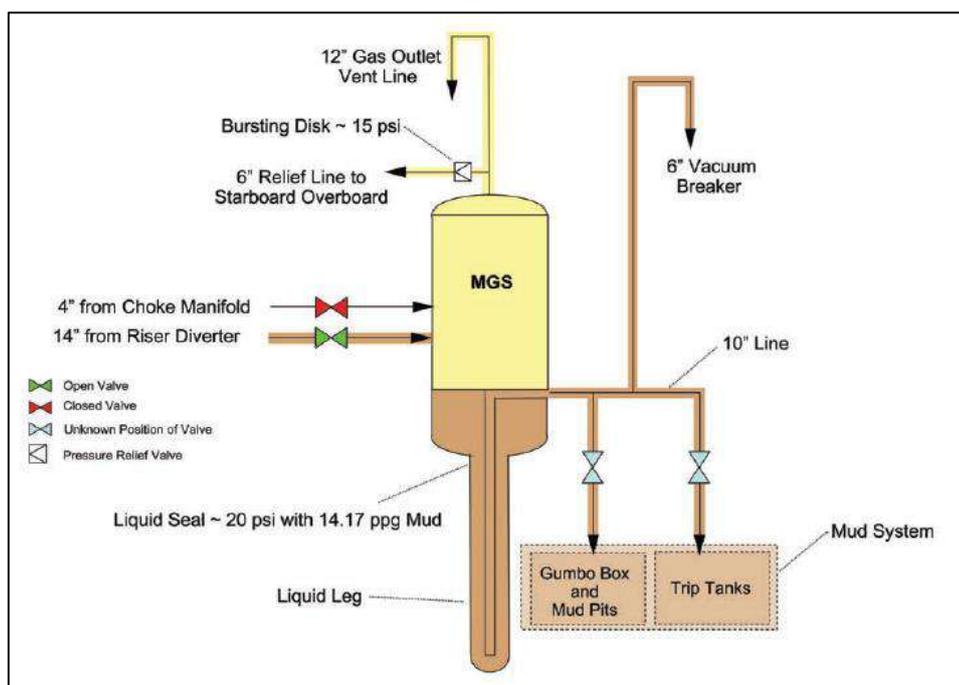
O separador de lama e gás (*mud gas separator*, MGS) da Deepwater Horizon era um sistema de baixa pressão (CSB, 2014), não projetado para as vazões e pressões que naquele momento vinham do *riser*. Seu desenho simplificado pode ser observado na Figura 4.10. Apesar de momentaneamente ter havido uma parada na dispersão de lama de perfuração sobre o piso da sonda, em poucos minutos o MGS ficou sobrecarregado, causando vazamento e acúmulo de gás na sonda. Esse acúmulo acabou por promover a geração de uma nuvem inflamável (CSB, 2014).

Figura 4.10 - Esquema simplificado do separador de lama e gás da Deepwater Horizon. Fonte: BP, 2010.

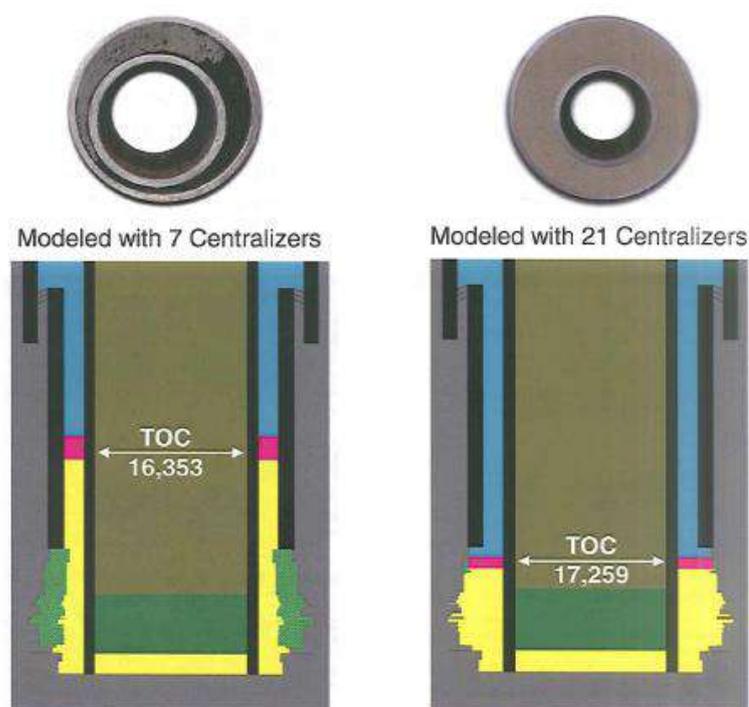
No mês de março de 2010 a BP comprou seis centralizadores de um mesmo fornecedor, que na época só dispunha desta quantidade a pronta entrega. O time de engenharia responsável definiu que esta quantidade seria suficiente (CCR, 2011). A equipe de cimentação da Halliburton contestou a quantidade baseado em simulações que indicavam a necessidade de vinte e um centralizadores (CCR, 2011), como mostra a Figura 4.11.

Figura 4.11 - Resultados dos modelos simulados no software de cimentação. A esquerda, modelo com quantidade de centralizadores similar à utilizada na operação; a direita resultado do modelo com quantidade recomendada pela Halliburton. Em amarelo está representada a disposição do cimento. Fonte: Halliburton, 2010.

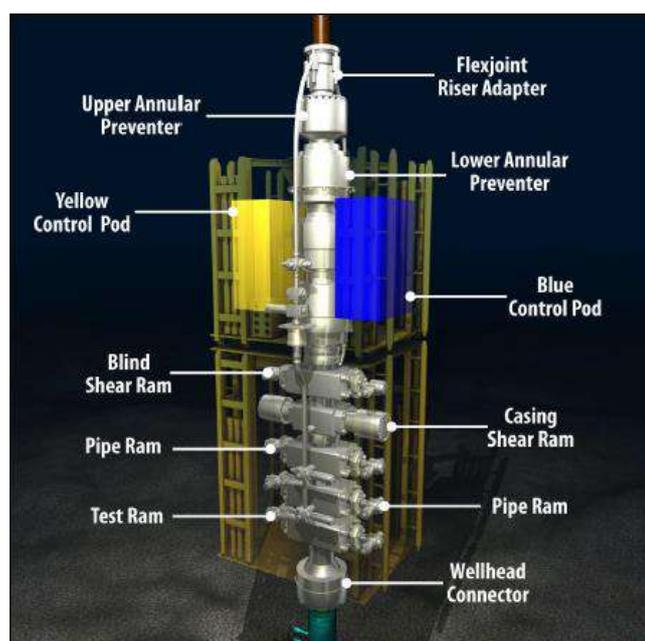
Figura 4.13 – Conjunto do BOP da Deepwater Horizon. Fonte: CCR, 2011.

Apesar das variadas possibilidades de acionar e isolar o poço, no dia do acidente o BOP da Deepwater Horizon apresentou falhas críticas que o impediram de prevenir ou mesmo mitigar o *blowout* do Macondo (CSB, 2014). Após o controle do vazamento, no dia 4 setembro, o BOP foi retirado do fundo do mar e levado para uma base da NASA (National Aeronautics and Space Administration) para uma série de investigações lideradas pela DNV (Det Norske Veritas) que indicaram possíveis motivos do mau funcionamento do equipamento (BOEMRE, 2011).

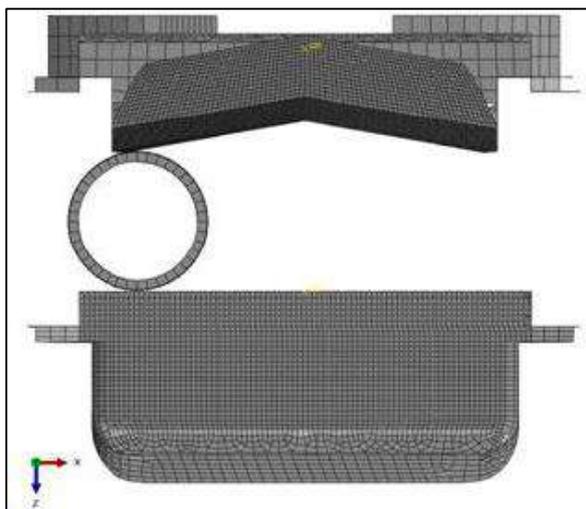
Nos dias consecutivos ao acidente, diversas tentativas de acionar a BSR através de ROVs foram realizadas, mas sem muito sucesso (DNV, 2011). Foram identificados vazamentos nas conexões hidráulicas do BOP, que inviabilizavam a circulação correta de fluido hidráulico impedindo que a gaveta tivesse energia suficiente para fechar (DNV, 2011). No dia 22 de abril, ainda por intermédio dos ROVs, conseguiu-se cortar a válvula da função *autoshear* (DNV, 2011).

Figura 4.14 – Modelo utilizado em uma simulação do acionamento da BSR durante as investigações da DNV sobre o BOP da Deepwater Horizon, mostrando a coluna de perfuração descentralizada. Fonte: DNV, 2011.
