**Galeota D. João VI: do seu traslado ao acondicionamento
temporário na Ilha Fiscal**

Rio de Janeiro, julho de 2023

Trabalho de Conclusão de Curso apresentado ao Curso de Conservação e Restauração da Universidade Federal do Rio de Janeiro como requisito parcial à obtenção do título de Graduado em Conservação e Restauração.

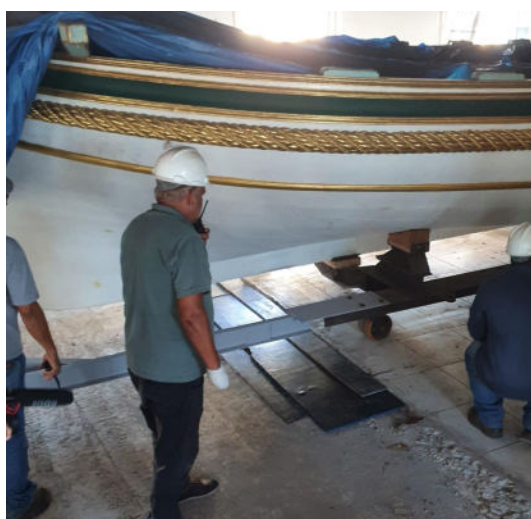
Figura 28 - Solução em relação ao degrau

Com a movimentação realizada ao poucos, o propósito é retirar a galeota com cuidado e lentamente do fundo do prédio, pois em sua lateral esquerda, a bombordo, havia uma parede (figura 27), assim necessitando um pouco mais de atenção, até por conta de um mínimo degrau, onde colocaram pequenas tábuas amortecendo a descida (figura 28).

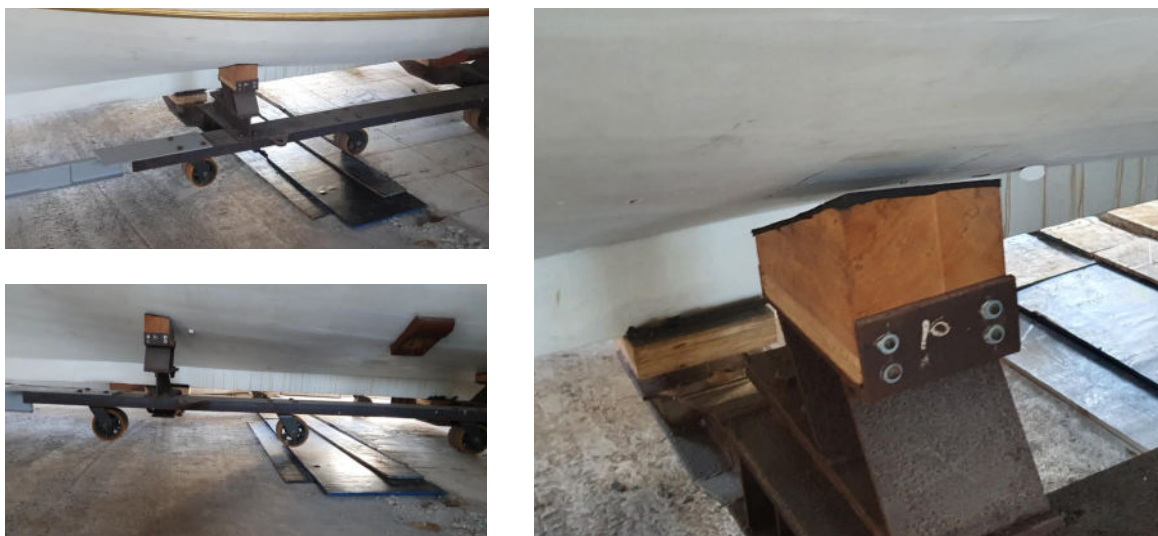
Figuras 29, 30 e 31 - Afastamento da Galeota do suporte/berço

Nesse processo de descida, por conta do peso, rigidez e dimensão longitudinal da peça, mesmo o degrau apresentando pouca altura, a base suspendeu do chão e a galeota do berço e, conforme dava continuidade ao processo, aos poucos, a base e a galeota desciam novamente para o lugar (figuras 29, 30 e 31).

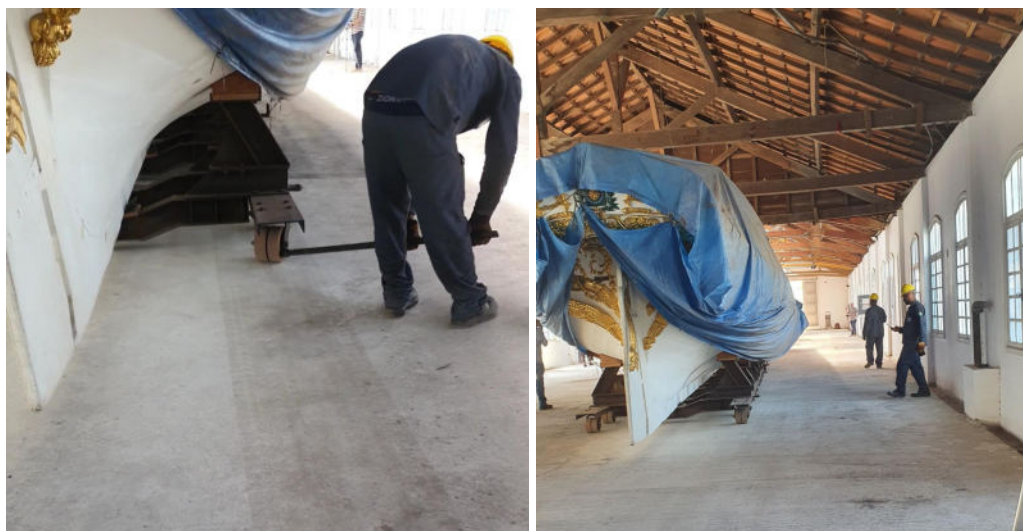
Figuras 32 e 33 - Redirecionamento das rodas do berço

Como havia alguns anos que a peça não era movimentada, no começo, houve necessidade de destravar algumas rodas que estavam emperradas, processo que foi feito através de um bastão, ao empurrar apenas as rodas em direção ao movimento.

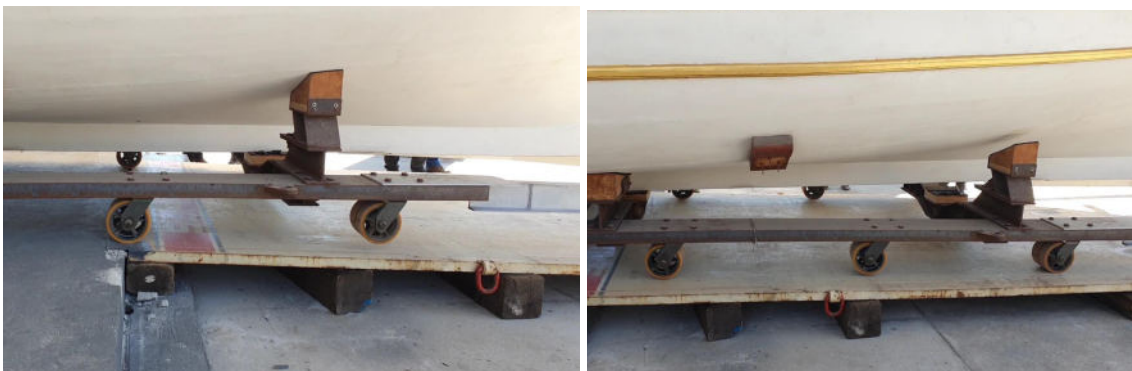
Figuras 35 e 36 - Elevação da galeota e do berço em relação à descida

Outro percalço enfrentado durante a trajetória foram as escadas da entrada do prédio, solucionado pela empresa com o aparafusamento de uma prancha metálica no topo da escada, apoiada com madeira em sua extensão (figuras 34, 35 e 36), de modo a formar uma rampa, possibilitando a descida gradativa da galeota. No entanto, novamente ocorreu a elevação da peça saindo da base.

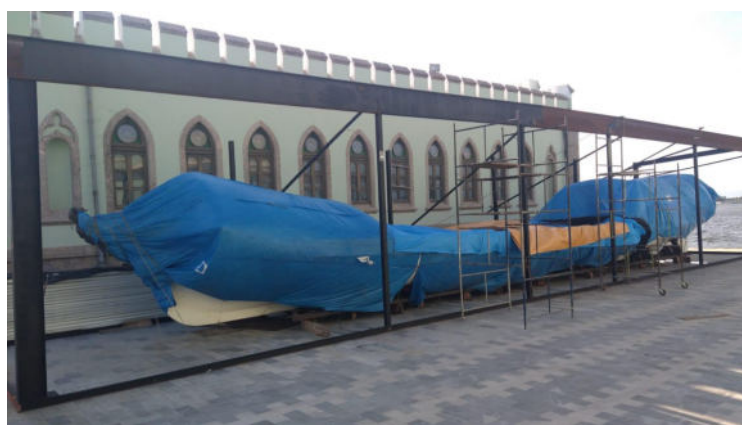
Infelizmente, por conta de sua dimensão, a vitrine da galeota D. João VI precisou ser construída com ela já posicionada. Essa condição expôs a galeota a constante mudança de temperatura, ventos diretos, chuvas fortes e a condições da própria construção da vitrine por aproximadamente 4 meses, pois a estação predominante era o verão até o fechamento da vitrine (figura 55).

Figura 55 - Exposição da Galeota durante os meses de construção da vitrine

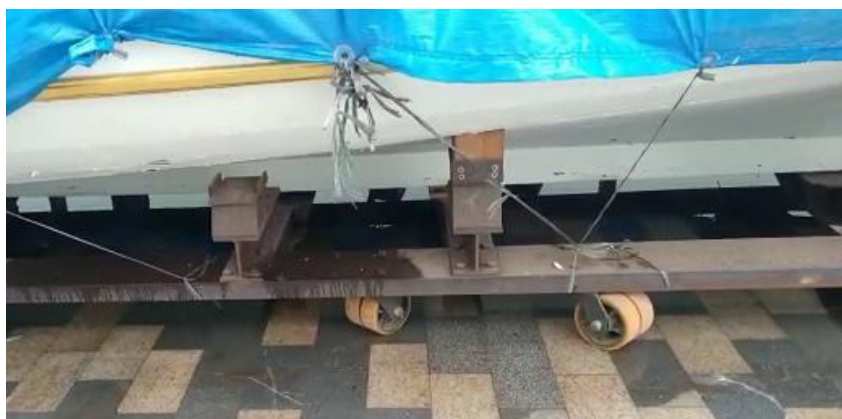
Apesar da galeota estar coberta durante a construção na vitrine com grossas lonas, lamentavelmente, por ficar exposta ao tempo, entrou água na parte interna da embarcação, nos cavernames, não havendo grandes danos, pois a galeota tem

Figura 56 - Empoçamento após as chuvas

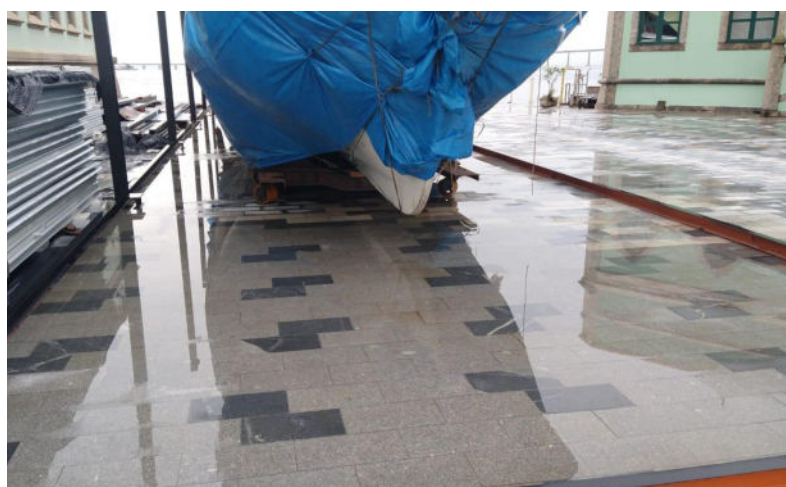
Figura 57 - Empoçamento após as chuvas

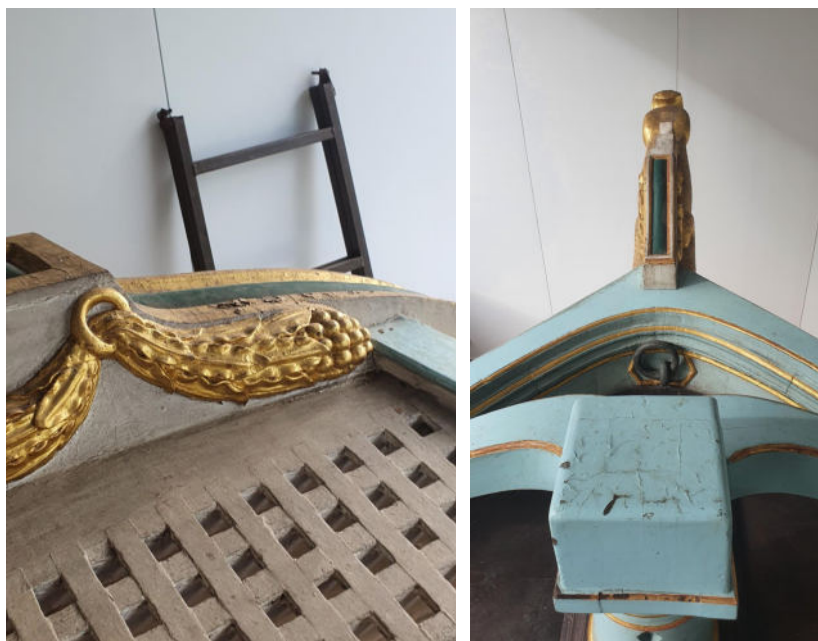
Figuras 58 e 59 - Craqueles pré-existent

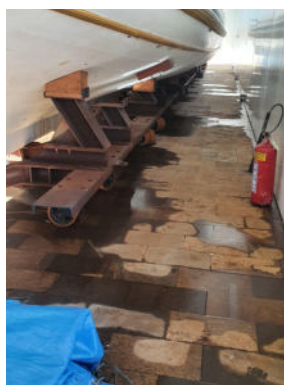
Figura 61 - Acúmulo de água na vitrine

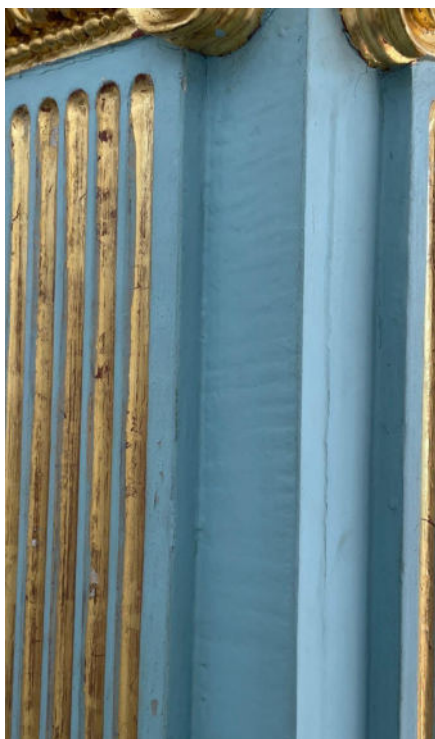
Figura 62 - Sensibilidade da camada pictórica sob umidade e temperatura elevada

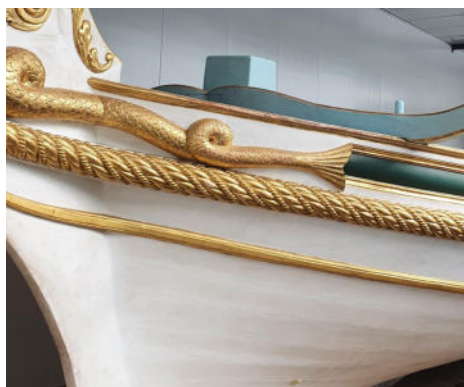
Figura 63 - Perda de douramento

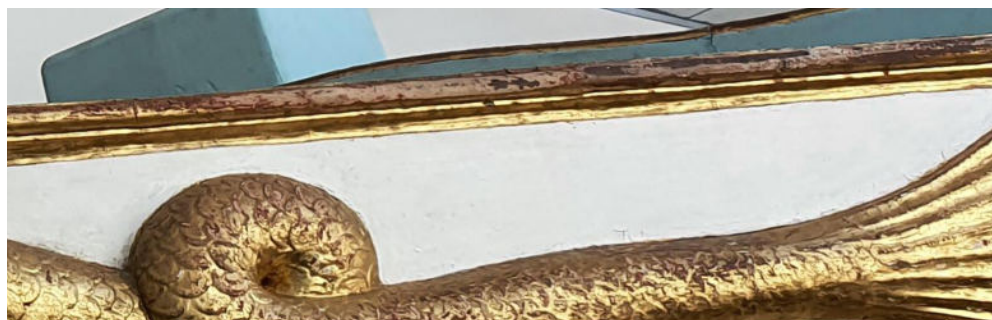
Figura 64 - Perda de douramento

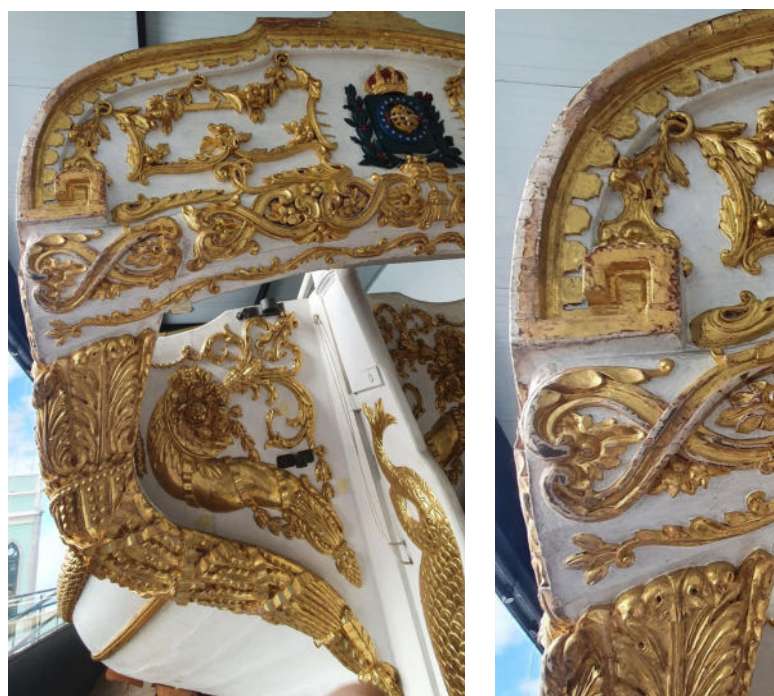
Figuras 65 e 66 - Perda de douramento
