Universidade Federal do Rio de Janeiro - Centro de Letras e Artes
Conservação e Restauração
Trabalho de Conclusão de Curso

**Restauro de luminárias: Análise da conservação das arandelas do
Centro Cultural do Banco do Brasil no Rio de Janeiro.**

Trabalho de Conclusão de Curso apresentado à
banca examinadora do Departamento de Arte e
Preservação da Escola de Belas Artes do Centro
de Letras e Artes como requisito para a obtenção
de Título de Bacharel em Conservação e
Restauração pela Universidade Federal do Rio
de Janeiro.

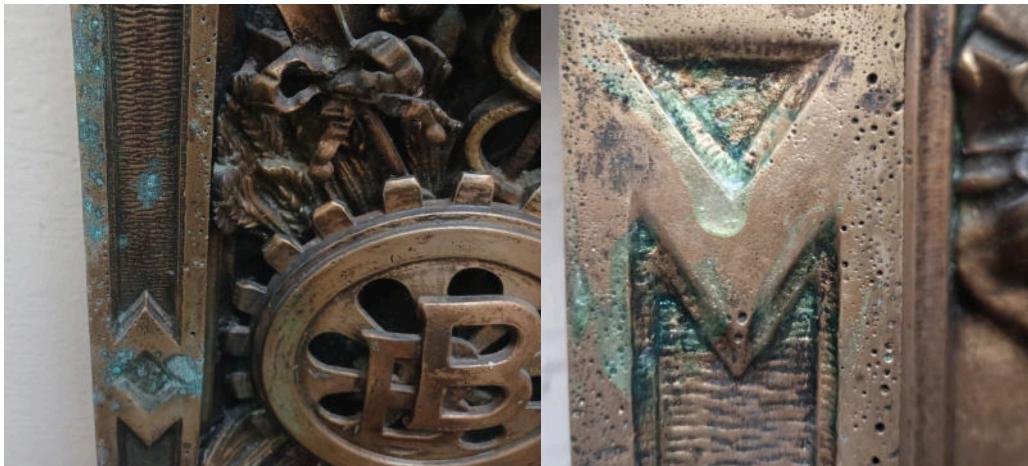
Essas pátinas esverdeadas, embora muitas vezes apreciadas esteticamente, podem ocultar processos de corrosão ativa (figura 12 e 13). Em zonas com intensa circulação de veículos, umidade do mar e sistemas de climatização, como o entorno do CCBB, há favorecimento da deposição de poluentes ácidos e sais higroscópicos, que penetram por microfissuras da superfície metálica e comprometem a integridade estrutural das peças.

Figura 12. Possível indicativo de “doença do bronze” e Remoção de pátina incrustada com gel

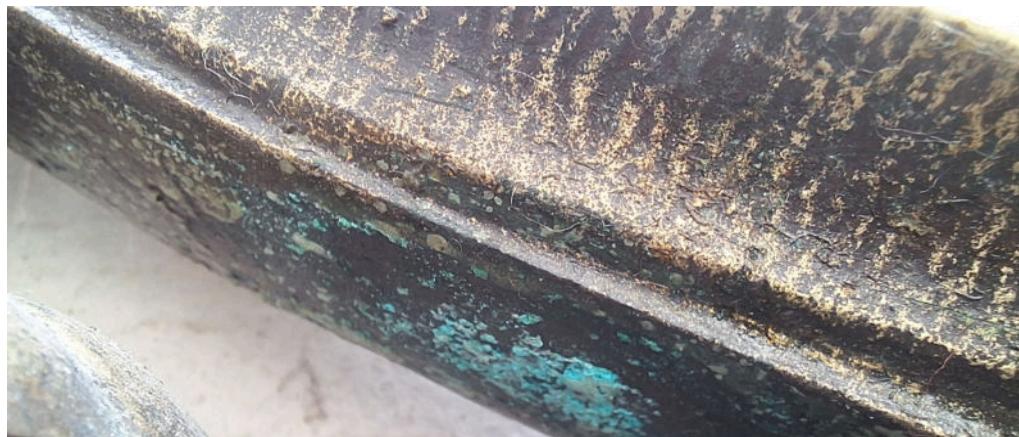
Figura 13. Possíveis pontos de corrosão e pátina

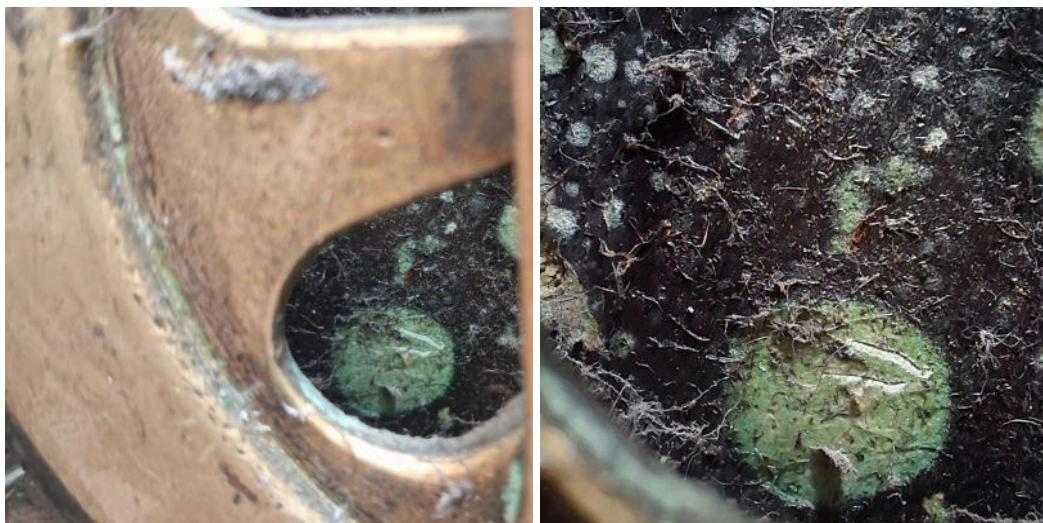
Figura 14. Pontos de pátina

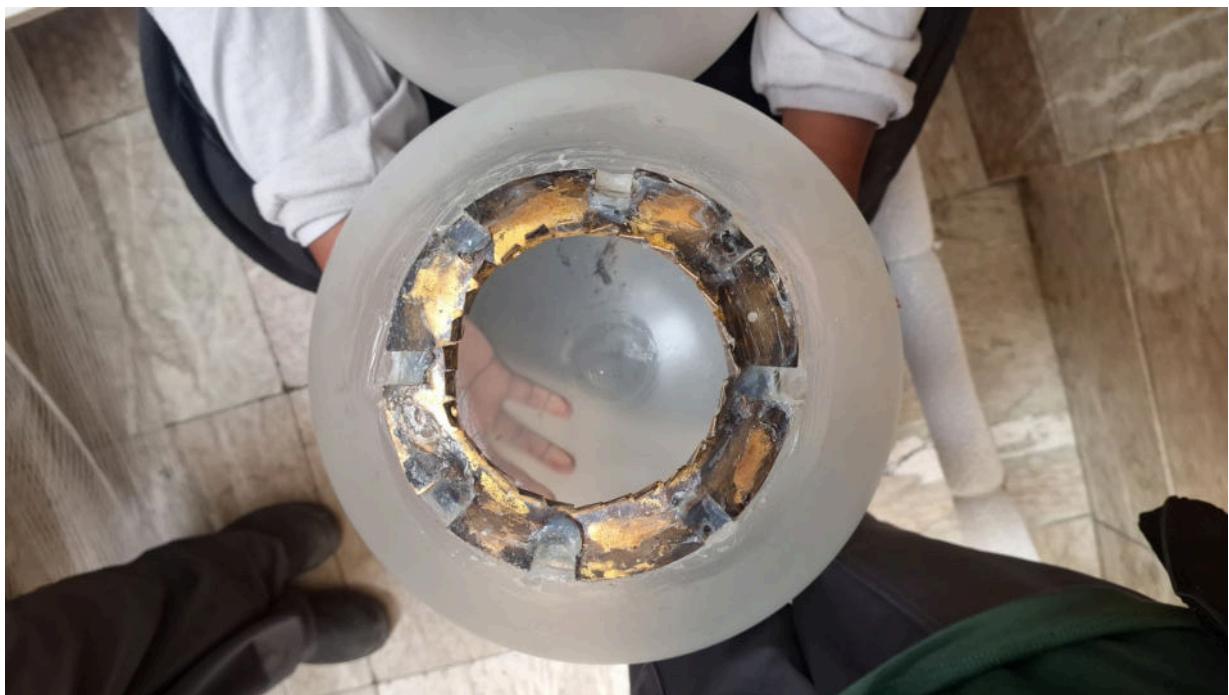
Nesse contexto, cada ponto de ferrugem observado nas luminárias (figura 15) pode ser compreendido como um marcador do tempo e do ambiente em que o objeto esteve exposto. A atenção à sua composição, vulnerabilidade e ao entendimento das reações químicas que ali ocorrem são passos fundamentais para garantir a continuidade histórica e estética desses elementos que compõem a arquitetura e o imaginário cultural do espaço que habitam.

Figura 15. Apoio para globo, com ferrugem e pintura de mica.

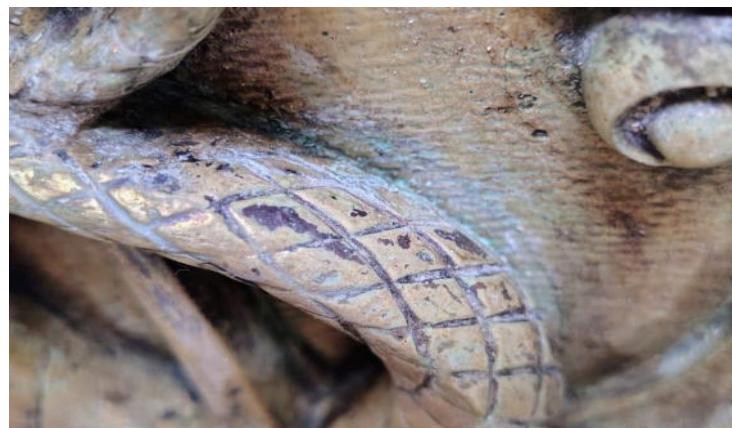
O verniz, frequentemente aplicado como proteção final, também sofre envelhecimento com o tempo. Esse processo pode incluir o amarelecimento, opacificação, perda de adesão e craquelamento da película (figura 16) (MEDEIROS; LIMA, 2016), dependendo do tipo de resina utilizada e da exposição à luz, poluentes e variações térmicas (ROMÃO; LIMA, 2007). Muitas vezes, essas alterações visuais são confundidas com sujidades, mas são, na verdade, transformações físico-químicas do próprio material.

Figura 16. Verniz envelhecido, pulverulento

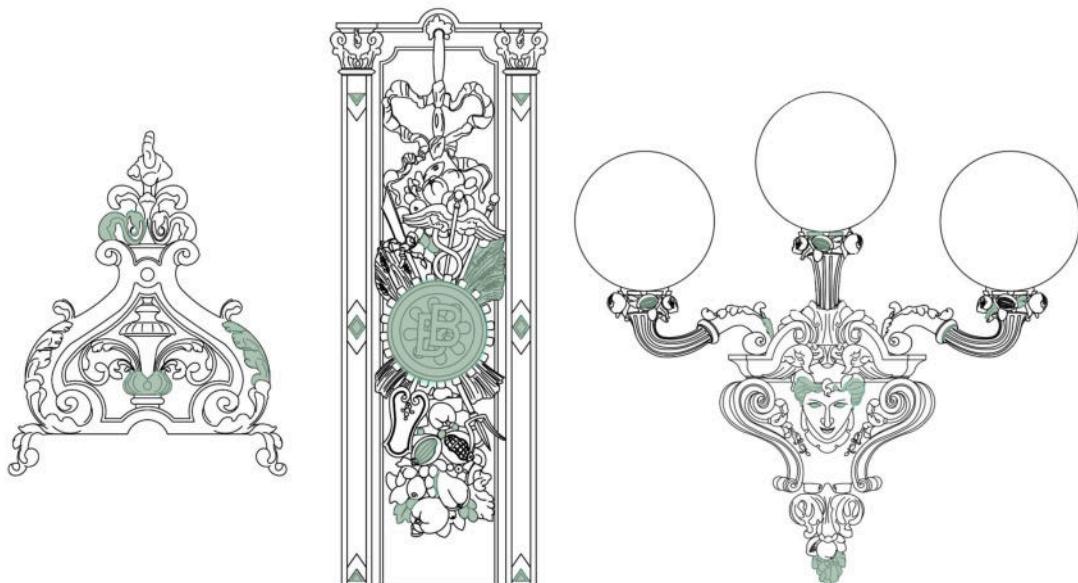
Figura 17. Mapa de frequência de pátina, locais mais afetados.

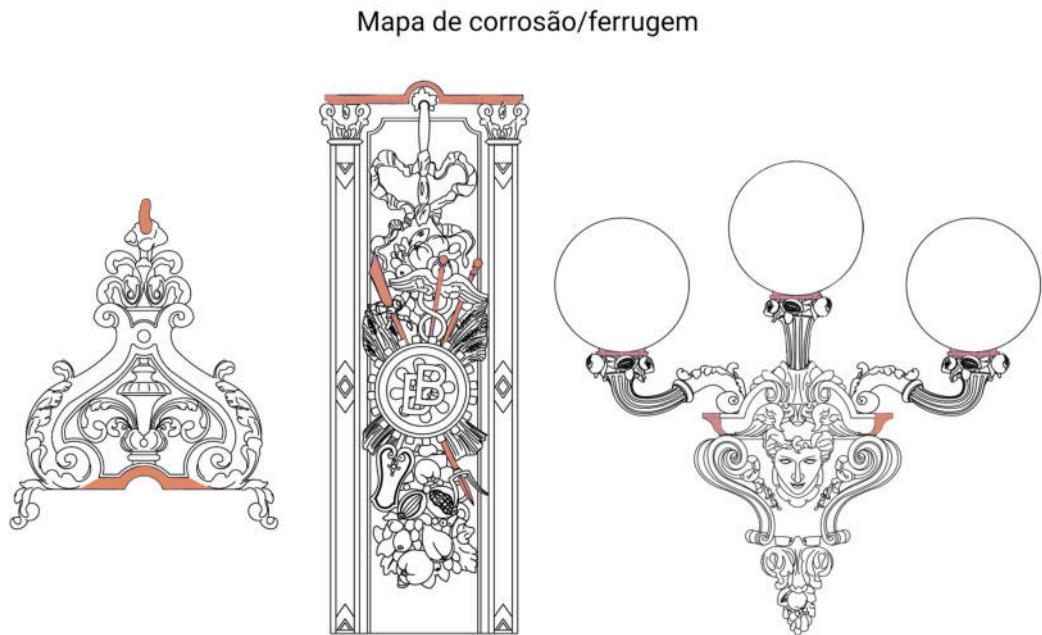
A análise das luminárias metálicas do Centro Cultural Banco do Brasil (CCBB) revelou processos de degradação típicos de ligas metálicas expostas a ambientes urbanos e costeiros (figura 17). As luminárias, compostas principalmente por bronze e elementos decorativos em ferro, apresentavam sinais de corrosão ativa, alteração superficial e presença de revestimentos antigos (figura 18)

Figura 18. Mapa de frequência de ferrugem/corrosão, locais mais afetados.

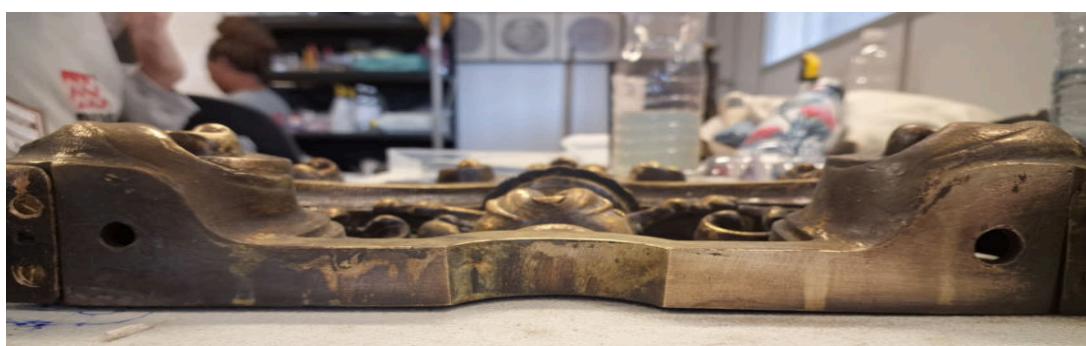
Nos elementos de ferro, observou-se a presença de óxidos de ferro (Fe_xO_y), de coloração amarronzada, formados pela reação do ferro com o oxigênio atmosférico em presença de umidade. A estrutura porosa em certos locais da luminária favorece a retenção de agentes corrosivos e a progressão dos processos oxidativos (figura 19 e 20). Fontinha (2019) destaca que “o ferro, quando exposto ao ambiente, é suscetível à corrosão devido à sua microestrutura porosa, que facilita a penetração de agentes corrosivos”.

Figura 19. Antes e depois da remoção de oxidação.

Na prática, foram utilizados métodos de tratamento físico-químicos para a remoção dos produtos de degradação. As escovas de latão e ferro foram empregadas para remoção mecânica dos óxidos ferrosos e patinas superficiais sempre acompanhadas de meio aquoso para evitar que a superfície do metal seja riscada. Para áreas com pátina mais resistente ou de difícil acesso, utilizou-se solução de EDTA juntamente com as escovas para melhor remoção.

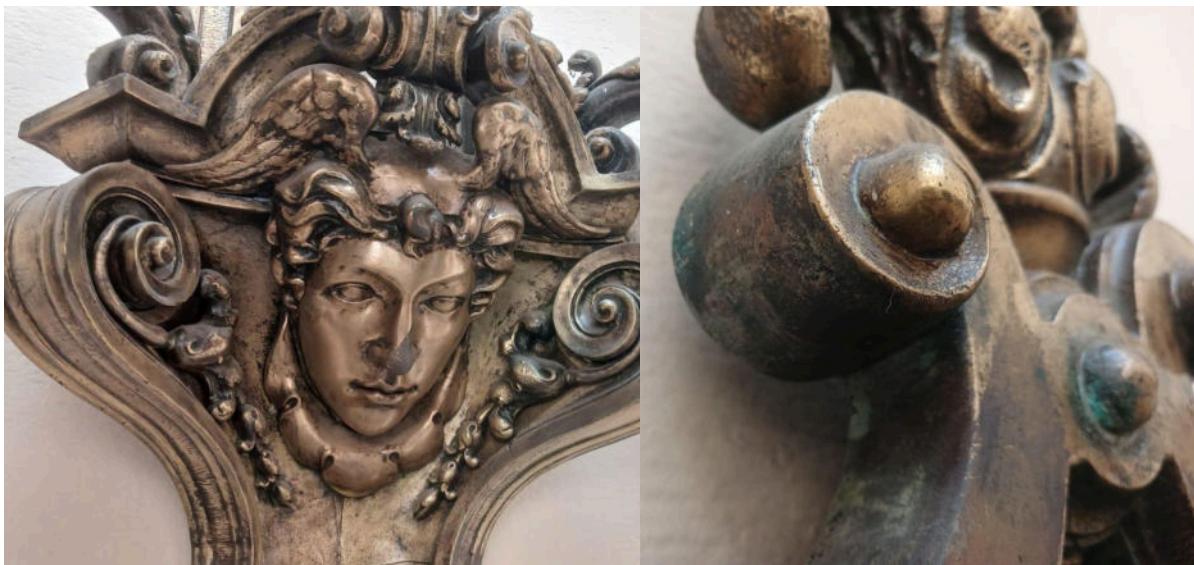
Figura 20. Oxidações.

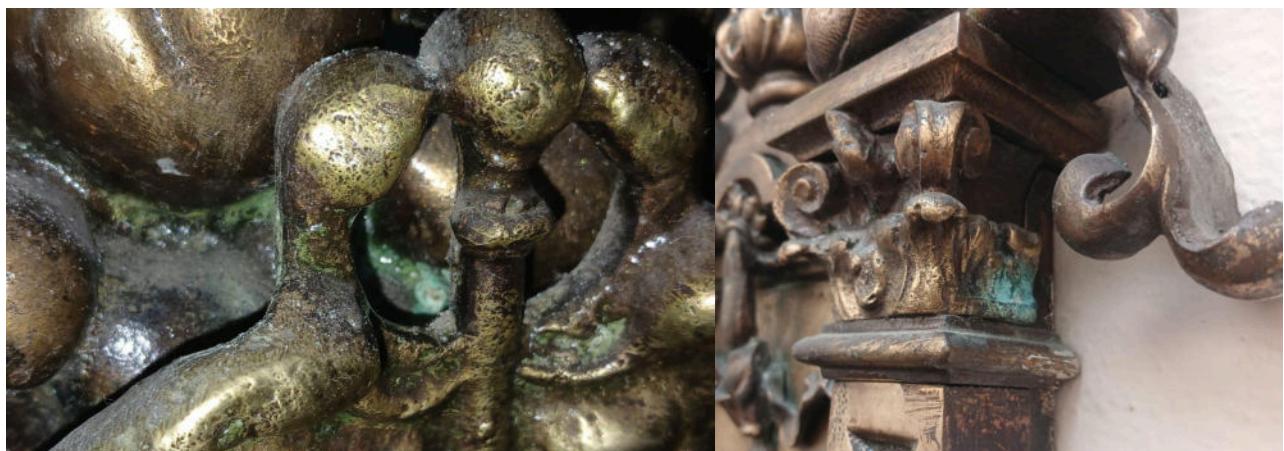
No bronze, a degradação manifestou-se na forma de pátina esverdeada (figura 21), composta principalmente por carbonato e acetato de cobre. Essa pátina é resultado da interação do cobre com dióxido de carbono, água e compostos ácidos presentes na atmosfera urbana, especialmente em regiões com alta circulação de veículos e proximidade marítima. Segundo o Museu Felícia Leirner (2020), “a pátina é uma camada que se forma naturalmente no bronze devido à exposição prolongada aos elementos, servindo como proteção ao metal”.

Figura 21. Pátina esverdeada.

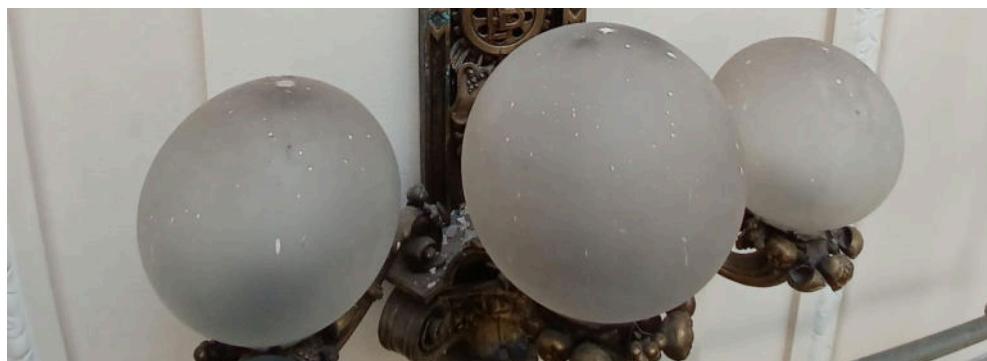
Outro problema encontrado foi a quantidade de respingos de tinta ao longo da luminária por falta de proteção no momento da manutenção da pintura do prédio, em alguns casos os vidros jateados acabaram por ficarem com manchas irreversíveis (figura 22). Além dos respingos, os vidros são acoplados a estrutura por um apoio de ferro, arames e parafuso (figura 23); o apoio apresenta fragilidade e é colado ao vidro utilizando silicone de maneira abundante, porém com a umidade boa parte desse silicone acabou por se soltar naturalmente, já o parafuso, pouco tem efeito na estabilidade do vidro, porém gera uma ideia de segurança.

Figura 22. Respingos de tinta

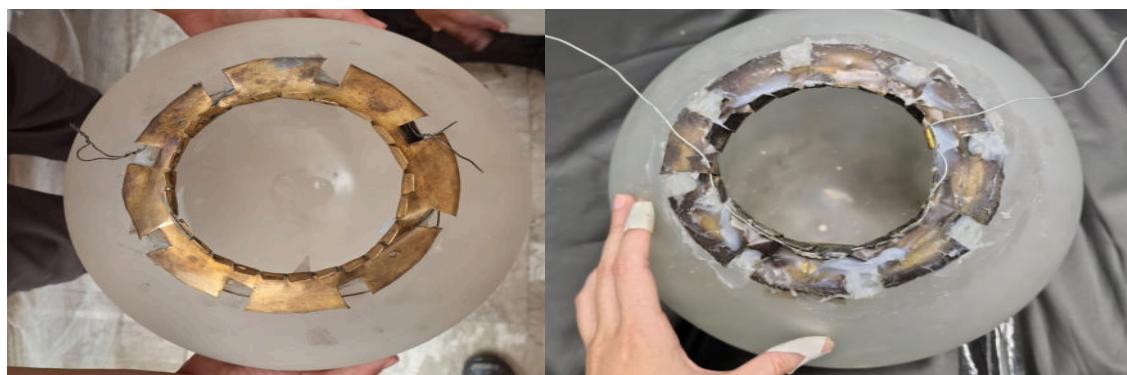
Figura 23. Arame e silicone

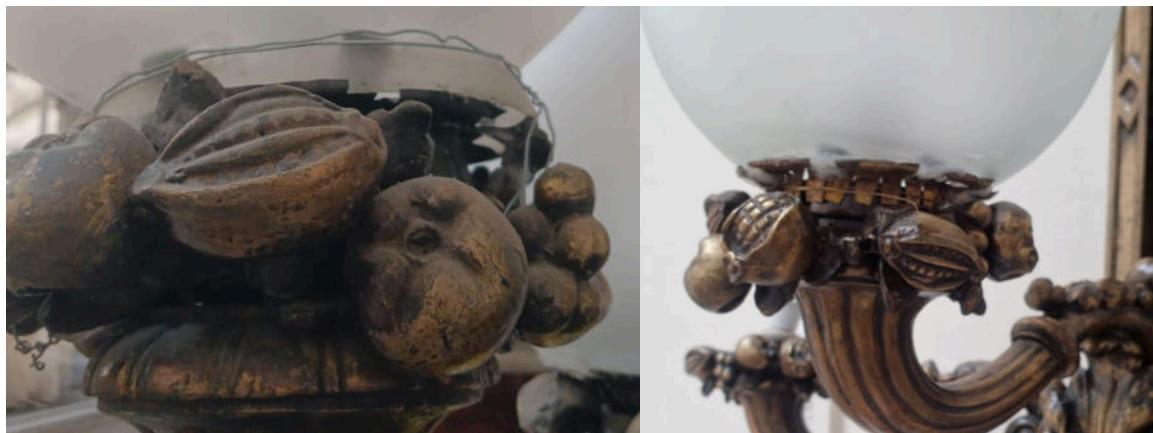
Figura 28. Antes e depois de amarração com arame inoxidável

Para a proteção e conservação preventiva das luminárias já restauradas, foi utilizado verniz de poliuretano em aerosol da marca Rust-Oleum e para fixação dos globos foi feita uma amarração com arame de aço inox, preservando a estabilidade dos vidros para segurança dos visitantes e integridade da luminária (figura 28).

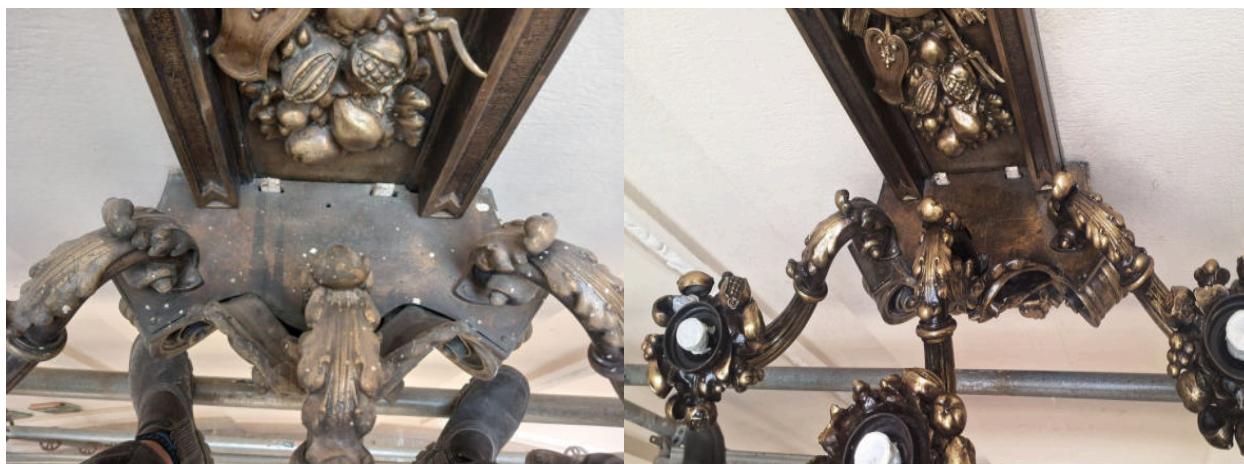
Figura 29. Antes e depois, base da luminária.

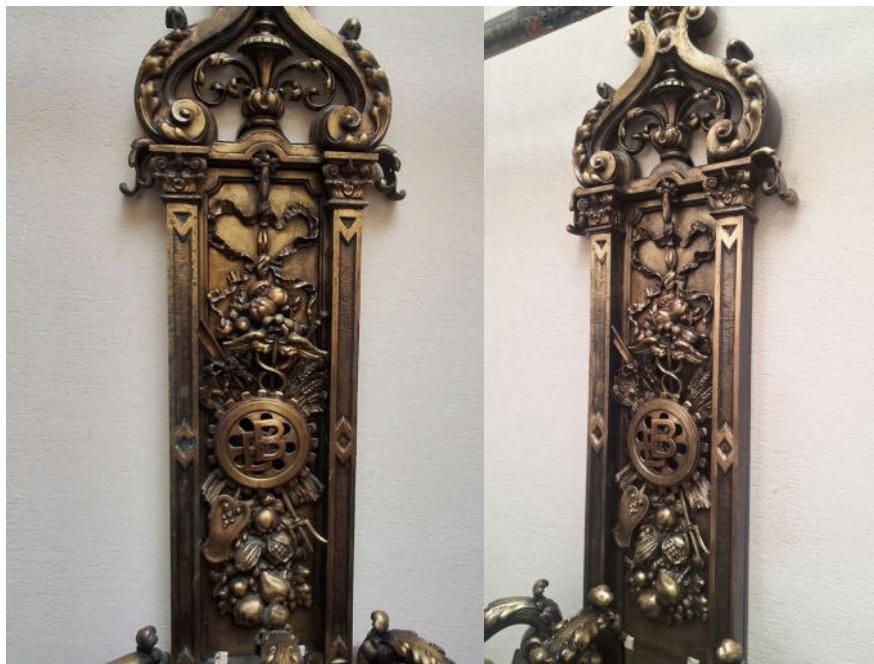
Figura 30. Antes e depois, área superior.

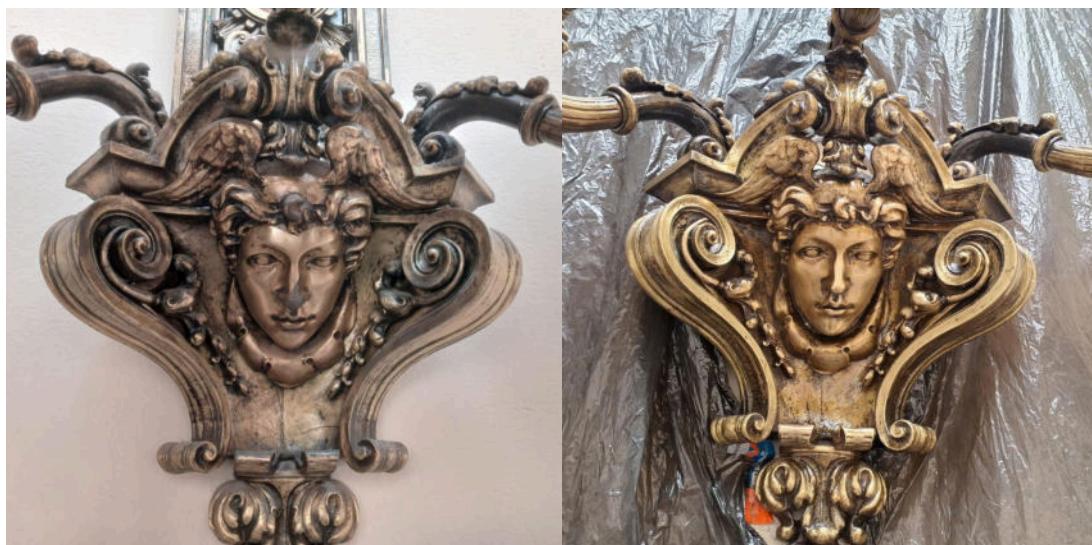
Figura 31. Antes e depois, área inferior.
