CARACTERIZAÇÃO DAS TRANSFORMAÇÕES MICROESTRUTURAIS EM AÇOS
AUSTENÍTICOS DA CLASSE HP APÓS SURTO DE TEMPERATURA E ENVELHECIMENTO
ARTIFICIAL

Tese de Doutorado apresentada ao Programa de Pós-graduação em Engenharia Metalúrgica e de Materiais, COPPE, da Universidade Federal do Rio de Janeiro, como parte dos requisitos necessários à obtenção do título de Doutor em Engenharia Metalúrgica e de Materiais.

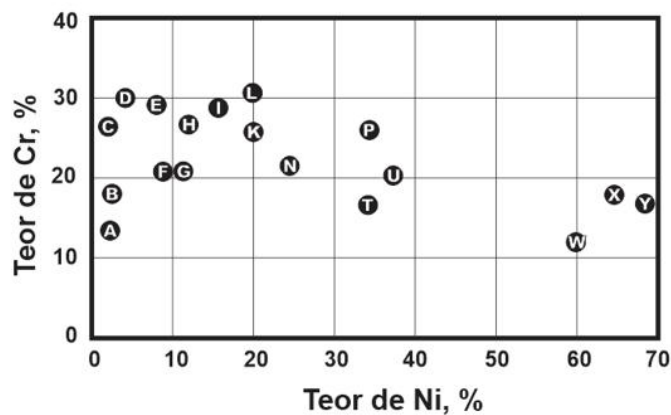
Figura 2.2. Nomenclatura dos aços inoxidáveis fundidos em função dos teores de Cr e Ni (Adaptado de [23]).

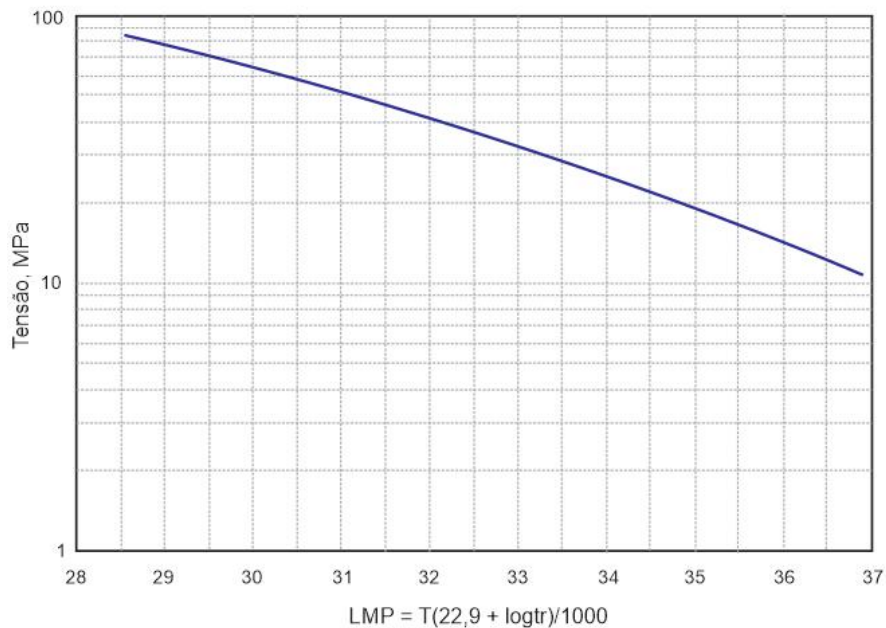
Figura 2.32. Resistência a ruptura por fluência em função do parâmetro de Larson-Miller para uma liga de aço HP contendo Ti, de composição proprietária Centralloy® G4852 Micro R (Adaptado de [119]).

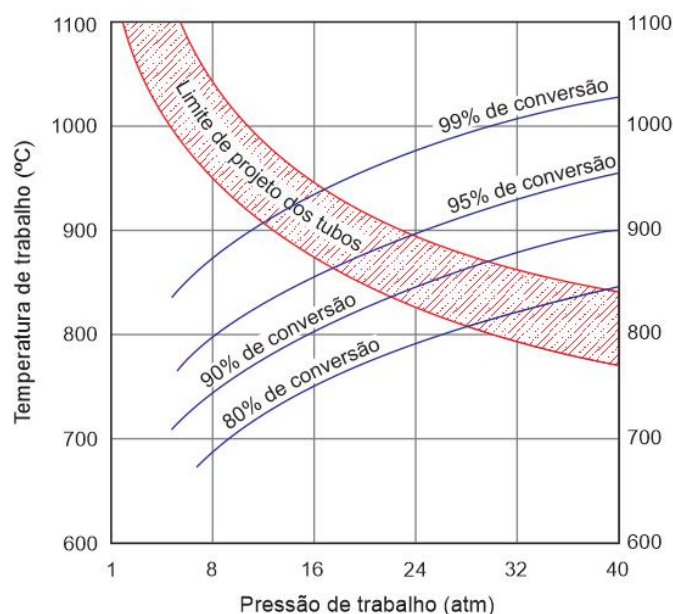
Figura 2.36. Diagrama das condições de trabalho em fornos de reforma catalítica (Adaptado de [130]).

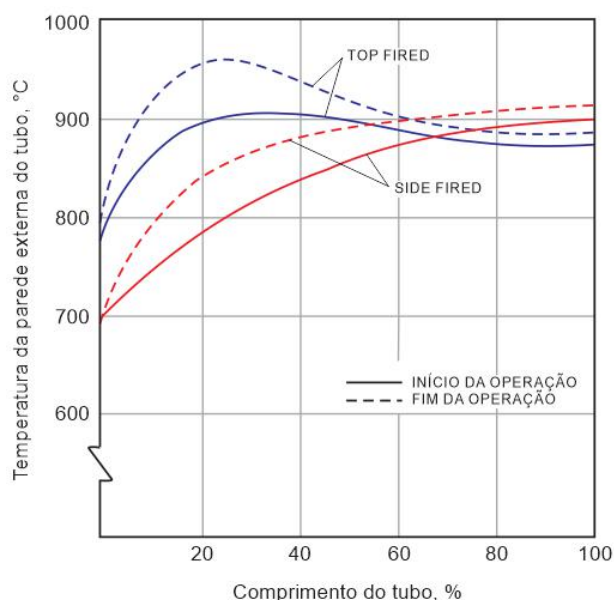
Figura 2.40. Perfil de temperatura da parede dos tubos no início e no fim da operação em diferentes fornos de reforma (Adaptado de [121]).

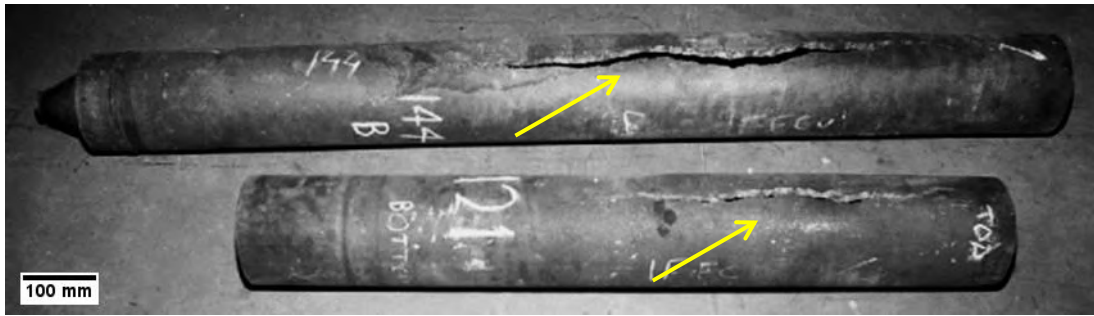
Figura 2.41. Aspecto macroscópico das trincas longitudinais após um evento de superaquecimento localizado (Adaptado de [124]).

Independentemente da perda de atividade do catalisador, descrita por DYBKJÆR [121], podem ainda ocorrer falhas críticas, oriundas da operação, que resultam em uma redução ou até mesmo na obstrução do fluxo de reação. Consequentemente a temperatura da parede do tubo onde está ocorrendo a falha no catalisador sobe repentinamente, podendo atingir temperaturas maiores que 1200°C, pois não há nenhuma atuação automática para desligar os queimadores. O resultado é a formação de grandes trincas passantes longitudinais na região onde ocorreu o superaquecimento localizado, como pode ser visto na Figura 2.41 [19,98,110,113,118,124,128].

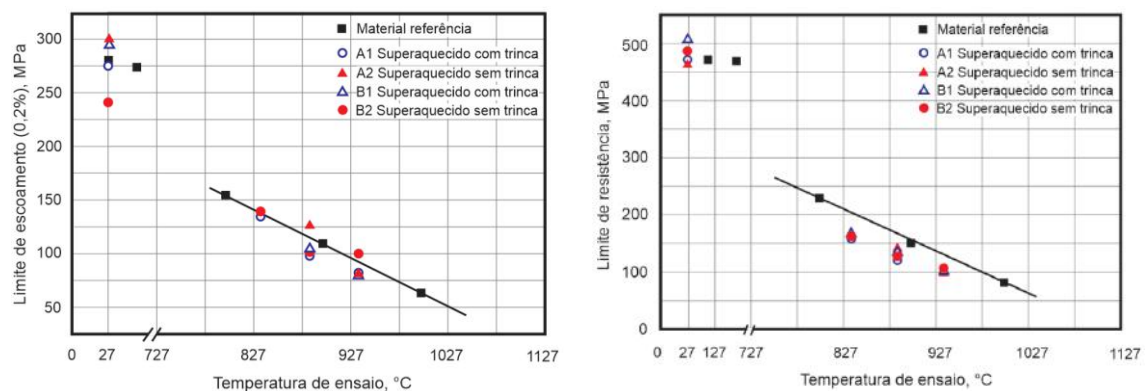
Figura 2.44. Comportamento do limite de escoamento e do limite de resistência em ensaio de tração a quente de amostras que passaram por superaquecimento localizado (Adaptado de [98]).

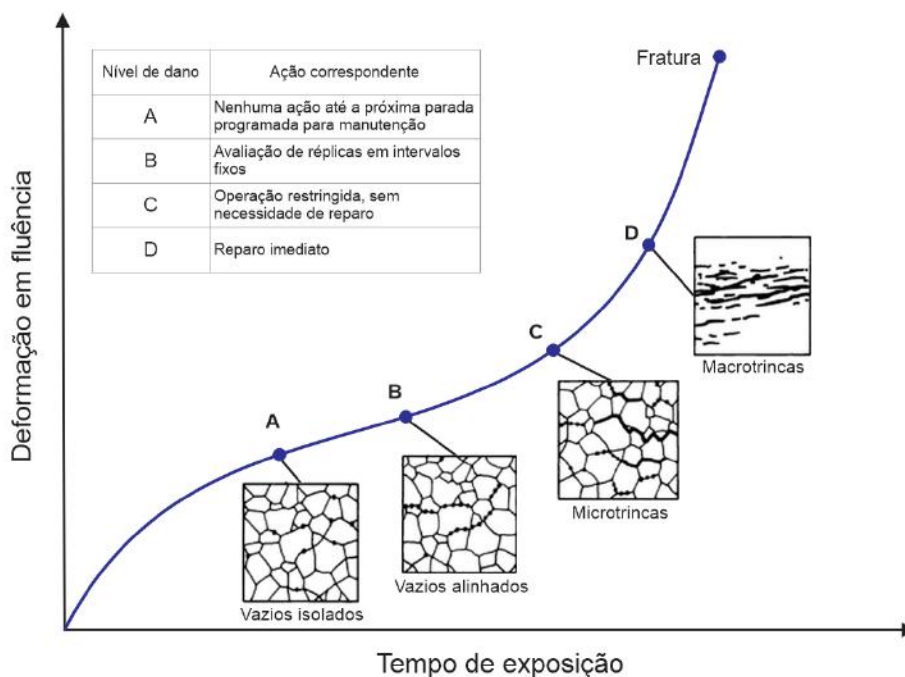
Figura 2.46. Desenho esquemático do parâmetro para avaliação de danos e estimativa de vida remanescente baseado na observação de réplicas segundo NEUBAUER e WEDEL (Adaptado de [137] apud [140]).

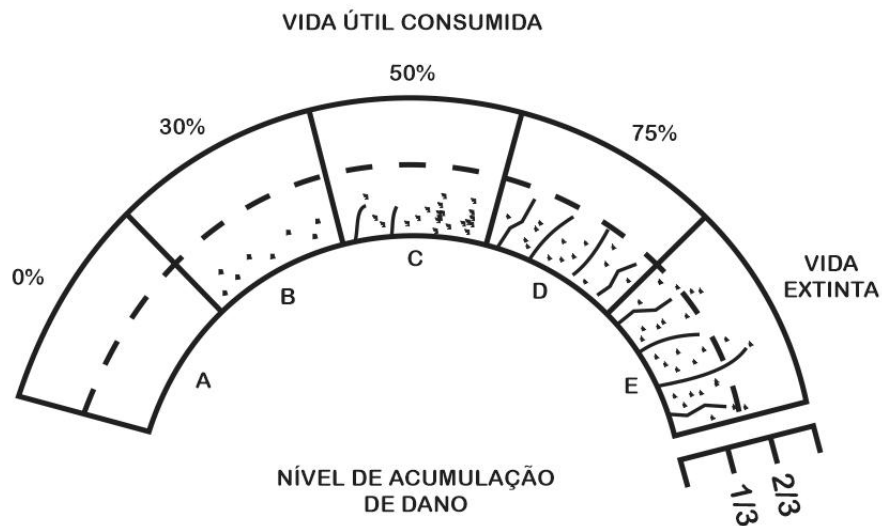
Figura 2.47. Desenho esquemático do parâmetro para avaliação de danos e estimativa de vida remanescente baseado na observação de réplicas segundo LE MAY *et al.* (Adaptado de [125]).

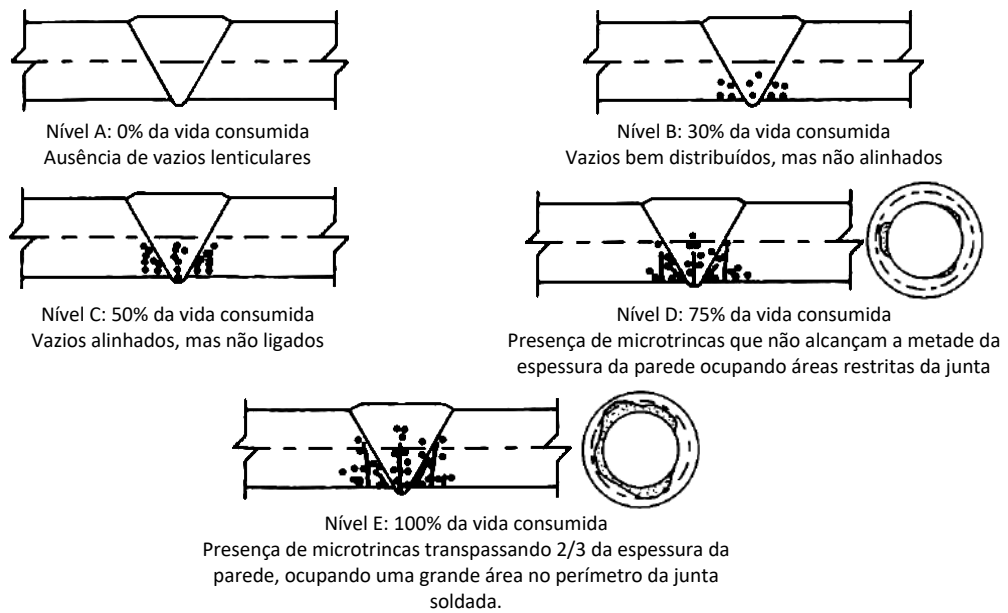
Figura 2.50. Critério para fração de danos acumulados em juntas soldadas nas seções de tubos de aço HP fundidos por centrifugação, criado a partir de amostras retiradas e preparadas metalograficamente (Adaptado de [12]).
