**Acidentes por Asfixia com Nitrogênio
Analisados sob a Ótica do RBPS e da
NR-33**

Projeto Final de Curso

Este trabalho analisa dois acidentes industriais, de Valero (2005) e da Union Carbide (1998), por asfixia com nitrogênio em espaços confinados. Nele são analisados os principais desvios desses acidentes sob a ótica do RBPS (*"Risk Based Process Safety"*), sistema de gestão de segurança de processo do *Center for Chemical Process Safety*, e da norma regulamentadora nº 33 "Segurança e saúde no trabalho em espaços confinados". Além disso, uma comparação entre o RBPS e a NR-33 é feita, apresentando os principais pontos de sinergia e indicando sua complementaridade. Ao fim, os principais aspectos de segurança negligenciados são destacados, com a apresentação de algumas lições aprendidas.

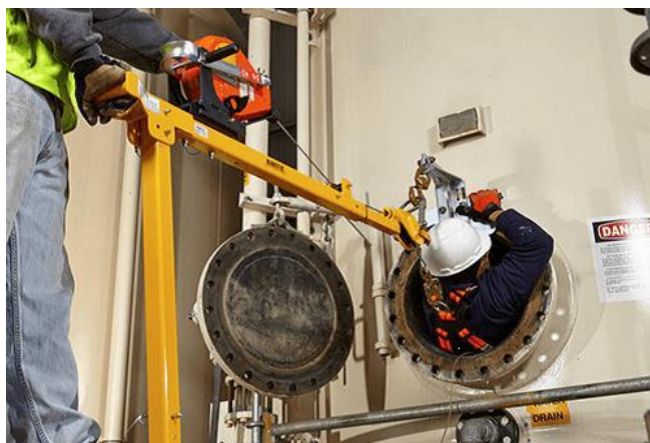
*Figura 2.4 - Trabalhador entrando em vaso considerado espaço confinado
Reprodução (EQUIPE CONECT, 2017)*

Alguns exemplos de espaços confinados são vasos, tanques reatores, silos e passagens subterrâneas de energia, como podemos ver na Figura 2.4 e Figura 2.5.

- b. **Tripé ou monopé:** Estrutura que permite o resgate do trabalhador caso este se acidente dentro de um espaço confinado. Um exemplo de monopé pode ser visto na Figura 2.4 e um de tripé na Figura 2.7.

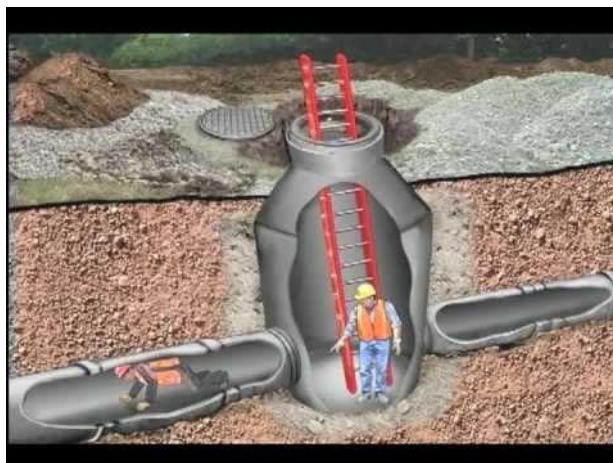
*Figura 2.5 - Passagens subterrâneas consideradas espaços confinados
Reprodução (BORGES, 2017)*

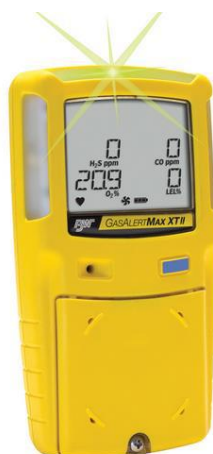
Figura 2.6 - Detector de gases da Honeywell International (HONEYWELL ANALYTICS, 2021)

- a. **Detector de gases:** Costumeiramente chamados apenas de multigases, estes sensores informam, em geral, as concentrações de oxigênio, monóxido de carbono, dióxido de carbono, gás sulfídrico e metano (comumente referido como “explosímetro”), sendo importantes para a detecção de uma atmosfera potencialmente perigosa aos trabalhadores. Na Figura 2.6 é apresentado um exemplo deste analisador.

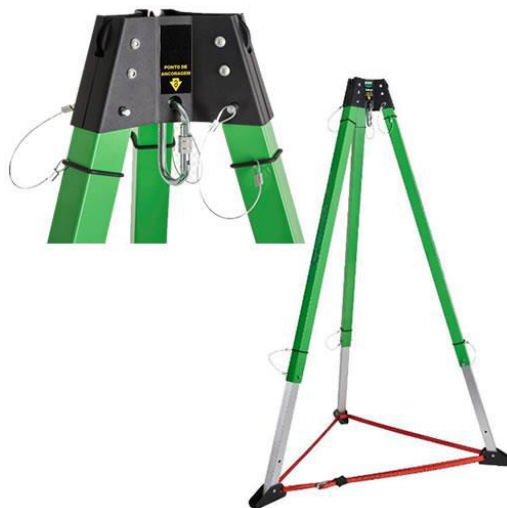
Figura 2.7 - Tripé para utilização em espaço confinado (BOMBEIROS COMÉRCIO DE EQUIPAMENTOS DE SEGURANÇA, 2021)

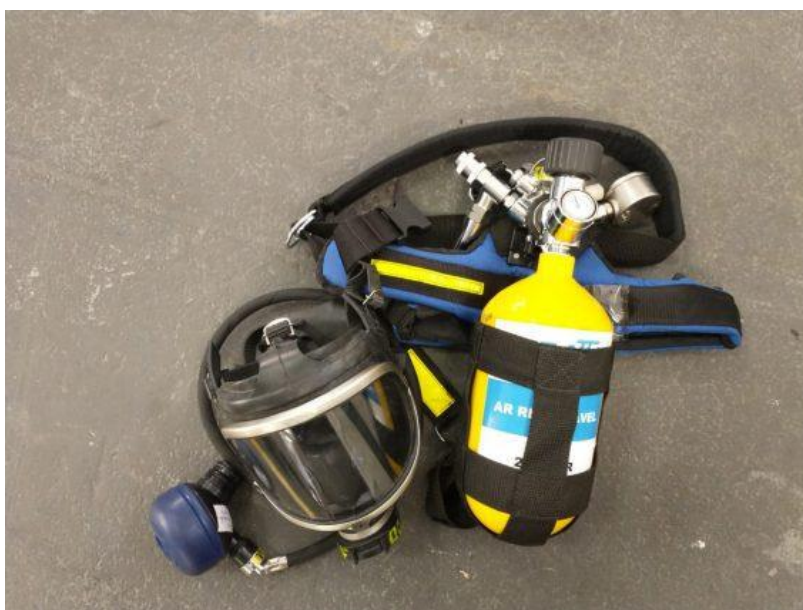
Figura 2.8 – Conjunto autônomo de ar (BREATHE PROTEÇÃO RESPIRATÓRIA, [s.d.])

- c. **Conjunto autônomo de ar (“kit respiratório”):** Equipamento que contempla recipiente de ar comprimido conectado a uma máscara com vedação, permitindo assim a livre respiração de quem o utiliza, conforme exemplo da Figura 2.8.

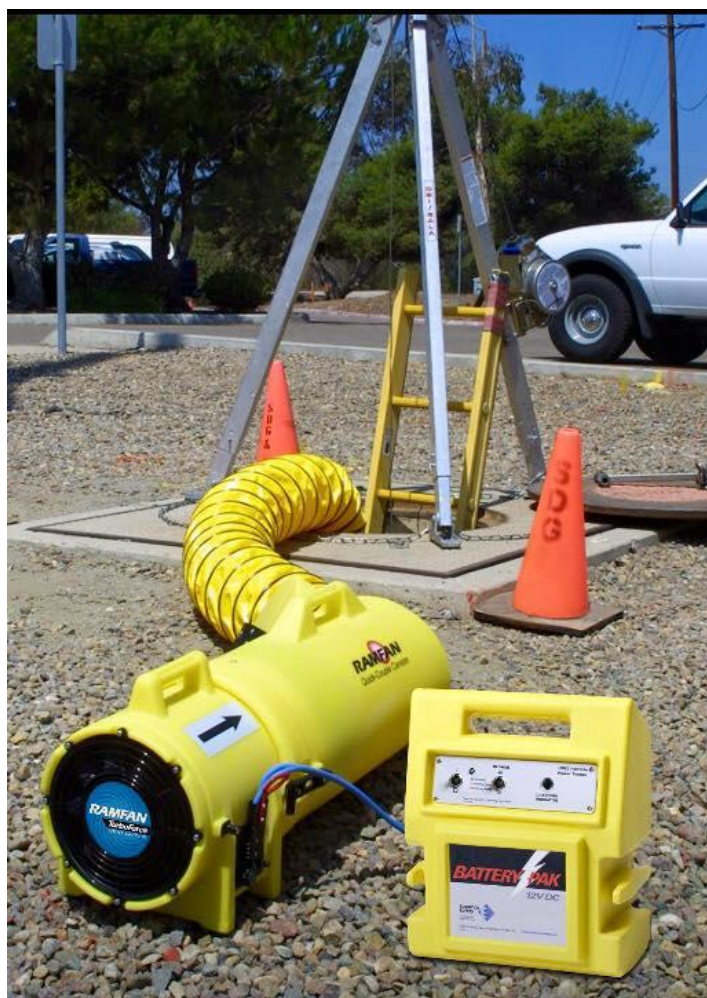
Figura 2.9 – Insuflador renovando o ar de galeria subterrânea (EQUIPE CONECT, 2019)

d. **Insufladores e exaustores de ar para espaço confinado:** Visa realizar o controle da atmosfera do espaço confinado onde o trabalhador executa sua atividade. Este controle pode ser realizado “soprando” ar com a utilização de insufladores para garantir a renovação do ar no local ou “expulsando” ar que tenha gases tóxicos ou asfixiantes com a utilização de exaustores. Na Figura 2.9 é apresentado um exemplo de insuflador que garante a renovação do ar dentro da galeria subterrânea.

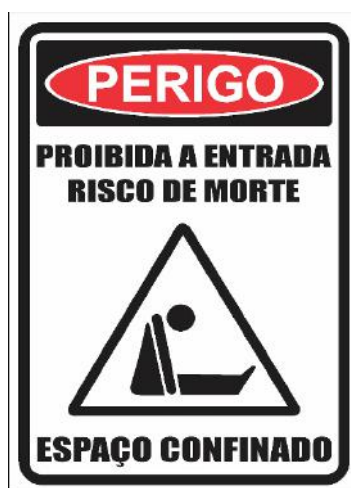
Figura 2.10 – Placa de advertência para espaços confinados em acordo com a NR-33 (MTE, 2006)

Esta seção é composta por medidas técnicas de prevenção, administrativas, pessoais e treinamento para trabalho em espaços confinados. As medidas técnicas de prevenção apresentam a necessidade da identificação (ver Figura 2.10) e isolamento de espaços confinados, da antecipação e reconhecimento prévio dos riscos de cada área e a implementação de medidas necessárias para o controle dos riscos atmosféricos, bem como a avaliação destas atmosferas antes da entrada de um trabalhador para conferir se é seguro. Além disso, é imprescindível que as condições atmosféricas no espaço confinado sejam mantidas em níveis aceitáveis mediante ventilação, purga ou lavagem. É vedada a ventilação com oxigênio puro e todos os equipamentos utilizados devem ser testados previamente, além de serem intrinsecamente seguros¹.

A purga constante de nitrogênio era necessária pois o tubo se ligava diretamente a um reator de hidrocrackeamento², sendo necessário evitar o contato do catalisador recém introduzido com o oxigênio presente no ambiente, processo conhecido na indústria como inertização. Este catalisador recém introduzido havia sido carregado dois dias antes do acidente e os trabalhadores responsáveis (da Catalyst Handling Services Corporation) isolaram o flange de abertura com fita de isolamento vermelha, pedaços de plástico e uma cobertura de madeira para evitar a queda de detritos dentro do reator, além de colocar uma placa indicando perigo por espaço confinado como o exemplo da Figura 2.10.

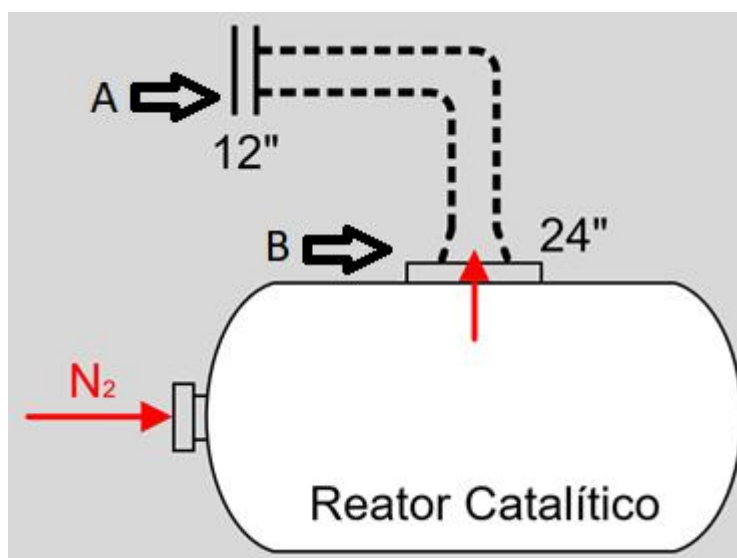
Figura 4.2 – Desenho esquemático do reator e do local de descarga do nitrogênio (Elaboração própria)

A remoção do trecho de tubulação, representado pela linha pontilhada na Figura 4.2, expôs a abertura do reator catalítico (ponto B), fazendo com que a purga de nitrogênio, antes contida nas tubulações, fosse enviada para o ambiente.

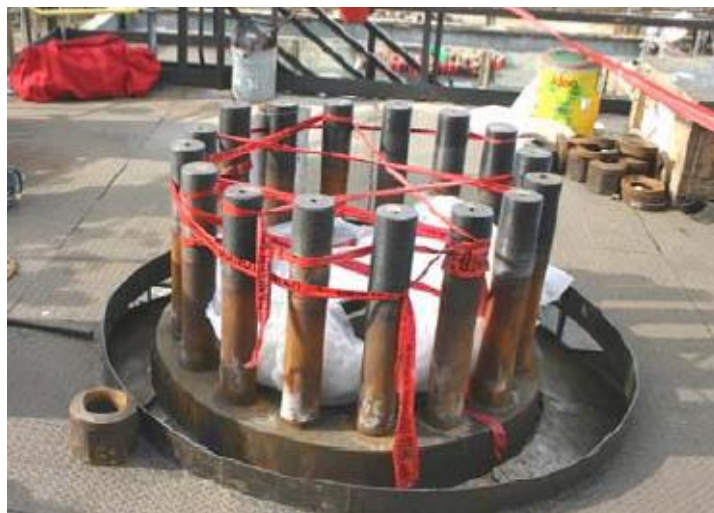
*Figura 4.5 – Abertura de 24” por onde o empregado tentou recuperar a fita
Reprodução (U.S. CSB, 2006a)*

Alguns momentos antes do acidente, testemunhas oculares confirmaram que o trabalhador se encontrava debruçado sobre os parafusos, tendo posteriormente se ajoelhado, tentando recuperar o rolo de fita. Nenhuma testemunha ocular foi capaz de informar se o funcionário entrou no reator por conta própria ou se este caiu lá dentro. Também não foram identificados indícios físicos que confirmassem quaisquer dos cenários. São trabalhadas duas hipóteses para a primeira vítima, que tentou recuperar a fita adesiva com o arame. Devido à baixíssima probabilidade de queda devido à barreira de parafusos (apresentada na Figura 4.5), ambas se iniciariam com o trabalhador voluntariamente passando seu corpo para o “lado de dentro” destes. Desta forma, o funcionário teria sentado na beirada da abertura com as pernas penduradas de maneira a ter uma melhor posição em suas tentativas ou teria entrado voluntariamente no vaso. Nos dois cenários, a atmosfera deficiente em oxigênio seria responsável pelo desmaio e queda do trabalhador dentro do vaso.

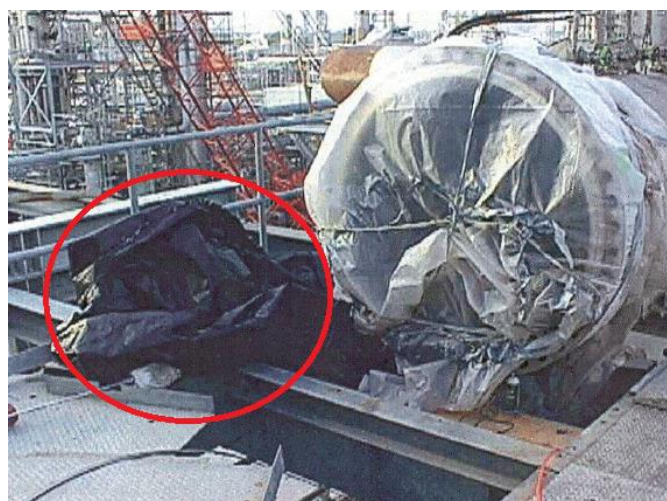
Figura 4.6 - Abertura da tubulação isolada por plástico transparente. Destacado em vermelho o plástico preto utilizado pelos trabalhadores. Adaptação (U.S. CSB, 1999).

No período de parada programada estava planejada a realização de duas atividades principais, sendo elas a troca da carga de catalisador dos reatores catalíticos e a limpeza do misturador alimentador de oxigênio (MAO). Este misturador foi retirado, expondo duas aberturas de 48 polegadas de diâmetro originalmente conectadas ao equipamento. Ambas as aberturas foram envoltas em plástico transparente (ver Figura 4.6) de maneira a evitar a entrada de detritos nas tubulações até a reinstalação do MAO.
