Proposta de preservação de conjunto industrial no Barreto

Trabalho final de graduação 2

O presente trabalho tem como objetivo realizar um projeto de preservação patrimonial no bairro do Barreto junto a Prefeitura de Niterói a partir da análise e estudo histórico de 6 moradias operárias construídas pela Cia. Fluminense de Tecidos. Essas edificações representam importantes exemplares da arquitetura industrial no bairro, datados do início do século XX. Esses conjuntos se destacam por seu valor arquitetônico, importância histórica, inserção no tecido urbano e a sua importância na construção da memória local. O trabalho busca ainda debater algumas questões ligadas ao patrimônio industrial, tema relevante e ainda pouco difundido.

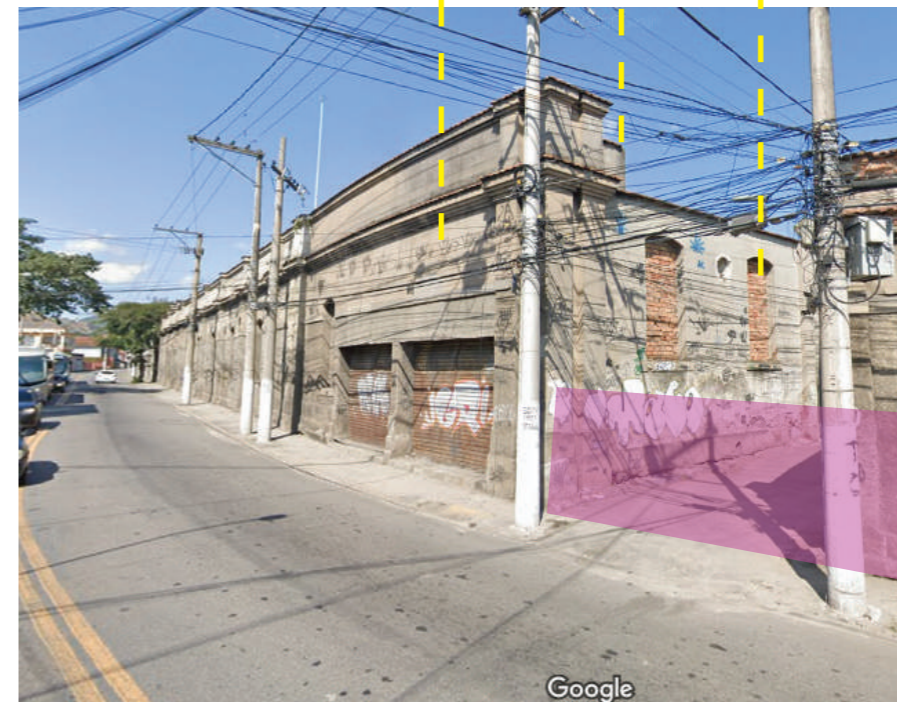
Foto atual em um ângulo mais próximo ao da foto acima no ano de 1920. A partir dessa foto vemos algumas alterações importantes na platibanda, nas colunas, nas aberturas de janelas. Nessa foto já temos a abertura onde é uma das vilas operárias, o que indica construção posterior a 1920.

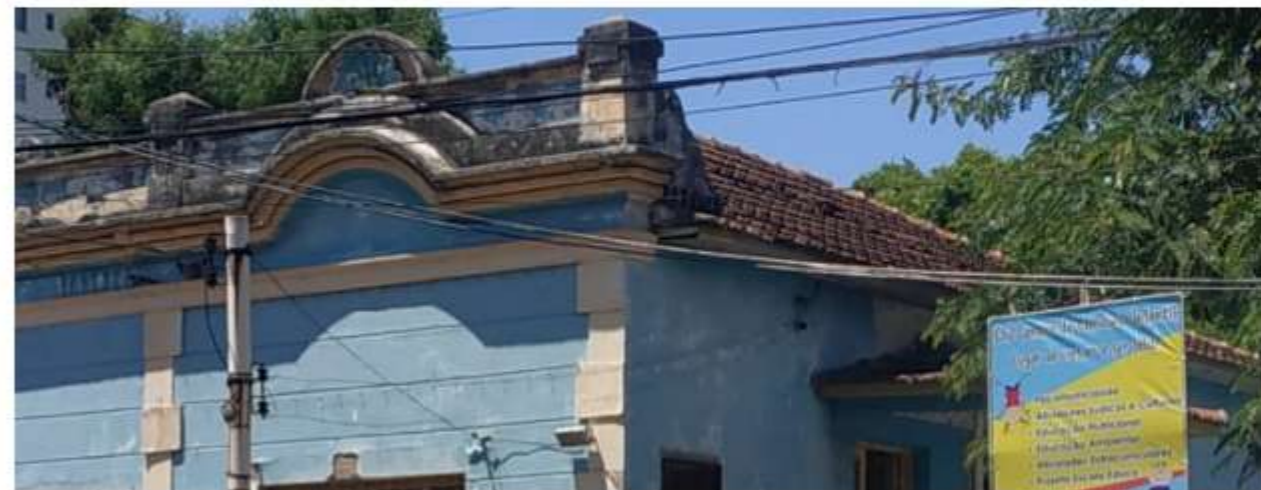
MATERIAIS EMPREGADOS NAS COBERTURAS
telha cerâmica tipo francesa

Telhas tipo francesa

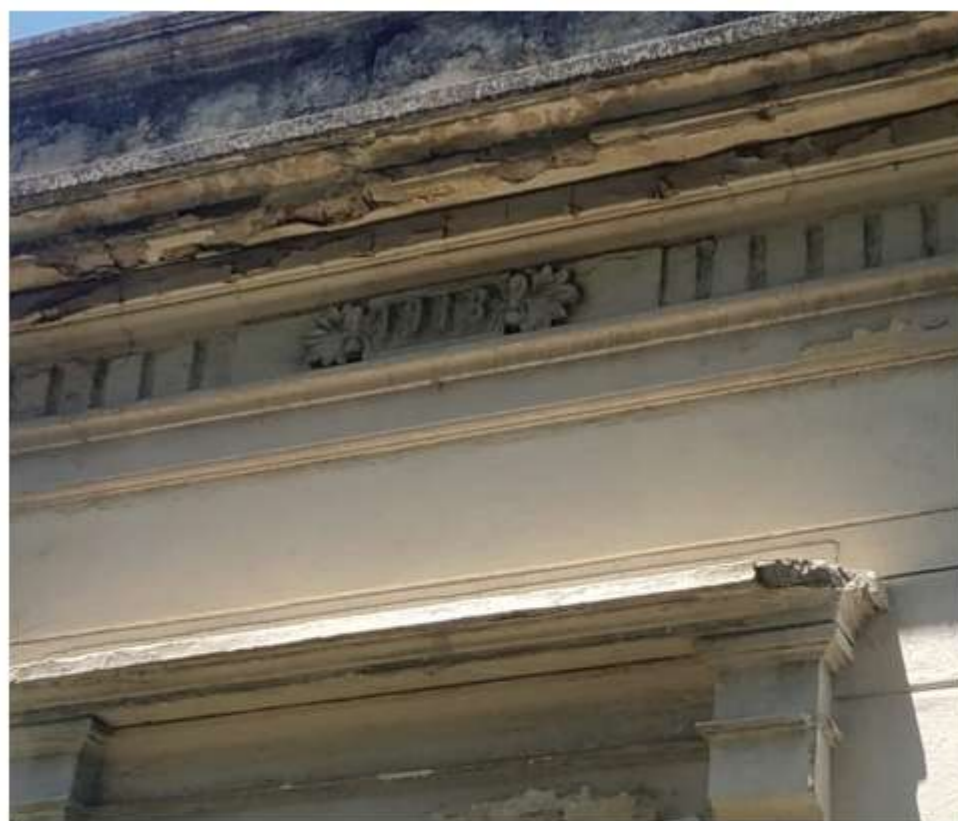
Detalhe na platibanda
Foto: Acervo pessoal

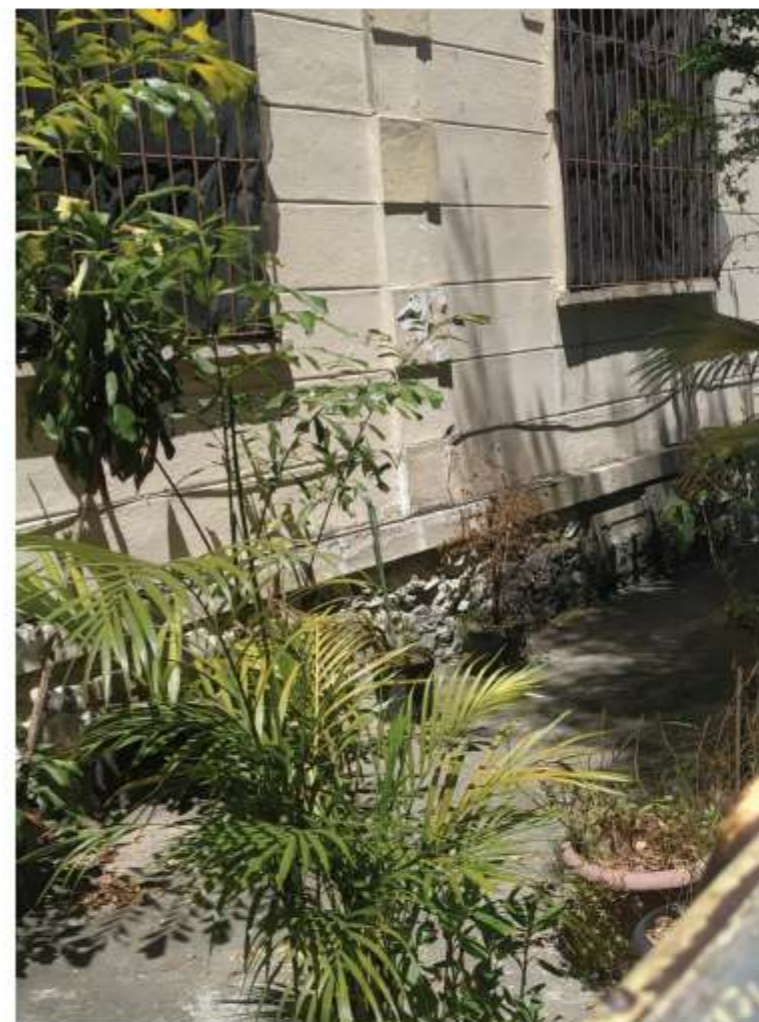
Porão alto com visitas bloqueadas
Foto: Acervo pessoal

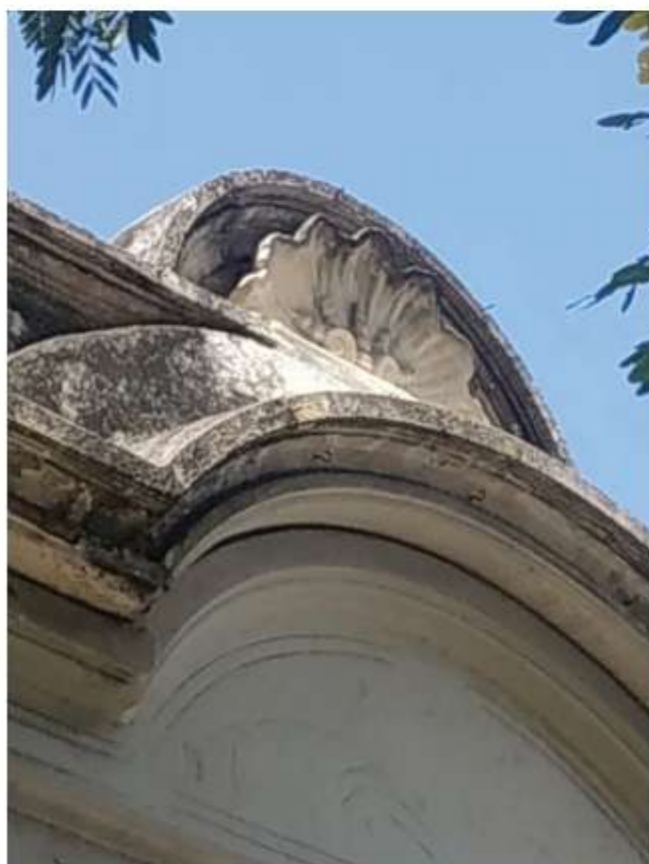
Detalhe do ornato no topo da platibanda.

Observação sobre estado de conservação: **A edificação encontra-se com muitas marcas do tempo, e indica que não vem sendo feito trabalho de conservação, fazendo com que partes da edificação fiquem casa vez mais deteriorada.**

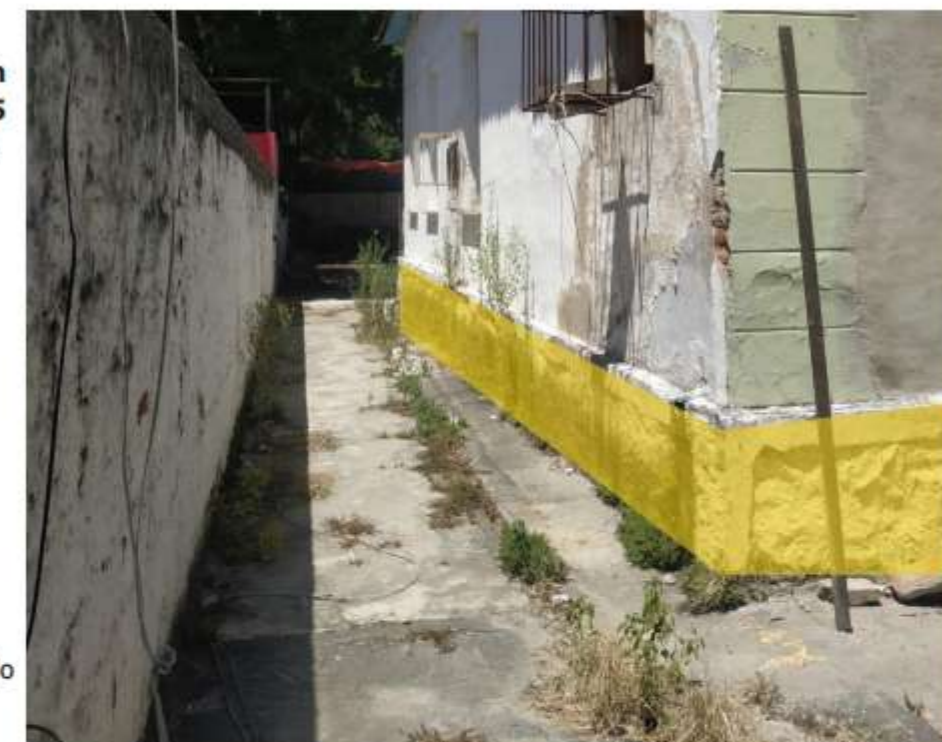
Gabarito - Altura da fachada: **6m**
Altura da Cumeeira: **Aprox. 7,25**
Existência de porão alto **0,8m**

Porão alto demarcado em amarelo

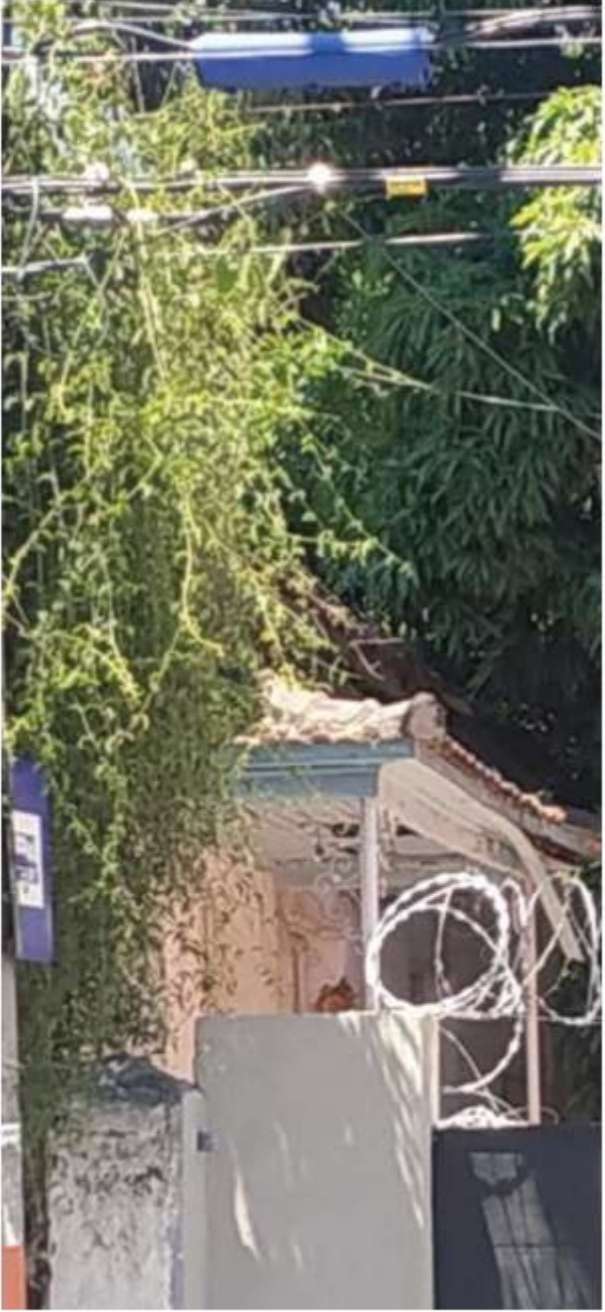
<p>Grande presença de vegetação.</p> <p>Foto: Acervo pessoal</p>	<p>Problemas encontrados no forro da varanda.</p> <p>Foto: Acervo pessoal</p>
7

Ficha de Inventário - Conservação	Mês/ ano: Janeiro de 2021 Preenchido por: Suellen Sinfronio
Logradouro/ nº _ Rua Dr. March , 184	Identificação: Casa 1e
Comprometimento da estrutura Estrutura do telhado: Sem acesso.	
Manto da Cobertura: Nenhum problema evidente	
fundações: Sem acesso	
Estrutura portante: Sem acesso	
Infiltração: Sem acesso	
Elementos arquitetônicos Escadas: Sem acesso	
Esquadrias fachadas: Nenhum problema grave aparente	
Piso: Sem acesso	
Riscos potenciais: problemas no forro da varranda.	
Forro: Sem acesso

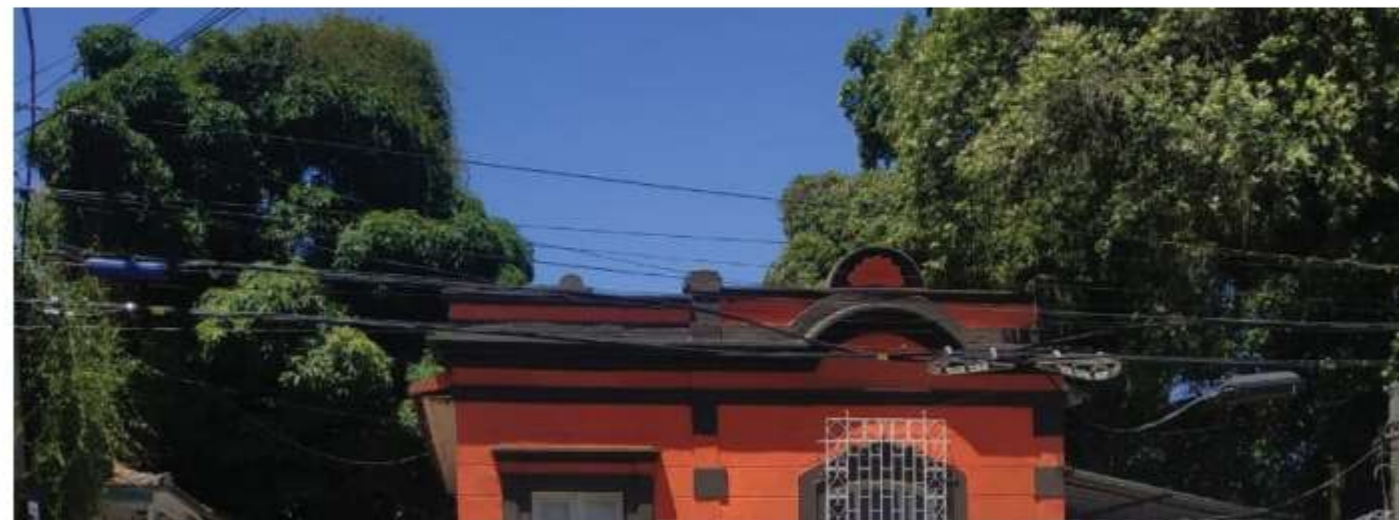
Platibanda
Foto: Acervo pessoal

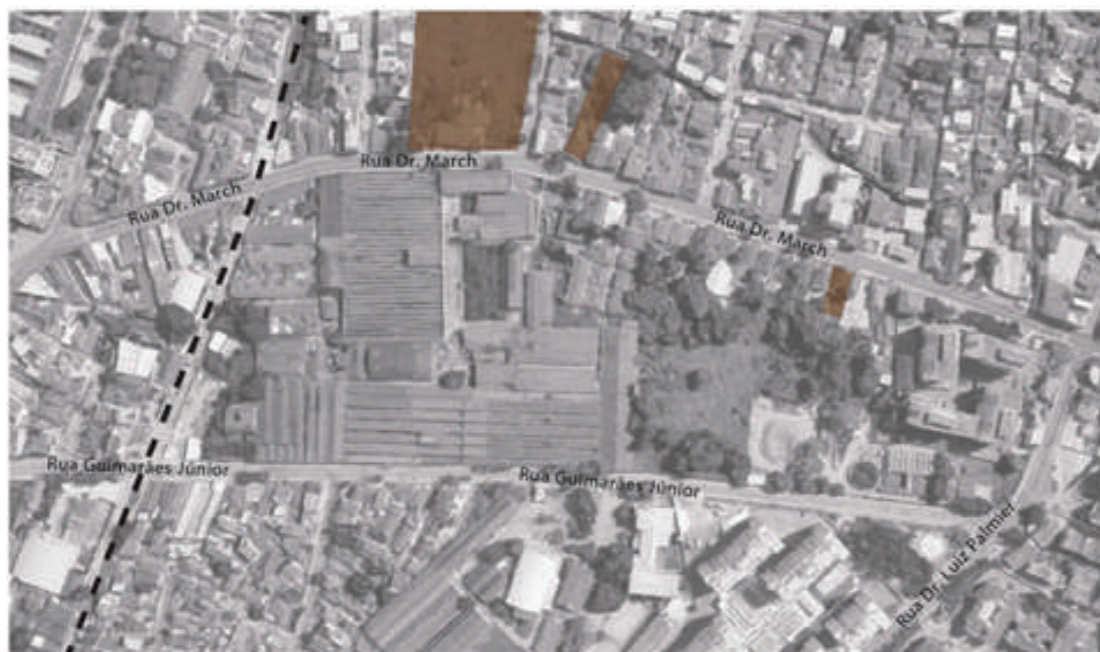
Algumas edificações pertencentes a fábrica já sofreram com a ação do tempo e foram arrasadas, outras demolidas, algumas até durante o período de realização do trabalho. As construções já demolidas vemos no mapa e nas imagens a seguir:

Legenda:
 ■ Área demolidas
 - - - Antiga linha férrea

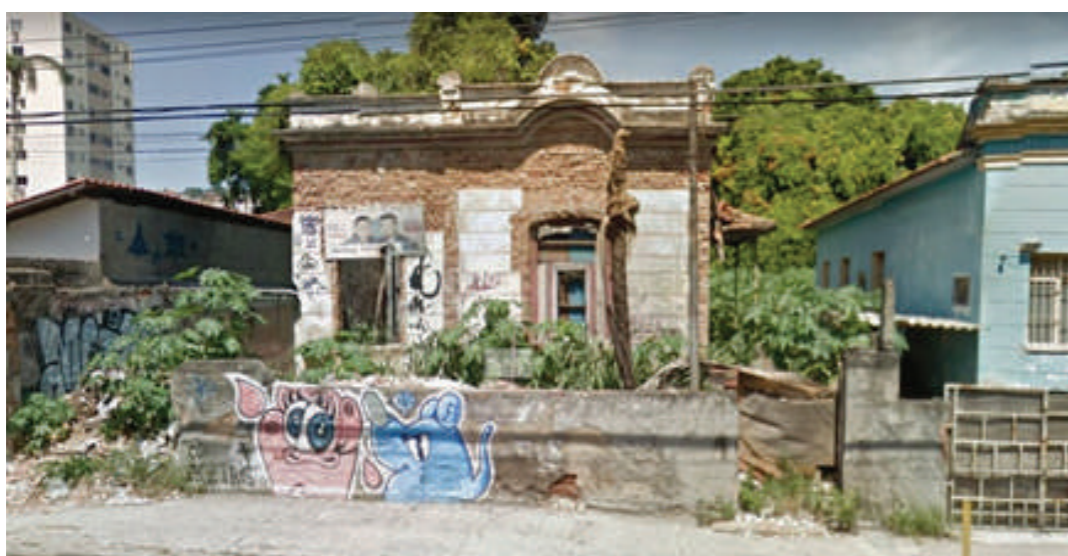
O conjunto analisado possuía 7 casas e uma delas já foi demolida devido ao seu estado em ruínas. Vemos ela abaixo antes da sua demolição, ao lado da casa 1a.

Casa da tipologia 1 em 2010, em estado de danificação avançado
 Fonte: Google Street View
