SISTEMA DE GESTÃO DE SEGURANÇA RBPS APLICADO AO
ACIDENTE DE OPTIMA BELLE

Sistema de Gestão de Segurança RBPS Aplicado ao Acidente de Optima Belle

Trabalho de Conclusão de Curso apresentado à Escola de Química da Universidade Federal do Rio de Janeiro, como parte dos requisitos necessários à obtenção do grau de Engenheiro Químico.

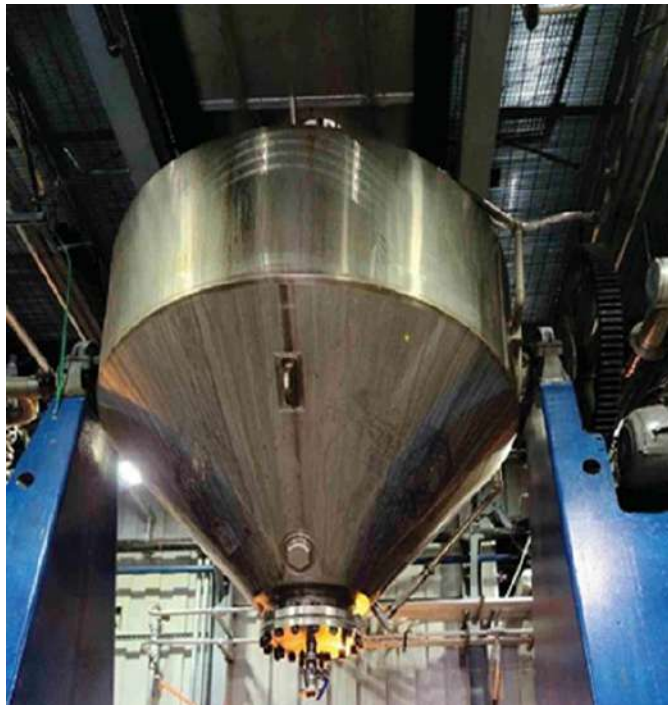
Figura 3.5 Secador rotativo de cone duplo da Optima Belle

O CDB-56® deveria ser aquecido por vapor na camisa enquanto o secador era agitado. A Optima Belle podia remover gases produzidos (como vapor d'água, da desidratação) usando o sistema de vácuo do secador. De acordo com cálculos do CSB, 4 toneladas da matéria prima deveriam gerar aproximadamente 473 litros de água durante a desidratação.

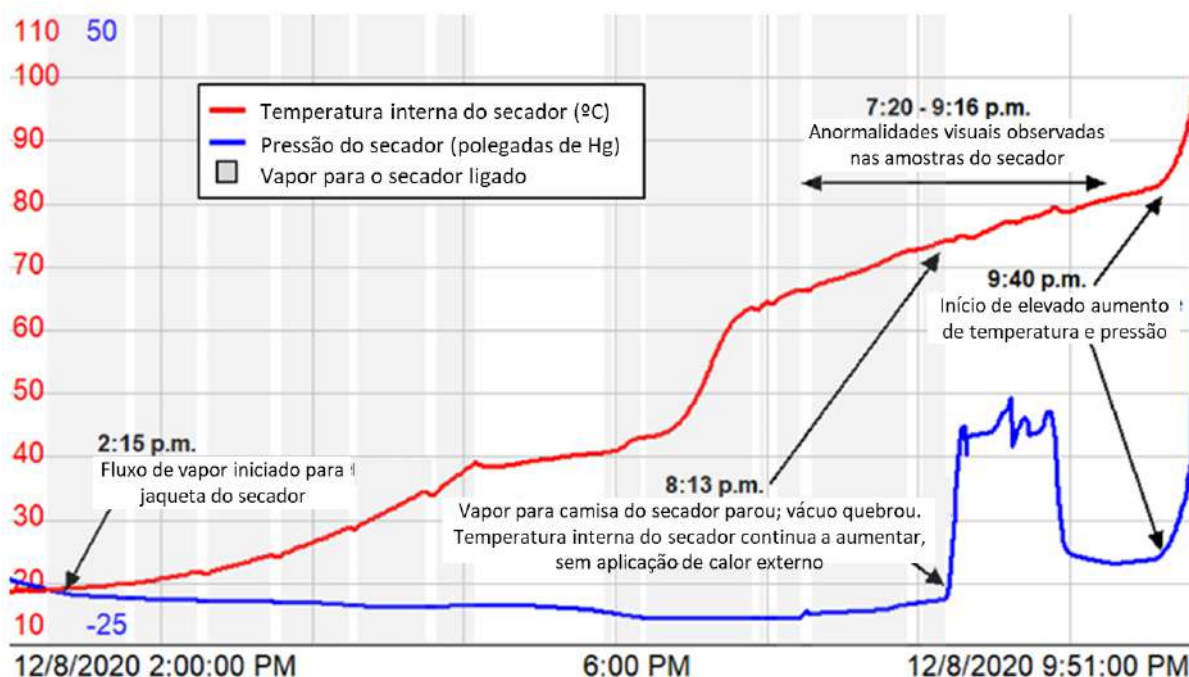
Figura 4.2 – Condições de operação do secador rotativo da Optima Belle em 08/12/2020; áreas em cinza indicam aplicação de vapor à camisa do secador

Às 20h37, a Optima Belle fechou a válvula manual redutora do secador (Figura 3.6) e novamente aplicou vácuo no secador. A Optima Belle não reiniciou a rotação do secador. Neste momento, a temperatura interna registrada do secador era de 77°C.

Por volta das 21h16, a Optima Belle ligou para a Clearon para discutir a possível corrosão e próximos passos. Por volta das 21h20, enquanto a temperatura do secador continuava a subir sem a aplicação de vapor na camisa, o pH do lavador principal caiu abaixo de 8. Desconhecido pela Optima Belle à época, esta queda no pH provavelmente foi resultado de produtos de decomposição, incluindo cloro, saindo do secador. Preocupada principalmente em evitar a suspensão no permissivo ambiental, em vez de interpretar essa queda no pH como um indicador de atividade de decomposição dentro do recipiente, a Optima Belle tomou medidas para aumentar o pH do lavador, conforme instruído aos operadores. Como a válvula de abastecimento de álcali automatizada não funcionava, dois operadores da Optima Belle adicionaram manualmente soda cáustica ao lavador para evitar que o pH caísse abaixo de 7.

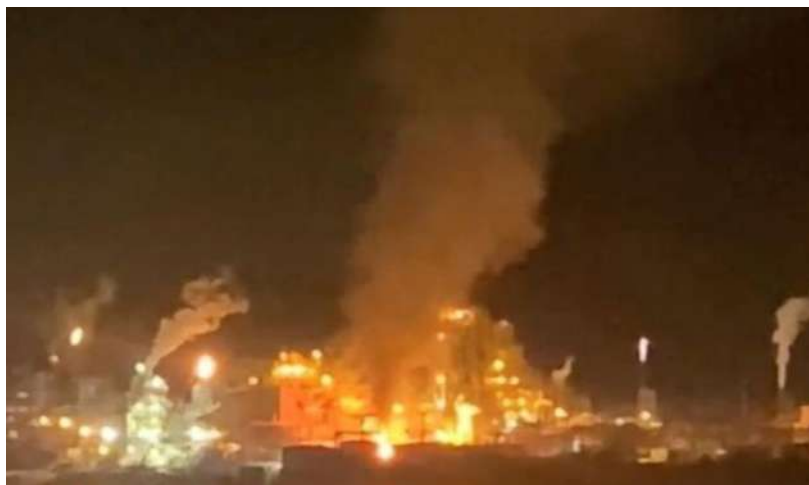
Figura 4.3 – Incêndio após a explosão do secador da Optima Belle

Fragmentos e projéteis de metal do secador explodido atingiram uma tubulação de metanol próxima pertencente a outro inquilino do local e o metanol liberado pegou fogo (Figura 4.3). Fragmentos de metal também foram encontrados fora do local na *U.S. Route 60*, a aproximadamente um quilômetro do local.
