**UNIVERSIDADE FEDERAL DO RIO DE JANEIRO**

**TRABALHO FINAL DE GRADUAÇÃO**

**AVALIAÇÃO E REABILITAÇÃO DE REDES DE MICRO-DRENAGEM**

**Vinicius de Mello Moutinho**

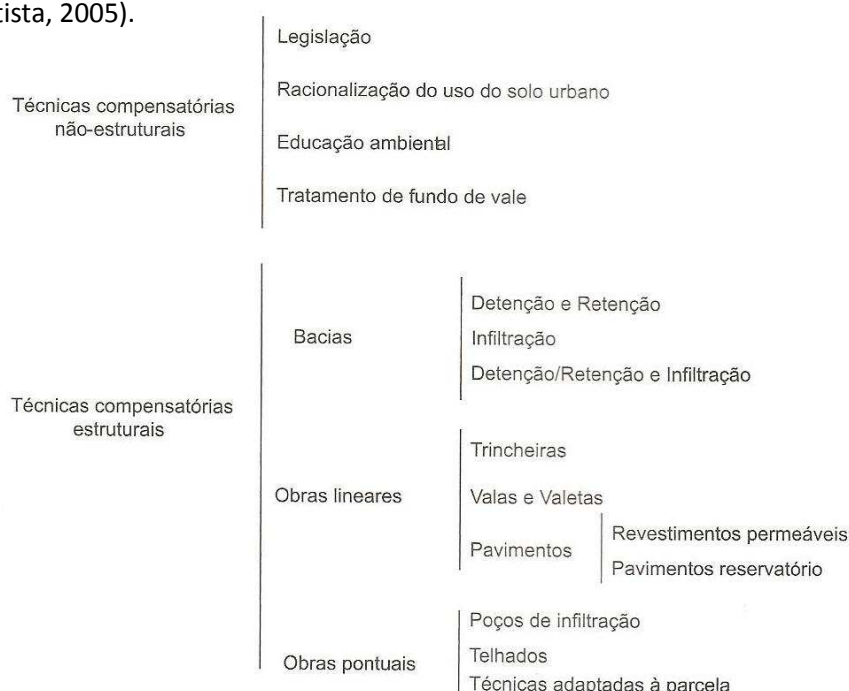
**Figura 9 – Classificação das Técnicas Compensatórias. (Baptista, 2005)**

A seguir, apresenta-se uma classificação mais abrangente das Técnicas Compensatórias, segundo (Baptista, 2005).

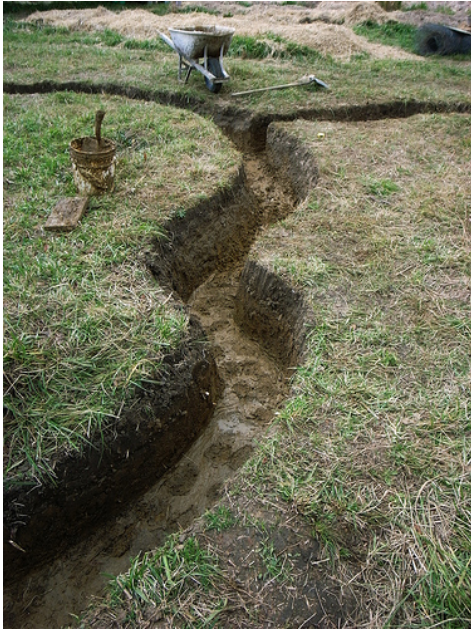
Figura 9 - Trincheira de infiltração aberta em solo (Fonte: <http://small-scale.net/yearofmud/2009/12/12/drainage-trench-dug-and-filled-before-winter/> acessado em 29/04/2011)

As trincheiras são dispositivos escavados no solo e permitem a entrada da água, para posterior condução ou infiltração, podendo ser implantadas em canteiros centrais, próximo aos passeios, em estacionamentos, jardins, etc. Podem apresentar também diversas formas de seções transversais, sendo a retangular e a trapezoidal as mais comuns. A Figura 9 e a Figura 10, mostram alguns exemplos de trincheiras de infiltração.

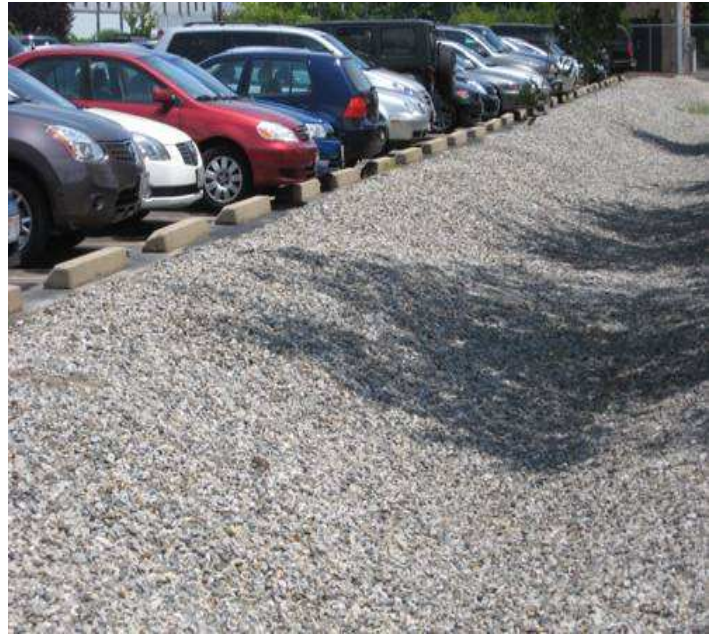
Figura 10 - Trincheira de infiltração coberta de brita (Fonte: [http://www.ristormwatersolutions.org/SW\\_rilidtour.html](http://www.ristormwatersolutions.org/SW_rilidtour.html) acessado em 29/04/2011)

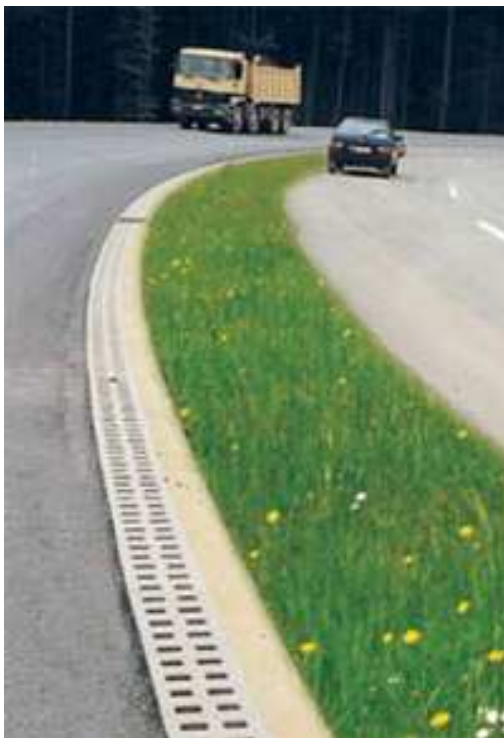
Figura 12 - Trincheira de infiltração funcionando como sarjeta (Fonte: <http://www.acousa.com/road/highwaydrain.htm> acessado em 29/04/2011)

Um dos possíveis usos das trincheiras de infiltração é a utilização como sarjeta em estradas, como pode ser visto nas Figura 12 e Figura 11. Essa utilização permite uma rápida montagem, uma vez que as peças são pré-fabricadas e modulares.

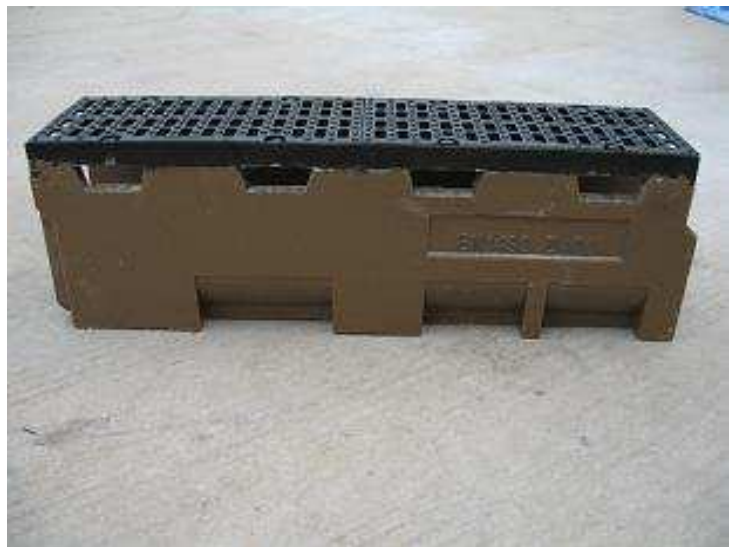
Figura 11 - Detalhe de trincheira de infiltração similar à usada na figura anterior (Fonte: <http://www.ispolycon.com/product/index.html> acessada em 29/04/2011)

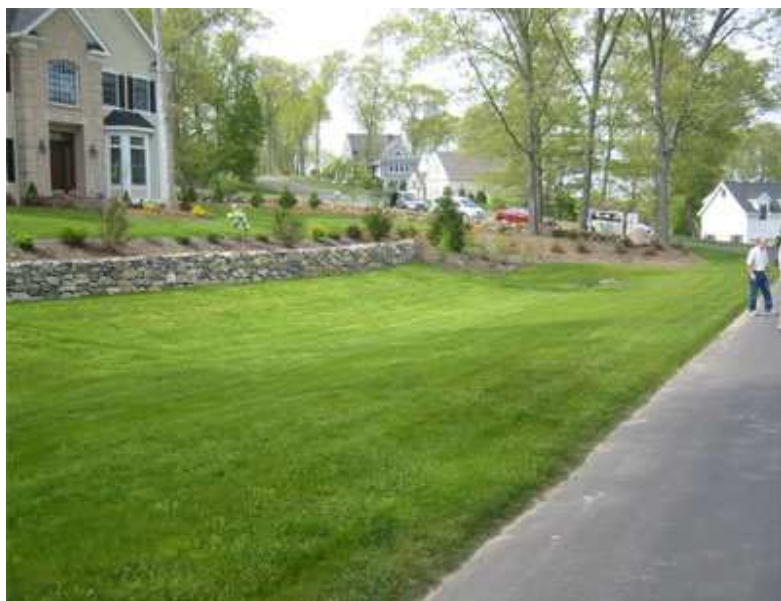
As Figura 13 e Figura 14 a seguir, mostram valas de infiltração integradas à paisagem, em um bairro residencial. Nas Figura 15 e Figura 16 veem-se valas de infiltração em um jardim e em um estacionamento.

Figura 13 – Plano de infiltração em jardim (Fonte: <http://nemo.uconn.edu/tools/stormwater/swales.htm> acessado em 29/04/2011)

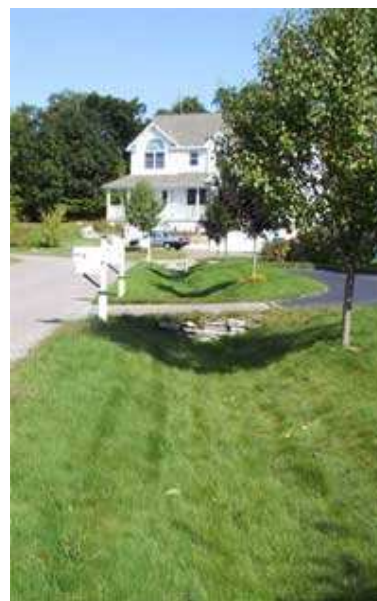
Figura 14 - Vala de infiltração ao longo de uma rua (Fonte: [http://www.eot.state.ma.us/smartgrowth/07toolkit/LID/regional\\_planning/LID/swales.html](http://www.eot.state.ma.us/smartgrowth/07toolkit/LID/regional_planning/LID/swales.html) acessado em 29/04/2011)

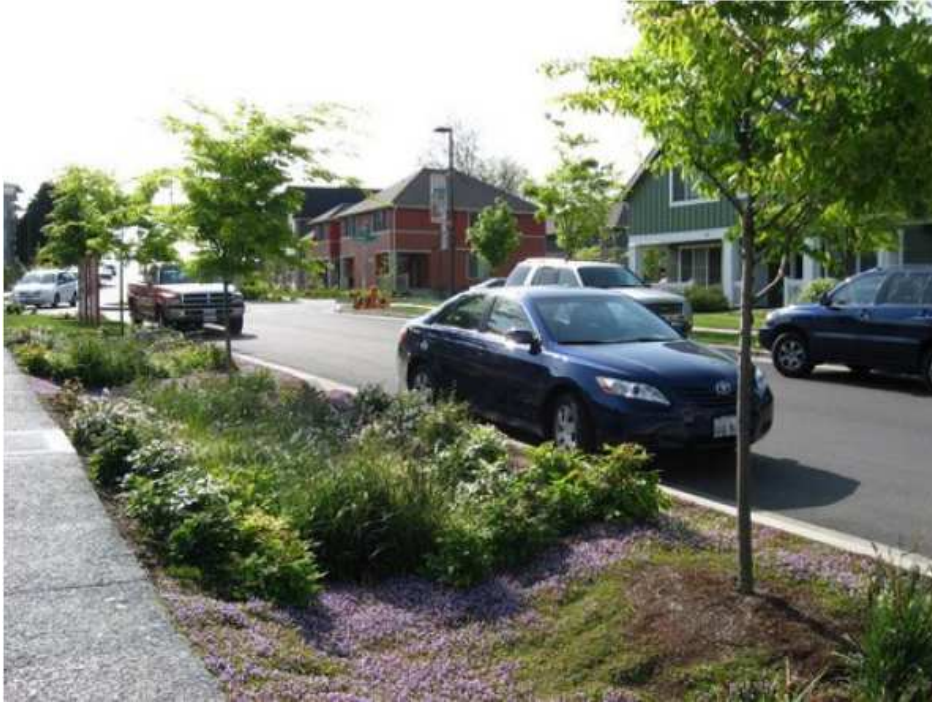
Figura 15 - Vala de infiltração em jardim (Fonte: [http://en.wikipedia.org/wiki/File:Streetside\\_swale\\_Seattle.jpg](http://en.wikipedia.org/wiki/File:Streetside_swale_Seattle.jpg), acessado em 29/04/2011)

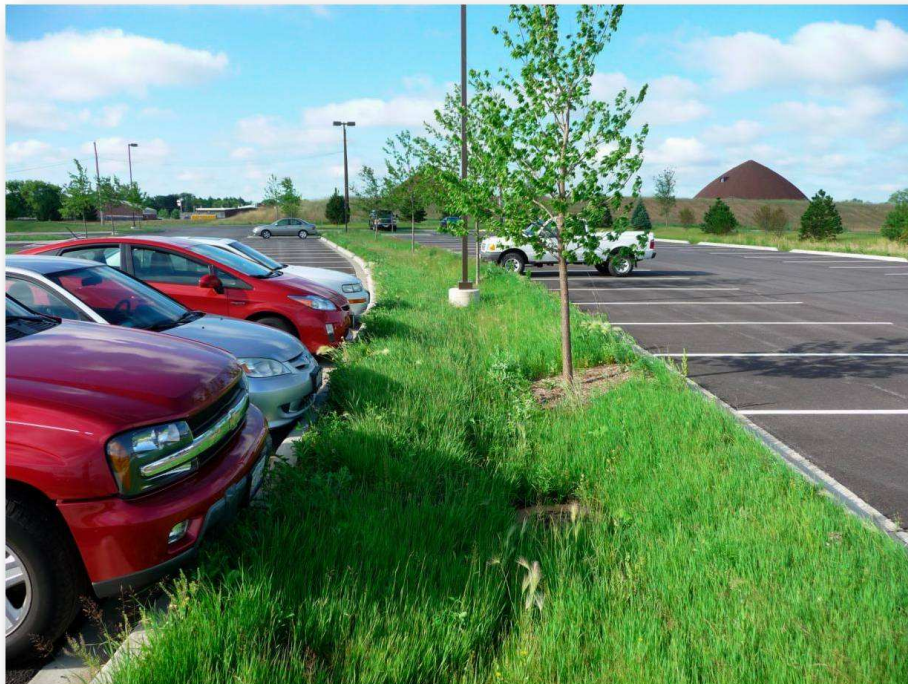
Figura 16 - Vala de infiltração em estacionamento, com plantas nativas (Fonte: <http://www.lakecountvil.gov/Stormwater/LakeCountyWatersheds/BMPs/Pages/CPF.aspx> em 29/04/2011)

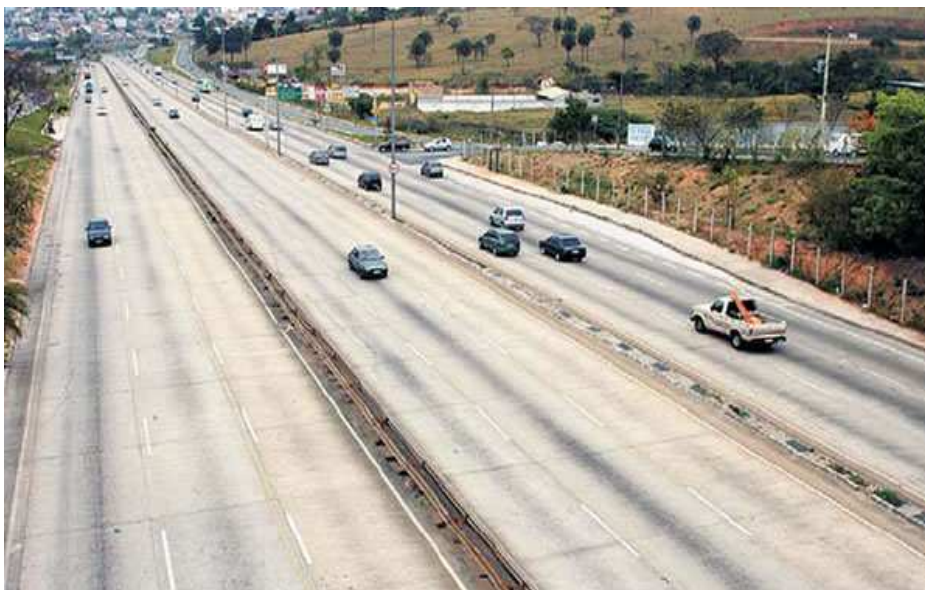
A camada superficial do pavimento pode ser impermeável, quando feito de concreto ou asfalto, Figura 18, semi-permeável, feito com paralelepípedos, calçamentos poliédricos e blocos de concreto, Figura 17, ou então permeável, produzido com asfalto poroso e blocos de concreto vazado.

Figura 18 – Rodovia com pavimentos impermeáveis (Fonte: <http://www.abcp.org.br/conteudo/imprensa/pavimento-de-concreto-no-anel-rodoviario-de-belo-horizonte>, em 29/04/2011)

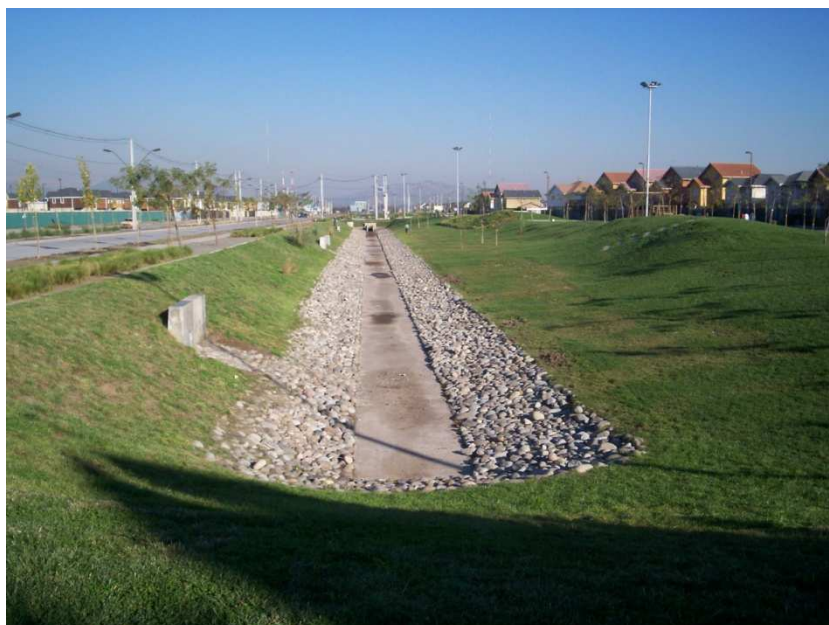
**Figura 19 - Bacia de detenção em área residencial, aliado à áreas de lazer em Santiago, Chile (Fonte: acervo pessoal)**

As bacias de detenção podem ser ainda a céu aberto, Figura 19, ou subterrâneas, como mostra a Figura 20. As construídas a céu aberto podem ser dos tipos: secas e úmidas. As secas só armazenam água durante os eventos, normalmente integradas ao ambiente urbano, Figura 22 e Figura 23, podem ter fundo impermeável ou não, muito usadas quando há risco de contaminação das águas subterrâneas, enquanto as úmidas, semelhantes às várzeas, com vegetação cultivada, permitem ainda alguma infiltração. As subterrâneas ou fechadas são usadas quando não é possível construir alguma a céu aberto, em virtude do tipo de ocupação do solo. Estas podem assumir maiores volumes e dependem de bombeamento para esvaziamento.

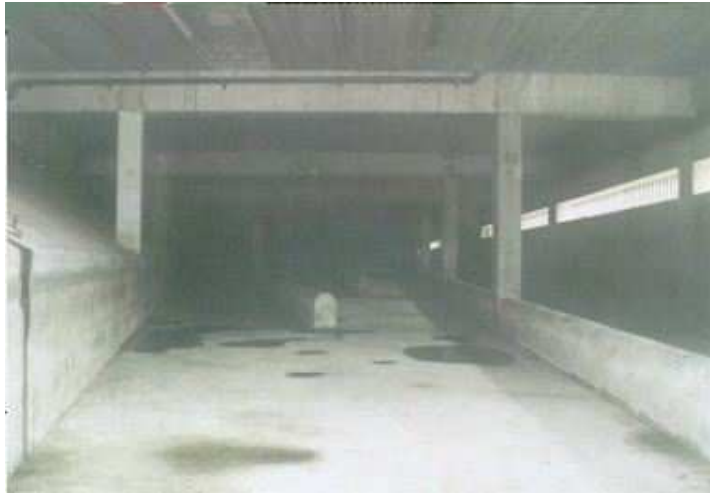
Figura 20 - Bacia de Detenção fechada (Baptista, 2005)

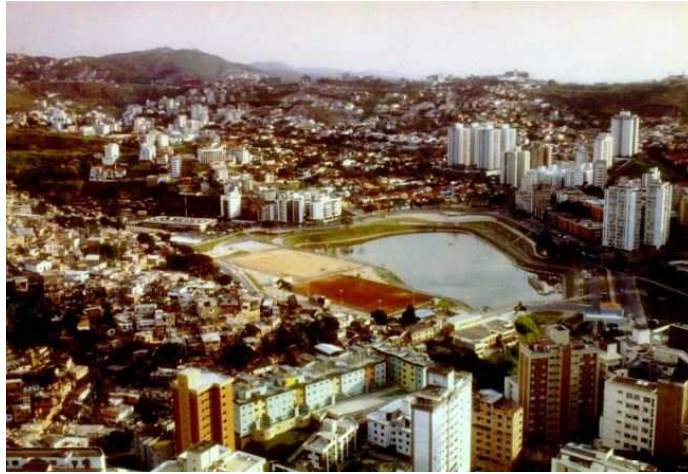
- Bacia de Retenção: mantêm a água de escoamento estocada por um longo período, objetivando a decantação das partículas sólidas, reduzindo assim a carga orgânica, como mostra a Figura 21;
- Bacia de Detenção: conservam as águas das cheias por um período de tempo suficiente para que haja o controle das inundações, atrasando um volume significativo de água, alterando o hidrograma da cheia. A redução da carga de poluente é um objetivo secundário.

Figura 21 - Bacia de retenção em ambiente urbano

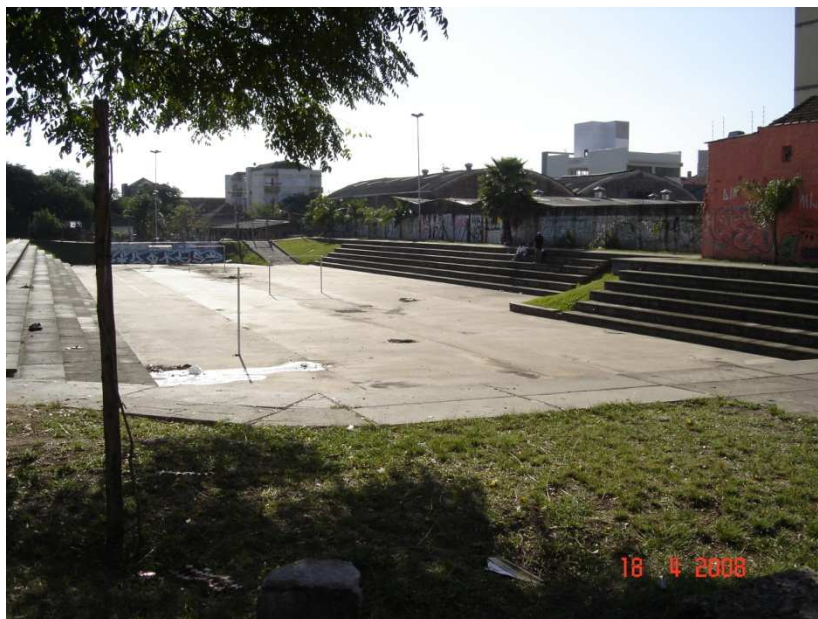
Figura 22 - Bacia de detenção integrada à paisagem urbana (Fonte: [http://www2.portoalegre.rs.gov.br/dep/default.php?p\\_secao=69](http://www2.portoalegre.rs.gov.br/dep/default.php?p_secao=69) em 06/09/2011)

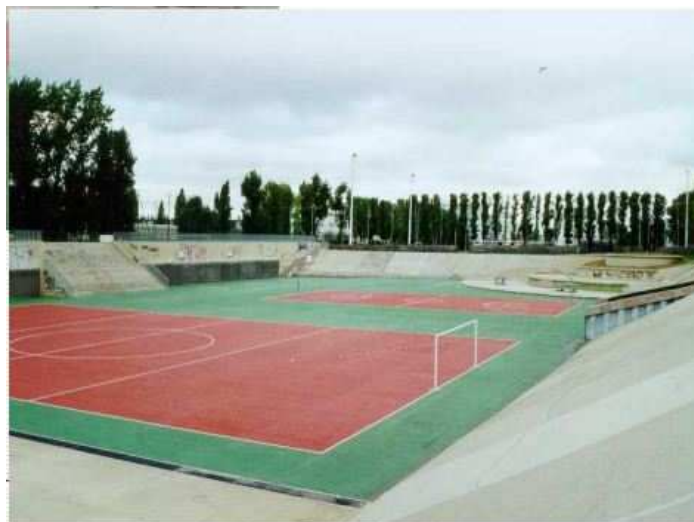
Figura 23 - Bacia de detenção aberta usada como área de lazer (Baptista, 2005)

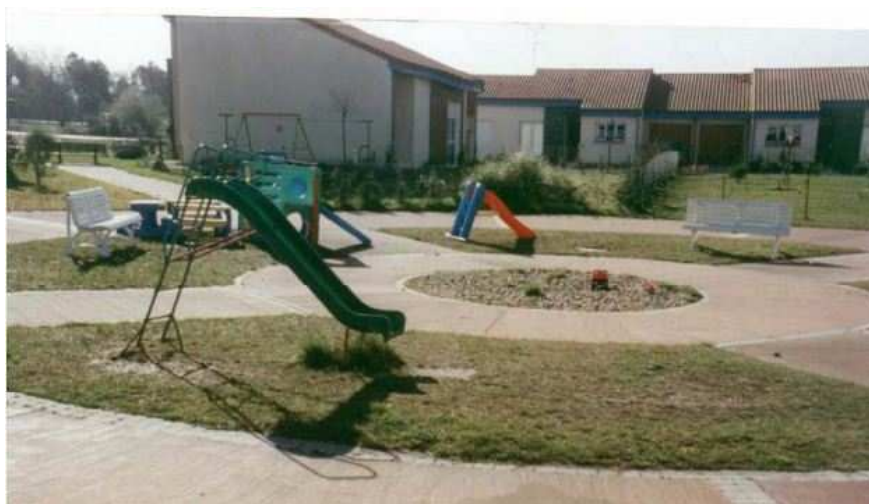
Figura 25 - Poço de infiltração em área de lazer. (Baptista, 2005)

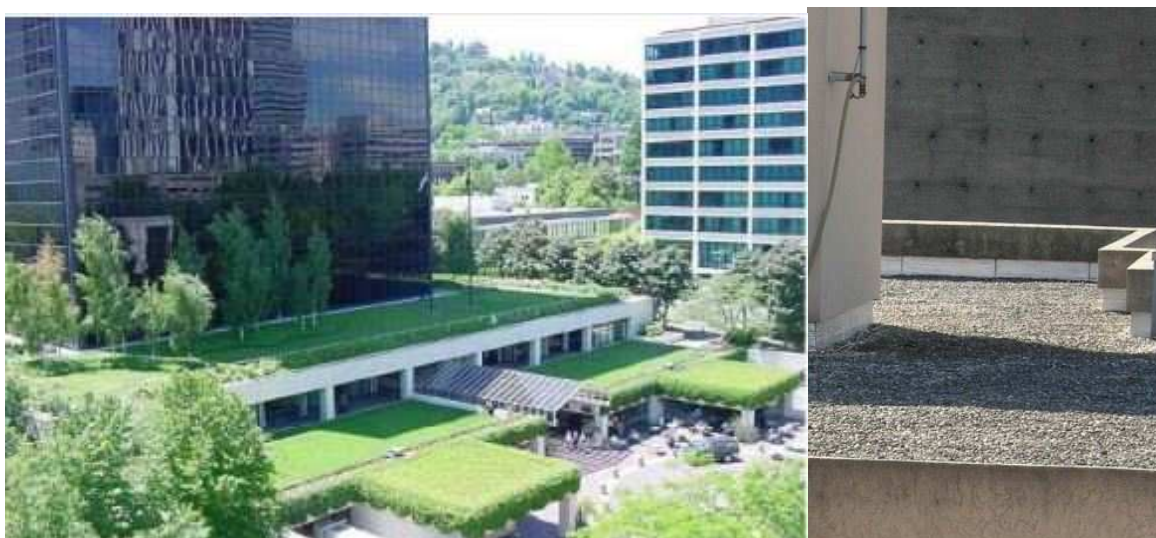
Pode ser previsto ainda uma cobertura vegetal no telhado, contribuindo também para o isolamento térmico da estrutura. São os conhecidos telhados verdes, abaixo na figura 27.

**Figura 27 - Exemplos de telhados armazenadores (Baptista, 2005)**

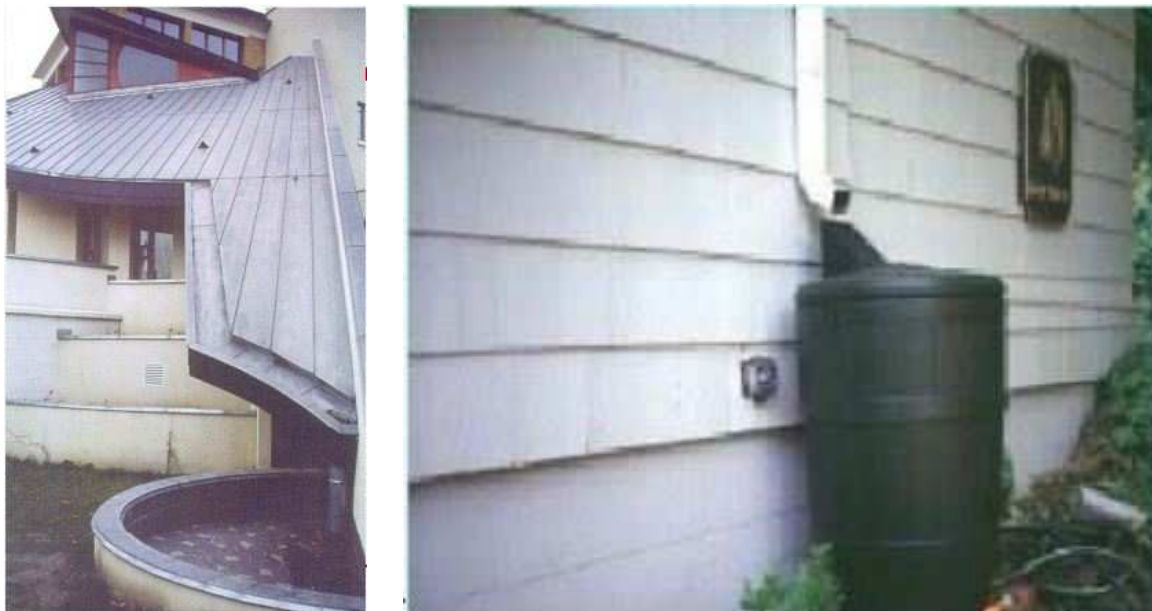
**Figura 28 - Reservatórios Individuais para aproveitamento da água da chuva (Baptista, 2005)**

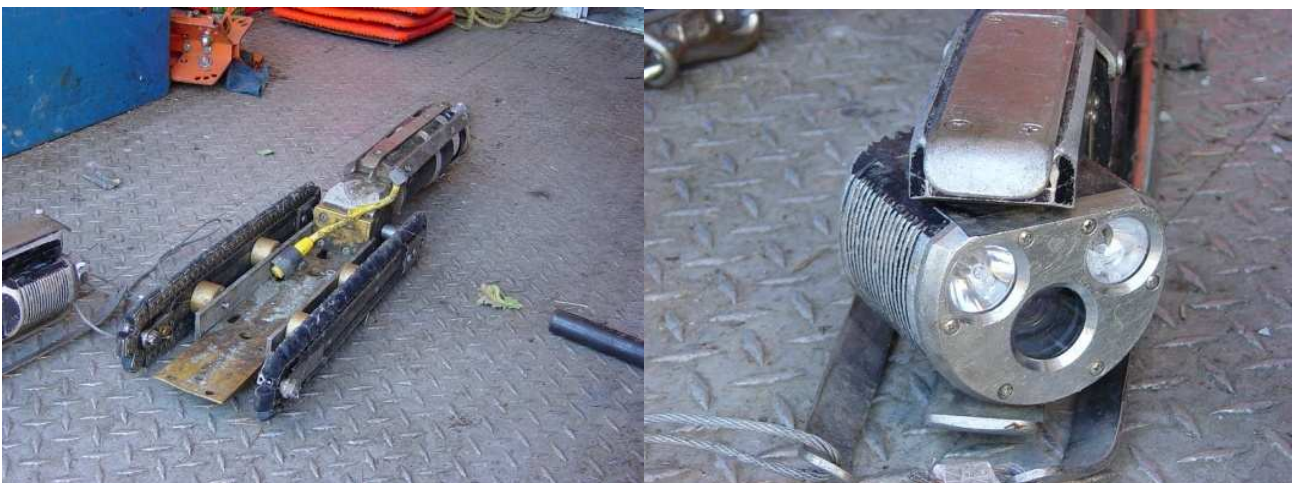
As visitas internas são realizadas quando as tubulações e galerias têm diâmetro suficiente para permitir a entrada do homem. Caso sejam pequenas, essas visitas podem ser realizadas através de pequenos dispositivos, Figura 29, que possuem uma câmera de vídeo acoplada: são as inspeções através de circuitos fechados de TV, Figura 30. A inspeção visual pode identificar problemas como penetração de raízes, desvios e recalques, abertura de juntas, rachaduras transversais e longitudinais, etc. Como vantagem apresenta a possibilidade de gravação da inspeção, podendo ser revista sempre que necessária.

Figura 29 - Robô utilizado para a inspeção visual interna. No detalhe, a "cabeça" do robô, onde ficam posicionadas as luzes e a câmera. (Fonte: Wikipedia, visitado em 29/04/2011)

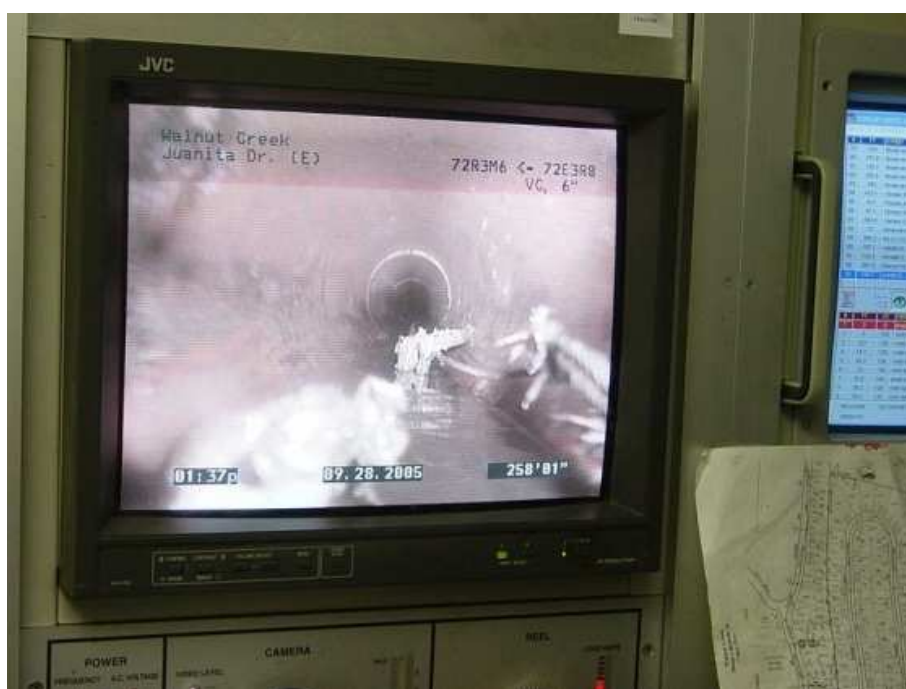
Figura 30 - Inspeção visual de dentro do carro de apoio. (Fonte: Wikipedia, visitado em 29/04/2011)

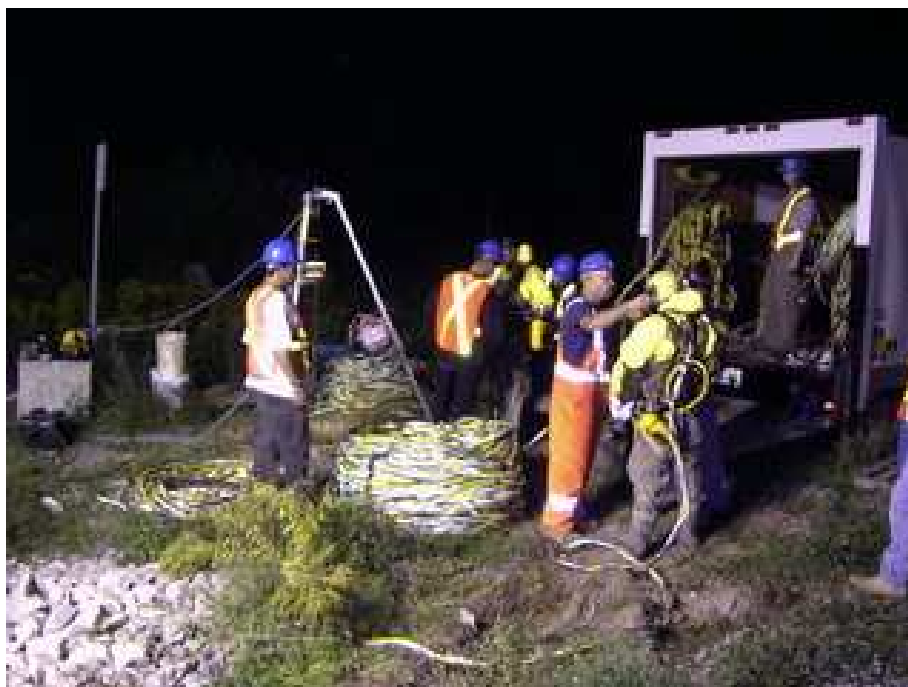
Figura 31 - Inspeção visual através entrada de operário. (Fonte: Pipeflo.ca, visitado em 29/04/2011)

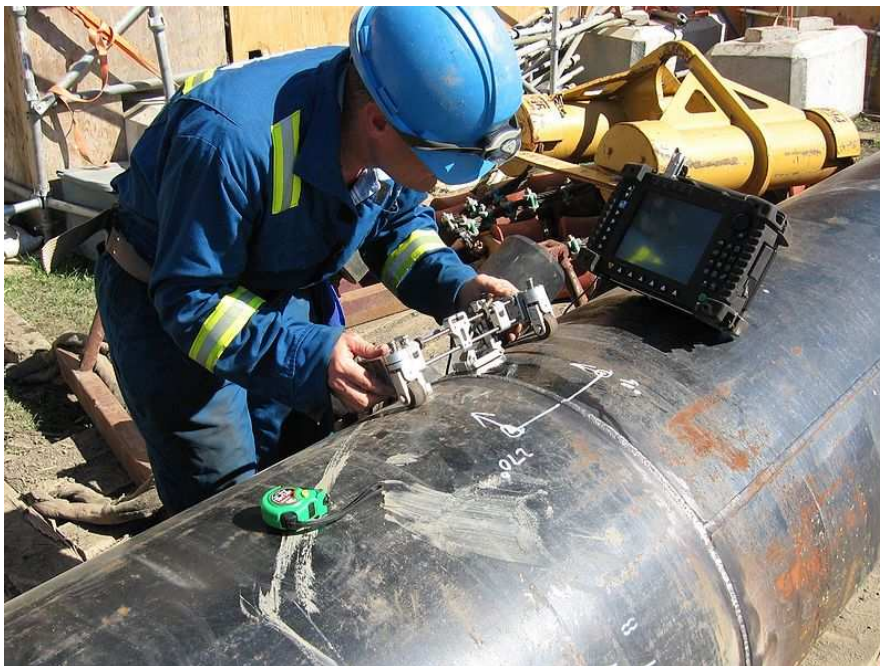
Diferente da Inspeção por Partícula Magnética, que só pode ser utilizada em tubulações metálicas, a avaliação através do teste ultra-sônico pode ser utilizado também em concreto, madeira e materiais compósitos, embora com menos precisão. O método funciona através da emissão e captação de ondas ultra-sônicas. Um transdutor emissor é colocado em contato com o material a ser analisado e então passa a emitir as ondas, como na Figura 32 abaixo. Quando essas ondas atingem uma falha, parte do sinal é refletido, atrasando o pulso que atinge o transdutor receptor. Estas falhas podem ter se originado de diversas maneiras distintas, como comentado anteriormente. Assim como os métodos apresentados antes, possui como vantagem a precisão dos resultados. Este método, além de requisitar um profissional qualificado em sua aplicação, necessita também do contato direto com a tubulação a ser examinada. Quando a tubulação é de grande diâmetro e possibilita a entrada da profissional, este não chega a ser um grande problema, mas quando a entrada não é possível, torna-se necessária a escavação do solo para acesso à tubulação. (Fonte: [http://en.wikipedia.org/wiki/Ultrasonic\\_testing](http://en.wikipedia.org/wiki/Ultrasonic_testing) em 29/04/2011)

Figura 32 - Funcionário teste a solda realizada em uma tubulação metálica com um scanner ultrassônico.  
(Fonte: Wikipedia, visitado em 29/04/2011)

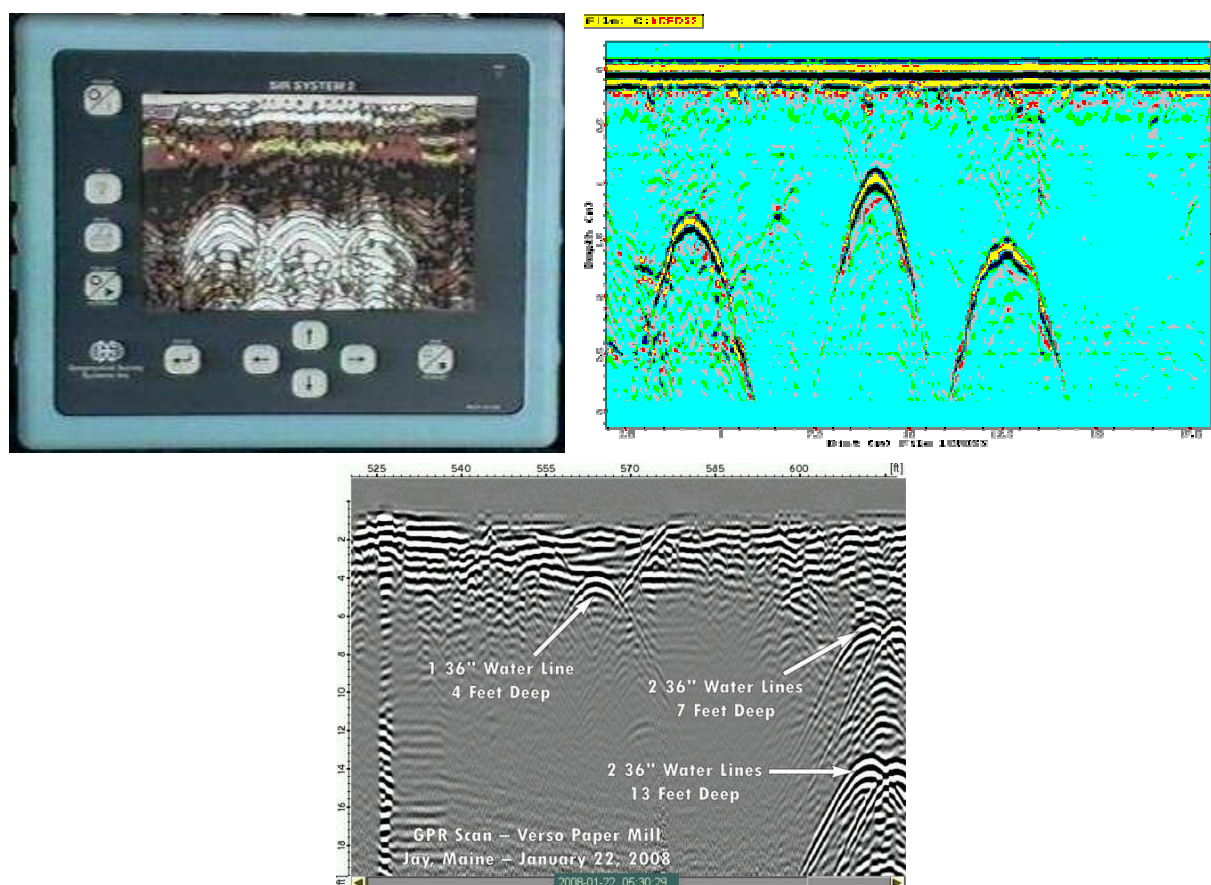
Figura 33 - Imagens obtidas com o uso de georadar. As parábolas indicam a existência de tubulações. (Fonte: Accuratolocators.com e Geomodel.com, visitados em 29/04/2011)

Os georadares geram imagens do subsolo através da emissão e reflexão de pulsos eletro-magnéticos, Figura 33 abaixo. Com ele, é possível distinguir diferentes tipos de materiais que possam estar enterrados no solo, como tubulações de concreto, cerâmicos, metálicos, além de rochas e outros materiais. Dependendo do tipo de solo a ser examinado, podem ser atingidas profundidades de dezenas de metros, com bastante precisão. Este método permite a detecção de falhas nos materiais e espaços vazios. Embora de elevada precisão, a aquisição dos dados deve ser cuidadosamente planejada e seu tratamento feito por profissional treinado, uma vez que é de alta complexidade. ([http://www accuratolocators.com/zond\\_software.html](http://www accuratolocators.com/zond_software.html) em 29/04/2011 e <http://www.geomodel.com/gprtext.htm> acessados em 29/04/2011)

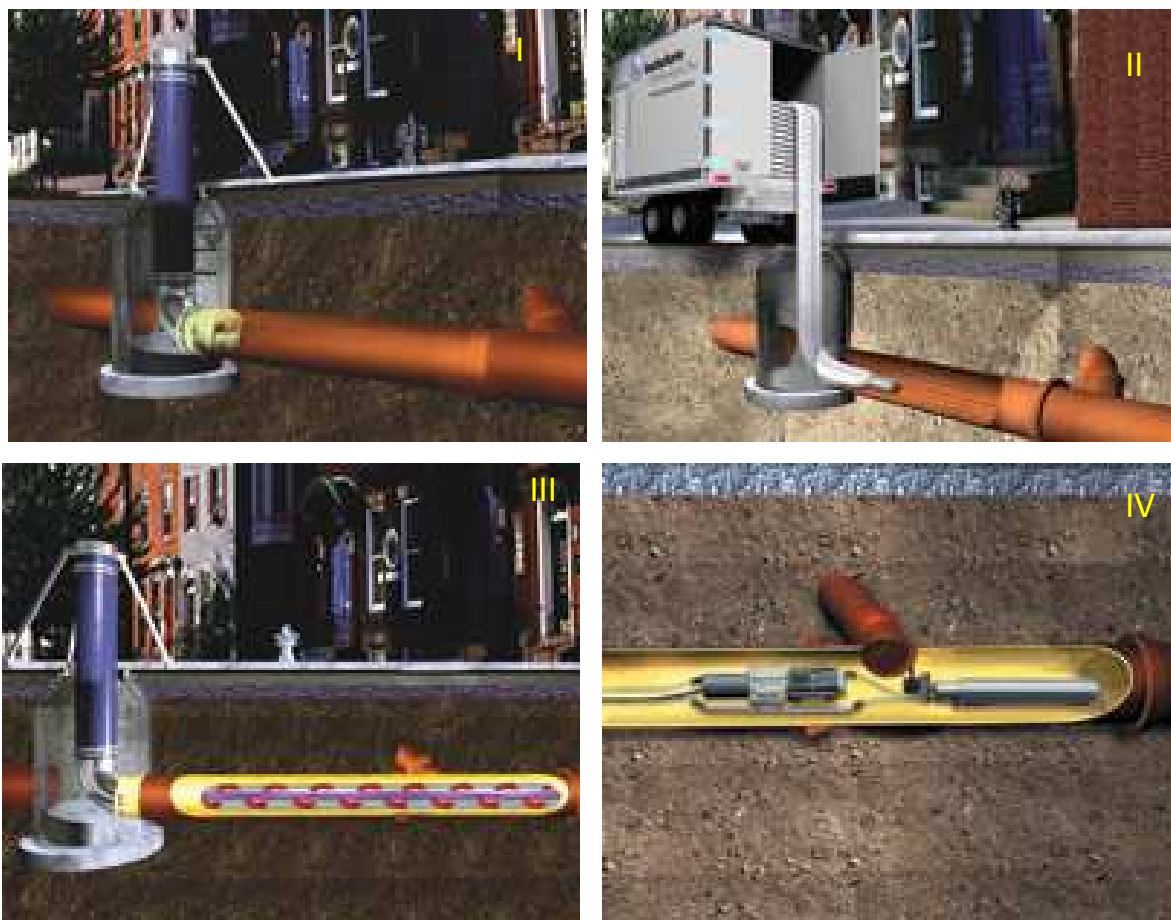
Figura 34 - I – A tubulação saturada de resina é empurrada ou puxada II. III – água quente ou vapor d'água é usada para curar a resina, formando um tubo sem juntas. IV – chegadas de outras tubulações na tubulação restaurada são abertas com a ajuda de ferramentas de corte controladas remotamente. (Fonte: <http://www.insituform.com/content/190/how-insituform-cioo-is-installed.aspx>)

Este tipo de técnica pode ser utilizado para a reabilitação de tubulação com diâmetro que variam de 10 cm a 2.5 m.

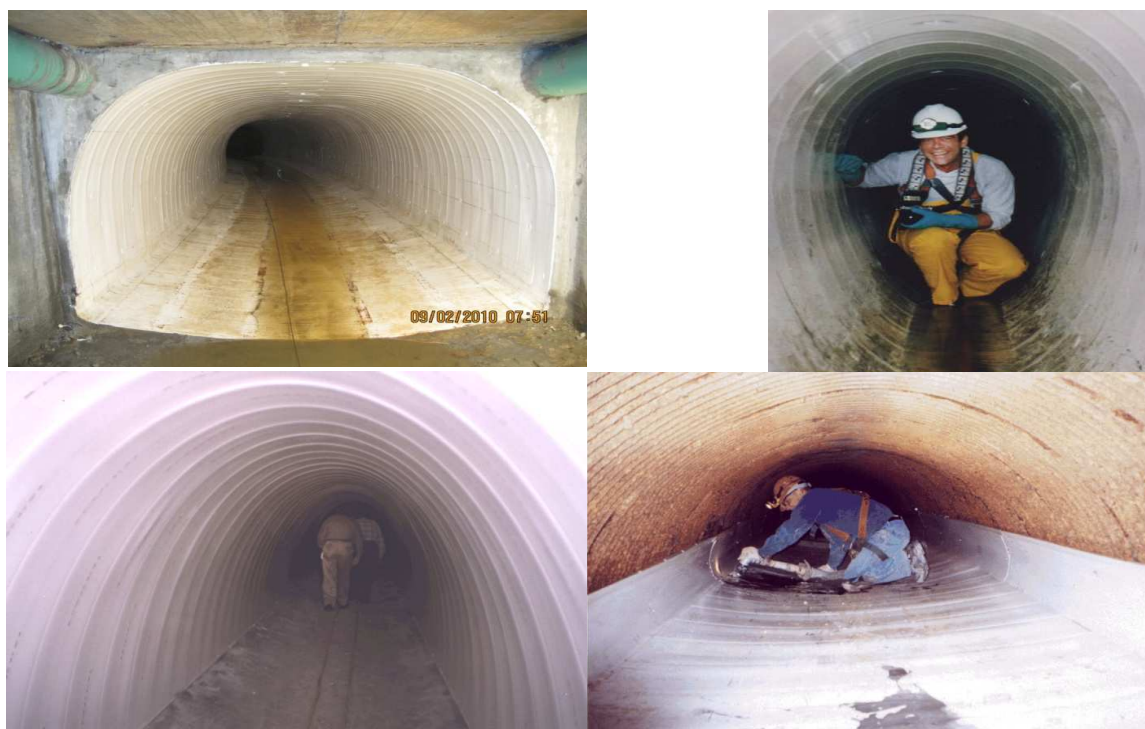
A inserção da argamassa, além de fornecer suporte para as tiras ou painéis de PVC, ela preenche as rachaduras e buracos que havia na tubulação antiga, impedindo a entrada de água. Podem ainda conter aditivos que impedem o crescimento de vegetação. Esse sistema pode ser instalado em tubulações com diversas formas, como mostra a Figura 37.

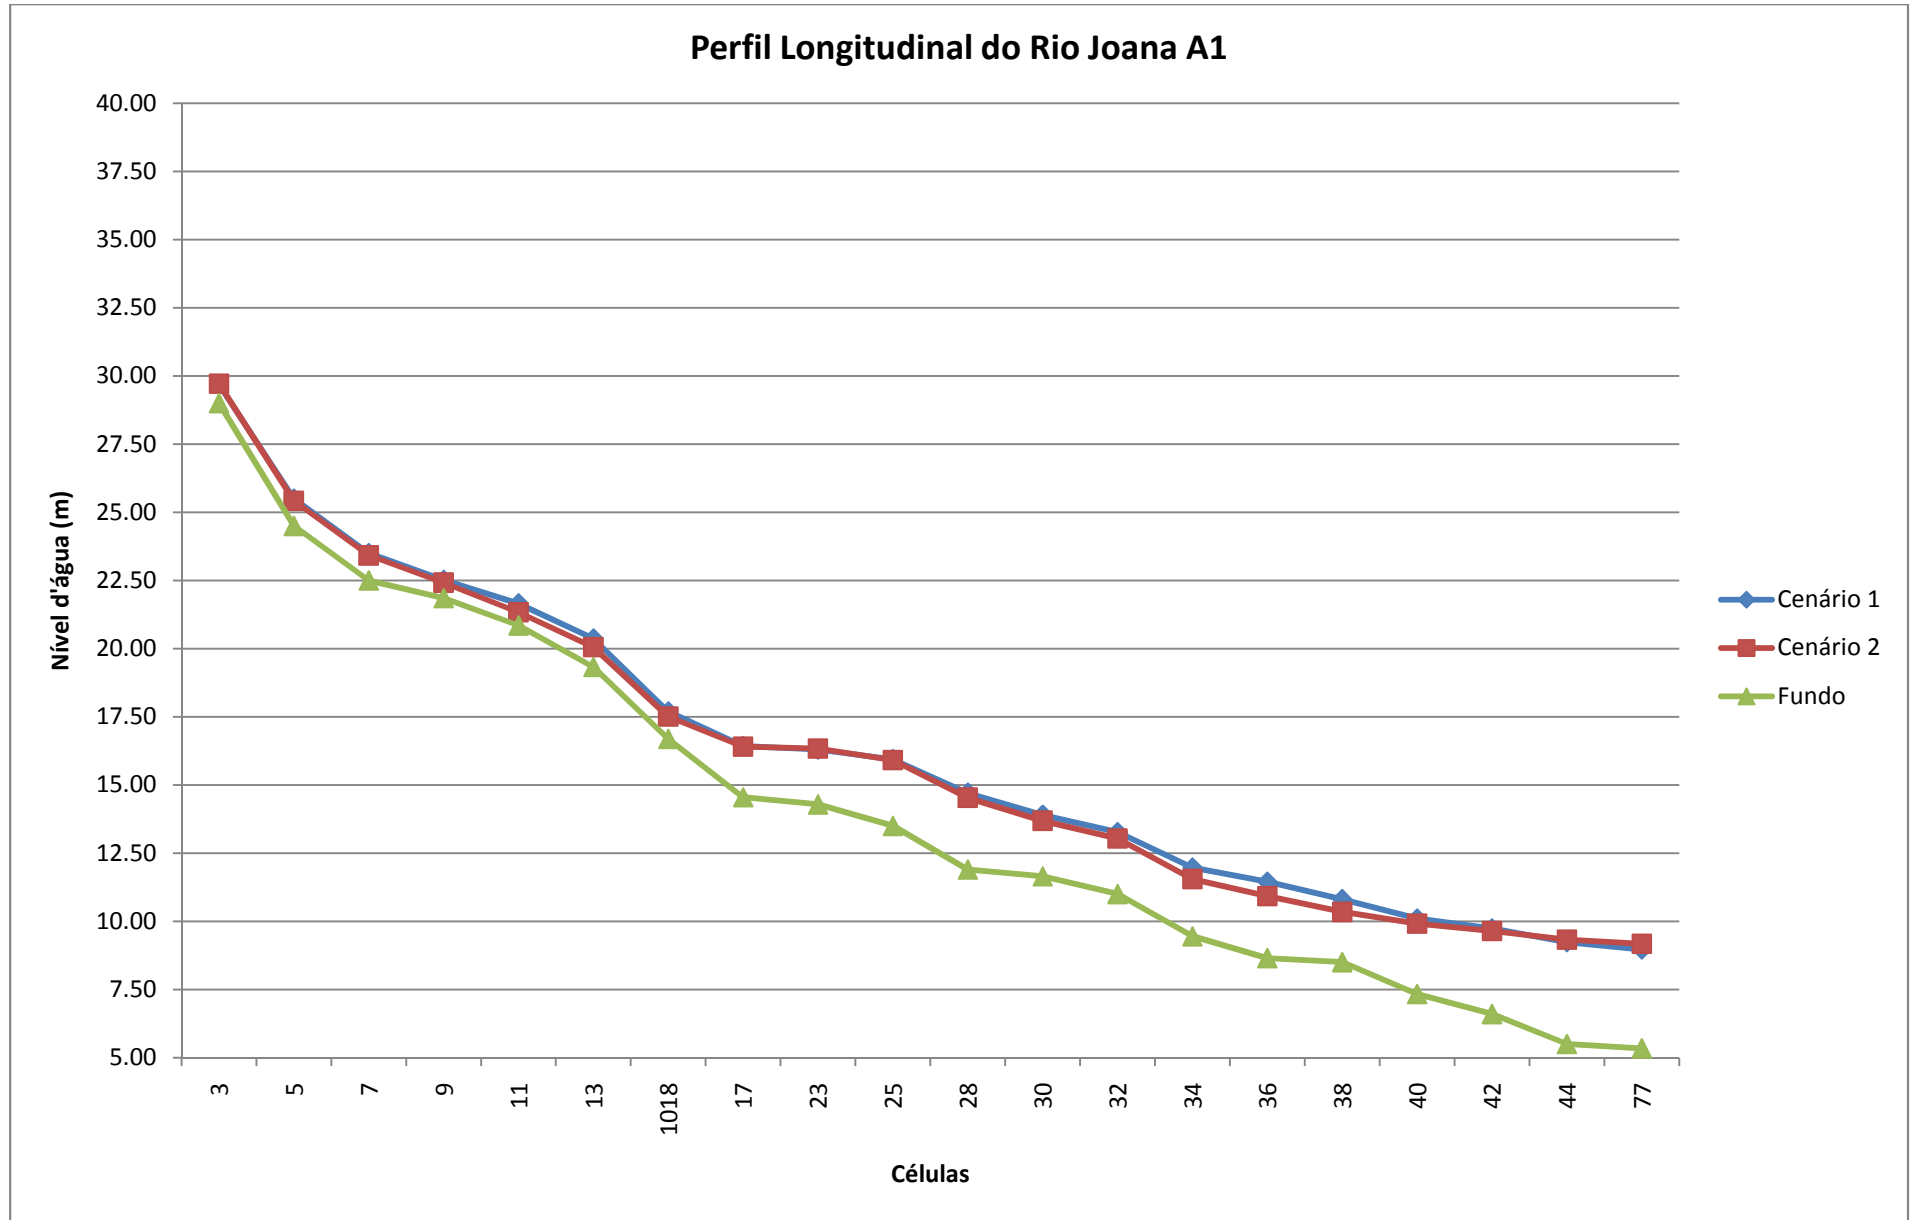
Figura 42 - Perfil Longitudinal do Rio Joana

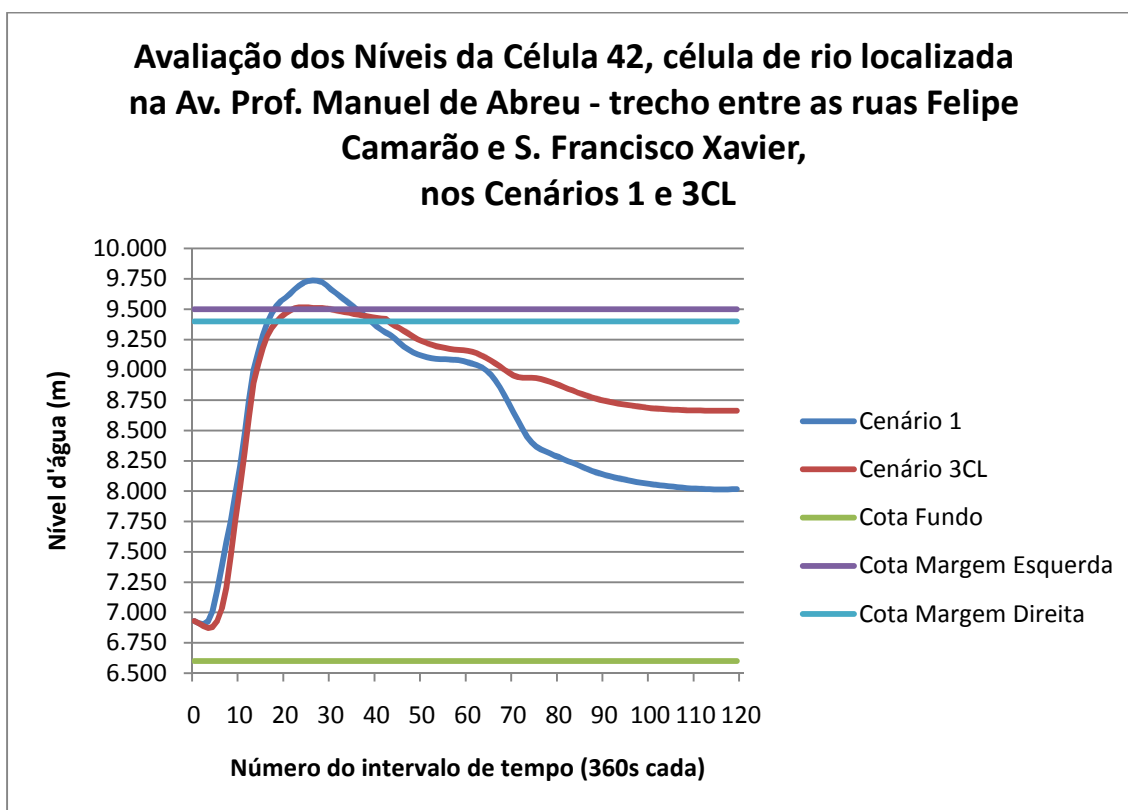
Figura 59 - Cotograma da célula 42, célula de rio no trecho final do rio Joana
