CARACTERIZAÇÃO MICROESTRUTURAL EM FUNÇÃO DA TEMPERATURA
DE SERVIÇO DE TUBOS DE AÇOS HP-MODIFICADOS AO Nb e Ti
ENVELHECIDOS EM FORNOS DE REFORMA A VAPOR

Dissertação de Mestrado apresentada ao Programa de Pós-graduação em Engenharia Metalúrgica e de Materiais, COPPE, da Universidade Federal do Rio de Janeiro, como parte dos requisitos necessários à obtenção do título de Mestre em Engenharia Metalúrgica e de Materiais.

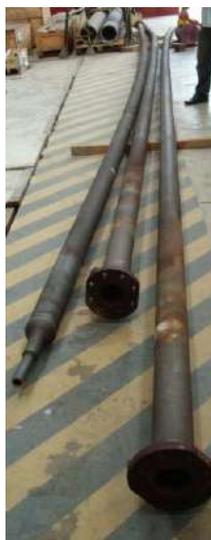
Figura 2.4—Exemplo de tubos de reforma, com 13,4 metros de comprimento, desativados após 114.000 horas de serviço.

Os tubos de reforma são fabricados para uma vida útil nominal de 100.000h em serviço em uma temperatura superior a 980°C (BONACCORSI et al., 2014) e pressão interna de 1 a 4MPa (PEREZ et al., 2013) e (SWAMINATHAN et al., 2008). A reação de reforma, que é endotérmica, controla a temperatura de parede do tubo. A vida útil normalmente encontra-se numa faixa entre 30.000 e 150.000h e depende das condições de operação e das características particulares do material (DA SILVEIRA; LE MAY, 2006). Eles são os componentes mais caros da planta. Cada tubo custa na ordem de dezenas de milhares de reais(BONACCORSI et al., 2014). O custo para trocar os tubos em um típico forno de reforma a vapor é aproximadamente 10% dos custos agregados da planta(LATHAM et al., 2011). Normalmente estes apresentam diâmetro interno de 60 a 200mm, espessura de parede na faixa de 10 a 25mm e comprimento total de 10 a 15m (BONACCORSI et al., 2014). Cada tubo de reforma é normalmente constituído por 3 a 4 segmentos de tubo soldados com comprimento individual de 2a5m(DA SILVEIRA; LE MAY, 2006). A Figura 2.4 apresenta um exemplo de tubo de reforma desativado após longo tempo de serviço.

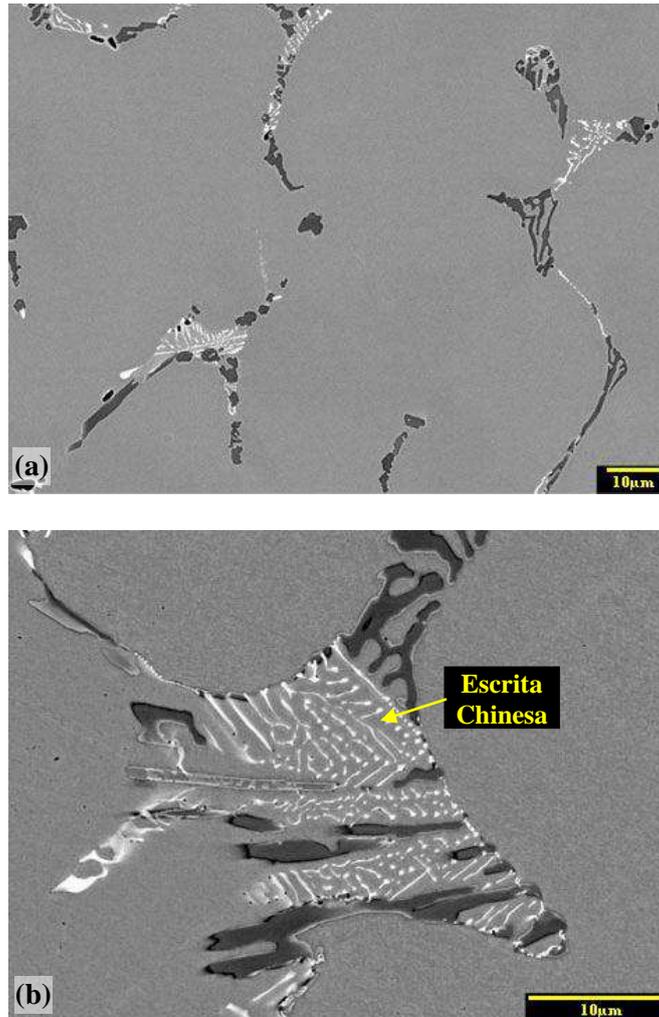
Figura 2.6–Microestrutura típica do aço HP modificado ao nióbio observada em MEV. Adaptada de(BUCHANAN; KRAL, 2012).

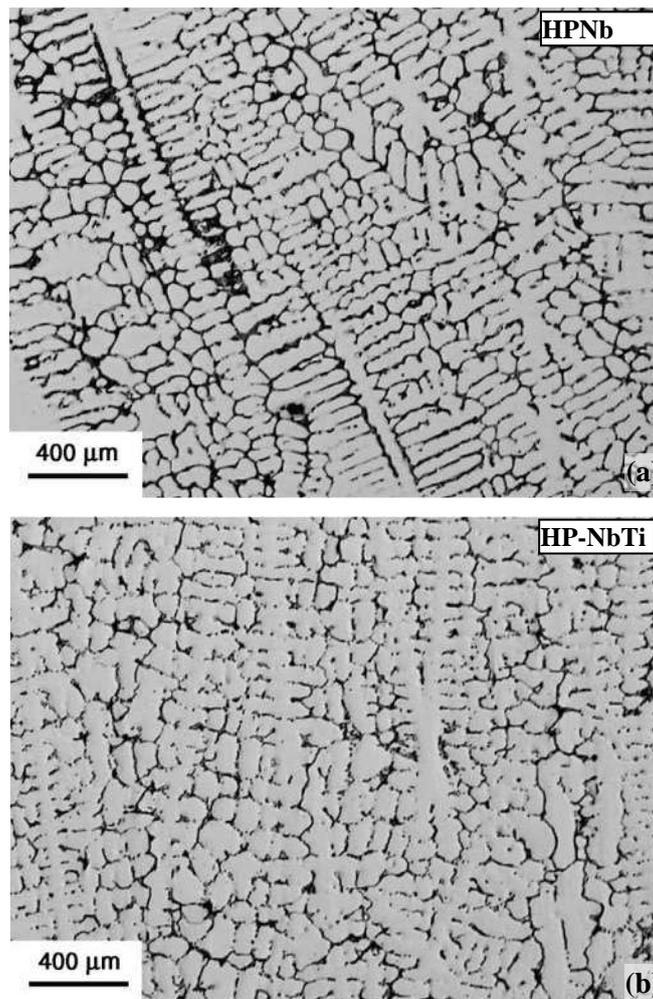
Figura 2.8 - Observação em microscopia ótica de dois aços HP40 modificados: a) HP com 1,34% de Nb em peso e b) HP com 0,78% de Nb e 0,04% de Ti em peso. Adaptada de (DE ALMEIDA; RIBEIRO; LE MAY, 2003).

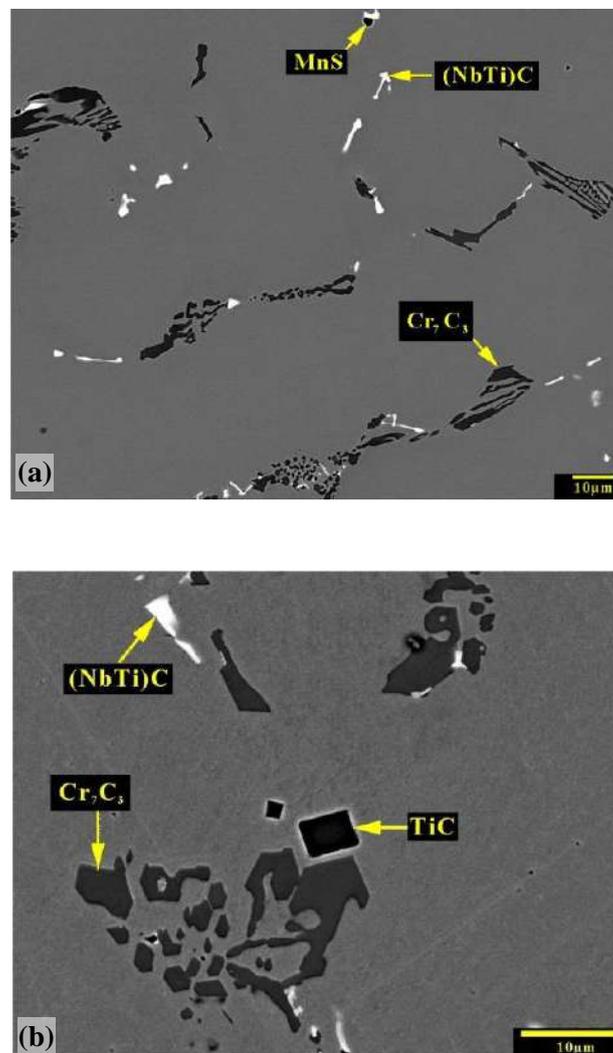
Figura 2.9–Microestrutura do HP modificado ao nióbio e aotitânio observada em MEV. Adaptada de (BUCHANAN; KRAL; BISHOP, 2014).

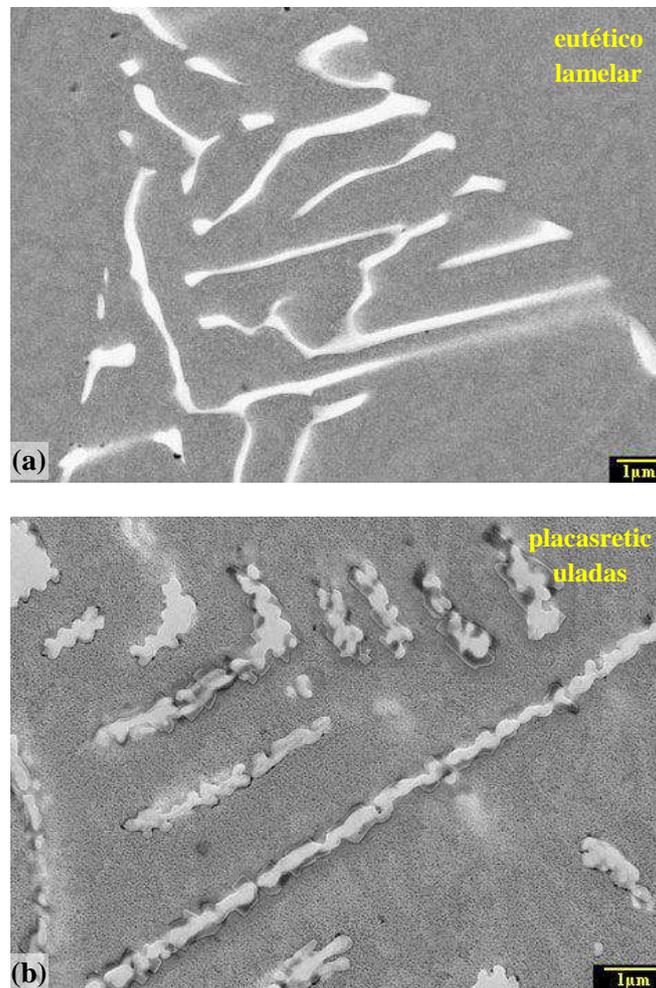
Figura 2.10–Carbeto de nióbio para duas morfologias distintas. a) Tipo I –eutético lamelar. b) Tipo II – placas reticuladas. Adaptada de(BUCHANAN; KRAL, 2012).

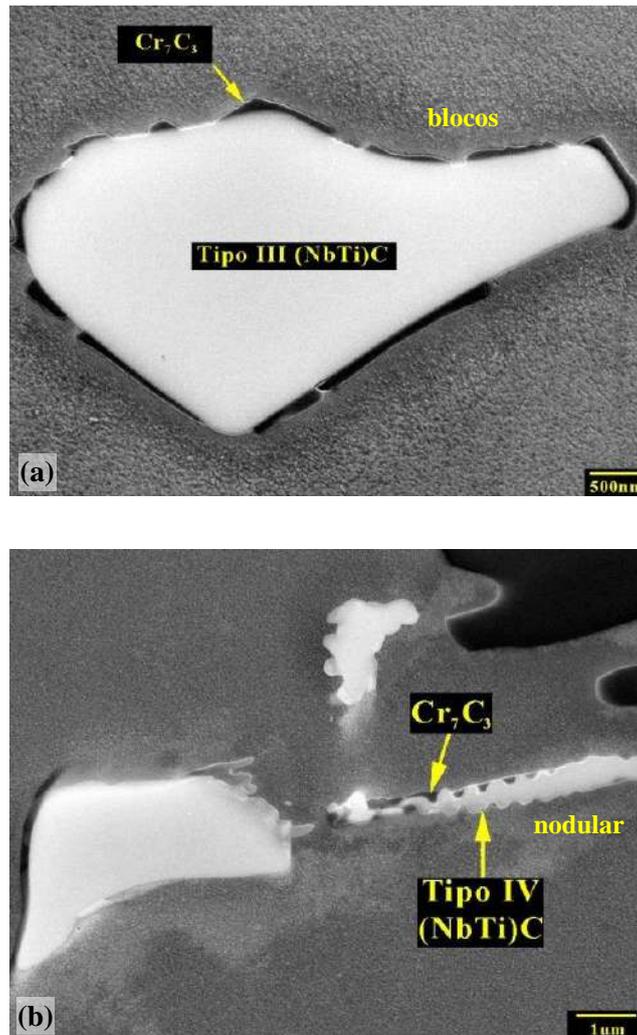
Figura 2.11 – Carbeto de nióbio a) Tipo III – blocos e b) Tipo IV – nodular. Adaptada de (BUCHANAN; KRAL; BISHOP, 2014).

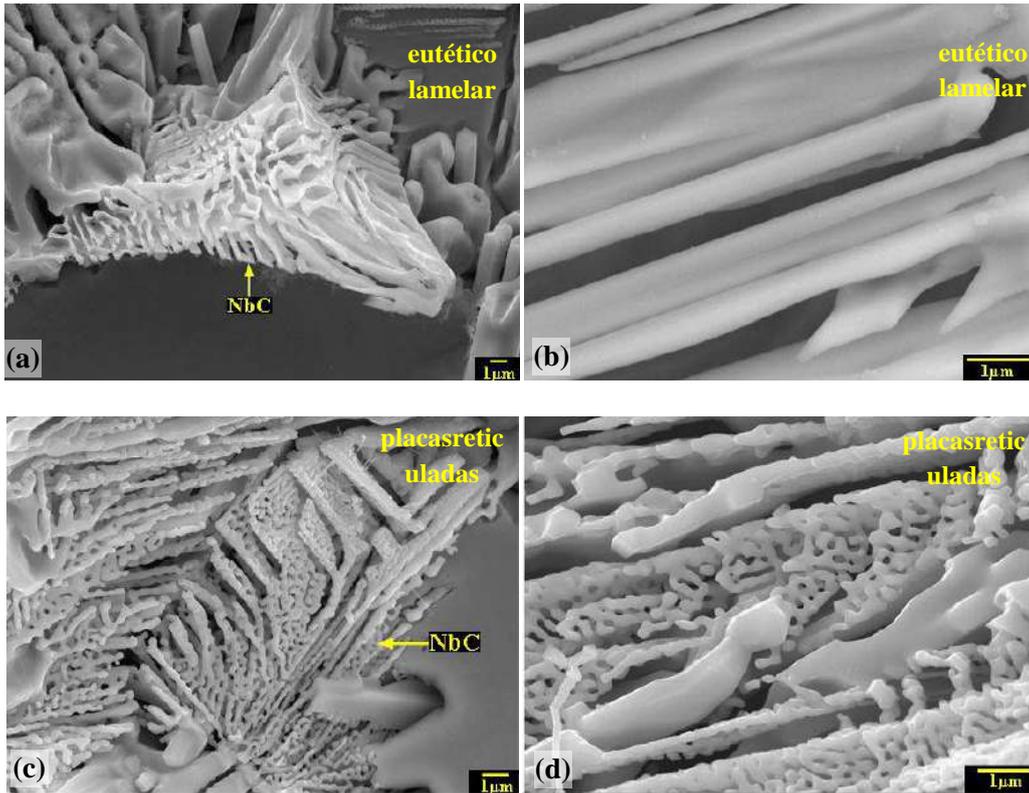
Figura 2.12–Morfologia tridimensional do carbeto de nióbio. a) Carbeto de nióbio Tipo I – eutético lamelar. b) Detalhe sobre o Tipo I c) Carbeto de nióbio Tipo II – placas reticuladas e d) Detalhe sobre o Tipo II. Adaptada de(BUCHANAN; KRAL, 2012).

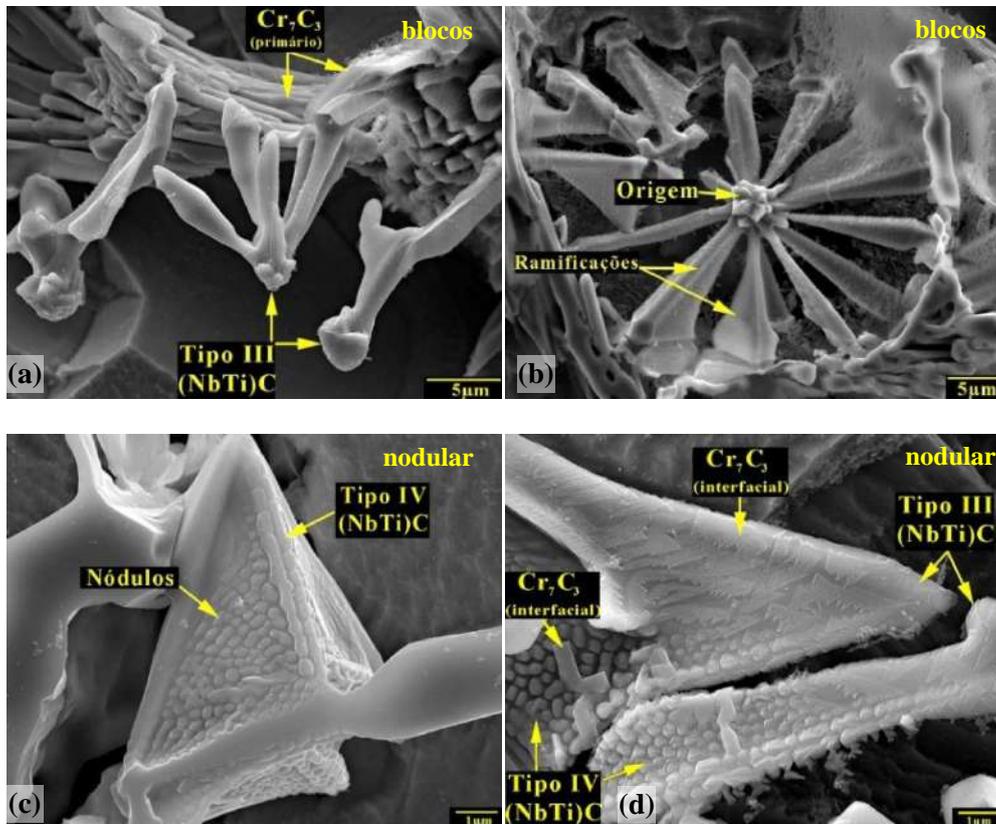
Figura 2.13 - Morfologia tridimensional do carbeto de nióbio. a) Carbeto de nióbio Tipo III - blocos. b) Detalhe sobre o Tipo III. c) Carbeto de nióbio Tipo IV – nódulos. d) Detalhe sobre o Tipo IV. Adaptada de(BUCHANAN; KRAL; BISHOP, 2014).

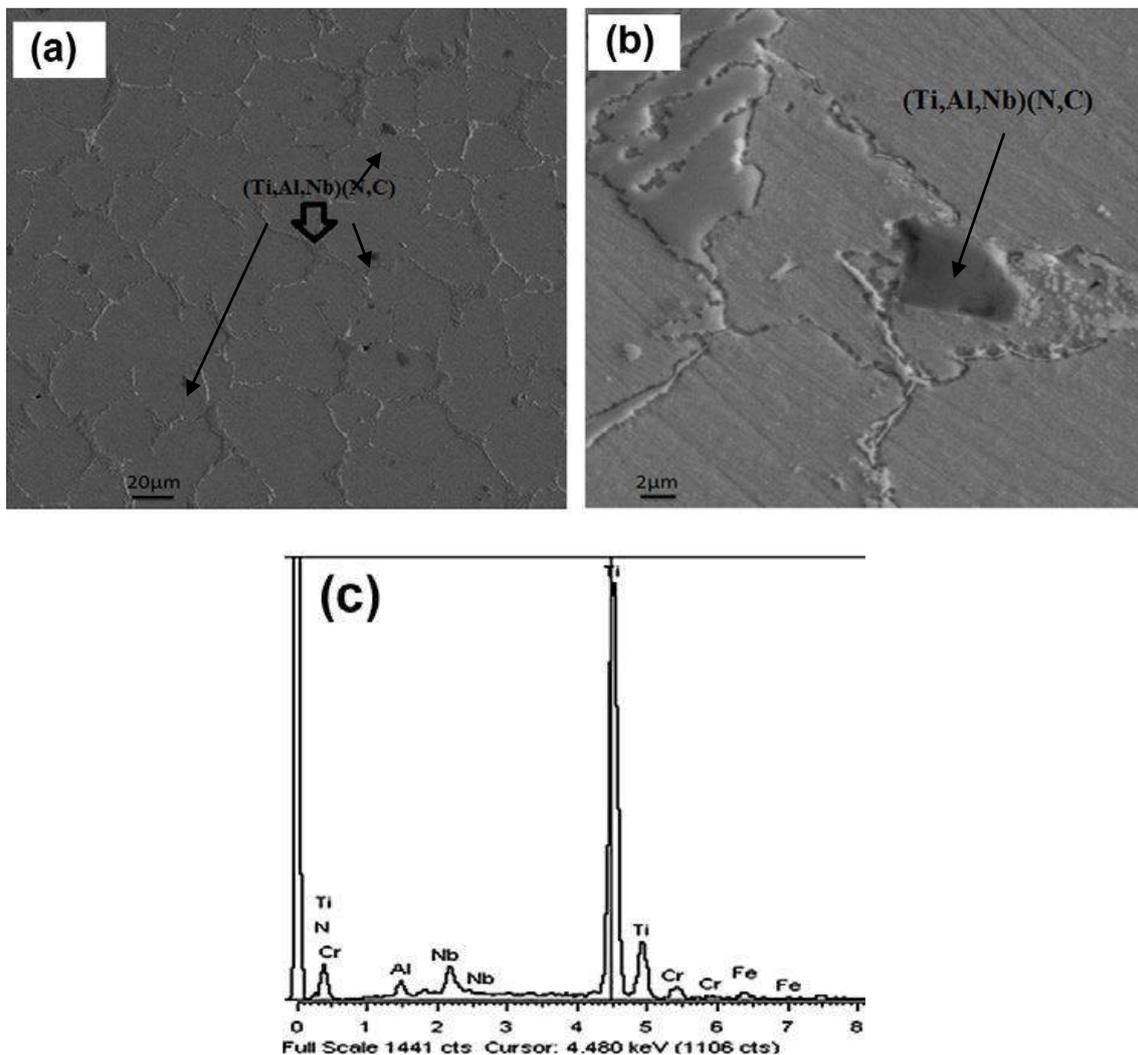
Figura 2.14 – Carbonitreto de titânio, nióbio e alumínio encontrada no aço HP-NbTi. Adaptada de(BORJALI; ALLAHKARAM; KHOSRAVI, 2012).

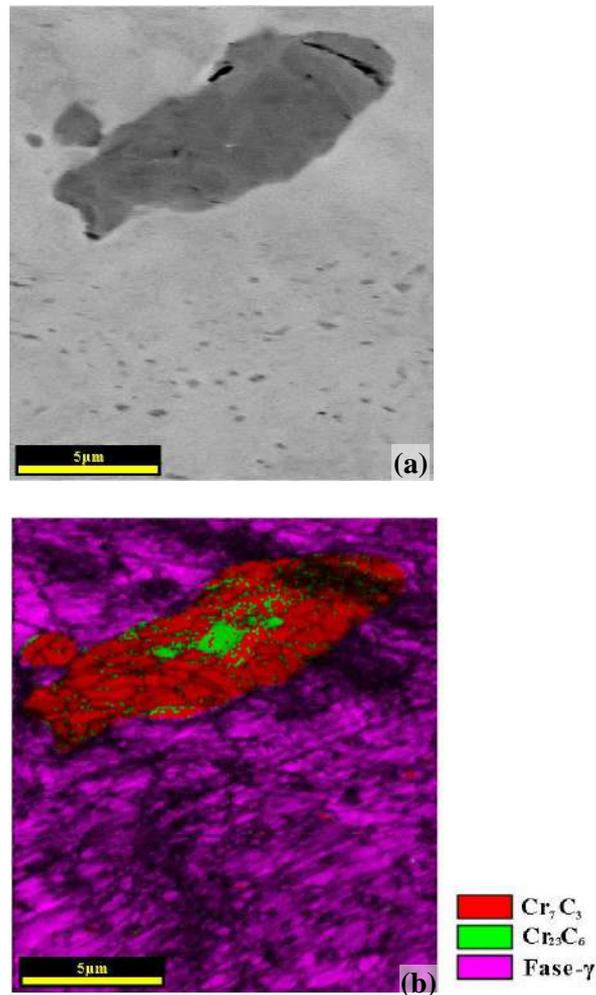
Figura 2.15–Microestrutura da liga HP40-Nb após mantida a 1150°C por 2h observada no MEV. a) imagem por elétrons retroespalhados. b) mapa de distribuição de fases, superposta em um mapa de difração. Adaptada de(KONDRAT'EV et al., 2015).

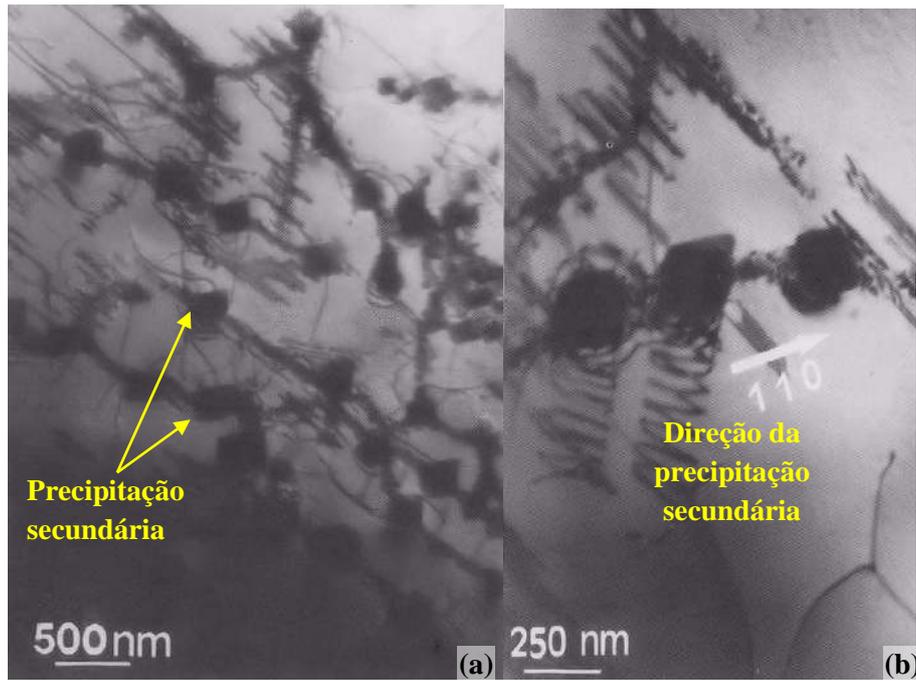
Figura 2.16 - Carbeto de cromo secundário do tipo $M_{23}C_6$ precipitado em liga HP40 modificada ao nióbio(0,69%) envelhecida por 700°C por 1000h. A orientação é coerente $[110]_{\text{carbeto}} \parallel [110]_{\text{matriz}}$. Adaptada de (SOARES et al., 1992).

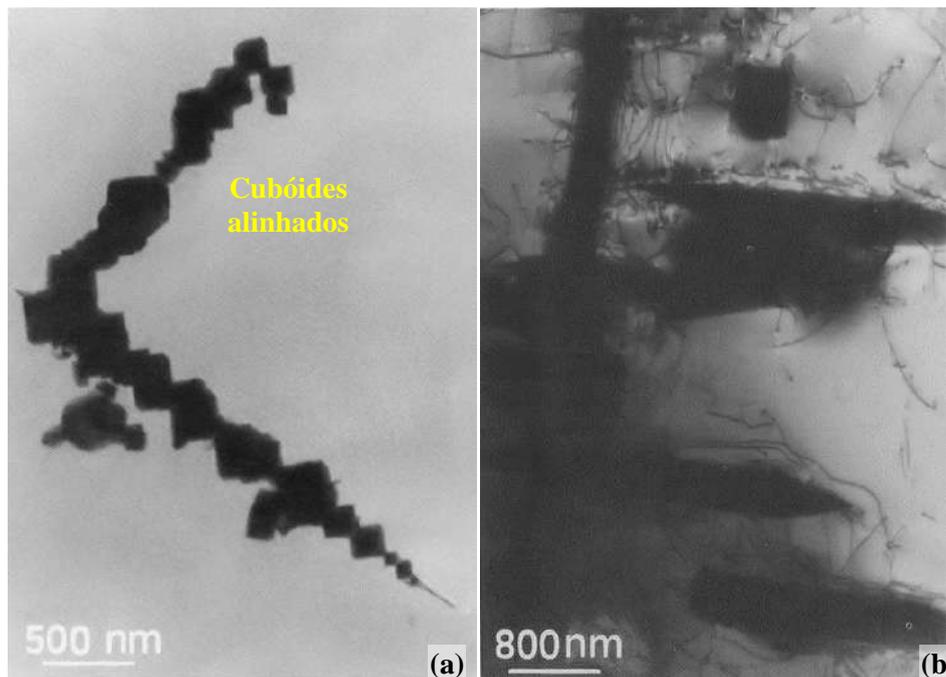
Figura 2.17 - Precipitado secundário em forma de agulha do tipo $M_{23}C_6$ em orientação diagonal $[113]$ após envelhecimento do aço HP40-Nb (~0,7) por 1000h a a) 700°C e b) 1100°C Adaptada de (SOARES et al., 1992).

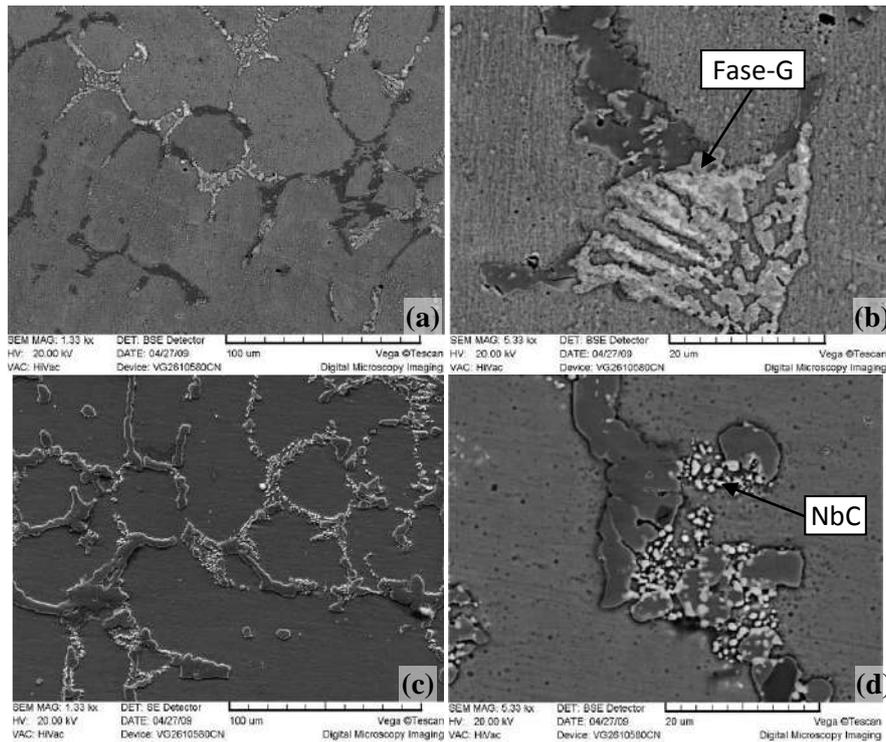
Figura 2.21—Amostras envelhecidas em serviço e tratadas termicamente por 100h nas temperaturas de: a) e b) 900°C; c) e d) 1100°C. Adaptada de (WANG et al., 2011).

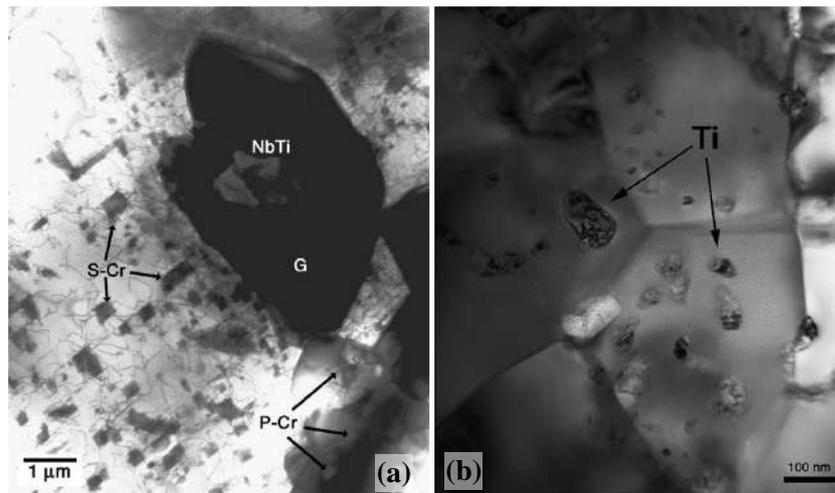
Figura 2.22- Observação em MET do aço HP-NbTi envelhecido a 900°C por 1000h. a) o carbeto de cromo primário (P-Cr) e secundário (S-Cr), o carbeto (NbTi)C e a fase-G (G) estão indicados. b) aumento na região da fase-G no qual é possível observar a partícula de TiC individual (Ti)(DE ALMEIDA; RIBEIRO; LE MAY, 2003).

A transformação parcial da fase-G nos aços HP-NbTi, juntamente com os mais finos e dispersos precipitados e também com a menor continuidade das fases interdendríticas, podem justificar do comportamento superior observado em fluência para essa liga(DE ALMEIDA; RIBEIRO; LE MAY, 2003). A interface entre a fase-G e a matriz foi considerada pelos autores como um local preferencial para ocorrência de danos por fluência. Durante a transformação, ocorre um aumento de volume da fase

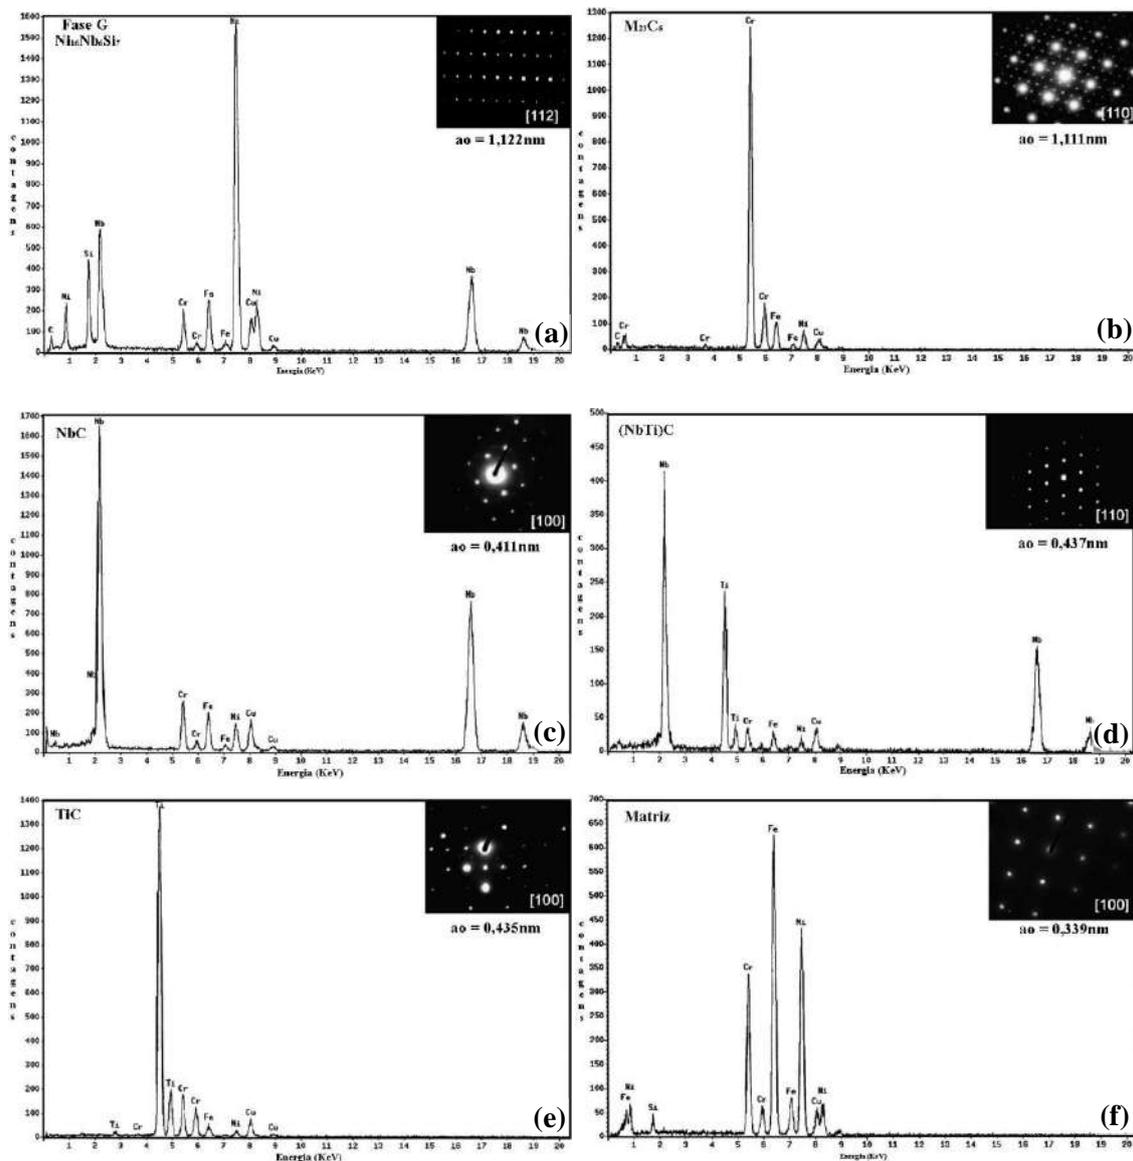
Figura 2.23 - Espectro EDS, difração da área selecionada, e parâmetro de rede calculado para: a) fase-G; b) NbC; c) (NbTi)C; d) TiC e e) $M_{23}C_6$. Adaptada de (DE ALMEIDA; RIBEIRO; LE MAY, 2003).

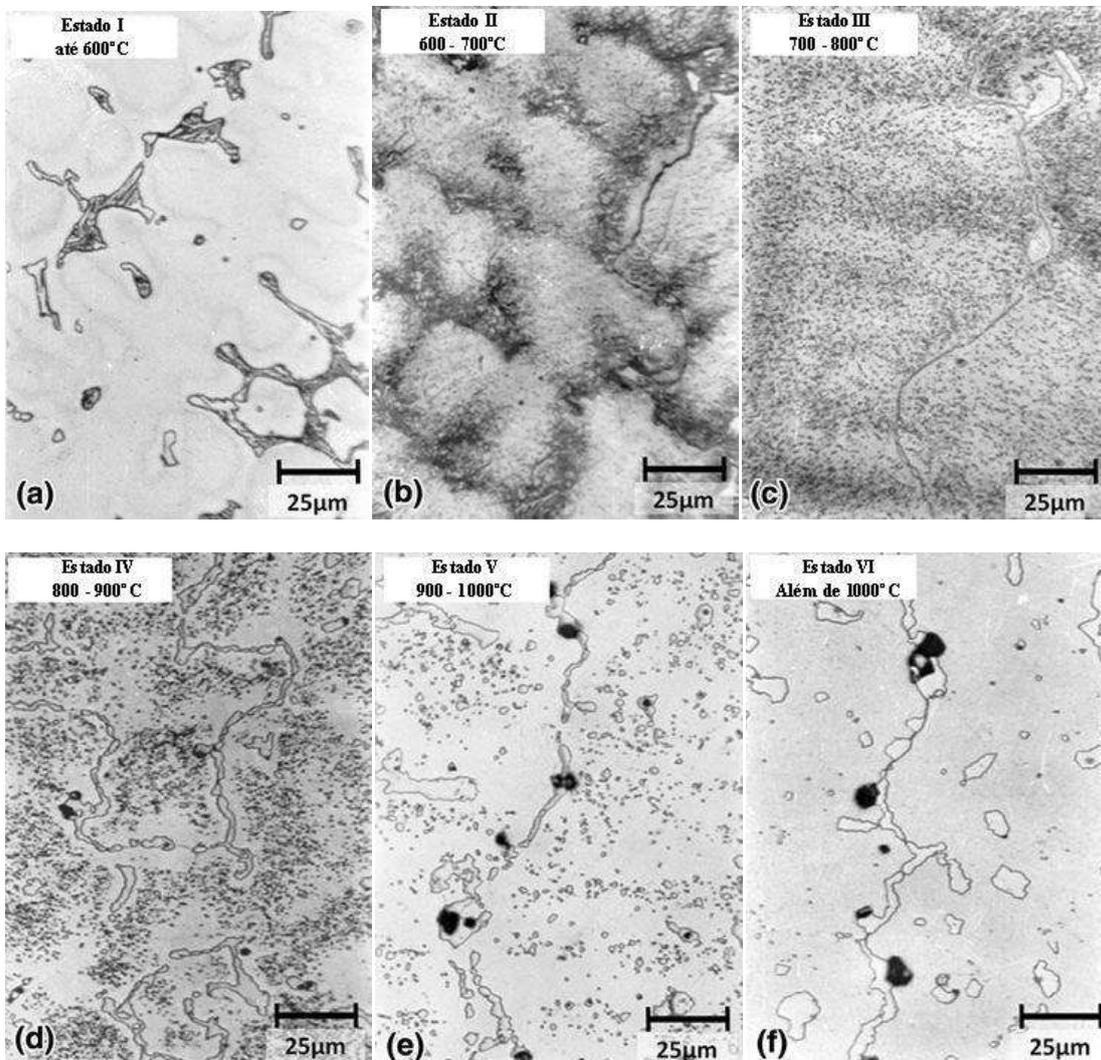
Figura 2.24 - Critério de classificação do estado de envelhecimento. a) < 600°C, estado de envelhecimento I. b) 600-700°C, estado de envelhecimento II. c) 700-800°C, estado de envelhecimento III. d) 800-900°C, estado de envelhecimento IV. e) 900-1000°C, estado de envelhecimento V. f) >1000°C, estado de envelhecimento VI. Adaptada de (PEREZ et al., 2013).

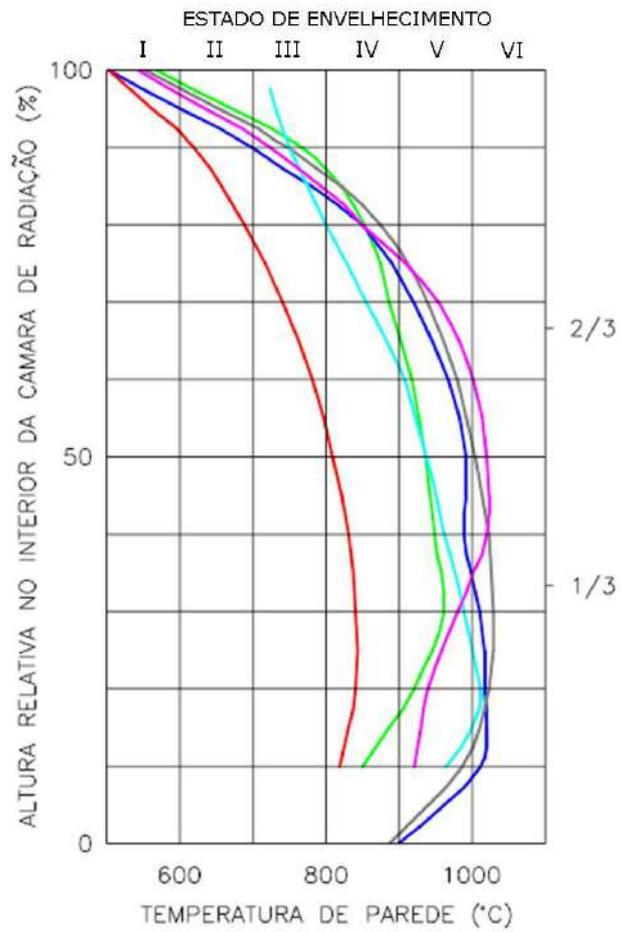
Figura 2.26 - Distribuição da temperatura na zona de radiação para diversos tubos de forno de reforma baseado em observações metalográficas. Adaptada de (DA SILVEIRA; LE MAY, 2006).

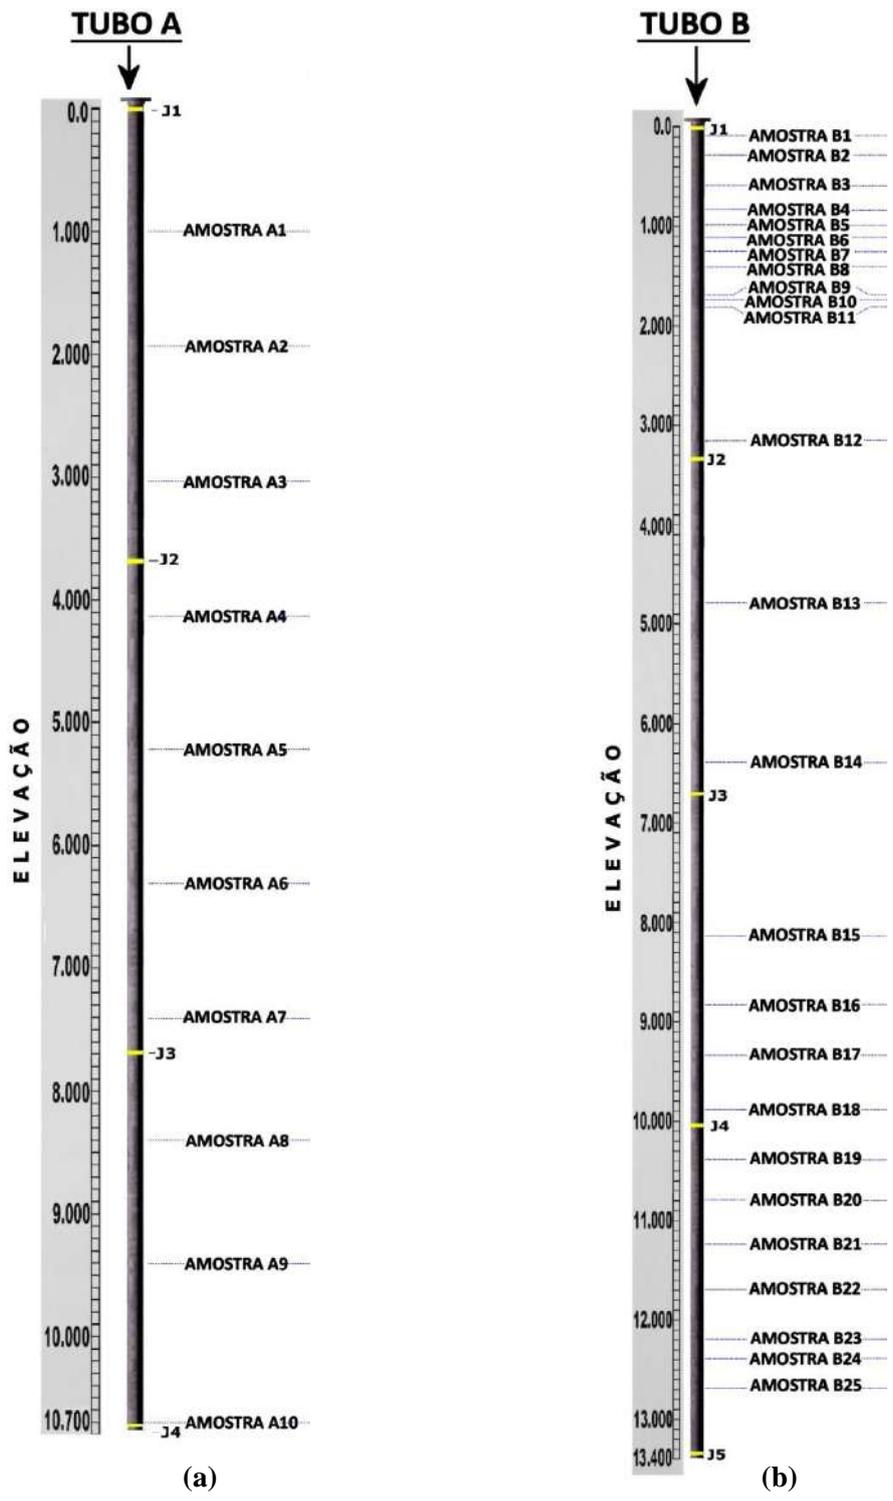
Figura 3.1 – Amostras retiradas dos tubos A e B.

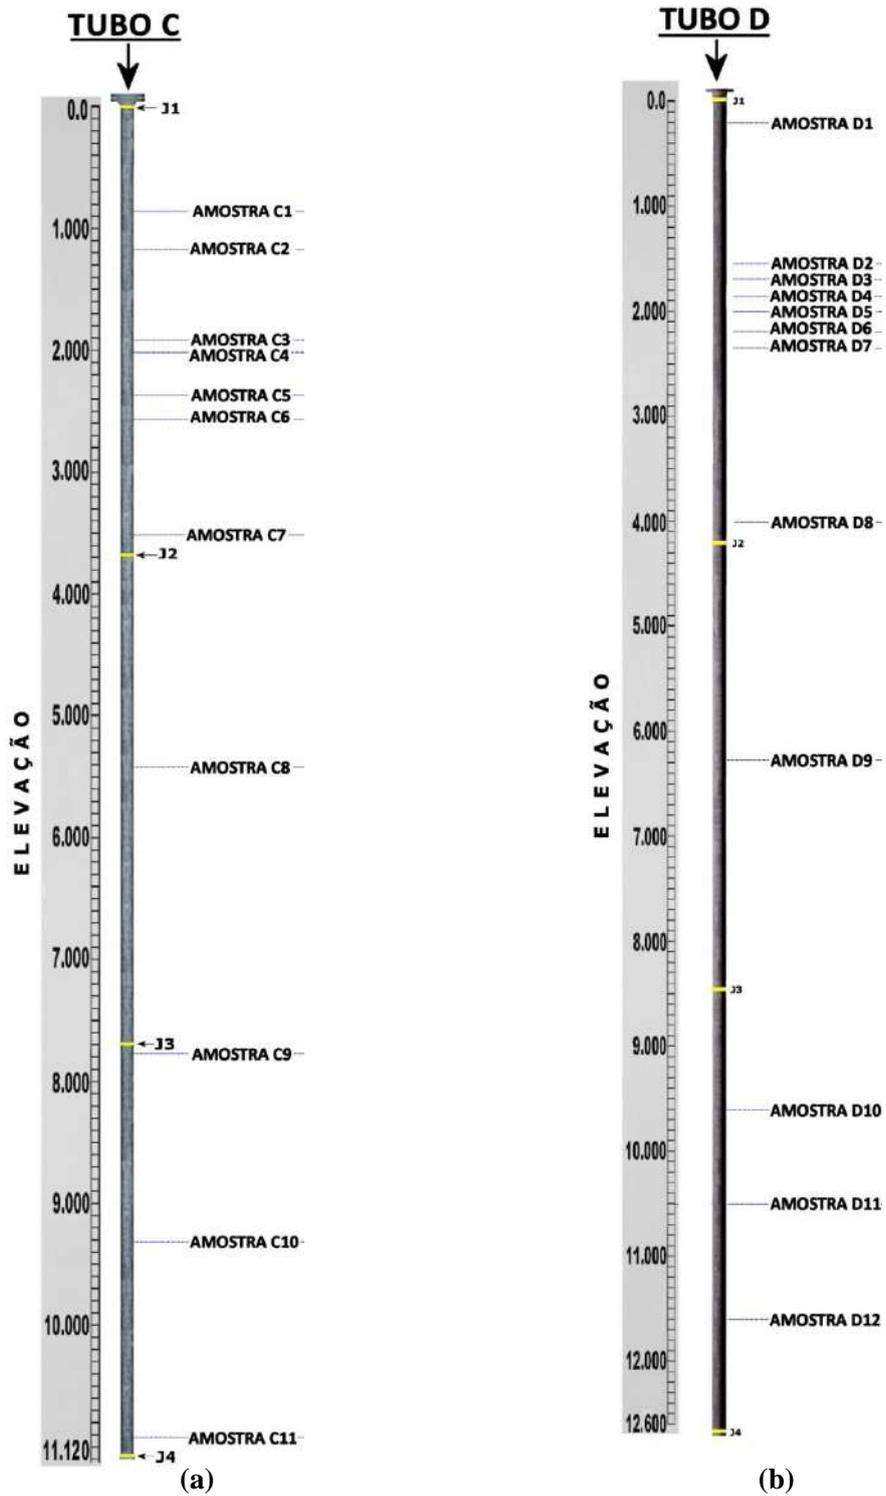
Figura 3.2 – Amostras removidas dos tubos C e D.

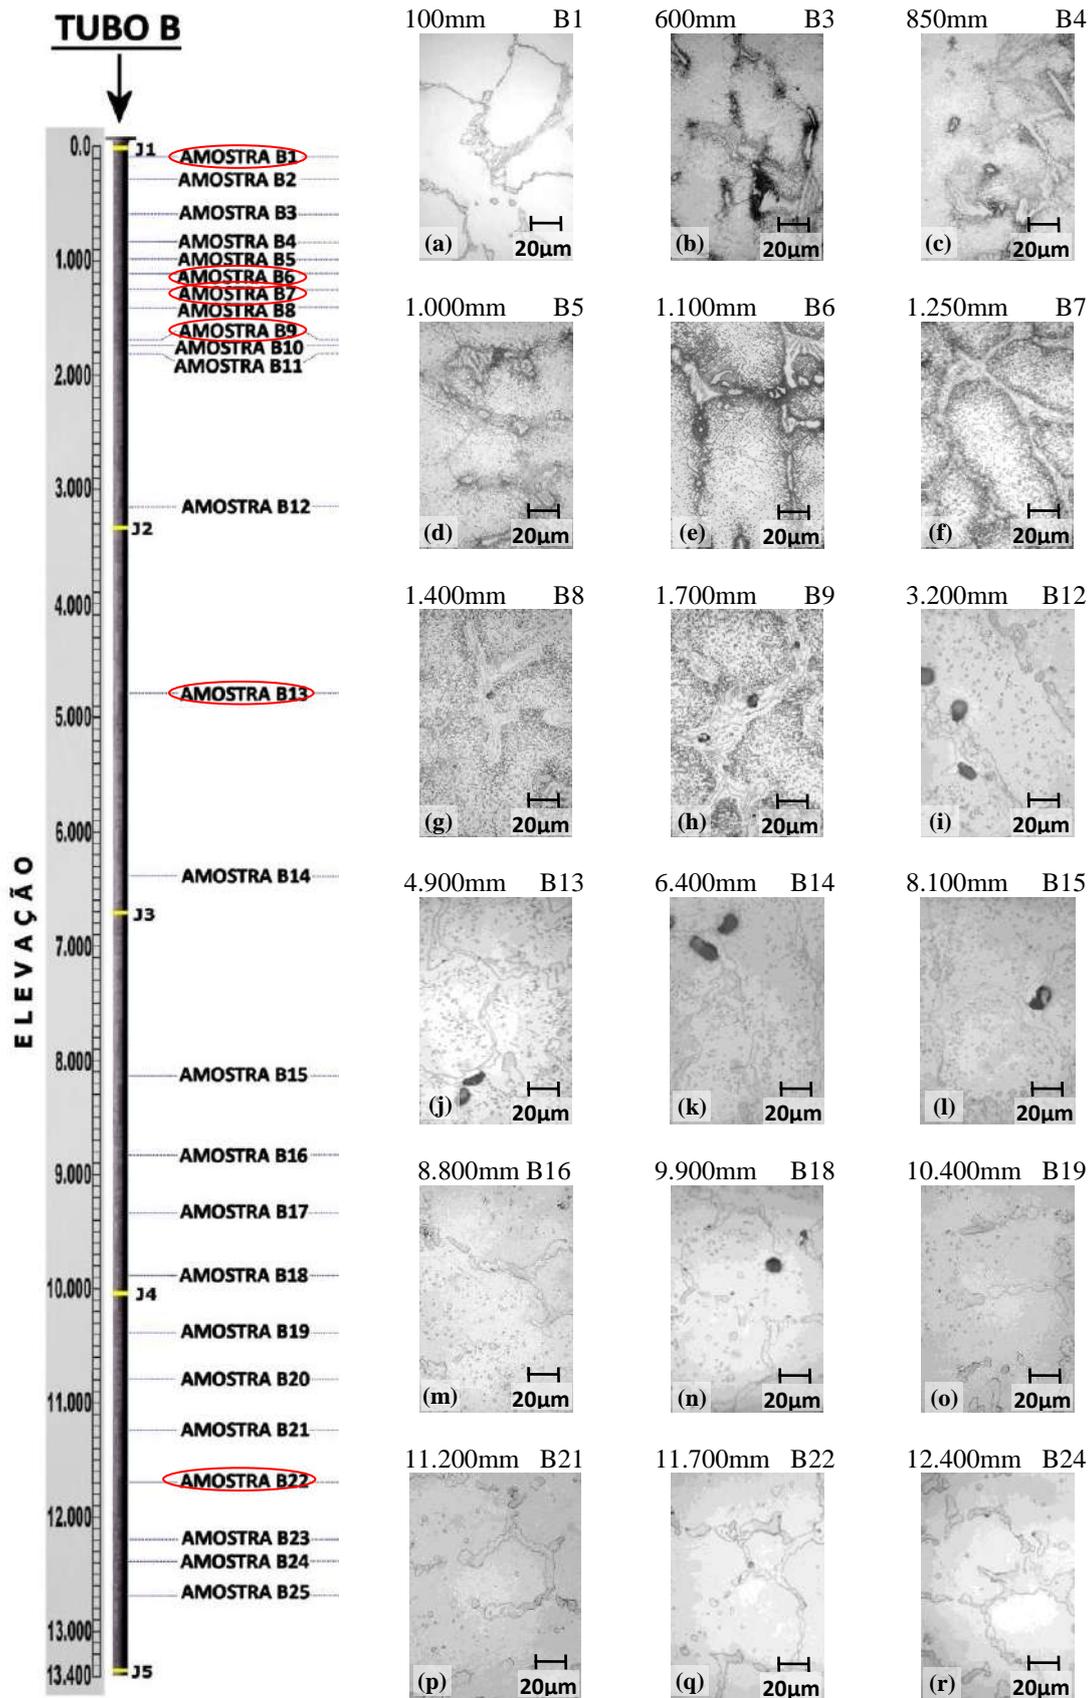
Figura 4.1 – Amostras da seção transversal retiradas do tubo B em diferentes cotas. A composição química desse tubo apresenta baixo teor de Nb (0,92% em peso) e ausência de Ti. As amostras marcadas em vermelho estão apresentadas em maior aumento na figura seguinte. Ataque químico por imersão em Água Régia saturada com CuCl_2 .

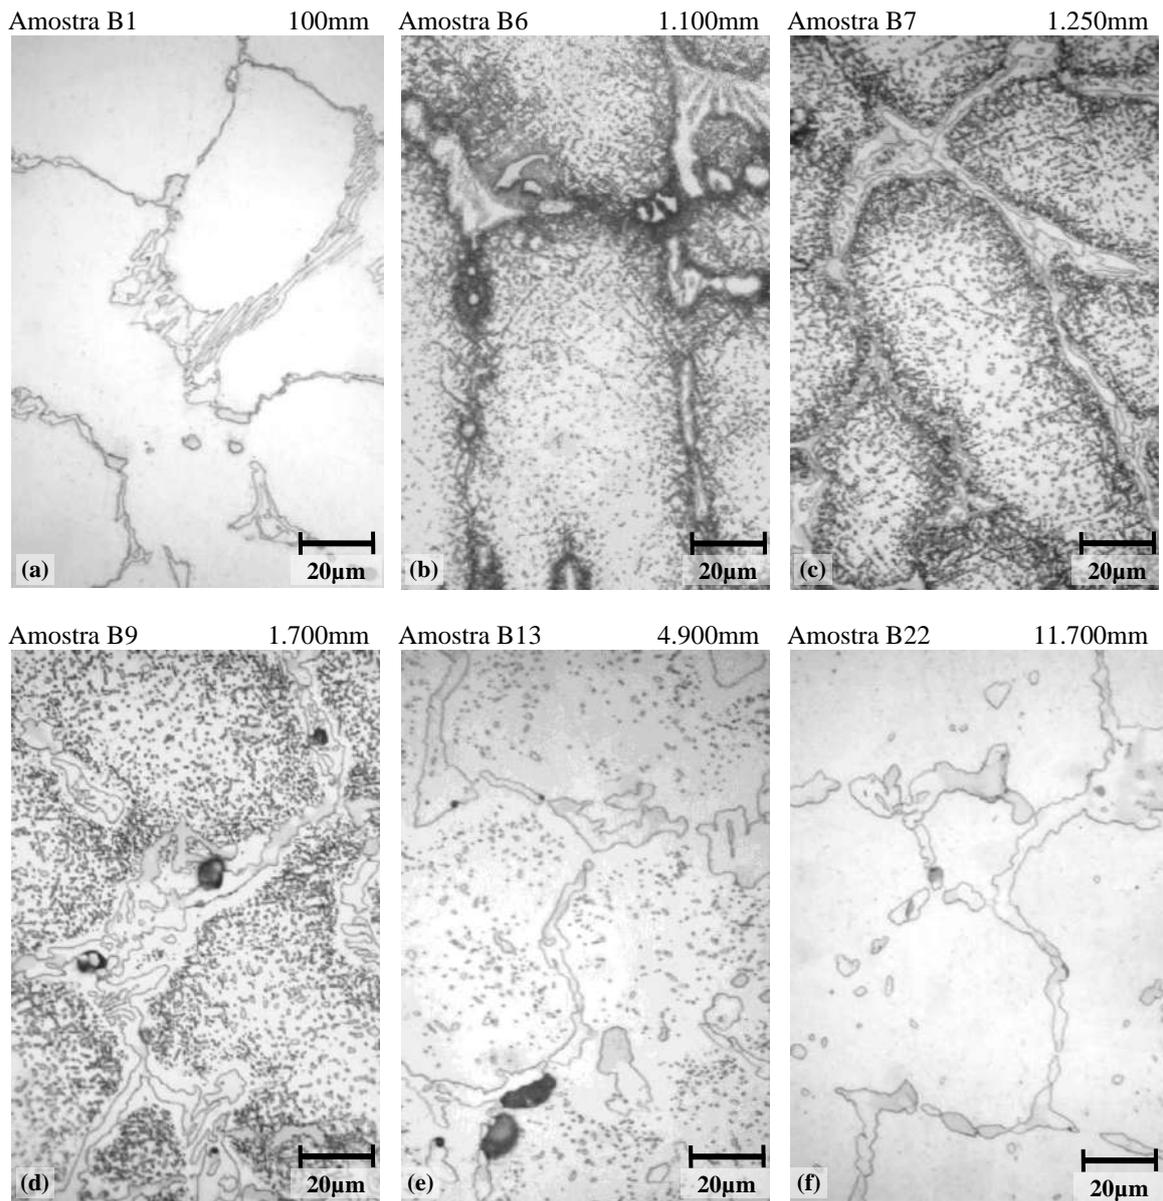
Figura 4.2 – Seleção das amostras, conforme Figura 4.1, que representam as diferentes microestruturas que poderiam ser associadas aos diferentes estados de envelhecimento do tubo B. As distâncias referidas são em relação a primeira junta soldada (J1) vizinha ao flange. As amostras foram polidas mecanicamente e o ataque químico foi por imersão em Água Régia saturada com CuCl_2 .

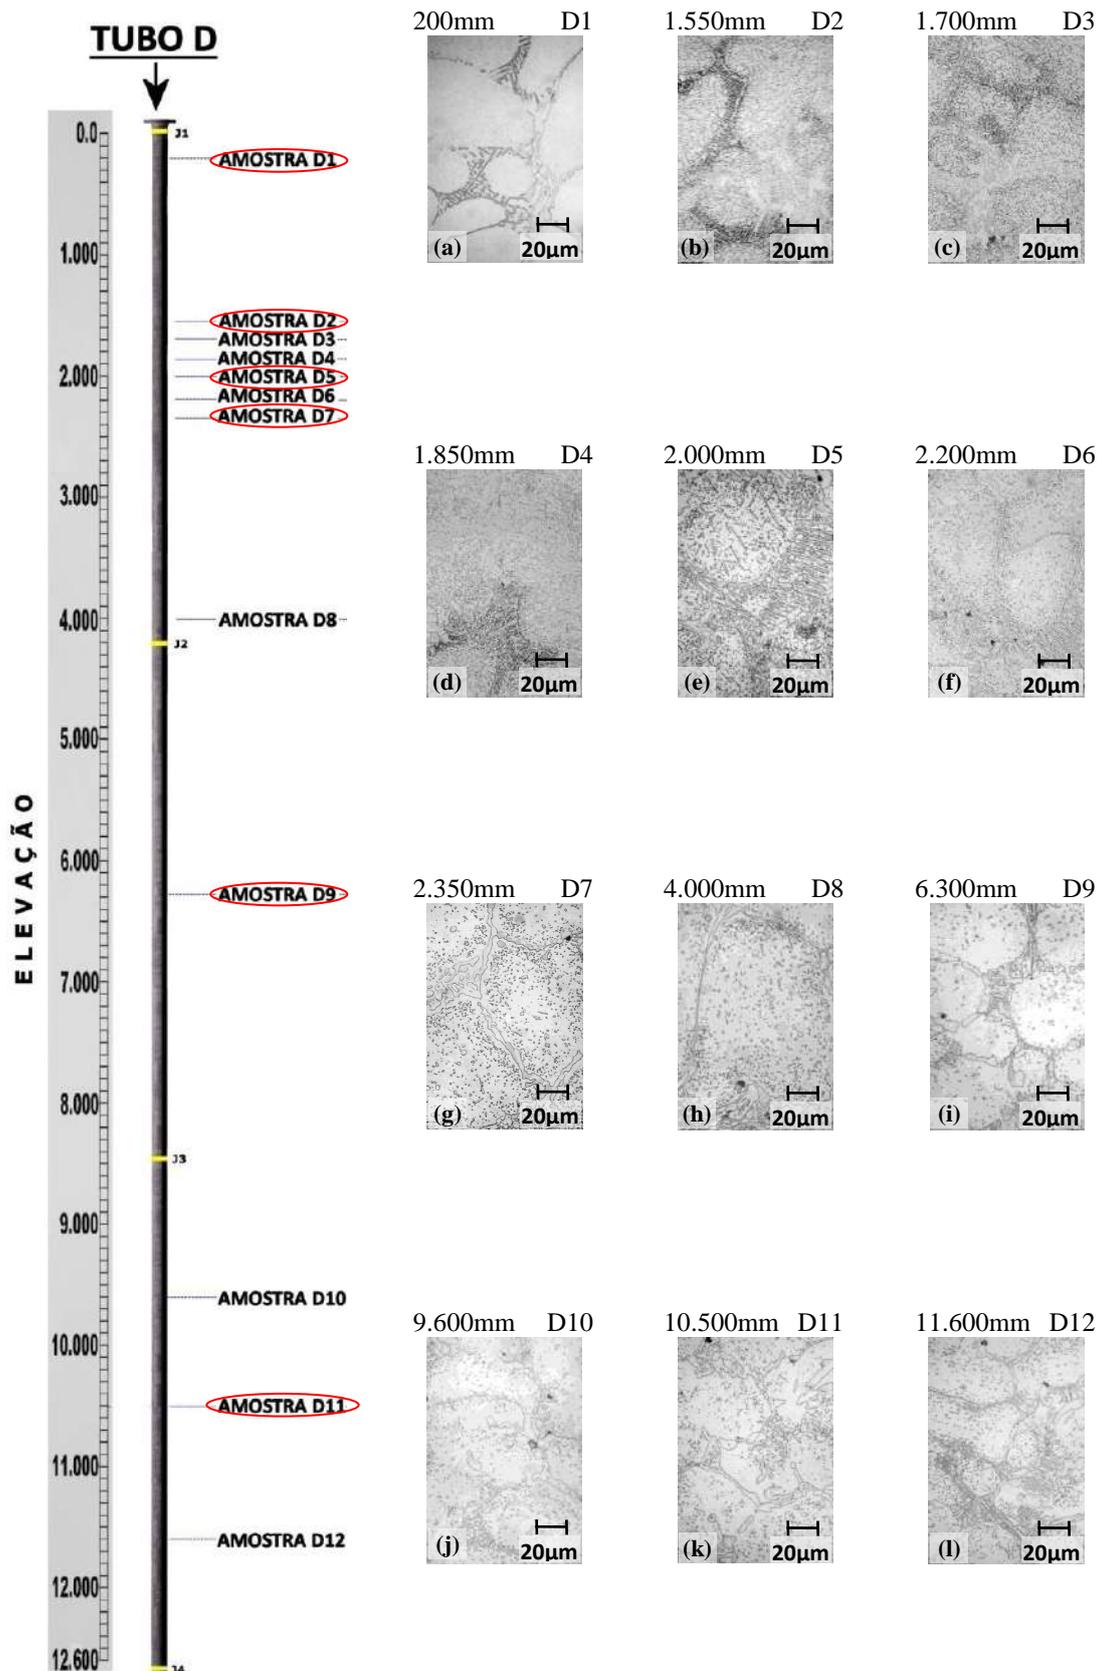
Figura 4.3 – Amostras da seção transversal retiradas do tubo D em diferentes cotas. A composição química desse tubo apresenta alto teor de Nb (1,13% em peso) e ausência de Ti. As amostras marcadas em vermelho estão apresentadas em maior aumento na figura seguinte. Ataque químico por imersão em Água Régia saturada com CuCl_2 .
