CARACTERIZAÇÃO MICROESTRUTURAL EM FUNÇÃO DA TEMPERATURA
DE SERVIÇO DE TUBOS DE AÇOS HP-MODIFICADOS AO Nb e Ti
ENVELHECIDOS EM FORNOS DE REFORMA A VAPOR

Dissertação de Mestrado apresentada ao Programa de Pós-graduação em Engenharia Metalúrgica e de Materiais, COPPE, da Universidade Federal do Rio de Janeiro, como parte dos requisitos necessários à obtenção do título de Mestre em Engenharia Metalúrgica e de Materiais.

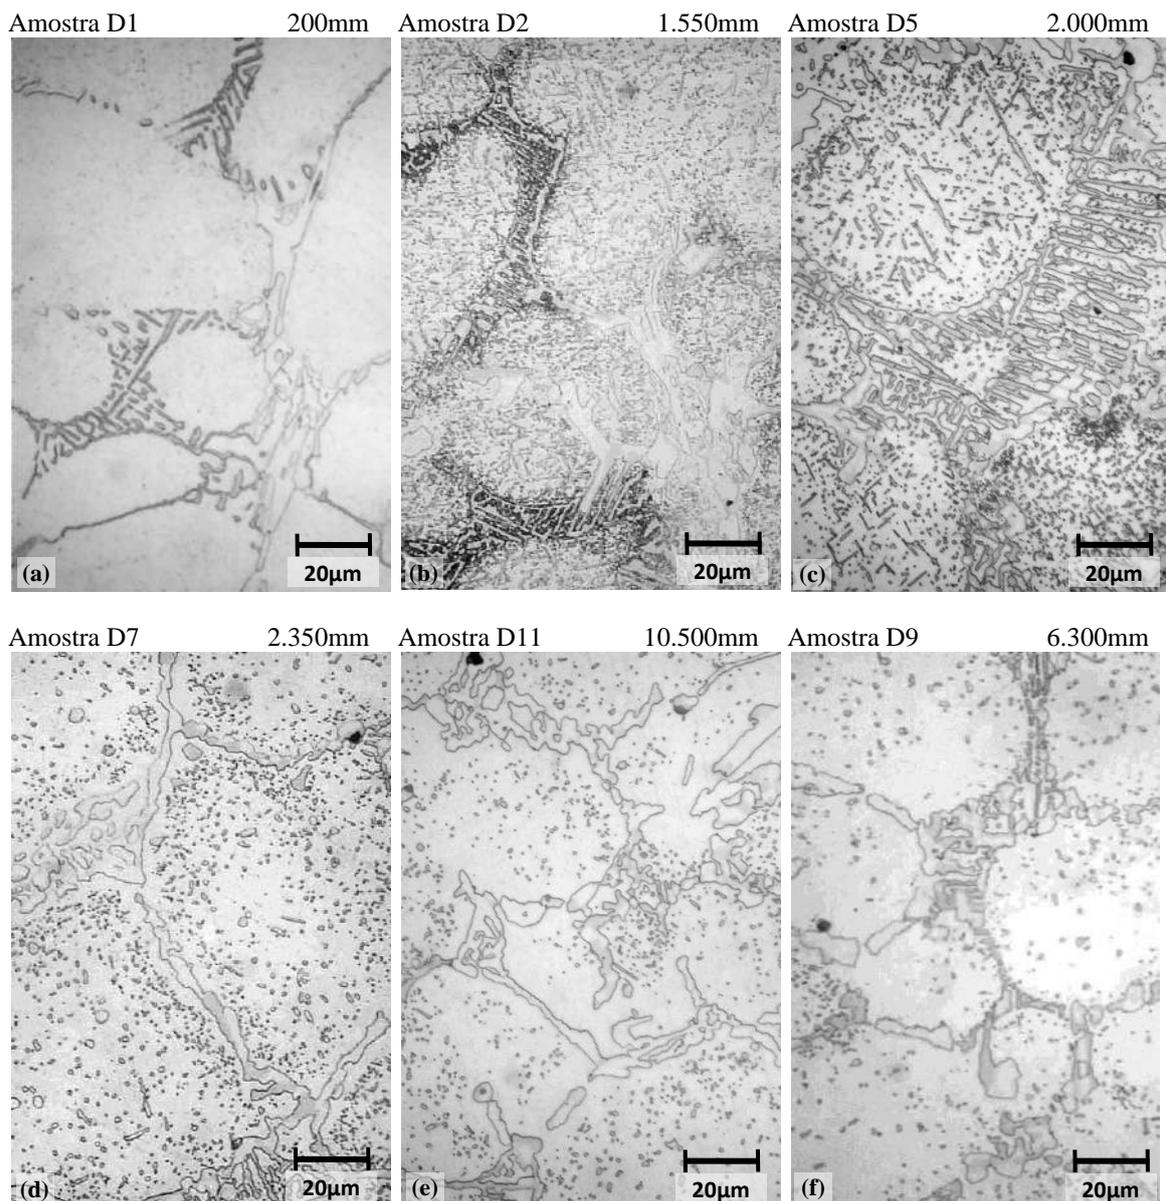
Figura 4.4 – Seleção das amostras, conforme apresentado na Figura 4.3, que representam as diferentes microestruturas que poderiam ser associadas aos diferentes estados de envelhecimento do tubo D. As distâncias referidas são em relação a primeira junta soldada (J1) vizinha ao flange. As amostras foram polidas mecanicamente e o ataque químico foi por imersão em Água Régia saturada com CuCl_2 .

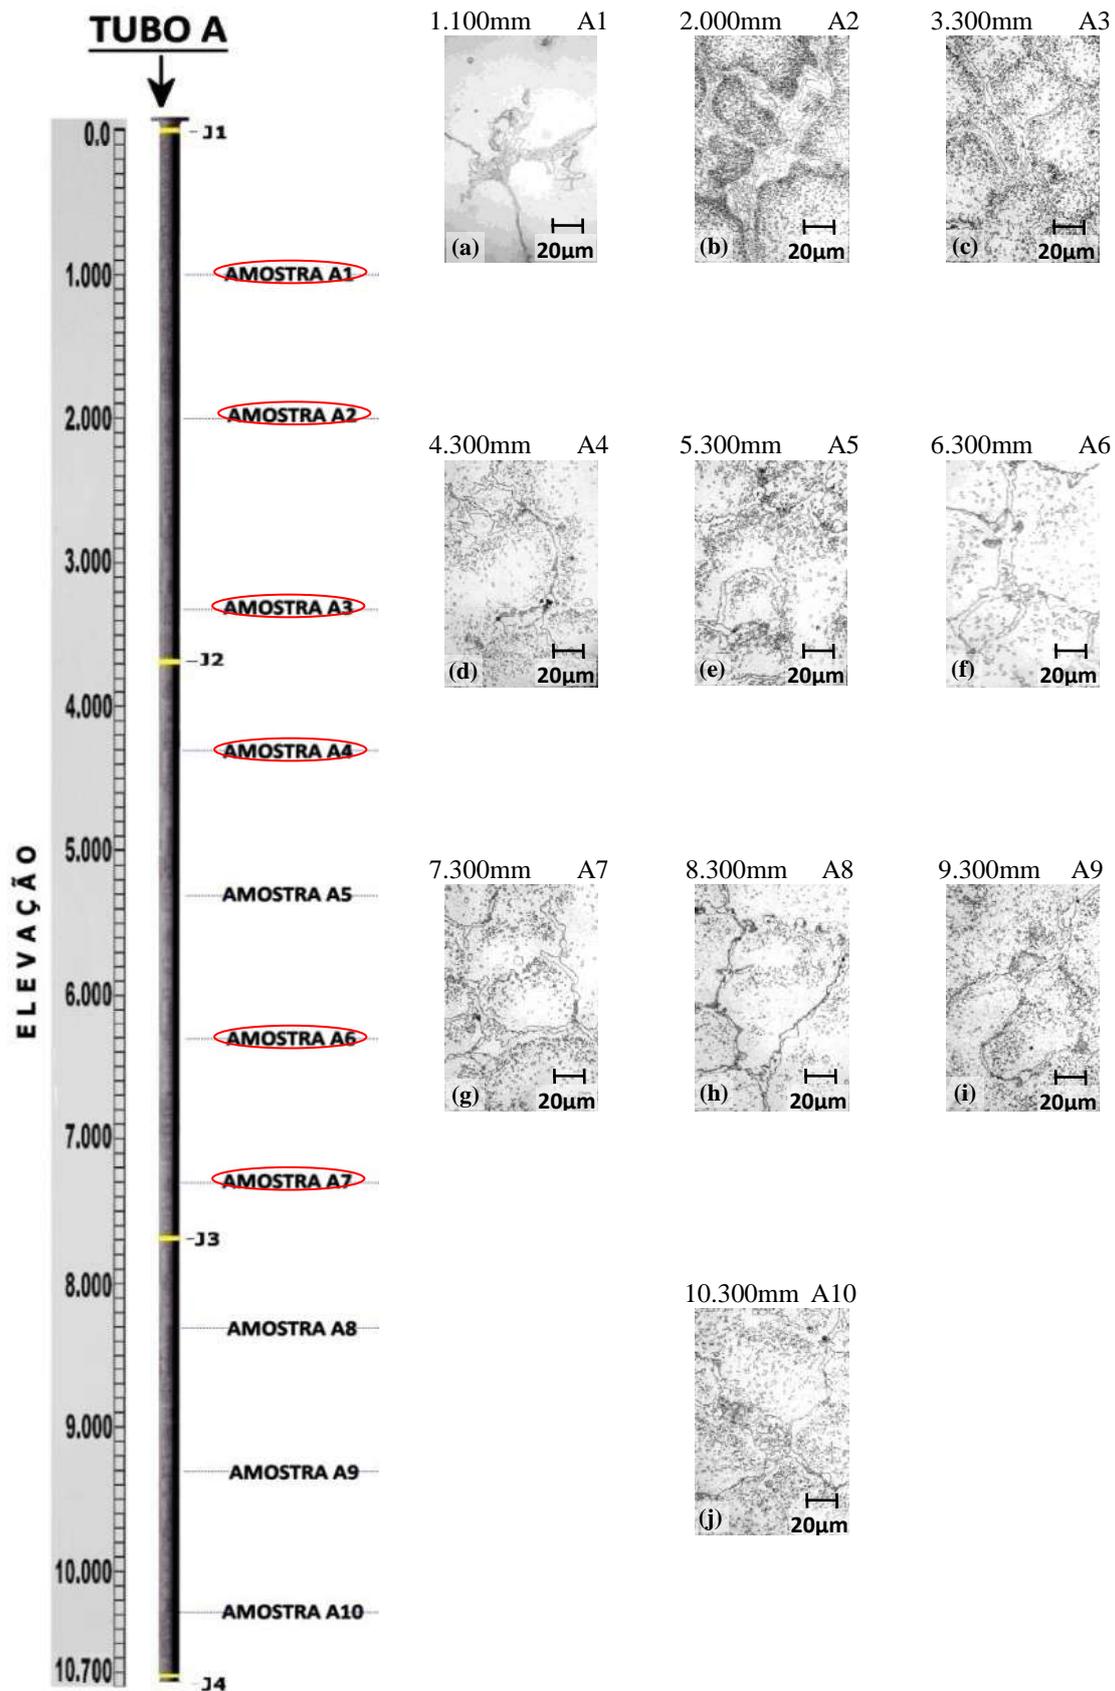
Figura 4.5 – Amostras da seção transversal retiradas do tubo A em diferentes cotas. A composição química desse tubo apresenta baixo teor de Nb (0,74% em peso) e micro adição de Ti. As amostras marcadas em vermelho estão apresentadas em maior aumento na figura seguinte. Ataque químico por imersão em Água Régia saturada com CuCl_2 .

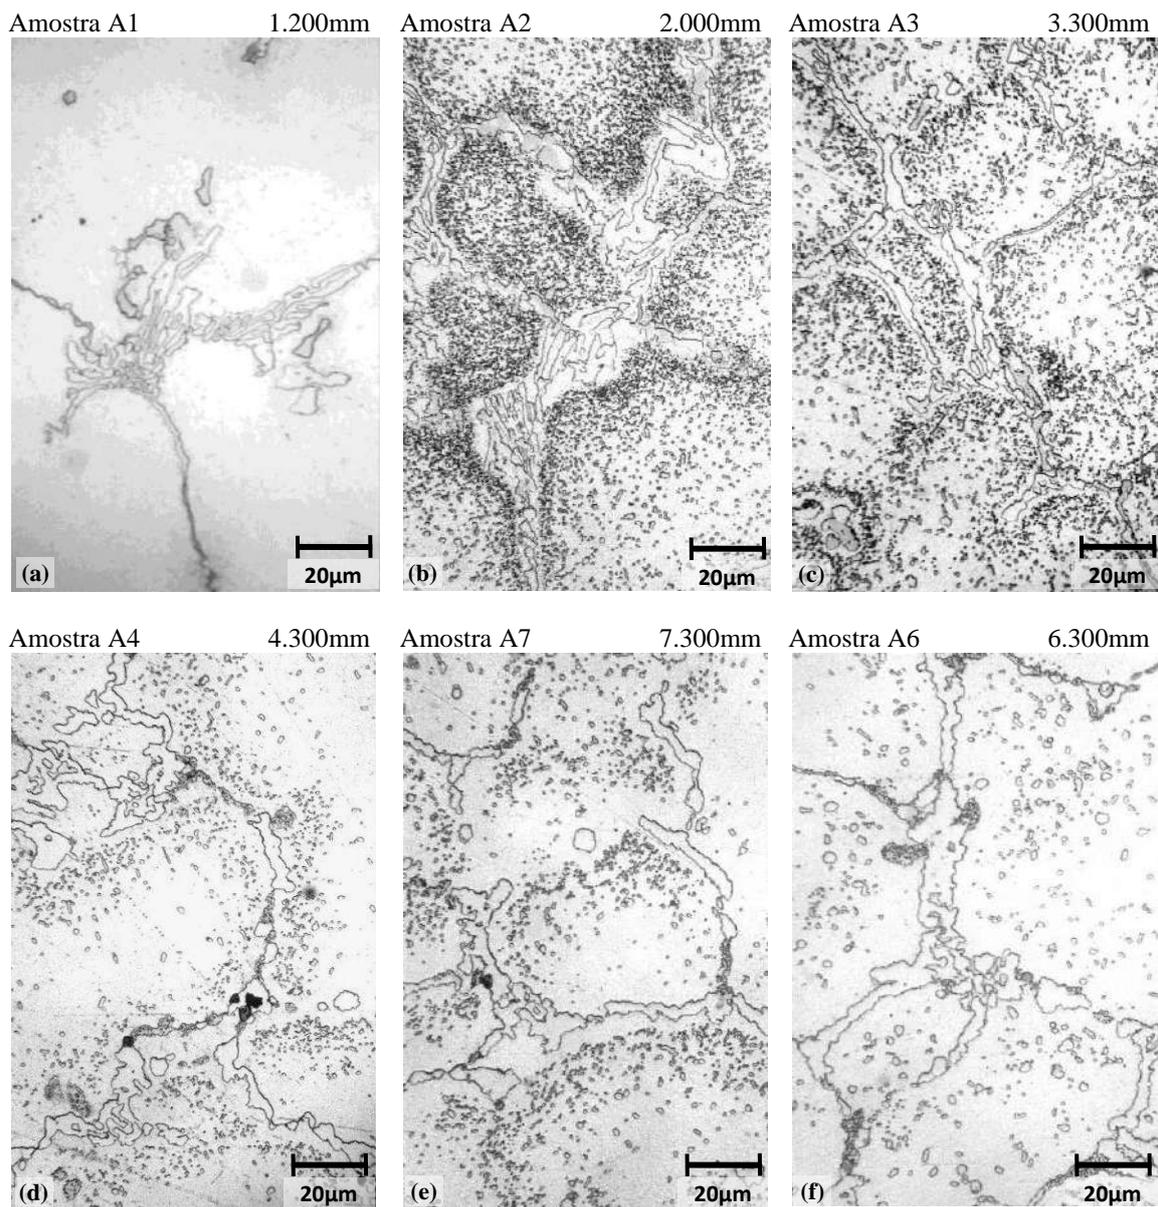
Figura 4.6 – Seleção das amostras, conforme Figura 4.5, que representam as diferentes microestruturas que poderiam ser associadas aos diferentes estados de envelhecimento do tubo A. As distâncias referidas são em relação a primeira junta soldada (J1) vizinha ao flange. Ataque químico foi por imersão em Água Régia saturada com CuCl_2 .

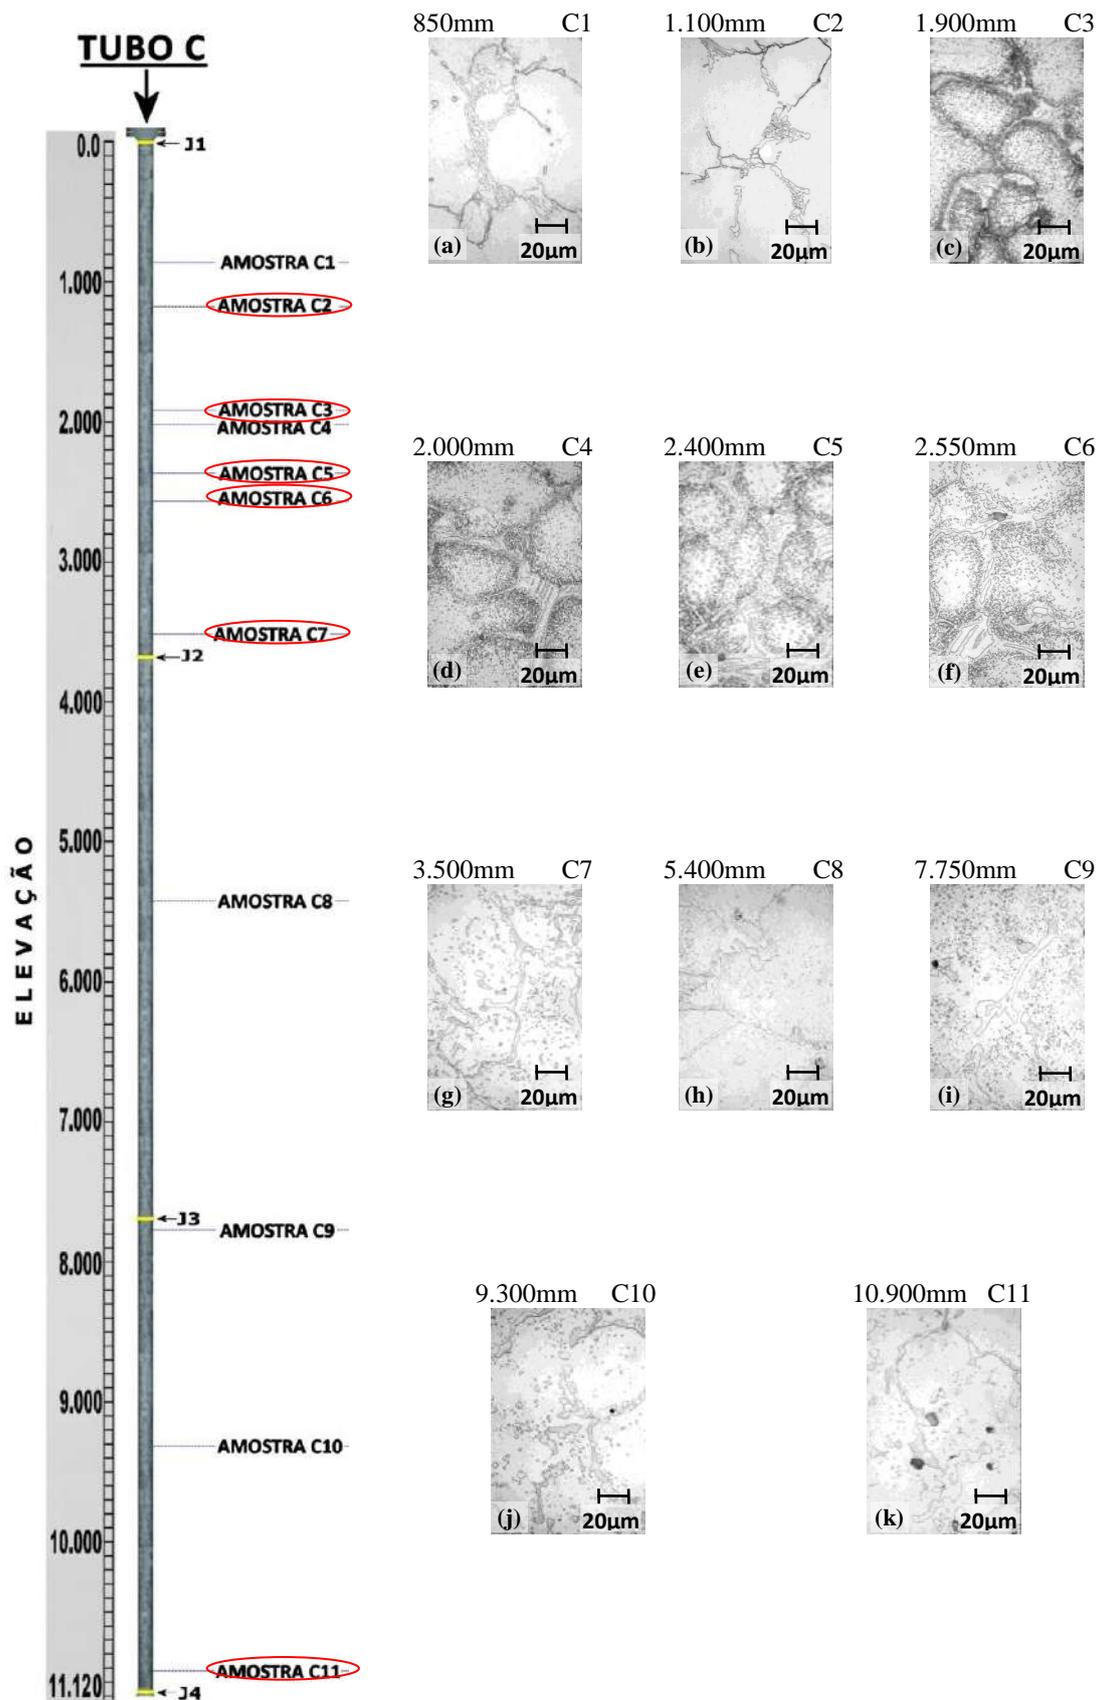
Figura 4.7 – Amostras da seção transversal retiradas do tubo Cem diferentes cotas. A composição química desse tubo apresenta alto teor de Nb (1,13% em peso) e micro adição de Ti. As amostras marcadas em vermelho estão apresentadas em maior aumento na figura seguinte. Ataque químico por imersão em Água Régia saturada com CuCl_2

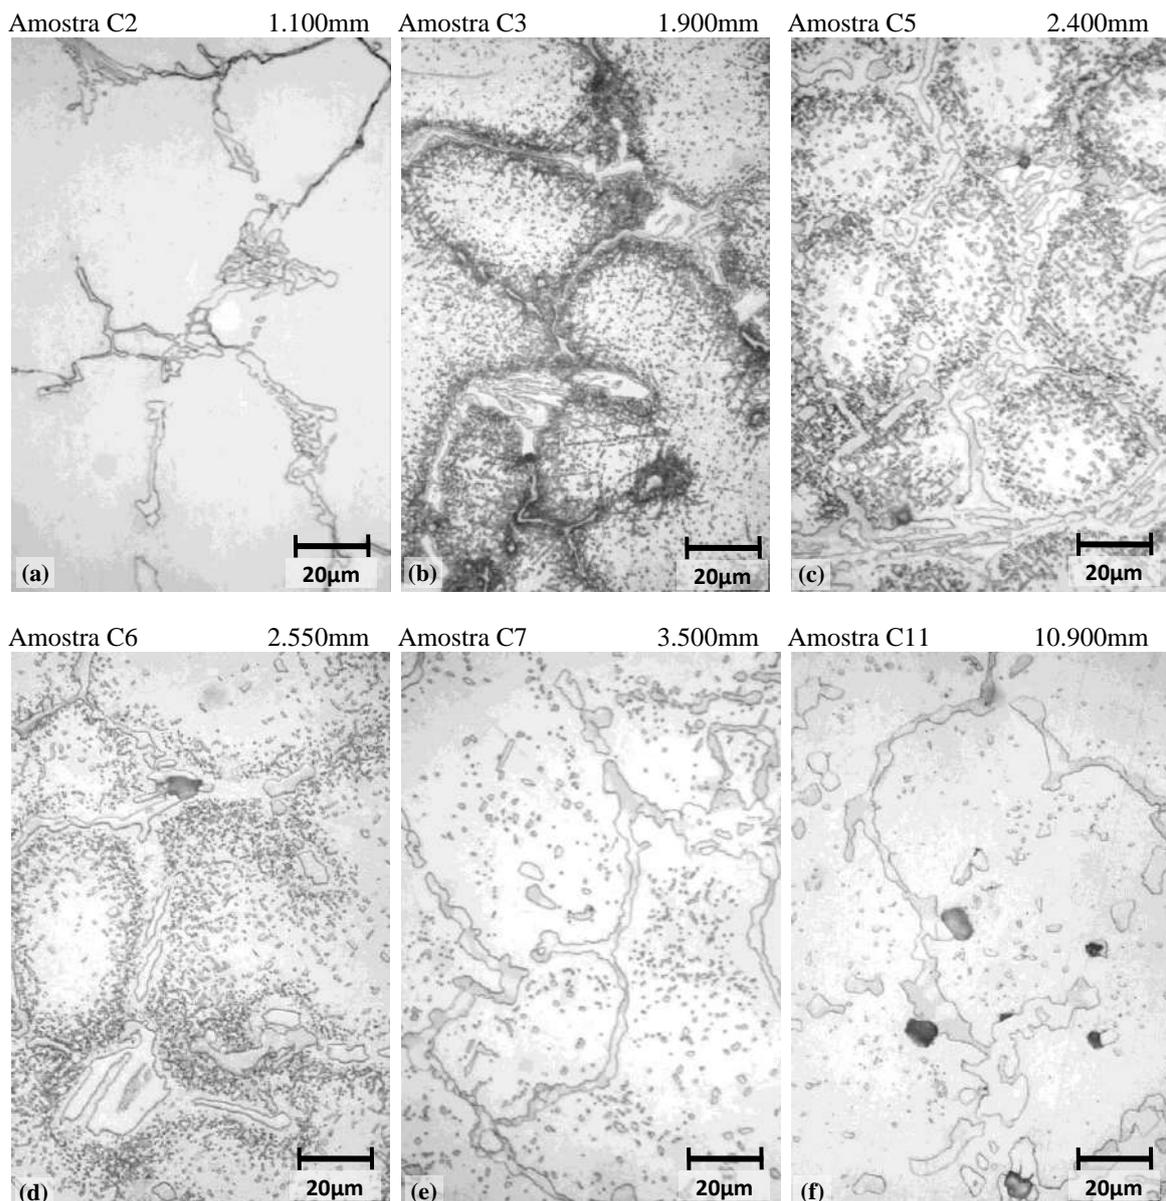
Figura 4.8 – Seleção das amostras, conforme apresentado na Figura 4.7, que representam as diferentes microestruturas que poderiam ser associadas aos diferentes estados de envelhecimento do tubo C. As distâncias referidas são em relação a primeira junta soldada (J1) vizinha ao flange. As amostras foram polidas mecanicamente e o ataque químico foi por imersão em Água Régia saturada com CuCl_2 .

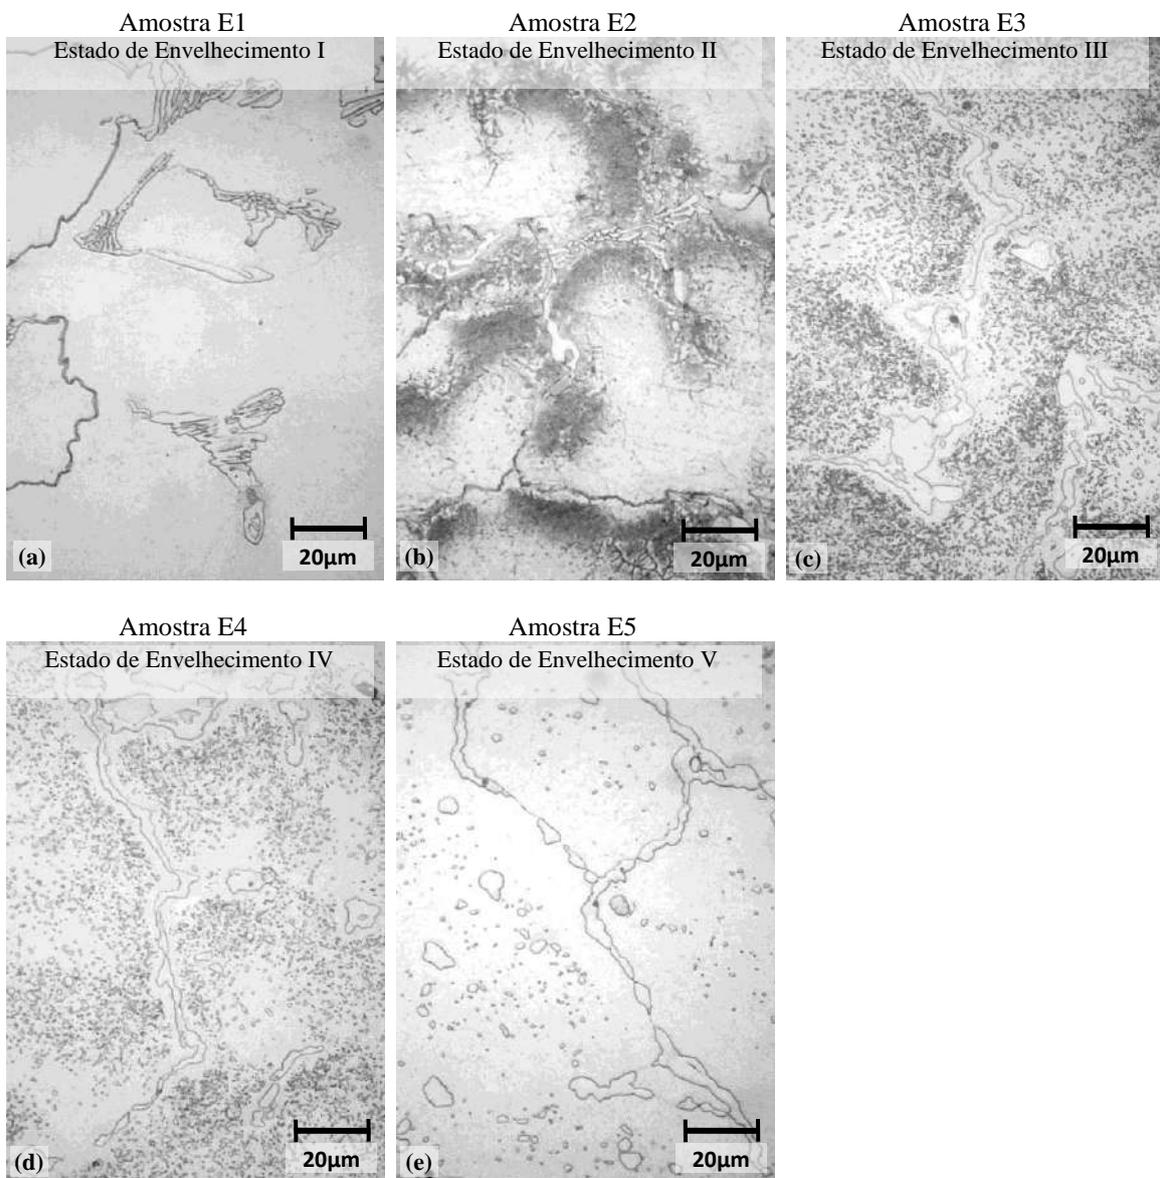
Figura 4.9 – Amostras recuperadas do trabalho original de (FERREIRA; DA SILVEIRA; LE MAY, 1994) que representam as diferentes microestruturas associadas aos estados de envelhecimento do tubo E, exceto o estado de envelhecimento VI. Ataque químico por imersão em Água Régia saturada com CuCl_2 .

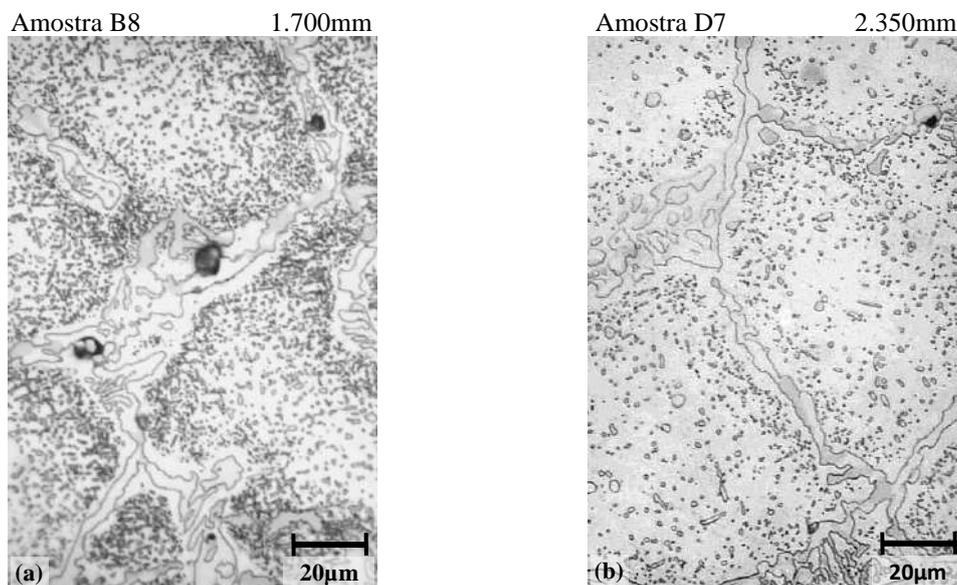
Figura 4.10 – Mesmo nível de envelhecimento para as amostras dos tubos B e D. A composição química do tubo B apresenta baixo teor de Nb (0,92% em peso) e ausência de Ti. A composição do tubo D apresenta alto Nb (1,13% em peso) e ausência de Ti. O tubo D apresenta menor nível de precipitação. Ataque químico por imersão em Água Régia saturada com CuCl_2

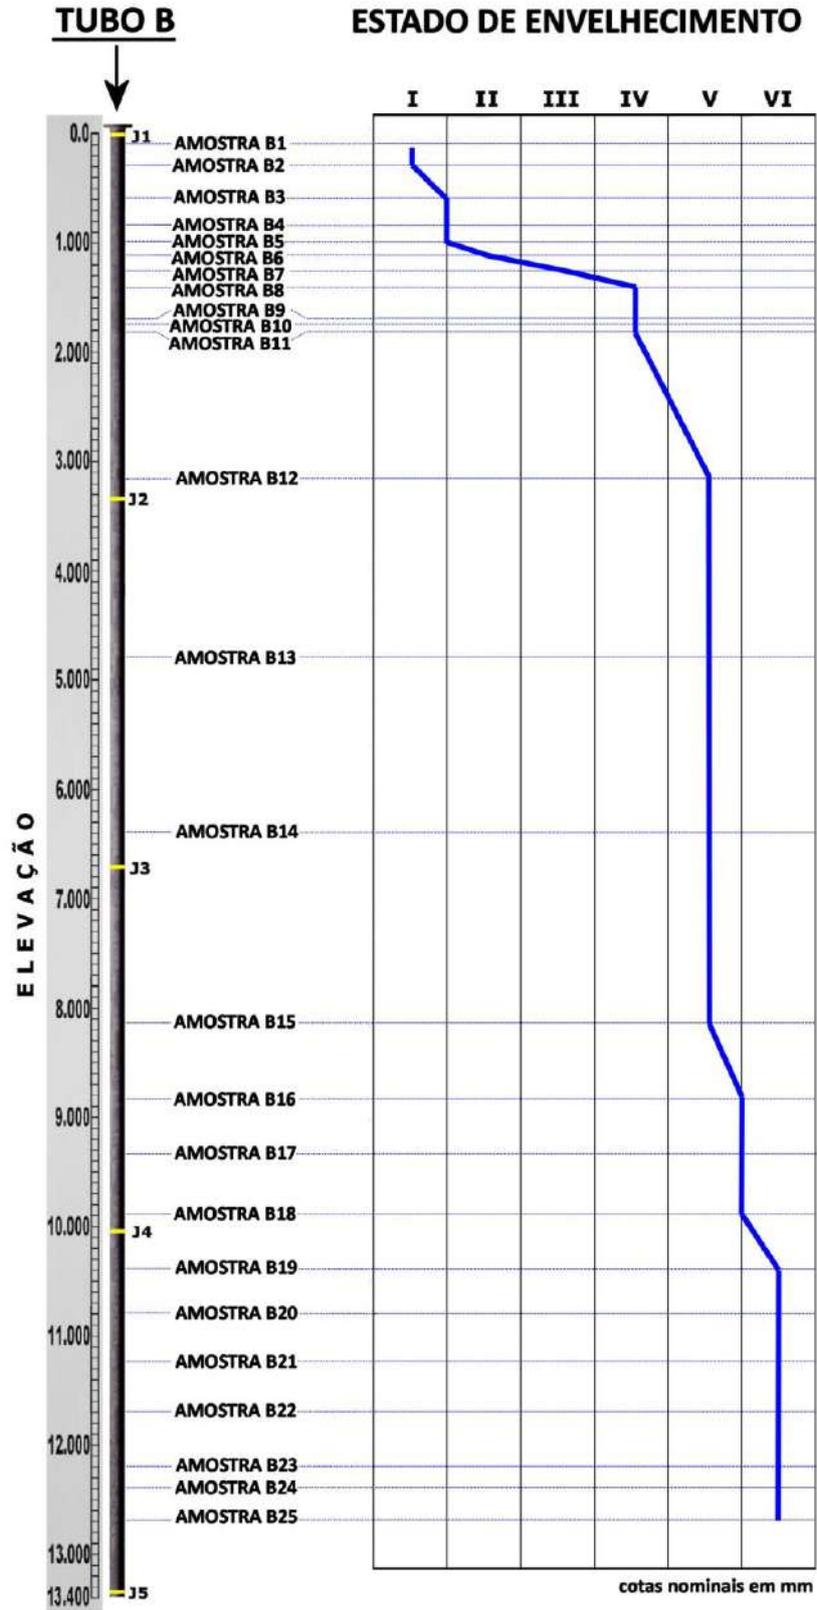
Figura 4.13 – Curva característica do estado de envelhecimento do tubo B. A composição química desse tubo apresenta baixo teor de Nb (0,92% em peso) e ausência de Ti.

Os perfis iniciais de envelhecimento não são os mesmos para os quatro tubos. Conforme informado pela PETROBRAS, os tubos A e C são os mais semelhantes entre si e que apresentam um trecho maior de tubo disposto acima do teto do forno, por volta de 1 metro. Isso é corroborado pela maior comprimento do tubo que permanece no estado de envelhecimento I, o que não ocorre no tubo B, por exemplo.

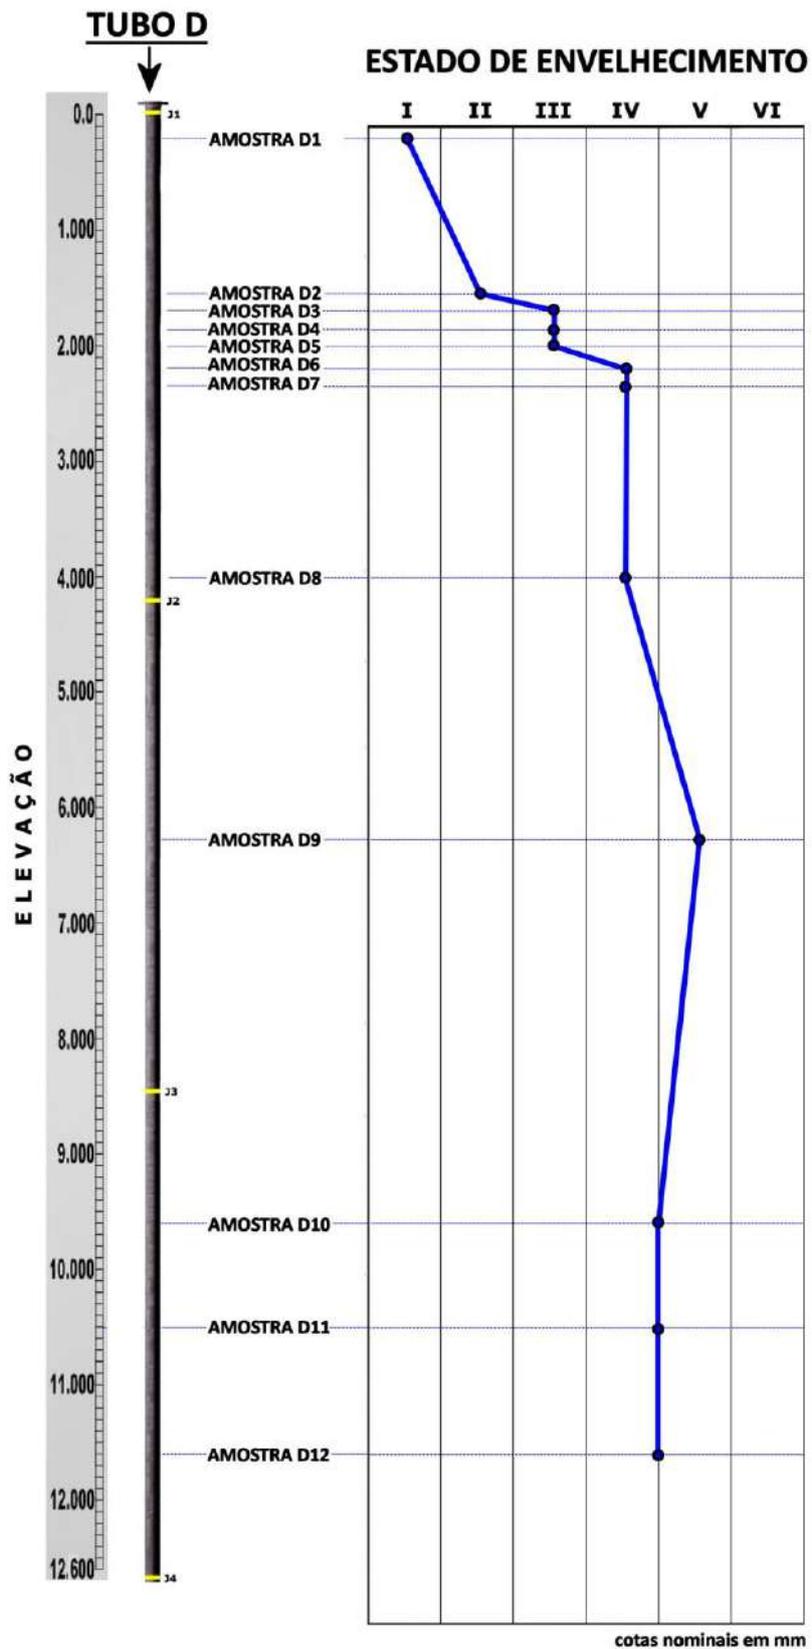
Figura 4.14 – Curva característica do estado de envelhecimento do tubo D. A composição química desse tubo apresenta alto teor de Nb (1,13% em peso) e ausência de Ti.

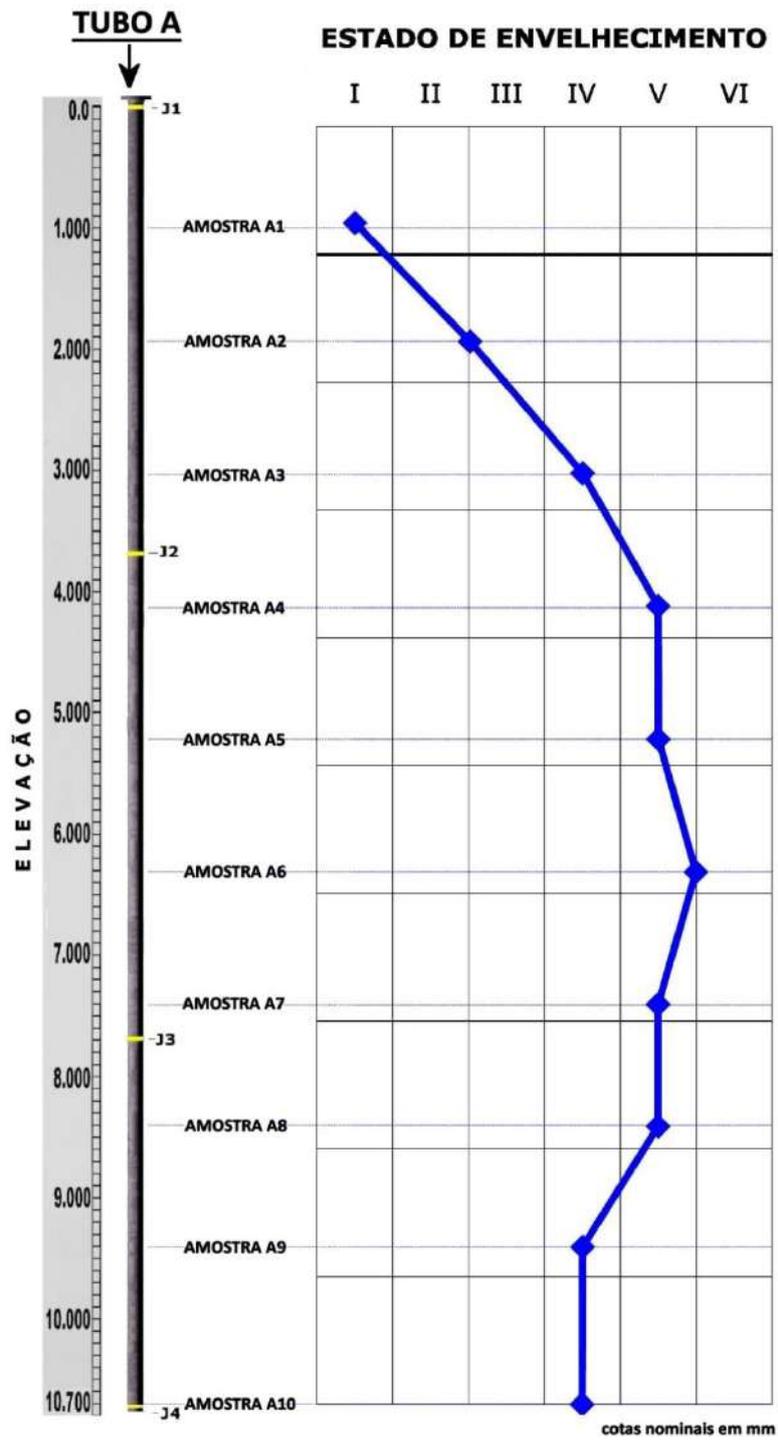
Figura 4.15 – Curva característica do estado de envelhecimento do tubo A. A composição química desse tubo apresenta baixo teor de Nb (0,74% em peso) e micro adição de Ti.

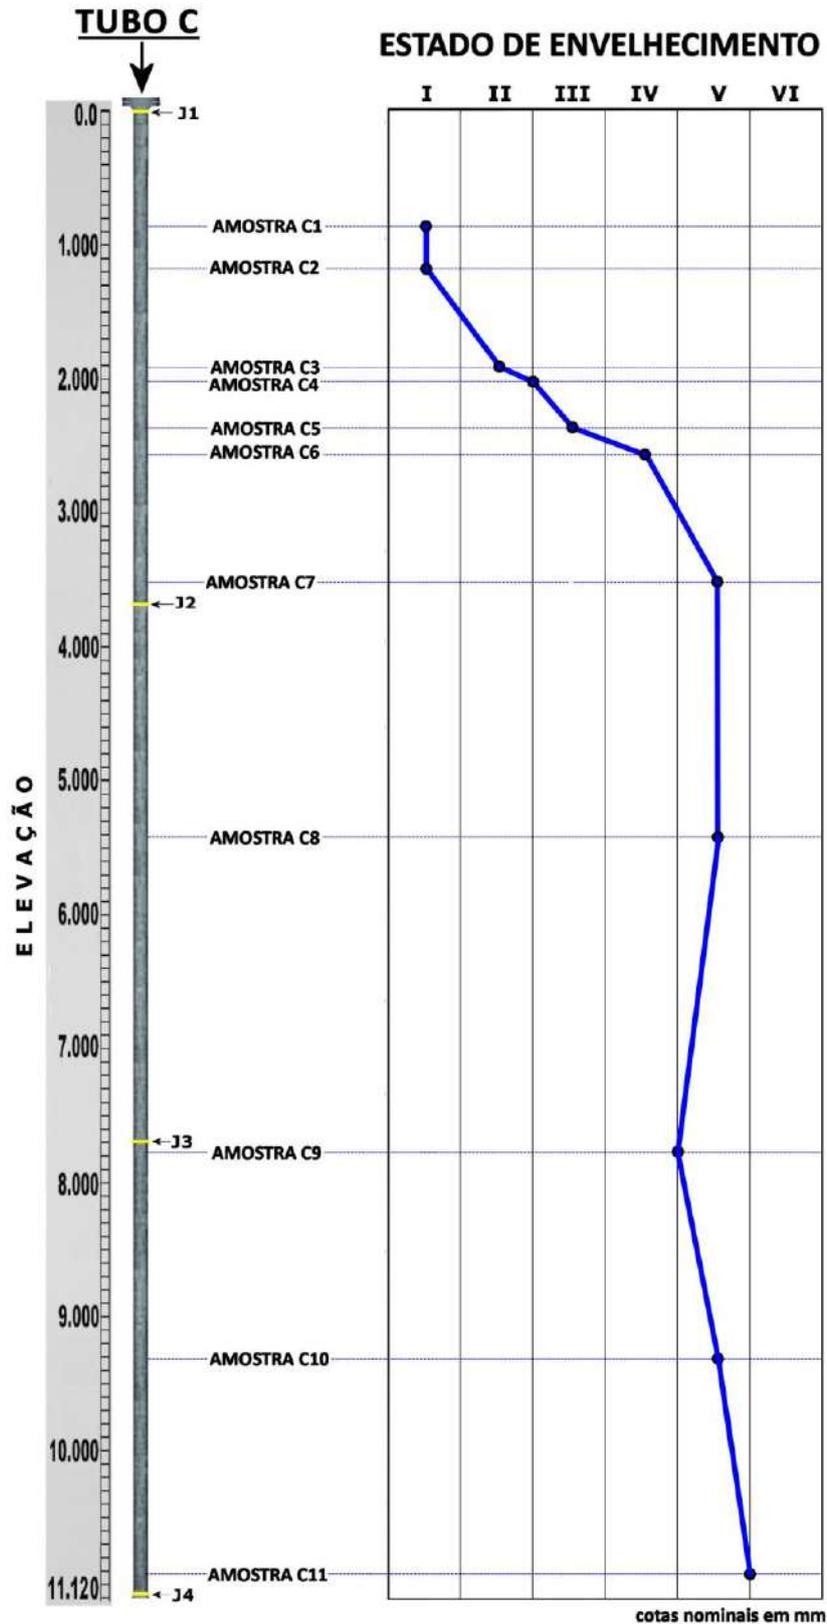
Figura 4.16 – Curva característica do estado de envelhecimento do tubo C. A composição química desse tubo apresenta alto teor de Nb (1,13% em peso) e micro adição de Ti.

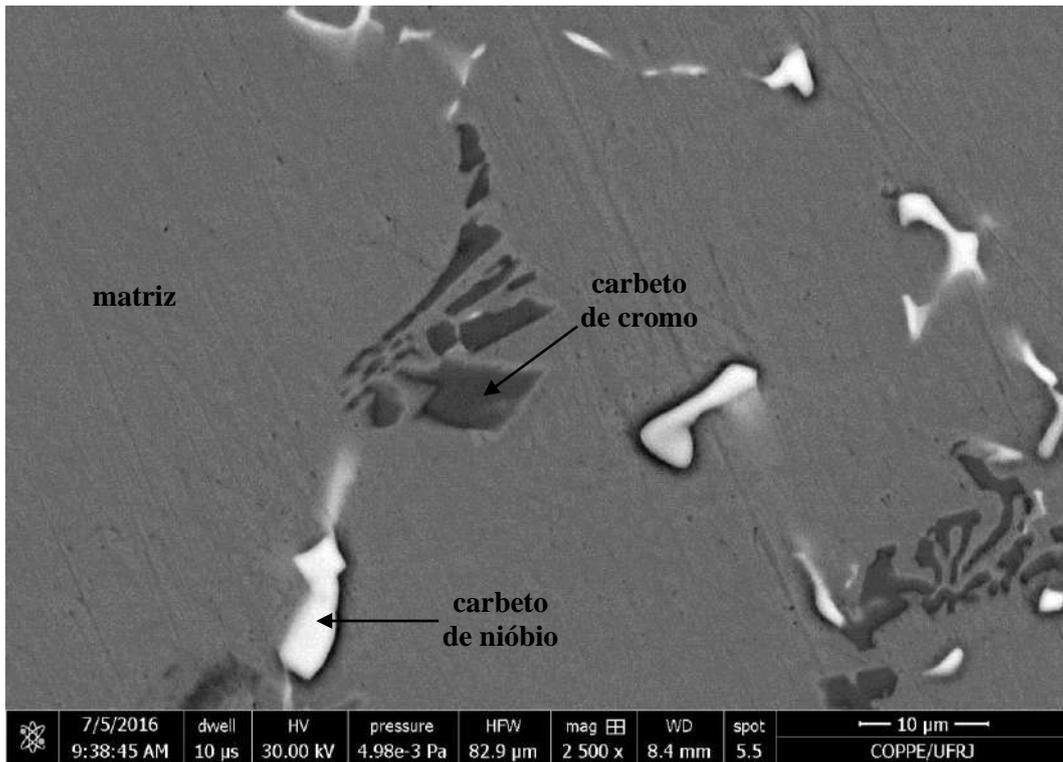
Figura 4.17 – Observação em MEV da amostra B1, baixo Nb e sem micro adição de Ti. Amostra no estado de envelhecimento I. Observação por elétrons retroespalhados sem ataque químico.

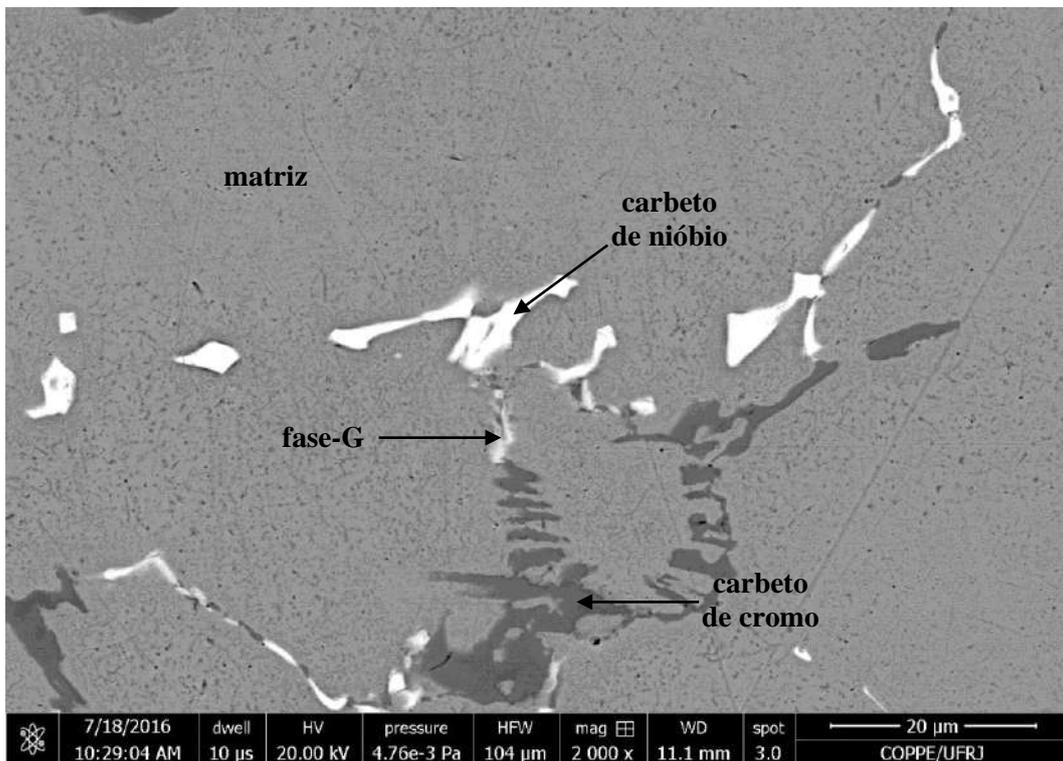
Figura 4.18 – Observação em MEV da amostra B6, baixo Nb e sem micro adição de Ti. Amostra no estado de envelhecimento II. Observação por elétrons retroespalhados sem ataque químico.

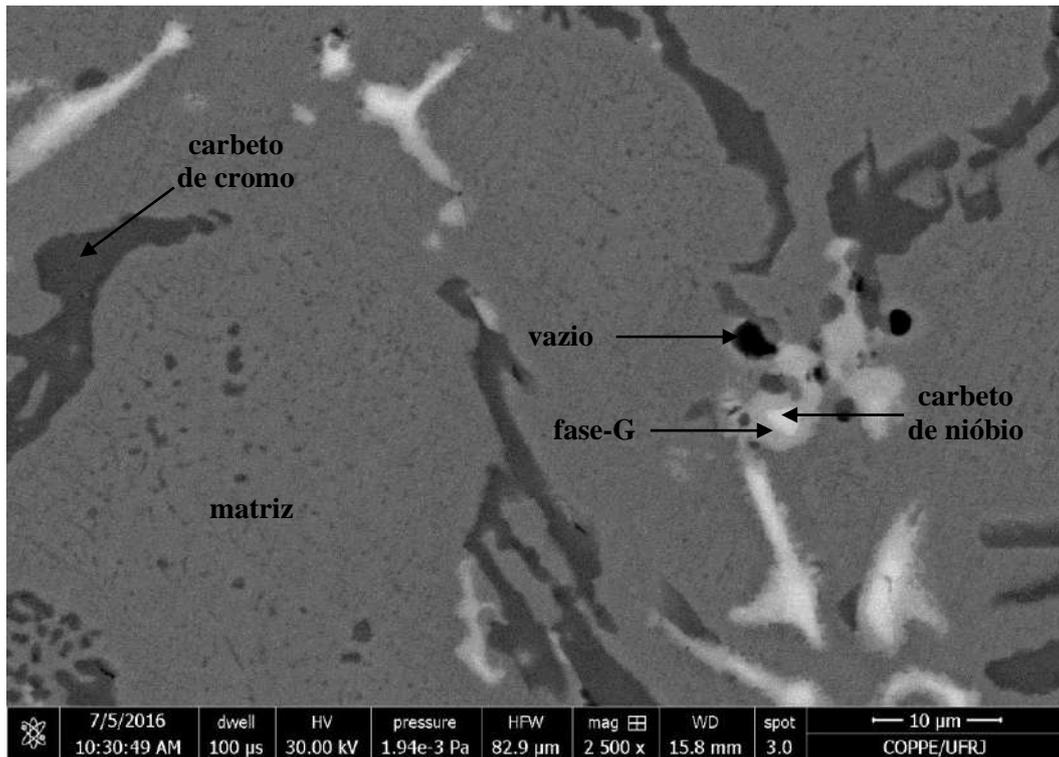
Figura 4.19 – Observação em MEV da amostra B7, baixo Nb e sem micro adição de Ti. Amostra no estado de envelhecimento III. Observação por elétrons retroespalhados sem ataque químico.

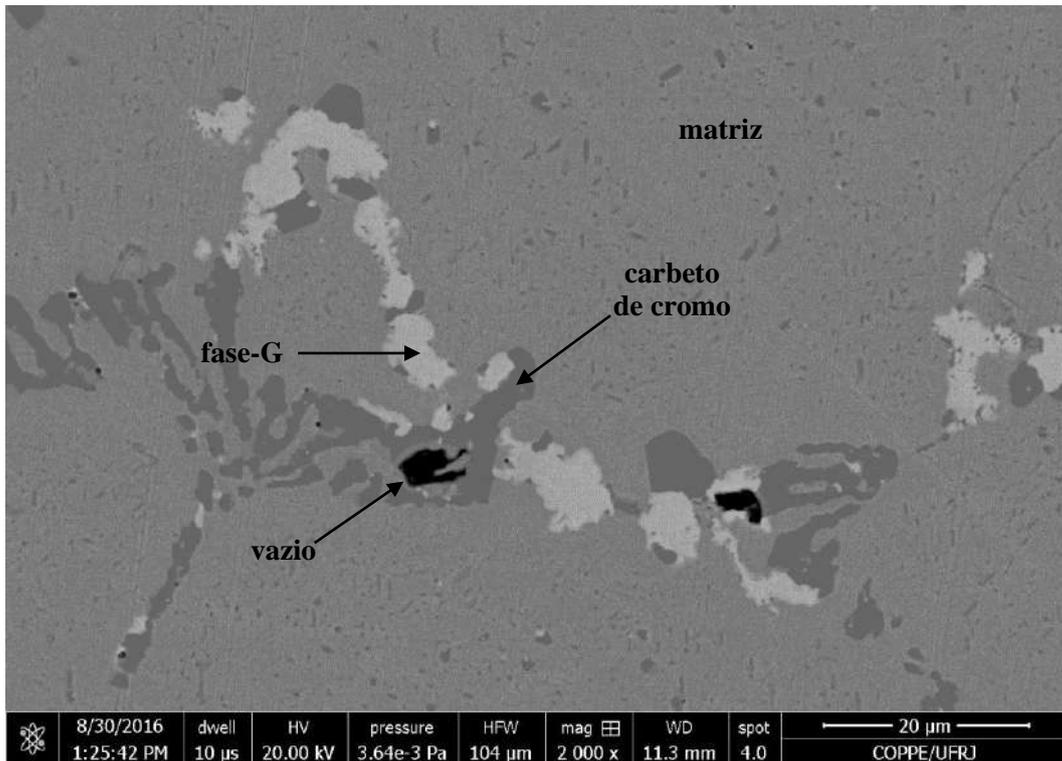
Figura 4.20 – Observação em MEV da amostra B9, baixo Nb e sem micro adição de Ti. Amostra no estado de envelhecimento IV. Observação por elétrons retroespalhados sem ataque químico.

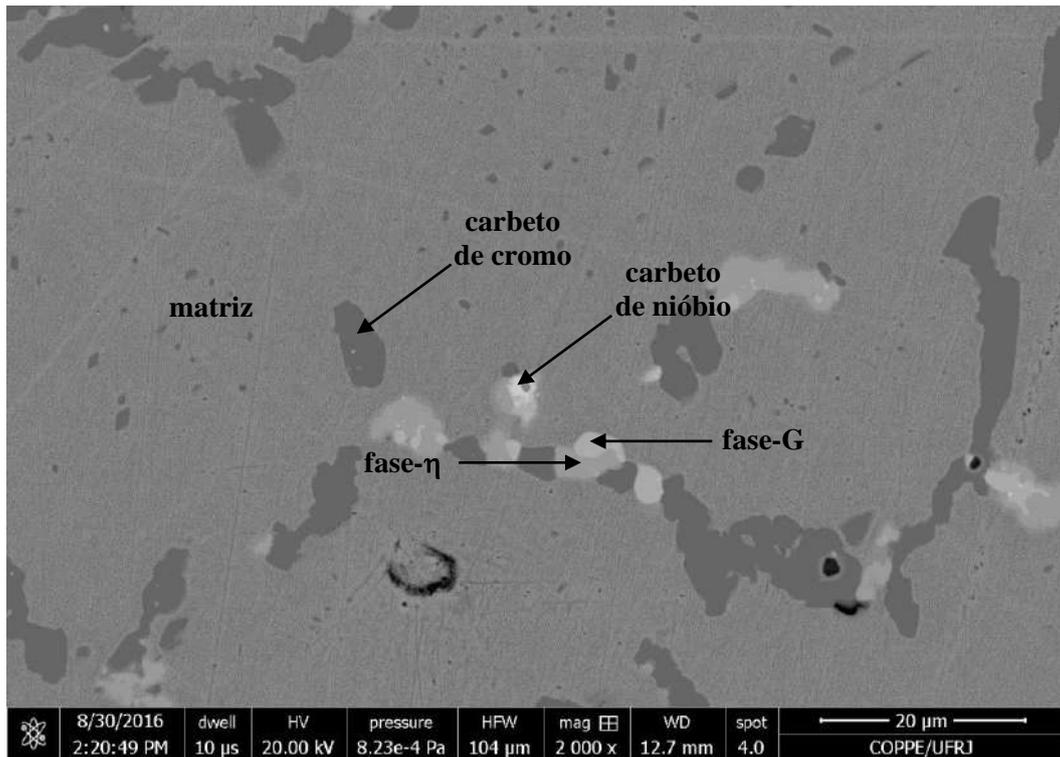
Figura 4.21 – Observação em MEV da amostra B13, baixo Nb e sem micro adição de Ti. Amostra no estado de envelhecimento V. Observação por elétrons retroespalhados sem ataque químico.

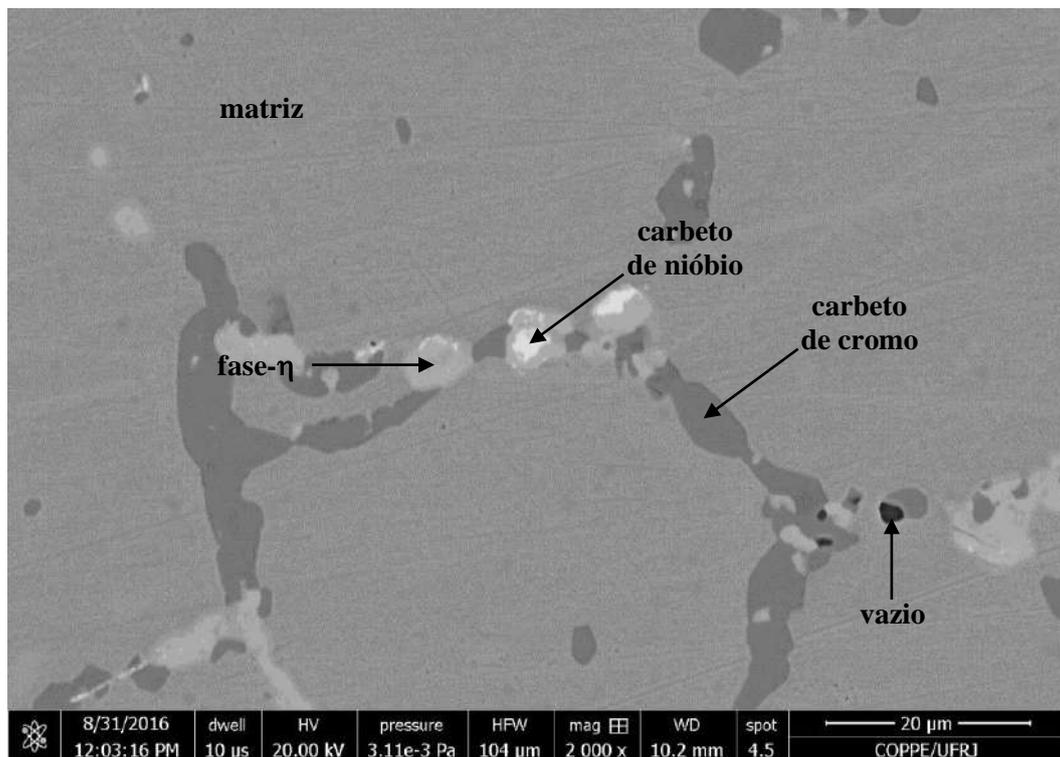
Figura 4.22 – Observação em MEV da amostra B22, baixo Nb e sem micro adição de Ti. Amostra no estado de envelhecimento I. Observação por elétrons retroespalhados sem ataque químico.

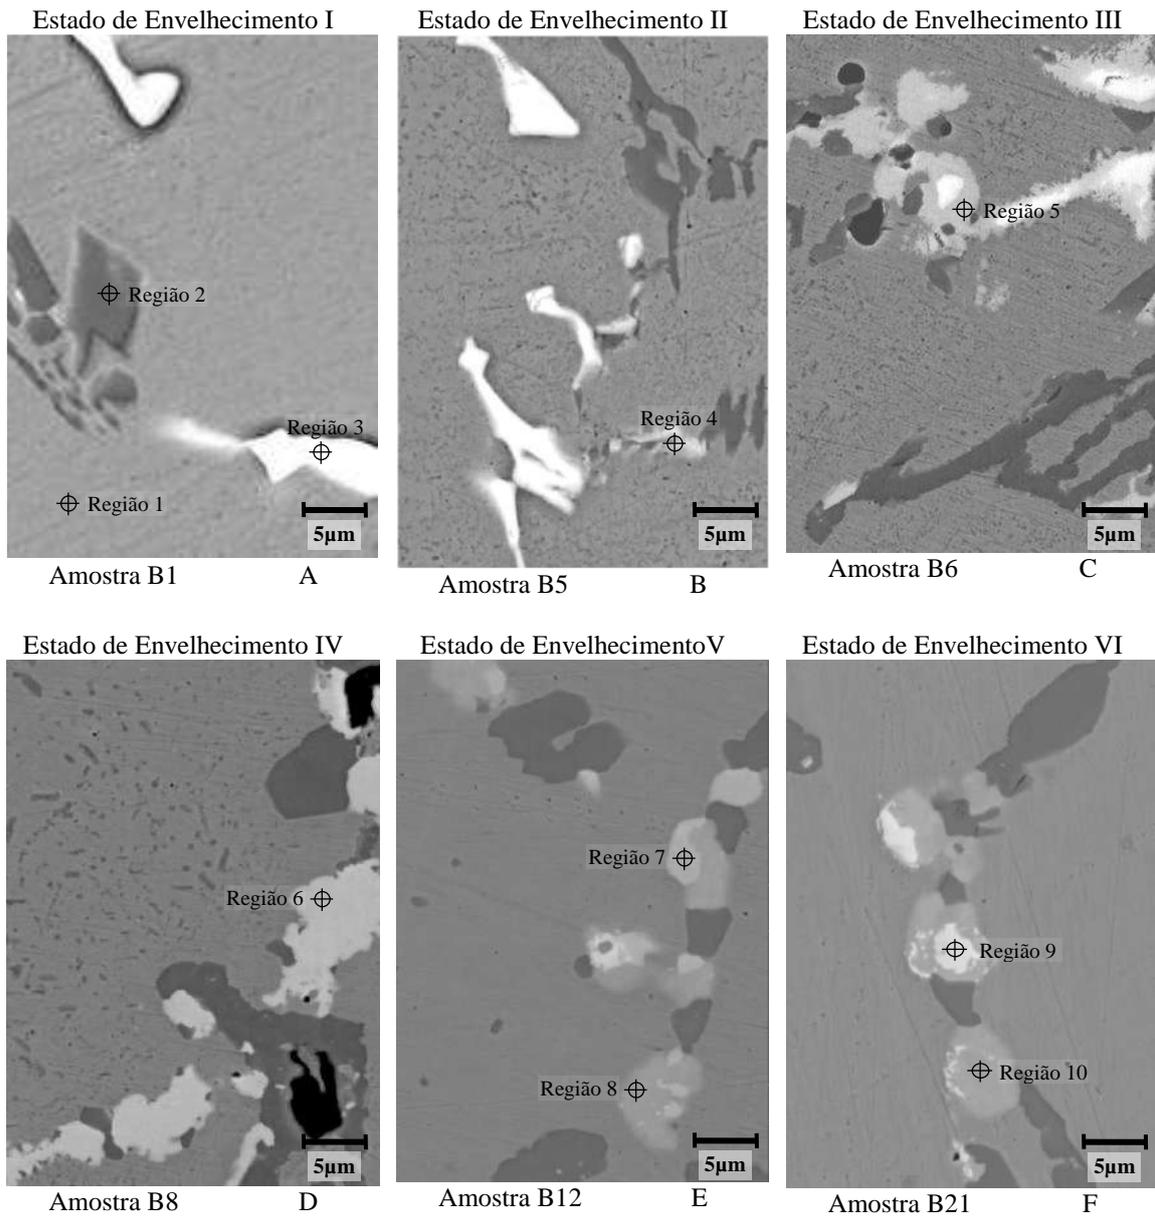
Figura 4.23 –Observação em MEV nas amostras dos diferentes estados de envelhecimento do tubo B, baixo Nb e sem micro adição de Ti. Observação por elétrons retroespalhados sem ataque químico. Estão indicadas as posições onde foram obtidos os espectros EDS apresentados na Figura 4.24.
