CARACTERIZAÇÃO MICROESTRUTURAL EM FUNÇÃO DA TEMPERATURA
DE SERVIÇO DE TUBOS DE AÇOS HP-MODIFICADOS AO Nb e Ti
ENVELHECIDOS EM FORNOS DE REFORMA A VAPOR

Dissertação de Mestrado apresentada ao Programa de Pós-graduação em Engenharia Metalúrgica e de Materiais, COPPE, da Universidade Federal do Rio de Janeiro, como parte dos requisitos necessários à obtenção do título de Mestre em Engenharia Metalúrgica e de Materiais.

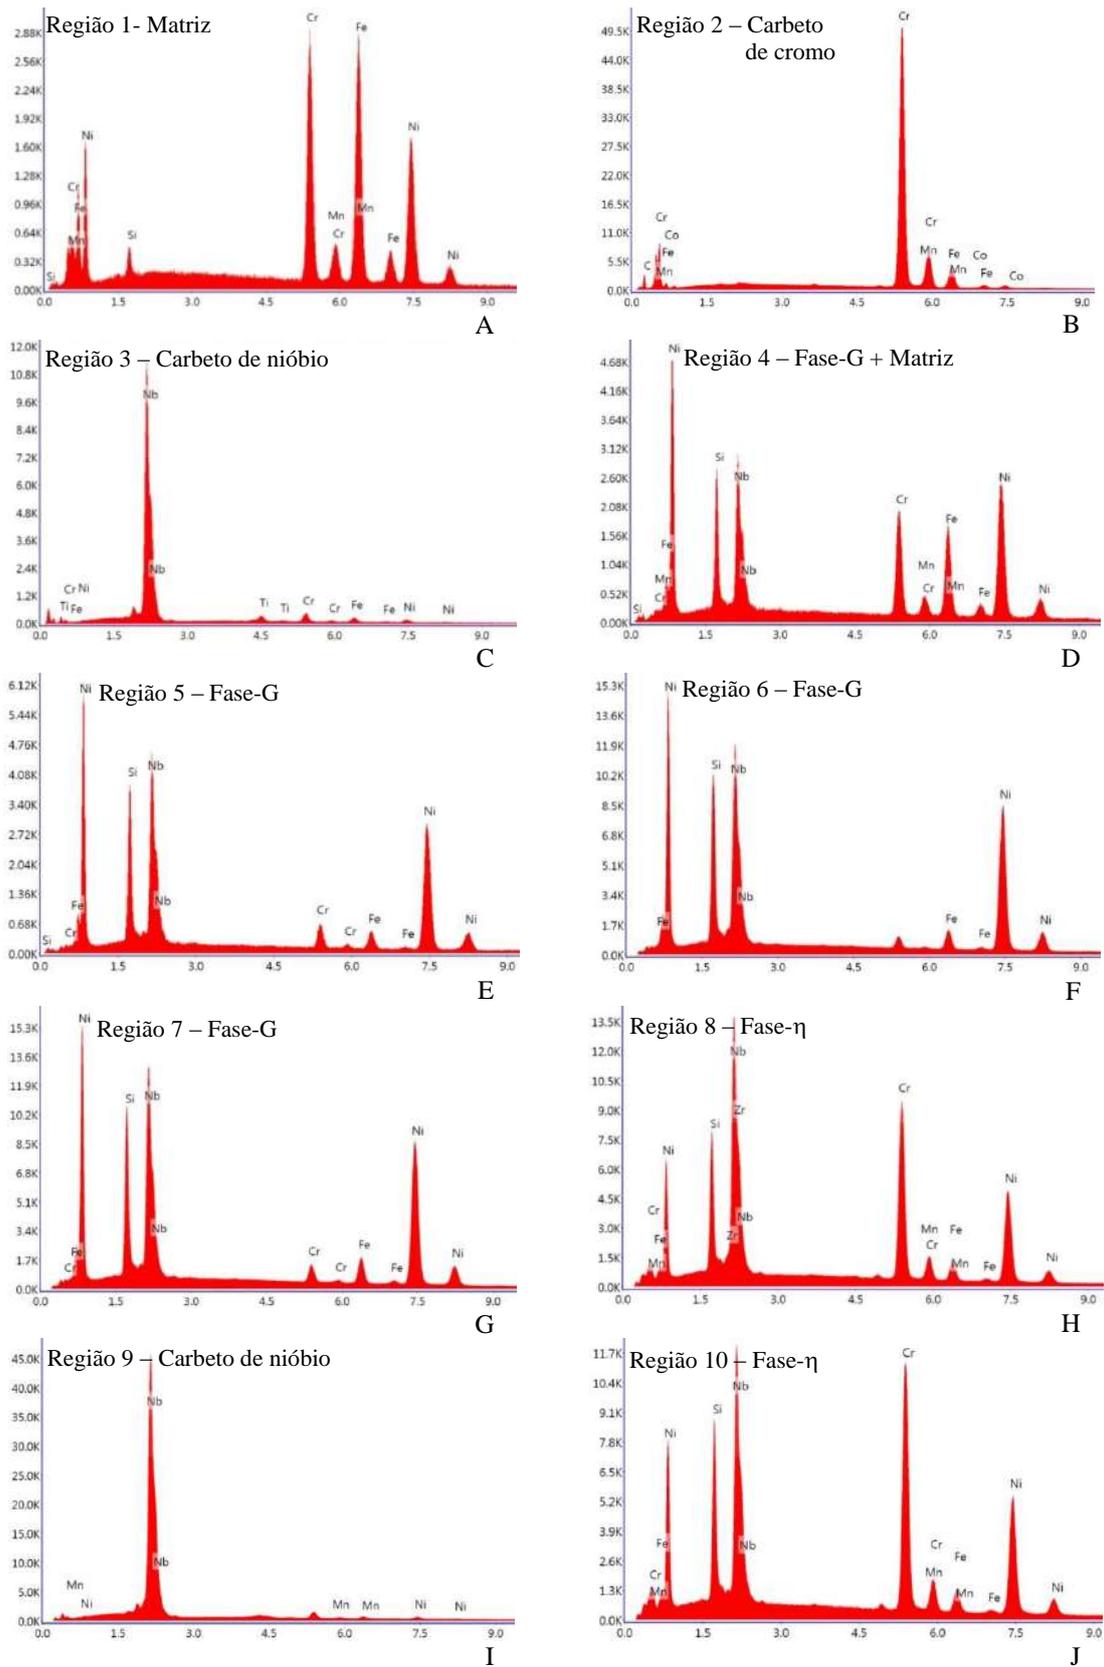
Figura 4.24 – Espectros EDS das regiões 1 a 10, das amostras do tubo B, indicadas na Figura 4.23.

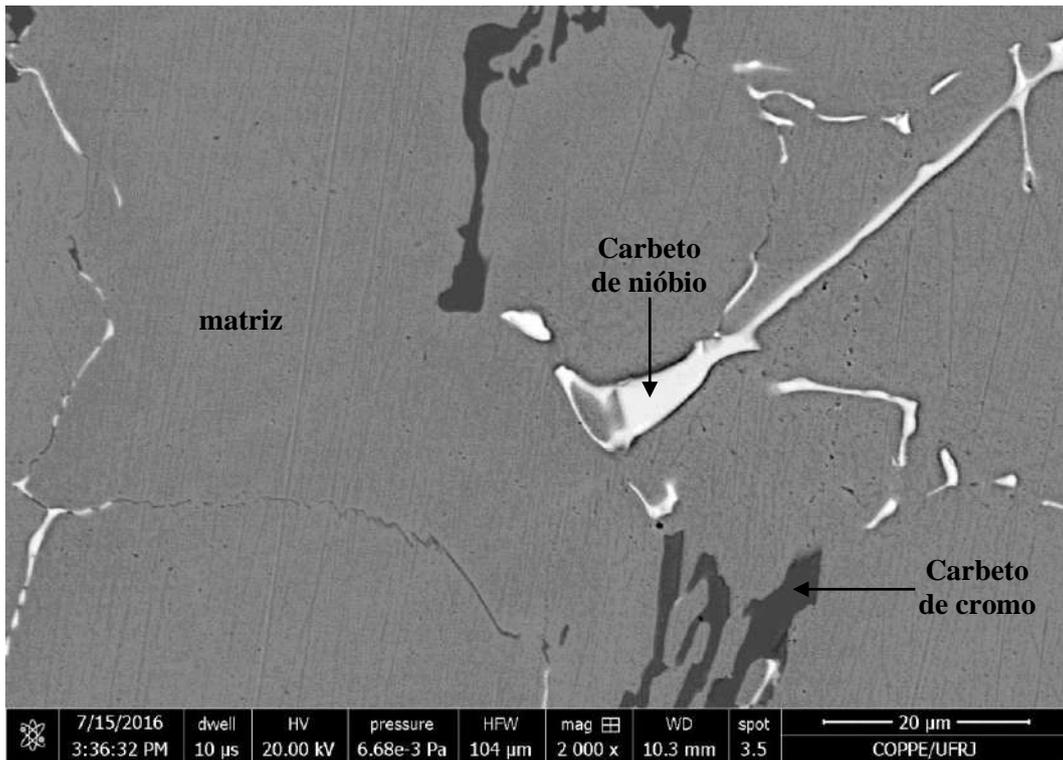
Figura 4.25 – Observação em MEV da amostra C2, altoNb e com micro adição de Ti. Amostra no estado de envelhecimento I. Observação por elétrons retroespalhados sem ataque químico.

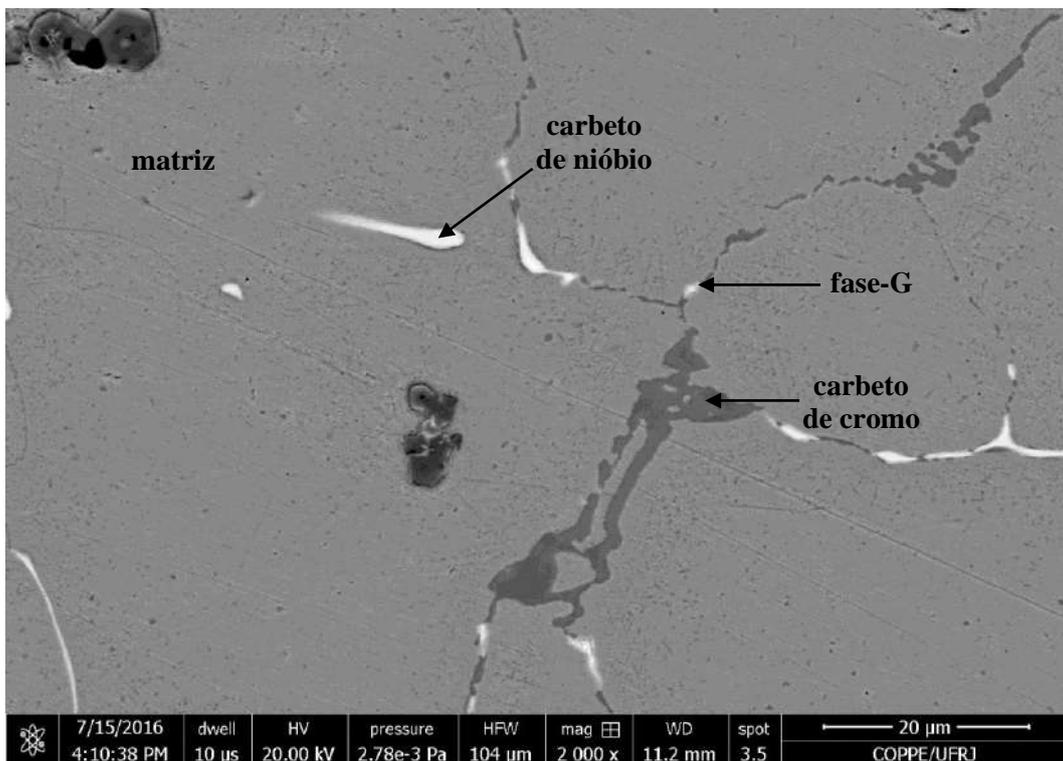
Figura 4.26 – Observação em MEV da amostra C3, altoNb e com micro adição de Ti. Amostra no estado de envelhecimento II. Observação por elétrons retroespalhados sem ataque químico.

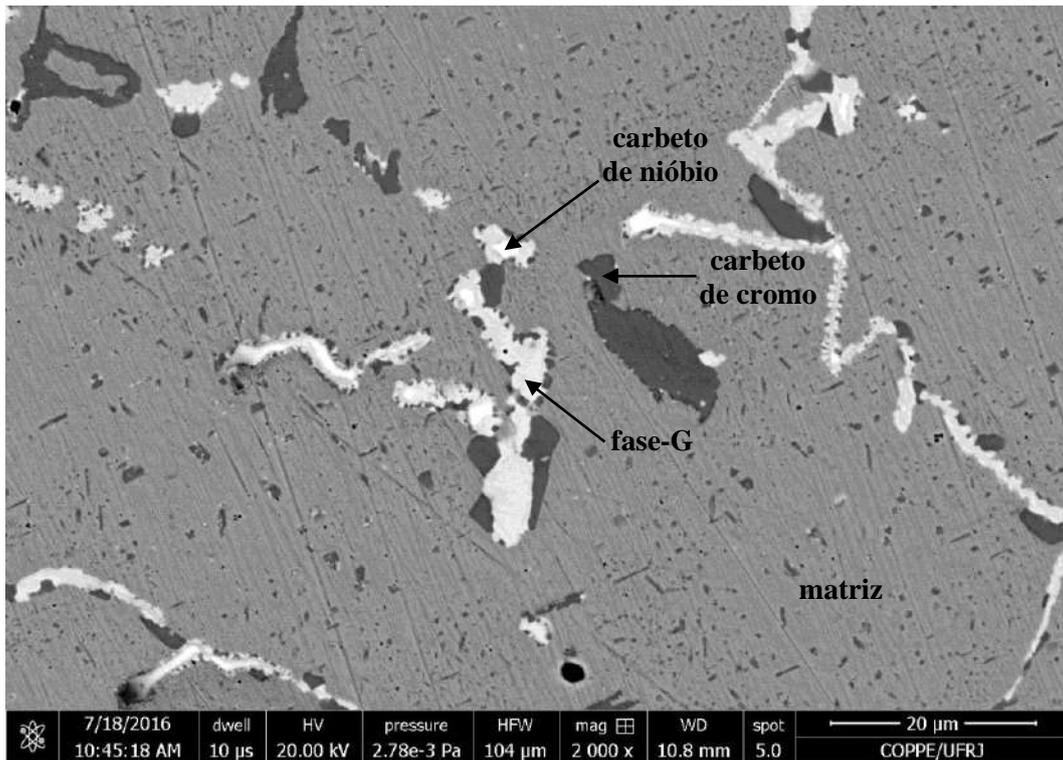
Figura 4.27 – Observação em MEV da amostra C5, altoNb e com micro adição de Ti. Amostra no estado de envelhecimento III. Observação por elétrons retroespalhados sem ataque químico.

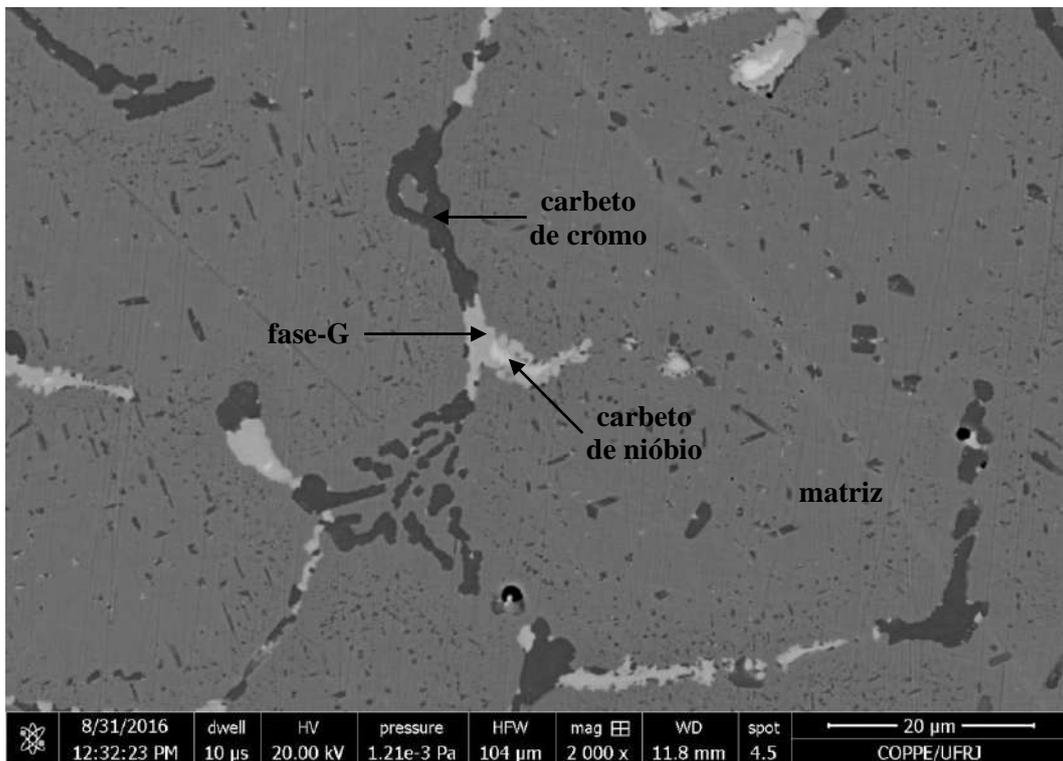
Figura 4.28 – Observação em MEV da amostra C6, altoNb e com micro adição de Ti. Amostra no estado de envelhecimento IV. Observação por elétrons retroespalhados sem ataque químico.

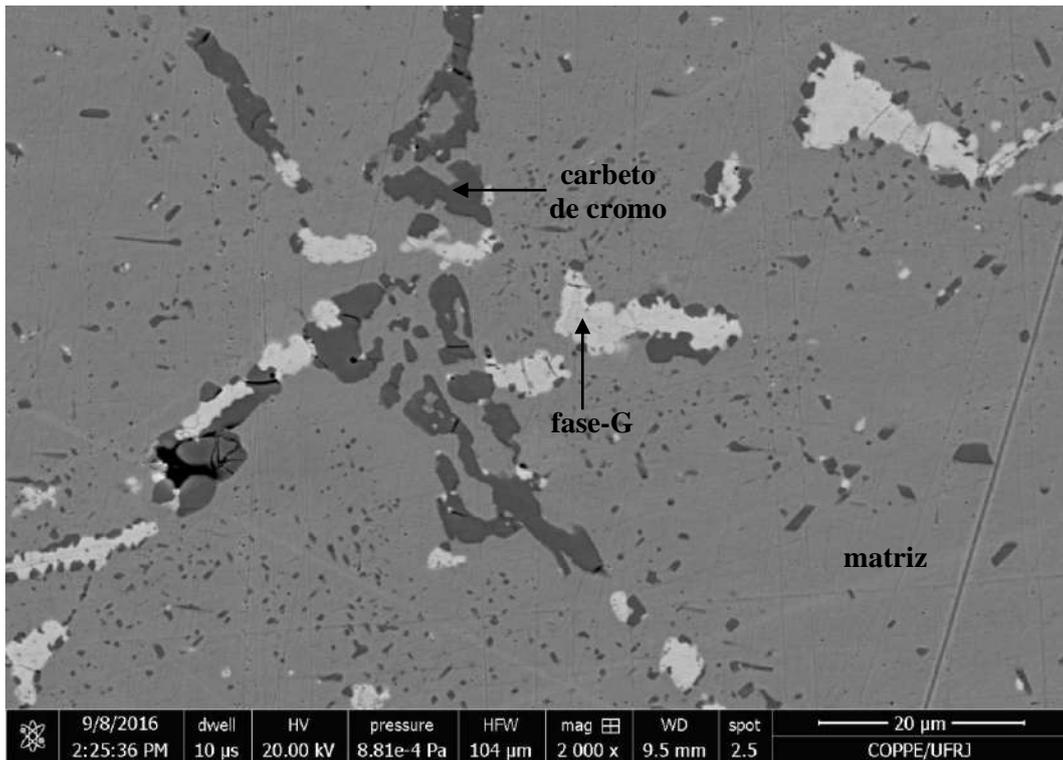
Figura 4.29 – Observação em MEV da amostra C7, altoNb e com micro adição de Ti. Amostra no estado de envelhecimento V. Observação por elétrons retroespalhados sem ataque químico.

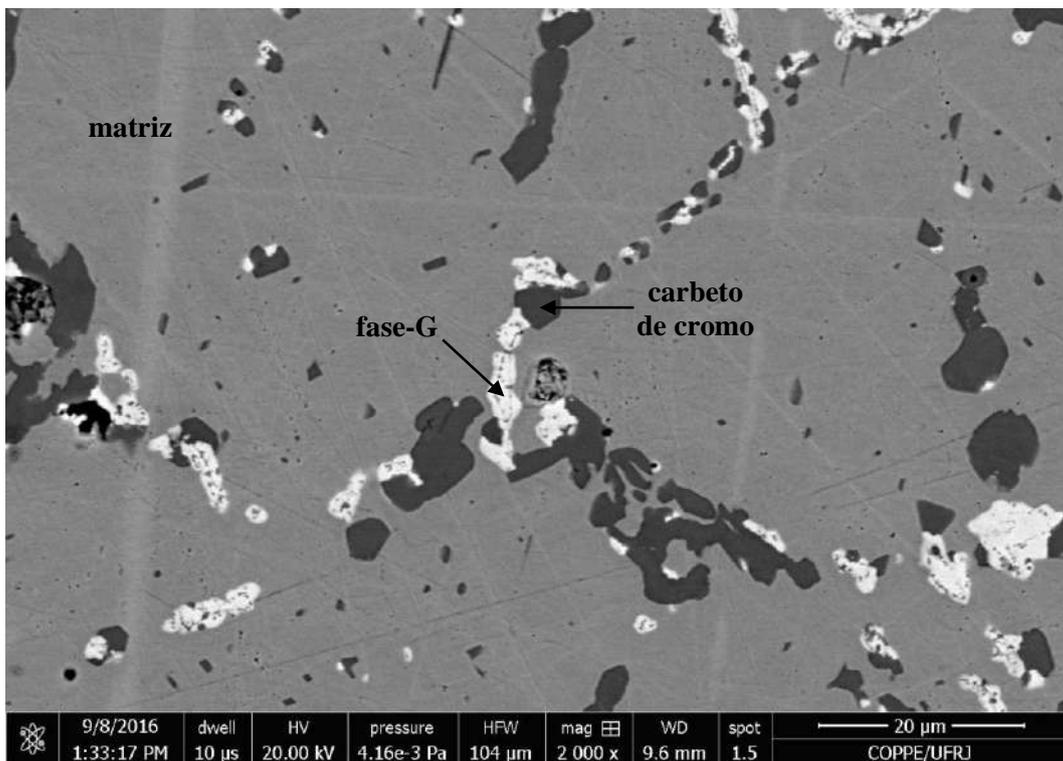
Figura 4.30 – Observação em MEV da amostra C11, altoNb e com micro adição de Ti. Amostra no estado de envelhecimento V/VI. Observação por elétrons retroespalhados sem ataque químico.

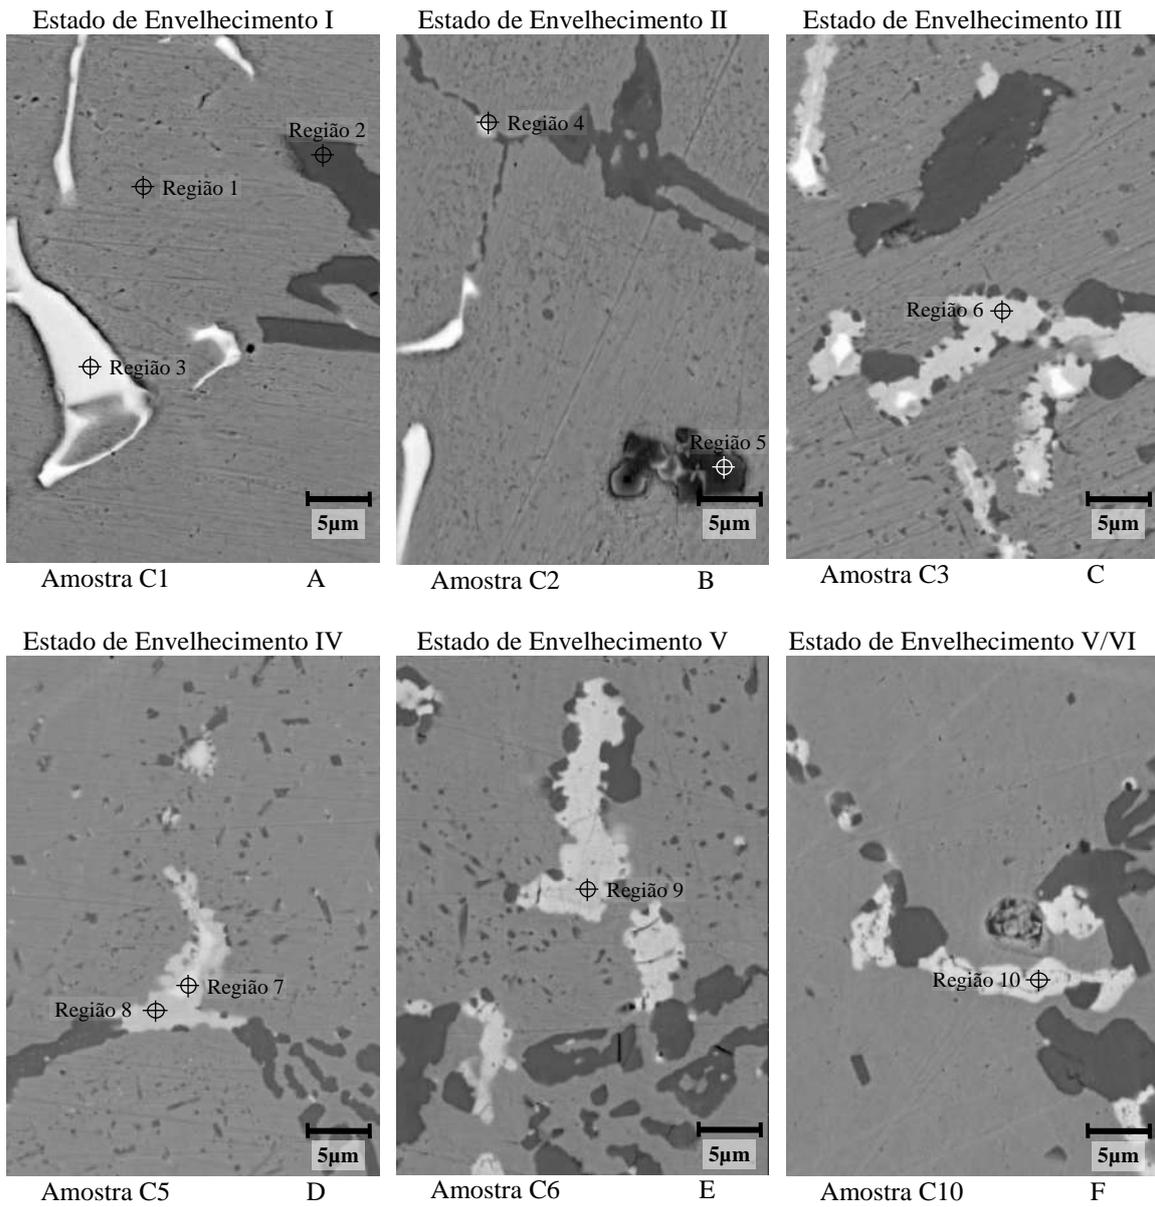
Figura 4.31 – Tubo C, com alto nióbio e com micro adição de titânio. Amostras observadas em MEV com a imagem formada pela detecção de elétrons retroespalhados.

Além das fases indicadas nas figuras anteriores, nas amostras C2 (estado I) e C3 (estado II), foi identificada uma fase rica em Ti e em Nb conforme apresentado nas Figuras 4.31b, 4.32e e 4.34. Análise EDS por mapeamento da amostra C3, Figura 4.35, corrobora tal afirmação, pois se observa que na distribuição do Ti, o mesmo se concentra nessa fase. Além disso, se observa também que não se detectou Ti no EDS por mapeamento nos carbeto de nióbio em amostra no envelhecimento II.

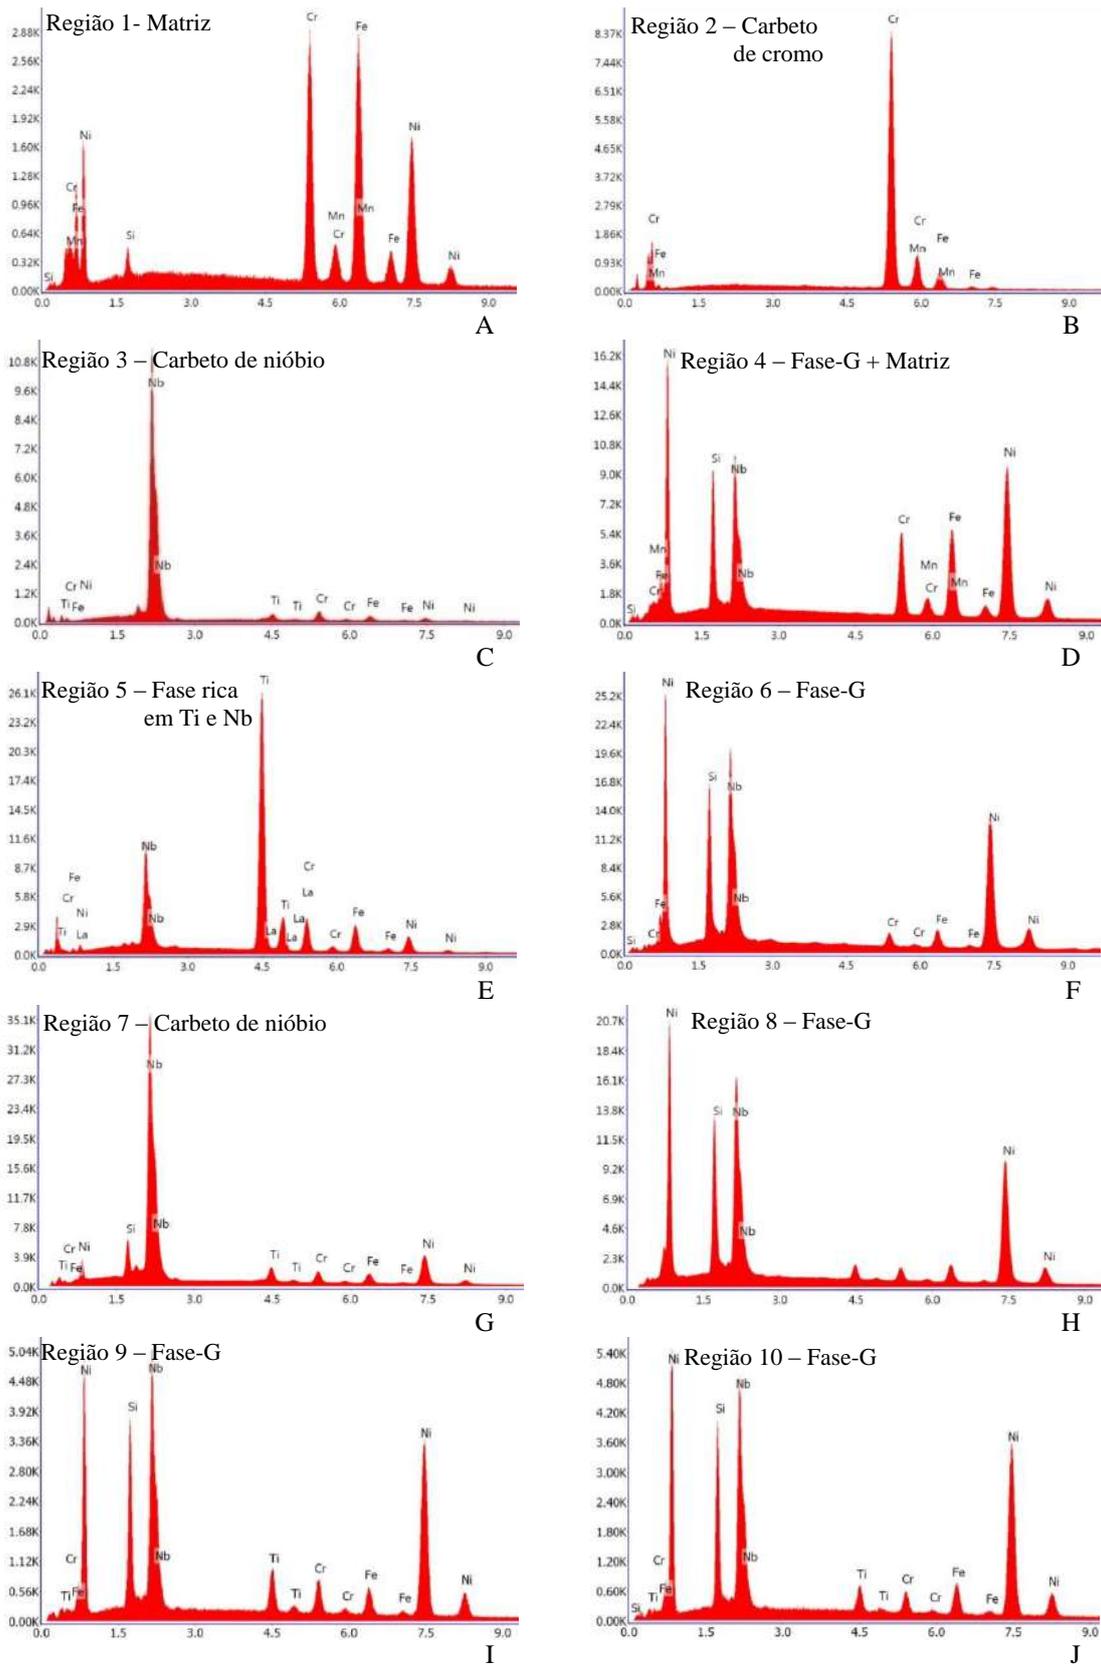
Figura 4.32 – Amostras do Tubo C. Espectros EDS nas regiões 1 a10 indicadas na Figura 4.31.

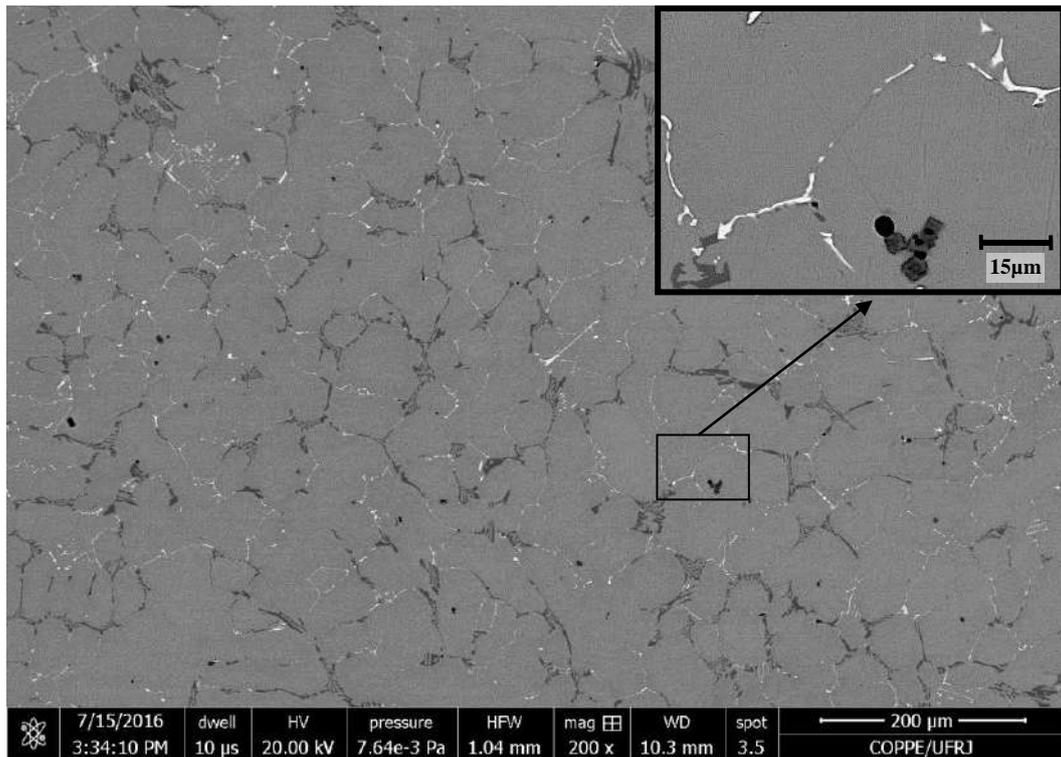
Figura 4.33 – Amostra C1 removida acima do teto do forno destacando fases ricas em titânio e nióbio encontradas no estado de envelhecimento I. Como identificado nas Figuras 4.31 e 4.32. Observação em elétrons retroespalhados sem ataque químico.

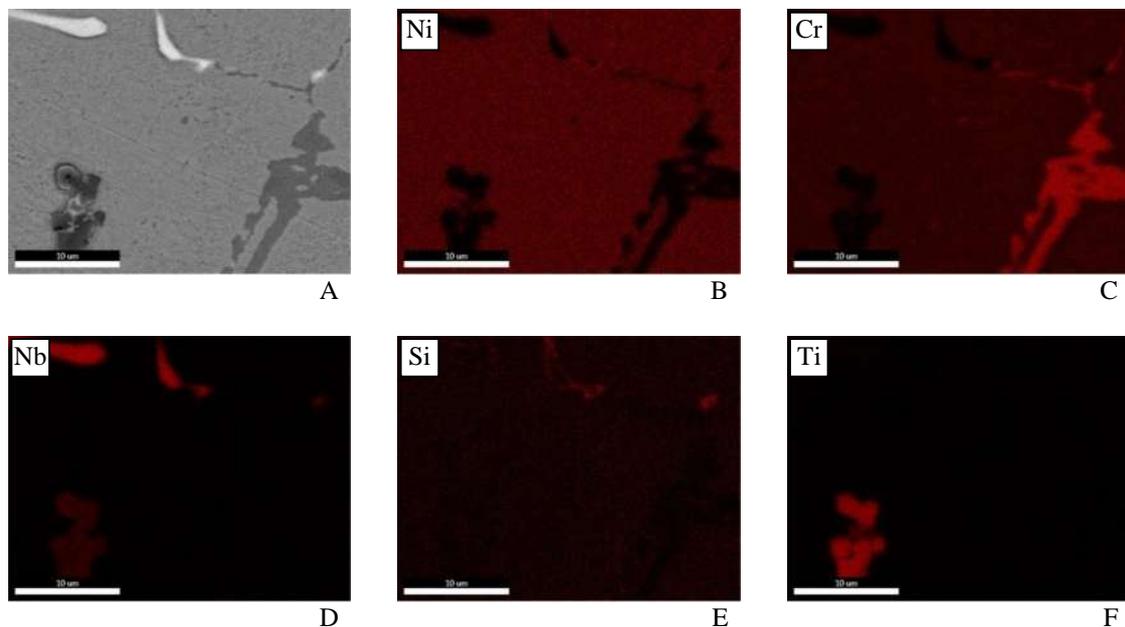
Figura 4.34 – Amostra C3 no estado de envelhecimento II. Análise EDS por mapeamento. A: área analisada. B/F: distribuição dos elementos indicados.

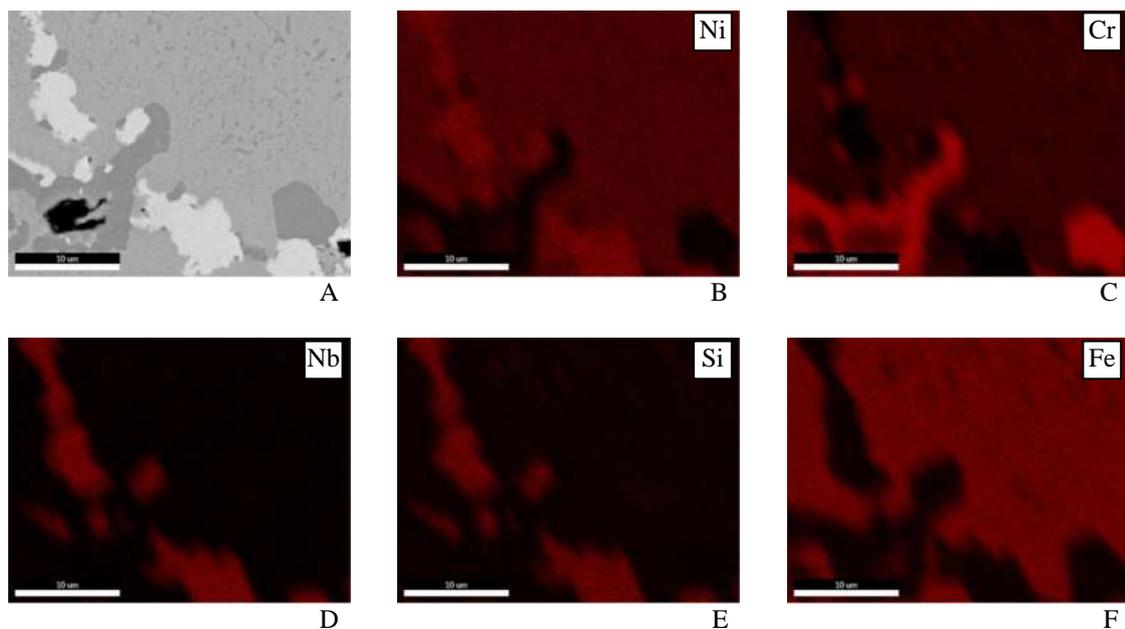
Figura 4.35 – Amostra B8 no estado de envelhecimento IV. Análise EDS por mapeamento. A: área analisada. B/F: distribuição dos elementos indicados

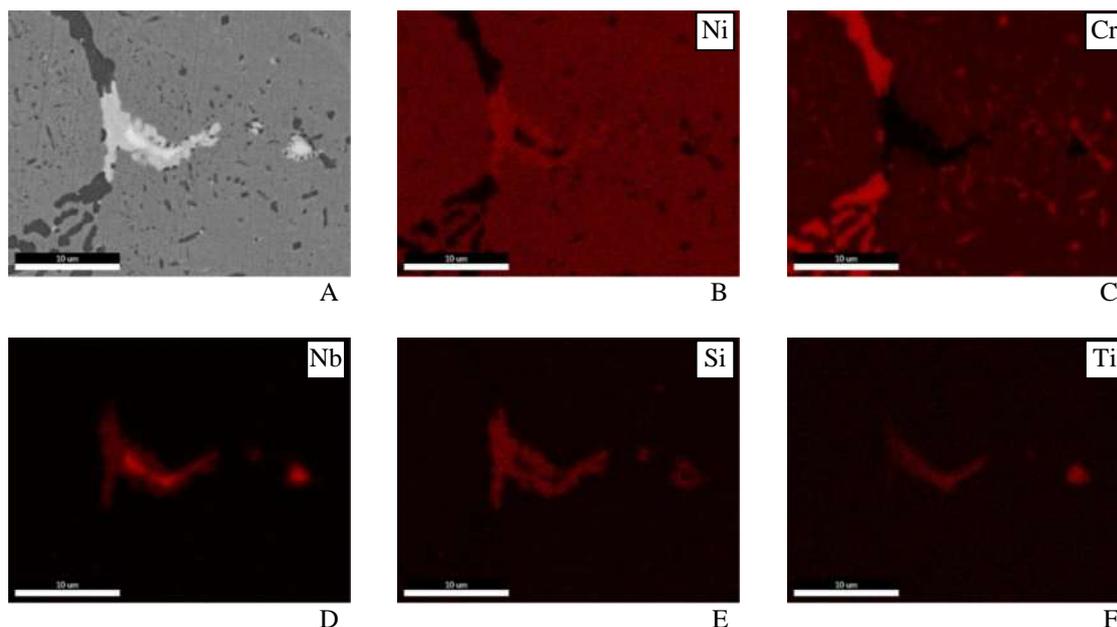
Figura 4.36 – Amostra C5 no estado de envelhecimento IV. Análise EDS por mapeamento. A: área analisada. B/F: distribuição dos elementos indicados

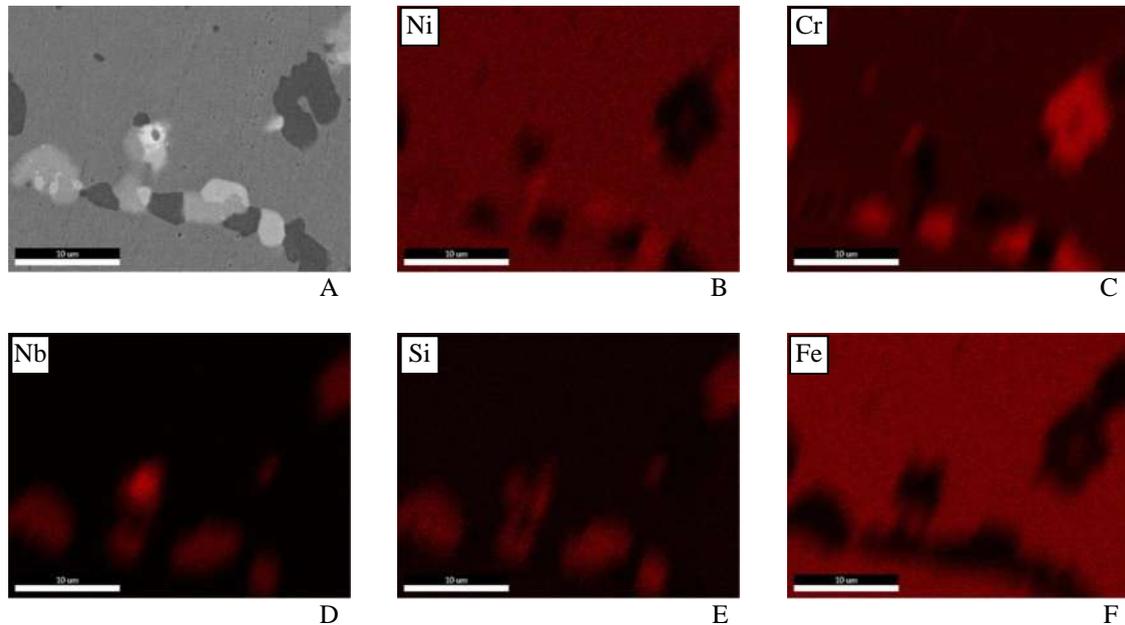
Figura 4.37 – Amostra B12 no estado de envelhecimento V. Análise EDS por mapeamento. A: área analisada. B/F: distribuição dos elementos indicados

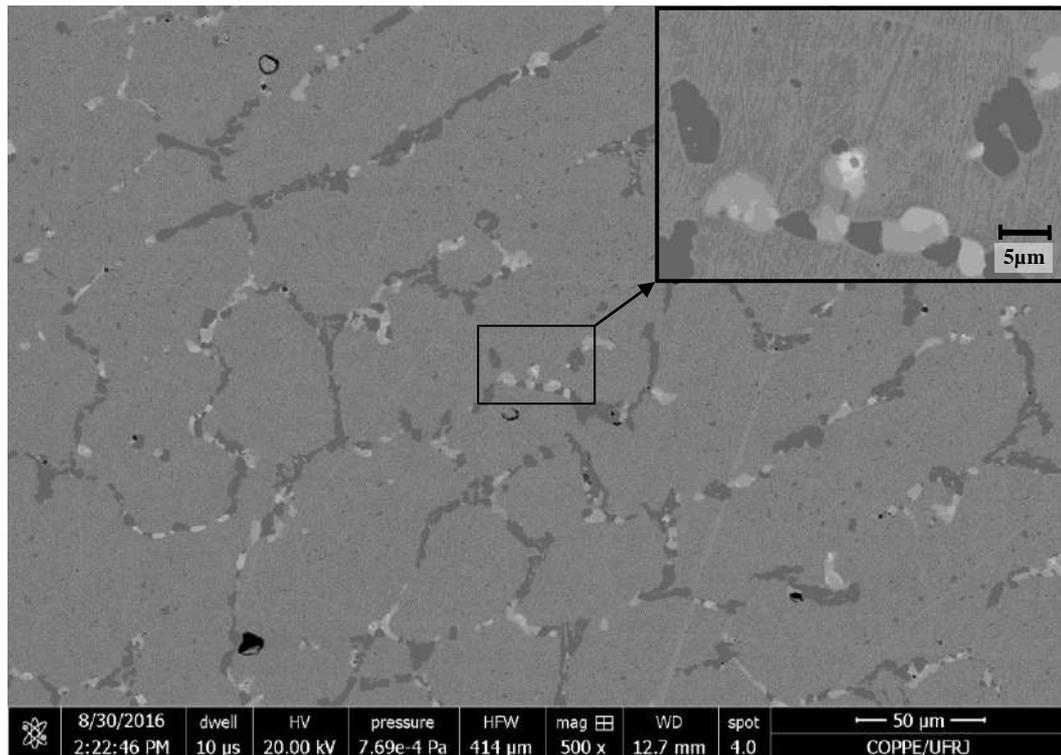
Figura 4.38 – Amostra B12 observadas em MEV com a imagem formada pela detecção de elétrons retroespalhados.

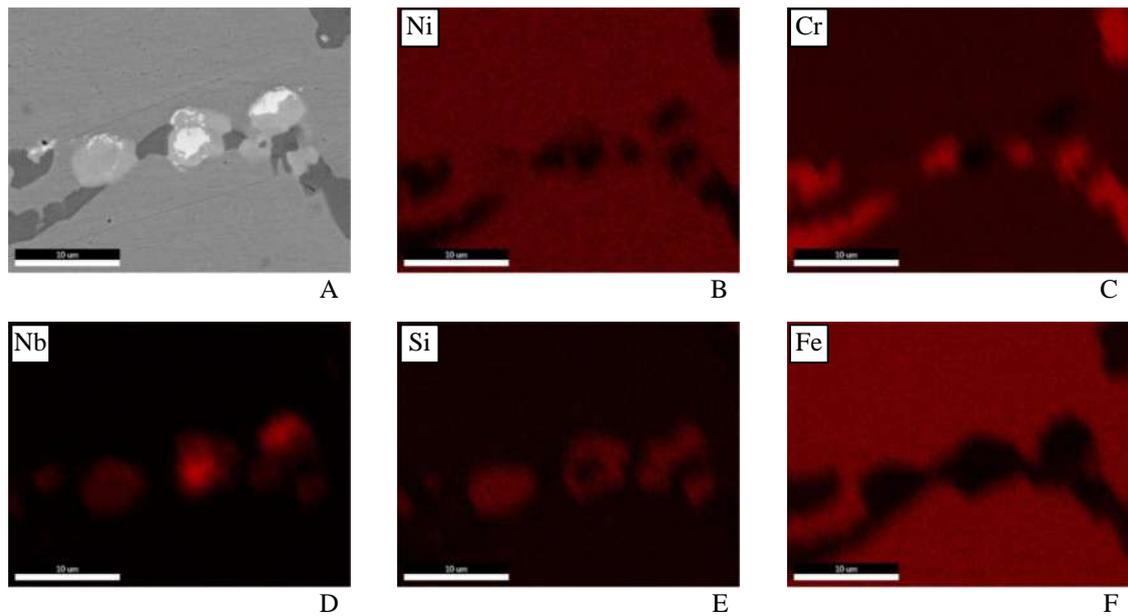
Figura 4.39 – Amostra B12 no estado de envelhecimento V. Análise EDS por mapeamento. A: área analisada. B/F: distribuição dos elementos indicados.

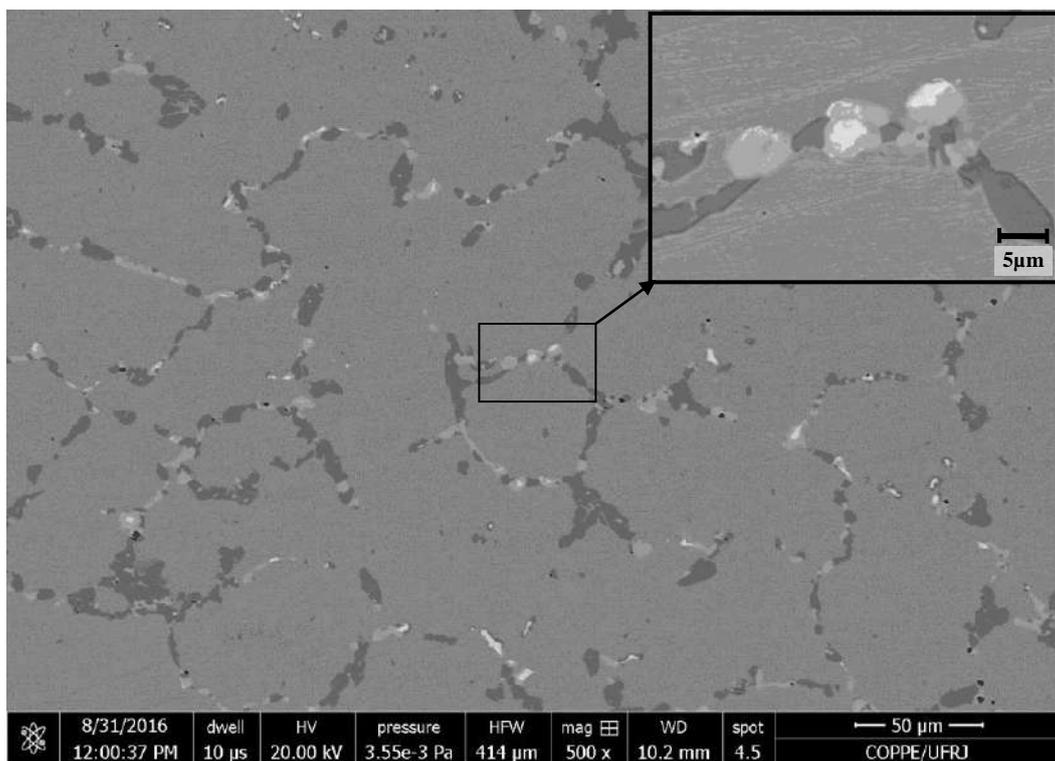
Figura 4.40 – Amostra B21 no estado de envelhecimento VI, observadas em MEV com a imagem formada pela detecção de elétrons retroespalhados.

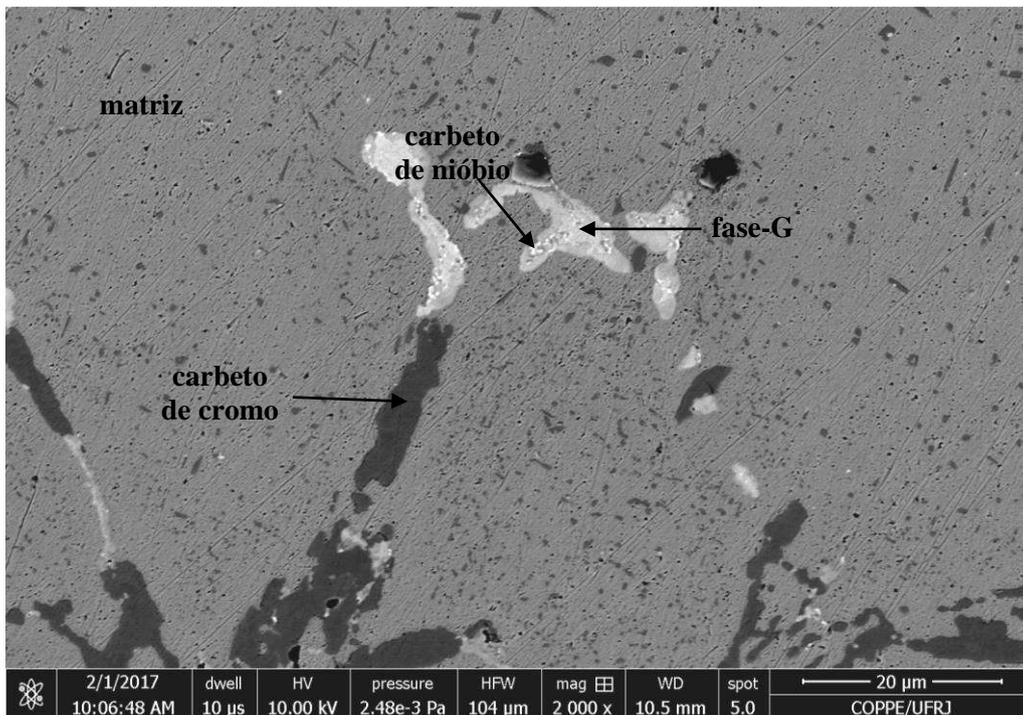
Figura 4.41 – Observação em MEV da amostra A3, baixo Nb e com micro adição de Ti. Amostra no estado de envelhecimento IV. Observação por elétrons retroespalhados sem ataque químico.

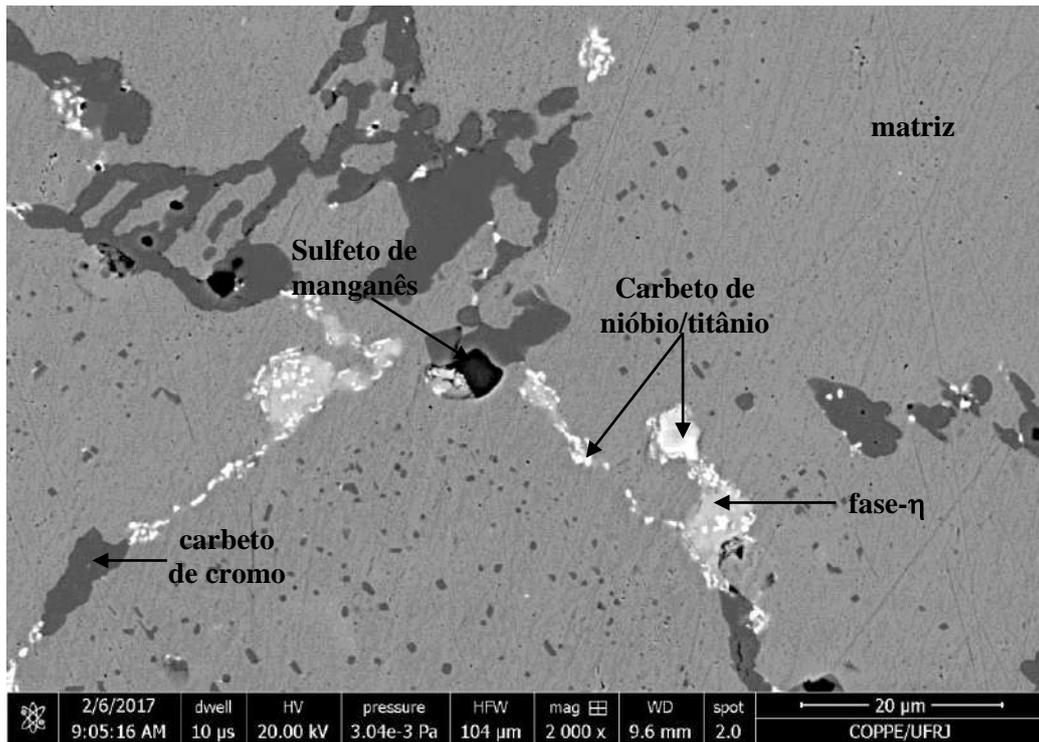
Figura 4.42 – Observação em MEV da amostra A6, baixo Nb e com micro adição de Ti. Amostra no estado de envelhecimento V. Observação por elétrons retroespalhados sem ataque químico.

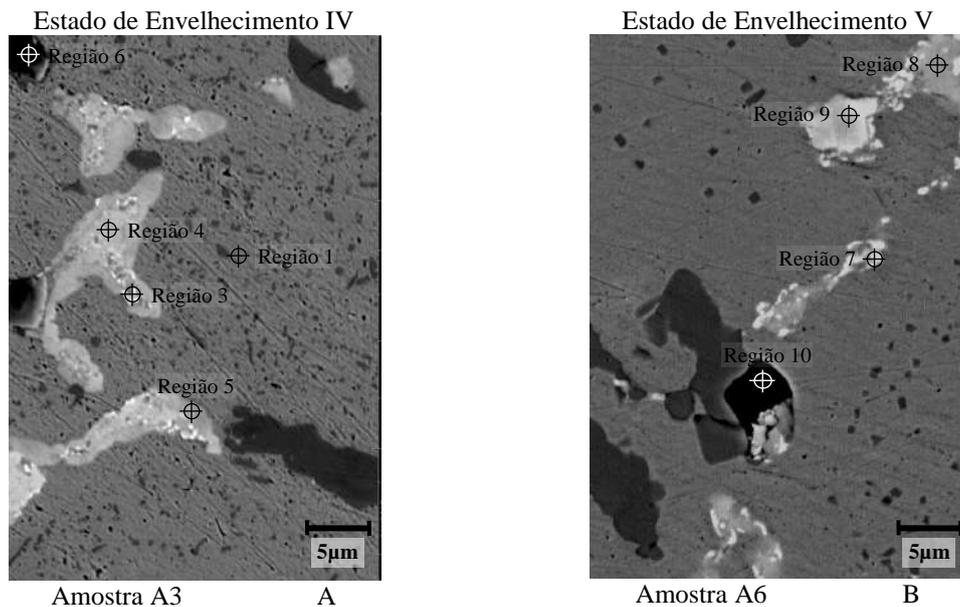
Figura 4.43 – Tubo A. Amostras observadas em MEV com a imagem formada pela detecção de elétrons retroespalhados.

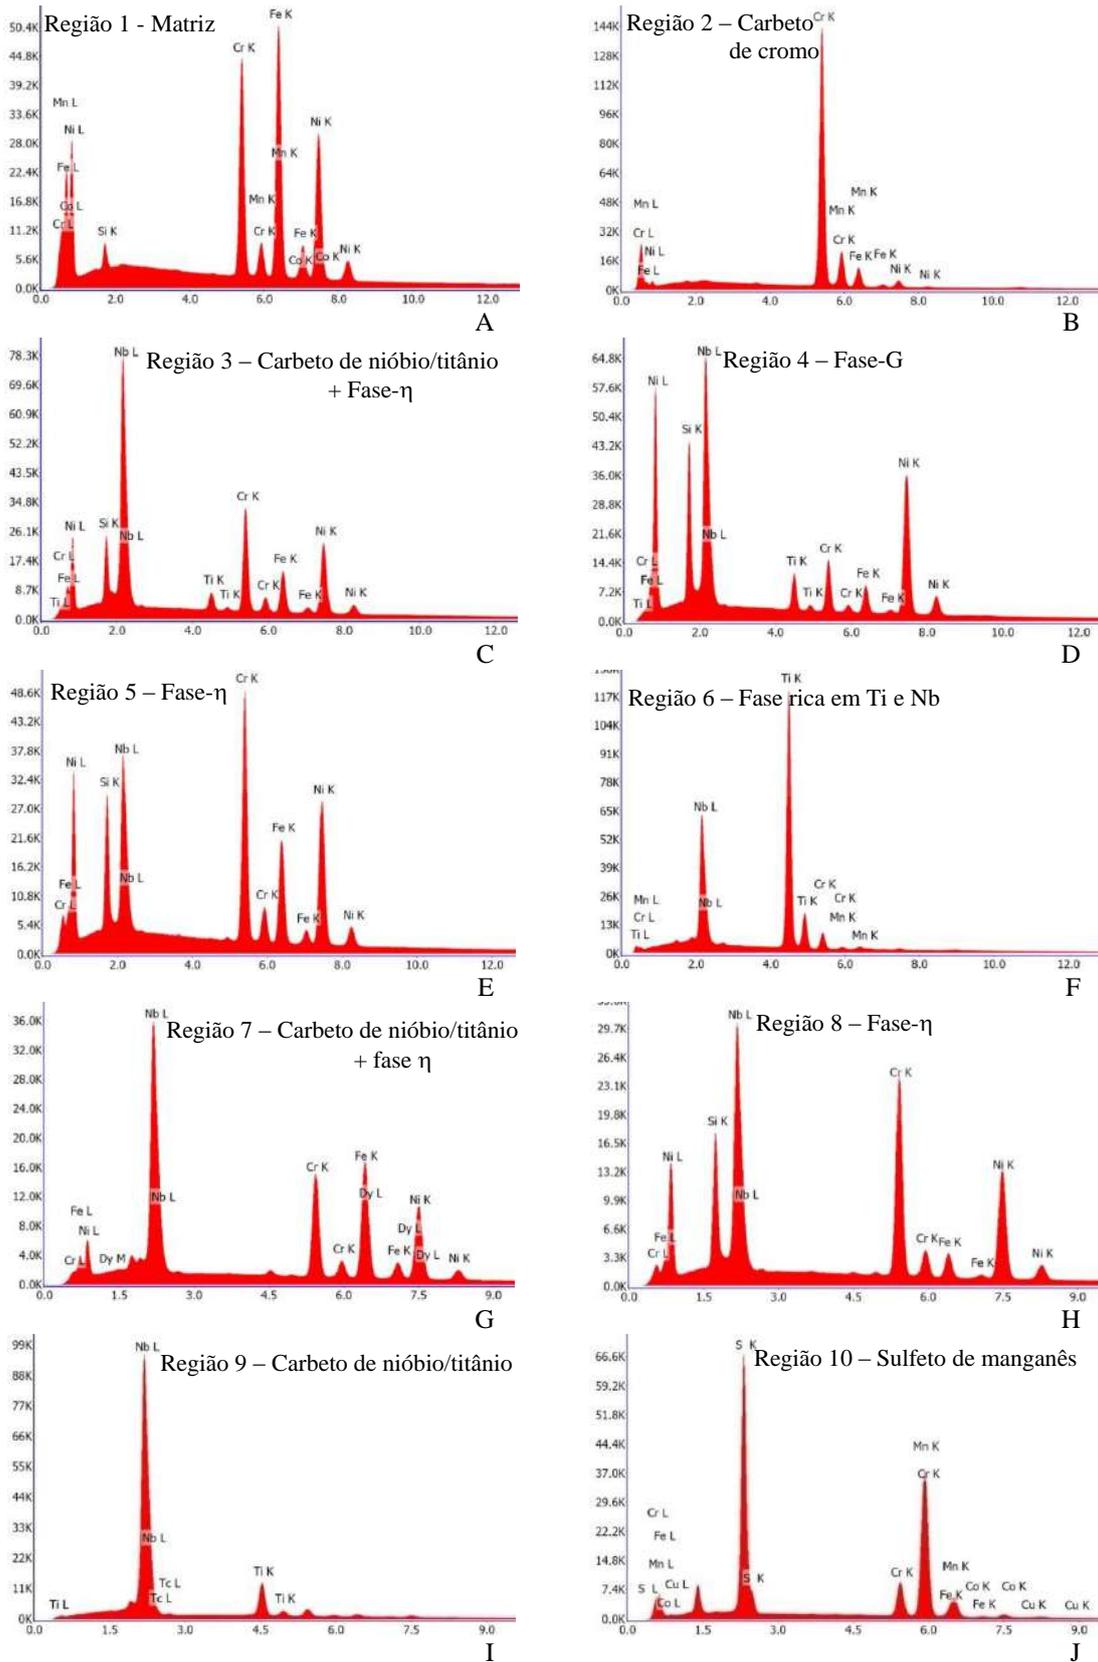
Figura 4.44 – Amostras nos estados de envelhecimento IV e V do Tubo A. Espectros EDS nas regiões 1 a10 indicadas na Figura 4.44.

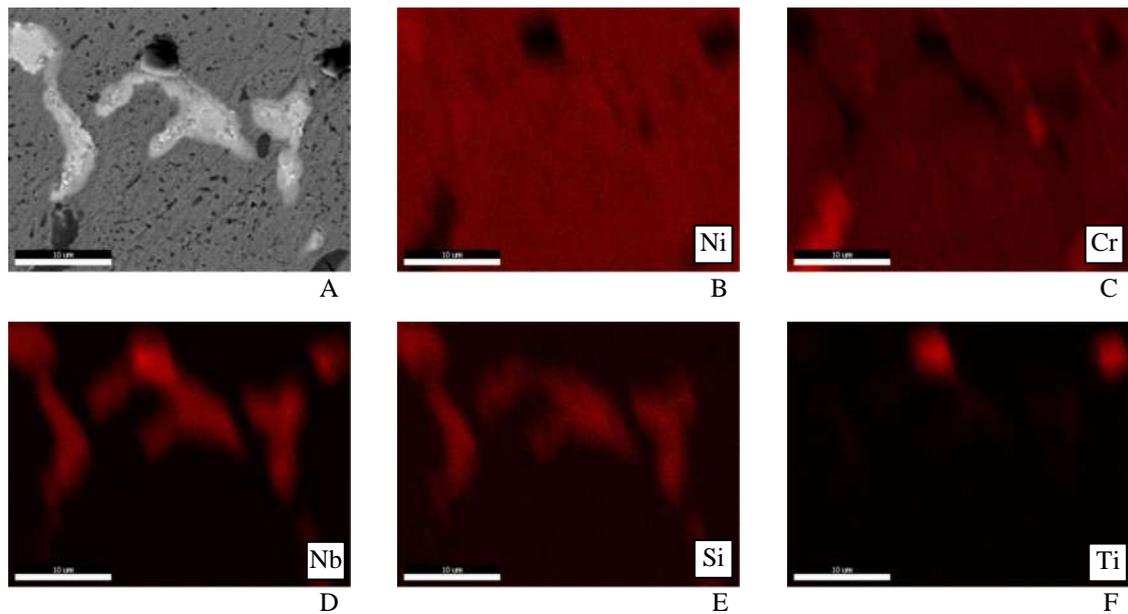
Figura 4.45 – Amostra A3 no estado de envelhecimento IV. Análise EDS por mapeamento. A: área analisada. B/F: distribuição dos elementos indicados.

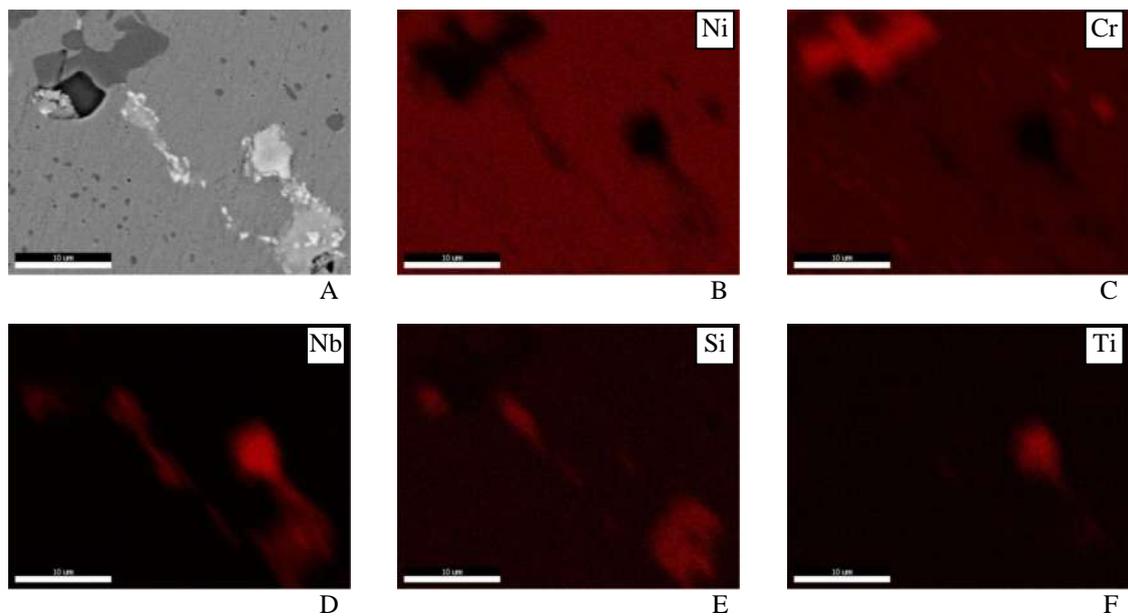
Figura 4.46 – Amostra A6 no estado de envelhecimento V. Análise EDS por mapeamento. A: área analisada. B/F: distribuição dos elementos indicados.
