CARACTERIZAÇÃO MICROESTRUTURAL EM FUNÇÃO DA TEMPERATURA
DE SERVIÇO DE TUBOS DE AÇOS HP-MODIFICADOS AO Nb e Ti
ENVELHECIDOS EM FORNOS DE REFORMA A VAPOR

Dissertação de Mestrado apresentada ao Programa de Pós-graduação em Engenharia Metalúrgica e de Materiais, COPPE, da Universidade Federal do Rio de Janeiro, como parte dos requisitos necessários à obtenção do título de Mestre em Engenharia Metalúrgica e de Materiais.

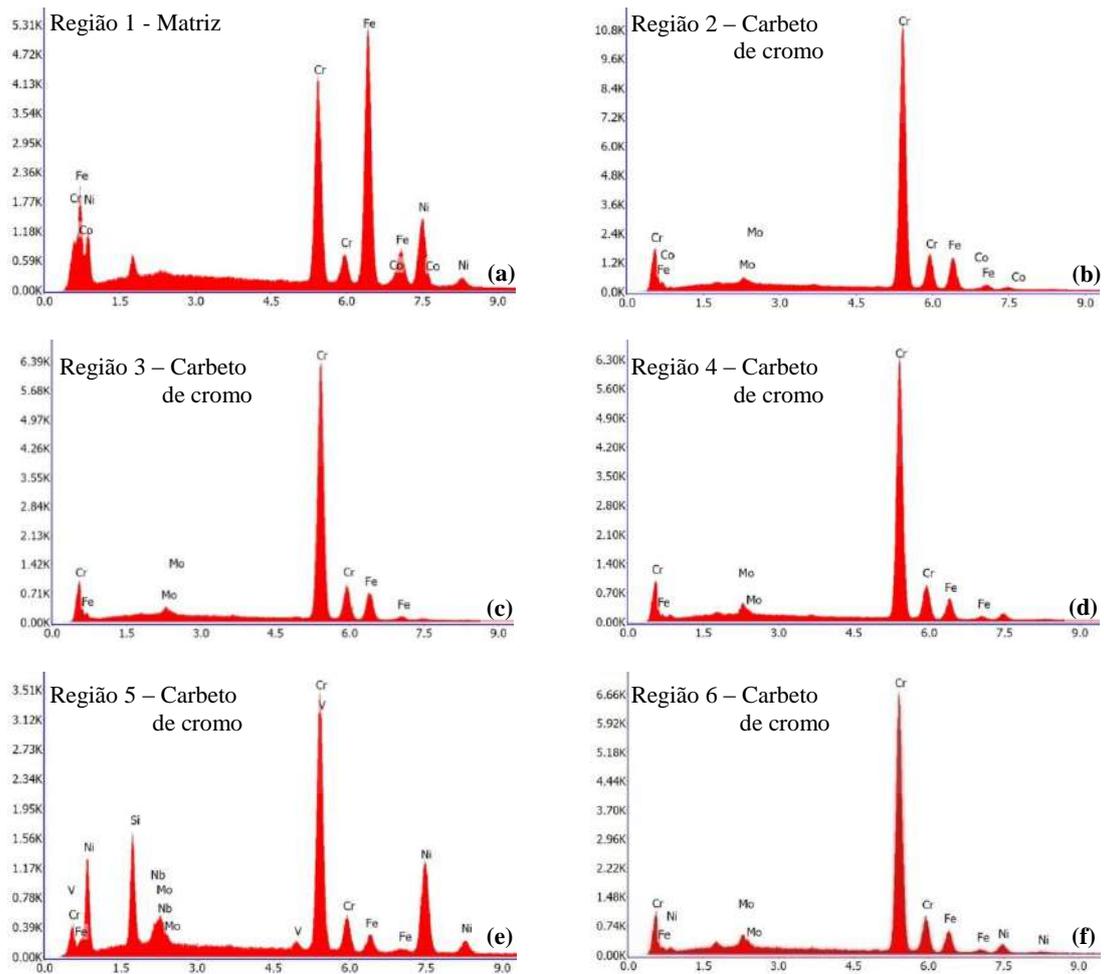
Figura 4.54 – Espectro EDS nas regiões 1 a 6, das amostras do tubo E, indicadas na Figura 4.54.
