PATOLOGIA NAS HABITAÇÕES POPULARES

Projeto de Graduação apresentado ao Curso de Engenharia Civil da Escola Politécnica, Universidade Federal do Rio de Janeiro, como parte dos requisitos necessários à obtenção do título de Engenheiro.

PATOLOGIAS NAS HABITAÇÕES POPULARES

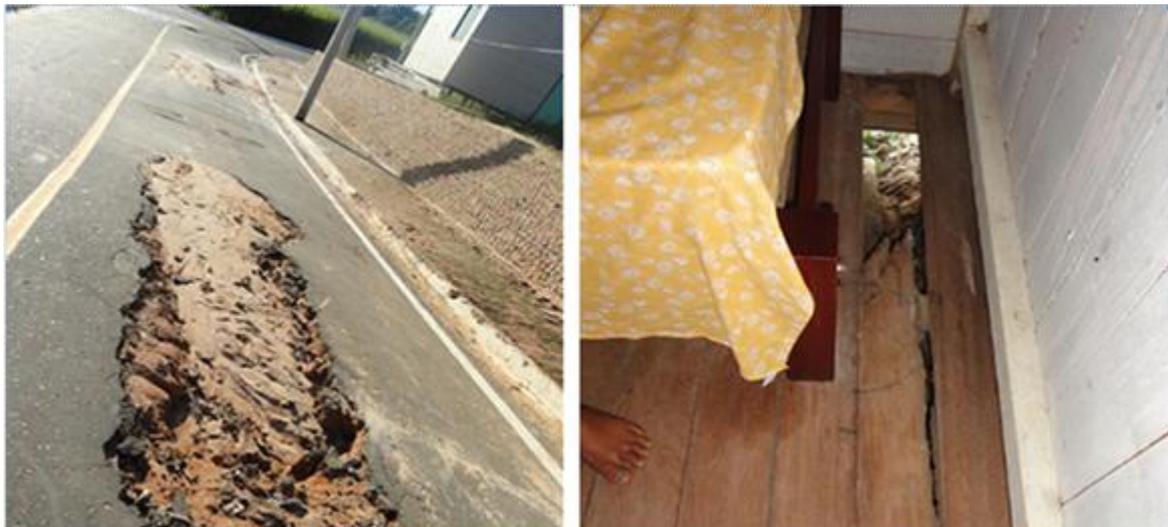
Figura 1: Buraco no asfalto e madeira do piso podre

Segundo os moradores de Vale dos Buritis no município do cruzeiro do sul¹, as casas que foram entregues em menos de quatro meses estão deterioradas e não oferecem condições de habitação. Para os moradores as casas foram mal feitas e estão inacabadas. A rede de esgoto que ficou entupida, transbordou, permitindo a contaminação e a proliferação de bactérias, além do mau cheiro que incomodou os moradores. Outra reclamação trazida por eles foi o tamanho das casas e a não adaptação das casas dos idosos e deficientes, já que a Lei da Acessibilidade e o Estatuto do Idoso (Lei Federal nº 8.842, de 4 de janeiro de 1994), garante a todo os contemplados por esta lei o direito à acessibilidade, sobretudo em suas residências. Segundo os moradores ainda, todas as casas de madeira apresentam defeitos, os pisos e as paredes com buracos, considerando que a madeira utilizada na obra foi, de acordo com a afirmação dos proprietários, a conhecida “madeira branca”, que é usada apenas como material de apoio na edificação de colunas de concreto.

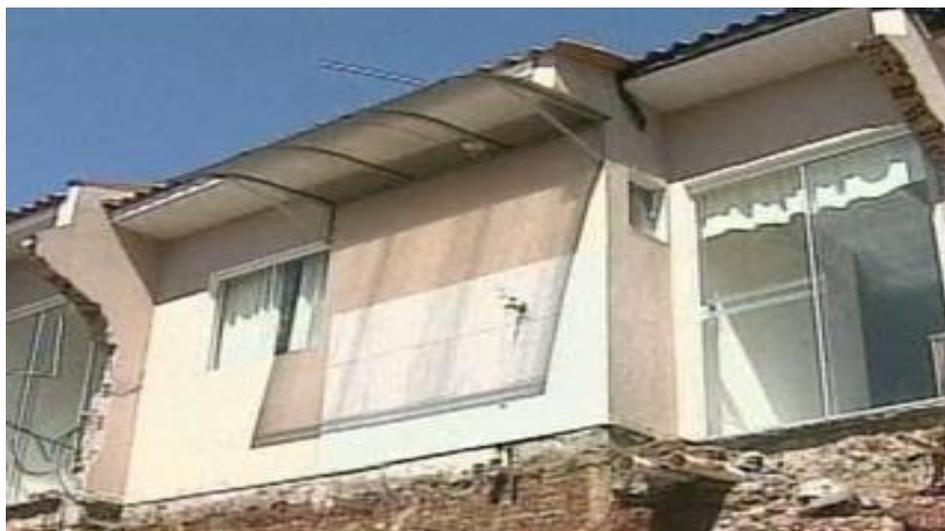
Figura 2: Alicerce comprometido

Em ponta grossa no Paraná, segundo a reportagem do Bom Dia Paraná, da RPCTV, três casas financiadas pelo Programa Minha Casa, Minha Vida, da Caixa Econômica Federal chegaram a desabar, começando com rachaduras que foi aumentando com o tempo até o desabamento (Figura 2).

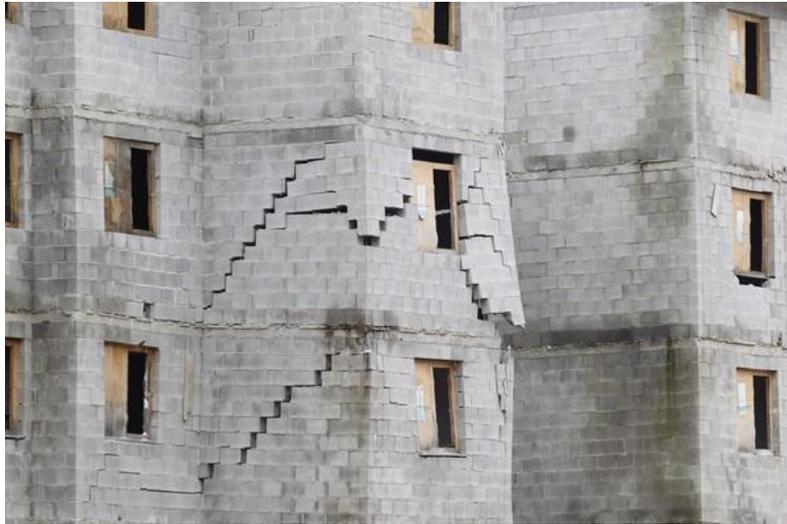
Figura 3: Prédios do Minha Casa, Minha Vida, ameaça cair.

aos desabrigados do morro do Bumba em Niterói. Os prédios antes mesmos de serem inaugurados, já apresentam rachaduras e as obras foram paralisadas porque correm o risco de desabarem. A Figura 3 ilustra os prédios com as rachaduras².

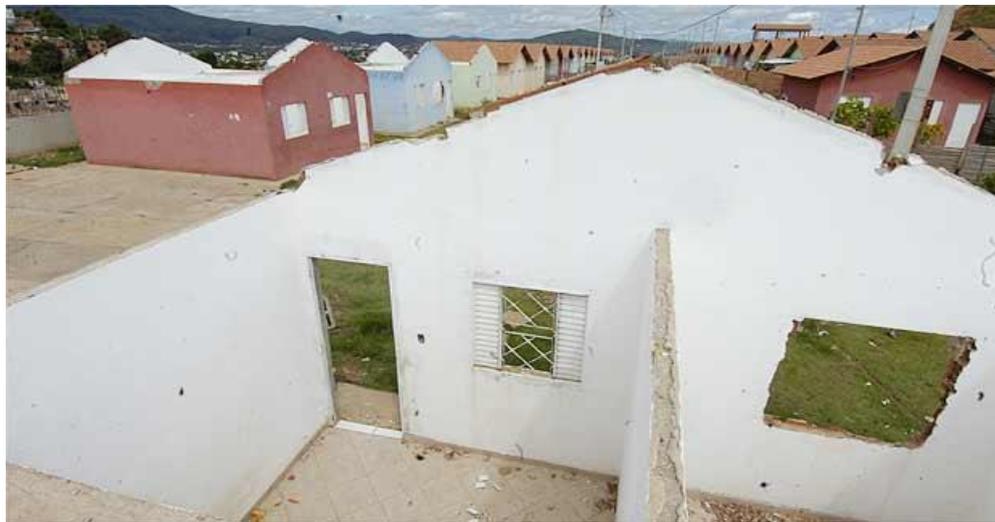
Figura 4: casas que foram abandonadas por falta de condições
Fonte: g1.globo.com/distrito-federal/noticia

Segundo a reportagem publicada no G1³, as casas do PAC na Cidade Ocidental foram entregues sem piso, sem escoamento para água da chuva, permitindo a entrada da água pela porta e pelo telhado, ruas sem nenhuma *boca de lobo*, problemas de fiação elétrica, com fios descendo do teto e soltos pela sala, além da quantidade exagerada de ligações nos postes do lado de fora, correndo o risco de curto-circuito e choques.

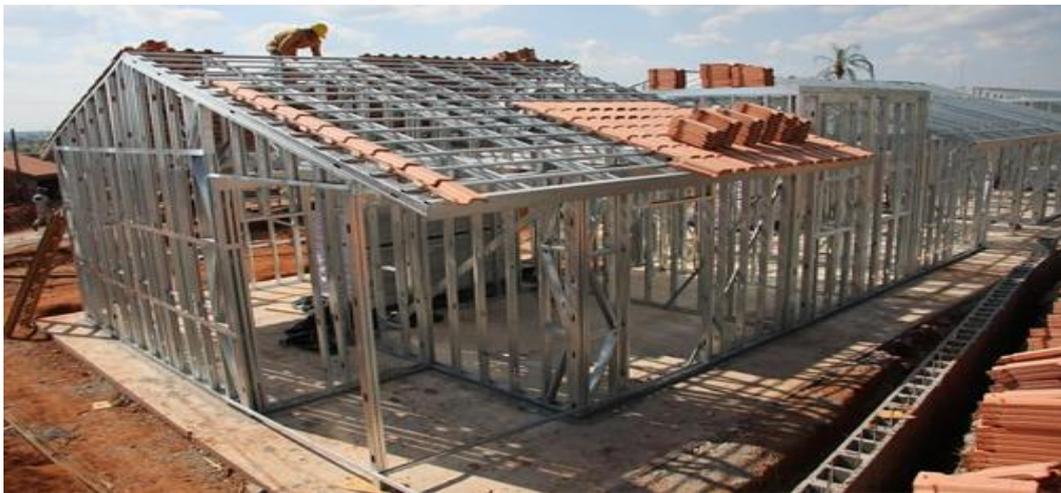
Figura 7: Montagem da casa em steel frame
Fonte: www.google.com

Segundo os especialistas da ONU habitat, o programa Minha Casa Minha Vida (MCMV) tem a forma adequada de atacar o problema do déficit habitacional. A construção com perfis metálicos galvanizados (Figura 7) pode trazer inúmeras vantagens para as habitações populares como: rapidez, maior possibilidade de controle

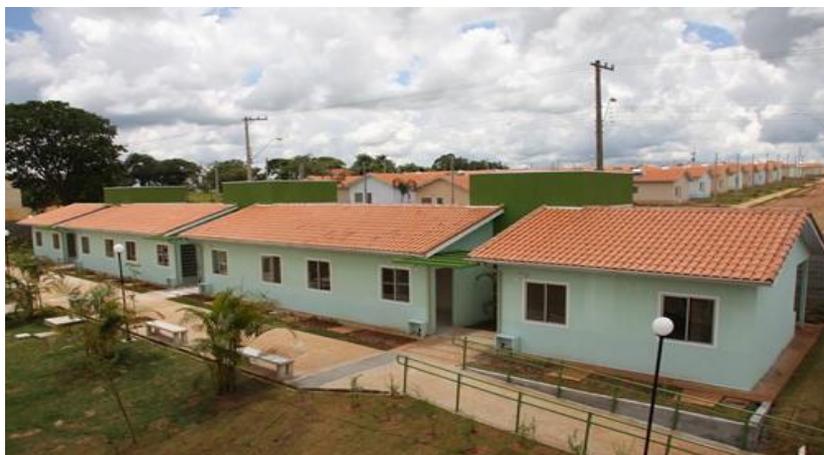
Figura 8: Casas prontas com o steel frame
Fonte: www.google.com

da obra, gera menos resíduos, garantindo a durabilidade e com menor índice de perdas comparadas com a convencional. A Figura 8 ilustra umas casas depois de prontas construídas com o sistema steel frame. É uma excelente solução para alcançar as metas de construção e atender os prazos estabelecidos.

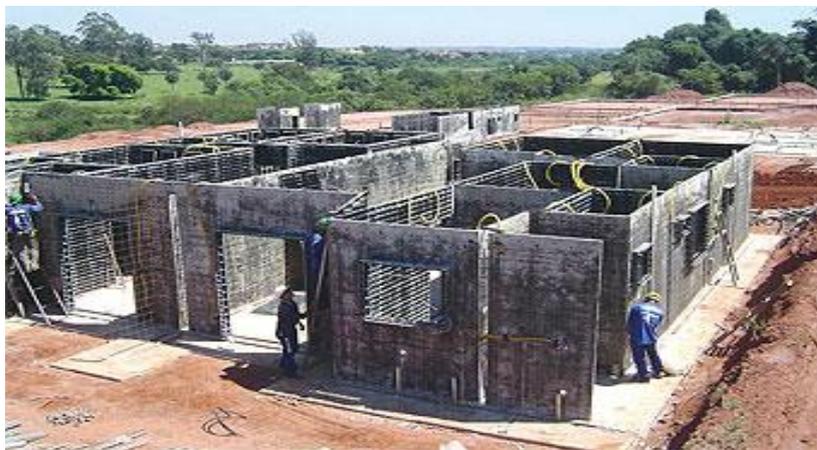
Figura 9: - Paredes de concreto armado
Fonte: www.revistatechne.com.br/engenharia-civil

A construção com paredes de concreto consiste na moldagem no local (Figura 9) dos elementos estruturais e de vedação simultaneamente com um bom jogo de fôrmas, oferecendo uma agilidade, alta produtividade produção em longa escala, minimizando

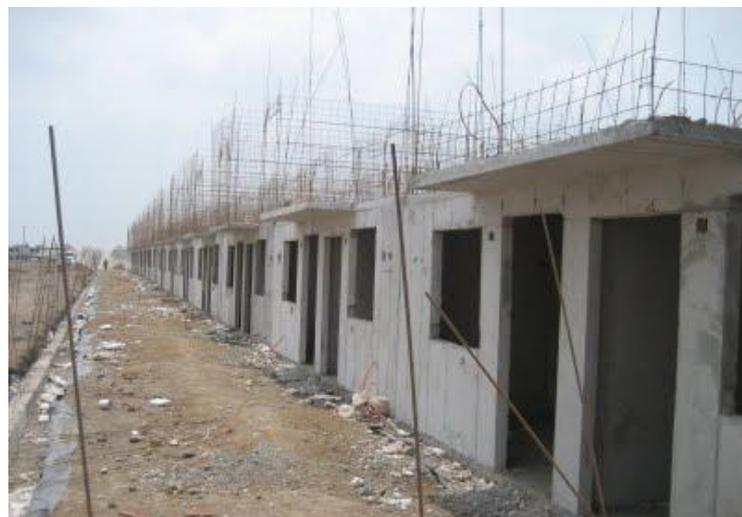
Figura 10: Casas semi-prontas em concreto armado

materiais, mantendo ainda uma condição adequada de trabalho no canteiro. Por ser mono portátil, não há a necessidade de guias ou guindastes, reduzindo custos com equipamentos. As paredes de concreto devido ao seu perfeito acabamento não necessitam de camada de revestimento de argamassa, ou apenas um revestimento de pequena espessura. A Figura 10 mostra as casas semi-prontas construídas com paredes de concreto.

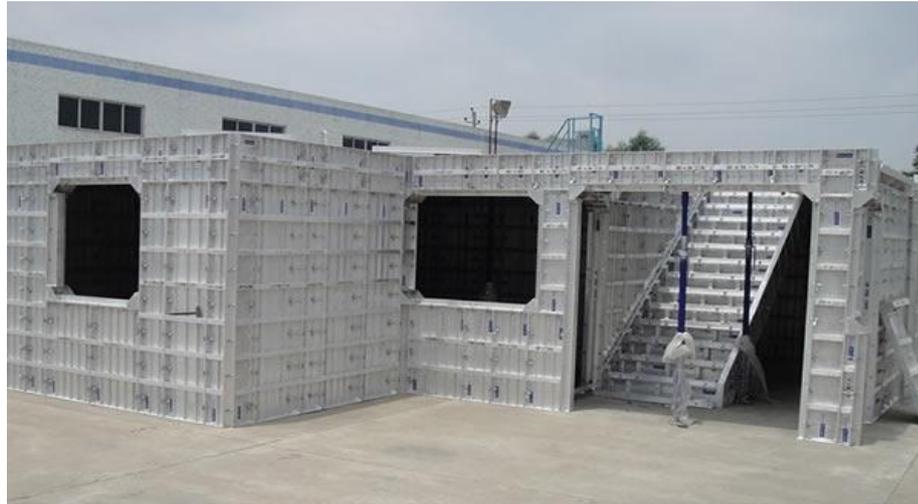
Figura 11: Formas de Alumínio

Na execução de paredes de concreto são utilizadas as fôrmas de alumínio (Figura 11), que garante uma qualidade na execução como acabamento perfeito (prumo, nível, esquadro, e o alinhamento das paredes). Essa técnica é ideal para ser usadas nas construções das habitações populares, pois ela favorece um maior número de repetições das unidades e normalmente as habitações populares tem um padrão de construção uniforme, não desviando muito do projeto arquitetônico.

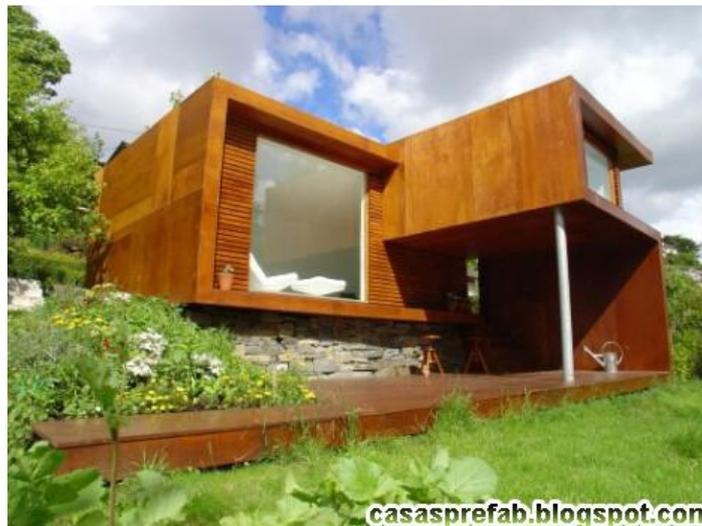
Figura 12: Casa de madeira

Hoje em dia na Europa, principalmente em Portugal está se perdendo esse conceito de desprezo pela construção de casas de madeira, pois está se percebendo as importantes vantagens que ela oferece em relação aos outros sistemas construtivos como alvenaria convencional. Na visão do autor, no Brasil ainda é pouco usada, mas, é uma excelente técnica para combater o déficit habitacional no país. O sistema oferece rapidez de construção e outras inúmeras vantagens como: durabilidade, estabilidade térmica, bom isolamento acústico, ecológico, resistente ao fogo, estética, sustentável e sobre tudo ela é mais barata do que uma casa de alvenaria equivalente. A Figura 12 a seguir mostra um modelo de casa construído em madeira.

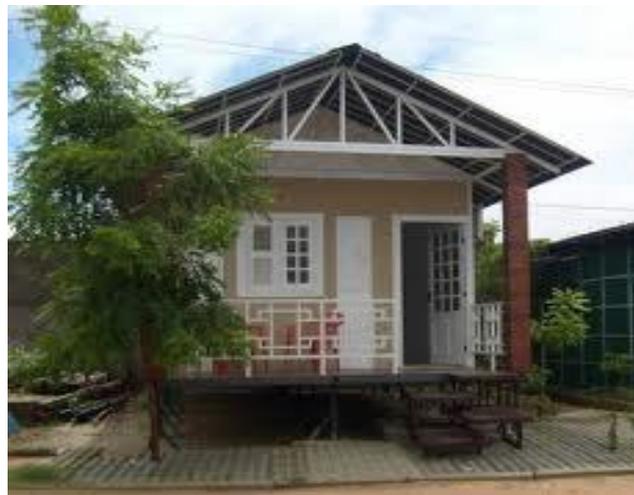
Figura 13: Casa de Plástico

banheiro em poucos dias. “A construtora responsável pela ideia garante que, mesmo usando placas de plástico é possível oferecer casa de qualidades e que ofereçam segurança e conforto.” Segundo o autor essa é uma boa ideia, tendo em conta que está ligada a sustentabilidade o uso de plásticos reciclados, porém isso não basta, terá que atender todos os requisitos da norma do desempenho, principalmente a durabilidade. A Figura 13 a seguir ilustra uma representação desses tipos de casa.

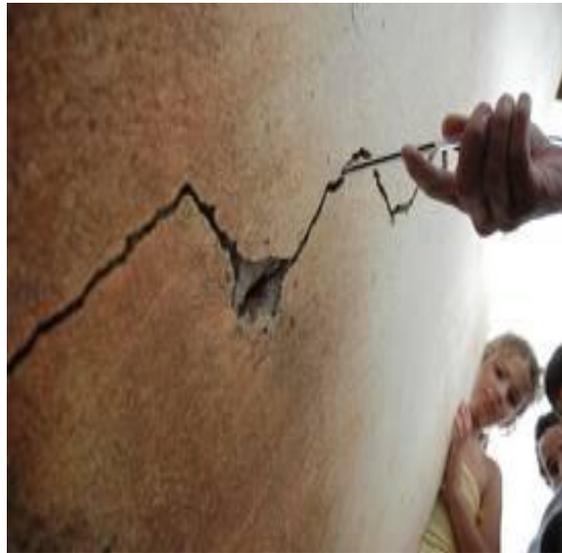
Figura 16: Rachaduras
Fonte: g1.globo.com

um afundamento do solo e conseqüentemente o comprometimento da fundação do edifício.

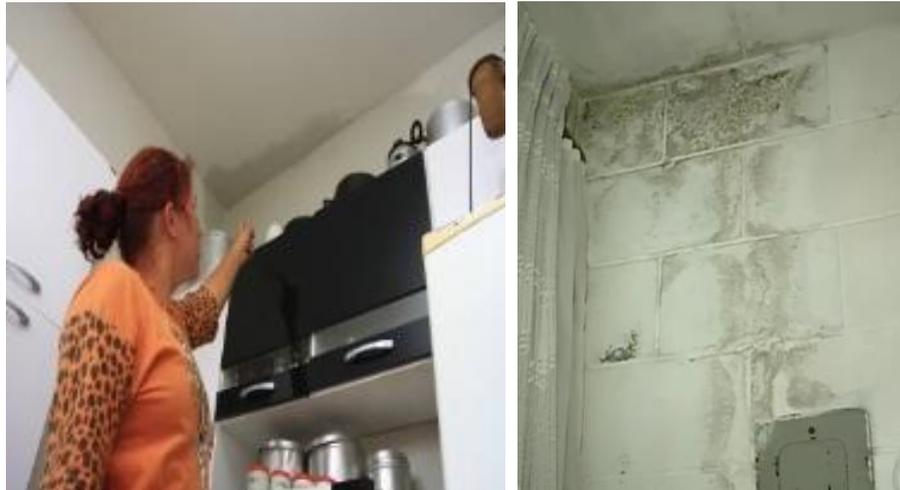
Figura 17: infiltração e umidade na parede
Fonte: <http://construindo.org/umidade>

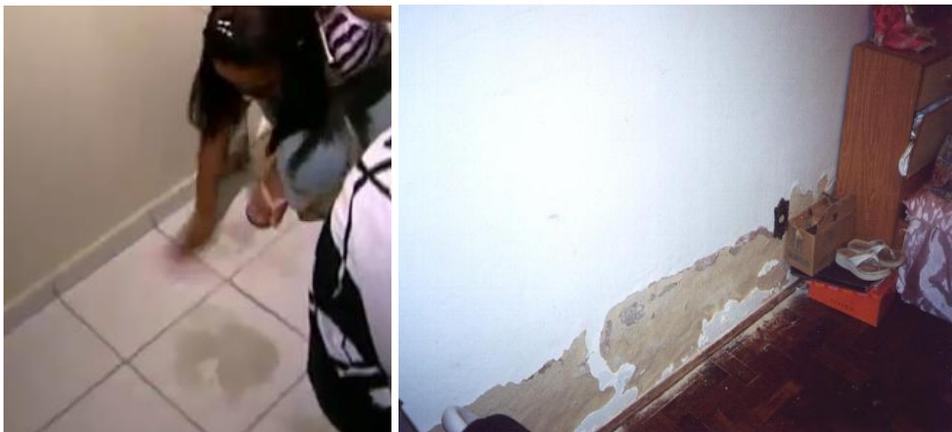
Figura 18: Mancha no piso e empolamento de tinta
Fonte: <http://construindo.org/umidade>

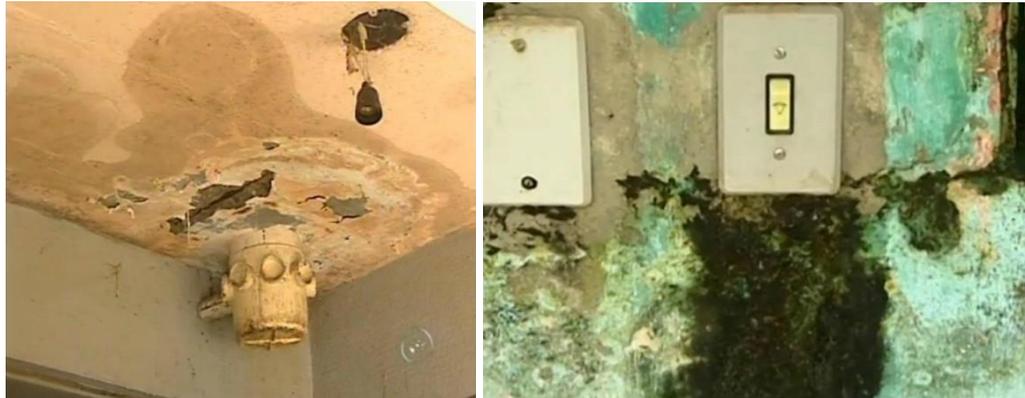
Figura 19: Infiltração no teto e na parede
Fonte: g1.globo.com

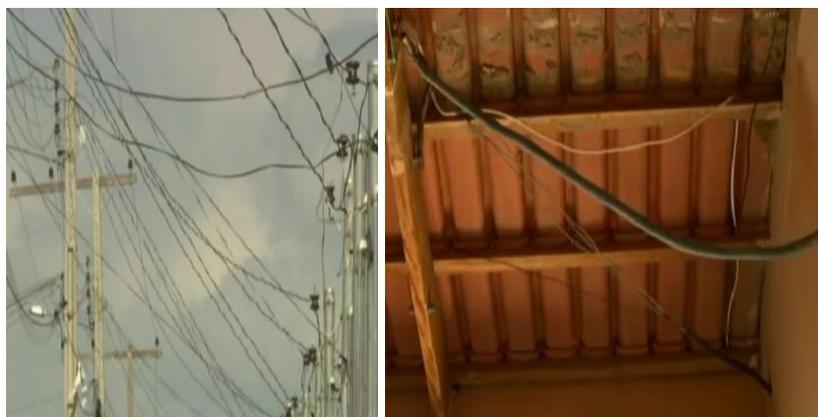
A Figura 20 mostra casos de imprudencia, com origem de uma instalação mal feita onde fios correm soltos pelo teto da sala e a quantidade exagerada de ligação do poste do lado de fora, correndo o risco de um curto-circuito.

Figura 20: Grandes quantidades de fios soltos
Fonte: g1.globo.com

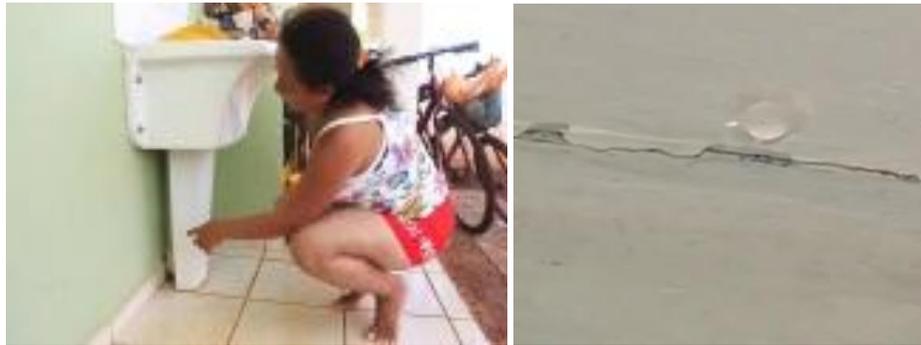
A falha na instalação hidráulica é uma das causas principais das infiltrações e outros problemas, relacionadas à mesma. Nas Figuras 21 e 22 estão destacadas algumas dessas falhas.

Figura 21: Falta de peça e goteira no teto

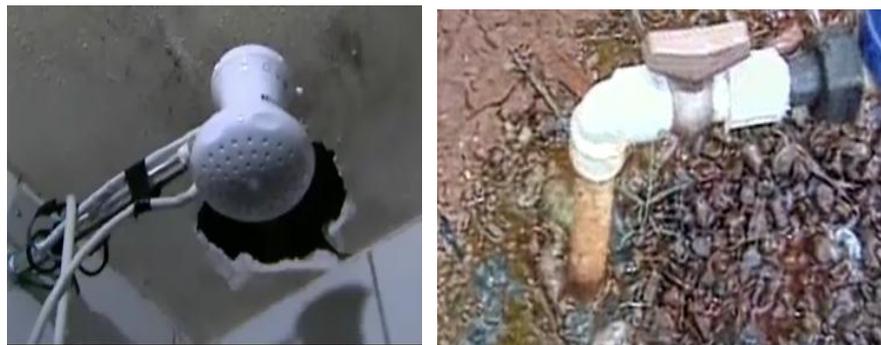
Figura 22: Encanamento deficiente do chuveiro e vazamento no registro

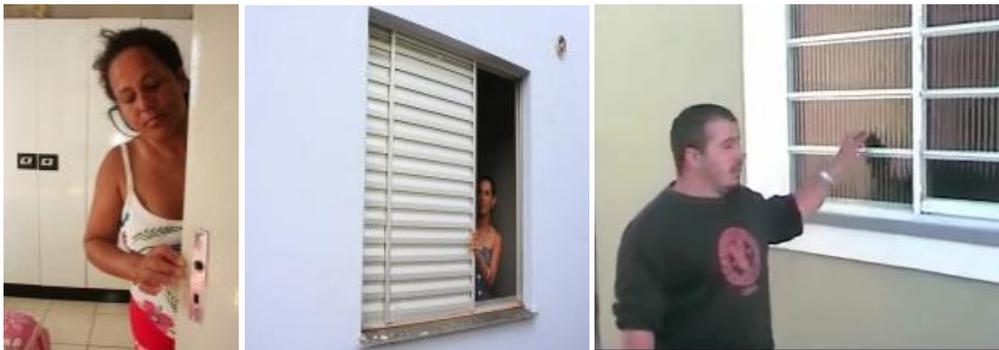
Vários são os problemas detectados com relação às esquadrias dentre eles foram encontrados falta de segurança, (portas e janelas que não trancam), portas e janelas empenadas e sem acessórios, uma mesma chave consegue abrir mais de uma casa, portas sem maçanetas, etc. Como se pode ver na Figura 23, os próprios moradores mostram os problemas e preocupação com a própria segurança.

Figura 23: Portas e janelas empenadas e sem acessórios

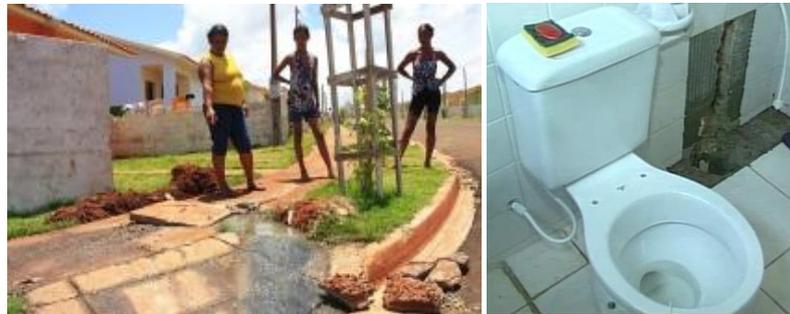
Figura 24: Vazamento do esgoto e encanamento deficiente do banheiro
Fonte: <http://www1.folha.uol.com.br/poder/1029566>

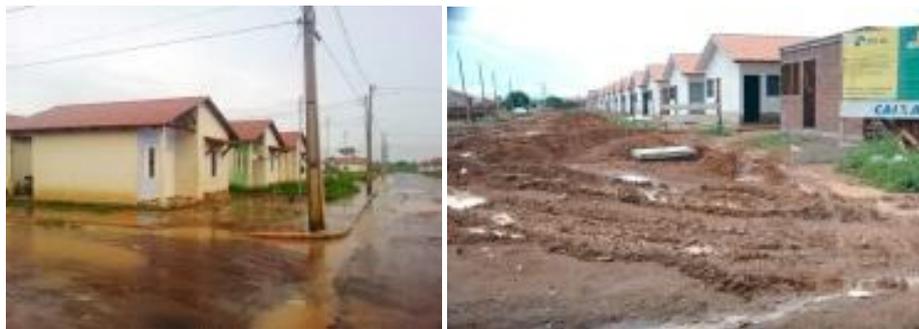
dispositivos de drenagem, etc. É extremamente importante na fase do projeto definir os sistemas de drenagem que melhor se adéquem ao lugar escolhido para a construção.

Figura 25: Problemas da falta de drenagem
Fonte: g1.globo.com

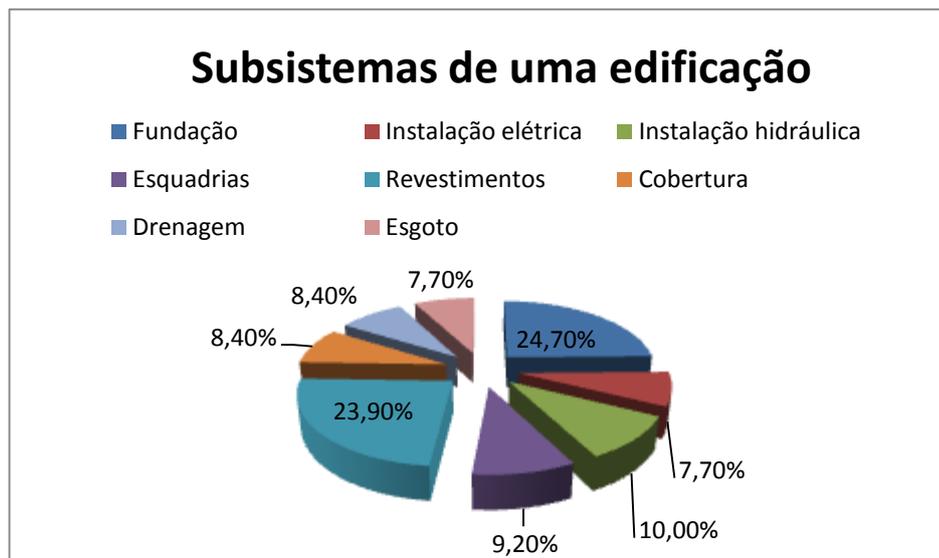
A Figura 26 ilustra um gráfico de pizza, onde estão apresentadas as percentagens das patologias manifestadas nos subsistemas dos conjuntos habitacionais de alguns estados brasileiros pesquisados neste trabalho.

Figura 26: Gráfico de Pizza das patologias nos subsistemas de uma edificação
Fonte: Elaborado pelo autor, 2012

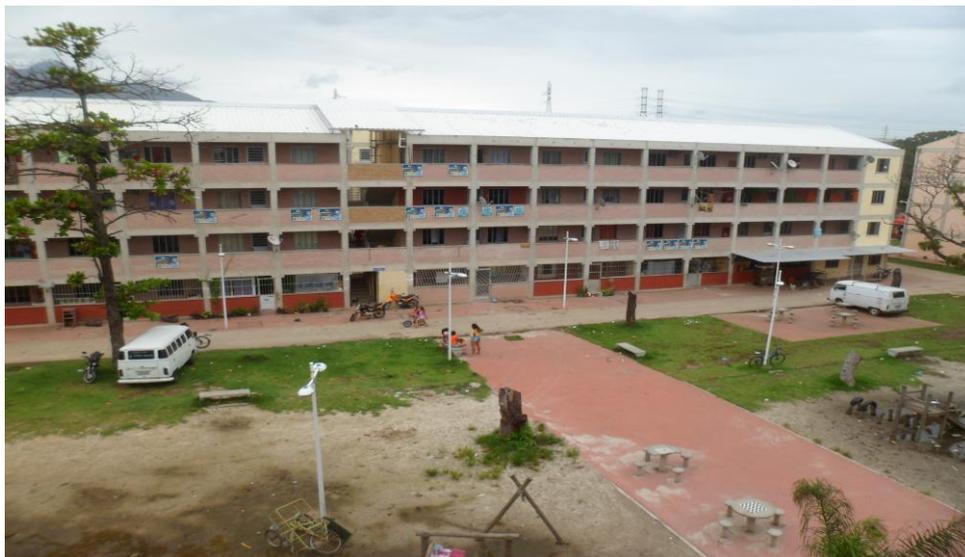
Figura 29: Fachada de um dos blocos
Fonte: Elaborado pelo autor, 2013

Em consequência da ausência de elevadores, os primeiros andares foram destinados aos idosos e pessoas com deficiência. Ali foram alocadas as famílias das comunidades Embratel, do Mandela e da Pedra, que tiveram suas casas demolidas por estarem localizadas em área de risco ou no caminho da construção de novas vias de acesso. A Figura 29 a seguir ilustra um dos blocos, com quatro pavimentos, e os pavimentos do térreo destinados aos idosos e pessoas com deficiência.

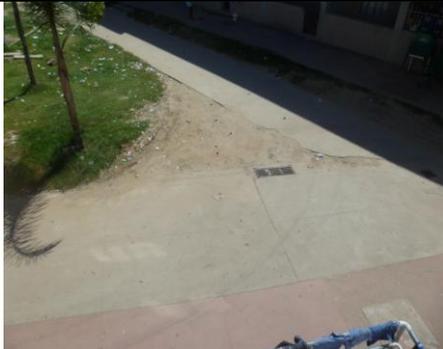
Drenagem	Acúmulo de lixo e areia numa área verde, que quando chove são arrastados para o bueiro obstruindo os dispositivos de drenagem, causando enchentes e transtornos.	Falta de manutenção e obras inacabadas.

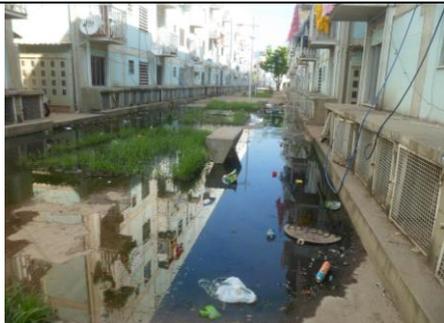
Esgoto	Esgoto a céu aberto entre os prédios, trazendo mau cheiro e contaminação.	Falha no dimensionamento do sistema de esgoto

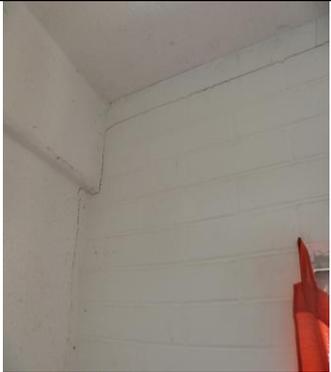
Alvenaria	Rachadura nas interfaces entre a estrutura e a alvenaria de vedação.	Falta de amarração entre a estrutura e vedação, evidenciando a má execução. (Teriam que colocar cunha para ficar bem preso).

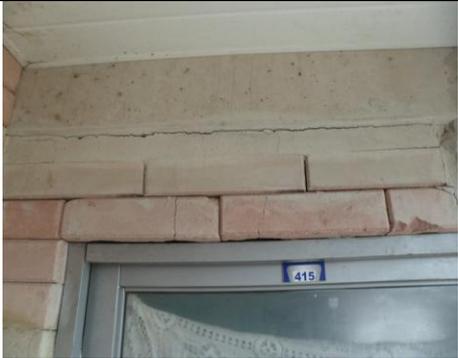
Esquadrias	Tijolos se desprendendo da estrutura, originado uma deflexão no aro impedindo assim o fechamento normal da porta.	Falta de vergas (armação em cima do vão da porta), para suportar o peso dos tijolos que conseqüentemente sobrecarregaram o aro.

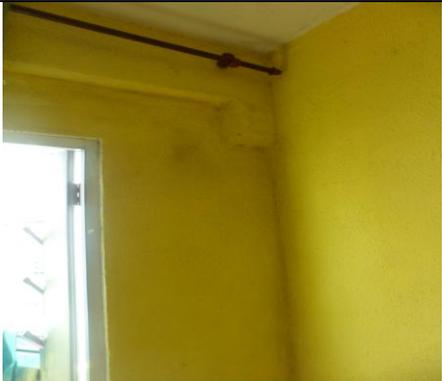
Revestimento	Manchas nas paredes.	Infiltração de água da chuva, pela fachada.

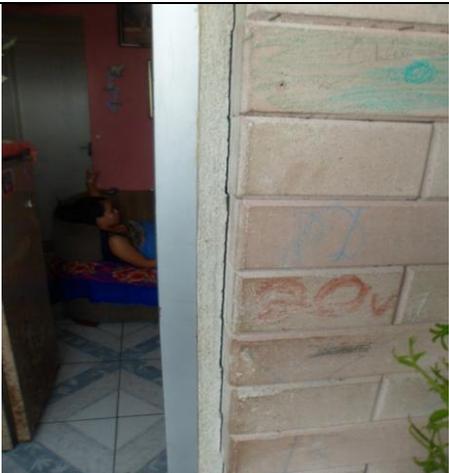
Esquadrias	Separação de esquadria da alvenaria.	Falta de um elemento chamado “fio cabelo” que segura a esquadria á alvenaria ou ainda problemas da argamassa

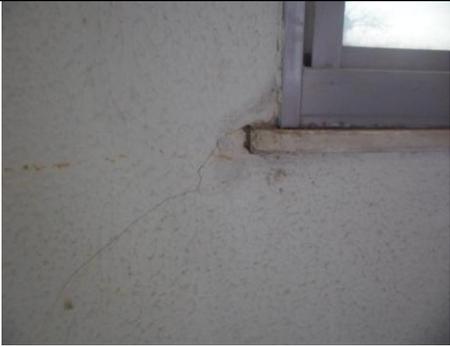
Alvenaria	Trinca no canto inferior da janela.	Falta de contravergas, utilizadas para resistir às concentrações de tensões nas aberturas.

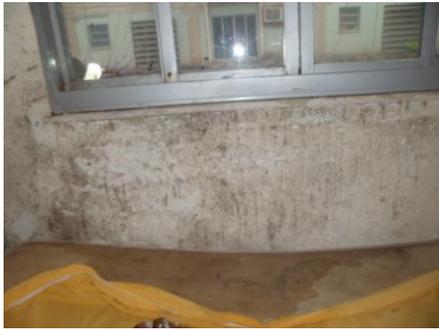
Revestimento e esquadrias.	Infiltração de água da chuva. A umidade demasiada molhou colchões e provocou o surgimento de manchas de bolores nas paredes.	A falta de estanqueidade na interface esquadria e alvenaria.

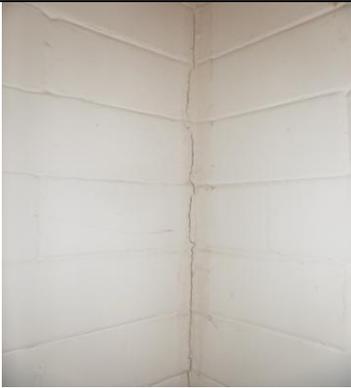
Alvenaria	Rachadura no encontro das duas paredes.	Ausência de gancho para devida amarração entre as alvenarias

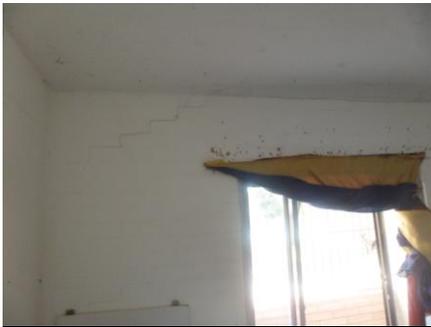
Alvenaria	Trinca na horizontal entre a viga e o painel. A trinca continua mudando para uma direção inclinada começando na parte superior da parede.	A causa mais provável é a deflexão da viga, carregando a parede superior de maneira não uniformemente.

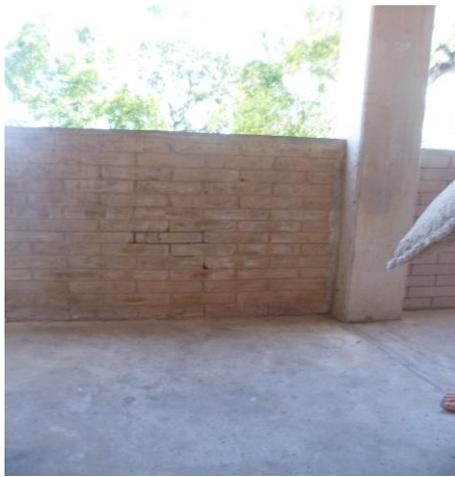
Alvenaria	Muro da parte interna do corredor com tijolos se soltando, com manchas pretas.	A causa desses problemas está na má execução da parede, infiltração da água da chuva de fora pra dentro devido á falta de verniz impermeabilizante rejuntamento.

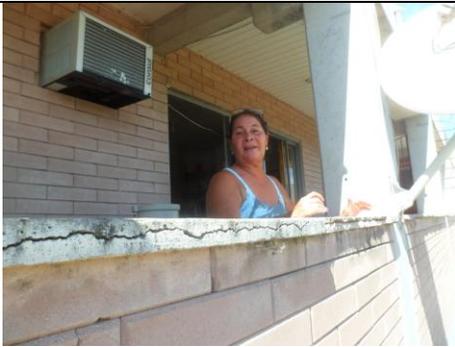
Alvenaria	Rachadura e corrosão da armadura de reforço do muro.	Variação térmica, má execução e, sobretudo concreto com baixa resistência.

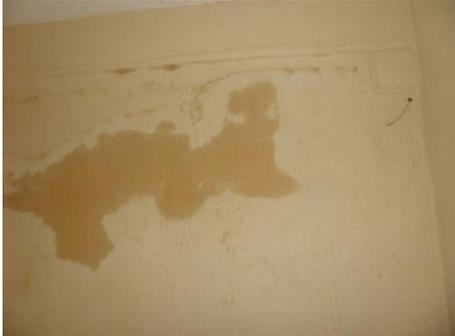
Instalação hidráulica	Mancha na parede do quarto, perto do teto.	Uma provável vazão na tubulação dentro da parede

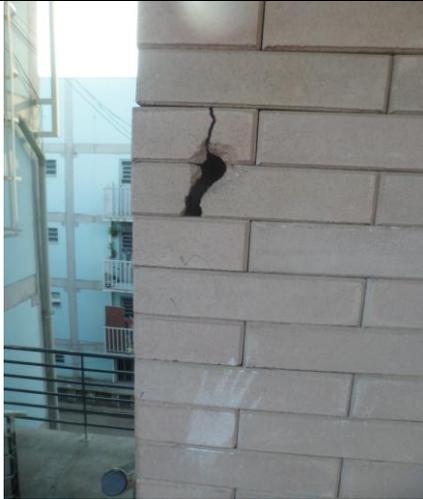
Alvenaria	O buraco na alvenaria mostra a armadura exposta no encontro entre duas paredes do canto.	A falta de graute nesse ponto é a causa da quebra do tijolo.

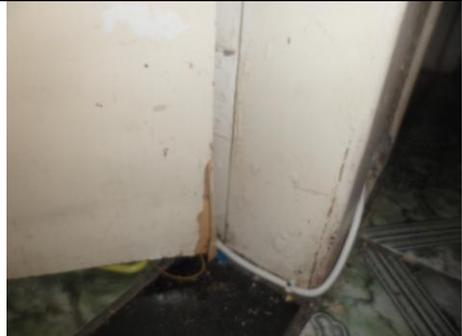
Esquadrias	Porta do apartamento térreo, inchada que não consegue mais fechar.	A invasão de água para dentro do apartamento com as enchentes-

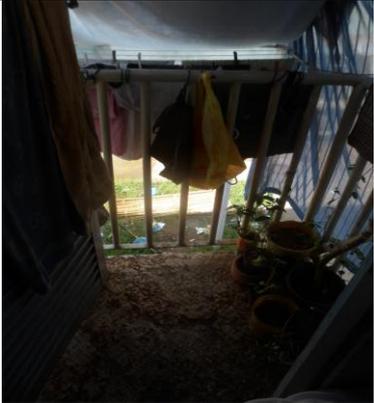
Estrutura	Sacada do apartamento enferrujada.	Contato com o oxigênio da água, levando à oxidação da sacada.

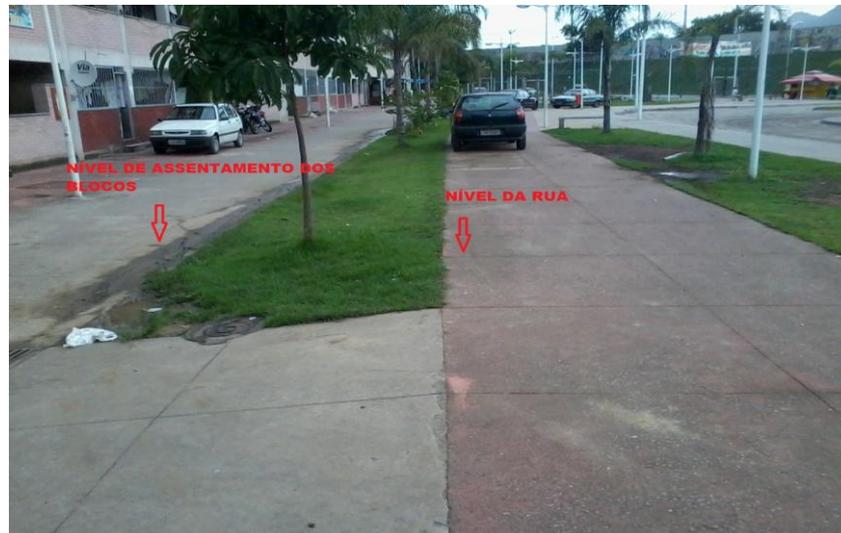
Figura 30: Diferença de Nível

lago, com o nível de água chegando a um metro, invadindo casas, causando prejuízos e desconfortos aos moradores.

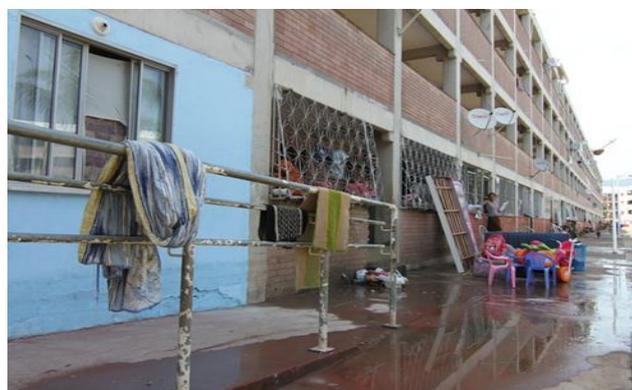
Figura 31: Alagamento dos apartamentos

O fato de terem sido aproveitados os sistemas de drenagens e esgoto da antiga DSUP do Exército Brasileiro, os moradores acabaram sofrendo as consequências das enchentes com a chegada da chuva como mostra a Figura 31. São nestes momentos críticos que devemos nos questionar: Qual é a função da engenharia? Ela existe para criar ou resolver problemas?

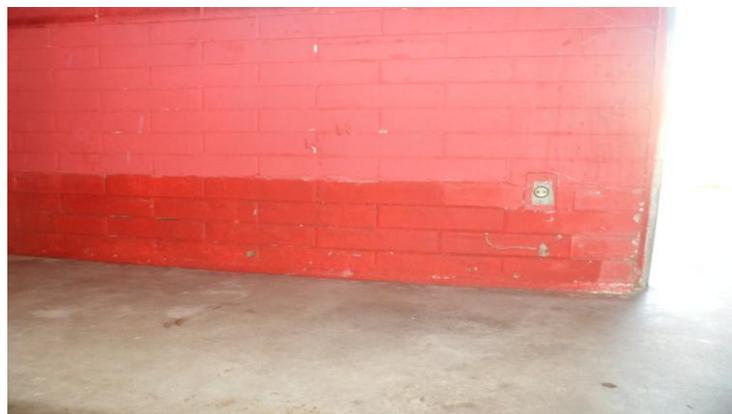
Nota-se que o sistema de drenagem é de baixa qualidade, tornando-se nítido os problemas e causa, inclusive para leigos em engenharia, pois além dos apartamentos terem sido assentados em uma cota inferior ao do nível da rua, a sistemática falta de manutenção nas obras de drenagem, é uma das fortes causas para que as enchentes ocorram. A Figura 32 ilustra muito bem o nível que a água atingiu em um dos apartamentos do térreo com a última enchente.

Figura 32: Mancha do nível da enchente
Fonte: Elaborado pelo autor, 2013

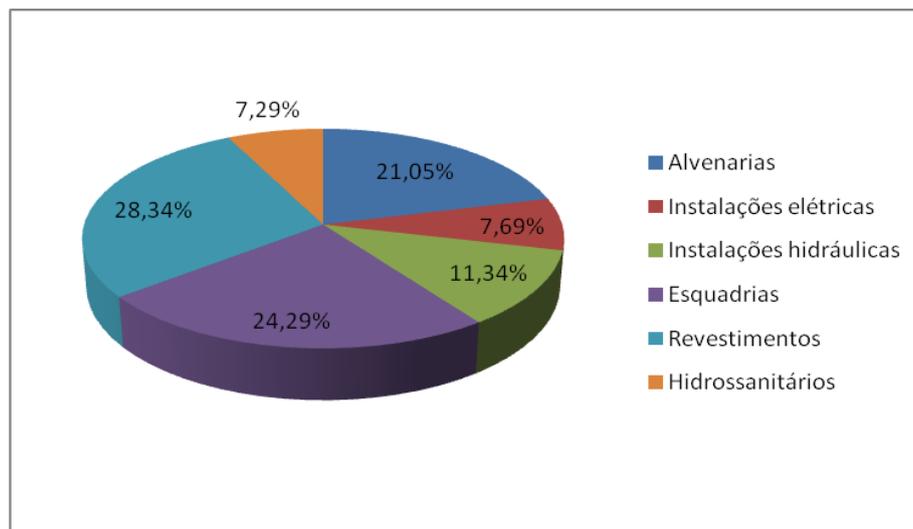
Figura 33: Gráfico de pizza correspondente a Tabela 7

A maioria dos problemas de concentram nos revestimentos (infiltração e umidade) , nas alvenarias (trincas e rachaduras), o mesmo verificado nas pesquisas anteriores, e também nas esquadrias (empenamento e ferrugens).
