**“LEVANTAMENTO DE CAUSAS DE PATOLOGIAS
NA CONSTRUÇÃO CIVIL”**

Projeto de Graduação apresentado ao curso de Engenharia Civil da Escola Politécnica, Universidade Federal do Rio de Janeiro, como parte dos requisitos necessários à obtenção do título de Engenheiro.

During a follow-up in technical assistance area of a large construction company in the city of Rio de Janeiro, certain similarities were noticed in the major causes of failures encountered in post-constructive delivery work.

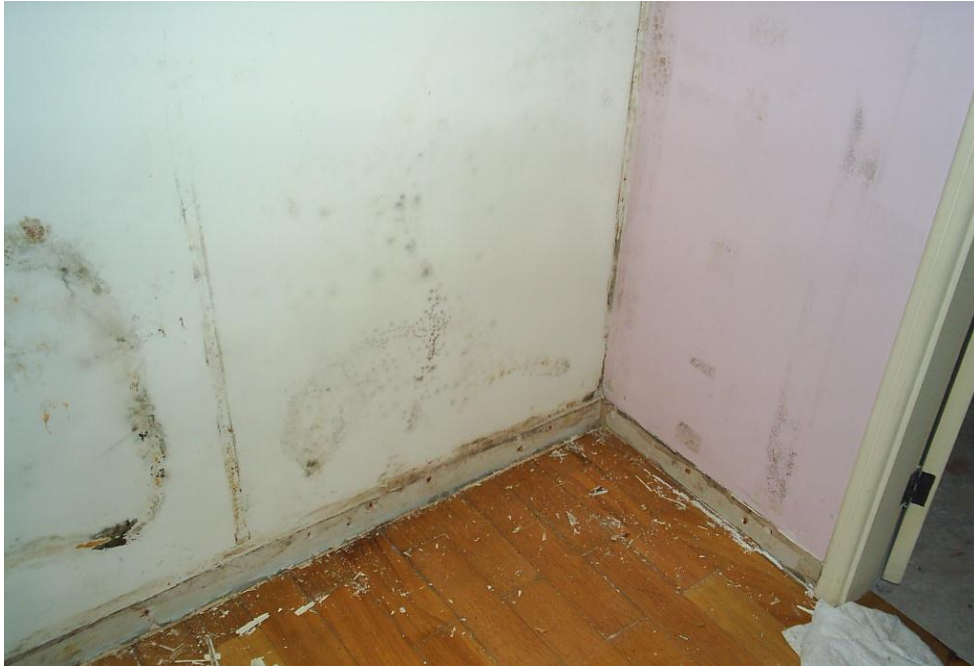
Figura 4 - Paredes infiltradas pela falha na impermeabilização do banheiro

Custo de reparo aproximado por banheiro + áreas afetadas: R\$ 10.000,00

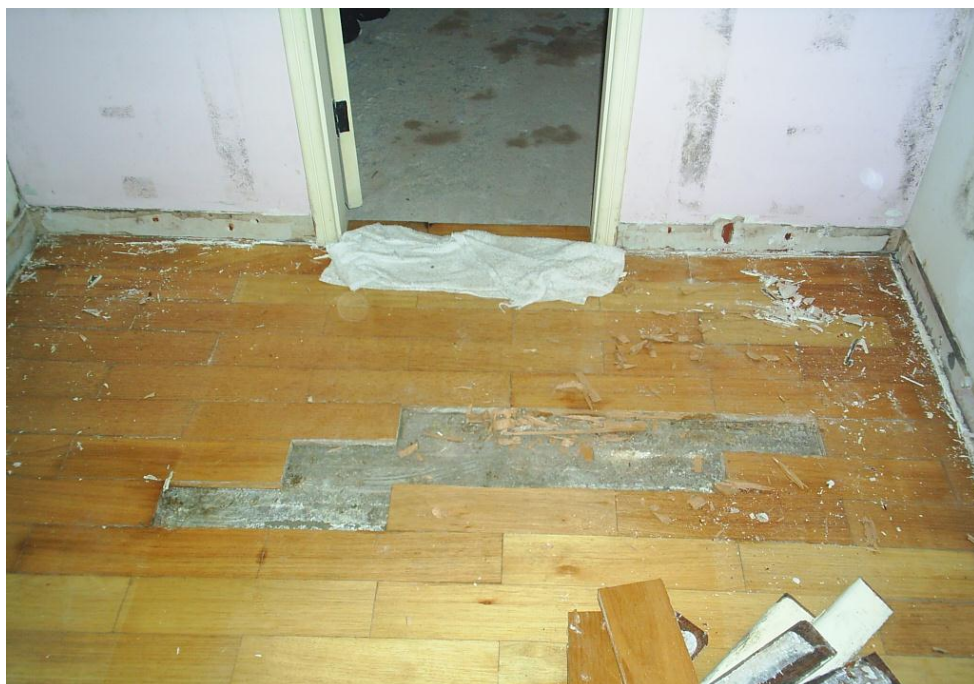
Figura 5 - Revestimento de taco levantou devido a presença de água no piso do quarto adjacente

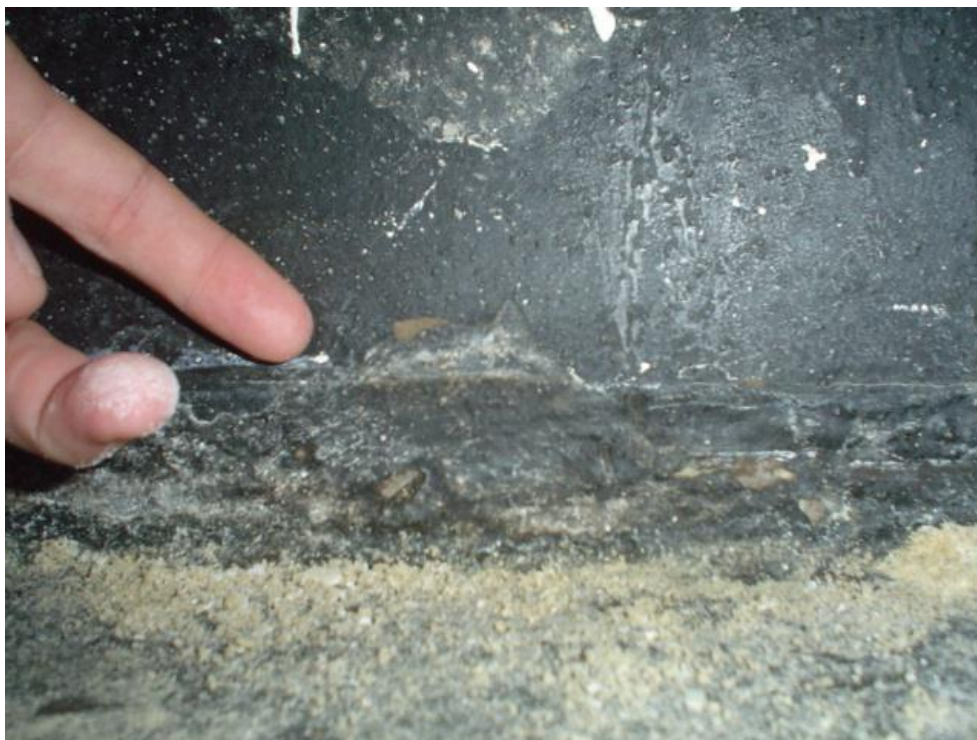
Figura 6 - Impermeabilização rígida trincada no final da placa de dry-wall

solução asfáltica com base acrílica + tela de poliéster (manta moldada em loco), resistindo as movimentações dos painéis de gesso, não havendo assim ruptura do sistema de impermeabilização e infiltração de pisos e paredes das áreas adjacentes.

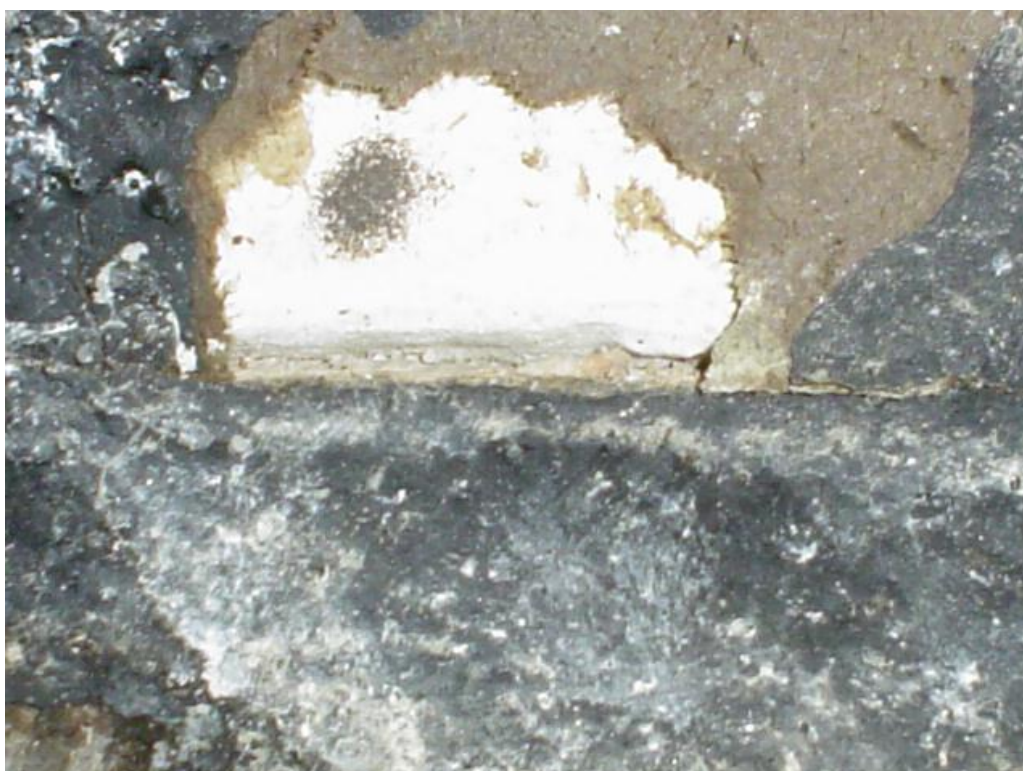
Figura 7 - Detalhe da impermeabilização rígida junto a placa de dry-wall

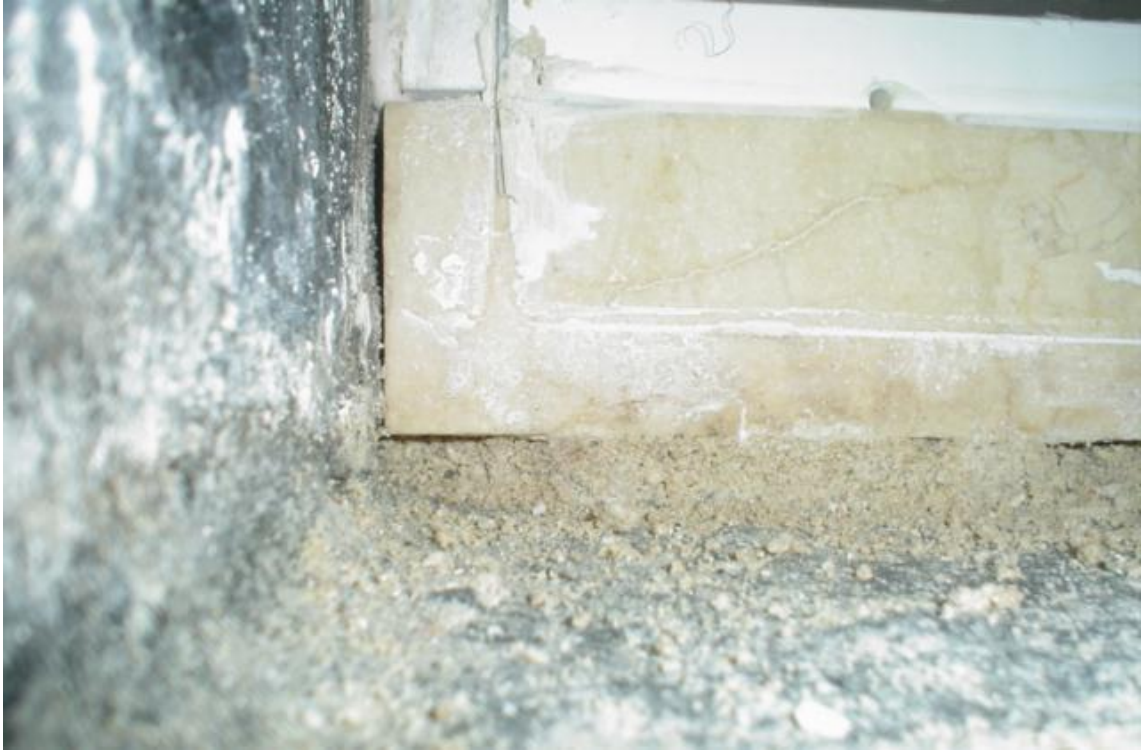
Figura 8 - Detalhe da falta de impermeabilização entre a parede e o tecto

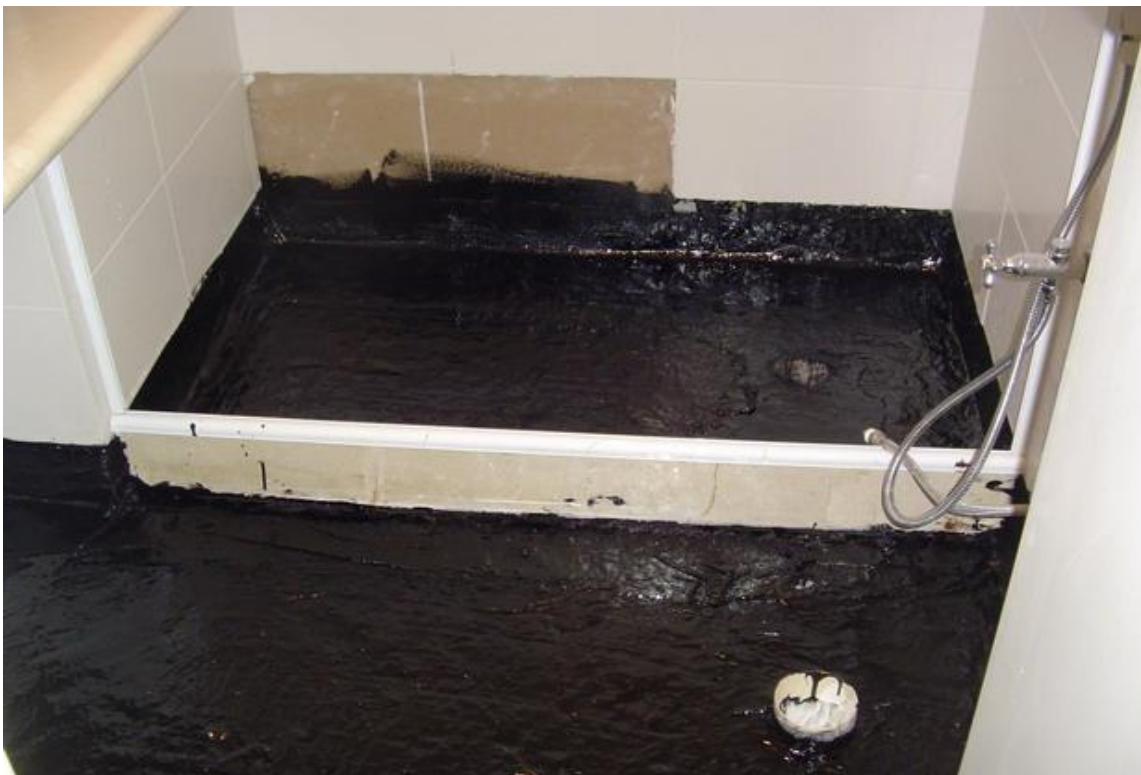
Figura 9 - Nova impermeabilização flexível aplicada com a solução asfáltica + tela de poliéster, fazendo a vedação inclusive junto ao tecto

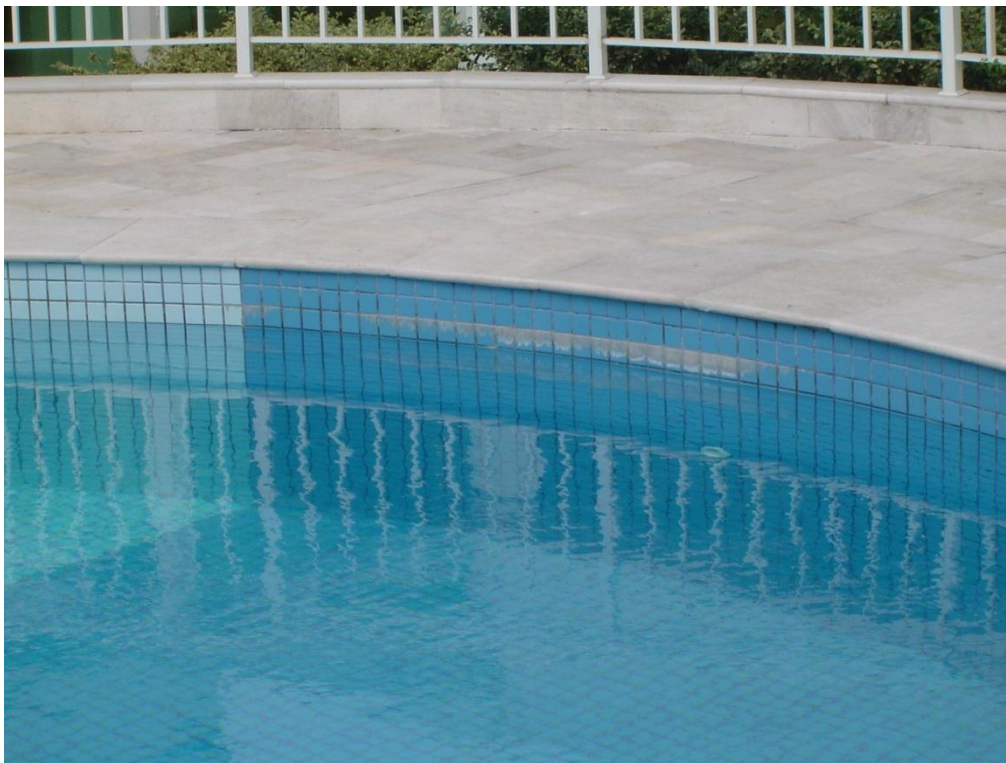
Figura 10 - Sinais de infiltração em toda a borda da piscina

Esse é um erro que poderia ter sido resolvido durante o processo de execução, se houvesse um procedimento de fiscalização de serviços eficaz. A solução para o problema é quebrar toda a periferia da piscina e levar a manta até a borda. É importante observar que a solução deste problema implica em um serviço longo, com esvaziamento da piscina, quebra da área a ser tratada, reparo da impermeabilização, reaplicação da cerâmica (podendo ser de grande dificuldade caso a peça esteja fora de linha pela fábrica), rejuntamento e custeio do caminhão pipa para encher a piscina novamente.

Custo aproximado: R\$ 10.000,00

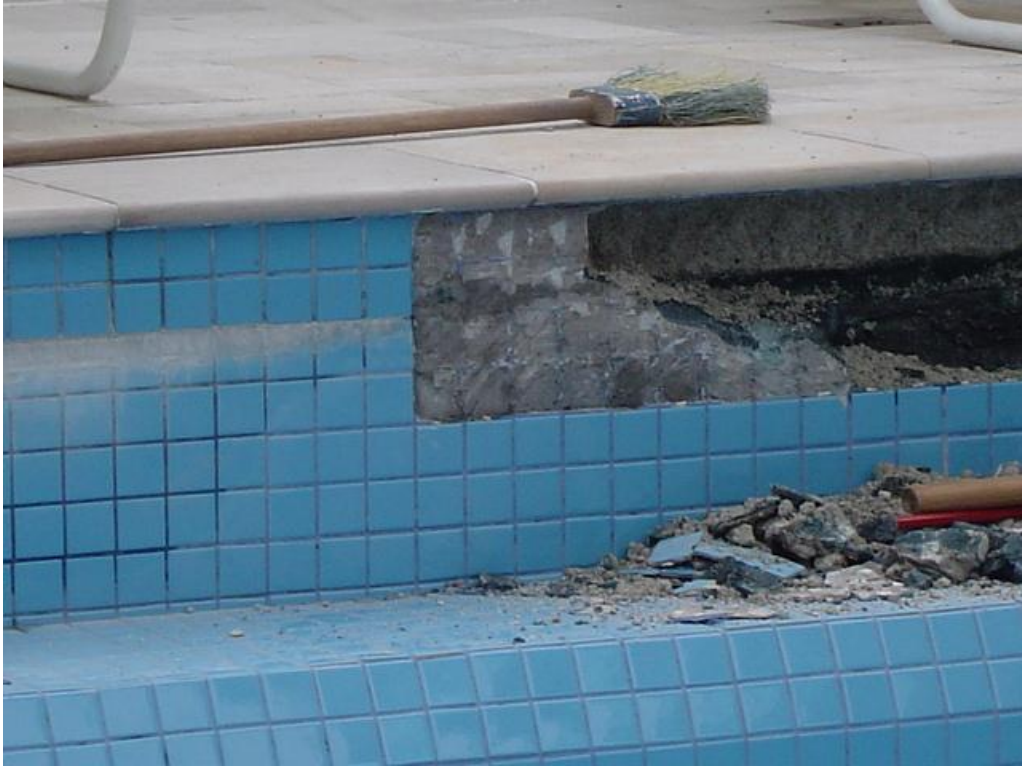
Figura 11 - A virada da manta não se estende até a borda da piscina

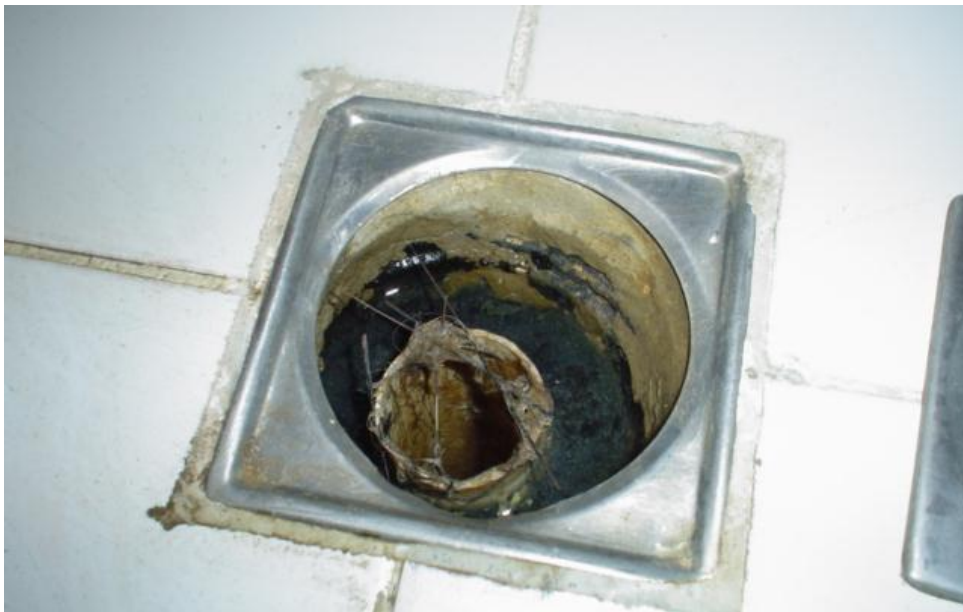
O pescoço do ralo deve estar rente a laje, permitindo que toda a água presente acima do nível da laje possa escoar para o ralo, não permitindo acúmulo de água no contrapiso, assim como o acúmulo de dejetos em torno do ralo.

Figura 12 - Pescoço do ralo acima da impermeabilização

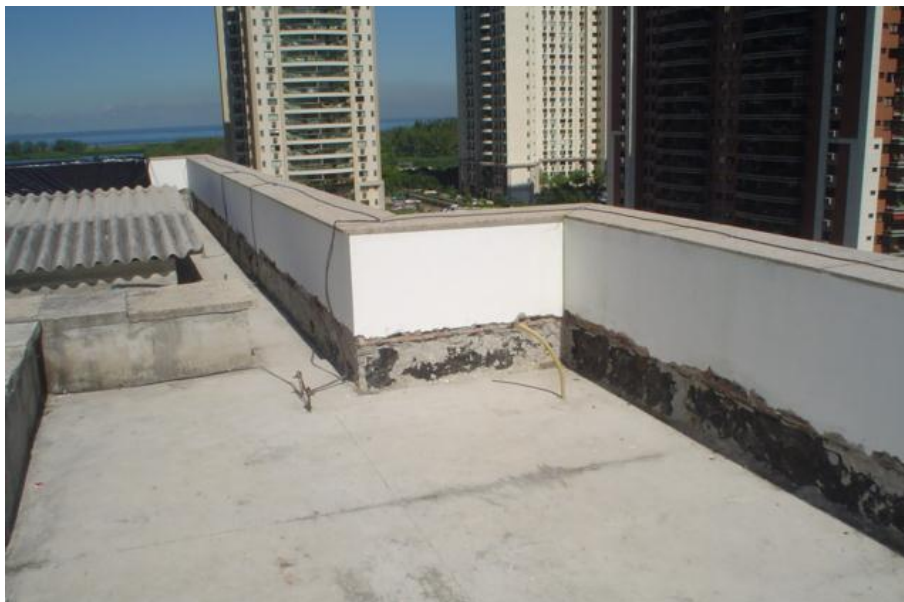
O detalhe de impermeabilização do telhado (foto 11) permitia que ocorresse uma trinca horizontal em toda a sua extensão, pela qual a água percolava e passava por trás da manta, atingindo as salas inferiores.

Figura 13 - Abertura de toda periferia do telhado para correção do detalhe da manta

O detalhe correto seria permitir que a manta virasse, no mínimo, 4 cm dentro da alvenaria, não permitindo que a água percolasse por trás da manta.

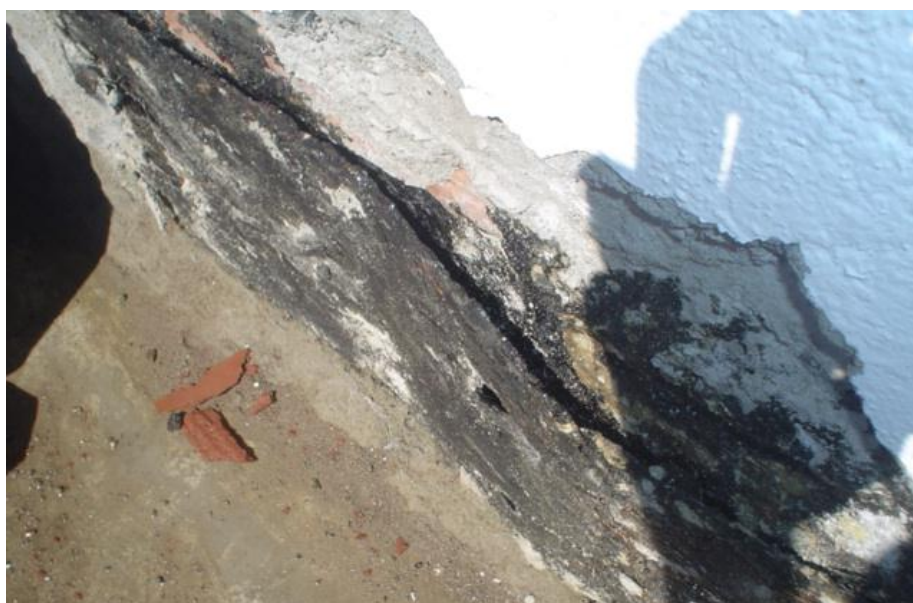
Figura 14 - Detalhe da manta reto na alvenaria, permitindo a percolação d'água e descolagem

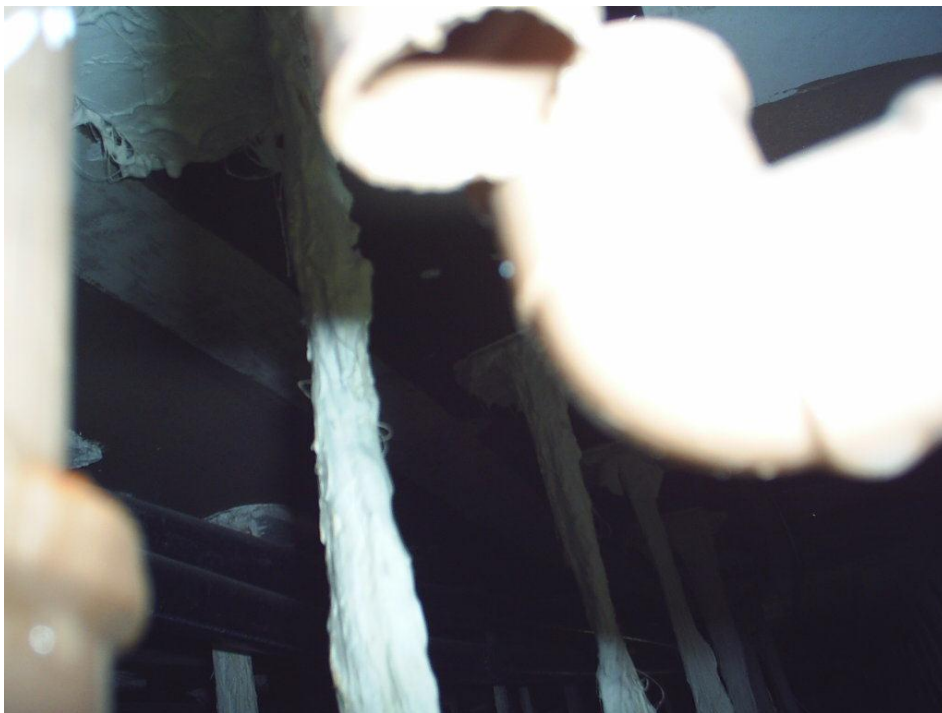
Figura 15 - Tubo desconectado pela pressurização do sistema

O custo do reparo da tubulação é ínfimo perto das conseqüências geradas, totalizando R\$ 25.000,00 entre os serviços abaixo:

- Retirada do rejunte amarelado do piso da sala e aplicação de um novo
- Troca do teto de gesso da sala e áreas afetadas
- Repintura de todos os ambientes afetados
- Limpeza e reparo dos móveis e tapetes danificados pela água

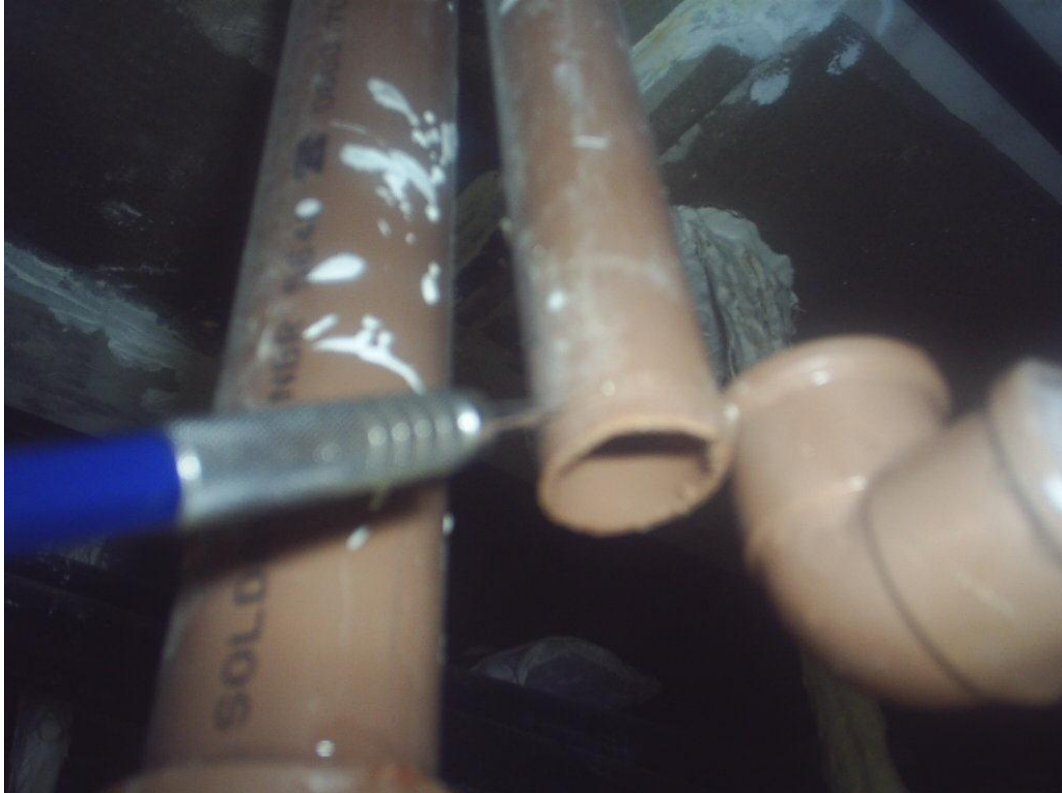
Figura 16 - Área colada insuficiente, inferior a 4mm

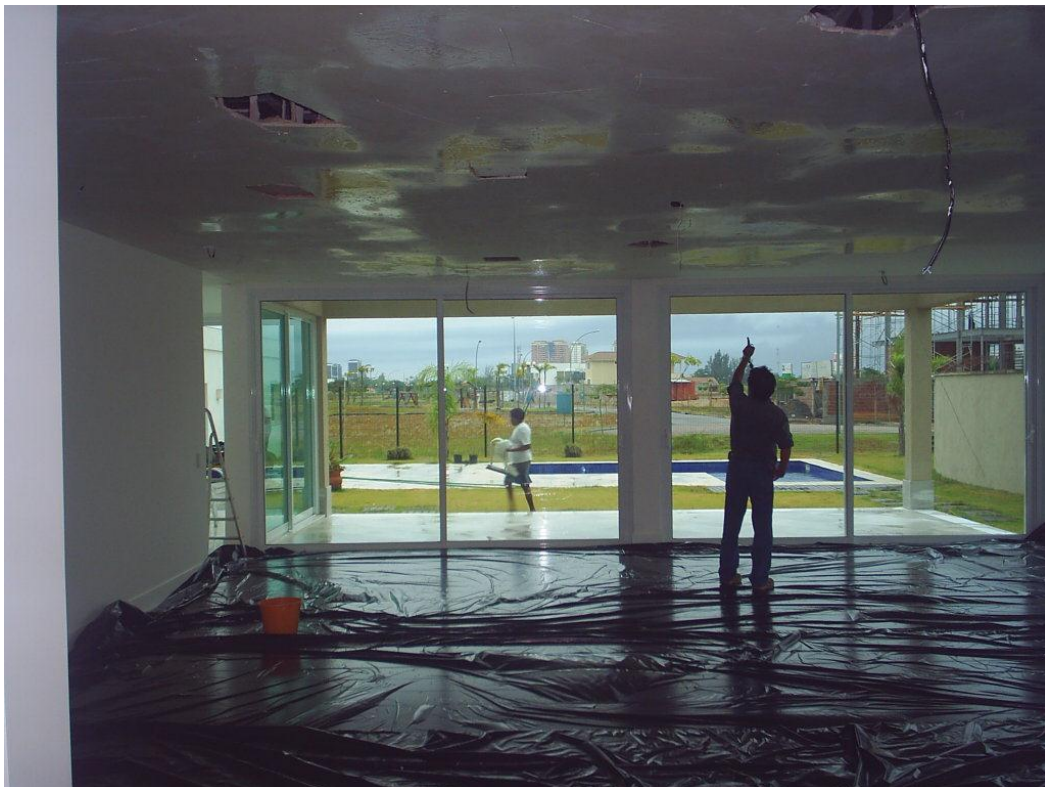
Figura 17 - Teto da sala completamente danificado

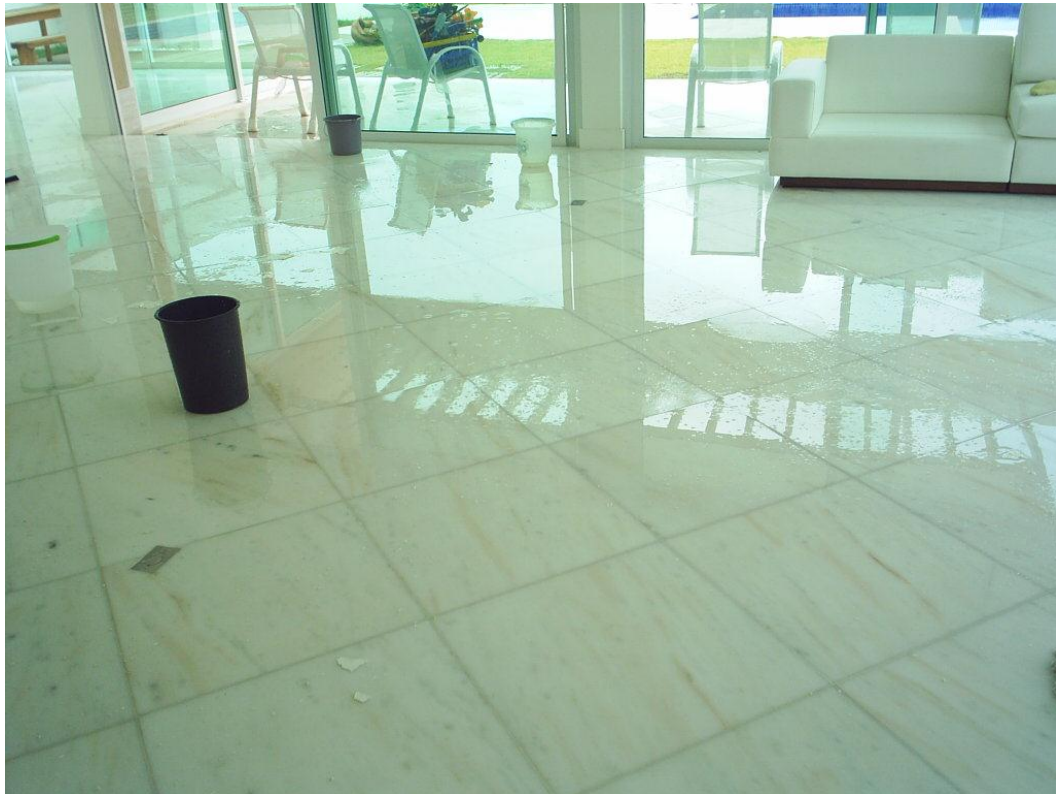
Figura 18 - Rejuntamento do piso de mármore amarelado

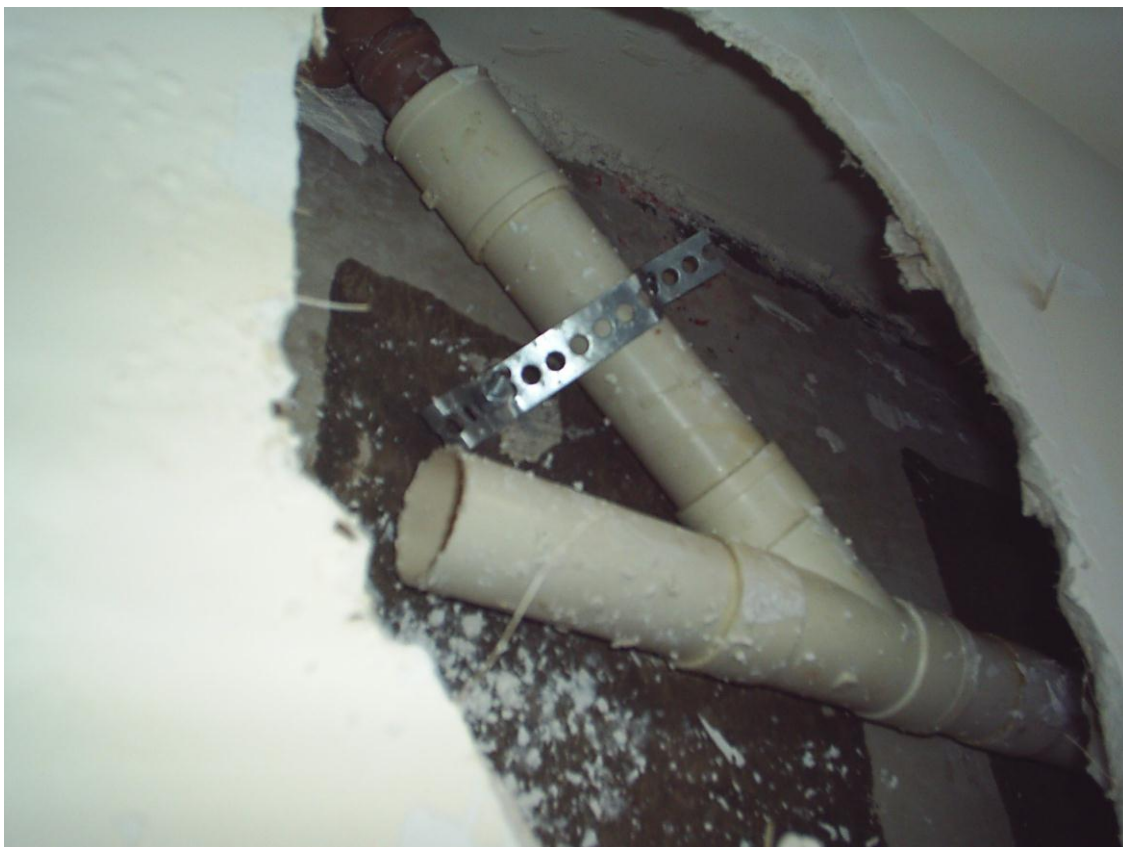
O apartamento 304 ainda não tinha clientes habitando, portanto quando foi descoberto o problema, toda a unidade já estava completamente deteriorada, sendo necessária a troca de pisos e pinturas.

Figura 19 - Tubulação de esgoto do ramal secundário incompleta

Custo dos reparos: R\$ 25.000,00

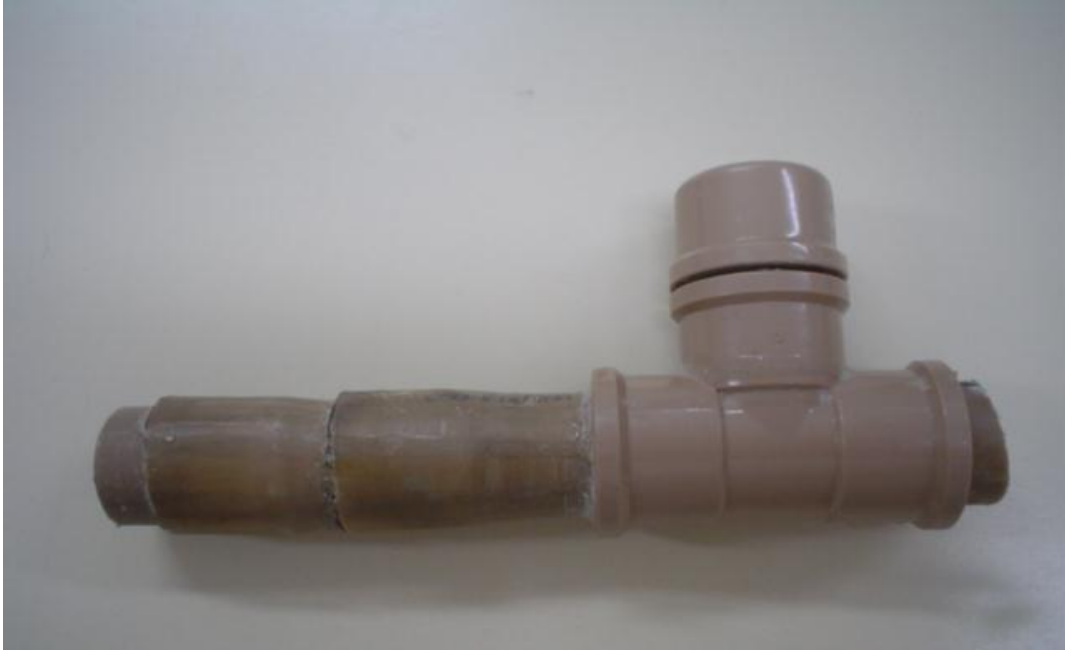
Bolsas na tubulação (“gambiarra”) feita em tubulação hidráulica ao invés da utilização da luva. O uso de “bolsas” em tubulações tanto de hidráulica quanto esgoto é comum, mas errado, pois o aquecimento das peças causa a plastificação do material, não permitindo que tubo trabalhe em sua fase elástica, ressecando facilmente e diminuindo a espessura de sua parede.

Figura 20 - Uso de bolsas para extensão de tubulação, provocando vazamento

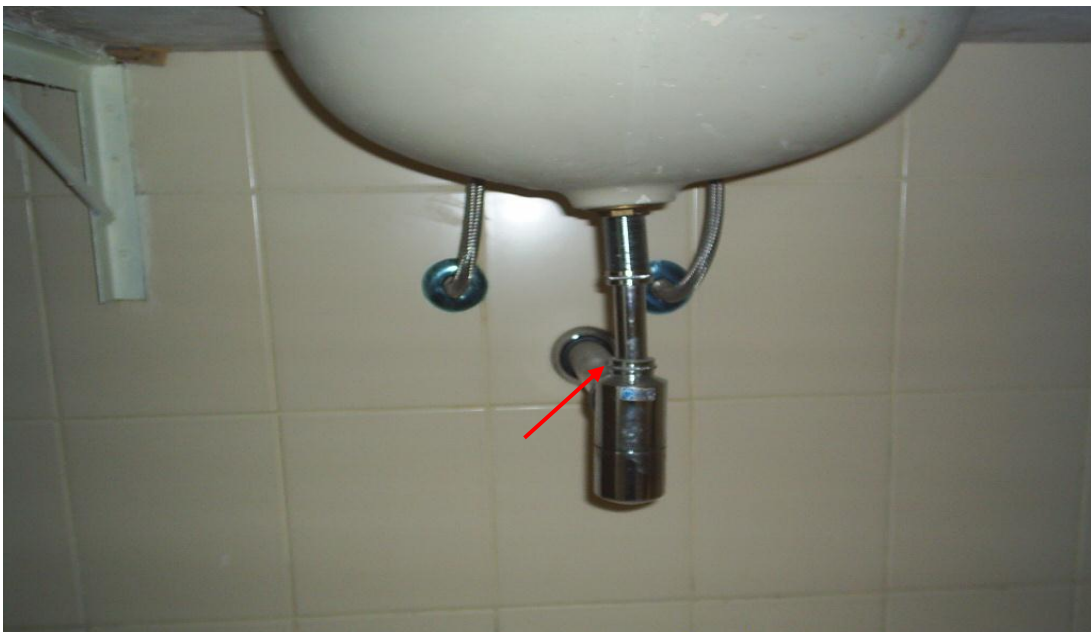
Os sifões de pias de banheiro e cozinha são peças delicadas ao contato de uma pancada ou um vedação mal feita podem resultar em vazamentos, danificando armários ou qualquer material que esteja na área.

Figura 21 - Má instalação do sifão da pia

Como solução para o questionamento da responsabilidade do vazamento de sifões, indica-se a utilização de selos de garantia, permitindo eximir a construtora da responsabilidade ao encontrarem-se violados.

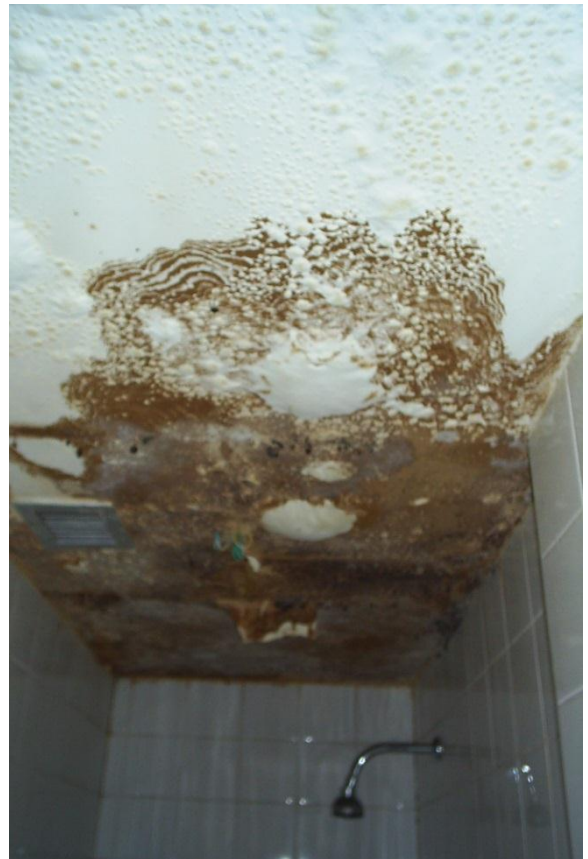
Figura 23 - Teto da unidade inferior infiltrado

Custo do reparo: R\$ 8.000,00

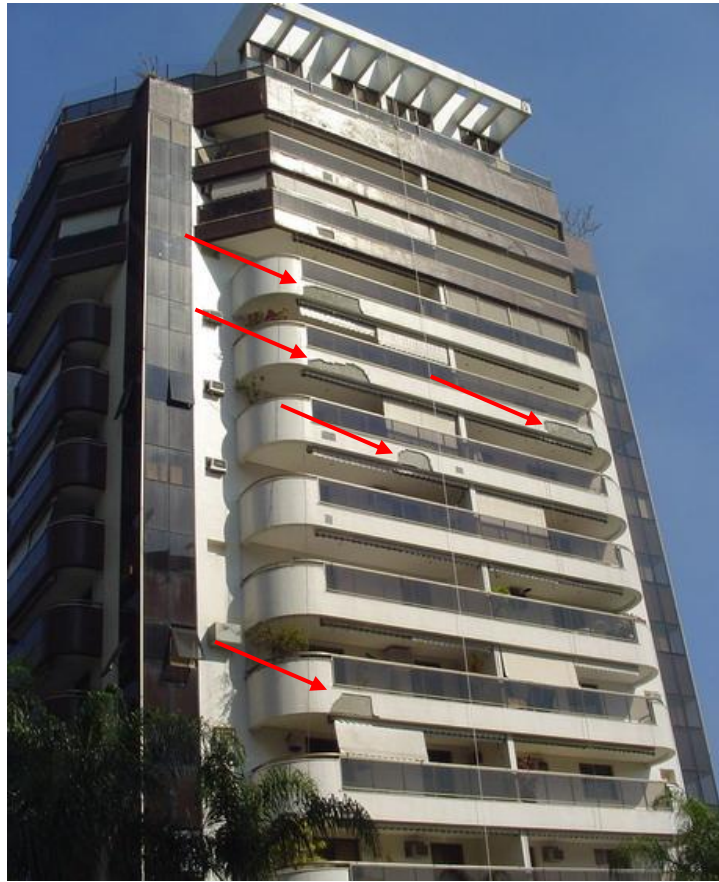
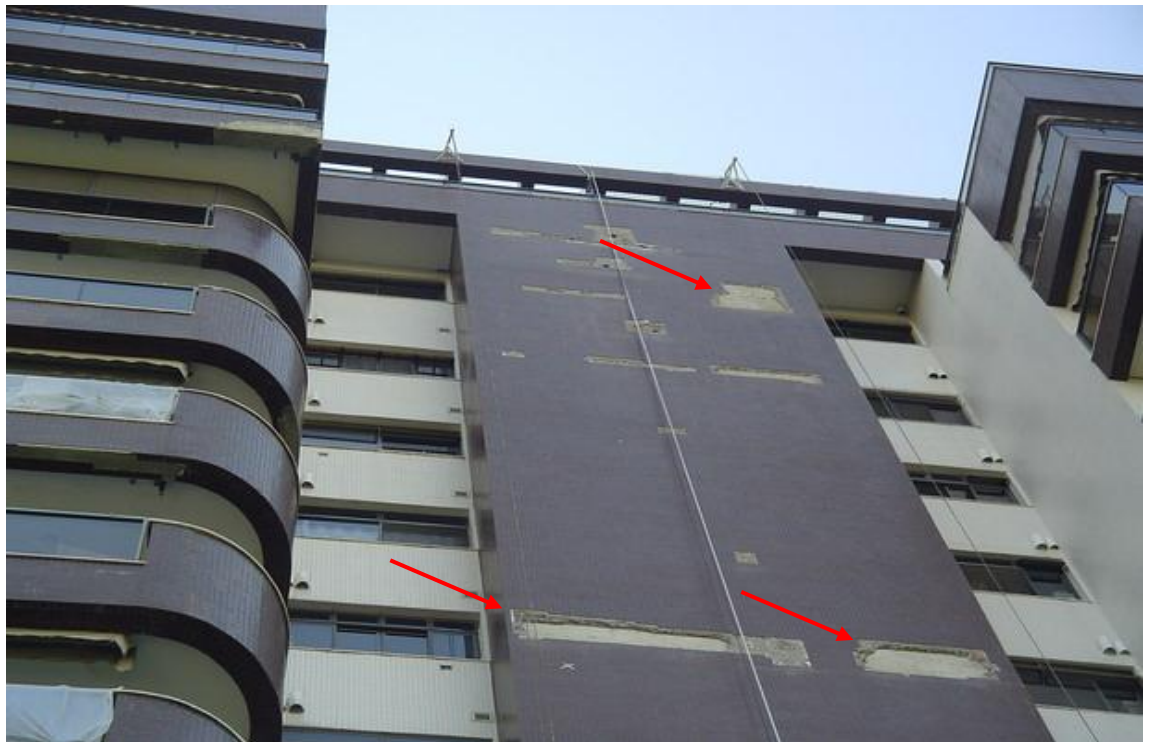
Figura 25 - Áreas identificadas com som cavo

Figura 26 - Áreas identificadas com som cavo

Retirado todo o revestimento dos trechos a serem reparados, foi reaplicado o chapisco, emboço e efetuada a colagem da pastilha.

Custo total dos reparos: R\$ 70.000,00

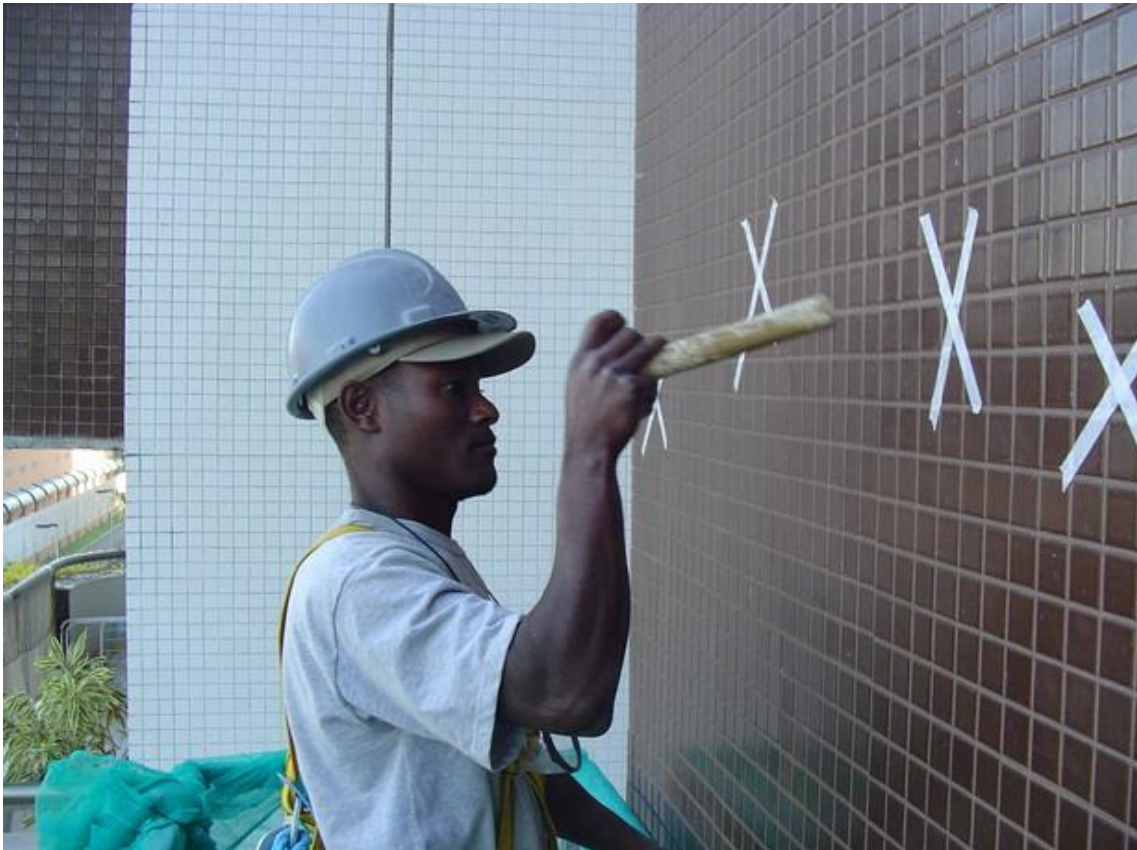
Figura 27 - Teste de percussão

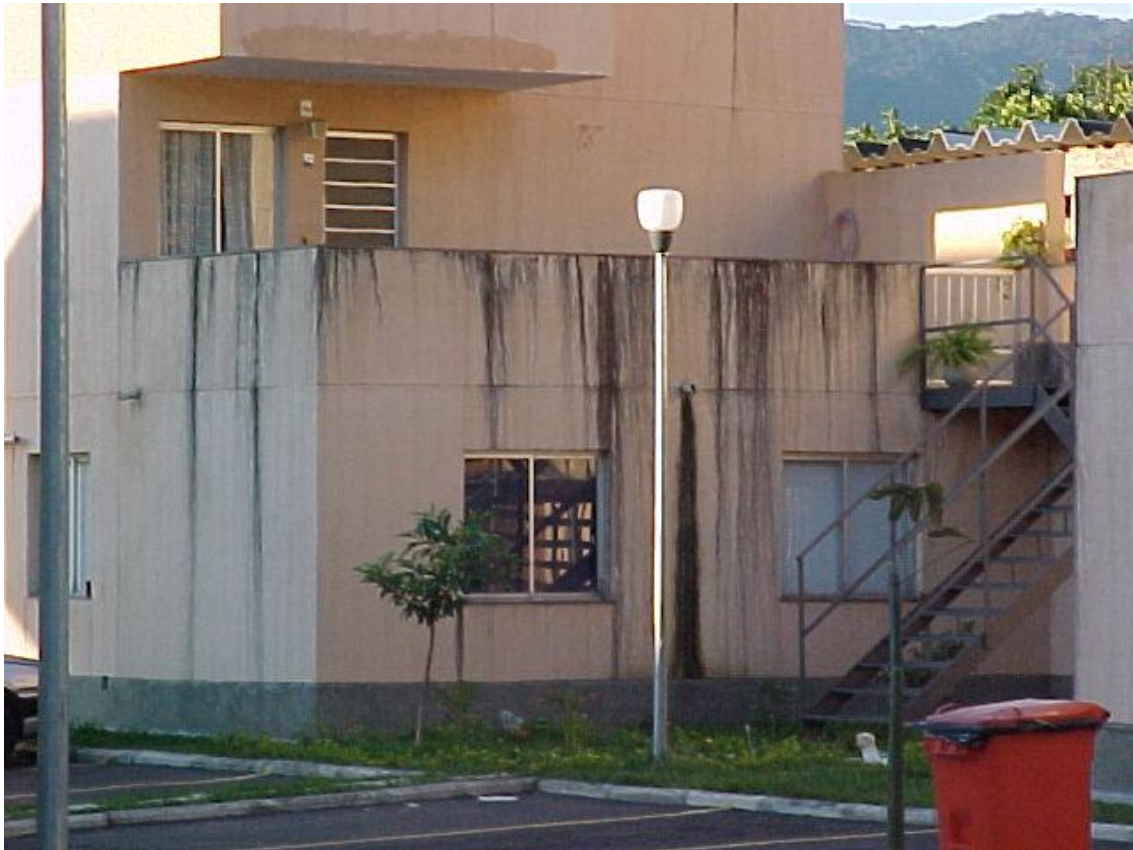
Se não houver nenhum tipo de pingadeira ou coletor de água, as águas das chuvas podem escorrer pela superfície dos painéis, percorrendo toda a altura do edifício, depositando sujeira e manchando a superfície na direção em que a água escorre.

Figura 28 - Fachada de casa machada por falta de pingadeira no chapim da platimbanda

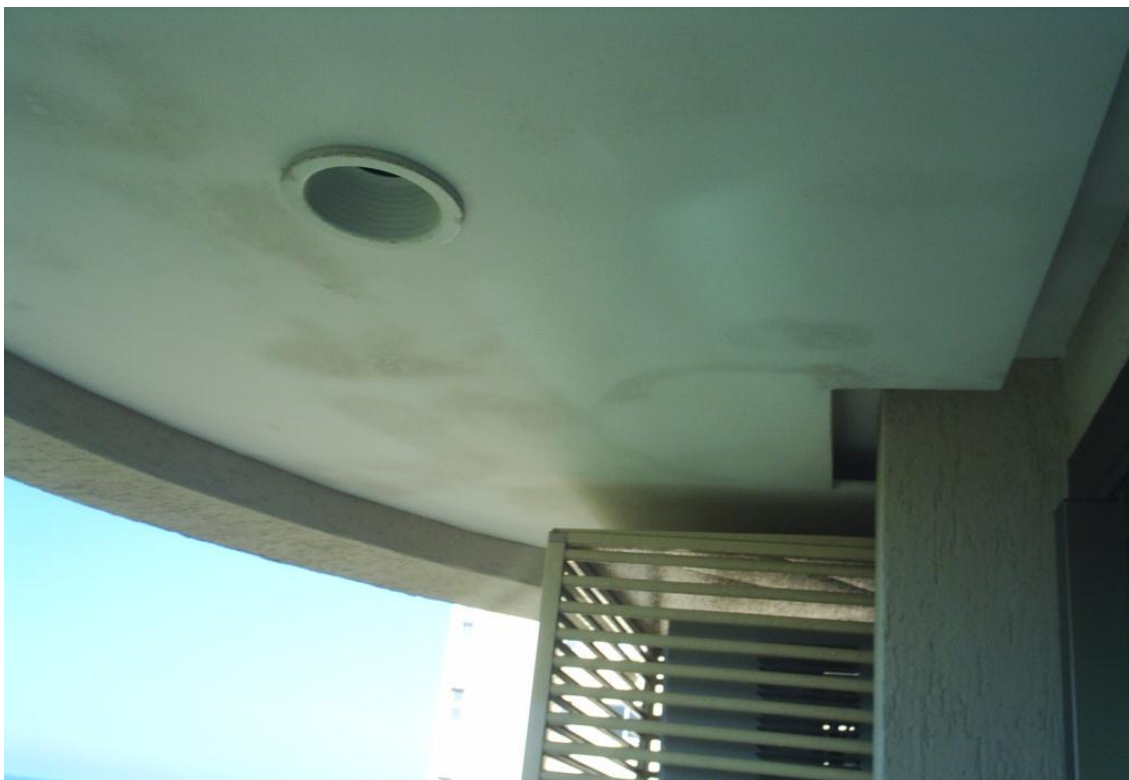
Figura 30 - Teto de varanda apresentando manchas de mofo e bolor

Durante o tempo da garantia, foram repintados os tetos das unidades que solicitavam.

Custo de cada teto repintado: média R\$200,00

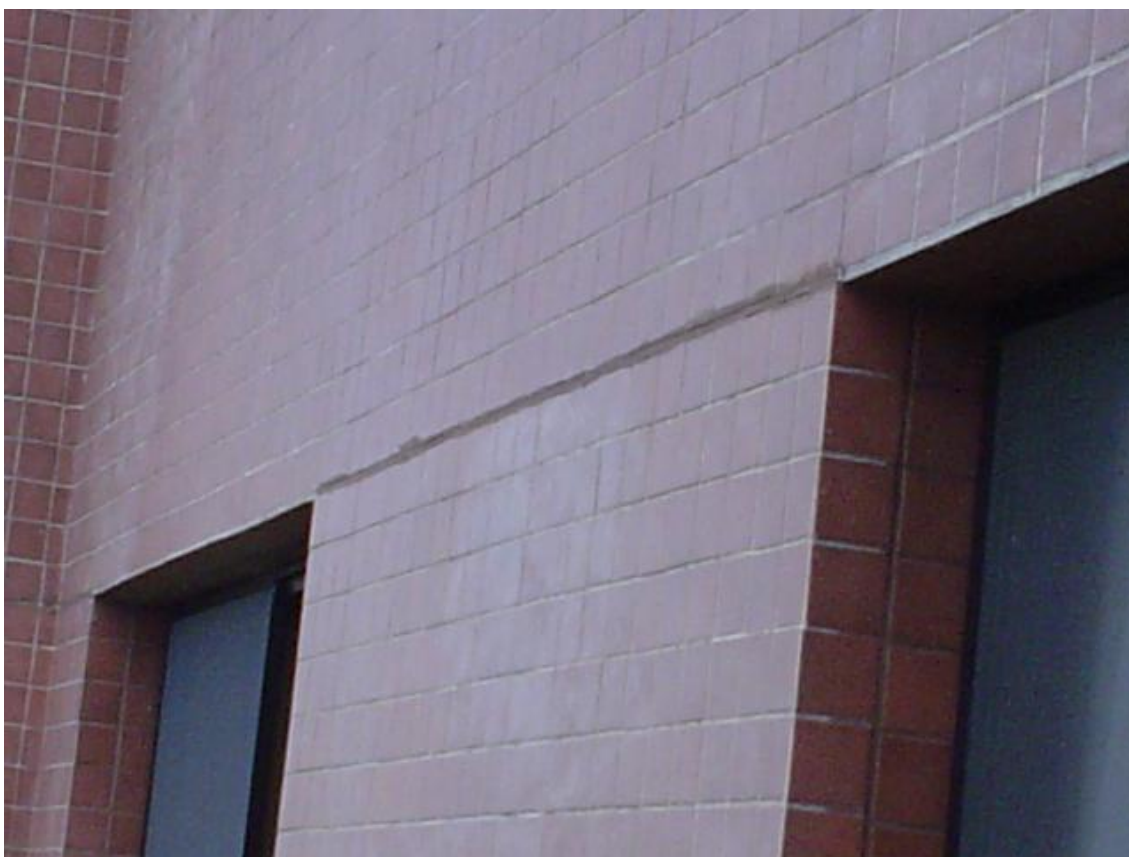
O uso de bits metálicos (perfis em formato de C), com o passar do tempo, pelo trabalho dos panos, gera um pequeno espaço entre ele e o revestimento, permitindo a passagem d'água, gerando uma infiltração do lado interno do edifício.

Figura 31 - Bit metálico selado com mastique a base de poliuretano

Neste caso é necessário a aplicação de um selante junto ao bit, evitando a percolação d'água.

Por tratar-se de definição de projeto, apenas foi realizada a aplicação do selante, ficando a responsabilidade dos reparos internos ao condomínio.

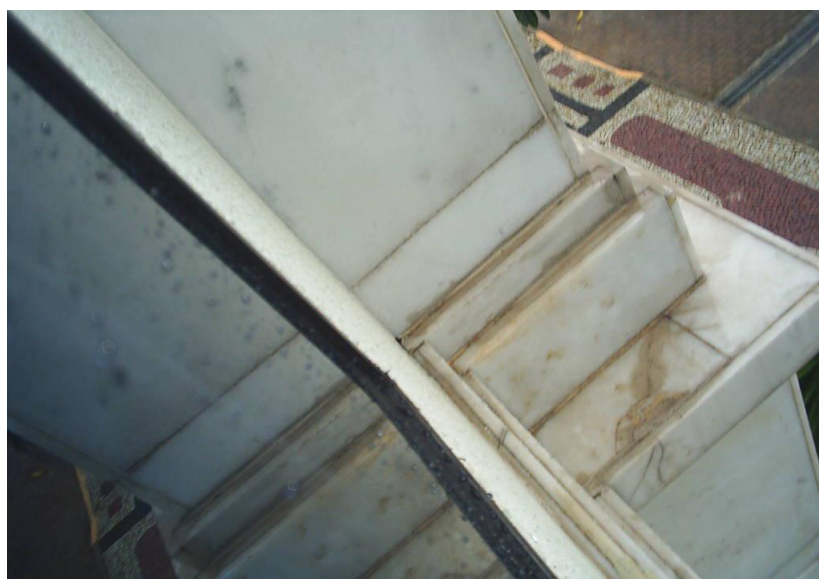
O castelo (detalhe arquitetônico da foto30) da fachada deve ser evitado o máximo possível, pois o grande número de emendas e por consequência rejuntamentos possibilita a percolação de água, causando manchas no mármore e infiltrações nas áreas internas.

Figura 33 - Castelo da fachada com rejuntamento falho
