**Avaliação de Desempenho de Edifícios de Atendimento Ambulatorial em
Saúde no Município do Rio de Janeiro**

Uma Contribuição para a Análise da Funcionalidade do Ambiente Construído e
Concepção de Projetos Arquitetônicos

Dissertação submetida ao Corpo Docente do Curso de Mestrado em Arquitetura, área de concentração em Racionalização do Projeto e da Construção, da Faculdade de Arquitetura e Urbanismo da Universidade Federal do Rio de Janeiro como parte dos requisitos necessários para a obtenção de grau de Mestre em Ciências em Arquitetura (M.Sc.).

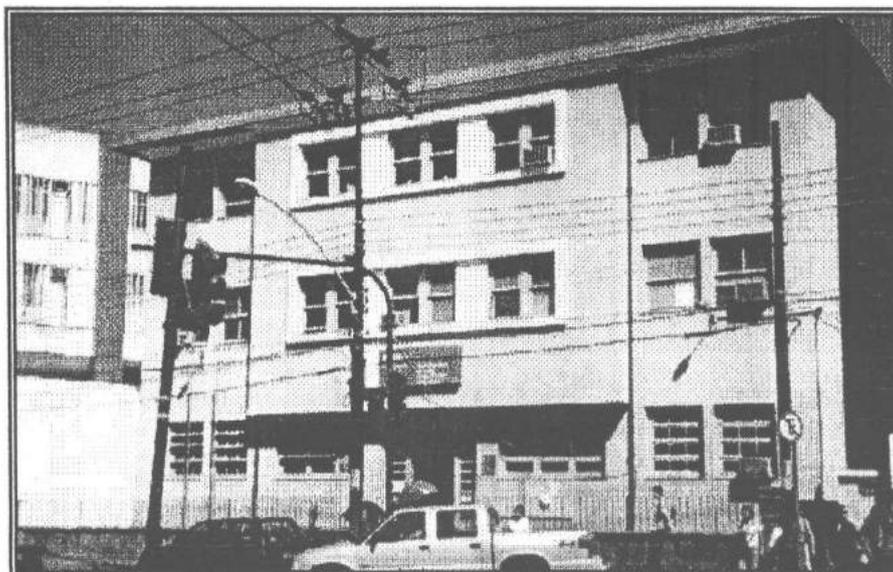
Figura 4.1 – Fachada frontal CMS Ernesto Zeferino Tibau Júnior – Inaugurado em 1950 – Incidência solar direta nas salas frontais..
Fonte: foto da autora – 12/2000.

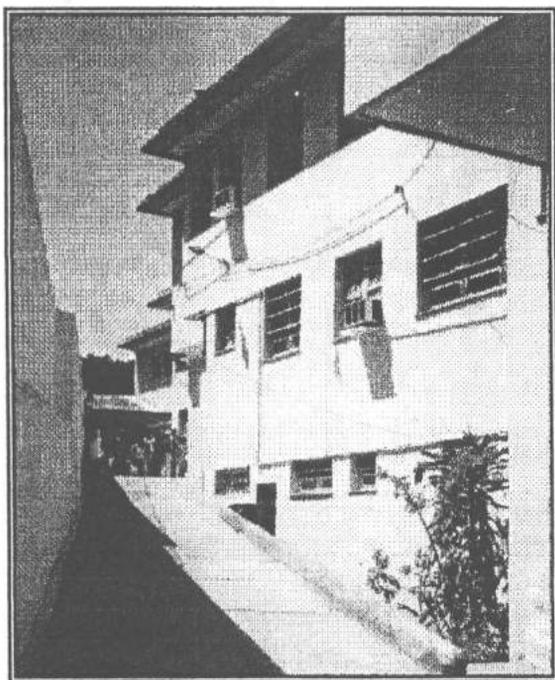
Figura 4.2 – Fachada lateral esquerda do CMS Ernesto Zeferino Tibau – Incidência solar direta nas salas e na área de espera externa – Rampa com inclinação acentuada.

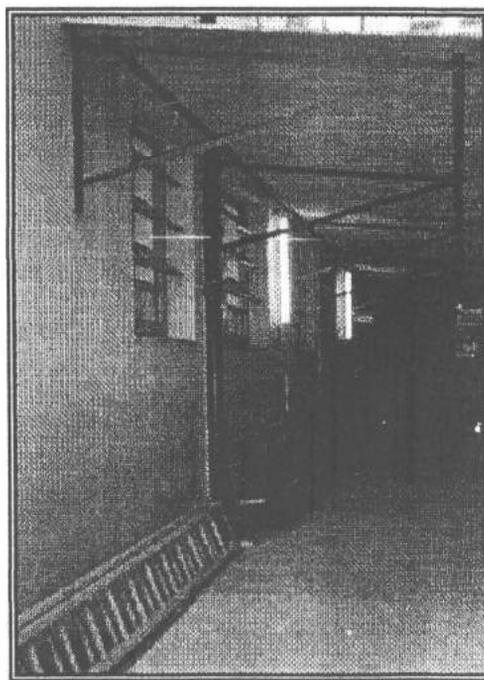
Figura 4.3 – Fachada lateral direita do CMS Ernesto Zeferino Tibau – Atendimento da dispensação da farmácia e terapia ocupacional – Escurecimento nas salas provocado pela cobertura.

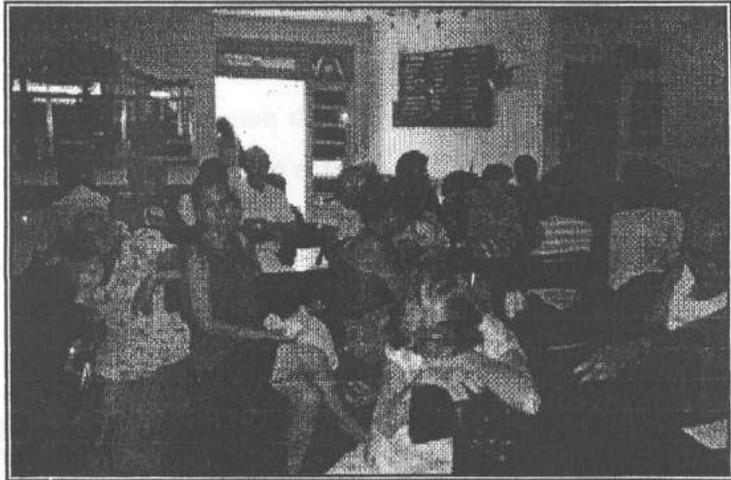
A espera dos pacientes foi considerada, em geral, muito quente, sem ventilação, com poucos bancos e barulhenta. A auxiliar de enfermagem da clínica médica diz que a espera do térreo é tumultuada, quente e sem ventilação e que os pacientes com feridas infectadas ficam nesta área. A enfermeira da pneumologia acha a espera frontal do térreo pequena em área, abafada, sem ventilação e escura. A terapeuta ocupacional diz que a espera do térreo recebe pacientes diversos, da clínica médica, coleta, curativos, acupuntura e que recebe também crianças e bebês para seu atendimento na sala de terapia ocupacional (*figura 4.4*).

Figura 4.4 – Espera no térreo – Entrada principal e guichê de atendimento da documentação médica lateral.

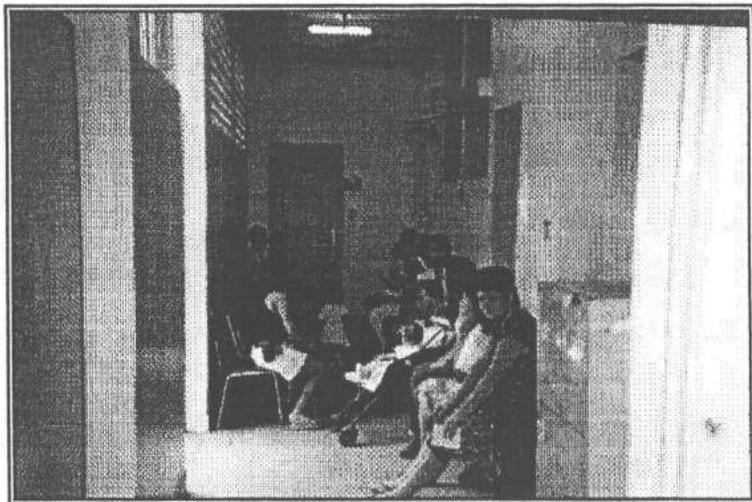
A enfermeira da imunização considera a espera da sua unidade como inadequada, pequena e desconfortável, e com a localização péssima próxima ao expurgo com produção de odor, opinião compartilhada pela auxiliar da esterilização que considera ainda a necessidade de espaço para as crianças (figura 4.5).

Figura 4.5 – Espera da imunização – Porta ao fundo da sala de expurgo. Condições de luminosidade do ambiente precárias.

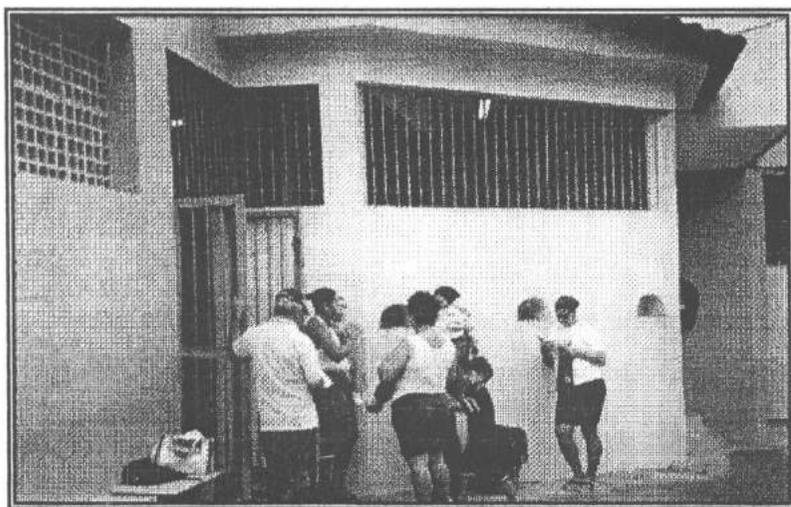
Figura 4.6 – Espera externa de atendimento da documentação médica – Sem proteção para o sol e a chuva. A porta lateral acessa o 2º pav. na área da imunização.

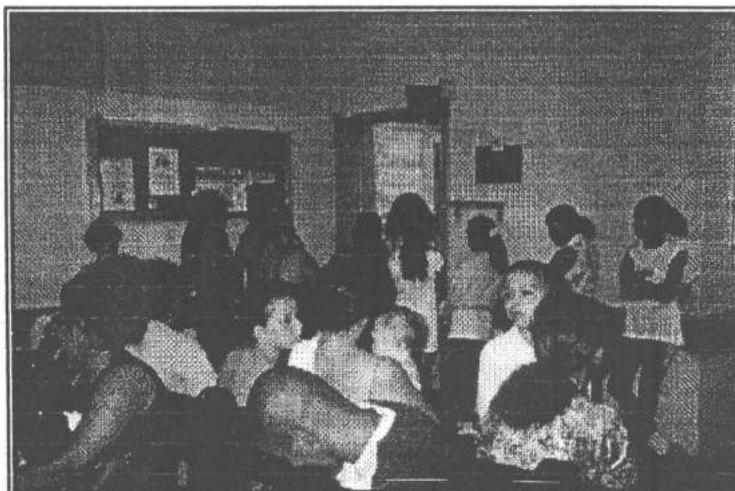
Figura 4.8 – Espera do 2º pav. – Tumulto no atendimento a porta da odontologia.

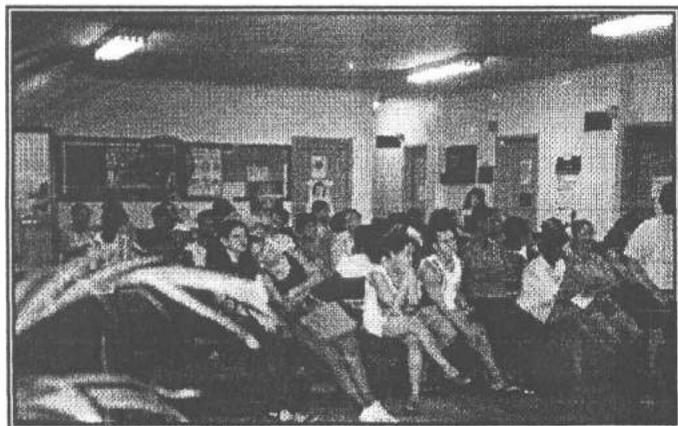
Figura 4.8 a – Espera do 2º pav. – Consultórios de pediatria, assistência social (ao fundo) e odontologia.

O som externo não incomoda aos pacientes com exceção de um que diz ouvir os ônibus da espera da imunização e outros apontarem que a barulheira das crianças e o “falatório do povo” incomoda muito. Todos consideram ter privacidade no atendimento sem achar que estão sendo ouvidos na sala ao lado, sendo que alguns consideram que o barulho da espera é ouvido e que os médicos freqüentemente pedem para diminuir e que o certo deveria ser atendido de porta fechada (*figura 4.8 a*).

Existe programação visual interna, mas o público não as lê e identifica, pedindo informações a todos constantemente e por diversas vezes (*figura 4.8 a*).

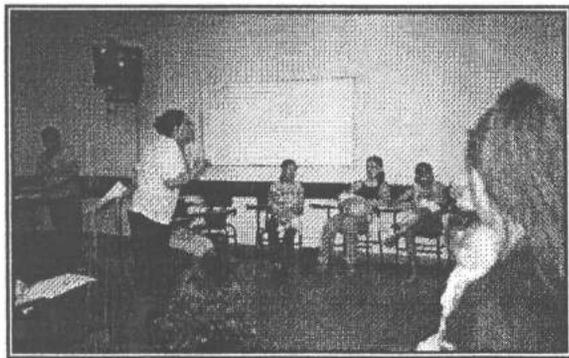
O espaço destinado ao auditório é considerado bom pela maioria, salvo observações sobre os pilares centrais que realmente dificultam a visão e a utilização para terapias. O problema do ruído e calor foram considerados solucionados pelo uso do ar condicionado. O espaço é flexível e permite o empilhamento das cadeiras para utilização livre do salão para terapias. Foi constatada a necessidade de um ambiente interno e externo que permita o desenvolvimento de atividades e terapias alternativas como ginástica, relaxamento, shiatsu, etc. (*figura 4.11 e 4.11 a*).

Figura 4.11 – Auditório/Sala de Programas – Atividade de aulas e palestras.

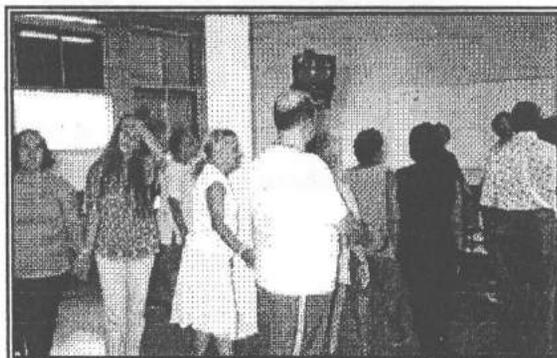
Figura 4.11 a – Auditório/Sala de Programas – Atividade de terapia.

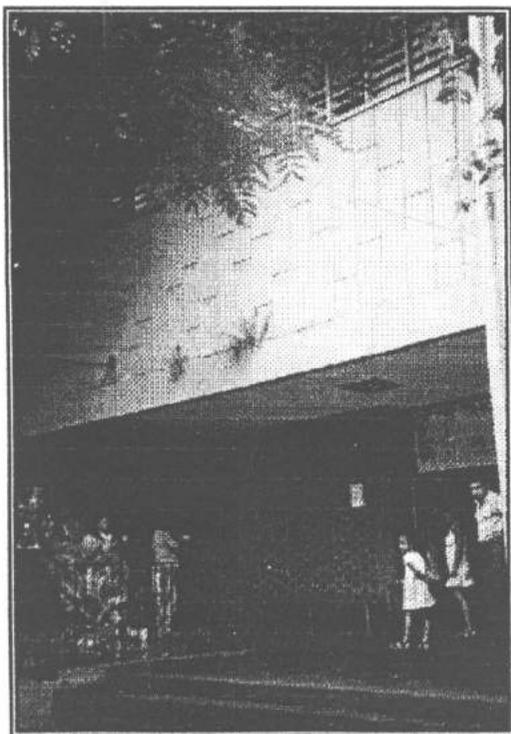
O CMS Maria Augusta Estrella localiza-se na rua Visconde Santa Isabel, 56, no bairro de Vila Isabel que pertence a Área de Planejamento 2.2 e foi construído no fim da década de 60, no ano de 1968, com projeto padrão denominado tipo B de autoria dos arquitetos Gilberto Fonseca Ranco e Carlos Wemeck de Carvalho. Possui uma tipologia em dois pavimentos que privilegia as linhas retas, demarcada pela estrutura em concreto aparente solta da alvenaria, pelo revestimento da fachada em tijolos aparentes e pelas varandas no 2º pavimento. Sua qualidade e vitalidade é preservada até os dias atuais proveniente do uso de materiais marcantes e resistentes, da regularidade e marcação da estrutura (em módulos de 2,25 entre paredes), dos dispositivos de ventilação natural cruzada (esquadrias em venezianas de madeira nos vãos de janelas e acima de todas as portas e paredes de cobogó) e da composição de jardins externos (*figura 4.13*).

Figura 4.13 – Fachada frontal do CMS Maria Augusta Estrella. Entrada principal com cobogós e esquadrias em venezianas de madeira.

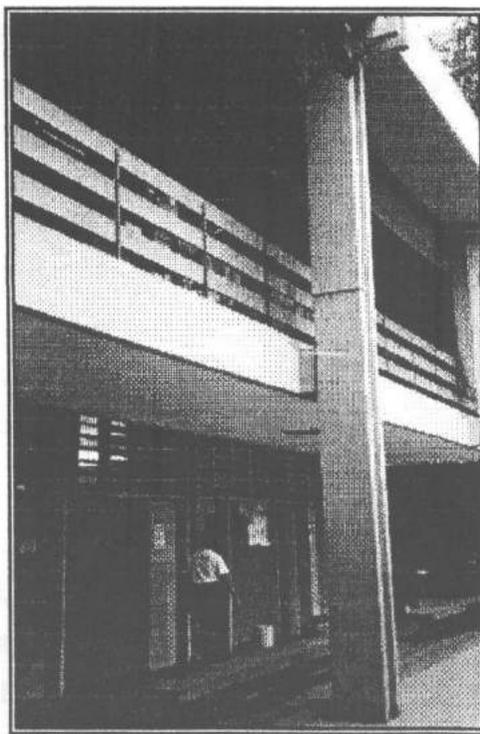
Continuou o uso da espera em varandas externas ao prédio utilizadas no projeto padrão tipo A com a introdução das espera nas varandas em segundo pavimento (*figura 4.14*).

Figura 4.14 – Fachada lateral do CMS Maria Augusta Estrella. Espera lateral externa.

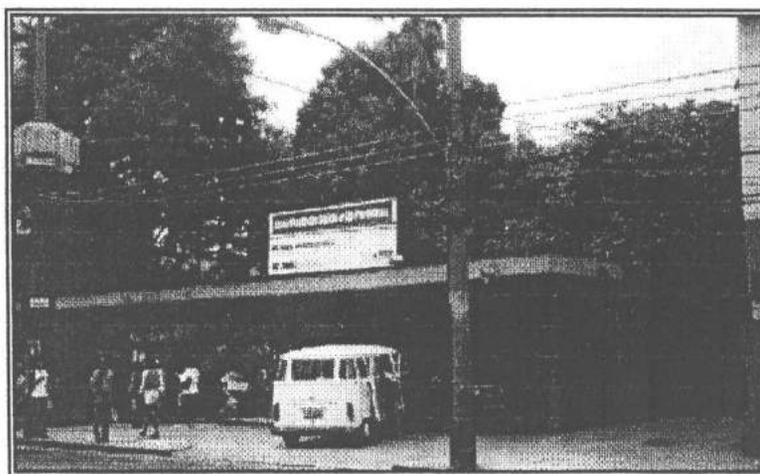
Figura 4.16 -- Vista da rua do CMS Maria Augusta Estrella.. Prédio escondido pelas árvores.

A maioria dos entrevistados consideram o prédio com boa identidade visual, sendo que um deles acha que o prédio é freqüentemente confundido com a sede da IX RA (Região Administrativa) que funciona na mesma rua e outro que o prédio é conhecido pelo tempo de construção. Os restantes que não acham que o prédio é visualmente identificado justificam que o prédio é recuado e escondido e não chama a atenção de quem passa não sendo identificado nem por motoristas de taxi que o confundem com a sede da IX RA (*figura 4.16*).

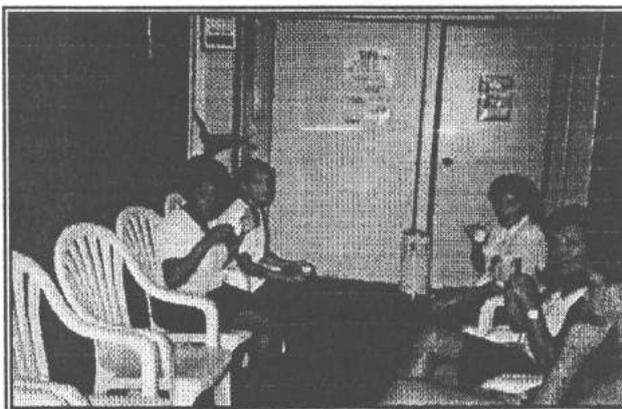
Todos os entrevistados consideraram não haver local de encontro e lazer e duas ponderaram que existia quando tinham o refeitório, atual bazar, e que o estacionamento é usado nas festas de fim de ano. Houve menção da necessidade deste tipo de área visto fazerem uso do corredor ao lado da copa para tomarem café, junto com os pacientes que aguardam na espera (figura 4.17).

Figura 4.17 – Café dos funcionários no corredor.

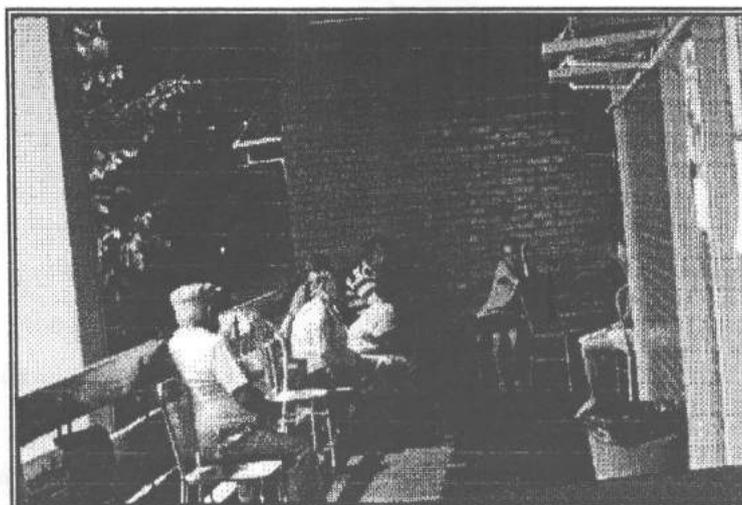
Figura 4.18 – Espera para clínica médica em varanda no 2º pav..
Incidência solar direta nos pacientes e ausência de tela de proteção

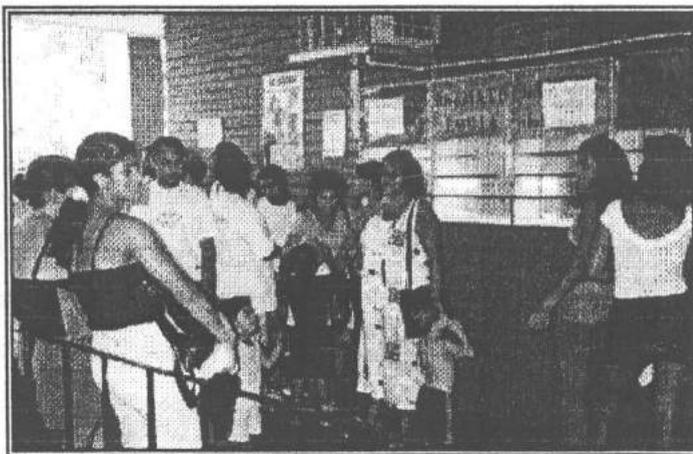
desde que se proteja do sol e da chuva . Consideraram ainda, a necessidade de maior número de cadeiras e a colocação de telas nas varandas para proteção de acidentes com crianças. As enfermeiras chefes colocaram ser muito importante para as atividades de “sala de espera”, palestras de orientação aos pacientes e acompanhantes, uma certa privacidade porque o barulho e a confusão atrapalha o entendimento e a atenção e as obriga a falar cada vez mais alto. Foi colocada, ainda, por elas, a situação confusa da área de espera da ginecologia no térreo ao lado da recepção da documentação médica, que não tem espaço suficiente para a formação de filas e atividade de espera, e a situação de passagem na espera do corredor do 2º pav. criando tumulto na circulação (figura 4.19).

Figura 4.19 – Marcação de consultas na documentação médica aglomeração de pessoas junto à espera da ginecologia.

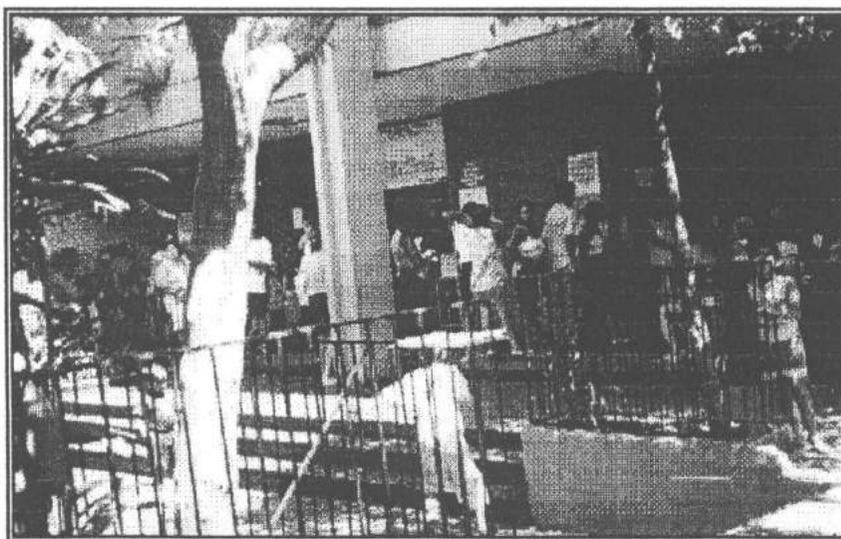
A necessidade de acessos diferenciados para funcionários e pacientes foi considerada necessária associada ao problema de segurança e fiscalização pelo tumulto de pessoas a porta e pelo acesso indiscriminado de pessoas, já causadores de situações de violência aos funcionários (*figura 4.22*).

Figura 4.22 – Parte frontal do prédio .Brincadeira de crianças e tumulto com formação de filas na porta da unidade.

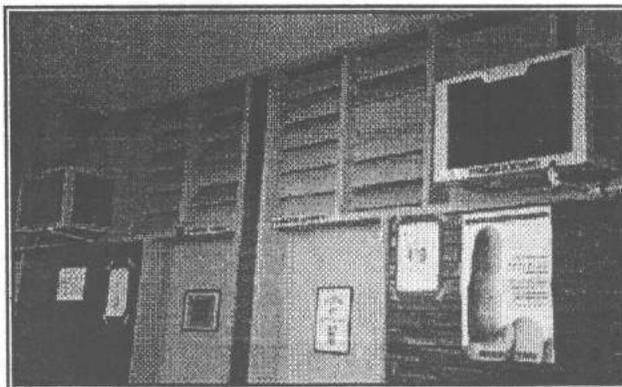
Figura 4.24 – Fechamento das venezianas de madeira existentes com instalação de aparelhos de ar condicionado. Revestimento com “tijolinhos” na cor vermelho escuro.

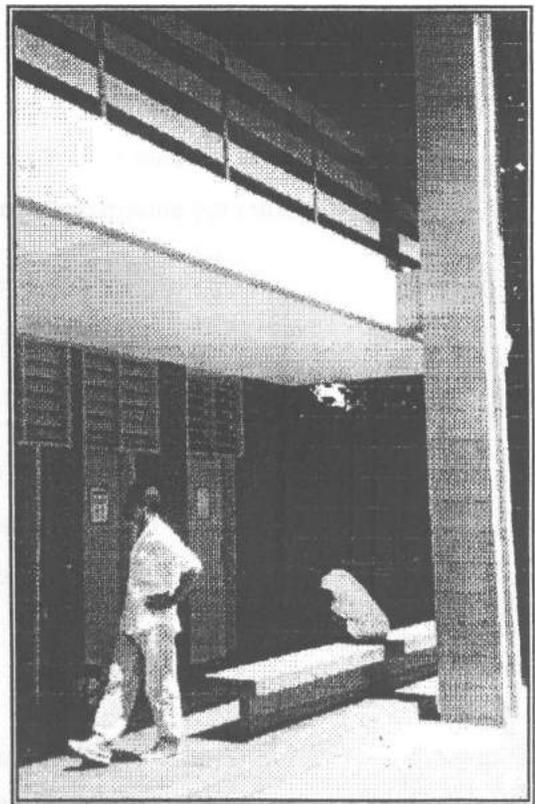
Figura 4.25 – Espera da dermatologia no térreo. O paciente esconde-se do sol na sombra projetada pelo pilar. Ausência de encostos nos bancos.

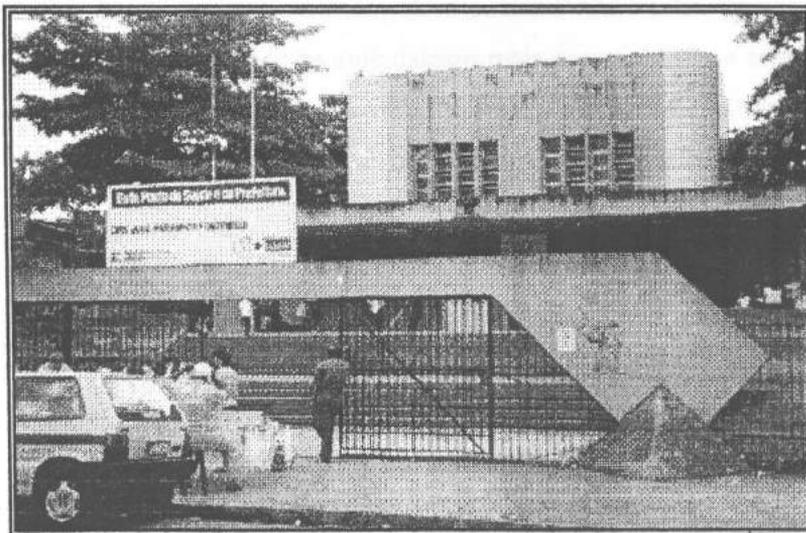
O CMS José Paranhos Fontenelle localiza-se na rua Leopoldina Rego, 700, no bairro da Penha que pertence a Área de Planejamento 3.1. Construído no início da década de 70, no ano de 1974, é um exemplar do projeto padrão denominado **tipo A** de autoria do arquiteto Mário Ferrer e possui uma tipologia característica da arquitetura modernista brasileira idealizado segundo parâmetros de estética e funcionalidade da arquitetura de sua época. Apresenta uma forma marcante e uma série de elementos que ressaltam sua qualidade e vitalidade até os dias atuais como: os acabamentos de fachada em concreto armado e cerâmica, a regularidade e marcação da estrutura, os dispositivos de ventilação natural cruzada (esquadrias em venezianas de madeira nos vãos de janelas e acima de todas as portas) e os jardins externos. Introduziu o uso da espera em varandas externas ao prédio (*figura 4.27*).

Figura 4.27 – Vista da rua da fachada frontal do CMS José Paanhos Fontenelle. Pórtico de entrada marcando o portão

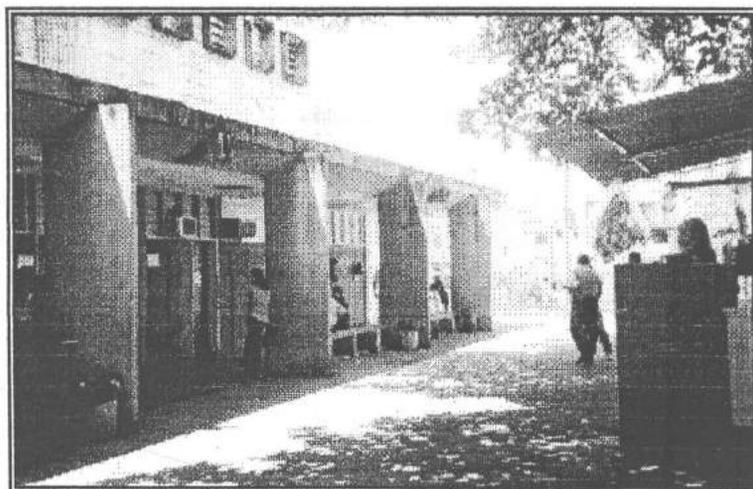
O fluxo de entrada começa em um portão principal, próximo a rua, e se distribui pelas duas laterais onde desenvolvem-se as esperas externas (*figura 4.28*). O acesso interno ao prédio é feito por duas entradas na lateral esquerda por onde se sobe ao 2º pav. por escadas. Embora haja uma porta frontal no centro do prédio, possivelmente para acesso de funcionários anteriormente, não é utilizada

Figura 4.28 – Fachada lateral do CMS José Paranhos Fontenelle. Esperas externas longitudinais ao prédio e cantina existente.

A espera dos pacientes foi considerada por quase todos como desconfortável, cheia de pessoas, com incidência de sol e chuva e com bancos duros (*figura 4.28*). A administradora diz que melhorar a qualidade do espaço e equipamentos é difícil por que os usuários não cuidam, colocando os pés nas paredes, sacudindo bebedouros, etc.. O chefe da odontologia e a médica pediatra consideram que o calor está melhor com os ventiladores e que as esperas deveriam ter televisão e vídeo. A médica pediatra diz ainda que a área é insuficiente para o volume de atendimento de três consultórios chegando a juntar 60 pessoas na espera.

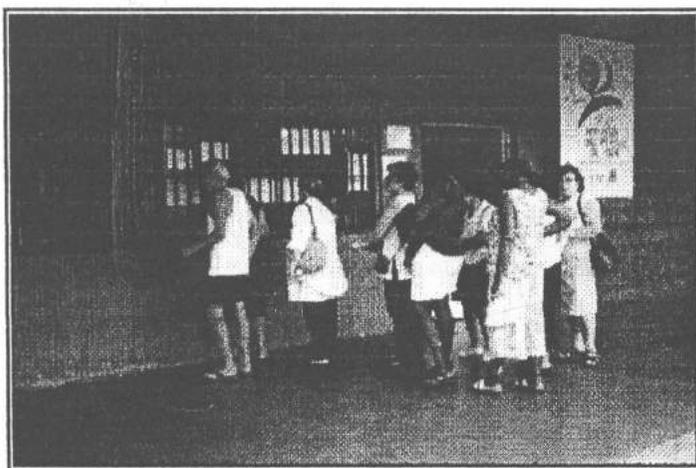
Figura 4.30 – Atendimento frontal da documentação médica
Porta ao lado bloqueada para a circulação.

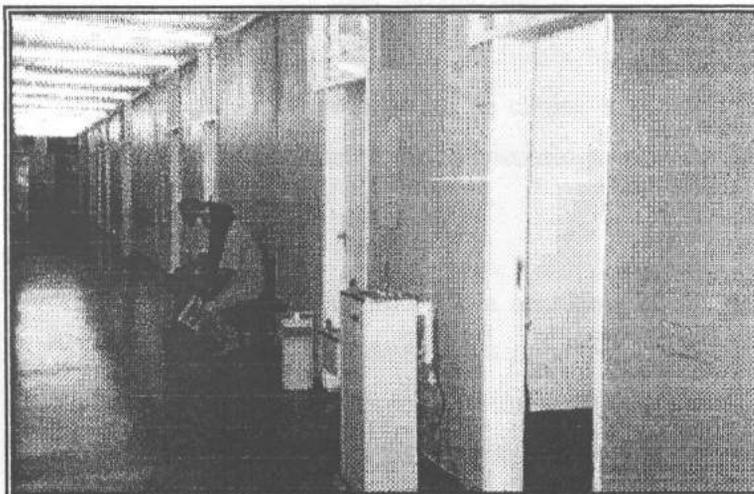
Figura 4.31 – Espera interna do 2º pav.. Acabamentos das paredes em placas de paviflex na cor cinza e do piso na cor preto. Nova iluminação artificial e instalação de venezianas de vidro acima das portas.

que é por causa das venezianas. A chefia da odontologia e a administradora relatam que a troca das esquadrias por vidro foi ótima e melhorou muito a iluminação. A profissional da acuidade visual diz ser uma iluminação antiga e que as esquadria escurecem o ambiente (*figura 4.31*).

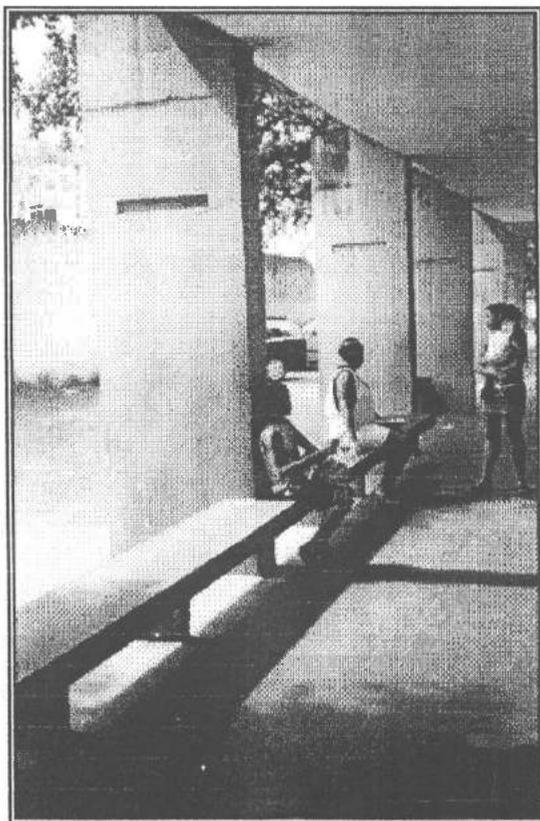
Figura 4.33 – Vista da espera lateral externa. Incidência solar direta com os pacientes se protegendo do sol na sombra projetada do pilar.

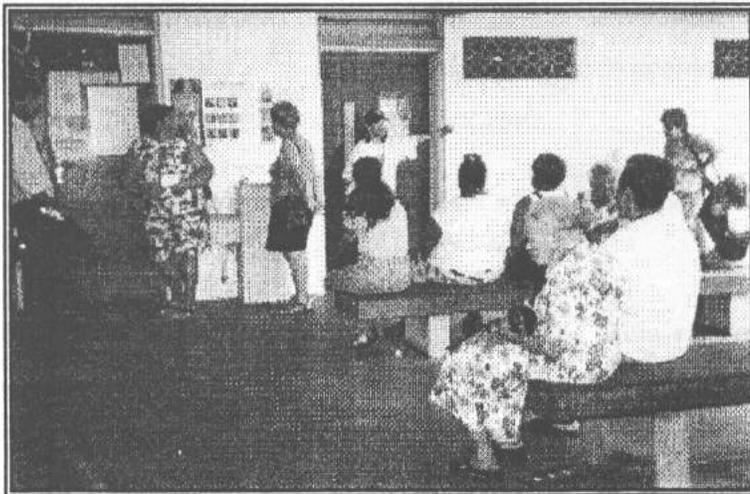
Figura 4.38 – Espera externa da clínica médica Bancos desconfortáveis e sem encosto.

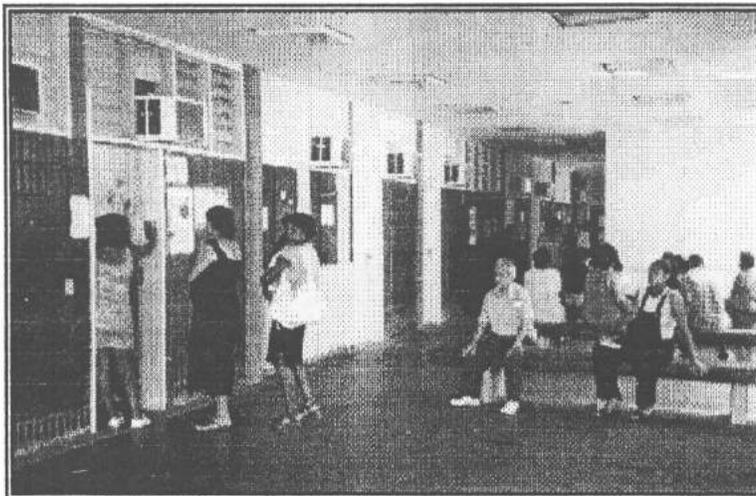
Figura 4.39 – Espera externa da vacinação e serviço social. Fechamento das esquadrias para funcionamento dos aparelhos de ar condicionado.

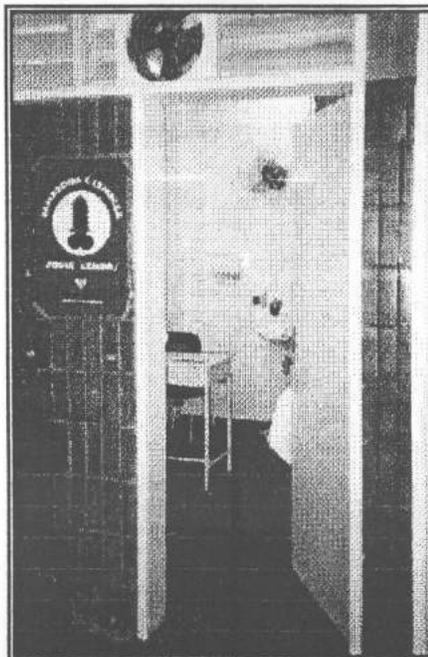
Existem exaustores instalados nas salas de dermatologia e pneumologia, com necessidade de instalação de filtro de ar (*figura 4.41*).

Figura 4.41 – Consultório de pneumologia com instalação de ventilador e exaustor.

O som da espera incomoda a atividade interna da equipe de saúde, as esperas são próximas às portas causando interpelação constante. Quando a sala não tem ar condicionado instalado, permanece por mais tempo com a porta aberta piorando o desconforto provocado pelo ruído da espera (*figura 4.41*).

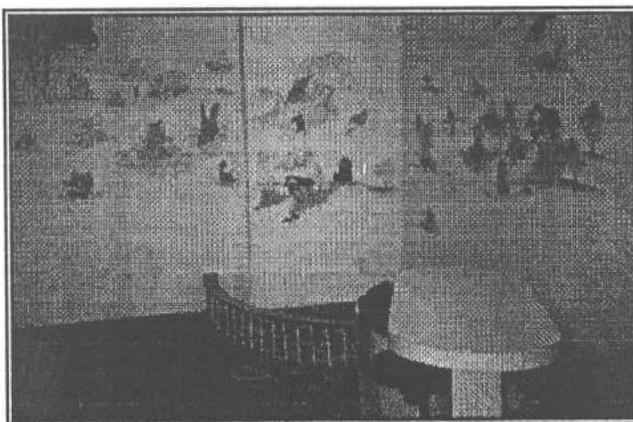
Figura 4.42 – Consultório de odontologia para bebês. Sala recentemente reformada.

A última intervenção de reforma no prédio foi executada na odontologia, o prédio não sofreu nenhuma intervenção de obras de reforma recentemente. Apenas a pintura e troca das placas de paviflex de alguns ambientes (*figura 4.42*).

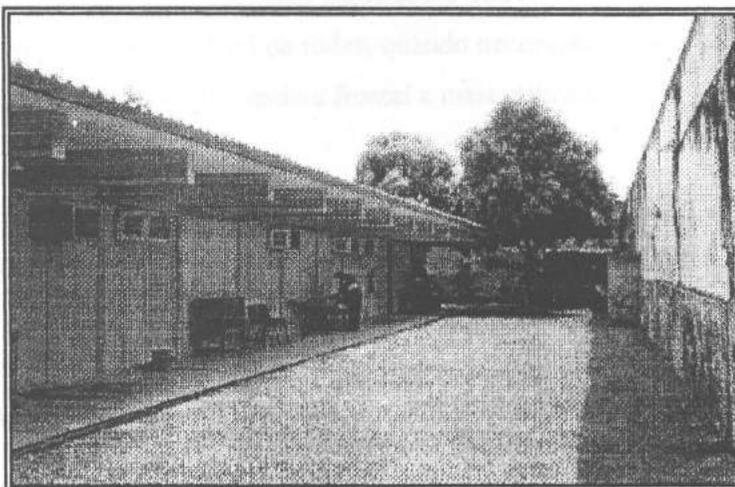
Figura 4.44 – Fachada lateral direita CMS José Messias do Carmo. Instalação de aparelhos de ar condicionado nas placas.

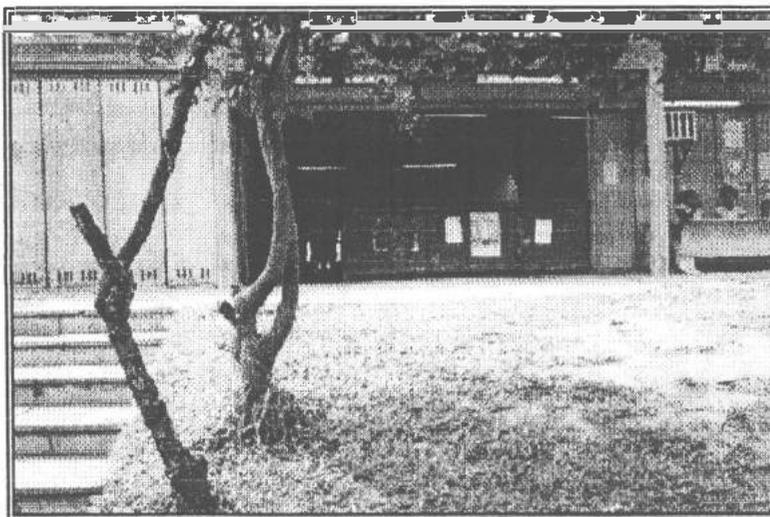
colchão de ar. Com a desativação do canteiro de produção das placas tornou-se impossível a reposição de placas para manutenção, causando diversos problemas, entre eles: infiltrações provenientes da laje, condições ambientais internas de conforto precárias com aumento da temperatura interna, adaptação de paredes para novas necessidades dificultada e aspecto visual prejudicado pela aparência desgastada do material que apresentava vestígios de antigas instalações e novas instalações aparentes (figura 4.45).

Figura 4.45 – Fachada do CMS José Messias do Carmo antes das obras de reforma.

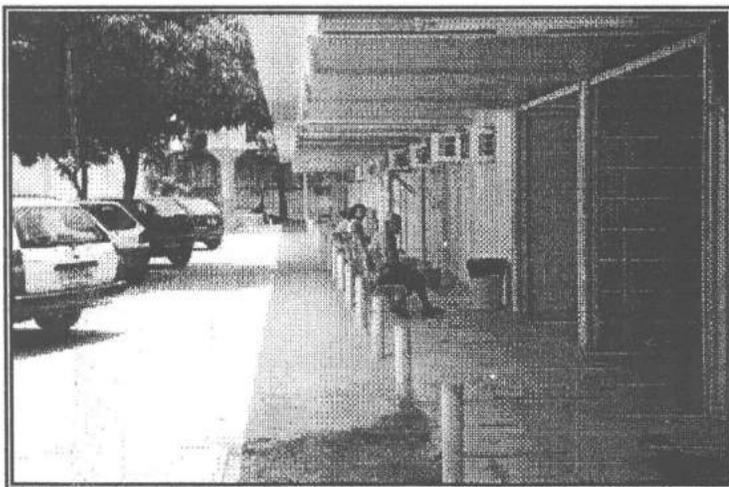
Figura 4.47 – Fachada lateral esquerda do CMS José Messias do Carmo. Espera da dermatologia ao lado do estacionamento. Instalação de aparelhos de ar condicionado nas placas, com liberação de ar quente sobre a espera.

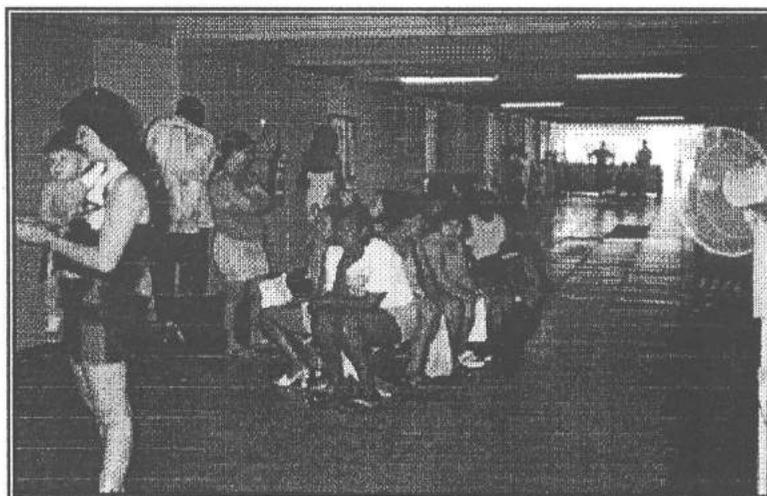
Figura 4.49 – Espera da ginecologia no corredor central. Pouca iluminação, poucos bancos e piso desnivelado.

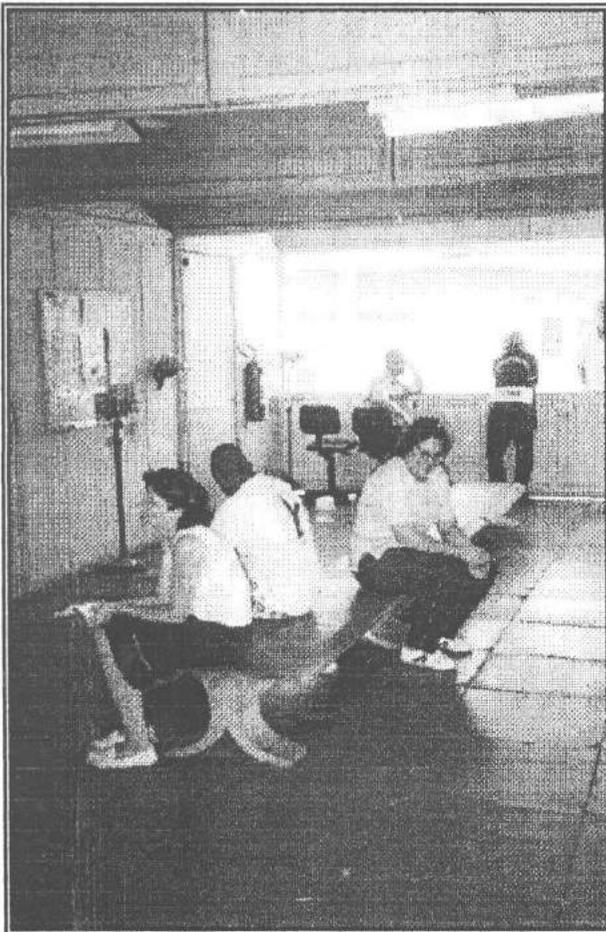
Figura 4.50 – Espera da pediatria e imunização no corredor central. Bancos sem encosto, baixos e da mesma cor do piso. Ao fundo, balcão utilizado pelas crianças.

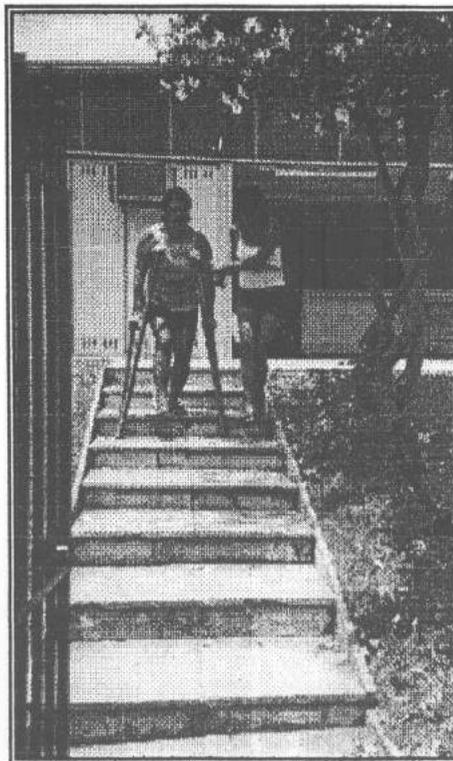
Figura 4.51 – Escada de acesso ao prédio. Falta de corrimão e árvore que é utilizada como apoio.

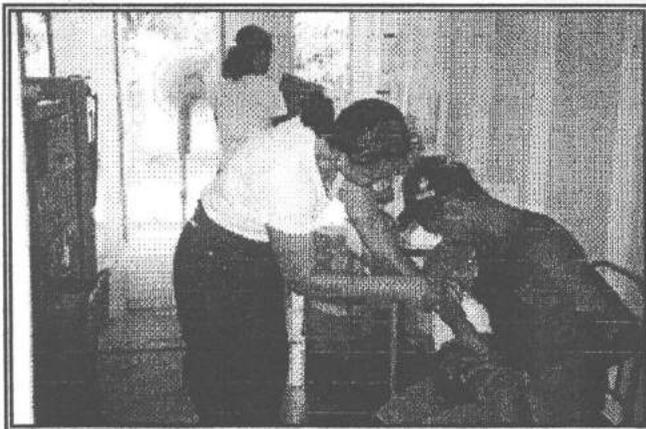
Figura 4.57 – Atividade de imunização. Cadeiras baixas obrigando a postura inadequada do profissional.

Os móveis não são adequados ao trabalho da enfermagem na aplicação de vacinas permitindo uma postura de trabalho curva que pode vir a causar problemas de saúde (*figura 4.57*). Os pacientes ficam em cadeiras muito baixas. O lava-pés da sala de curativos é inadequado e obriga o paciente a subir na maca para utilizá-lo e não possui água corrente.

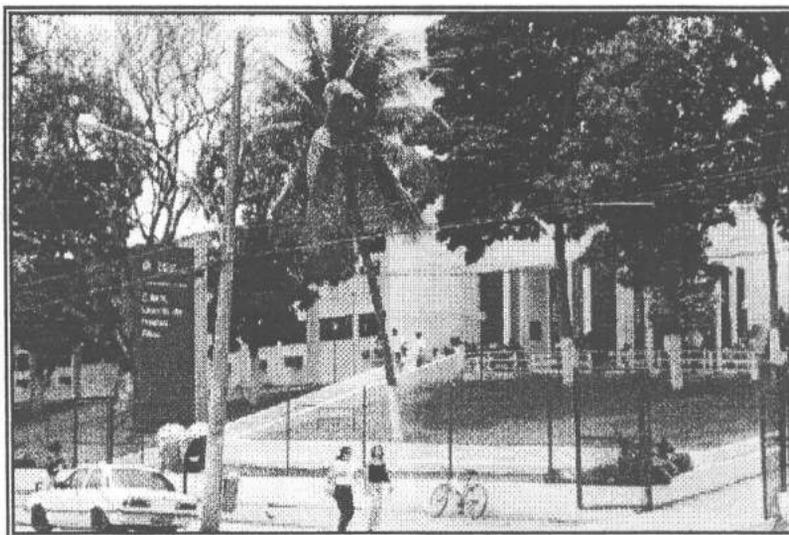
Figura 4.60 – Vista da rua do CMS Lincoln de Freitas Filho. Placa com nome da unidade com boa identificação.

O prédio possui uma boa identificação visual possibilitada pela boa visibilidade do prédio da rua, encontrando-se elevado em relação a ela, e pela arquitetura marcante da porta de entrada. A existência da placa com o nome da unidade ajuda a identificação (*figura 4.60*).

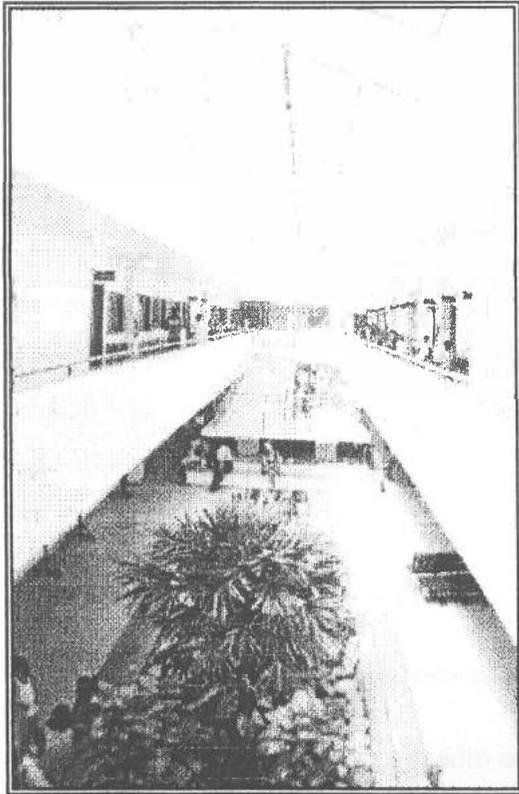
Figura 4.62 – Vista interna do prédio. Cobertura translúcida com as circulações longitudinais e rampa.

circulações secundárias dentro das principais unidades de atendimento, como a pediatria, clínica médica, pneumologia, dermatologia e ginecologia. Todas as circulações apresentam uso de funcionários/equipe de saúde e pacientes, com último terço da circulação do 2º pav. com redução acentuada dos pacientes, pelo agrupamento das atividades administrativas (figura 4.62).

Na entrada principal as alvenarias em tijolo de vidro clareiam o acesso. Durante o dia, as áreas de circulação central não se utilizam de iluminação artificial gerando uma grande redução no consumo de energia elétrica (*figuras 4.62 e 4.63*).

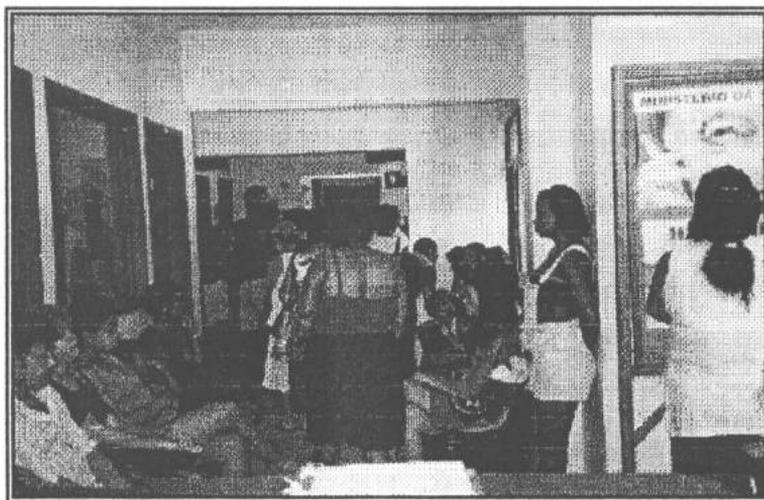
Figura 4.64 – Espera da ginecologia e farmácia no térreo. Tumulto associado a área reduzida de espera.

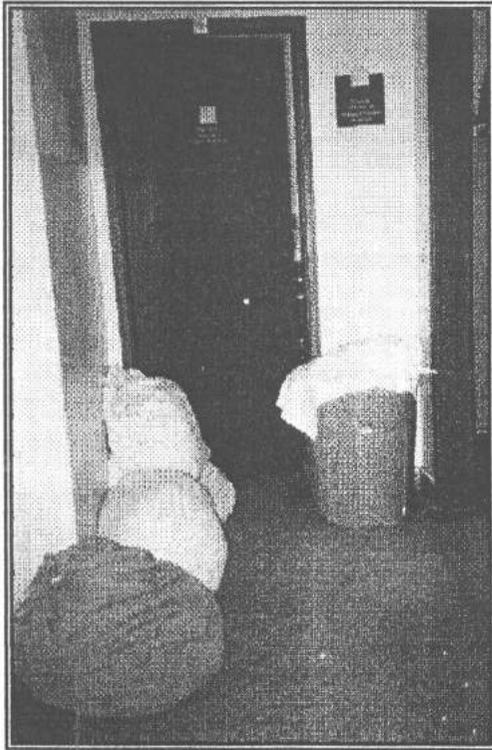
Figura 4.66 – Depósito de roupa suja no corredor, junto a circulação de pacientes e área de esterilização (porta ao fundo).

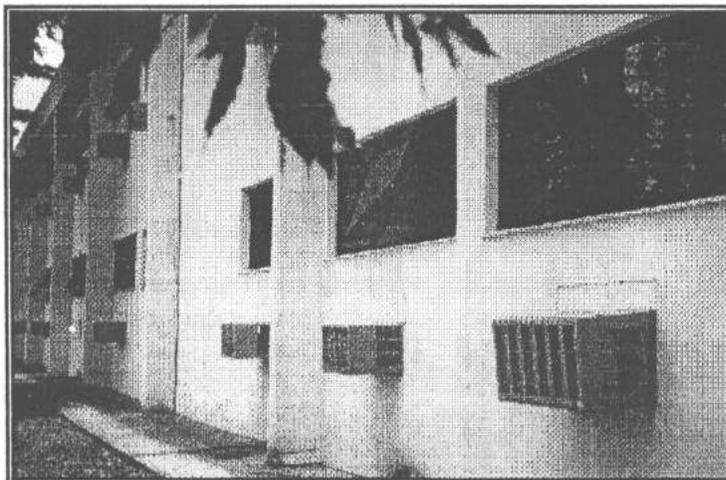
A abertura para instalação de aparelhos de ar condicionado não prevê proteção para as intempéries sendo foco de intervenções de manutenção constante, com a deterioração dos acabamentos e má aparência (figura 4.74).

Figura 4.74 – Fachada frontal. Problemas de manutenção dos revestimentos por falta de proteção das paredes na instalação de aparelhos de ar condicionado.
