QUALIDADE DAS ÁGUAS E DIVERSIDADE MICROBIANA DO RIO DOCE
APÓS O ROMPIMENTO DA BARRAGEM DO FUNDÃO

Dissertação de Mestrado apresentada ao Programa de Pós-graduação em Engenharia de Produção, COPPE, da Universidade Federal do Rio de Janeiro, como parte dos requisitos necessários à obtenção do título de Mestre em Engenharia de Produção.

Rio de Janeiro
Março de 2018

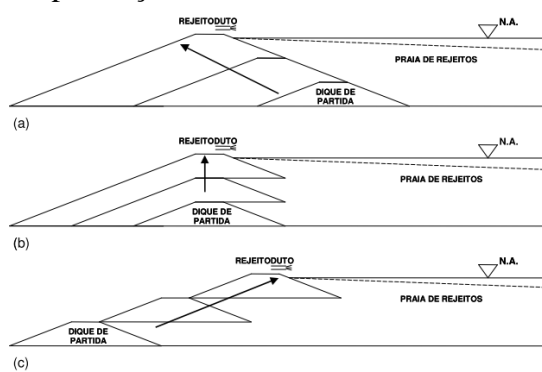
Figura 2: Métodos de construção de barragem: (a) jusante; (b) linha de centro; (c) montante
Fonte: (PEREIRA, 2005)

No método à montante, os alteamentos são feitos sempre a montante do dique de partida, sendo a base para os mesmos a “praia de rejeitos”, o que aumenta os riscos de ruptura. Apesar de não recomendado pela ABNT, ele é amplamente utilizado nas

barragens brasileiras, especialmente em Minas Gerais, por apresentar custos de construção inferiores aos demais. A sua utilização acarreta um alto nível de monitoramento durante todo o funcionamento da barragem para que não haja infiltração de água induzindo o processo de liquefação dos rejeitos. (PEREIRA, 2005).

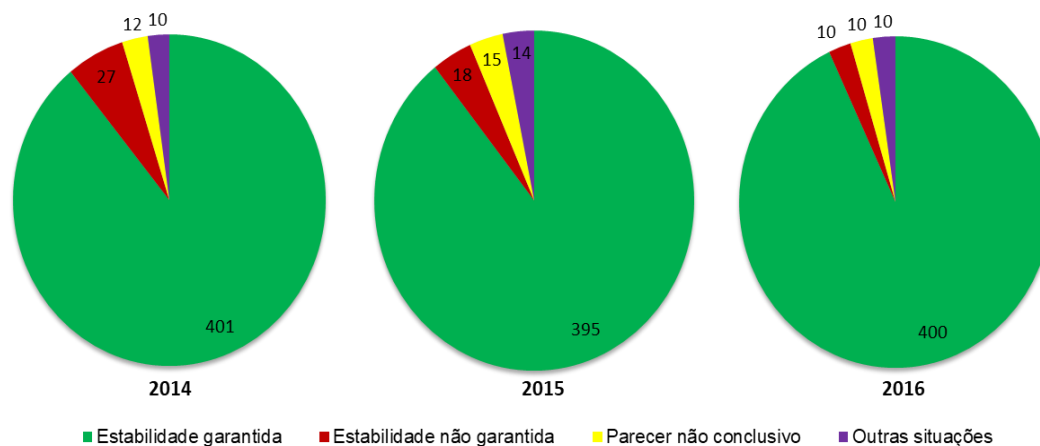
Figura 3: Condições de estabilidade das barragens de rejeitos de minério do estado de Minas Gerais nos anos de 2014, 2015 e 2016

No ano de 2015, oficialmente 33 barragens encontravam em estado de alerta (7% do total). Em 2016, foram 20 barragens (5% do total).

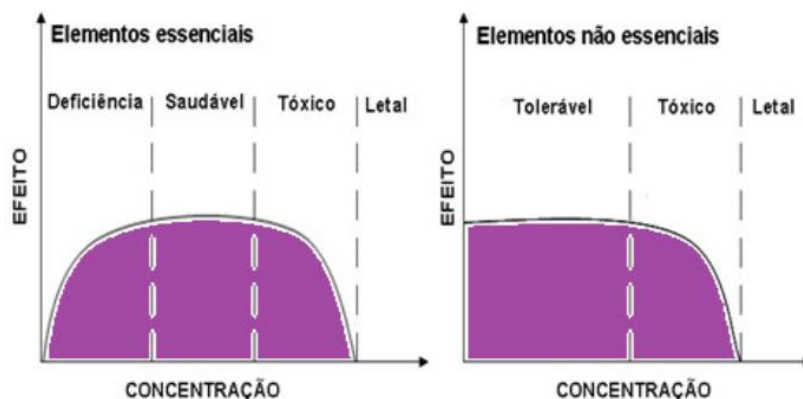
Figura 8: Representação gráfica da relação entre a concentração do elemento e seu efeito no organismo
Fonte: (LAVRADAS, 2012)

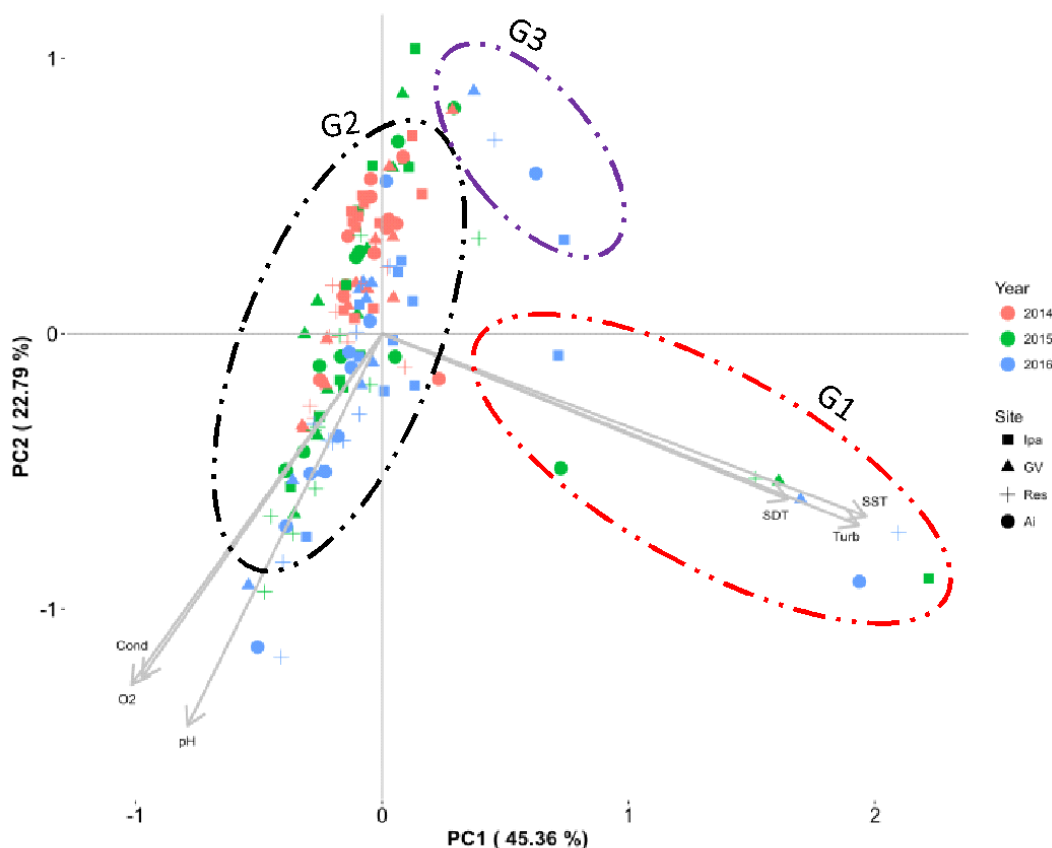
Figura 9: Análise de componentes principais (ACP) usando dados históricos do IGAM anteriores a ruptura da Barragem do Fundão (os meses de 2014 e o intervalo entre Jan/2015 e Out/2015) e pós-desastre (Dez/2015 e os meses de 2016) para os parâmetros turbidez (Turb), pH, oxigênio dissolvido (O2), condutividade elétrica (Cond), sólidos dissolvidos totais (SDT), sólidos em suspensão totais (SST), arsênio total (As), alumínio dissolvido (Al), cobre dissolvido (Cu), ferro dissolvido (Fe), cromo total (Cr), cádmio total (Cd), chumbo total (Pb), manganês total (Mn), mercúrio total (Hg) e níquel total (Ni) nos municípios de Aimorés, Governador Valadares, Resplendor e Ipatinga. Os dois eixos da ACP têm um poder explicativo de ~68%.

Essa análise revelou três perfis principais de agrupamento dos dados: Grupo 1 (G1), contendo os meses imediatamente após o derramamento, dez/2015 e jan/2016, Grupo 2 (G2) contendo a maior parte dos meses de 2014 e 2015 antes da ruptura, assim como a maioria dos meses entre fev/2016 e nov/2016 e o Grupo 3 (G3) correspondente ao Dez/2016 (Fig. 9).

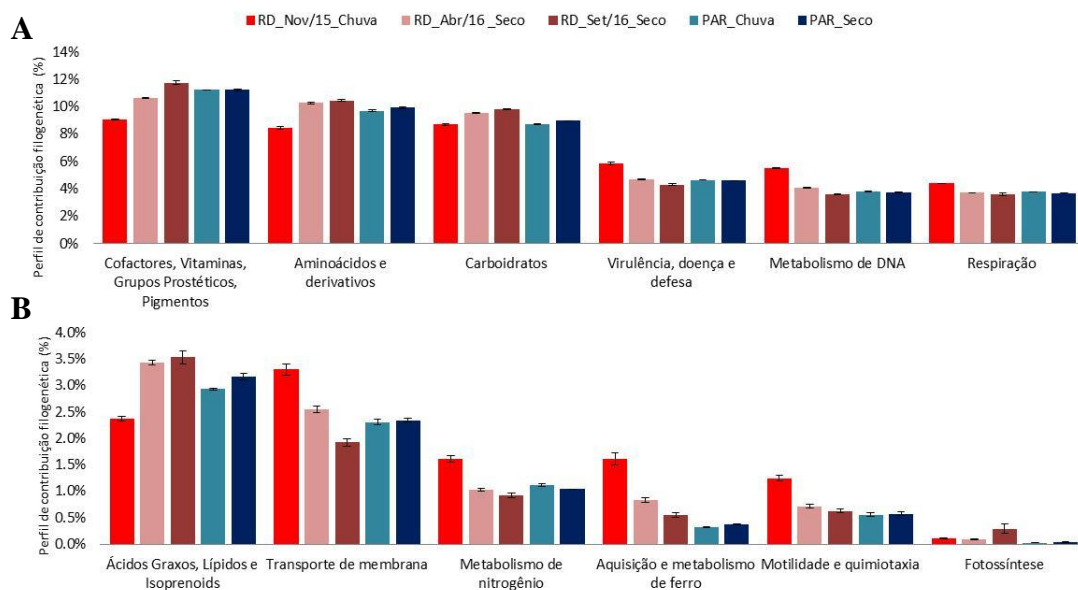
Figura 14: Diversidade funcional dos subsistemas metabólicos do RD que apresentaram as maiores diferenças ao longo das coletas e em relação ao PAR. Classificação feita por intermédio do banco de dados nível 1 do SEED do software MEGAN. Média e erro padrão de cada campanha: nov/2015. Abr/2016 e set/2016. A) Os seis subsistemas mais importantes. B) Do sétimo ao décimo segundo subsistemas mais relevantes.

Para análise do potencial funcional, foram selecionadas as maiores diferenças observadas entre os subsistemas metabólicos do RD ao longo das coletas e em relação ao PAR com base nas categorias funcionais do SEED para o nível 1 (Fig.14).

Logo após o derramamento, na coleta de nov/2015, genes relacionados a virulência, respiração, transporte de membrana, metabolismo de ferro e nitrogênio e motilidade e quimiotaxia apresentavam-se em maior abundância. Nas coletas posteriores a contribuição dessas sequências diminuiu progressivamente, atingindo valores equiparáveis ao PAR na coleta de set/2016. Em contraste, os subsistemas pertencentes aos grupos cofatores / vitaminas / grupos prostéticos / pigmentos, aminoácidos e derivados, carboidratos, subsistemas de ácidos graxos / lipídios / isoprenóis apresentaram uma contribuição menor nov/2015 e aumento de representatividade nas coletas posteriores. Com exceção do metabolismo do subsistema de fotossíntese, os valores encontrados para essas sequências em abr/2016 e set/2016 foram similares aos do PAR. O mesmo estava em abundância em set/2016 no RD.

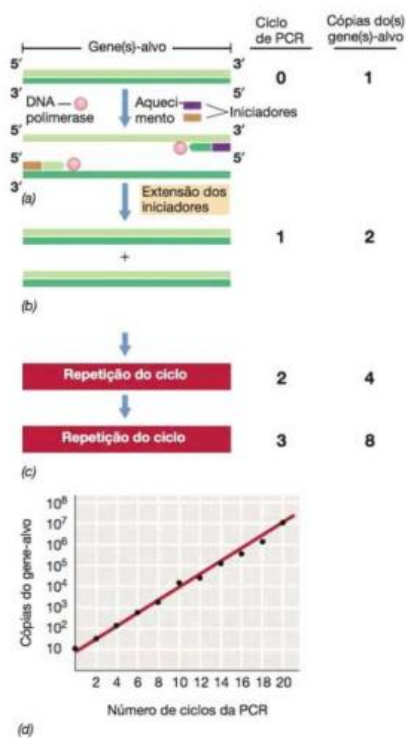
Figura A2: Reação em cadeia da polimerase (PCR). (a) O DNA-alvo é aquecido para separar as fitas. Dois iniciadores nucleotídicos, um complementar a fita-alvo e outro complementar a fita-complementar, são adicionados juntamente com a enzima DNA polimerase. À medida que a mistura é resfriada, o excesso de iniciadores complementares ao DNA molde garante que a maioria das fitas originais irá parear-se com um iniciador, ao invés de parearem-se uma com as outras (b) A DNA polimerase então promove a extensão dos iniciadores, utilizando o DNA original como molde (c) Dois ciclos adicionais de PCR geram 4 e 8 cópias de DNA original, respectivamente (d) Efeito da realização de 20 ciclos de PCR, em uma preparação de DNA original contendo 10 cópias do gene alvo.

Após a extração de material genético em campo, o mesmo precisa ser ampliado de modo que o sequenciamento seja feito sobre um volume significativo de dados. A técnica mais utilizada de amplificação *in vitro* de DNA é a reação em cadeia da polimerase (PCR). Essa técnica permite que um fragmento específico de DNA seja amplificado milhares de vezes em algumas horas (Fig. 2). A PCR envolve a separação da dupla fita de DNA em altas temperaturas (desnaturação), em seguida são adicionados oligonucleotídeos de DNA (primers) que serão hibridizados nas moléculas originais de DNA durante a etapa de renaturação (em que ocorre o resfriamento da amostra). Após essas etapas, os primers são alongados com o auxílio da DNA polimerase, dobrando a quantidade de material genético original (MADINGAN *et al.*, 2010).

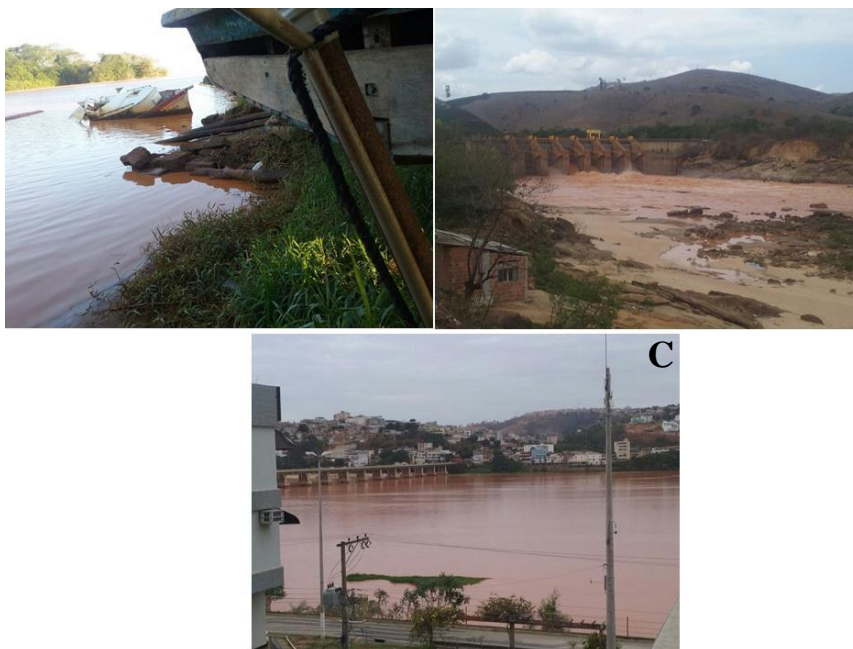
Figura A5 Municípios amostrados entre 23 e 27 de nov/2015. A) Ipatinga. B) Mascarenhas. C) Colatina.
Reis, Luciana (fotógrafa) 2015
