ANÁLISE MICROBIOLÓGICA, FÍSICO-QUÍMICA E ORGANOLÉPTICA  
DA ÁGUA CONSUMIDA PELA POPULAÇÃO DA CIDADE DE CHIADOR  
(MG)

UNIVERSIDADE FEDERAL DO RIO DE JANEIRO  
POLO UNIVERSITÁRIO DE TRÊS RIOS

2019

Monografia apresentada como atividade obrigatória à integralização de créditos para conclusão do Curso de Licenciatura em Ciências Biológicas - Modalidade EAD.

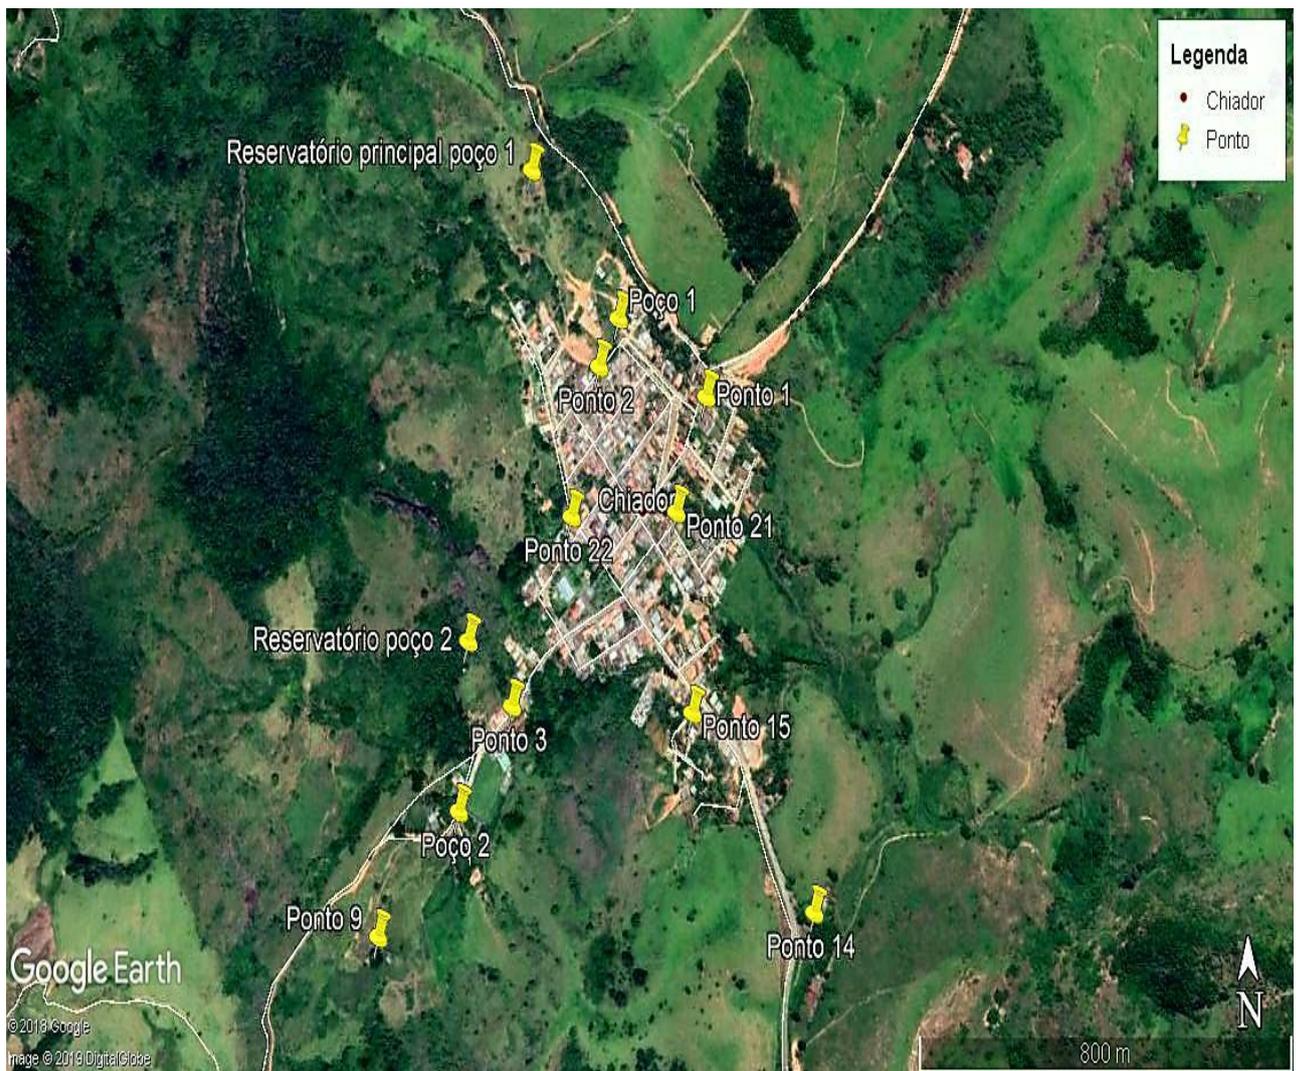
**Figura 4 – Pontos amostrais com os reservatórios em destaque. Fonte: Google Earth (modificado).**

Em relação às minas, pontos 9 e 14, ambas são em propriedades particulares, aonde os moradores do local dão acesso à população para o consumo da água. O ponto 9 é uma mina corrente e, o ponto 14, é uma mina controlada por uma bomba. Os pontos supracitados estão representados na figura 4 e 5, sendo caracterizados nas figuras 6 a 13.

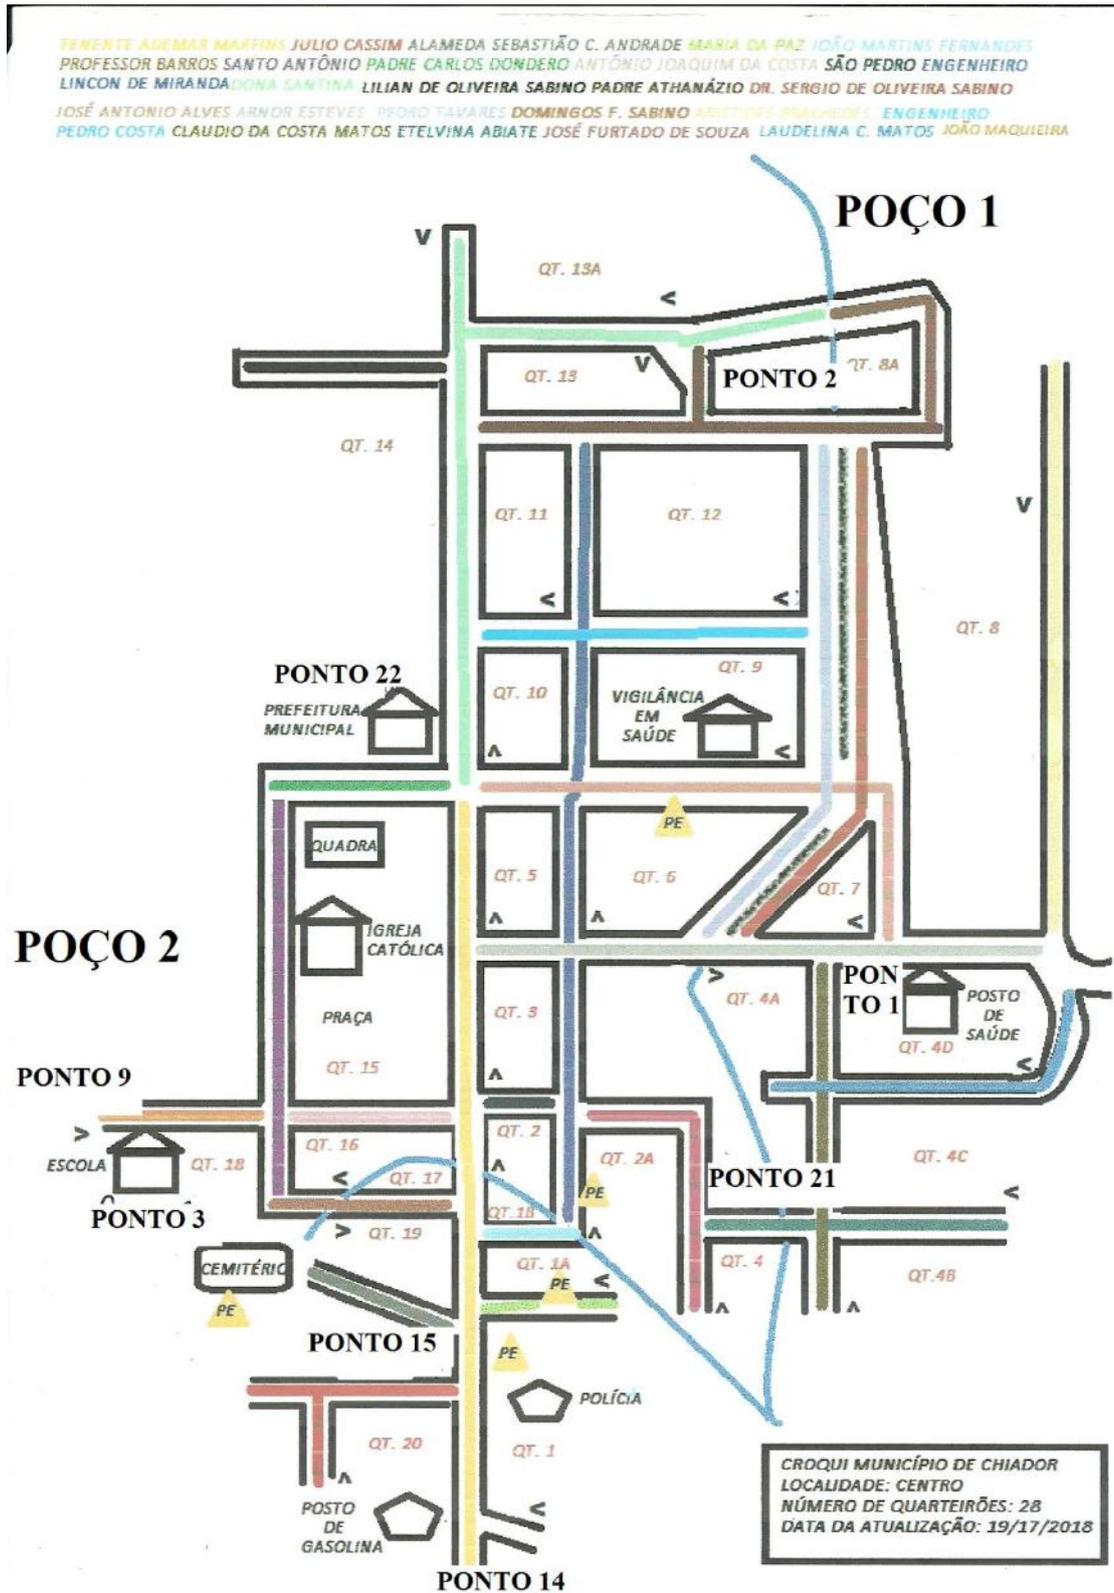
Figura 5 – Croqui dos pontos amostrais utilizado pela Vigilância Sanitária de Chiador (MG). Fonte: Vigilância Sanitária de Chiador (MG).

De acordo com o plano amostral de coleta de água na cidade de Chiador, fornecidos pela Secretaria de Vigilância Sanitária, foram determinados oito pontos para coleta: SAA = Pontos 2 e 3 (início de rede), Pontos 1 e 22 (meio de rede), e Pontos 15 e 21 (final de rede); SAC = Pontos 9 e 14. A cidade de Chiador é abastecida por 2 poços artesianos públicos, de 100 m de profundidade, cada um, contando com 4 caixas d'água, 2 para cada poço (Para o primeiro, 2 caixas com capacidade volumétrica de  $95\text{m}^3$  de água, cada, e, para o segundo, 2 caixas com  $20\text{m}^3$  de água, cada), para distribuição por gravidade, e 2 nascentes localizadas em áreas particulares. Em relação à análise da qualidade da água dos poços, a rede foi comparada através da observação do seu percurso. O início da rede está representado pelos pontos 2 e 3, fornecimento de água a uma moradia próxima ao primeiro poço e fornecimento de água à escola do município, respectivamente. Cabe salientar que o segundo poço está localizado próximo a este colégio. Os pontos 1 e 22 estão localizados na parte mediana da rede, representados pelo Posto de Saúde Municipal e a Prefeitura Municipal, respectivamente. Na ponta da rede, parte final, foram amostrados os pontos 15 e 21, que são casas de moradores.

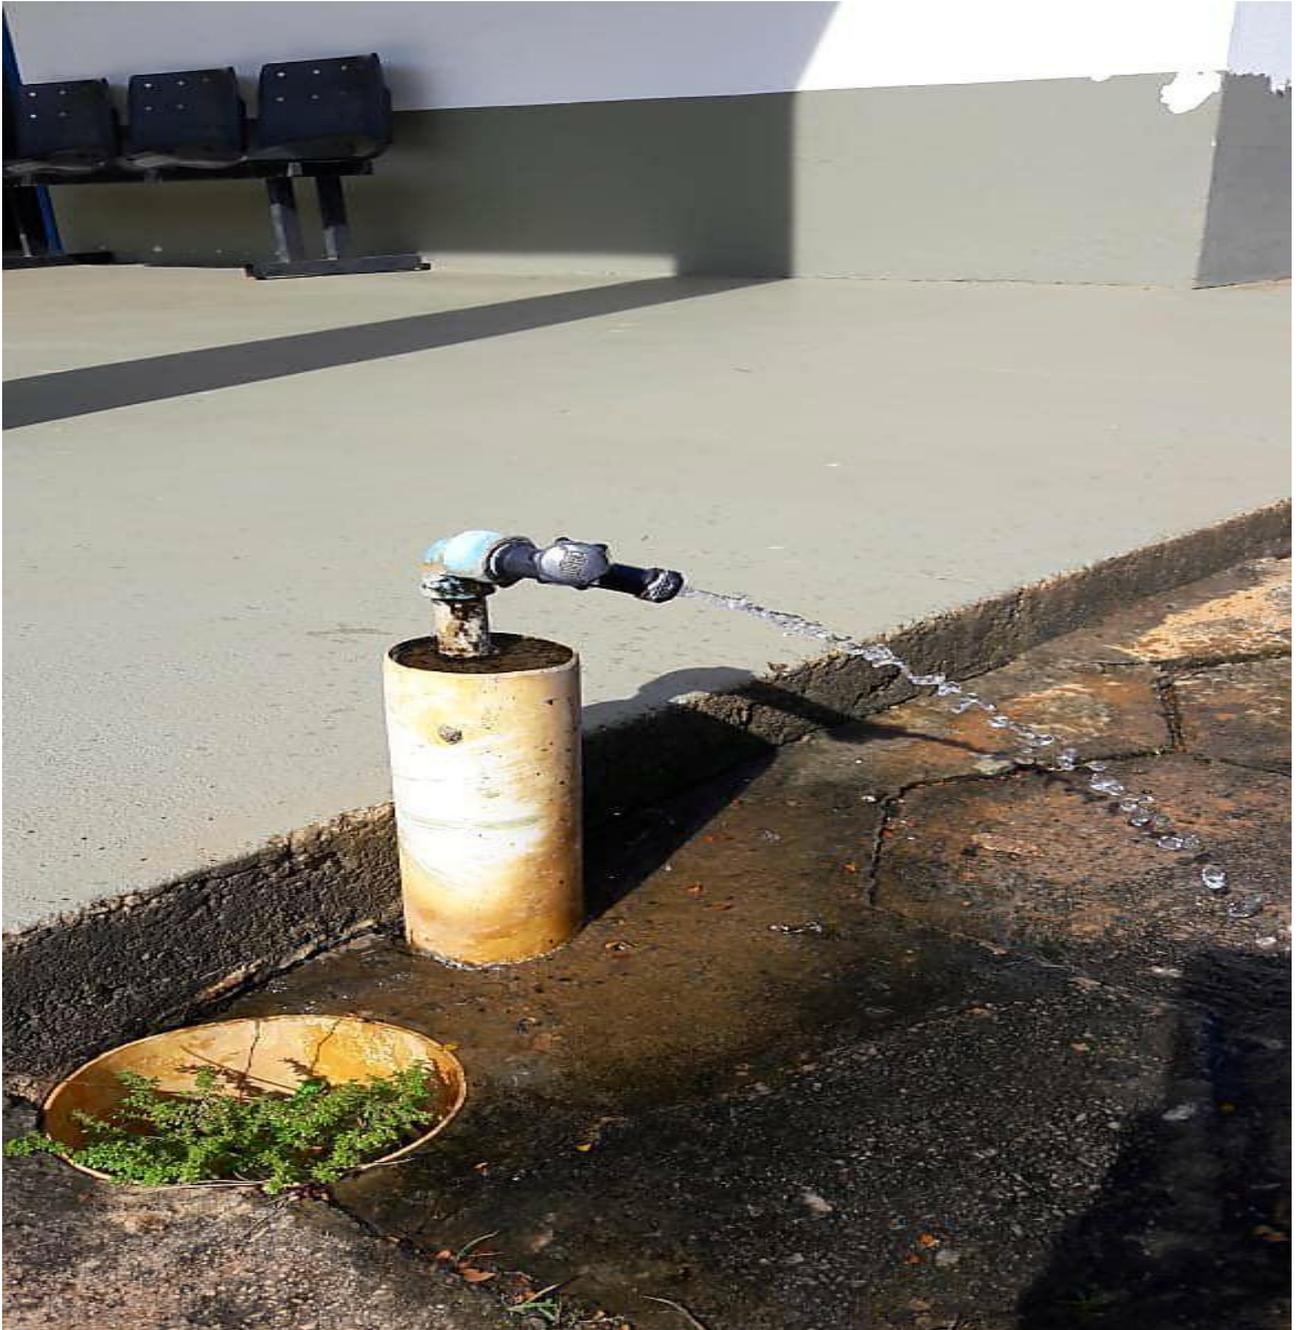
**Figura 6 – Foto do ponto de coleta 1.**

Começando o percurso da coleta na cidade de Chiador (MG), o ponto 1 (parte mediana da rede), que possui o georreferenciamento S 22°0'6.642" W 43°3'18.5184", Rua Arnor Esteves, nº 320, é proveniente de uma fonte encontrada no Posto de Saúde do Município. Representada por uma torneira de livre acesso, possuía, no momento da coleta, um pequeno jato d'água.

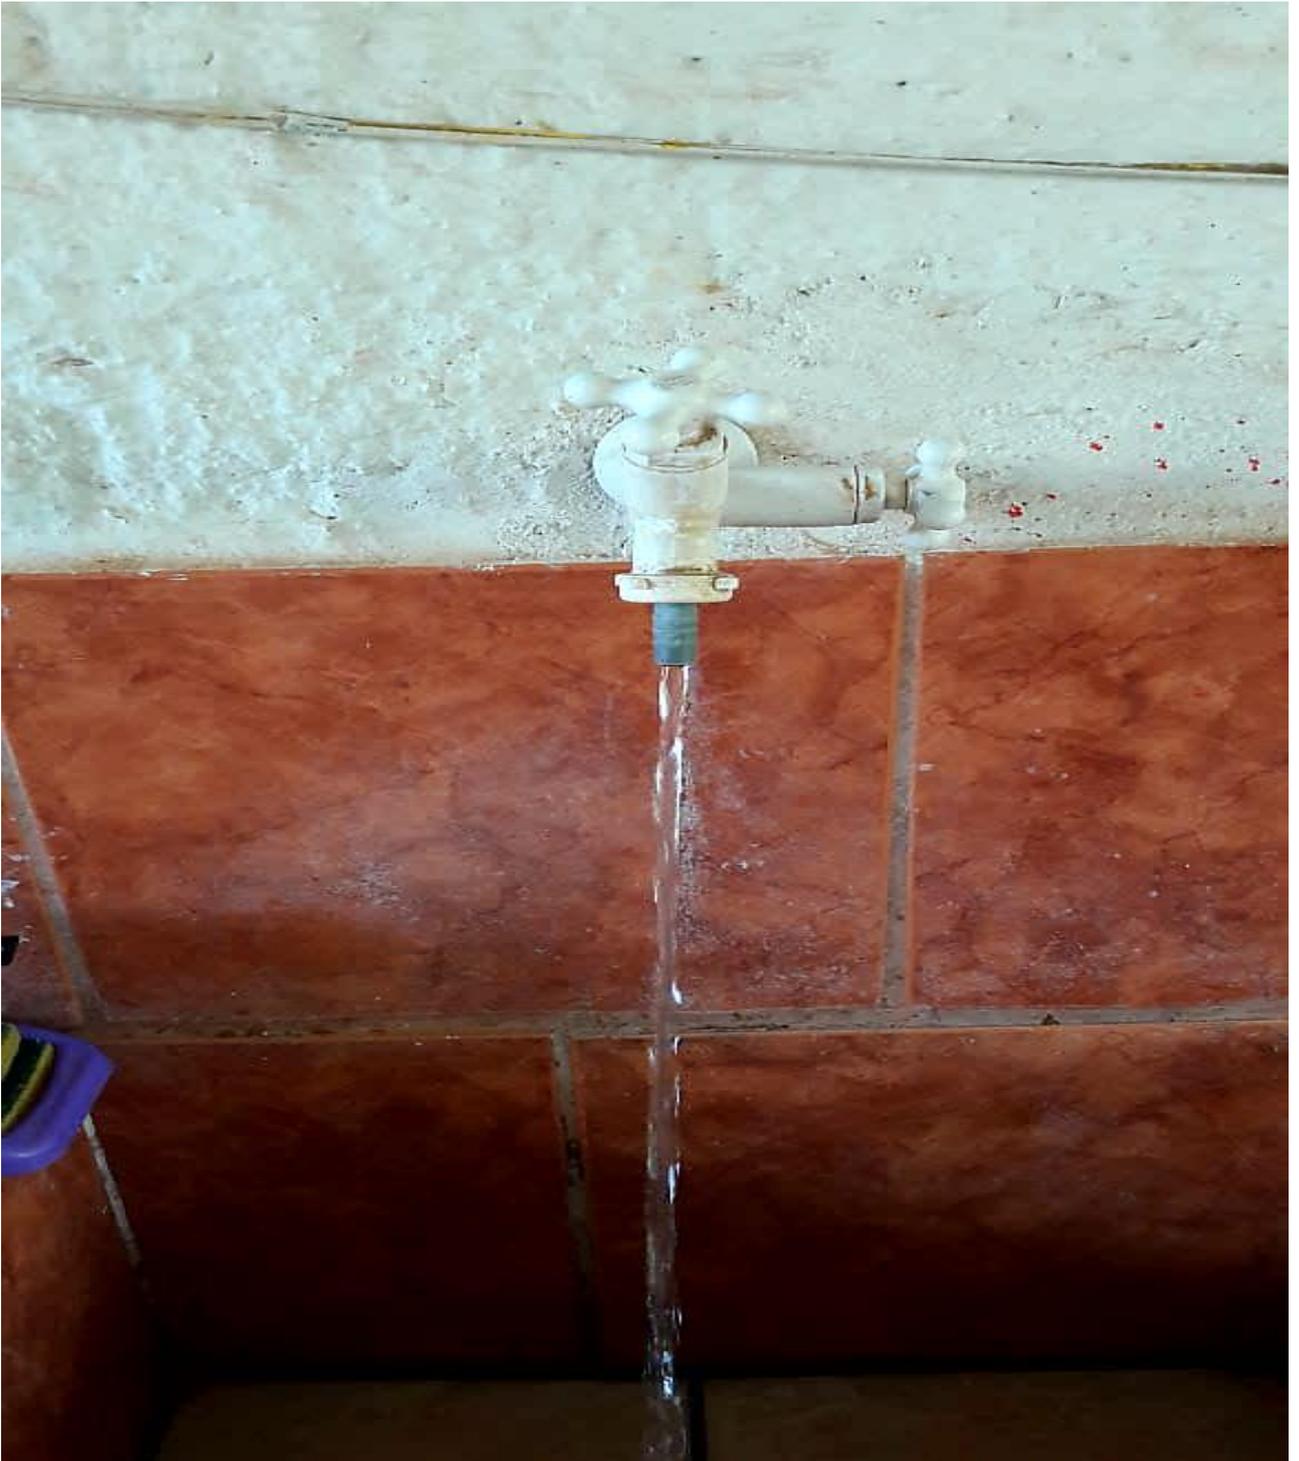
Figura7 – Foto do ponto de coleta 2.

O ponto 2, que é um dos pontos iniciais de rede, é representado pela torneira domiciliar de um dos moradores da cidade, que tem sua casa localizada logo em frente ao poço 1. Possui o georreferenciamento S 22°0'5.0544" W 43°3'25.6752", Rua Engenheiro Pedro Costa, nº 2013.

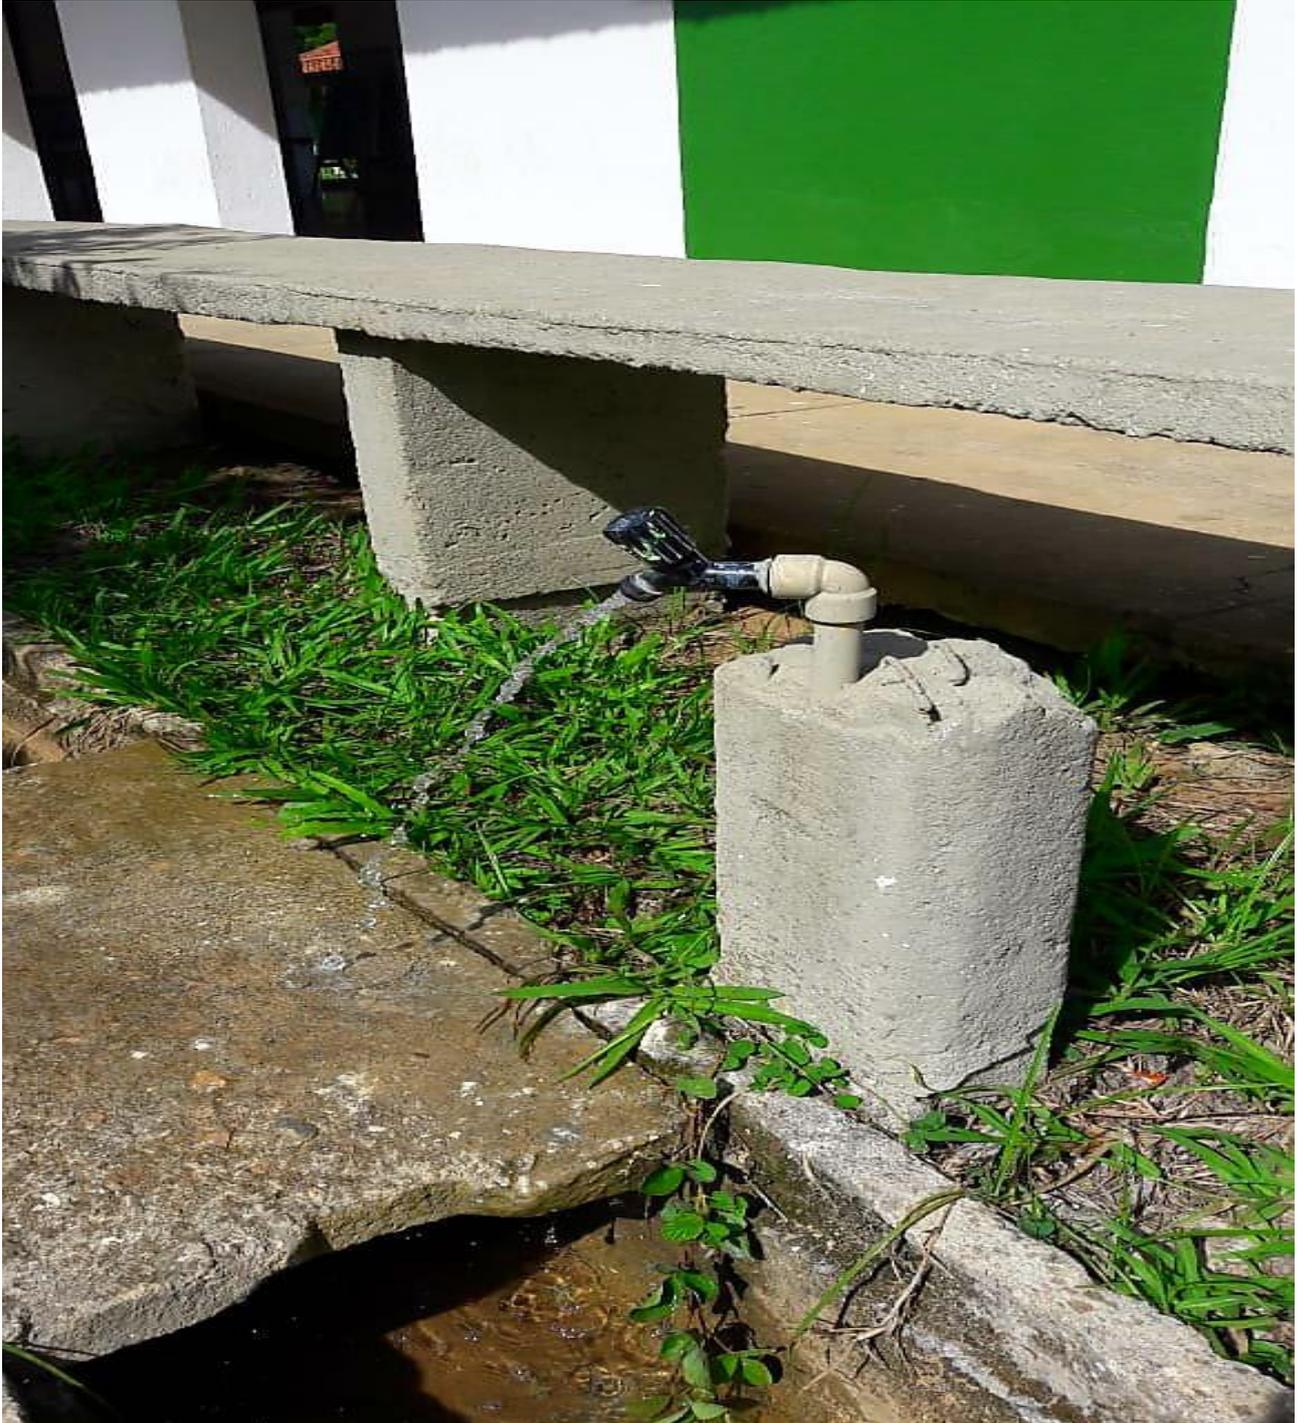
**Figura 8 – Foto do ponto de coleta 3.**

O ponto 3 é referente a uma torneira localizada na Escola Municipal Santa Tereza. É o ponto que representa o início da rede do poço 2. Tem como georreferenciamento: S 22°0'21.258" W 43°3'33.48", Rua João Maquieira.

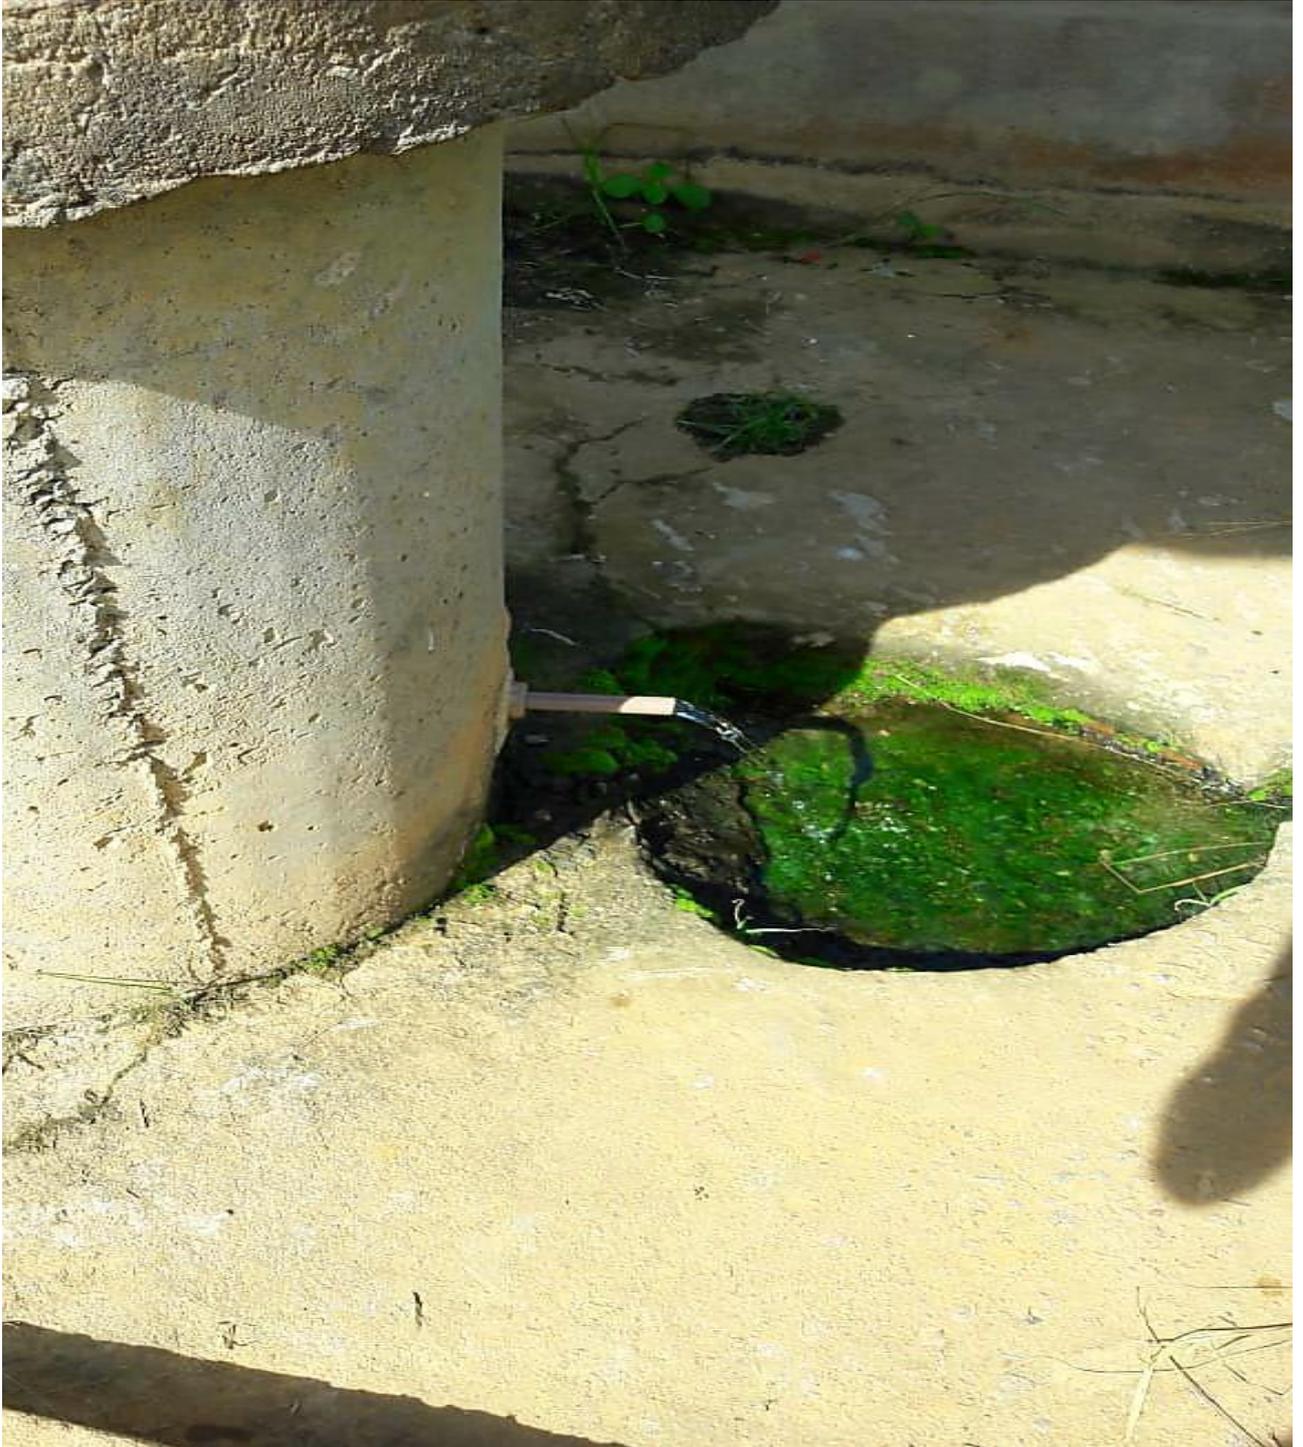
**Figura 9 – Foto do ponto de coleta 9 (mina).**

O ponto 9 é uma das minas. Localizada em área particular (S 22°0'26.4564" W 43°3'39.798", Rua João Maquieira, nº 310), essa mina é corrente e, possuía, no momento da coleta, aroma de geosmina.

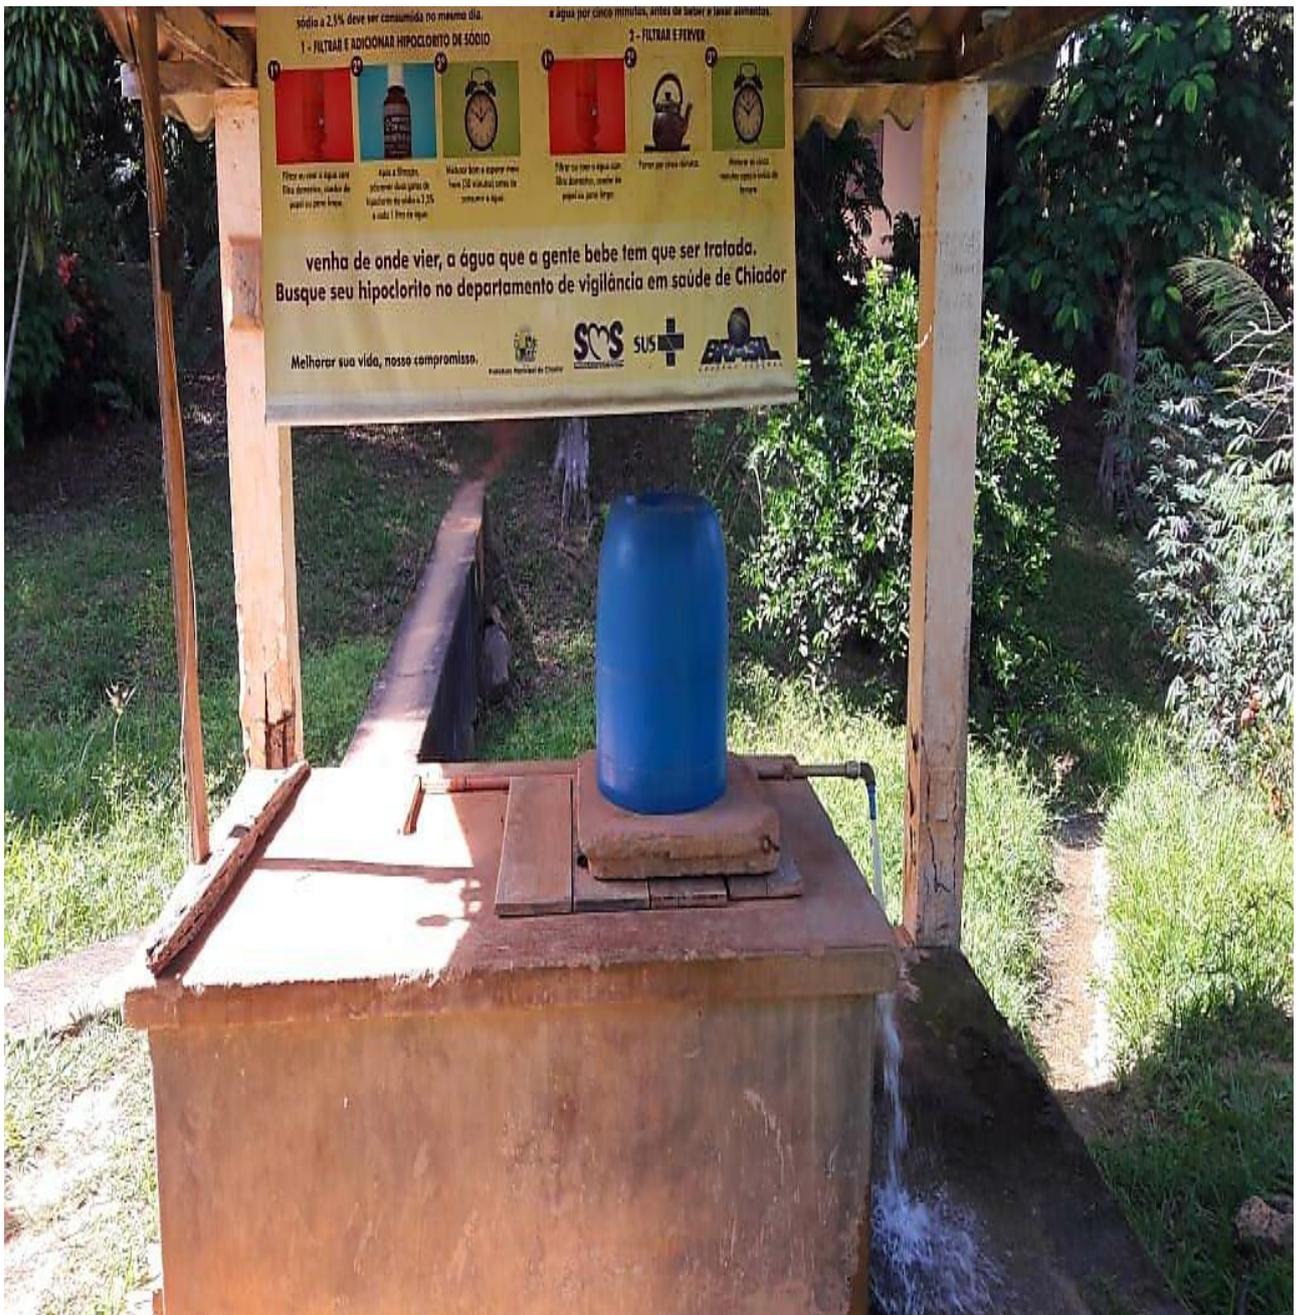
Figura 10 – Foto do ponto de coleta 14 (mina).

O ponto 14 é a segunda mina, proveniente, também, de propriedade particular, que a população chiadorenses tem acesso. Ela é uma mina controlada por uma bomba e, diferentemente da primeira, conforme indicado pela Vigilância Sanitária da cidade, precisa passar por um controle de qualidade antes de ser consumida. Possui o georreferenciamento S 22°0'31.4784" W 43°3'11.538".

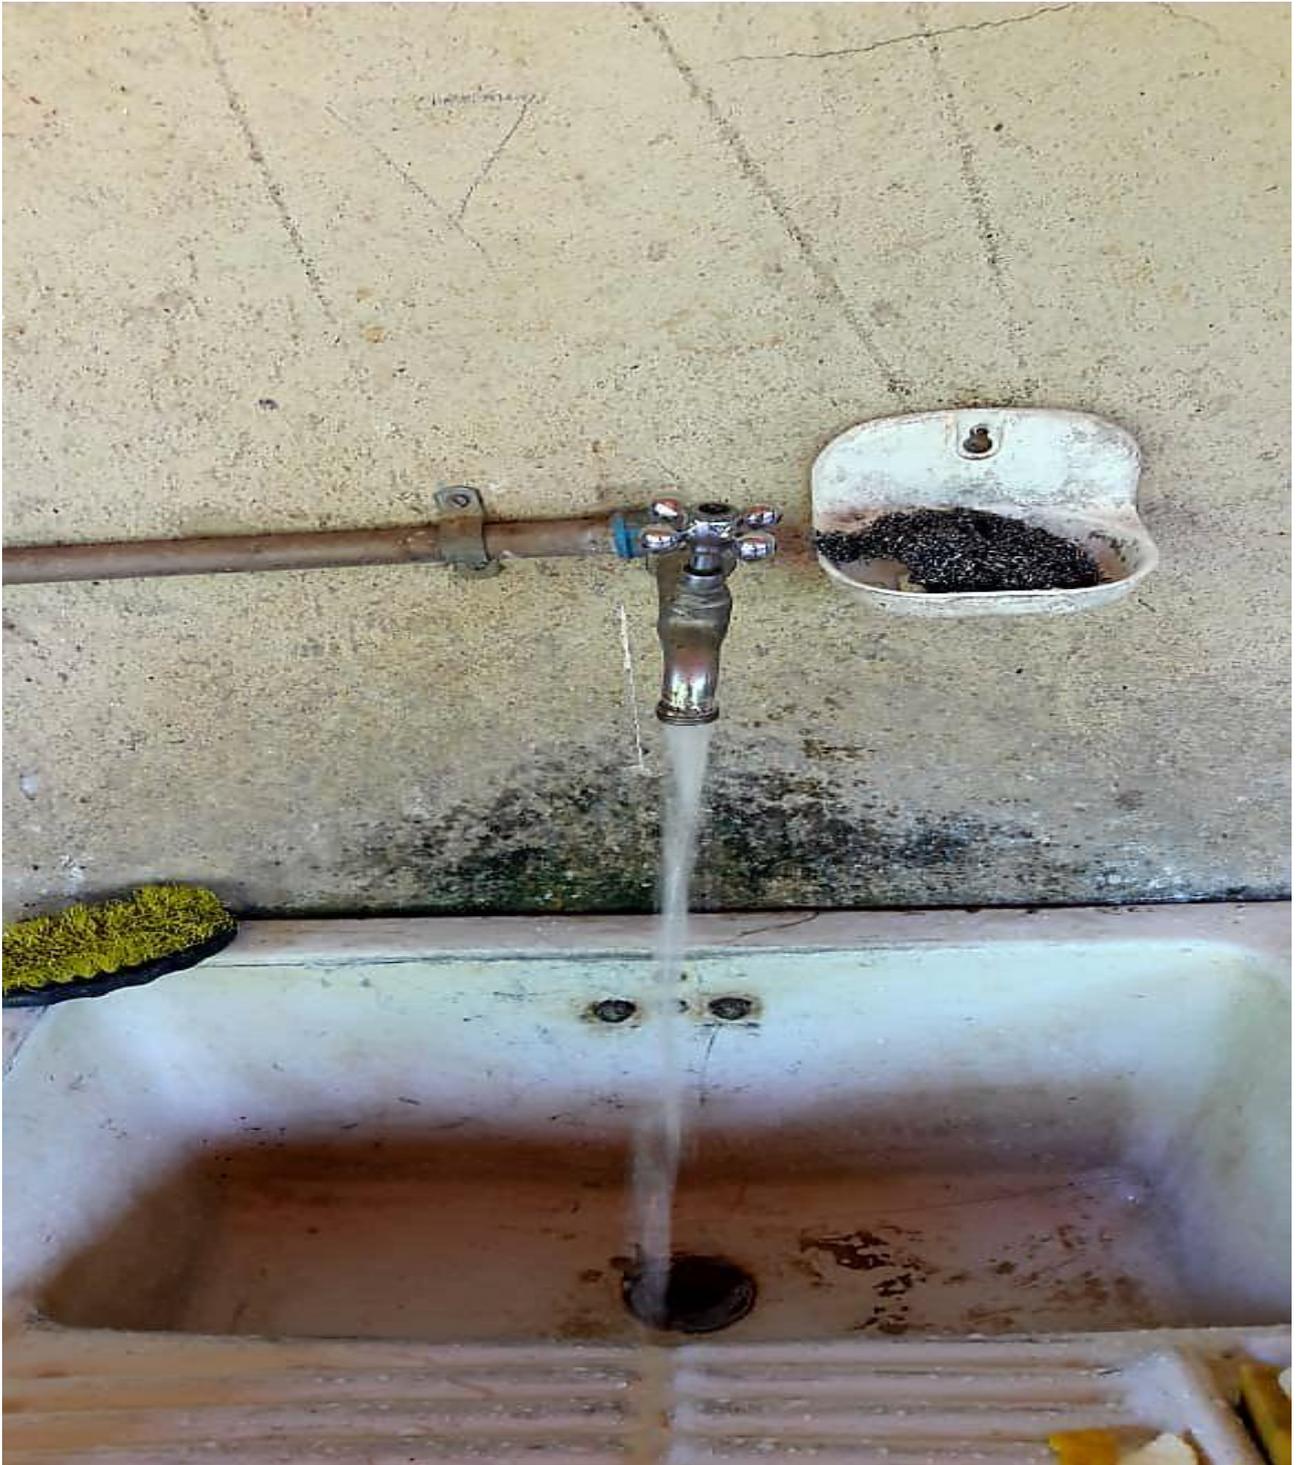
Figura 11 – Foto do ponto de coleta 15.

O ponto 15 representa a localidade de um moradia na parte final da rede. Tem como georreferenciamento: S 22°0'22.9608" W 43°3'19.5408", Rua Tenente Ademar Martins, nº 552.

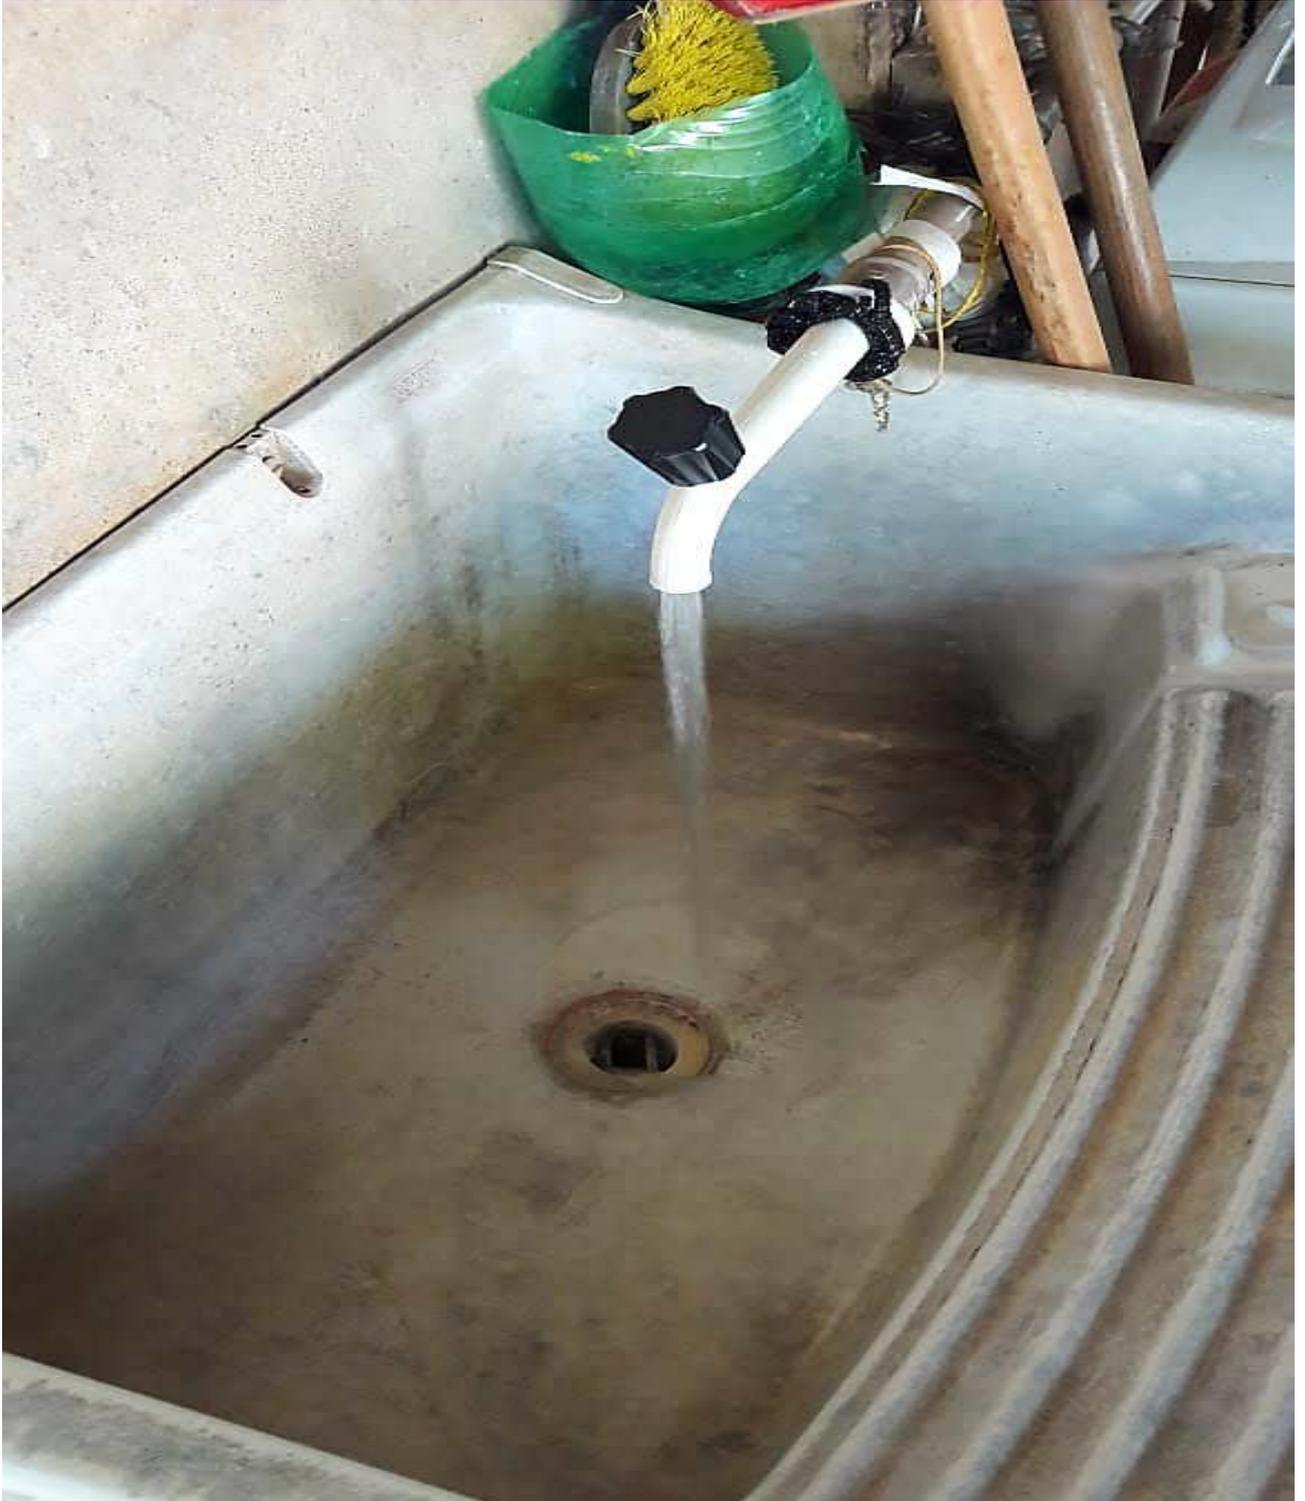
**Figura 12 – Foto do ponto de coleta 21.**

O ponto 21 é outro que representa o fim da rede. Possui o georreferenciamento S 22°0'12.9384" W 43°3'21.9132", Rua José Furtado de Souza, nº 20.

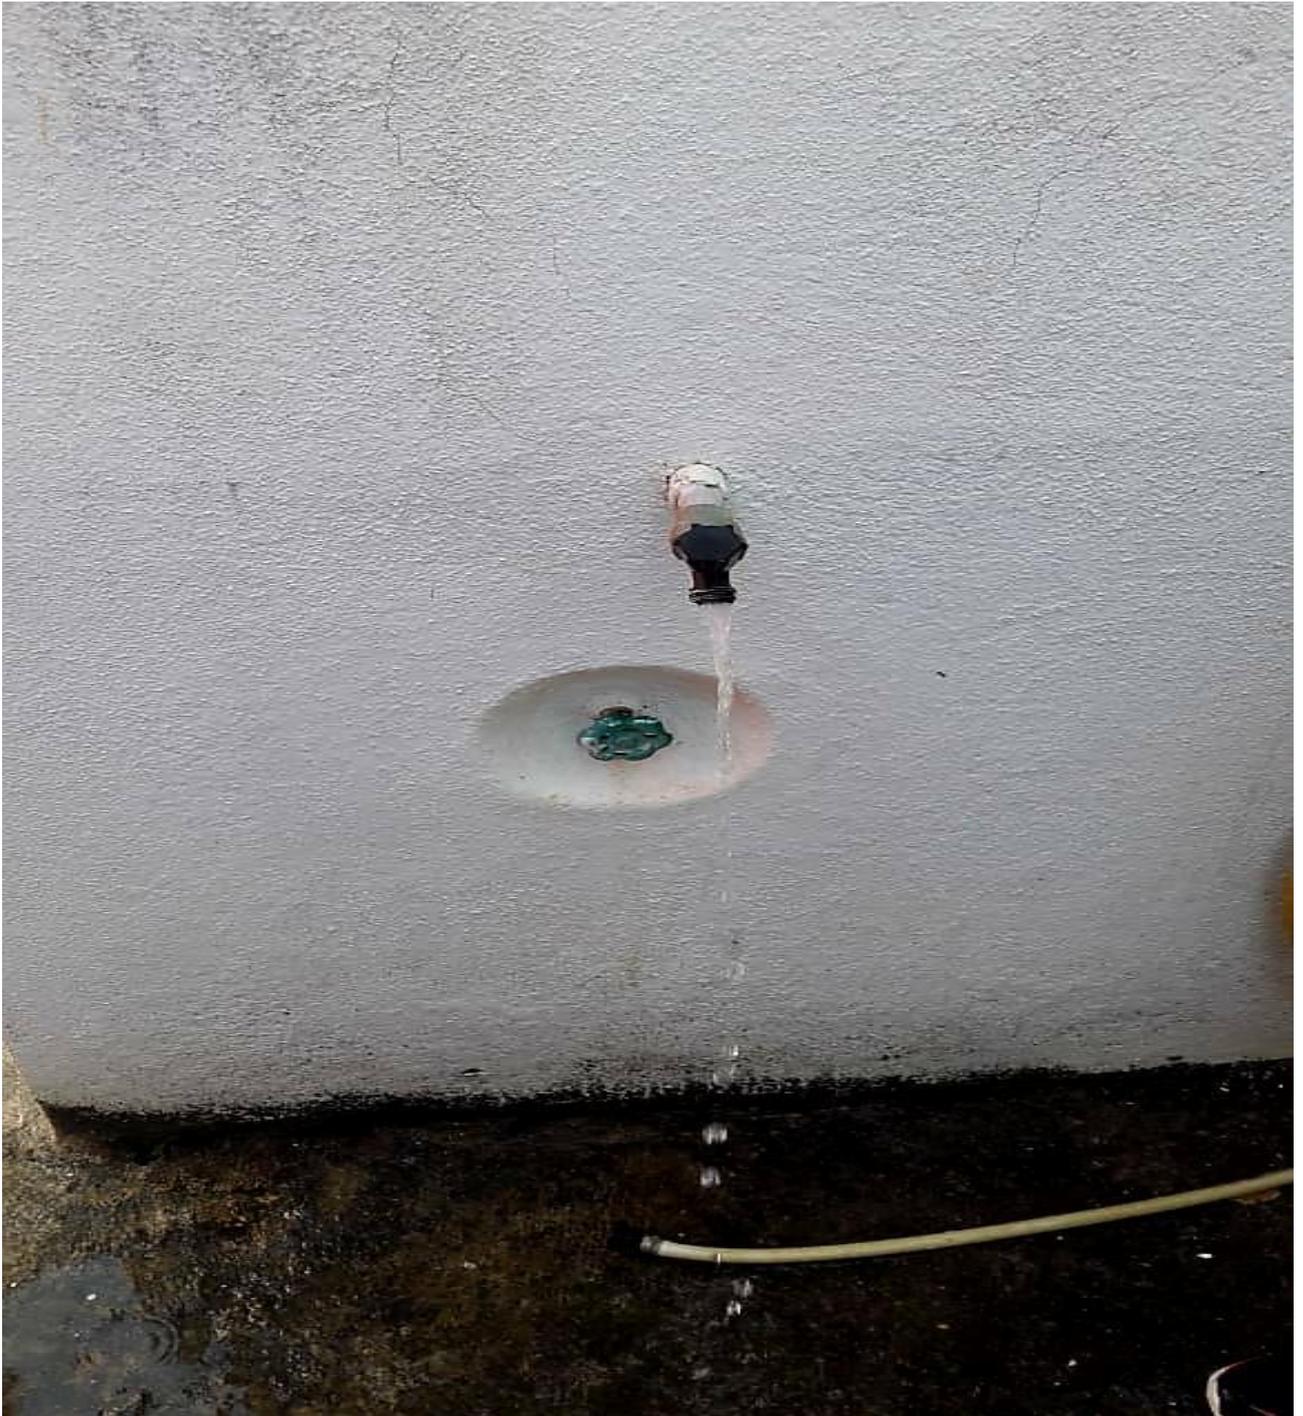
**Figura 13 – Foto do ponto de coleta 22.**

Finalizando o percurso, indicado pela Vigilância Sanitária do Município, tem-se o ponto 22. Este ponto representa, também, a parte mediana da rede e, tem como georreferenciamento: S 22°0'12.0528" W 43°3'28.3356", Rua Dona Santina, nº 444. No momento da coleta, possuía um pequeno fluxo de água.

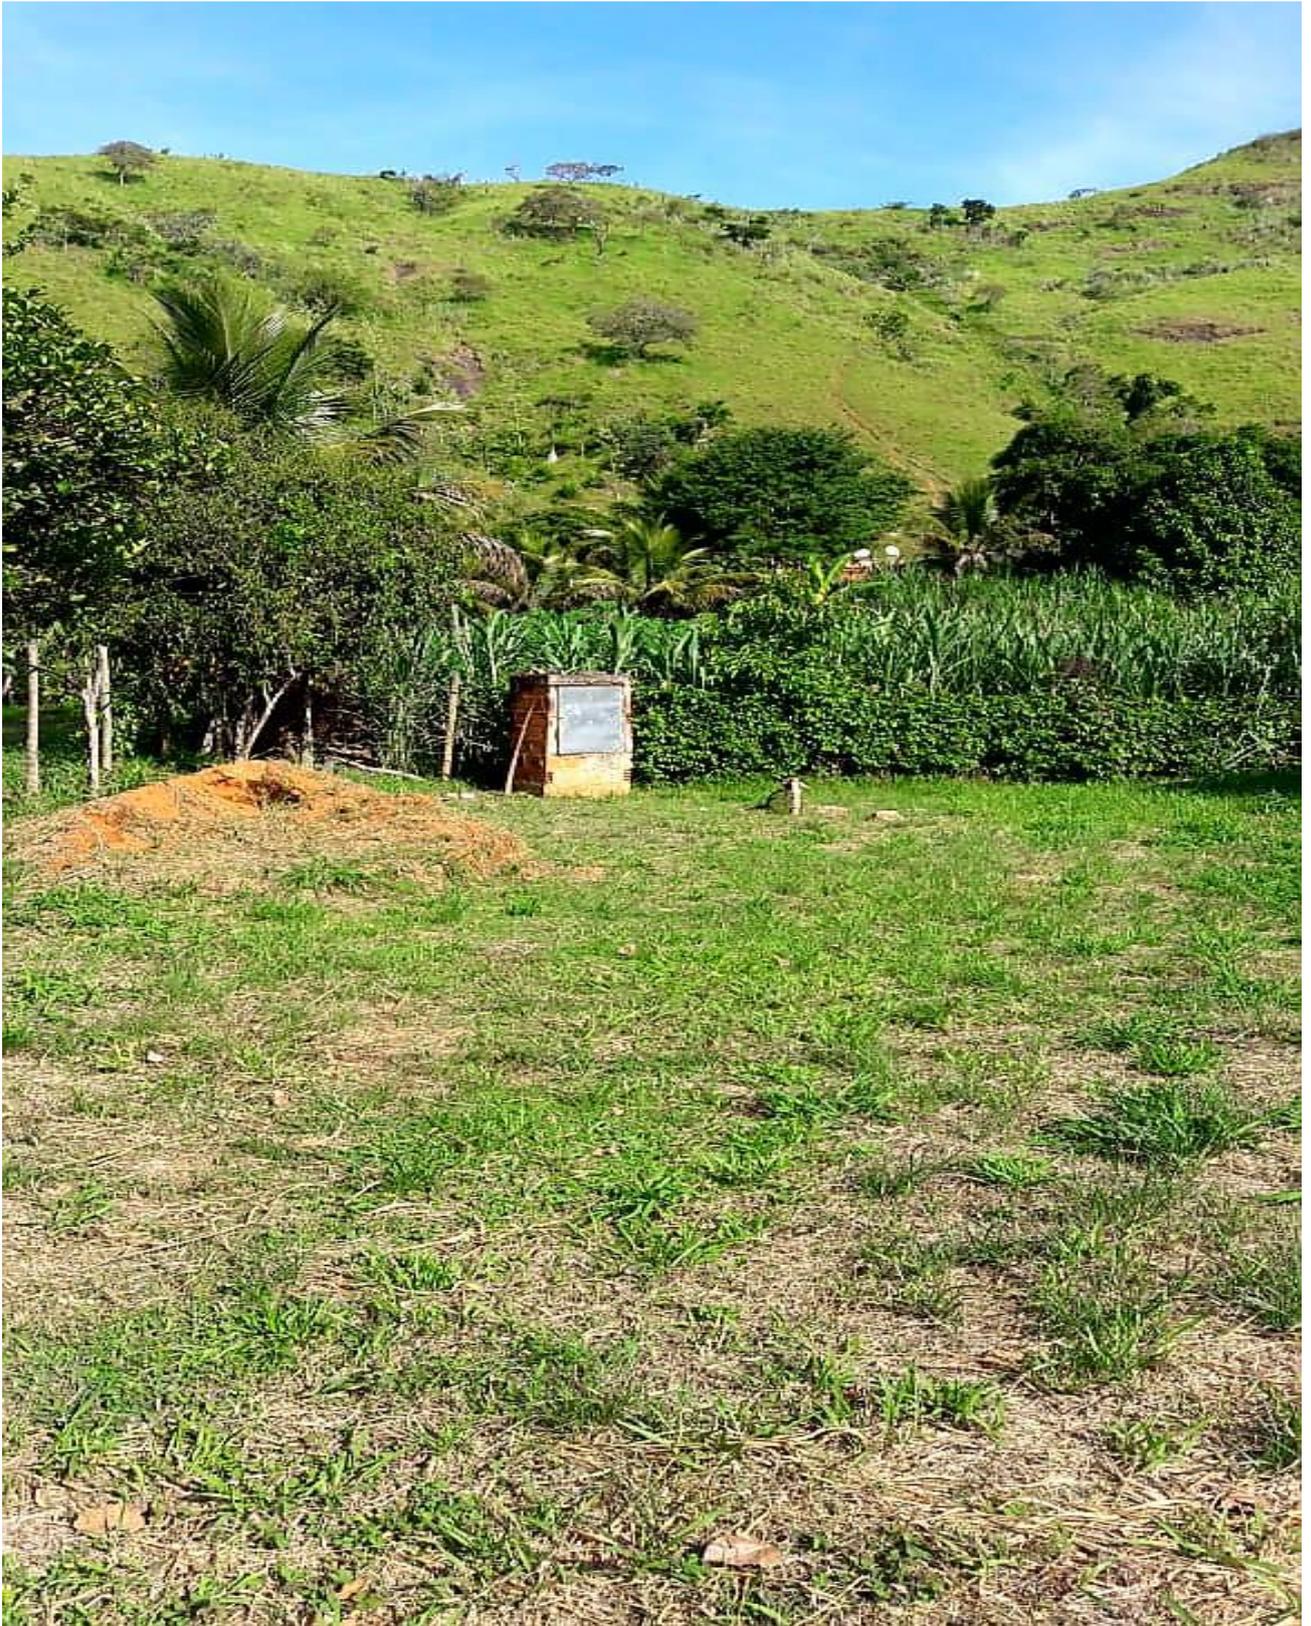
Figura 15 – Foto do poço 2

O segundo, na outra extremidade da cidade, possui o georreferenciamento: S 22°0'25.8804" W 43°3'36.9756", Rua João Maquieira, nº 310.

Ambos encontram-se em área urbana, bastante arborizada. Esses poços são controlados pela Prefeitura local, e possuem 100 m de profundidade, cada um, contando com 4 caixas d'água, 2 para cada poço.

O primeiro poço possui 2 caixas com 95m<sup>3</sup> de capacidade volumétrica e, o segundo, 2 com 20m<sup>3</sup>). A distribuição é feita através da gravidade.
