ANÁLISE MICROBIOLÓGICA, FÍSICO-QUÍMICA E ORGANOLÉPTICA  
DA ÁGUA CONSUMIDA PELA POPULAÇÃO DA CIDADE DE CHIADOR  
(MG)

UNIVERSIDADE FEDERAL DO RIO DE JANEIRO  
POLO UNIVERSITÁRIO DE TRÊS RIOS

2019

Monografia apresentada como atividade obrigatória à integralização de créditos para conclusão do Curso de Licenciatura em Ciências Biológicas - Modalidade EAD.

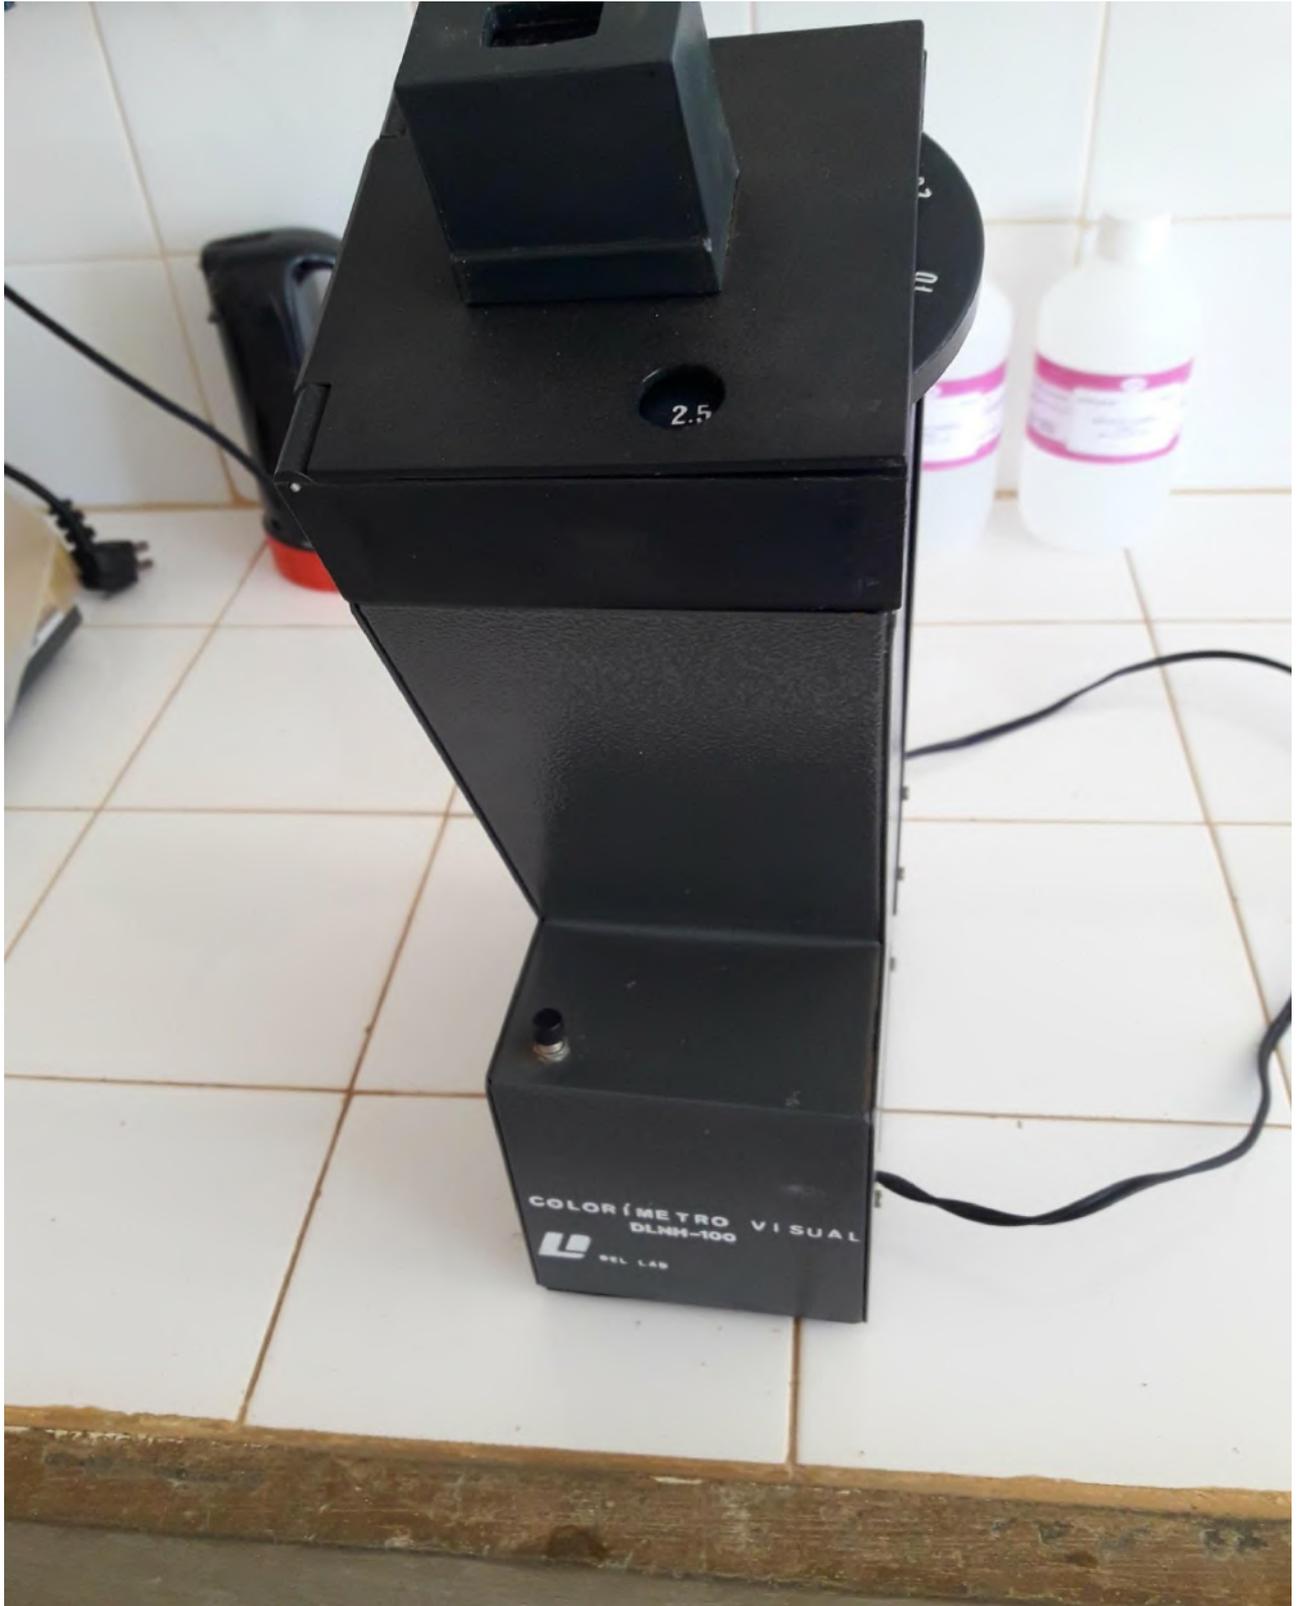
Figura 16 – Colorímetro Visual Del Lab, modelo DLNH - 100

A análise organoléptica é feita com base na cor, textura e odor aparentes das amostras durante a coleta. A análise físico-química verifica o pH, a turbidez, a temperatura e o cloro residual presentes nas amostras. Para efeito de organização destas análises, foi seguida a seguinte ordem na execução deste na bancada (BARBOSA, L.C; LIMA, R.B; DE ANDRADE, S.P; 2019): Como a água do município não possui tratamento, o uso do clorímetro portátil/de bolso MilWawkee, MW11, com cloro livre/cloro total, e do reagente DPD Hanna instruments, foram dispensados. A cor foi analisada com o uso do Colorímetro Visual DEL LAB, modelo DLNH - 100, com leitura de 0 a 100 UC, da seguinte forma: No tubo de ensaio B do aparelho é colocada água destilada, para servir de comparação com o tubo A, onde é colocada a água de cada amostra coletada. Cada tubo é cheio por inteiro. A cor do tubo A é a numeração que mais se aproxima com o padrão presente no tubo B, de acordo com o valor visualizado no colorímetro. O pHmetro de bancada Hidraulic MPA 210, foi calibrado, previamente, com as soluções tampão padrão de pH 7,0 (+/- 0,05 / 25°C) e pH 4,0 (+/- 0,04 / 25°C), para serem e utilizadas na verificação da faixa do pH das amostras de água coletadas. Com auxílio de um béquer de 100 mL, a amostra foi alocada e seu valor de pH e de temperatura visualizado. O turbidímetro digital portátil AKSO TU430, de 93,1% de sensibilidade,

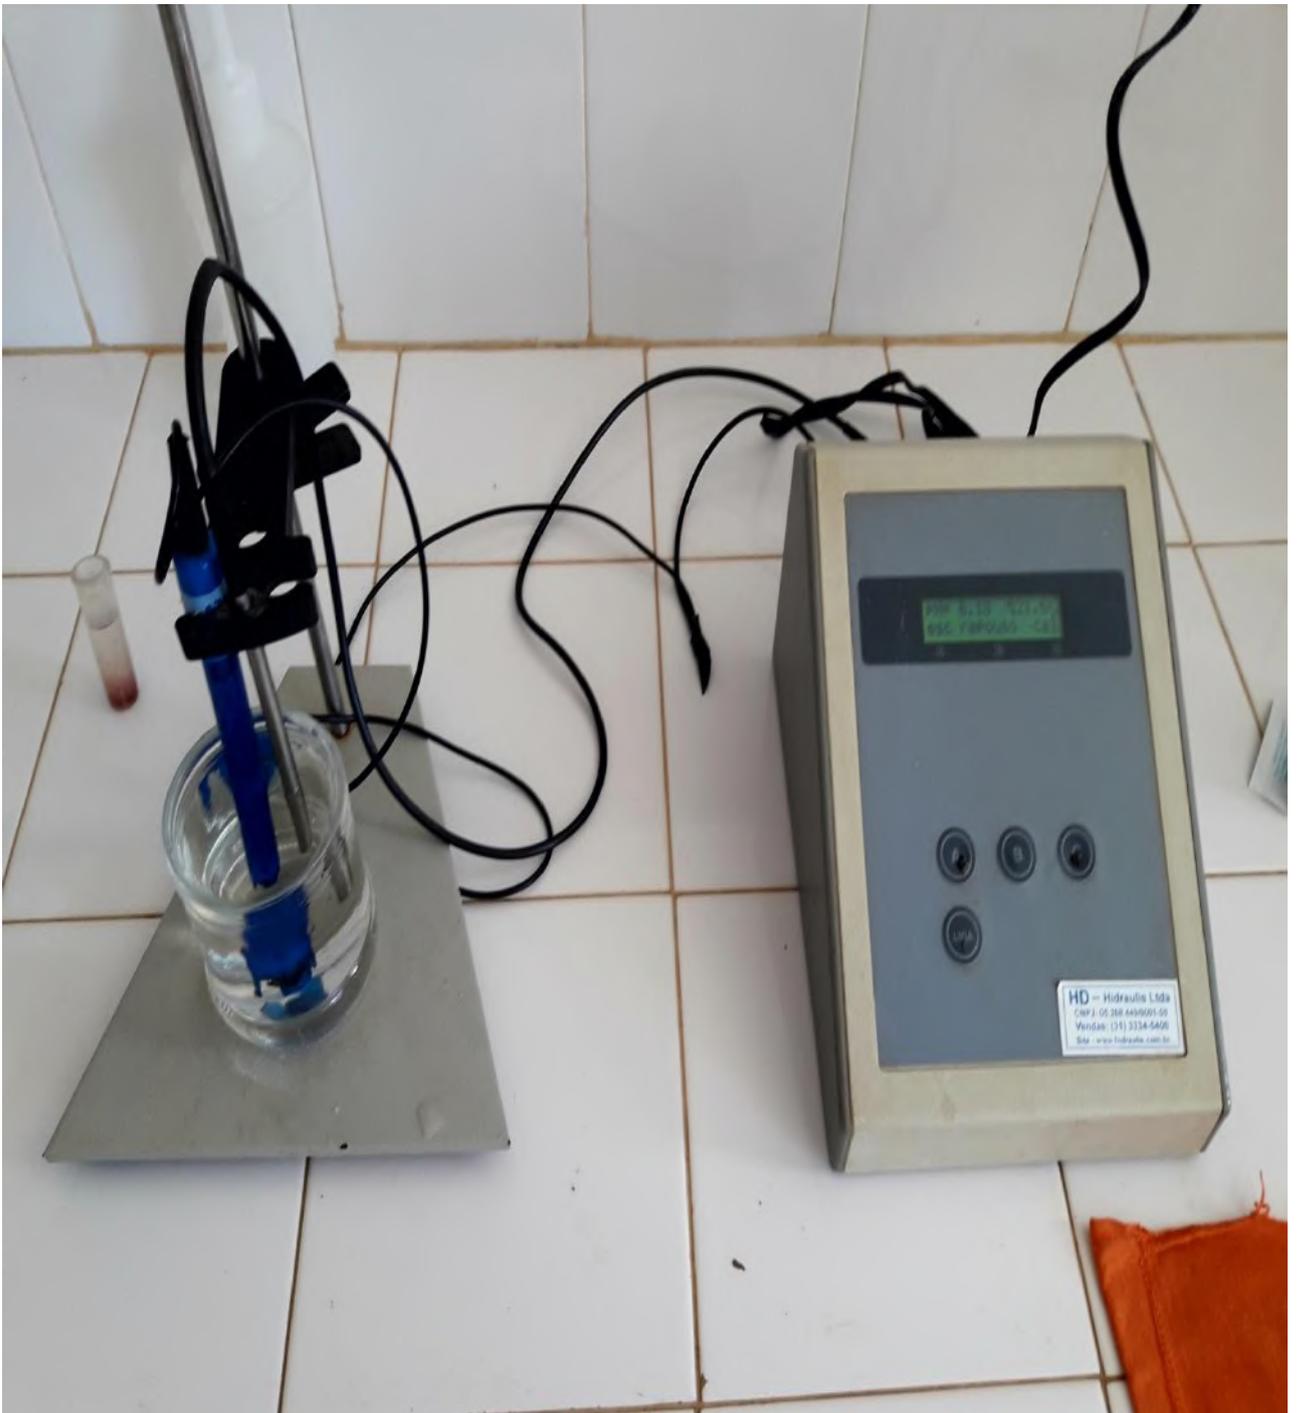
Figura 17 – pHmetro de bancada Hidraulis MPA 210

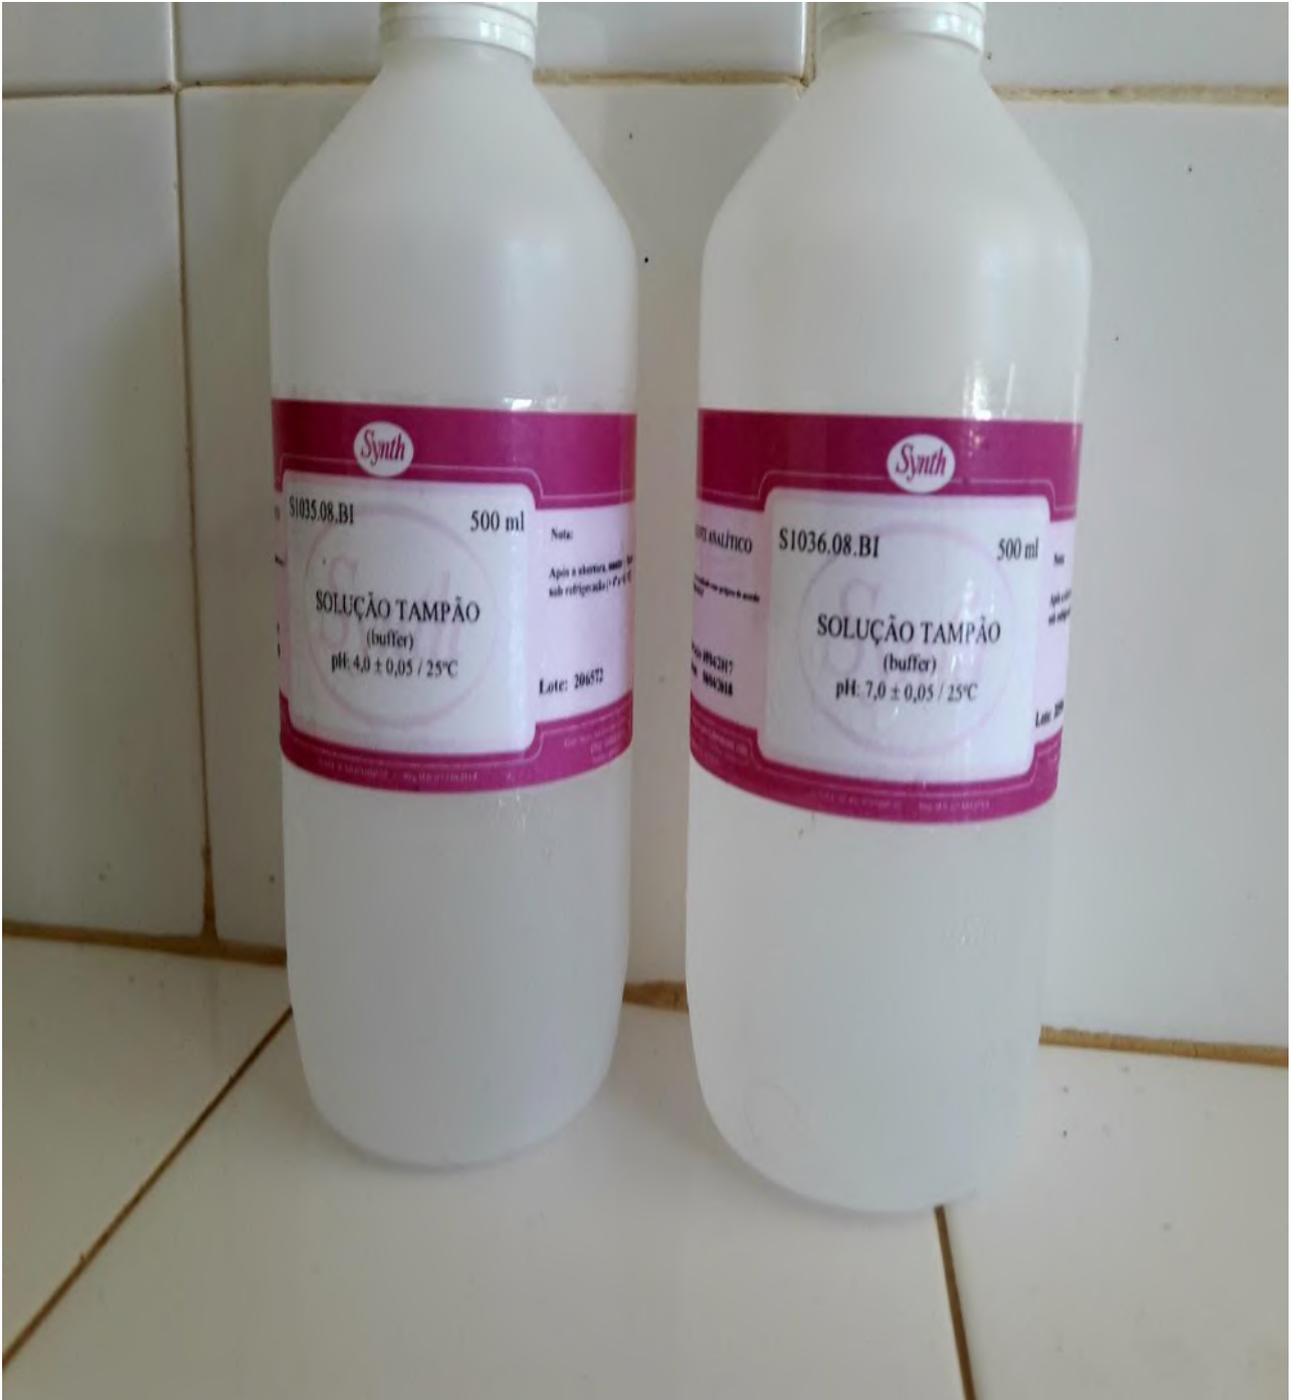
Figura 18 – Soluções tampões utilizadas.

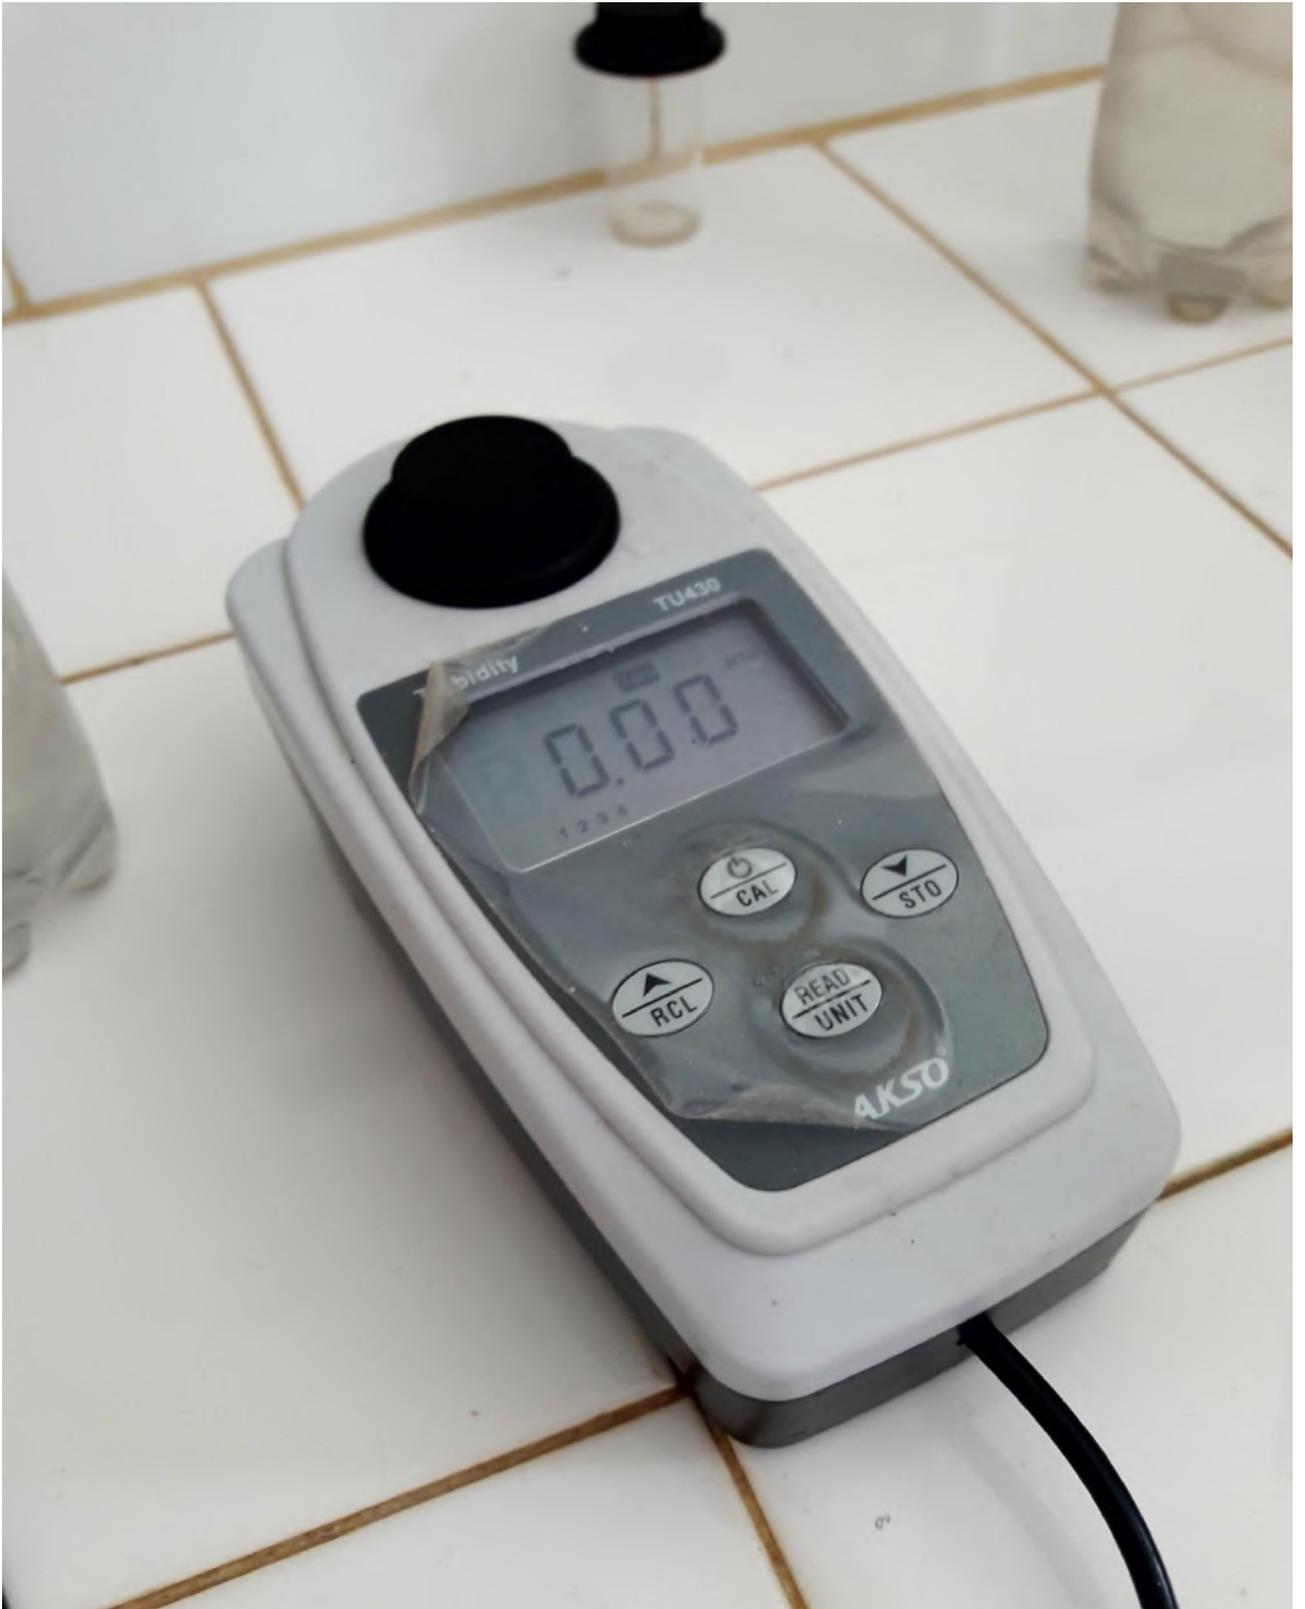
Figura 19 – Turbidímetro digital portátil AKSO TU430

previamente calibrado com solução padrão de 0 NTU, 20 NTU, 100 NTU e 800 NTU foi utilizado para amostrar a turbidez, ou seja, o grau de transparência/material particulado de cada amostra. As amostras são inseridas na cubeta de 10mL, que é afixada no aparelho e, pressionando o botão “read/unit”, são obtidos os valores deste parâmetro.

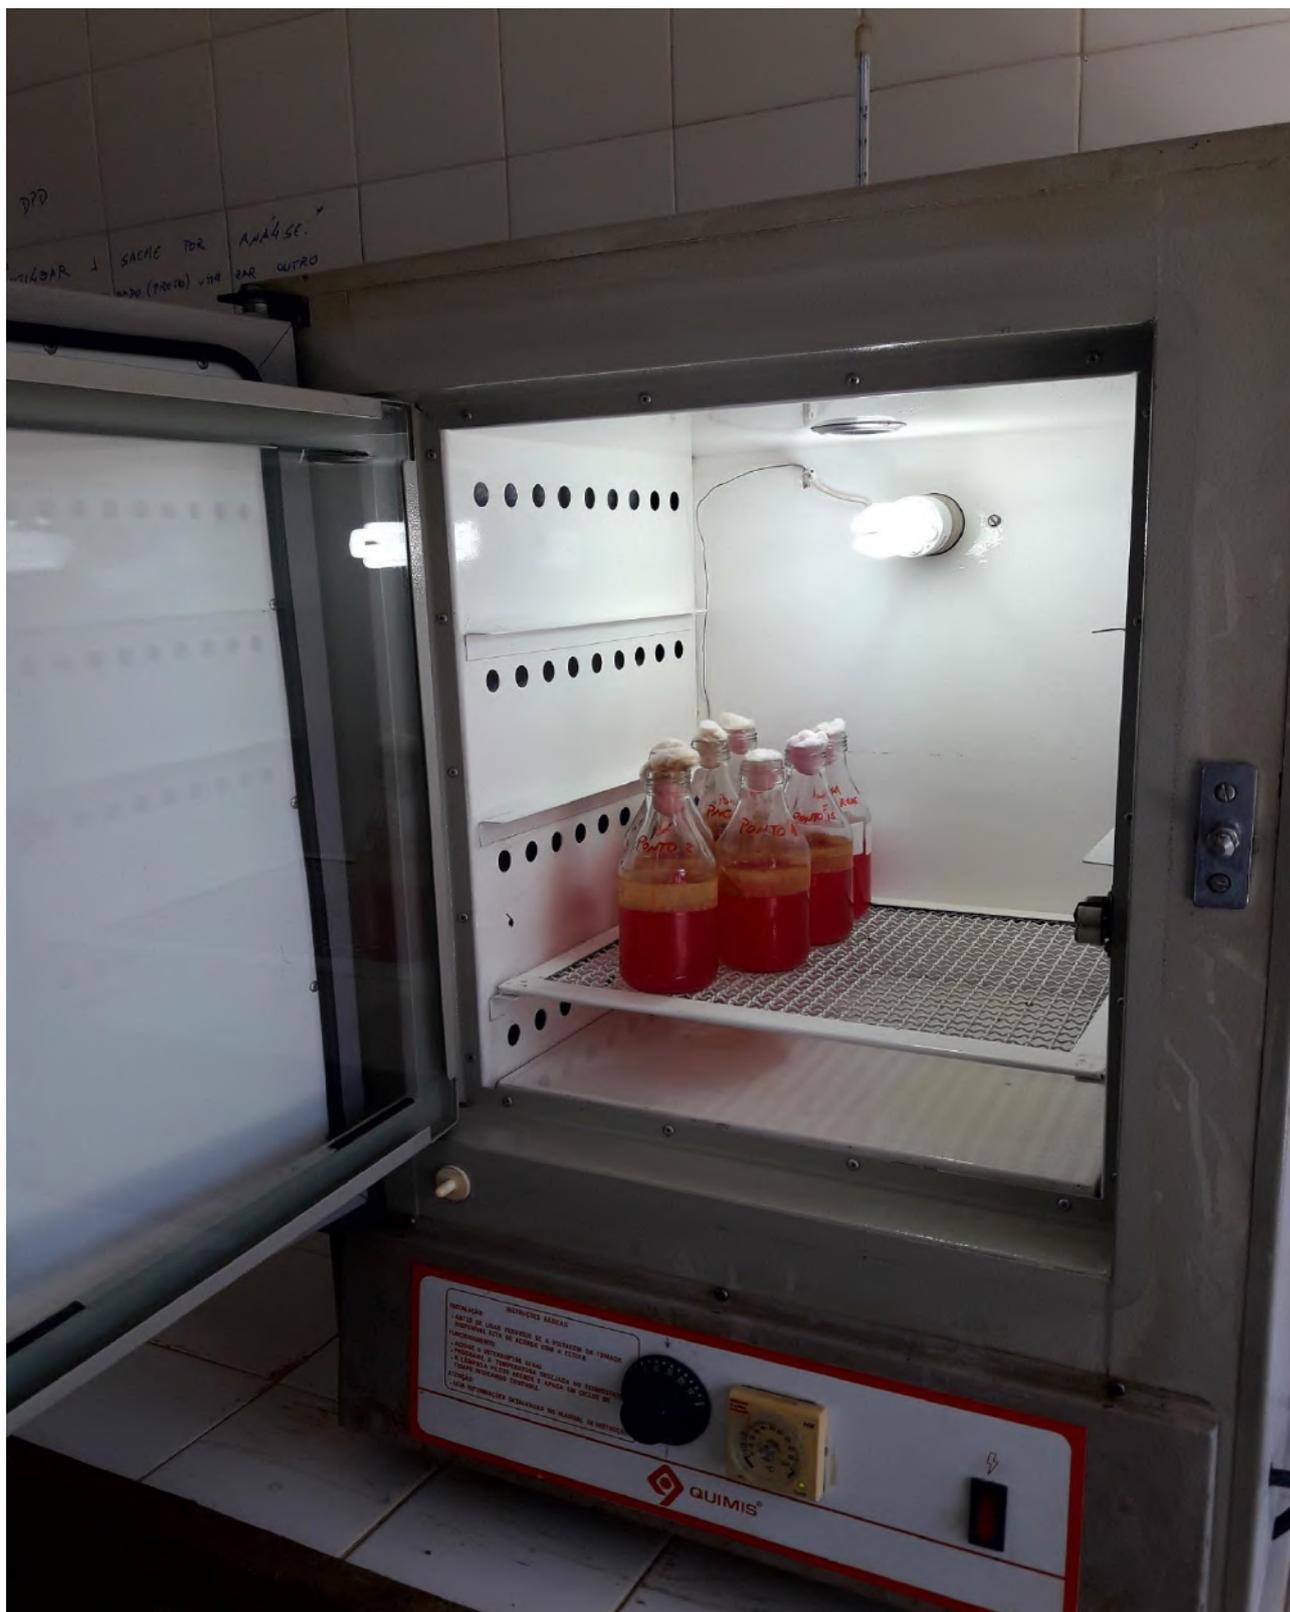
Figura 20 – Estufa de marca Quimis, modelo 316.12

Para análise microbiológica, os recipientes de vidro com caldo nutritivo, após coleta, foram encubados em estufa de marca Quimis, modelo 316.12, por 48 horas (+/- 1 hora), à 35°C (+/- 1° C). Após esse período, os recipientes são comparados, colorimetricamente, com os controles. Aqueles que apresentaram tonalidade amarelada, devido a mudança no pH, indicam resultado positivo para coliformes totais e, os que continuam avermelhados, indicam ausência destes. Para a verificação da presença de bactérias termotolerantes, foi observado a presença de gás no tubo de Durhan, neste caso, a existência de *Escherichia coli*.

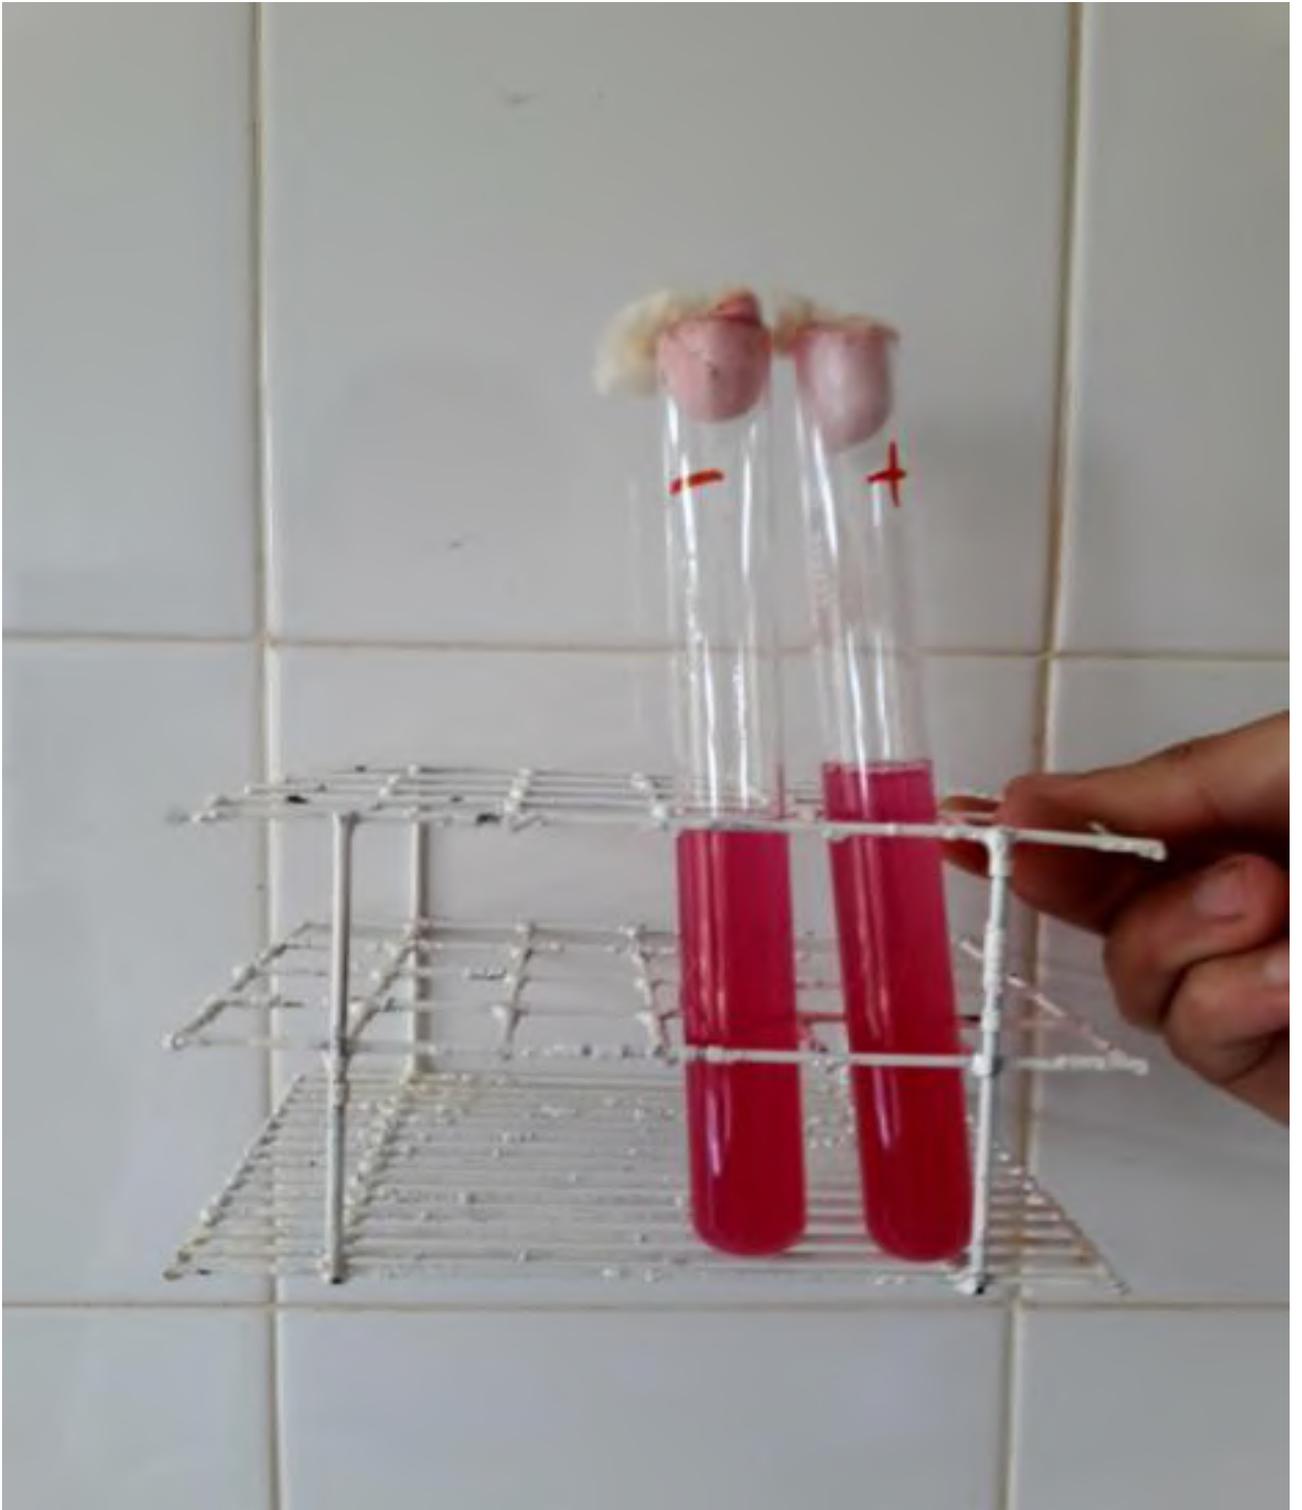
Figura 21 - Caldo-Controle antes do experimento.

Após a fase do banho Maria, a solução foi adicionada, de 10,0 ml de Carbonato de Cálcio, a 0,5 M, para regular o pH em, aproximadamente 8,0 (+/- 0,5) e de 10,0 ml de vermelho de fenol a 0,02%, como indicador de pH. Com a finalidade de facilitar para a análise visual colorimétrica. Um bastão de vidro foi usado para promover misturar os ingredientes. Foram utilizadas garrafas de vidro temperado, para alocar o caldo e as futuras culturas bacterianas e mais em dois tubos de ensaio, para a visualização dos controles positivo e negativo do experimento microbiológico.

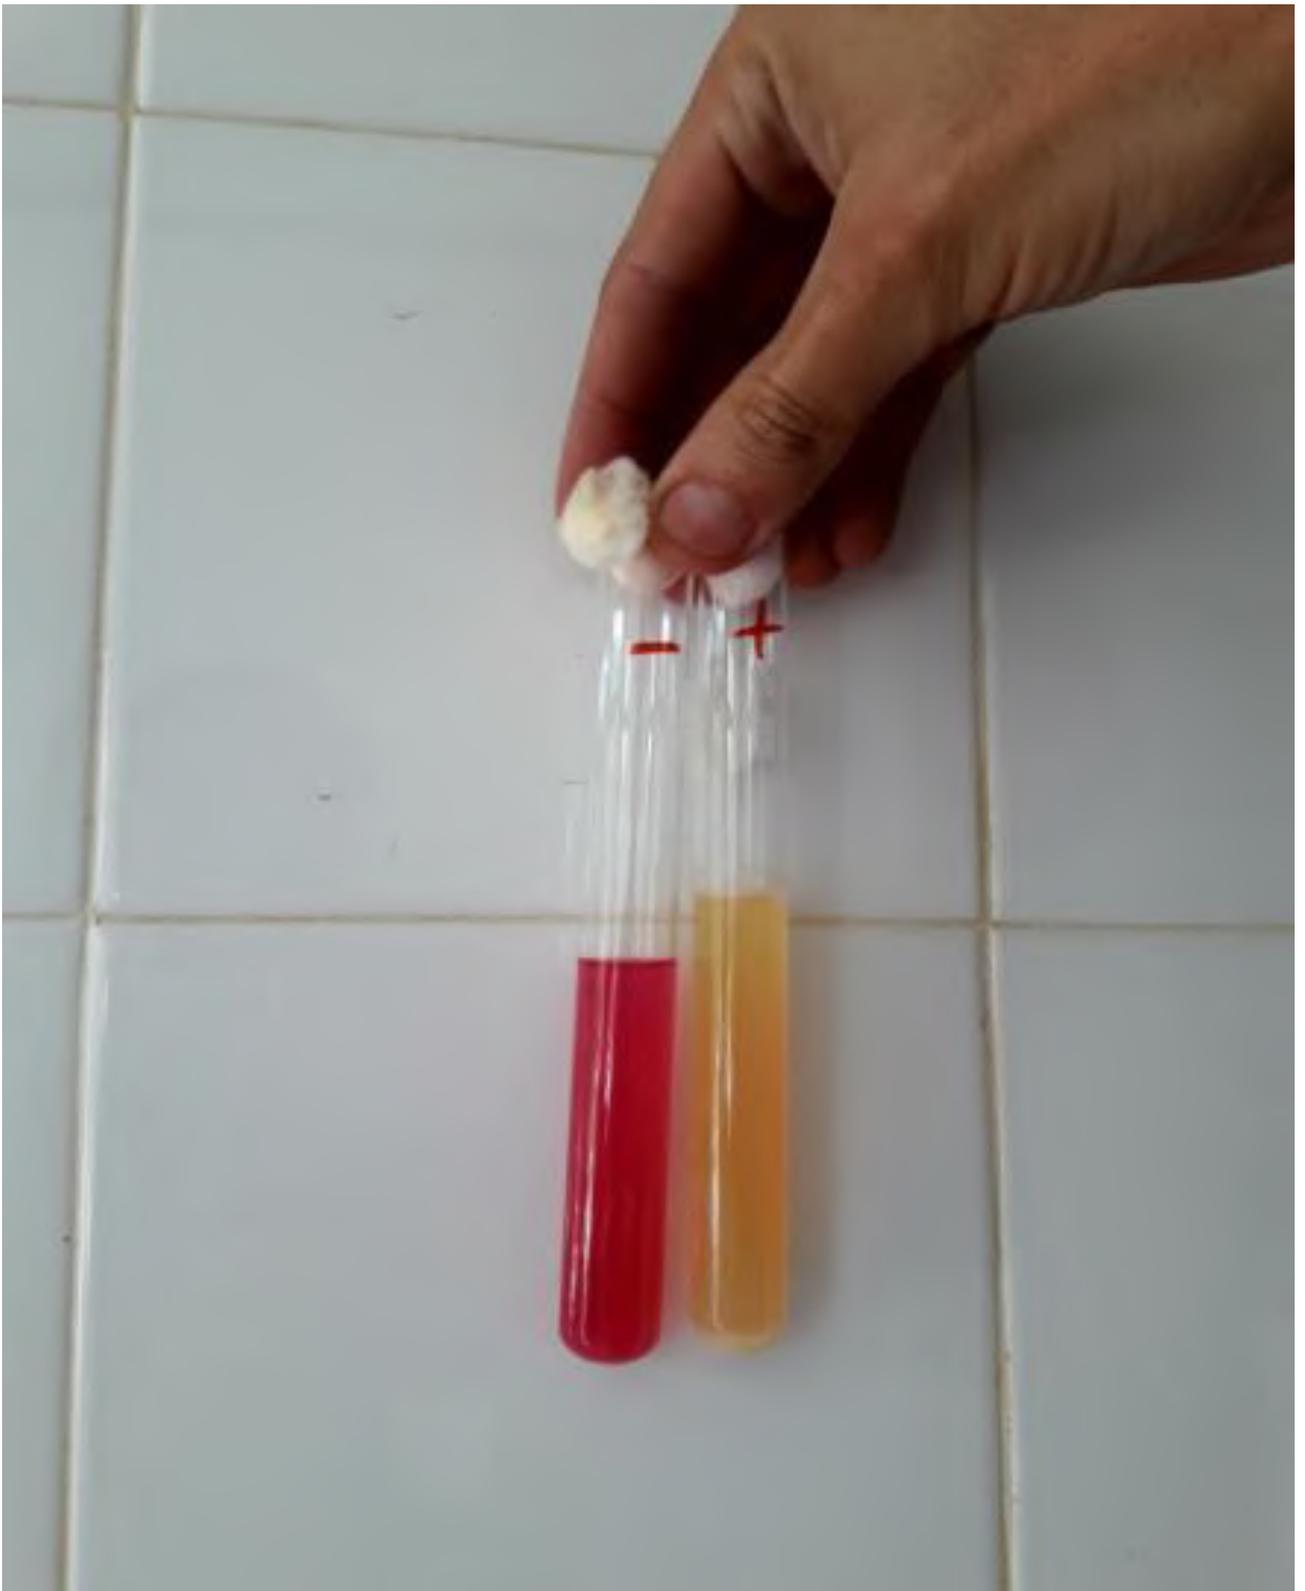
Figura 22 – Caldo-Controlado depois do experimento.

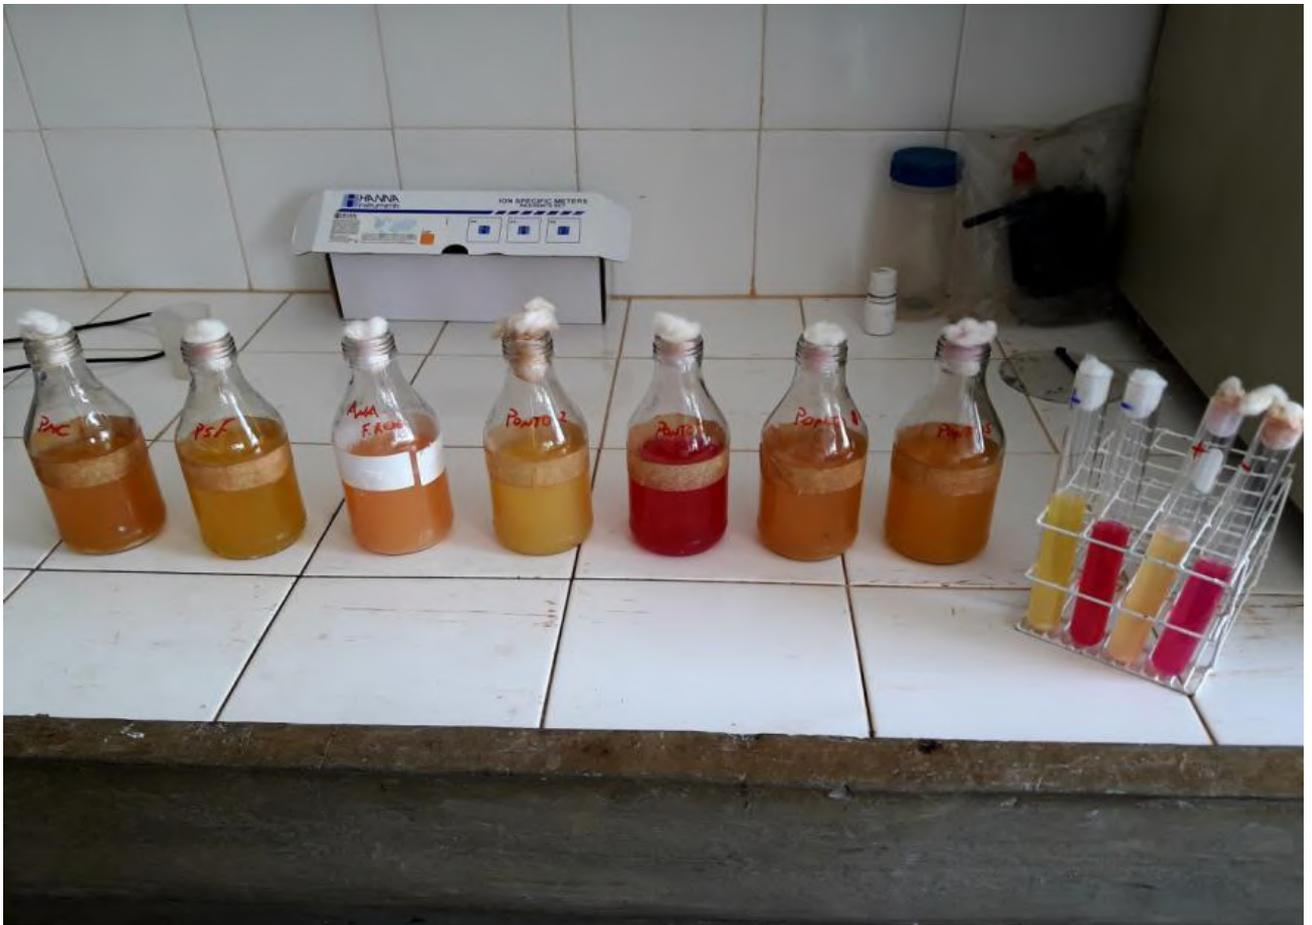
Figura 23 – Comparação dos resultados da primeira análise microbiológica com os meios de controle.

Os primeiros resultados demonstraram que os pontos 14 e 21, não estão adequados aos padrões de potabilidade, por apresentarem coliformes totais e a presença de *Escherichia coli* neste grupo.

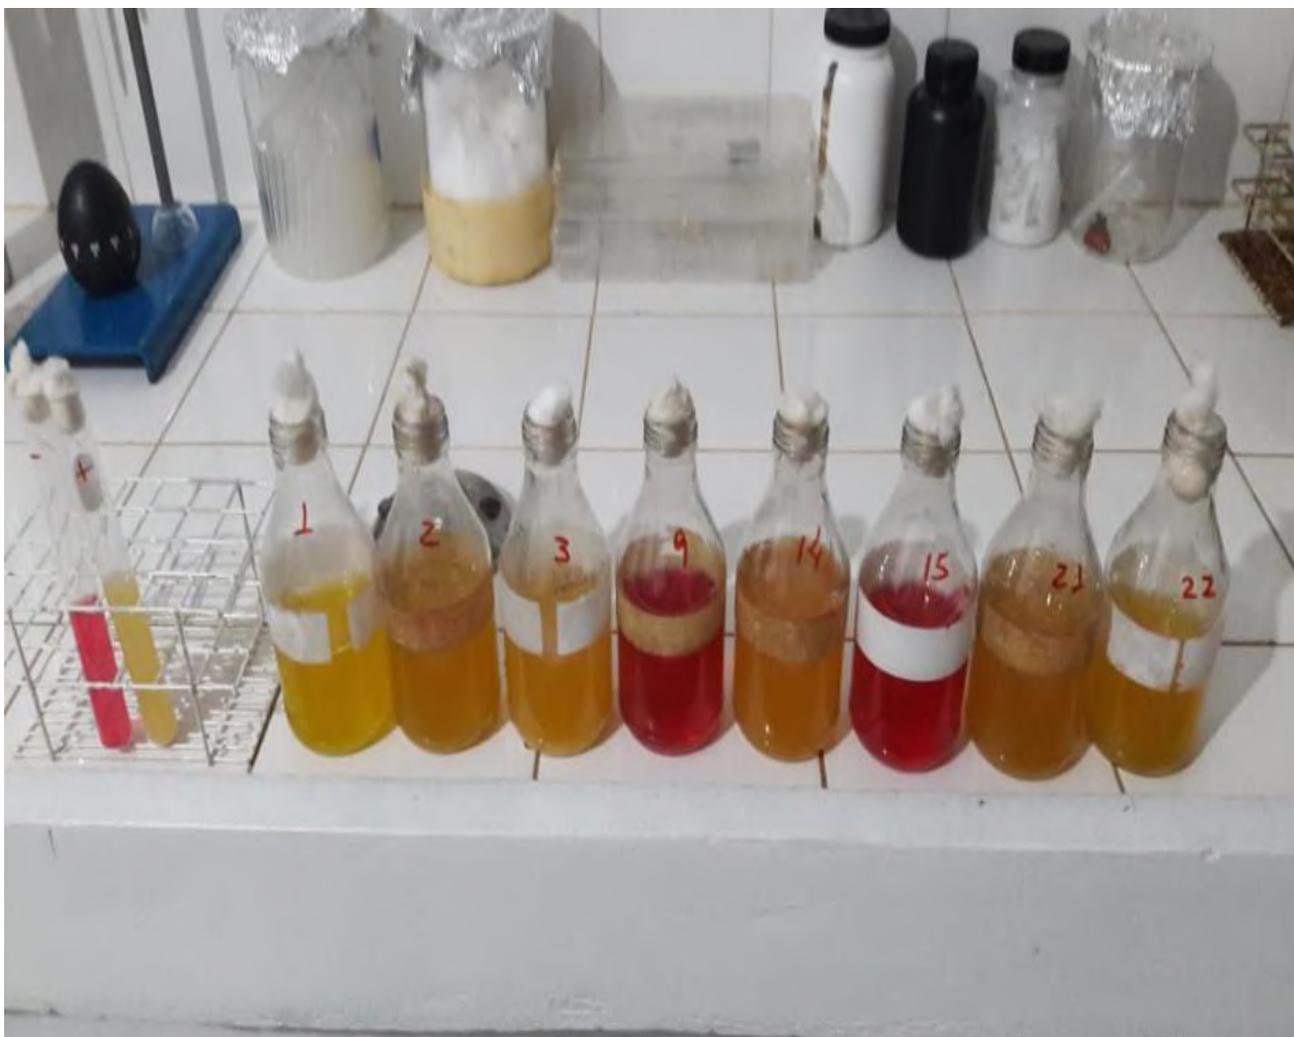
Figura 24 – Comparação dos resultados da segunda análise microbiológica com os meios de controle.

Na segunda amostragem ocorreu a presença de *Escherichia coli* no ponto 3, e voltou a aparecer no ponto 14. Em relação ao ponto 21, por não receber nenhum tratamento, a presença deste grupo de bactérias na primeira amostragem pode ter ocorrido devido a erro amostral na hora da coleta; algo pontual na fonte ou na rede naquele dia ou foi um falso positivo.
