AVALIAÇÃO DA ALTERAÇÃO DA ROCHA UTILIZADA NA
ESCULTURA “MULHER”, DE ADRIANA JANACÓPULOS DO
PALÁCIO GUSTAVO CAPANEMA, RIO DE JANEIRO

Trabalho Final de Conclusão de Curso (TCC)

A escultura Mulher, de Adriana Janacópulos, encontra-se no terraço-jardim do Palácio Gustavo Capanema, na cidade do Rio de Janeiro. Foi esculpida em granito rosa, de procedência não documentada, em 1940. Neste trabalho avaliou-se o estado de degradação da estátua por meio de análise macroscópica, comparativa com outros granitos ornamentais assemelhados e estudo bibliográfico, buscando determinar sua origem. Além disso, utilizando-se equipamentos portáteis de medição de velocidade de propagação de ondas ultrassônicas, colorimetria e espectroscopia Raman, e analisando-se por ICP-plasma as águas de lavagem da rocha, pôde-se obter informações sobre a escultura e seu grau de alteração. Os resultados indicaram que a rocha é, provavelmente, o denominado comercialmente Granito Rosa Itupeva, proveniente do Estado de São Paulo, com boa integridade, sem danos internos, pois a velocidade de ondas ultrassônicas se encontra entre 4.500 e 6.000 m.s⁻¹ o que, de acordo com valores obtidos na literatura para granitos, é um va

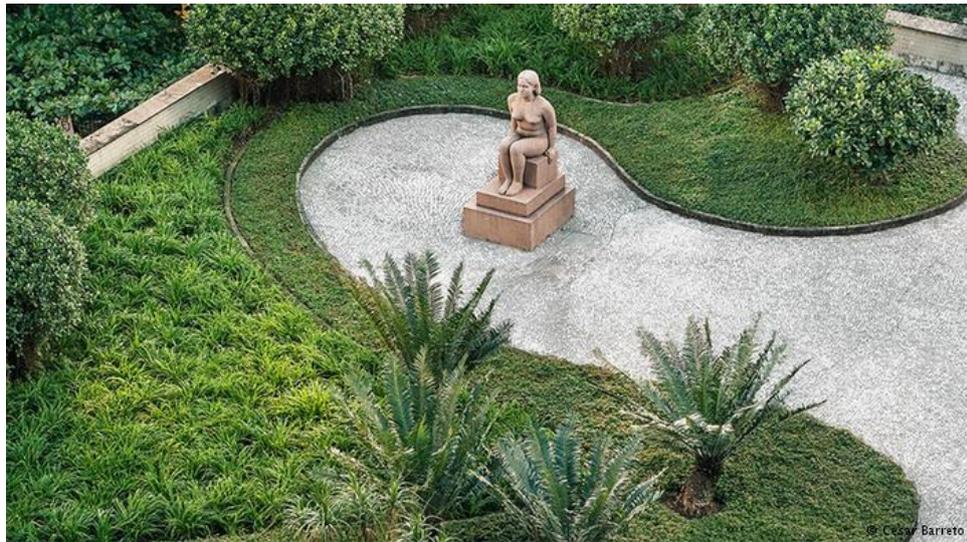
Figura 1 - Aspecto geral da escultura "Mulher" em 2021. Fonte: Aue Paisagismo. Link: <https://auepaisagismo.com/>

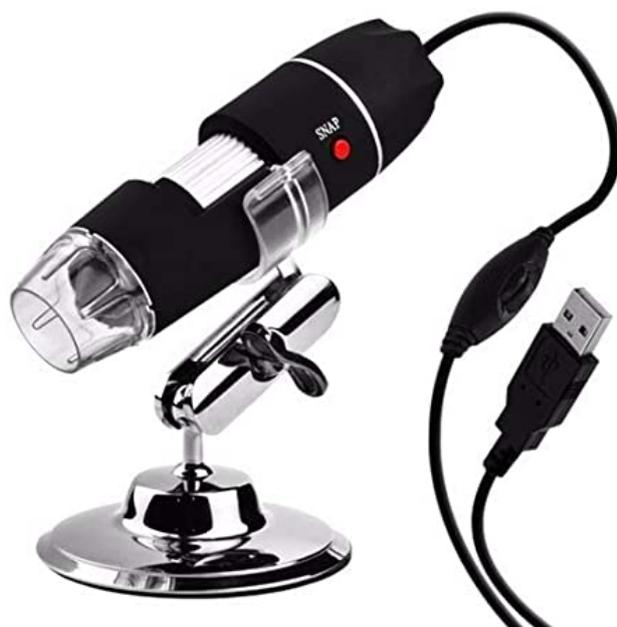
A caracterização mineralógica foi realizada por observação macroscópica, com lupa de mão, microscópio USB (Figura 8) e espectroscopia Raman, com equipamento portátil *Thermo Scientific TruScan RM Analyzer* com laser de 785 nm (Figura 9).

Figura 8 – Microscópio Digital USB da marca Gastaki. (Fonte: Amazon. Link: <https://bitly.com/jbNZb>)

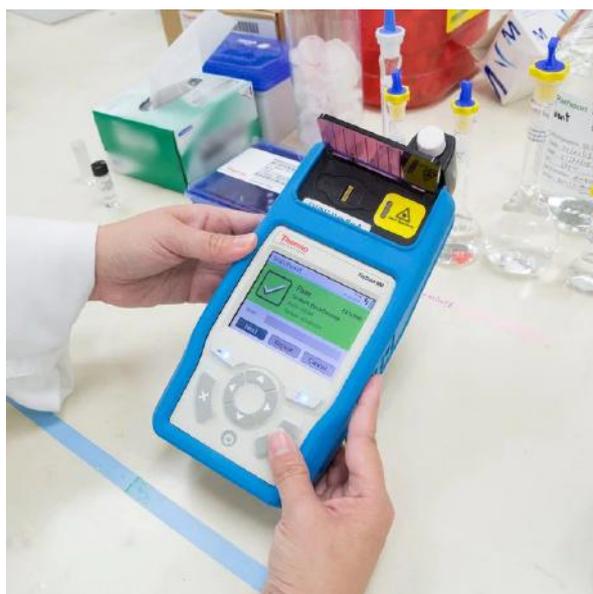
Figura 9 - Thermo Scientific TruScan RM Analyzer. (Fonte: Thermo Fisher. Link: <https://bitly.com/lhhHQ>)

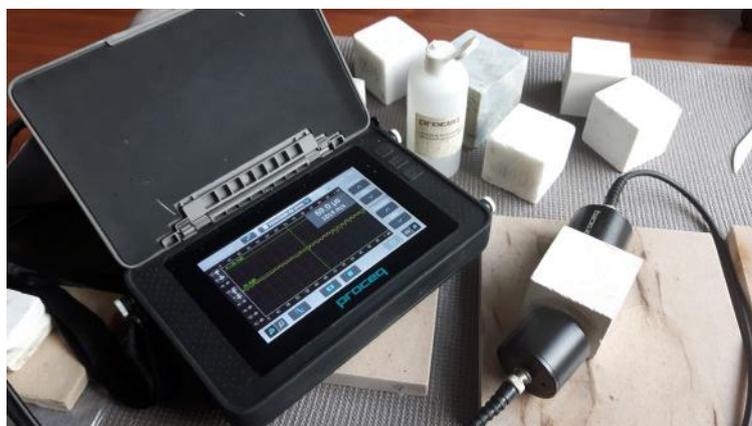
A medição de velocidade de propagação de ondas ultrassônicas informa sobre a integridade do material interno do corpo em análise. O equipamento de medição de velocidade de ondas ultrassônicas utilizado foi o *Pundit*, modelo PL-200 da marca Proceq (Figura 10), com transdutores de onda p (longitudinal ou compressiva) de 54 kHz. As medições foram feitas nos seguintes pontos como indicado nas figuras 11 e 12, e em pontos na cabeça, barriga, bochecha, joelho e peitoral da escultura.

Figura 10 - *Pundit* PL200 da marca Proceq (Fonte: Fotografia de Núria Fernandez - CETEM).

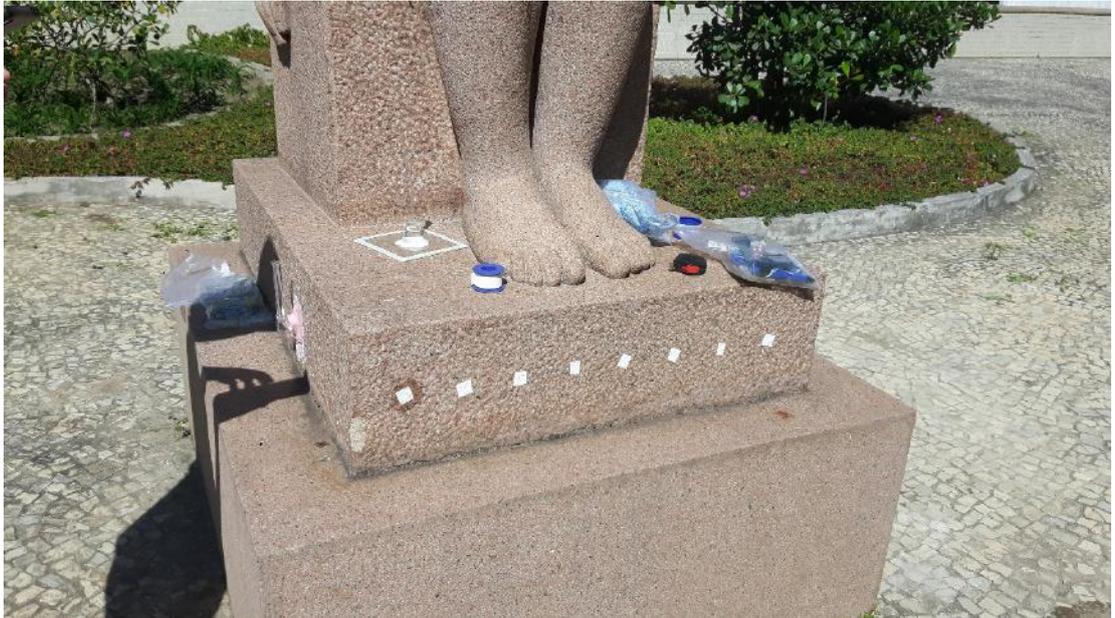
Figura 11 - Pontos de medição utilizando o *Pundit*, seguindo o método do *line scan* na parte frontal da escultura.

Os resultados obtidos nessa medição mostraram que a escultura se encontra íntegra e sem possíveis danos internos, por mais que esteja exposta ao intemperismo, com os valores de velocidade (m/s^{-1}) do *Pundit (line scan)* (Tabela 1) variando de $5.004 m/s^{-1}$ a $5.606 m/s^{-1}$, que se comparados aos $4.000m/s^{-1}$ estabelecidos por Frazão & Farjallat (1996), indicam que a rocha é sã.

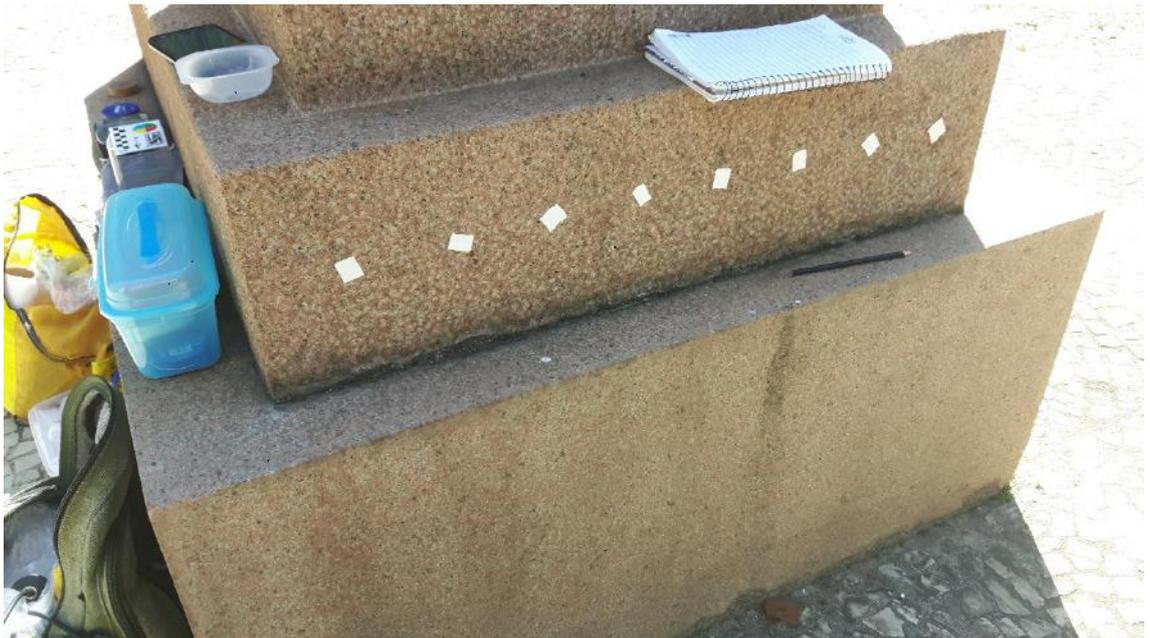
Figura 12 - Pontos de medição utilizando o *Pundit*, seguindo o método do *line scan* na parte traseira da escultura.

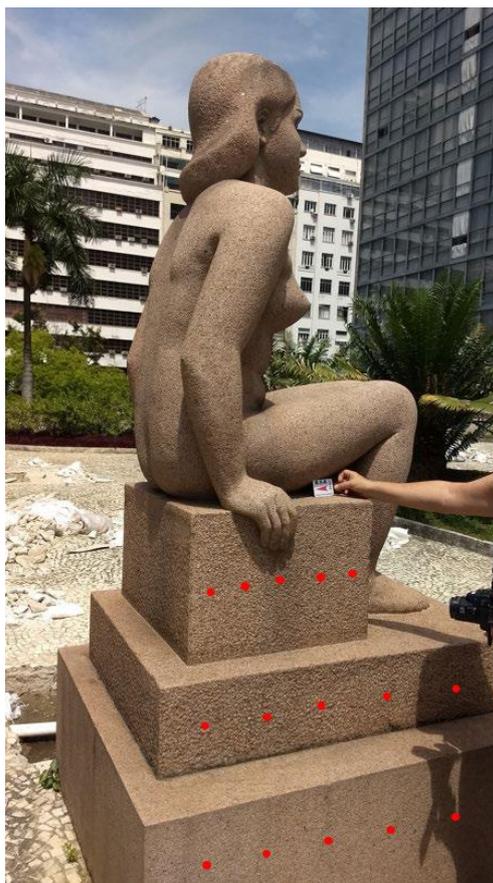
A determinação média da coloração foi realizada nos pontos especificados da escultura (Figuras 13 e 14). O ensaio foi realizado utilizando um colorímetro de modelo *Spectro Guide Sphere Gloss* da marca BYK (Figura 15) para determinação dos valores nos eixos a, b e L. Os resultados de coloração devem ser interpretados segundo a distribuição espacial das cores como indicado na figura 16. Com base nessa figura, verifica-se que os materiais apresentam 3 valores dispostos nos eixos a, b e L. O eixo a indica a variação de cor do verde (-a) ao vermelho (+a), o eixo b indica a variação de cor do azul (-b) ao amarelo (+b), e o eixo L de luminosidade, indica a variação do branco (100) ao preto (0).

Figura 13 - Pontos de medição da colorimetria na lateral esquerda.

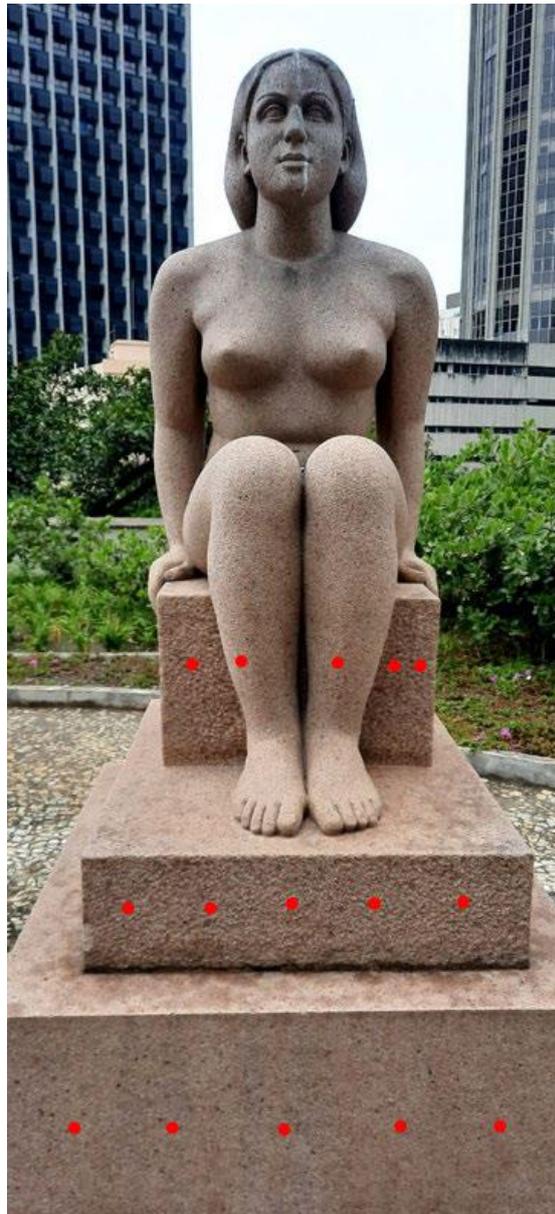
Figura 14 - Pontos de medição da colorimetria na porção frontal.

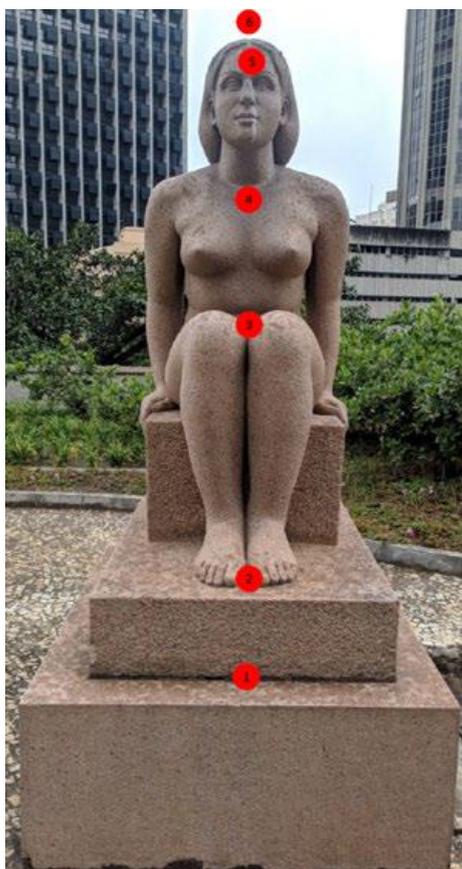
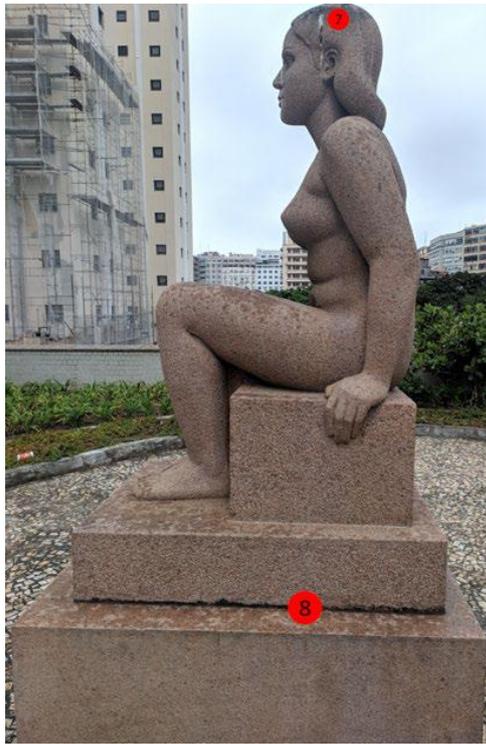
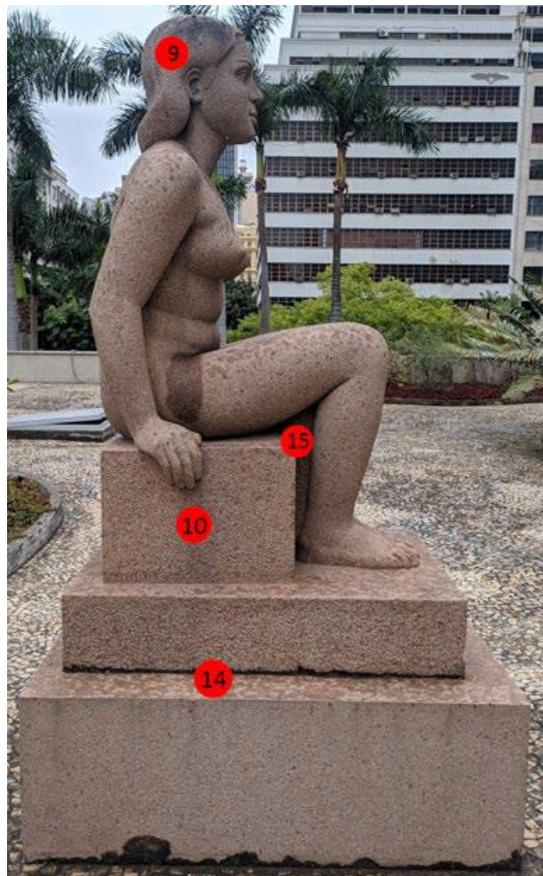
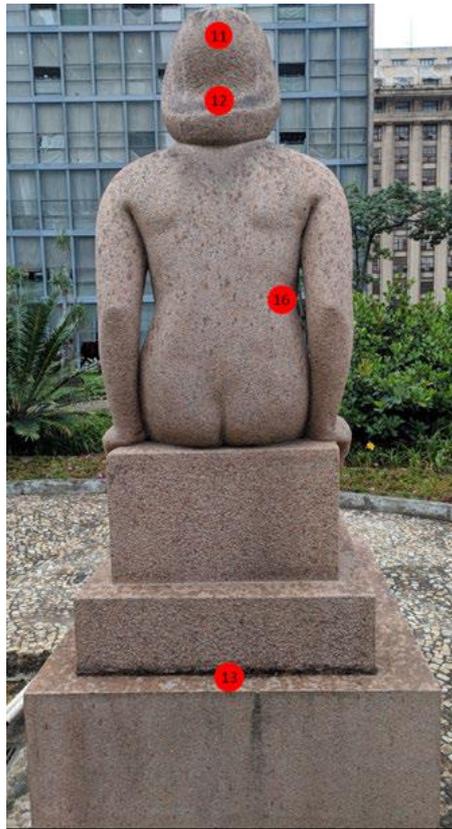
Pontos específicos da escultura, como indicados nas Figuras 17 a 20, foram lavados com água destilada e esfregados com escova de cerdas macias para recolhimento da água de lavagem. As águas foram então armazenadas em potes de PP estéril e avaliadas por meio de absorção atômica de chama e cromatografia iônica para determinação dos poluentes depositados na escultura.

Figura 17 – Pontos de avaliação na porção frontal da escultura.

Figura 18 – Pontos de avaliação na lateral esquerda.

Figura 19 – Pontos de avaliação na lateral direita.

Figura 20 – Pontos de avaliação na porção traseira.

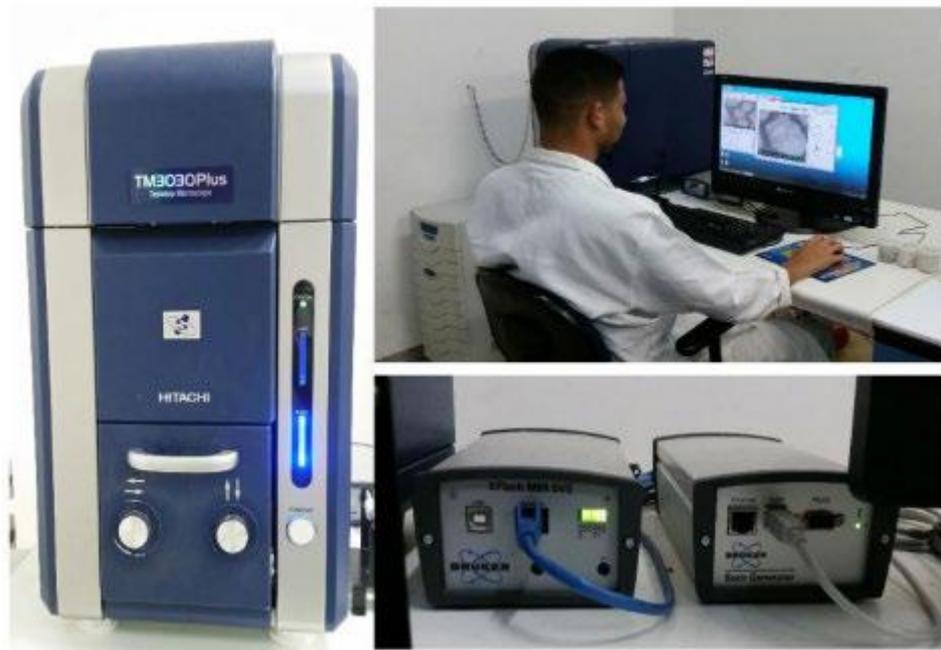
Os teores dos íons sódio, cálcio, cloreto e sulfato foram determinados por espectrofotometria de emissão ótica com plasma (ICP-OES), e o resíduo, após, seco em estufa, foi avaliado por microscopia eletrônica de varredura, MEV/EDS, como indicado na Figura 21, na Coordenação de Análises Mineraias – COAMI, do CETEM.

Figura 21 – MEV com EDS acoplado. (Fonte: FARIA, 2019)

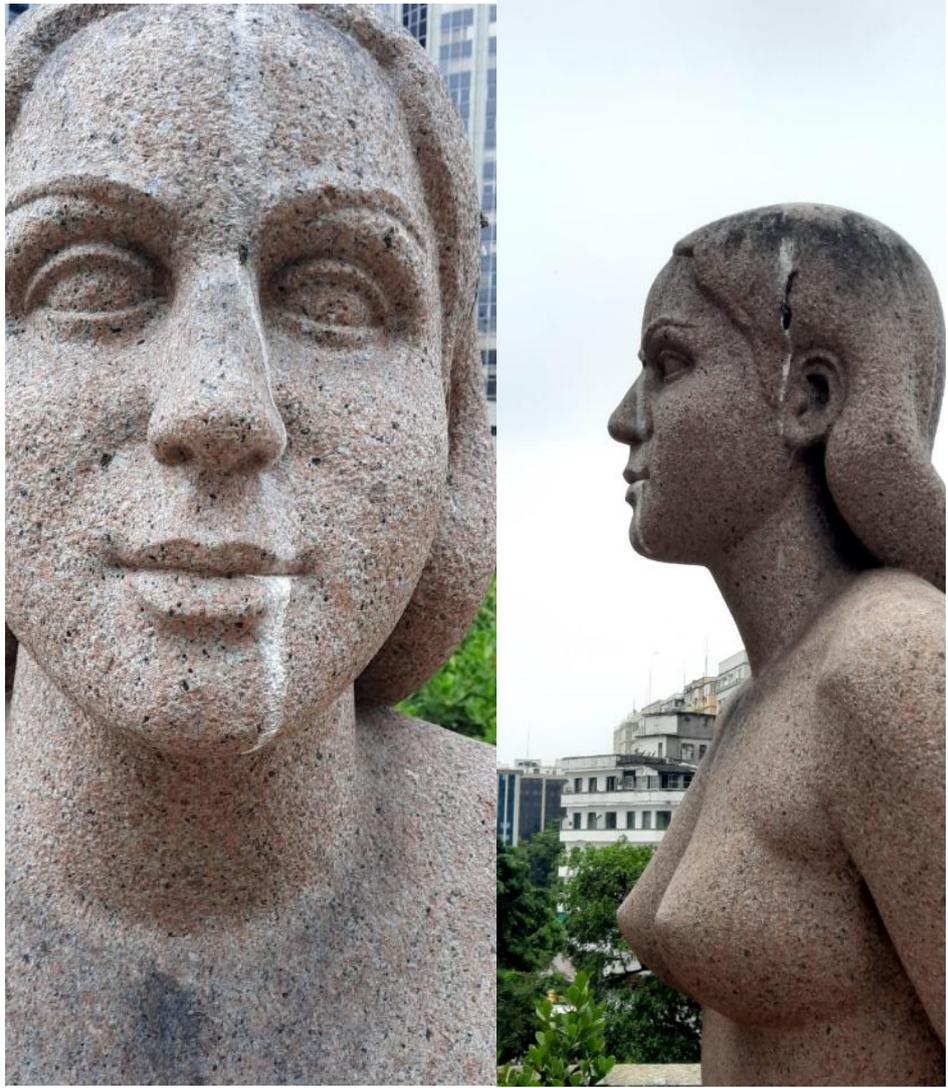
As figuras 22 e 23 apresentam o aspecto geral das áreas de maior dano da escultura de 2 metros localizada no jardim do Palácio, que é composta de dois blocos, um bloco corresponde à base e o segundo a mulher em um assento. O conjunto é feito, possivelmente, do Granito Rosa Itupeva, com diferentes acabamentos: tipo serrado na base, e tipo apicoado mais grosso no assento, e mais fino no corpo da mulher. De uma maneira geral, verifica-se que ela se encontra íntegra, apenas sendo afetada pelos dejetos de animais e acúmulo de água da chuva. Observam-se algumas alterações, como por exemplo: colonização biológica (proliferação de líquens), depósitos (excrementos de pássaros) e presença de filmes negros, como descrito no Glossário ICOMOS (VERGÈS-BELMIN, 2008).

Figura 22 - Presença de depósitos (excrementos de pássaros).

A fim de determinar medidas preventivas e de proteção do material rochoso, recomenda-se realizar ensaios de “alteração acelerada”, como aqueles definidos por Frascá (2011), que geram situações potencialmente degradadoras por meio da exposição da rocha aos agentes e aos poluentes atmosféricos. Já os ensaios de “orientação de manutenção” (FRASCÁ, 2011), possuem a intenção de orientar a limpeza e manuseio da rocha após sua aplicação, e auxilia na verificação a susceptibilidade das rochas a reagentes químicos presentes nos produtos de limpeza e quais ela pode ser exposta durante o seu uso.

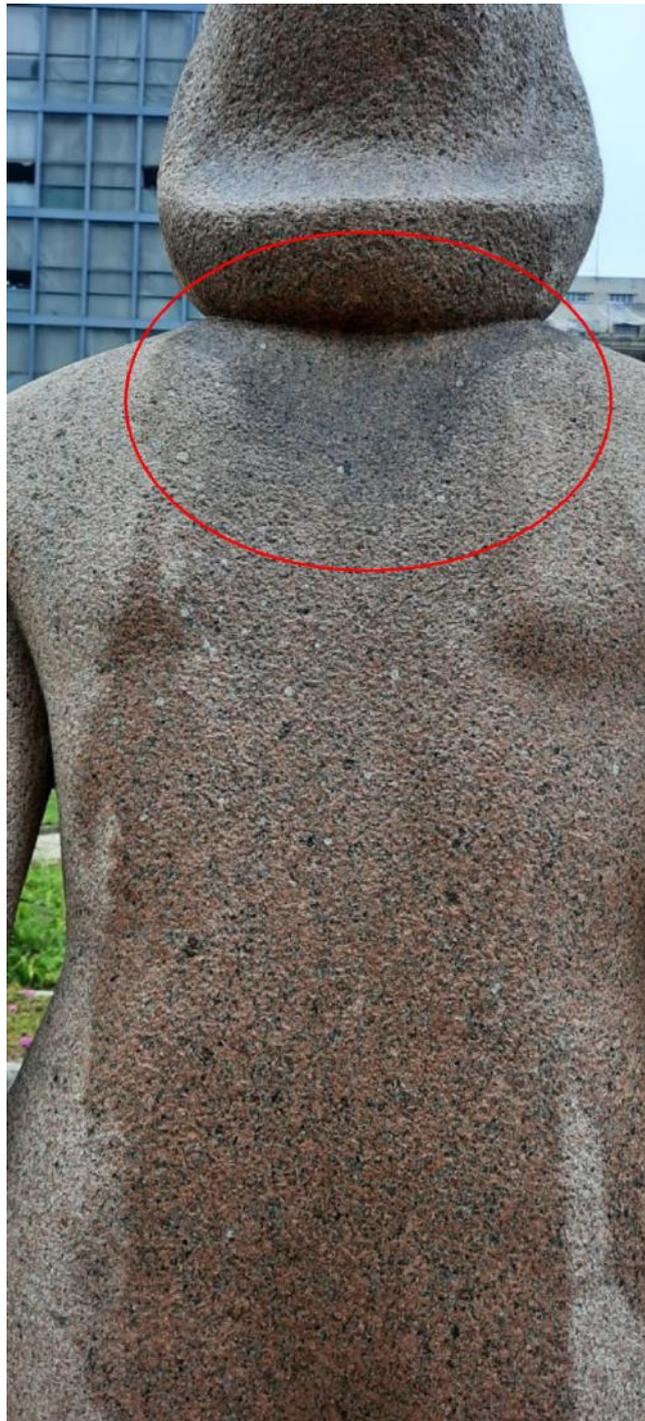
Figura 23 - Presença de filme negro.

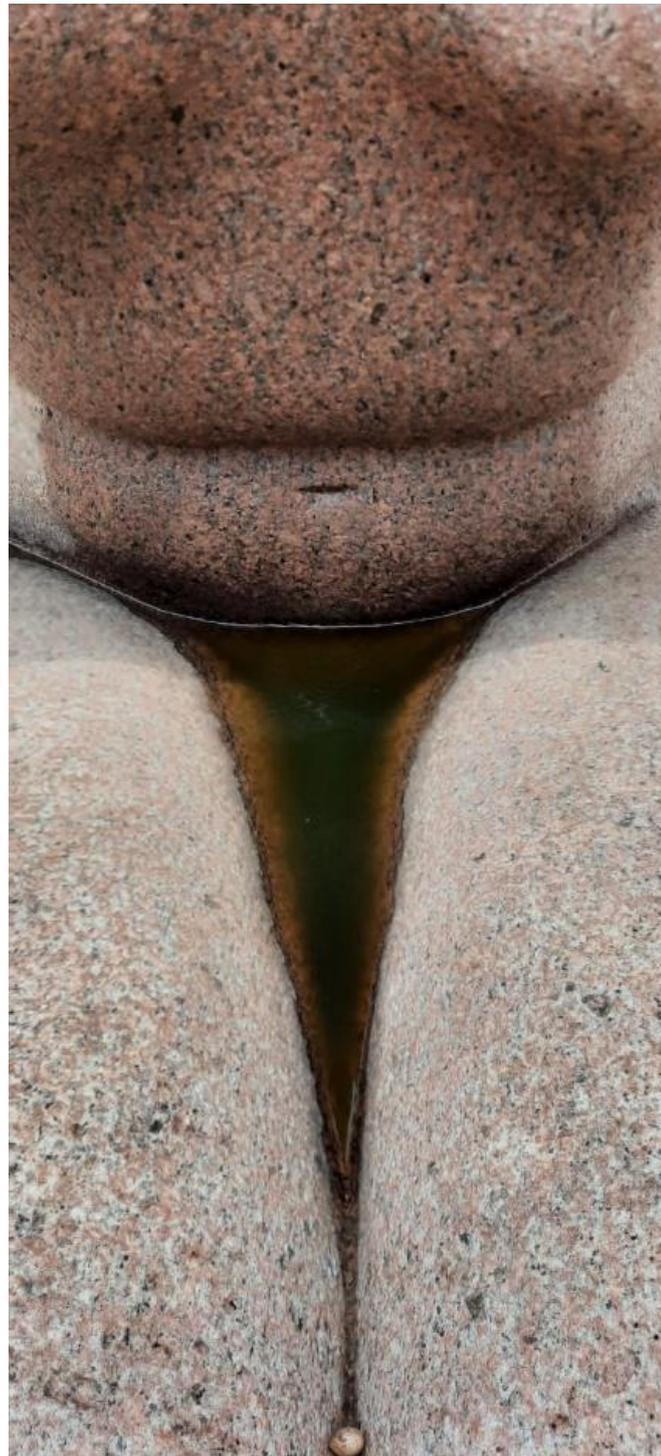
Figura 24 - Acúmulo de água, dejetos e colonização biológica.

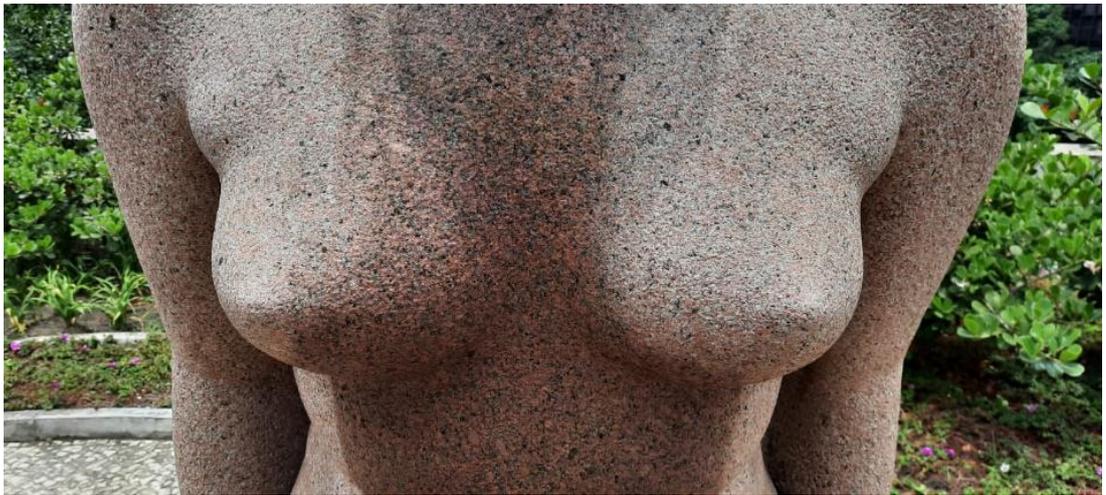
Figura 25 - Presença de filme negro.

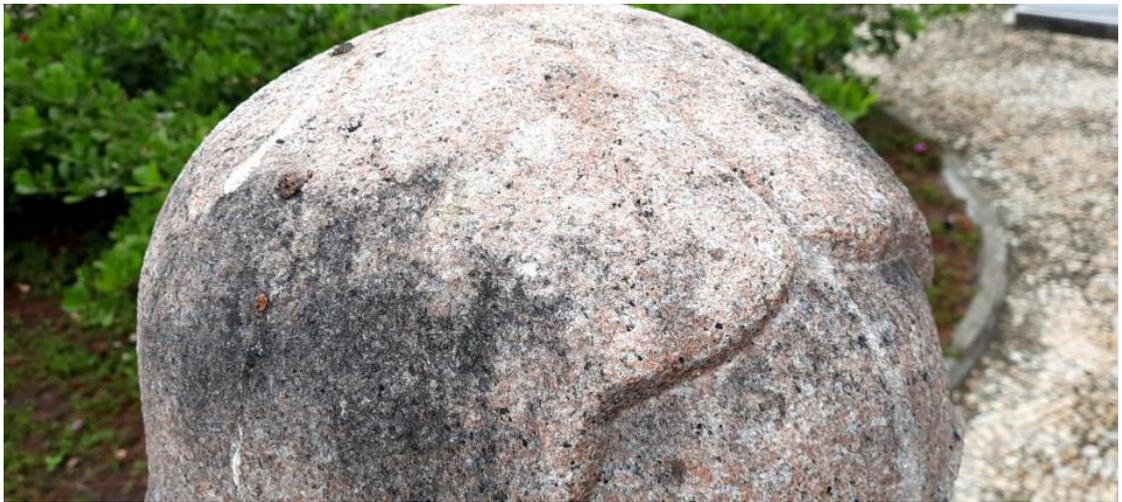
Figura 26 – Formação de *pitting*, gerado por perda de material, e buracos no topo da cabeça.

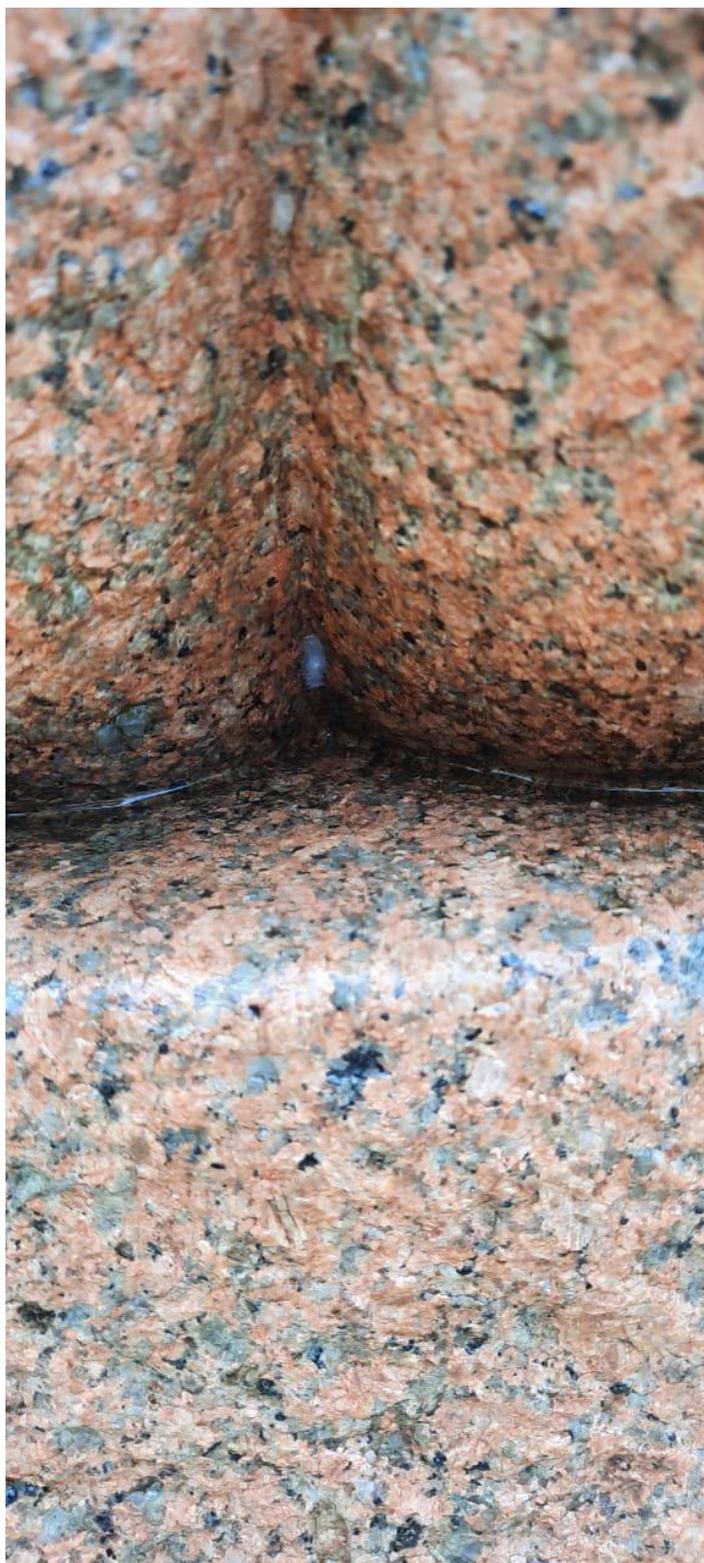
Figura 28 – Presença de propagação microbiológica (aparente bolor, fungo).

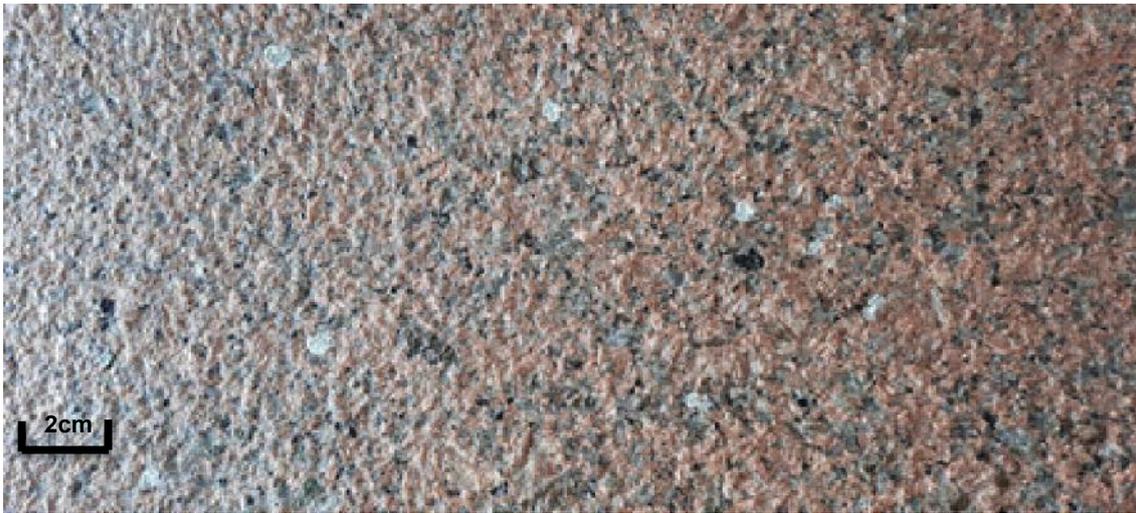
Figura 29 - Propagação microbiológica nas costas da escultura.

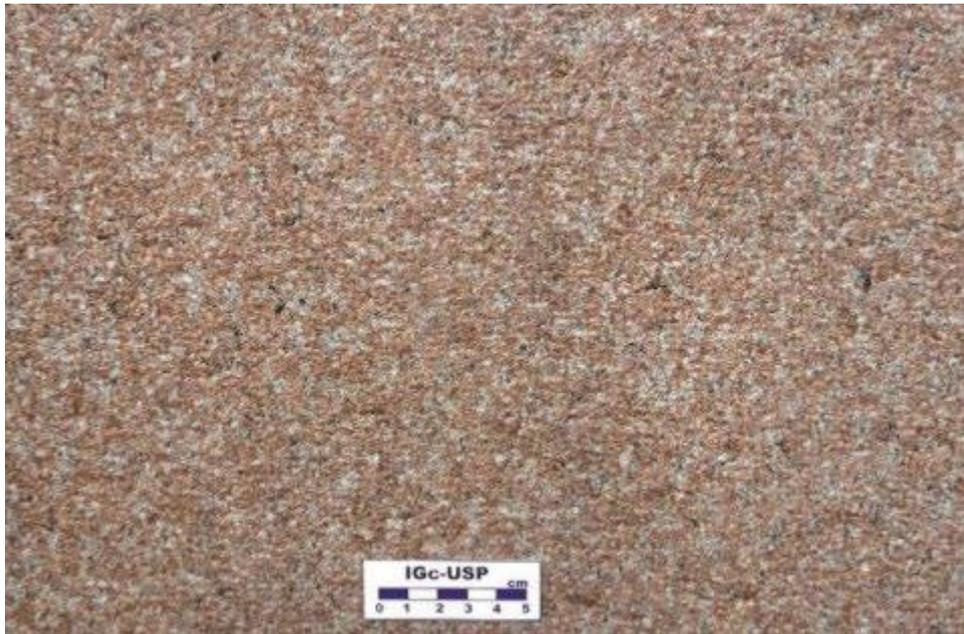
Comparando-se com a descrição realizada por Del Lama e Suzuki (2018), concluiu-se que o granito utilizado na escultura Mulher, muito possivelmente, refere-se ao Granito Rosa Itupeva (Figura 30), e se trata de um monzogranito, da região homônima, onde é explorado em matacões de grande porte, de cerca de 100 m³, totalmente enterrados ou parciais.

Figura 30 - Granito Rosa Itupeva descrito por Del Lama e Suzuki (2018).

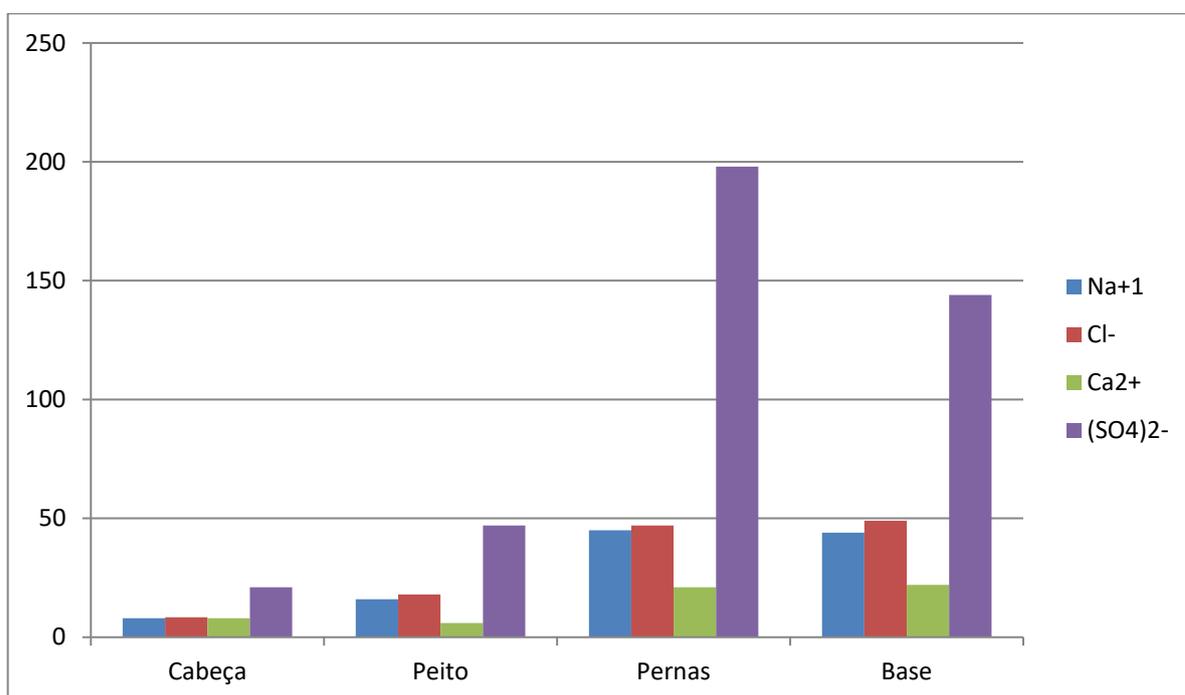
A figura 31 apresenta os resultados da avaliação das águas de lavagem, verificando-se a presença de íons sódio e cloreto em toda a escultura, oriundos da maresia pela proximidade do prédio com a Baía de Guanabara, bem como sulfato,

relacionado também com a poluição dos veículos que circulam próximos ao prédio. Há que se ressaltar que na cabeça da escultura e no peito os valores são menores, não ultrapassando 50 mg.L^{-1} , muito provavelmente devido à ação da limpeza pela água da chuva. Observa-se que o maior efeito de poluição é causado pela ação do enxofre, com valores em torno de 200 mg.L^{-1} nas pernas da escultura, onde o acúmulo de água é muito grande e também na base, que recebe toda a sujeira que escorre do monumento.

Figura 31: Teores de íons Na^+ , Ca^{2+} , Cl^- e $(\text{SO}_4)^{2-}$ (mg.L^{-1}) em cada ponto avaliado.

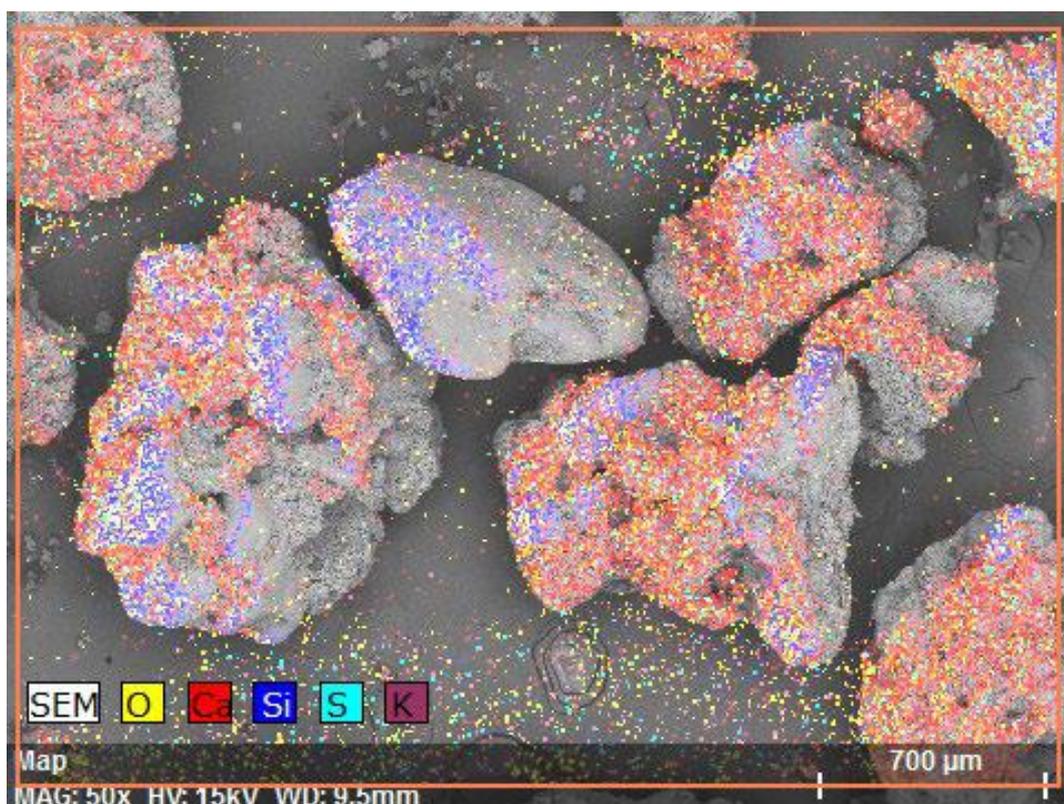
O enxofre encontrado está associado com cálcio, formando gipsita ($\text{Ca}(\text{SO}_4) \cdot 2\text{H}_2\text{O}$), corroborado pelo mapeamento realizado pela microscopia eletrônica de varredura apresentado na Figura 32.

Figura 32 - Mapeamento feito pelo MEV/EDS, onde é possível observar acúmulo de cálcio (Ca), enxofre (S) e oxigênio (O), dando origem à cristais de gipsita ($\text{Ca}(\text{SO}_4) \cdot 2\text{H}_2\text{O}$).

Este resultado representa um ponto de atenção, já que o acúmulo de gipsita, frequentemente, leva à formação de crostas negras que se aderem à superfície da rocha e a degradam.

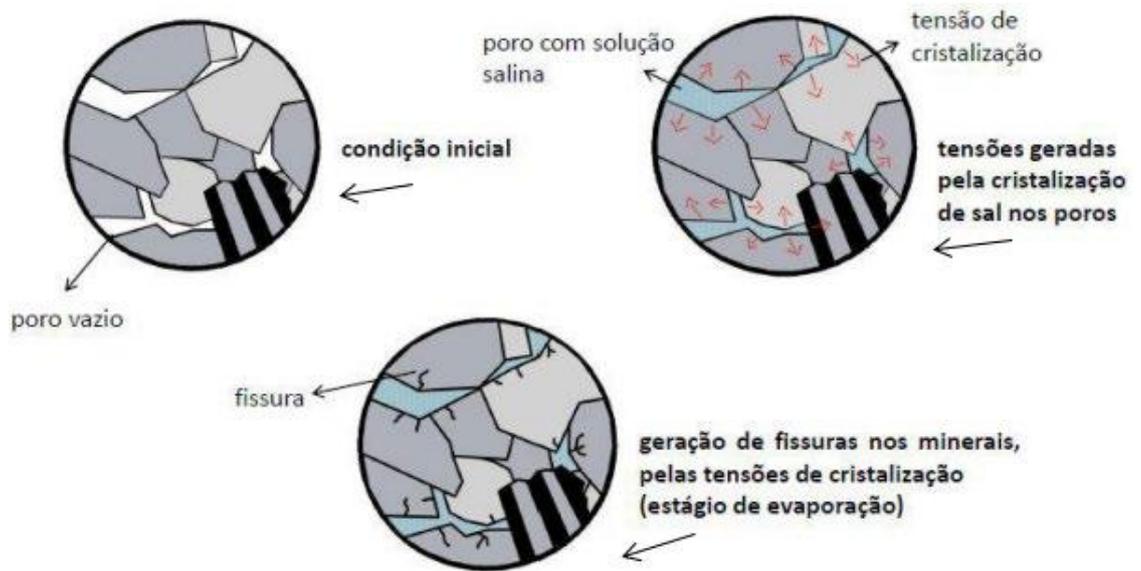
É importante ressaltar que o spray salino também atua como um grande fator intempérico na degradação das rochas. Bland e Rolls (1998) citam que esse fenômeno é uma das principais formas de degradação de rochas ornamentais em centros urbanos. A água do mar, composta por sais dissolvidos, penetra nas fissuras das rochas, e com a evaporação da água dessa solução, sais localizados começam a cristalizar, desencadeando forças capazes de reabrir fissuras pré-existentes e/ou gerar outras novas (Figura 33). (NICHOLS, 2009).

Figura 33 - Esquema da percolação e tensões e fissuras geradas pela cristalização de sal em poros de uma rocha. (OLIVEIRA, 2019).
