Avaliação de HIC e SSC em aços de alta resistência mecânica
usados em armadura de tração de dutos flexíveis em meios com
baixa concentração de H₂S

Projeto de Graduação apresentado ao
Curso de Engenharia Metalúrgica da
Escola Politécnica, Universidade Federal
do Rio de Janeiro, como parte dos
requisitos necessários à obtenção do título
de Engenheiro.

Março de 2019

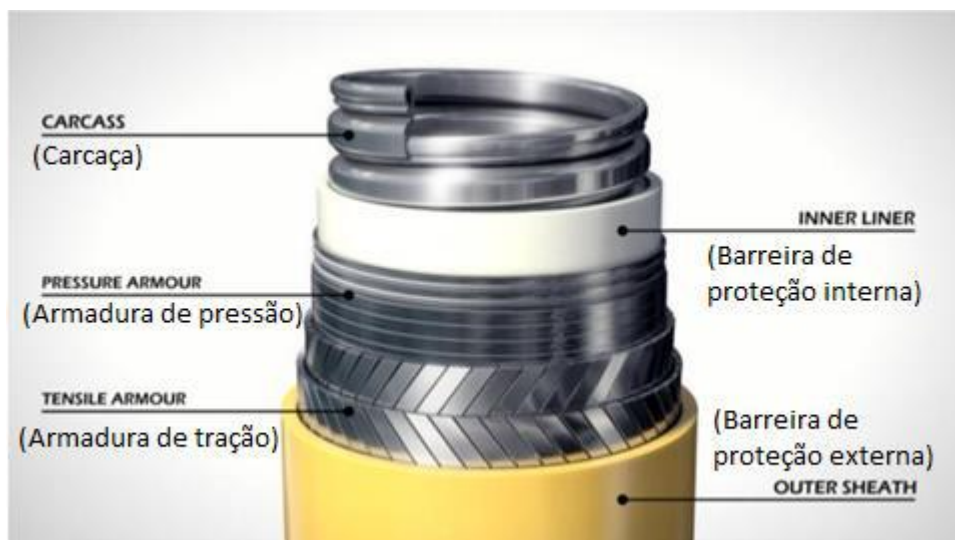
Para garantir sua estrutura flexível, o duto é constituído de diversas camadas, cada uma exercendo uma função específica. A Figura 1 a seguir mostra como são distribuídas as camadas que compõe o duto flexível.

Figura 1 Composição geral de um duto flexível [9]

Apesar de haver a necessidade da construção de dutos flexíveis com especificações diferentes para cada condição aplicada, sua composição possui uma configuração geral, como a apresentada na Figura 1, que pode ser dividida nas seguintes camadas [9]:

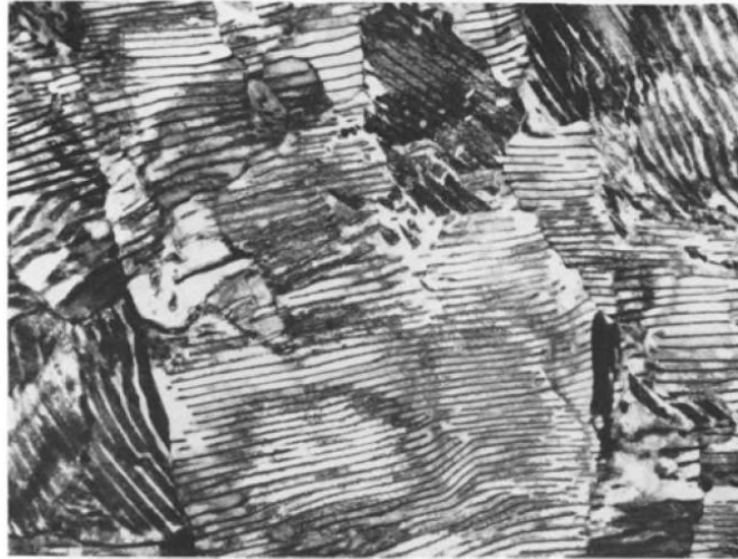
A microestrutura resultante do processo de fabricação dos arames é na maioria dos casos perlítica ou martensítica. Nesse trabalho, os 4 aços possuem o constituinte perlítico em sua microestrutura final. Os aços conhecidos como hipoeutetóides, quando resfriados da fase líquida até a temperatura ambiente formam uma microestrutura dividida em: ferrítica e perlítica (composta por uma combinação de camadas de ferrita e cementita alternando entre si numa estrutura lamelar). Nesse caso, a trefilação a frio dos arames garante uma estrutura lamelar perlítica fina ao final do processo, devido a redução do espaço interlamelar no qual o grão é alongado na direção da trefilação e contraído na direção perpendicular, gerando assim uma microestrutura anisotrópica [12]. A figura 4 mostra a microestrutura de um aço com o constituinte perlita.

Figura 4 Exemplo de microestrutura perlítica [13]

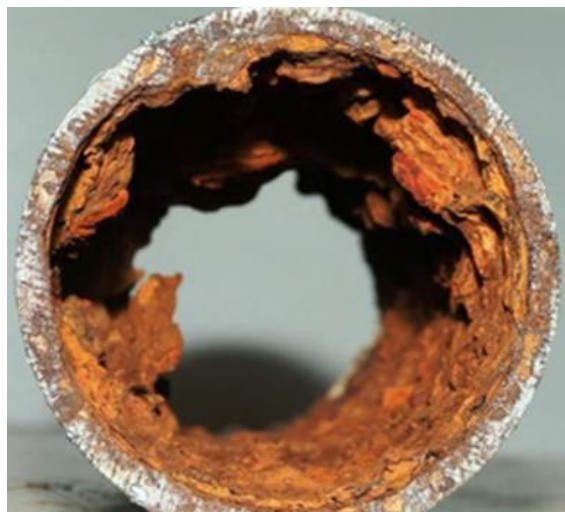
A Figura 5 mostra o processo de corrosão em uma tubulação, caso bastante recorrente nas indústrias petrolíferas durante o transporte de fluidos.

Figura 5 Exemplo de corrosão em uma tubulação

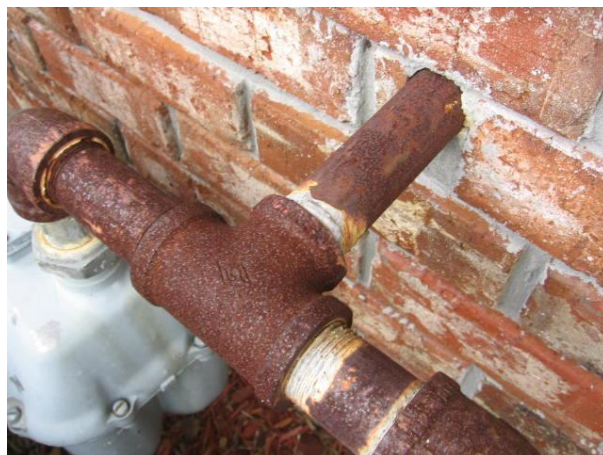
Figura 8 Exemplo de corrosão uniforme

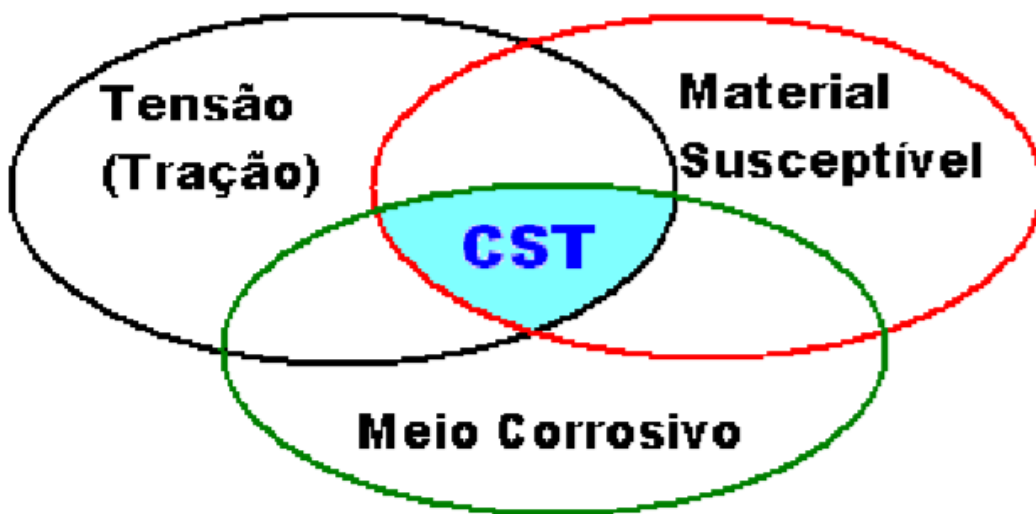
A Figura 9 [20] ilustra as disposições necessárias para que ocorra o fenômeno de corrosão sob tensão.

Figura 9 Condições necessárias para que ocorra CST [20]

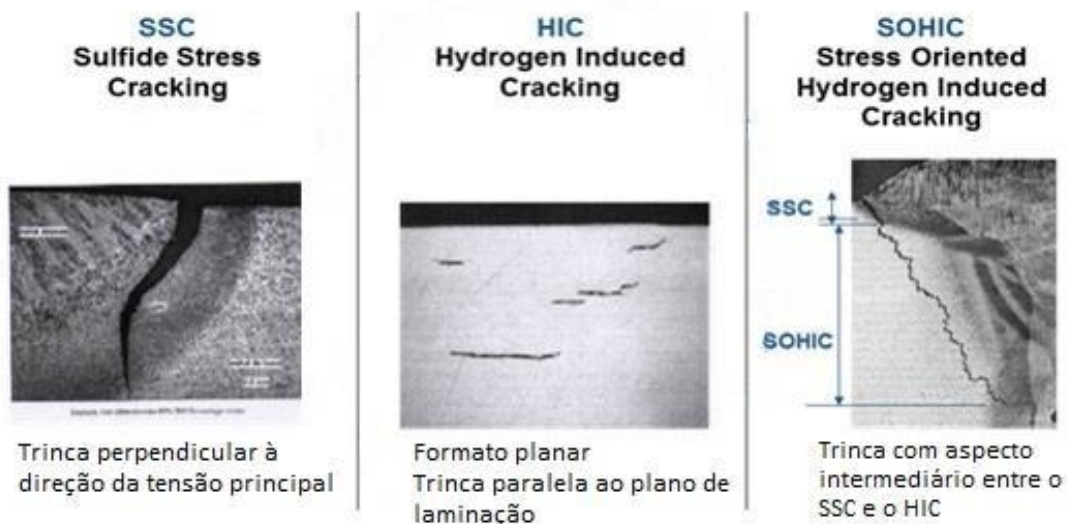
A Figura 14 mostra a morfologia das trincas geradas pelos mecanismos de fragilização por hidrogênio citados anteriormente.

Figura 14 Morfologia das trincas formadas pelos mecanismos de fragilização por hidrogênio – adaptado [44]

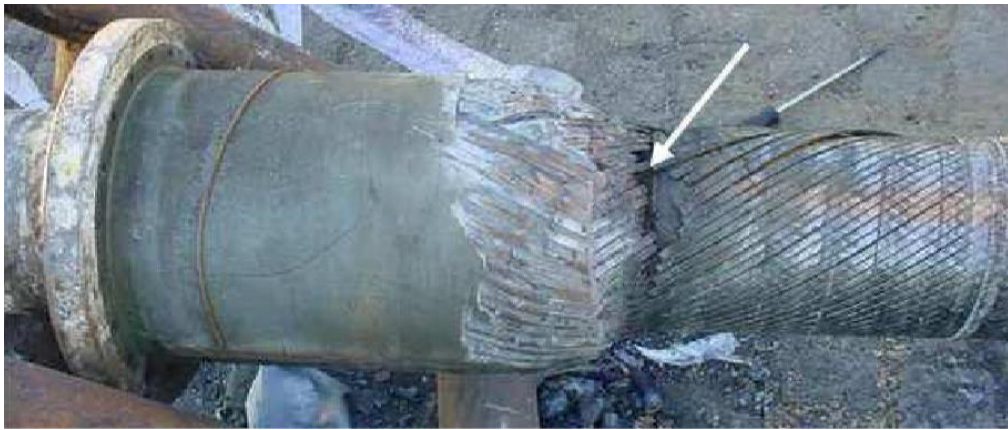
Figura 18 Rompimento dos arames da amadura de tração na região do conector [51]

Nas condições presentes no transporte de petróleo e gás no Brasil, os dutos flexíveis são submetidos a altos níveis de tração, o que tem causado a falha da armadura de tração na conexão, tornando-se um dos principais modos de falha [46].

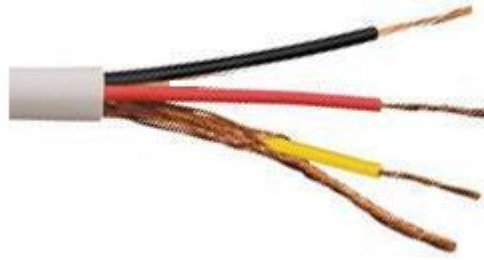
- Desencapar o cabo branco e os 3 cabos (amarelo, preto e vermelho) presentes dentro do cabo branco de modo a obter a configuração próxima da Figura 19.

Figura 19 Configuração esperada após desencapar os fios

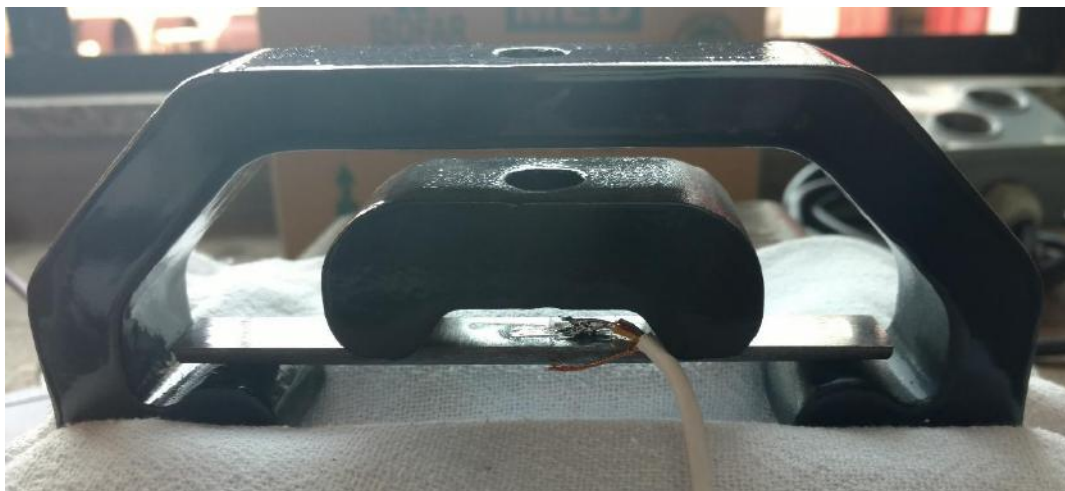
Figura 22 Posicionamento do corpo de prova na garra de flexão

Depois de soldar os corpos de prova, estes eram ligados a um portal CANHEAD da HBM que por sua vez estava ligado ao computador, como mostra a Figura 21. O corpo de prova era colocado em uma garra de flexão e posicionado entre o apoio e o punção, como mostra a Figura 22.

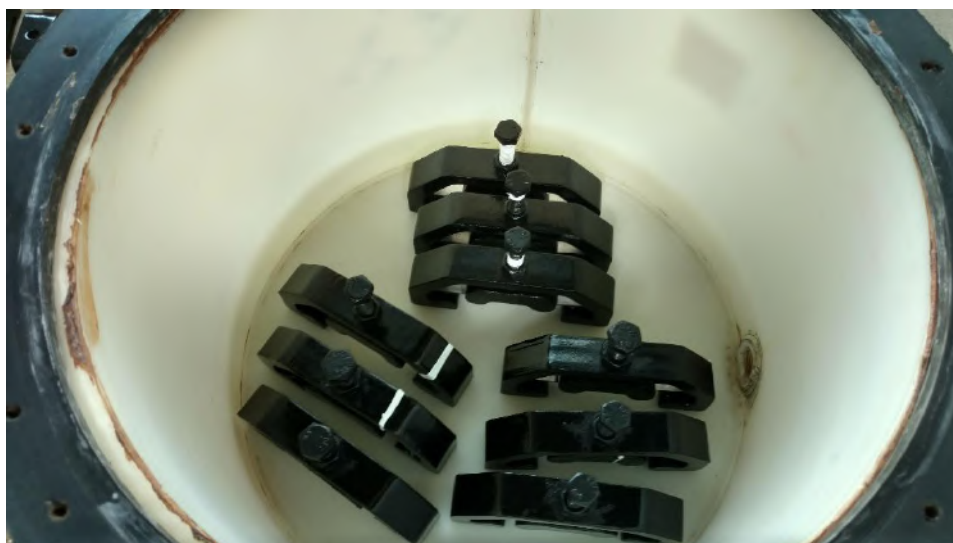
penduradas por uma linha feita de teflon para ficarem submersos na solução da cuba sem que tocassem as garras. As figuras 25 e 26 mostram a disposição das garras nas cubas nos ensaios 1 e 2, respectivamente.

Figura 25 Garras posicionadas dentro da cuba para o ensaio 1

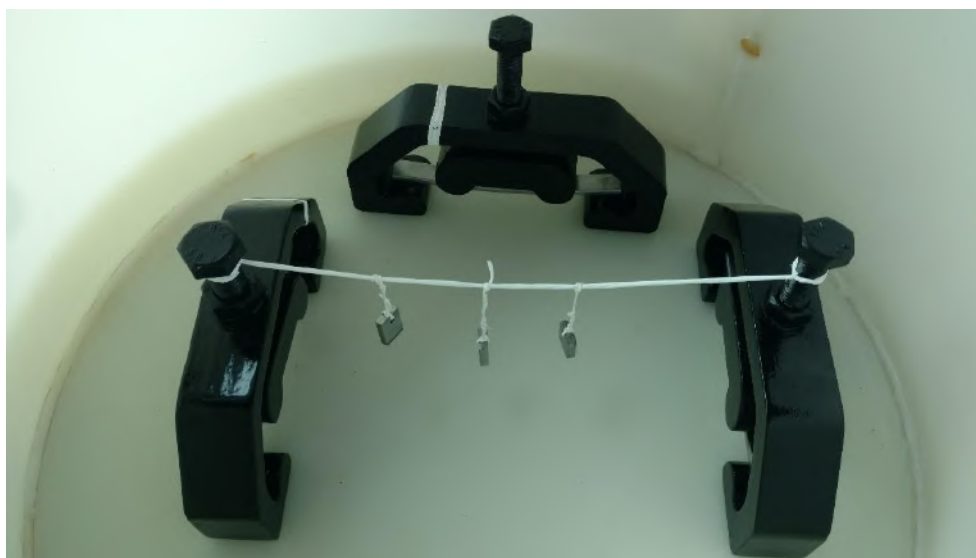
Figura 26 Montagem das garras e dos corpos de prova para perda de massa no ensaio 2

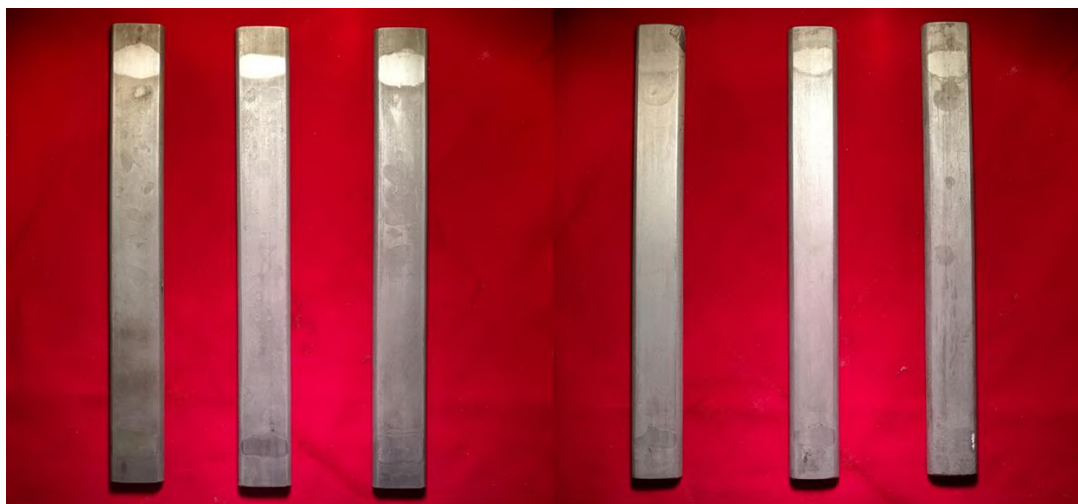
As imagens 28 e 29 mostram os aços depois de terem sido retirados da garra e decapados.

Figura 28 Arames após-ensaio (a) AÇO 1; (b) AÇO 2

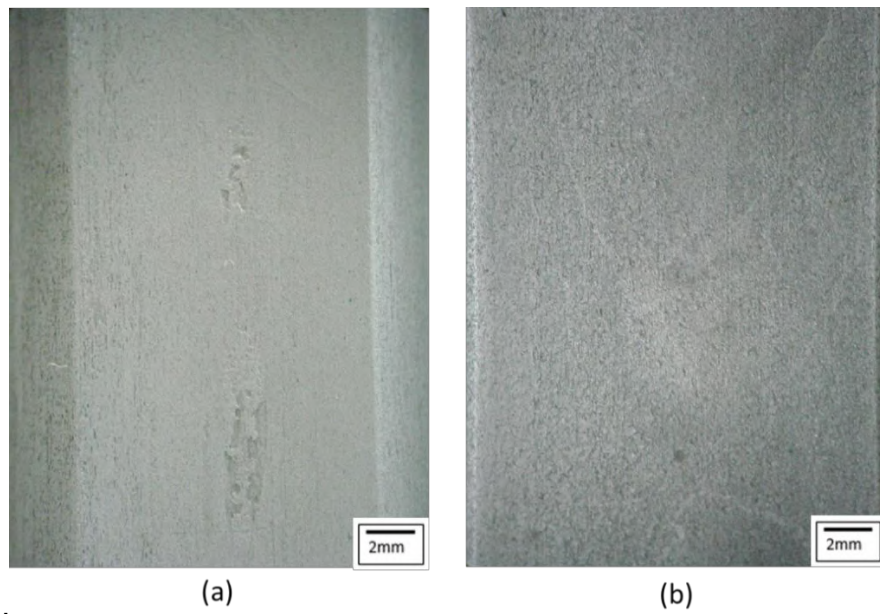
Figura 31 Imagens do estereoscópio (a) AÇO 3; (b) AÇO 4

Além disso, a região trativa dos arames foram avaliadas em um estereoscópio, sobretudo na região central das amostras, onde a tensão trativa é máxima. As Figuras 30 e 31 mostram as imagens das superfícies de uma das amostras de cada AÇO ensaiado.
