Análise de Técnicas Empregadas para Recuperação de Numeração Adulterada em Materiais Metálicos

Projeto de Graduação apresentado ao Curso de Engenharia Metalúrgica da Escola Politécnica, Universidade Federal do Rio de Janeiro, como parte dos requisitos necessários à obtenção do título de Engenheira Metalúrgica.

FEVEREIRO/2017

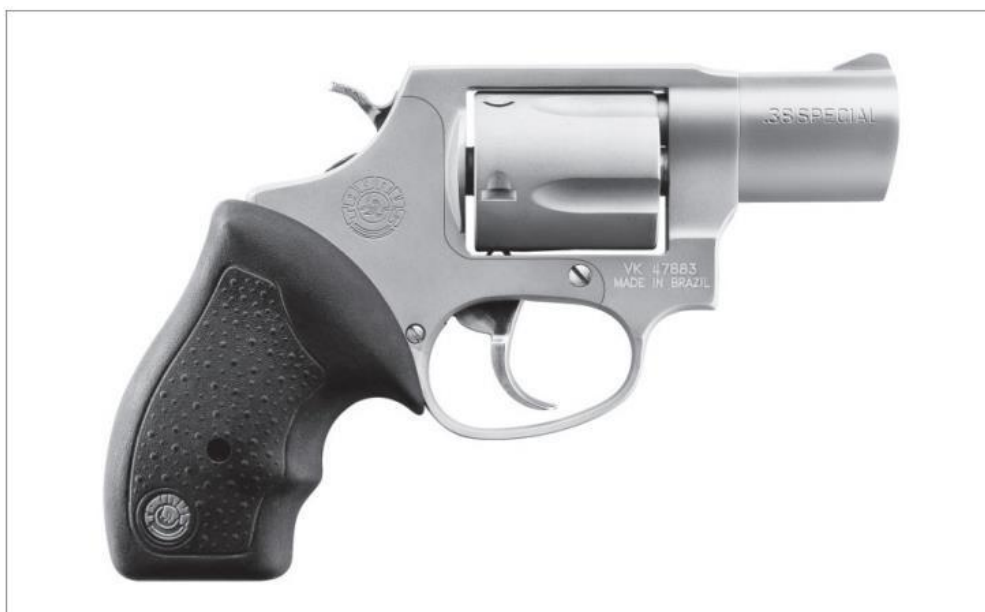
Figura 3: Logotipo do fabricante, calibre e numeração serial em um revólver Taurus modelo 85, calibre .38 SPECIAL Titanium UL. [13]

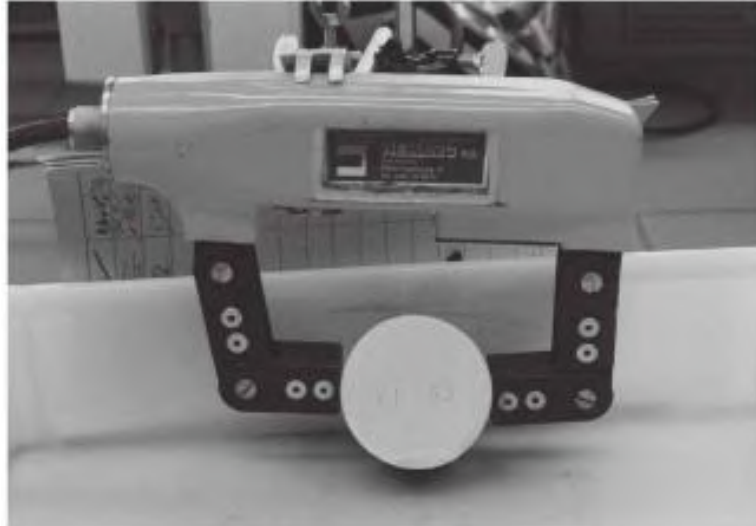
Figura 17: Recuperação da numeração 'XF 63' em um aço ferrítico por partículas magnéticas. [7]

Inspeção por partículas magnéticas é uma técnica não-destrutiva usada para detectar defeitos superficiais e subsuperficiais em materiais ferromagnéticos e suas ligas. Por ser de fácil manuseio e rápida aplicação, é a técnica não-destrutiva mais utilizada na ciência forense. Para utilizar este tipo de recuperação, a peça deve ser primeiramente polida. Ela é então submetida a um forte campo magnético e nas regiões em que ocorre falta de continuidade das propriedades magnéticas, ocorre um campo de fuga do fluxo magnético. As partículas magnéticas (mistura de grânulos de metal e óleo) são aplicadas na região obliterada, que forma uma 'sombra' de cada letra e/ou número da marcação original devido à sua aglomeração nos campos de fuga (Figura 17) [7, 18, 19].

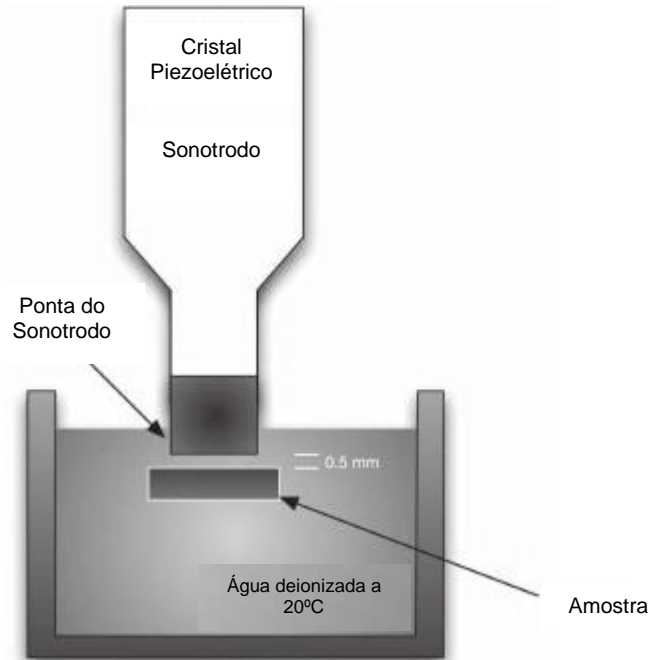
Figura 28: Representação esquemática do equipamento utilizado para realizar a restauração por cavitação ultrassônica. [7, adaptado]

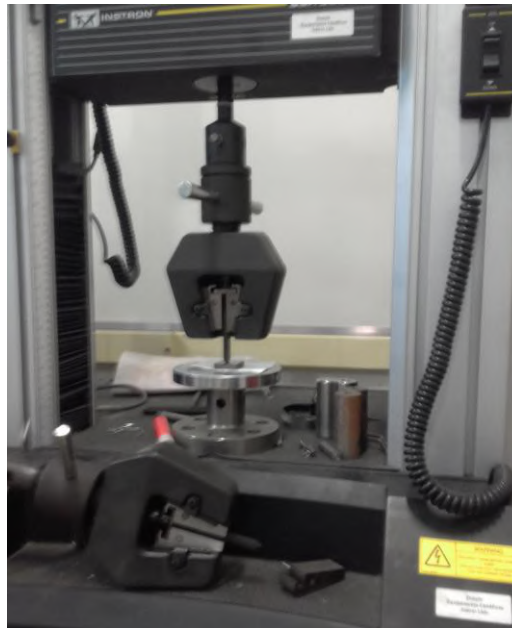
Figura 35: Equipamento para realização de ensaios de tração Instron utilizado para estampar as amostras. Foi utilizada uma carga de 500 Kg a uma velocidade de 1000 mm/min.

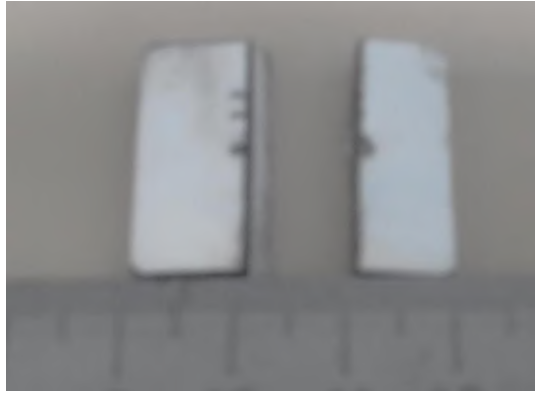
Figura 39: Amostra de alumínio (1b) com corte passando pelo meio da marcação.

Posteriormente as amostras marcadas como F1, M1 e a amostra 2b do aço 'queimado' foram cortadas no meio da marcação para que fosse observada por microscopia a zona de deformação plástica na direção transversal (Figuras 39, 40 e 41).

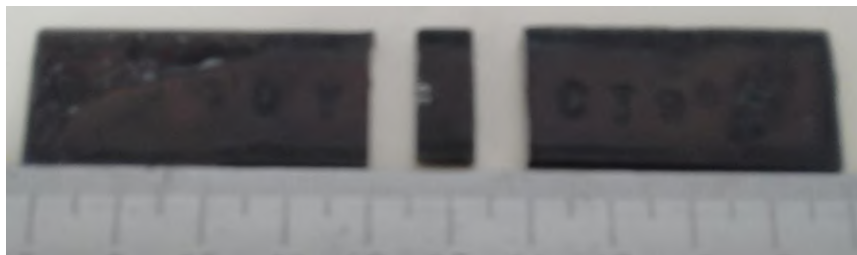
Figura 40: Amostra de aço cortada em três partes.

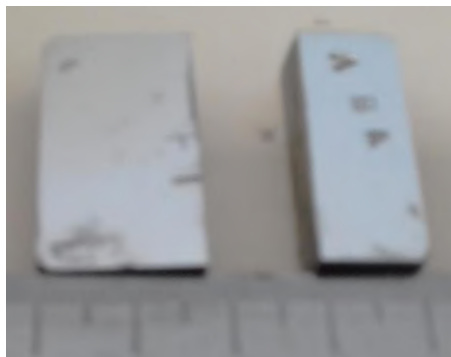
Figura 41: Amostra de aço (3b) com corte passando pelo meio da marcação.

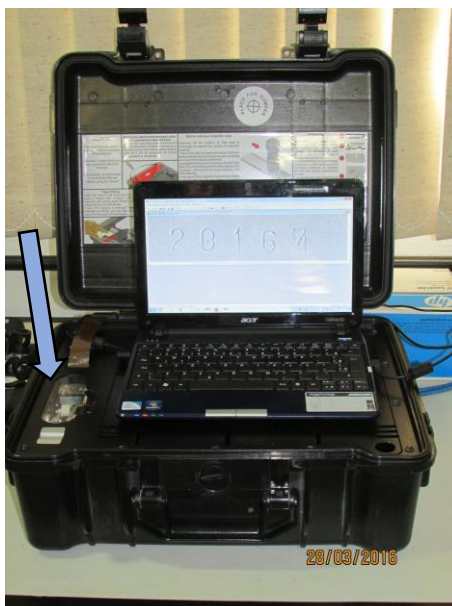
Figura 42: Equipamento Regula Modelo 7515. Estação de trabalho com o leitor magneto-óptico (indicado pela seta azul) e o notebook contendo o software que fornece a imagem obtida com a leitura da fita. [8]

Foi utilizado o equipamento de Magnetografia por Corrente Parasita de Superfícies Metálicas da empresa Regula, Modelo 7515 (Figura 42) e leitor magneto-óptico modelo 7505. A vantagem desse modelo é a sua capacidade de investigar

superfícies de metais ferromagnéticos e paramagnéticos, como ligas de alumínio, porque ele possui dois scanners: um “Fe-scanner”, que deve ser utilizado em materiais ferromagnéticos e um “Al-scanner”, que deve ser utilizado em materiais paramagnéticos. As especificações do equipamento estão apresentadas na Tabela 6.

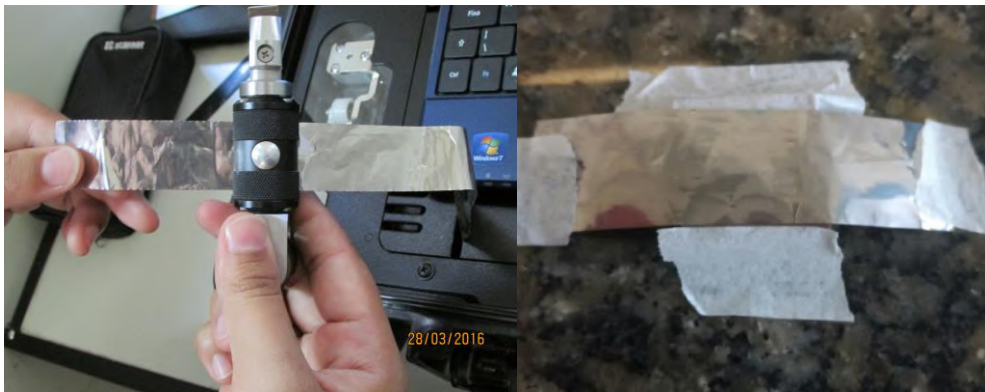
Figura 43: Desmagnetização de uma fita prateada (à esquerda) e fita posicionada sobre a amostra (à direita). [8]

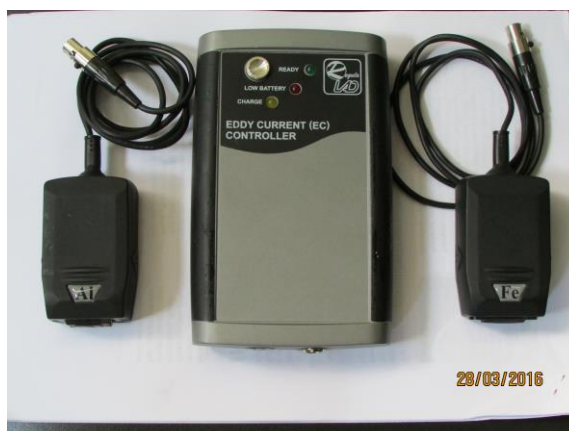
Figura 44: Controlador de correntes parasitas (centro) e os indutores para materiais paramagnéticos (à esquerda “Al-scanner”) e materiais ferromagnéticos (à direita “Fe-scanner”). [8]

- A fita magnética é desmagnetizada com um ímã ou indutor e posicionada sobre a superfície a ser analisada (Figura 43);
- É escolhido o indutor específico para o tipo de material a ser analisado (“Fe-scanner” ou “Al-scanner”) e este é conectado ao controlador (Figura 44);
- Liga-se o controlador e move-se o indutor lentamente ao longo da fita. Também pode-se utilizar um ímã para realizar a cópia magnética (Figura 45);
- Ao término da passagem do indutor sobre a fita, desliga-se o controlador;
- Retira-se a fita, que deve ser inserida no equipamento para visualizar a informação (Figura 46).

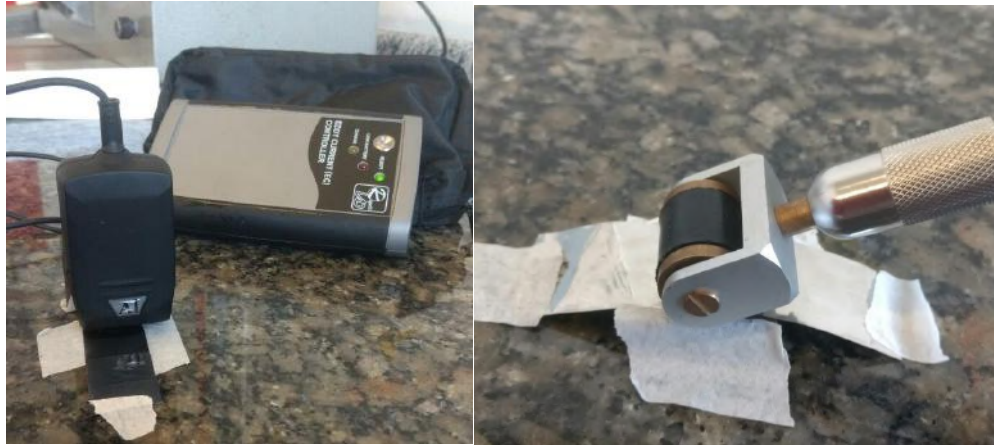
Figura 45: Passagem do “AI-scanner” sobre a fita (à esquerda) e passagem de um ímã sobre a fita (à direita).

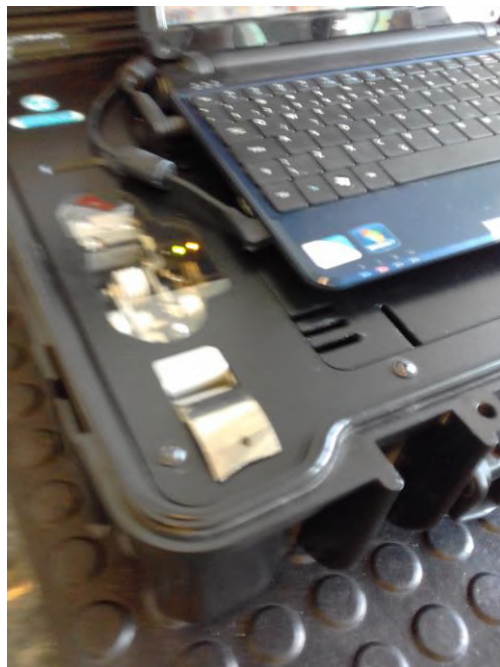
Figura 46: Detalhe da fita inserida no leitor magneto-óptico.

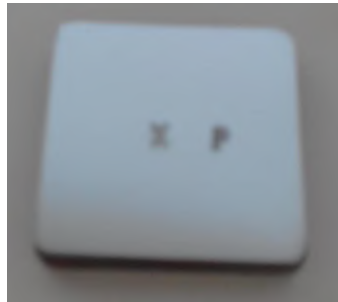
Figura 49: Amostra 3a estampada com os caracteres XP.

Para observar o comportamento dos domínios magnéticos na presença de uma deformação plástica, foi feita uma indentação de HV0,2 em um grão de perlita e gravados os caracteres XP na amostra 3a (Figura 49), após lixamento para retirada do ataque químico. Foram feitas imagens de regiões mais próximas e mais afastadas da indentação e da marcação.

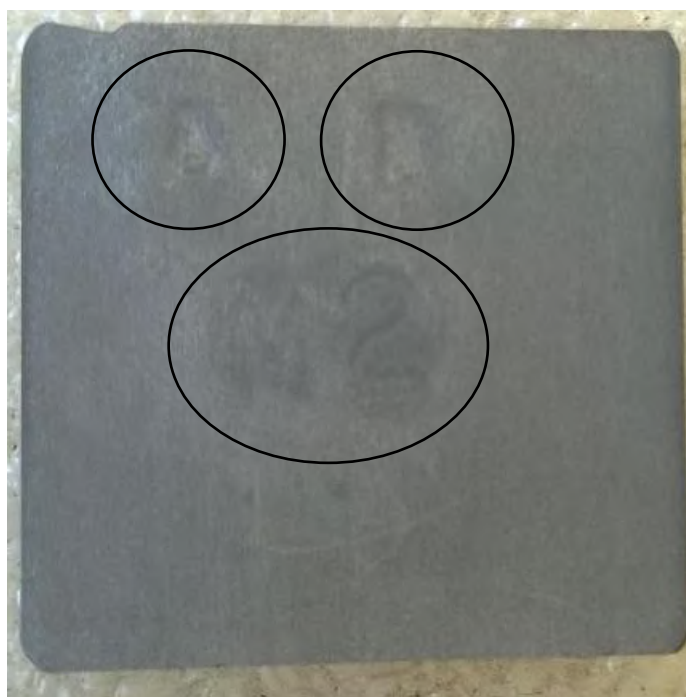
Figura 53: Revelação dos caracteres 'A', 'B', 'M' e '2' na amostra 1c de alumínio.

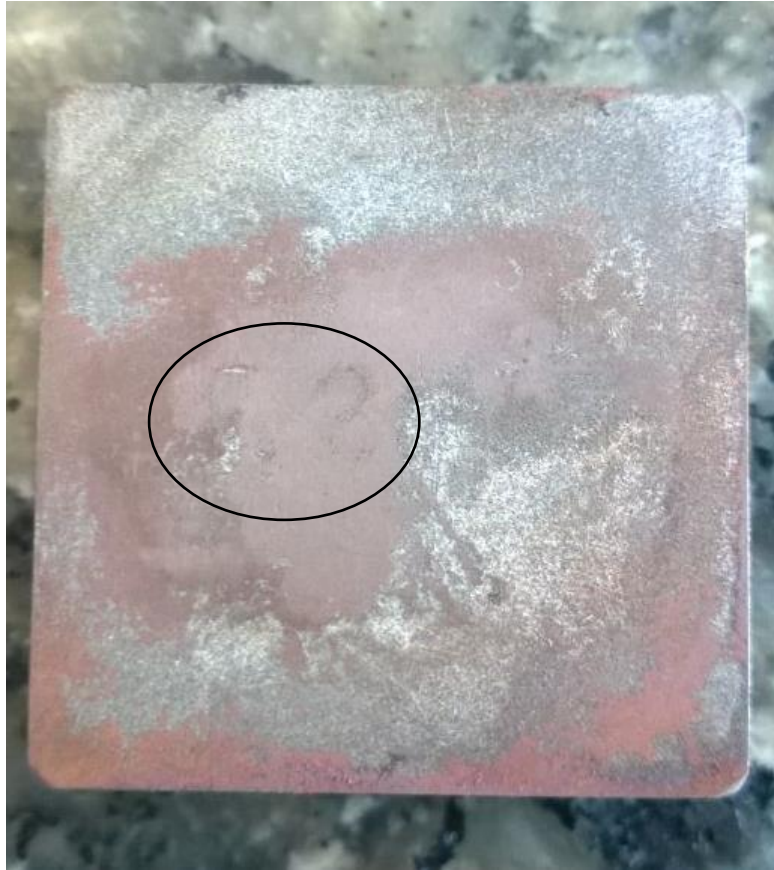
Figura 54: Revelação dos caracteres 'F' e '2' na Amostra 3c de aço.

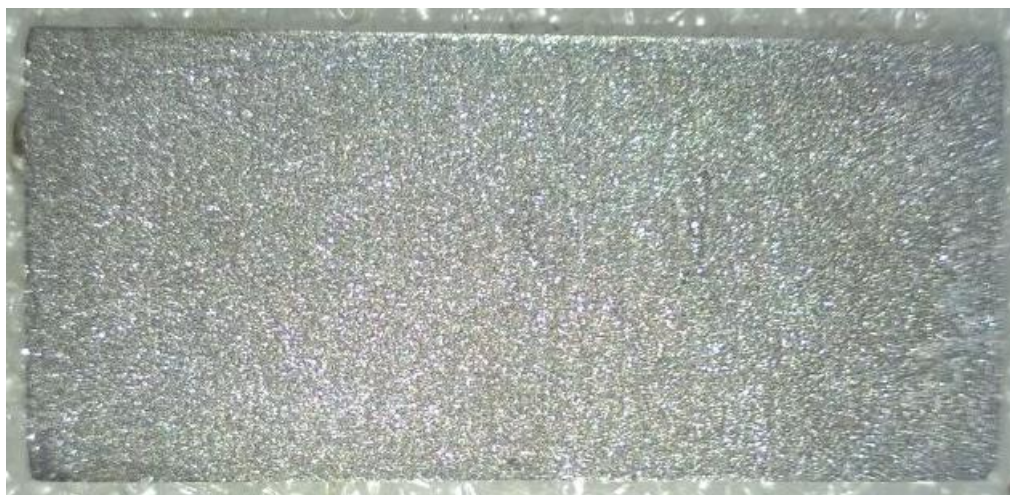
Figura 55: Revelação mal-sucedida na amostra 2c.

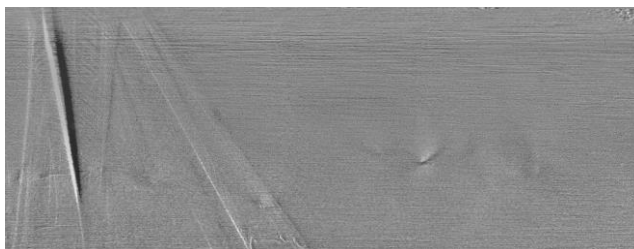
Figura 58: Imagem por magnetografia da superfície da amostra 3d de aço comum.

A recuperação por Magnetografia não foi bem sucedida, nenhuma marcação foi revelada por essa técnica (Figuras 56, 57 e 58). Para fazer um teste, as amostras de aço comum e de alumínio foram lixadas e estampadas novamente com novos caracteres, dessa vez manualmente, e submetidas ao equipamento sem a realização da obliteração (Figuras 59, 60 e 61). Além disso uma das amostras fornecidas pela Regula foi testada (Figuras 62 e 63).

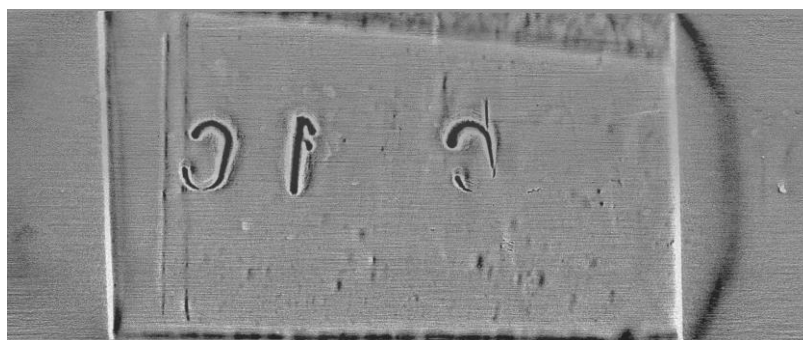
Figura 60: Imagem por magnetografia da superfície da amostra de aço estampada com os caracteres '1' e 'C'.

Pode-se observar que nessas condições o equipamento consegue revelar as marcações presentes na superfície, mas ao removê-las por lixamento, novamente não

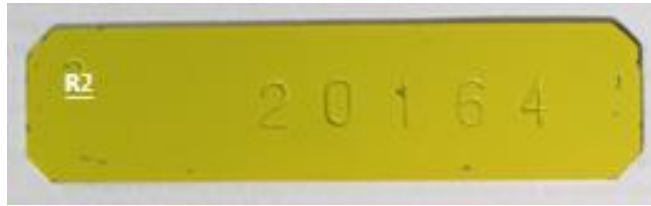
Figura 62: Amostra da Regula. [8, adaptado]

é mais possível a revelação. Já nas amostras da Regula a revelação ocorre perfeitamente.

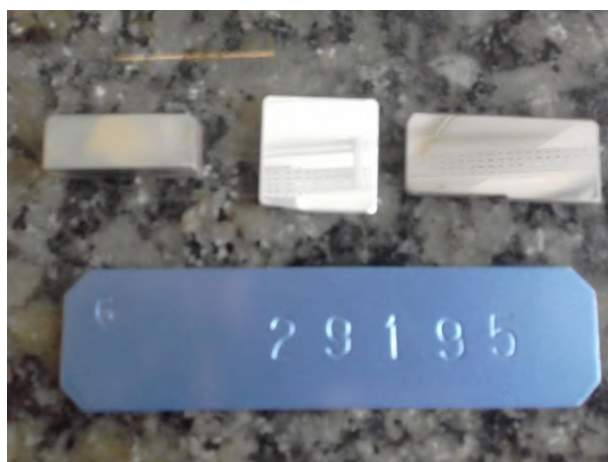
Figura 81: Comparação entre os tamanhos das amostras menores com uma das chapas fornecidas pela Regula. As dimensões das amostras da Regula são (11,5 x 3 x 0,15 cm)
