## **AVALIAÇÃO DO MÉTODO DE CORRENTES PARASITAS CONVENCIONAL E SLOFEC PARA DETECÇÃO DE TRINCAS EM AÇO HP.**

Guilherme Brandt Danhoni Moraes

Projeto de Graduação apresentado ao Curso de Engenharia Metalúrgica da Escola Politécnica, Universidade Federal do Rio de Janeiro, como parte dos requisitos necessários à obtenção do título de Engenheiro Metalurgista.

Agosto 2016

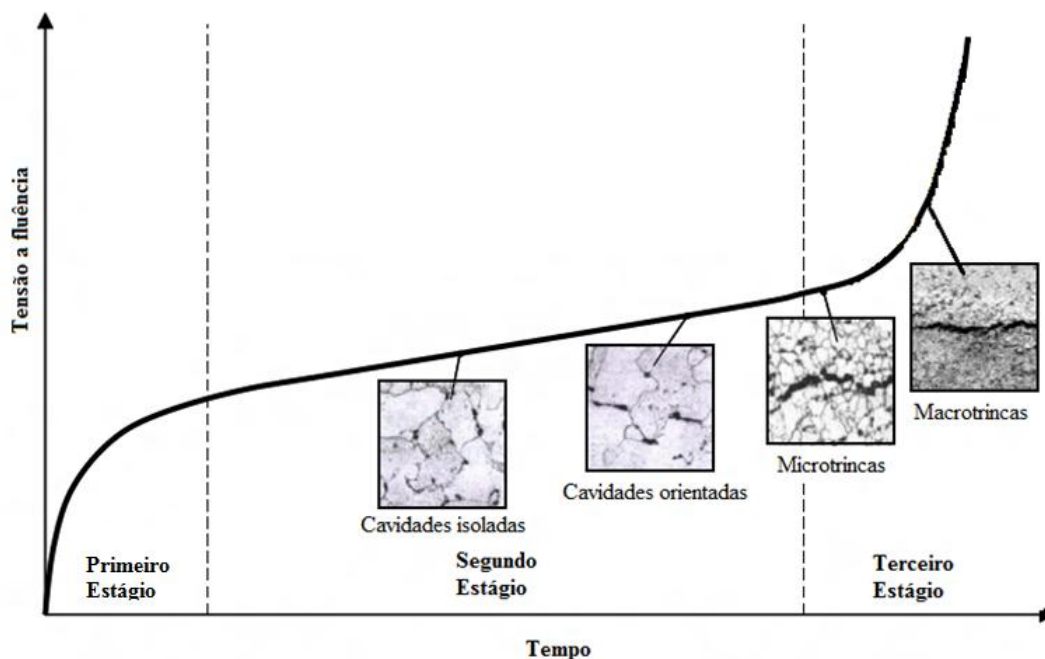
Figura 2.4 – Curva típica da evolução temporal da fluência, ilustrando nas micrografias a evolução microestrutural durante o tempo em serviço de um aço de uma planta nuclear. Adaptado de [15].

O processo de envelhecimento não é o único fator a ser levado em consideração quando se está utilizando tubos de aços da família HP. Os danos por fluência são outro fator que deve ser considerado. As microtrincas, que se formam inicialmente pela interligação de vazios, crescem na direção da parede interna do tubo para posteriormente avançarem para a parede externa [6]. Esses vazios se formam nos contornos dendríticos de forma aleatória, tendo seu aparecimento restrito ao primeiro terço da espessura da parede do tubo, uma vez que a orientação preferencial está nos limites perpendiculares à tensão de tração máxima principal [1]. Os níveis dos danos causados pela fluência, descrito por [1] e [14], estão apresentados de forma resumida na Tabela 2.4 e ilustrado na Figura 2.4.

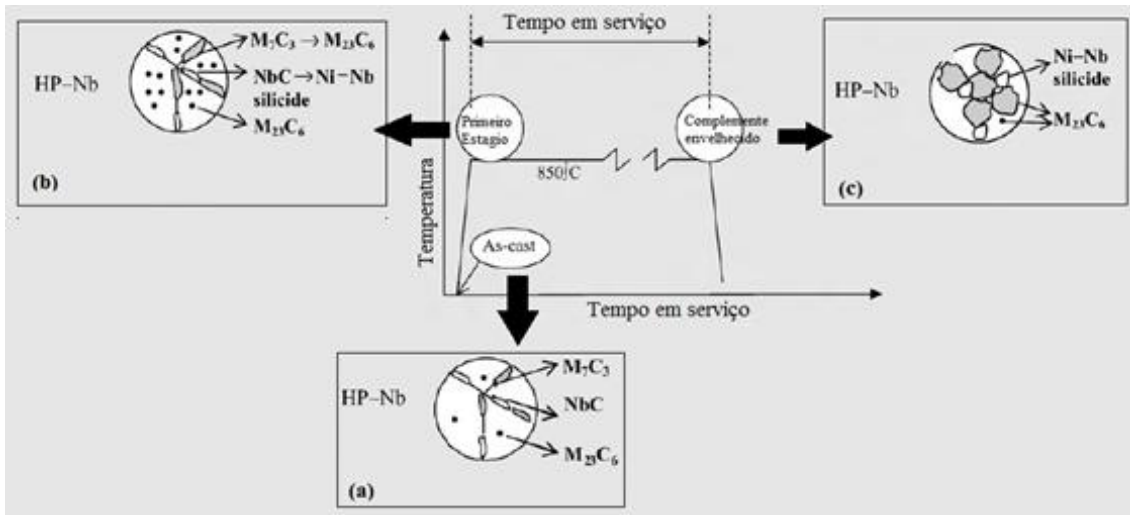
**Figura 2.5 – História térmica das ligas estudadas. Morfologia, localização e evolução da microestrutura dos aços HP. (a) morfologia microestrutural do material no estado bruto de fusão, (b) morfologia dos precipitados no primeiro estágio, (c) morfologia dos precipitados quando o material estiver completamente envelhecido. Adaptado de [9].**

SHI et al. [9] estudaram as transformações microestruturais ocorridas em serviço dos aços HP modificados ao nióbio. Os principais constituintes formados na matriz desta liga *as-cast* e em serviço podem ser vistas na **Figura 2.5**. Observa-se que quando a liga está em estado bruto de fusão, os carbeto primários são dos tipos NbC e  $M_7C_3$ , sendo o  $M_7C_3$  predominantemente rico em cromo. Com aumento da temperatura de parede e tempo em serviço, ocorre uma transformação do carbeto NbC em fase G, um siliceto misto de nióbio e níquel ( $Ni_{16}Nb_6Si_7$ ), dos carbeto  $M_7C_3$  interdendríticos em  $M_{23}C_6$ , e a precipitação secundária de carbeto  $M_{23}C_6$  na matriz.

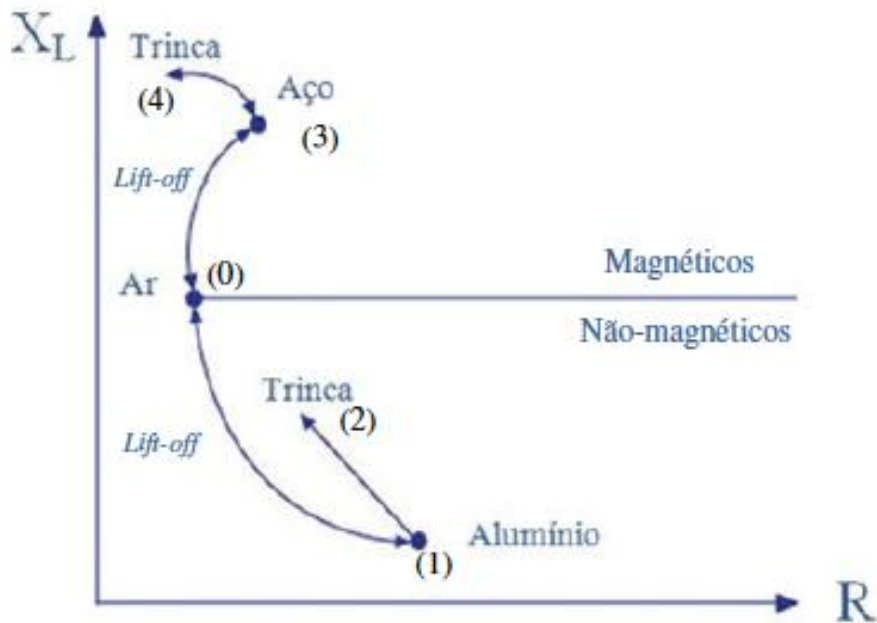
Figura 2.9 – Plano de impedância. Adaptado de [22].

existência de trincas será percebida de forma similar ao caso anterior, onde haverá queda na resistência e aumento da reatância, como se vê na linha 3-4 [22].

Outra informação importante que pode ser vista na **Figura 2.9** é o *lift-off* representado pela linha 0-1, no caso do alumínio e pela linha 0-3, no caso do aço ferrítico. Este termo define o espaço entre a sonda e a peça.

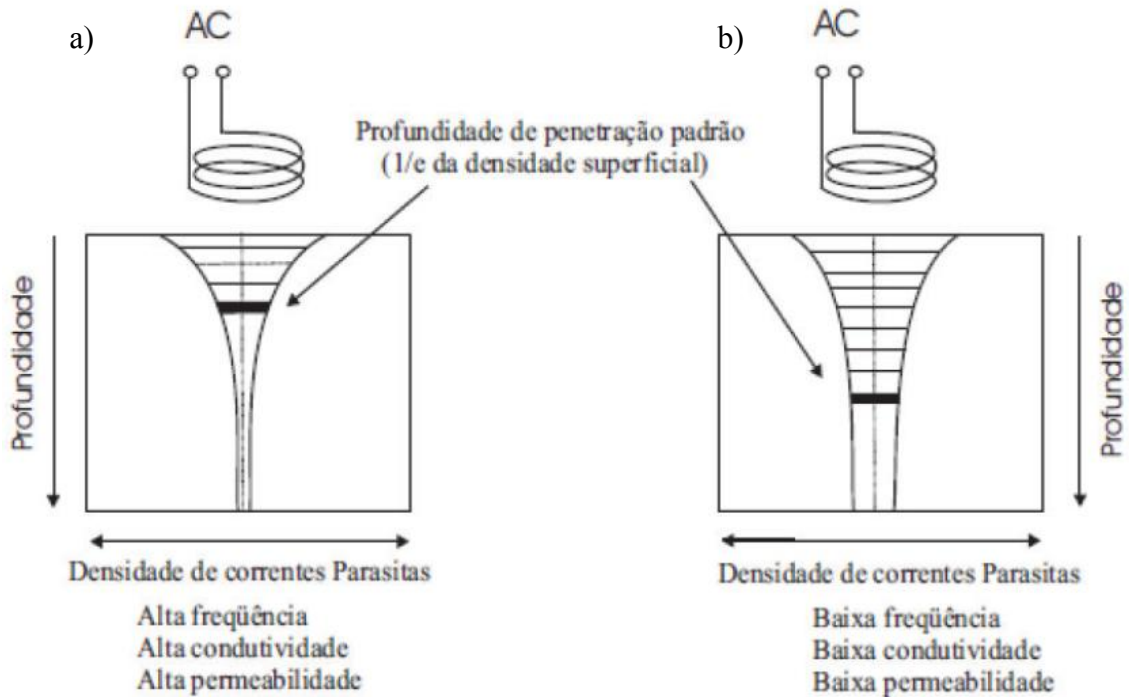
**Figura 2.11 – Representação da profundidade de penetração padrão em duas situações diferentes: (a), menor profundidade; e, (b) maior profundidade. Adaptado de [23].**

Na **Figura 2.11** é possível ver uma representação das distribuições de correntes parasitas em duas situações diferentes, destacando-se a mudança na profundidade de penetração mediante alterações na frequência, permeabilidade magnética e condutividade elétrica do material testado. Percebe-se que no caso “a”, **Figura 2.11(a)**, as correntes parasitas induzidas na peça apresentam maior concentração e estão mais próximas à superfície, em comparação com o caso “b”, **Figura 2.11(b)**.

$$\delta \cong \frac{1}{\sqrt{\pi f \mu \sigma}} \quad \text{Equação 2.6}$$

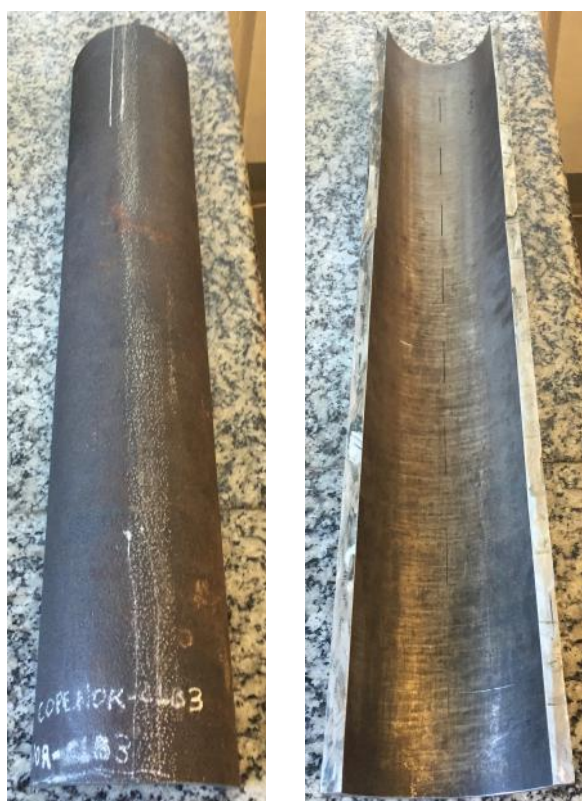
**Figura 3.1** – Fotografias do corpo de prova em estudo.

O corpo de prova analisado é um aço austenítico da família HP, retirado de um forno de reforma após 107.000 de horas em serviço, que esteve submetido a uma temperatura entre 600 – 700 °C. O corpo de prova (CP) corresponde a uma sessão de um tubo cortado na direção axial, com o corte passado pela origem, ou seja, pelo meio do tubo. Duas fotografias do corpo de prova podem ser vistas na **Figura 3.1**.

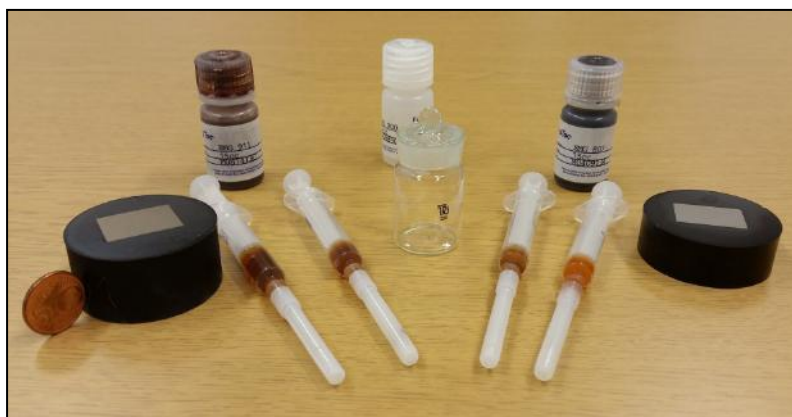
Figura 3.3. Equipamentos utilizados na aplicação de Ferrofluido, [19].

A aplicação de Ferrofluido foi realizada buscando obter evidências de resposta magnética na parede externa do tubo. Para tal duas amostras, uma de cada extremidade do corpo de prova, foram cortadas, embutidas em resina, lixadas e polidas até que se obtivesse o acabamento superficial necessário. Com as amostras ainda sem ataque, procedeu-se ao microscópio ótico (Axio Imager.M1m da marca *Zeiss*) a fim de obter imagens da microestrutura do aço. Após a obtenção dessas imagens, foi realizada a aplicação de uma solução de Ferrofluido na superfície tratada, a fim de revelar algum comportamento magnético. Mais uma vez as amostras foram levadas ao microscópio e novas imagens, agora após a aplicação do Ferrofluido, foram obtidas. O Ferrofluido utilizado foi o EMG 909 e o solvente foi o EMG 900 series, ambos da marca *FerroTec*, Figura 3.3.

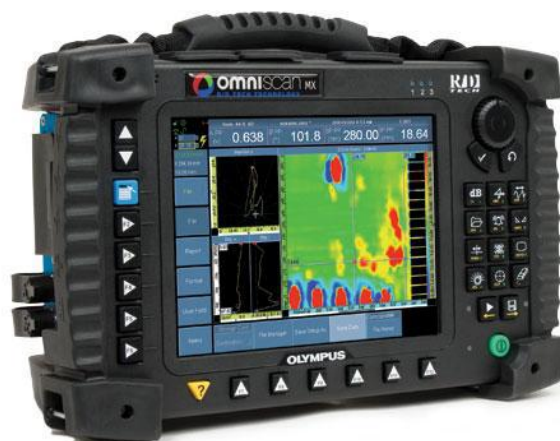
**Figura 3.4 – Equipamento de correntes parasitas utilizado: OmniScan MX ECA da Olympus.**

Para a inspeção com correntes parasitas foi utilizado o equipamento da fabricante Olympus, modelo OmniScan MX ECA, **Figura 3.4**. O OmniScan foi acoplado a um osciloscópio para que fosse possível obter todos os pontos de varredura dos testes realizados, o que permitiu o posterior tratamento desses dados. A **Figura 3.5** demonstra como foi a montagem utilizada para a realização dos testes por SLOFEC.

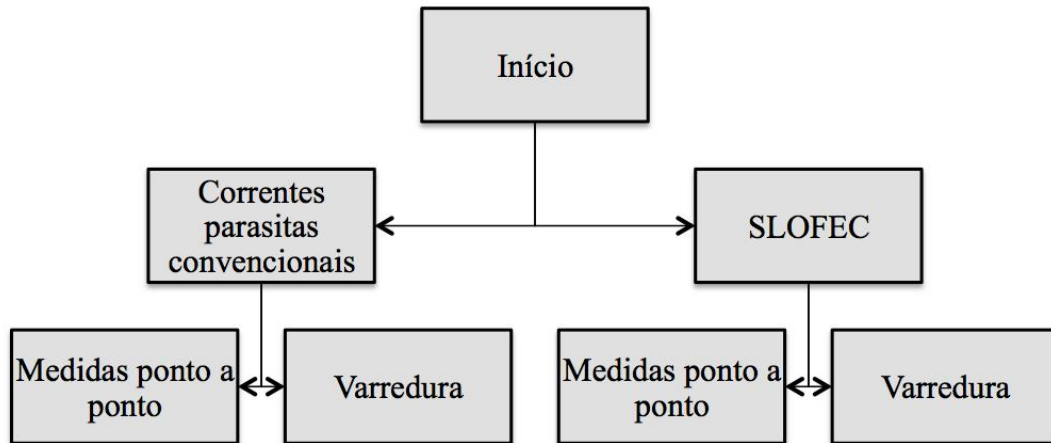
Figura 3.6 – Metodologia utilizada para a aquisição dos sinais por correntes parasitas e SLOFEC.

Conforme observado na **Figura 3.6**, os testes foram realizados em duas etapas: uma apenas com a sonda (correntes parasitas convencional) e outra com o acoplamento a um *yoke* (SLOFEC). O tubo foi dividido em dez regiões, sendo oito regiões com entalhes e duas, uma em cada extremidade, sem entalhes. Tanto para a obtenção de medidas com correntes parasitas quanto para com SLOFEC, foram realizadas entre cinco e dez tomadas de dados em cada uma das dez regiões de duas formas diferentes: ponto a ponto – onde a sonda foi calibrada no ar e foram realizadas três medidas, uma no entalhe e duas fora do entalhe, **Figura 3.7.a**; varredura – onde a sonda foi calibrada na peça e deslocada de uma região sem entalhe até outra sem entalhe, passando pelo entalhe, **Figura 3.7.b**.

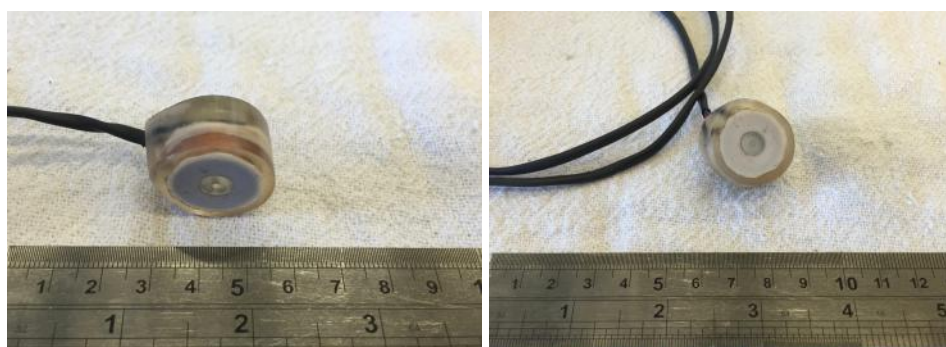
**Figura 3.8 – Sonda utilizada nos testes.**

A sonda de inspeção foi fabricada no LNDC com um fio de cobre AWG36 (diâmetro de 0,13 mm) embobinado ao redor de um núcleo de ar com 1.200 voltas, **Figura 3.8**. A frequência de operação da bobina está entre 1 kHz e 10 kHz e sua resistência é de 70  $\Omega$ . Uma fotografia mostrando o acoplamento da sonda ao *yoke* pode ser vista na **Figura 3.9**. Os parâmetros de operação utilizados no **OmniScan** são apresentados na Tabela 3.4. A determinação da frequência foi feita a partir da **Equação 2.6** e foi constatado 2 kHz permitiriam uma profundidade de penetração próxima da espessura do tubo. A Tabela 3.3 mostra, para os valores de condutividade elétrica média ( $\sigma_{\text{envelhecido}} = 0,987 \times 10^6$  e permeabilidade magnética absoluta ( $\mu = 1,0076 \times 10^{-6}$ ), os resultados de profundidade de penetração para diferentes frequências.

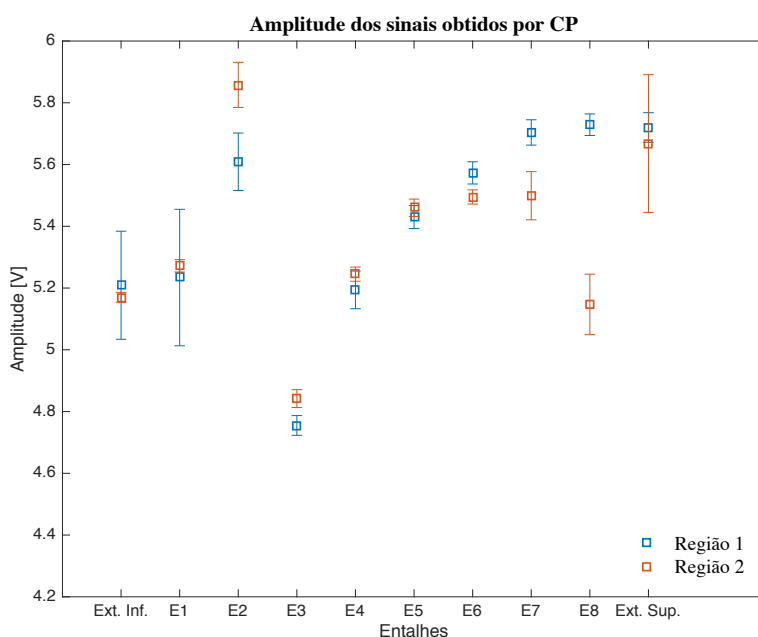
**Figura 4.3 – Amplitude dos sinais obtidos por correntes parasitas nas regiões 1 e 2.**

Se o CP tivesse o mesmo estado de envelhecimento ao longo de seu comprimento, pressupõe-se que tanto a amplitude como a fase dos pontos da região 1 (sem entalhes) deveriam ser iguais ou muito próximos. No entanto, conforme observado na **Figura 4.3** e **Figura 4.4** existe uma tendência de aumentar ambos os parâmetros partindo da extremidade inferior até a extremidade superior. Desta forma, evidencia-se que existe uma variação no comportamento magnético ao longo CP. Foi observada uma grande variação (região 1): na fase, entre  $223,595^\circ$  (Entalhe 8) e  $150,665^\circ$  (Entalhe 2); e, na amplitude, entre 5,729 (Entalhe 8) e 4,755 (Entalhe 3).

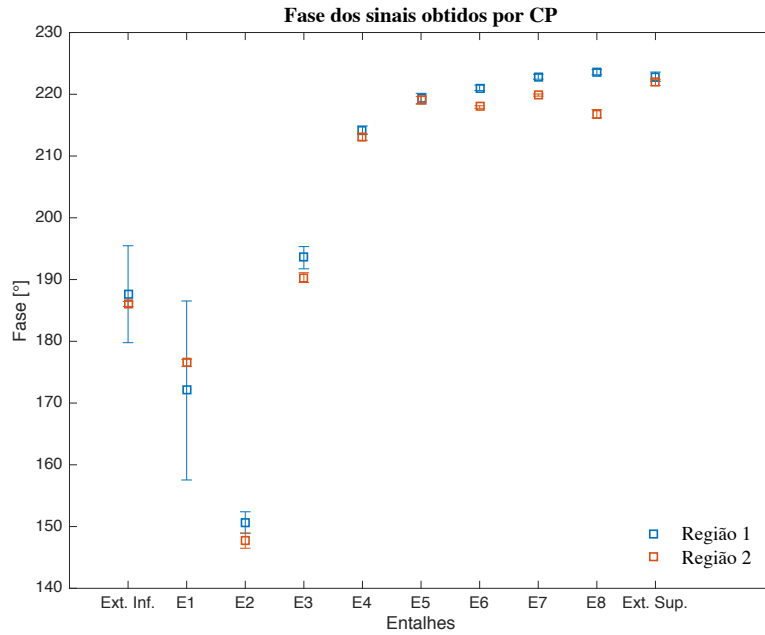
Figura 4.4. Fase dos sinais obtidos por correntes parasitas nas regiões 1 e 2.

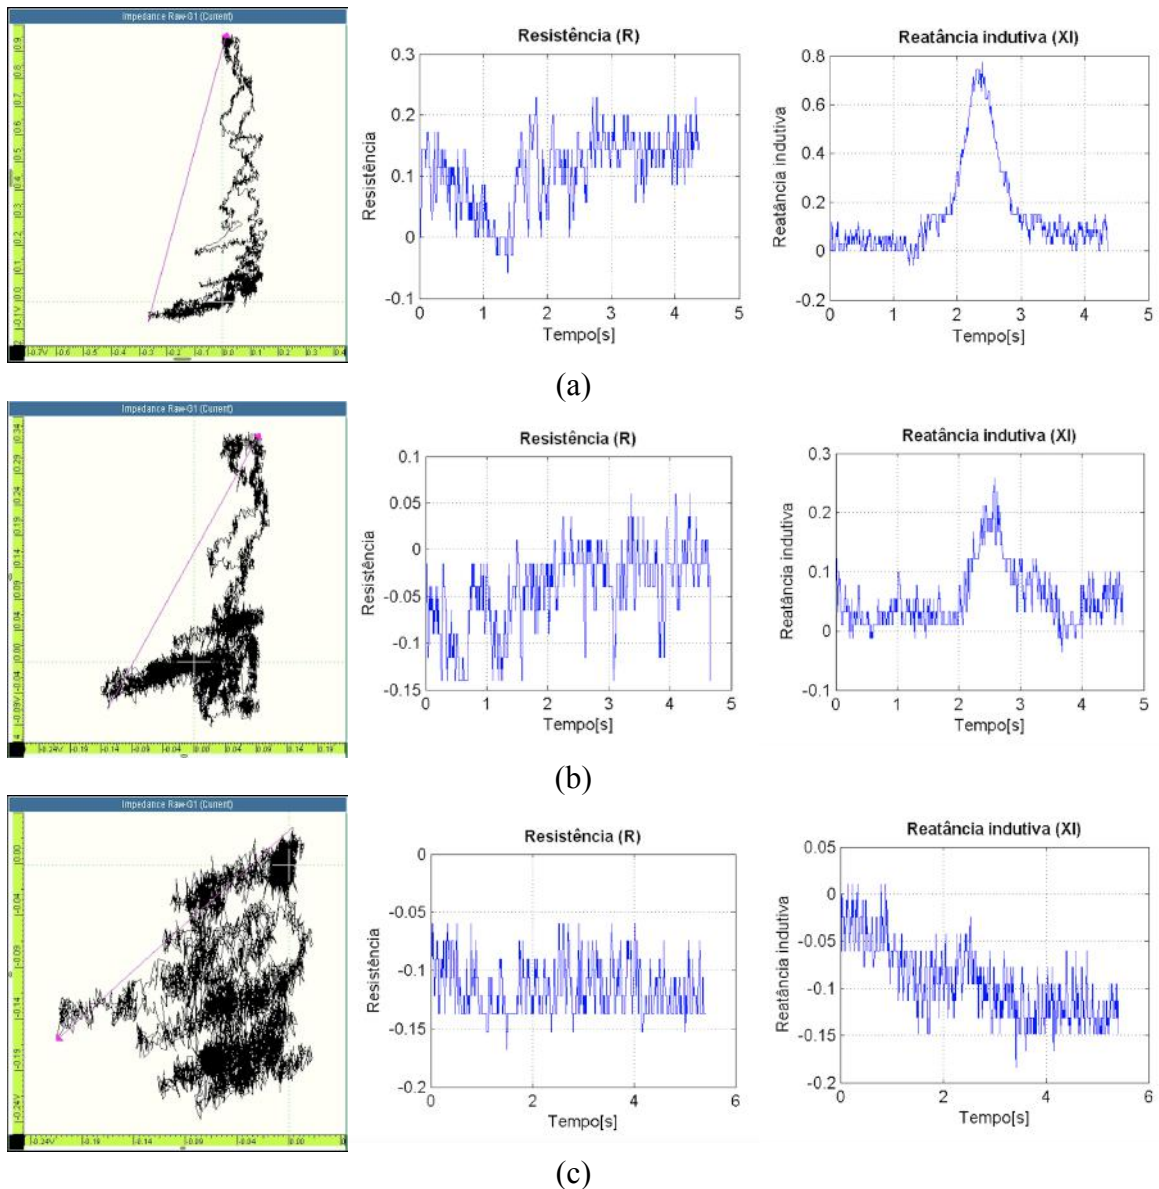
Figura 4.6 – Gráficos do plano de impedância do ensaio com correntes parasitas com suas respectivas componentes - resistência elétrica ( $R$ ) e reatância indutiva ( $X_L$ ) - para o ensaio de varredura (*lift-off* constante) dos entalhes: (a) 8; (b) 7; (c) 5.

A **Figura 4.6** mostra os planos de impedância obtidos pelo OmniScan (primeira coluna) e suas respectivas componentes: Resistência (R); e, Reatância Indutiva ( $X_L$ ), para os entalhes 8, 7 e 5. As dificuldades para a obtenção dos dados, como a baixa frequência utilizada nos testes (2 kHz) e a escala muito pequena do plano de impedância nos ensaios de varredura, contribuem para que os sinais da **Figura 4.6** apresentem uma relação sinal/ruído pequena e, conseqüentemente, os desvios padrões das 10 regiões apresentam um valor significativamente maior, **Tabela 4.2**, se comparado com os resultados ponto-a-ponto.

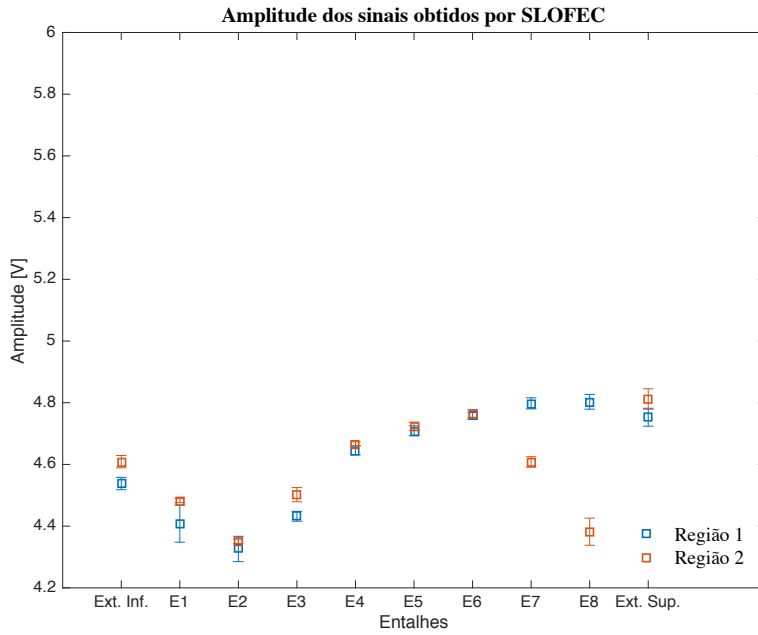
Figura 4.7. Amplitude dos sinais obtidos por SLOFEC na região 1 e 2.

Ao analisar os valores médios das fases e das amplitudes em todas as regiões, é possível perceber que a variação destes é muito menor em comparação com os valores obtidos com as correntes parasitas: fase, entre 214,650° (Entalhe 7) e 202,040° (Entalhe 2); na amplitude, entre 4,803 (Entalhe 8) e 4,326 (Entalhe 3). Isso indica que a influência relacionada à resposta magnética da parede externa do tubo foi minimizada drasticamente com a utilização da técnica de SLOFEC.

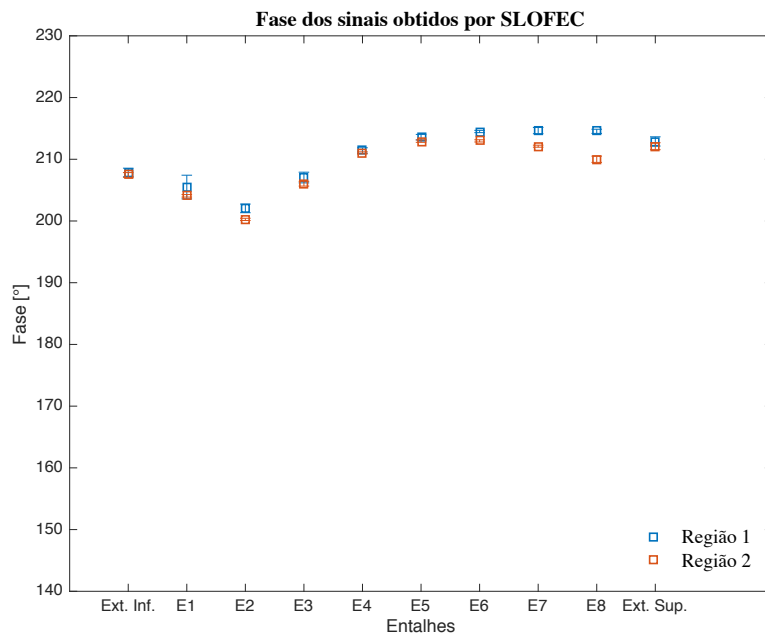
Figura 4.8. Fase dos sinais obtidos por SLOFEC na região 1 e 2.

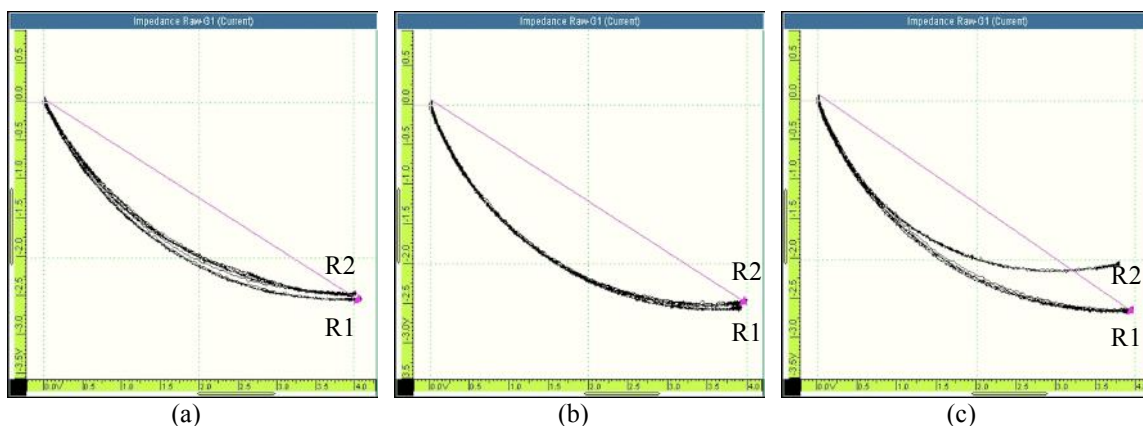
**Figura 4.9 – Plano de impedância do ensaio com SLOFEC para medidas ponto a ponto: (a) extremidade superior; (b) Entalhe 5; (c) Entalhe 8.**

o entalhe 8, **Figura 4.9(c)**, é o único que apresenta uma diferença significativa entre a região 1 e a região 2.
