O ponto de vista Ergonômico Ambiental sobre uma biblioteca universitária: análise do território e a relação dos usuários com o ambiente

The point of view Environmental Ergonomic about a university library: analysis of the territory and the relationship of users with the environment

Gilberto Rangel; Universidade Federal do Rio de Janeiro; UFRJ
Gabriela Meireles; Universidade Federal do Rio de Janeiro; UFRJ
Juliana Pani; Universidade Federal do Rio de Janeiro; UFRJ
Luana Cunha; Universidade Federal do Rio de Janeiro; UFRJ
Lucas Santana; Universidade Federal do Rio de Janeiro; UFRJ
Marinara Lopes; Universidade Federal do Rio de Janeiro; UFRJ

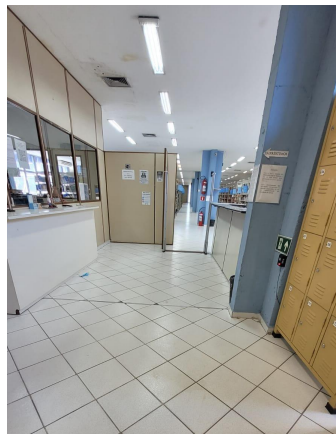
Figura 1 - Recepção da BJA

O sistema de utilização da biblioteca é semelhante ao padrão desta categoria, possui armários com trancas e estantes de guarda, pois a entrada com mochilas não é permitida. O espaço possui mesas e cadeiras para estudo, e bancos para leitura. Os usuários têm livre acesso ao acervo, e para empréstimos de itens, é necessário levá-los ao balcão de atendimento e realizar o cadastro com um dos funcionários. A devolução dos livros pode ser feita no balcão de atendimento ou em uma das caixas de devolução de livros espalhados pelo prédio, porém, deve-se ter atenção para não confundir com as caixas semelhantes de outras bibliotecas.

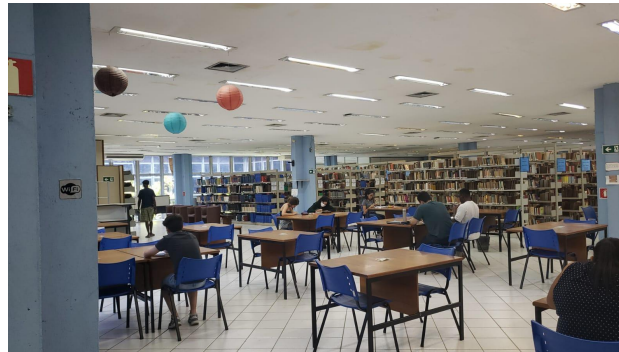
Figura 9 - Visão geral da área de estudos da BJA

A circulação entre as mesas e as estantes é satisfatória, possibilitando duas pessoas em pé utilizarem o local, ou uma em cadeira de rodas, entretanto, não há um padrão, estando algumas estantes com distâncias reduzidas entre elas. Na área de leitura próxima às estantes, há assentos em bancos contínuos, não muito utilizados pelos estudantes e não há assentos individuais. Além disso, existem poucas tomadas distribuídas, principalmente na área das mesas de estudo.

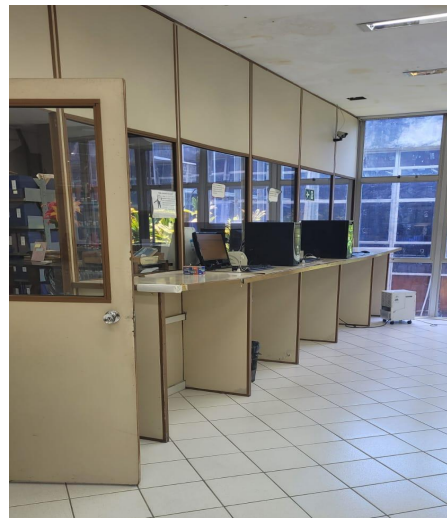
Figura 10 - Área de computadores da BJA

Encontra-se poucos computadores utilizados pelos estudantes, entretanto, estão dispostos em mesas elevadas de forma que sua utilização se dá quando se está de pé, o que os torna inacessível para pessoas em cadeiras de roda. Próximo aos computadores existem poltronas pouco confortáveis, assim como os bancos sem encosto presentes no espaço, não são muito utilizados pelos frequentadores. A antessala é o local atualmente mais adequado para estudo em grupo, devido às mesas maiores e a maior liberdade quanto à produção de ruídos, no entanto, não possui aparelhos condicionadores suficientes funcionando o que gera um desconforto térmico.

Um ponto importante que atrapalha nas pesquisas é a falta de cadeiras na área dos computadores e ainda altura de mesas inadequadas - problema que pode ser resolvido com a alteração do mobiliário para um mais adequado seguindo a norma NR17. Propõe-se ainda que o espaço seja utilizado para disponibilização de *audiobooks* e fones de ouvido para pessoas com deficiência visual.
