**SISTEMA DE GESTÃO DE SEGURANÇA DE PROCESSOS
BASEADA EM RISCO: ESTUDO DE CASO DO ACIDENTE DO
FPSO P-48**

Trabalho de Conclusão de Curso apresentado à Escola de Química da Universidade Federal do Rio de Janeiro, como parte dos requisitos necessários à obtenção do grau de Engenheiro Químico.

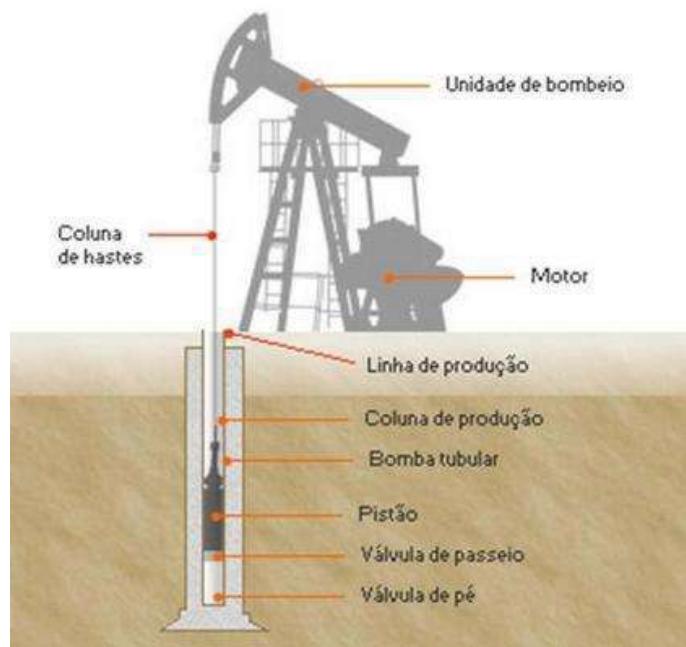
Figura 2 - "Cavalo de Pau" utilizado em extrações *onshore*

No início da exploração *Onshore*, devido à alta pressão no reservatório, o petróleo pode jorrar naturalmente até a superfície sem necessidade de bombeamento. No entanto, conforme a pressão do reservatório diminui, métodos artificiais de extração são empregados, sendo o mais comum o uso do sistema de bombeio mecânico, como o "cavalo de pau", observado na Figura 2. Esse equipamento utiliza movimentos de vai e vem para acionar uma bomba instalada no fundo do poço, permitindo a continuidade da produção. Essa transição de métodos demonstra a importância de tecnologias adaptativas para garantir a viabilidade da extração *onshore* ao longo do tempo (HUNT, 1996; TISSOT; WELTE, 1984).

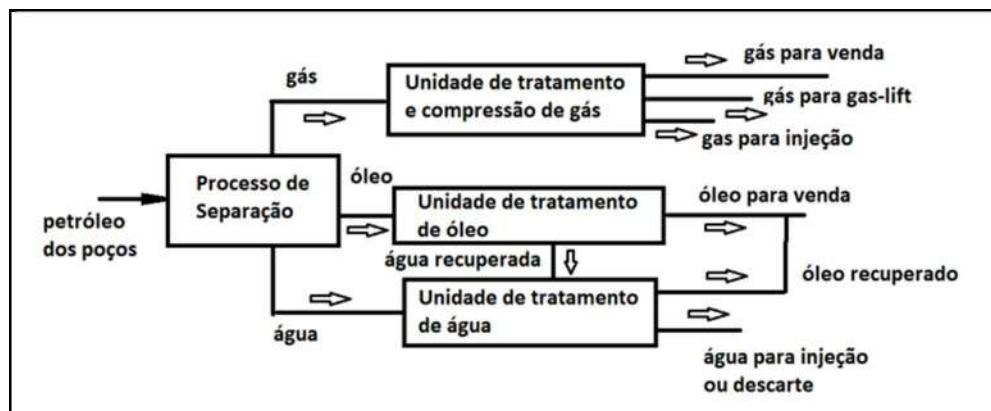
Figura 4 - Fluxograma do processamento primário do óleo

Durante a vida de um campo de petróleo sua produção consiste, basicamente, de uma mistura composta por gás, óleo e água juntamente com impurezas. No entanto, como o interesse econômico é somente na produção de hidrocarbonetos (óleo e gás), há necessidade de dotar os campos com instalações destinadas a efetuar o processamento primário dessa mistura (THOMAS, 2004). Esse processamento pode ser resumido em três etapas: separação do óleo, do gás e da água com impurezas, processamento inicial dos hidrocarbonetos e o tratamento da água, seja para descarte ou reinjeção no reservatório, conforme mostrado pela Figura 4 a seguir. (THOMAS, 2004).

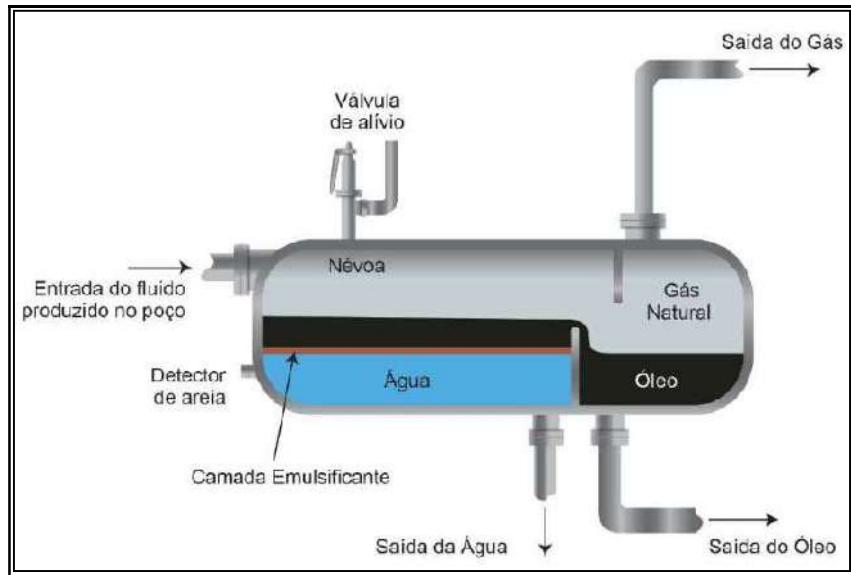
Figura 5 - Separador Trifásico

O primeiro equipamento que a produção do poço encontra é o separador trifásico, onde ocorre a separação inicial do óleo, da água e do gás, como pode ser observado na Figura 5. Nesse equipamento existe um condutor de líquido para que não haja a perturbação da interface óleo/água. Dessa forma, o óleo, menos denso, fica na parte de cima da interface e verte para uma câmara de óleo, onde é coletado e enviado para uma segunda etapa de tratamento ou comercializado apenas com essa primeira separação (Figura 5). A água, mais densa, fica na parte debaixo da interface, podendo ser coletada na própria câmara de produção (Figura 5). O gás é separado ao entrar no vaso separador e recolhido na parte superior do equipamento (Figura 5) (THOMAS, 2004).

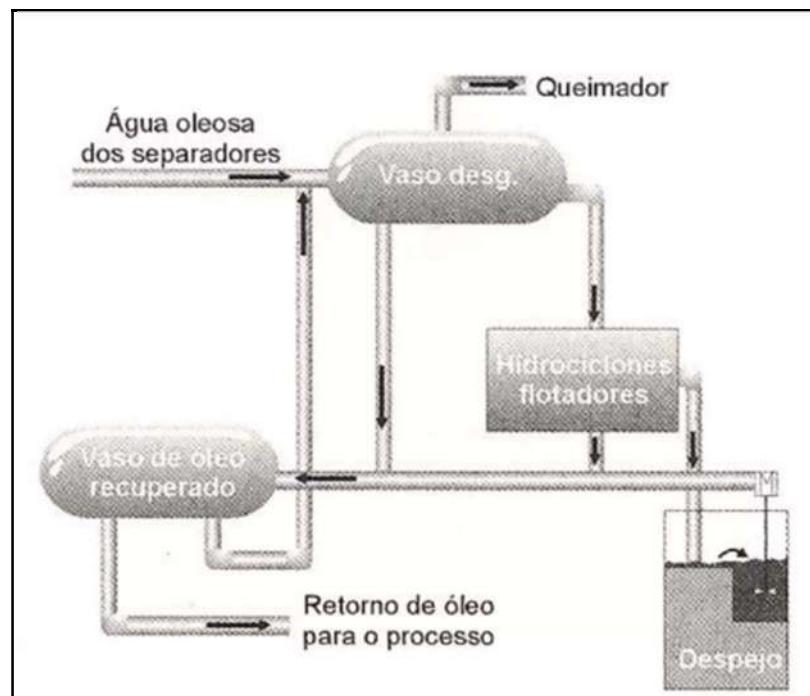
Figura 6 - Fluxograma típico de tratamento de água

hidrociclones e flotadores, com o objetivo da remoção do óleo residual (reciclado para o processo), e, posteriormente, descartada ou injetada, conforme Figura 6. (THOMAS, 2004).

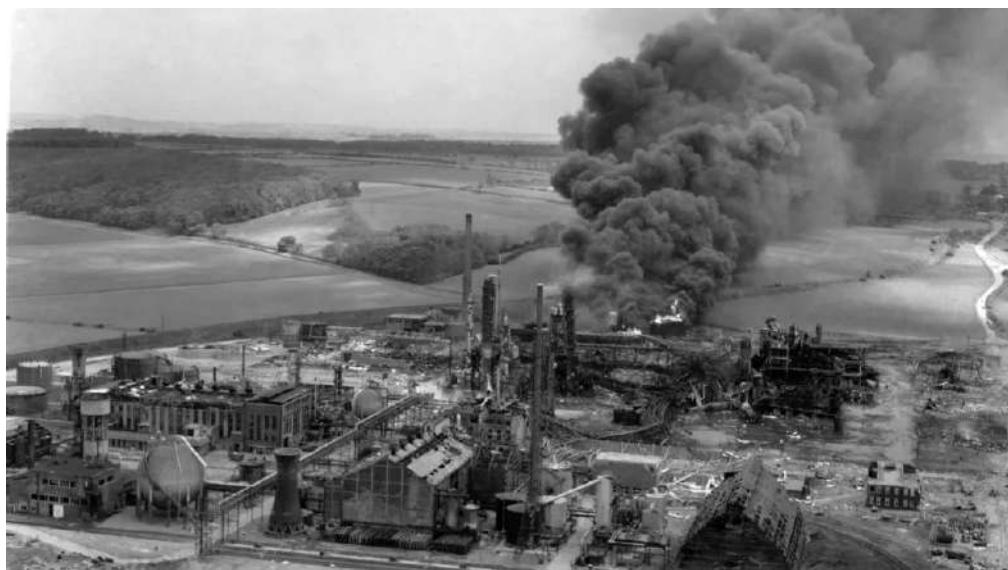
Figura 8 - Fotografia do acidente em Flixborough

O desastre de Flixborough, ocorrido em junho de 1974, é amplamente reconhecido como um dos eventos mais significativos na história da segurança de processos e ainda é considerado o pior acidente industrial terrestre no Reino Unido (MANNAN, 2005). A explosão, equivalente a 15-45 toneladas de Trinitrotolueno (TNT), matou 28 trabalhadores, feriu gravemente 89 pessoas e destruiu aproximadamente 2.000 edificações nos arredores (VENART, 2004), a consequência na indústria de Flixborough pode ser vista na Figura 8.

Quando um dos reatores desenvolveu uma fissura e foi retirado para reparos, instalou-se um tubo temporário para manter a produção. Devido à disposição dos reatores em degraus (permitindo o transbordo entre eles), o tubo provisório não era reto, possuindo dois desvios. Embora os tubos permanentes tivessem 28 polegadas de diâmetro, o tubo temporário foi fabricado com 20 polegadas, dimensionado para a vazão requerida, e foram mantidos foles de 28 polegadas nas extremidades (MANNAN, 2005; KLETZ, 2001).

A consequência foi uma das maiores explosões de nuvem de vapor já registradas, que destruiu a unidade de oxidação, os equipamentos adjacentes e causou danos extensos ao complexo, inclusive a demolição de um bloco de escritórios situado a cerca de 100 metros. Se o acidente tivesse ocorrido durante o expediente, em vez de às 17h de um sábado, o número de vítimas poderia ter alcançado aproximadamente 128, em vez de 28 (KLETZ, 2001).

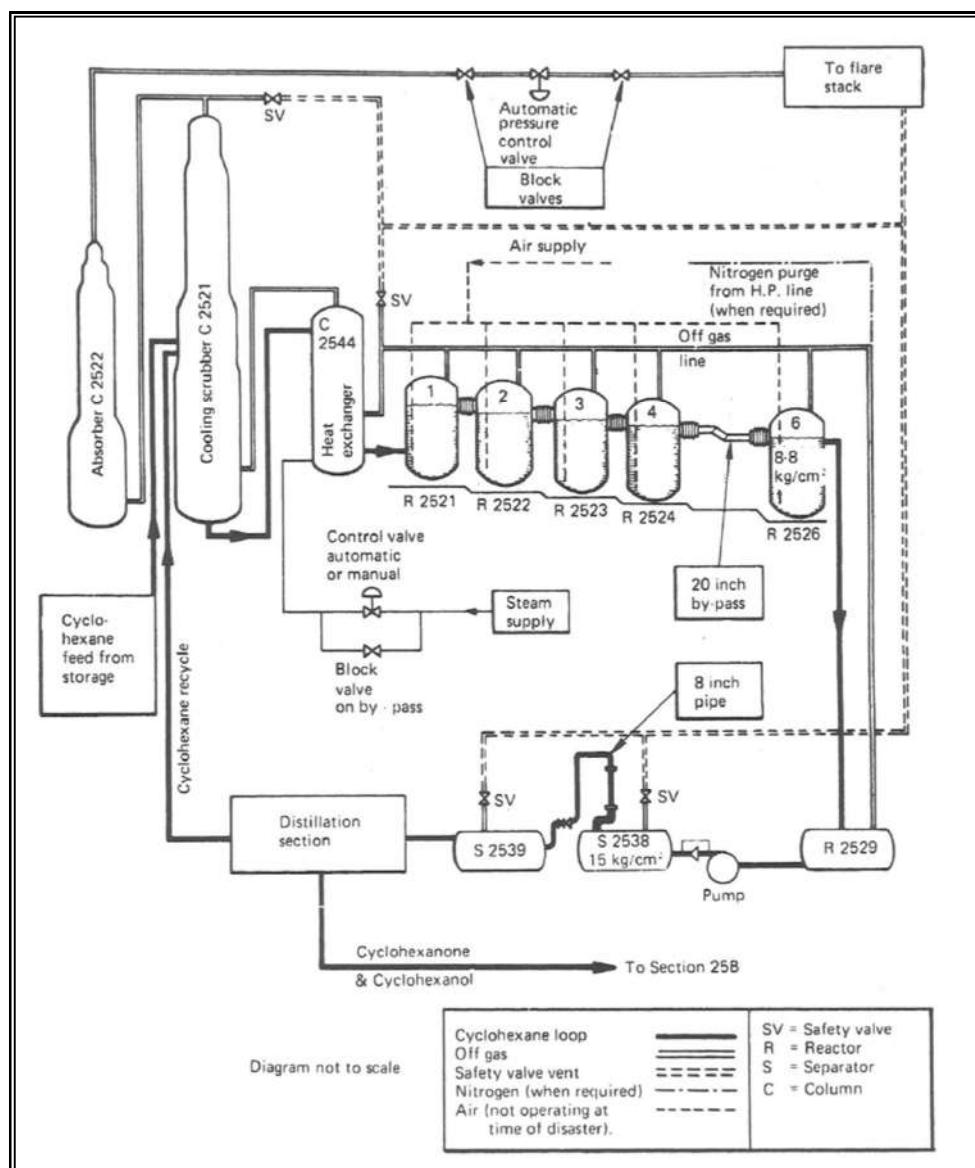
Figura 9 - Diagrama de fluxo simplificado da planta de Flixborough.

(45%). No processo, o ciclo-hexano era oxidado com ar para produzir uma mistura de ciclo-hexanona e ciclo-hexanol (conhecida como mistura KA). Devido à lentidão da reação e à necessidade de manter baixa a conversão para evitar subprodutos indesejados, a planta mantinha um inventário elevado, de cerca de 400 toneladas. A reação ocorria na fase líquida em seis vasos de aproximadamente 20 toneladas cada, com o líquido transbordando de um reator para outro enquanto se injetava ar; o material não convertido era recuperado por destilação e reciclado (MANNAN, 2005). A Figura 9, apresentada abaixo, ilustra o processo simplificado da planta de oxidação de ciclo-hexano em Flixborough.

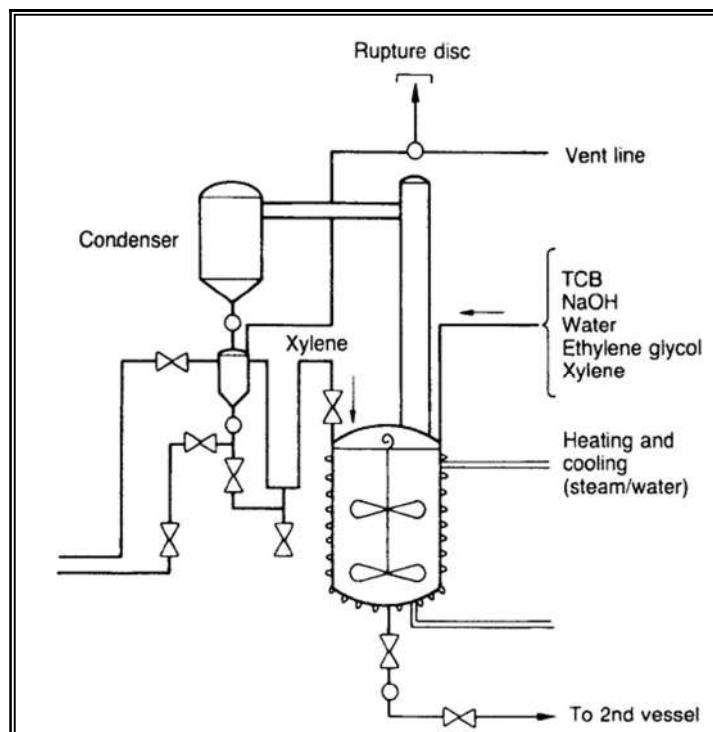
Figura 11 - Sistema do reator em Seveso

Cerca de 15 minutos após o desligamento do agitador, a camada superior da mistura química aquecida atingiu 180–190°C, ativando lentamente uma reação exotérmica descontrolada. Esse processo continuou evoluindo durante sete horas, até que a temperatura interna do reator ultrapassou 230°C, ponto no qual a reação química se tornou irreversível, culminando na formação de TCDD em grande quantidade (MANNAN, 2005; KLETZ, 2001).

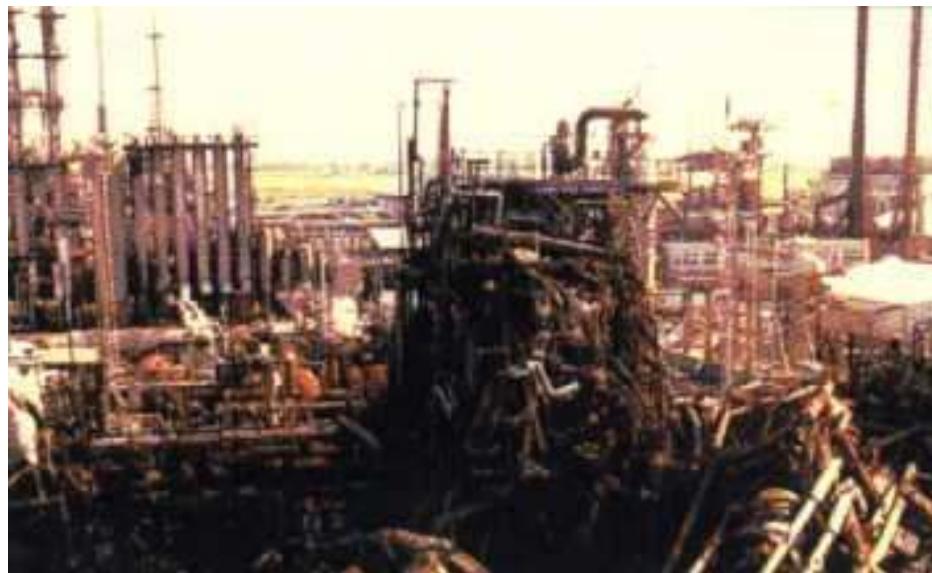
Figura 12 - Fotografia da planta da ICMESA após o acidente

A crescente pressão dentro do reator resultante da reação descontrolada levou à ruptura de um disco de alívio, liberando cerca de 6 toneladas de material químico, incluindo aproximadamente 1 kg de TCDD, diretamente na atmosfera. O gás propulsor do vazamento provavelmente era hidrogênio, formado como subproduto da reação exotérmica (KLETZ, 2001). Como a planta não possuía um sistema de contenção adequado, os compostos tóxicos foram dispersos pelo ambiente, atingindo uma área de até seis quilômetros de extensão e um quilômetro de largura, de acordo com a direção dos ventos (FANELLI et al., 1980). O resultado do desastre nas instalações da ICMESA pode ser analisado na Figura 12.

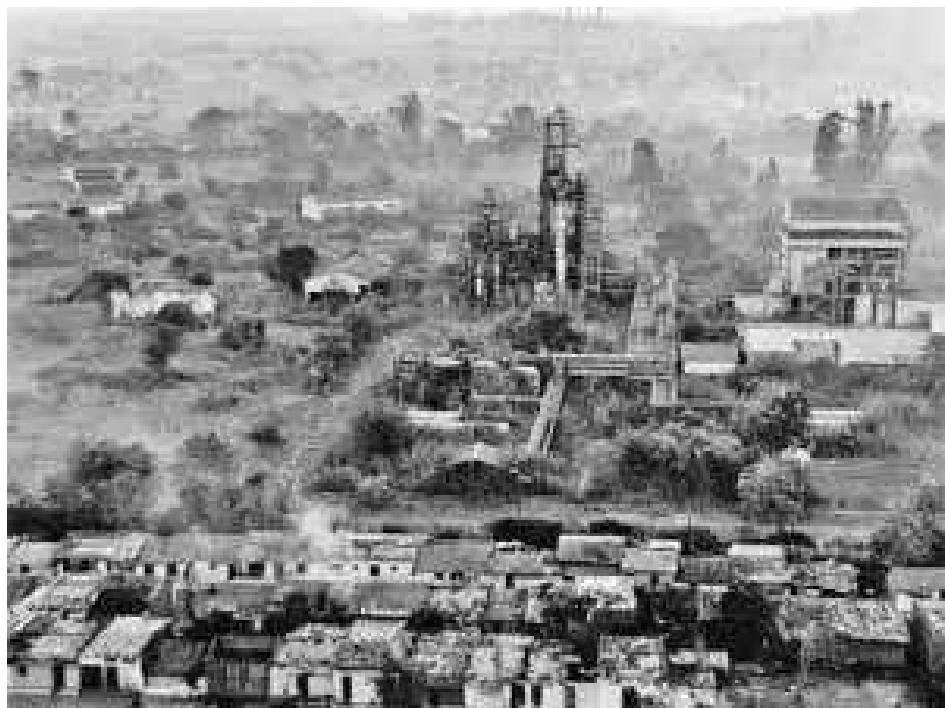
Figura 13 - Fotografia da planta de Bhopal após o acidente

O desastre de Bhopal, ocorrido em dezembro de 1984, marcou profundamente a história da segurança industrial. Na planta da Union Carbide India Limited, localizada em Bhopal, Índia, um tanque de armazenamento contendo isocianato de metila (MIC) sofreu uma reação exotérmica após ser contaminado por água, liberando uma nuvem tóxica que se espalhou por uma área densamente povoada - Figura 13 - (AYRES, 1987).

A análise do acidente revelou que várias falhas de gestão e segurança contribuíram para a tragédia. A *Union Carbide India Limited* (UCIL), subsidiária da *Union Carbide Corporation* (UCC), havia reduzido significativamente seus custos operacionais devido à queda na demanda pelo pesticida *Sevin*. Como parte dessa política de cortes, a manutenção dos sistemas de segurança foi negligenciada, e o número de operadores capacitados foi reduzido. Antes do desastre, a planta já havia registrado pequenos incidentes envolvendo vazamentos de substâncias tóxicas, mas esses eventos foram ignorados, e nenhuma medida corretiva eficaz foi implementada. Além disso, a planta de Bhopal armazenava grandes quantidades de MIC sem um plano adequado para a sua contenção em caso de emergências (KLETZ, 2001).

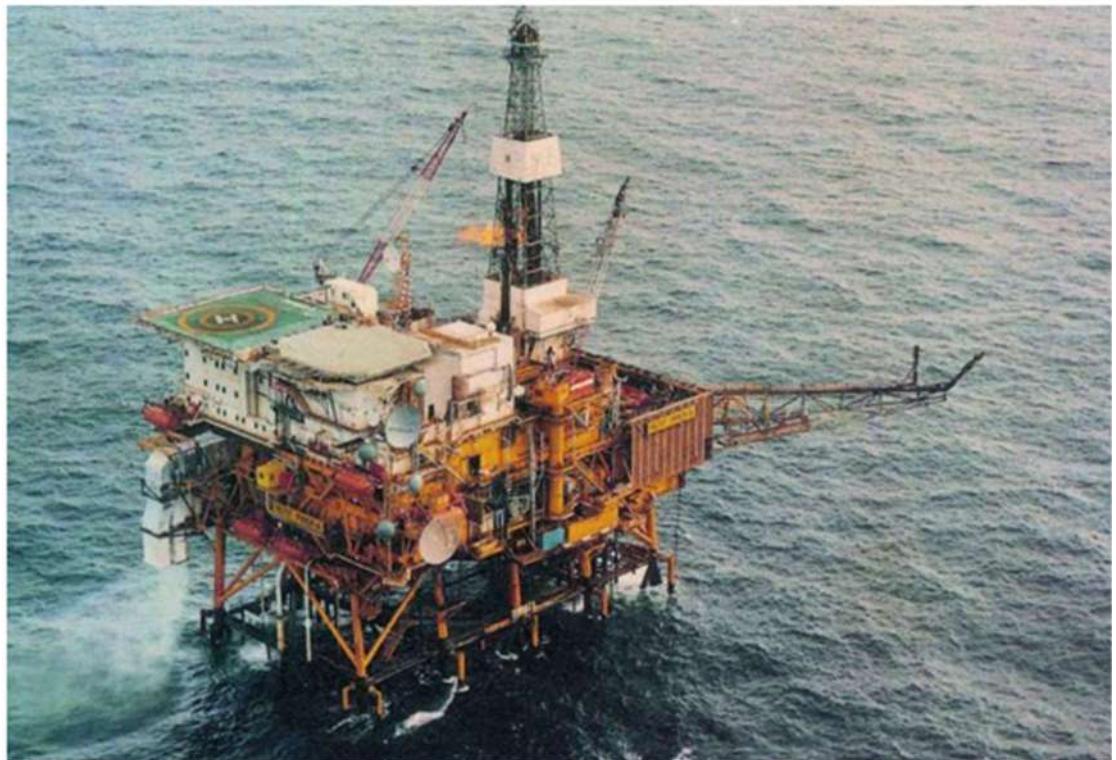
Figura 15 - Plataforma Piper Alpha

A Piper Alpha, operada pela Occidental Petroleum, estava localizada no setor britânico do Mar do Norte, a cerca de 180 quilômetros da costa de Aberdeen. A plataforma tinha aproximadamente 210 metros de altura desde o solo oceânico até o topo da torre de perfuração, situada sobre uma lâmina d'água de 150 metros. Sua operação teve início em dezembro de 1976, com uma capacidade de produção inicial de cerca de 250.000 barris de óleo equivalente por dia, atingindo um pico de mais de 300.000 barris em 1979. O custo de construção foi estimado em cerca de 1 bilhão de dólares, e sua estrutura pesava aproximadamente 30.000 toneladas (KLETZ, 2001). A Figura 15 é a plataforma em operação, ilustrando sua estrutura e funcionamento antes do acidente.

Originalmente projetada para a produção de petróleo, a plataforma foi modificada a partir de 1978 para também processar gás natural, devido a exigências do governo britânico. Com essa adaptação, Piper Alpha tornou-se um *hub* essencial para a rede de transporte de hidrocarbonetos, interligando-se às plataformas MCP-01, Tartan e Claymore, conforme ilustrado na Figura 16. O petróleo extraído era enviado ao Terminal Flotta, enquanto o gás era processado e exportado para MCP-01 (SHALLCROSS, 2013).

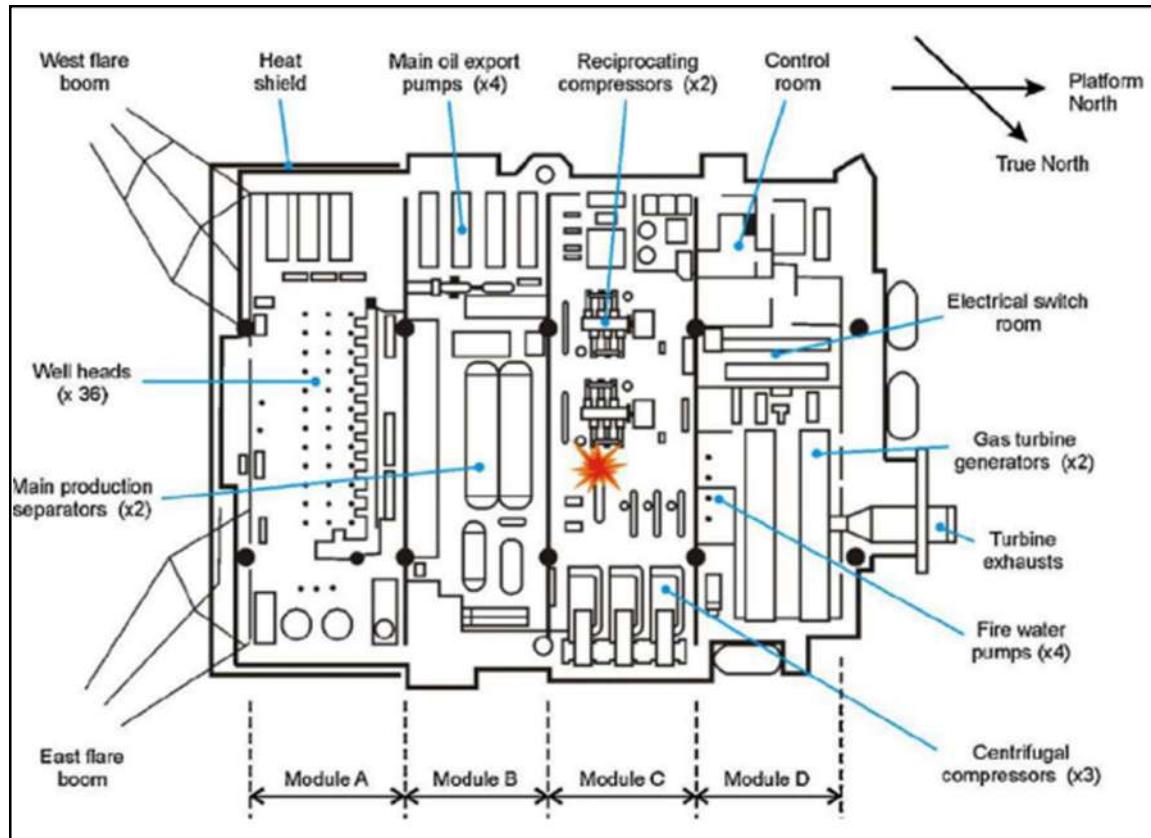
Figura 17 - Planta do deck principal de produção da Piper Alpha

A produção envolvia um complexo sistema de separação de fluidos, compressão de gás e injeção de condensado. No *deck* de produção, os módulos A, B, C e D continham os principais equipamentos, incluindo separadores de óleo e gás, bombas de exportação e compressores centrífugos, como indicado na Figura 17. A segurança da operação dependia do funcionamento adequado das válvulas de segurança e do controle eficiente dos processos de manutenção (KLETZ, 2001).

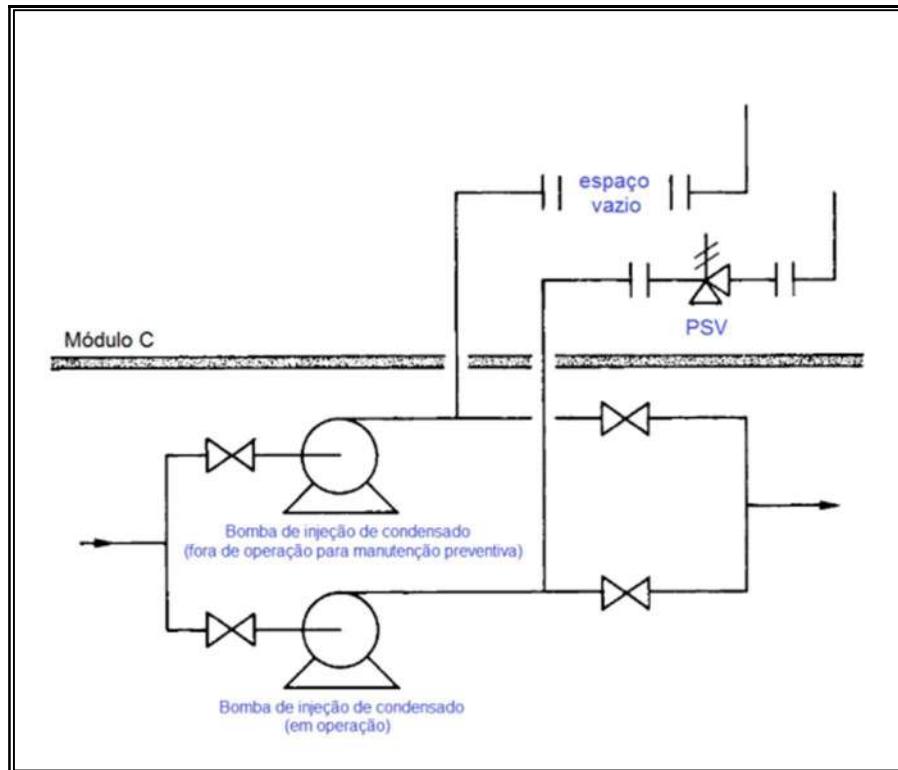
Figura 18 – Esquemático das bombas e PSVs.

Na tarde do acidente, uma das duas bombas de injeção de condensado foi desativada para manutenção preventiva. Para essa intervenção, foi emitida uma Permissão de Trabalho (PT), determinando o isolamento elétrico da bomba e o fechamento de suas válvulas de entrada e saída. Simultaneamente, a válvula de segurança PSV 504, situada na linha de descarga da bomba, foi removida para recertificação, mas sua reinstalação foi postergada para o dia seguinte. Como medida temporária, um flange cego foi colocado para vedar a linha. A Figura 18 apresenta o posicionamento das duas bombas de injeção de condensado e suas respectivas válvulas de segurança (KLETZ, 2001).

No turno da noite, a bomba de injeção de condensado que estava em operação falhou, interrompendo o fluxo do processo. Para evitar a paralisação completa da plataforma, os operadores tentaram religar a bomba que estava fora de serviço, sem saber que a válvula de segurança ainda não havia sido reinstalada. Com isso, gás condensado vazou pelo flange cego mal vedado, formando uma nuvem inflamável. Pouco tempo depois, o gás encontrou uma fonte de ignição e explodiu no módulo C (KLETZ, 2001).

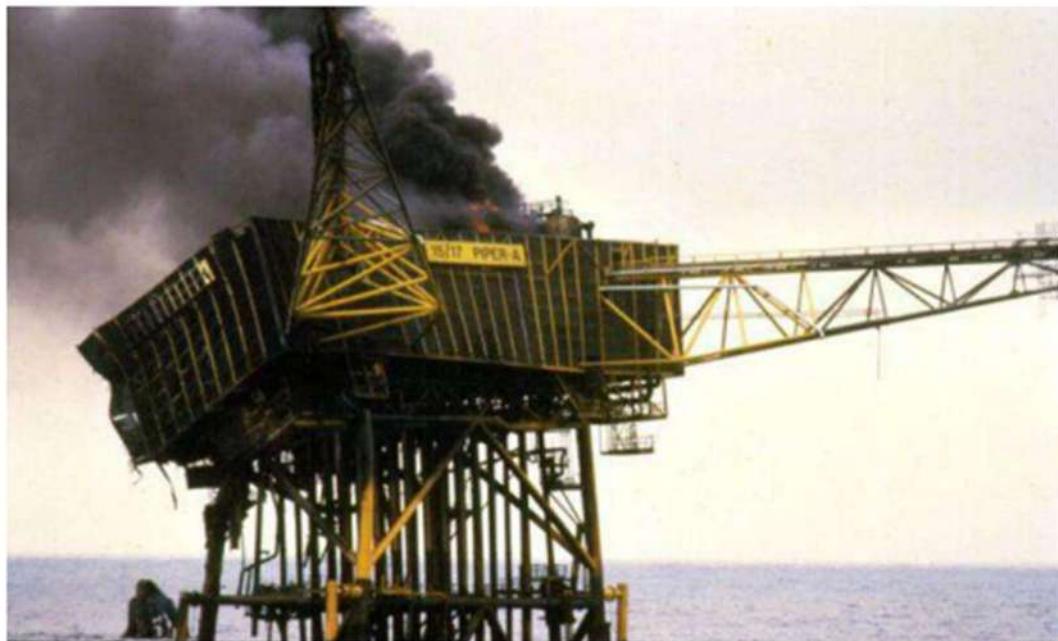
Figura 19 - Destroços do módulo A da plataforma Piper Alpha.

ainda mais o incêndio. Em pouco mais de uma hora, a estrutura colapsou completamente, deixando apenas parte do módulo A acima da superfície, conforme ilustrado na Figura 19 (SHALLCROSS, 2011).

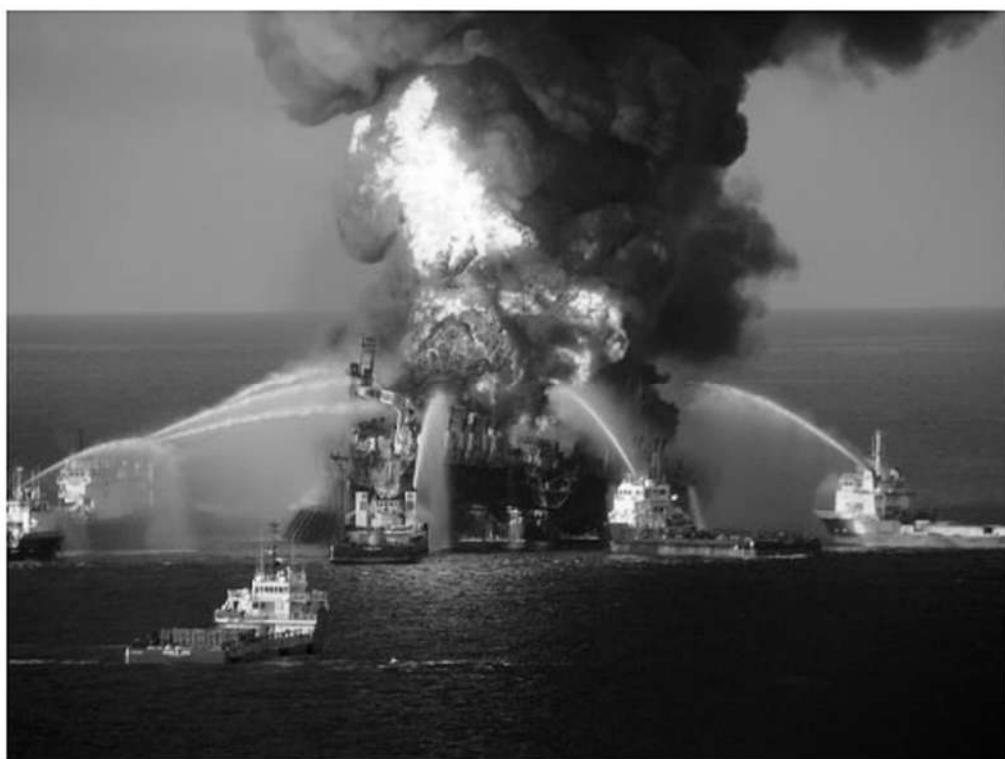
Figura 20 - Incêndio na plataforma Deepwater Horizon

O desastre da plataforma Deepwater Horizon, ocorrido em 20 de abril de 2010, é amplamente reconhecido como um dos maiores acidentes ambientais e industriais da história da exploração *offshore*. De propriedade da empresa Transocean e arrendada pela British Petroleum (BP), a plataforma perdeu o controle do poço Macondo, localizado no bloco 252, no Cânon do Mississippi, no Golfo do México. O *blowout*, seguido de explosão e incêndio (Figura 20), resultou na morte de 11 trabalhadores, ferimentos em outros 17 e no vazamento de aproximadamente 680 mil toneladas de petróleo no mar ao longo de 87 dias (BP, 2010).

Segundo o relatório do *Bureau of Ocean Energy Management Regulation and Enforcement* (BOEMRE, 2011), o incidente foi desencadeado por um influxo de

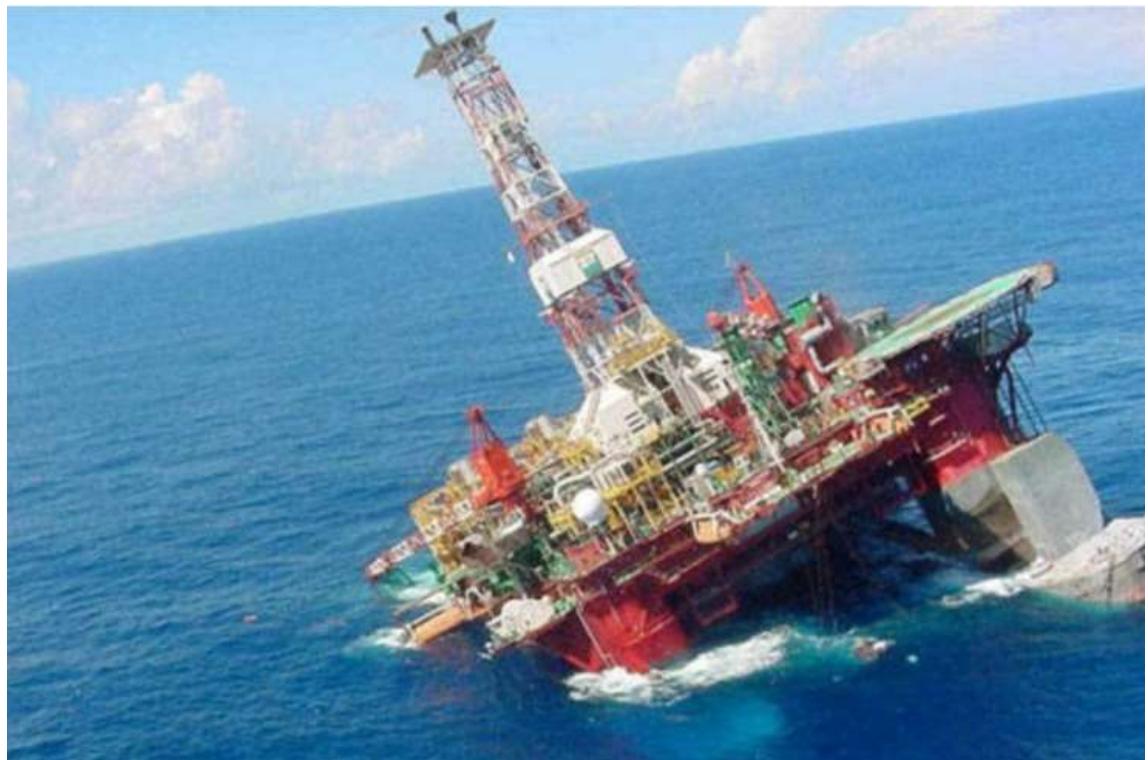
Figura 21 - Plataforma P-36 inclinada antes do afundamento

O desastre resultou na morte de 11 trabalhadores e culminou no afundamento completo da plataforma em 20 de março de 2001, gerando impactos severos para a indústria e o meio ambiente (ANP/DPC, 2001). A Figura 21 retrata a plataforma P-36 inclinada, em seus momentos finais antes do afundamento.

De acordo com o relatório da ANP e da Diretoria de Portos e Costas (DPC) do Comando da Marinha do Brasil, o acidente teve início durante a operação de esgotamento de água contaminada do tanque de drenagem de emergência (TDE) localizado na coluna de popa de bombordo. O procedimento padrão envolvia o bombeamento dessa água, contendo resíduos oleosos, para o *manifold (header)* de produção da plataforma, onde seria misturada ao fluxo de petróleo e gás natural proveniente dos poços, seguindo então para a planta de processamento. No entanto, a operação, iniciada na noite de 14 de março de 2001, enfrentou dificuldades operacionais que permitiram um fluxo reverso de óleo e gás pelas linhas de escoamento dos tanques. Essa mistura alcançou o tanque de drenagem de emergência da popa boreste, pois sua válvula de admissão oferecia passagem (Figura 22). De acordo com o relatório da Comissão, não foi possível confirmar se tal passagem foi consequência de algum dano na válvula ou se estava parcialmente aberta (FIGUEIREDO, 2017).

O prolongamento desta configuração resultou no rompimento mecânico do TDE pressurizado da popa boreste, liberando grandes volumes de gás, óleo e água para o interior da coluna - além de provocar a ruptura da tubulação de 18 polegadas de água salgada que passava junto ao tanque, iniciando o alagamento da coluna. Cerca de 17 minutos após a primeira explosão, uma segunda explosão ocorreu nas áreas do convés do *deck top* e segundo convés (Figura 23), devido à ignição dos gases acumulados, causando danos extensos à estrutura e vitimando os membros da brigada de incêndio que realizavam operações de emergência na área afetada (ANP/DPC, 2001).

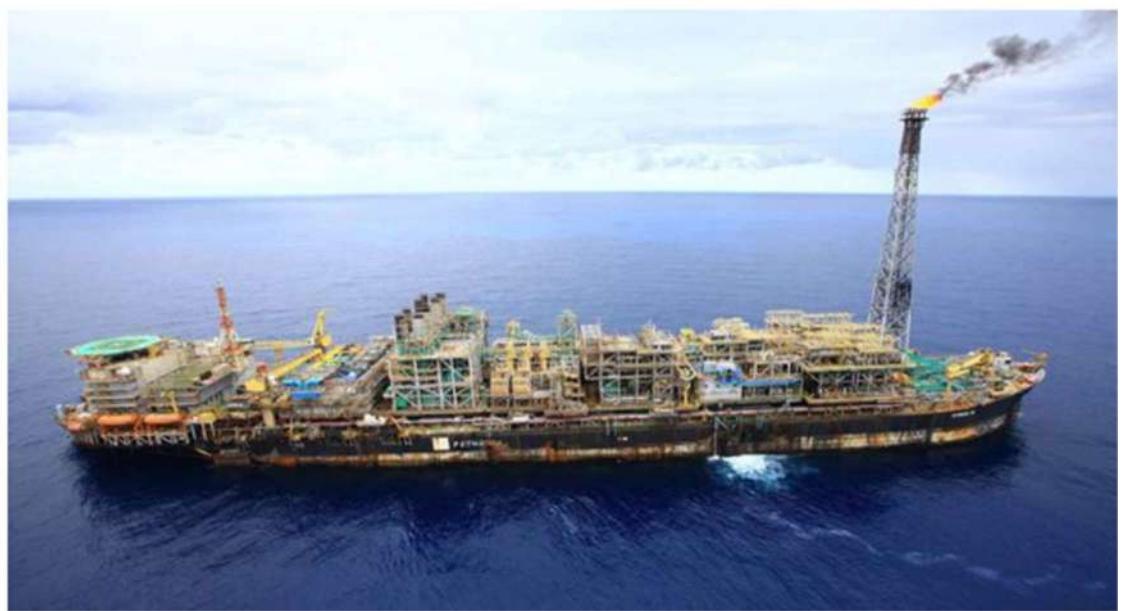
Figura 25 - FPSO P-48

A plataforma do tipo FPSO, P-48 (Figura 25), operada pela Petrobras, estava localizada a 100 km da costa, em uma lâmina d'água que varia de 750 até 1350 metros de profundidade, na Bacia de Campos, no campo de Caratinga. O FPSO tem capacidade de processamento de petróleo de 150.000 barris por dia, compressão de gás de 6.000 m³ por dia, injeção de água de 39.600 m³ por dia e tratamento de água de 20.000 m³ por dia (ANP, 2016). No momento do acidente, a P-48 possuía o número de pessoas a bordo da instalação (POB) igual a 194, produção média de petróleo de 40.000 barris por dia e 400.000 Nm³ por dia de gás (ANP, 2018).

Originalmente a plataforma era o navio Stena Concórdia, e passou pelo processo de conversão para se transformar em um FPSO nos estaleiros Brasfels, localizado em Angra dos Reis no estado do Rio de Janeiro, e Semetal, localizado em Aracaju no estado de Sergipe,

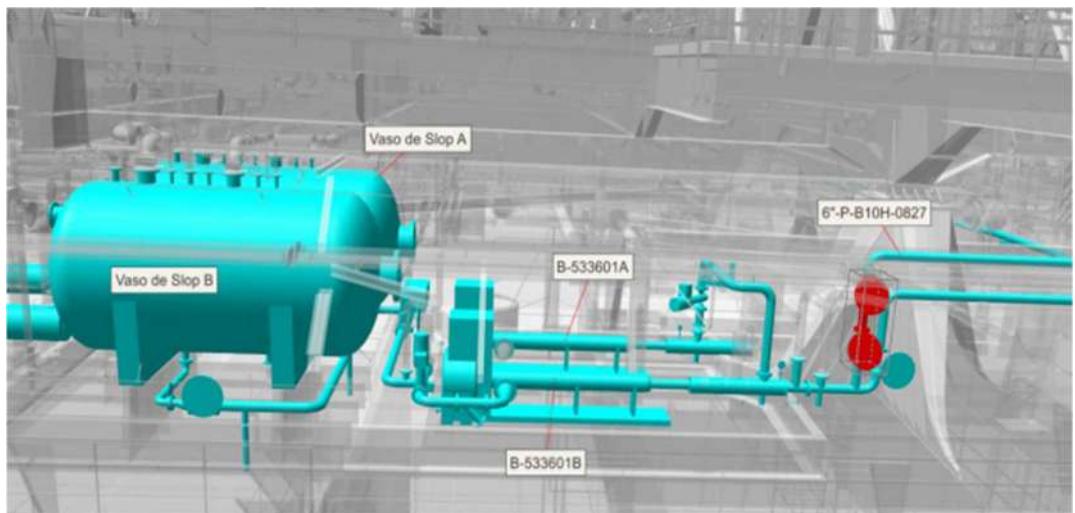
Figura 27 - Configuração do sistema de drenagem fechada da P-48 (Maquete 3D)

O sistema onde se deu início ao vazamento e, consequentemente, ao incêndio, foi o sistema de drenagem fechada da unidade. Esse sistema era responsável por receber rejeito oleoso de diversos contribuintes, sendo os principais: hidrociclones, flotadores, condensados dos compressores, tanque de água produzida e o header de drenagem fechada. O rejeito enviado para o sistema de drenagem fechada tinha sua composição formada por água e hidrocarbonetos (água oleosa), o que caracterizava uma mistura com potencial inflamável. A Figura 27 a seguir mostra a configuração do sistema de drenagem fechada.

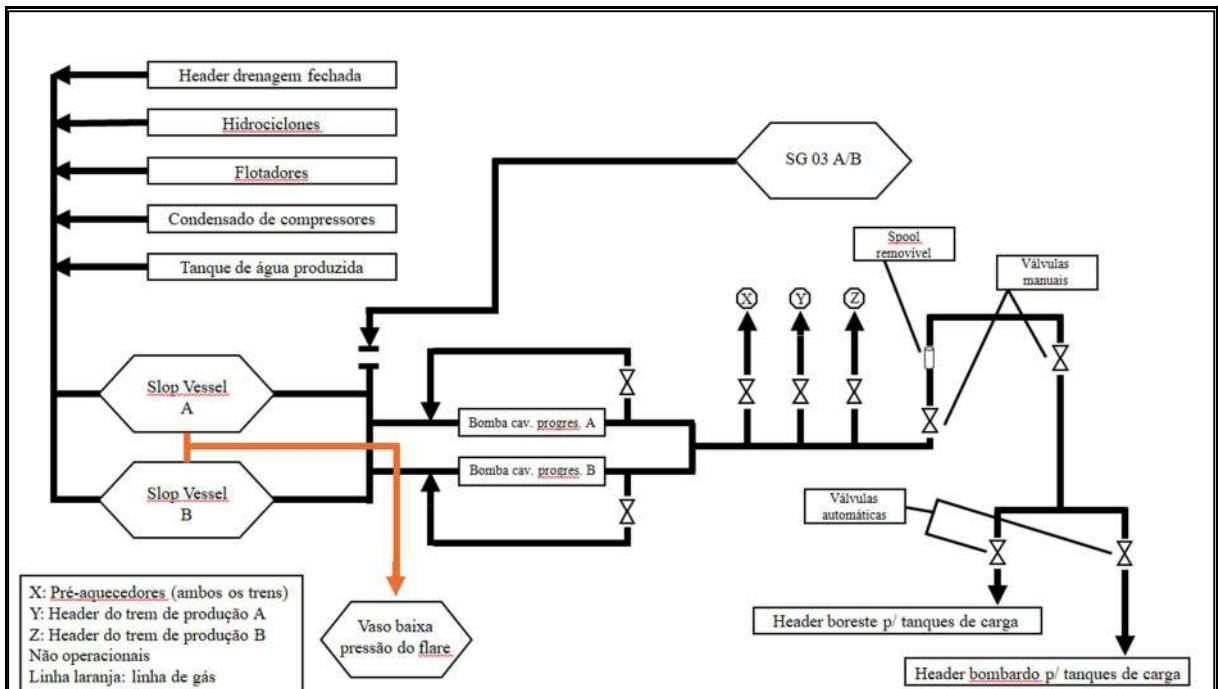
Figura 28 – Esquema do sistema de drenagem fechada da P-48

O sistema de drenagem fechada do FPSO era composto por 2 vasos de *slop* (V-533601 A/B), responsáveis por receber e armazenar a água oleosa, e 2 bombas de cavidade progressiva (B-533601 A/B), responsáveis por retirar o líquido dos vasos, fazendo seu controle de nível

As bombas de *slop* podiam enviar o fluxo drenado dos vasos para 3 destinos diferentes, como visto na Figura 28:

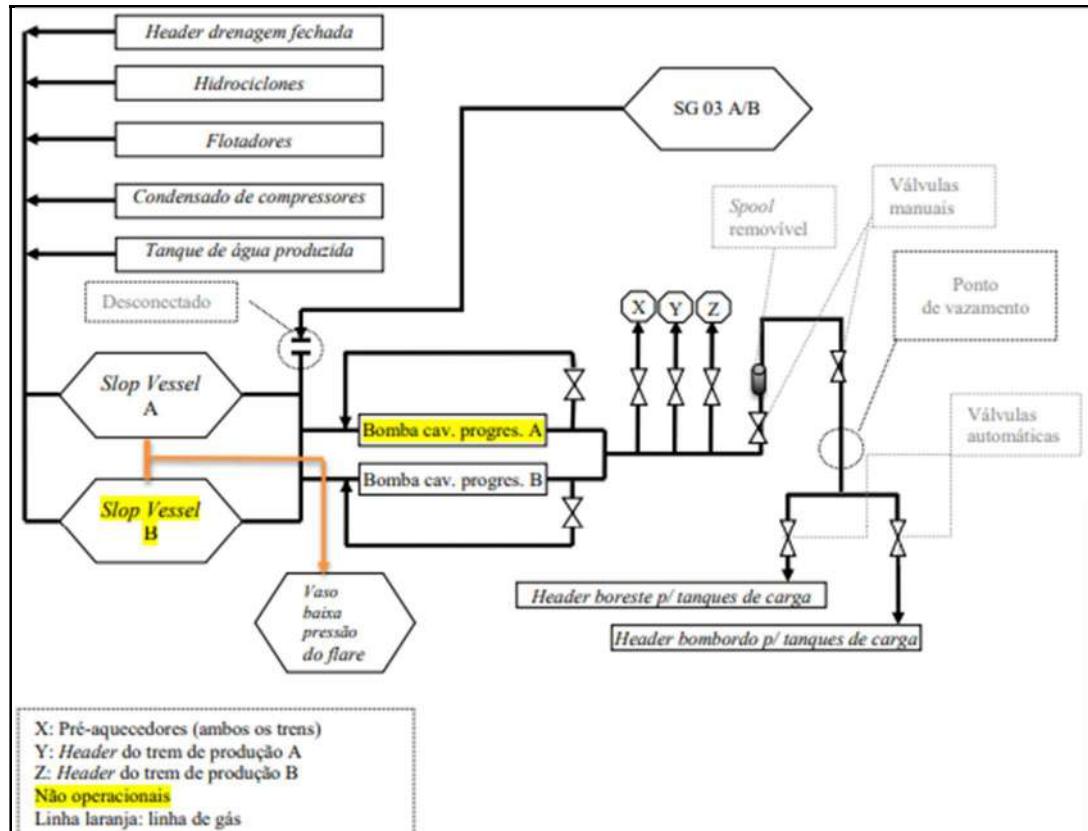
Figura 29 - Esquema do sistema de drenagem fechada da P-48 no dia do acidente

Apesar do acidente ter ocorrido no dia 17/03/2016, a ANP afirma no relatório que o seu início se deu quase 3 anos antes dessa data, no dia 08/09/2013. Isso porque dessa data até dezembro de 2015, foi relatado que, ao tentar manter a produção de poço com alto BSW, a planta teria sofrido com danos por abrasão devido a presença de areia.

Em sequência, às 10h34, é registrado no supervisório o comando de abertura da válvula XV-6000774, também presente na Figura 29 como “válvulas automáticas”. Essa válvula alinha o fluxo do sistema de drenagem fechada para o tanque de carga de bombordo. Foi registrado no supervisório que a válvula foi aberta, e assim permaneceu durante 20 minutos, até o esvaziamento do vaso de *slop A*. Ambos os alinhamentos (falha na abertura da XV-6000773 e

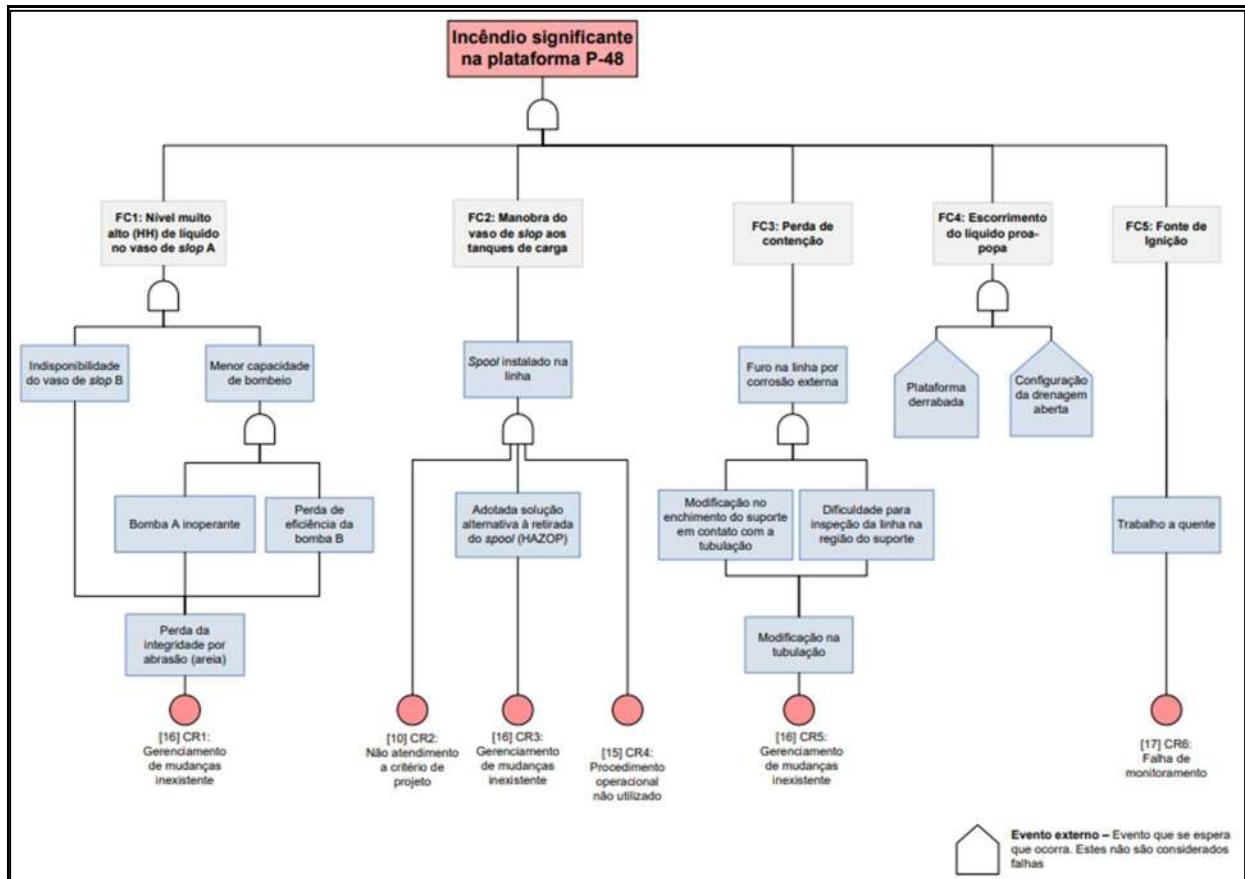
Figura 31 - Árvore de falhas do incêndio significante na P-48

Evento externo – Evento que se espera que ocorra. Estes não são considerados falhas
