ACIDENTES EM LABORATÓRIOS DE ENSINO E PESQUISA: O CASO DE UM LABORATÓRIO DE METALOGRAFIA

Dissertação de Mestrado apresentada ao
Programa de Pós-graduação em
Engenharia de Produção, COPPE, da
Universidade Federal do Rio de Janeiro,
como parte dos requisitos necessários à
obtenção do título de Mestre em
Engenharia de Produção.

Rio de Janeiro
Outubro de 2021

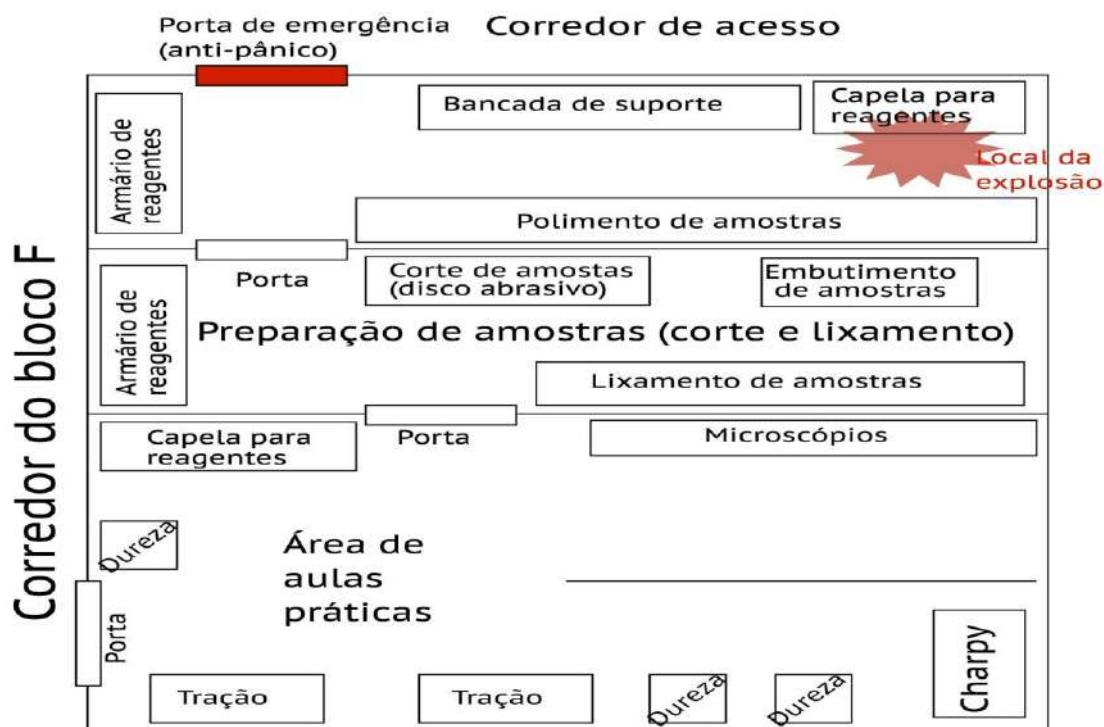
A Figura 14 mostra o diagrama esquemático do Laboratório de Metalografia e Aulas Práticas do PEMM, localizado no Bloco F do CT com entrada pelas portas F-215 e F-217, onde ocorrem as atividades supracitadas.

Figura 14 - Laboratório de Metalografia e Aulas Práticas do PEMM

A F-215 leva a um corredor que permite acesso a: (i) o Laboratório de Microscopia Ótica, onde ficam o técnico servidor e o contratado; (ii) o Laboratório de Polímeros; (iii) o Laboratório de Eletroquímica Aplicada; e (iv) o Laboratório de Metalografia e Aulas Práticas. Este último é acessado por meio de uma porta de emergência, também usada como rota de fuga, que viabiliza a entrada direta à área de Preparação de Amostras.

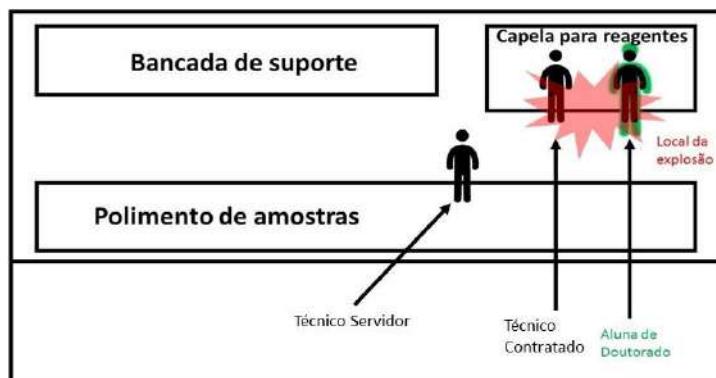
A Figura 15 mostra a posição dos técnicos e da aluna de doutorado presentes na área de Preparação de Amostras do Laboratório de Metalografia e Aulas Práticas do PEMM/COPPE/UFRJ no momento da explosão.

Figura 15 - Posição dos envolvidos no momento da explosão
Fonte: PEMM/COPPE/UFRJ (2018).

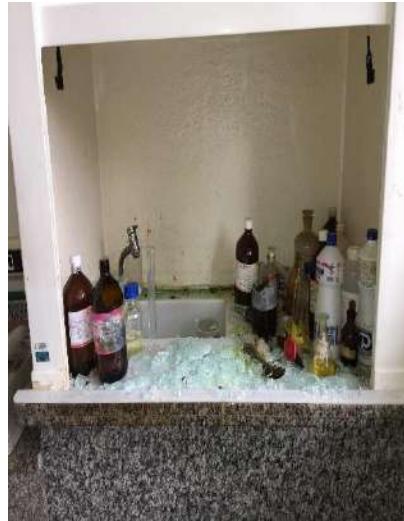
O técnico contratado usava jaleco e luvas, o técnico servidor, que vestia bermudas, estava de jaleco e sem luvas, pois a luva pode prender-se à máquina de polimento. A aluna usava apenas jaleco. O técnico contratado e a aluna se dirigiram à capela, e, com o equipamento semifechado, o técnico despejou com uma proveta 50 ml de ácido nítrico direto no frasco escuro levado pela aluna. Logo em seguida, despejou mais 50 ml no mesmo frasco. Cerca de 30 segundos após o fechamento do frasco, ocorreu a explosão, que ocasionou danos na capela, na luminária, no vidro da janela do laboratório e nos

armários do laboratório (Figuras 16, 17, 18 e 19), e, em conseguinte, ferimentos na aluna e em ambos os técnicos.

Figura 16 - Danos na capela
Fonte: PEMM/COPPE/UFRJ (2018).

A reação descontrolada pode ter sido provocada pelas concentrações desproporcionais entre o ácido nítrico e o etanol. E essa reação descontrolada pode ocasionar a formação de nitrato de etila, que deflagra outras reações, gerando gases explosivos. Essa cadeia de reações químicas perigosas pode ser demonstrada da seguinte forma:

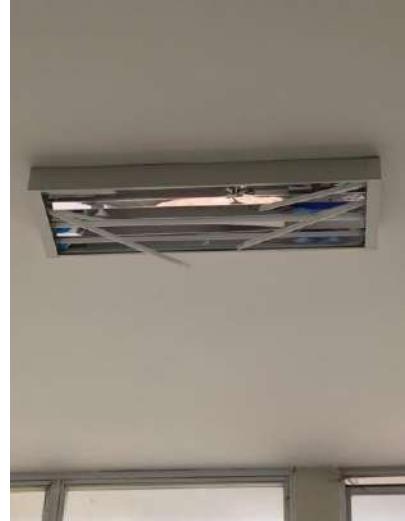
Figura 17 - Danos na luminária
Fonte: PEMM/COPPE/UFRJ (2018).

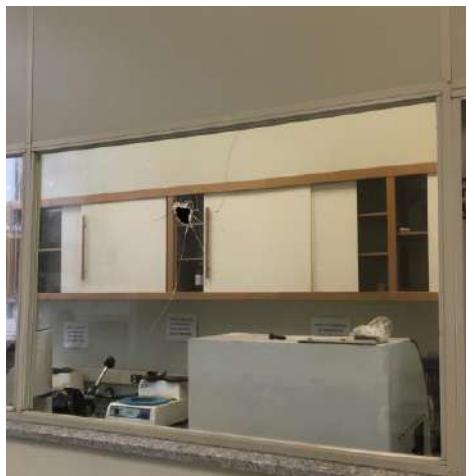
Figura 18 - Danos nos armários
Fonte: PEMM/COPPE/UFRJ (2018).

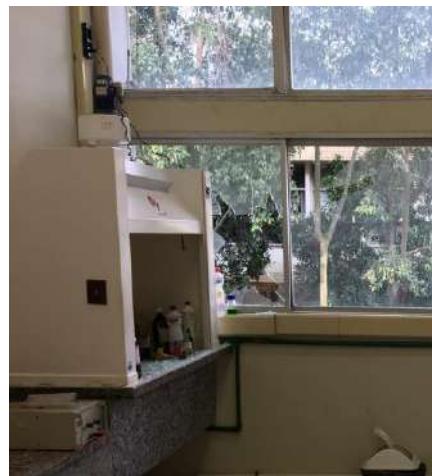
Figura 19 - Danos na janela e na capela
Fonte: PEMM/COPPE/UFRJ (2018).

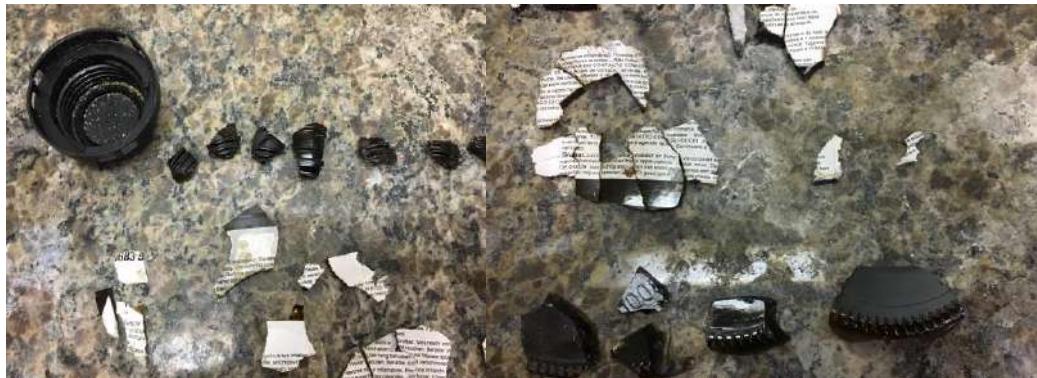
Figura 20 - Fragmentos do frasco utilizado no acidente
Fonte: PEMM/COPPE/UFRJ (2018).

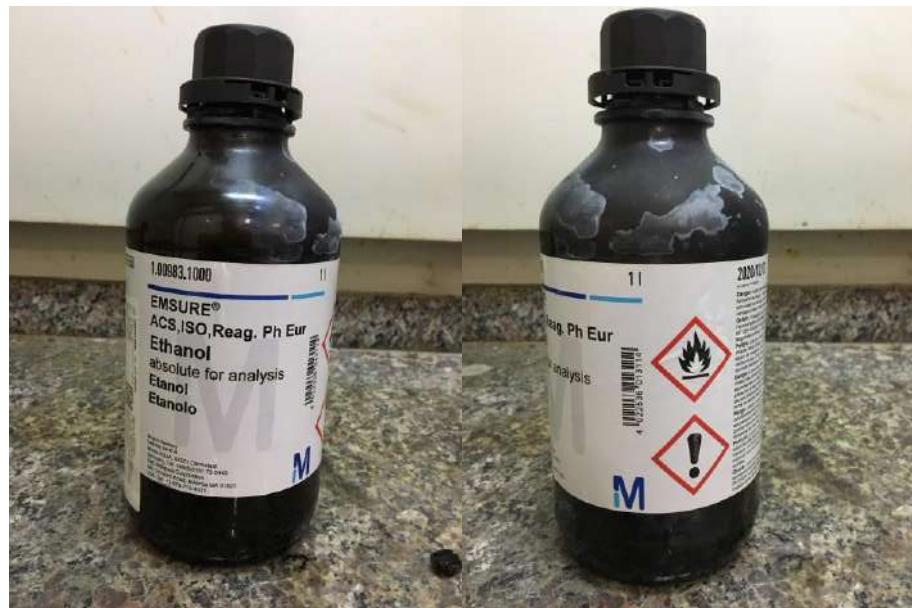
no dia do acidente tinha sido utilizado alguns dias antes por outra aluna para solicitar uma solução de Nital ao técnico servidor do Laboratório de Metalografia e Aulas Práticas.

Figura 21 - Frasco presente no Laboratório de Síntese de Materiais Cerâmicos
Fonte: PEMM/COPPE/UFRJ (2018).

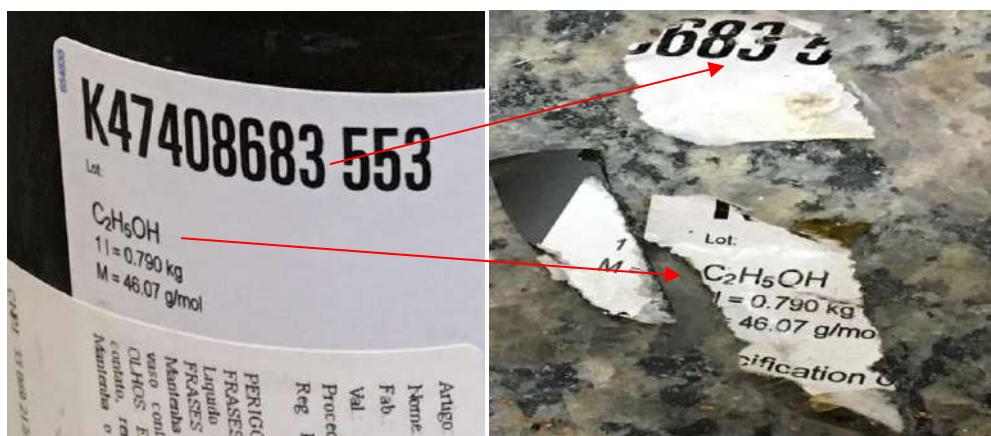
Figura 22 - Comparação entre os frascos (1)

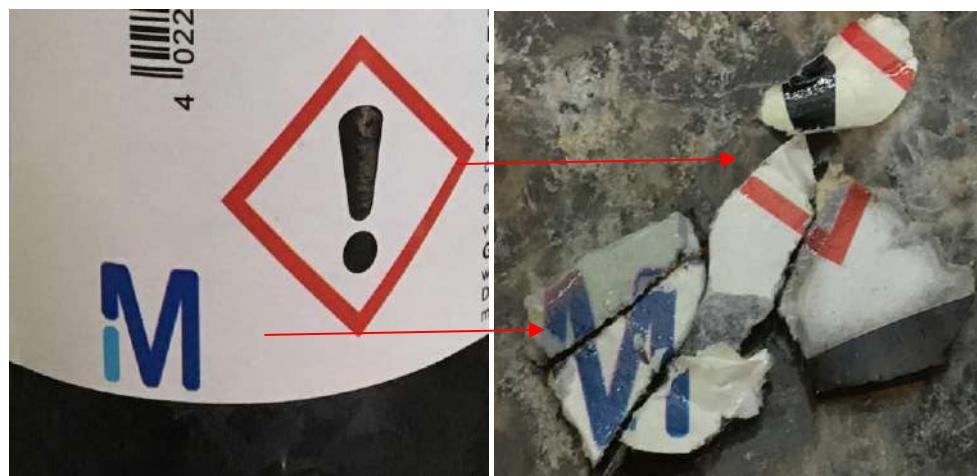
Figura 23 - Comparação entre os frascos (2)

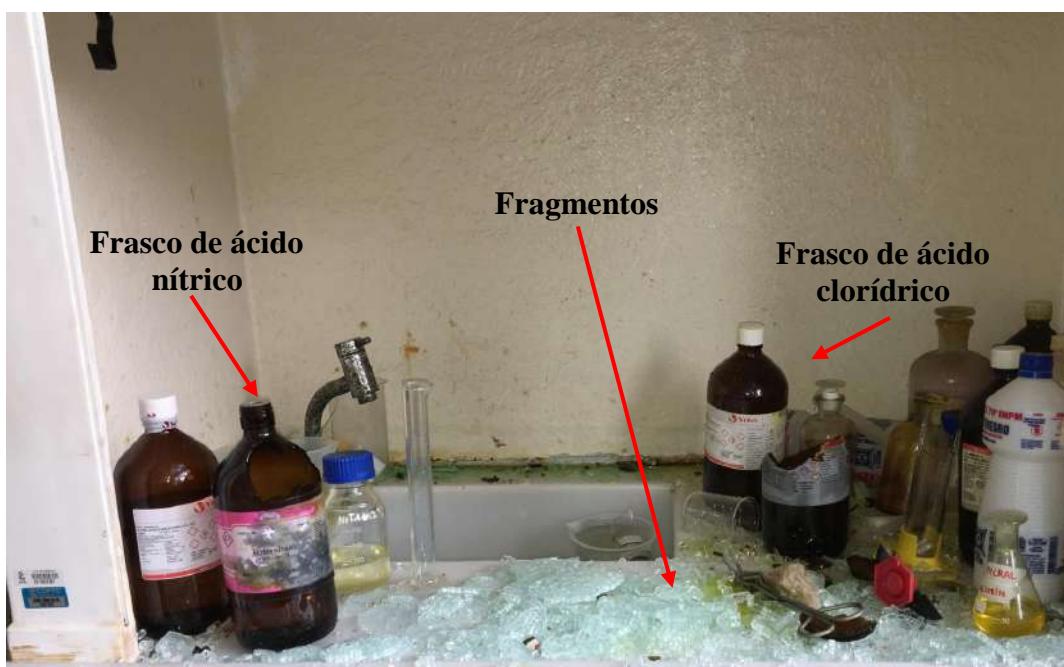
A Figura 24 demonstra os frascos presentes na capela e os fragmentos das garrafas e do vidro da capela decorrentes da explosão.

Figura 24 - Frascos e fragmentos na capela

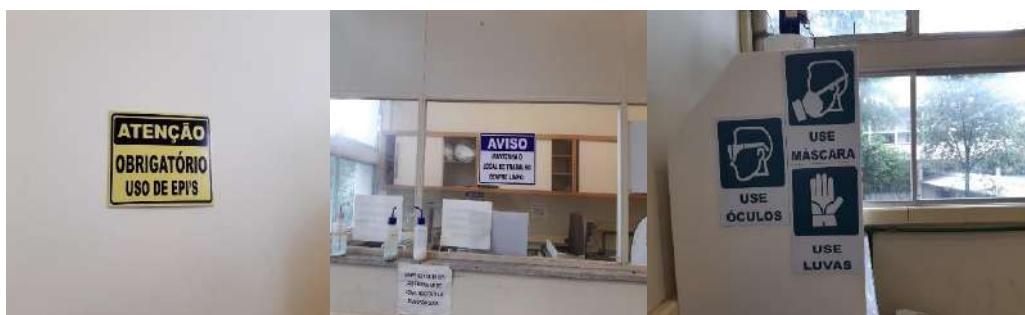
Figura 25 - Placas de sinalização no laboratório e na capela
Fonte: registro da autora (2020).

Após o acidente, algumas medidas foram tomadas, como implementação do Formulário de Controle de Preparação de Aulas Práticas e Metalografia (Anexo), criação de disciplina obrigatória no PEMM sobre Segurança no Trabalho (COT 711), além de instalação de placas de sinalização (Figura 25) e de chuveiro (Figura 26) no Laboratório de Metalografia e Aulas Práticas do PEMM.

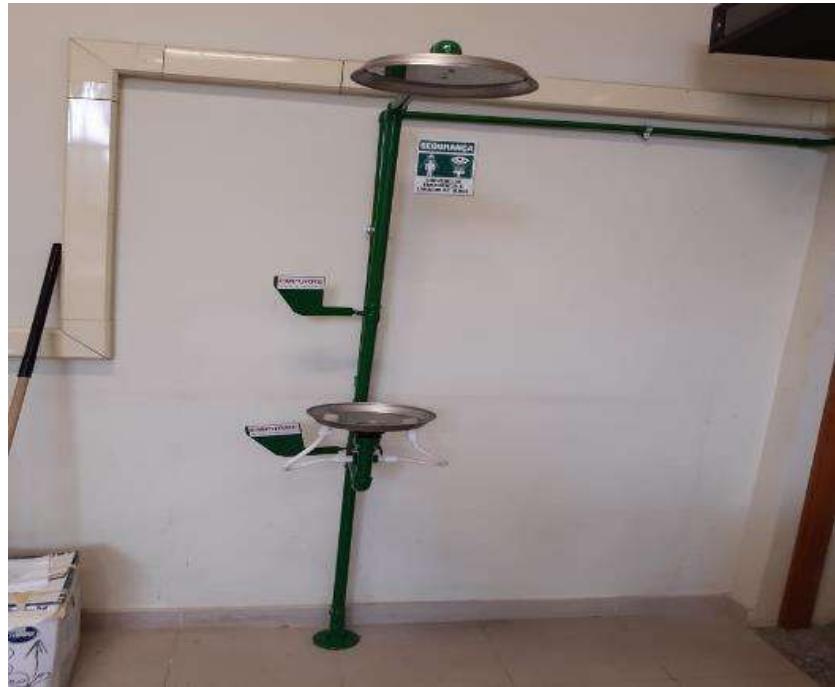
Figura 26 - Chuveiro instalado no laboratório
