GEOMORFOLOGIA FLUVIAL E O MEGADESASTRE'11 DO CÓRREGO DANTAS,  
NOVA FRIBURGO (RJ): TRAJETÓRIAS, AJUSTES E MUDANÇAS.

Tese apresentada ao Programa de Pós-  
Graduação em Geografia do  
Departamento de Geografia do Instituto de  
Geociências, Universidade Federal do Rio  
de Janeiro como requisito para a obtenção  
do título de doutor em Geografia

L732g      Lima, Raphael Nunes de Souza  
             GEOMORFOLOGIA FLUVIAL E O MEGADESASTRE'11 DO  
CÓRREGO DANTAS, NOVA FRIBURGO (RJ): TRAJETÓRIAS,  
AJUSTES E MUDANÇAS. / Raphael Nunes de Souza Lima.  
- Rio de Janeiro, 2017.  
             150 f.

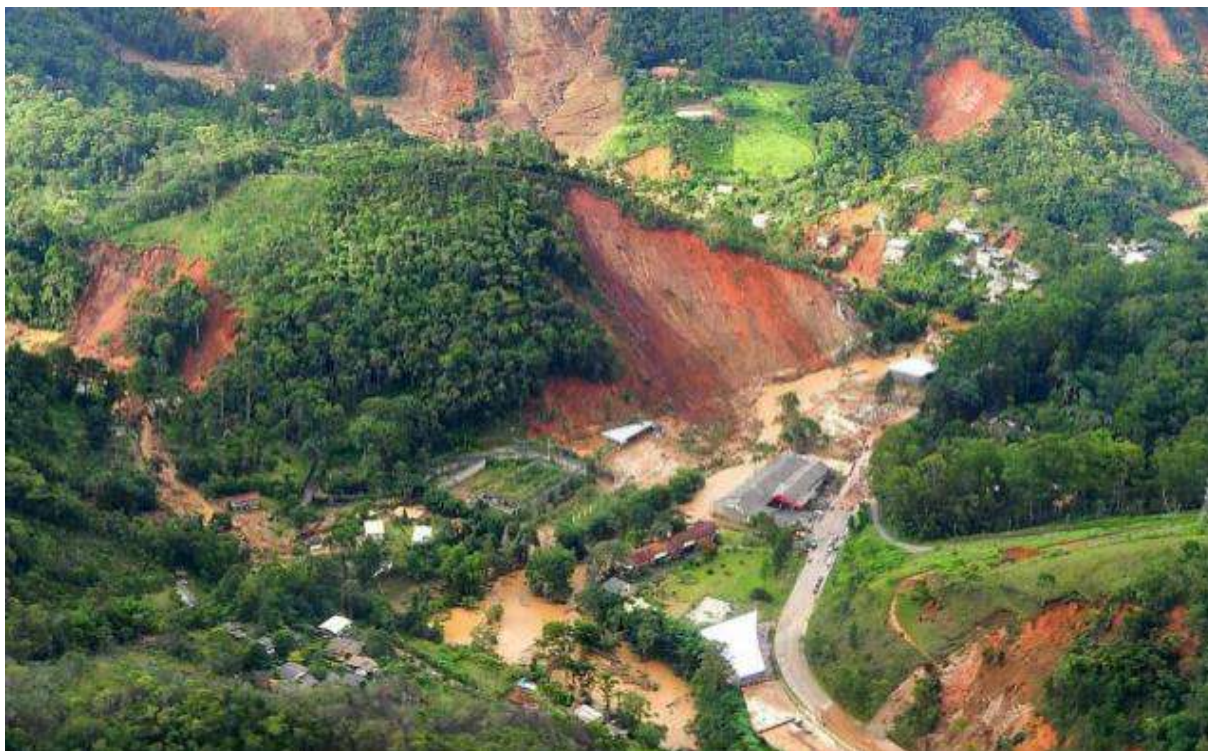
**Figura 1-** Deslizamentos na bacia do córrego Dantas.

A bacia de 6ª ordem do Córrego Dantas, devido à alta densidade populacional, foi uma das que mais registraram perdas de vidas humanas, bens materiais e danos em infraestruturas. Ao longo de toda a bacia ocorreram movimentos de massa que incidiram diretamente sobre a rede de drenagem, principalmente ao longo do canal principal, predominando o tipo Catarina<sup>1</sup> (LAGO *et al*, 2011; CORREIA *et al*, 2011).

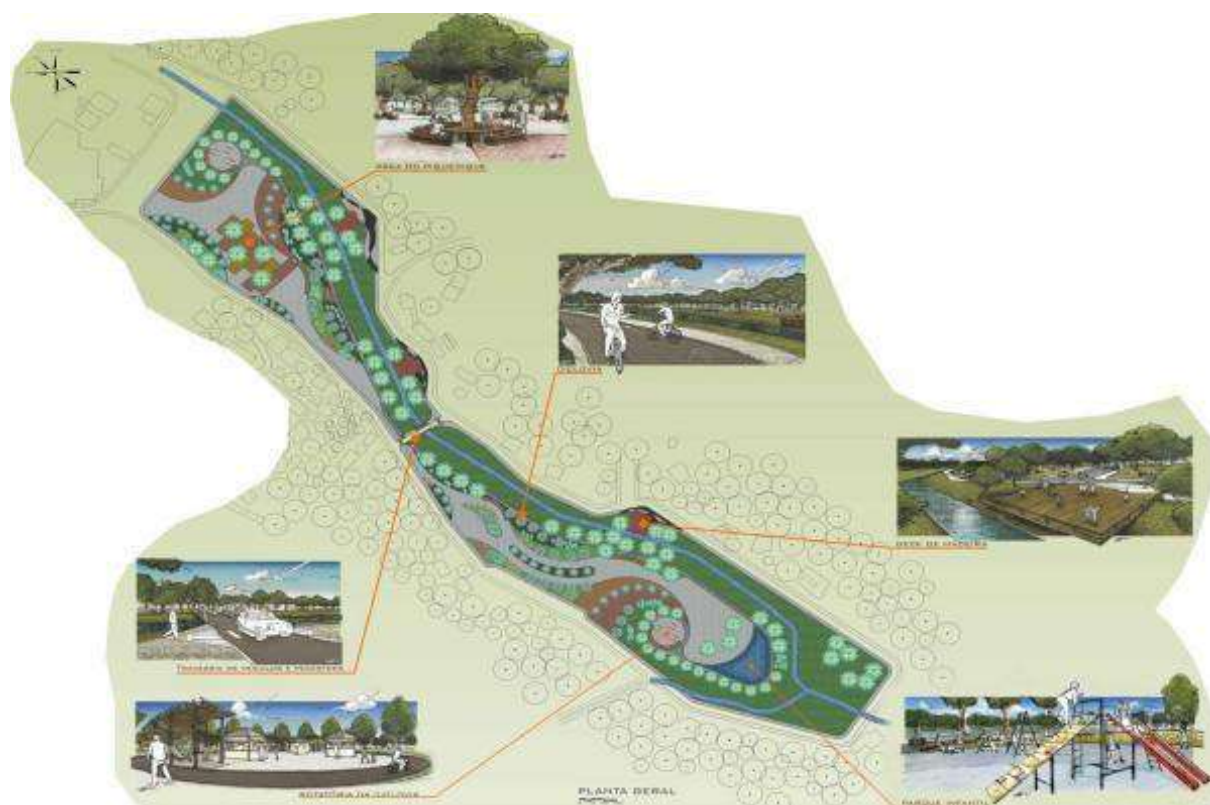
**Figura 21** - Croqui de um projeto de praça do parque fluvial do córrego Dantas.

O parque foi dividido em três trechos principais: parque urbano, suburbano e rural, que estão interligados desde a foz do córrego Dantas no rio Bengala até a sua nascente. Segundo o Projeto Rios da Serra o parque urbano seria destinado ao uso público e previa implementação de 5,4 km de ciclovia, 16 praças e área para eventos temporários (circo, parque de diversões, exposições, etc.), área para estacionamento/campo de várzea, e passarelas (Figura 21 e Figura 22).

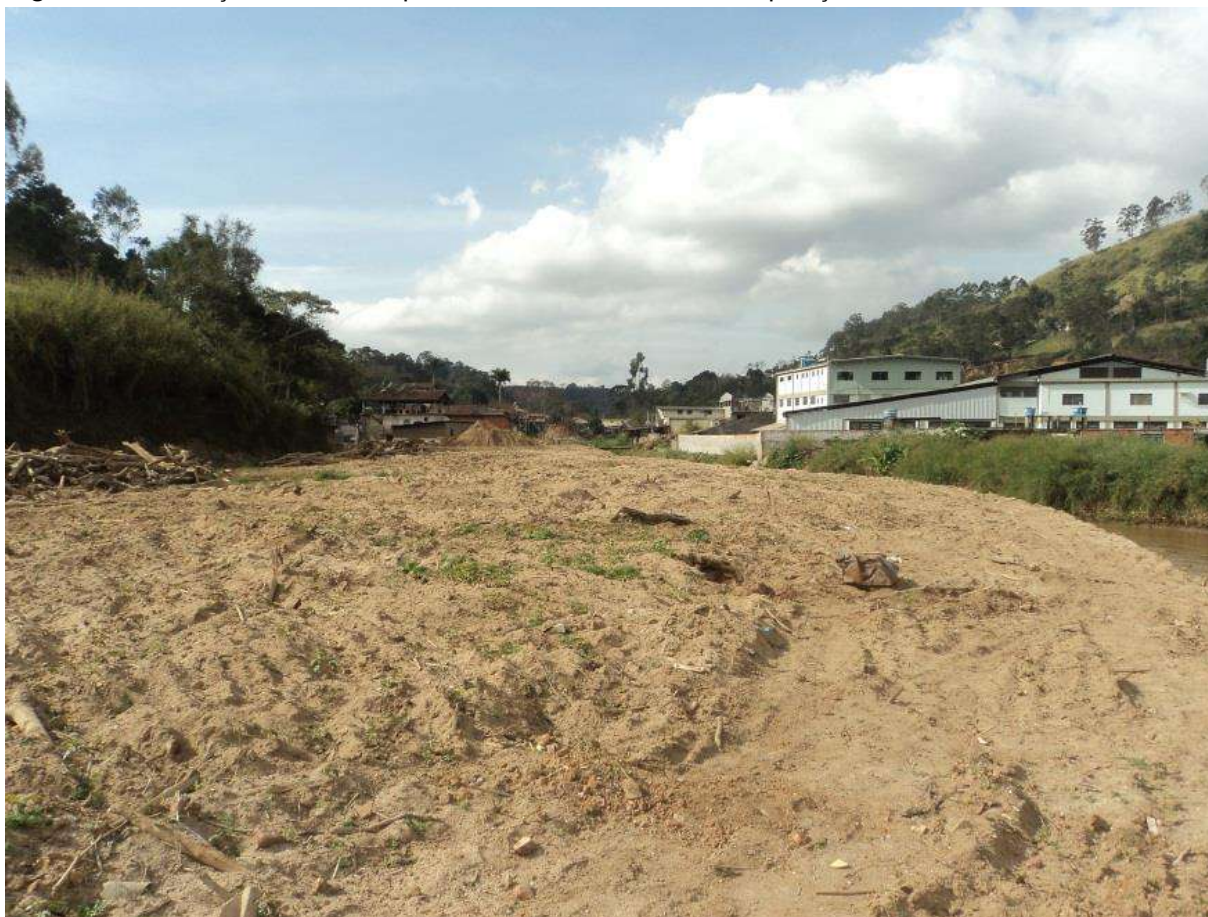
**Figura 25** - Acresção vertical em planície fluvial resultante da deposição de sedimentos arenosos.

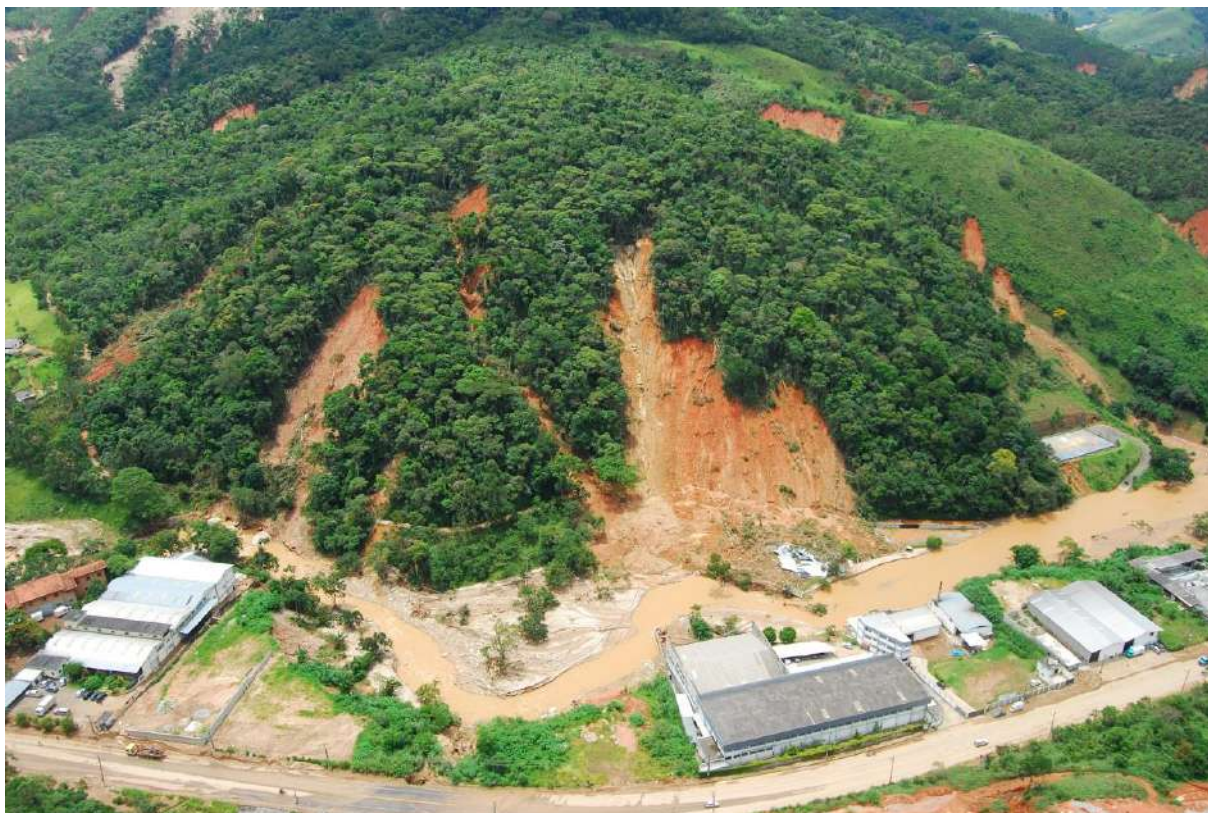
**Figura 30-** Conectividade encosta-calha fluvial

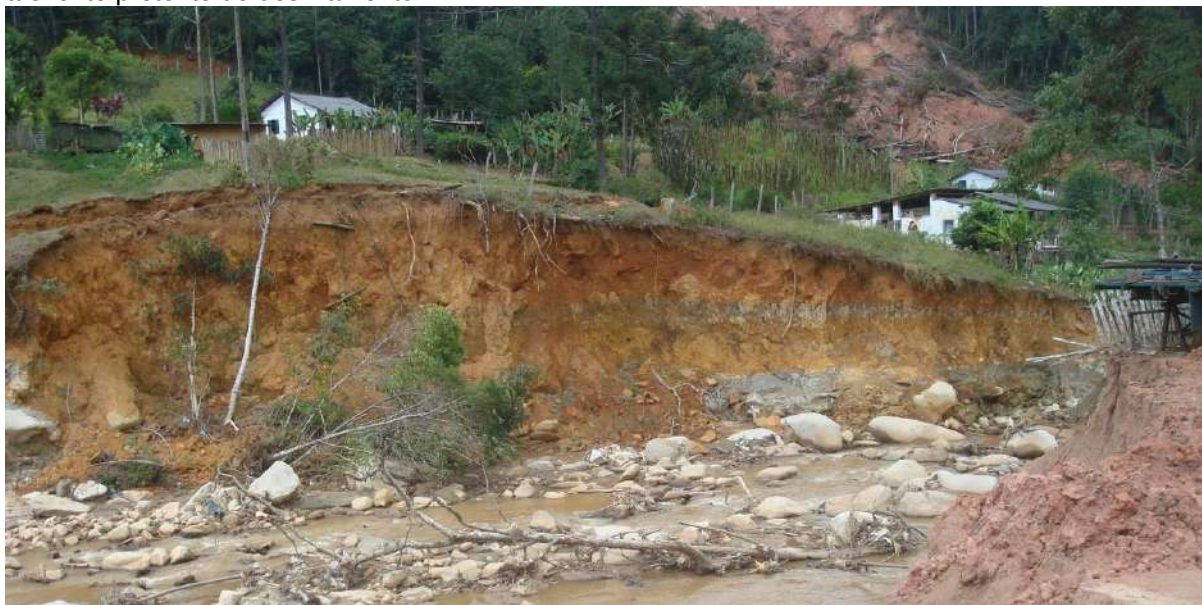
**Figura 46** - Área onde foi realizada a seção estratigráfica. Fundo do vale foi exumado durante Magadesastre 11, expondo barranco. Camada argilosa denota formação de planície fluvial associada a evento pretérito de deslizamento.

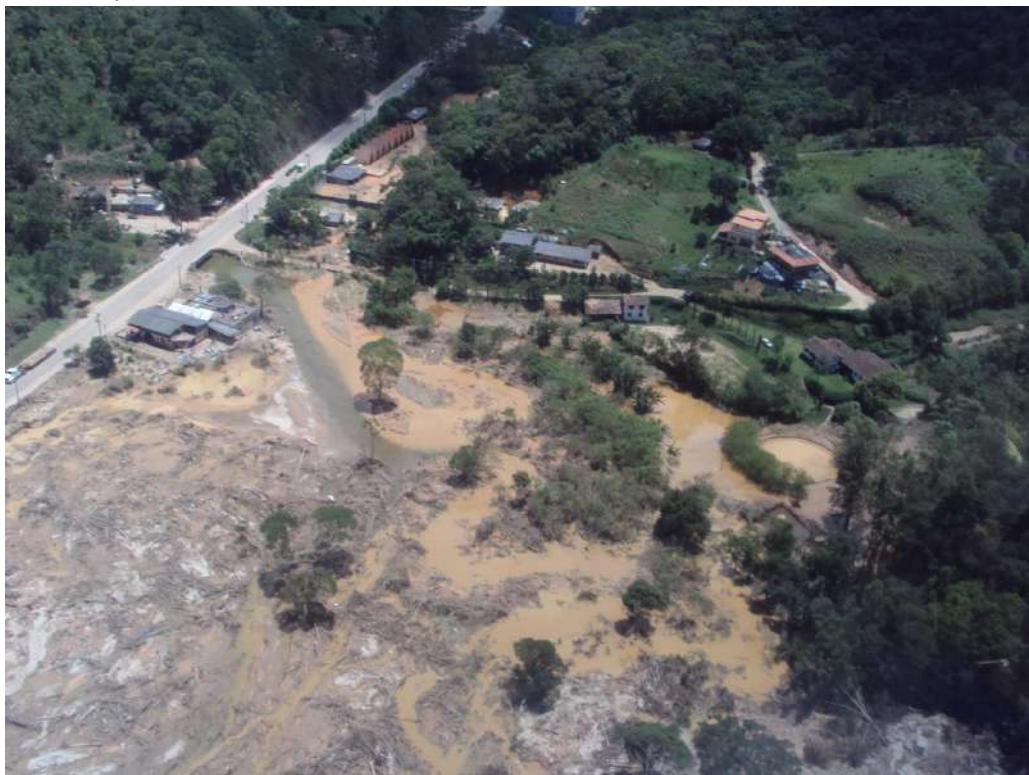
**Figura 48** - Formação de área alagada na Vista aérea da confluência do córrego Dantas e Boa Vista. Formação de múltiplos canais com escoamento lento e elevada carga sedimentar. Fotografia tirada imediatamente após o evento de 2011.

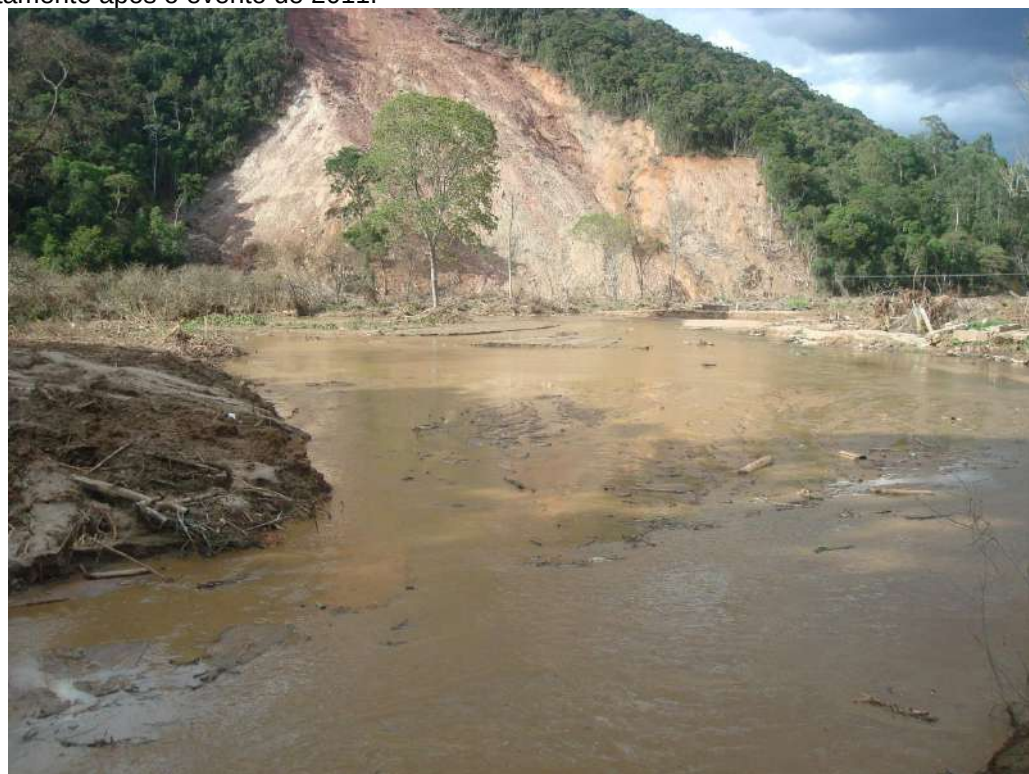
**Figura 49** - Área da confluência do córrego Dantas e Boa Vista. Formação de planície de inundação associada ao entulhamento do fundo do vale e espreamento do fluxo do rio. Fotografia tirada imediatamente após o evento de 2011.

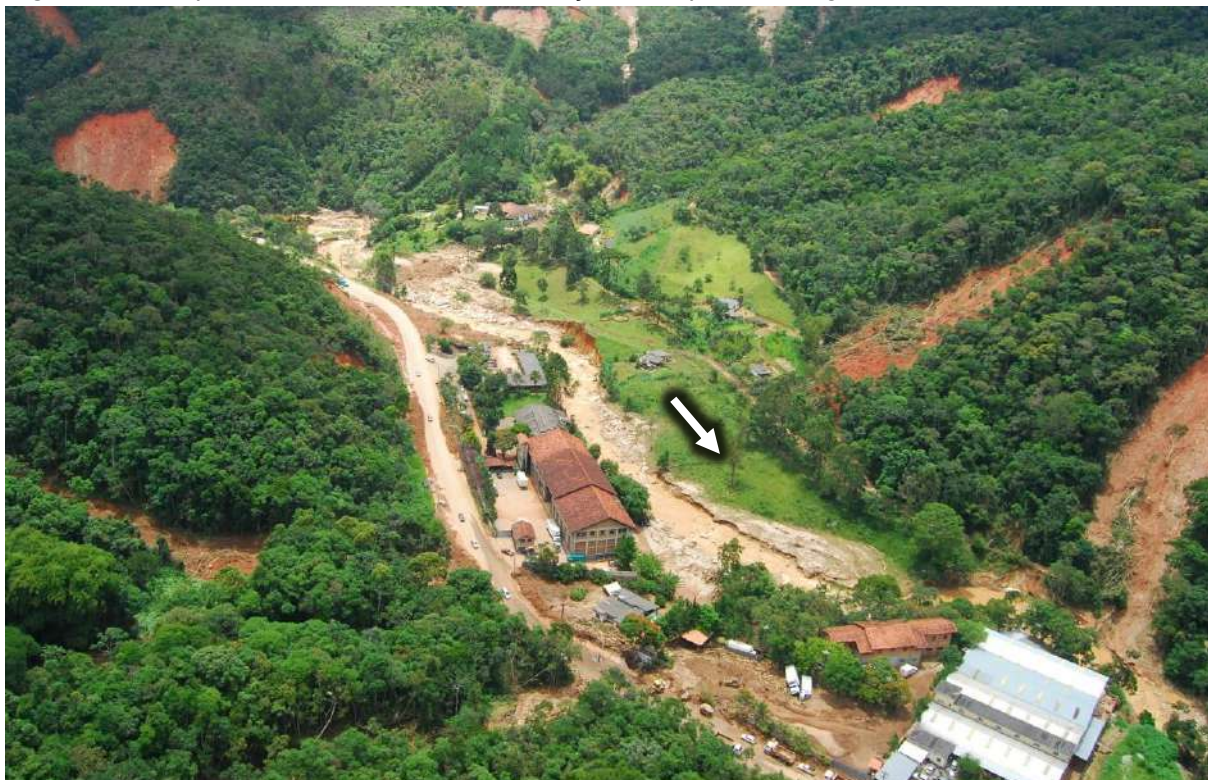
**Figura 59** - Resposta inicial de incisão e exumação de depósitos antigos em vale confinado

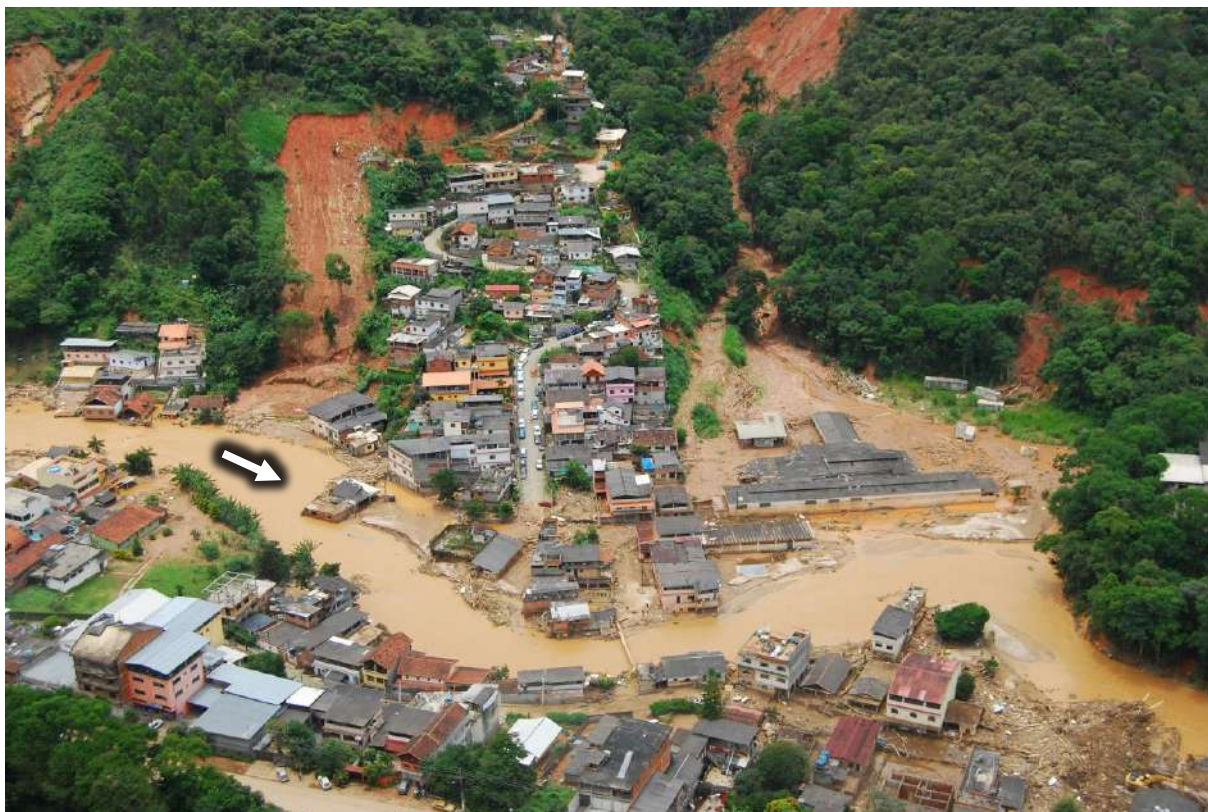
**Figura 60** - Resposta inicial de acresção vertical na de planícies descontínuas em vale parcialmente confinados.

No baixo curso, onde ocorrem vales parcialmente confinados, a associação de alvéolos e estrangulamentos com o decrescimento local do gradiente, promoveram a dissipação de energia, ocasionando processos deposicionais e bloqueio de sedimentos grosseiros nesses setores (Figura 60).

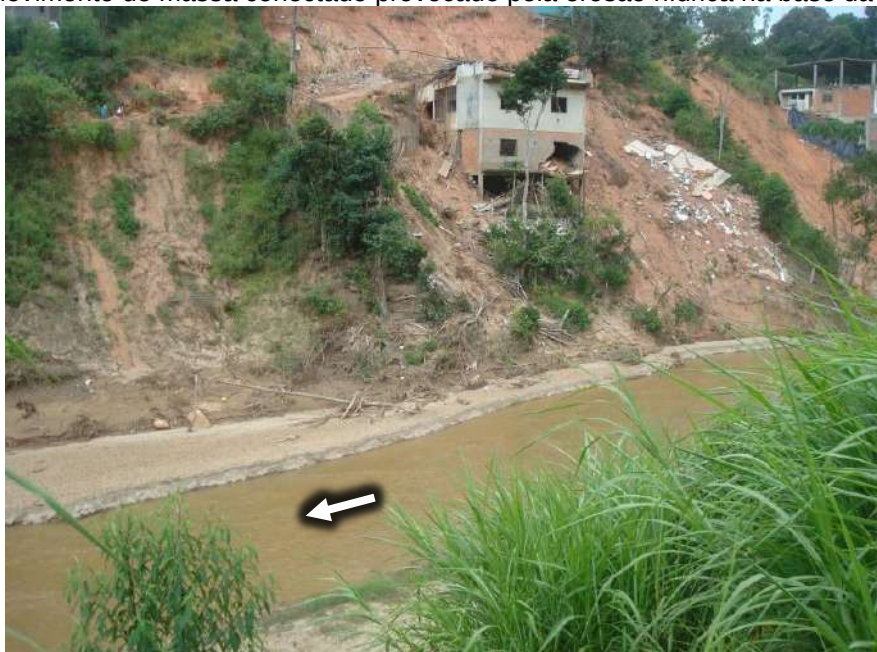
**Figura 61** - Movimento de massa conectado provocado pela erosão hídrica na base da encosta

As principais entradas de sedimentos ocorreram no médio curso da bacia, onde verifica-se a combinação dos maiores índices pluviométricos do evento, com ocorrência litológica do Ortognaisse (Figura 61). A estrutura confinada dos vales nessa região favoreceu ainda, a ocorrência de deslizamentos resultantes da erosão hídrica na base da encosta e colapso direto da encosta sobre o canal (Figura 62).

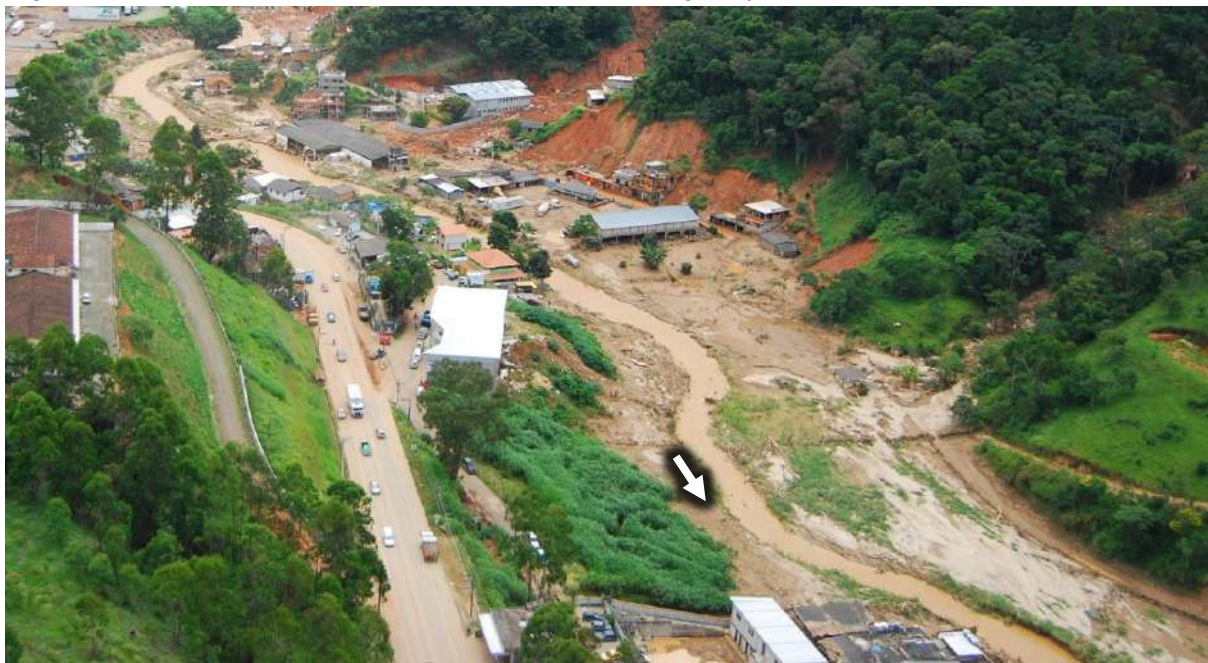
**Figura 63** - Acresção vertical de depósitos de areia média e grossa em planície parcialmente confinada. Algumas casas soterradas indicam acúmulo de 2m em alguns pontos.

No baixo curso ocorrem as três planícies fluviais, que apresentaram maior retenção de sedimentos do sistema. Notadamente, as zonas 3 e 4 indicadas na Figura 62 apresentaram intenso processo de acresção vertical, soterrando casas, construídas nestas planícies (Figura 63).

| <b>Figura 63-</b> Acreção vertical de depósitos de areia média e grossa em planície parcialmente confinada. Algumas casas soterradas indicam acúmulo de 2m em alguns pontos. .... | 98 |

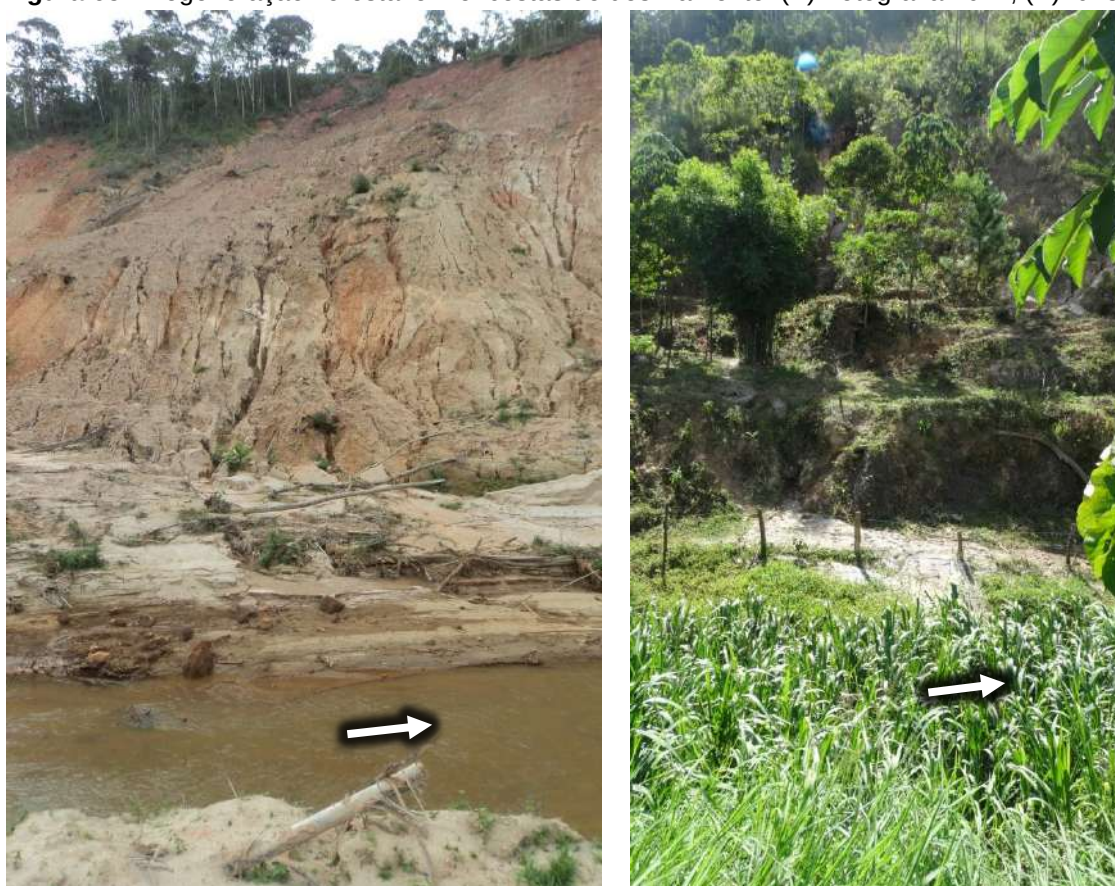
**Figura 65** - Regeneração florestal em encostas de deslizamento. (A) Fotografia 2011; (B) 2013.

Além do *input* de natureza catastrófica e episódica provocado pelos deslizamentos, cabe destacar que as cicatrizes resultantes deste evento permaneceram expostas à processos de erosão hídrica, verificando-se a ocorrência de sulcos, formados por eventos chuvosos posteriores (Figura 65). Este processo fez com que a bacia permanecesse fornecendo sedimentos a grandes taxas ao sistema. Ao longo do tempo é possível observar diferentes taxas de regeneração e sucessão florestal nas encostas e nos fundos de vale, que tendem a diminuir este efeito secundário do desastre ao longo do tempo.

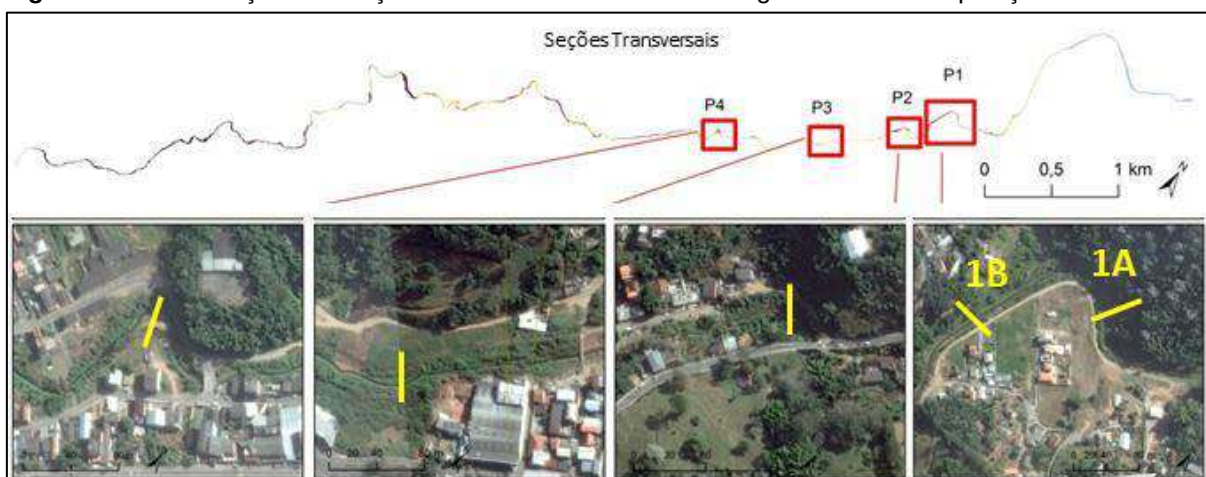
**Figura 81** - Localização das seções de monitoramento no córrego Dantas e sua posição no canal.

O monitoramento das seções transversais permitiu a análise dos ajustes operados em trechos representativos dos estilos fluviais e suas taxas. Deste modo buscou-se compreender o comportamento destas seções, a fim de avaliar suas tendências (Figura 81).

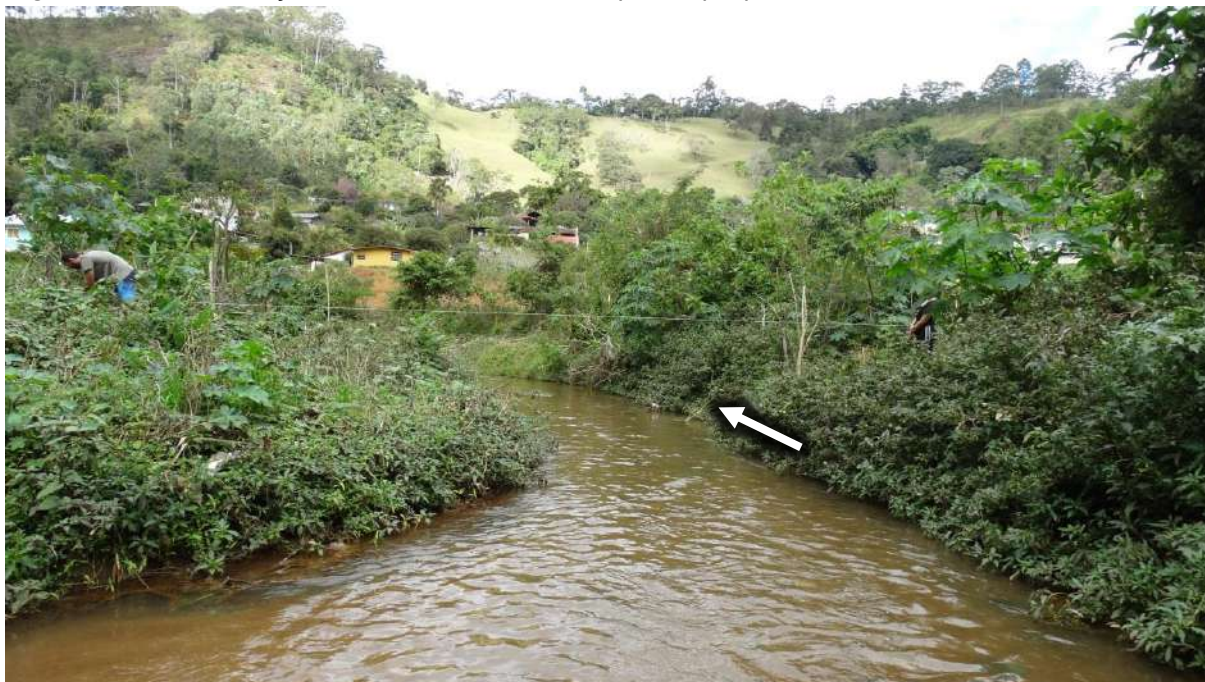
**Figura 83** - Foto da seção 1 A. Fluxo turbulento incipiente (run) 05/07/2016.

Após a obra que estabeleceu uma geometria trapezoidal, o processo que se descreve a partir dos perfis, é a agradação do fundo do canal (Figura 82). O processo de sedimentação acompanhou o fluxo mais intenso na margem direita, ocasionado pela curva do rio, verificando-se assimetria do depósito com maior agradação na margem esquerda. O período de monitoramento evidenciou uma tendência de agradação e estreitamento do córrego Dantas neste setor. A presença de vegetação nas barras depositadas confere um caráter irregular ao perfil (Figura 83).

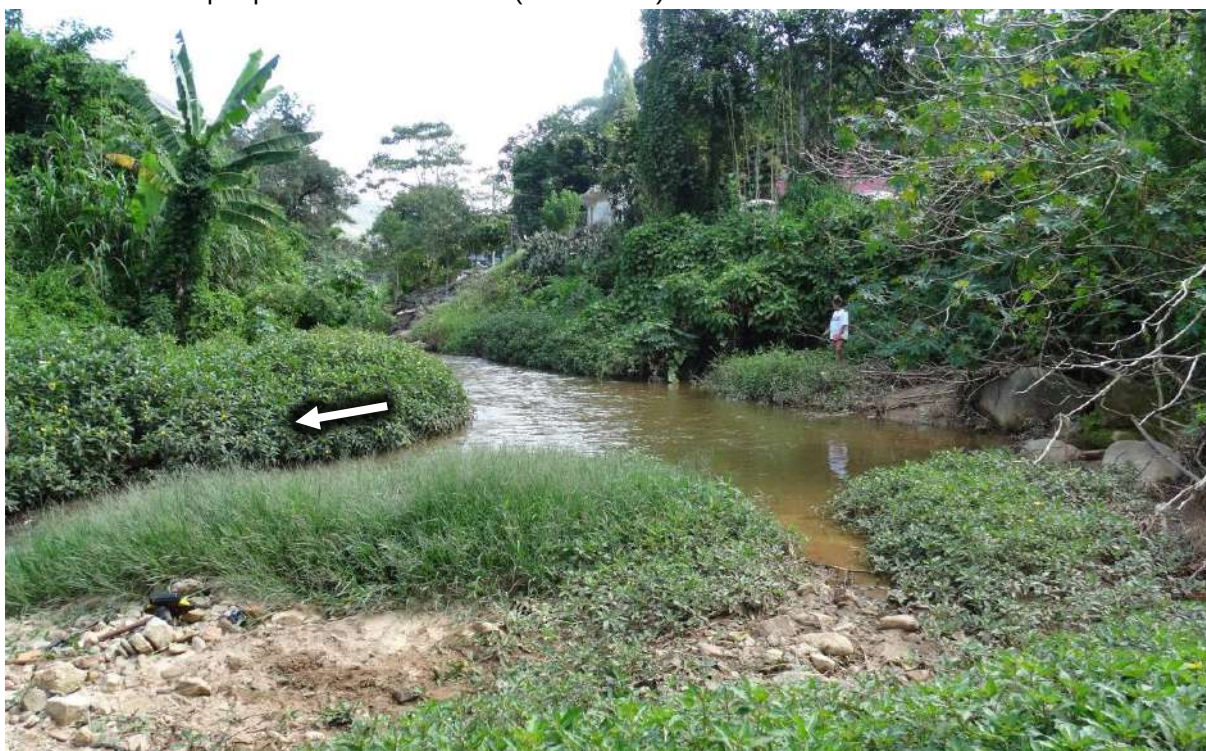
Os perfis topográficos obtidos nesta seção representam o processo de deposição e remobilização deste depósito entre os períodos analisados (Figura 86). A formação de uma barra composta na margem esquerda ocorreu inicialmente pela presença de blocos posicionados próximos à margem, criaram uma zona de sombra no fluxo, forçando a sedimentação nestes locais e deslocando o eixo do talvegue para a margem direita. As concavidades verificadas sobre as barras representam calhas secundárias formadas em vazões de cheia, que retrabalham as barras (Figura 87). O perfil realizado em 22/03/2016, mostra uma ilha na margem direita com dois talvegues

**Figura 87** - Barra composta por diferentes fluxos formadores. Verifica-se gradação nos sedimentos arenosos e presença de canal secundário. Apresenta substrato composto de seixos sustentados por areia grossa e média. À direita é possível identificar outros matacões posicionados na margem e outras barras formadas por processo semelhante (22/03/2016).

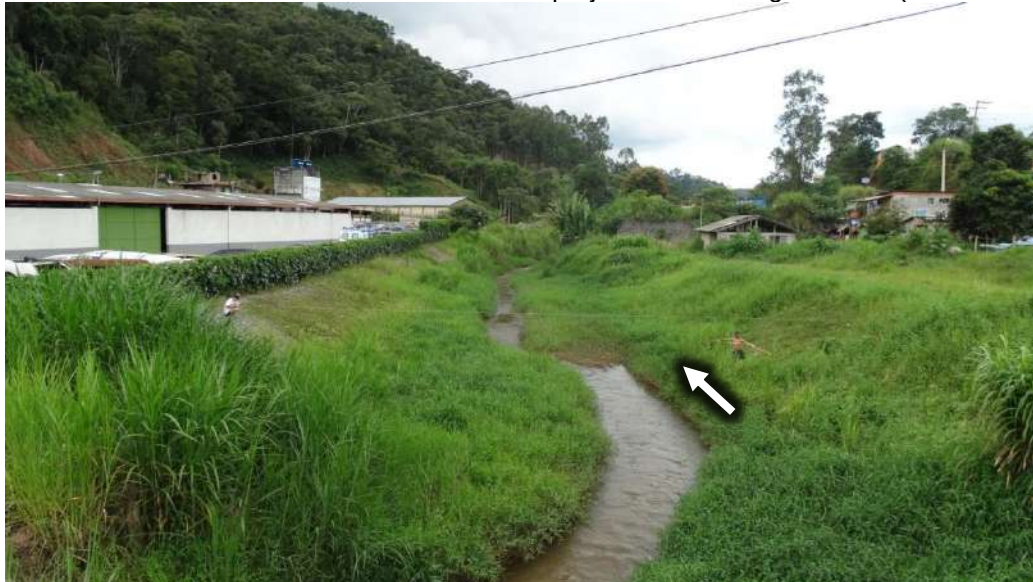
**Figura 89** - Barras laterais formadas dentro da calha projetada do córrego Dantas (22/03/2016).

Após a obra este trecho apresentou intensa deposição, iniciada por barras laterais. Ao longo deste segmento, o rio apresentou estreitamento, correndo no eixo central da calha projetada (Figura 89). Este ponto, no entanto, por estar localizado após uma curva, apresenta assimetria no eixo do fluxo, tanto de cheia como de vazante. Este processo gerou, localmente, a ocorrência de um processo de sedimentação inicial formado por 'barras alternadas' (*side bars*), formando um talvegue sinuoso dentro da calha projetada. A estabilização e acresção sucessiva destas unidades produziram sequências de barras laterais e consequente assimetria no perfil, com deslocamento do talvegue para a margem direita.

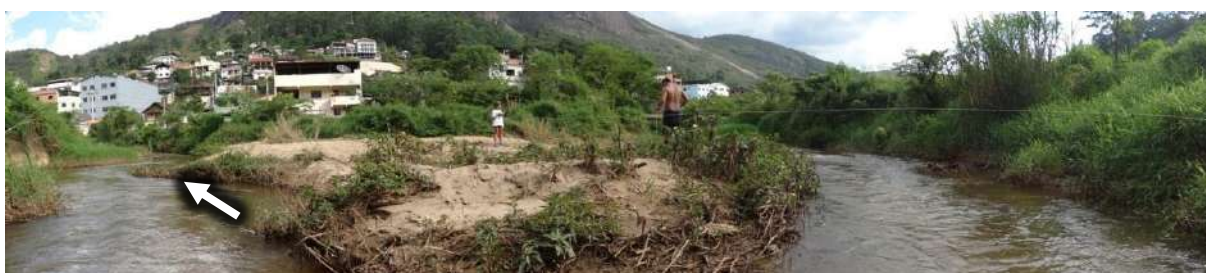
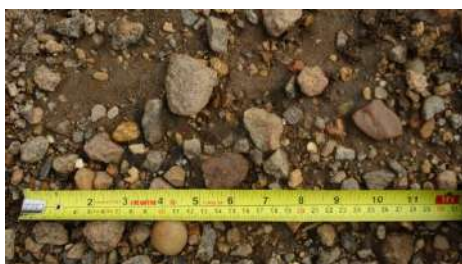
**Figura 90** - Perfis topográficos da seção transversal 4

No perfil, é possível identificar o depósito em forma de barra de pontal na margem direita do canal, com talvegue formado na margem esquerda (Figura 90). Apesar dos dois monitoramentos apresentarem pouquíssima variação, verificou-se para o período seguinte que as cheias registradas em janeiro/2017, encobriu a barra, com fluxo suficiente para remobilização do depósito. Nestes episódios, a fase de diminuição da descarga líquida promoveu ainda a formação de uma pequena calha sobre o depósito (*chute channel*).
