UNIVERSIDADE FEDERAL DO RIO DE JANEIRO

Trabalho de conclusão de Curso

**ESTUDO DA ALTERAÇÃO INTEMPÉRICA ATUANTE EM ESCULTURA EM
MÁRMORE DE JESUS CRISTO E SEU ADORNO QUADRADO, PERTENCENTES
AO MOSTEIRO DE SÃO BENTO, RIO DE JANEIRO, RJ**

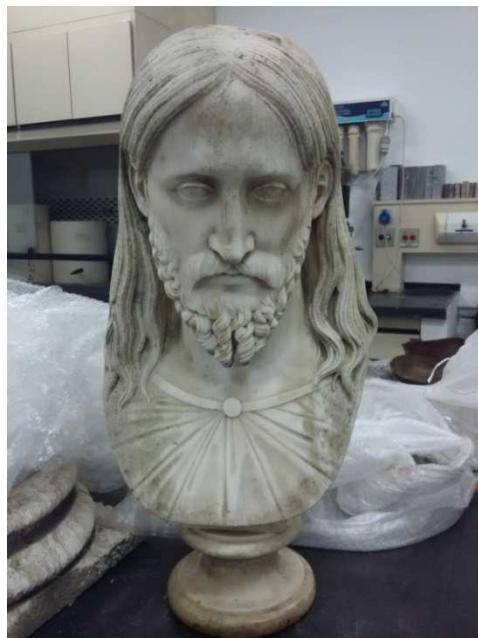
Figura 1: Fotografia da escultura do busto de Jesus, que sofre alteração intempérica por ficar localizado ao ar livre no Jardim de Jericó, Mosteiro de São Bento.

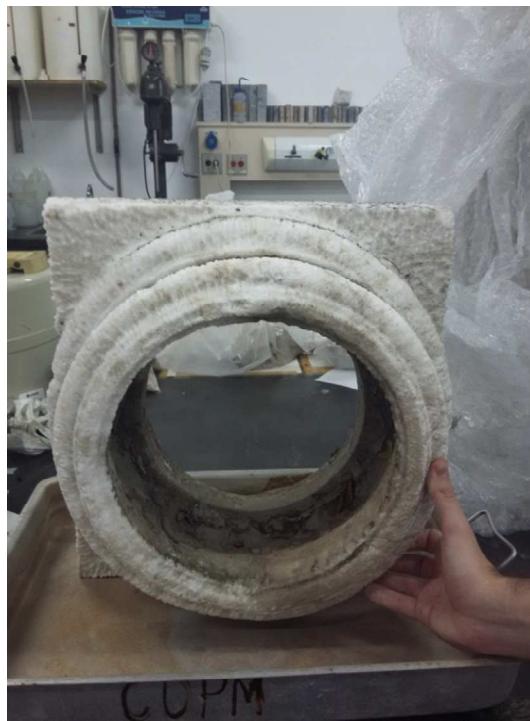
Figura 2: Fotografia do adorno quadrado, que tem a função de encaixe e suporte da escultura de Jesus.

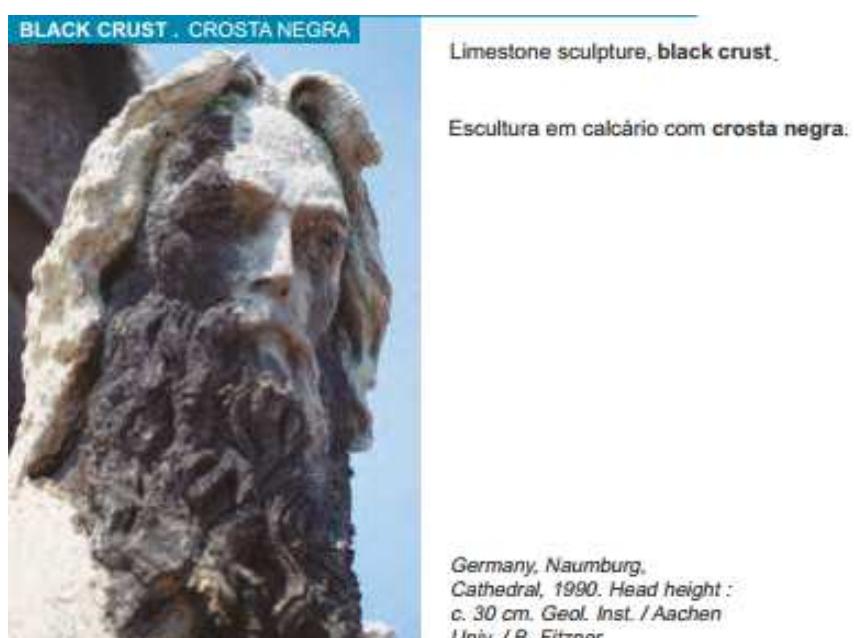
A chuva ácida pode formar uma feição, de deposição devido à ação do enxofre, chamada crosta negra (Figura 8). De acordo com o glossário ICOMOS (2008), é uma transformação ocorrida na parte superficial da rocha por acumulação de matéria exógena. As crostas são frequentemente de cores escuras (crostas negras). Podem ter uma espessura homogênea, replicando a superfície da rocha, ou uma espessura irregular e perturbar a leitura dos detalhes da superfície de rochas carbonáticas.

Figura 8: Exemplo de crosta negra em escultura (ICOMOS, 2008).

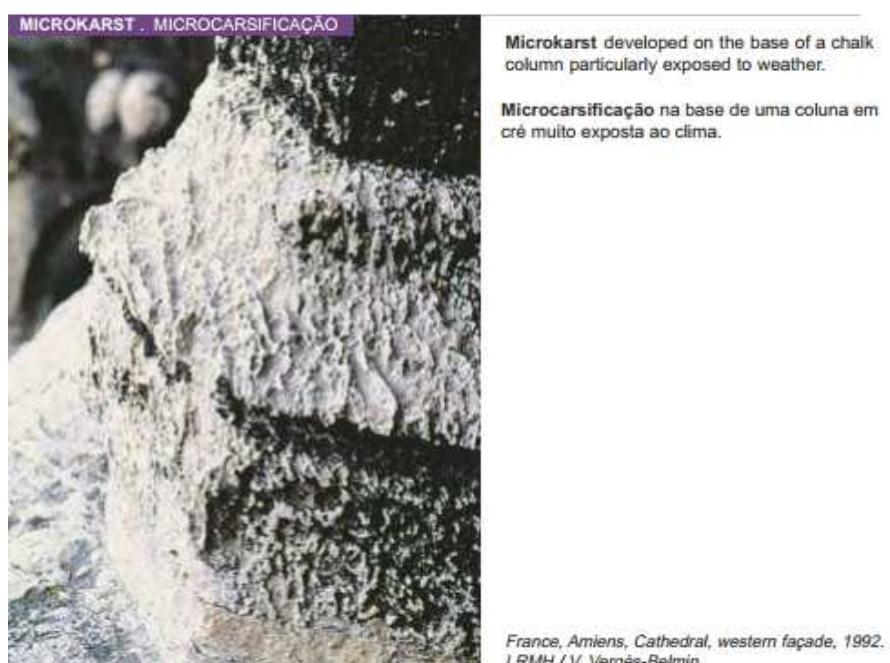
Um exemplo de feição formada a partir da dissolução da água é denominada de microcarstificação³, como pode-se observar na Figura 9. As feições causadas por microcarstificação devem-se a uma dissolução parcial e/ou seletiva da superfície de rochas calcárias expostas a escorrências (ICOMOS, 2008)

Figura 9: Exemplo de microcarstificação em superfície pétreia (ICOMOS, 2008).

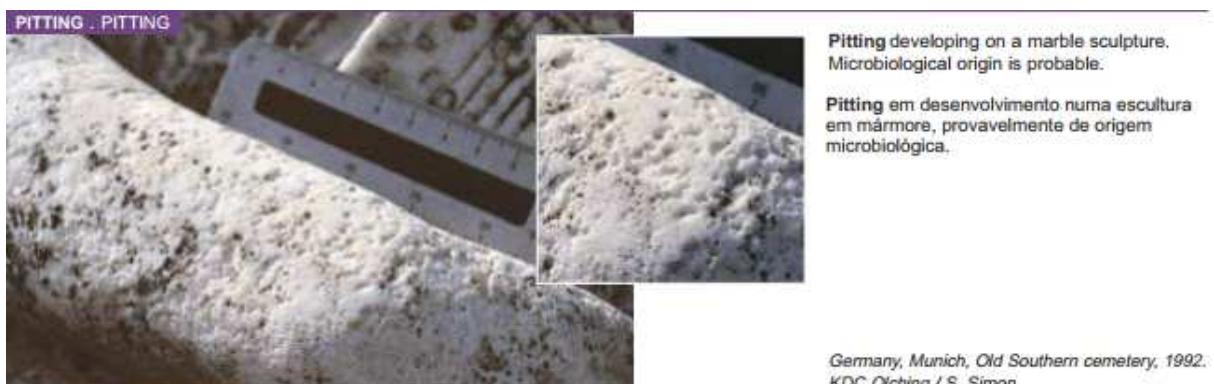
Uma feição gerada a partir da ação de microrganismos é denominada de *pitting* (Figura 10). De acordo com o catálogo de alteração ICOMOS (2008) *pitting* são cavidades pouco profundas, milimétricas ou submilimétricas. As cavidades têm geralmente uma forma cilíndrica ou cônica e não estão interligadas.

Figura 10: Exemplo de *pitting* em escultura de mármore (ICOMOS, 2008).

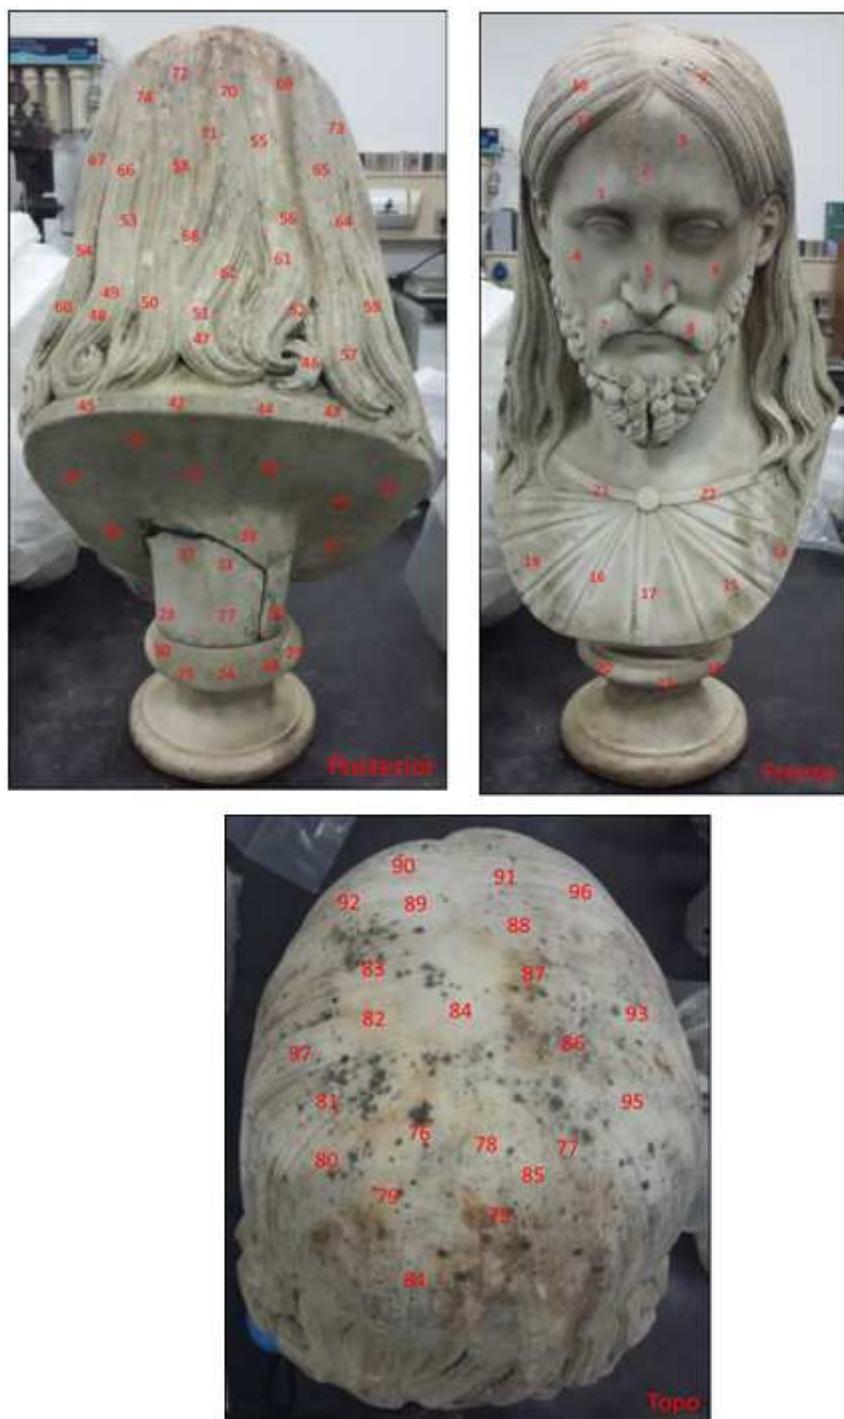
Figura 11: Pontos onde foram realizados os ensaios no busto de Jesus.

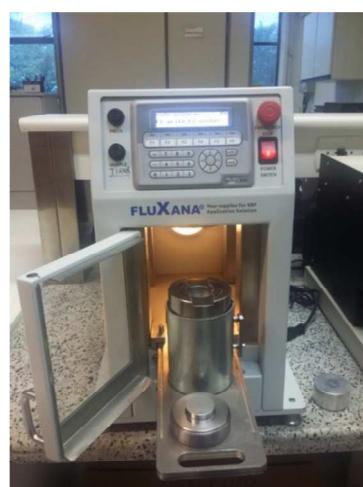
Já o preparo da amostra da base quadrada foi realizado por meio de prensagem em prensa automática da marca FLUXANA, modelo VANEOX (Figura 13) utilizando como aglomerante o ácido bórico na proporção de 1:0,3 a 0,6 g do ácido e 2,0g da amostra.

Figura 13: Prensa automática FLUXANA modelo VANEOX.

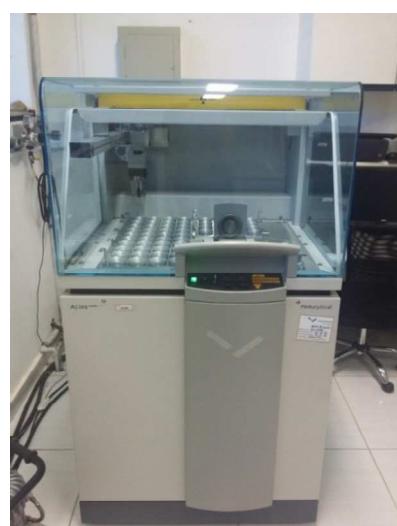
As pastilhas obtidas foram analisadas em espectrômetro por fluorescência de raios-X *PANALYTICAL* modelo AXIOS MAX (Figura 14), equipado com tubo de Rh. Para obtenção da análise química semi-quantitativa, o espectro gerado a partir da amostra foi avaliado pelo software *Spectraplus* v.1.6 no modo *standerlessmethod*, sem curva de calibração específica.

Figura 14: Espectrômetro por fluorescência de raios-X *PANALYTICAL* modelo AXIOS MAX.

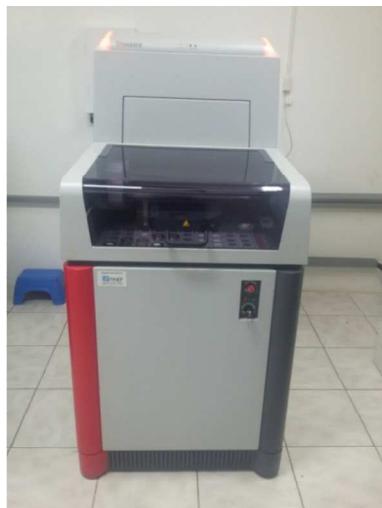
A técnica de difração de raios-X foi realizada por meio do equipamento *D4 Endeavor* da *Bruker* (Figura 15) na coordenação de Análises Químicas e Mineralógicas do CETEM. Foram utilizados aproximadamente 3,0g, tanto do busto quanto do adorno quadrado, para este ensaio.

Figura 15: Equipamento D4 Endeavor da Bruker.

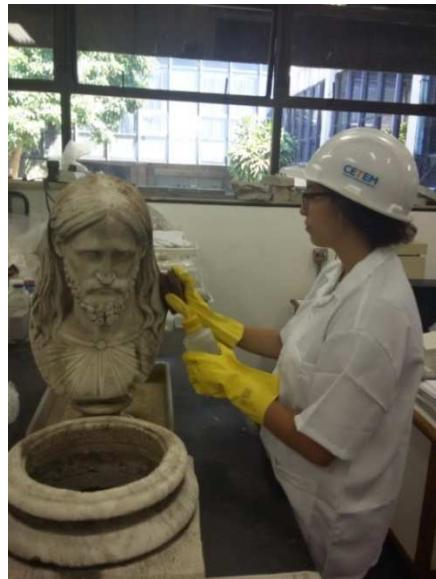
Com o auxílio de uma escova de cerdas macias e de um pissete contendo água destilada foi feita a lavagem da escultura e do adorno. Todo o líquido impuro foi coletado em um tabuleiro, como indicado na Figura 16.

Figura 16: Realização de coleta de sujidade com água destilada.

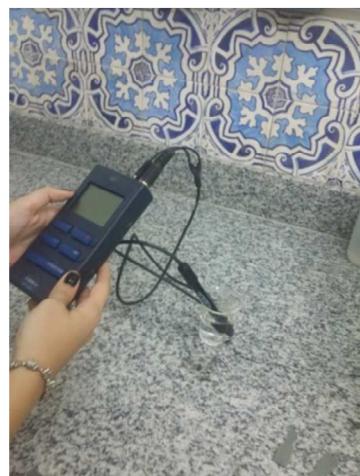
As amostras com água de lavagem, tanto do adorno quadrado quanto do busto de Jesus Cristo, foram avaliadas quanto ao valor de pH com um pHmetro do modelo digital *DH-22* da marca *Digimed* (Figura 17).

Figura 17: pHmetro do modelo digital DH-22 da marca Digimed.

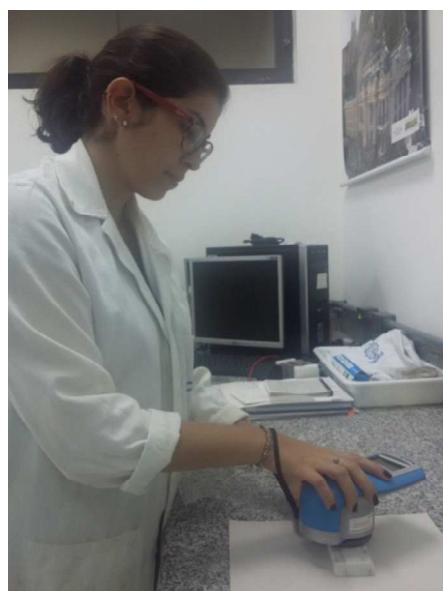
O ensaio foi realizado para medir o índice de cor e brilho da escultura do busto de Jesus e do adorno quadrado. Essa medição foi realizada com o auxílio de um espectrofotômetro do modelo *Spectro Guide Sphere Gloss TR220* da marca *BYK*, que é um colorímetro portátil (Figura 18).

Figura 18: Espectrofotômetro do modelo Spectro Guide Sphere Gloss TR220 da marca BYK.

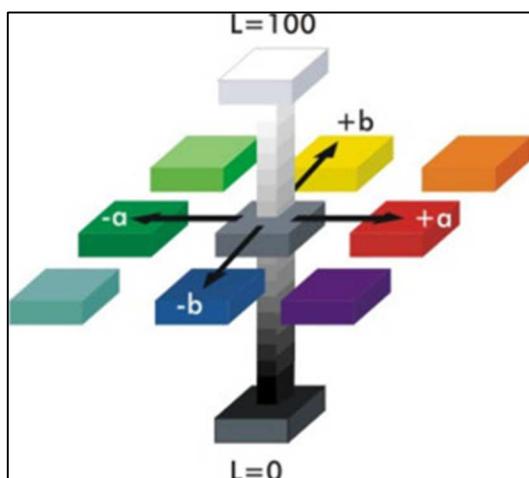
Os resultados desse ensaio são valores relativos aos eixos a^* , b^* e L^* . Com base na Figura 19, verifica-se que os materiais apresentam 3 valores dispostos nos eixos a , b e L . O eixo \mathbf{a} indica a variação de cor do verde (-a) ao vermelho (+a), o eixo \mathbf{b} indica a variação de cor do azul (-b) ao amarelo (+b), e o eixo \mathbf{L} indica a variação do claro (100) ao escuro (0).

Figura 19: Distribuição espacial das cores.

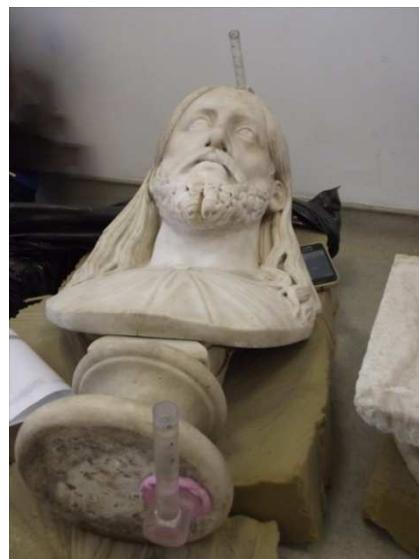
Em relação ao busto, os primeiros ensaios foram feitos em sua base e em seu topo, conforme a Figura 20.

Figura 20: Busto de Jesus com dois tubos de Karsten localizados em sua base e seu topo.

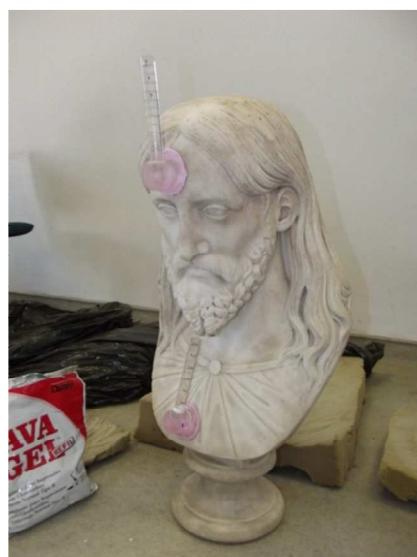
Em seguida foram selecionados os pontos da testa e peito para novo ensaio (Figura 21).

Figura 21: Busto de Jesus com dois tubos de Karsten localizados em sua testa e em seu peito.

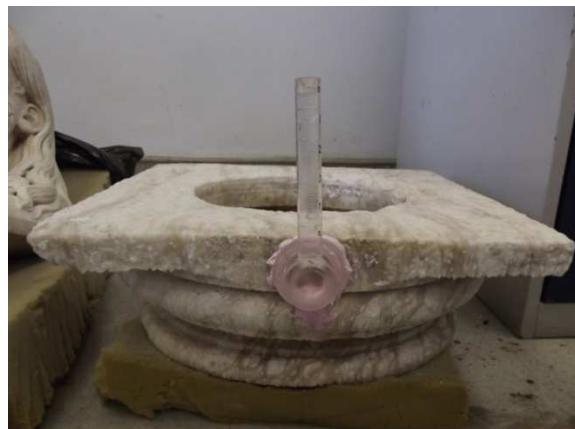
Quanto ao adorno quadrado, primeiramente foi feita a colocação do tubo de Karsten no Lado B, de acordo com a Figura 22. Em seguida, o tubo foi posicionado na parte inferior do adorno quadrado, Figura 23.

Figura 22: Adorno Quadrado com tubo de Karsten localizado no Lado B.

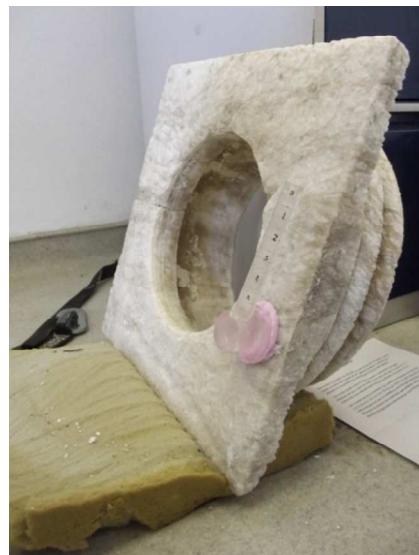
Figura 23: Adorno Quadrado com tubo de Karsten localizado na parte inferior.

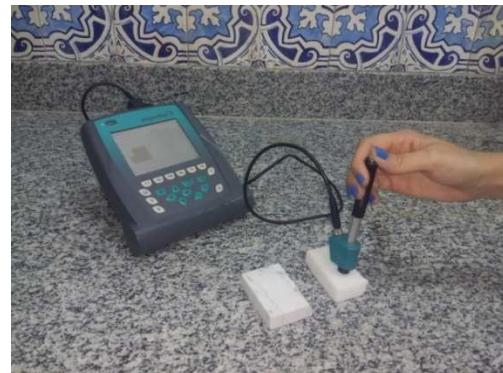
A relação entre a velocidade do impacto e a velocidade de impacto multiplicada por 1000 resulta no valor de dureza HL, ou dureza de Leeb (Proceq, 2016)

Figura 24: Fotografia do aparelho portátil Equotip 550 medindo a dureza de amostras de mármore brasileiro e mármore Carrara sãos que foram utilizados para estabelecer um padrão.

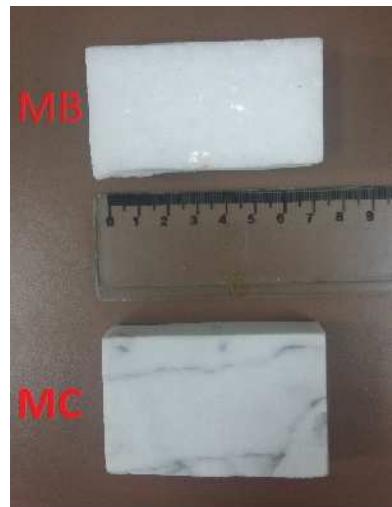
Como não há certeza a respeito da origem do mármore que compõe a escultura do busto de Jesus, foram realizados ensaios em dois corpos de amostra de mármores sãos para fins comparativos no resultado de dureza. Os corpos de mármores sãos foram de mármore brasileiro (MB) e o outro de mármore Carrara (MC) (Figura 25).

Figura 25: Fotografia das amostras de mármore brasileiro e mármore Carrara sãos.

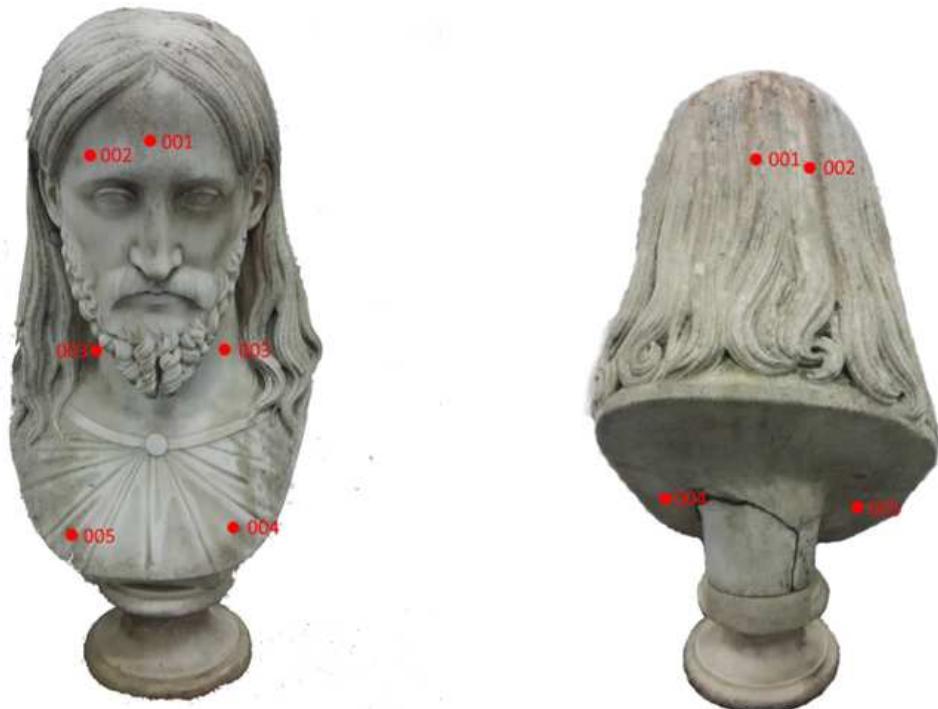
Na Figura 26, estão apresentados os pontos onde foram realizadas as leituras de velocidade ultrassônica. Esses pontos são diferenciados aos demais anteriormente mencionados pois para a obtenção de dados é necessária uma superfície bastante regular. Como o adorno quadrado não obtém nenhuma superfície regular, não foi possível a realização das medições de velocidade ultrassônica.

Figura 26: Pontos onde foram realizadas as medições de velocidade ultrassônica na escultura.

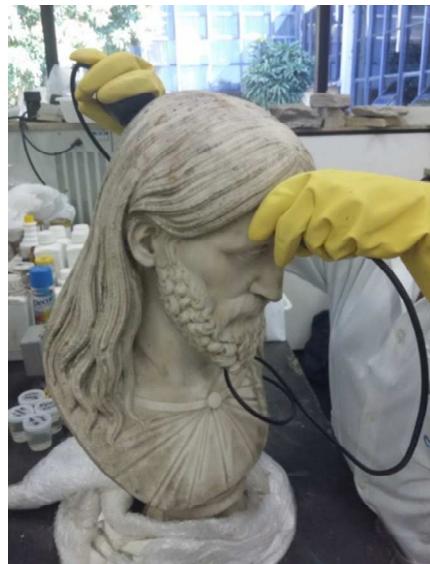
O PUNDIT apresenta a velocidade que a onda ultrassônica percorre do transdutor emissor ao transdutor receptor. Para esse ensaio foi utilizada uma fina camada de gel acoplante nas faces dos transdutores com a função de homogeneizar o contato entre as superfícies em que os transdutores serão posicionados, a não utilização desse gel pode resultar numa perda de sinal (Proceq 2015). Os testes ultrassônicos foram feitos apenas nas partes em que foi possível um contato superficial bom entre o busto e os transdutores, representado na Figura 27.

Figura 27: Medição da velocidade ultrassônica utilizando o aparelho Pundit PL-200.

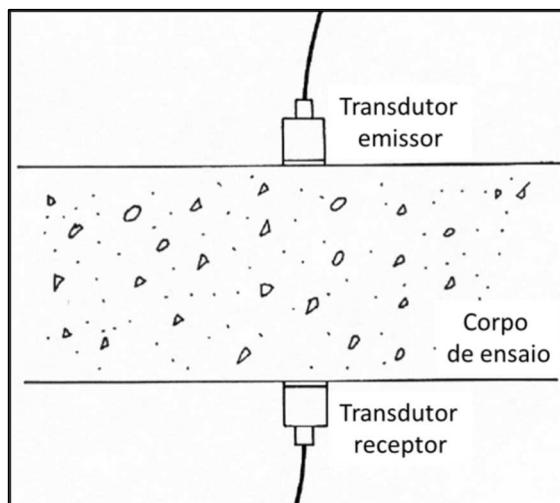
Os transdutores foram posicionados pelo arranjo denominado transmissão direta (ilustrado na Figura 28) no qual são posicionados em faces opostas. Este arranjo é o mais recomendado na determinação da velocidade de propagação de ondas por meio de um material, pois dessa forma as ondas são recebidas com maior intensidade e precisão (Proceq, 2015). Esse procedimento foi baseado na norma ABNT NBR 8802/13.

Figura 28: Esquema de transmissão direta (ABNT 8802).

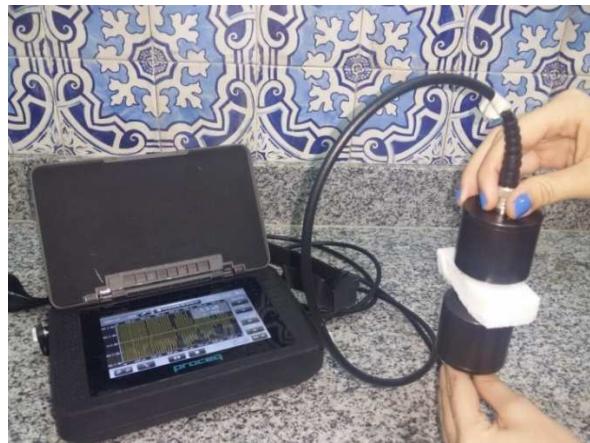
Para fins comparativos no resultado de velocidade ultrassônica, foram avaliados também dois corpos de mármores sãos, um de mármore brasileiro (MB) e o outro de mármore Carrara (MC). Conforme a Figura 29.

Figura 29: Ensaio de velocidade ultrassônica realizado em uma amostra de mármore sâo.

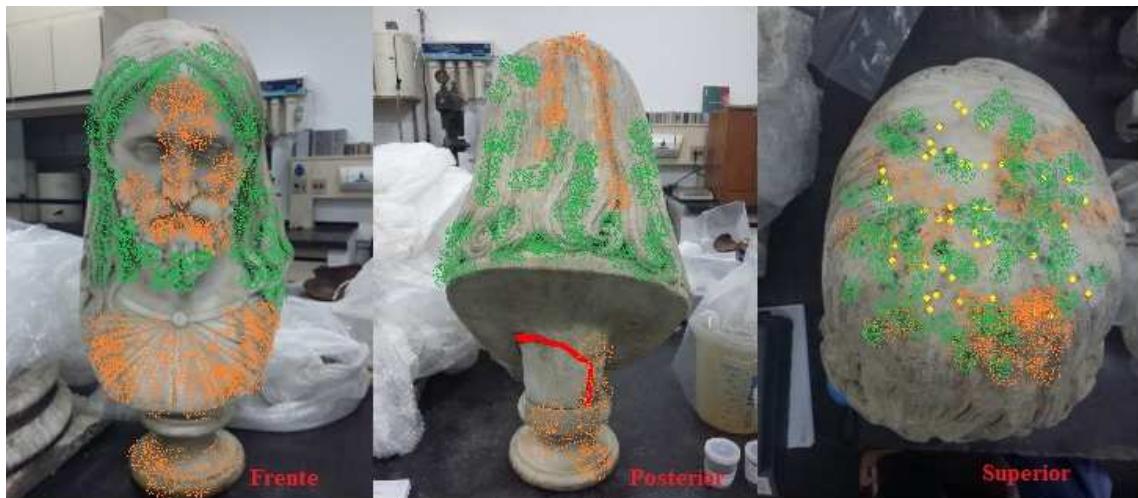
As figuras 30 e 31 mostram o mapeamento de danos realizado na escultura de Jesus Cristo e no adorno quadrado, as tabelas 1 e 2 contêm as legendas relativa às figuras citadas. As nomenclaturas usadas nas legendas (Tabelas 1 e 2) são baseadas no glossário ICOMOS.

Figura 30: Mapeamento de danos realizado na escultura de Jesus Cristo.

Observam-se alterações de sujidade microbiológica (fungos) e manchamentos (alteração cromática) em boa parte do busto de Jesus. Ambos são, possivelmente, causados por atividades de microrganismos. É possível, também, observar que em sua parte posterior há uma fissura. Em seu topo, há presença de *pitting*, que são cavidades milimétricas e pouco profundas, que não são significantes a ponto de alterar o volume da escultura.

Devido às degradações apresentadas, tanto no adorno quadrado quanto na estátua do busto de Jesus, é possível constatar que é necessária uma adoção de medidas para geoconservação desses monumentos pétreos. Uma sugestão, dada à importância da estátua, seria sua exposição em ambiente fechado ou coberto, sem ação direta da chuva e de microrganismos sobre ela.

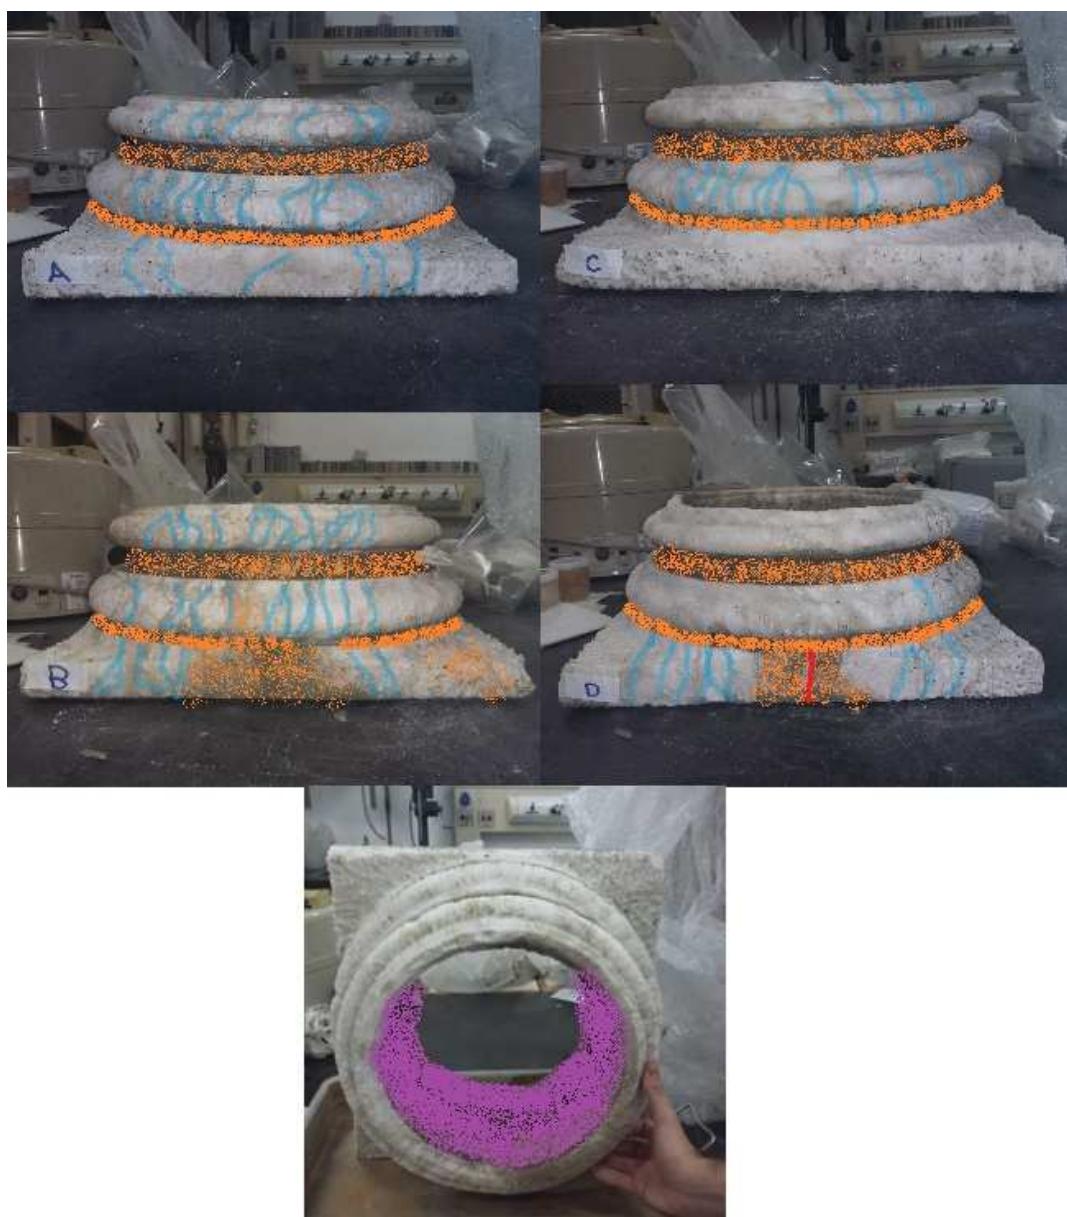
Figura 31: Mapeamento de danos realizado no adorno quadrado.

É possível, também, observar que no lado D há uma fissura. O adorno apresenta microcarstificação, que é uma estrutura de dissolução que ocorre a partir do escoamento de água em superfície pétreia. No interior da peça, nota-se predominância da crosta negra que é uma feição de deposição devido à ação do enxofre, causada possivelmente pela chuva ácida.

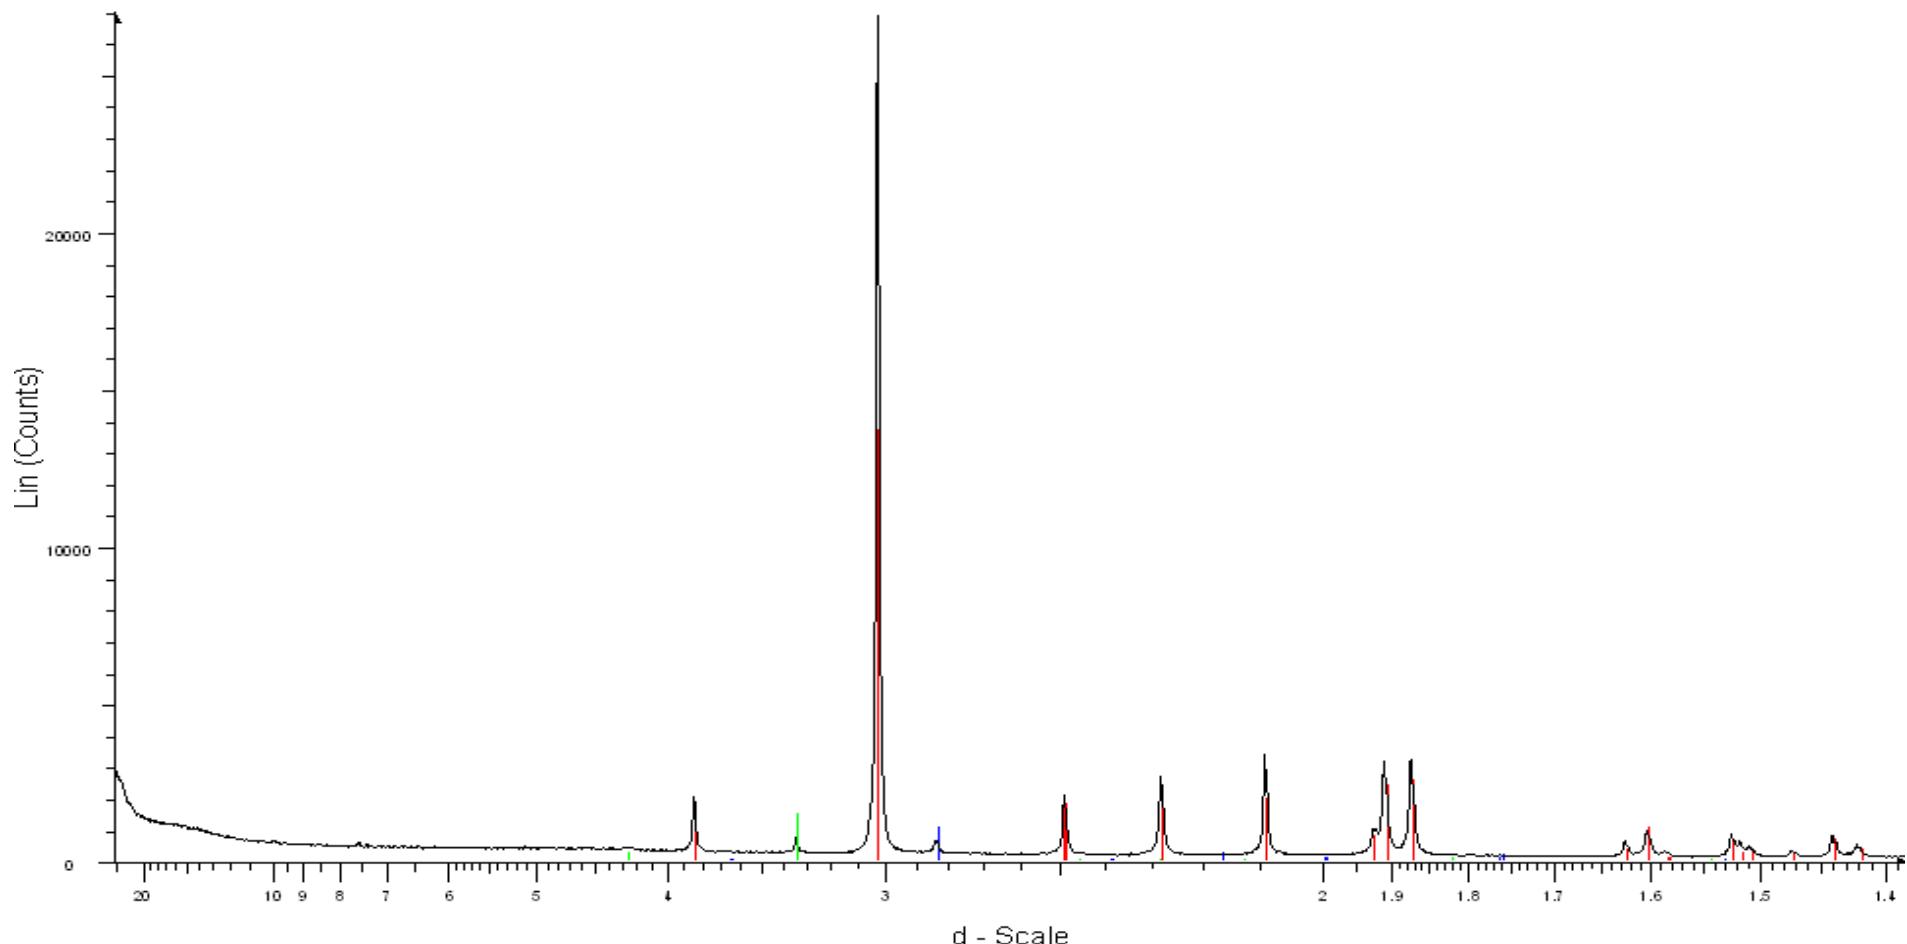
Nas Figuras 32 e 33 estão apresentados os difratogramas das amostras referentes ao busto de Jesus Cristo e a base quadrada, respectivamente. Pode-se observar que o resultado de DRX na amostra do busto de Jesus Cristo apresenta predominância em calcita, além da presença de dolomita e quartzo. Já na amostra do adorno quadrado há predominância em gipsita, além da presença de calcita e hornblenda. Com isso é possível reafirmar que o adorno quadrado é composto por alabastro enquanto a escultura, por mármore. Corroborando os dados obtidos no ensaio de fluorescência de raios-X.

Figura 32: Difratograma da escultura do busto de Jesus Cristo.

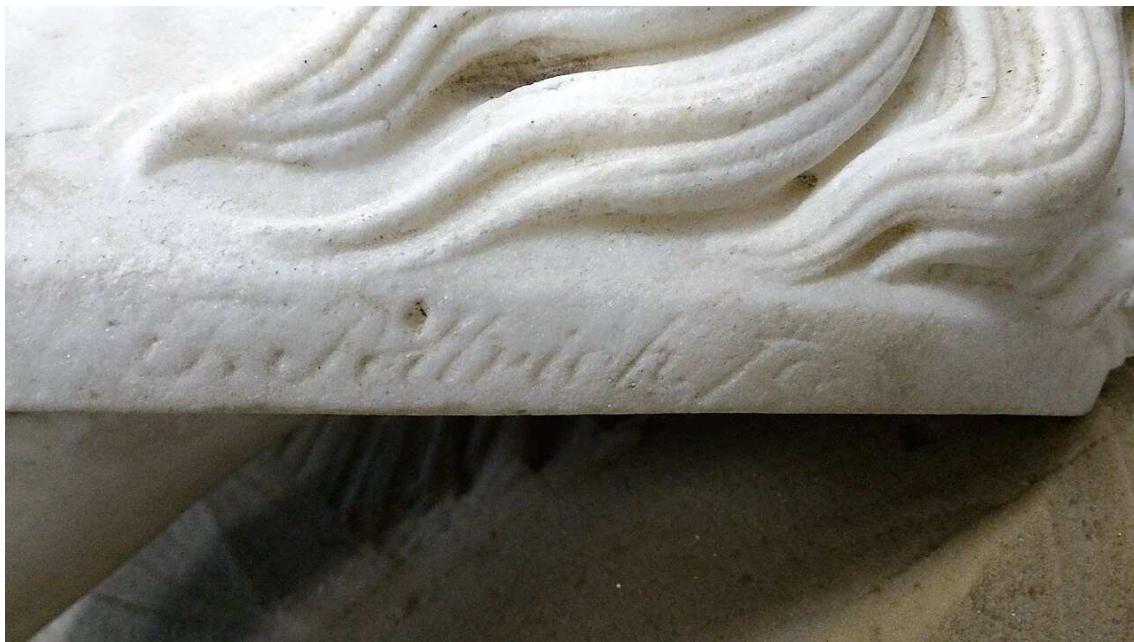
Em *sites* de artes foi possível encontrar informações que levaram à uma possibilidade de indicação da autoria da escultura do busto de Jesus, a partir das informações obtidas foi possível localizar outras obras do artista F. Petrich, foi então realizada uma visita até a Santa Casa, um dos locais onde seria possível encontrar uma escultura de Ferdinand Petrich.

Figura 34: Imagem da assinatura de F. Pettrich na lateral da escultura de Jesus Cristo.
