**O MAPEAMENTO E A AVALIAÇÃO DA DEGRADAÇÃO DE ROCHAS
DE CANTARIA ATRAVÉS DE ANÁLISES QUÍMICAS, FÍSICAS E
MINERALÓGICAS:**

Estudo de caso da Igreja Nossa Senhora do Outeiro da Glória

Trabalho de Conclusão de Curso

UFRJ
Rio de Janeiro
2008

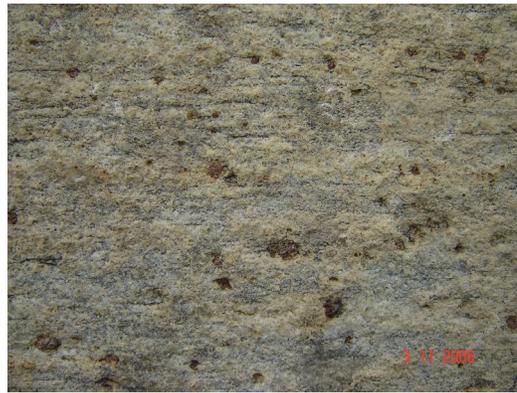
Figura 3: Gnaisse leptinito, apresentado sinais de alteração.
Fonte: Barroso, (2006).

As rochas utilizadas como cantaria no Outeiro da Glória são gnaisses oriundos da própria cidade, conhecidos localmente como leptinitos (figura 3). É um gnaisse de composição quartzo-feldspática, leucocrático, com granulação fina e de coloração amarelada a cinza claro. Apresenta granada, biotita, zircão, magnetita e ilmenita em menores proporções. A foliação observada, macro e microscopicamente, é dada pela orientação dos grãos de biotita e pelo estiramento dos grãos de quartzo.

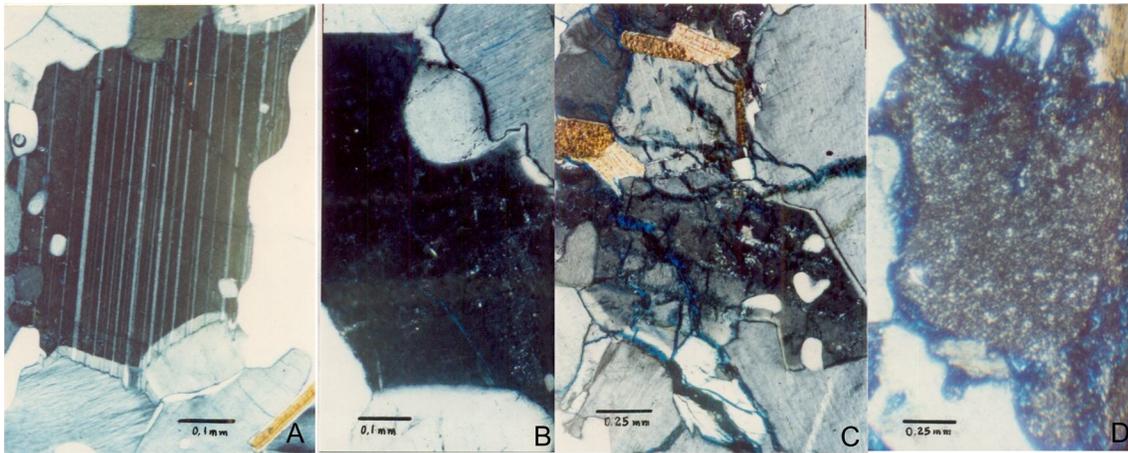
Figura 6: Seqüência de alteração dos plagioclásios: (A) - Estágio I, (B) - Estágio II, (C) - Estágio III, (D) – Estágio IV. Fonte: Barroso (1993)

Mineralogicamente, a rocha apresentou como minerais maiores quartzo, microclina, plagioclásio (figura 6), biotita (figura 7) e granada (figura 8), com algumas diferenças percentuais devido a heterogeneidade da rocha. Como mineral menor encontrou-se mica branca. Com o aumento do grau de intemperismo, a quantidade de poros e microfissuras aumentaram, assim como a quantidade de argila e restos finos de grão, enquanto os feldspatos diminuíram drasticamente (tabela 1). O plagioclásio e a biotita são os primeiros minerais a se intemperizarem, este último podendo ser o responsável pelo manchamento castanho que a rocha apresenta ao longo da foliação devido a percolação de ferro. As granadas, apesar de presentes em pouca quantidade, é o mineral que se altera com mais facilidade.

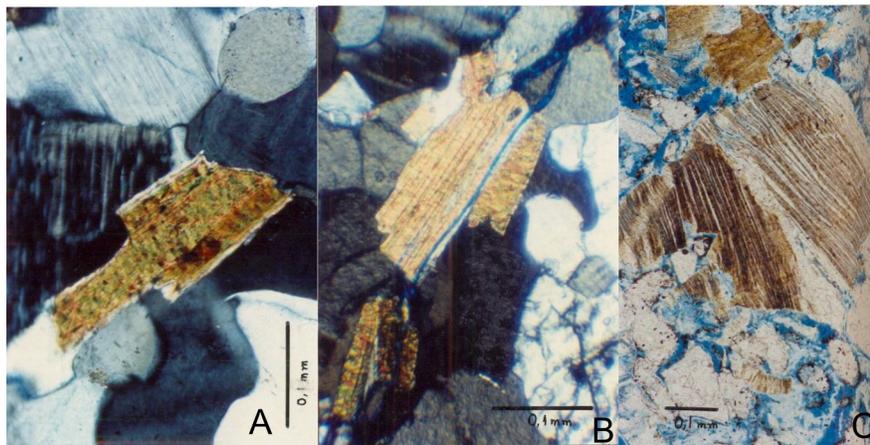
Figura 7: Seqüência de alteração das biotitas: (A) – Estágio I ; (B) – Estágio III, (C) - Estágio IV. Fonte IV: Barroso (1993)

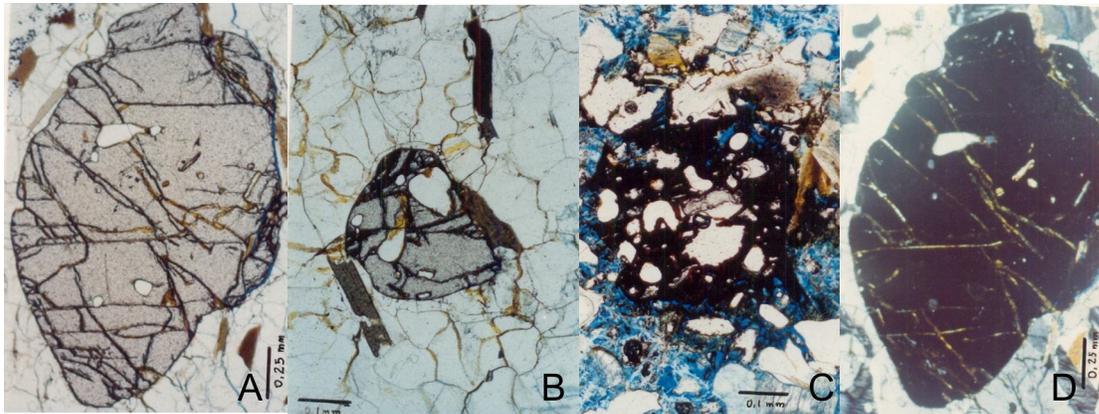
Figura 8: Sequência de alteração das granadas. (A) – Estágio I, (B) - Estágio II, (C)- Estágio III, (D)- Estágio III. Fonte: Barroso (1993)

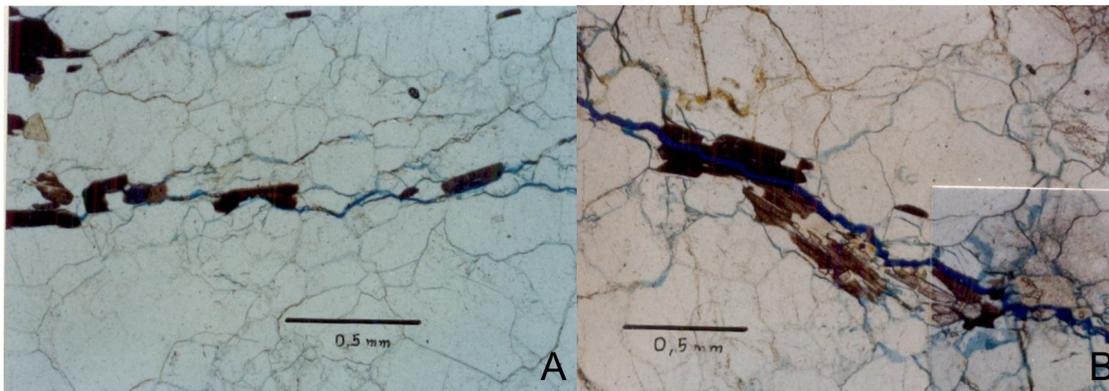
Figura 9: Evolução do microfraturamento nos estágios iniciais de alteração da rocha.
Fonte: Barroso (1993)

Também foi realizada a análise da evolução micro-estrutural da rocha por Barroso (1993), onde este percebeu que com o aumento do grau de intemperismo surgem fissuras intergranulares (no contato entre os grãos), as quais inicialmente se propagam preferencialmente paralelas à foliação metamórfica (figura 9.a) e, em estágios mais avançados de intemperismo, se propagam em direções oblíquas à foliação (figura 9.b).

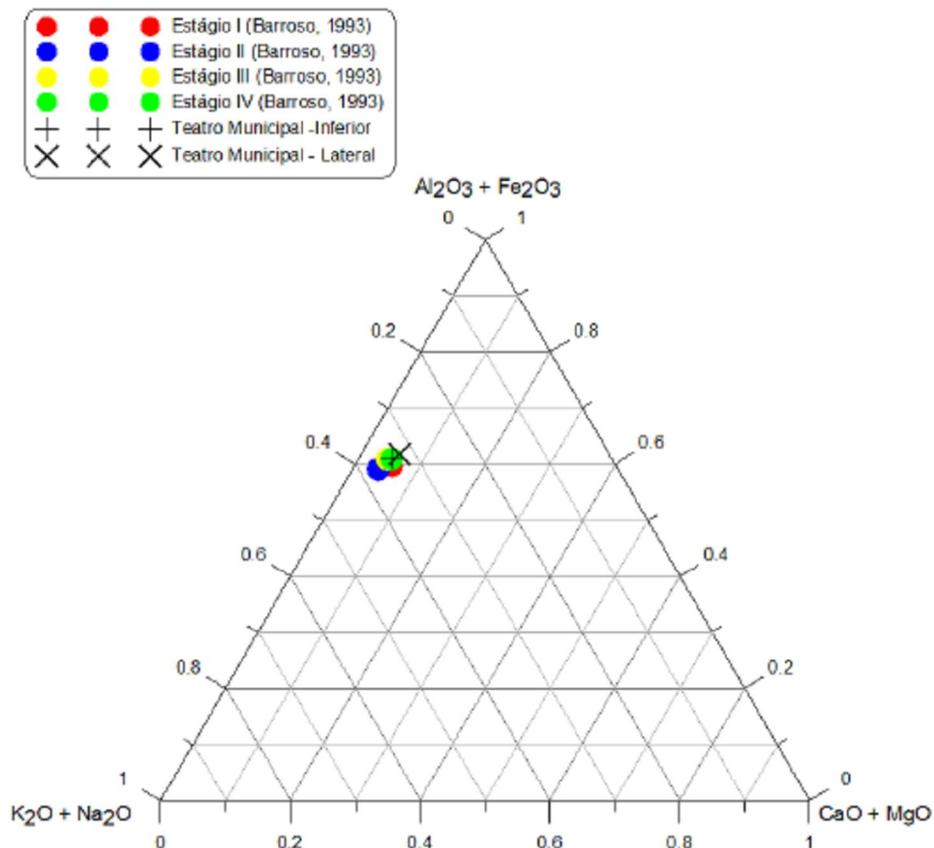
Figura 10: Diagrama das composições químicas das rochas estudadas por Barroso (1993) e Silva (2005). Fonte: Silva (2005).

Silva, (2005) avaliou os eventuais processos geoquímicos de lixiviação dos álcalis e concentração do ferro e alumínio através de um diagrama triangular (figura 10). Nele foram locados pontos referentes às rochas do Teatro Municipal e de Barroso (1993), conforme legenda. O autor notou que não há diferenças perceptíveis entre as amostras e, além disso, também não é possível distinguir qualquer trajetória que confirme o enriquecimento relativo de ferro e alumínio e empobrecimento dos álcalis e de magnésio e cálcio.

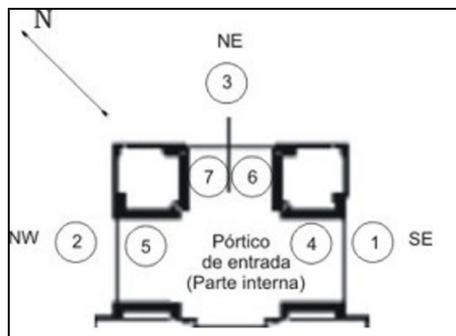
Figura 11: Fachadas estudadas na área externa ao pórtico: 1- voltada para a Marina da Glória (SE); 2 – voltada para o Catete (NW) e 3 – fachada frontal (NE). Fachadas na área interna ao pórtico: 4 e 5 – voltadas para a porta da Igreja (SW); 6 – fachada voltada para o Catete (NW) e 7 – fachada voltada para a Marina da Glória.

Para mapeamento dessas morfologias foram realizadas diversas idas a Igreja da Glória, e para a realização desta tarefa foram utilizados como instrumento fotografias das fachadas e colunas, acetato, caneta de retroprojeter, fita métrica, bússola, canivete, giz e paquímetro. As fachadas podem ser identificadas seguindo o esquema da figura 11 e os blocos de cada fachada foram identificados com números, da seguinte forma: o primeiro corresponde a sua fileira, crescente de baixo para cima, e o segundo a sua coluna, sempre aumentando da esquerda para a direita (figura 12).

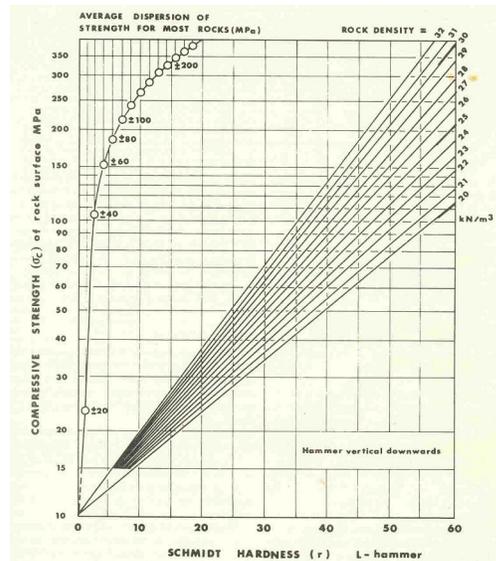
Figura 13: Curva empírica de correlação com a resistência da superfície da rocha

Para a avaliação geomecânica o método escolhido e utilizado em campo foi o Martelo de Schmidt, que consiste na aplicação de impacto sobre a superfície da rocha e a posterior medida do índice de reflexão de uma haste metálica impulsionada por uma mola. O índice de reflexão, também chamado de índice de esclerometria, mede a dureza superficial da superfície sob teste e pode ser relacionado por meio de uma curva empírica de correlação com a resistência da superfície da rocha (ISRM, 1981) (figura 13).

Trata-se, portanto, de um ensaio que avalia a dureza superficial da rocha e a relaciona com sua resistência à compressão (Medeiros & Helene, 2007). Os dados obtidos com o Martelo de Schmidt devem ser entendidos como índices de esclerometria, uma vez que não foram realizadas correlações com a resistência à compressão simples para os gnaisses presentes na cantaria de Igreja da Glória.

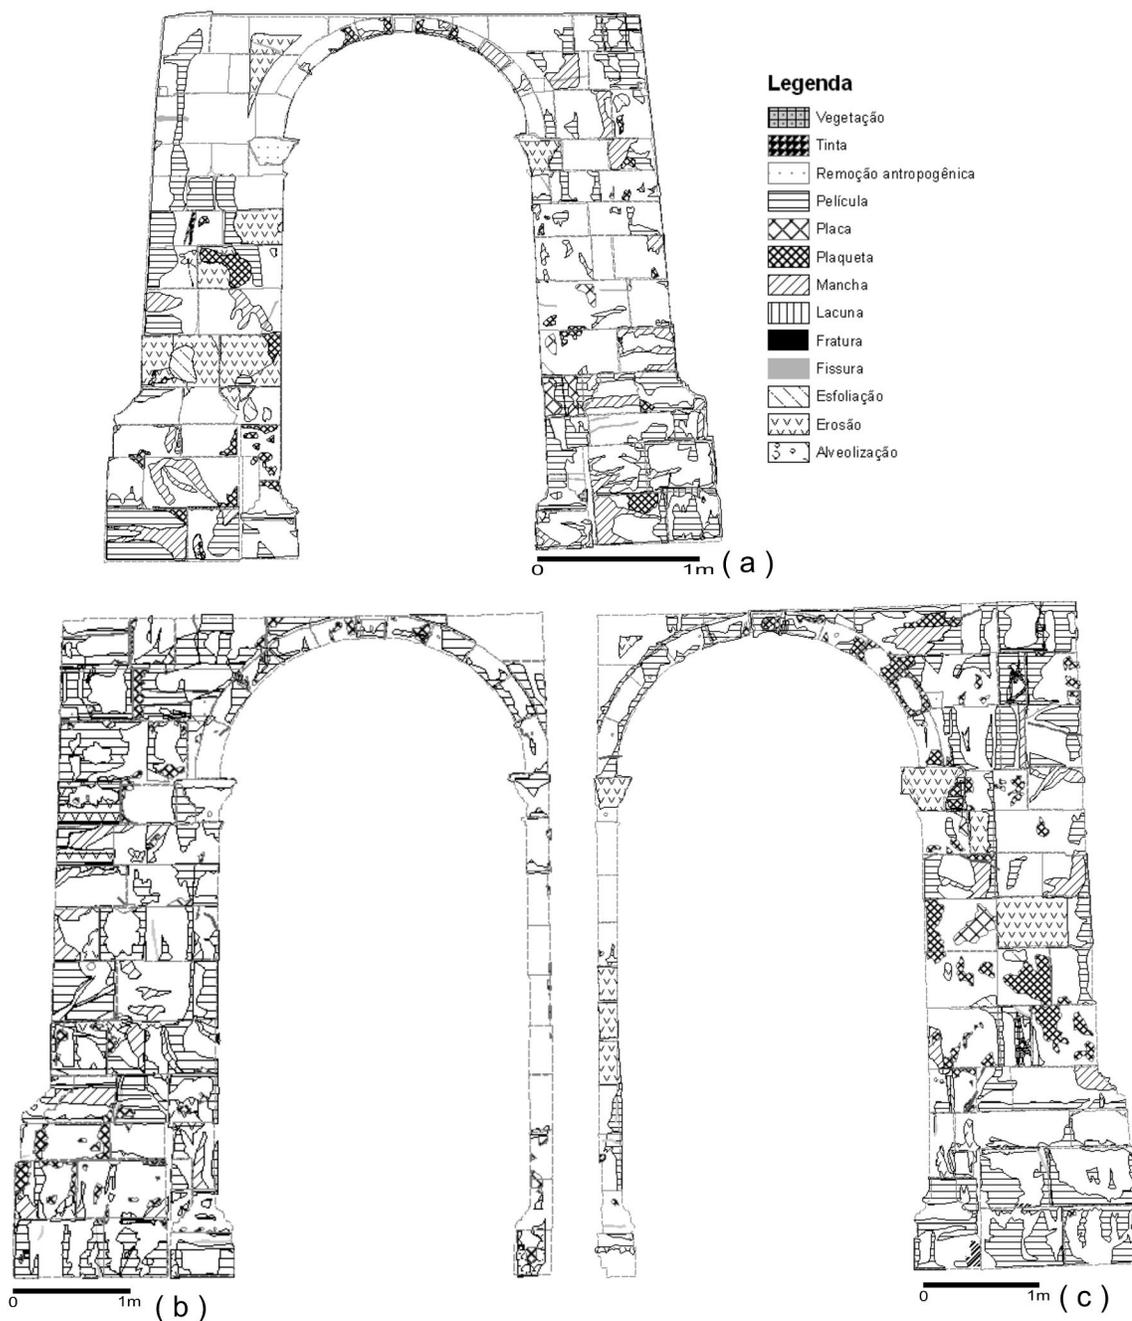
Figura 14: Fachadas digitalizadas no software Arc Gis. (a) Fachada 3 – fachada frontal (NE). (b) Fachada 2 – voltada para o Catete (NW). (c) Fachada 1- voltada para a Marina da Glória (SE).

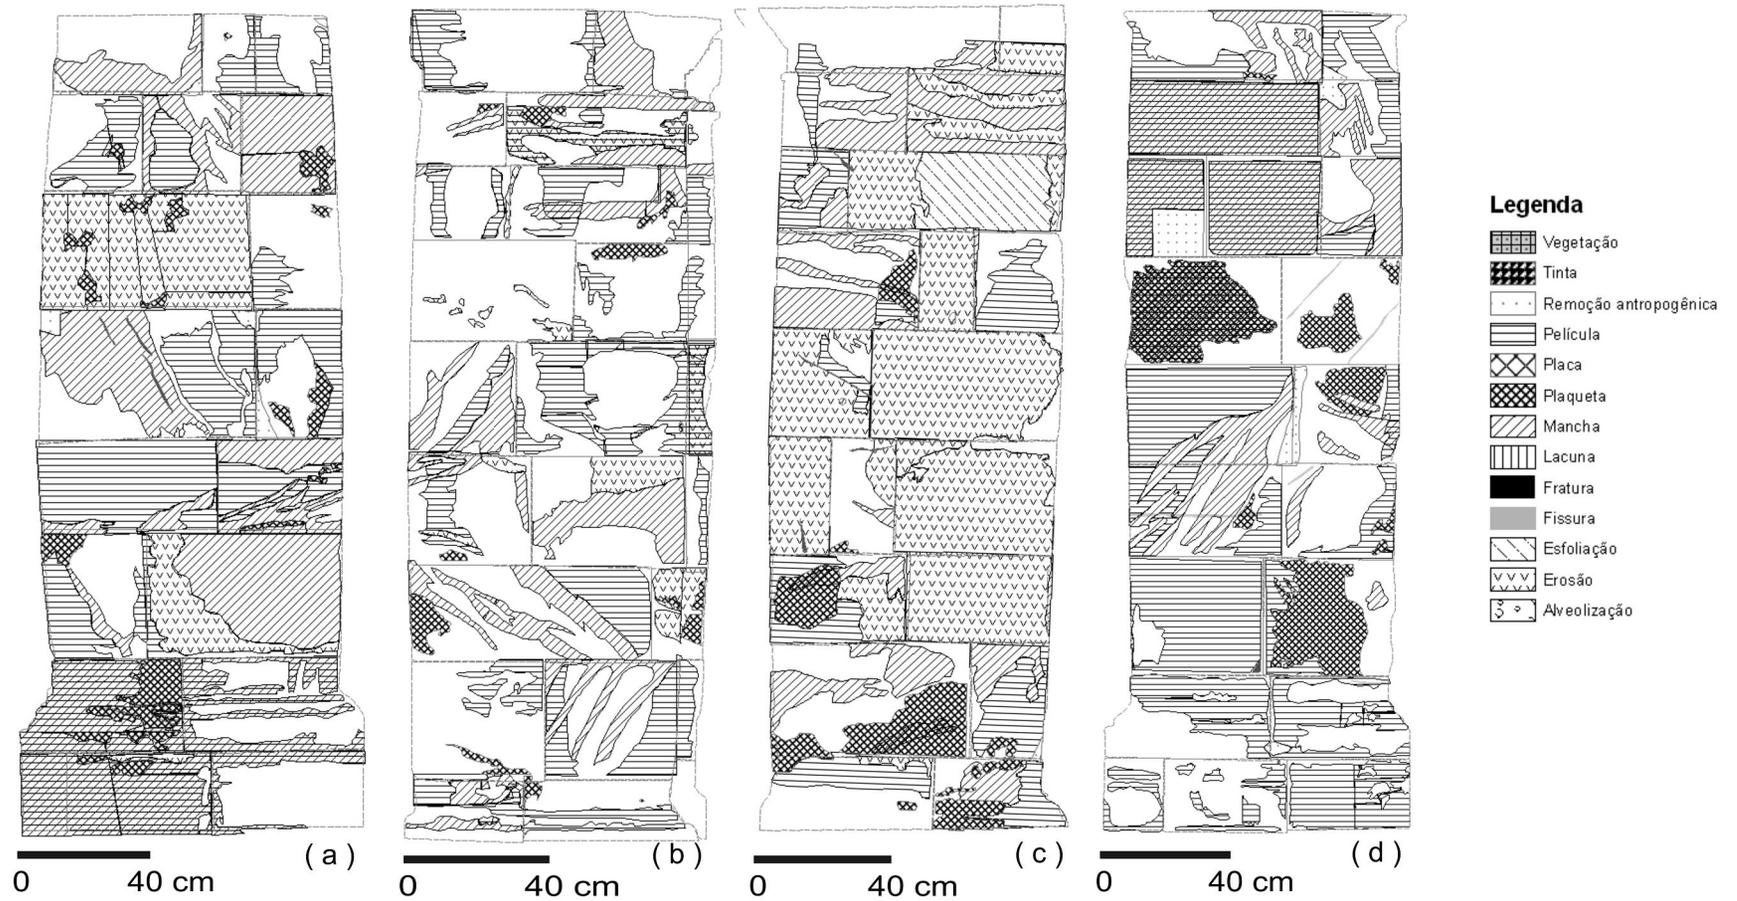
Figura 15: Fachadas digitalizadas no software Arc Gis. (a) Fachada 4 — voltada para a porta da Igreja (SW). (b) Fachada 5 — voltada para a porta da Igreja (SW). (c) Fachada 6- voltada para o Catete (NW). (d) 7 – voltada para a Marina da Glória (SE).

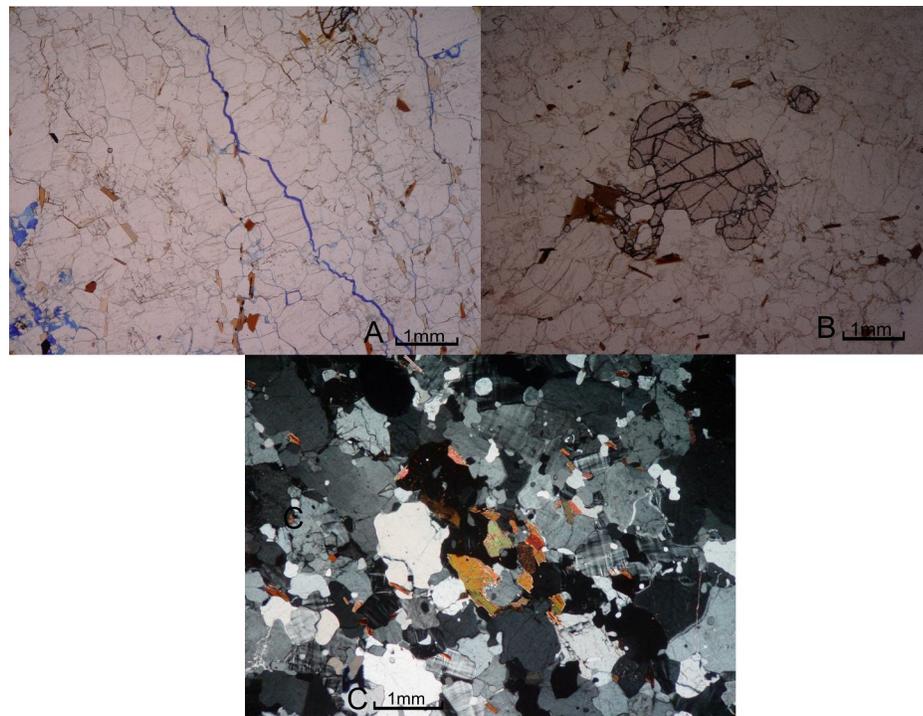
O grau de intemperismo químico das rochas é muito incipiente, com as granadas apresentando percolações de ferro em suas microfissuras (Figura 16.b) e as biotitas apresentando alteração em suas bordas (Figura 16.c) . Não foram observadas alterações dos feldspatos.

Figura 16: (A) Fissura intergranular; (B) Granada apresentando precipitação de ferro; (C) biotita com cores anômalas de interferência nas bordas.

A análise de lâminas delgadas em microscópio de luz transmitida nos permitiu observar a presença de intemperismo químico e físico. O intemperismo físico é mais atuante na rocha, o que é evidenciado pela presença de microfissuras intergranulares (Figura 16.a) nas lâminas analisadas. Os dados de porosidade podem ser observados na tabela 13. É importante ressaltar

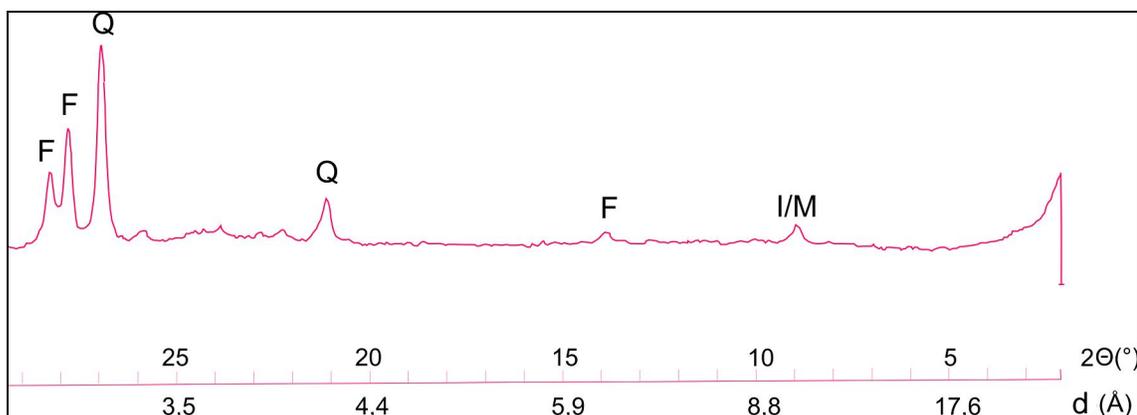
O ensaio de DRX (figura 17) indicou a presença quartzo, feldspatos e mica/ilita. A mica/ilita foi detectada pela difração a 10\AA , o quartzo através das difrações a $3,32\text{\AA}$ e $4,26\text{\AA}$ e os feldspatos pelas difrações $3,17\text{\AA}$ e $3,23\text{\AA}$ $\theta(^{\circ})$.

Figura 17: Difratograma de raios-X. Legenda: F-feldspato ; Q- quartzo; I/M – ilita/mica

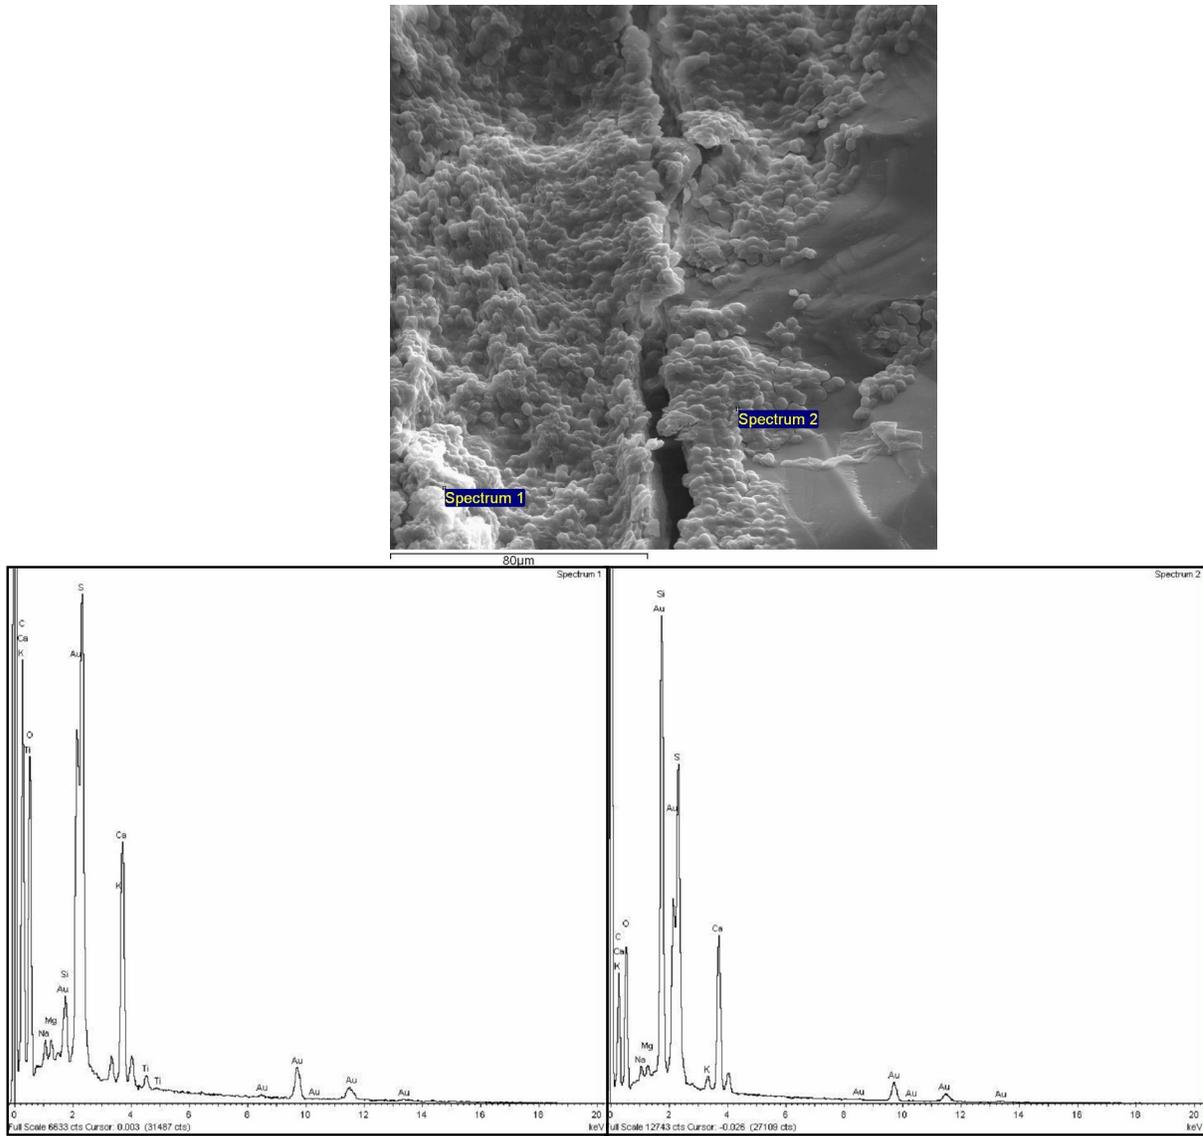
Figura 18: Presença de biofilmes sobre quartzo em imagem de MEV.

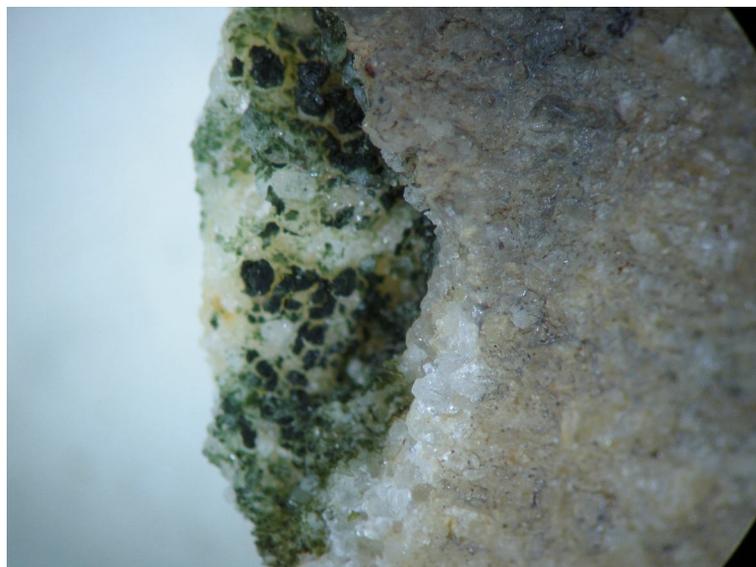
Figura 19: Biofilme recobrando mineral de quartzo. Aumento de 1,2 x.

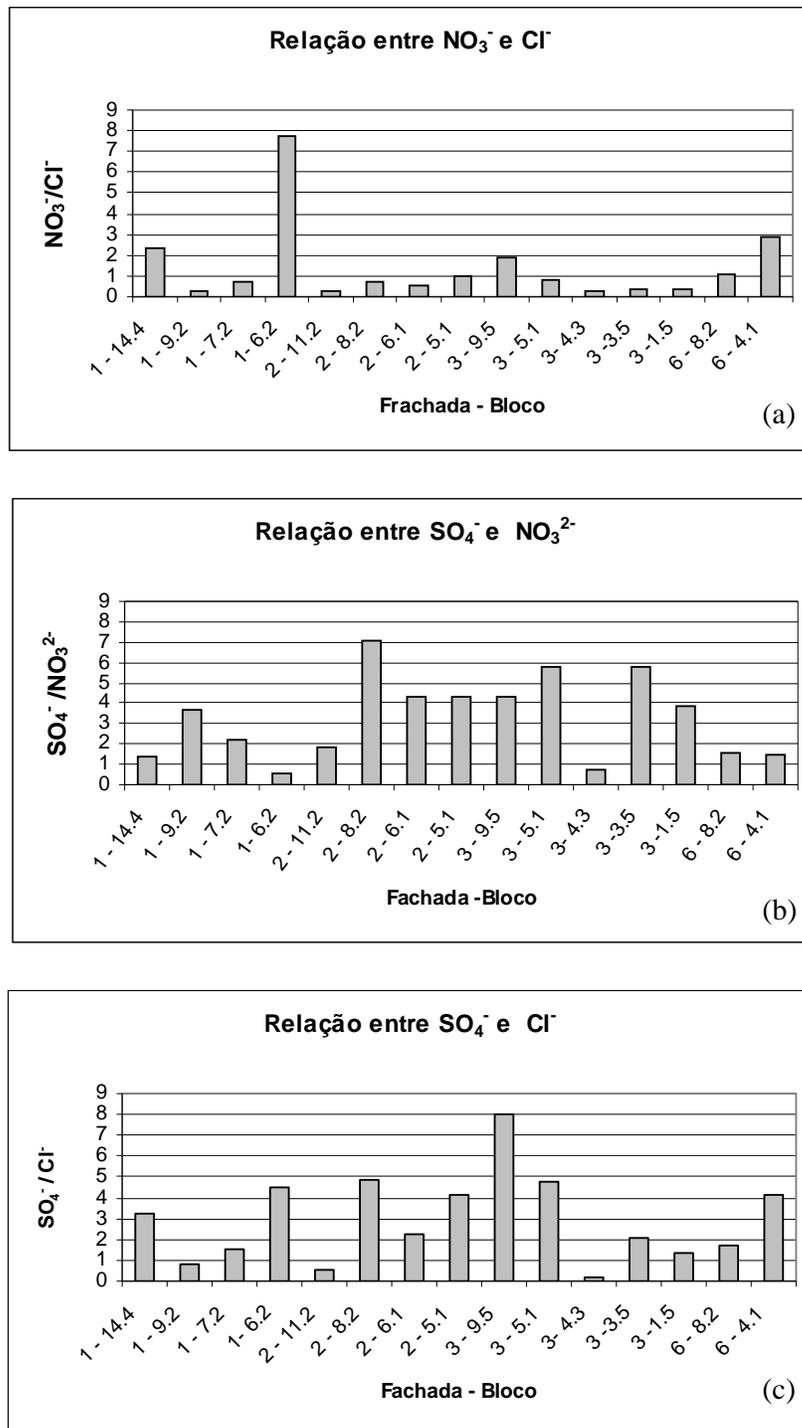
Com o objetivo de avaliar uma possível concentração de ânions em função da posição das fachadas, procurou-se obter correlações de NO₃⁻/Cl⁻, SO₄²⁻/NO₃⁻ e SO₄²⁻/Cl⁻ através de construções de gráficos (figura 20). A escolha desses ânions deve-se a esses serem os que apresentam maiores concentrações. Os resultados mostram que não existem relações em diferentes fachadas nem na mesma fachada.

Figure 20 :Gráficos da concentração de ânions em função da posição das fachadas. (a) $\text{NO}_3^-/\text{Cl}^-$, (b) $\text{SO}_4^{2-}/\text{NO}_3^{2-}$ e (c) $\text{SO}_4^{2-}/\text{Cl}^-$

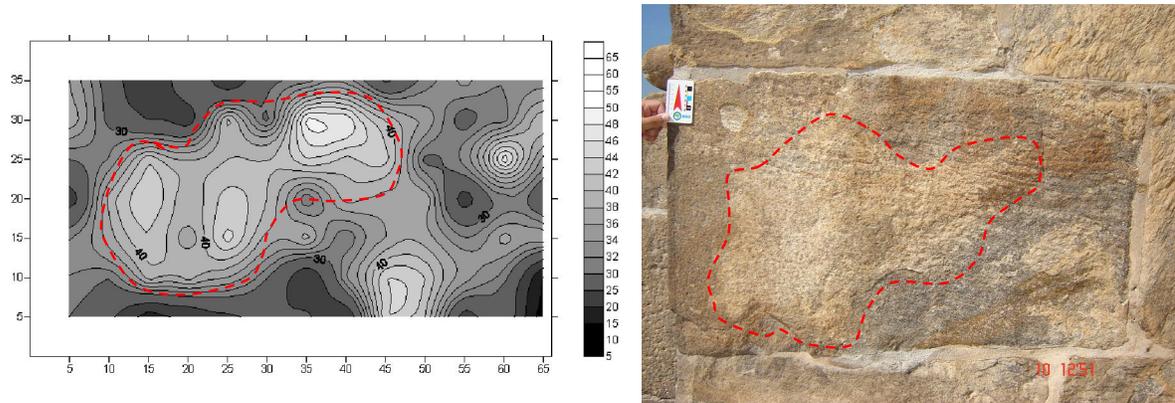
A figura 21 mostra acentuadas diferenças entre os valores de resistência das bordas e do centro dos blocos. Os menores valores de resistência são coincidentes com as partes do bloco que são afetadas pela morfologia de alteração do grupo perda de massa paralela à superfície (placas e plaquetas).

Figure 21: Mapa de contorno do bloco 5.2 da fachada 7

Com os dados obtidos foram produzidos mapas de contorno da distribuição dos valores de índice de esclerometria. Nos mapas, ilustrados a seguir (figuras 21 e 22), podem-se ver também as dimensões de cada bloco de cantaria ensaiado (escala nas bordas do desenho) e a malha de amostragem dos índices de esclerometria (pequenas cruces no desenho). A escala de tons de cinza, usada para representar os valores de esclerometria, é a mesma em todas as figuras, o que permite comparar as distribuições de valores em todos os blocos testados. Deve-se notar que os valores mais baixos de esclerometria (menor resistência da rocha) estão representados por cores mais escuras, enquanto que os valores mais altos (maiores resistências) aparecem com cores claras nos mapas de contorno.

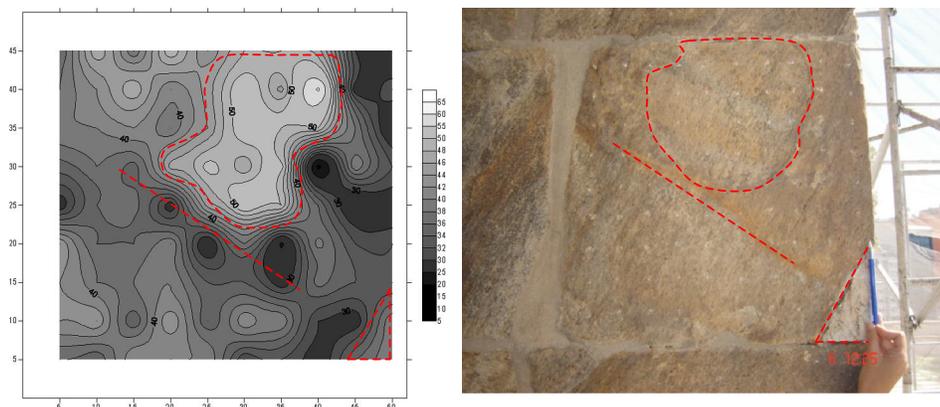
Na figura em seqüência (figura 22) podemos observar que os menores valores de resistência acompanham o trajeto da fissura (visível pela mancha que acompanha o seu trajeto). O vértice inferior à direita apresenta um valor mediano de resistência, pois o mesmo é um fragmento de outro tipo de gnaisse colocado posteriormente, sem estar afetado pela alteração, ao mesmo tempo que o fato de estar “colado” no bloco faz com que esta resistência não seja tão elevada. A parte que apresenta maior valor de resistência é aquela que sofreu um deslocamento, deixando exposta uma superfície menos alterada. Beirando essa região de alta resistência há uma área de menor resistência, pois a mesma se encontra sobre uma superfície em processo de deslocamento.

Figura 22: Mapa de contorno do bloco 3.1 da fachada 6
